SVERIGES KYRKOR

KONSTHISTORISKT INVENTARIUM

K Y R K O R
I
B A N K E K I N D S H Ä R A D

ASKEBY KYRKA

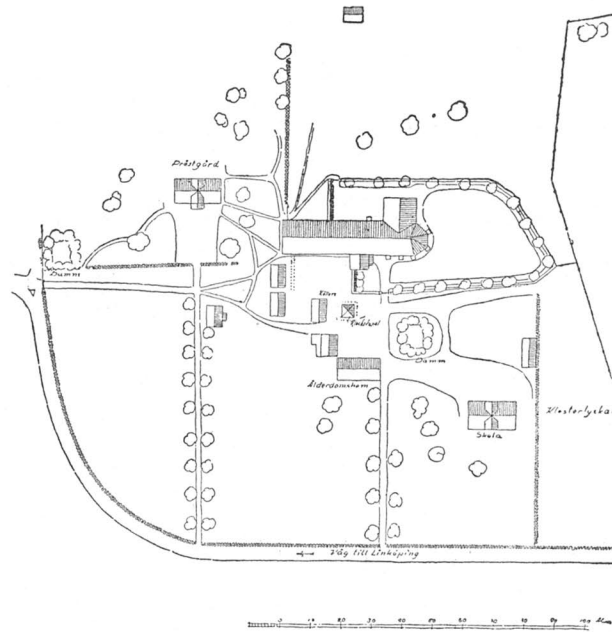
Fig. 2. Askeby. Situationsplan av kyrkan och dess närmaste omgivning. Uppmått av Th. Bergentz och O. Lagergren 1915.
Situationsplan der Kirche. — Plan of the church.

Kyrkan omgives av kyrkogården (fig 2), som sträcker sig huvudsakligen åt KYRKOÅRD öster och sydost. Bland dess träd dominera askar och lönnar. De planterades 1825, i stället för en granhäck från 1776 (K. I. 2 och K. I. 1). Såväl i norr som i öster omgives kyrkogården av ängsmarker med fruktträd, vilka marker möjligen utgöra delar av det forna klosterområdet. I söder och väster gränsa skolhus- och prästgårdsträdgårdarna till kyrkogården. Dessa trädgårdar ha delvis ingått i klosterområdet. Det stycke av prästgårdens trädgård, som ligger omedelbart söder om ålderdomshemmet — vilket 1816 uppfördes i »munkträdgården» (L. 1. 4) — kallas än i dag för »klosterträdgården». Åkern omedelbart öster om skolhusträdgården (stötande till kyrkogården i dess sydöstra hörn) bär namnet »klosterlyckan». Och platsen, där skolhuset nu är beläget, kallades 1867 »gamla klosterjorden» (K. I. 3).

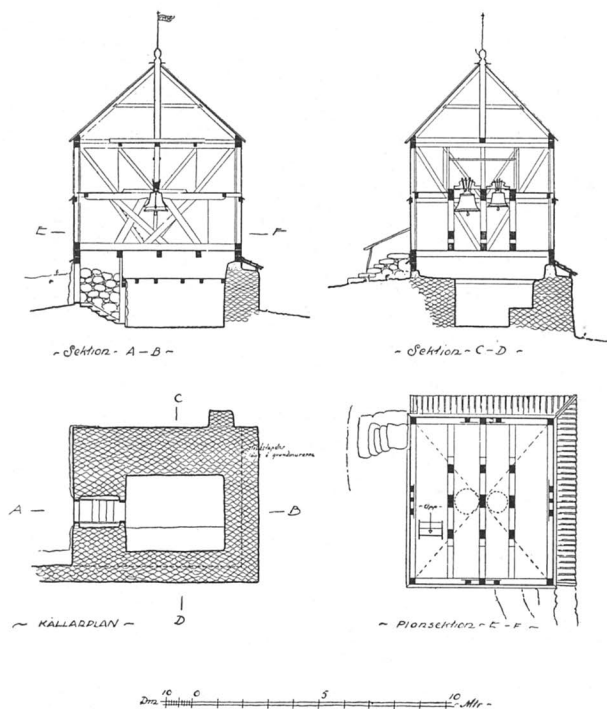
Fig. 3. Askeby. Grundplan och sektioner av klockstapelns och av under densamma befintliga delar av klosteruinerna. Uppmätt av Th. Bergentz och O. Lagergren 1915.

Glockenturm. Grundriss und Querschnitt. — Belfrey. Plan and cross sections.

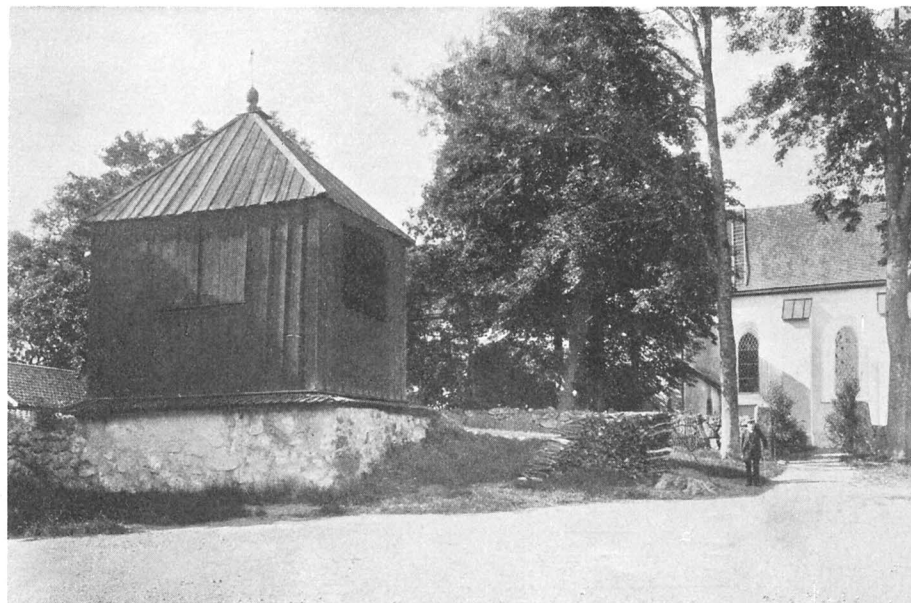
Fig. 4. Askeby. Klockstapeln från sydost. Observera klosterruinerna under och väster om densamma. Foto 1916.

Glockenturm. Unter dem Turm und links von demselben sind die Klosterruinen sichtbar.
Belfrey from the south-east. Ruins of the convent are visible under the belfrey and to the left in the ill.

Stapeln (fig. 3 o. 4) eller »klockstolen», som den ursprungligen kallades, är belägen strax utanför kyrkogårdens sydvästra hörn. Den består av en rödfärgad, fyr-sidig byggnad, utvändigt vertikalt brädfodrad. Pyramidformigt, tjärat brädtak. Tjärade luckor. Klockstapeln är uppförd på murar, som tillhört det forna klostret (fig. 3).

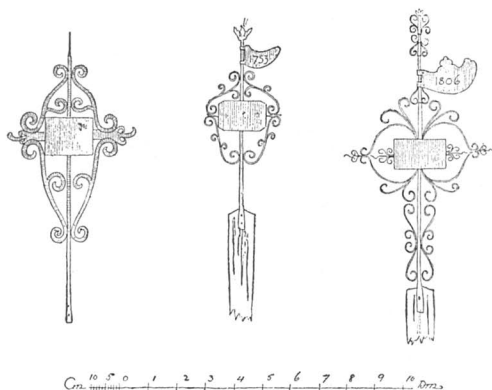
Fig. 5. Askeby. Gravkors. Uppmätta av Th. Bergentz 1915.

Grabmäler aus Schmiedeeisen.
Monumental crosses of wrought-iron.

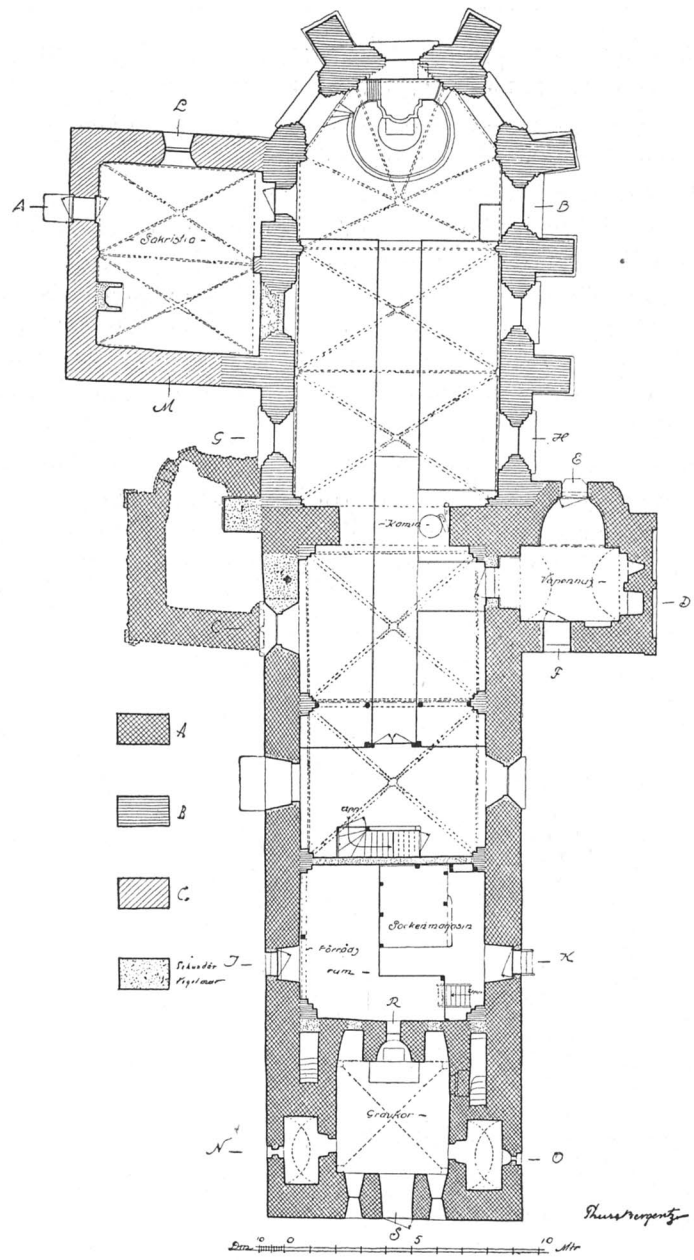
Fig. 6. Askeby. Grundplan. Skala 1: 300. Uppmått av Th. Bergentz och O. Lagergren 1915. De 1919 blottade resterna av den norra korsarmen äro inlagda å densamma. A betecknar murverk, tillhörande den äldsta kyrkan, B d:o från 1444, C d:o från senare tid.

Grundriss. A bezeichnet die älteste Kirche, B die Kirche von 1444, C die Kirche aus späteren Zeiten.
 Plan. A = the oldest church, B = the church from 1444, C = the church of later years.

¹ Märk dock, att å fig. 6 skevheten förefaller större än den verkligen är, på grund av att långhusmuren också är skev i motsatt riktning! Grundmurarnas mått voro följande: västra murens tjocklek 136, den norras 150 cm. Korsarmens längd (från det nordöstra till det nordvästra hörnet) 565 cm. Dess bredd (från det nordvästra hörnet till långhusets vägg) 530 cm. Det inre av den norra korsarmen har icke blivit utgrävt.

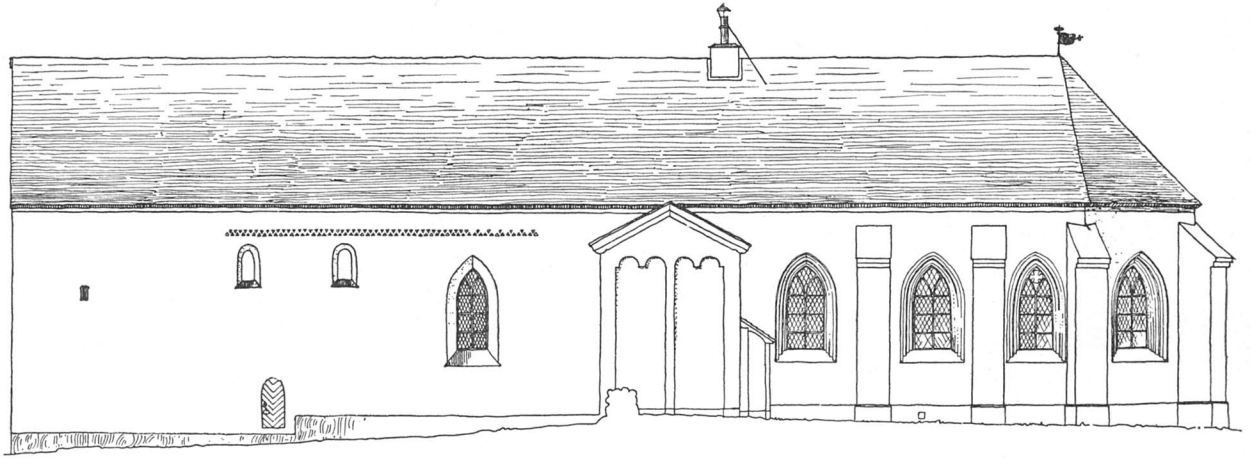
Fig. 7 Askeby. Kyrkans södra fasad. Uppmätt 1913.
Die Südfassade. — The south-façade of the church.

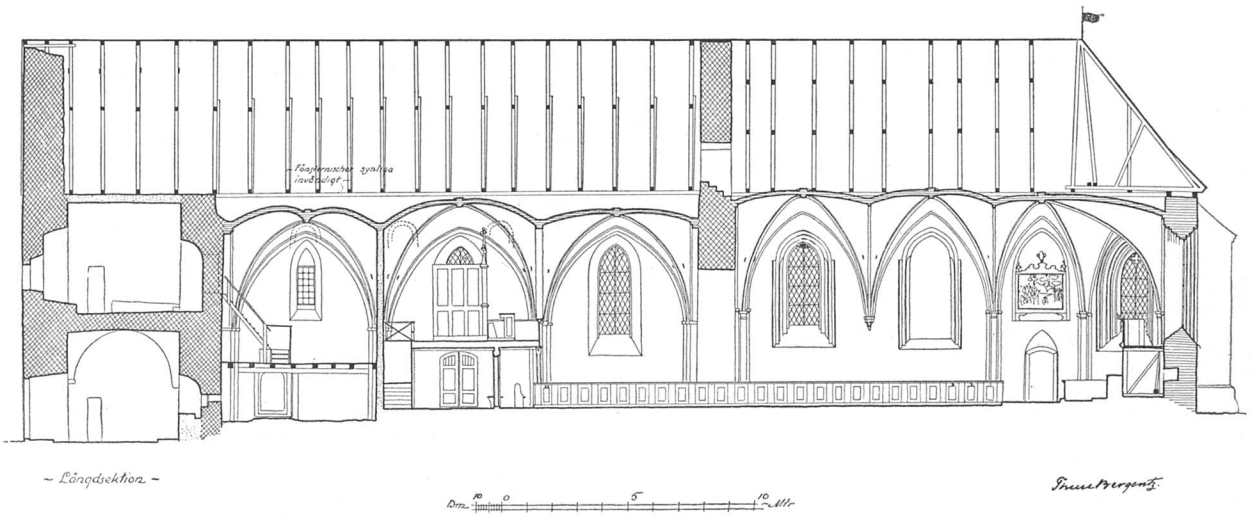
Fig. 8. Askeby. Sektion mot norr. Uppmätt av Th. Bergentz och O. Lagergren 1915.
Längsschnitt gegen Norden. — Longitudinal section towards the north.

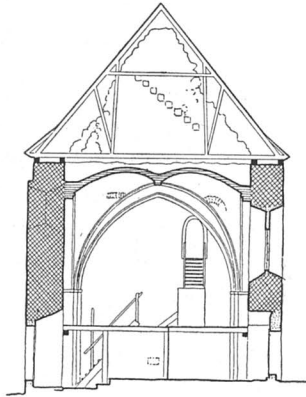
Sektion - J - K -

Fig. 9. Askeby. Sektion mot väster genom västligaste travéen.

Querschnitt gegen Westen durch die westlichste Travée. — Section towards the west through the westernmost traverse.

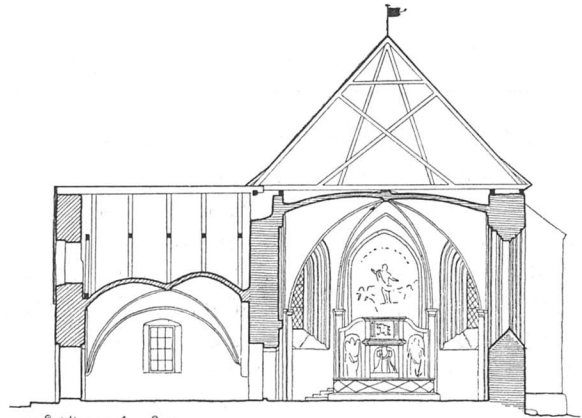
- Sektion - A - B -

Fig. 10. Askeby. Sektion mot öster genom östligaste travéen.

Querschnitt gegen Osten durch die östlichste Travée. Section towards the east through the easternmost traverse.

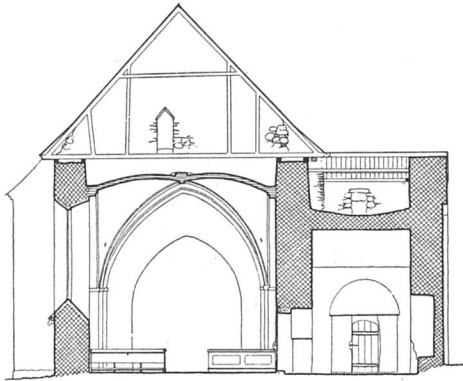
- Sektion C - D -

Fig. 11. Askeby. Sektion mot öster genom södra korsarmen.

Querschnitt gegen Osten durch das südliche Querschiff. Section towards the east through the southern transept.

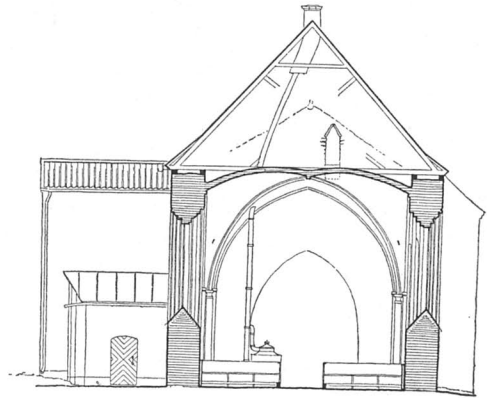
- Sektion H - G -

Fig. 12. Askeby. Sektion mot väster genom andra travéen från öster.

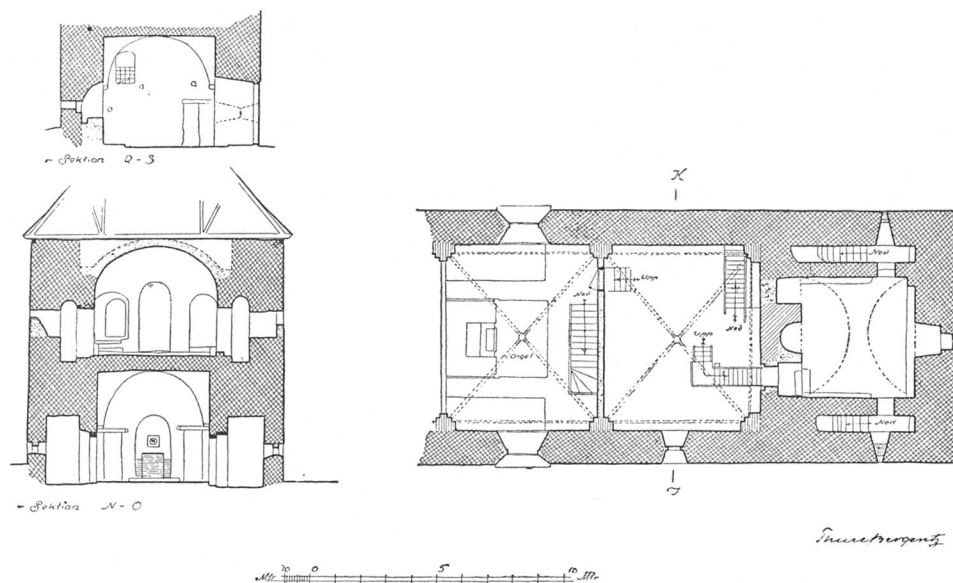
Fig. 15. Askeby. Överst till vänster: Sektion mot söder av tornets bottenvåning. Därunder: Sektion av tornet mot öster. Till höger: Plan av kyrkans västparti i höjd med övre tornvåningens golv. Uppmätta av Th. Bergentz 1915.

Schnitte gegen Süden und Osten durch den Turm. Grundriss des oberen Geschosses des Turmes. — Sections towards the south and the east through the tower. Plan of the upper story of the tower.

I vardera av tornets norra och södra yttermurar finnes ett tunnvalvt rum (fig. 15), som står i förbindelse med mittrummet genom en öppning, täckt med kalkstenshällar och kraftiga ekstockar, delvis ännu bevarade, ehuru i förkolnat tillstånd. I båda öppningarna ha funnits dörrar (hakarna kvarsittande), som ledat inåt smårummen och som i det södra rummet kunnat tillstängas medels en kraftig bom. Varje rum har upplysts av en rektangulär glugg i ytterväggen (förminskade genom senare gjord imurning med tegel). Gallret i södra gluggen är samtidigt med förminskningen och troligen medeltida. Den norra gluggens galler är från 1913. I båda rummen sandgolv

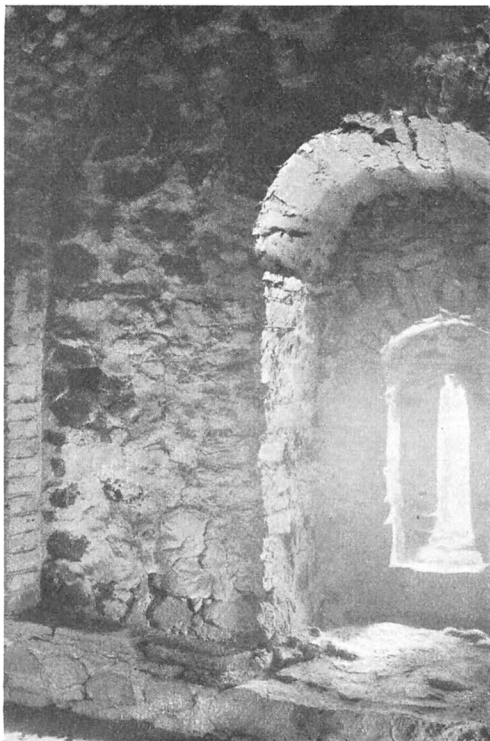
Fig. 16. Askeby. Övre tornkapellets sydvästra hörn. Observera den murade sittbänken. Foto 1916.

Tornets övre våning upplystes huvudsakligen genom en rundbågig glugg i väster (fig. 16), som emellertid förminskats genom tegel-imurning, så att den f. n. är föga mer än en springa.

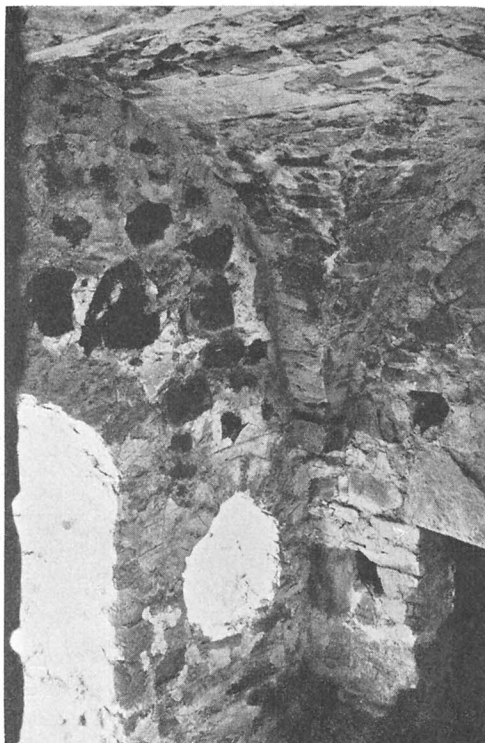
Fig. 17 Askeby. Nedre tornkapellet nordvästra hörn. Observera valvanfanget med dess konsol. Foto 1916.

Die nordwestliche Ecke der Turmkapelle im Erdgeschoss.
The northwestern corner of the lower tower-chapel.

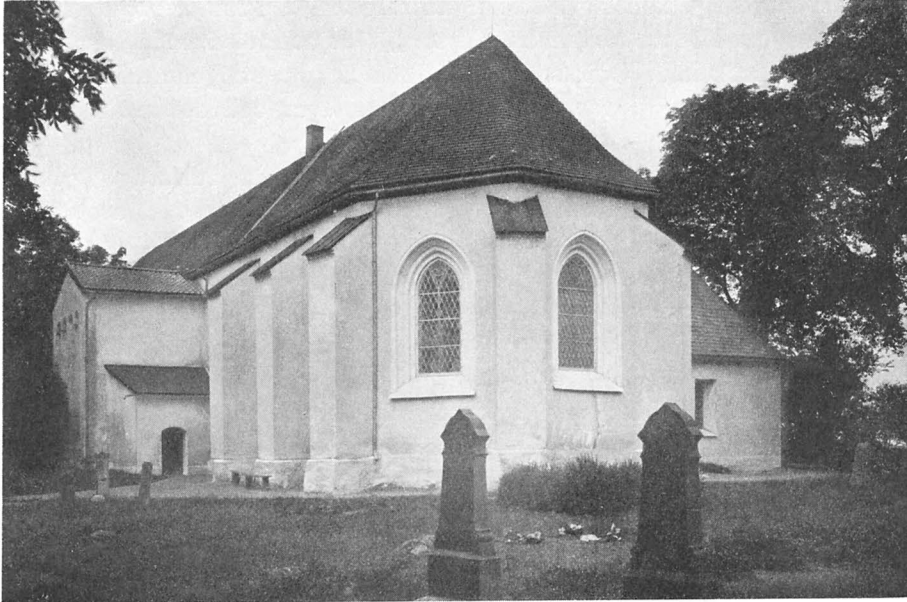
Fig. 19. Askeby. Kyrkan från sydost. Foto 1916.
Die Kirche von Südosten. — The church from the south-east.

Koret omgavs ursprungligen av åtta strävpelare (fig. 19) med kvadratisk grundplan. Vid sakristians byggande revos tvenne av dessa. En ny strävpelare, den västligaste å norra sidan, uppmurades vid restaureringen 1876—77, i samband med borttagandet av där befintliga utbyggnader. Jfr s. 30.

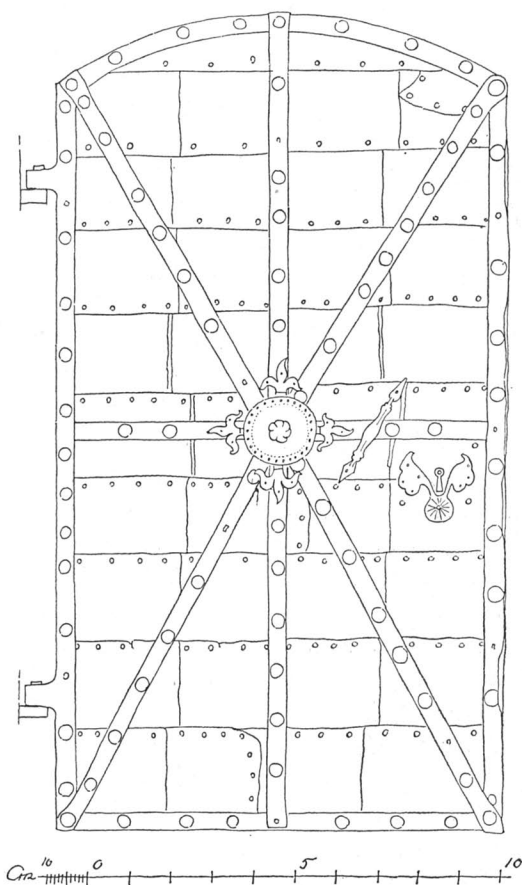
Fig. 20. Askeby. Dörr mellan koret och sakristian. Uppmätt av Th. Bergentz 1915.

Eiserne Tür zwischen Chor und Sakristei. Mitte d. 15. Jhts.
Iron door between the choir and sacristy. Middle of 15th century.

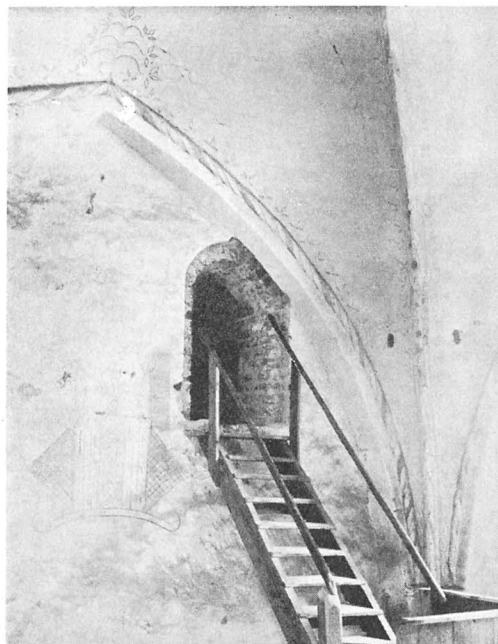
Fig. 25. Askeby. Långhusets västra vägg med ingång till övre tornvåningen. Observera dekorationen. Foto 1916.

Eingang vom Langhause zum oberen Geschosse des Turmes. Entrance to the upper floor of the tower from the nave.

Mitt å västra gavelväggen synes något som liknar en väldig biskopsmössa (jfr fig. 25), å samma vägg, strax nedanför valvanfangen befinna sig tvenne röda konsekrationsskors och något lägre, å väggens mitt, ett större, rikare utsirat dylikt i rött och svart.¹ Valvstrålarna och rundstavarna invid sköldbågarna äro bandade på snedden i svart, rött och vitt. Längs valvstrålar, sköld- och gördelbågar löpa rader av tredelade, röda blad. Vid bågarnas hjässpunkter samt kring slutstenen, i vinklarna mellan ribborna, röda, trädliknande figurer. Å slutstenen en röd rosett² (fig. 26).

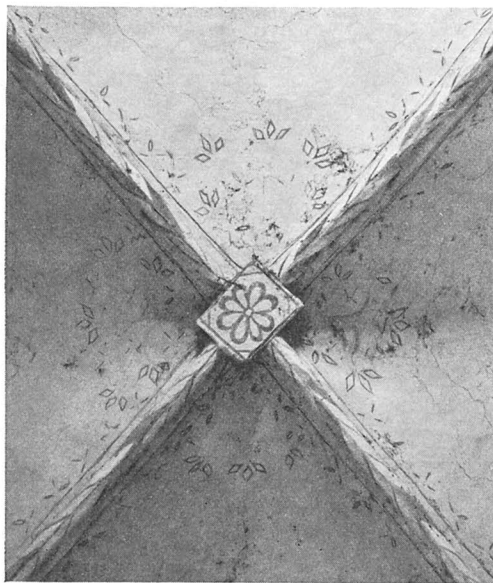
Fig. 26. Askeby. Dekoration i det västligaste långhusvalvet. Foto 1916.

Gewölbemalerei im Langhaus (1444).
Vault paintings in the nave (1444).

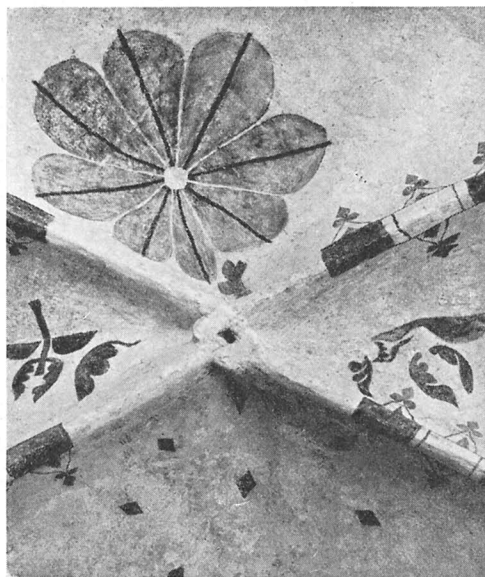
Fig. 27. Askeby. Dekoration i sakristians östra valv. Foto 1916.

Detail der Gewölbemalerei in der Sakristei. Um 1500.
Detail of the vault paintings in the sacristy. About 1500.

Från betydligt senare tid, troligen från 1500-talet, är den ursprungliga dekoration av sakristian, vilken 1913 blottades i det östra valvet. Färgerna äro svart, rödbrunt (caput mortuum) och något grönbräunt. Valvstrålarna ha en bred tvärrandning i rödbrunt, kantat med svarta linjer. Å valvkapporna, längs strålarna, stjälkar med klöverblad. I hjässan samt över sköld- och gördelbågarnas mitt synas fantastiska ornament. palmblad och andra blad, hopslingrade akanthusrankor av ålderdomlig typ m. m. (fig. 27 och 28).

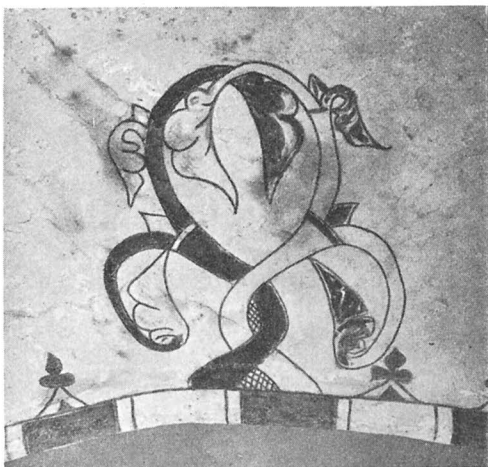
Fig. 28. Askeby. Dekoration i sakristians östra valv. Foto 1916.

Detail der Gewölbemalerei in der Sakristei. 16. Jht.
Detail of the vault paintings in the sacristy. 16th century.

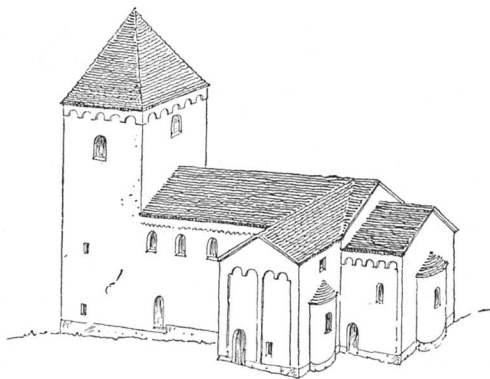
Fig. 29. Askeby. Rekonstruktion av Askeby kyrka i dess äldsta skick. Hypotetiska äro å teckningen följande partier: Tornets ovanför långhustaket befintliga del, fönstret i södra korsarmens absid, korets längd, dess dekoration, fönster, portal och absid.

Rekonstruktion der ältesten Kirche. — The oldest church (reconstruction).

Den äldsta anläggningen i Askeby har bestått av torn, långhus med tvenne korsarmar med absider samt ett smalare och lägre, säkerligen absidavslutat kor (fig. 29). Den södra korsarmen finnes ju ännu bevarad, grundmurarna till den

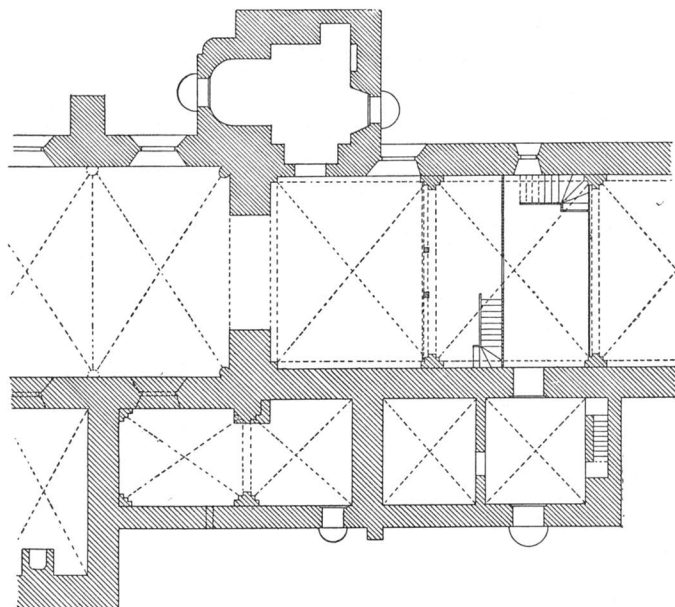
Fig. 30. Askeby. Grundplan av kyrkans mellersta del, före restaureringen 1876—77. Troligen uppmätt av A. Nyström. Efter original i kyrkans arkiv.

Grundriss des mittleren Teiles der Kirche vor 1876—77, mit den zu dieser Zeit entfernten Anbauten der nördlichen Seite. Plan of the central part of the church before 1876—77, when the enlargements on the northern side were taken away.

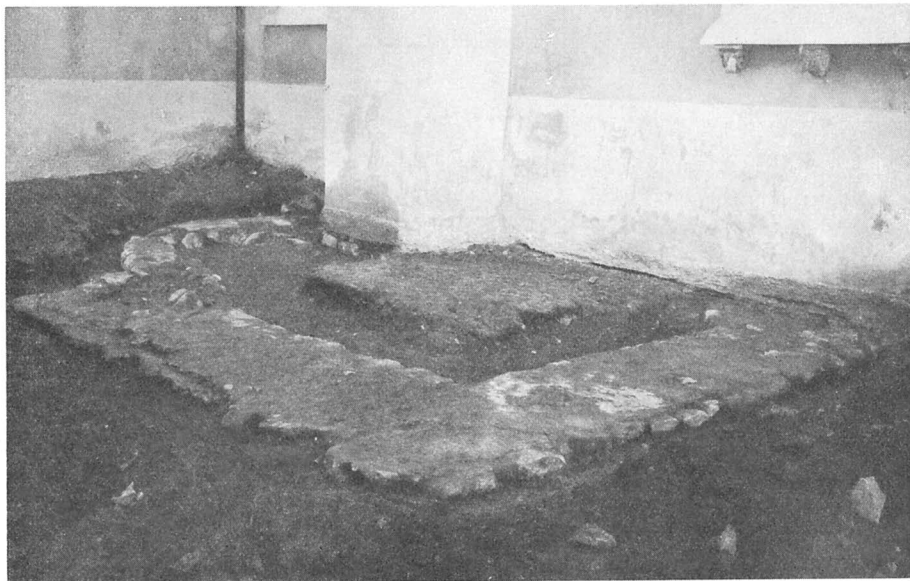
Fig. 31. Askeby. De 1919 blottade grundmurarna till norra korsarmen. Foto 1919.

Die Grundmauern des nördlichen Querschiffes, 1919 blossgelegt.
The foundation wall of the northern transept, laid open in 1919.

Die oberen Teile des Turmes wurden nach einem Brande, 1609, niedergerissen, der untere Teil des Turmes wurde danach unter dasselbe Dach gebracht, wie die übrige Kirche. 1876—1877 sind die Anbauten an der Nordseite der Kirche leider abgerissen worden, wodurch die Überreste des nördlichen Kreuzarmes (Kreuzflügels) ebenfalls verschwanden. Im Jahre 1919 wurden die Grundmauern des nördlichen Kreuzarmes (Kreuzflügels) durch eine Ausgrabung freigelegt (Fig. 31).

After a fire in 1609 the upper part of the tower was pulled down. The lower part was then brought under the same roof as the rest of the church. In 1876—1877 the additions on the north side of the church were, it is sad to say, torn down so that the remains of the north transept disappeared. In 1919 the foundations of the north transept were laid bare during excavations (ill. 31).

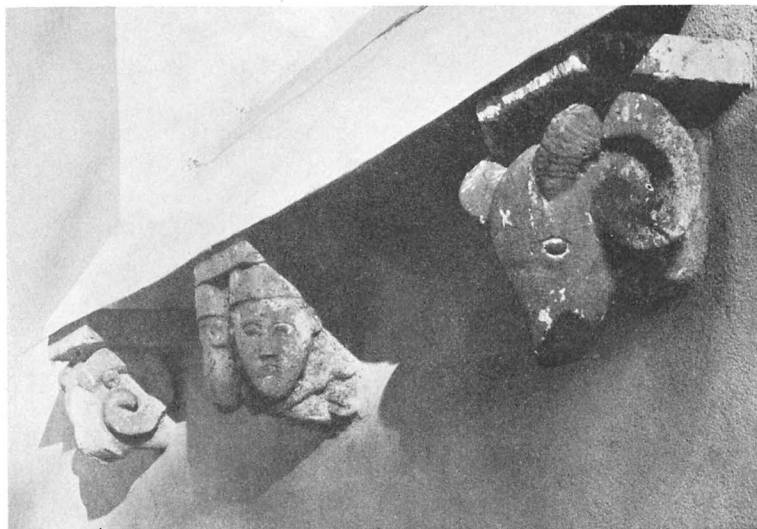
Fig. 32. Askeby. Konsolstenar, inmurade i norra ytterväggen Foto 1916.
Mittelalterliche Kragsteine. — Mediæval brackets.

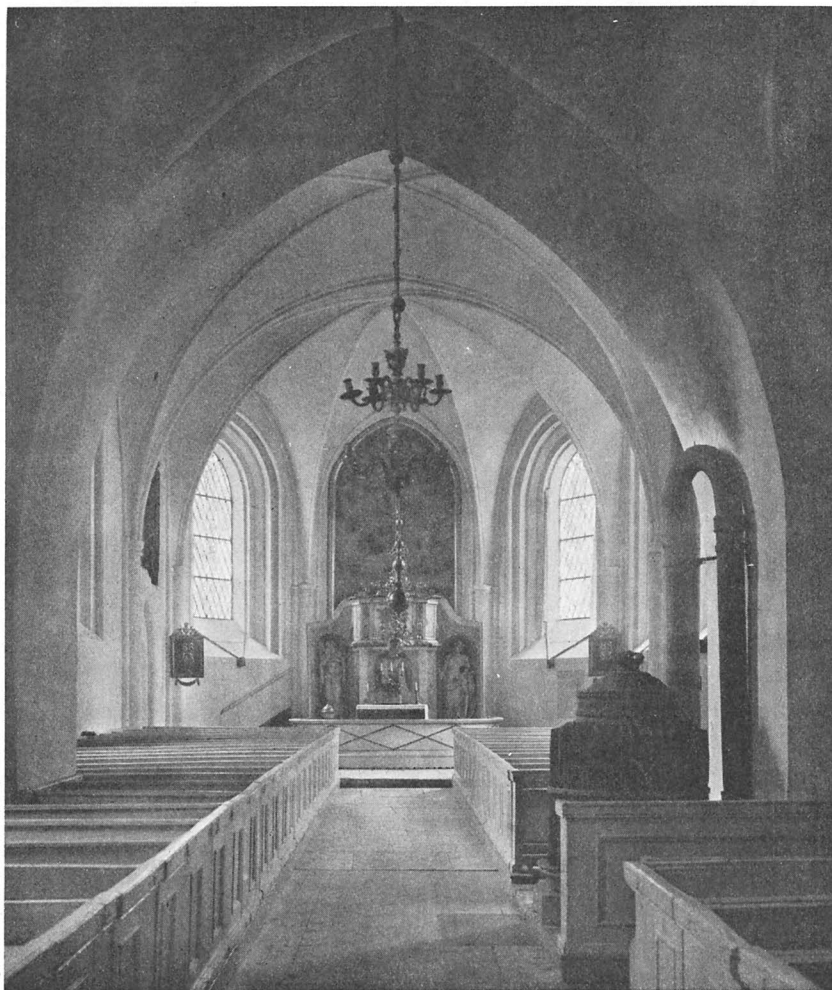
Fig. 34. Askeby. Interiör mot öster, visande altaranordningen. Foto 1919.

Intérieur gegen Osten. — Interior towards the east.

Altaranordningen har fått sin karaktär genom en skärmartad trävägg med framskjutande mittparti, vilket uppbär predikstolen, nedanför vilken altaret befinns sig (fig. 34). Det sistnämnda är av trä med svart klädsel. Å väggen ovanför altaret är en enkel målning, föreställande ett kors med törnekrona och svepduk. Skärmväggens sidopartier, lätt framsvängda, imitera kolmårdsmarmor. Framför dessa stå mot fond av målade nischer tvenne kvinnogestalter, målade i sepia

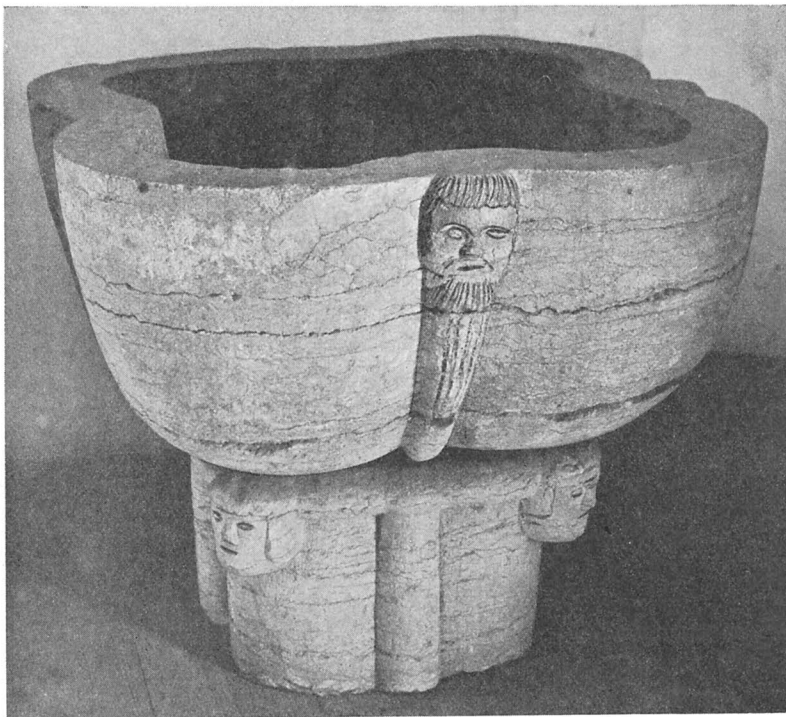
Fig. 43. Askeby. Dopfund av kalksten. Foto 1912.

Taufstein (1250—1300). Font (1250—1300).

Den medeltida dopfunten (fig 43 och 66 a) har sin plats i vapenhuset (under orgelläktaren). Den består av fot och skål, båda med i huvudsak fyrpassformig genomskärning. I fyrpassvinklarna å skålen äro vulster, som uppåt övergå i människohuvuden. Även foten har i vinklarna vertikala vulster. Desamma förenas upptill genom en horisontell vulst, som i hörnen utvidgas till människohuvuden. Intet hål i funtens botten.

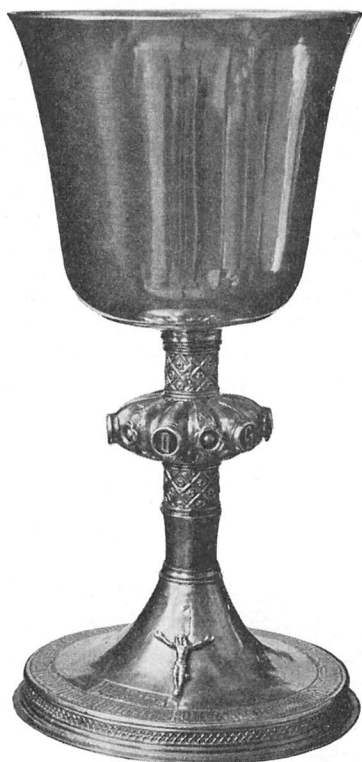
Fig. 45. Askeby. Nattvardskalk, testamente efter Tord Bonde. Foto J. Cederquist 1906.

Silberner Kelch. Anfang d. 15. Jhts.
Silver cup. Beginning of 15th century.

Kalk (fig. 45) och patén av förgyllt silver. Rund fot med en med fyrpass dekorerad kant. Längs kanten en bård med graverad inskription. *oretur pro thordone bonde rörifxson milite qui fecit hūc calicem parari ad honorem beate birgitte* (det sista ordet ovanför bården). Övers. Bedjen för riddaren Thord Röriksson Bonde, vilken lät göra denna kalk till den saliga Birgittas ära. Å foten finnas fastnitade ett krucifix och en gyllene sköld med en båt i silver (Bondevapnet).

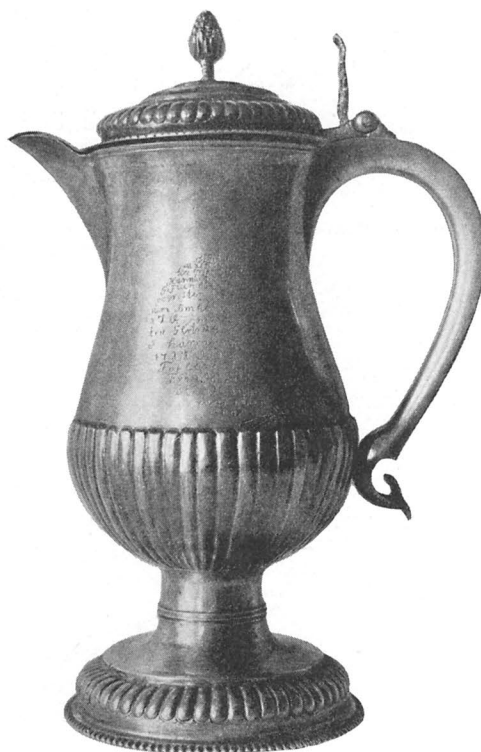
Fig. 46. Askeby. Vinkanna, testamente efter Abraham Aschanius. Foto 1916.

Silberne Weinkanne. Ende d. 17. Jhts.
Silver can. End of 17th century.

Graverad inskription. *Gudi til äro och asKeby KyrKio till prydnat är tenna Kanna til testamente GiFuen eFter Kyrtioherden oc prosten her ABr Aschanium som här aFSomnade A^o 1724 d. 7 Fe mäd Sin Sal. hustru Gertrug Klingia Som I härranom dödde A^o 1717 d. 9 october gud Förläne thäm en Frögde Ful upståndelse po härrans stora dag — Siffrorna 24 i årtalet 1724 och det följande 7 Fe äro senare inritsade.*

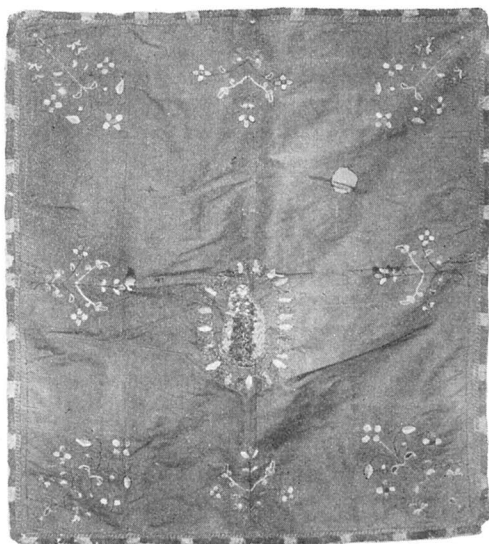
Fig. 52. Askeby. Kalkduk från medeltidens slut. Foto 1916.

Kelchtuch. Ende des Mittelalters. — Cup-cloth. End of the Middle Ages.

Kalkduk av karmosinfärgat siden, broderad med guld och mångfärgat silke (fig. 52). I mitten inom en aureola Madonnan på månskäran. I hörnen och å långsidorna åtta symmetriska blad- och blomornament. Kantfrans av olikfärgat silke. Storlek 52,5 × 56,5 cm. Svenskt arbete från omkr. 1525, tämligen enkelt, men av intresse, såsom varande en bland de ytterst få medeltida kalkdukar, som finnas bevarade i Sverige.

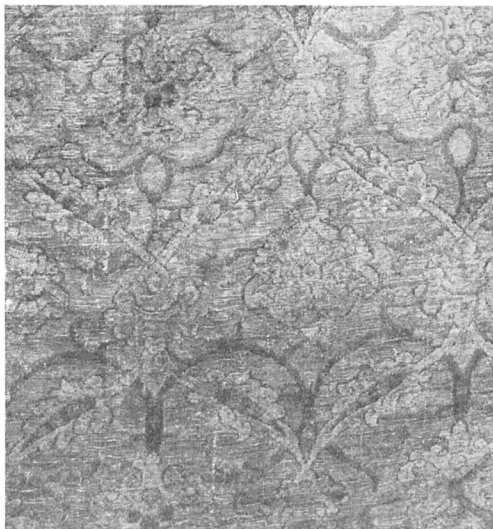
Fig. 53. Askeby. Brokadstoff från en mässhake. Omkr. 1550. Foto 1916.

Brokatstoff aus einer Kasel. Um 1550.
Brocade material from a chasuble. About 1550.

Mässthake av karmosinrött siden, brocherat med silver och gult silke. Mönster av bladrankor, granatäppeln och halvmånar (fig. 53). Å baksidan den Korsfäste, broderad i relief å vit atlas. Själva korset finnes ej mer. Över Kristus ett språkband med I N R I. Nedtill en dödskaile med knotor. Mässthakens form moderniserad. Det ursprungliga fodret — svart lärft — sitter kvar under det nuvarande, av halvblekt lärft. Baksidans l. är 114 cm.

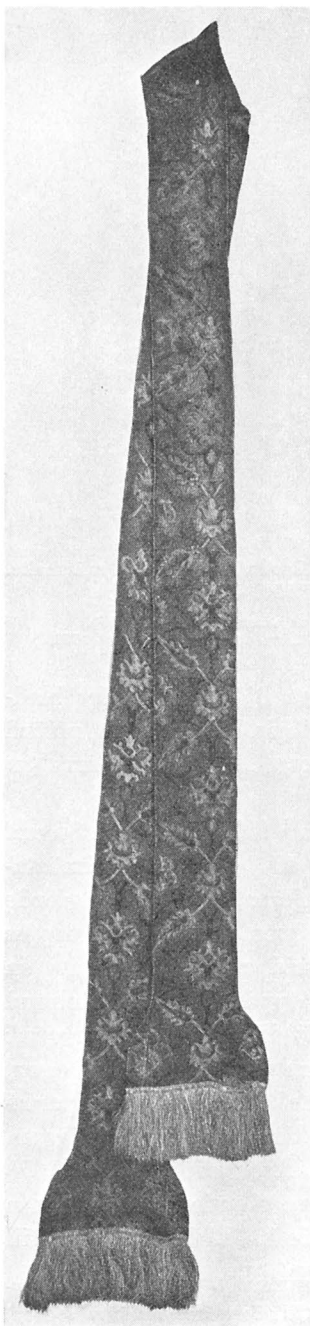
Fig. 54. Askeby Stola. Sama stoff som å fig. 53. Foto J. Cederquist 1906.

Stola aus demselben Material wie in Fig. 53. — Stola of the same material as in ill. 53.

Stola av samma stoff som den först nämnda mässthaken (fig. 54). Ändarna utvidga sig på bredden. Vid desamma en frans av guldtråd och rött (nu blekt) silke. Foder karmosinröd sidentaft. L. 280, b. 10 (i ändarna 18) cm.¹

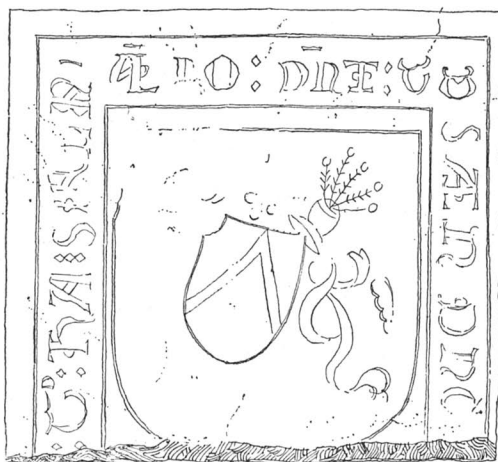
Fig. 55. Askeby. Gravsten med Sparre-vapnet. Uppmätt av O. Lagergren 1915.

Grabstein mit dem Wappen der Familie Sparre. Um 1400. Grave-stone with the arms of the Sparre-family. About 1400.

Gravsten (fig. 55) av kalksten. Starkt nött; endast övre delen bevarad. I mitten en vapensköld med en sparre. Skölden krönes av en hjälm med rikt bladverk. Kring gravstens kant en ram med inskription på latin och svenska, utförd med majuskler, av vilka kan urskiljas ANO DNI TUSENDHE(?) G^D HA SIEL N D. v. s. I Herrans år ett tusen Gud hans själ nåde!

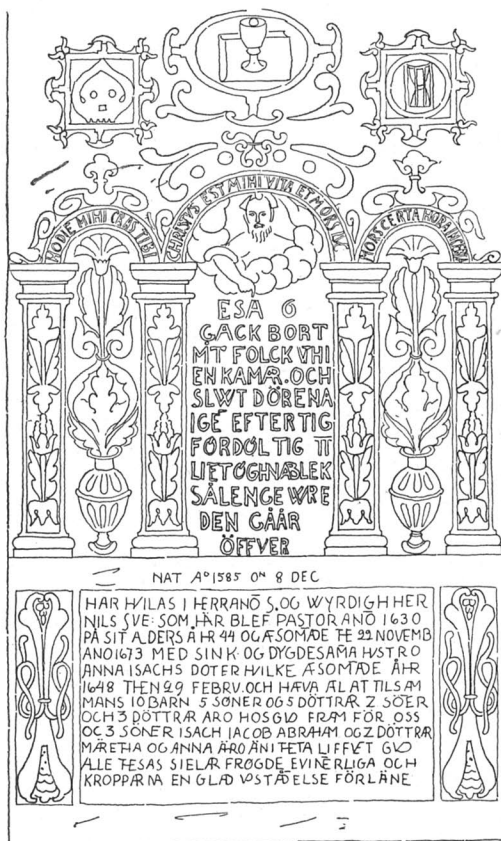
Fig. 56. Askeby. Gravsten över kyrkoherden Nils Svensson. Uppmått av O. Lagergren 1915.

Grabstein des Pfarrers Nils Svensson. Mitte d. 17. Jhts.
Grave-stone of the rector Nils Svensson. Middle of 17th
century.

Gravsten av kalksten över kyrkoherden i Askeby Nils Svensson Auremontanus (fig. 56). Huggen i låg relief. Upptill emblem (bok, kalk, tinglas och döds-kalle) inom tre arkader, rikt utsirade med blad- och blomornament. På arkadbågarna HODIE MIHI CRAS TIBI — CHRISTVS. EST. MIHI. VITA ET MORS LVCRV̄ — MORS. CERTA. HORA. INCERTA Övers. I dag mig, i morgon dig. — Kristus är mitt liv, döden är min vinning. — Döden är viss, dess timma oviss. — Under sidoarkaderna vaser med blomkvistar. Under mittarkaden profetens bröstbild i moln samt ESA 26 GACH BORT MIT FOLCK VTHI EN KAMAR, OCH SLWT DÖRENA IGĒ EFFTER TIG FÖRDOL TIG ITT LITET ÖGHNABLEK SÅLENGE WREDEN GÅÅR ÖFVER

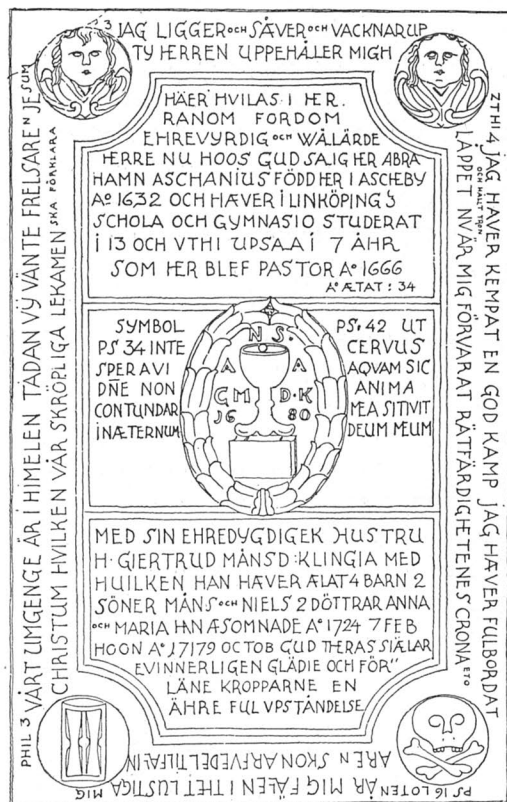
Fig. 57. Askeby. Gravsten över kyrkoherden Abraham Aschanius. Uppmått av Th. Bergentz 1915.

Grabstein des Pfarrers Abraham Aschanius. 17. Jht.
Grave-stone of the rector Abraham Aschanius. 17th century.

Gravsten av kalksten över Nils Svenssons son och efterträdare som kyrkoherde i Askeby, Abraham Aschanius (fig. 57). Vanlig 1600-talstyp med rundlar i hörnen (två änglabilder, timglas, dödskalle). I mitten kalk och bok inom lagerkrans. Grovt arbete i hög relief. I övre fältet HAER HVILAS I HERRANOM FORDOM EHRE- VYRDIG OCH WÄLÄRDE HERRE NU HOS GUD SALIG HER ABRAHAM N ASCHANIVS FÖDD HER I ASCHEBY A^o 1632 OCH HAFVER I LINGKÖPINGZ SCHOLA OCH GYMNASIO STUDERAT I 13 OCH VTHI UPSALA 17 ÅHR SOM HER BLEF PASTOR A^o 1666 A^o AETAT. 34.

Längs ytterkanterna. (början skadad) 3 IAG LIGGER OCH SÅFVER OCH VACKNAR UP TY HERREN UPPEHÅLLER MIGH 2. THI 4. IAG HAVER KEMPAT EN GOD KAMP IAG HAFVER FULBORDAT LÅPPET NV ÄR MIG FÖRVARAT RÄTFÄRDIGHETENES CRONA ETC PS. 16 LOTTEN ÄR MIG FALLEN I THET LUSTIGA MIG ÄR EN SKÖN ARFVEDEL TILFALLIN PHIL 3 VÅRT UMGENGE ÄR I HIMELN TÅDAN VIJ VÄNTE FRELSAREN JESUM CHRISTUM HVILKEN VÅR SKRÖPLIGA LEKAMEN SKAL FÖRKLARA — L. 201, b. 124 cm. Ligger i korgolvet mitt för altarringen.

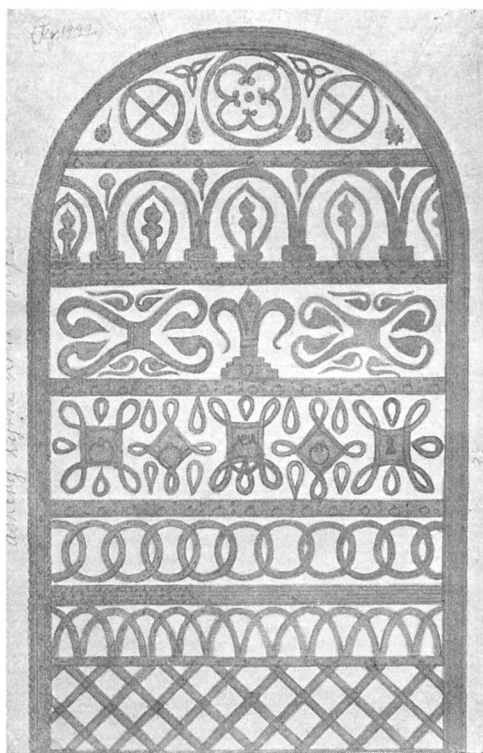
Fig. 64. Askeby. Försvunnen dörr. Efter teckning i Mandelgrenska samlingen, Lund.

Eisenbeschlagene Tür aus Holz, jetzt verschwunden (12. Jht.?).
Wooden door covered with iron, now taken away (12th century?).

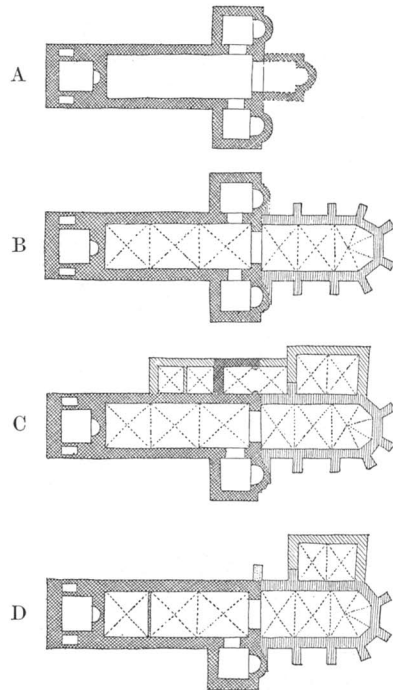
Fig. 65. Askeby Schema, belysande Askeby kyrkas byggnadshistoria.
Ang. streckningens betydelse, jfr fig. 6.

Grundrissentwicklung der Kirche. — Plan showing the development of the church.

In 1444 the old choir was replaced by the present one. This was built in brick in the Baltic style (ill. 65, B). The nave was at the same time vaulted and the entire church was moderately decorated with mural paintings. When the vault was being erected the apertures between the tower chapels and the nave were walled up, so that the chapels ceased to be used as such. The apses of the transept were cut off and the arches towards the nave were walled up.

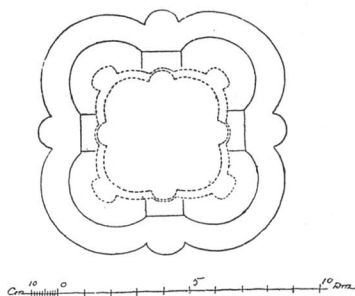
Fig. 66 a. Askeby. Plan av dopfunten, sedd uppifrån.
Uppmätt av Th. Bergentz 1915. Jfr fig. 43.

Grundriss des Taufsteines Fig. 43.
Plan of the font in ill. 43.

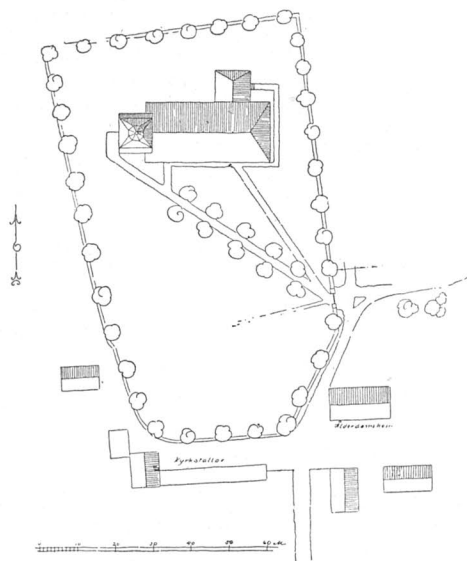
Fig. 67 Svinstad. Situationsplan av kyrkan och dess närmaste omgivningar. Uppmått av O. Lagergren 1915.

Situationsplan. — Plan of the church.

Kyrkogården sträcker sig nästan uteslutande söder om kyrkan (fig 67). Den omges av en ringmur av gråsten i kallmur, uppförd 1831 (K. I. 4). Å östra sidan har den en vacker port (fig. 68) med fyrkantiga, murade och vittrappade stolpar, täckta med pyramidtak av svart plåt, krönta med gyllene kulor, varå gyllene stjärnor. Grindar av smidesjärn. Porten och grindarna tillkommo 1797 (B. 1).

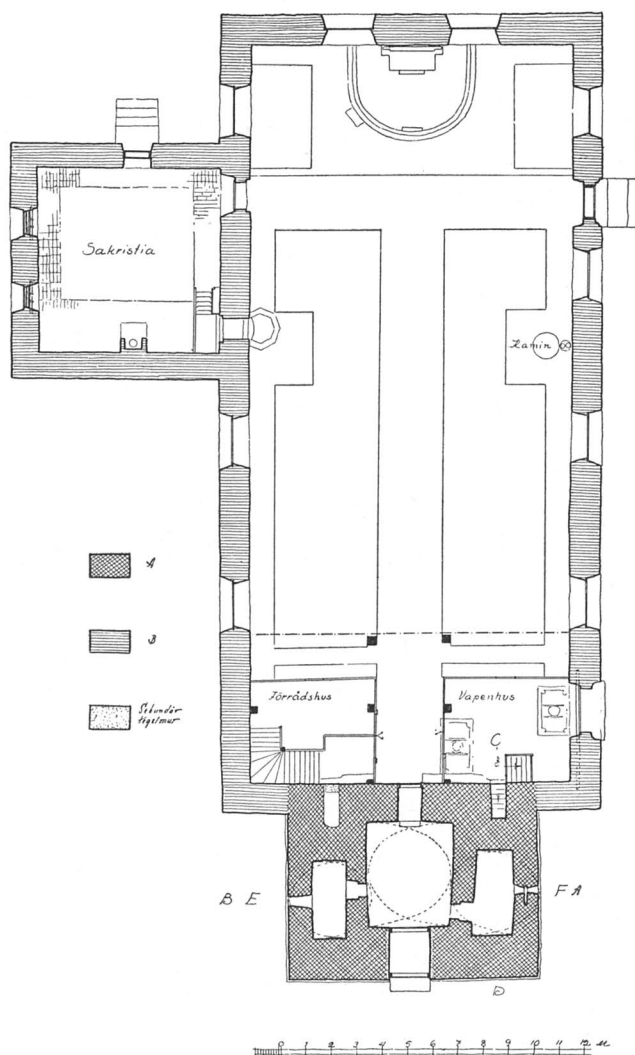
Fig. 69. Svinstad. Grundplan. Uppmätt av O. Lagergren 1915. A betecknar murverk, tillhörande den äldsta kyrkan, B d:o från 1758.

Grundriss der Kirche. A. Mauerwerk der ältesten Kirche, B. aus dem Jahre 1758.
Plan of the church. A. The oldest church, B. the church from 1758.

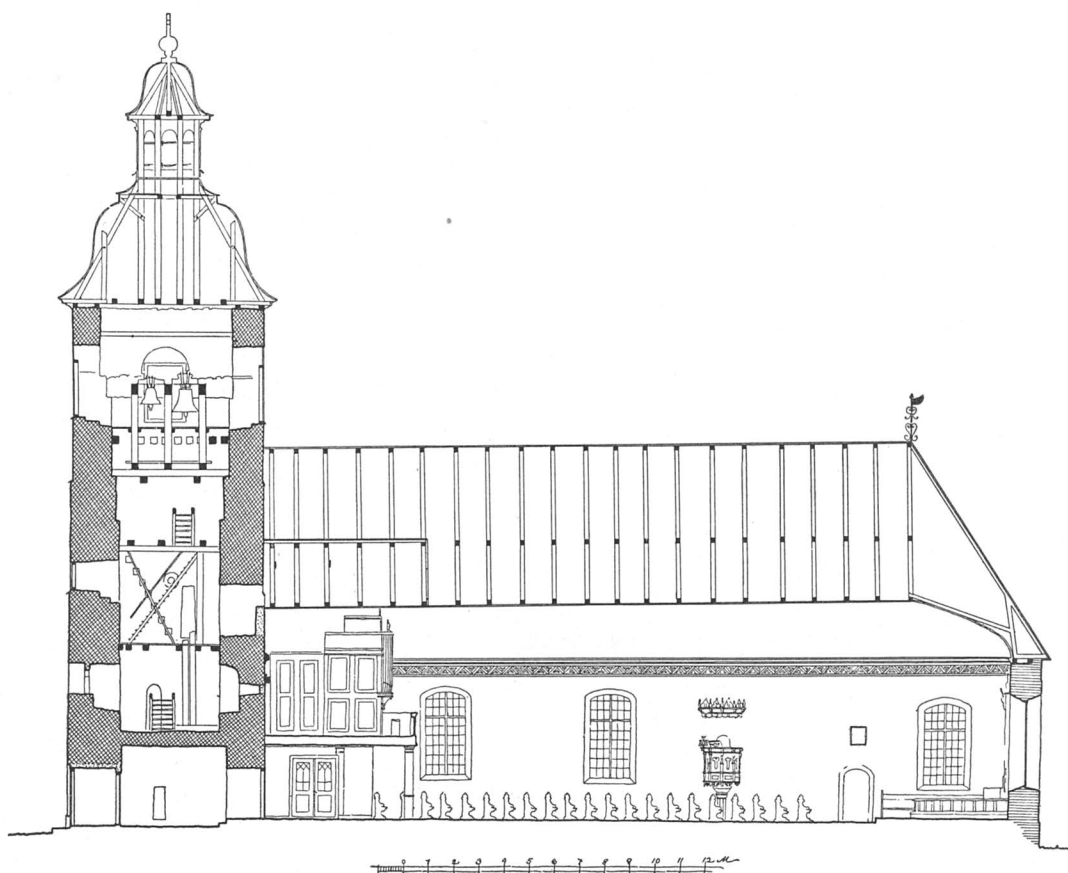
Fig. 72. Svinstad. Sektion mot norr. Uppmätt av O. Lagergren 1915.

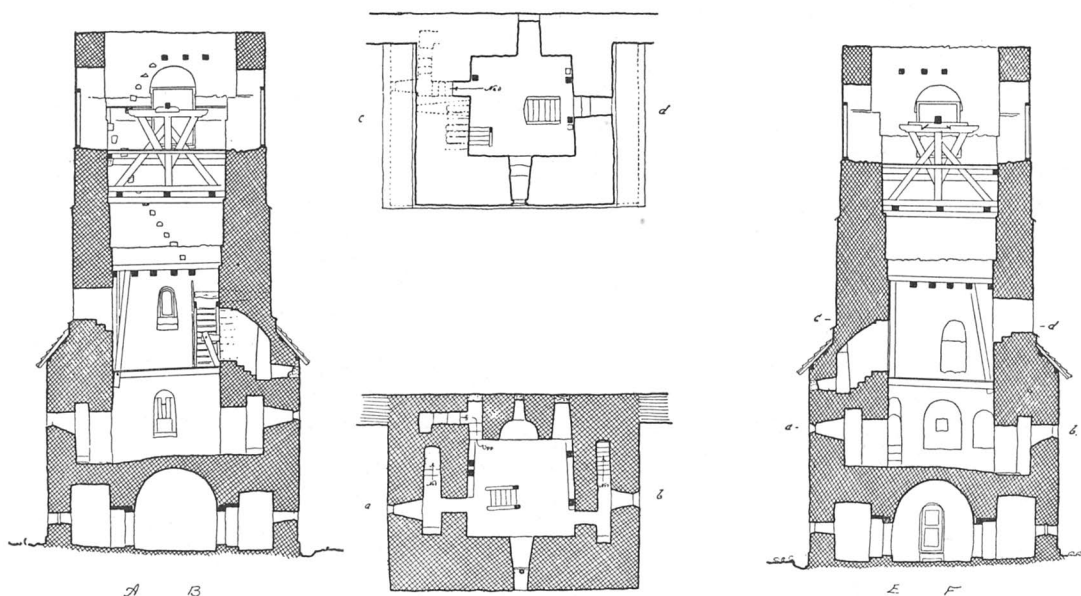
Fig. 73. Svinstad. T. v.: Sektion av tornet mot väster. T. h.: D:o mot öster. I mitten, nederst: Plan av vän. 1 tr. upp. Överst: Plan av vän. 2 tr. upp. Uppmått av O. Lagergren 1915.

Links: Querschnitt des Turmes gegen Westen. Rechts: Querschnitt des Turmes gegen Osten. In der Mitte, unten: Grundriss des ersten Geschosses, oben: Grundriss des zweiten Geschosses.
To the left: Section of the tower towards the west. To the right: Section of the tower towards the east. In the middle, at the bottom: Plan of the first story; at the top: Plan of the second story.

In Svinstad ist nur das erste Turmstockwerk als Kapelle verwendet, obgleich die Dreiteilung auch im Erdgeschoss vorhanden ist (Fig. 73). Vom ursprünglichen Aussehen des Langhauses und des Chores weiss man leider wenig (vgl. Fig. 78 a). Beide sind nämlich 1758 niedrigerissen worden. In diesem Jahre erbaute man das gegenwärtige, mächtige Langhaus. Vor der ältesten Anlage ist also nichts als der Turm übrig geblieben.

In Svinstad only the first story of the tower was used as a chapel, although the trisection is also to be found on the ground floor (ill. 73). It is to be regretted that very little is known as to the original appearance of the nave and the choir (ill. 78 a). Both were pulled down in 1758, when the present vast nave was constructed. The tower is therefore all that remains of the oldest building.

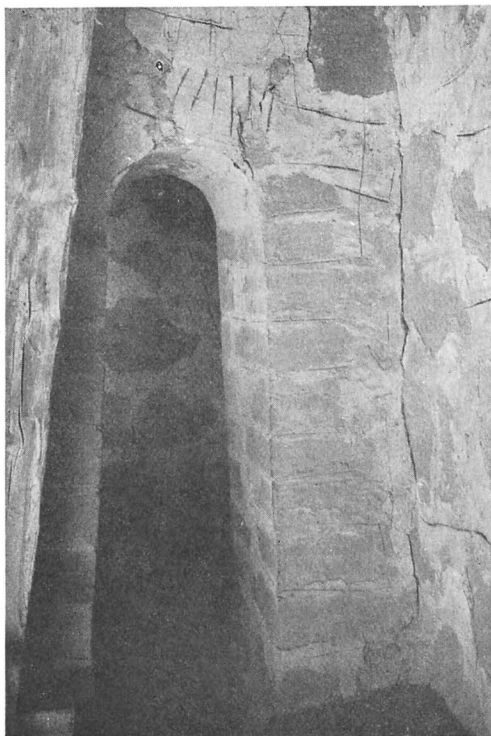
Fig. 75. Svinstad. Södra portalen i tornvån.
I tr. upp. Foto 1916.

Das südliche Portal im ersten Turmgeschoss.
The southern porch in the first story of the tower.
