SVERIGES KYRKOR

KONSTHISTORISKT INVENTARIUM

K Y R K O R
I
B A N K E K I N D S H Ä R A D

ASKEBY KYRKA

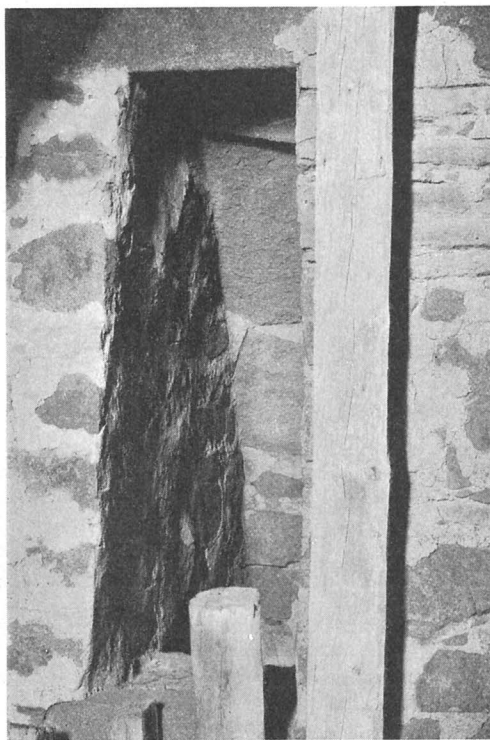
Fig. 76. Svinstad. Norra portalen i tornvån. 2 tr. upp. Foto 1916.

Das nördliche Portal im zweiten Turmgeschoss.
The northern porch in the second story of the tower.

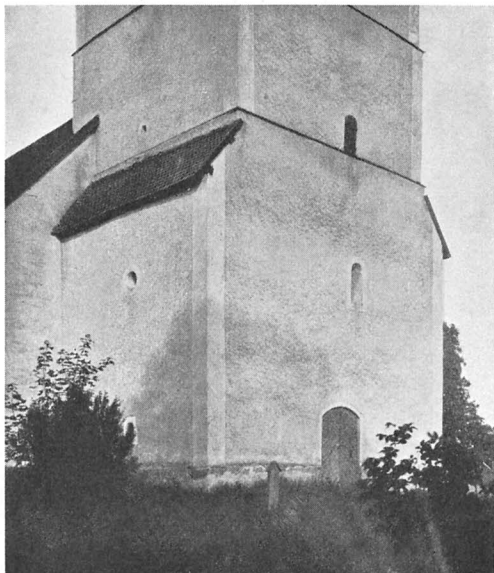
Fig. 77 Svinstad. Tornets nedre del sedd från nordväst. Foto 1916.

Der Turm von Nordwesten. — The tower from the north-west.

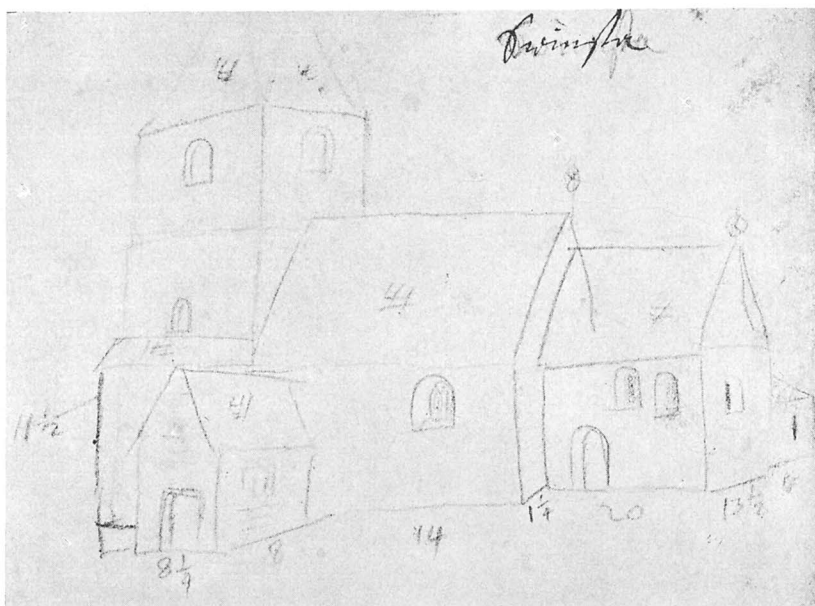
Fig. 78 a. Svinstad. Kyrkans utseende på 1680-talet.¹

Die Kirche um 1680. — The church about 1680.

Den äldsta kyrkoanläggningen i Svinstad bestod av torn, långhus och ett — ursprungligen med största sannolikhet absid-avslutat — lägre och smalare kor. Som fig. 78 a visar, synes redan tidigt det sistnämnda blivit förlängt åt öster. Den gamla kyrkan hade sakristia och vapenhus å vedertagna ställen. F. ö. ha överensstämmelserna med Askeby kyrka, i den mån man kan sluta av det bevarade tornpartiet, varit synnerligen stora. Dock visar Svinstads torn vissa förenklingar: bottenvåningen saknar altarnisch, mittrummet täckes av tunnvalv

II. Vilka förändringar denna anläggning undergått känna vi icke, utom att koret synes ha utvidgats åt öster (jfr fig. 78 a). 1758 revs allt ned, utom tornet. Ett väldigt, i öster rakt avslutat långhus med sakristia, båda täckta med trätak, uppfördes (fig. 105 B). 1774 fullbordas den nuvarande tornhuv.

In Svinstad ist nur das erste Turmstockwerk als Kapelle verwendet, obgleich die Dreiteilung auch im Erdgeschoss vorhanden ist (Fig. 73). Vom ursprünglichen Aussehen des Langhauses und des Chores weiss man leider wenig (vgl. Fig. 78 a). Beide sind nämlich 1758 niedrigerissen worden. In diesem Jahre erbaute man das gegenwärtige, mächtige Langhaus. Vor der ältesten Anlage ist also nichts als der Turm übrig geblieben.

In Svinstad only the first story of the tower was used as a chapel, although the trisection is also to be found on the ground floor (ill. 73). It is to be regretted that very little is known as to the original appearance of the nave and the choir (ill. 78 a). Both were pulled down in 1758, when the present vast nave was constructed. The tower is therefore all that remains of the oldest building.

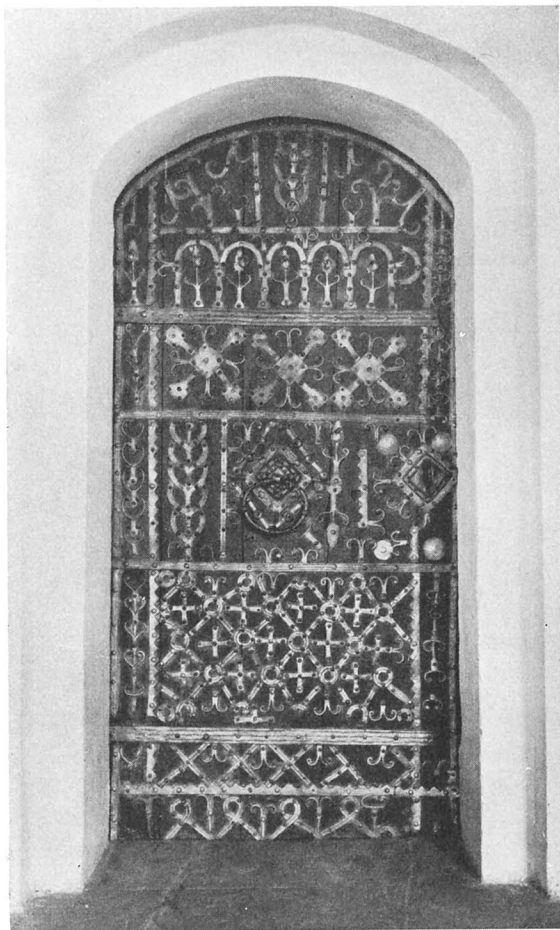
Fig. 79. Svinstad. Dörr mellan kyrkan och sakristian.
Foto 1916.

Eisenbeschlagene Tür aus Holz zwischen Langhaus und Sakristei.
Wooden door covered with iron, between the nave and the sacristy.

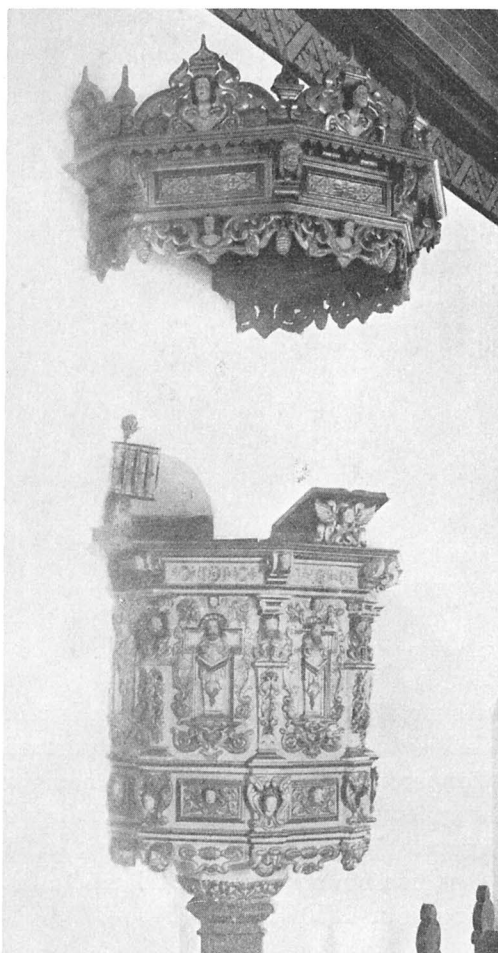
Fig. 81. Svinstad. Predikstol med timglas.
Foto 1916.

Kanzel. Aus d. J. 1667. — Pulpit from 1667.

Predikstolen består av korg och himmel, båda sexkantiga. Korgen vilar på en brunmålad pelare från 1857 (B. 1). Predikstolens utseende i övrigt torde framgå av fig. 81. Predikstolen är helt ommålad, smaklöst, men som det förefaller i ursprungliga färger. Bottenfärgen är vit, här och var röd eller blå (såsom bakgrund för ornamenten). Ornament och listverk i guld. Himlens undersida blåsvart med lister i guld. Å dess mitt Andens duva, skulpterad, svartmålad.

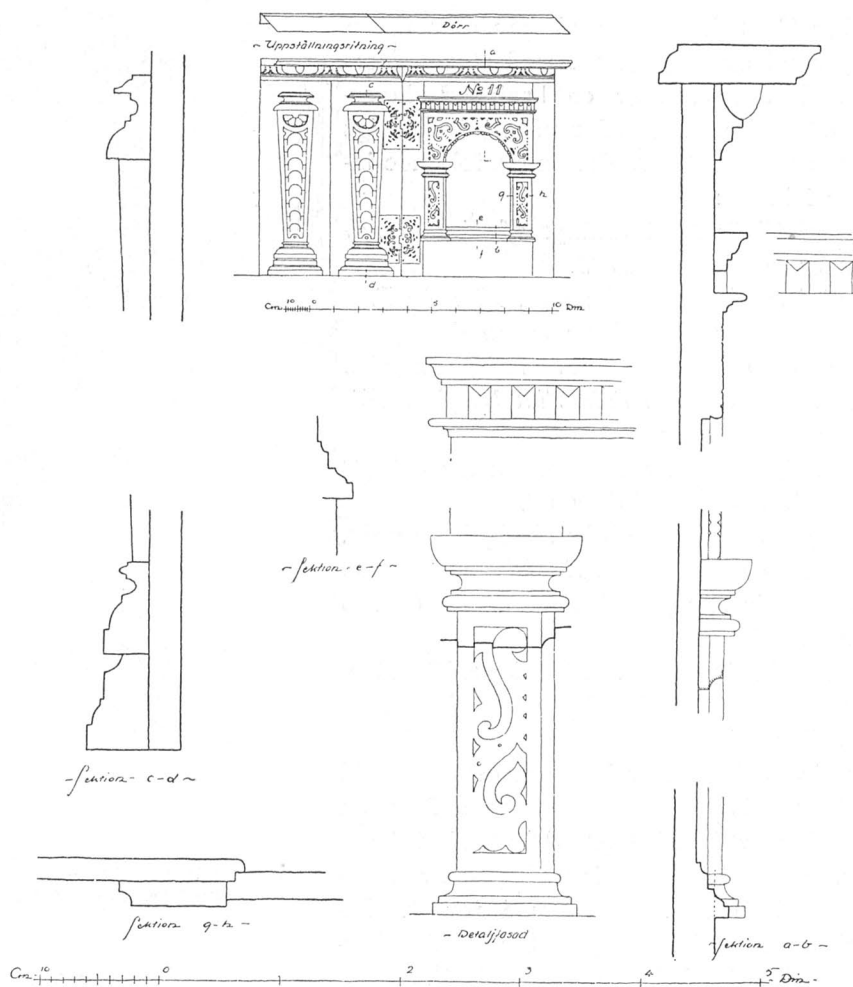
Fig. 83. Svinstad. Äldre bänkskärmar. Uppmätt av Th. Bergentz 1915.

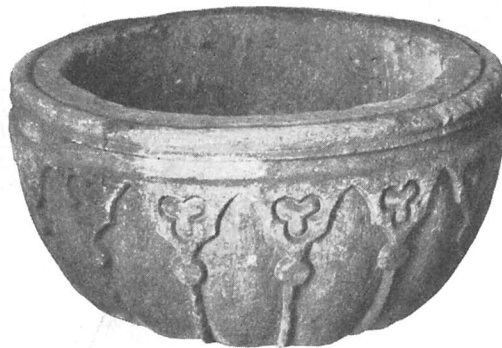
Fig. 84. Svinstad. Skål av medeltida dopfund. Foto 1916.

Den medeltida dopfunten (fig. 84) befinner sig i vapenhuset. Har varit av kalkformig

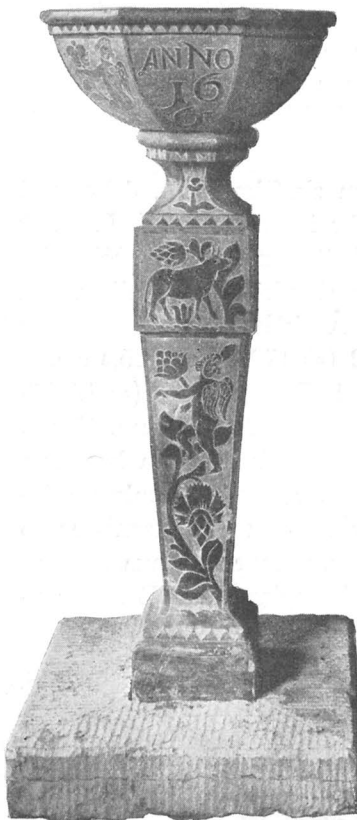
Fig. 85. Svinstad. Dopfund från 1661. Foto 1916.

En dopfund från 1661 (fig. 85) står innanför altarringen. Den utgöres av en åttkantig skål i ett särskilt stycke, vilande på ett ganska rikt profilerat, fyrsidigt skaft, infällt i en kvadratisk fotplatta. Funten är rikt dekorerad med evangelistsymboler, fåglar, putti och rankor svmt ANNO 1661, allt utfört i polering, som avtecknar sig brunt mot den huggna kalkstens grå botten. Vackert arbete, från en sannolikt i Vadstena¹ under 1600-talets senare hälft livligt sysselsatt verkstad. H. 105 cm. Funten är en gåva av »Sven Larsson i Wastorp» (C. 3).

Taufstein aus d. J. 1661. — Font from 1661.

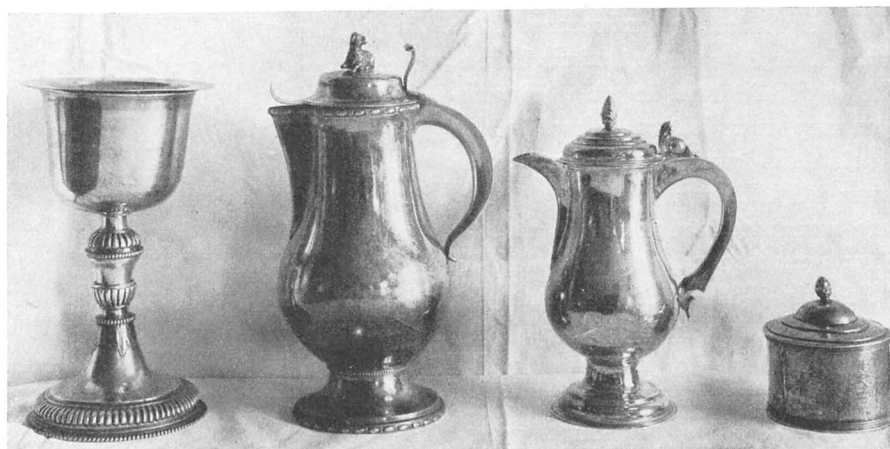
Fig. 86. Svinstad. Kalk med patén, vinkannor och oblatask. Foto 1916.

Silberner Kelch, silberne Weinkannen, Hostienbehälter aus d. J. 1723, 1814, 1728, 1628.
Silver cup, silver cans, wafer-box from 1723, 1814, 1728, 1628.

Vinkanna av silver (fig. 86), invändigt förgylld. Pärnformig, med rund fot. Å locket en knapp i form av en druva. Å sidan av kannan är ingraverat *A* 1728 Stämplor M F två gånger (= Mikael Fröman, Linköping). H 25,5 cm.

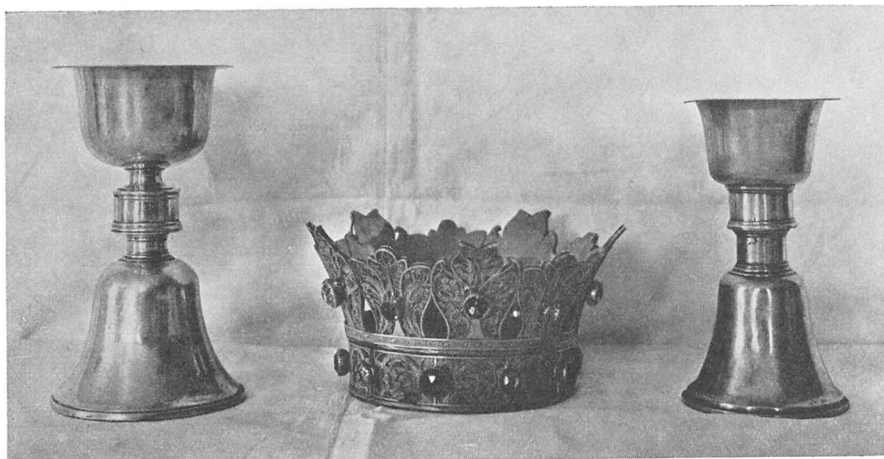
Fig. 87 Svinstad. Sockenbudstyg och brudkrona. Foto 1916.

Silberne Kelche aus d. J. 1772 u. 1783. Silberner Brautkrantz aus d. J. 1839.
Silver cups from 1772 and 1783. Bridal crown of silver from 1839.

Brudkrone (fig. 87) av silver, invändigt förgylld. Består av en krone med tio blad, dekorerade med rika ornament i silverfiligran med förgylld botten. Två rader stenar (glas?). Stämplar: 1. Lejonhuvud, vänt åt sidan (= Linköping). 2. B A R K. & S Ö H R L. (= Barkander o. Söhring). 3. Tre kronor. 4. I 4 (= 1839). H. 8 cm. Kronringens diam. är 10,5 cm.

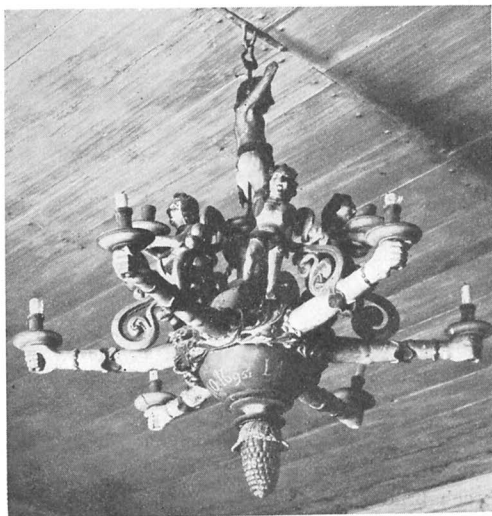
Fig. 88. Svinstad. Ljuskrone från 1695. Foto 1916.

Ljuskrone (fig. 88) av trä. Består av ett väldigt klot, från vilket utgår en nedre krone av sex

ljusarmar i form av människoarmar med ljushållare i händerna samt en övre krans, bestående av sex putti med ljushållare i händerna. Klotet avslutas nedtill med en druva, upptill med en krönande putto. Målad i blått, rött, vitt och guld. Å klotet med vita bokstäver: ANNO 1695 L A S W M H J A D O Enligt inventariet 1733 var givaren länsman Lars Wiman (I. 1). Material. björk. H. 132 cm.

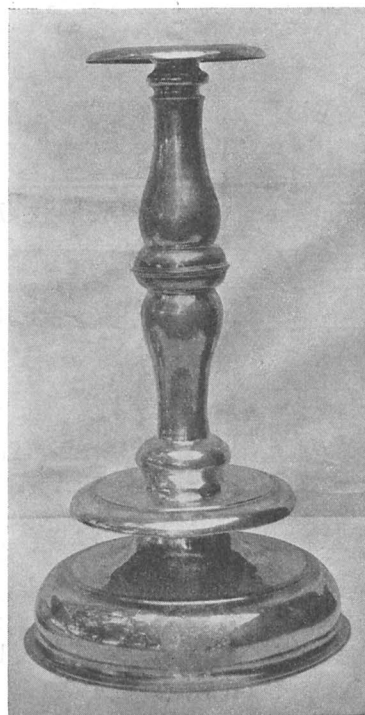
Fig. 89. Svinstad. Ljusstake av silver. Foto 1916.

Silberner Leuchter d. 17. Jhts.
Silver candlestick. 17th century.

Ljusstakar (fig. 89) två st., av silver med sparsam förgyllning. Rikt profilerade i klumpiga former, som om de blivit svarvade. Å foten i gravyr Bielkevapnet samt CATARINA BIELKE och årtalet 1661.¹ Stämplor: 1. En krona (= Stockholm). 2. Bokstaven S, genomstungen av en vertikal pil. Därunder två oläsliga bokstäver.² H. 48,5 cm.

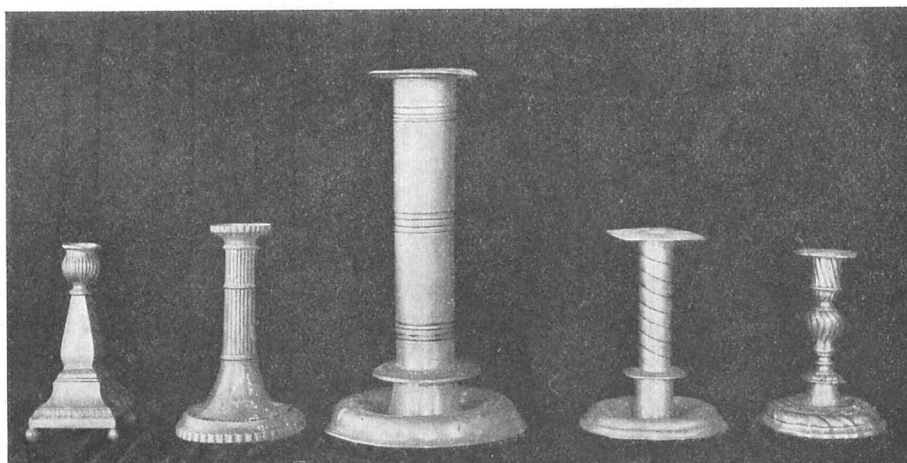
Fig. 90. Svinstad. Ljusstakar av tenn. Foto 1916.
Zinnerne Leuchter d. 18. Jhts. — Pewter candlesticks. 18th century.

Ljusstakar (fig. 90), två st., av tenn. Med rund fot och cylindriskt, refflat skaft. Stämplor: 1. Två stycken, visande en arm med en yxa (= Norrköping). 2. Två stycken med J P K³ 3. K (= 1768). 4. Tre kronor. H. 19,5 cm.

Ljusstakar (fig. 90), två st., med rund, snedreftad fot och päronformad utsvällning på det vridna skaftet. Inga stämplar. H. 17 cm. Rococo.

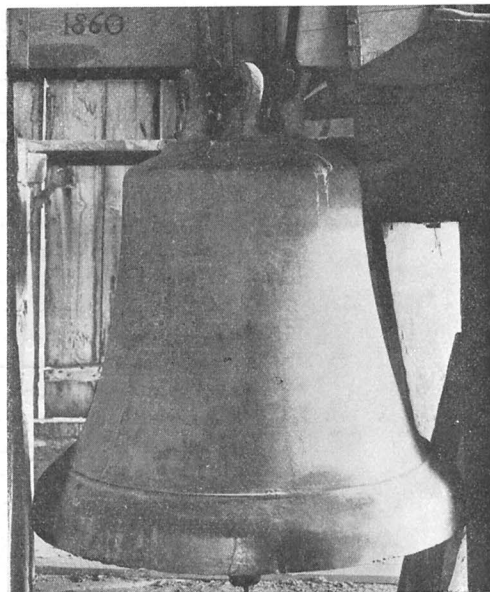
Fig. 103. Svinstad. Medeltida ringklocka. Foto 1916.

Ringklocka (fig. 103) av enkel, ålderdomlig form, utan någon som helst dekoration eller inskription. Sannolikt från ganska tidig medeltid. H. 117, diam. 105 cm.

Glocke aus dem Mittelalter. — Mediæval bell.

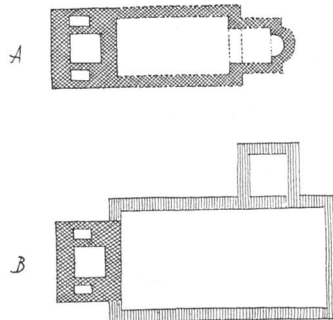
Fig. 105. Schema, belysande Svinstads kyrkas byggnadshistoria. Ang. streckningens betydelse, jfr fig. 4.
Grundrissentwicklung der Kirche. — Plan of the development of the church.
