SVERIGES KYRKOR

KONSTHISTORISKT INVENTARIUM

BANKEKINDS HÄRAD II.

VÅRDSBERGS KYRKA

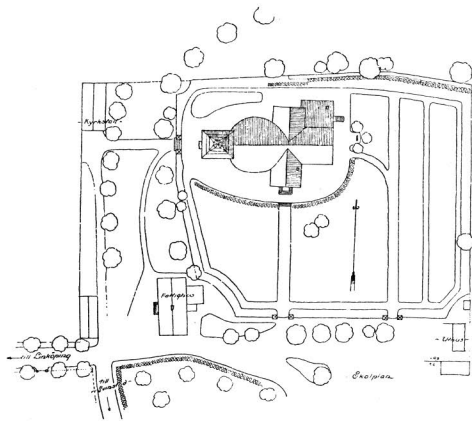
Fig. 107. Vårdsberg. Situationsplan av kyrkan och dess närmaste omgivning. Uppmått av Th. Bergentz 1915.

Kyrkan omgives av en kyrkogård (fig. 107), huvudsakligen sträckande sig åt öster och söder. Kyrkogården begränsas av en ringmur av gråsten i kallmur, uppförd i 1800-talets början.

¹ Fig. 107 visar, att det nyklassiska planschemat med insvängda hörn endast tillämpats i NV, SV och SO. I det nordöstra hörnet, tillkommet 1875—76, har insvängningen utelämnats.

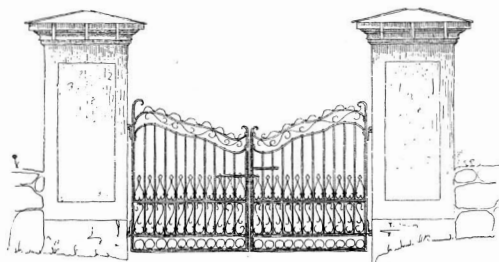
Fig. 109. Vårdsberg. Port å kyrkogårdens västra sida. Uppmått av O. Lagergren 1915.

Westliche Kirchhofspforte.
Gate on the west-side of the church-yard.

Å kyrkogårdens västra sida, mitt för tornet, finnes en port (fig. 109) med murade, fyrkantiga stolpar, upptill med en murad, enkelt profilerad avslutning. I porten tvenne stilfulla grindar av smidesjärn. Å murens södra länga tvenne liknande portar, vilkas stolpar ha pyramidformiga avslutningar, täckta med svartmålad plåt. I båda portarna dubbla grindar av smidesjärn. Såsom av ovanstående framgår, utfördes de sistnämnda 1786—87, den förstnämnda 1790.

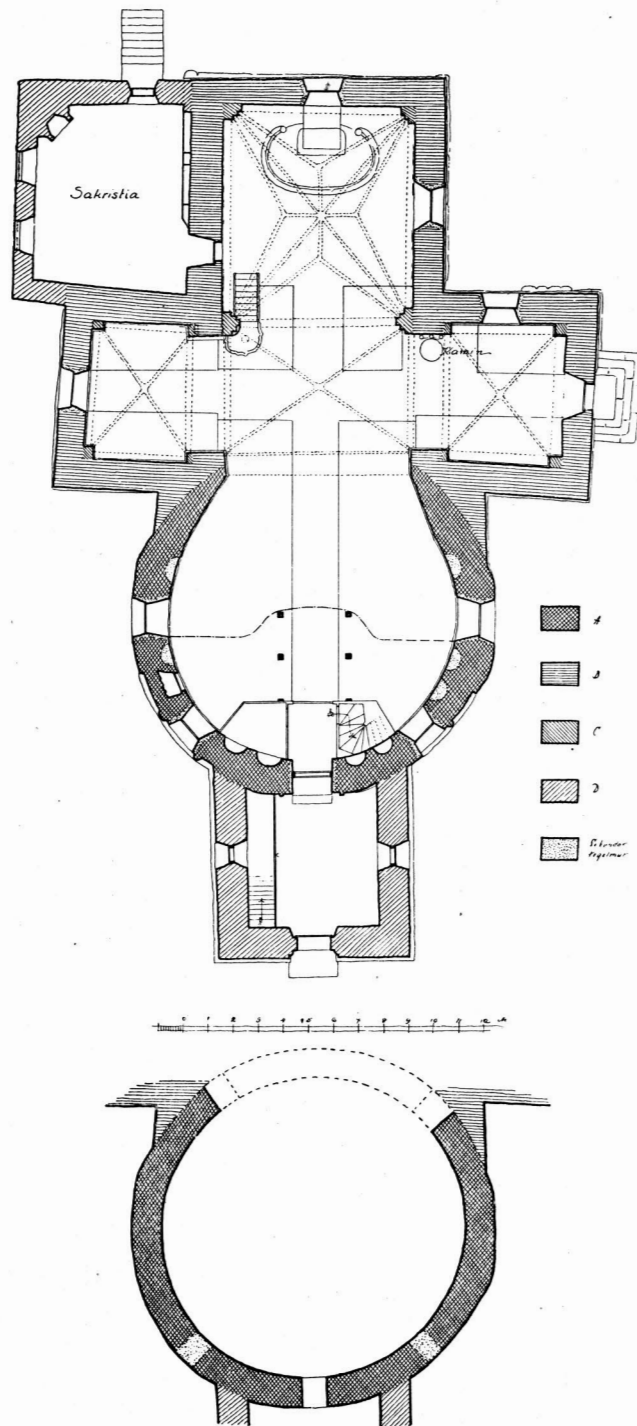
Fig. 110. Vårdsberg. Överst: Grundplan. Uppmått av O. Lagergren 1915. A betecknar murverk, tillhörande den äldsta kyrkan, B d:o från 1200-talet, C d:o från 1400-talet, D d:o från 1753—54. — Nederst: Plan av rundkyrkan i höjd med takkanten. Uppmått 1915 och 1919. Streckningen betecknar bortbrutet murverk.

Oben: Grundriss. A Mauerwerk der ältesten Kirche, B aus dem 13. Jht., C aus dem 15. Jht., D aus den Jahren 1753—54. Unten: Grundriss der Rundkirche in gleicher Höhe mit der Dachkante. Die gestrichelten Teile bezeichnen weggebrochenes Mauerwerk.

At the top: Plan. A walls of the oldest church, B from the 13th century, C from the 15th century, D from 1753—54. At the bottom: Plan of the round-church level with the edge of the roof. The streaked parts represent the walls broken away.

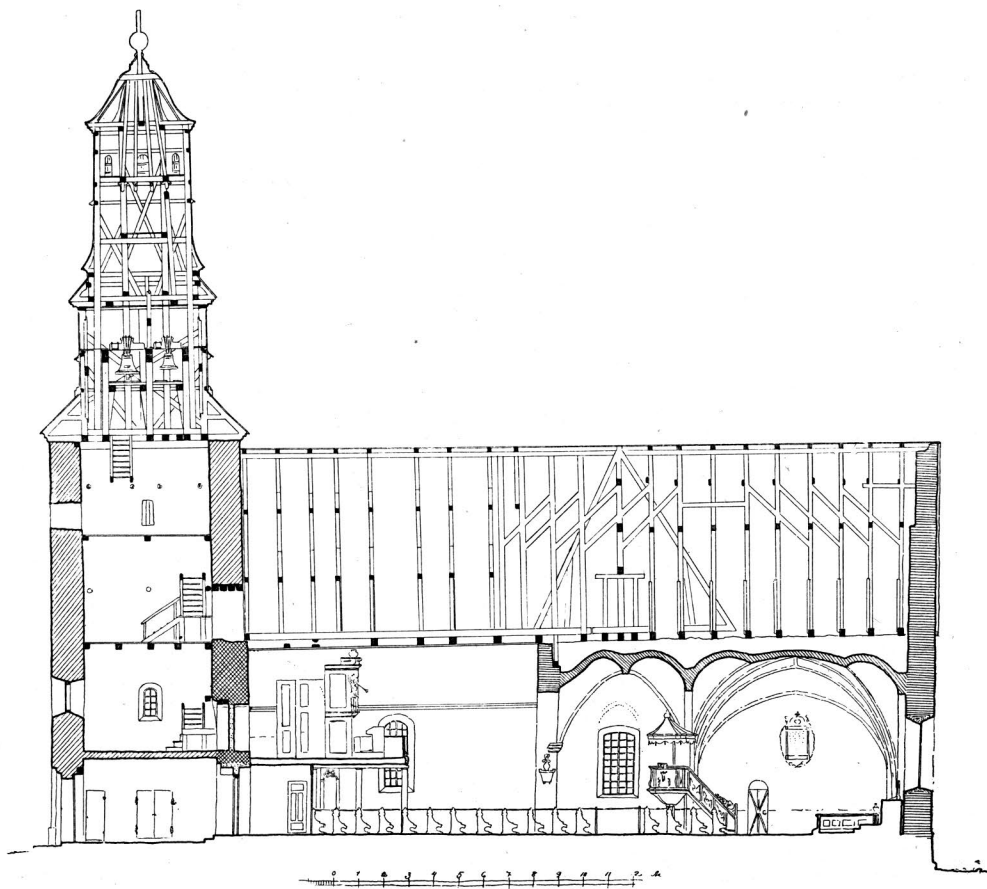
Fig. 111. Vårdsberg. Sektion mot norr. Uppmätt av O. Lagergren 1915.
Schnitt gegen Norden. — Section towards the north.

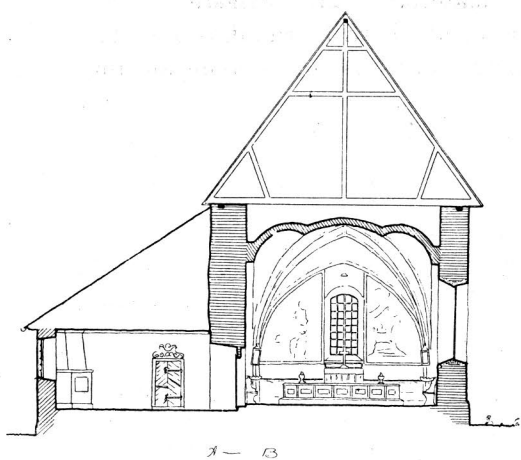
Fig. 112. Vårdsberg. Sektion av kor och sakristia mot öster. Uppmätt av O. Lagergren 1915.
Schnitt des Chors und der Sakristei gegen Osten.
Section of the choir and the sacristy towards the east.

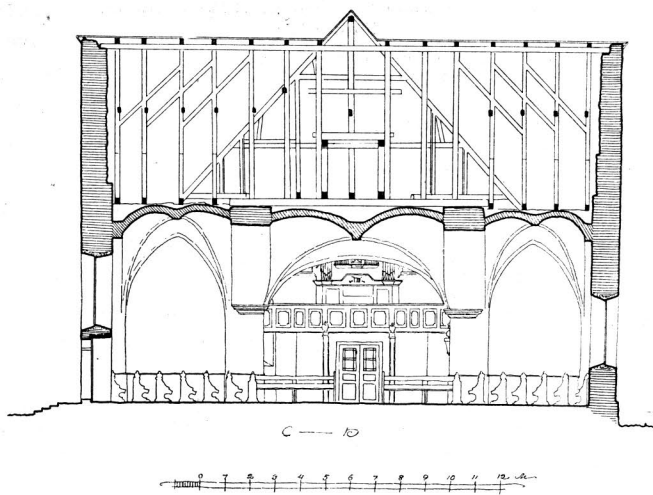
Fig. 113. Vårdsberg. Sektion av tvärskeppet mot väster. Uppmätt av O. Lagergren 1915.
Schnitt des Querschiffes gegen Westen.
Section of the transept towards the west.

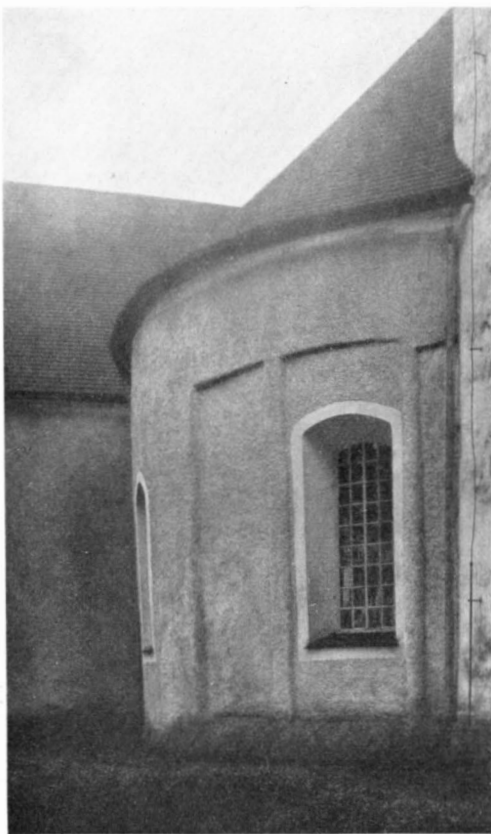
Fig. 114. Vårdsberg. Rundkyrkans norra sida.
Foto 1919.

Die Rundkirche von Norden.
The round church from the north.

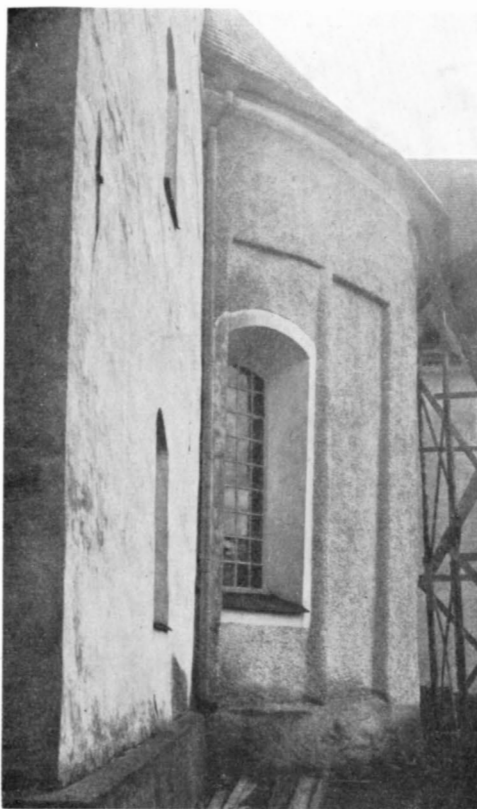
Fig. 115. Vårdsberg. Rundkyrkans södra sida.
Foto 1919.

Die Rundkirche von Süden.
The round-church from the south.

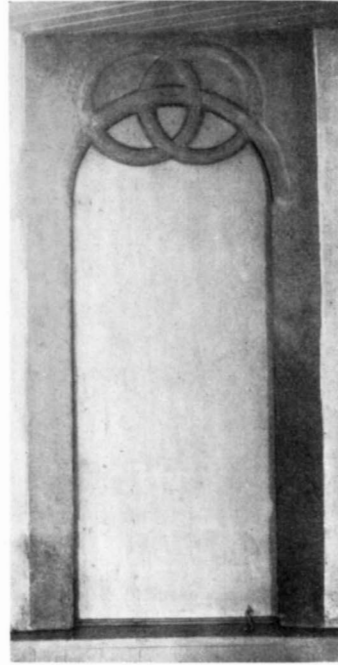
Fig. 117. Vårdsberg. Portal i rundkyrkans norra innervägg. Foto 1919.

Portal der nördlichen Innenwand der Rundkirche.
Porch in the northern inner wall of the round-church.

Till kyrkans övre våning leder en trappa i norra muren, vars ingångsöppning anträffades 1894. Den befinner sig omkr. en meter ovan golvet och infattas av en ovanligt stilfull, rundbågig portal (fig. 117) med poster och tympanon av finhuggen kalksten. Det sistnämnda, utgörande ett enda kalkstensblock, visar en dekoration av tvenne varandra skärande cirklar, ovanför portalens rundbåge utförda i hög relief, nedanför i friskulptur. Själva portalens rundbåge kantas av en rundstav. Portalen har varit stängd med en dörr, vars ursprungliga hakar kvarsitta uti inmurade ekstockar (till vänster). Dörren har ledat inåt. Den nuvarande dörren har tillkommit 1894. Portalens höjd är 170, dess bredd 62 cm. (upptill) och 65 (nedtill).

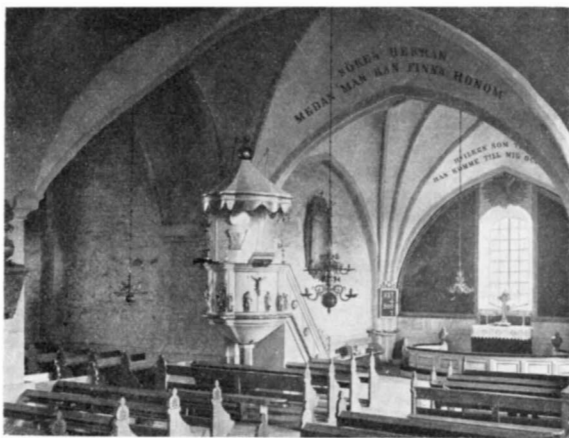
Fig. 118. Vårdsberg. Interiör mot nordost. Jfr fig. 124. Foto 1919.

Interieur gegen Nordosten. — Interior towards the north-east.

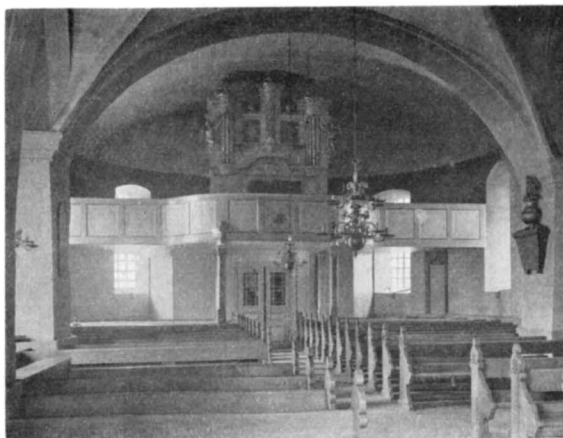
Fig. 119. Vårdsberg. Interiör mot väster. Jfr fig. 125. Foto 1919.

Interieur gegen Westen. — Interior towards the west.

H. 83 cm. Bondarbete. Restaurerat. Orgelläktaren (fig. 119) har ett framsvängt mittparti. Bröstningen är enkel, med en indelning i speglar. De främsta läktarpelarna avslutas upptill med gyllene LÄKTARE OCH ORGEL rökelsekar (fumaroler) i relief, av samma utseende som dem å altarringens änd-

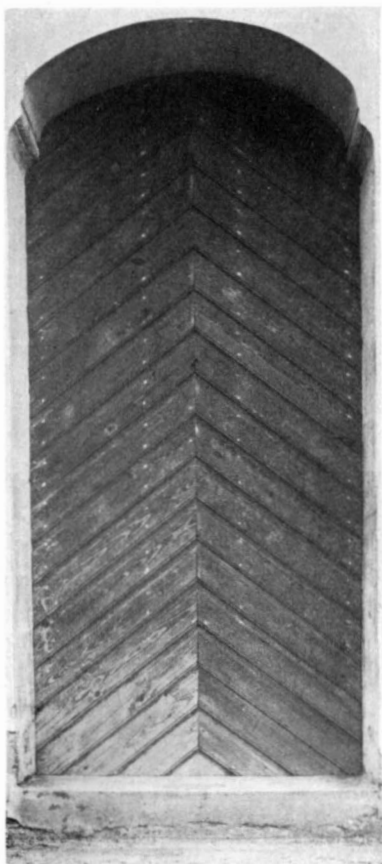
Fig. 120. Vårdsberg. Kyrkans södra portal. Foto 1916.

I södra korsarmens södra mur finnes en ursprunglig portal med en rätvinklig yttre och en starkt skrånande inre smyg. Tympanon och poster äro av kalksten, det förstnämnda i ett stycke. Dess rundade, något tryckta båge har vid anfangen en enkel profilerings (fig. 120). Å tympanon finnes spår av röd bemålning, troligen ursprunglig. Dörren är sannolikt från 1753—54.

Portalen har haft en omfattning, bestående av tvenne kolonnetter(?) med postament och kapital, uppbärande en arkivolt(?). Det hela har ett gavelformat krön. Jfr fig. 123. År 1845 beslutas: »De 2^{ne} sönderwittrade Pelarne omkring södra kyrkodörren borthuggas samt även 2^{ne} hörn dersammastädes, hvilka senare med annan tjenlig sten åter insättas» (K. I: 2).

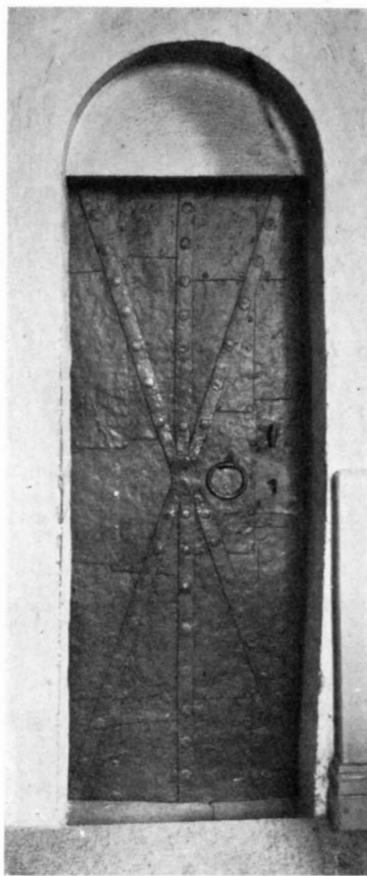
Fig. 121. Vårdsberg. Portal mellan kor och sakristia. Foto 1919.
Portal zwischen Chor und Sakristei.
Porch between the choir and the sacristy.

Portalen mellan koret och sakristian är rundbågig, med ett halvcirkelformat, odecorerat tympanon (fig. 121). Åt söder äro posterna raka. Åt norr en rundbågig, starkt skränande smyg. Allt av kalksten.

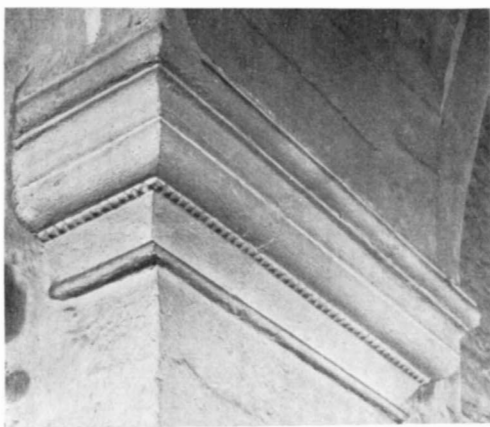
Fig. 122. Vårdsberg. Kapitäl i korsmittens nordvästra hörn. Foto 1916.

Kapitäl in der nordwestlichen Ecke der Kreuz-Mitte.
Capital in the north-western corner of the cross-centre.

Med korsarmarna förenas mittkvadraten genom kraftiga, rundbågiga öppningar. Bågarna, som vila på pilastrar, utgå från rikt utformade kapitällister (fig. 122). De bestå nedifrån räknat av liten vulst—fas—vargtandssnitt—stor vulst—hålhäl—stor vulst—tunn platt. På ett av kapitälerna saknas vargtandssnittet. Pilastrarna ha en enkel, skråkantad sockel (synlig endast på den sydöstra pilastern). Allt av kalksten.

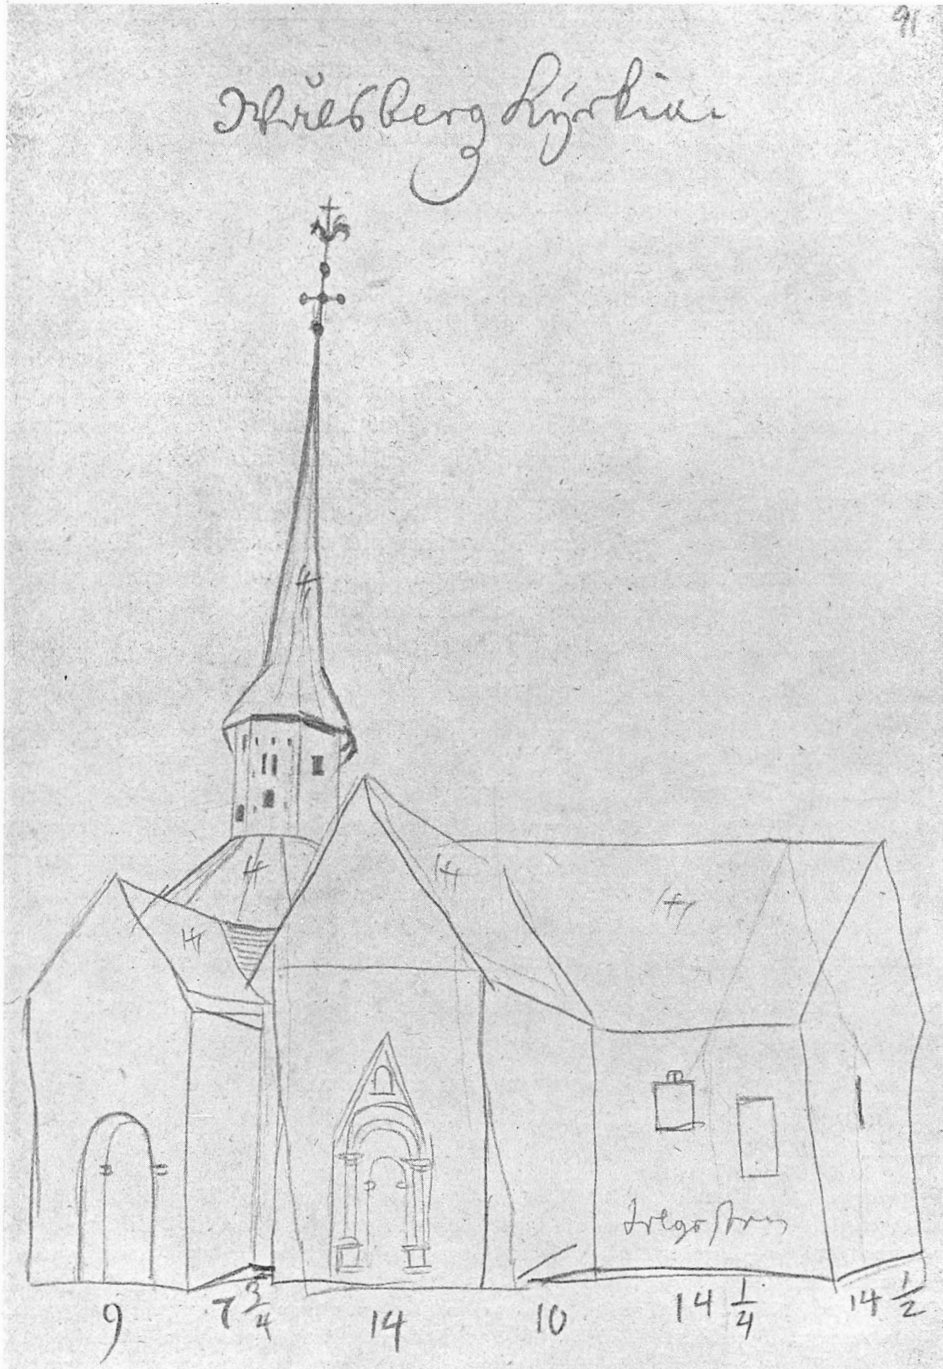
Fig. 123. Värdsberg. Kyrkans utseende på 1680-talet.

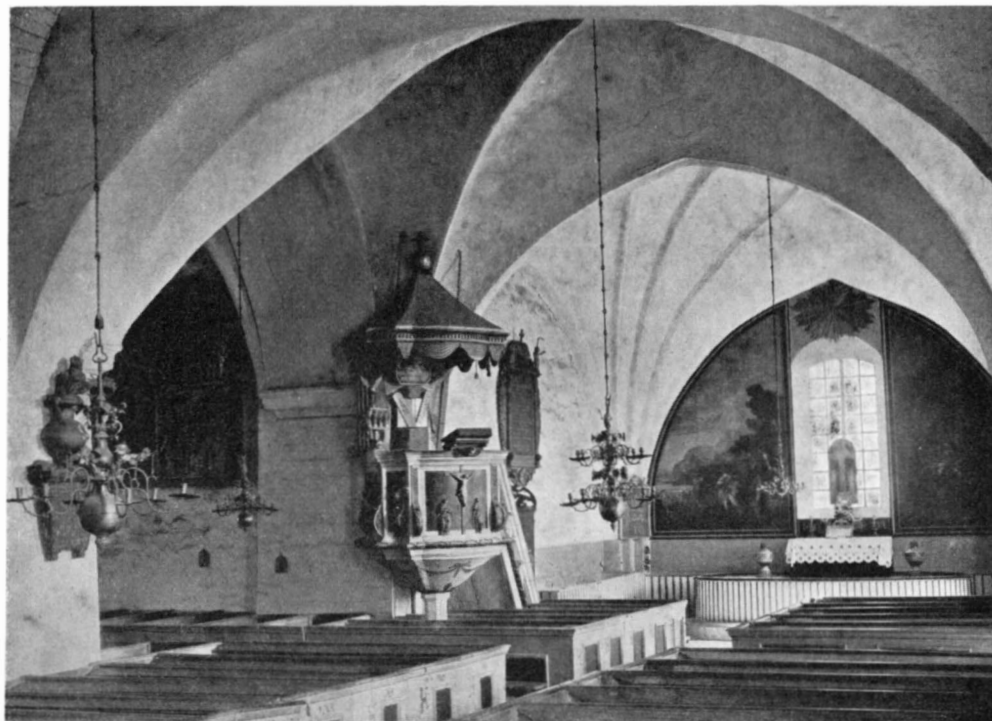
Fig. 124. Vårdsberg. Interiör mot öster, före restaureringen 1894. Foto B. St. Jfr fig. 118.
 Interieur gegen Osten. — Interior towards the east.

Korets östra vägg, på ömse sidor om fönstret, vilket krönes av ett skulpterat, strålande Gudsöga, upptages av tvenne efter väggens konturer avpassade, ovanligt vackra altartavlor, målade av P. Hörberg (fig. 124).

Altarringen är utförd 1894 efter ritning av A. Lindegren. Spegel och pilastrar, allt i vitt och guld med ornament i brunt. Klädsel av röd plysch. Altarringen avslutas i öster med tvenne kannelerade kolonner, uppbärande urnor av förgyllt trä. Den ena tjänar som kollektbössa, den andra som dopfont. I den sistnämnda en enkel dopskål av mässing (diam. 10 cm.). Kolonner och urnor ha tillhört den gamla vackra, sannolikt från 1803 stammande altarringen, vars utseende framgår av fig. 124.

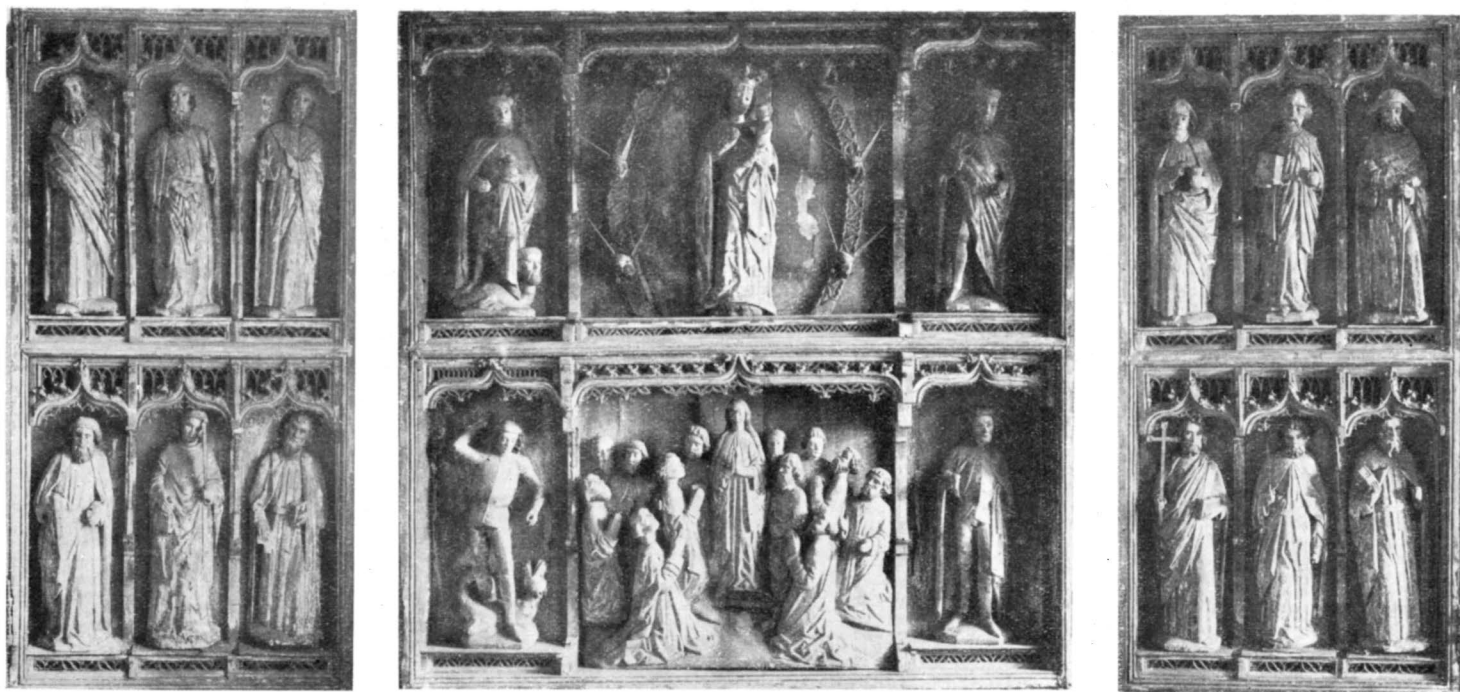
Fig. 126. Värdsberg. Altarskåpet före konserveringen 1919. Foto 1919.
Der Schnitzaltar (1475—1500) vor der Konservierung 1919. — The reredos (1475—1500) before the preservation in 1919.

Altarskåp med tvenne par dörrar. Corpus' och innerdörrarnas insidor äro uppdelade som fig. 126 utvisar. Corpus' övre våning: Marie förhärlikande. Maria, krönt, står på månskäran och håller barnet. Hon omges av en molnkrans, i vilken änglar i halvfigur, musicerande; en med säckpipa, en med trumpet, en med klarinett (fragmentarisk), en med handorgel, en med giga (stråken borta), en har förlorat sitt instrument. T. v. (från åskådaren räknat) om Maria står S. Olof, trampande på drake med konungahuvud. Yxan borta. T. h.: S. Erik med svärd (endast fästet bevarat). Bottenvåningen: Marie himmelfärd. I tillbedjande ställning står Jungfrun, utan krona, på månskäran. Omkring henne knäböja de tolv apostlarna, hyllande henne. T. v. härom S. Göran (vapnen saknas), t. h. S. Knut? (konung; i h. handen fragment, troligen av ett svärd, den vänstra handen borta).

Av altarskåpet finnas en del lösa fragment, däribland av ett vackert krön med korsblommor. Beträffande utseendet av baldakiner o. d., jfr fig. 126 och 127.

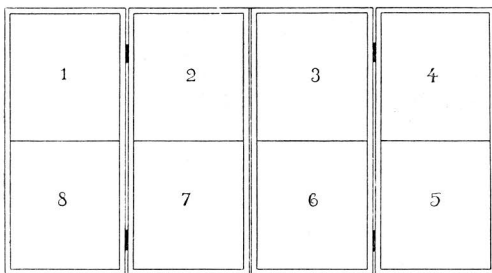
Fig. 128. Vårdsberg. Altarskåpet med stängda inner- och öppna ytterdörrar. Schema över målningarna.

Der Schnitzaltar mit geschlossenen Innenflügeln und geöffneten Aussenflügeln, schematisch dargestellt.

Innerdörrarnas utsidor och ytterdörrarnas insidor äro delade i tvenne fält, skilda av en horisontell bård (gyllene bladranka mot grön botten). Fälten upp- tagas av målningar med guldgrund. Beträffande ordningsföljden, jfr fig. 128.

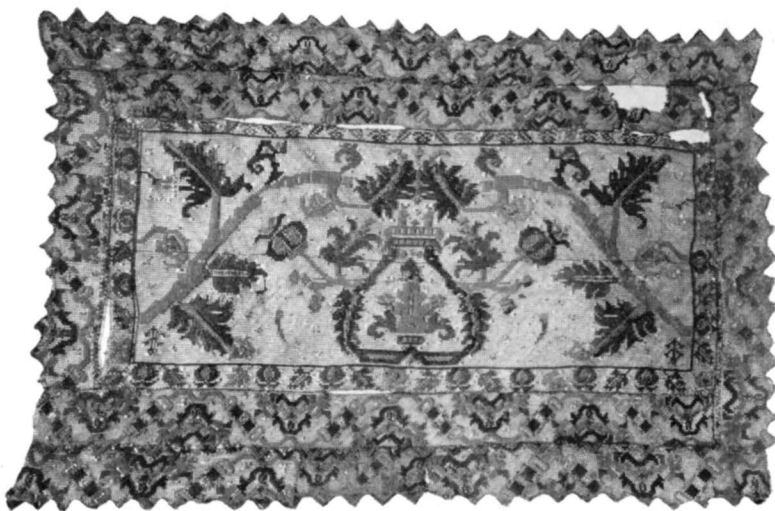
Fig. 142. Värdsberg. Brudpäll. Foto 1916.

Trauhimmel aus dem 17. Jht. — Bridal canopy from the 17th century.

Brudpäll (fig. 142). Nätverk av rödviolett silke med flätning av silver och mångfärgat silke (filet-teknik). Rikt blad- och blommönster. Dimensioner: 79 × 118 cm. Italienskt arbete. 1600-talet.

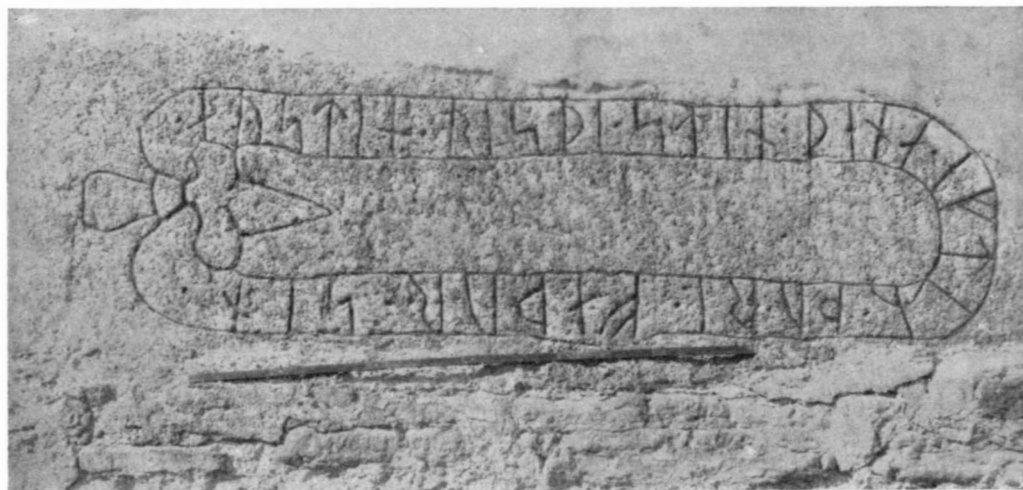
Fig. 143. Runsten. Foto A.T.A.

Runenstein. — Runestone.

Slingans utseende framgår av fig. 143.

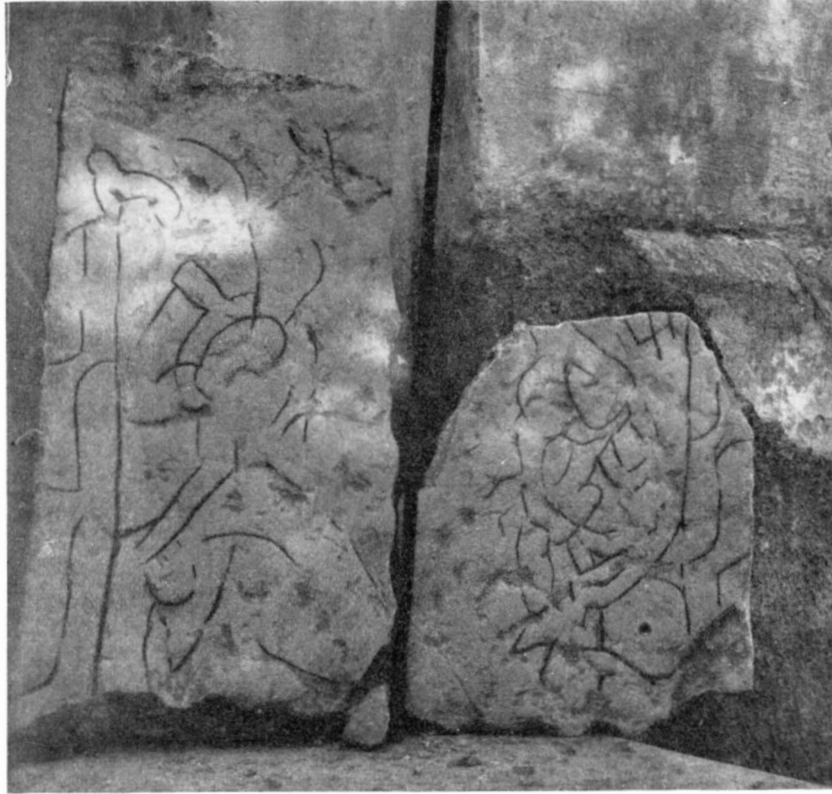
Fig. 144. Värdsberg Stycken av en häll från en gravkista? Foto A. T. A.
Bruchstücke eines Sarkofages. — Fragments of a sarcophagus.

I vapenhuset såg Säve och efter honom Nordenskjöld tvenne mycket nötta runstensfragment utan inskription. De avbildas och beskrivas av Brate¹ (efter Nordenskjöld). Fragmenten hava av förf. icke kunnat återfinnas. Möjligen befinna de sig under ett i norra delen av tornets bottenvåning inlagt trägolv. De avbildas å fig. 144.

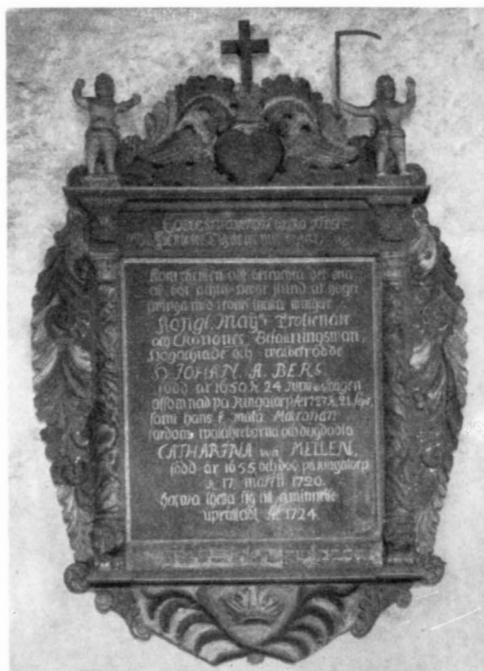
Fig. 146. Vårdsberg. Epitafium över J. A. Berg och Katarina von Mellen. Foto 1919.

Epitaph des J. A. Berg und der Katarina von Mellen aus d. J. 1724.
Epitaph of J. A. Berg and Katarina von Mellen from 1724.

Epitafium (fig. 146) av skulpterat trä, målat i brokiga färger. Rektangulär tavla, flankerad av tvenne halvkolonner, som uppbära ett entablement. Över det-

samma ett bevingat hjärta, från vilket en hand utgår, hållande ett kors. Däromkring bladverk. Å sidorna två putti, den ena med lie. Tavlan flankeras av bladverk och avslutas nedtill med ett av tvenne palmkvistar och en kunglig krona dekorerat parti. Inskr. å entablementet: *COELESTIA COR PETIT ULTRO FIDELE*.¹ Ps. 38: 10 *☩* Öfve för Dig är alt mitt begär, etc Å själva tavlan

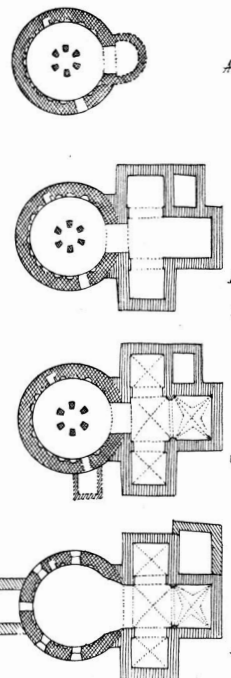
Fig. 148. Vårdsberg. Schema, belysande Vårdsbergskyrkas byggnadshistoria. Angående streckningens betydelse, jfr fig. 110.

Grundrissentwicklung der Kirche. Plan showing the development of the church.

In den Jahren 1753—54 wird die Kirche in einer Art umgebaut, die ihr altertümliches Gepräge nahezu gänzlich verwischt. Das Tonnengewölbe der Rundkirche nebst dessen Mittelpfeilern werden niedergerissen und an dessen Stelle das gegenwärtige Brettergewölbe angebracht. Die Vorhalle und die alte Sakristei verschwinden ebenfalls, ein West-Turm und eine neue Sakristei werden gebaut (Fig. 148 D).

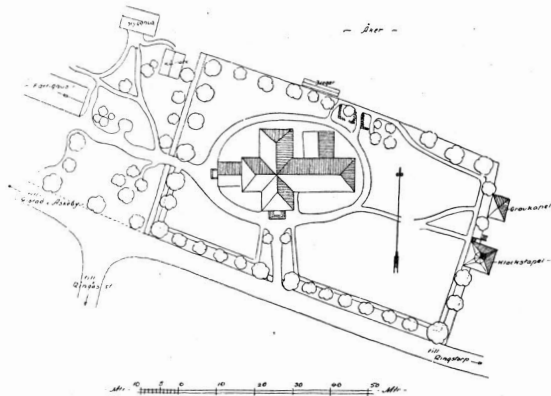
Fig. 150. Örtomta. Situationsplan av kyrkan och dess närmaste omgivningar. Uppmått 1915 av Th. Bergentz.

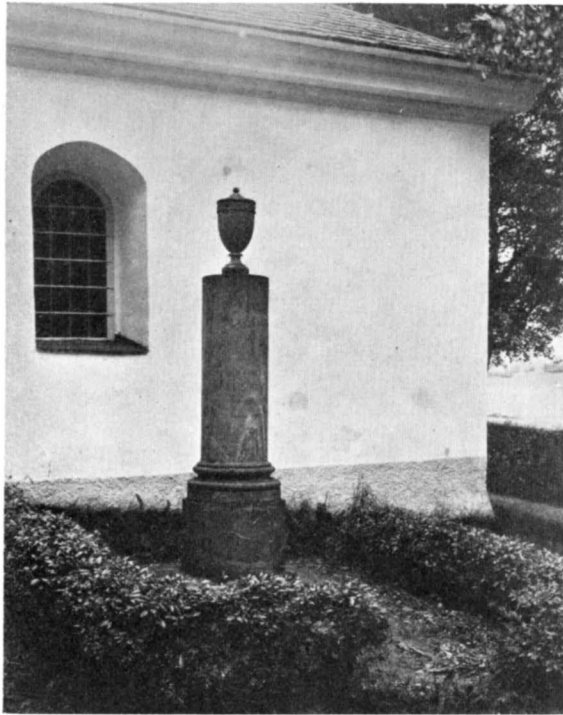
Fig. 151. Örtomta. Gravvård över Svante och J. L. S. Banér. — Foto 1916.

Grabmal der Freiherren S. und J. L. S. Banér. Anfang d. 19. Jhts.
Gravestone of the barons S. and J. L. S. Banér.

Vackert arbete i nyantik stil. Fig. 151.

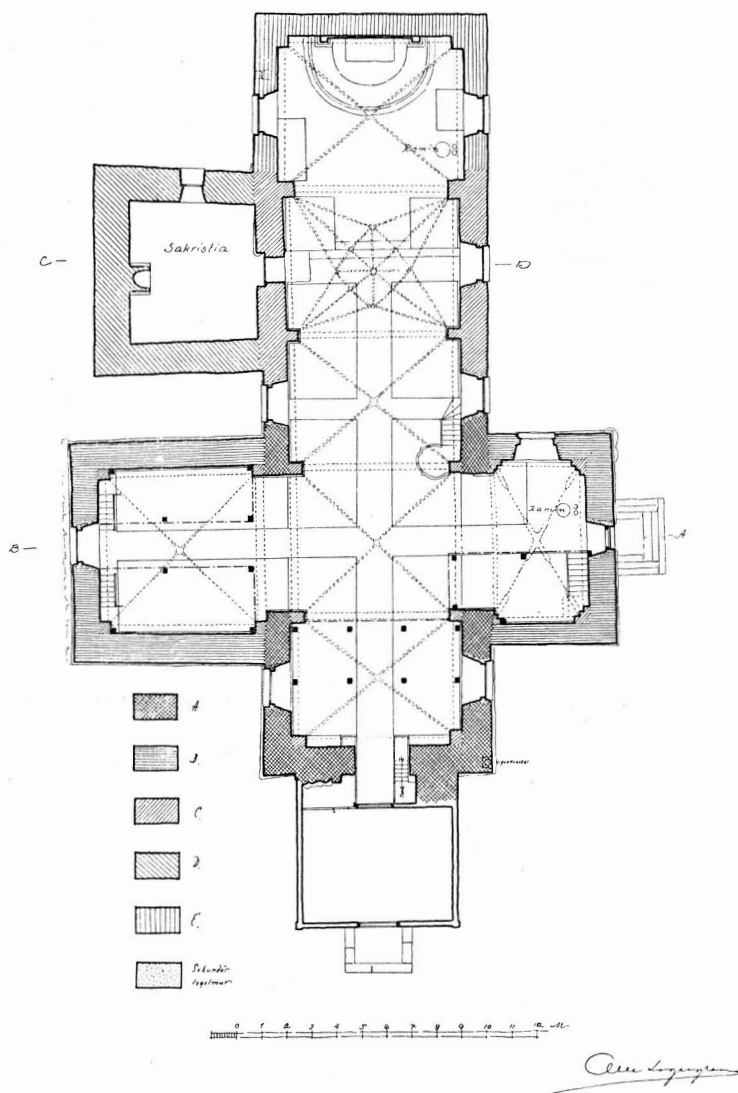
Fig. 152. Örtomta. Grundplan. Uppmått av O. Lagergren 1915. A be-tecknar murverk, tillhörande den äldsta kyrkan, B d:o fr. 1200-talet, C d:o fr. 1400-talet, D d:o fr. 1500-talet, E d:o fr. 1730.

Grundriss. A Mauerwerk der ältesten Kirche, B aus dem 13. Jht, C aus dem 15. Jht, D aus dem 16. Jht, E aus 1730. — Plan. A walls of the oldest church, B from 13th century, C from 15th century, D from 16th century, E from 1730.

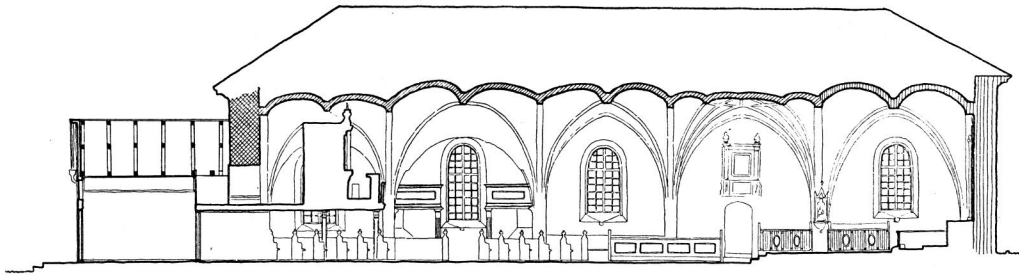
Fig. 153. Örtomta. Sektion mot norr. Uppmätt av O. Lagergren 1915.
Sektion gegen Norden. — Section towards the north.

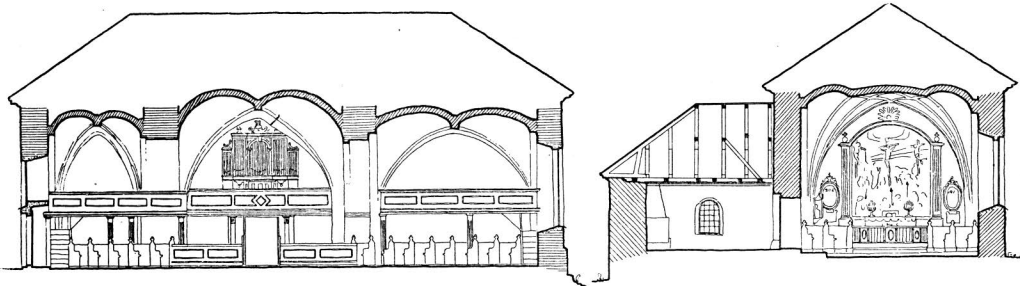
Fig. 154. Örtomta. Sektion av tvärskeppet mot väster.
Uppmätt av O. Lagergren 1915.
Schnitt des Querschiffes gegen Westen.
Section of the transept towards the west.

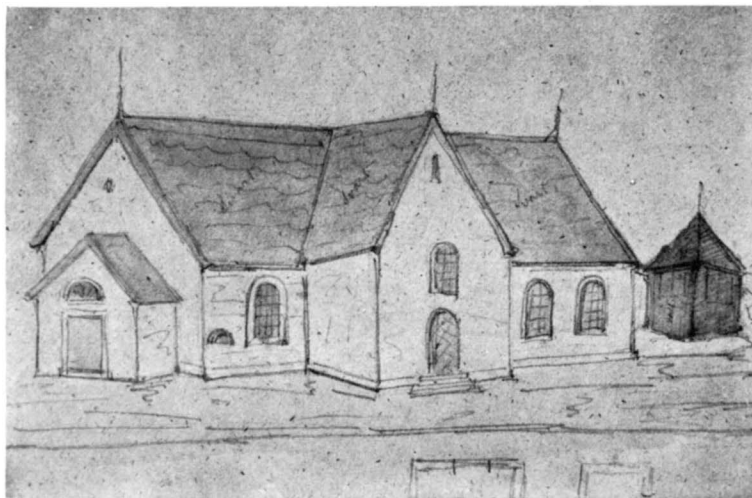
Fig. 156. Örtomta. Kyrkan och klockstapeln på 1840-talet. Teckning av N. M. Mandelgren (Saml.).

Die Kirche und der Glockenturm um 1840. — The church and belfrey about 1840.

Klockstapelns utseende på 1840-talet framgår av fig. 156.

Åren 1829—30 rives som sagt tornet; 1830 bygges vapenhuset. 1854 tillkommer det nuvarande, fula taket som ersättning för det gamla, höga och spånade sadeltaket. Kyrkans utseende före detta sistnämnda år framgår av fig. 156.

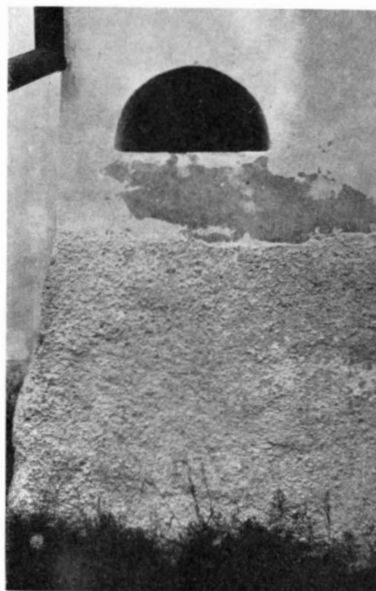
Fig. 157. Örtomta. Vigvattensnisch å södra sidan. Foto 1916.
Weihwasser-Nische an der südlichen Seite
Holy-water niche on the south side.

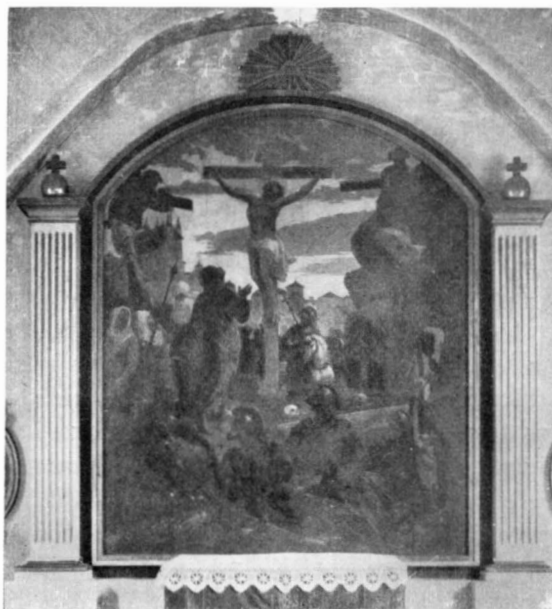
Fig. 160. Örtomta. Altartavla av Per Hörberg. Foto 1919.
Altargemälde von Per Hörberg. — Altar-piece by Per Hörberg.

Altartavlan föreställer Korsfästelsen (fig. 160). Olja på duk. Av Per Hörberg. Målningen skänktes till kyrkan 1807 av dåvarande patronus, frih. Svante Banér³ på Ekenäs. Den restaurerades 1890 av C. Björling (K. I: 2).

Den innefattas av en enkel ram i svart och guld, flankerad av tvenne kannelade pilastrar (vit marmorimitation, kanneluren i guld), krönta av gyllene kulor med kors. Överst å ramen ett Gudsöga i träskulptur.

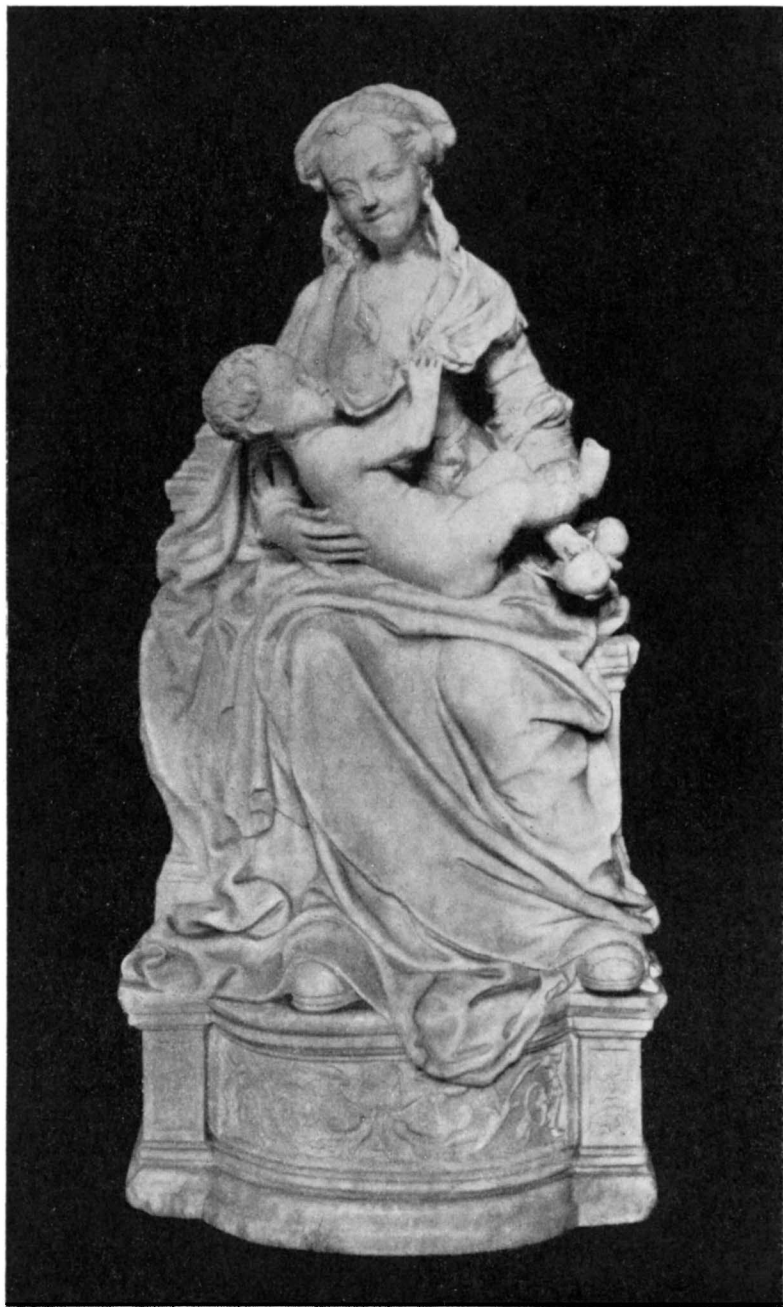
Fig. 161. Örtomta. Madonna av marmor. Foto E. Lundberg 1920.
Madonna aus Marmor. Mitte d. 16. Jhts. — The B. Virgin of marble. Middle of 16th century.

Madonna, skulpterad i marmor (fig. 161—164). Sitter på en praktfull tronstol. Hon är klädd i en över bröstet öppnad klänning med delvis uppslitsade ärmor och veckrik mantel. Trubbiga skor. Håret, som bildar ett slags valk tvärs över hjässan, nedfaller löst över axlarna. Maria lutar sig snett framåt över barnet, som naket vilar i hennes sköte, gripande om hennes hår och mantel. Modrens högra hand fattar om barnets rygg, i den vänstra frukter.

Tronstolens framsida (fig. 161) är rikt ornerad med renässansornament: maskeroner och akanthus. Å baksidan (fig. 164) ett rombiskt fält, krönt (kronan dock icke fullbordad). I fältet tre kartuscher med vapen. Dessa, vilka av konstnären lämnats endast grovhuggna, äro: tre kronor, gående lejon och vase. Bildens h. är 52, dj. 20 cm.

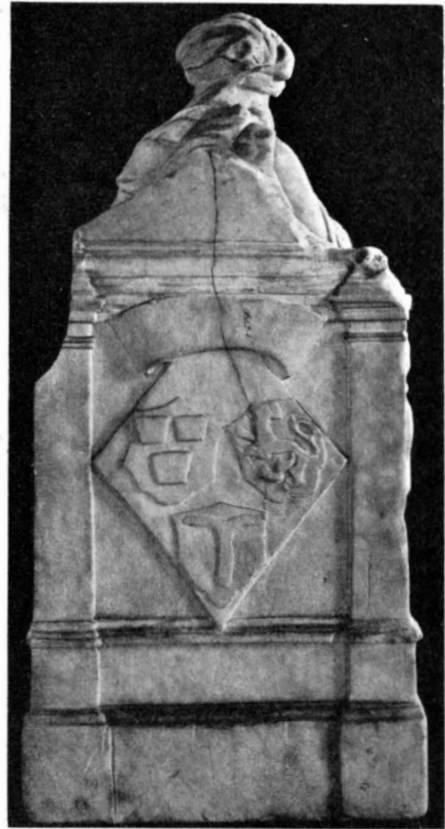
Fig. 164. Örtomta. Madonnan, sedd bakifrån. Foto 1916.

Die Madonna, von rückwärts gesehen.
The B. Virgin, seen from behind.

² Placeringen av de tre sköldarna liksom också dessas form visar stark överensstämmelse med fransidan å Gustav Vasas en-mark-mynt f. o. m. 1539. Troligen har mästaren haft tillgång till en vapentörebild av liknande art. Varför ryggsidan lämnats ofullbordad, är icke lätt att säga. Har väl mästaren svävat i okunnighet om vapendetaljernas riktiga utseende? Eller — vilket synes troligare — har brådska vid leveransen förhindrat fullbordandet?

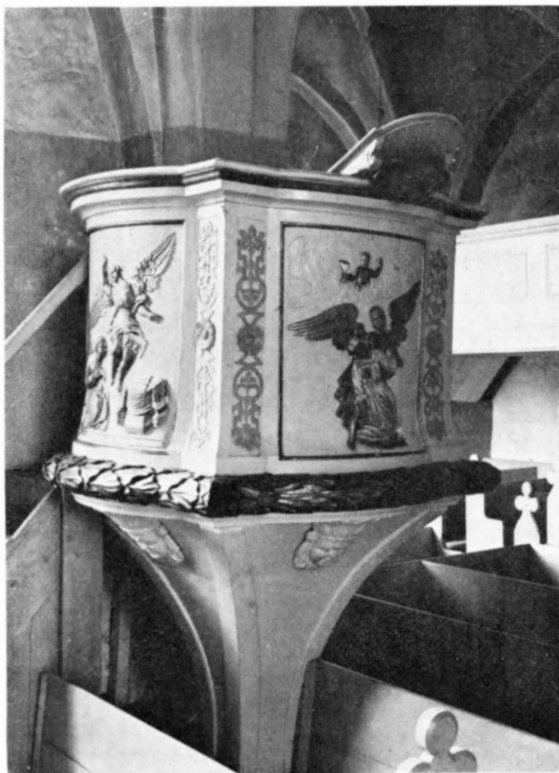
Fig. 165. Örtomta. Predikstolen. 1742. Foto 1916.
Kanzel aus d. J. 1742. — Pulpit from 1742.

Predikstolen (fig. 165), vid östra hörnet mellan södra korsarmen och långhuset, består av en korg med tre konvexa sidor, mellan vilka utskjutande hörn, dekorerade med beslagsornament. Å de buktiga sidornas mittfält framställningar i låg relief: Kristus i Örtagården (i mitten), Marie bebådelse (till vänster). Det tredje (högra) fältet har endast akanthusfyllning. Å korgens överkant en bokbräda, stödd av ett änglahuvud. Korgen, som nedtill avslutas med en horisontell bladvulst, vilar på ett fyrkantigt insvängt postament, dekorerat med masker. Predikstolen är målad i vitt, grått och ljusbrunt med rika förgyllningar. PREDIK-
STOLEN

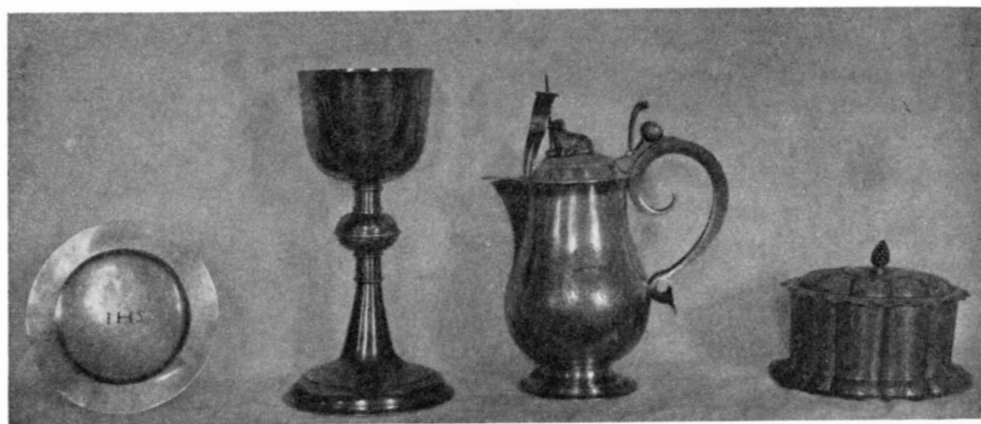
Fig. 167. Örtomta. Patén, kalk, vinkanna och oblatask. 1684. Foto 1919.

Hostienteller, Kelch, Weinkanne und Hostienbehälter aus Silber. 1684.
Wafer-plate, cup, can and wafer-box of silver. 1684.

år 1684.¹ Allt i gravyr. Stämplor: 1. MP sammanskrivna (= Michel Pohl d. ä.). 2. En krona (= Stockholm). H. 23,3 cm. Fig. 167.

Patén av silver (fig. 167), helt förgylld. Å mitten IHS. Samma stämplor som å kalken. Diam. 13,8 cm.

Vinkanna av silver (fig. 167), med sparsamma förgyllningar. Pärönformig, med låg, rund fot. Å locket ett liggande lamm med en korsfana. Å kannans sida samma gravyr som å kalken. Inga stämplor. H. 23 cm.

Oblatask av silver (fig. 167). Oval, med tio vertikala utbuktningar å sidorna och å den utåtböjda fotkanten. Locket har utbuktningar, krusad kant samt knopp i form av en druva, å locket undersida motsvarad av en rosett. Dekoreras med drivna och ciselerade akanthusornament. Ett av sidofälten upptages

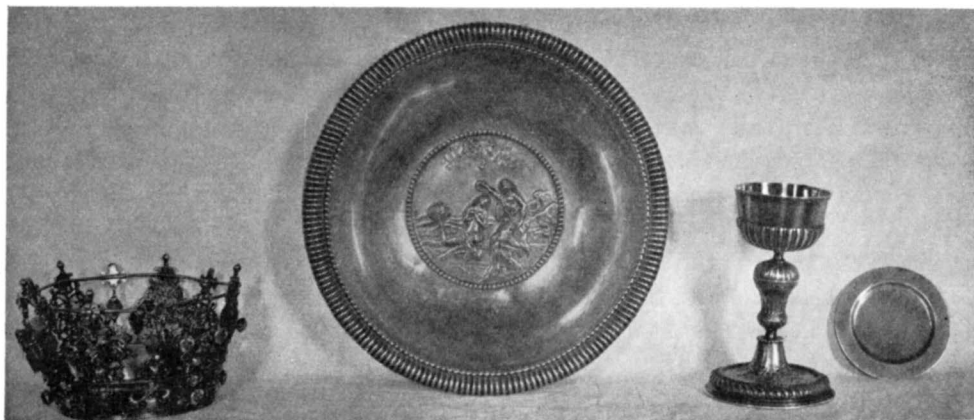
Fig. 168. Örtomta. Brudkrona, 1632 (förändrad). Dopfat, 1714. Sockenbudstyg, 1708. Foto 1919.
 Brautkranz 1632, Taufbecken 1714, Kelch und Hostienteller aus d. J. 1708.
 Bridal crown, 1632, font basin, 1714, cup and wafer-plate, 1708.

Någon dopfunt finnes ej. Där- emot en dopskål av silver i form av ett kupigt fat (fig. 168). Drivet och ciselerat arbete. I bottnen Kristi dop i relief, omgivet med en pärlstav. Fatets kant tvärreffield, med en pärlstav innanför. Å undersidan är graverat *I Testamente efter Salig Claes Elg Til Örtompta kyrkio 1714* Stämplor: 1. MM (= Magnus Myrman). 2. Krönt yxa (= Norrköping). Svenskt arbete. H. 7, diam. 28 cm.

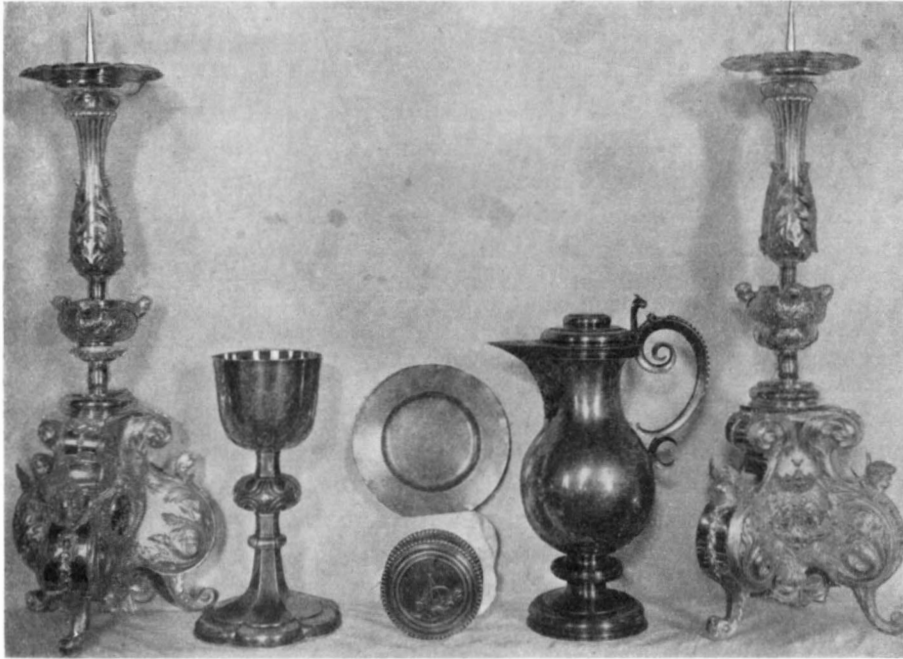
Fig. 169. Örtomta. Det Wellinck-Banériska silvret. Ljusstakar, 1692. Kalk, patén, oblatask och vinkanna, 1696. Foto 1919.

Leuchter, 1692. Kelch, Hostienteller und Hostienbehälter, Weinkanne, 1696. Alles aus Silber. Candlesticks, 1692. Cup, wafer-plate, wafer-box and can, 1696. All of silver.

Kalk av silver (fig. 169) helt förgylld. Består av skål, fyrkantigt skaft med tvenne knoppar och en fyrpassformig fot. Å skålens sida i gravyr de Wellingska och Banérska vapnen inom ovala, bladsmäckade sköldar, båda under gemensam grevlig krona. Till höger (heraldiskt) en grip, som går på tvenne hjul, till vänster en enhörning, båda hållande i kronan och i resp. vapensköldar. Över det hela ett fladdrande språkband med *H: Mauritz Vellingh F: Ebba Margretha Banér*² Stämplor: 1. Sköld med murkrön, varöver tre torn (= Hamburg). 2. Lummigt träd, varöver I R Stämpeln avser Joachim Rüssmeyer eller Jürgen Richels, av vilka arbeten finnas bevarade från perioden 1695—1700.³

Vinkanna av förgyllt silver (fig. 169). Pärnformig, med rund, rikt profilerad fot. Å pipen, locket samt kannans undersida platta, pålödda bladornament. Å ena sidan samma gravyr som å kalken. Stämplor som å denna. H. 31 cm.

Oblatask av förgyllt silver (fig. 169). Upp- och nedtill å asken pärlränder. Å dess ena sida samma gravyr som å kalken, men inskriptionerna äro ej placerade

Ljusstakar, två st., av silver (fig. 169). Tyvärr ompolerade och (delvis) mattgjorda. Drivet, ciselerat arbete. Fotstycket bildas av trenne sammanställda voluter med yppig akanthusdekoration. Å voluternas ytterkanter änglahuvuden. Skaft, runt, rikt profilerat, dekorerat med akanthus och änglahuvuden. Upp till ljusmanschetter och piggar, allt av silver.

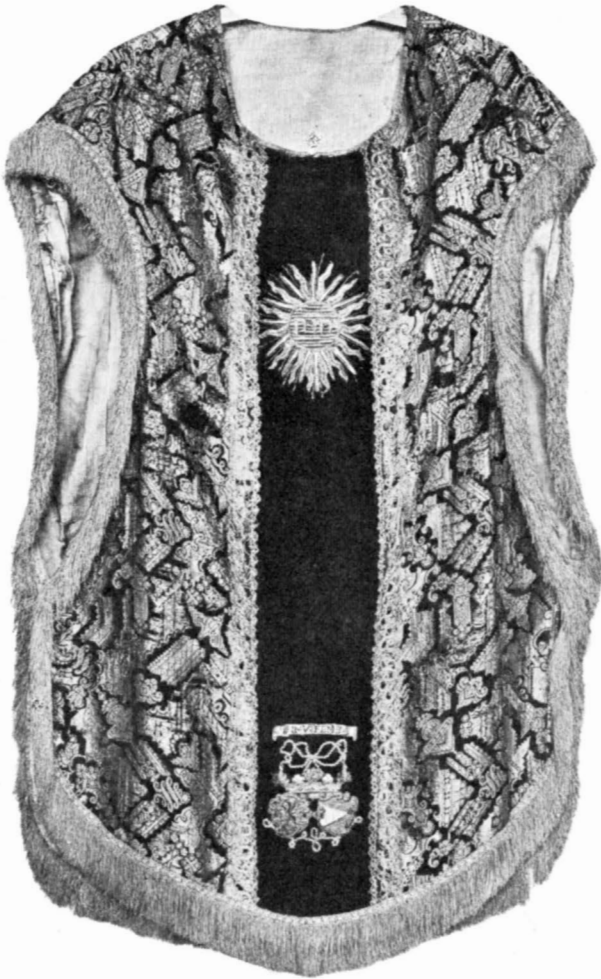
Fig. 172. Örtomta. Mässhake. 1692? Framsida. Foto J. Cederquist 1906.

Kasel aus d. J. 1692? Vorderseite. — Chasuble from 1692?
The front.

Mässhake av röd sidenatlas, vara ett egenartat mönster, broscherat i guld och silver. Jfr fig. 172 o. 173. Å baksidan ett kors av röd sammet, kantat med silverspets. Å detsamma den Korsfäste i relief, broderad i guld och silver. Ovanför densamma en tavla med ·INRI· Nedtill å korset en rikt sirad kartusch, krönt av grevlig krona. I kartuschen de Wellingk- och Banérska vapnen. Å framsidan en vertikal bård av röd sammet. Överst å densamma en sol med »Jahve» i guld. Nederst tvenne broderade sköldar med de Wellingk- och Banérska vapnen, krönta av gemensam, grevlig krona. Över och under vapnen äro ornament i snörmakeri. Däröver: H M V · F E M B · (Herr Magnus Vellingk. Fru Ebba Margareta Banér.) Samtliga broderier äro applicerade. Sammetsbården är kantad med tvenne silverband, mässhaken med en tjock silverfrans. Foder: silverduk. Baksidans l. 110 cm. (med fransen). Brokadstoffet är från 1600-talet.
