SVERIGES KYRKOR

KONSTHISTORISKT INVENTARIUM

BANKEKINDS HÄRAD II.

VÅRDSBERGS KYRKA

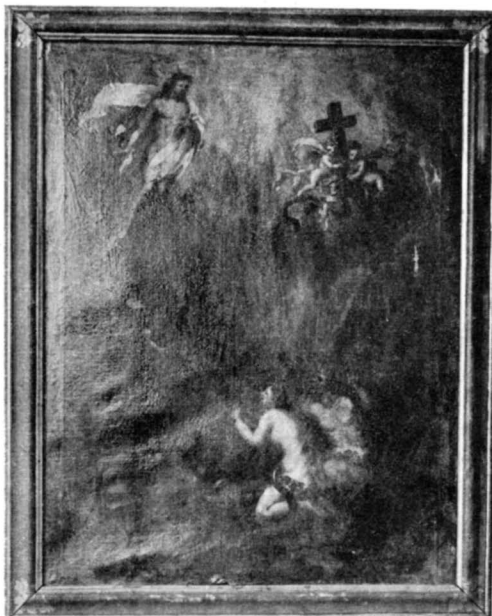
Fig. 175. Örtomta. Allegori över syndafallet och återlösningen. Omkr. 1730. Foto 1916.

Allegori över syndafallet och återlösningen (fig. 175). I skyn Gud fader, svävande i Kristi gestalt. Mitt emot honom tre putti, hållande korset. På marken knäböja Adam och Eva i tillbedjan. Ormen med äpplet i sin mun, slingrar sig kring deras gestalter. En ängel synes framför dem, hållande en våg och en fackla. Olja på duk. H. 106, b. 81 cm. Vackert arbete i Taravals stil från omkring 1730. Enkel ram i brunt och guld.

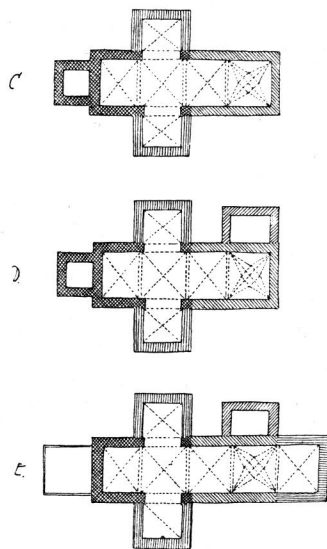
Fig. 177. Örtomta. Schema, belysande Örtomta kyrkas byggnadshistoria. Ang. streckningens betydelse, jfr fig. 152.

Grundrissentwicklung. Vgl. Fig. 152. Plan showing the development of the church. Compare ill. 152.

Örtomta's älteste Kirche wurde wahrscheinlich im 12. Jh. erbaut und bestand aus Turm, Langhaus und einem Chor mit Apsis (?). Fig. 177, A. Im 13. Jh. erweiterte man die Kirche mit zwei Kreuzarmen (Kreuzflügeln). Fig. 177, B. Im 15. Jh. wurden Chor und Apsis (?) niedergerissen, das Langhaus nach Osten zu verlängert und die Kirche gewölbt. Fig. 177, C. Während des 16. Jh. kam die Sakristei hinzu (Fig. 177, D), 1730 wird die Kirche abermals — gegen Osten — verlängert und 1830 der Turm niedergerissen, um mit einer Vorhalle ersetzt zu werden, wodurch dann die Kirche ihr gegenwärtiges Aussehen erhielt. Fig. 177, E.

The oldest Örtomta church was built in the twelfth century. It consisted of a tower, a nave and a choir probably with an apse (ill. 177, A). In the thirteenth century the church was enlarged by adding two transepts (ill. 177, B). In the fifteenth century the choir and the apse(?) were demolished. The nave was extended eastwards and the church was vaulted (ill. 177, C). In the sixteenth century the sacristy was added (ill. 177, D), in 1730 the church was again extended eastwards and in 1830 the tower was demolished and was replaced by vestibule by which the church received its present appearance (ill. 177, E).
