SVERIGES KYRKOR

GOTLAND

TINGSTÄDE KYRKA
I LUMMELUNDA TING

EFRAIM LUNDMARK

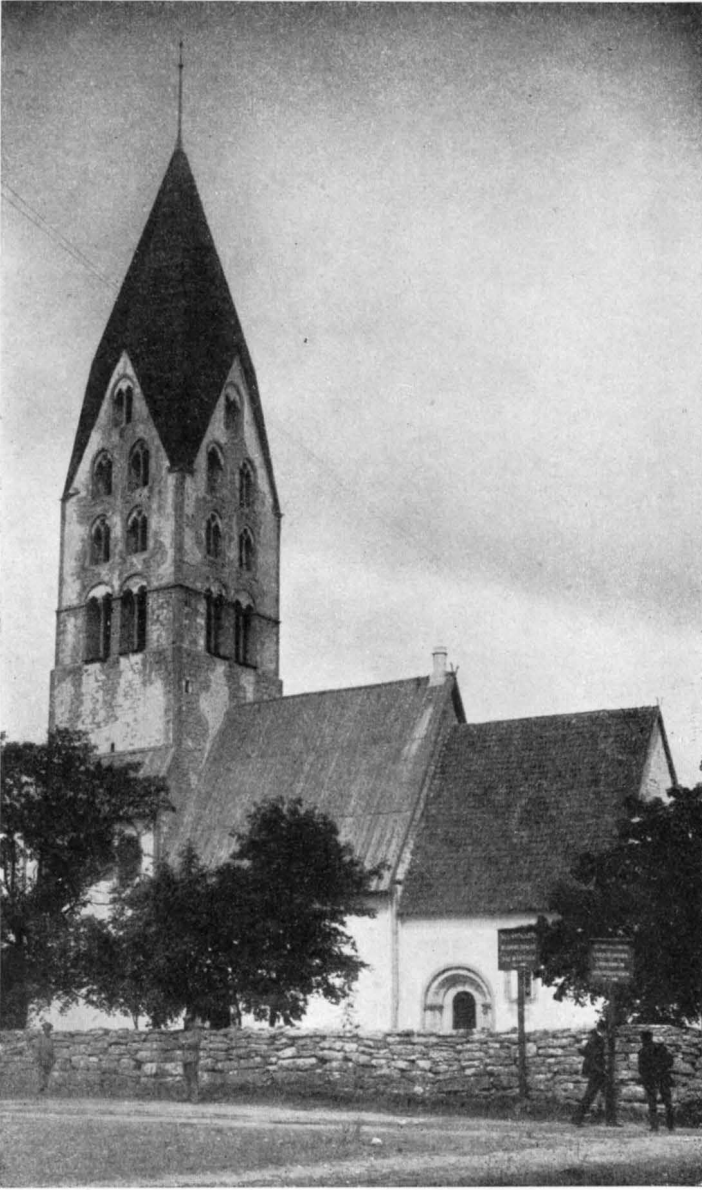
Fig. 125. Tingstäde kyrka från söder.

Planen framgår av fig. 137. — Exteriören (fig. 125, 136) EXTERIÖR. är ståtlig och proportionerlig, utan några enhetligheten väsentligt störande olikheter hos byggnadens huvuddelar. Det dominerande läget gör det (till flöjeln) 55 m. höga tornet synligt långt ifrån. Sedan gamla tider har det ansetts som lämpligt märke för seglare till Slite; fågelvägen Tingstäde — Slite är över 12 km. Särskilt anblicken från väster låter den regelbundna anläggningen komma till sin rätt. Till det storartade intrycket från denna sida medverkar även, att huvudportalen, mot vad som är vanligt i kyrkorna på öns landsbygd, är förlagd i väster.

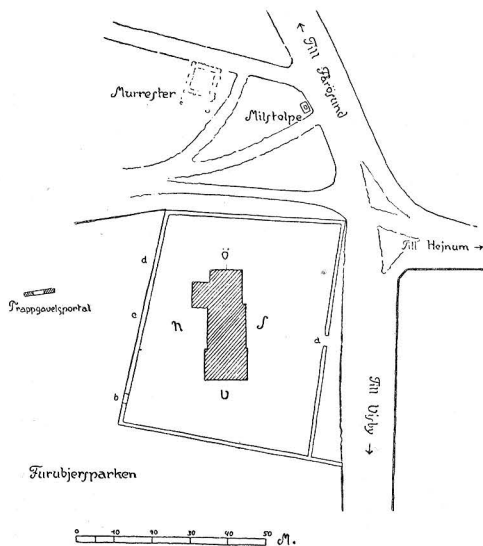
Uppmåtn. av G. Leche och K. M. Westerberg 1913.
Fig. 126. Tingstade. Situationsplan.
Lageplan der Kirche.

Muren (plan fig. 126) är lagd av kalksten i ordentliga skift, **MUR.** utan bruk. H. 1,20—1,60 m, B. 1—1,30 m. F. n. finnas två **INGÅNGAR.** ingångar till kyrkogården. Den i norr (fig. 127, 126 c) har slarvigt byggd stenport, tjärad dörr och bräddtak. Det i en takbjälke skurna datum: »Anno 1762 den 8 junii» gäller tydligen färdigställandet av porten i dess nuvarande skick. En stor del av stenmaterialet är skulpterat och av medeltida ursprung (se nedan s. 129). Södra ingången (fig. 126 a) har enkla trägrindar. Här fanns dock enligt uppgift 1913 »för kort tid sedan» en murad portbyggnad »med sittplats för tre på var sida ini»,

som säges ha »blåst ned». På norra sidan, i nordöstra tredjedelen av muren, fanns ännu i minnet ytterligare en ingång (fig. 126 d). Det var brukligt, att liktåg som kommo från norr togo vägen genom den norr om kyrkan stående prästgårdsportalen (se nedan) och därpå genom den nämnda nordöstra ingången. Begravnings-tåg från andra trakter gingo genom södra ingången.

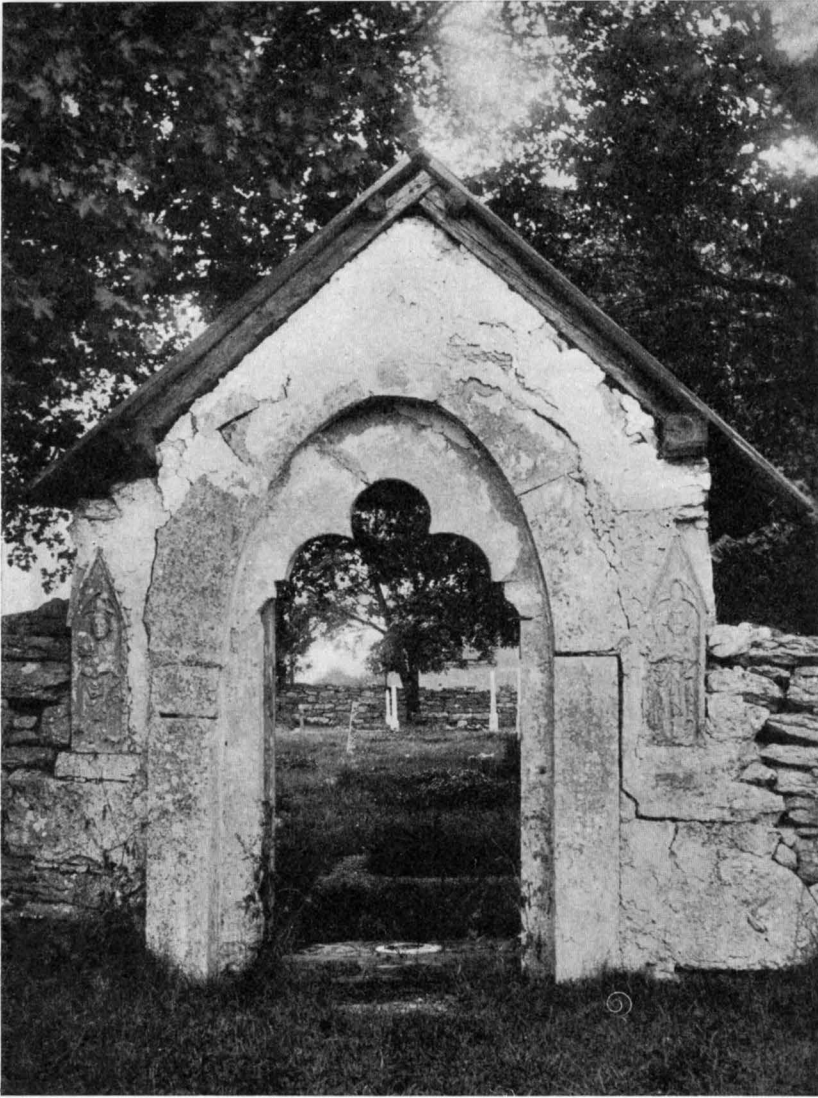
Fig. 127. Tingstäde. Norra kyrkogårdsportalen, uppsatt 1762 av material från 1200- och 1300-talen.

Sedan bostället och nordportalen förfallit, revos de och av materialet uppfördes 1762 års (nuvarande nord-) portal i kyrkogårdsmuren och antagligen även den ej mer kvarstående nordöstra portbyggnaden.

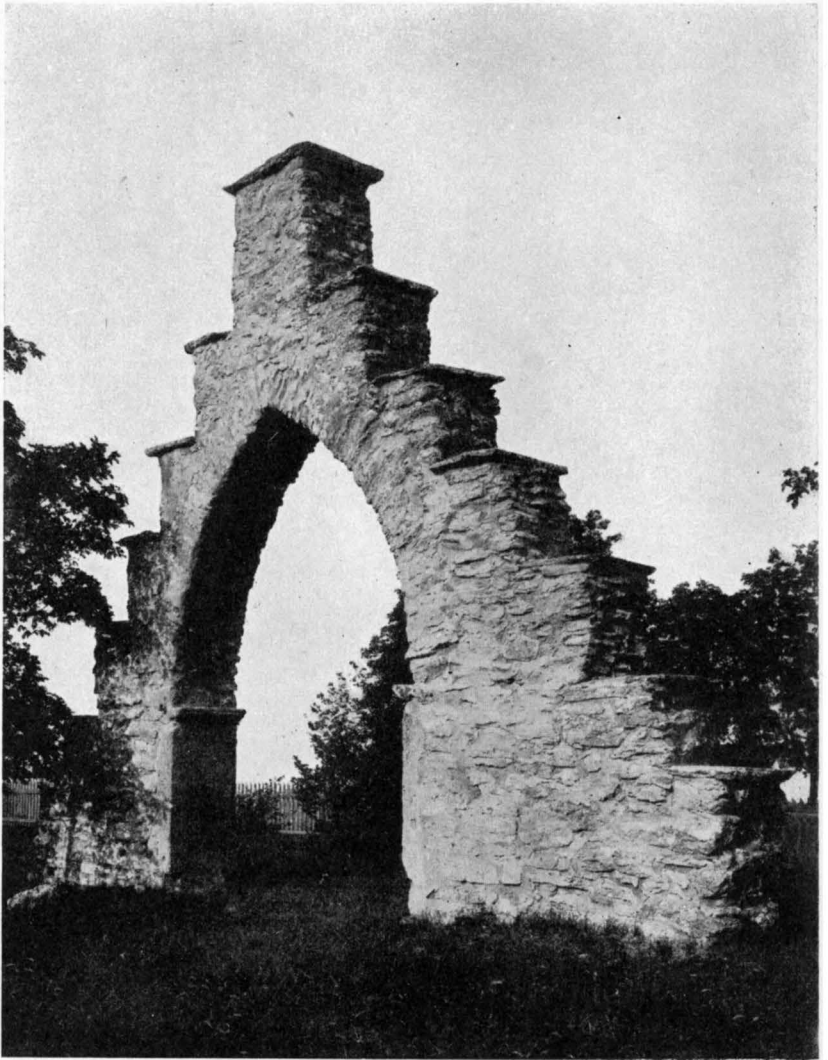
Fig. 128. Tingstäde. Den forna prästgårdens inkörsport, trol. 1300-talet.
Torweg des früheren Pfarrhofes, wahrscheinl. 14. Jht.

TRAPPGA-VELSPORTAL. Den fristående gotiska trappgavelsportalen (fig. 126, 128, 129, 130) på tomten norr om kyrkogården tyder på, att innanför (väster om) densamma legat en prästgård. Av Gutalagens

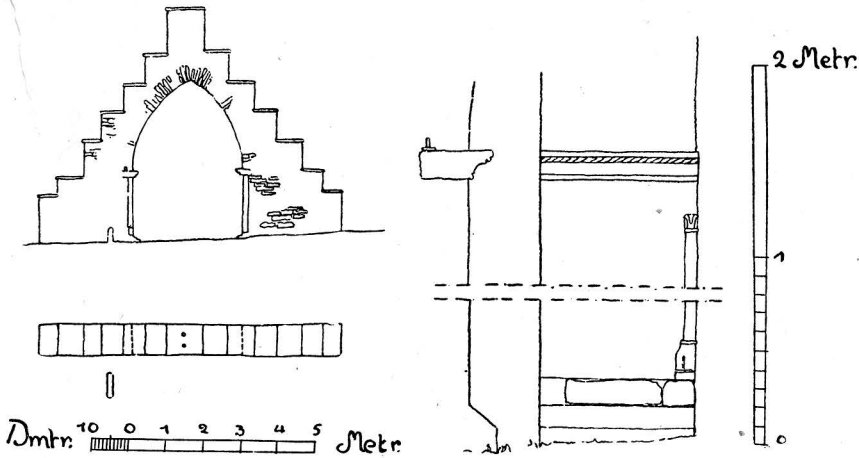
Uppmåtn. av Leche och Westerberg 1913.
Fig. 129. Tingstäde. Forna präst-
gårdens inkörsport.

Fig. 130. Tingstäde. Detaljer till forna
prästgårdens inkörsport.

sidan av muren ligger finhuggen sten. Denna har hört till ett byggnadsverk, vari bågformig öppning med stor radie ingått, enär flera stenar finnas, som tyda härpå. De flesta av dessa byggnadsstenar, såväl bågformiga som plana, ha en inhuggen linje, som anger hur långt från hörn putsytan skulle sluta. Två å tre olika mått förekomma. I kyrkans murar har icke påträffats sten med dylik gränslinje. Partiet mellan den nuvarande portalen på norra sidan och platsen för den raserade i nordöst lär ej ha omlagts, så långt man kan minnas tillbaka. Den huggna sten, som ligger på detta ställe, kan således ej ha kommit från någon av de hittills omnämnda borttagna portalerna, den i söder och den nordöstra, som man ju berättar ha stått kvar ännu för ett fåtal år sedan. Däremot synes den bearbetade stenen i muren höra samman med stenen i 1762 års portal. Här finns byggnadssten med huggen begränsningslinje och portalomfattningssten med mellan halvkolonnetter framskjutande hörn; kolonnetterna (c:a 10 cms diam.) äro krönta av bägarformade kapital med skarpkantad ekinusring; hörnen mellan kolonnetterna äro delvis huggna till diamantstavar (fig. 133). Vidare finns en tympanonflisa med grunt huggna, geometriska bladformationer samt två figurreliefer, Paulus och Petrus (fig. 131, 132), kalksten, H. 90 cm. Daterade efter stilen äro kolonnettstenarna

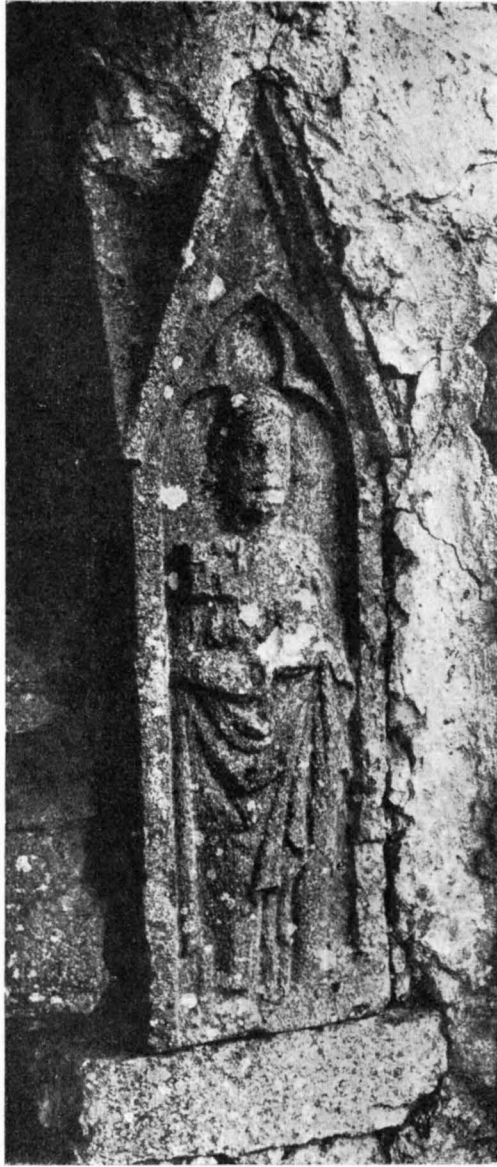
Fig. 131. Tingstäde. Petrus, relief i kalksten, å
norra kyrkogårdsportalen. Omkr. 1350.
Relief am nördlichen Kirchhofsportale. Mitte des 14. Jhts.

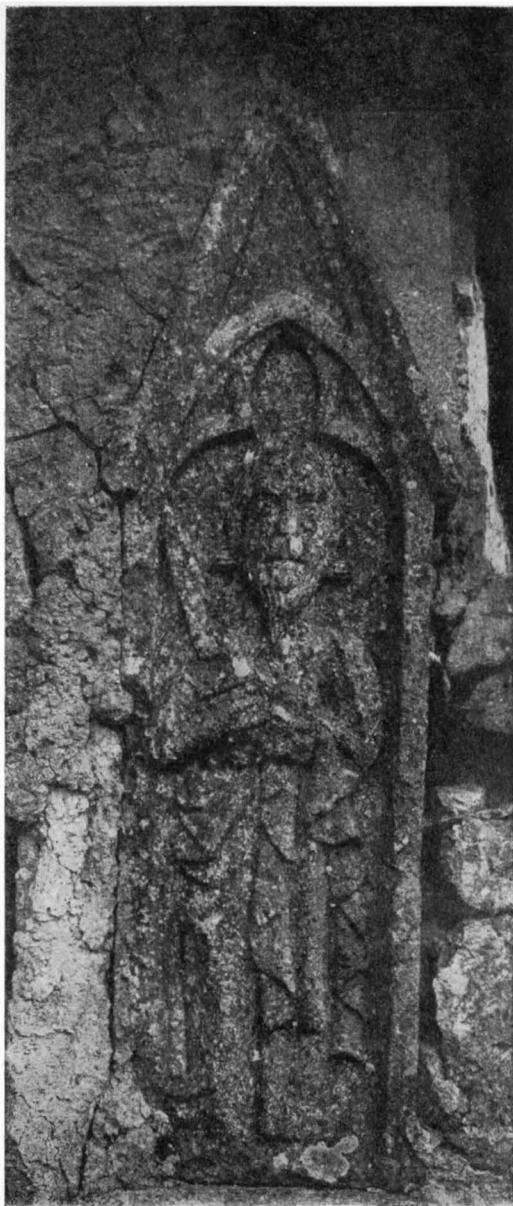
Fig. 132. Tingstäde. Paulus, relief i kalksten å
norra kyrkogårdsportalen. Omkr. 1350.
Relief am nördlichen Kirchhofsportale. Mitte des 14. Jhts.

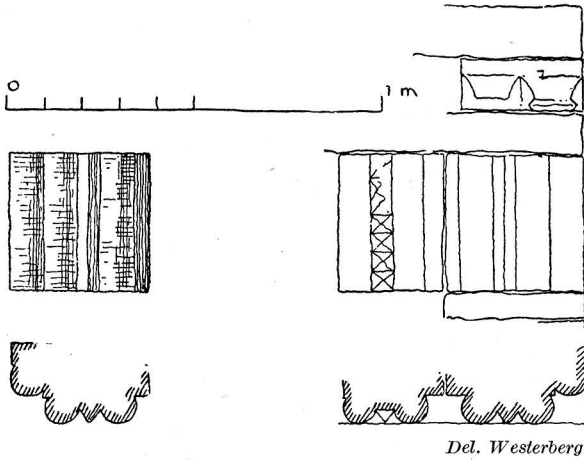
Fig. 133. Tingståde. Huggna stenar i norra kyrkogårdsportalen. Omkr. 1260.

och tympanonflisan från omkr. 1260, reliefstenarna från omkring 1350 (jfr skulpturerna på ömse sidor om den igenmurade tornportalen i Lärbro kyrka¹). Troligt är, att all den nu nämnda bearbetade stenen härstammar från den rivna prästgården.

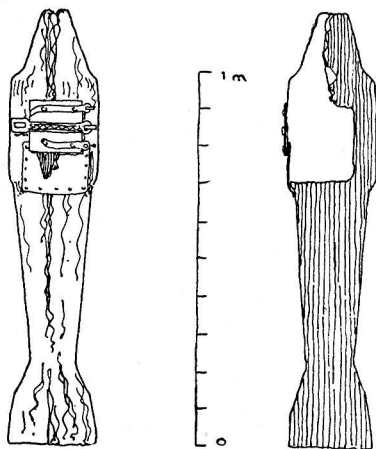
Fig. 134. Tingstäde. Fattigstock av ek, början av 1700-talet.

FATTIGSTOCK. Till 1912 stod utanför kyrkogården nära muren i sydöst en fattigstock av ek med järnbeslag (fig. 134)², troligen från början av 1700-talet; nu i Gotlands fornsal (inv. nr C 235). En god sed bjöd, att man vid barndop, bröllop och andra högtidliga tillfällen särskilt ihågkom denna fattigstock med offer (L I 2 flera ställen).

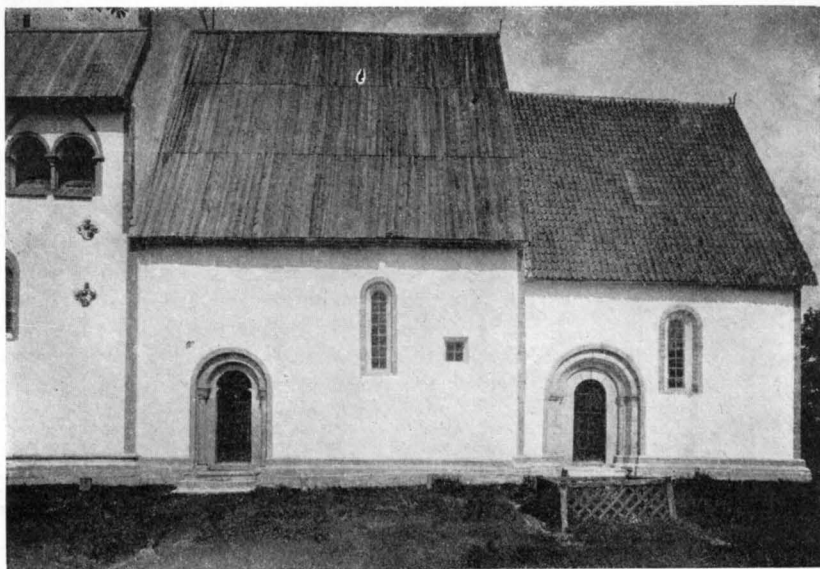
Fig. 136. Tingstäde. Långhus och kor från söder.

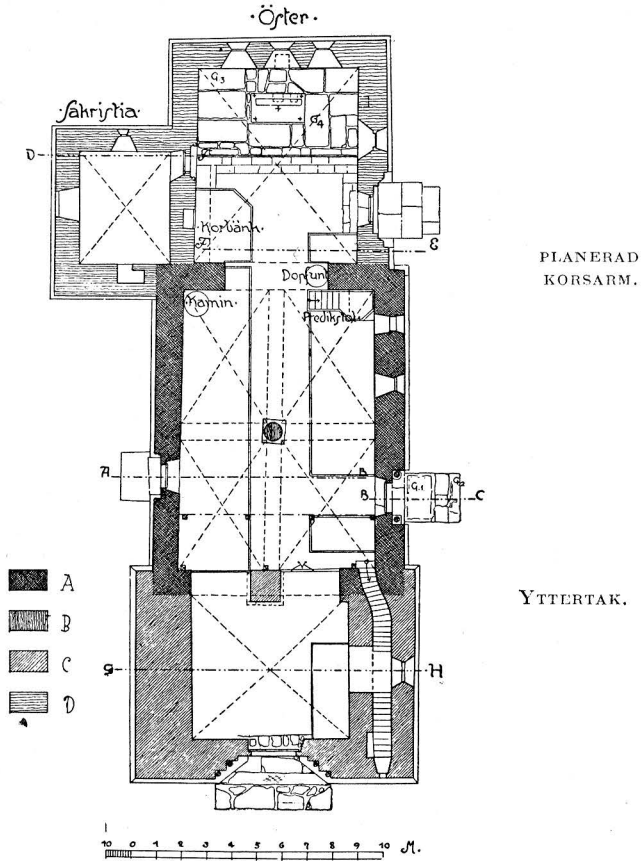
Fig. 137. Tingstäde. Plan. Skala 1 : 300.

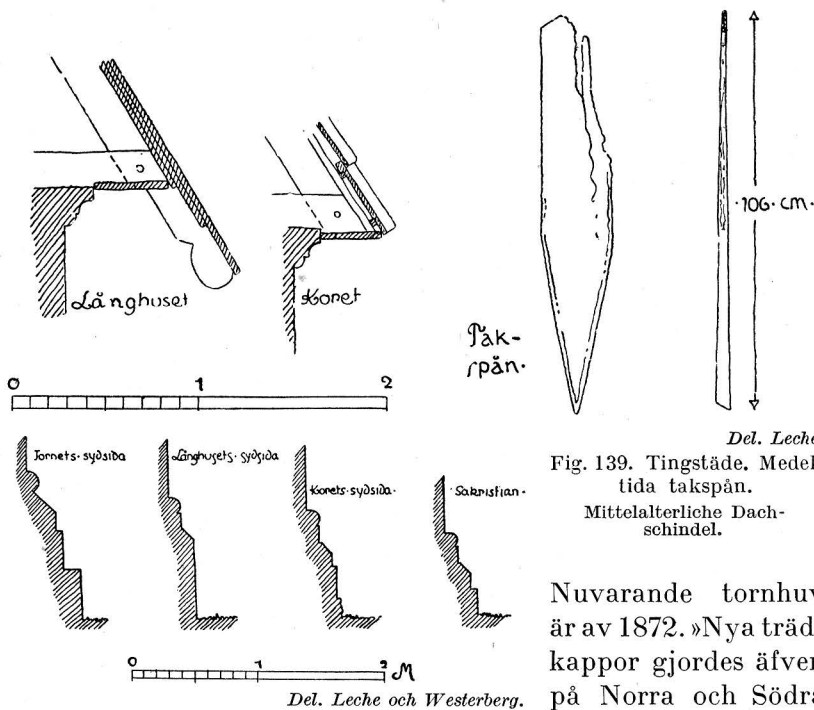
Fig. 138. Tingstade. Taklist- och sockelprofiler.
Dachgesims- und Sockel-Schnitte.

Del. Leche.
Fig. 139. Tingstade. Medeltida takspån.
Mittelalterliche Dachschindel.

Koret, långhuset och sakristian ha lika sockel (fig. 138), som i innerhörnen är förkroppad och således i förband de tre byggnadsdelarna emellan¹. Tornets sockel, som är olika (fig. 138), har större mått. — Taklist av huggen sten (fig. 138) finns på koret och långhuset; dess profil är lika inre bågens profilering i korportalen.

Nuvarande tornhuv är av plåt. Något av taken, kanske alla, har under medeltiden varit belagt med spån. Ett tjärat ekspån, medeltida, är nämligen funnet på tornvinden (fig. 139).

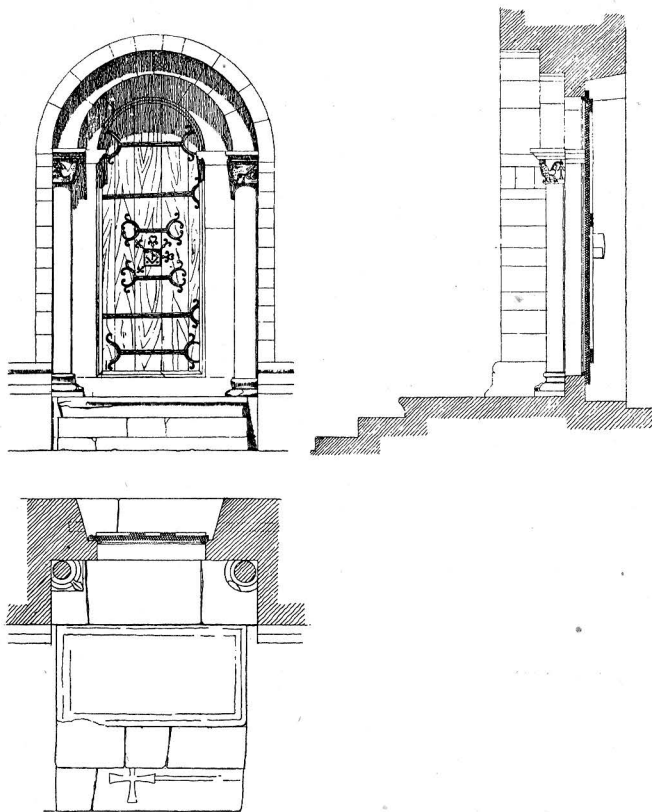
Fig. 140. Tingstäde. Långhusets sydportal, fasad, plan och sektion.

Långhusets sydportal (fig. 140) karakteriseras genom LÅNGHUSET. sina båda »örnkapitäl» (fig. 141). Innersmygarna äro svagt sneda. I östra posten är inhugget ett 5 cm högt likarmat kors. Öppningens tjärstrukna trädörr är liksom de övriga portalernas beslagen med antagligen medeltida smide. Lika obetydligt sneda smygar som portalen har södra långhusväggens rundbågiga fönster (fig. 136), såväl utåt som inåt. Det kvadratiska dagerhålet intill detta synes vara upptaget 1708 (Räk. i A I I) för att släppa in ljus till den 1700 tillkomna predikstolen. Glaset här

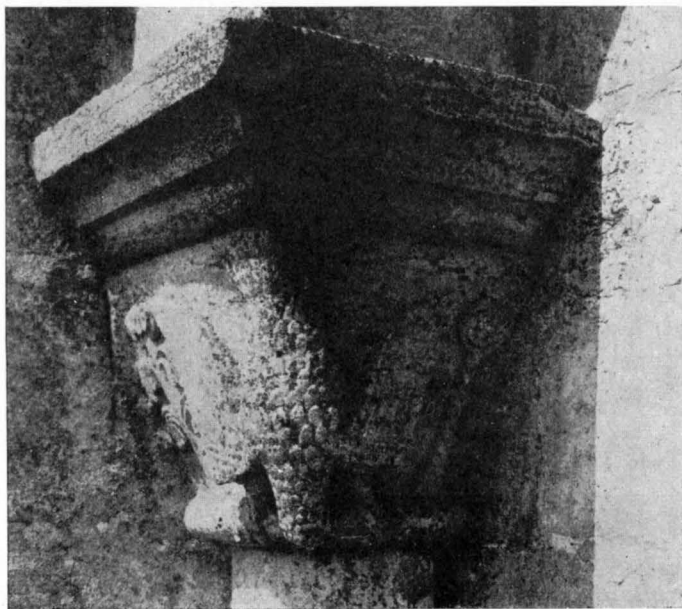
Fig. 141. Tingstäde. Kapitäl i södra långhusportalen.
Adlerkapitäl am südlichen Langhausportale.

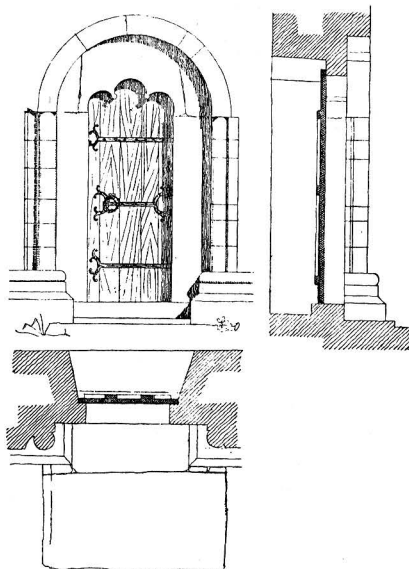
Uppmätning av Leche och Westerberg.
Fig. 142. Tingstäde. Långhusets nordportal. Skala 1:80.
Nordportal des Langhauses.

Delar av långhusets nordportal (fig. 142) ha ursprungligen tillhört annan dörrömfattning. Den mellersta av de tre planhuggna stenar, som nu tillsammans utgöra tympanonfältet, är huggen med trifoliekontur och bär spår av att ha huggits för och använts i en portal med smalare poster och mindre vid båge än nordportalen har. Finhuggningen av trifoliestenen slutar nämligen ungefär 12 à 15 cm från den nu omgivande rundbågen. Rundstavarna i olika djupa hålkälar på ömse sidor om öppningen synas även de ursprungligen ha varit avsedda för en annan portal. Långhusets sockel viker av i rätvinkliga hörn till posterna. Bräddörren är troligtvis från 1735 (Räk. i A I I); järnbeslagen äro antagligen medeltida. Numera (sedan 40 à 50 år enligt muntlig uppgift på platsen 1913) är ingången ständigt igenbommad.

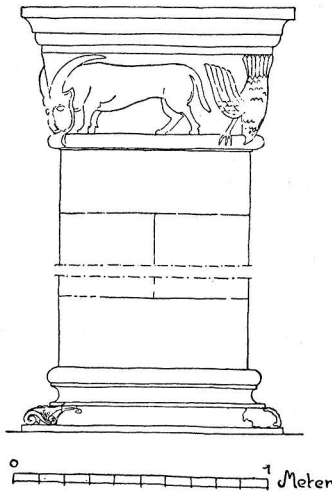
Del. Leche och Westerberg.
Fig. 144. Tingstäde. Mittkolonn
i långhuset.
Mittelsäule des Langhauses.

Mittkolonnens jämntjocka skaff av hela och halva trummor står på attisk bas med hörnblad (fig. 144, 145), av vilka ett, det sydöstra, slagits av¹. Under kapitälets täckplatta äro fyra hörnfigurer skulpterade. Särskilt anmärkningsvärd bland dessa är den figur, som i ställningen påminner om den bekanta antika grekiska statyn »törnutdragaren» (fig. 146—149).

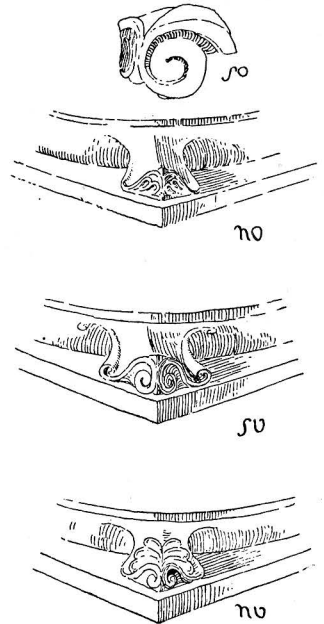
Del. Leche och Westerberg.
Fig. 145. Tingstäde. Hörnblad
till mittkolonnens bas.
Eckblätter der Säulenbasis im Lang-
hause.

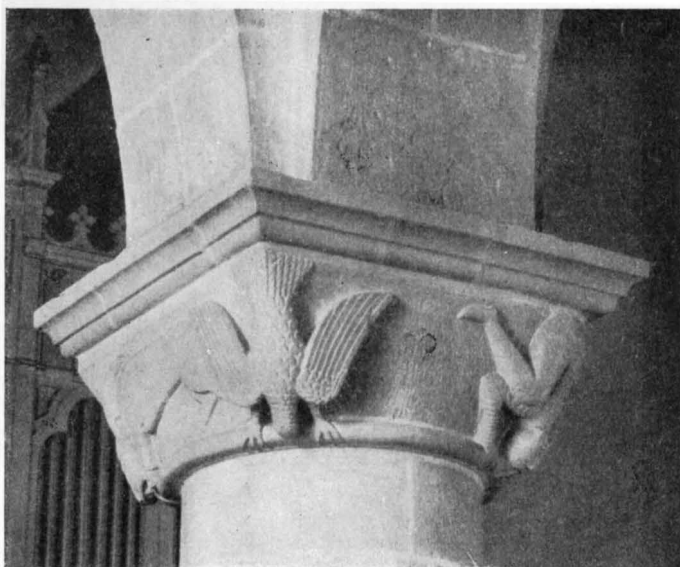
Fig. 146. Tingstäde. Mittkolonnens kapital, örn.
Kapital der Mittelsäule, Adler.

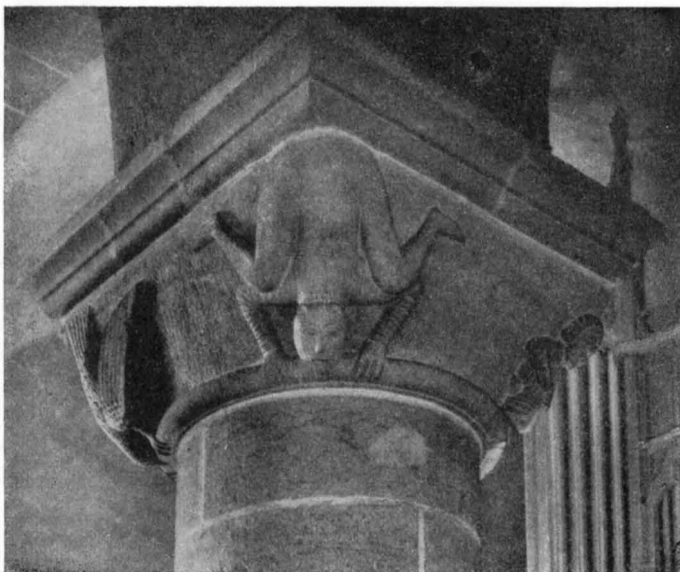
Fig. 147. Tingstäde. Mittkolonnens kapital, troll.
Kapital der Mittelsäule, Kobolt.

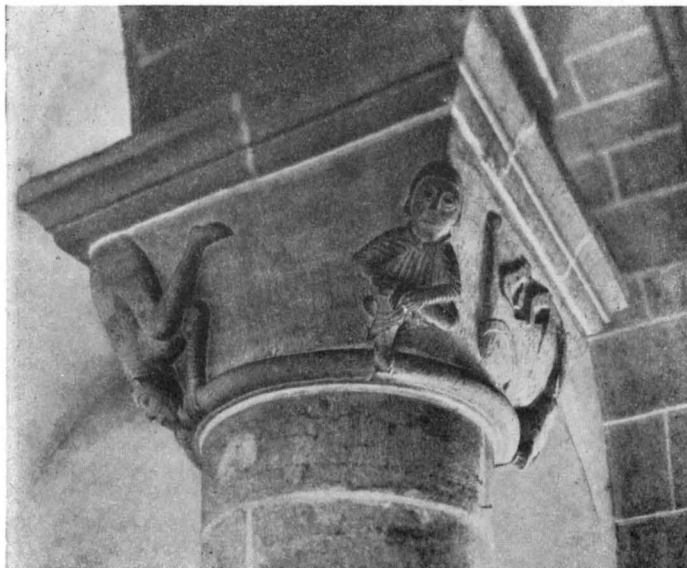
Fig. 148. Tingstade. Mittkolonnens kapital, törnutdragare.
Kapital der Mittelsäule, Dornauszieher.

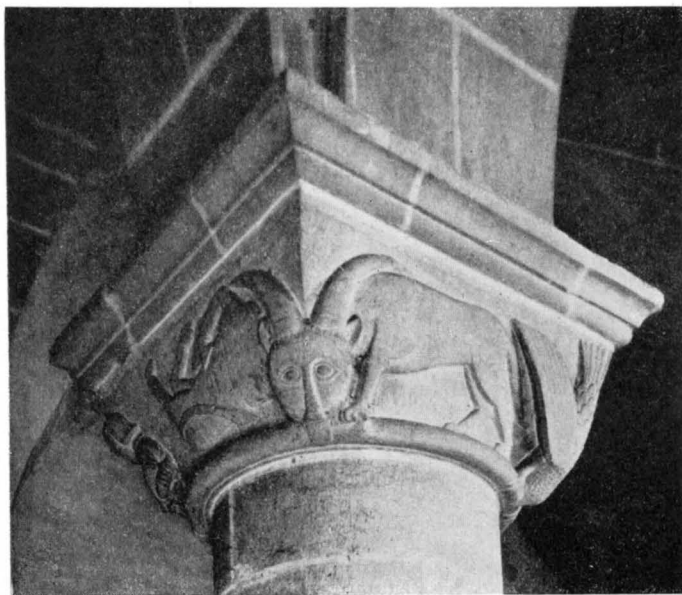
Fig. 149. Tingstade. Mittkolonnens kapital, dubbel-vädur.
Kapital der Mittelsäule, Doppel-Widder.

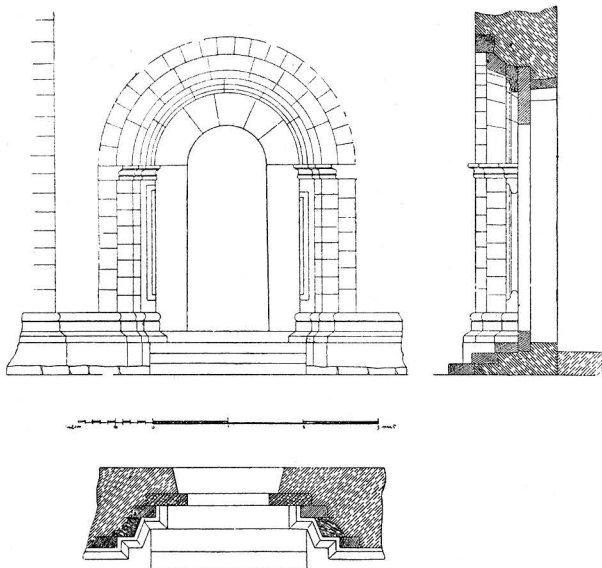
Fig. 150. Tingstäde. Korportal.

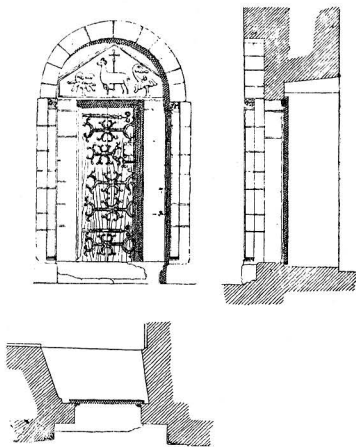
Fig. 151. Tingstäde. Sakristiportal, förut portal till äldre kor.

Ingången till sakristian (fig. 151) är i norra korväggen. SAKRISTIAN.
Dörröppningen är inklädd med huggen sten. I rätvinkliga mur-
hörn stå kolonnetter med nästan kubiska kapitäl (fig. 152, 153),
vilkas bladtyper återkomma med fetare former på den skulp-

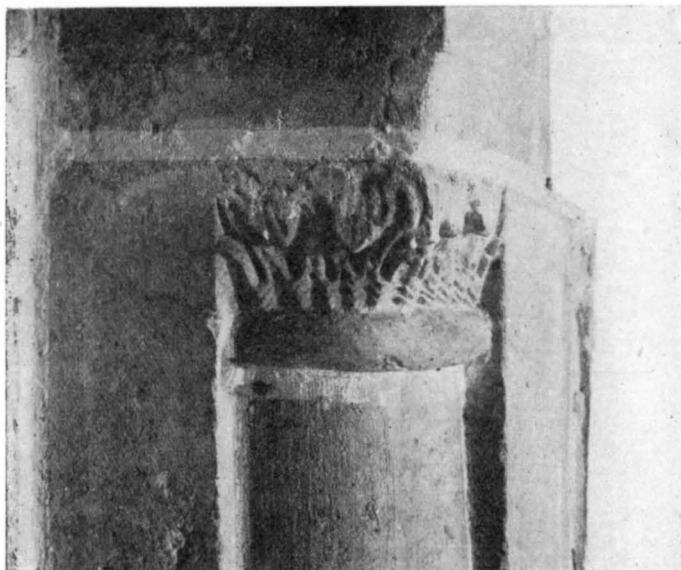
Fig. 152. Tingstäde. Kapitäl i sakristiportalen.
Kapitäl des Sakristei-Portales.

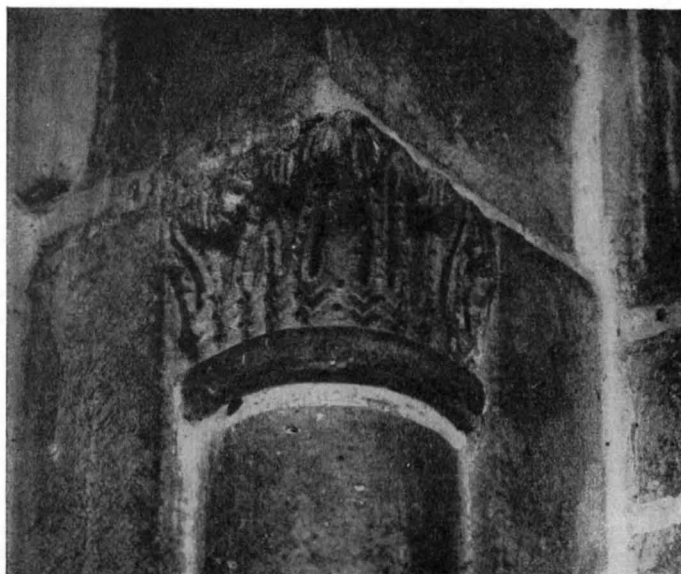
Fig. 153. Tingstäde. Kapitäl i sakristiportalen.
Kapitäl des Sakristei-Portales.

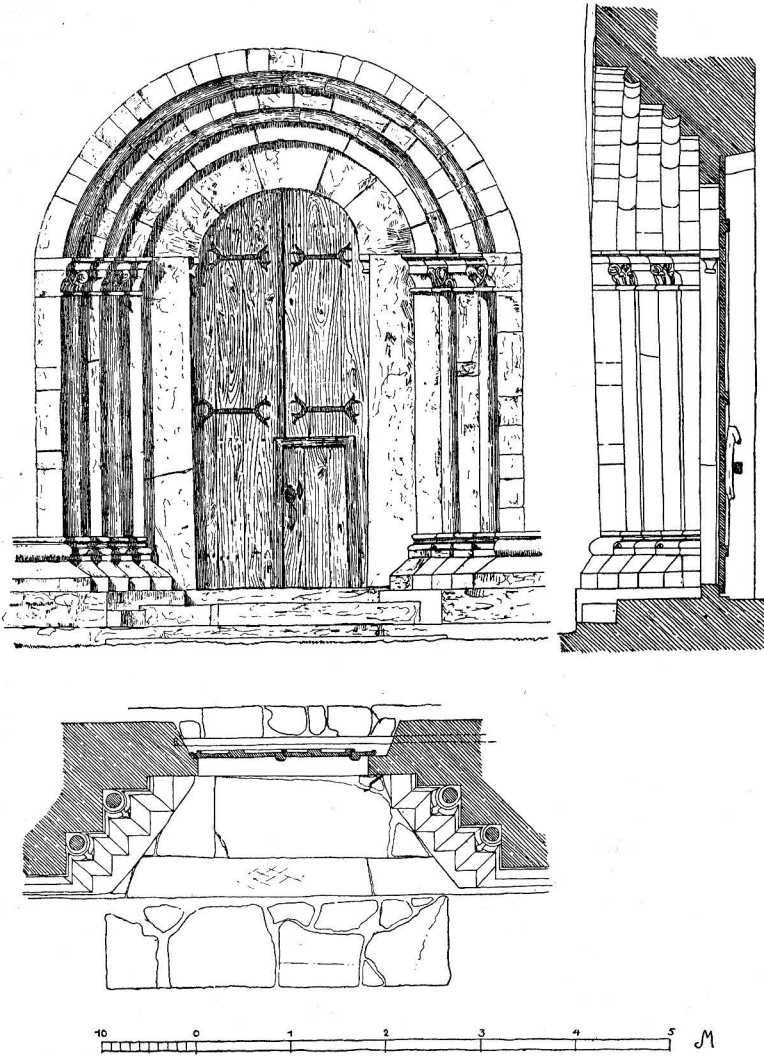
Fig. 154. Tingstäde. Tornportal.

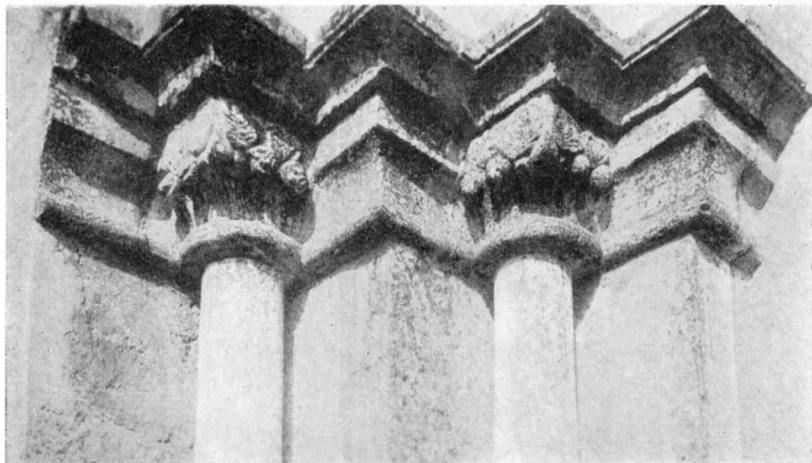
Fig. 155. Tingstäde. Tornportalen, kapitälrad.

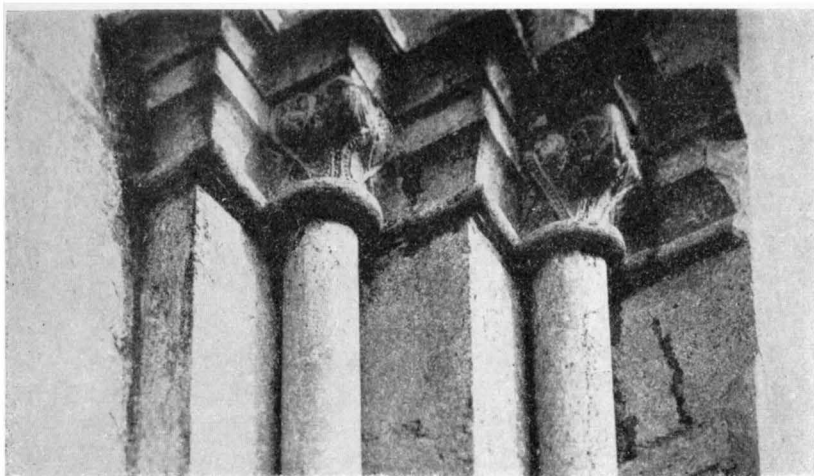
Fig. 156. Tingstäde. Tornportalen, kapitälrad.
Kapitälreihe des Turmportales.

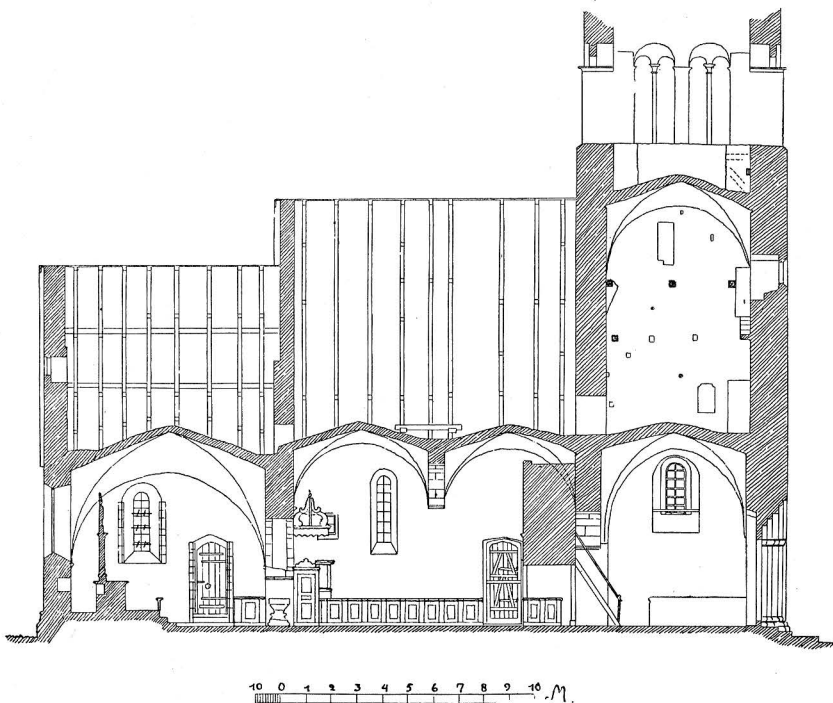
Fig. 158. Tingstade. Längdsektion mot söder.
Längsschnitt gegen Süden.

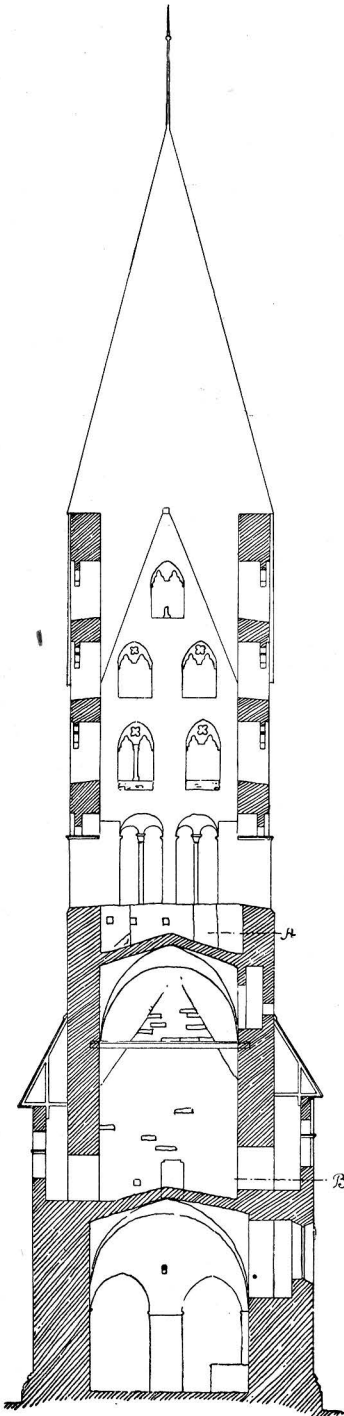
Fig. 159. Tingstäde. Sektion genom tornet mot öster.

Triumfbågen (fig. 167) är under en senare byggnadsperiod förstörad, då den huggna kantskoningen lades med en obetydlig spets i hjässan, på samma sätt som i de båda tornbågsöppningarna (fig. 159). Skoningen inåt koret visar tydliga spår av att öppningen förut varit lägre och då troligen rundbågig (rund-

Det högresta tornet (fig. 125, 159) är nära nog fallfärdigt TORNET. och således i behov av reparation. I höjd med nedersta valvet buka murarna ut duktigt och pressa med växande kraft på de i senare tid (1872; Observatio i C 2) inlagda ankarjärnens slutar.

tjockare än den på densamma vilande muren (synligt på längdsektionen fig. 158), är lagd av nödtorftigt tuktad sten. Långhusgaveln D E F, som sköt ovan kortaket och således var synlig utifrån, är lagd med finhuggna stenytor åt öster, med undantag av röstets spets, där möjligen ursprungligen funnits en glugg. När gaveln D E F påmurades till den höjd långhusgaveln nu har, G H I å fig. 165 a, raserades D E F-triangeln i toppen. De på detta sätt erhållna finhuggna stenarna användes så långt de räckte vid påmurningen, varefter man fortsatte med endast tuktad sten. Troligen är långhusröstet ovan nuvarande korets tak helt av tuktad sten liksom långhusets väströste, vilket en tid var synligt utifrån, innan ännu tornet fanns. På det sistnämnda sitta ännu rester kvar av fin putsyta. Fig. 159 återger väströstet sett inifrån tornet.

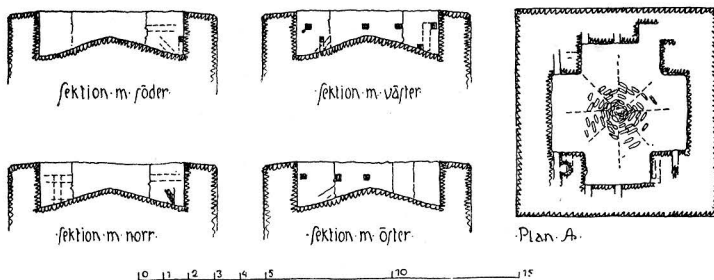
Fig. 160. Tingstäde. Plan och sektioner av tornet i höjd med det övre valvets hjässa.

tvenne våningar på bjälklag; nu är endast den övre i behåll. Trappan löper ovan första valvet fritt utefter västra muren; trappstegen ha med sin ena ände kilats in i denna. Vid sydmuren viker trappan in och efter en ny vikning in i östra muren mynnar den ut på det andra valvet, vars konstruktion är lika kor- och sakristivalvens (fig. 160, plan A).

I tre av de fyra murklackar, som i hörnen belasta valvfoten, finnas kanaler med murkade bjälkändar (fig. 160), lämningar av takstolsresning. Listverket på tornets utsidor, knappa tre meter ovan den skråkantade indragningen, anger troligen tornrösternas baser vid avslutandet av den rundbågiga byggnadsperioden. Tornhuvuden stödde på de ovan omtalade murklackarna. De i dem inlagda bjälkarnas karakter av förankringar till torntak framgår tydligt av kanalernas radierande riktningar.

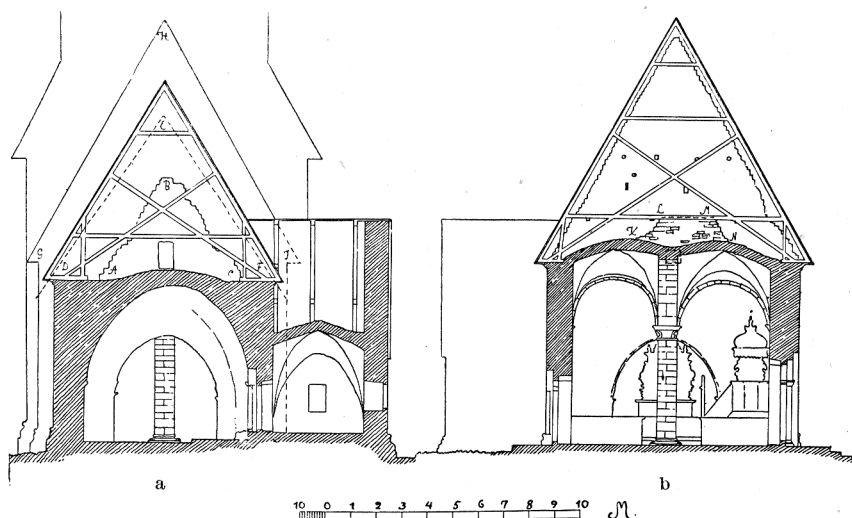
Fig. 165. Tingstade. a koret och sakristian, tvärsnitt mot väster; b långhuset, tvärsnitt mot öster.

Tvärsektionen genom koret, fig. 165 a, 166, visar östsidan av triumfbågsröset, långhusets östra gavelmur. Det triangelformade fältet A B C, fig. 165 a, är en från ett föregående, mindre kor kvarlämnad västgavel. Den andra sidan av denna korgavel syntes förr inifrån långhusvinden, men den överputsades tyvärr våren 1914 (nedan s. 173). En uppmätning för SVERIGES KYRKOR av 1913, här återgiven fig. 165 b, 167, bevarar dock det för byggnadshistorien intressanta. K L M N beteckna vad som syntes av det mindre korets gavel på västsidan. Ridande på denna gavel synes östgaveln till långhuset i ett tidigare skede, å fig. 165 a betecknad D E F. De med a märkta stenarna å fig. 166 äro snedhuggna i hörnet uppåt—utåt; efter dem har taklinjen D E F kunnat exakt fastställas. Korgaveln A B C, fig. 165 a,

Grunden till det mindre korets nordmur blottades av förf. under förarbetet till denna byggnadshistoria. Den är markerad å planen fig. 137. En ojämnhet i triumfbågsmuren i korets nordvästra hörn, nere vid golvet, och en brottlinje i samma mur gående från grundmurens (det äldre korets) innerkant upp mot valvet (synligt å fig. 165 a) äro otvivelaktigt minnen från det

följande: Ursprungligen hade långhuset lägre murar — östgavels höjd = D E F å fig. 165 a —, som ej uppburo valv men möjligen (inre) platt trätak, med eller utan träkolonnstöd. Ett följande skede påbyggdes murarna och insattes (den nuvarande) mittkolonnen av sten samt slogos (de nuvarande) valven. Delar av en portal tillhörande långhuset före ombyggnaden, möjligen som västportal, återfinnas sannolikt i långhusets nuvarande nordportal (jfr ovan s. 138).

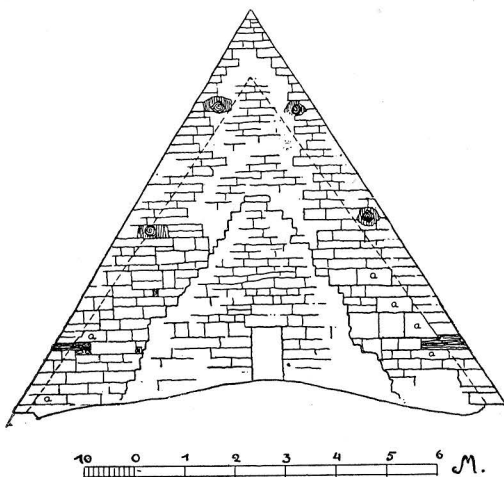
Fig. 166. Tingstäde. Långhusets östra gavelmur sedd från korvinden.

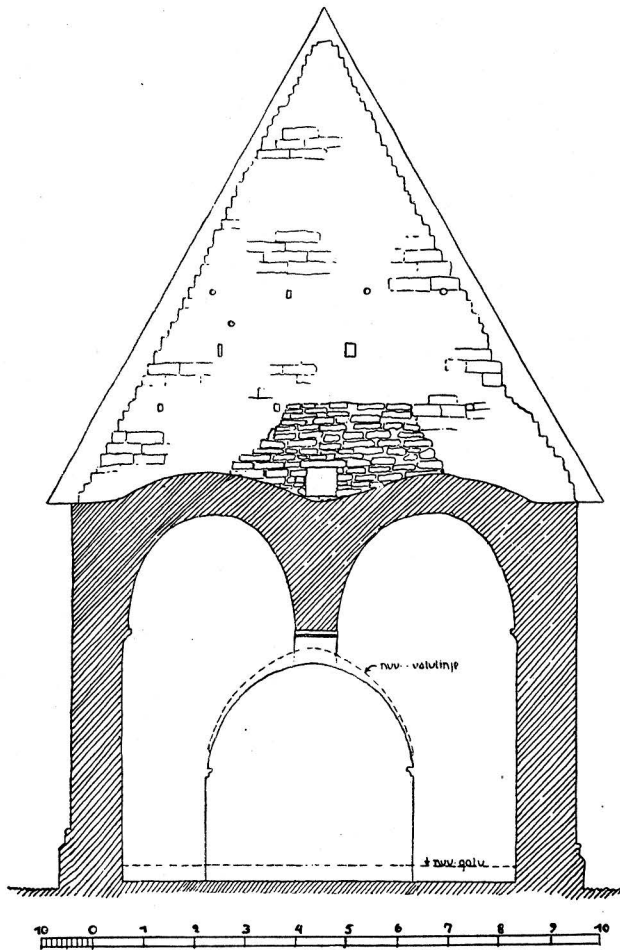
Fig. 167. Tingstade. Östra långhusgavelns västra sida.

GOLV. Altarförhöjningen i koret är stenlagd. (Angående gravstenar därstädes se nedan, s. 174). Kyrkan i övrigt har trägolv, som ligger 30 å 40 cm högre än det ursprungliga golvplanet. Detta syns av att tornbågspelarens sockel och nästan hela långhuskolonnens plint ligga under nuvarande nivå (jfr fig. 167). 1688 lades »gålff i sacristian och kyrkian», vartill åtgick 4 tolfter bräder, således troligtvis endast partiell omläggning. 1700 lades »nytt golv nedre i kyrkian», enligt vad räkenskaperna berätta.

bågen rekonstruerad med heldragen linje på fig. 167, nuvarande spetsbåge markerad med strecklinje). Dynstenarnas framkant är profilerad på samma sätt som bågkonsolerna i långhusväggarna, hålkäl och platta. Dynstenarna äro förmodligen kvar från den ursprungliga, rundbågiga triumfbågsöppningen.

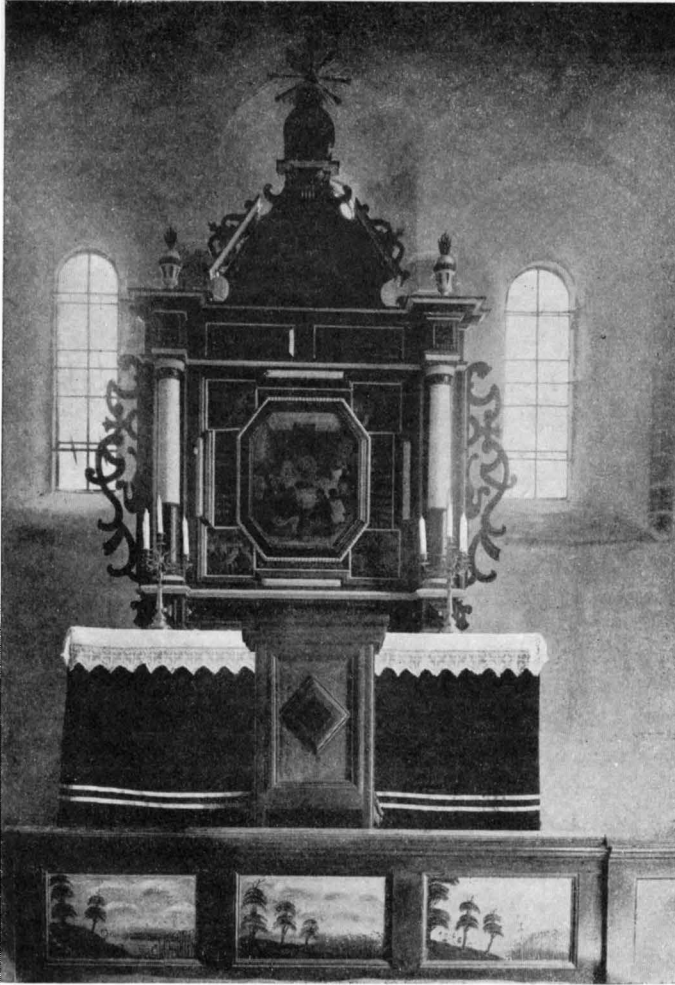
Fig. 169. Tingstäde. Altare med uppsats och disk. 1700.

- VÄGGSKÅP.** Väggsåkåp finnas, ett i vardera av korets södra, östra och norra väggar samt ett i sakristians västra vägg.
- ALTARUPPSATS.** Uppsatsen (fig. 169) på altaret, av trä, skänktes 1700 av Peter Dahlborg, »medan han nu öfver 30 år haar bott på kyrkians grundh utan någon jordhyra» (A I I, s. 16). Hösten 1701 målades uppsatsen. Genom den nuvarande övermålningen, av 1780, lyser i mittfältet den gamla, som tycks ha framställt samma motiv som nu finns där, nattvarden. 1780 års ommålning gjordes av J. N. Weller¹. Utom mittspegelns nattvards-scen återges i övre vänstra hörnet, hur Jesus lider i Getsemane, i övre högra hörnet Jesus på korset, i nedre vänstra nedtagningen och i nedre högra gravläggningen. Runt om bibelspråk till förtydligande av passionsbilderna. Nedtill inskriptionen:

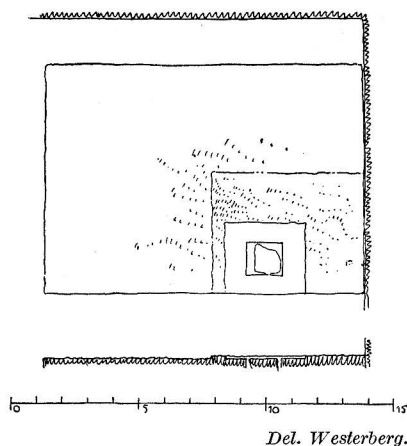
Fig. 170. Tingstäde. Golvsten med avloppshål för piscina.
Steinplatte mit Ablaufloch für eine Piscina.

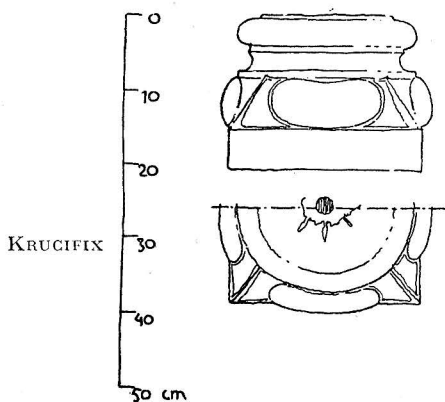
Fig. 171. Tingstäde. Bas till piscina. 1100-talets senare hälft.
Unterer Teil einer Piscina. 2. Hälfte d. 12. Jhts.

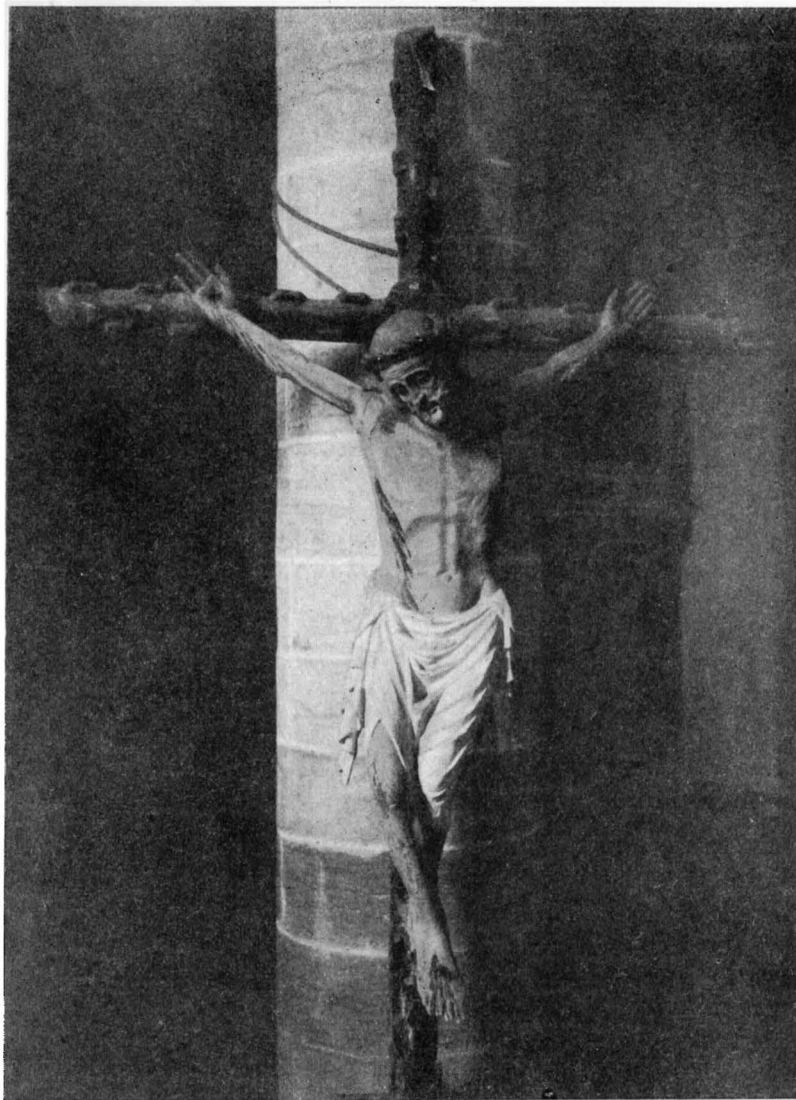
Fig. 172. Tingstäde. Triumfkruzifix. 1200-talets slut eller omkr. 1300.

Ett triumfkrucifix (fig. 172) hänger nu på norra långhusväggen. Till 1913 hängde det på triumfbågsmuren, norr om öppningen inåt långhuset, således intill kaminen, men flyttades på grund av eldfaran. Till 1701 synes korset ha hängt i eller ovan triumfbågen. Det året uppges nämligen: »Crucifixet målat

och flytt». Korsets karaktär av livsträd är betecknad med efter stammen och tvärarmarna fastsatta träbitar, som föreställa avskurna grenar och kvistar. Den korsfäste bär ett veckrikt ländkläde och på huvudet en repkrans. Den i nyare tid

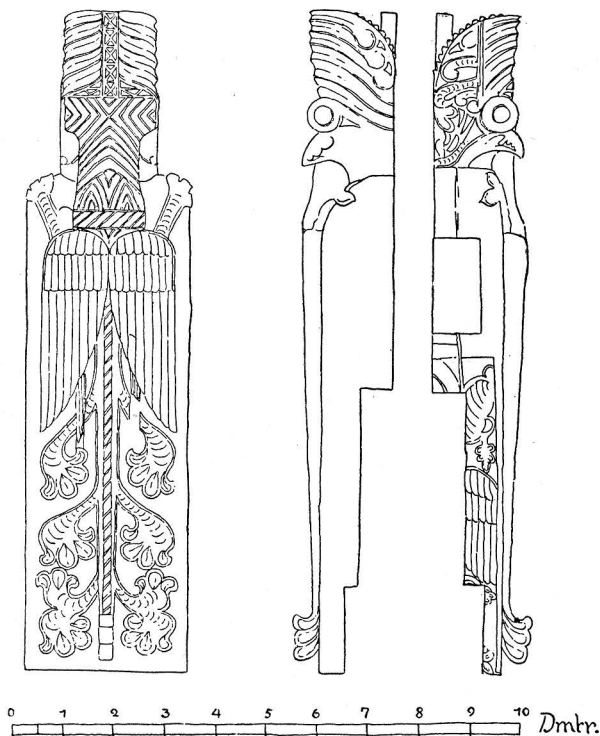
Fig. 173. Tingstäde. Drakformad krucifixpedestal. 1200-talets slut eller omkr. 1300.
Drachenförmiges Piedestal für den Kruzifix. Ende d. 13. Jhts oder um 1300.

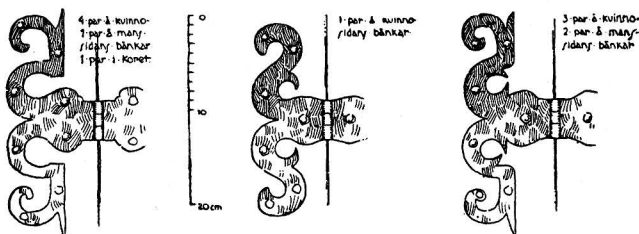
Fig. 179. Tingstäde. Gångjärnsbeslag. Omkr. 1700.
Scharnierbesläge. Um 1700.
