SVERIGES KYRKOR

GOTLAND

TINGSTÄDE KYRKA
I LUMMELUNDA TING

EFRAIM LUNDMARK

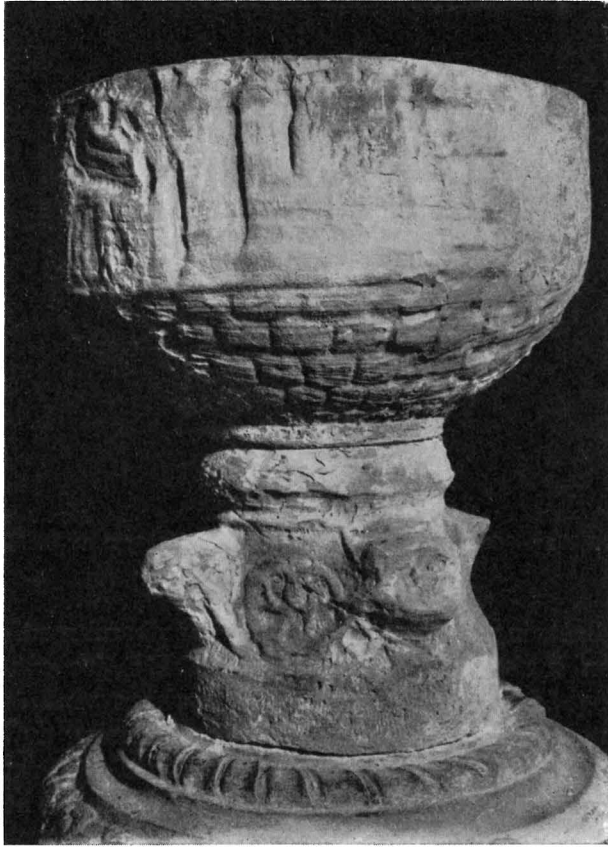
Fig. 181. Tingstäde. Dopfund. 1100-talets slut.

Kyrkans dopfunt (fig. 181—184) är så när som på fotstenen alldeles förvitt-rad (delvis möjligen renhuggen) i ytan. H. 105 cm. Skålen och foten, av sandsten, båda med avtappningshål, synas ha varit prydda med figurframställningar. Av återstående fördjupningar och upphöjningar på den runda skålens vertikala yttersidor kan man sluta till vad en av figurgrupperna, som ursprungligen funnits där, framställt: Kristi födelse. Bäst syns krubban med barnet samt oxen och åsnan. Skålens botten, som har formen av en stympad kon, har haft uthuggna fjäll på yttersidan. Fotens fyra drakhuvuden och ormarna som hänga ur dessas käftar med huvuden och stjärtar lagda i kringelform i fälten mellan drakarnas gap äro lätt tydbara. Huvudsakligen genom dessa former kan funten tillskrivas den anonyme mästaren Majestatis' verkstad¹, 1100-talets slut. Fotstenen, av kalksten, i form

Unter den Inventarien ist der leider stark beschädigte Taufstein bemerkenswert besonders durch seine Ornamentik (Fig. 181—185). Er gehört den Werken des anonymen, gotländischen Taufsteinmeisters »Majestatis« (vgl. J. Roosval, Die Steinmeister Gotlands), der während der letzten Hälfte des 12. Jahrhunderts wirkte. Der Platz des Taufsteines kann man im Erdgeschoss des Turmes nachweisen, wo in der Ostmauer noch ein Rest des ursprünglichen in Drachengestalt geschnittenen Hebebaums zurückgeblieben ist, dessen Vorderteil jetzt im Museum zu Visby aufbewahrt ist (Fig. 188). Der Triumphkruzifix (Fig. 172) ist aus dem 13. Jahrhundert. Das drachenförmige Piedestal (Fig. 173) des Triumphkruzifixes gehört demselben Jahrhundert. Eine stehende Heilige (Fig. 175) gehört der blühenden gotländischen Skulpturgruppe aus der Übergangsperiode, eine sitzende Madonna dem 15. Jht (Fig. 174).

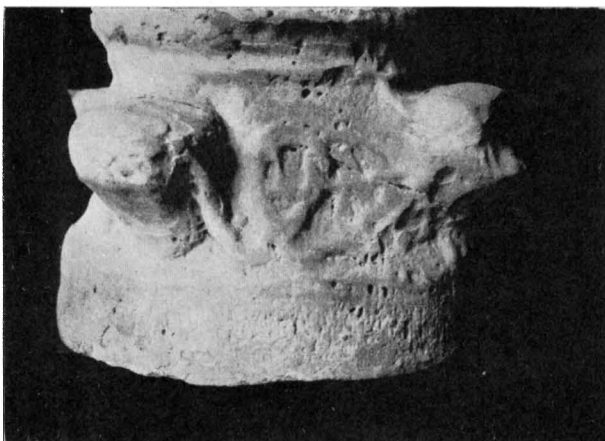
Fig. 182. Tingstäde. Dopfundens fot.

av en profilerad kolonnbas, är bättre bevarad än funtens övriga delar. En repstav på fotstenen är huggen som om den avbildade ett bredare platt band och ett jämte detta löpande smalare pärlband. Pärlorna äro dock ej alltid färdighuggna, liksom ej heller rundstavsorneringen är färdig i alla detaljer. Detta skulle möjligen kunna tyda på, att fotstenen höggs vid Tingstäde kyrka, och att den ej hann bli färdig till kyrkans (eller någon avdelnings av densamma) invigning; den tilltänkta färdighuggningen

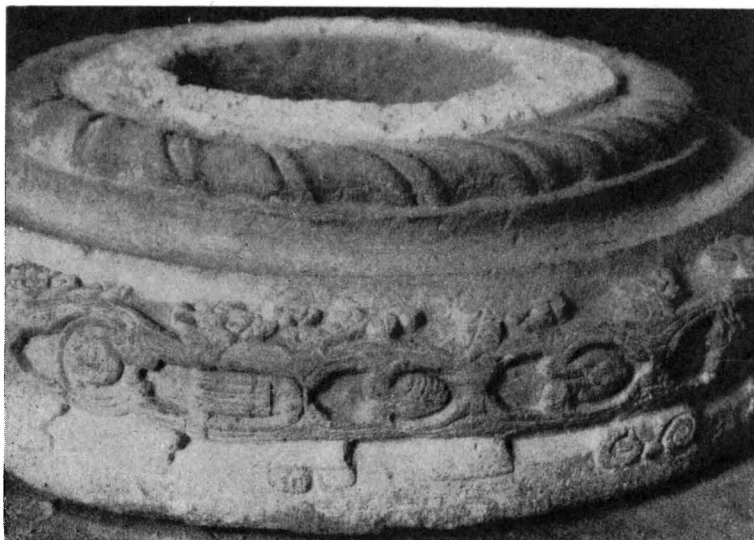
Fig. 183. Tingstäde. Dopfundens fotsten.

av fotstenen blev sedan ej av. Dekoreringen på rundstaven är märklig. Huggningen påminner om en genombruten spets, som lagts på staven och följer dess rundning. Tre refflade band äro lagda till ovaler, som innesluta palmettartade bildningar. I en oval är ett grinande djävlshuvud med bockhorn, utstående ögon och hängande tunga, i en annan är en sittande (?) kvinna. Det ser ut som om hon hölle med båda händerna i sitt kring det leende ansiktet i ring lagda hår.

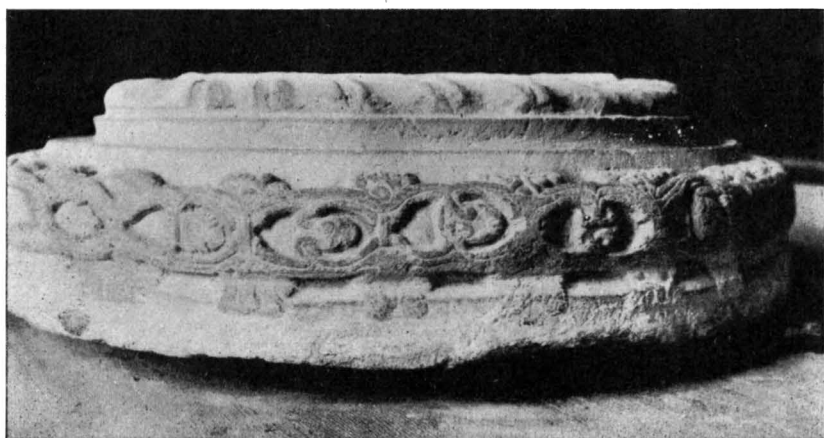
Fig. 184. Tingstäde. Dopfontens fotsten.
Basis des Taufsteines.

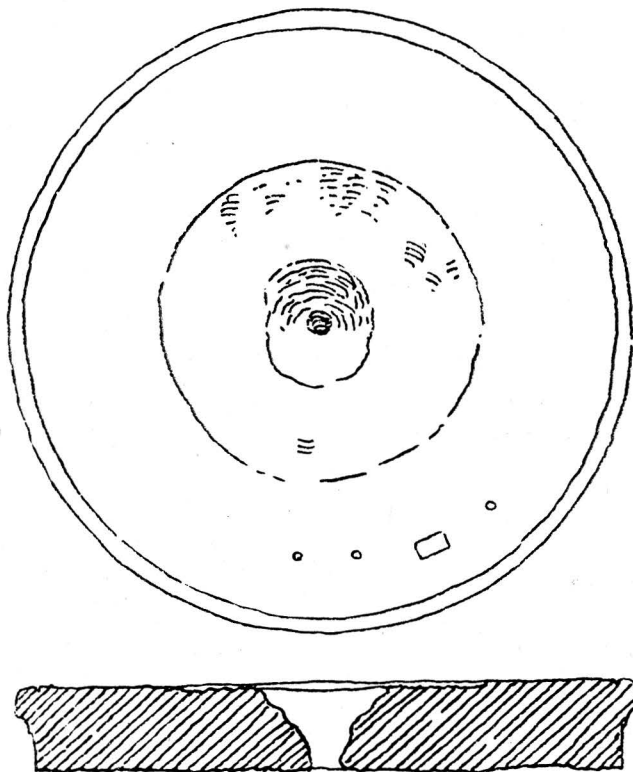
Fig. 185. Tingstäde. Dopfontens sockel.
Sockel des Taufsteines.

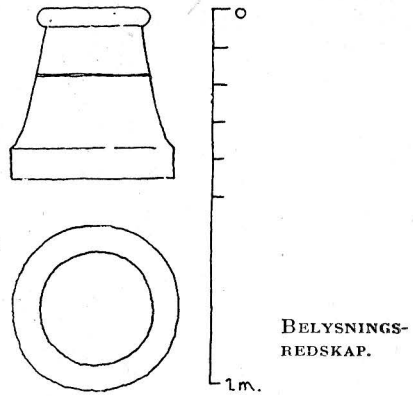
Fig. 186. Tingstäde. Fot till dopfont el. dyl. 1200-talets slut.

Ett skaft eller en fot, av kalksten, till dopfunt, vigvattenskärl eller liknande finns bevarat i två delar (fig. 186); den övre

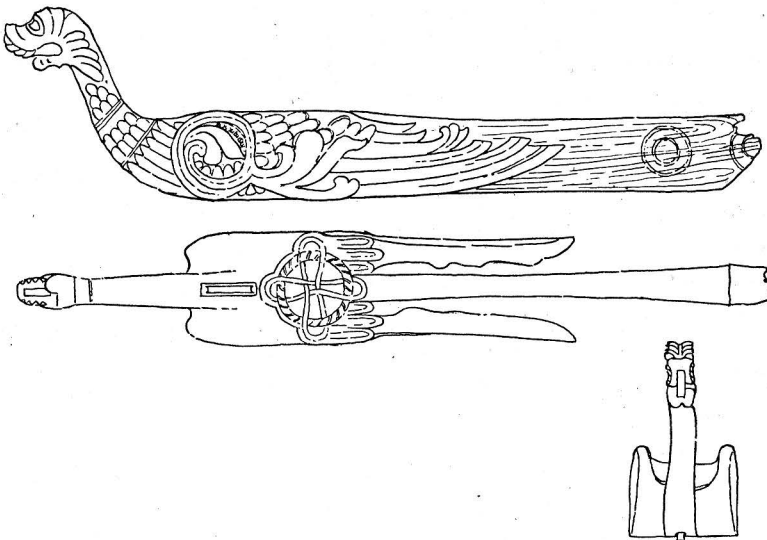
Fig. 187. Tingstäde. Hissbom till dopfuntslock. Omkr. 1250.

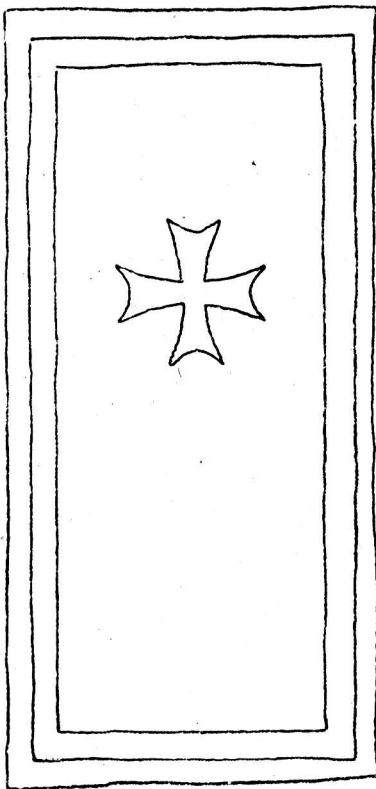
Fig. 191. Tingstäde. Medeltida gravsten.

Ännu omkring 1890 fanns ute »På kyrkogården en sten utan inskrift med malteserkorset på midten».³ Denna är antagligen identisk med en sten med inhuggna linjer i korgolvet söder om altaret (fig. 137, G 4; 191). Den har troligen flyttats in från kyrkogården för ett par tiotal år sedan, då (enligt muntlig uppgift) hela altarförhöjningen omlades. Förr fanns norr om altaret en c:a 2 × 2 m stor trälucka i golvet, som ledde till en grav med flera kistor.

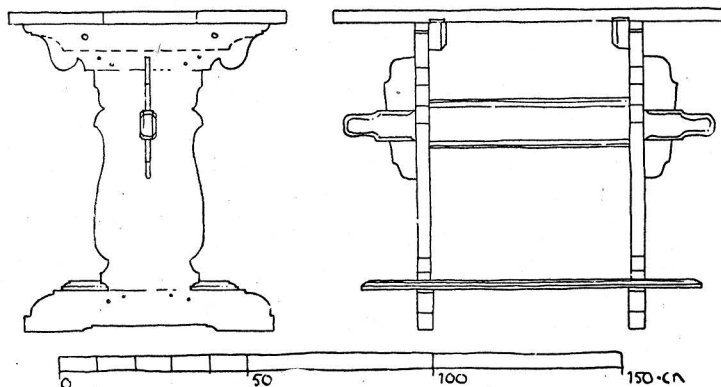
Fig. 192. Tingståde. Bord. 1600-talet.
Tisch. 17. Jht.

Sakristians möbler, ett bord och två stolar (fig. 192, 193), äro av 1600-talstyp; furu.

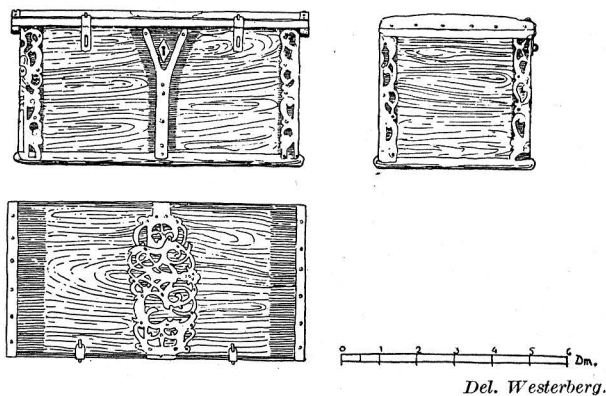
Fig. 194. Tingstäde. Kista. 1600-talet.

I sakristian stå också tvenne kistor. Den ena har beslag (fig. 194), som torde vara tagna från en större kista, enär lockbeslaget, mansbild och djurformer, är avhugget och på så sätt förkortat. Den andra

kistan (fig. 195) är helt plåtbeslagen. Den förstnämnda kistan är måhända densamma som anskaffades 1688 »at förvara penningarna uti, tilförne sådan ingen waret», beslagen kanske äldre.
