SVERIGES KYRKOR

KONSTHISTORISKT INVENTARIUM

NJURUNDA och SKÖNS TINGSLAG

SAMT SUNDSVALLS STAD

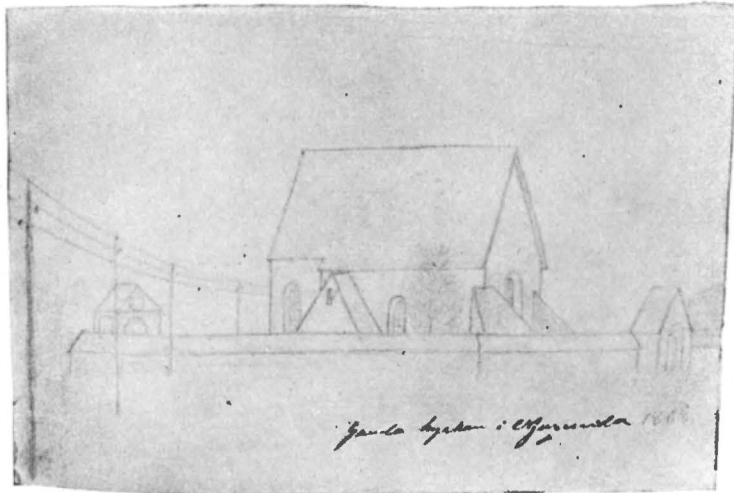
Fig. 1. Njurunda gamla kyrka efter teckning 1868.
Die alte Kirche zu Njurunda, Zeichnung 1868. The old church of Njurunda, drawing 1868.

En blyertsteckning från 1868 (utförd av den ännu levande klockaren i Tynderö) ger oss en bild av kyrkans utseende kort före dess förstöring (fig. 1). Att döma av denna jämförd med den kvarstående ruinen bestod själva kyrkan av ett stort rektangulärt rum, som dock var något smalare i den västligaste tredjedelen, i det den södra muren här var indragen ett stycke ungefär motsvarande en murtjocklek eller något mer (se planen fig. 5). Kyrkan hade vapenhus och sakristia på vanliga ställen. Den östra gaveln var i båda hörnen stödd med grova strävpelare.

Teckningen av 1868 visar ett stort fönster på östgaveln samt i söder ett väster om vapenhuset, ett öster därom samt dessutom svagt antytt bakom ett träd ett högre sittande, smalt fönster nära den sydöstra strävpelaren. Detta överensstämmer med uppgifterna hos NAESLUND att kyrkan hade ett fönster på norra väggen, ett på den östra

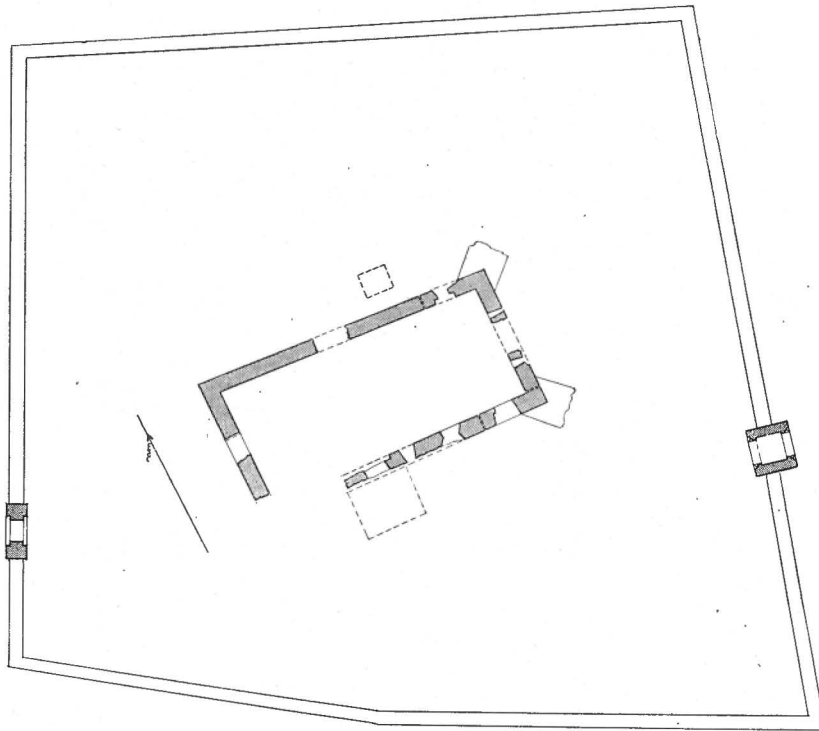
Fig. 2. Plan av Njurunda kyrkoruin och gamla kyrkogård. — 1 : 600.
 Plan des alten Friedhofs zu Njurunda. Plan of the old churchyard in Njurunda.

Kring den gamla på Ljungans södra strand vid stora kustlandsvägen belägna kyrkoruinen i Njurunda är en kyrkogård, firsidigt ingärdad genom en bogårdsmur med tämligen raka sträckningar, varav den östra och västra så utdragits över den eljest nästan kvadratiska planen, att de med varandra bilda en spetsig vinkel. Det ca 1 meter tjocka murverket är numera mestadels av enkelt slag (gråsten i kallmur), men om den ursprungliga tekniken minner å några ställen kvarsittande bruk och inkilade

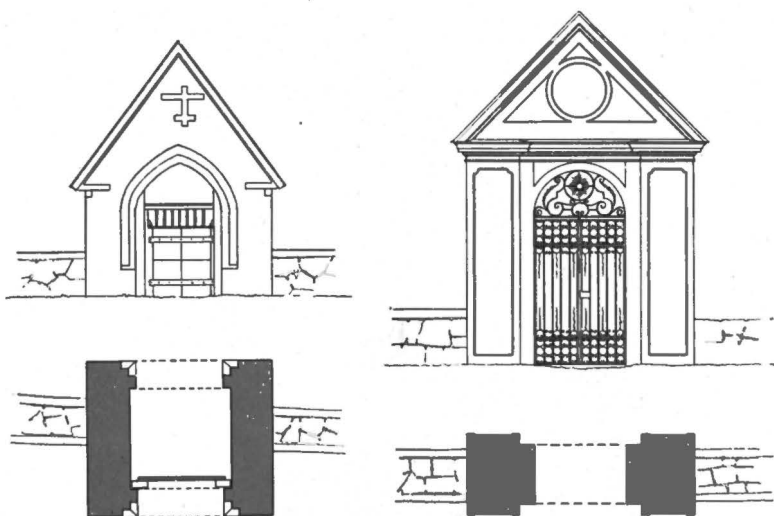
Fig. 3. Njurunda-gamla kyrka. Stigluckorna. — 1:150.
Die alte Kirche zu Njurunda, Friedhofsportale. Gate ways of the old churchyard at Njurunda.

småstenar. Å murens östra och västra sträckning finnas ännu rester bevarade av hanbjälkar, som tillhört murens gamla avtäckning (jfr fig. 1—3).

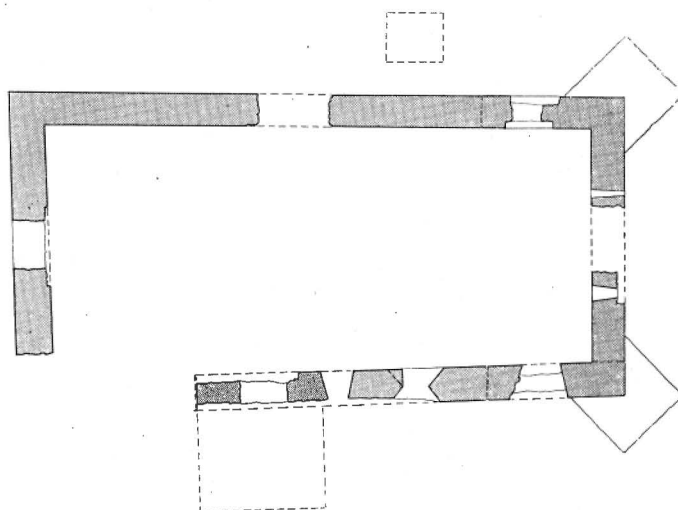
Fig. 5. Njurunda gamla kyrka. Plan. — 1:300.

Grundriss der alten Kirche zu Njurunda. Plan of the old church, Njurunda.

Bäst bevarad är numera den norra muren, som ännu står till hela sin sträckning med undantag för ett stort hål ungefär på mitten, där dess enda fönster haft sin plats. Muren tycks vara bevarad till större delen av sin ursprungliga höjd. I dess östliga del ($5\frac{1}{2}$ meter från östra hörnet) iakttages en lodrät skarv, sträckande sig genom murens hela höjd. Med den västra delen av nordmuren sammanhänger den norra delen av västgaveln. Ungefär mitt på denna befinner sig en lodrät skarv, som nedåt sammanfaller med norra kanten av en genom ruineringsen vidgad portöppning. Södra delen av västgaveln är nedfallen, likaså det angränsande partiet av södra muren, d. v. s. hela den ovan angivna, indragna delen. Sydmuren har bestått av tre olika delar, västerifrån räknat: 1. den nyssnämnda indragna delen, 2. mittpartiet med ett fritt hörn i sin västra ände och slutande stumt med en skarv mot 3. den östligaste delen, ett kort murparti, som går fram och bildar kyrkans sydöstra hörn, men som

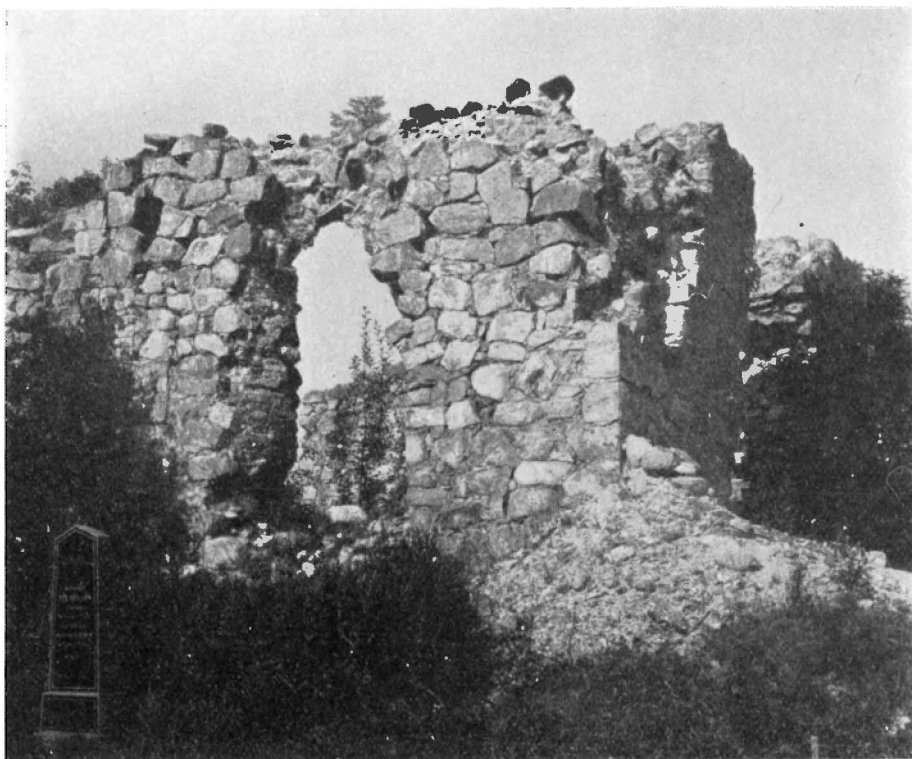
Fig. 7. Njurunda gamla kyrka från söder.

anmärkningsvärt nog icke ligger i förband med östra gavelmuren för övrigt utan är skild därifrån genom en lodrät skarv. Av de tre partierna i sydmuren är det västligaste, som nämnt, helt raserat, de andra äro båda bevarade till nära nog ursprunglig höjd, på mellandelen äro dock de ännu osårade ytorna mycket begränsade. Östgaveln är bevarad till ungefär samma höjd, som de södra delarna, dock är dess mittparti (där gavelfönstret haft sin plats) helt raserat. Gavelns norra del ligger i förband med angränsande del av nordmuren, som sträcker sig till den först angivna skarven däri. I det inre sydöstra hörnet, som till betydande höjd är fyllt av nedfallna stenar och bruk, iakttagas stenar, som springa ut ur gavelmuren. De utgöra rester av en äldre sydmur, som legat i förband med östgaveln och haft sin sträckning omedelbart innanför den nuvarande (jfr Byggnadshistoria). Ett avbränt stycke av den gamla murens hanbjälke, vars ände inmurats i östgaveln, är ännu kvarsittande i sitt ursprungliga läge. Omedelbart under detta sträcker sig i östgaveln en vågrät skåra utvisande läget

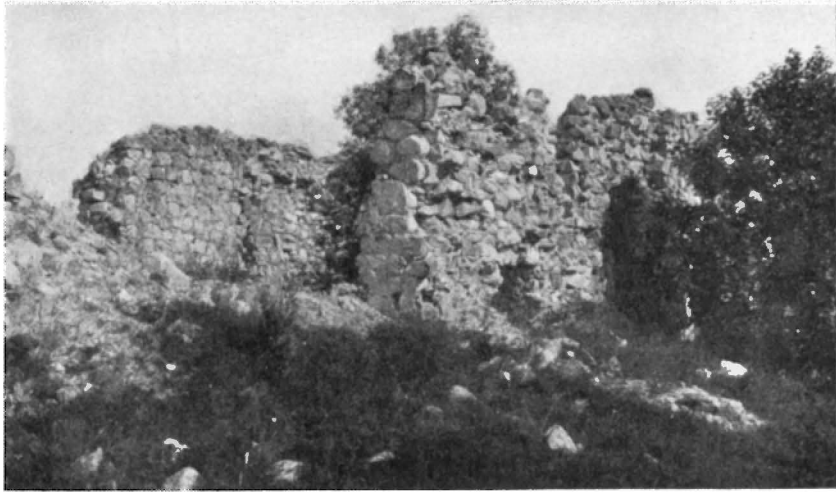
Fig. 10. Njurunda gamla kyrka. Sydmurens västra del.
 Die alte Kirche zu Njurunda. Westlicher Teil der Südwand. The old church of Njurunda. Western part of the south wall.

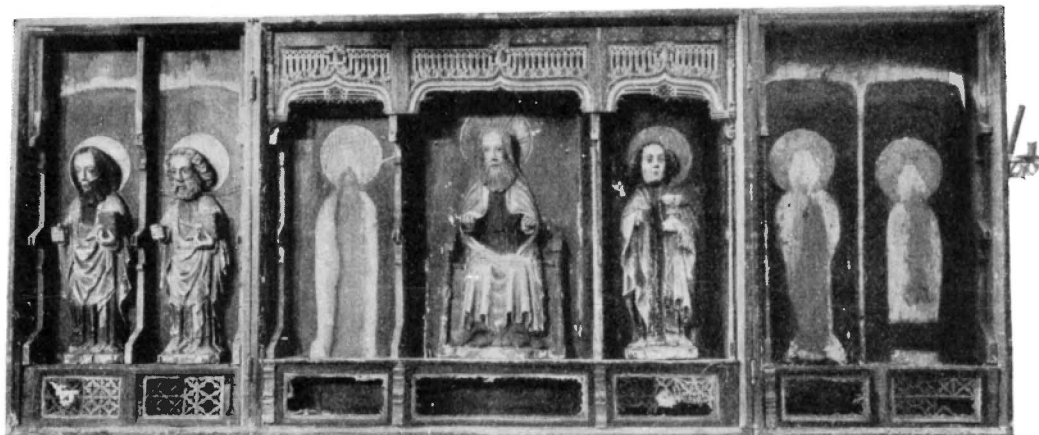
Fig. 14. Njurunda gamla kyrka. Altarskåp omkr. 1470.

Skilleriet, framställande »Nattvarden» är målat av »Conducteuren» Carl Hofwerberg Altarskåp med flyglar (fig. 14). I corpus 3 nischer, i flyglarna vardera 2; 4 bevarade

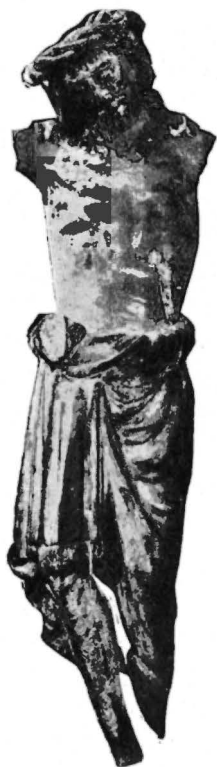
Fig. 15. Njurunda gamla kyrka. Krucifix. 1200-talet.

Krucifix, svårt skadat. Korset saknas liksom nedre delen av benen samt armarna. Polykromeringen avskrapad. H. 74 cm. 1200-talet (fig. 15). — Processionskrucifix, tämligen väl bibehållet. Obs! att fötterna äro fästade med två spikar, ehuru benen korsade varandra (fig. 16). H. 43 cm. 1400-talets slut.

The ancient church at Njurunda, which dated from the 13th century, had originally a simple nave and a choir with rectangular chevet. As early as the close of the same century a western tower was added. The Crucifix Fig. 15 and the Font, of which, however, there is only a fragment left, are preserved from these early times.

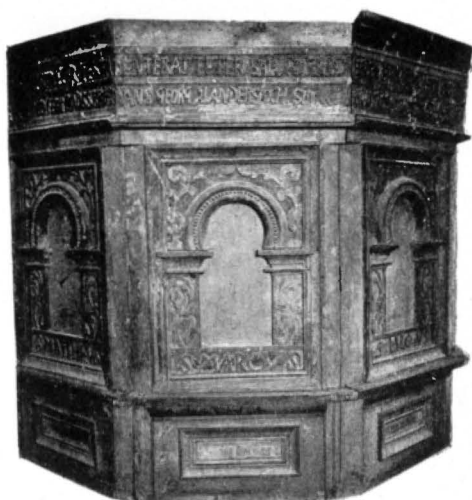
Fig. 20. Njurunda gamla kyrka. Predikstol. Slutet av 1600-talet.

Äldre predikstol (fig. 20). Den i mörk färgton hållna korgen har 4 bevarade fält, ornerade med plattskärning (ljus grön färg) kring arkader med hästskobågar, vilka bildas av ett pärlsnöre mellan tvenne släta rundstavar. (De ursprungliga evangelistbilderna saknas.) Ornamentalt lejonhuvud för korgens underdel bevarat (likaså en takduva, skadad). Inskrifter: 1) »DENE PRÄDIKESTOL ÄR TESTA/MENTERAT EFTER SAL KYRKIO/HERDEN EHREWÜRDIGE HERR JÖNS EDE/NIUM OCH DES KIÄRA H ANNA MÅNS/DOTTER — GAMAL, MED HERR LANDSSKRIF./VANS GEORG ALANDER OCH SIN K/HUSTROS BEKOSTNAD ÅHR/1690 UTHI IÜLII MÅNADH. 2) Evangelistnamnen. 3) »SALIGE ÄRO THE SOM HÖRA/GUDZ ORD OCH GIÖMA THET». —

As regards its architecture the church remained untouched until it fell into complete decay. The interior, however, was altered by the renewal of the fittings and furniture, partly in the 17th century (Fig. 20), partly in the 18th century (Figs. 13 and 21).

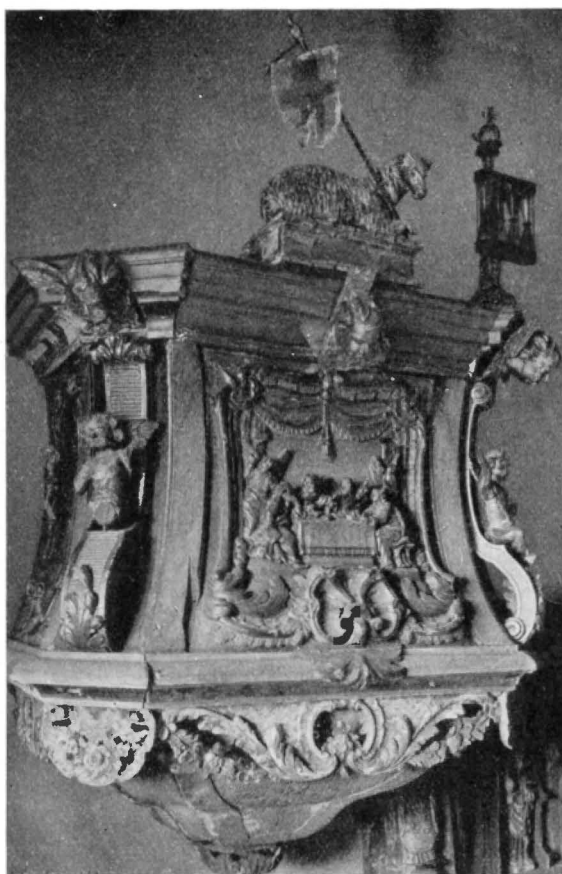
Fig. 21. Njurunda gamla kyrka. Predikstol. Omkr. 1775.

Yngre predikstol i rococo (fig. 21). Korgen har utsvängda sidor, tunna konsoler i hörnen med sittande putti samt underrede ornerat med imitation av korgflätning. Kerubhuvuden infattade i korgens överlist och bokstöd med lamm vilande på bok. I de tre fälten tämligen höga reliefer: »Nattvarden», »Sinai», »Korsfästelsen». Predik-

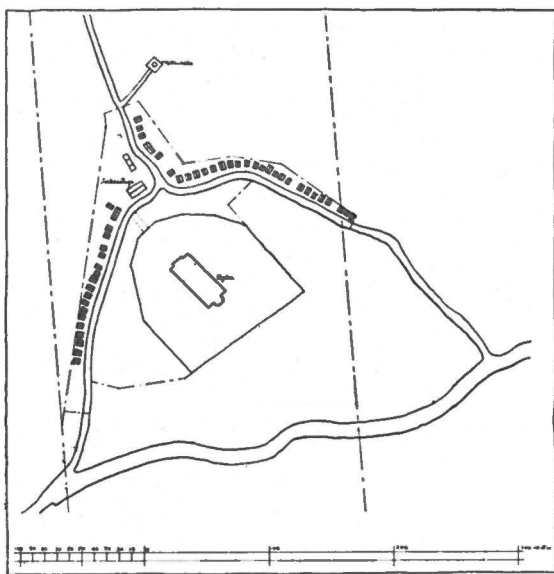
Fig. 24. Njurunda nya kyrka. Situationsplan.
Die neue Kirche zu Njurunda. The new church of Njurunda.
Lageplan. Plan of location.

LÄGE Njurunda nya kyrka har ett i landskapsbilden vida dominerande läge å en stor höjd (fig. 24). Till kyrkan och den ännu bevarade kyrkstaden föra två bivägar, en på var sida om höjden upp från stora landsvägen.

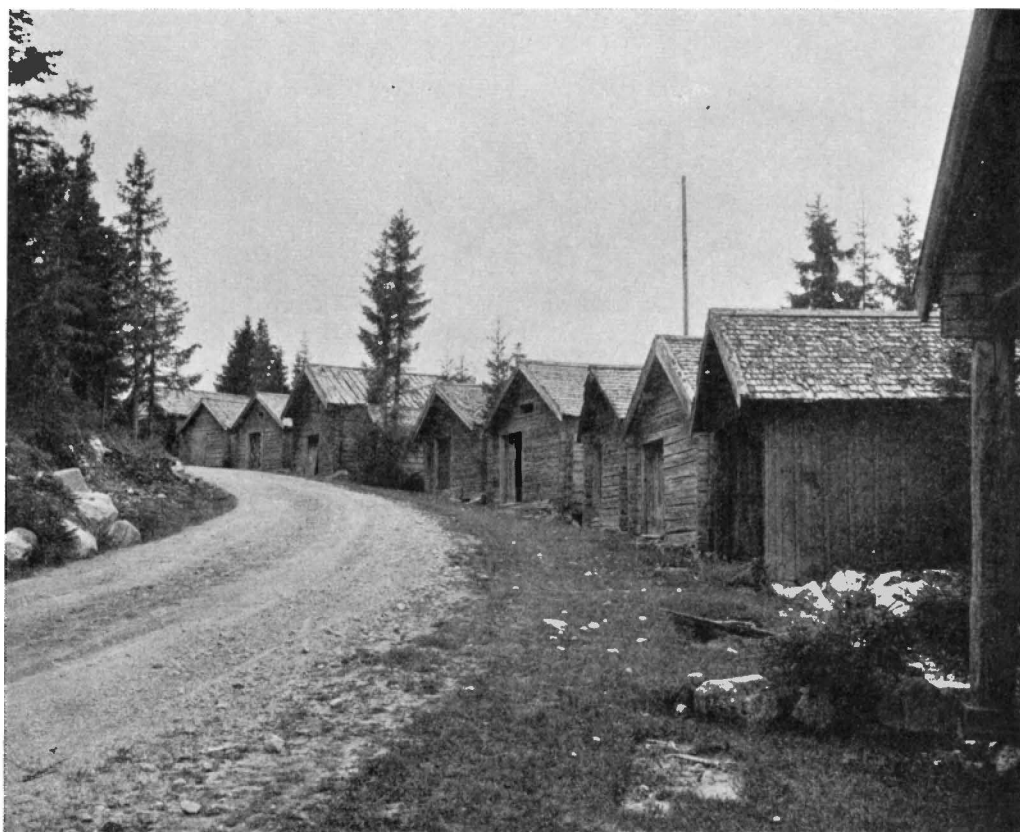
Fig. 25. Njurunda nya kyrka. Uppfartsvägen med kyrkostallarna.

KYRK-STALLAR De gamla, delvis förfallna kyrkstillarna ligga vid dessa vägar på yttre sidorna, tätt ställda invid varandra, bildande 2 räckor, den ena nord-, den andra sydväst om kyrka och kyrkogård (fig. 25). (I prot. av 8 juli 1860 avhandlas frågor om stallarnas förläggning och upptagande av väg även på södra sidan om kyrkan.)

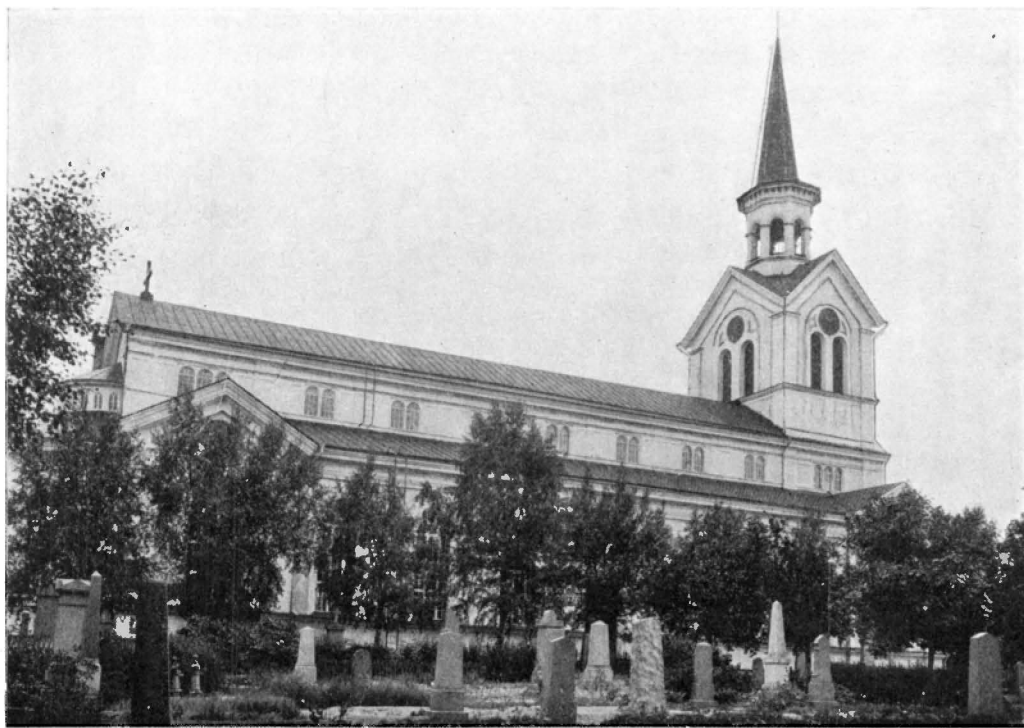
Fig. 26. Njurunda nya kyrka. Exteriör från norr.

Njurunda nya kyrka består av klocktorn, stort rektangulärt långhus och polygont kor (fig. 26, 27). Tornet omfattas på syd- och nordsidan av långhuset, som här bildar tvenne trapphus. Motsvarande rum i långhusets östra del upptagas av sakristia (norr) och arkiv (söder).

Kyrkans långhus (fig. 26) upplyses på norra och södra sidan genom 6 rundbågigt avslutade fönster, förutom halvcirkelformiga ljusöppningar över portalerna. Därtill

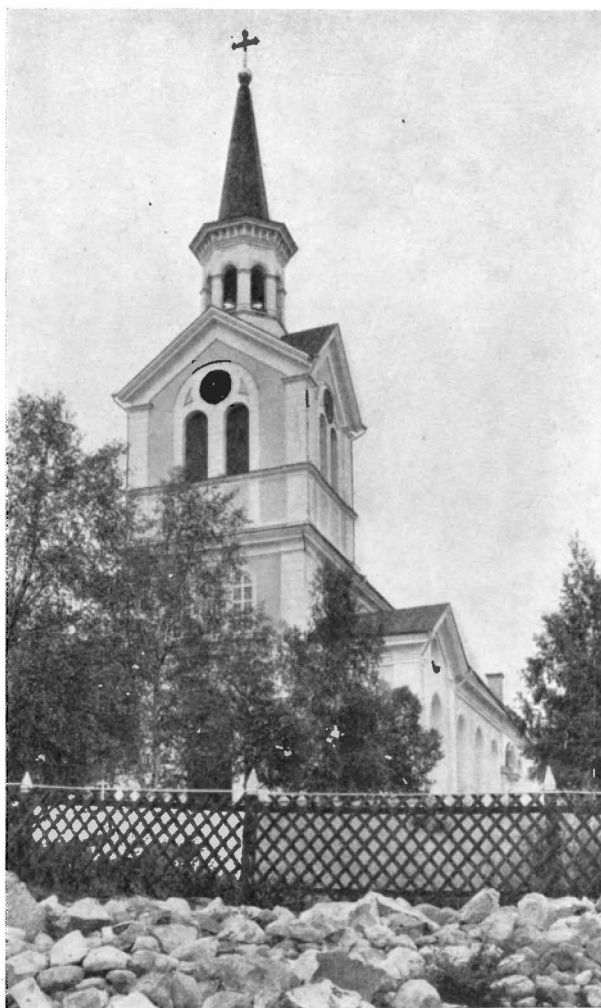
Fig. 27. Njurunda nya kyrka. Exteriör från sydväst.
Die neue Kirche zu Njurunda, von Südwesten gesehen. The new church of Njurunda, seen from the south west.

Tornet (fig. 27) har å alla fyra sidor gavelformig avslutning (med vattentak av plåt) och krönes av en åttasidig av rundbågiga öppningar genombruten lanternin (av trä), slutande i en kopparklädd, konisk spira med förgyllt kors.

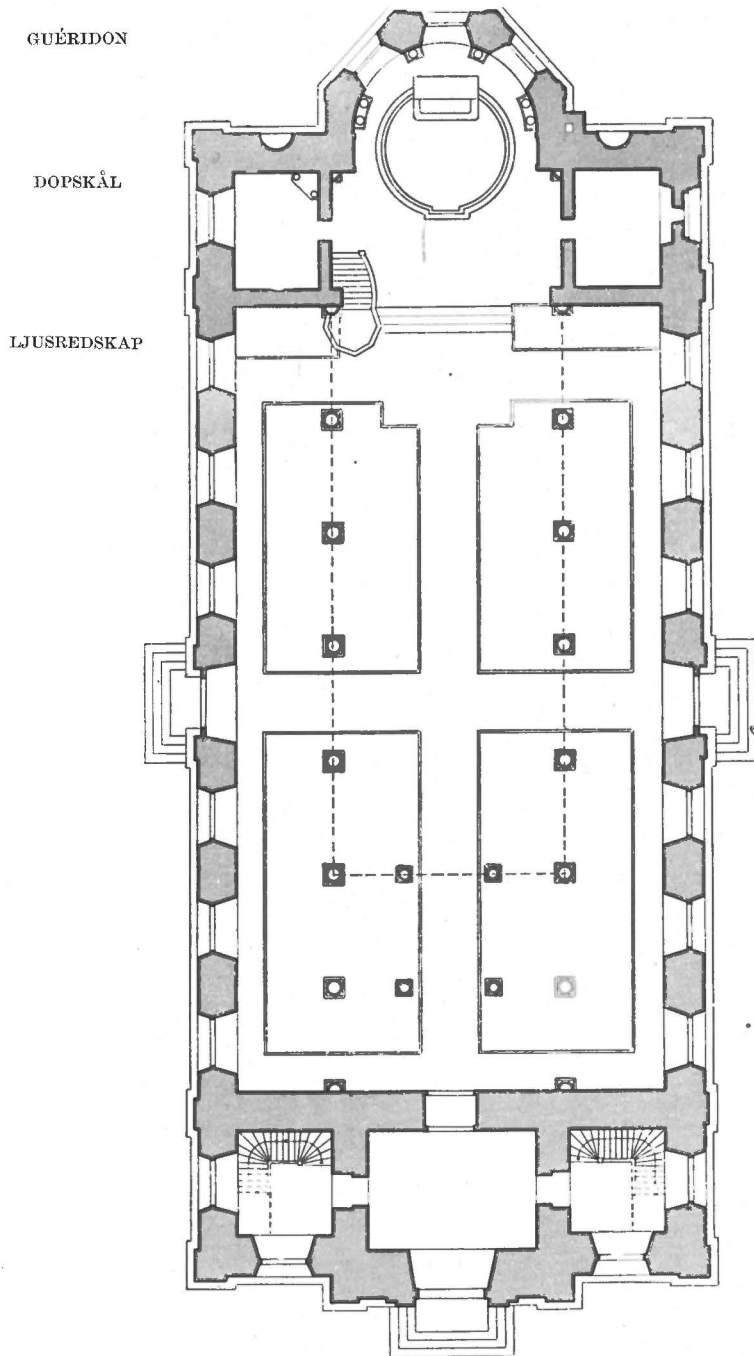
Fig. 28. Njurunda nya kyrka, plan. — 1:300.
Die neue Kirche zu Njurunda. Grundriss. The new church of Njurunda. Plan.

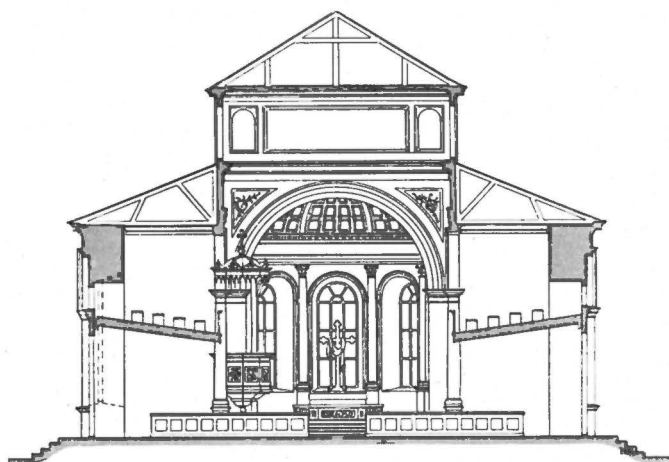
Fig. 29. Njurunda nya kyrka. Tvärsektion. — 1 : 300.
Die neue Kirche zu Njurunda. Quer- The new church of Njurunda. Cross
schnitt. section.

Kyrkans inre erbjuder genom sina stora mått en tämligen imponant anblick (fig. 29, 31 och 32). Det höga mittskeppet skiljes från sidoskeppen genom två klassicerande kolonnställningar med arkader, sträckta genom långhuset i dettas hela längd. Ett väsentligt element bildar i interiören den stora empolvåningen, som från orgelläktaren i väster går fram över sidoskeppen och i öster fortsätter över sakristia och arkiv till långhusets slut. Läktarvåningen får ljus genom den översta delen av nord- och sydmurarnas stora fönster. Det absidala, fyra trappsteg förhöjda koret upptager även mittskeppets östligaste interkolumnium; trappa ned i långhuset.

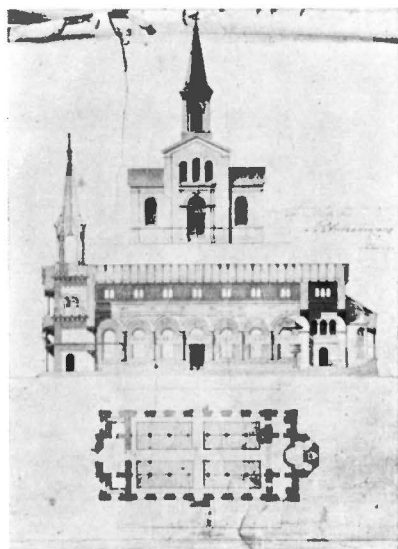
Fig. 30. Njurunda nya kyrka. Förslagsritning av J. F. Åbom 1856.

De laverade originalritningarna till Njurunda nya kyrka, signerade av kyrkans arkitekt J. F. Åbom, finnas bevarade i dubbla exemplar dels i Byggnadsstyrelsens arkiv och dels i kyrkans (fig. 30). Från 1856 sydfasad, tvär- och längdsektioner samt

plan. Å dessa ritningar avviker kyrkans utseende något från det nuvarande: tornet är förkrympt till en takryttare och i koret saknas kolonnställningen. Enligt prot. 28 aug. 1859 har man angående byggnadsmaterial tvekat mellan tegel och gråsten, men fastställdes det senare, då en del sockenbönder redan levererat sten. I prot. av 28 april 1861 beslutes om ny ritning till tornet, som »förändras därhän att klockorna få plats ofwan kyrkans takkam». 1862 uppfördes kyrkan under ledning av byggmästaren Nordell, som även upplyses hava byggt Haverö och Lidens nya kyrkor (Prot. 5 okt. 1856). (Från 1872 härrör ritning till orgelfasad, signerad av Åbom.) En viss J. Edler har utfört »samtliga bildhuggerier och sniderier».

B. Den nya kyrkan uppfördes 1862 efter ritningar av arkitekten J. F. Åbom från 1856, vilka delvis förändrats av byggmästaren Nordell. Kyrkan har sedan denna tid icke undergått någon anmärkningsvärdare förändring.

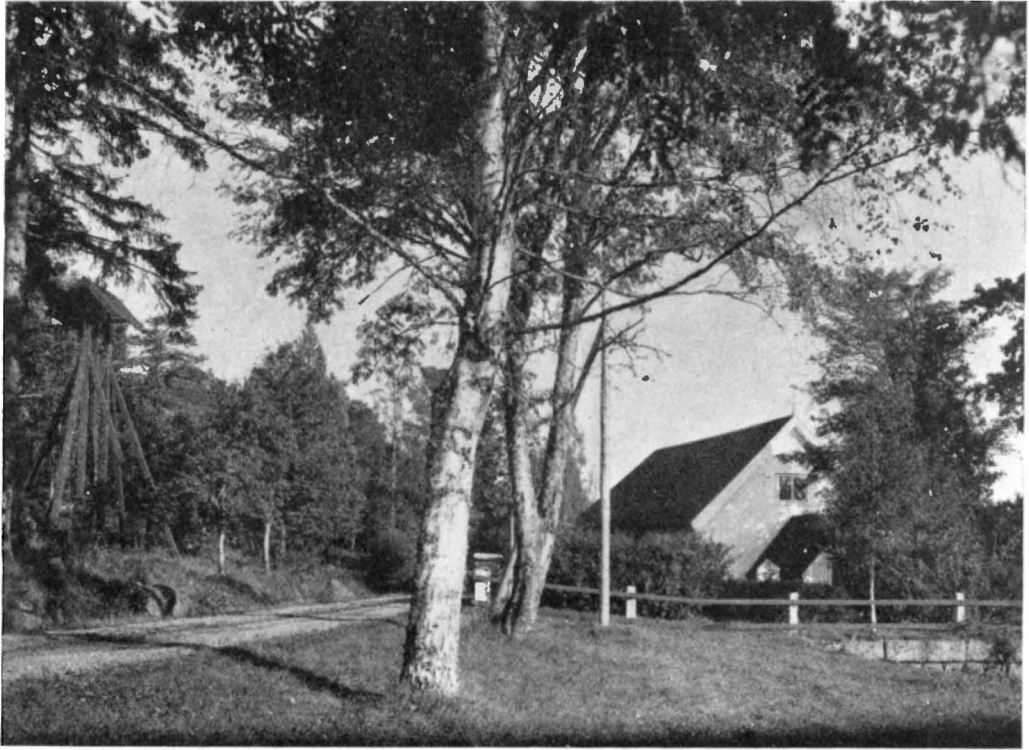
Fig. 37. Galtströms kapell. Exteriör av kapell och klockstapel.
Die Kapelle mit dem Glockenturm. The chapel and the steeple.

I backen norr om kyrkan på andra sidan landsvägen är rest en hög klockbock KLOCKBOCK med tvenne mindre klockor (fig. 37).

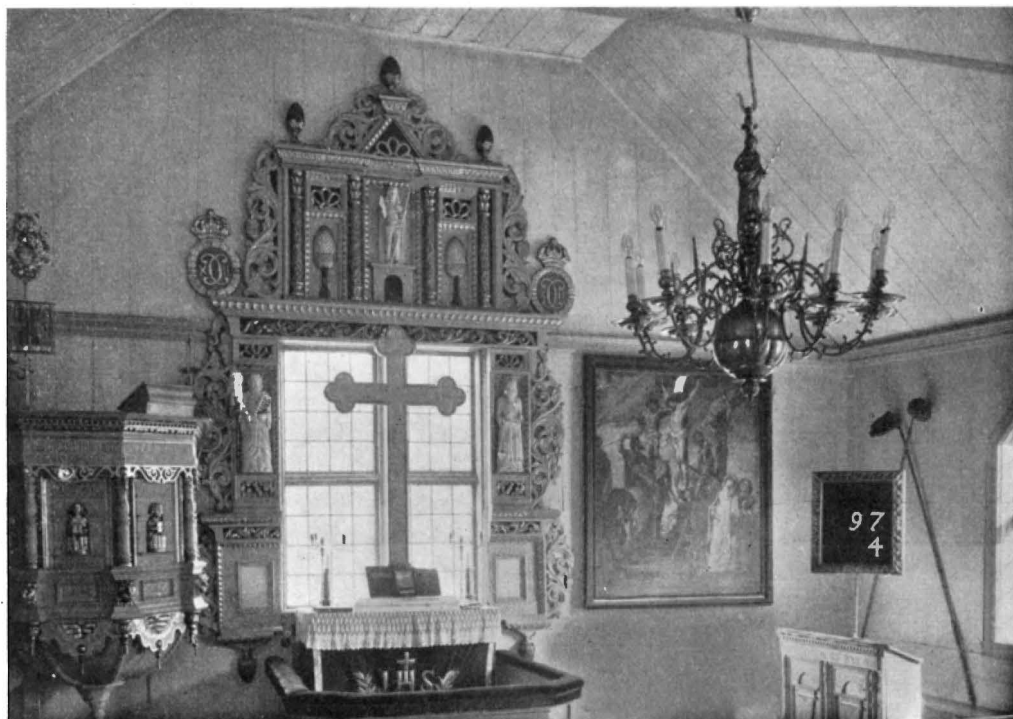
Fig. 38. Galtströms kapell. Interiör mot öster.
Das Innere gegen Osten. The interior towards the east.

Kapellet är invändigt oljemålat i vitt med väggar inklädda i huvudsakligen stående brädfodring, taklist och fönsteromfattningar gröna. Golvet av trä är inlagt i senare tid; tak tredelat (se fig. 38 och 39).

ALTARE Altare med förgyllt kors av trä, mitt för östra fönstret. Kring detta en rik omfattande altaruppsats (fig. 38). Sidostycken med 2 skulpterade gestalter, t. v. Moses, t. h. Aron, postament med plattskärning, åt sidorna präktiga rankor med druvklasar, Överstycket är genom 4 kolonnetter avdelat i 3 fält, i det mellersta Kristus med korsfanan uppstigande ur graven, i de båda övriga stiliserade träd; upptill en gavelform, trenne kottar, det hela med sidoställda rankverk. På överstyckets vågräta underlist stå längst ut på vardera sidan kronprydda ovaler med Karl XII:s namnchiffer. Altaruppsatsen är övermålad i mattgrön färg med ornamentik i förgyllning, svart och blått.

PREDIKSTOL Predikstol av i dessa trakter vanlig 1600-talstyp, ornerad med plattskärning, slingverk och andra motiv. I fälten fyra sittande evangelister med bok i handen; under kolonnetterna fotstycken med skulpterade lejonhuvuden (fig. 38).

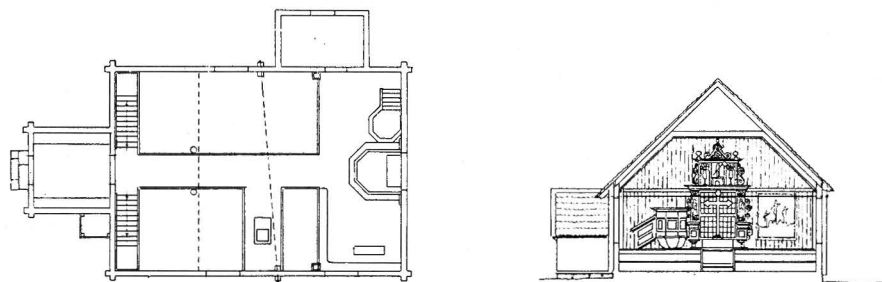
Fig. 39. Galtströms kapell. Plan och sektion. — 1 : 300.
Grundriss und Querschnitt. Plan and cross-section.

- BYGGNADENS HUVUDELAR** Till det rektangulära kapellet ansluter sig vid västra gaveln ett vapenhus samt på norra sidan sakristia (fig. 39). Byggnaden är uppförd av trä, knuttimrad, inklädd med liggande vitmålad brädfodring; knutarna infodrade med stående bräder; å gavlarna vita vindskidor (fig. 36).
- MATERIAL**
- YTTERTAK** Taktäckningen utgöres av svarttjärad, tunn spån. Över västra gaveln ett förgyllt kors av trä.
- FÖNSTER** Kapellet upplyses genom tvenne tresidigt avslutade fönster på södra väggen, ett dito å den norra, ett rakslutet altarfönster i öster samt ett mindre sådant å västgaveln, högre sittande och avsett för läktaren; dessutom har sakristian ett med detta likformat fönster å norra väggen. Samtliga hava omfattningslister och losholtzar av vitmålat trä samt spröjsverk av bly. Märk beslagen fig. 40.
- DÖRR** Å vapenhuset ekmålad ingångsdörr med snedställda bräder.

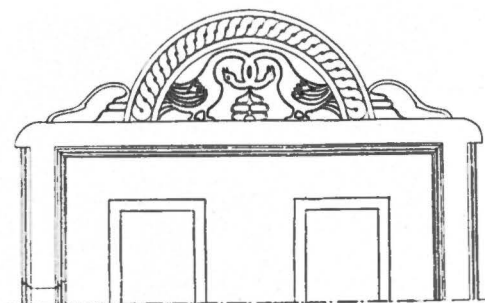
Fig. 41. Galtströms kapell. Överstykke till
vapenhusdörren.
Thürfeld von der Vorhalle. Lintel of the door of the porch.

Vapenhuset har i det inre stående brädfodring samt tak som kyrkan, allt i vitt, med undantag för dörren in till kyrkan, som har blå omfattning och blått överstykke. Detta senare originellt utbildat: inom en halvrundel med flätornament ett motiv med två fåglar, som lägga halsarna om varandra (se fig. 41).

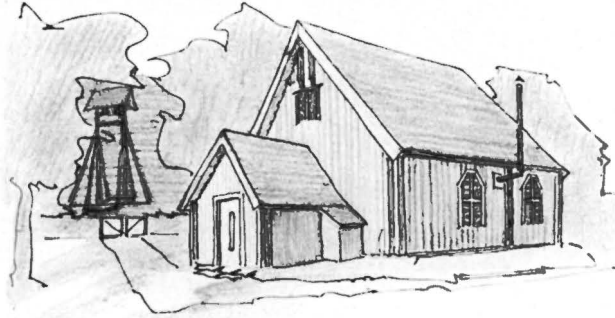
Fig. 45. Galtströms kapell före restaureringen 1921.
Teckning av Erik Friberger. 1913.

Die Kapelle vor der Restaurierung 1921. The chapel before the restoration 1921.

fullt färdig och invigdes. 1921 genomgick kyrkan en reparation, varvid den yttre stående brädfodringen avlägsnades och ersattes med liggande, varjämte kapellet oljemålades. En liten utskjutande förvaringsbod i södra hörnet mellan vapenhuset och kyrkan borttogs, likaså tvenne ovan fönstret på kyrkans västgavel befintliga uppstigande balkar, som måhända utgjorde en rest av en äldre anordning för klockorna. Se fig. 45, som visar kyrkans utseende före restaureringen.

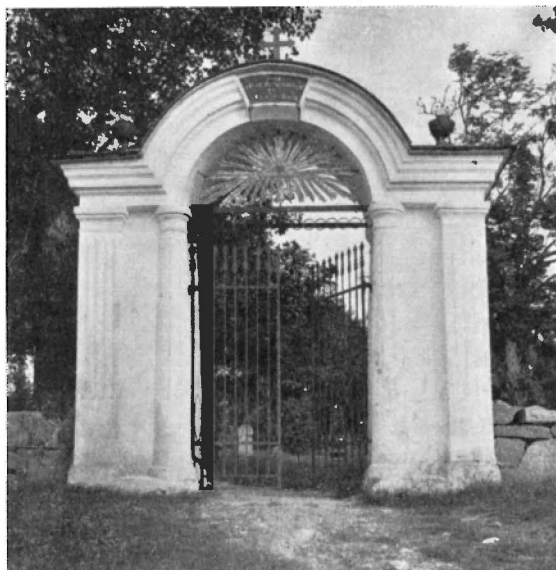
Fig. 48. Sköns kyrka. Kyrkogårdsportal.
Kirchhofsportal. Gateway of the church-yard.

STEGPORT Ingångar genom muren finnas i alla fyra väderstreck ungefär på mitten av varje sida. I väster en stegport (fig. 48) bestående av tvenne breda, med en valvbåge förenade pelare, prydda av halvkolonner i de inre hörnen och av pilastrar i de yttre. Entablementet och bågen äro rikt profilerade. Porten stänges med grindar av järn. Bågen fylles av ett Guds-öga i en strålande sol av förgyllt järn. På en inskriftstavla högst upp på bågen: /»FRID / ÖFVER HELGEDOMEN / FRID ÖFVER DE DÖDA.»

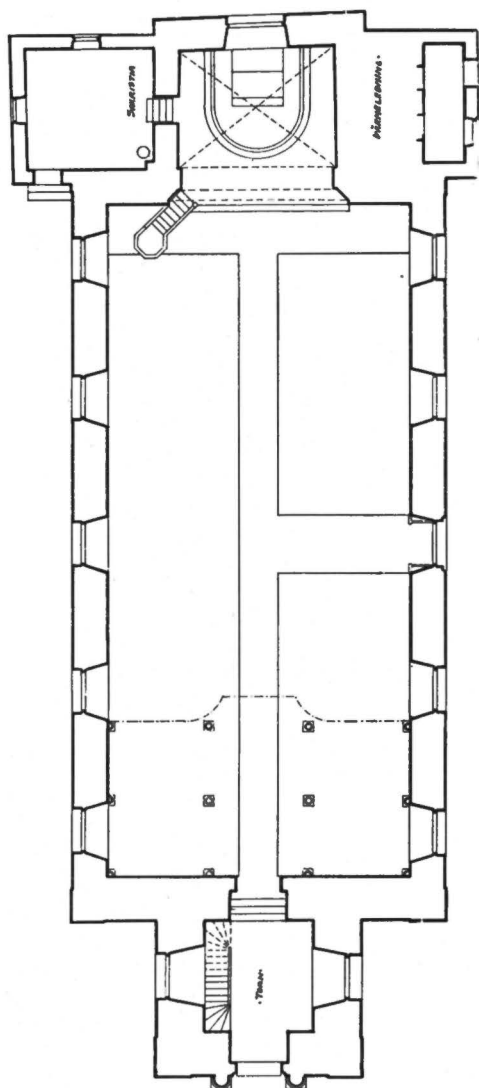
Fig. 51. Sköns nuvarande kyrka.
Plan. — 1 : 300.

Grundriss der neuen Kirche. Plan of the present church.

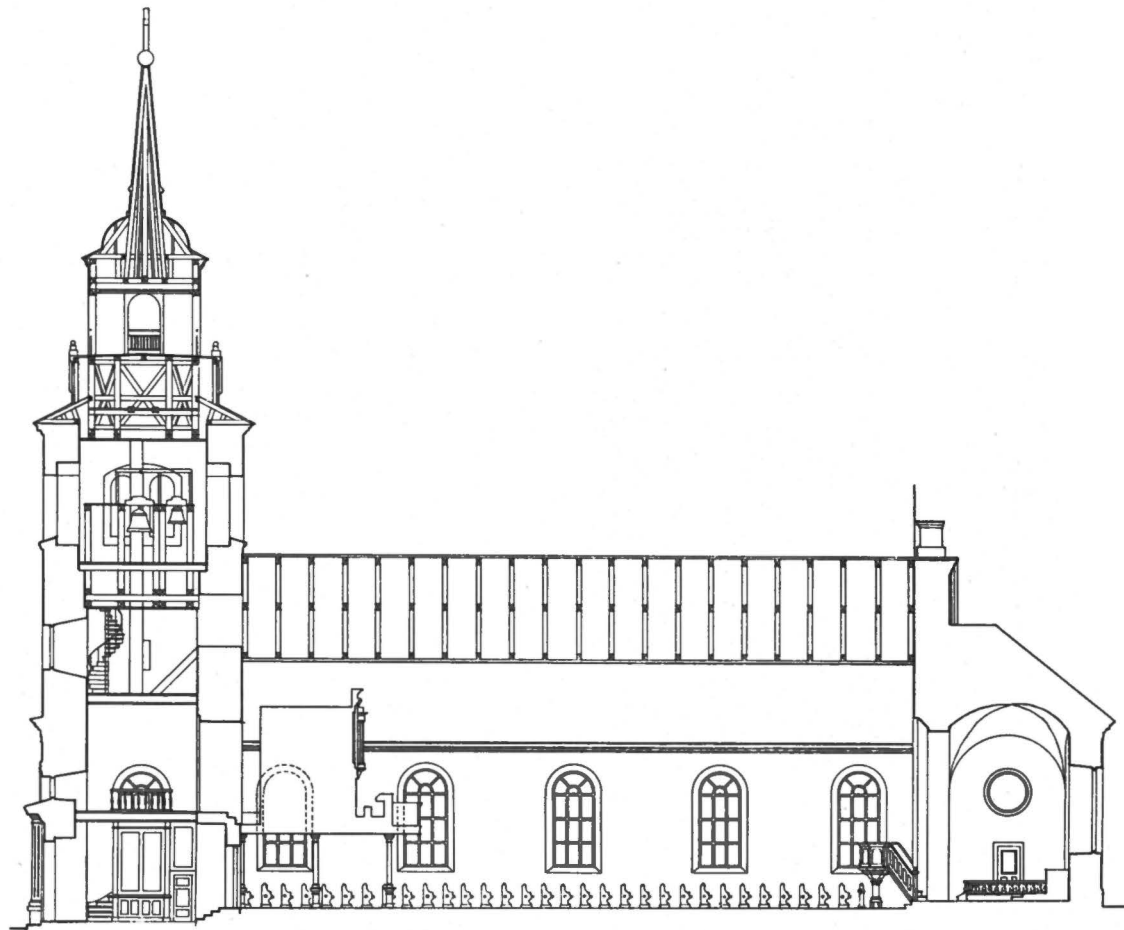
Fig. 52. Sköns nuvarande kyrka. Längdsektion. — 1 : 300.
Die neue Kirche. Längsschnitt. Longitudinal section of the present church.

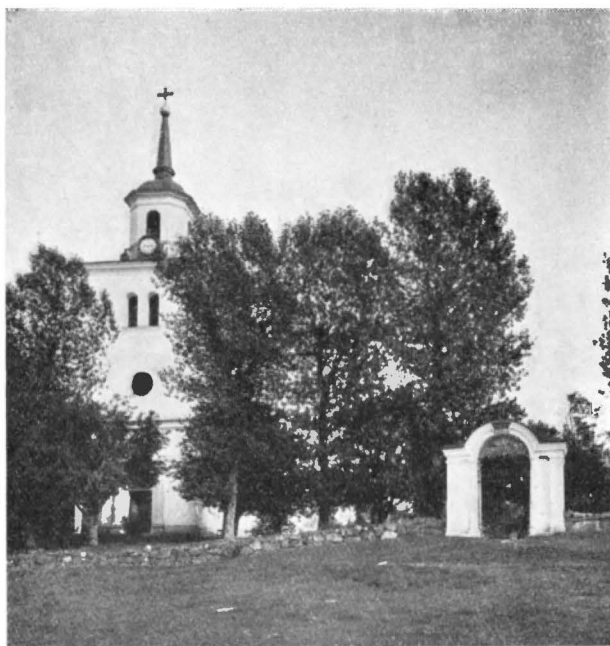
Fig. 53. Sköns nuvarande kyrka. Exteriör från väster.
Die neue Kirche. Das Äussere von Westen. The present church seen from the west.

Till nedersta tornrummet, kyrkans vapenhus leder från väster en portal, flankerad av refflade kolonner med tjock vulst å basen (fig. 53). Dörröppningen ligger något insänkt i en grund nisch. På kolonnerna vilar ett tämligen lågt entablement. Upp- till avslutas portalen av en överst med krona prydd profilerad rundel kring ett halv-

Kyrkan har sadeltak, takstol med ovanligt grova bjälkar. Yttre taktäckning rödmålad bleckplåt. Tornet avslutas av en åttkantig lanternin med 4 urtavlor under rundbågiga öppningar; överst en kopparhuv med korskrönt konisk spira (fig. 53 och 54).

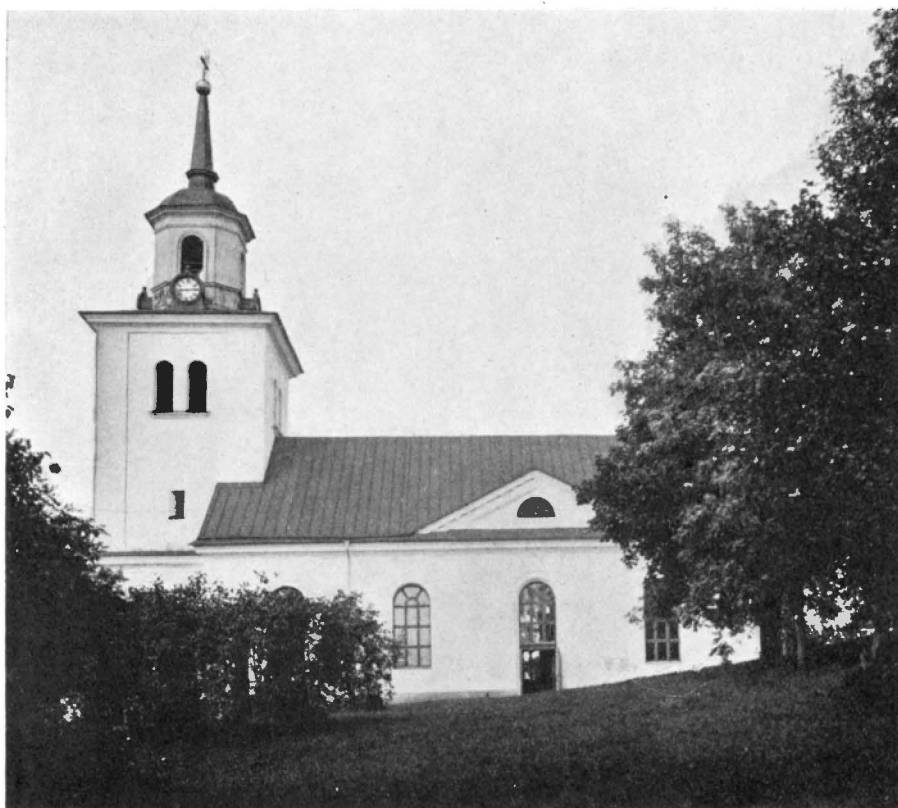
Fig. 54. Sköns nuvarande kyrka. Exteriör från söder.

Kyrkan är utvändigt slätputsad i vit färg. Murytorna ha i norr och söder under taklisten ett förmedlande listverk och enkla nedlöpande putsband i hörnen åt öster och väster. Norra och södra murarna krönas å mitten av gavelfrontoner med tandsnitt och infällt halvcirkelformigt fönster (fig. 54).

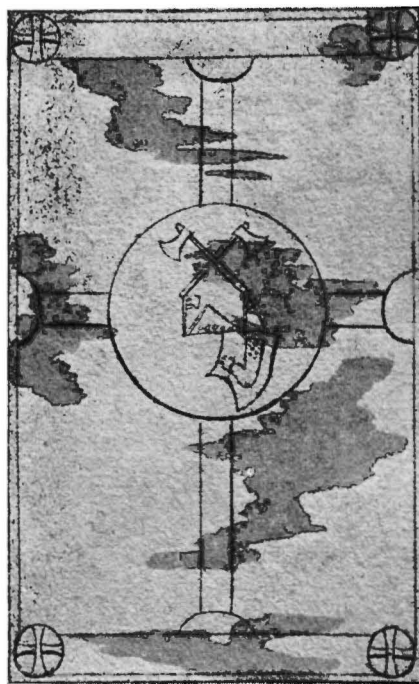
Fig. 60. Sköns kyrka. Fardiaekn Unges
gravsten, omkr. 1400.

I kyrkans vapenhus förvaras sedan 1900 några större gravstenar. Särskilt märklig är Fardiaekn Unges sten från omkr. 1400, som förut legat å kyrkogården och som förbundits med Fale Bures mytiska gestalt.¹ Stenen är av sandsten och är märkt med ett stort kors, i vars mitt är en rundel med diverse emblem: bilar, en arm, några oläsliga bokstäver; i hörnen kors i rundlar. B. 127, H. 248, Tjocklek 18 cm. (fig. 60).

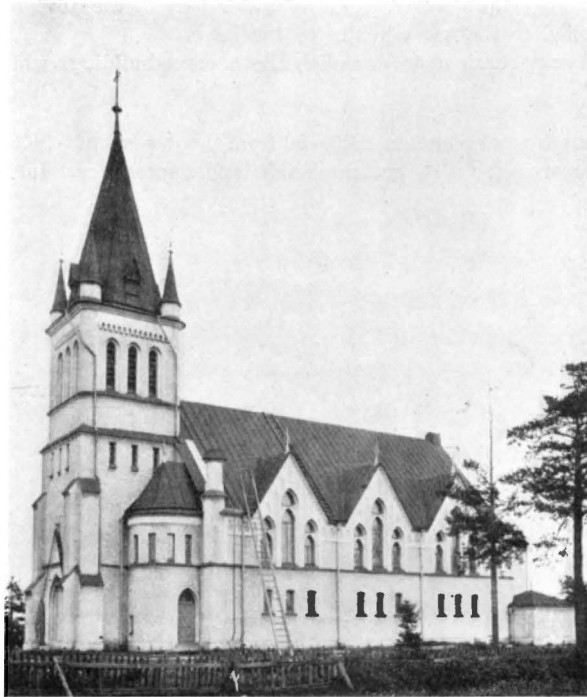
Fig. 61. Skönsmons kapell. Exteriör från sydväst.
Kapelle Skönsmon von Südwesten. The chapel of Skönsmon, from the
south-west.

Skönsmons nygotiska kapellbyggnad består av en tornanläggning i väster, ett rektangulärt långhus, vartill å ömse sidor om tornet tvenne trapphus ansluta sig, polygont kor i öster mellan sakristia på norra och värmekammare på södra sidan (fig. 61—62).

Fönstrens form och placering torde framgå av plan och fig. 61, de flesta med färgat glas.

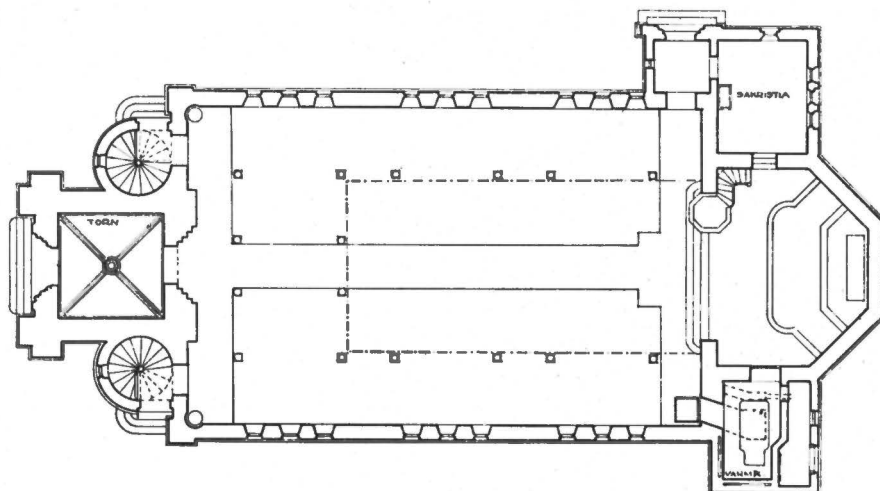
Fig. 62. Skönsmons kapell. Plan. — 1:300.
Kappelle Skönsmon. Plan. The chapel of Skönsmon. Plan.

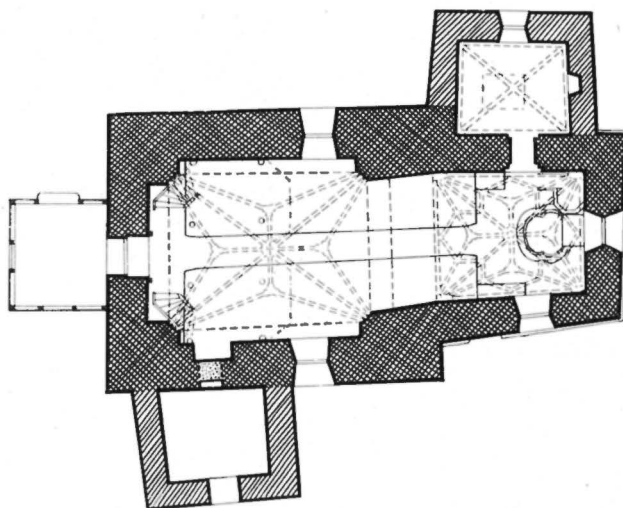
Fig. 67. Alnö gamla kyrka. Plan. 1:300.
Die alte Kirche von Alnö. Grundriss. The old church of Alnö. Plan.

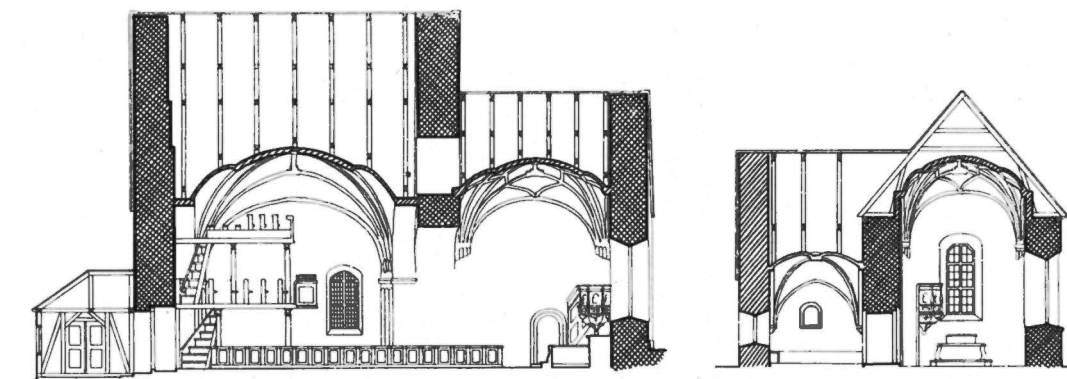
Fig. 68. Alnö gamla kyrka. Sektioner. 1:300.

Die Alte Kirche von Alnö. Schnitte. The old church of Alnö. Sections.

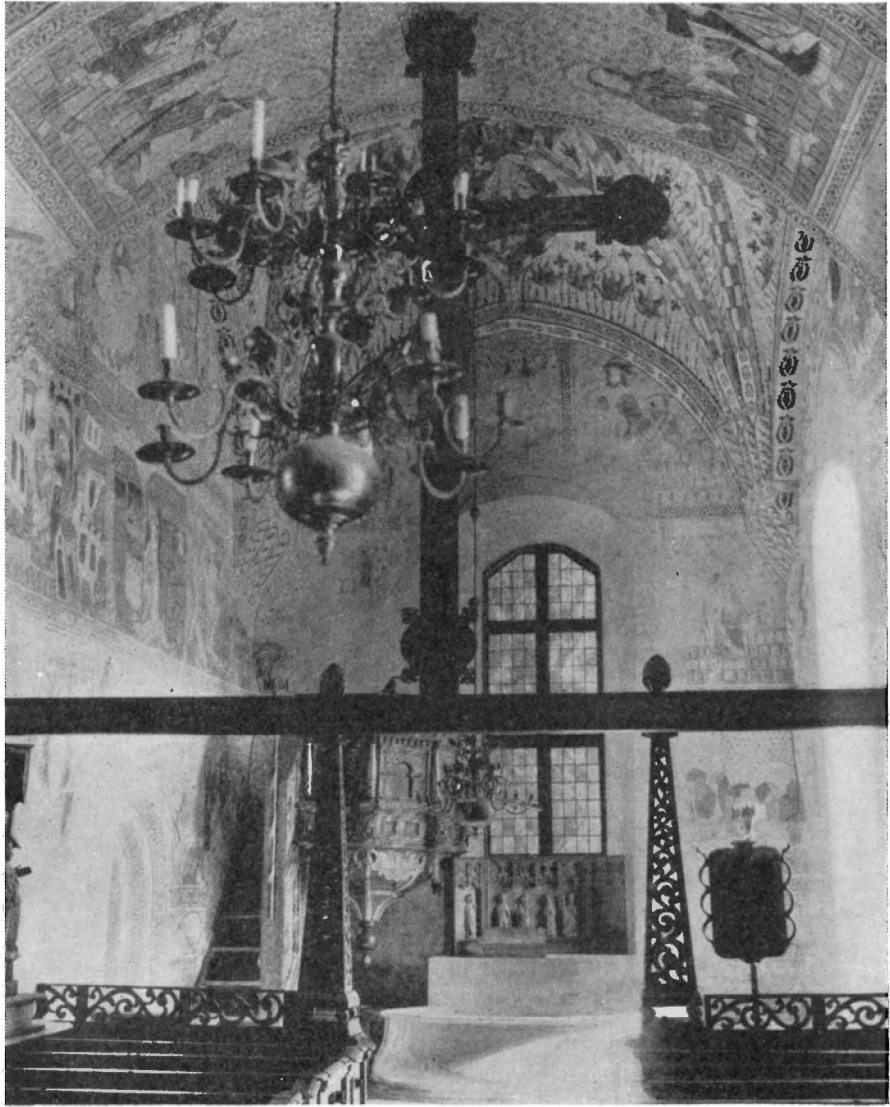
Fig. 70. Alnö gamla kyrka. Interiör mot öster efter restaureringen 1927—28.
Die alte Kirche von Alnö. Das Innere gegen Osten. The old church of Alnö. The interior towards the east.

Korets och långhusets valv äro till sin typ varandra tämligen lika. Korets dock något rikare utbildat. Dess smala sköldbågar stöda i hörnen på konsoler, som försvinna i murarna, medan västvalvet är byggt på hörnpilastrar och kraftigare sköldbågar. Triumfbågen, rundbågig och utomordentligt grov, framträder under långhusvalvets östliga sköldbåge. Båda bågar äro i bredd tillsammans 280 cm. (jfr interiören fig. 70).

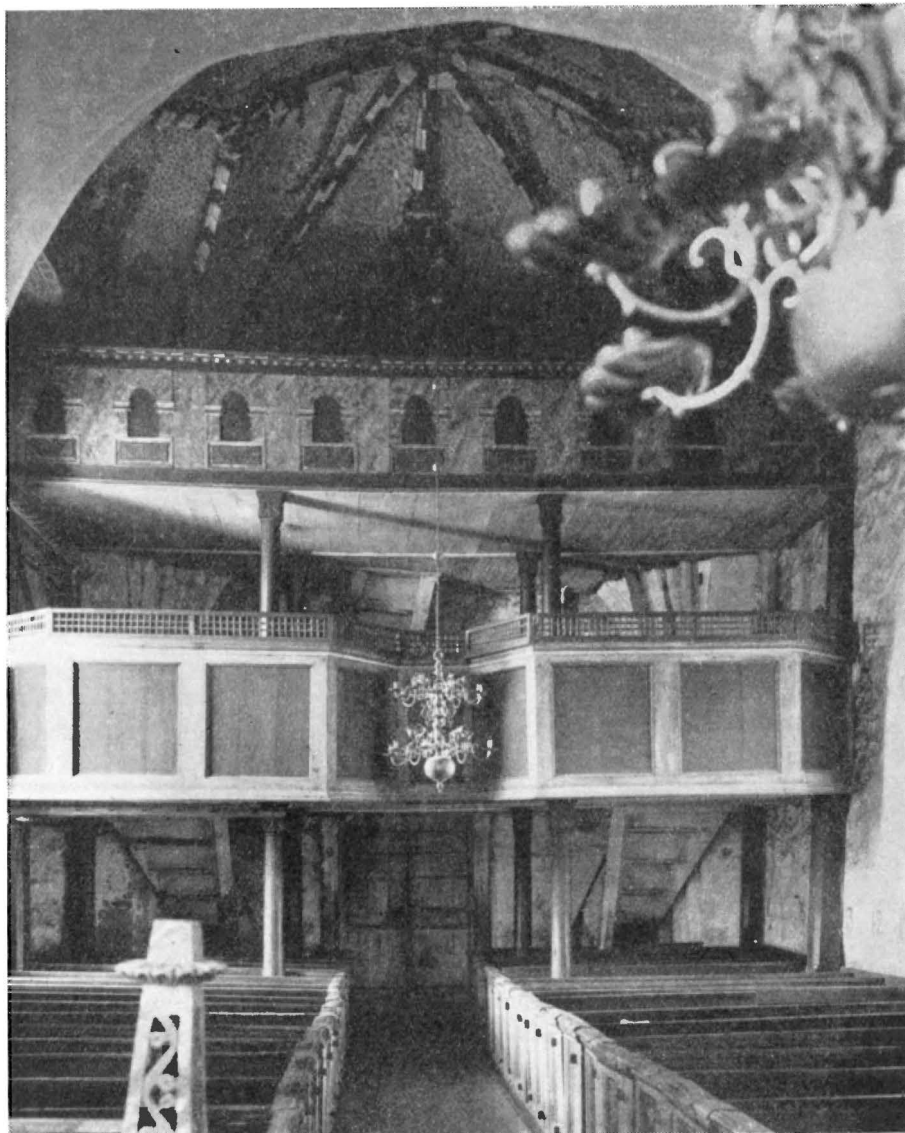
Fig. 71. Alnö gamla kyrka. Interiör mot väster före restaureringen 1927—28.
Die alte Kirche von Alnö. Das Innere gegen Westen. The old church of Alnö. The interior towards the west.

Vid västra väggen finnas 2 st. sambyggda läktare (se fig. 71), burna av runda träkolonner, rödbruna med snidade kapital. Överläktaren har på var sida 3 smala bänkar med ryggstöd och 3 utan. Bröstvärnets dekor består av ett blindarkadmotiv. Arkader och pilastrar ha beslags-artad plattskärning, bottenströdd med i träet instampade stjärnor. Bröstningens överkant prydd med äggstav och tandsnitt. Arkadfälten och deras omfattningar hava rödbrun, pilastrarna mattblå marmorering. Möjligt är, att läktaren kröntes med det rutgaller, varav delar finnas bevarade i kyrkan; detta är av samma form som undre läktarens och södra korbänkens. Delarnas sammanlagda längd 593 cm.
