SVERIGES KYRKOR

KONSTHISTORISKT INVENTARIUM

NJURUNDA och SKÖNS TINGSLAG

SAMT SUNDSVALLS STAD

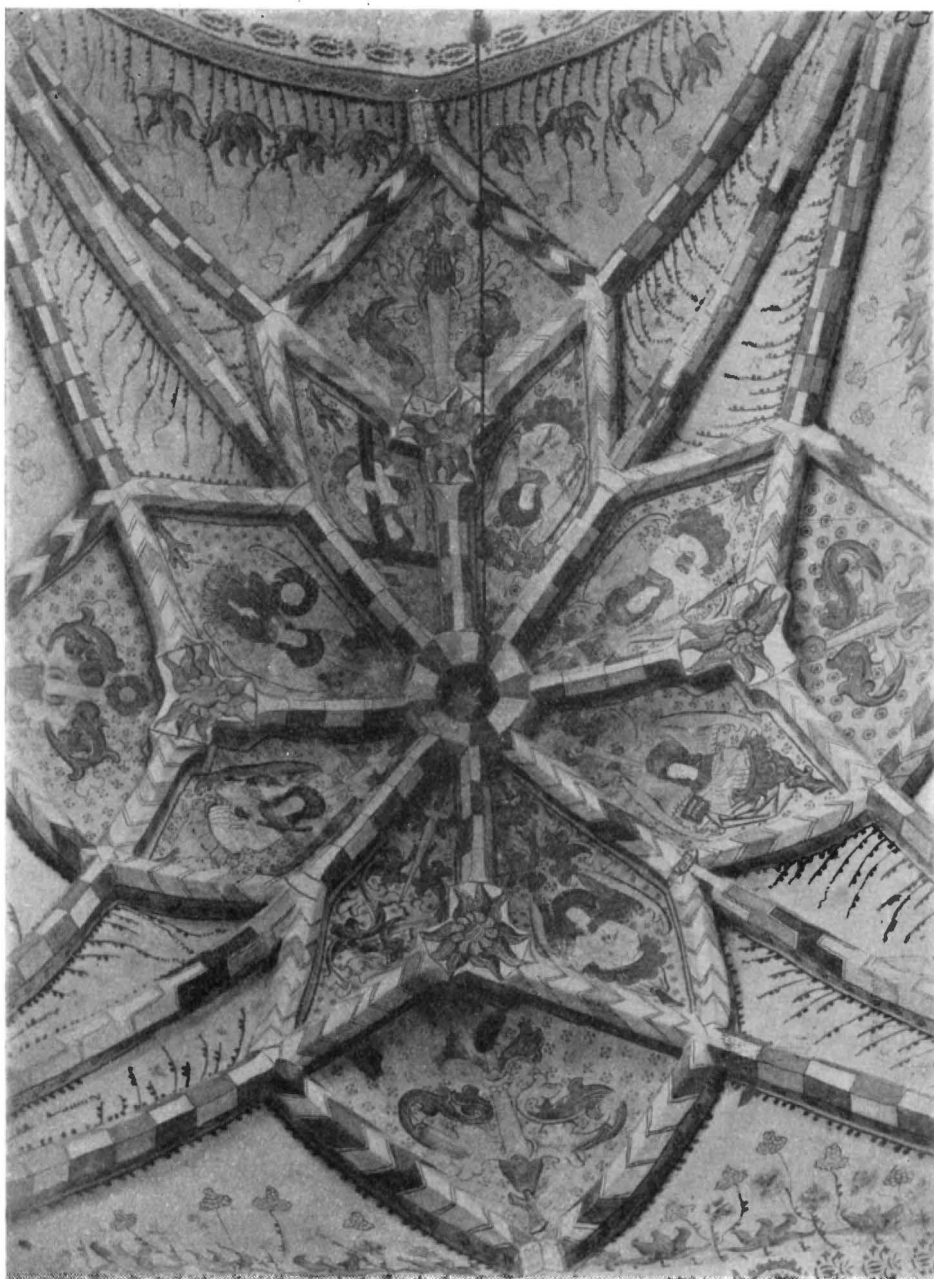
Fig. 72. Alnö gamla kyrka. Korvalvets målningar.

Kompositionen i de figurrikare scenerna inskränker sig till ett enkelt uppradande av figurerna i planet. Grupperingen fogar dock alltid naturligt in sig i de givna valvfälten och ansluter sig liksom ornamentiken utmärkt väl till arkitekturen. Marken består av band i olika färger (se fig. 72 och 73), varöver bakgrunden tecknats med egendomliga bildningar, förmodligen avsedda att betyda träd. Detta sätt att stilisera mark och bakgrund är egendomligt för Alnömålningarna och förekommer icke i andra bevarade målningar.

Ornamentiken är likartad i de båda valven. De trekantigt avfasade ribborna äro försedda med rutmönster eller zigzagband. På fyra av ribbornas korsningspunkter finnas stora blommor (i korvalvet liknande sjöstjärnor). Sköldbågarnas undersida bär ett schablonerat granatäpplemönster, deras kant följes av en schablonerad bård. Från sköldbågarna uppstiga två slag av blommor, dels breda, femtungade blommor på låga stänglar, dels på högre stänglar blomklasar och korsformiga blad. Från ribborna uppstiger ett ornament bestående av stänglar (som de nämnda) i korvalvet utan blommor, i det västra valvet ofta bärande blomklasar. I korvalvets fyrkantiga fält, närmast sköldbågarnas mittpunkt stora sengotiska korsblommor. Bakgrunden i valvens alla fält utom de yttersta är prydd med schablonerade stjärnor av fem olika slag.

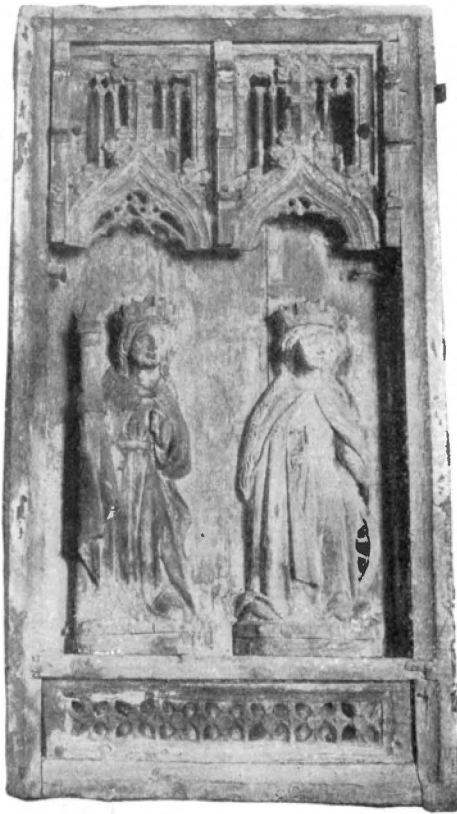
Fig. 80. Alnö gamla kyrka. Altarskåpsflygel, slutet av 1400-talet.

Die alte Kirche zu Alnö. Flügel eines Altars. Ende des 15. Jhds.	The old church of Alnö. Door of an altarpiece. End of the 15th cent.
--	--

Av ett medeltida altarskåp, som troligen utgjort högaltarprydnad, finnas delar bevarade. Vänstra flygeln, någorlunda väl bibehållen, med två helgon, t. h. den heliga Barbara (med tornet), t. v. den heliga Katarina (med hjulet), stående under baldakiner med kölbågar, stavar och rosverk. Nedtill genombruten list i korsmönster. Å vänstra ramen några röda färgrester. Det övriga är bevarat i mera fragmentariskt skick. Tvenne dorsalen med framställningar av den heliga Anna med Maria på armen (Jesusbarnet, som skulle sitta i Marias knä förkommet), den helige Laurentius, en lös apostel, samt delar av baldakinverk av samma slag som flygelns. Flygeln H. 78, B. 42 cm. Figurerna H. ca 35 cm. Dorsalen H. 72, B. 25 cm. 1400-talets slut (fig. 80). Vid restaureringen 1927—28 ha dessa delar sam-

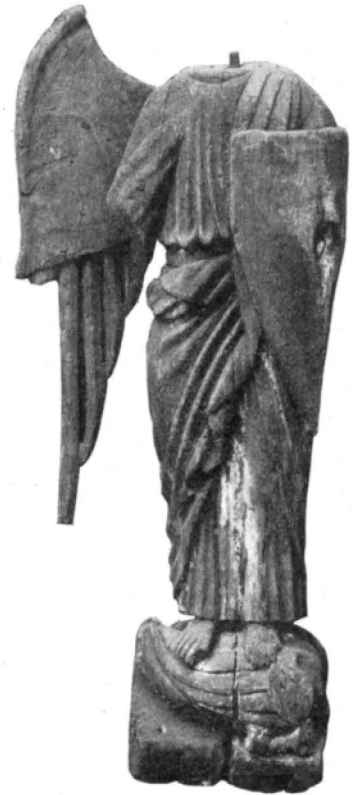
Fig. 81. Alnö gamla kyrka.
S. Michael. Omkr. 1250.

Die alte Kirche von Alnö. St. Mi- chael. Holz. Um 1250.	The old church of Alnö. St. Michael. Wood. About 1250.
--	--

Den helige Mikael, trampande på draken, stympad: huvudet, vänstra vingen, högra underarmen och spjutet förlorade. Manteln är på grund av de hindrande vingarna lagd endast över ena axeln och hålles samman under skölden. Vecken äro smala och grunda. Bilden har fordom stått i ett skåp, varav endast dorsalet finnes bevarat. Vackert arbete. Torde kunna betraktas som en utlöpare av den norska skulpturkrets, som i Vestlandet på 1200-talet ägde sin främste representant i den s. k. Fresviksmästaren. Bildens höjd 100 cm. Datering omkring 1250. Fig. 81.

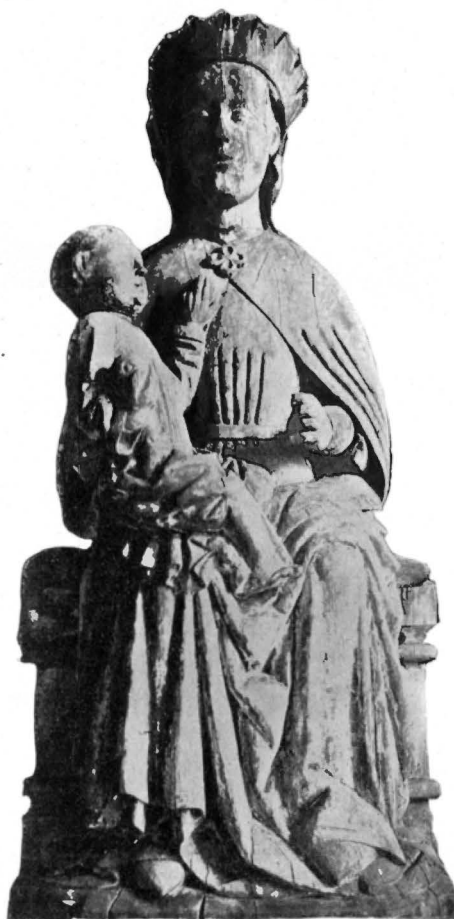
Fig. 84. Alnö gamla kyrka. Madonna från Haken Gulleasons verkstad omkr. 1500.

Die alte Kirche von Alnö. Madonna mit dem Kinde aus der Werkstatt Haken Gulleasons. Um 1500.

Madonna, sittande med barnet på sitt högra knä. Enkelt arbete ur Haken Gulleasons verkstad. Omkr. 1500. H. 113 cm. (fig. 84).

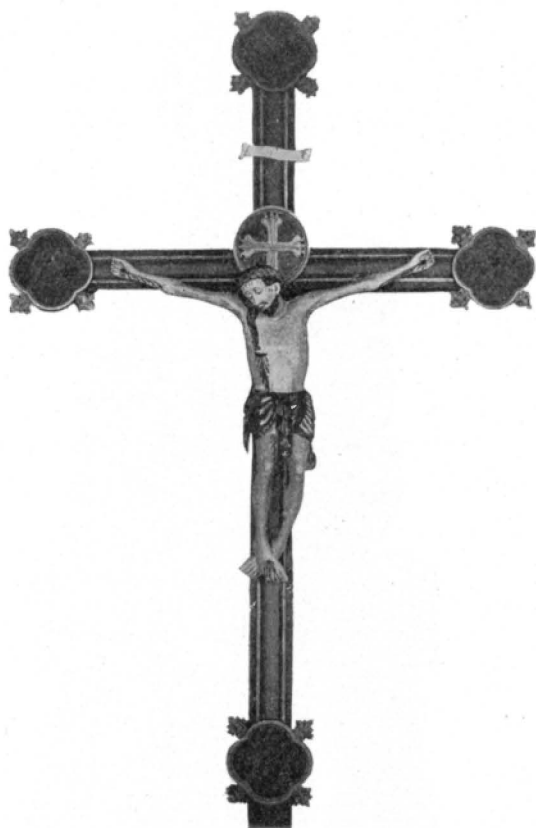
Fig. 85. Alnö gamla kyrka. Triumfkrucifix ur Haken Gulleasons verkstad omkr. 1500.

Die alte Kirche zu Alnö.
Triumphkruzifix aus der Werk-
statt Haken Gulleasons um 1500.

Triumfkrucifix. Korsarmarna äro prydda med upphöjda ränder och avslutade av nästan mandelformade fyrpass med ornament i form av korsblommor. Å krucifixet är magpartiets modellering egendomlig genom de framträdande tvenne ränder, som från bröstkorgen löpa ned till ländklädet. Över Frälsarens huvud korsgloria med bevarade röda färgrester samt skriftband. Korsets H. 315 cm, utfört i Haken Gulleasons verkstad, 1500-talets början (fig. 85). 1928 uppsatt i triumfbågen med nedre änden vilande på en vid samma tid här anbragt tvärbalk.

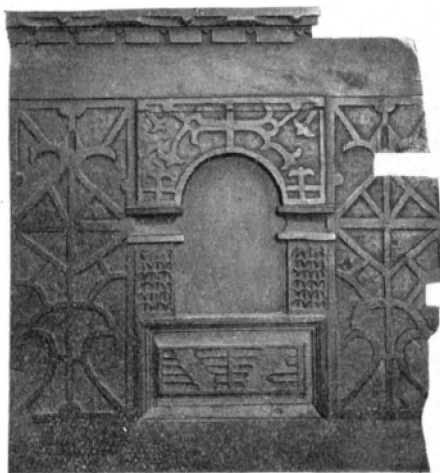
Fig. 87. Alnö gamla kyrka. Del av äldre brösthning.

Die alte Kirche zu Alnö. The old church of Alnö.
Teilstück der alten Ein- Part of an old barrier.
richtung.

Av en äldre inredning finnes ett bröstningsstycke bevarat med beslagsliknande plattskärningsdekor av samma form som på övre läktarbröstningen men brunmålat (fig. 87).

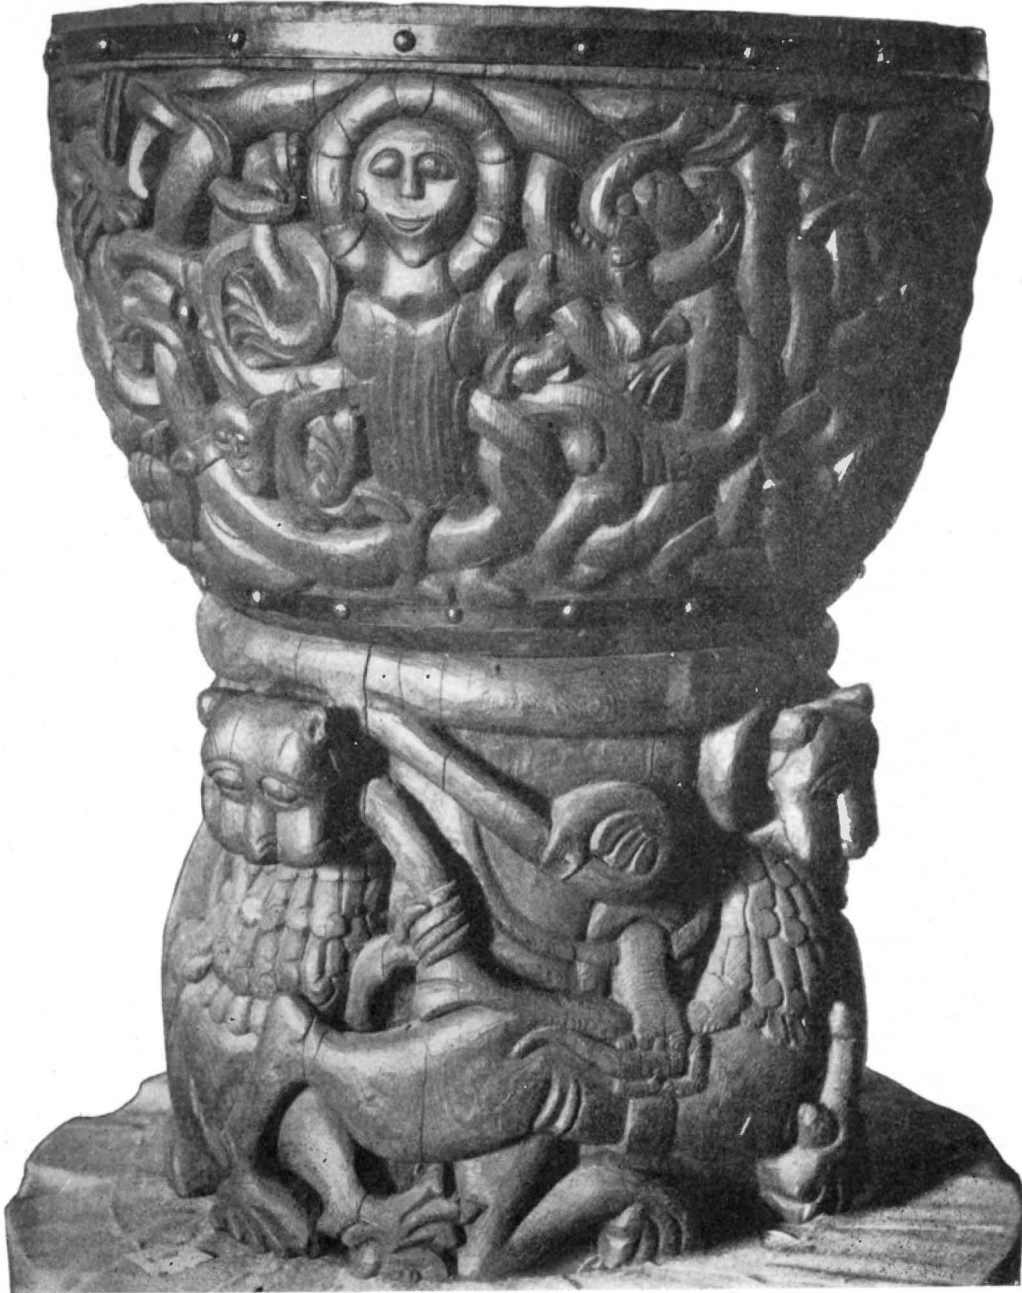
Fig. 88. Alnö gamla kyrka. Dopfund av furu. 1300-talet.

Die alte Kirche zu Alnö. Hölzerner Taufstein, 13. Jhd.

Dopfund av furu, fig. 88. Foten är skuren i ett stycke, men cuppan, som är skild från foten, är hopfogad av tio delar sammanhållna genom två rader mitt i delarnas tjocklek inlaxade trästycken, förreglade med träpluggar. Cuppan är dekorerad med ett

tätt flätverk samt trenne figurer klädda i ett enkelt, veckat plagg liknande en alba. En med vingar och korsgloria. Den andra med vingar utan gloria. Den tredje, med gloria men utan vingar, griper med de upplyftade händerna i slingverket. Omkring foten fyra lejon i gördlar med spännen, genom vilka de tyckas fastkedjade vid foten.

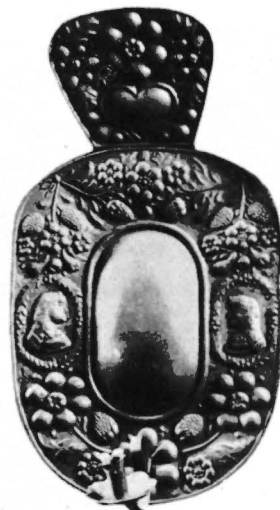
Fig. 90. Alnö gamla kyrka. Ljusplåt
av mässing 1716.

Die alte Kirche zu The old church of Alnö.
Alnö. Wandleuchter Sconce 1716.
von Messing 1716.

Ljusplåt av driven mässing. Bård med fruktornament och två mot varandra på var sin sida om reflexytan ställda bröstbilder av män i rustning. På reflexytan graverat: »ISAACH WASBOM, ANNA ROSS ANNO 1716». Överstyckets reflexyta har formen av ett hjärta. H. 76 cm. (Fig. 90.)

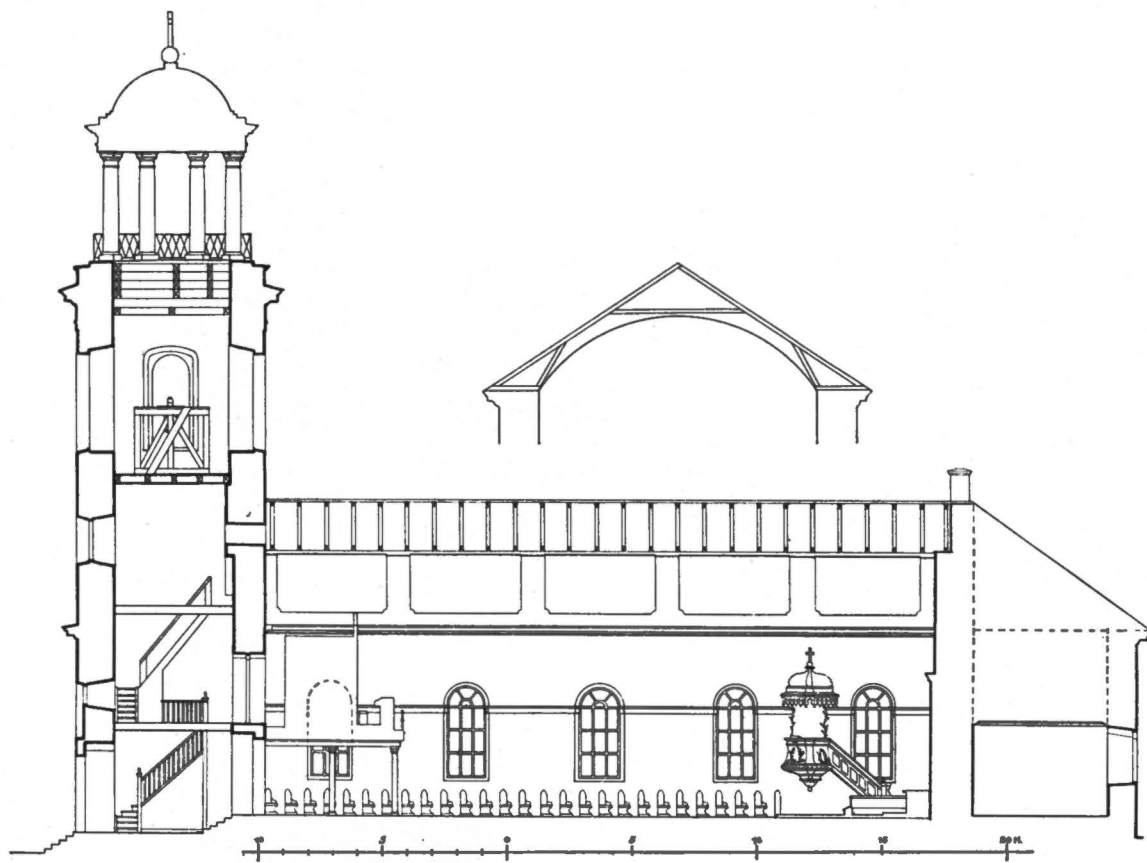
Fig. 97. Timrå kyrka. Längdsektion. — 1:300.
Längsschnitt. Longitudinal section.

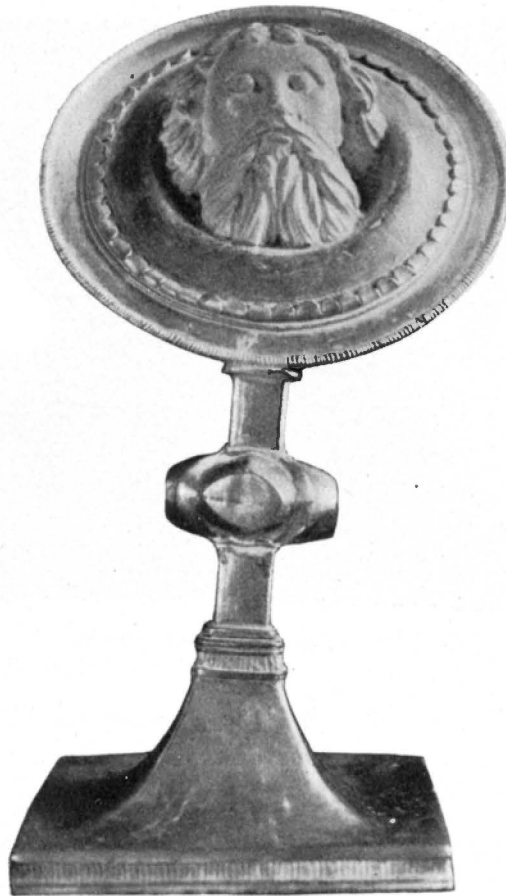
Fig. 107. Timrå kyrka. Johannes döparens huvud,
alabaster, fat och fot av förgylld koppar.
Början av 1500-talet.

Kopf Johannes des Täufers.
Alabaster, Schale und Fuss
aus vergoldetem Kupfer.
Anfang 16. Jahrh.

Medaljong med Johannes Döparens huvud på fat. Kvadratisk fot, B. $9\frac{1}{2}$ cm, rakt skaft med 4 nodknappar. Över foten list med bokstäver? Alabastermedaljong, lutande anbragt. Fatet och foten av förgylld koppar. H. 21 cm. 1500-talets början, (fig. 107). (Avbildad av BROCMAN 1763.)

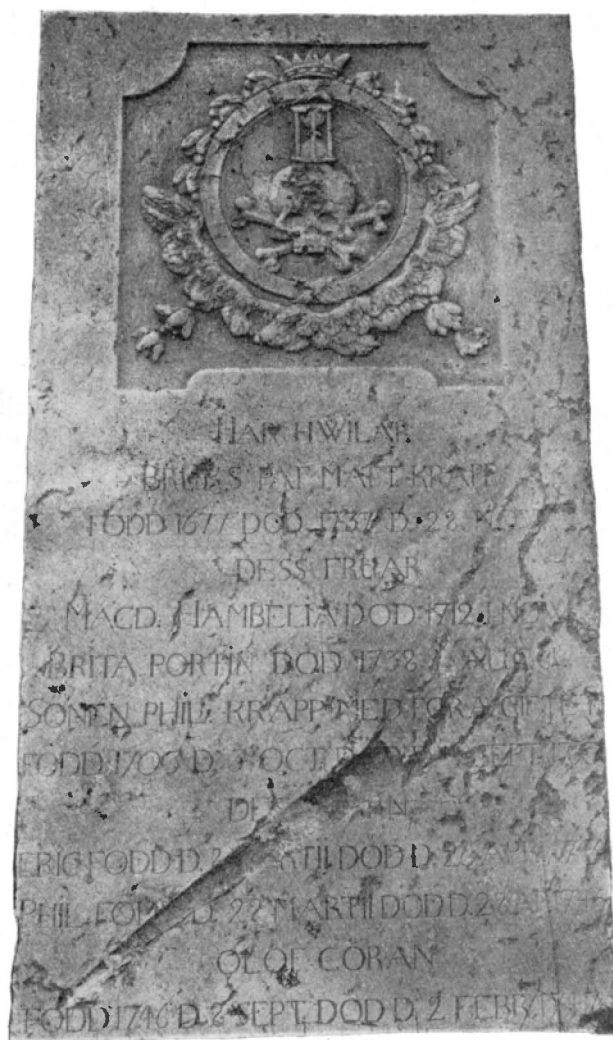
Fig. 108. Timrå kyrka. Familjen Krapps gravsten.
1700-talets mitt.

Grabstein der Familie Krapp. Mitte
des 18. Jhds.

DÖD · 1738 · AUGU. / SONEN · PHIL · KRAPP · MED FÖRA · GIFTET / FÖDD · 1703 · D. 3 OCT. · DÖD · I · SEPT. 1760 / DESS BARN / ERIC FÖDD · D. 2 · MARTII. DÖD · D. 26 · APRIL · 1744 / PHIL · FÖDD · D. 22 · MARTII · DÖD · D. 28 · AP. 1745 / OLOF GÖRAN / FÖDD · 1746 D. 8 SEPT. · DÖD D. 2 · FEBR. 1747 / CLAS KRAPP / FÖDD D. H. 200, B. 100 cm (fig. 108).

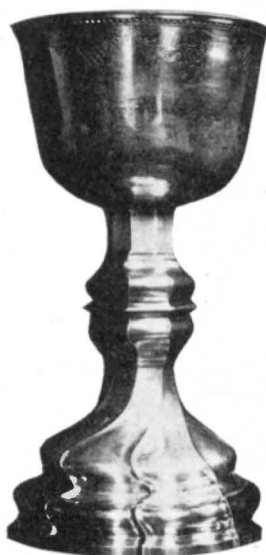
Fig. 111. Sundsvalls kyrka.
Kalk av silver.
Kelch aus Silber. Chalice of silver.

Kalk av silver. Längs kuppans kant ett graverat ornament. Skaftet åttkantigt med profilerad mittknopp. Foten åttkantigt vriden. H. 26,5 cm. Stämplor: 1. Sundsvalls vapen. 2. Tre kronor. 3. H = 1766. 4. PS = Guldsmeden Petter Sellerstedt mästare i Sundsvall 1764—1868.

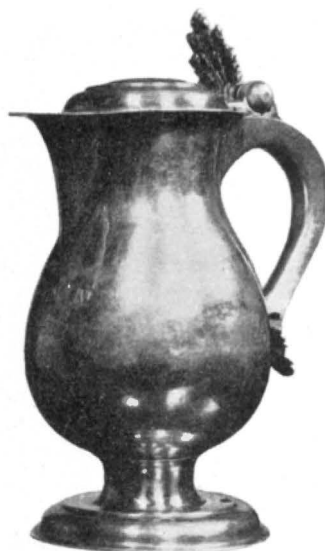
Fig. 112. Sundsvalls kyrka. Kanna
av förgyllt silver 1698.
Silberne Kanne, ver- Gilded silver vessel,
goldet, 1698. 1698.

Kanna av silver, förgylld. Bukig, på rund fot. Lockets grepp har form av ett akantusblad. Inskrift å livet: »GUDI TILL ÄRA GIFINN AF JONAS P. MOLIN I TESTAMENTE EFTER DES SALIGH KÄHRE HUSTRO ELISABETH HAMMEL ANNO 1698. Stämplor: 1. Stock-

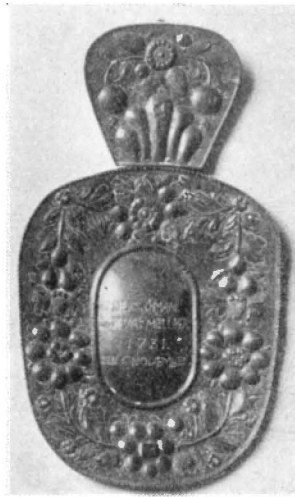
Fig. 114. Sundsvalls kyrka. Ljusplåt av mässing 1731.

Oval reflexyta med inskrift: ANDERS ÖMAN / CATHARI. MELLBERG / 1731. / DEN 6 NOVEMBER. Brädden dekorerad med drivna blad-, blom- och fruktornament, överstycket med en driven palmett samt ornament som brädden. H. 65 cm. I Nordiska Museet Stockholm, nr 32081 (fig. 114). Lampetter av försilvrad mässing, 6 st. régencestil, sköldformad reflexyta med inskrift, på tvenne: JACOB POLACK / ANNA MÖRT / A:O 1724 på de fyra övriga: J: P: / A: M: / A: 1724. Drivna ornament med blad-, kartusch- och rocaille-motiv. Överstycket sammanhänger med själva lampetten och är prytt med driven ornering, i mitten en skål med frukter. Nordiska Museet, Stockholm, Nr 32088—32090. H. 31,5 cm. — Ljusarmar av mässing, par, med driven och punsad ornering, skaftet vridet. Språng 34 cm, väggplattans diam. 23 cm. Nordiska Museet, Stockholm, nr 32083 och 32087. — Ljusarm av mässing, ursprungligen trearmad, två armar saknas (fig. 115). Skaften vridna med drivna knappar, manschetter och väggplattan försedda med drivna och graverade ornament, djur och slingmotiv. 1600-talet. Språng 73 cm, väggplattans diam. 34 cm. Nordiska Museet, nr 32084. — Ljusarm av mässing, enkel med driven ornering. Språng 32 cm, väggplattans diam. 21 cm. Nordiska Museet, nr 32088. — Ljusarm av mässing, enkel med drivna ornament. Språng 26 cm, väggplattans diam. 16 cm, Nordiska Museet, nr 32085.

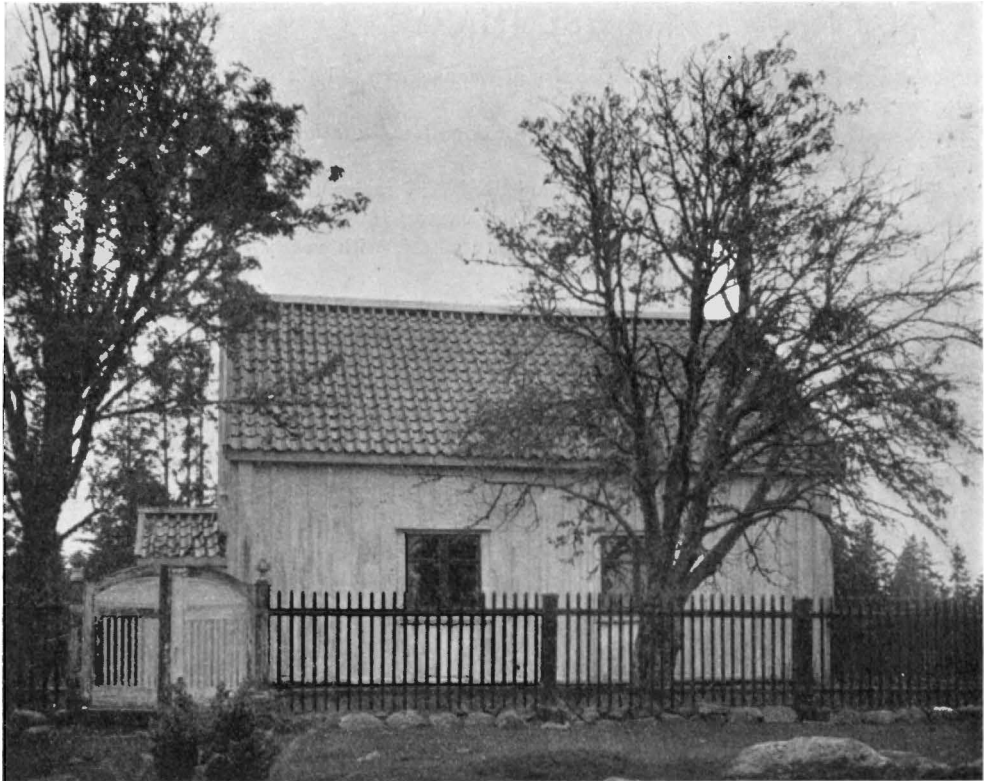
Fig. 119. Löruddens kapell.

Kapelle Lörudden. Das Äussere vom Süden. The chapel Lörudden. Exterior from the south.

Kapellbyggnaden, som vid ena gaveln har en liten öppen förstuga försedd med sidobänkar och tjänstgörande som vapenhus (fig. 119), är utvändigt vitmålad, eljest

till konstruktionen överensstämmande med kapellet i Brämön (knuttimring med inklädda knutar, brädfodring: stående bräder på lock). Taktäckning: tegel (fig. 119).

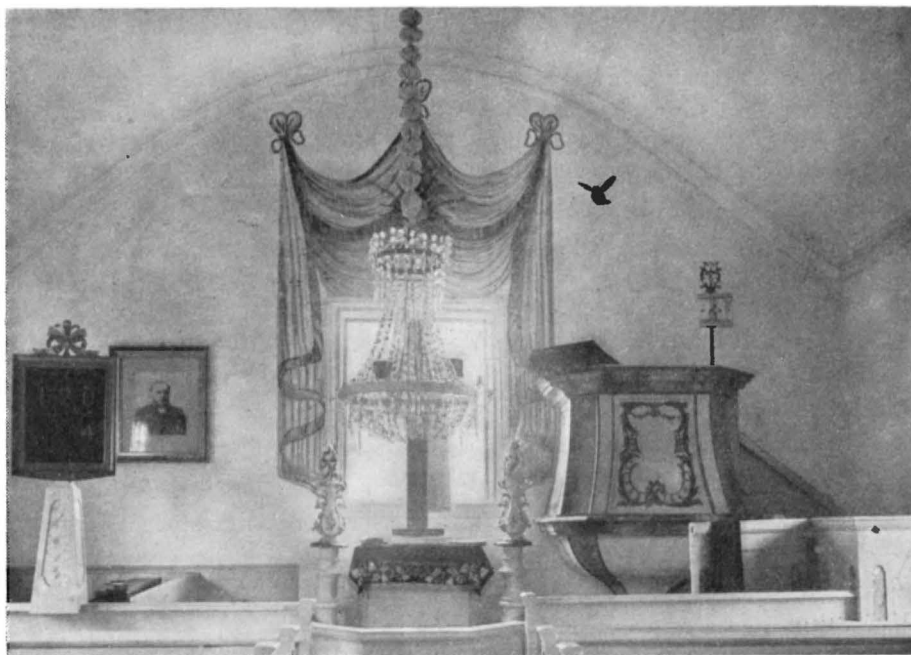
Fig. 120. Löruddens kapell.

Kapelle Lörudden. Das Innere gegen Osten.

Interiören (fig. 120) ytterligt enkel, med innerväggar klädda med vitlimmad papp, nedtill panel i höjd med fönstrens nederkant. Golvet, förhöjt i koret med ett trappsteg, har i mittgången gamla plankor av ansenlig bredd bevarade. Rummet är överspänt med ett vitstruket tunnvalv av trä. Vitt listverk kring fönstren.

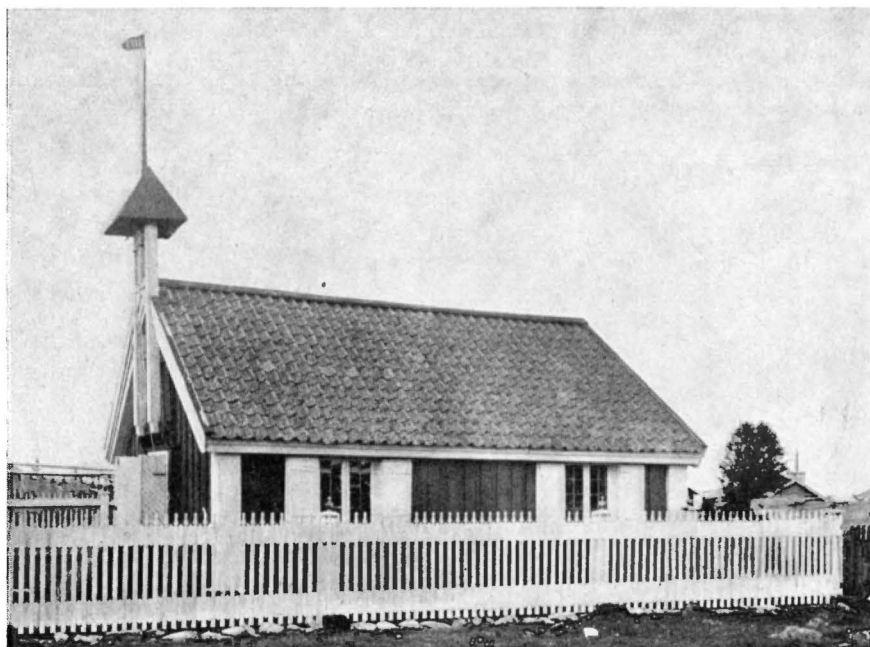
Fig. 122. Brämö kapell.

Kapelle Brämö. Das Äussere von Südwesten. The Chapel Brämö, the exterior from the south-west.

Brämöns kapell står med vitt staket ingärdat å eget litet kyrkogårdsområde. Kapellet, en enkelt rektangulär byggnad (fig. 122), är utvändigt rödmålat med vita knutar och lister, uppfört av trä, knuttimrat och brädfodrat med stående bräder på lock (fig. 122).

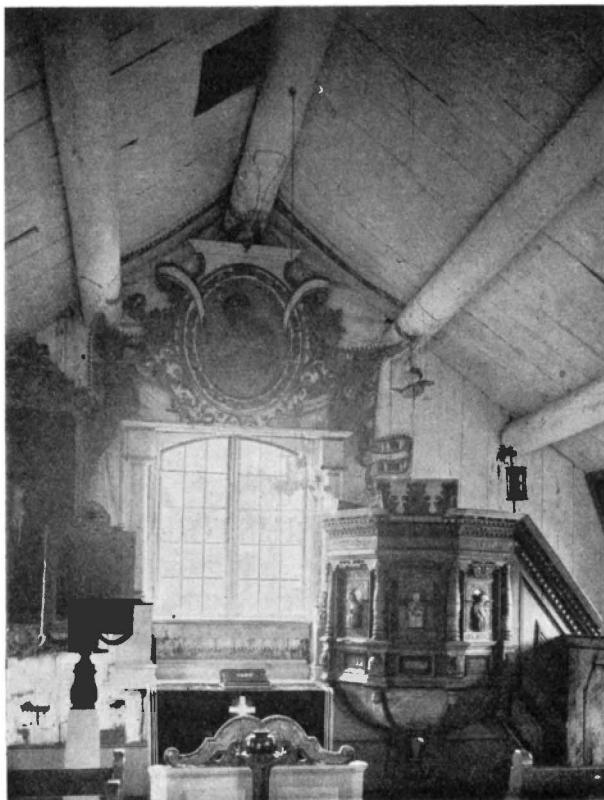
Fig. 124. Brämö kapell.

Das Innere gegen Osten.

- PREDIKSTOL Predikstol t. h. om altaret, av i Medelpad vanlig 1600-talstyp med reffelorerade kolonnetter, plattskärning kring arkadmotiv, sittande evangelister m. m. (fig. 124). Inskrifter (ofullständiga i predikstolens nuvarande uppställning): 1) » A WERL / DENA OCH PREDIKEN EVA/NGELIUM ALLOM CREATU/ROM THEN THER TROOR EN . . . » 2) » THET SOM HER/REN MIGH SAI/ANDES WARDER». 3) » O / THE SOM HÖRA GUDS / ORD OCH GÖMA/THET. 1674.» 4) evangelistnamnen. Predikstolen är marmorerad i blågrönt, andra förekommande färger äro mest rött, brunt och guld. Den är enligt inskriften förfärdigad 1674 och erhöles 1759 genom förmedling av Sundsvalls kyrka

Nummertavla stående på ett vitmålat podium t. v. om altaret; märkt å båda sidor med initialerna: »A. W. M. (S.) P. N. P. / P. D. L. 1803.» Enkelt arbete (se fig. 124) med ramverk i brun och grå färg. H. 88 cm.

I koret hänger en mycket enkel ljuskrona (se fig. 124) med inskrift: »TILL DETTA HERRANS HUS ÄR DENNA LJUSKRONA FÖRÄRAT AF D. KÅSTRÖM».

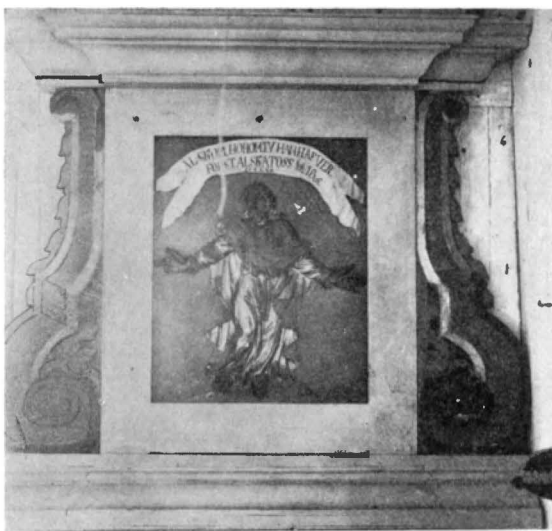
Fig. 125. Brämö kapell. Del av äldre altaruppsats.
Teil eines älteren Altaraufsatzes. Part of an old altarpiece.

- ÄLDRE ALTAR-
UPPSATS Fragment av någon äldre altaruspsats (fig. 125). H. 160 cm. I mittfältet en välsignande Kristus i relieffigur och ovanför denna ett tvätungat språkband med skriftordet: »ÄLSKEN HONOM TY HAN HAFVER FÖRST ÄLSKAT OSS IOH: 1 BOK CAP. 4, V. 29». Å sidorna voluter. Färger: vitt, blått, förgyllning. — Ett annat hithörande fragment uppsatt över ingångsdörren: ett till krönstykke avsett ymnigt rankverk.
