SVERIGES KYRKOR

UPPLAND

BAND V. HÄFTE 1.
VALLENTUNA HÄRAD

K Y R K O R
I
V A L L E N T U N A H Ä R A D
Ö S T R A D E L E N

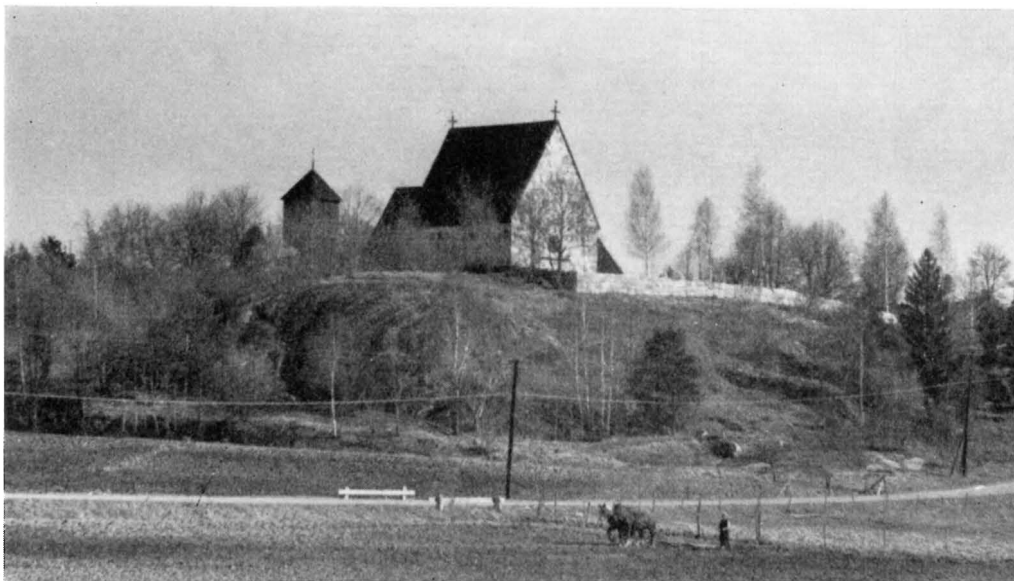
Fig. 1. Össebygarns kyrka från NV. Foto 1948.
Die Kirche von Össebygarn von NW. Össebygarn Church from N.W.

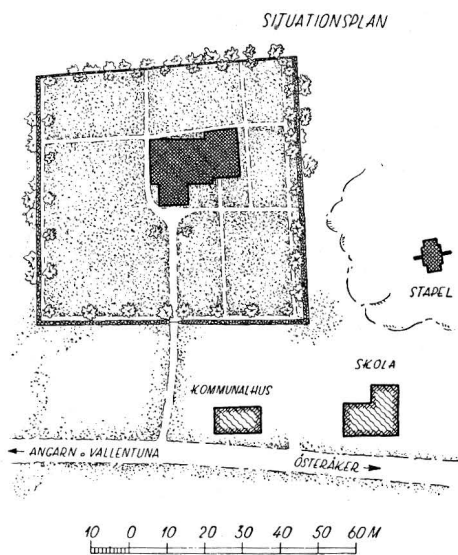
Fig. 2. Situationsplan, 1 : 2000.
Situationsplan, 1 : 2000. Plan of site, scale 1 : 2000.

Bogårdsmuren (fig. 2) av gråsten i kallmur. Spånslagning av muren omtalas flera BOGÅRDSMUR gånger under 1670-talet (RÄK.). 1765 (ST. PROT.) beslöts, att kyrkobalkarna av trä skulle avskaffas och ersättas med gråstensmur »som försvarar sig sielf utan taak». Av RÄK. framgår, att kyrkogården redan före 1765 var helt omgärdad, dels av en mur, dels av en träinhägnad (s. k. kyrkobalkar). 1793 (ST. PROT.) hade kyrkogårdsmuren blivit ytterst bristfällig, varför beslöts att var och en inom 14 dagars tid skulle iståndsätta sin andel av densamma. Åt S sluttar kyrkogården ganska starkt. Den utvidgades åt S efter år 1888. S och V muren ombyggdes under 1940-talet.

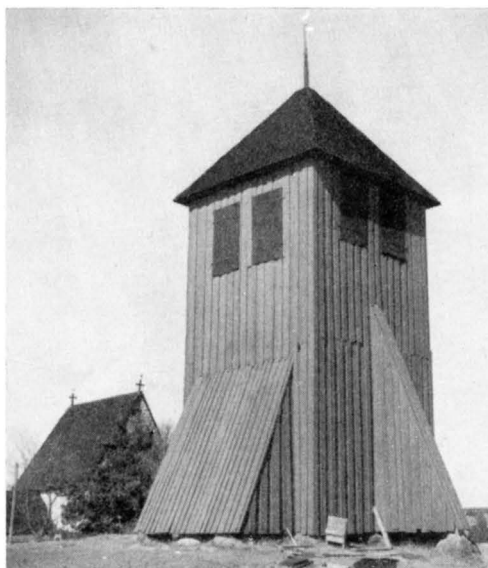
Fig. 3. Klockstapel från SO. Foto 1948.
Glockenstapel von SO. Bell tower from S.E.

Klockstapel (fig. 3, 4) ligger på en kal berghäll österut utanför kyrkogården. KLOCKSTAPEL Intäckt med bräder, spånklätt pyramidtak. Spånen tjärade, stapeln i övrigt rödfärgad.

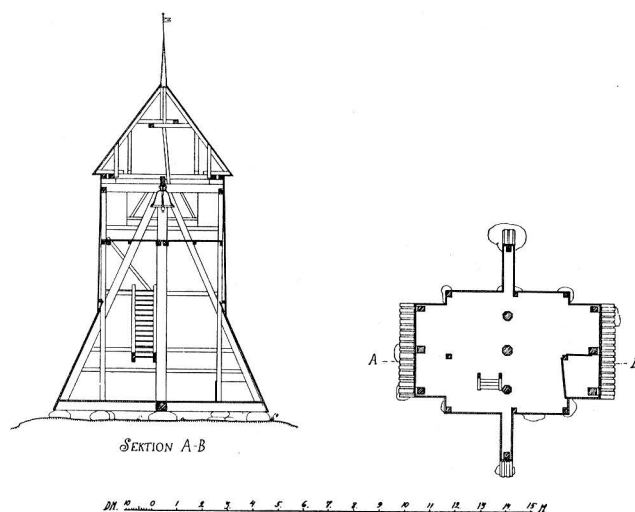
Fig. 4. Klockstapel, 1 : 300.
Aufriß und Grundriß des Glockenstapels, 1 : 300. Bell tower, scale 1 : 300.

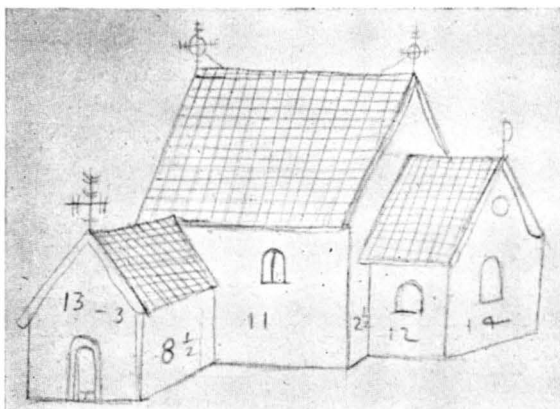
Fig. 5. Garns kyrka 1684. Konzeptteckning till
AFRITNINGAR.

Die Kirche von Garn 1684. Garns Church, 1684, according
to a contemporary sketch.

Fönstrens urspr. utseende torde framgå av AFKITNINGAR (fig. 5). Av fönstren på N sidan tillkom det östligaste (vid predikstolen) 1754, det västligaste 1827 (ST. PROT.). Fönstren i S gjordes bredare 1754 och utvidgades nedåt 1827. Ö fönstret vidgades samtidigt med S fönsteröppningarna och fick 1827 (ST. PROT.) en glasmålning »såsom en

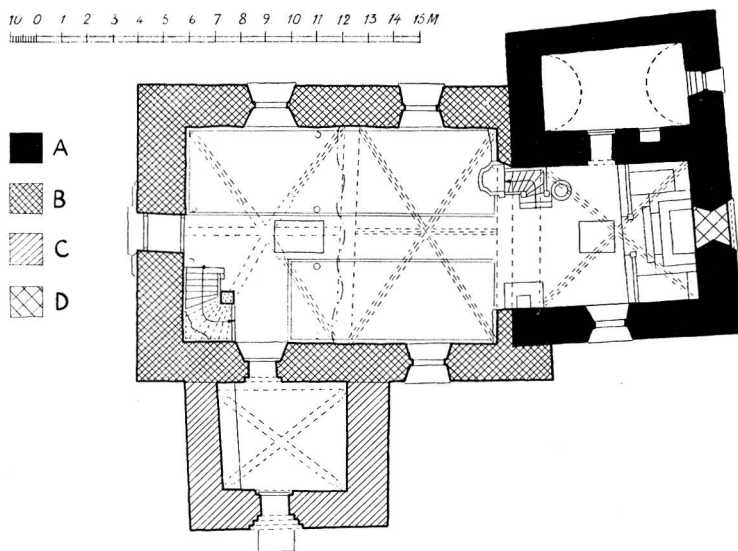
Fig. 6. Plan, 1 : 300.
Grundriss, 1 : 300. Plan scale 1 : 300.

SAKRISTIA Sakristian (fig. 6, 8) på korets N sida är byggd samtidigt med koret. Dörröppningen till kyrkan rundbågig och ensprångig. Dörr av ek, modern panel på insidan, utåt kyrkan beslagen med tjock svartmålad järnplåt. Mitt på dörren en medeltida järnring med palmettornament (fig. 14); två smidda slåar, en upptill och en nedtill. Dörren ändrades 1841 (RÄK.), dess forna utseende framgår av ett träsnitt från 1600-talet (fig. 13). — Golv av tegel inlagt 1926, ligger ca 30 cm under korets golvnivå. 1762 (RÄK.) byggdes under sakristian en källare av tegel, som nu inte finns kvar. Fönster åt Ö med tegelomfattning i en dubbel segmentbåge. Vidgat 1754 (st. prot.), järngaller från 1851 (RÄK.). I S muren ett medeltida nischskåp med ekram och dörr (se nedan). Tunnvalv av tegel (?) med anfang i N och S. Yttertak förnyat 1827 (st. prot.), plåtslaget efter 1858. Vinden oåtkomlig.

- a) 1827: windows widened, a new window to N. (left on plan Fig. 6).
- b) 1842: W. entrance incorporated, S. doorway bricked-up.
- c) Roof covered with sheet iron after damaging of previous roof by the hurricane of 1858.
- d) Drastic restorations 1878. Gravestones broken-up, pictures and coats-of-arms removed, the old enclosed pews removed and new seating installed. S. entrance again utilised.

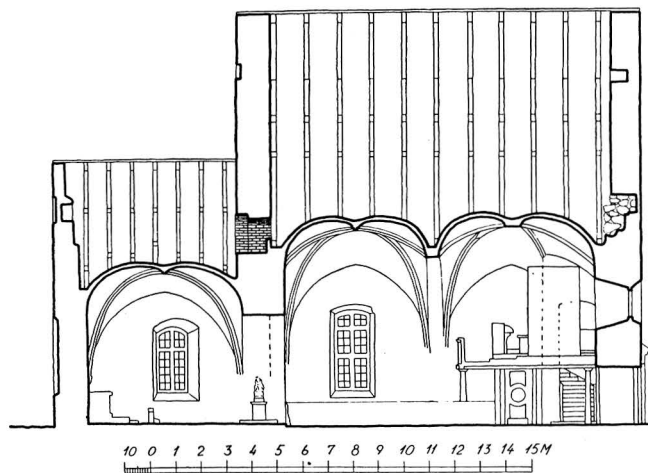
Fig. 7. Längdsektion mot S, 1 : 300.
Längsschnitt gegen S., 1 : 300. Longitudinal section towards S., scale 1 : 300.

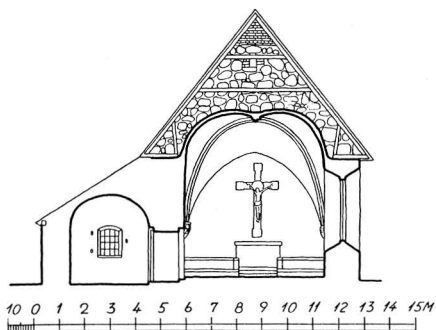
Fig. 8. Tvärsektion av koret och sakristian mot Ö,
1 : 300.

Querschnitt durch den Chor gegen O., 1 : 300. Cross-section of chancel towards E., scale 1 : 300.

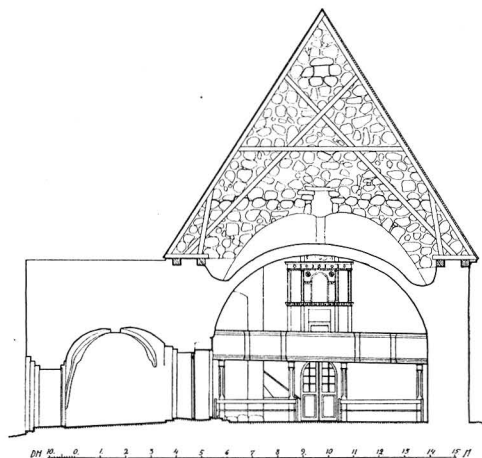
Fig. 9. Tvärsektion av långhuset och vapenhuset
mot V, 1 : 300.

Querschnitt durch das Langhaus und die Vorhalle gegen W., 1 : 300. Cross-section of nave and porch towards W., scale 1 : 300.

Vapenhus (fig. 6, 9, 11) i S står ej i förband med långhuset. Den utåt trespråkiga dörröppningen med tegelomfattning, putsad. I bågen ett brandförsäkringsmärke från 1782. Dörren av tjocka ekplankor med järnbeslag är senmedeltida. På baksidan ett stort låshus av trä. — Tegelgolv. Väggar och valv vitkalkade. Kryssvalv av tegel med helstensribbor, som smalna av och småningom försvinna i hörnen. Något kupiga kappor med dropphål i hörnen. Valvet, som endast mot kyrkan vilar på en sköldbåge, är samtidigt med murarna. Yttertaket förnyades samtidigt med kyrktaken i övrigt och har

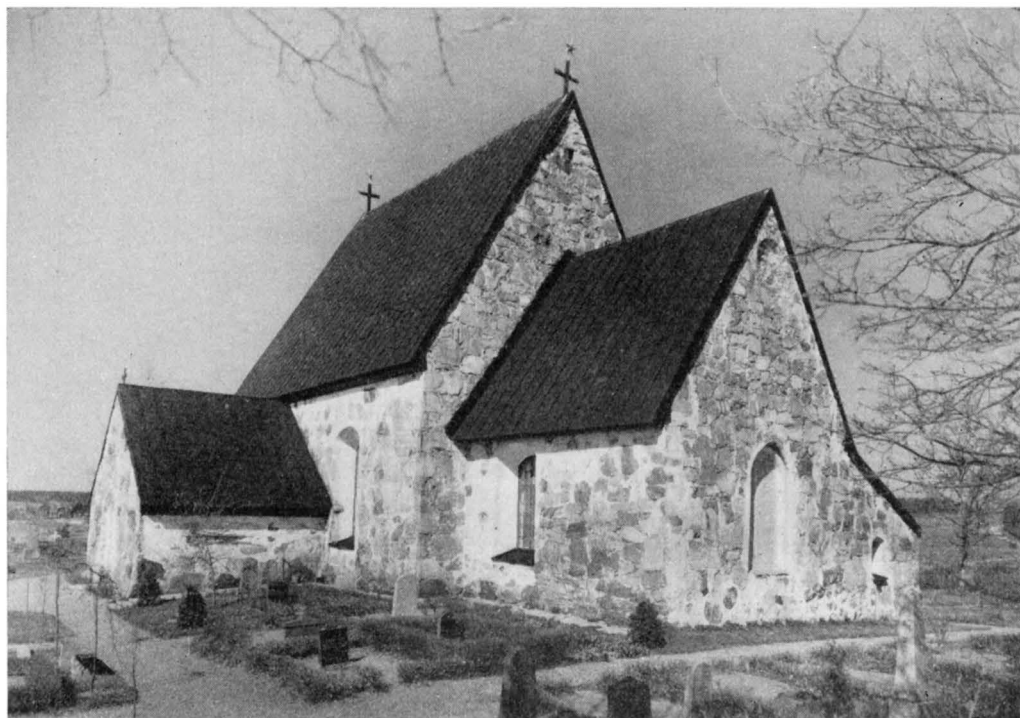
Fig. 10. Kyrkan från SO. Foto 1948.
Die Kirche von SO. The church from S.E.

Kyrkan består av långhus, kor samt sakristia i N och vapenhus i S. — Murarna äro uppförda av gråsten i block av ganska varierande storlek och form (fig. 10). Sockel saknas. Kyrkan var på 1600-talet »huitlimmat» (PER. MON. III), senare omtalas rapping 1754 (ST. PROT.), 1827 och 1852. Vid restaurering 1926 avlägsnades putsen och murarna fogströkos. Tegel förekommer kring omfattningarna samt i en blinding på Ö gavelröset.

sol» av glasmästare Åhlander, Stockholm. Ö-fönstrets dageröppning igenmurades 1926 dess plats markeras på korgavelns yttersida genom en nisch med tegelomfattning (fig. 10) Yttre omfattningen har bibehållit sin urspr. form. Rundfönstret i V omnämnes tidigast 1852, fick sitt nuv. utseende 1926. Fönstren ha bågar av trä, solbänkar av järnplåt. Små gluggar på alla gavelrösten, senare igenmurade.

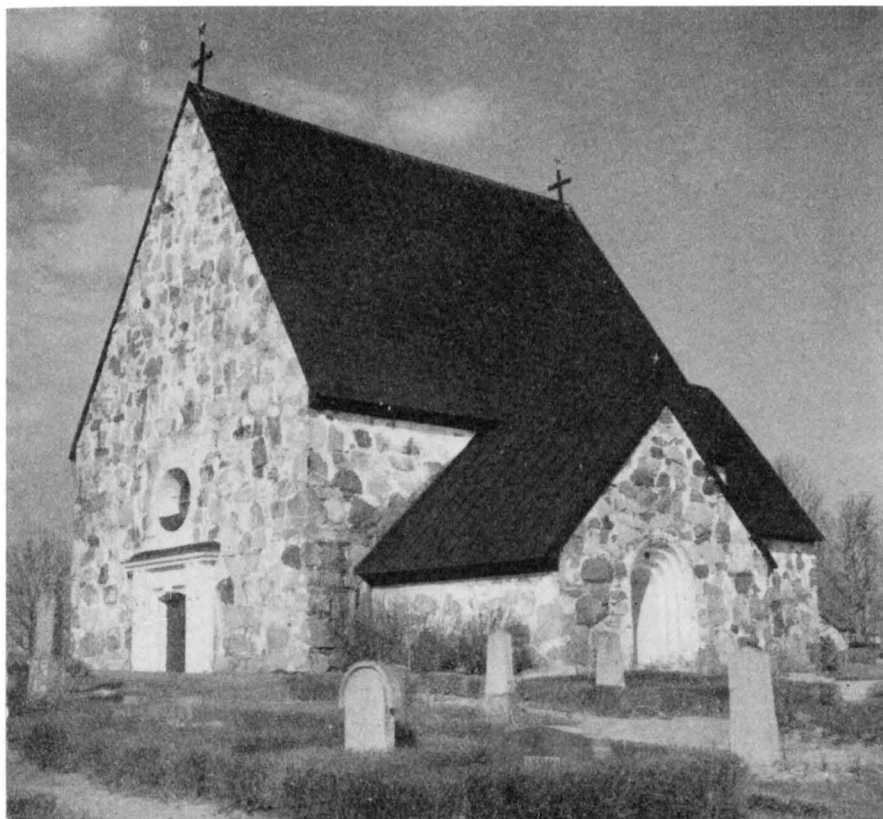
Fig. 11. Kyrkan från SV. Foto 1948.
Die Kirche von SW. The church from S.W.

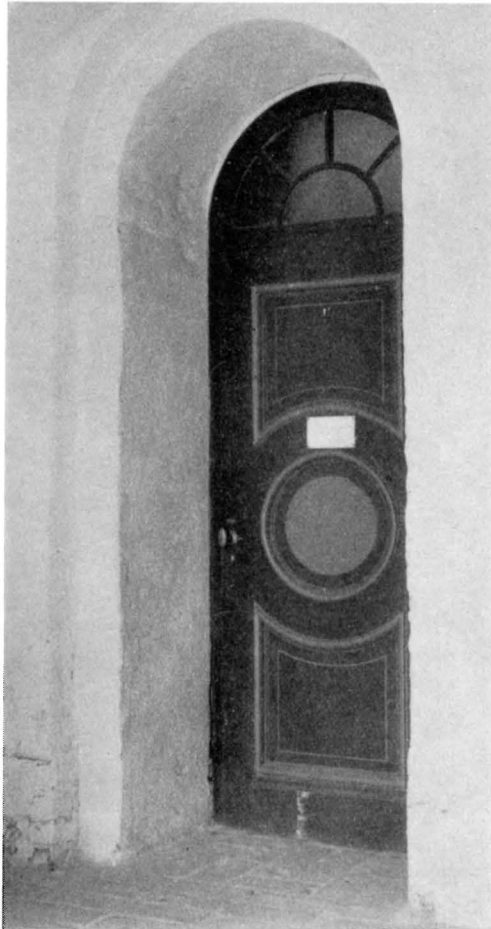
Fig. 12. S-portalen sedd från vapenhuset.
Foto 1948.

Südportal aus der Vorhalle gesehen. S. doorway, viewed from porch.

Ingångar i S genom vapenhuset samt i V. Öppningen mellan kyrkan och vapenhuset INGÅNGAR är oförändrad, rundbågig, utåt ensprängig och skodd med tegel (fig. 12). Dörren är från 1878. V ingången upptogs 1842 (st. PROT.), vidgades 1926 och fick då en yttre omfattning av putsat tegel med kvadrerade pilastrar m. m. (fig. 11) enl. en ritning av K. Nordenskjöld. Kopparbeklädda dörrar från 1926. Inre svängdörrar från 1878. — S ingången förändrades i samband med V ingångens tillkomst 1842 till en liten fönsteröppning mellan kyrkan och vapenhuset, — »till vinnande af mera utrymme» (ST. PROT.). Togs åter upp 1878.

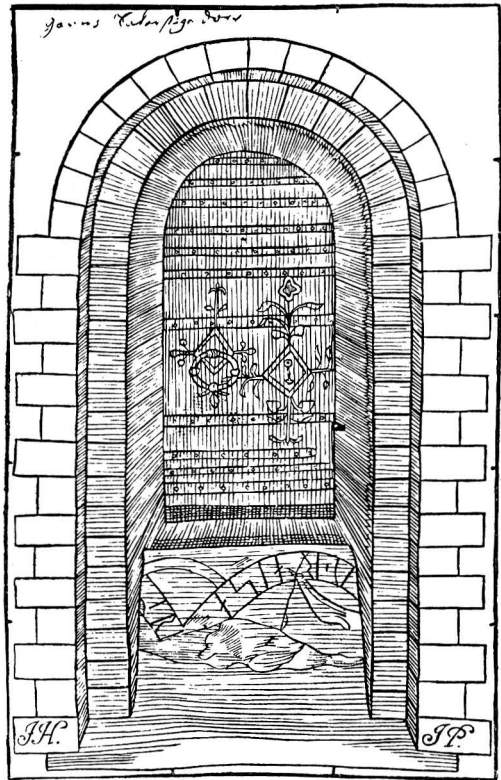
Fig. 13. Sakristidörren under 1600-talet. Träsnitt
i PER. MON.

Sakristeitür im 17. Jahrh. Door of vestry in 17th
Holzschnitt in PER. MON. cent. Woodcut in PER.
MON.

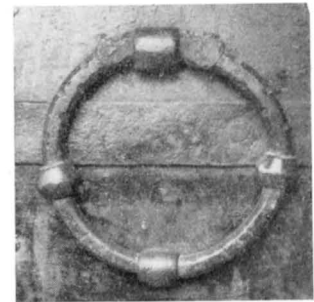
Fig. 14. Medeltida portring på sakristidörren. Foto 1948.

Mittelalterlicher Türring an der Mediaeval door pull of vestry door.
Sakristeitür.

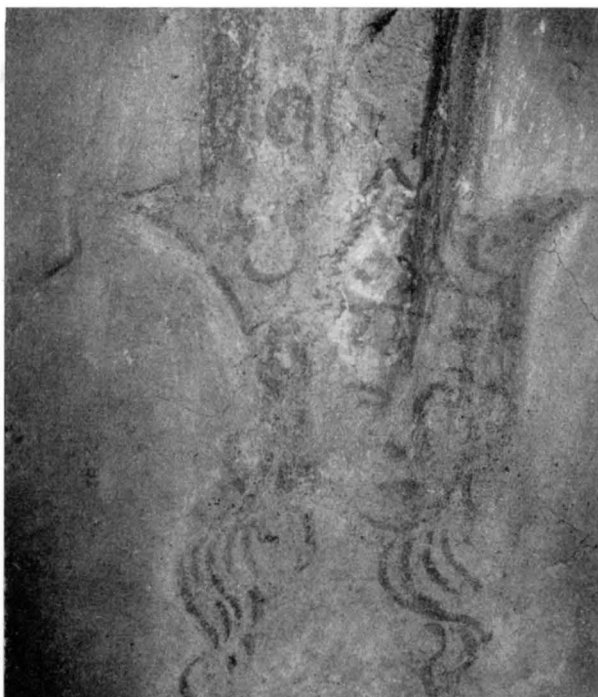
Fig. 16. Kalkmålning på korets NV valvanfang. Foto 1948. S. 14.

Kalkmalerei am NW-Gewölbe- ansatz des Chores. Mural on N.W. spring of chancel vaulting.

Längs korvalvets ribbor och skärningslinjerna mellan valvkapporna och sköldmurarna kalkmålningar i stramt arkitektonisk hållning i form av stiliserade bladverk och rundlar (på ribborna). Blomstermotiv i hjässan, vid sköldmurarnas hjässpunkter i Ö och S fåglar (duvor?). Dessutom ett krönt huvud (fig. 16) på N sidans V valvanfang. På S väggen spår av målningar på ett större gråstensblock. Färger: rött, rödbrunt, gråblått. Gubbansiktetna målade i samma färgtoner.

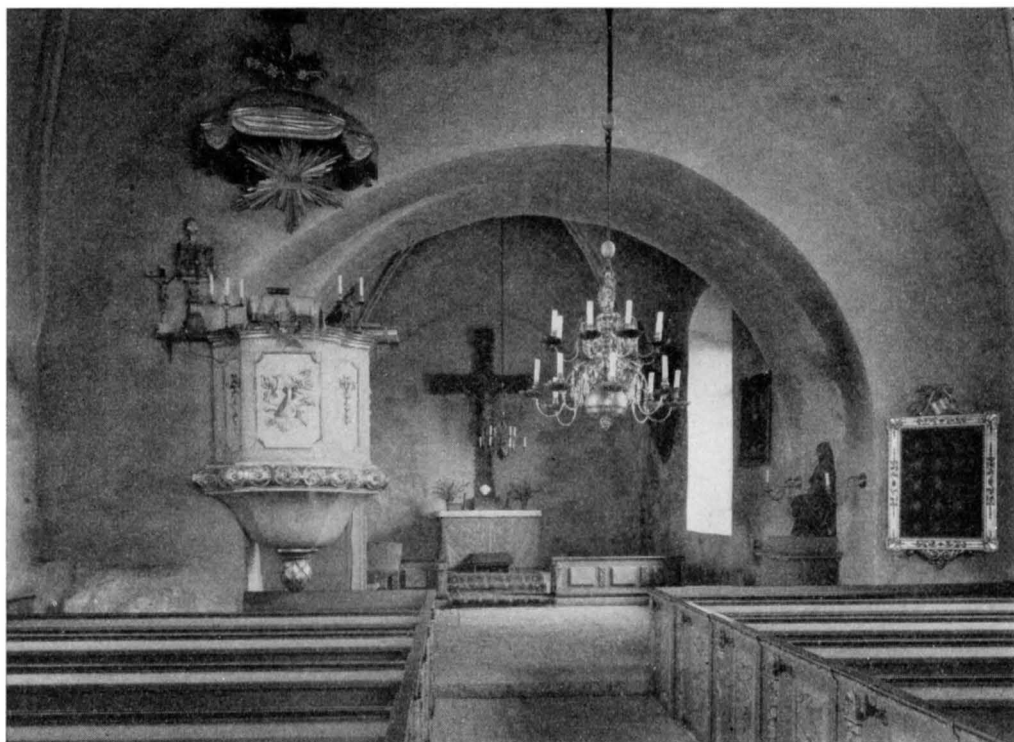
Fig. 17. Interiör mot Ö. Foto 1948.
Inneres gegen O. Interior towards E.

Altaret är murat av tegel, täckt 1926 med kalksten. Altarring från 1926 (fig. 17). Den nuvarande altarprydnaden utgöres av ett krucifix, se s. 18. Före restaureringen 1926 stod på altaret en avgjutning i gips av Thorvaldsens Kristus. Innan denna bild sattes upp, utgjordes altarprydnaden av ett förgyllt kors med törnekrona, gjort 1830 (RÄK.) antagligen av snickaren Wistrand. Dessförinnan sannolikt nedannämnda altarskåp.

Predikstol (fig. 17), grönmarmorerad med skulpterade och förgyllda ornament och lister. Predikstolen torde vara identisk med den som beställdes 1781 av mästare Anders Ruback (Rudback)¹ och uppställdes 1782 (RÄK.). Förgylldes 1830 (RÄK.), då man sam- PREDIKSTOL

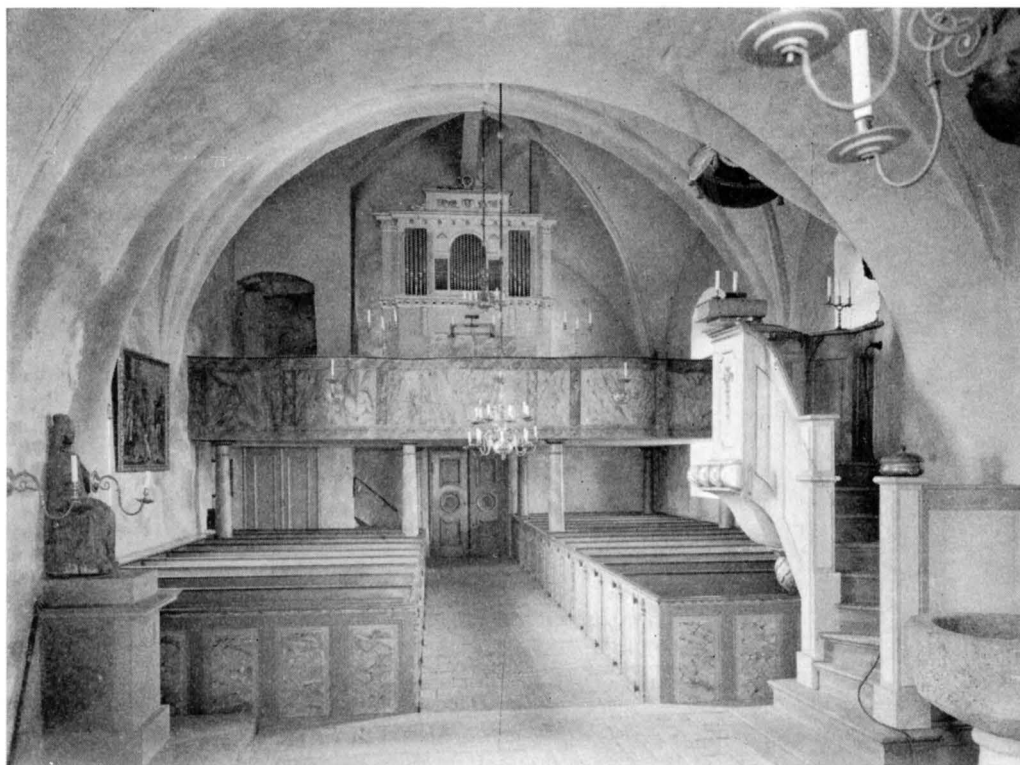
Fig. 18. Interiör mot V. Foto 1948.
Innes gegen W. Interior towards W.

Valven av halvstens tegel vila direkt på gråstensmurverk utan sköldbågar (fig. 18). Korvalvets kryssvalv har ribbor med päronformig genomskärning, i Ö vilande på anfangskonsoler i form av gubbansikten, modellerade i putsen (fig. 15 a, b). Långhuset

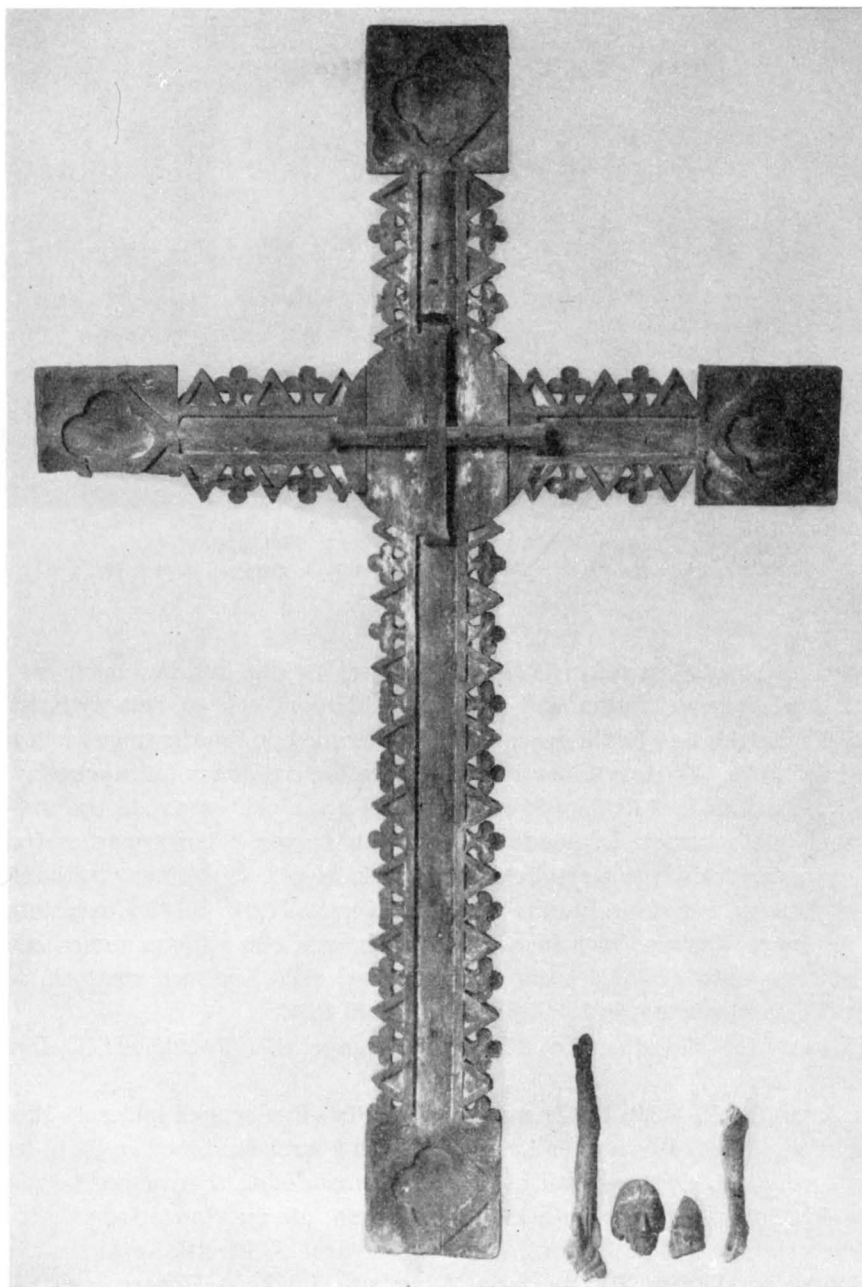
Fig. 20. Korset till ett triumfkruzifix (före restaurering) jämte fragment av Kristusfiguren (jfr fig. 19). Foto A. Nilson. S. 18.

Kreuz eines Triumphkruzifixes vor der Restaurierung samt Fragmenten der Christusfigur.

Cross of rood-crucifix before restoration, and a fragment of the Christ figure. Cf. Fig. 19.

KRUCIFIX Altarprydnaden utgöres sedan 1927 av ett krucifix (fig. 20), bestående av ett kors från 1300-talets början, restaurerat 1927 av A. Nilson, och en helt ny Kristusfigur, modellerad och utförd av bildhuggare A. Paulander med de figurfragment som bevarats som utgångspunkt. — Korset har antagligen haft en rikare kantsmyckning än den nuvarande, att döma av de tapphål, som finnas i var och en av de triangelformade spetsar som kanta korset. Liknande tapphål finnas även å korsarmarnas fyrkantiga plattor, avsedda för evangelistsymboler, som dock saknas. Å glorians ytterkant och på evangelistplattorna har urspr. funnits blått glas. Korsets H 291, B 187,5, korsstammens B 32 cm. Av urspr. figuren finns huvudet, vänster arm och vänstra underbenet kvar. Materialet är päronträ. Huvudet (fig. 19) visar vissa släktdrag med västtysk, sengotisk skulptur.¹ Vackert arbete från 1300-talets början. H 18,5.

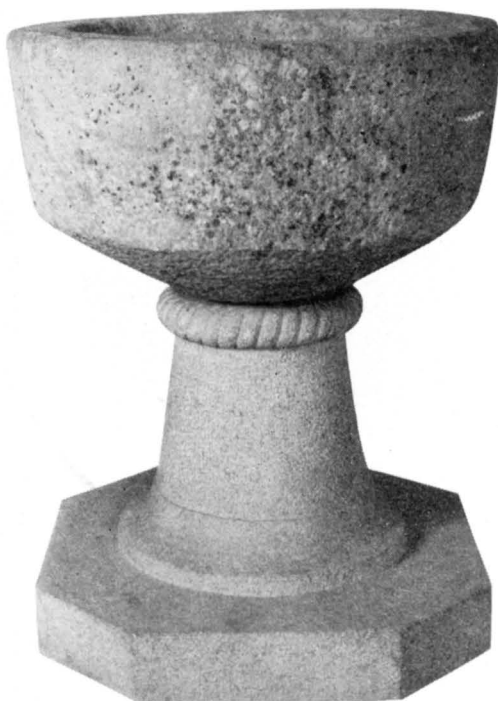
Fig. 26. Dopfund. Cuppan omkr. 1250, foten 1926. Foto 1948. S. 21.

Taufstein. Becken um 1250 (einst im Besitz der Kirche von Össeby), Fuss 1926. Font, the bowl (once in Össeby) circa 1250, the base 1926.

Dopfunt (fig. 26) sammansatt av två delar. Cuppan är av grov sandsten och har uttömningshål. 1200-talets mitt? D 78, H 45. Härstammar från Össeby kyrka. Foten av kalksten är från 1926. — En dopfuntsfot (fig. 27) av sandsten med uttömningshål (H 32, D 37), finnes på Brollsta gård, Brottbby. När den kom till gården är ej bekant. Möjligt har den hört till den i Össebygarnns kyrka förvarade cuppan. — En annan dopfuntsfot (fig. 28) finns vid lägenheten Klockarbol, SO om kyrkan. Av grå sandsten, består av en stympad kon med en ringformig utvidgning upp till. Uttömningshål saknas. H 26, D 36. Det finns inga uppgifter om hur funtsfoten kommit till nuvarande plats. Foten hör ej ihop med cuppan från Össeby

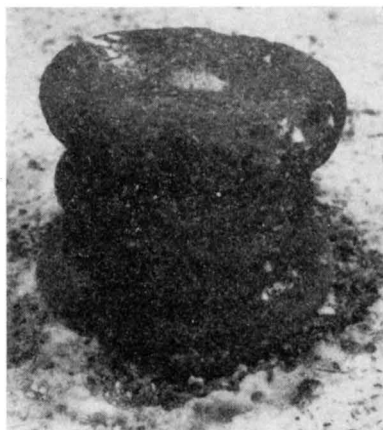
Fig. 27. Dopfuntsfot från 1200-talet på Brollsta gård, Brottby. Foto 1952. S. 21. Taufsteinfuss vom 13th cent. font base at Brollsta Manor, Hof Brollsta, Brottby. 13. Jahrh.

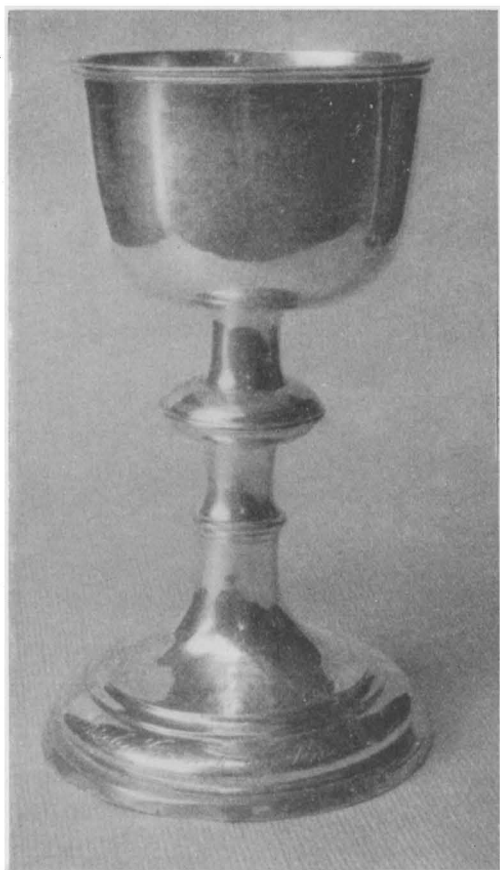
Fig. 29. Sockenbudskalk av silver, omgjord 1747.
Foto 1952. S. 23.

Sockenbudskalk av silver, inuti förgylld (fig. 29). På foten: OMGJORD ÅHR 1747 AF ERIC GRANHOLM OCH JOHANNA CHRIST: LINDESTOLPE (se s. 21). Enl. stplr i botten 1747 utförd av stockholmsmästaren Kilian Kelson (Kiellson, 1746—1771, UPMARK, s. 121). H 15,3. I botten kombinerad paten och oblatask, tillkomna 1763 (INV.) då även cuppan tillökades. Träfodral (fig. 30).

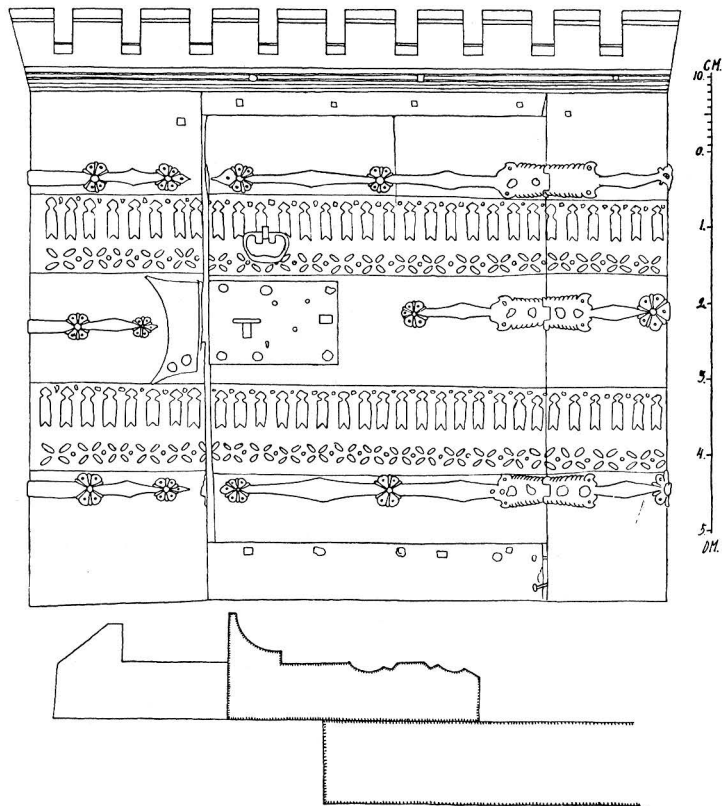
Fig. 39. Sakramentsskåpets framsida, jfr fig. 38. S. 33.
 Vorderseite des Sakramentschreines Front of communion cupboard, scale
 Abb. 38. drawing.

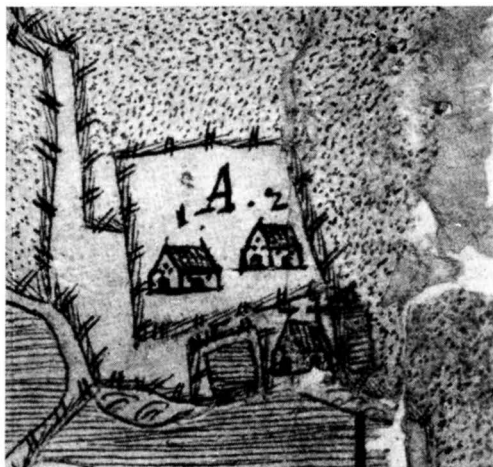
Fig. 42. Össeby kyrka med närmaste omgivningar under 1630-talet. Efter karta i LStr.

Bogårdsmuren av fältsten i ganska små och jämna block. Uppförd 1781 i stället BOGÅRDSMUR för en äldre mur (ST. PROT.). Flera gånger reparerad under 1800-talets början. Även efter kyrkans ödeläggande har man underhållit inhägnaden, såsom 1837 beslöts — »till fullt fredande af de dödas grafvar för all åverkan och vanhelgande». — Under 1630-talet var kyrkogårdens inhägnad av trä (fig. 42).

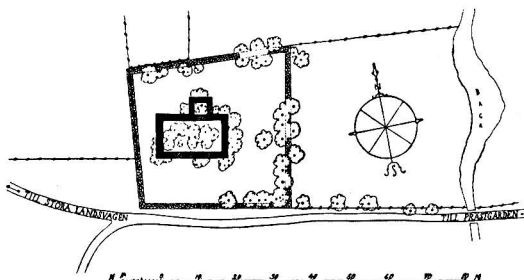
Fig. 43. Situationsplan 1 : 2000.

Situationsskizze 1 : 2000. Plan of site, scale 1:2000.

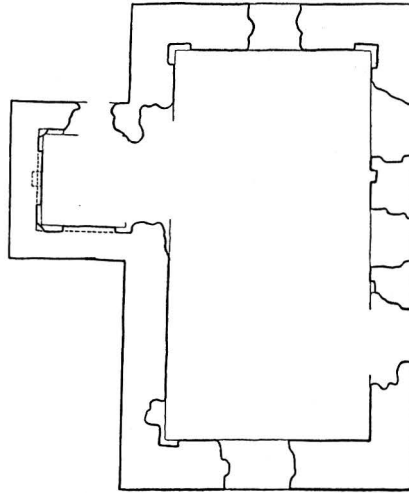
Fig. 44. Plan, 1 : 300.

Grundriss 1 : 300. Plan, scale 1 : 300.

Kyrkan (fig. 44) består av ett rektangulärt långhus inneslutande även koret samt sakristia i N. Ett vapenhus av trä har funnits i S (fig. 47). — Murarna äro uppförda av kluvna gråstensblock med tämligen grovt grus i bruket. Mycket kraftiga block nedtill. Inga socklar. Hög spetsig gavel åt Ö, relativt välbevarad (fig. 45). Den har i röstet en rund nisch åt Ö och ett mindre tegelskott rundfönster. Längre ner en större öppning med tegelrester efter ett Ö-fönster. Inga ornerade detaljer. — V-gaveln ganska välbevarad, står kvar till full höjd. Stående rektangulär glugg högt uppe, bildad av kluvna

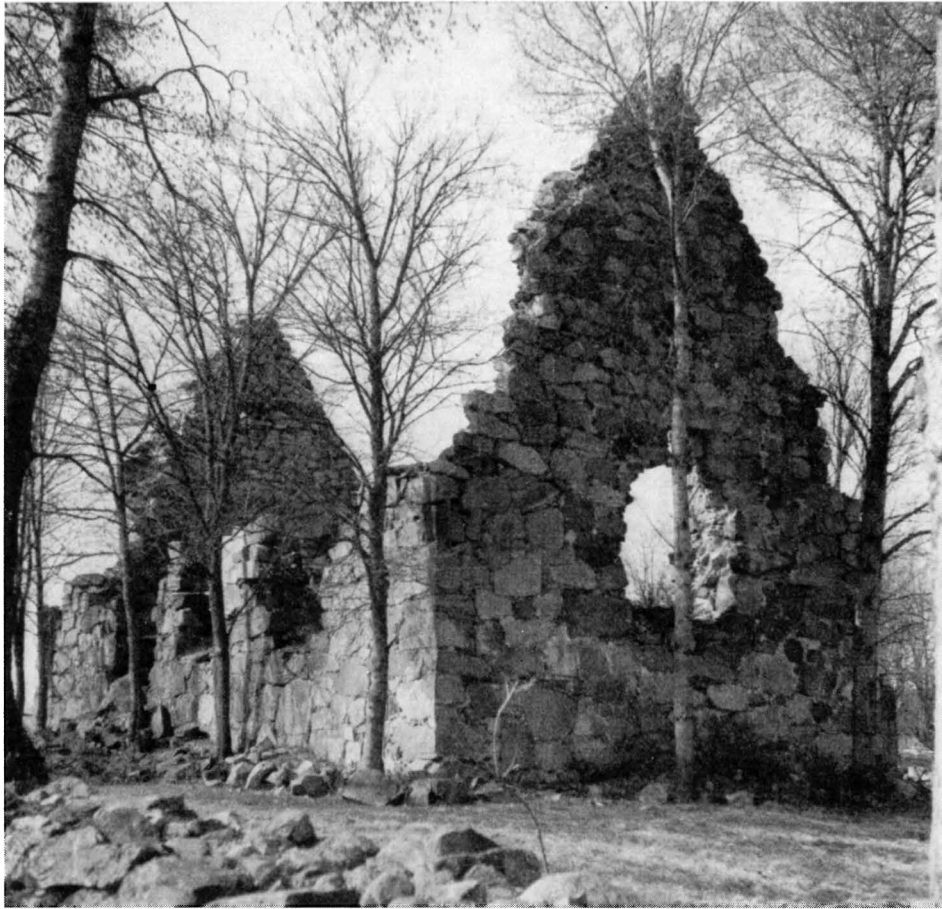
Fig. 45. Ruinen från SÖ. Foto 1948.
Die Ruine von SO. The ruins from S.E.

block. Stor urrivning nere i gaveln. De båda långmurarna äro de mest skadade. N-väggens mittparti är sålunda nästan jämnat med marken. Kyrkan har varit vitlimmad under 1600-talet (PER. MON.). 1753 (ST. PROT.) ackorderades med murmästaren Petter Lindberg för att »rappa kyrkan överallt».

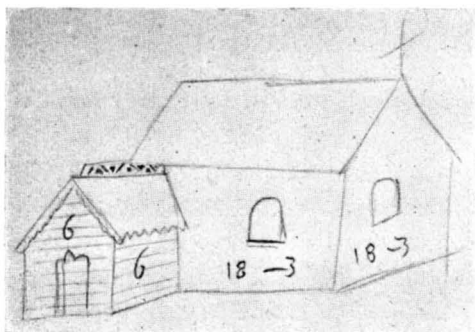
Fig. 47. Össeby kyrka år 1684, enl. konceptteckning till AFTRITNINGAR.

Fönster fanns på de ställen där nu märken efter dylika synas. 1829 (INV.) hade kyrkan 5 fönster: 2 på S sidan, ett på N sidan och ett på vardera gaveln. Av dessa upptogs det västligaste fönstret på S sidan 1753 (ST. PROT.). Samtidigt vidgades de andra fönsteröppningarna. Fönstren vidgades ytterligare 1824. — Fönsteröppningarnas utseende under 1600-talet framgår av AFRITNINGAR (fig. 47).

- TAK** Alla tak voro klädda med svarttjärad spån. Spånslagning och tjärstrykning omtalas tidigast 1702, senast 1819—20. På Ö gavelröset fanns ett kors, synligt på AFRITNINGAR (fig. 47). Bjälkdelar från takfoten, mestadels av ek, återfinnas bland rasmassorna.

Vapenhus av trä har funnits i S. Konceptritningen i AFTRITNINGAR (fig. 47) visar ett vapenhus av liggande timmer med en sirlig takkam¹ och en dörröverliggare av form ungefär som fig. 46. Denna form tycks vara senmedeltida och har sina närmaste motsvarigheter i korsvirkesarkitekturen.² Vapenhuset torde ha tillkommit under 1500-talets början. Det såges 1793 (ST. PROT.) vara alldeles förfallet och borttogs 1824.

III. Vapenhus av liggande timmer i S (fig. 47). 1500-talets början?

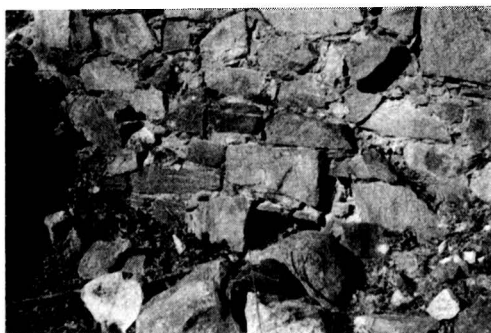
Fig. 48. Sakristians N vägg med sköldmur efter kryssvalv. Foto A. Tuulse 1948.

Nordwand der Sakristei N. wall of vestry with Schildmauer eines Kreuzgewölbes.

- SAKRISTIA** Sakristian i N är byggd i förband med kyrkan. Ett fönster, vars form ej kan bestämmas, fanns i Ö. Fönsteröppningen vidgades 1756 (RÄK.). I N muren en nisch, B 57, Dj 37. 1781 (ST. PROT.) fick sakristian nytt golv av bräder. Sakristian har haft urspr. kryssvalv, varav anfangsurtagningar och rundbågiga sköldmurar synas i N och V (fig. 48). Valv och tak reparerades 1737 (RÄK.).

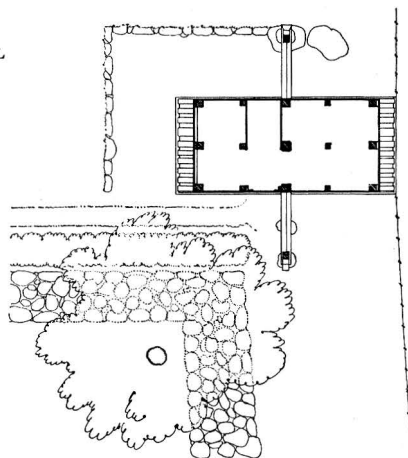
Fig. 54. Klockstapel, 1:300.
Glockenstapel Bell tower,
1:300. scale 1:300.

Klockstapeln (fig. 52, 54) står vid bogårdsmurens NV hörn. Inklädd med bräder, det pyramidformiga taket täckt med tjärad spån. 1625 omtalas en stapel, nästa år beslöts, att stapeln skulle uppfodras (st. PROT.). Den nuvarande stapeln torde dock i stort sett härstamma från 1640-talet, då sockenmännen lovade göra färdig stapeln och tornbyggaren Michel fick 40 daler för att han låtit »förfärdiga kyrkiostappelen» (RÄK. 1645—48). 1644 omtalas spik, järn och tjära till stapel (RÄK.).

1698 föll klockan ner, antagligen genom eldskador i samband med kyrkans brand 1697. Året därpå betalades i arbetslön 50 dlr åt den som lade nya syllar, fodrade, spånslog och tjärade stapeln.

Samtidigt lagades klockan. 1766 (ST. PROT.) borde stapeln spånas. 1816 omtalas den dock som mycket förfallen och man önskade tillkalla byggmästare Hasselquist i Danderyd såsom sakkunnig för att se, om den kunde repareras eller om en ny måste byggas. Senare samma år bestämdes dock, att man skulle dröja med beslut till dess kyrkobyggnadsfrågan lösts (ST. PROT.). Stapeln skulle t. v. endast nödortföttigt repareras. Sannolikt kom förslaget om tornbygge vid kyrkan i samband med klockstapelsfrågan (se s. 60). Varken torn eller ny stapel byggdes emellertid. Stapeln säges 1832 vara bräcklig och i behov av reparation, vilken måste gjorts så väl, att stapeln sedan dess har varit i försvarligt skick.

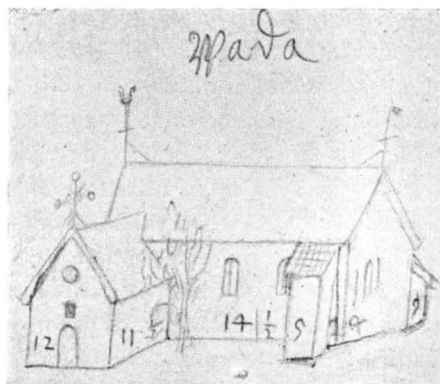
Fig. 56. Vada kyrka 1684. Enl. konceptteckning i AFRITNINGAR.

Den nuvarande kyrkan (fig. 58) består av ett långhus inneslutande även koret samt sakristia i N. Ett vapenhus i S har funnits (fig. 56).

FÖNSTER Alla fönsteröppningar (fig. 60) fingo sin nuvarande rundbågiga form under en stor kyrkoombyggnad 1821—22. Nu bågar av trä, på utsidan brunmålade med solbänkar av svarttjärad järnplåt. — Enl. **AFRITNINGAR** (fig. 56) hade kyrkan åt Ö en smal fönsteröppning eller ev. ett trekopplat fönster; på S sidan två högsittande smala fönster (deras läge framgår även av en ritning från 1821, fig. 57). Alla nuvarande S-fönster byggdes helt på nytt 1822. På N sidan hade kyrkan urspr. inga fönsteröppningar, N-fönstret byggdes först 1772 i samband med predikstolens flyttning från S till N. — I Ö röstet ett litet trekantigt fönster, i V röstet en segmentbågig fönsterglugg och ett i putsen svagt nedsänkt rundblände, allt från 1822.

Kyrkans äldsta bevarade parti återfinnes i långhusarnas mellersta del (per. A, fig. 58). Dess gräns åt Ö synes tydligt å S murens yttersida samt i kyrkans interiör. Koret med tillhörande sakristia är byggt senare än långhuset (se nedan). Såsom framgår av AFRITNINGAR (fig. 56), låg kyrkans V fasad 1684 i linje med vapenhusets V mur. De på denna konceptritning angivna måtten av vapenhuset och av kyrkans S fasad överensstämmer med måtten på ritningen 1821 (fig. 57), där vapenhuset är medtaget. Denna ritning visar kyrkans tillstånd efter en ombyggnad under 1600-talets slut och 1700-talets början, försakad av eldsvådan 1697 (se nedan). Efter allt att döma har man då förlängt långhuset åt V. Två muravsatser i kyrkans inre torde visa V-tillbyggnadens gräns åt Ö. Dessa muravsatser äro numera borthuggna, deras plats syns dock i form av framskjutande stenar i kyrkans interiör.

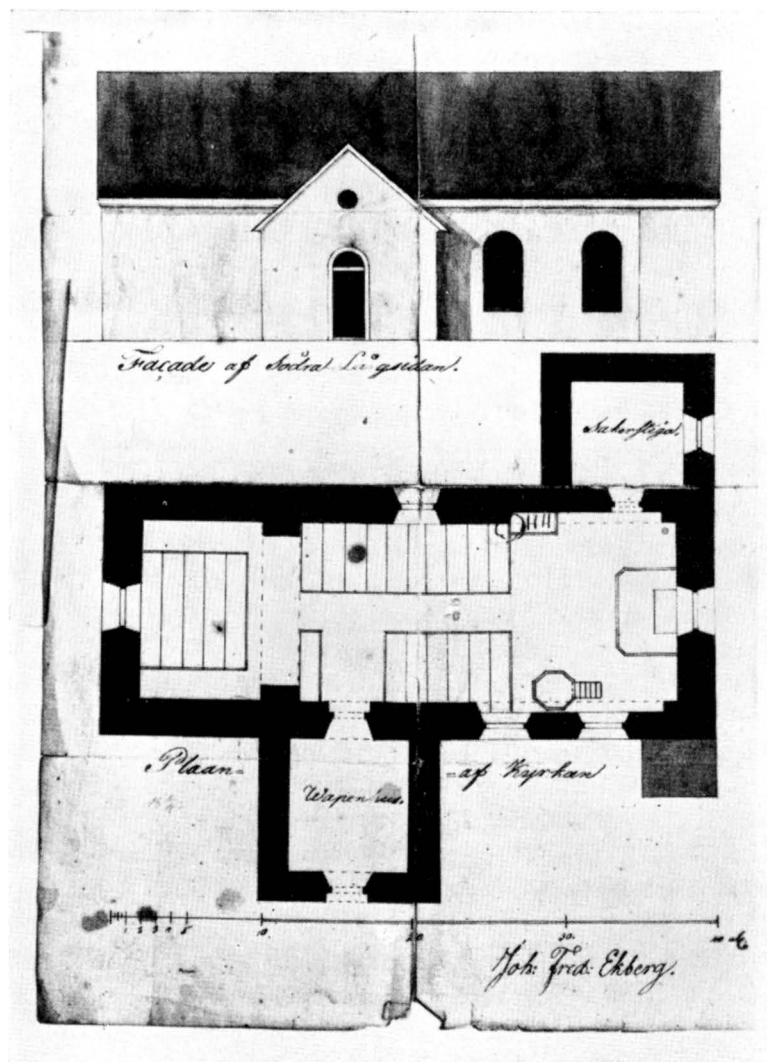
Fig. 57. Uppmättningsritning av Joh. Fred. Ekberg 1821, ca 1 : 300.
 Aufmessungszeichnung von Joh. Fred. Ekberg 1821. Measurements by Joh. Fredr. Ekberg 1821.

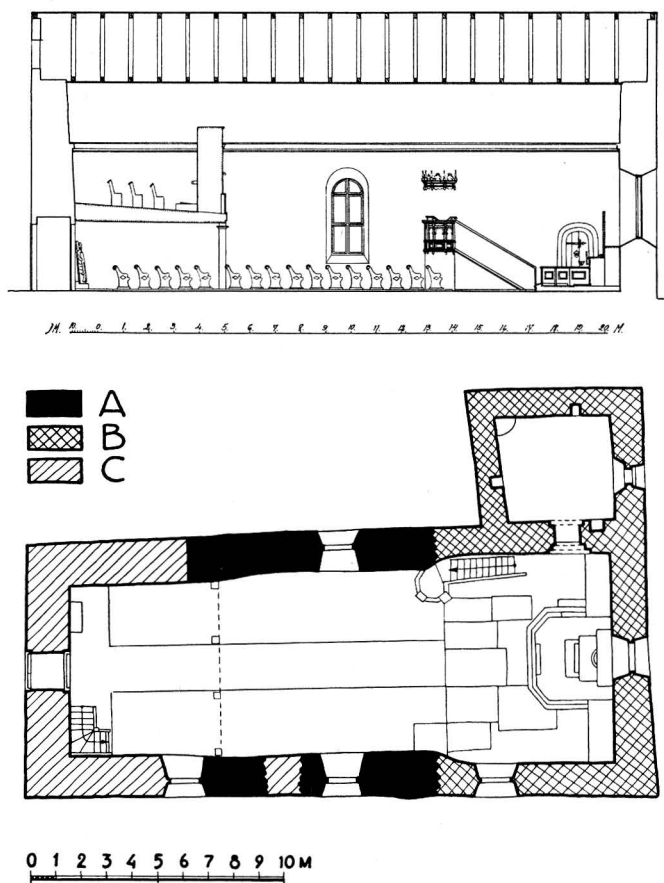
Fig. 58. Plan och längdsektion mot N, 1:300.
 Grundriss und Längsschnitt gegen N., 1:300. Plan and longitudinal section towards N., scale 1:300.

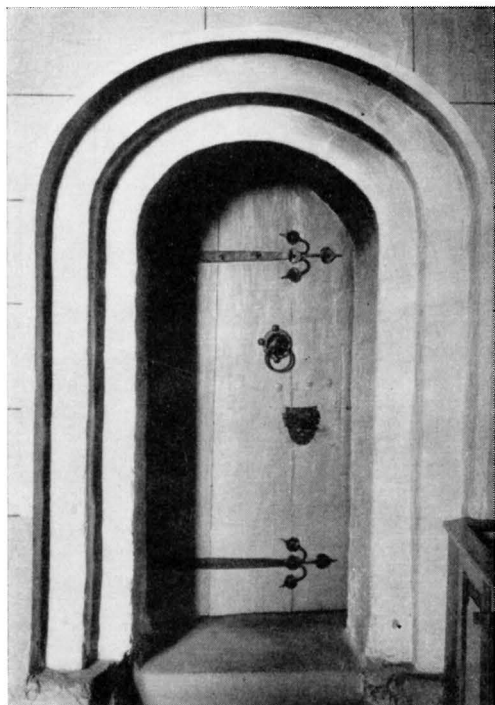
Fig. 59. Sakristians ingång, sedd från kyrkorummet. Foto 1948.

Eingang zur Sakristei aus dem Kircheninnern
gesehen. Vestry door, seen from
chancel.

Samtidigt med nya koret byggdes sakristian i kyrkans NÖ hörn med Ö muren i flykt med korets Ö gavel. Den har ett stickbågit fönster åt Ö som inåt sitter i en mycket vidare nisch av samma form. Fönstret är försett med ett galler av fyrkantiga järntenar som löpa genom flata, kantställda järnband. En svart järnklädd lucka sitter innanför fönstret. — Dörröppningen mellan kyrkan och sakristian (fig. 59) är rundbågit och tvåsprångig åt kyrkan till. Två trappsteg leda ned till sakristian. Dörren har medeltida

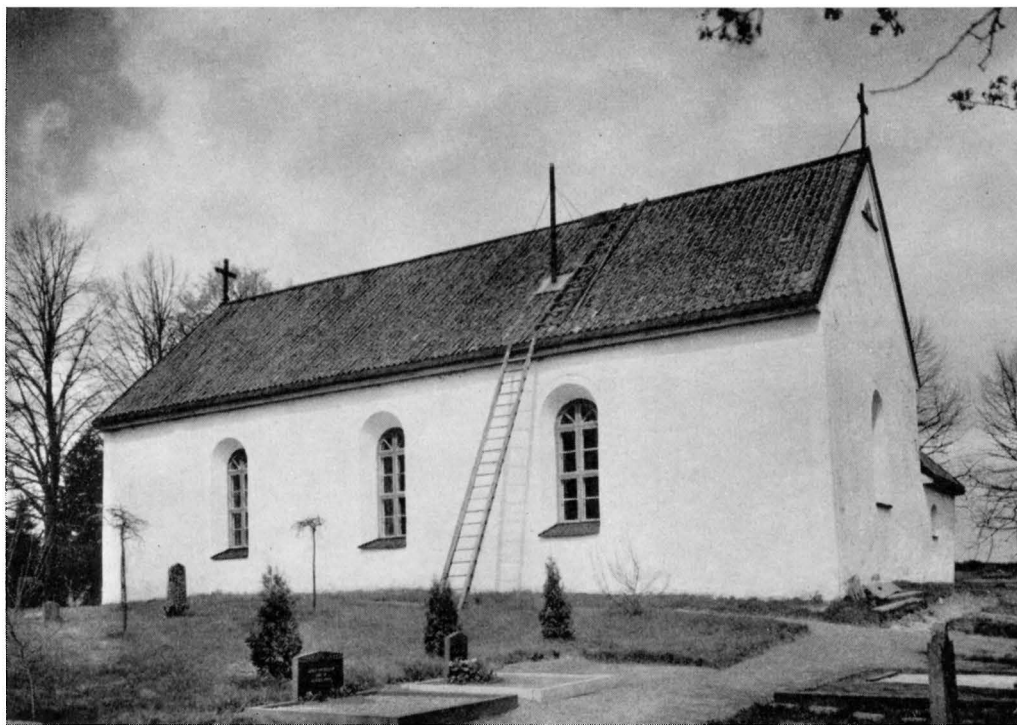
Fig. 60. Kyrkan från SÖ. Foto 1948.
Die Kirche von SO. The church from S.E.

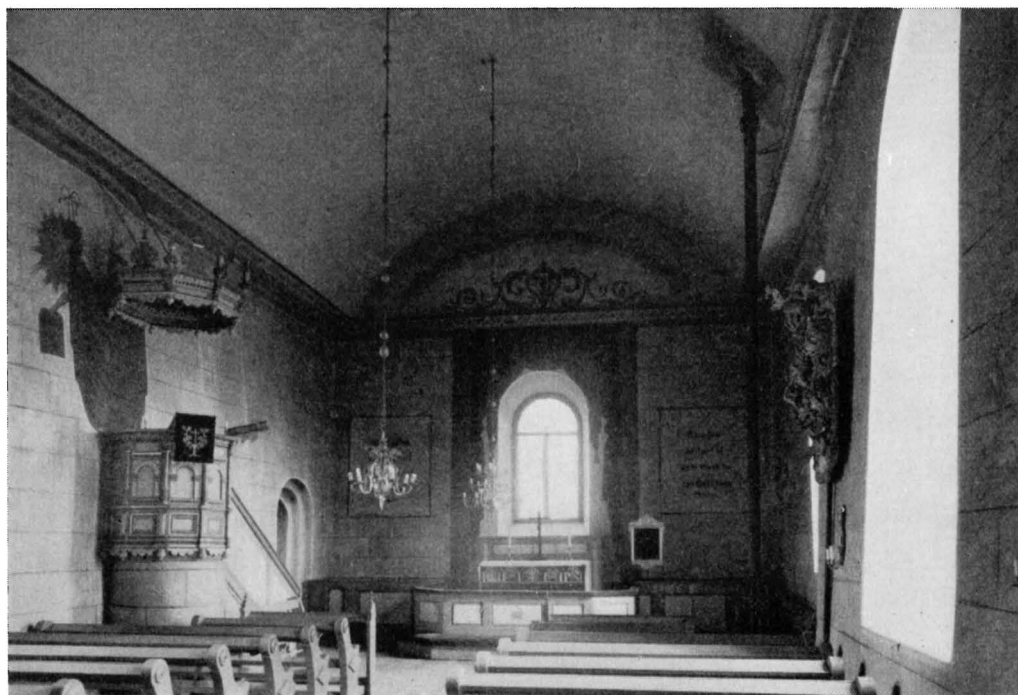
Fig. 61. Interiör mot Ö. Foto 1948.
Inneres gegen O. Interior towards E.

Innerväggarna i långhuset avsmalnar uppåt. Lagg märke till förtunningen av murarna på gränsen mellan långhuset och koret (fig. 58). Väggarna äro putsade, gråbrunt avfärgade med kvadermålning med mörkbruna konturer (fig. 61). Ett par målade fält med enkla lineära omramningar innehålla målade bibelspråk: på N sidan Ebr. 12: 14, S sidan Luc. 11: 28, Ö gaveln, åt N Rom. 6: 23, åt S Rom. 8: 14. Denna torftiga dekor stammar från en restaurering 1896. Innertaket är ett vitputsat trätunnvalv av segmentform, takfotens list är utförd av trä, målade i grågrönt med schablonornament. Valv och list härstamma från 1822. Uppgången till vinden är genom en lucka i valvet till vilken man kommer med hjälp av stege i NV hörnet på orgelläktaren.

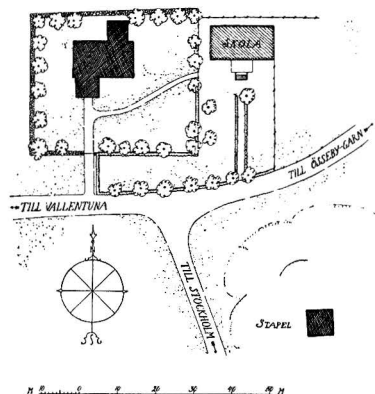
Fig. 78. Situationsplan, 1 : 2000.
Situations-skizze, 1 : 2000. Plan of site, scale 1 : 2000.

KYRKOÅRD Kyrkogårdens äldre planform framgår av en tomtkarta från 1630-talet (fig. 77). Den nuv. bogårdsmuren (fig. 78) av gråsten utan murbruk uppfördes efter 1771, då man beslöt att ersätta det gamla bristfälliga bogårdsplanket (som termen i st. PROT. lyder) med en stenmur. Församlingen fick utföra arbetet »efter tid och tillfälle» (st. PROT.). Kyrkogårdens form omreglerades i samband med uppförandet av stenmuren. Muren

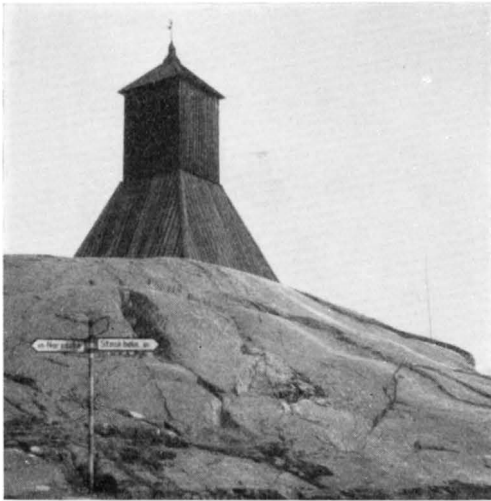
Fig. 79. Klockstapeln mot SÖ. Foto 1948.
Glockenstapel gegen SO. Bell tower.

Klockstapelⁿ (fig. 79—80) står på ett kalt berg SÖ om kyrkan. Brädfodrad, svart-KLOCKSTAPEL tjärad. Det spånklädda taket är krönt av en spets och en nu sönderrostad flöjel med bokstäverna S F och årtalet [1]661. På 1630-talets tomtkarta (fig. 77) finnes ingen stapel utmärkt. Antagligen uppfördes den 1661 och var av klockbockskonstruktion, urspr. öppen. Flera reparationer omtalas under 1700-talet, senast 1771, då stapeln troligen inkläddes och fick sitt nuv. utseende. Ytterligare reparationer ägde rum 1807 och 1860.

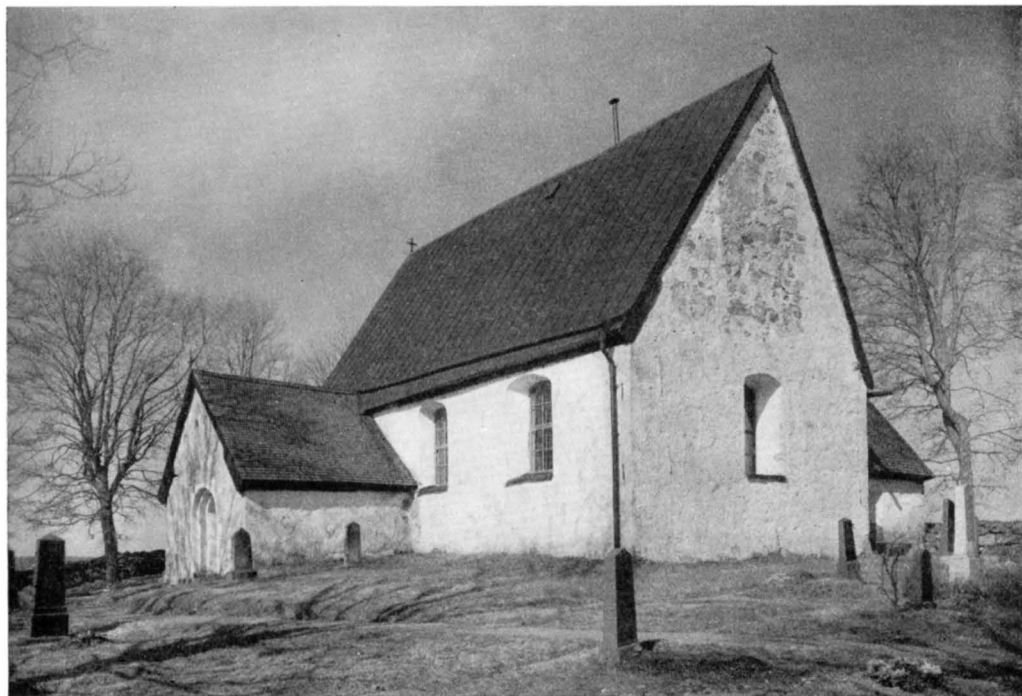
Fig. 81. Kyrkan mot NV. Foto 1948.
Die Kirche gegen NW. The church towards N.W.

Kyrkan (fig. 81—85) består av ett rektangulärt långhus, sakristia i N samt vapenhus i S. Kyrkans yttre L (nordfasaden) är 15,7 m = 50 tyska fot, B 9,42 m = 30 tyska fot (1 tysk fot = 0,314 m).

Sockel saknas, men undergrunden av tuktad gråsten är synlig under S delen. Murarna äro byggda av ganska jämnstora gråstenar, lagda i oregelbundna skift. Tegel förekommer i omfattningar (utom vindsgluggar). Väggarna äro grovt spritputsade med slät puts som omfattningar kring fönster- och portöppningar (fig. 81). 1798 rappades hela kyrkan, men redan under medeltiden var exteriören putsad, vilket kan ses från sakristians och vapenhusets vindar.

V röstet har två gluggar över varandra, den övre rektangulär, nu igenmurad. Omfattningar av gråsten. Den nedre är rundbågig samt har sin smalaste del i murens ytterliv (fig. 85). Gluggar torde ha funnits även på Ö gavelröstet, där bl. a. på yttre sidan finnas spår efter senare gjorda ändringar (fig. 81).

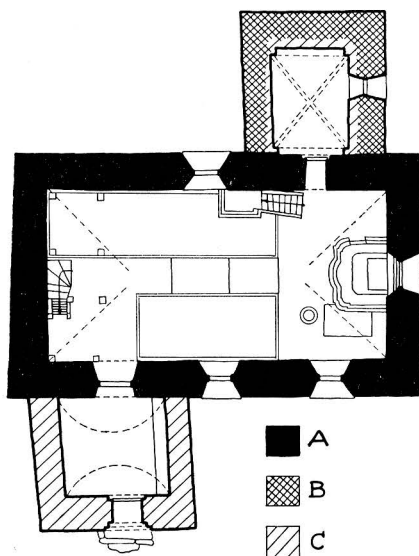
Fig. 82. Plan, 1:300.
Grundriss, 1:300. Plan, scale 1:300.

I. Feldsteinkirche mit rechteckigem Grundriss (Abb. 82: A). Holztonnengewölbe in Kleeblattform (Abb. 86). Von diesem Gewölbe, das vermutlich durch einen Brand zerstört wurde, sind nur noch einige Spuren an den Innenseiten der Giebel übrig (Abb. 85—86). Eingang an der Südseite, später erweitert. Von den ursprünglichen Fenstern ist nur noch eine kleine rundbogige Lichtöffnung am Westgiebel erhalten (Abb. 86). Letztes Viertel des 13. Jahrh. Inventarien: Triumphkruzifix (Abb. 90—91), Taufstein (Abb. 93).

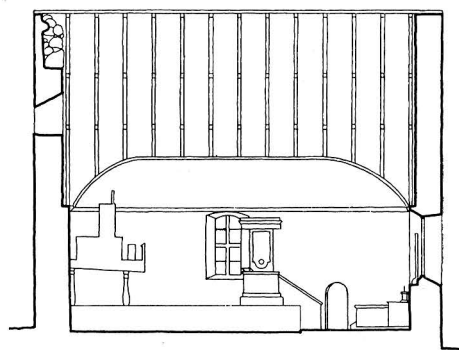
Fig. 83. Längdsektion mot N, 1:300.
Längsschnitt gegen N., Longitudinal section towards N., scale 1:300.
