SVERIGES KYRKOR

UPPLAND

BAND V. HÄFTE 1.
VALLENTUNA HÄRAD

K Y R K O R
I
V A L L E N T U N A H Ä R A D
Ö S T R A D E L E N

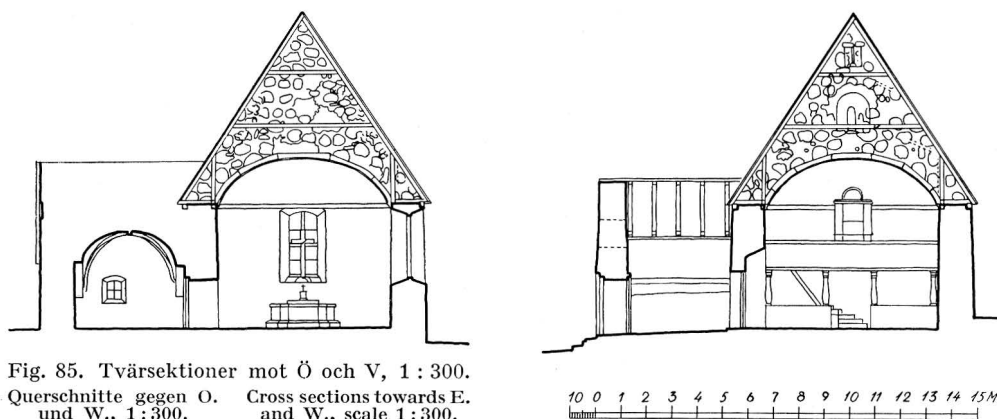
Fig. 85. Tvärsektioner mot Ö och V, 1:300.
Querschnitte gegen O. und W., 1:300. Cross sections towards E. and W., scale 1:300.

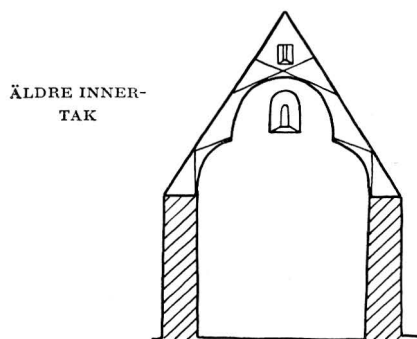
Fig. 86. Kyrkans urspr. utseende med trätunnvalv, mot V, 1:300, rekonstr. av A. Tuulsee.

Das ursprüngliche Aussehen der Kirche mit Holz-tonnengewölbe, gegen W., 1:300; Rekonstruktion.

I. Feldsteinkirche mit rechteckigem Grundriss (Abb. 82: A). Holztonnengewölbe in Kleeblattform (Abb. 86). Von diesem Gewölbe, das vermutlich durch einen Brand zerstört wurde, sind nur noch einige Spuren an den Innenseiten der Giebel übrig (Abb. 85—86). Eingang an der Südseite, später erweitert. Von den ursprünglichen Fenstern ist nur noch eine kleine rundbogige Lichtöffnung am Westgiebel erhalten (Abb. 86). Letztes Viertel des 13. Jahrh. Inventarien: Triumphkruzifix (Abb. 90—91), Taufstein (Abb. 93).

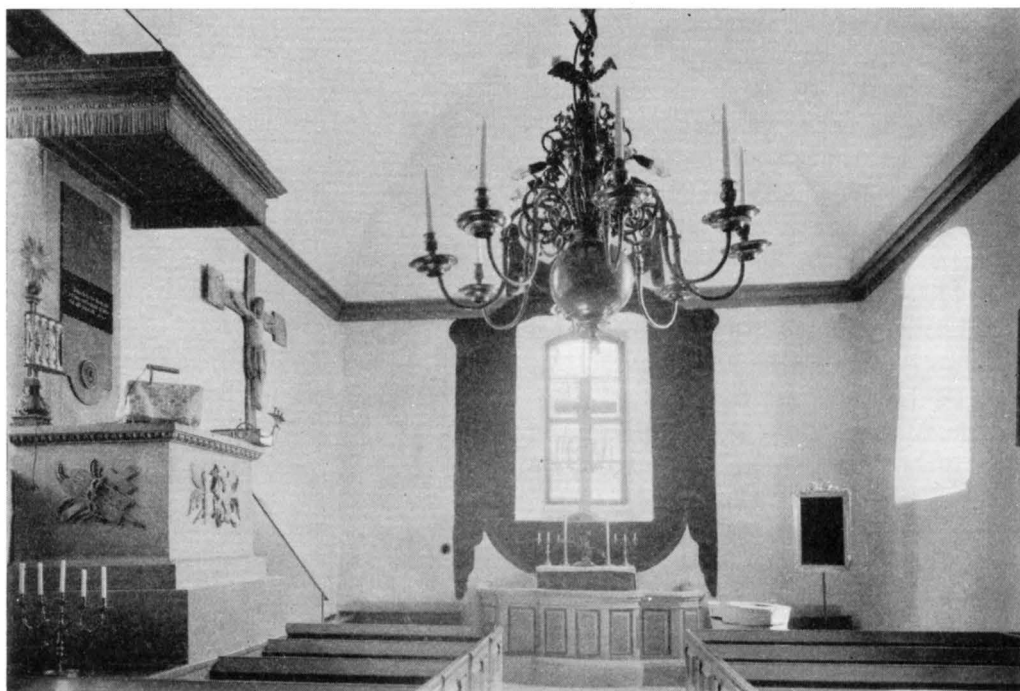
Fig. 88. Interiör mot Ö. Foto 1948.
Innere gegen O. Interior towards E.

Altarbord och altarring (fig. 88) äro förfärdigade 1788; färgen, 1796 anpassad till nya predikstolen, är sedan 1946 grå med gråskära fyllningar. Altarprydnaden (fig. 88) utgöres av ett i själva fönstret placerat, förgyllt träkors med en törnekrona, stående på en svagt modellerad, grönsvartmålade sockel, allt från 1846. Samma år målades kring korfönstret ett blått draperi med gula tofsar och fransar. Före 1946 hörde till altarsmyckningen två alldeles lika kruzifix av gips, skänkta av kyrkoherde Wijkan-der i V. Ryd (kyrkoherde i Angarn 1825—34). Det ena förvaras nu i sakristian, det andra

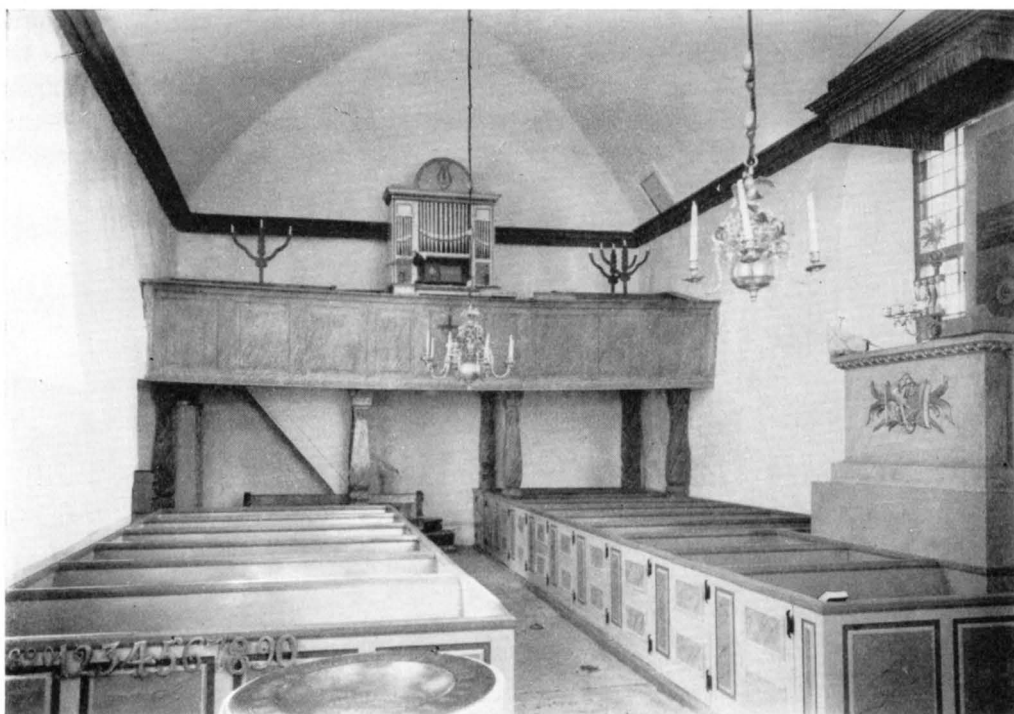
Fig. 89. Interiör mot V. Foto 1948.
Inneses gegen W. Interior towards W.

VI. 1850 and years following, general repairs. Restoration 1946 under direction of D. Dahl. Inside windows leaded with tinted glass; enclosed pews (Fig. 89); fixtures and fittings preserved. Electric heating installed.

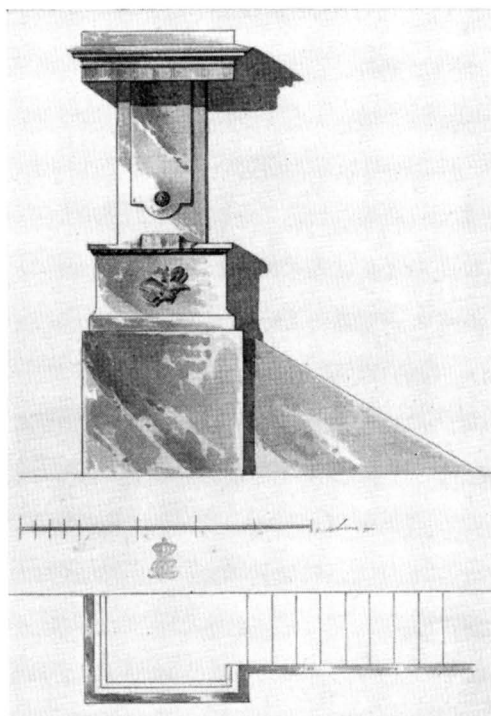
Fig. 92. Ritning till predikstolen, 1794, BSt.
Zeichnung der Kanzel, Design for pulpit, 1794.
1794.

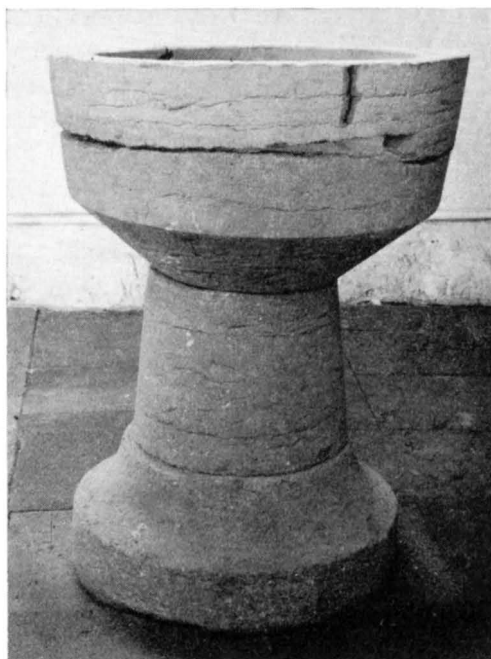
Fig. 93. Dopfund från 1200-talet. Foto 1948.
S. 94.
Taufstein aus dem 13. Jahrh. Font, 13th cent.

I. Gråstenskyrka med rektangulär plan (fig. 82: A). Trätunnvalv av klöverbladsform (fig. 86). Av detta valv, som antagligen har blivit förstört av en eldsvåda, finnas endast några spår på gavlarnas insidor kvar (fig. 85—86). Ingång på S sidan, senare vidgad. Av urspr. fönstren finnes endast en liten rundbågig ljusöppning på V röstet bevarad (fig. 86). 1200-talets sista fjärdedel. Inventarier triumfkrucifix (fig. 90—91), dopfunt (fig. 93).

I. Grey stone church, rectangular (Fig. 82: A). Timber barrel-vaulting with clover-leaf form (Fig. 86). This vaulting probably destroyed by fire, the only remaining portions being some traces in walls of E. and W. gables (Fig. 85—86). S. entrance, later widened. Only remaining portion of original windows is round-arched opening on the W. gable (Fig. 86). Last quarter of 13th cent. Fittings: rood (Fig. 90—91), font (Fig. 93).

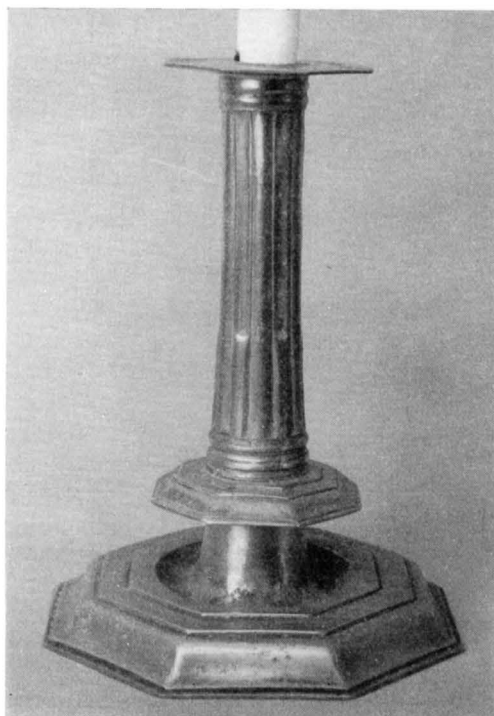
Fig. 95. Ljusstake av tenn av Benjamin Cooper, London efter 1680. Foto 1948. S. 96.

Zinnleuchter um 1680. Candlestick, pewter, by B. Cooper, London, circa 1680.

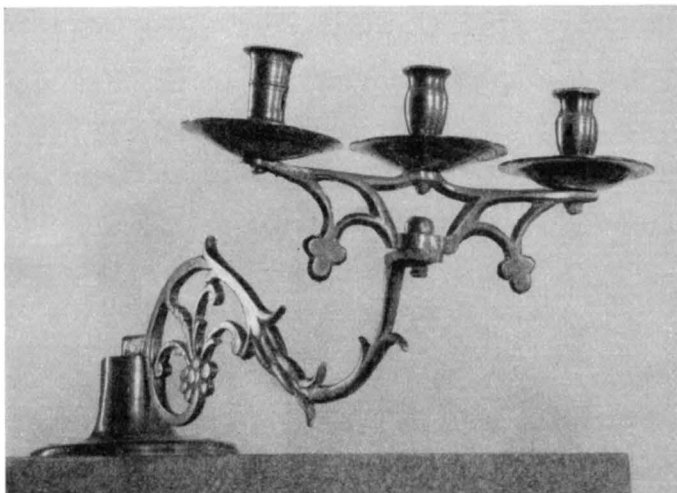
Fig. 96. Ljusarm av mässing från 1500-talet. Foto 1948.
Wandleuchter aus Messing, 16. Jahrh. Candle-bracket, brass, 16th cent.

Ljusarm av mässing för tre ljus (fig. 96), fastskruvad i predikstolens bröstvärn. 1500-talet. Restaurerad och förändrad vid den nya predikstolens tillkomst. L ca 36.

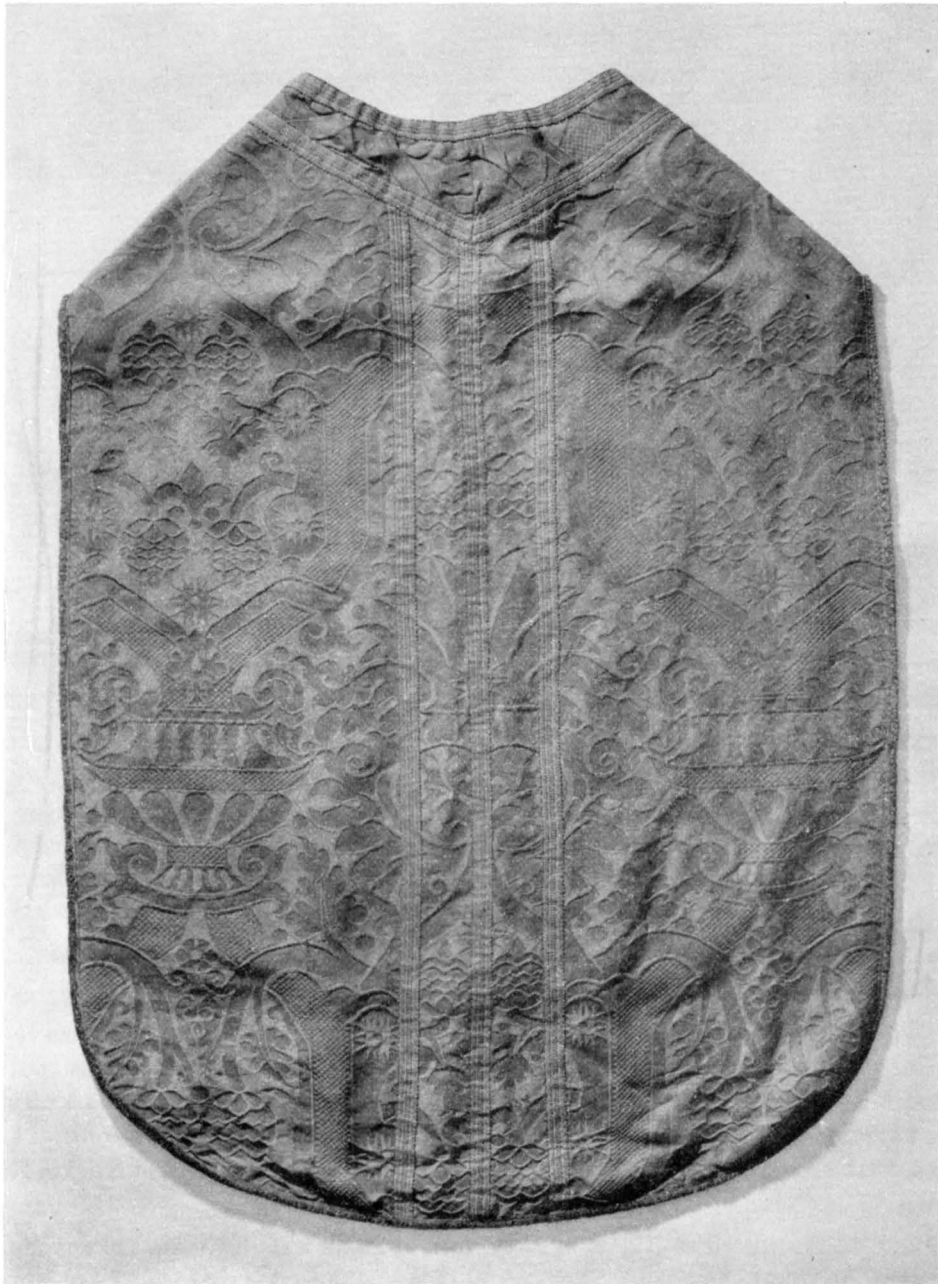
Fig. 97. Mässhake av röd sidendamast från 1500-talet. Foto ATA. S. 98.

Messgewand aus rotem Seidendamast, 16. Jahrh. Chasuble, red silk damask, 16th cent.

Mässhakar. 1. Röd italiensk sidendamast (fig. 97), stort symmetriskt mönster med vasornament m. m. (TEXT. KAT. 1929, nr 265). Tre smala sidenband, mönstrade i rött och gult, vertikalt anbragda på ryggstycket; liknande band även kring halsöppningen. Damast fr. — 1500-talet. H 71 resp. 113. — 2. Svart sammet. På bröstet broderad Jehovahsol i silver, på ryggen kors av breda silverband. Kant av silverband. Svart foder. Efter 1830.

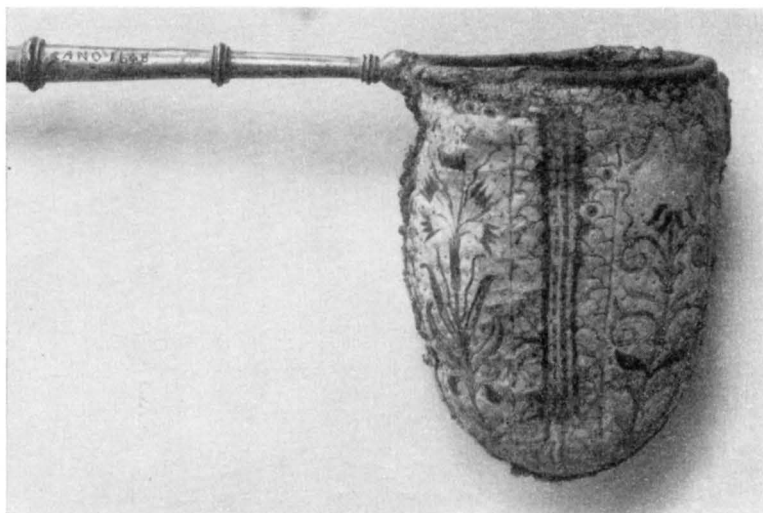
Fig. 98. Häv från 1648. Foto ATA.
Kollektbeutel von 1648. Collection bag, 1648.

Håvar. 1. Vit sidenatlas (fig. 98) (TEXT. KAT. 1929, nr 421). Broderad blomkomposition i fyra fält, fyllda med guld, silver och olivfärgat silke samt paljetter. På sömmarna mönstrade band i blått och vitt. Vackert arbete. Rött skinnfoder. Svarvat träskaff, med knopp och omgivande ringar samt hylsa av förgylld koppar. På hylsan graverat: IOHAN ·

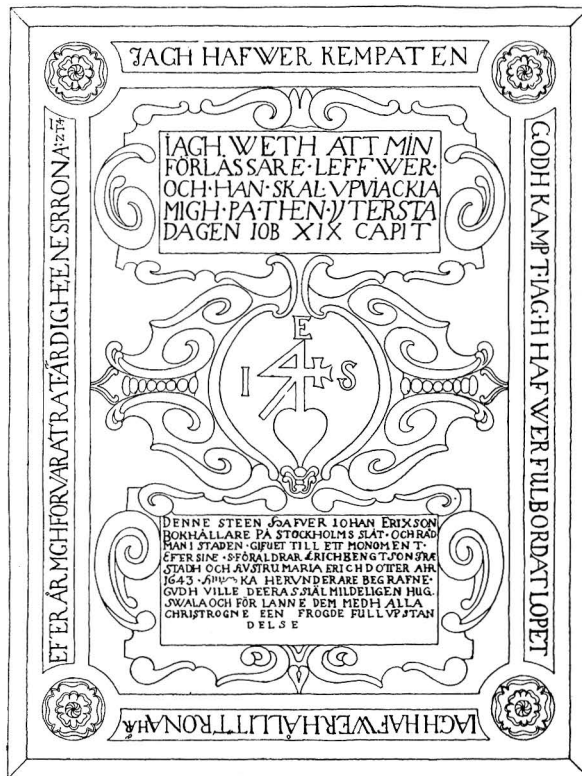
Fig. 99. Gravsten från 1643 över Erich Bengtson i Räfsta. S. 100.
Grabstein von 1643. Gravestone, 1643, scale drawing.

GRAVSTENAR Gravstenar. 1. Över Erich Bengtson i Räfsta (se s. 95, not 3) och hans hustru Maria Erichsdotter, given år 1643 »till ett monument» av deras son, bokhållaren på Stockholms slott, rådman Johan Eriksson. Grå kalksten med ornamentik i relief och insänkt text (fig. 99). I mitten ett bomärke med initialer I E S (= Johan Eriks Son). Ligger på gången, förr i koret. 195 × 140. — 2. Över Olof Anderson i Årsta, 1663. Grå kalksten. I övre hörnen änglahuvuden, i nedre döds-kalle med benknotor och timglas. På stenens mitt en oval lagerkrans omslutande ett pentagram. På stora gången. 215 × 145. — 3. Över hovrättskommissarien Enebom² med årtalet 1740. Grå kalksten. Refflad ram och slåta rundlar i hörnen. Inskrift delvis dold av altarringen. Stenen ligger vid

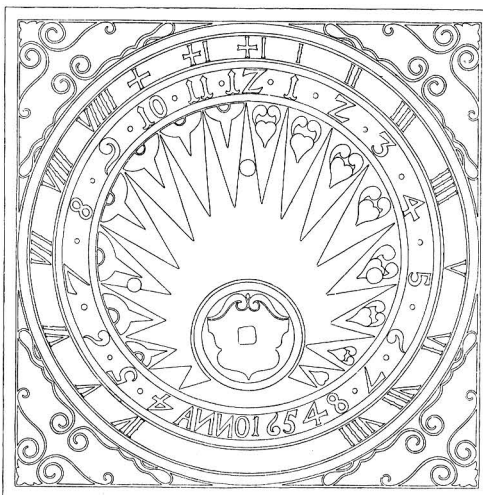
Fig. 100. Solvisare av sandsten från 1654. S. 101.
Sonnenuhr aus Sandstein Gnomon, sandstone, 1654.
von 1654. Scale drawing.

Solvisare av rödgrå sandsten (fig. 100) med skulptur i flat relief. Från år 1654. Visaren av metall saknas. Har tidigare varit uppställd på kyrkogården på den upp- och nedvända dopfunten (se s. 94). Förvaras i kyrkan. 37,5 cm i kvadrat.

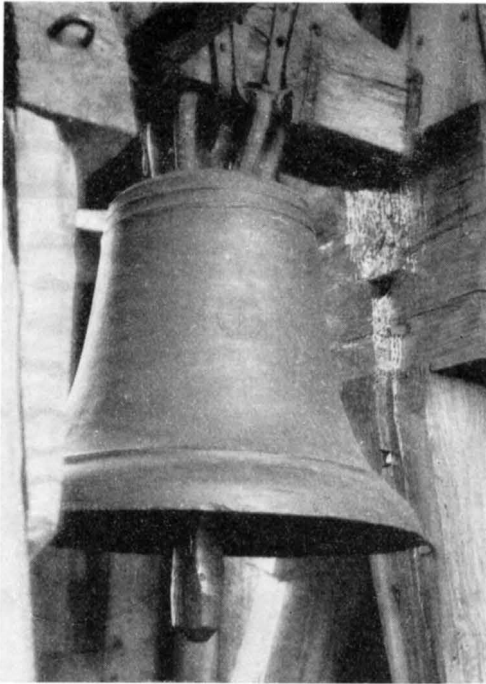
Fig. 101. Lillklockan från 1300-talets förra hälft.
Foto L. M. Holmbäck 1951. S. 102.
Kleine Glocke aus der ersten Hälfte des 14. Jahrh. Small bell, first half of 14th cent.

Klockorna hänga i stapeln. 1. Storklockan anskaffades omkr. 1763, omgöts 1818 av Gerhard Horner i Stockholm.¹ D 83,5, H 80. — 2. Lillklockan (fig. 101—103) är en inskriptionslös medeltidsklocka, troligen gjuten under 1300-talets förra hälft.² Den är väl proportionerad, men de få utsmyckningsdetaljerna (tre rundstavar kring halsen, ett klockgjutarmärke på kroppens N sida, se fig. 103, och en vulst i slaget) äro ristade på fri hand i formen och tyda på rätt hög ålder. Även den höga kronan tyder härpå. D 65, H med krona 74, utan krona 57. — 1744 (INV.) omnämnes en liten klocka, som förvarades i sakristian.
