**KYRKOR PÅ GOTLAND  
ÖSTERGARN, GAMMELGARN  
och ARDRE samt GUNFIAUNS KAPELL**

**JOHNNY ROOSVAL OCH ERLAND LAGERLÖF**

# SVERIGES KYRKOR

BAND IV. HAFTE 5.  
KRÄKLINGE TING  
SYDÖSTRA DELEN

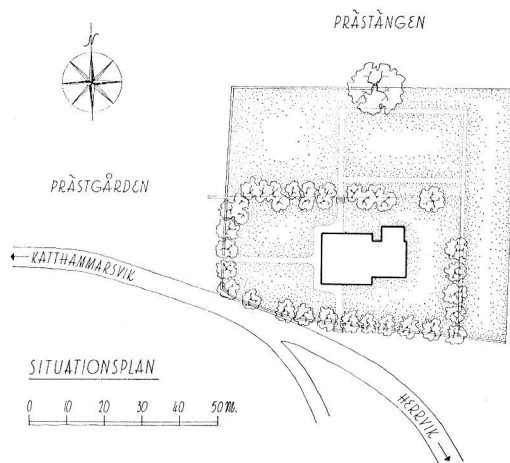
Fig. 707. Kyrkogårdsplan. 1 : 2000. Uppm. J. Söderberg 1943.  
Kirchhofgrundriß. Churchyard plan.

Den äldre delen av kyrkogården, den av träd omgivna delen närmast kyrkan (fig. 707), omges i S och V av ett svartmålat järnstaket på cementsockel. Ingångarna i S och V flankeras av murade, vitputsade portstolpar med enkla grindar av smidet järn. Denna inhägnad tillkom 1894 (RÄK.). — 1744 »uplade Sockne Männen hwar gård i proportion, rundt omkring Kyrkiogården ett nytt plank af sten, eller mur utan Kalkläggning . . .

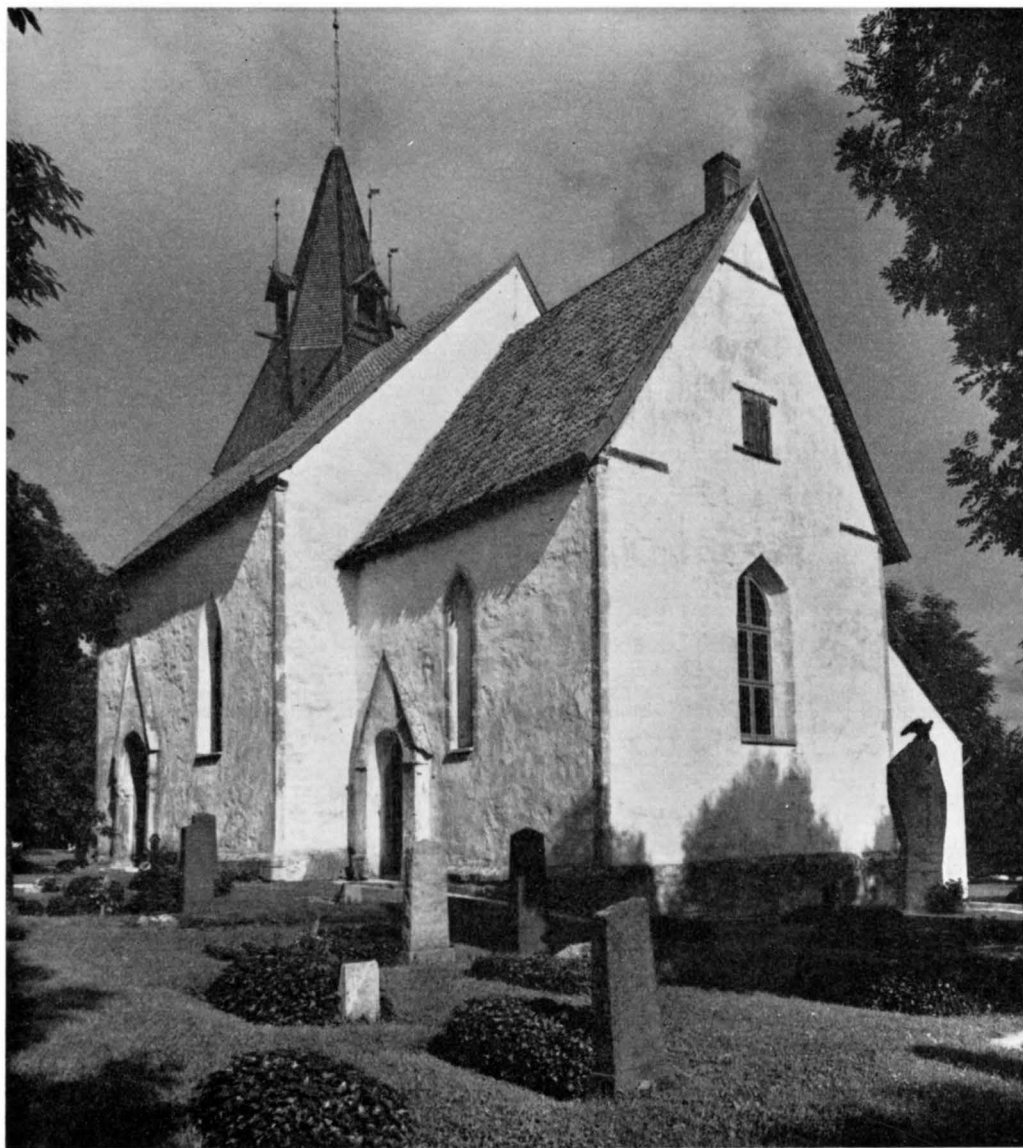
Fig. 708. Kyrkan från SO. Foto 1960.  
Die Kirche von SO.            The church from SE.

Koret har sockel av huggen kalksten (fig. 708) med något brantare skråkant än långhusets. Den är mycket skadad och har lagats vid olika tillfällen. Murarna, som äro uppförda av tuktad kalksten, äro putsade med undantag för hörnen. Någon »putsrand» kan nu ej iakttagas på dessa. Fönsteromfattningarna äro av huggen kalksten.

Korets S fönster (fig. 713), som är ursprungligt, har trifolieformad täcksten i dageröppningen, medan de yttre och inre smygarna äro spetsbågigt avslutade. Det Ö fönstret (fig. 708), som även det är ursprungligt, är något bredare och har lågspetsig inre smyg, medan den yttre är triangelbågig. Detta tyder på att fönstret ombyggts, vilket kan ha skett efter den förödande branden 1565, då även kyrkans murar och portaler blevo svårt skadade. Trots dessa förändringar kan man dock urskilja samma enkla bågtyp som i

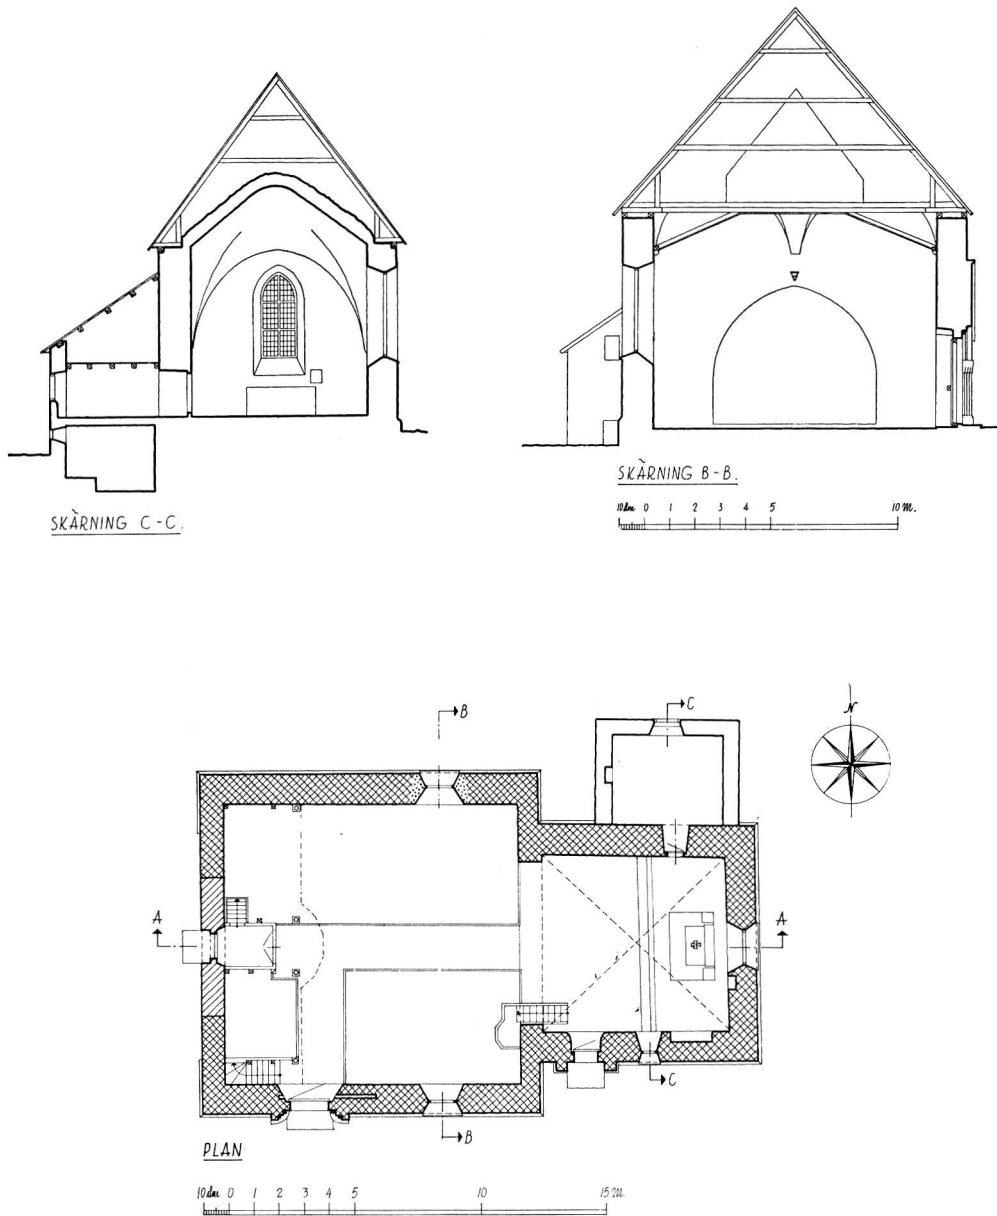
Fig. 712. Plan samt tvärsnitt genom koret och sakristian mot Ö jämte tvärsnitt genom långhuset mot Ö. 1 : 300. Uppm. J. Söderberg 1943.

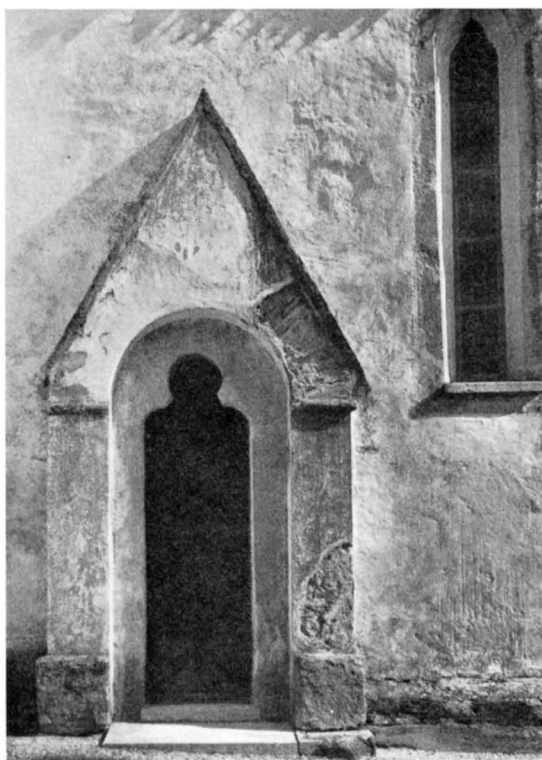
Fig. 713. Korportalen och korets S fönster. Foto 1960.  
 Das Chorportal und das S Chorfenster.      Chancel portal and S window of chancel.

Korportalens tympanon är skuret i den av övergångsstilen och ungotiken ofta använda trebladsformen (fig. 713). Vi finna den t. ex. i Roma sockenkyrkas korportal (SvK.Go. I, fig. 654, s. 572, daterad till omkr. 1240) och i Gothems långhusportal (fig. 96, s. 77, daterad till omkr. 1235—50). Dessa exempel äro hämtade från rundbågiga byggnadsverk av övergångsstil. Även i de spetsbågiga portalerna i Othems och Fole kyrkors kor, som ha rundbågiga fönster, finner man denna tympanonform (SvK. Go. II, fig. 215, s.

150, daterad till omkr. 1240, samt Fole, SvK. Go. I, fig. 340, s. 321, daterad till 1200-talets mitt eller tredje fjärdedel, vilket nu med hänsyn till den större vissheten i fråga om Fole byggnadshistoria kan preciseras till omkr. 1250). Allt detta tyder på, att Östergarns korportal sannolikt tillkommit omkr. 1250.

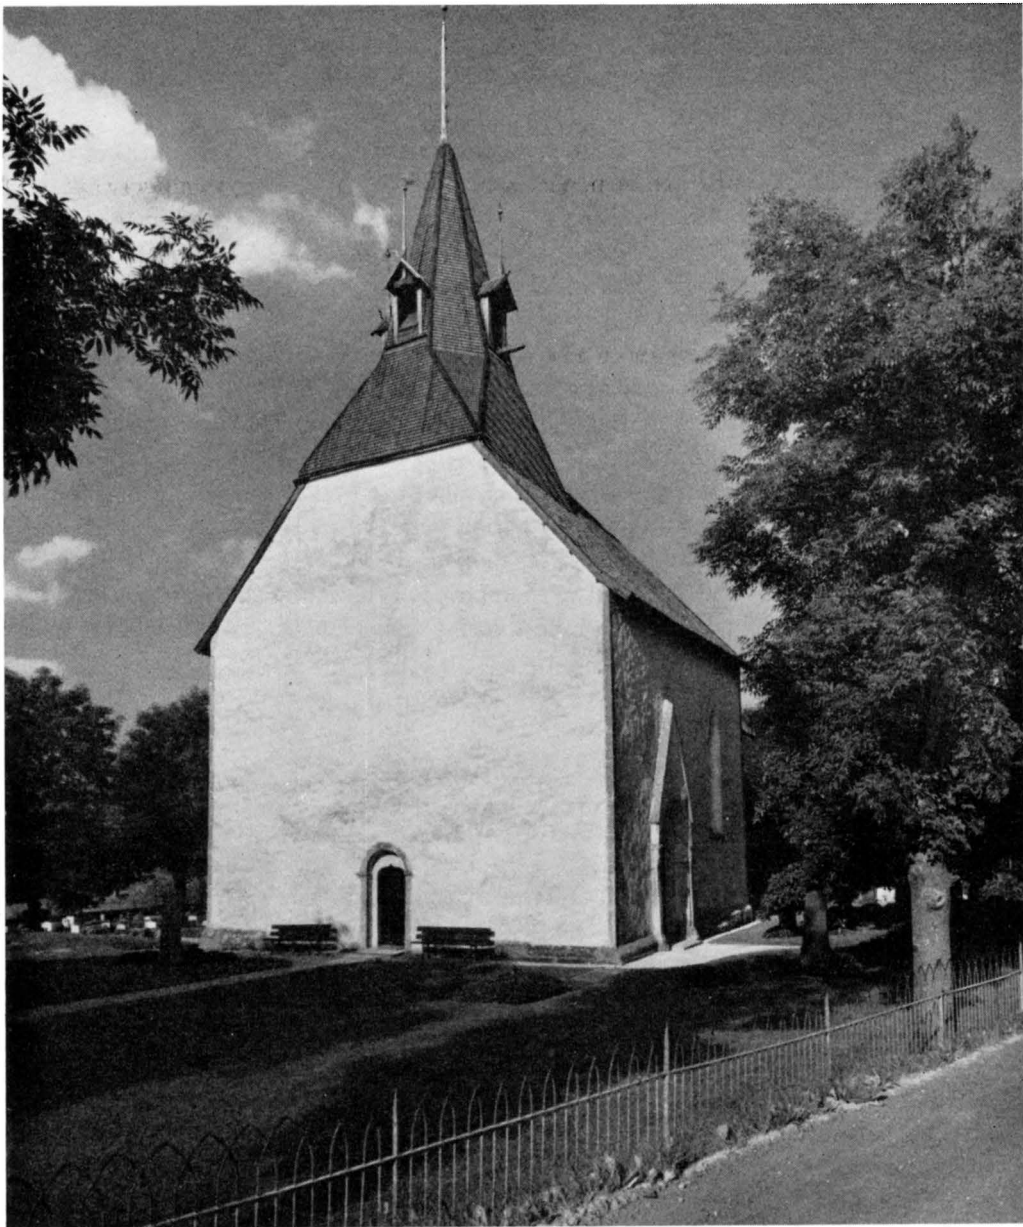
Fig. 714. Kyrkan och kyrkogården från SV. Foto 1960.

Över långhusets V del är en takryttare uppförd, där kyrkans klocka nu hänger TAKRYTTARE (fig. 714). Den är täckt av handkluvan tjärad spån och har fyra ljudgluggar täckta av utskjutande tak krönta av spiror med vindflöjlar av järnplåt med årtalen 1756, 1851, och 1935<sup>1</sup>. Takryttaren avslutas uppåt med en hög träspira krönt av en smidd järnspets med tråkula, tupp av förgylld plåt samt ett kors. Enligt NEOGARD REP. ombyggdes takryttaren 1755 av byggmästaren Nils Persson från Garde. Den »gamla Kyrkiospiran» var byggd 1685. Eftersom takryttaren även senare har genomgått flera omfattande reparationer är det ovisst, om den bevarat sitt ursprungliga utseende.

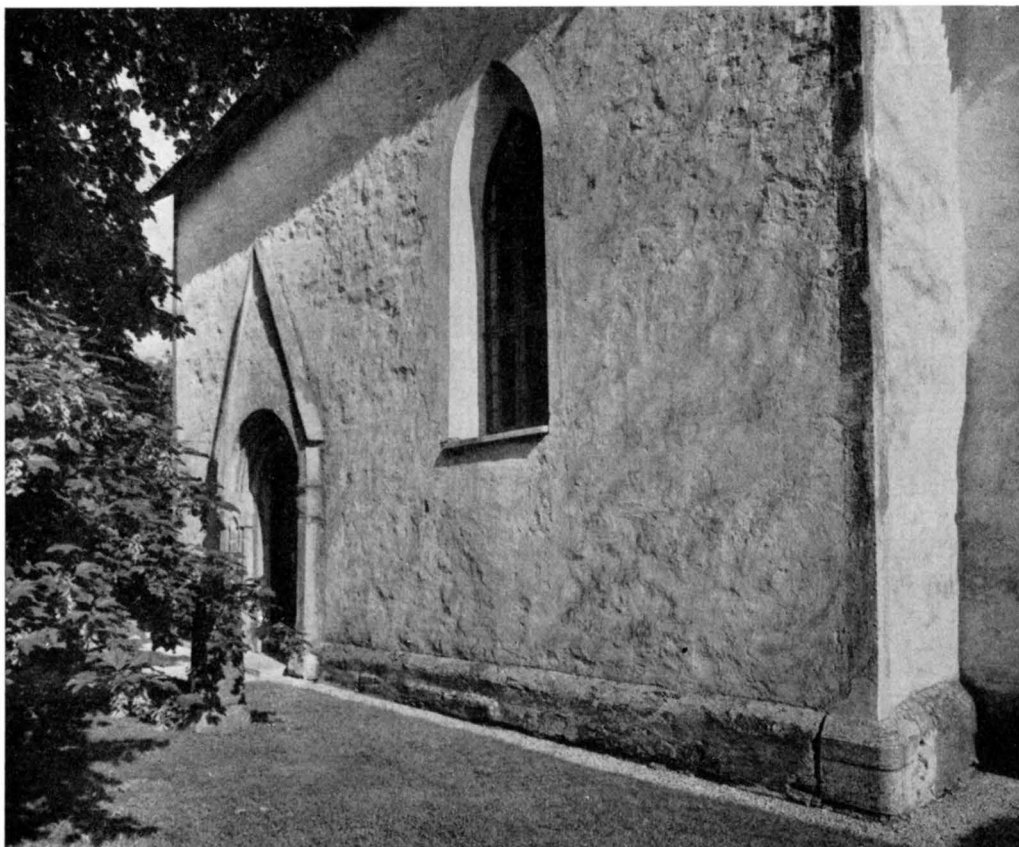
Fig. 716. Långhusets S fasad. Foto 1960.  
 S Außenfront des Langhauses. S front of nave.

Långhuset har två fönster, ett i S och ett i N. Det breda spetsbågiga fönstret i S (fig. 716) härstammar i sitt

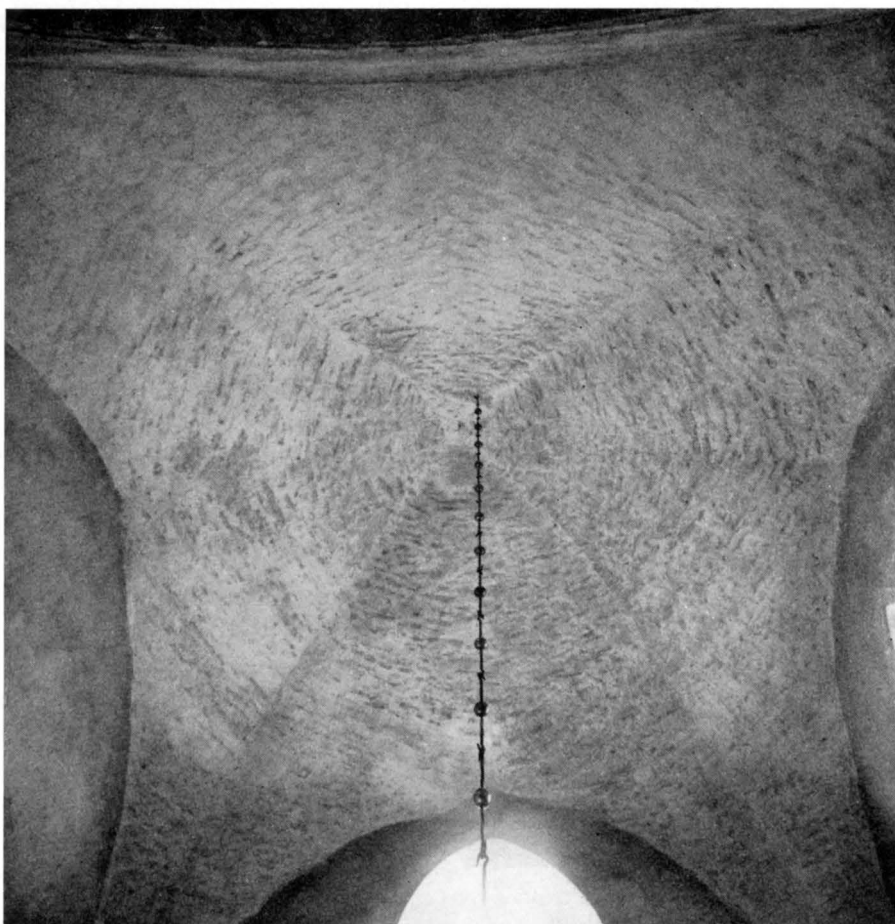
Fig. 717. Korets valv, märk den genom putsen synliga konstruktionen. Foto 1960.  
 Das Chorgewölbe. Man bemerke die unter dem Putz hervortretende Konstruktion. Vaulting in chancel; note the construction visible through the plaster.

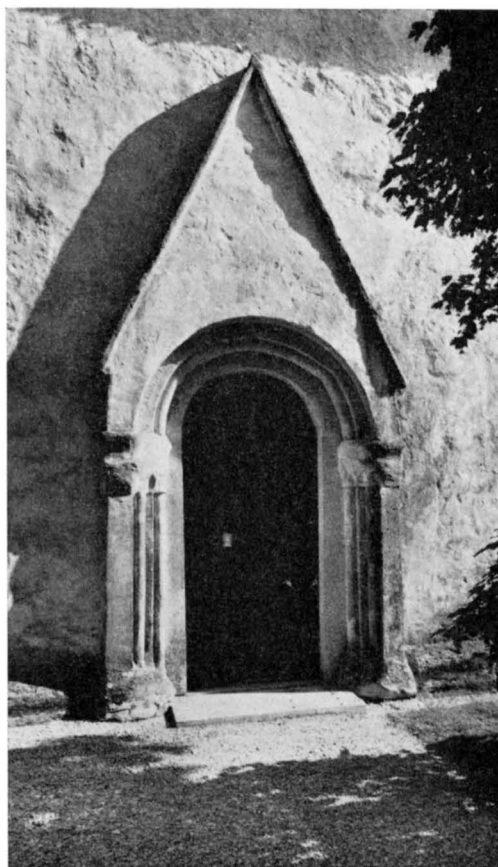
Fig. 718. Långhusets S portal, svårt skadad vid kyrkans brand 1565. Foto 1960.

S Portal des Langhauses, S portal of nave, badly beim Brand der Kirche damaged by fire 1565. 1565 schwer beschädigt.

Den rundbågiga S portalen (fig. 718) är svårt skadad, vilket den troligen blivit redan vid kyrkans brand under det Nordiska sjuårskriget 1565 (s. 648). Den har vid något senare tillfälle blivit överstruken med murbruk och slutligen lagad med cement, varför ytterst

få huggna detaljer nu kunna iakttagas. Det Ö kapitälbandet, som är bäst bevarat, uppvisar ett oskadat parti med ett uthugget blad (fig. 719). Smygen är profilerad i två språng med två kolonner, av vilka endast den ena fortsätter såsom en vulst i portalbågen. Den krönande gavelns röste, som har 55° vinkel, är täckt med tunna kalkstensplattor.

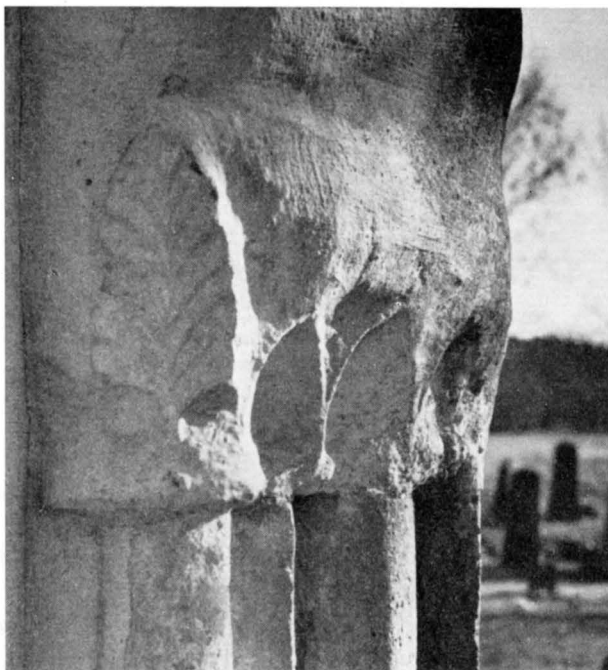
Fig. 719. Långhusportalens Ö kapitälband med hugget bladornament. Foto E. Lagerlöf 1961.

Die Ö Kapitellzone des Langhausportals mit Blattornamentik. E capital of nave portal with sculptured leaf ornament.

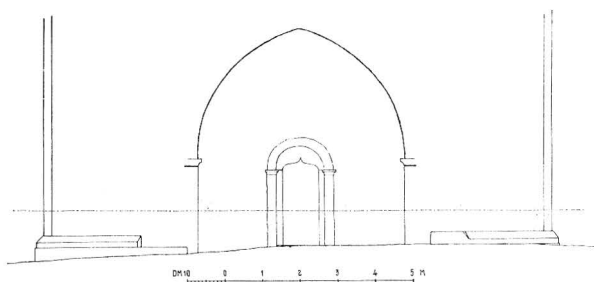
Fig. 720. V fasadens nedre del med tornbågen och sockelavbrottet. Uppm. E. Bohrn 1935.  
 Unterer Teil der W Fassade mit Turmbogen und Lower part of W front with tower arch and  
 Sockelabbruch. skirting.

VI. Extensive interior and exterior restoration in 1935 under the leadership of Architect Erik Fant. The spire was repaired and covered with new shingles. The closed arch of the planned W tower was marked (fig. 720). The benches were made broader, the chancel floor raised and covered with flagstones and old gravestones moved in from the churchyard. Old paint on the furnishings restored and complemented. Central heating with low-pressure steam installed. In 1919—20 the churchyard was extended northwards. Gifts of new textiles, lighting units, etc.

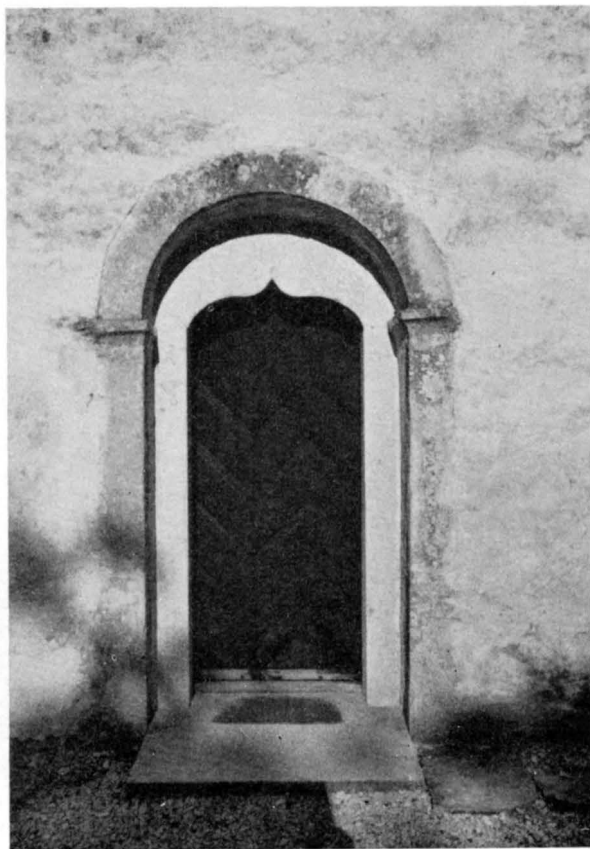
Fig. 721. Långhusets V portal. Foto 1960.  
 W Portal des Langhauses. W portal of nave.

Den lilla västportalen i tornbågens tillmurning (fig. 721) har tympanon skuret i kölförm<sup>1</sup>, en på Gotland i mitten av 1200-talet förekommande bågvariant (jfr Tofta korportal SvK. Go. III, fig. 251, s. 221, daterad till 1244 och den lilla NV ingången till Roma sockenkyrka, SvK. Go. I, fig. 646, 662, s. 572, daterad till omkr. 1255).

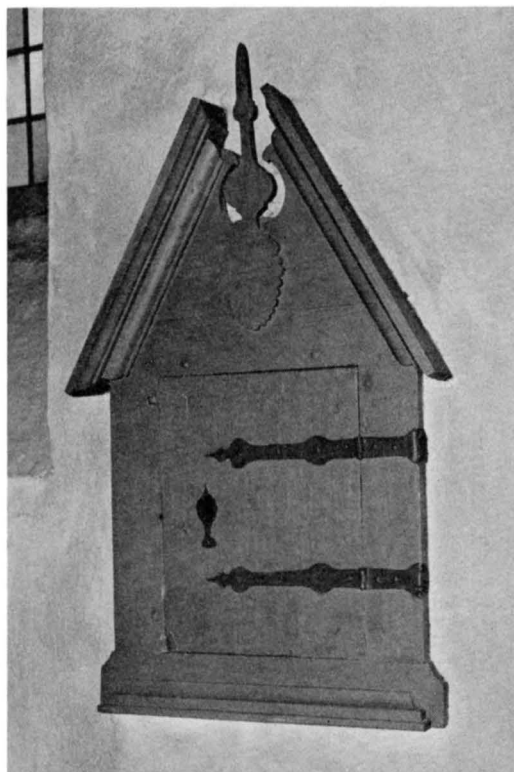
Fig. 722. Nische i korets Ö mur med omfattning och dörr från 1700-talet. Foto 1960.

Nische in der Ö Chormauer mit Einfassung und Tür aus dem 18. Jh. Niche in E wall of chancel with door and surround from 18th century.

I korets S mur finns en högrakspetsigt avtäckt sittnisch (fig. 723). Ett väggskåp i korets Ö mur har dörr och omfattning av furu med spetsig, profilerad kluven gavel och en uppskjutande mittprydnad (fig. 722). Enligt NEOGARD REP. tillverkades skåpet 1755 och skulle användas som förvaringsskåp för »Kyrkio Skrinet». Den ursprungliga mörkgrå färgen framtogs vid en restaurering 1935. — En sakramentnisch har sannolikt funnits

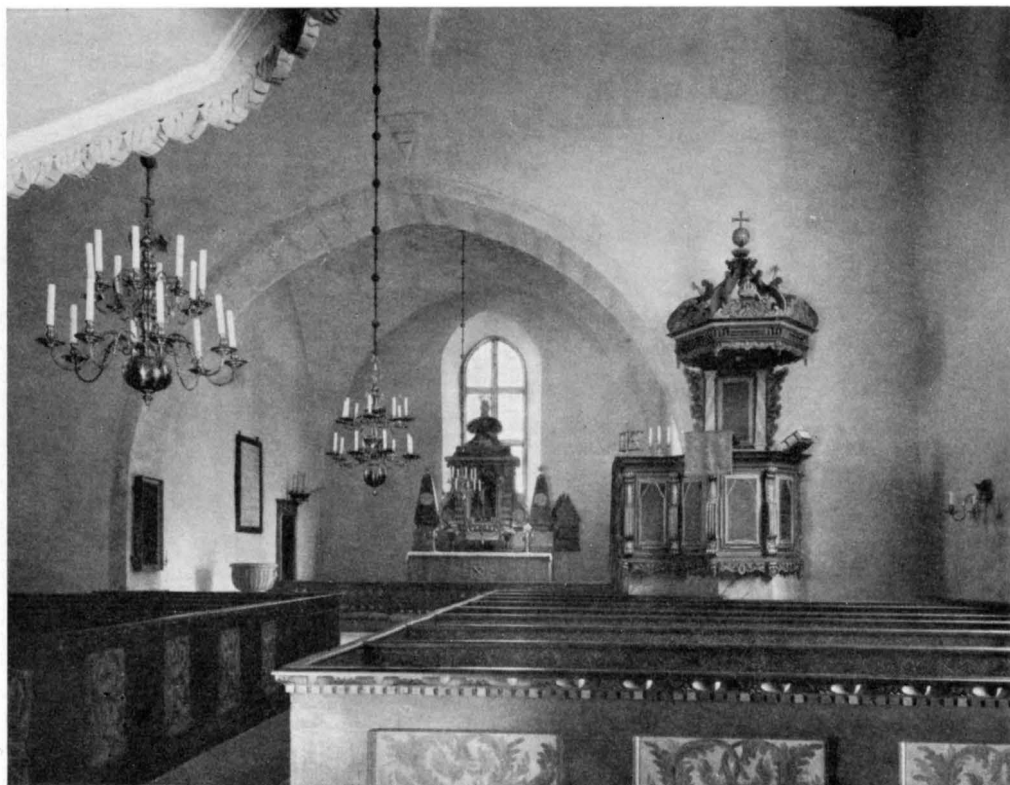
Fig. 725. Interiör mot Ö. Foto A. Edle 1951.  
Kircheninneres nach O. Interior looking E.

Invändigt äro murar och valv putsade (fig. 725). 1738 blev »Hela Choret hwitlimmat» (NEOGARD REP.). Det ursprungliga ribblösa tältvalvet av kalkstensflis är bibehållet. Dess konstruktion framgår av fig. 717.

Bänkinredningen är sluten (fig. 725). Dess överliggare är prydd med snidade ornament bestående av äggstav och tandsnitt. De två främsta bänkarnas dörrar ha dessutom bågfält omgivna av plattskurna ornament samt bandflätor (fig. 730) och utgöra liksom de plattsnidade bänkskärmar, sannolikt bevarade rester av en bänkinredning från 1600-talet. De två västligaste bänkdörrarna på N sidan avviker också i någon mån från de övriga. Dörren längst i V (fig. 731) har blomstermålning i rött och grönt på gråvit botten samt en inskrift, målad i vitt: MARIA NEOGARD<sup>1</sup>. Ryggstöden å bänkarna vid V muren höjer sig betydligt över de övriga och äro prydda med tandsnitt, på N sidan även med plattsnideri i rik ornamentering. Bänkarnas ramverk är målat i brunt, listerna i brunrött. Fyllningarnas akantusornament (fig. 730) äro målade i grågrönt och rött på gråvit botten. Ryggstöden ha akantusornament i gult och rött på rödbrun botten (fig. 732).

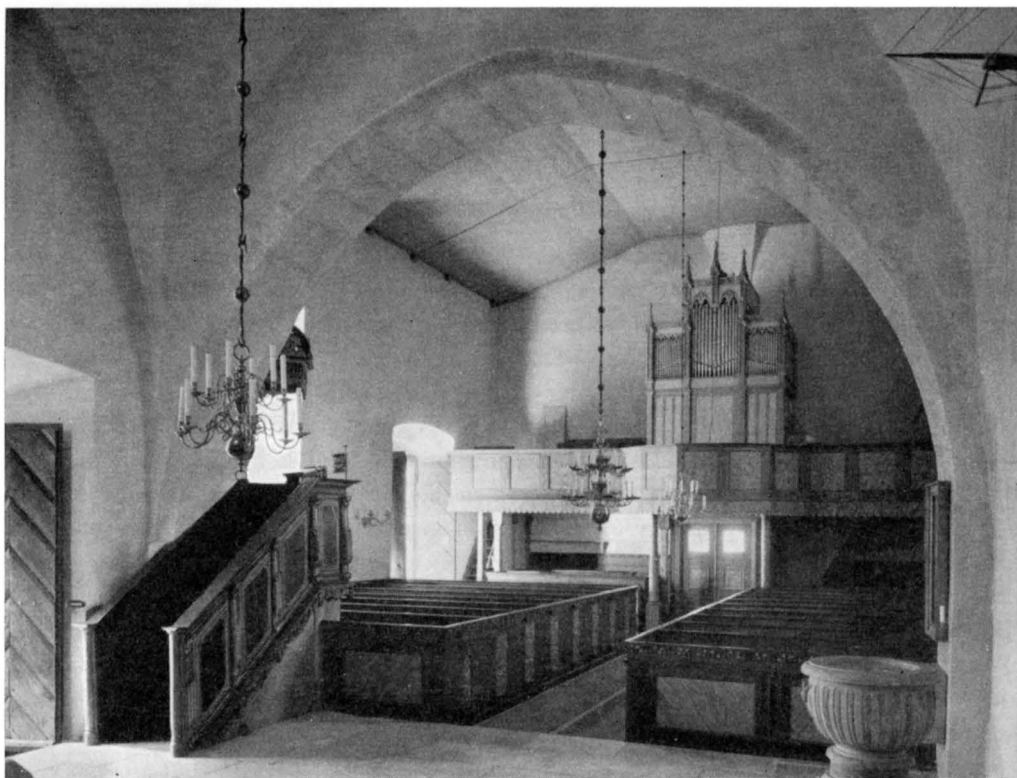
Fig. 726. Interiör mot V. Foto A. Edle 1951.  
Kircheninneres nach W. Interior looking W.

De främsta bänkskärmarnas fyllningar äro marmorerade i grått och brunt (fig. 726). — Bänkarna förnyades vid flera tillfällen under 1700-talet. 1744 omtalas i RÄK. nya bänkar, sannolikt gällde detta dock ej hela bänkinredningen. I NEOGARD REP. uppgeres, att man detta år byggde »en ny Hedersbänk til Siöfarande och annat Hedersfolk, med lås före, något högre wid wästra muren, samt der frammanföre 2 st. bänkar til Båtsmän och bruksfolk, then förra med ett lås och två nycklar, den sednare utan lås.» Före 1863 fanns även ett mellersta bänkkvarter. Då det borttogs förlängdes sidobänkarna (VIS.). Före restaureringen 1935 var bänkinredningen målad helt i brunt, vilket den sannolikt varit från 1863. Den återfick 1935 sin ursprungliga färg, dels genom rengöring, dels genom nymålning. Samtidigt gjordes sitsarna bredare och bekvämare.

Läktaren i V (fig. 726) uppbäres av träkolonner på postament. Barriären har framsvängt mittparti, vilket tillkom vid köpet av en större orgel 1850. Under barriärens kant en list med lambrequinkontur. Pelarna, listen och barriärens fyllningar är marmorerade i mörkblått på gråvit botten, medan barriärens ramverk är målat i ljusbrun ådring. Läktaren uppfördes 1744, då man byggde en västlig läktare »med trappa uppå hwalfwet» (NEOGARD REP.). Den bekostades av handlanden Claes Schlau.<sup>2</sup> 1739 byggdes en läktare (RÄK.) sannolikt på N sidan. Den revs före 1850.

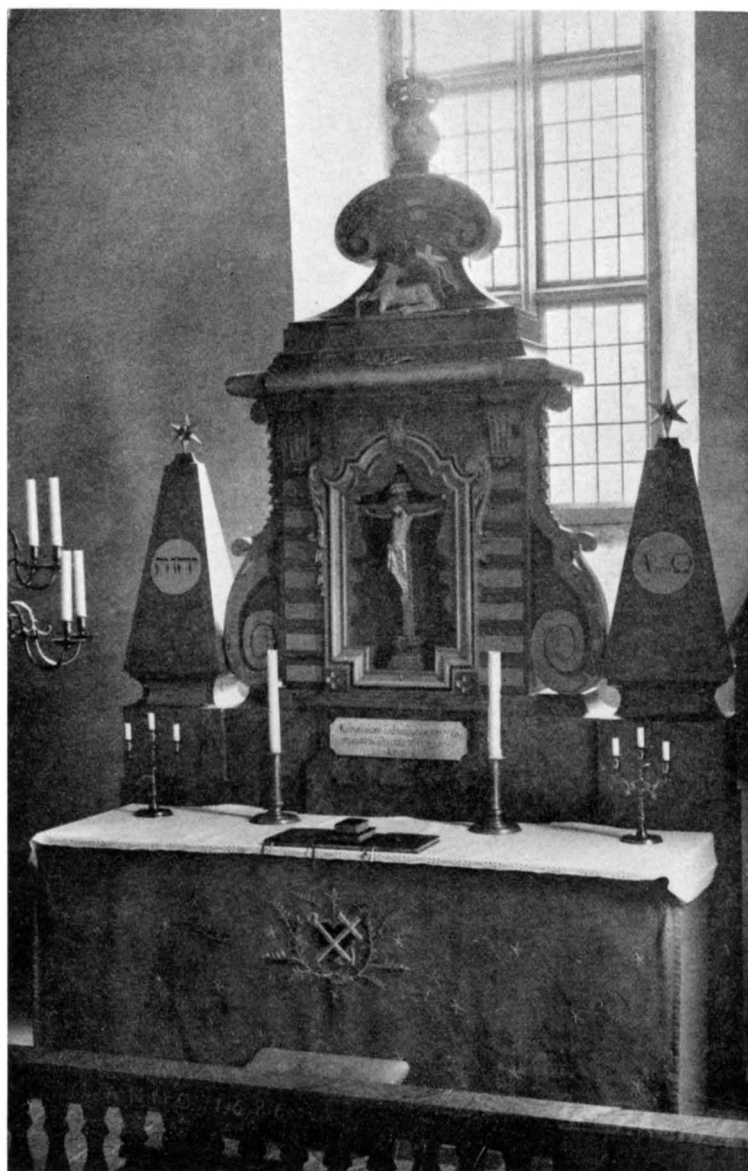
Fig. 727. Altaruppsatsen, förfärdigad 1756. Foto 1960.  
Der Altar von 1756. Altar and retable, 1756.

Altaruppsatsen av snidat och målat trä (fig. 727) består av ett mittparti med krön flankerat av två låga obelisker krönta av sexuddiga stjärnor. Mittpartiet stödes av två voluter. I dess rustikimiterande fasad är en scenartad nisch med kontursågade, rödmålade draperier infälld. I öppningen ett krucifix med en medeltida kristusbild av ek (se nedan). Uppsatsens överstycke prydes av ett Gudslamm med röd och vit korsfana i relief och krönes av en blå glob med tre kronor i relief under en stor genombruten kunglig krona; under Gudslammet snidad törnekrona. — På uppsatsens predellartade understycke en vit tavla med inskrift på grekiska: *καὶ ὅτε ἐὰν ὑφωθῶ ἐκ τῆς γῆς | πάντας ἐλξώσω πρὸς ἑμυτογ.* (= Och när jag har blivit upphöjd från jorden, skall jag draga alla till mig.). JOH: 12:32. — På obeliskerna finnas runda inskriftsfält t. v.: JAHVE med hebreiska bokstäver, t. h. med grekiska bokstäver Α και Ω.

Altardisk av trä (fig. 727) går rakt över koret; den har kontursågade dockor i balusterform. Ramverk och dockor äro målade i ljusbrunt medan överliggaren är marmorerad i mörkgrått. På framsidan står målat: ANNO 1686. Både snickararbete och målning torde härröra från detta år.

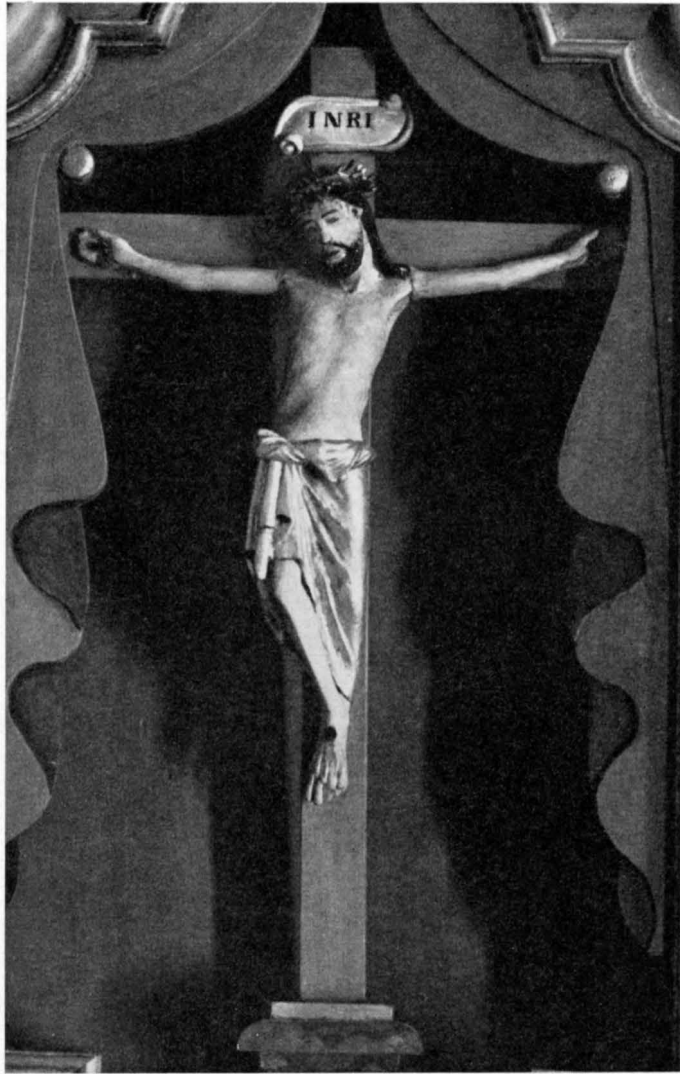
Fig. 728. Krucifix från 1200-talets senare hälft, infattat i altaruppsatsen. Foto 1960.  
 Kruzifix aus der 2. Hälfte des 13. Jh., wiederverwendet in dem Altar von 1756.      Crucifix, latter half of 13th century, mounted in the retable.

Krucifixus av ek (fig. 728) placerad på nytt kors i altaruppsatsens mittparti (se ovan). Nuvarande målning sekundär, ländklädet förgyllt, karnationen ljusröd. Korset med titulus från 1700-talet. Kristusfiguren har sannolikt ursprungligen tillhört ett medeltida retabel. 1200-talets senare hälft. Figurens H 45. Inköpt 1768 (RÄK.), okänt varifrån.

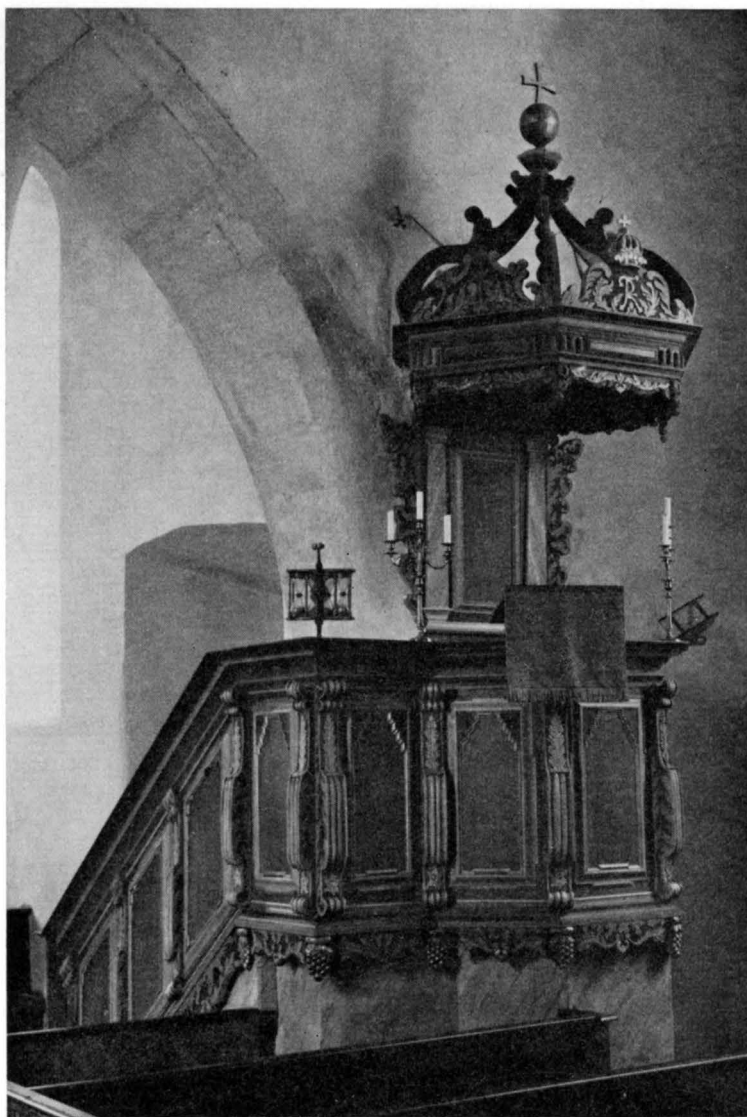
Fig. 729. Predikstolen, tillverkad 1737—39. Foto 1960.  
Kanzel von 1737—39. Pulpit, made 1737—39.

Predikstolen (fig. 729) av snidat målat och förgyllt trä, består av korg med trappa och ljudtak. Den är placerad på en murad, gråmarmorerad sockel vid triumfbågens S anfang. Korgens och trappans barriär indelas av volutpilastrar, prydda med snidade blad. De släta listomgivna fyllningarna äro målade i rött. Under korgens nedre kant konturerade hängstycken med akantus i plattskärning mellan druvklasar placerade under kor-

Timglas för fyra glas (fig. 729) i foder av snidat och blåmålat trä med förgyllning. Ståndare av smitt svartmålat järn, fastsatt vid predikstolen. Timglasets skänktes 1755 av skepparen Pehr Gothlander (NEOGARD REP.). H 38.

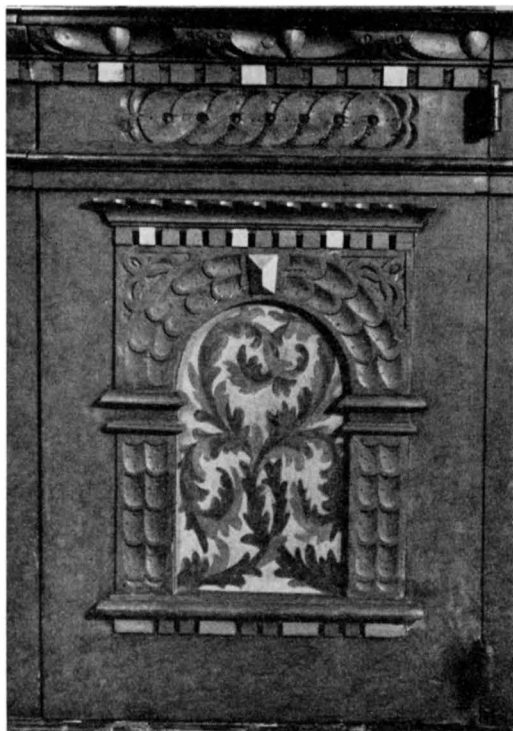
Fig. 730. Bänkdörr från 1600-talet med målning från 1700-talet. Foto 1960.

Gestühlstür des 17. Jh. mit Malerei des 18. Jh. 17th century pew door, with 18th century painting.

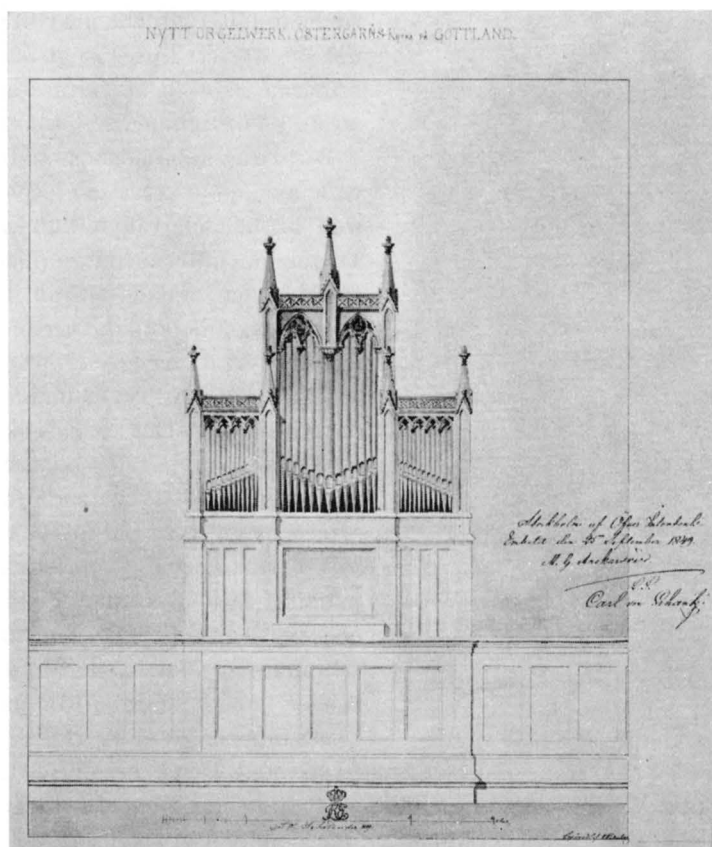
Fig. 733. Ritning till orgelfasad i nygotik av F. W. Scholander 1849. BST.  
 Entwurf für den neugotischen Orgel-  
 prospekt von F. W. Scholander 1849. Drawing of organ front in neo-Gothic  
 by F. W. Scholander 1849.

Orgelverket, som har manual, fem stämmor och bihangspedal, är byggt vid Åkerman och Lunds orgelfabrik, Sundbyberg 1915. Orgelfasaden (fig. 733) är dock äldre. Den härstammar från en orgel, som 1848—50 byggdes av orgelbyggaren S. P. Pettersson<sup>3</sup> efter ritning av den kände arkitekten F. W. Scholander<sup>4</sup>. Denna orgelfasad har en tre-

vånig gotisk uppbyggnad och krönes av fialer och genombrutna lister. Dess ramverk är målat i grågrönt, fälten i ljusgrått, medan fialer och knoppar äro förgyllda.

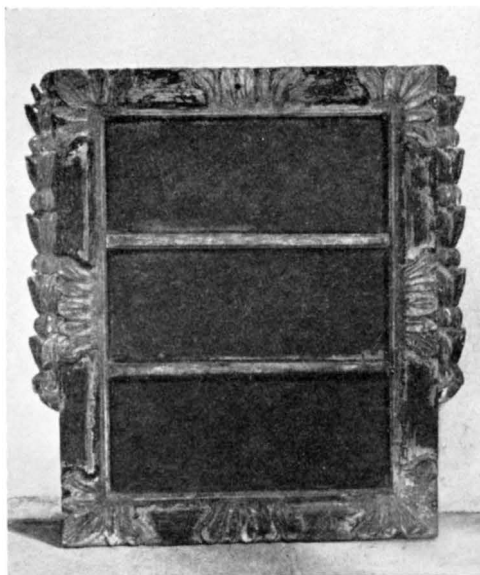
Fig. 734. Nummertavla. Sannolikt tillverkad av kyrksnickaren Johan Hernell 1755. Foto 1960. Nummerntafel, wahrscheinlich von dem Kirchentischler Johan Hernell 1755. Hymn board, made probably by the church joiner, Johan Hernell, 1755.

Nummertavlor: — 1. Med ramen prydd av snidade och målade palmetter i de fyra hörnen och på sidostyckena (fig. 734). Det svarta sifferfältet är horisontellt tredelat. Överstycket är förkommet. På ramens nedre del en målad inskrift i rött: OLSW EPD. Säkerligen utförd av kyrksnickaren Johan Hernell<sup>1</sup> (jfr SvK. Go. I, Bro, fig. 307). Sannolikt identisk med den nummertavla, som skänktes av Olof Larsson, Vassmunds 1755 (NEOGARD REP.). — 2. Ett par (den ena ej i bruk) med enkel gråmålad listram och svart

tredelat fält, vardera med liten ljusarm av mässing för ett ljus. Enligt inskrift äro ljusarmarna skänkta av fyrmästaren L. Klintström 1836. Nummertavloras H 112, B 62, 5.

Furnishings: New pulpit 1737 (fig. 729), gallery along N wall of nave above the women's benches 1739 and W 1744, new retable (fig. 727) 1756 by Johan Friedrich Caddæus. Christening bowl 1738 (fig. 736), silver chalice 1739 (fig. 737), hymn board 1755 (fig. 734), candelabra and candlesticks, of brass and pewter, and textiles donated by parishioners.

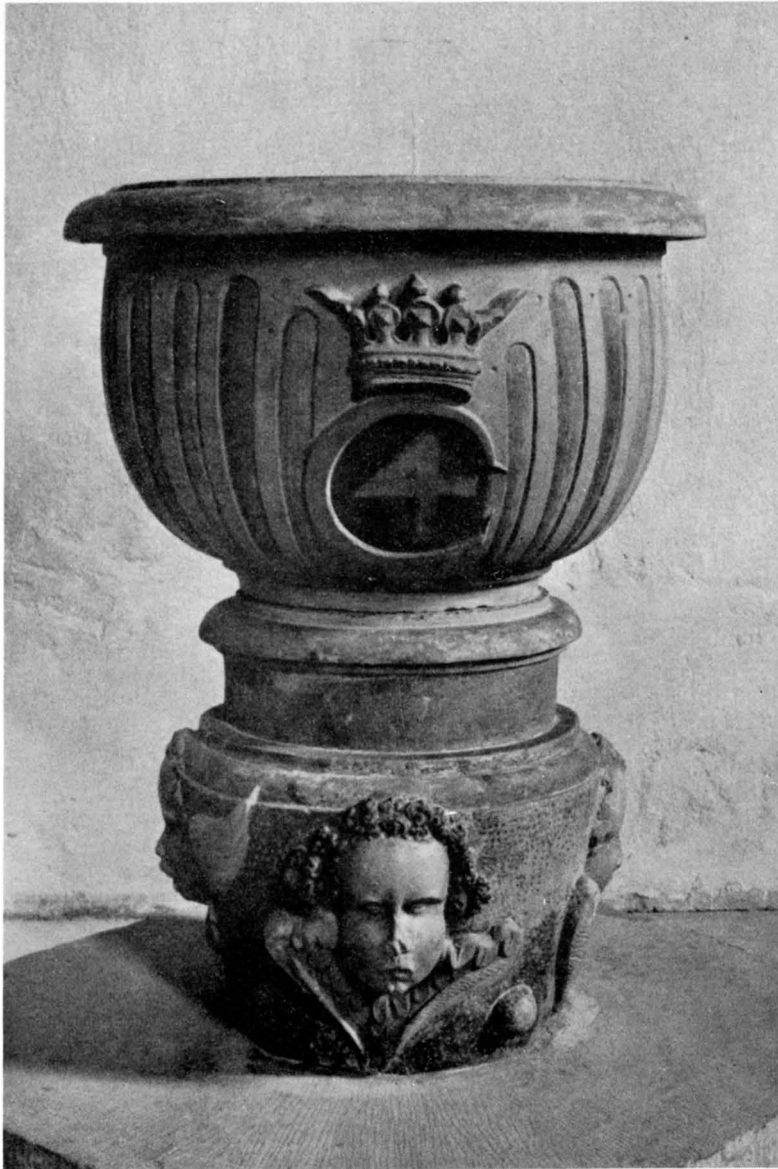
Fig. 735. Dopfont av sandsten. 1600-talets början. Foto 1960.  
Taufe aus Sandstein, Anfang 17. Jh. Sandstone font, early 17th century.

Dopfund av grå sandsten (fig. 735) bestående av cuppa, skaft och fotplatta. Cuppan, som är musselartat refflad, bär Christian IV:s namnchiffer med C i upphöjd relief omgivande den målade siffran 4 under starkt framspringande kunglig krona. Till 1935 var siffran 4 ersatt med XII, varigenom det förvandlats till Karl XII:s namnchiffer, vilket då avlägsnades. Det koniska skaftet är prytt med fyra skulpterade kerubhuvuden. Det ursprungliga fotstycket, som nu saknas, har ersatts av en stor rund fotplatta av kalksten, vilken tillkom vid restaureringen 1935. Bemålning från 1700-talet i grått, rött, gult och svart. Enligt NEOGARD REP. bekostade sekreteraren Olof Köhler<sup>1</sup> funtens »utstoffande» 1739. — Funten stammar från 1600-talets förra hälft. H 92, D 67.

voro borta 1629, då ett plant träloft med synliga bjälkar inlades. — Inredning och inv.: »Katekismustavla», typisk för danska kyrkor under reformationstidevarvet, uppställdes 1622 på altaret. En dopfunt av sandsten (fig. 735) är genom Christian IV:s namnchiffer betecknad som ett arbete från samma tid.

Furnishings: A "catechism board", typical of Danish churches during the Reformation period, was placed on the altar in 1622. A sandstone font (fig. 735) with a monogram of Christian IV dates from the same period.

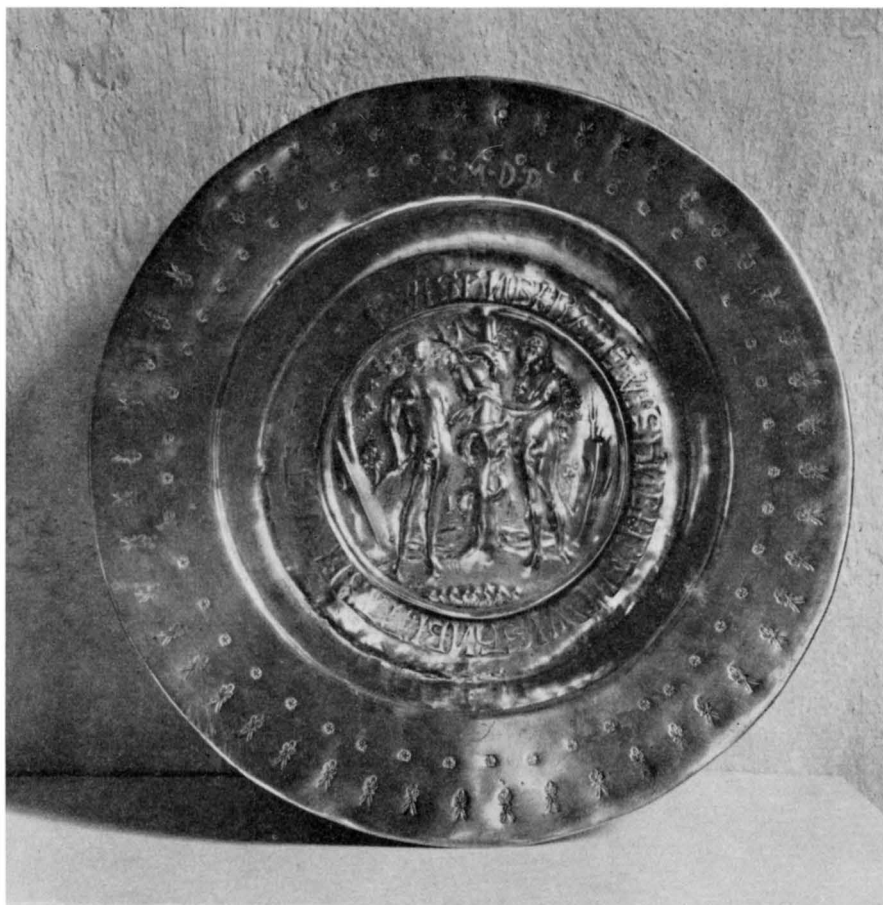
Fig. 736. Dopfat av mässing. Sydtyskt arbete från omkr. 1500. Foto 1960.  
Taufschale aus Messing. Süddeutsche Arbeit um 1500. Brass christening bowl. South German work, ca. 1500.

Dopfat av driven och punsad mässing (fig. 736). I botten en figurscen, syndafallet, i driven relief, omgiven av en fyra gånger mekaniskt upprepad bokstavsserie (jfr SvK. Go. I, Bro, s. 274 och fig. 311). Den breda kanten är prydd med stansade bladornament och små likarmade kors. Troligen sydtyskt arbete från omkr. 1500. Ristning på kanten: A M D P, givarinnans Anna Måns Dotter Printz initialer.<sup>2</sup> Hon skänkte skålen till kyrkan 1738 (NEOGARD REP.). D 39, Dj 6.

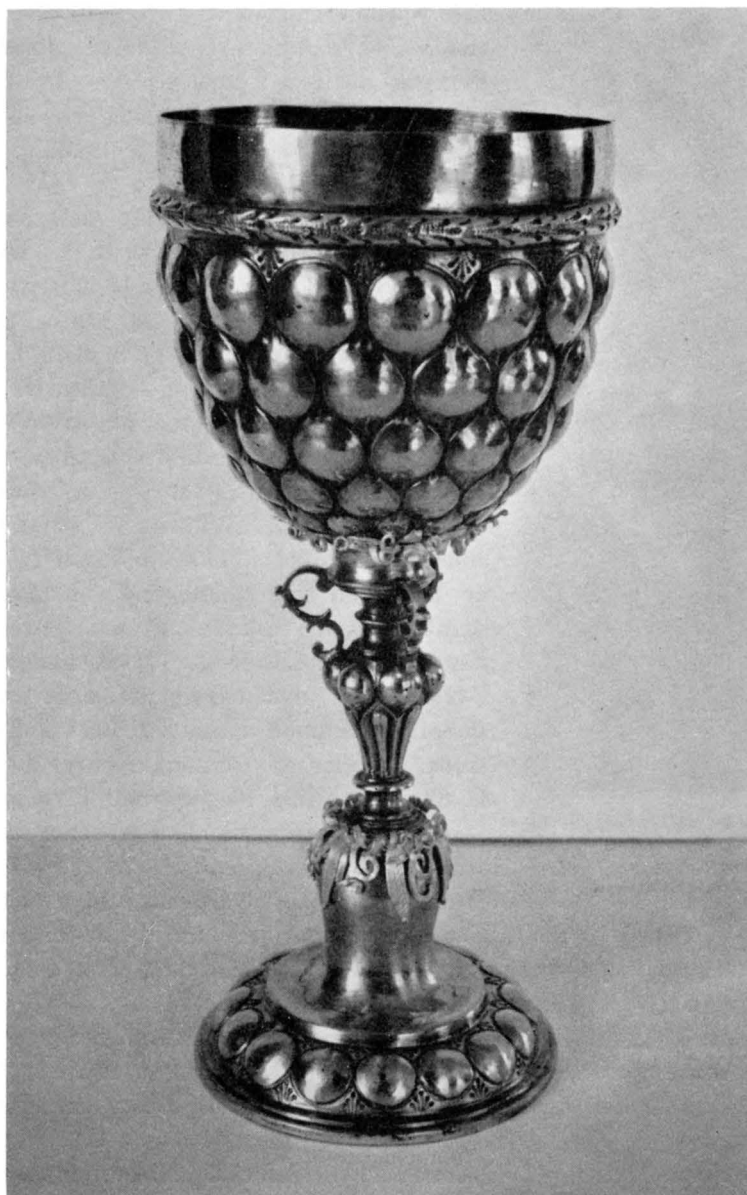
Fig. 737. Pokal av delvis förgyllt silver. Nu använd som kalk. Tyskt arbete från 1600-talets början.  
Foto 1960.

Kalk, urspr. pokal av delvis förgyllt silver (fig. 737). Skålen är utformad som en druvklase genom i rader ovanpå varandra ställda drivna runda utbuktningar. Skaftet är urneformat och har tre små S-svängda voluter. Foten har en krans drivna utbuktningar. I skarven mellan skaft och skål bladornament utklippta i silverplåt. Inskrift: IPS RODARFWA. I NEOGARD REP. anmärkes 1739: »Johan Persson, Rodarfwa, förärte en Kalk och Disk af förgyllt silfver. Kalken väger 16 lod, har warit en Pocal, gjord som en Drufva. Patenen väger 2 lod.» Utan stlpr. Sannolikt tyskt arbete från 1600-talets början. H 18, 2,

D 8. — Tillhörande paten av förgyllt silver, oornrad. Inskrift: CPD RODARFWA (avser sannolikt Johan Perssons hustru). Saknar stplr. — D 10. — Denna pokal med paten används som sockenbudstyg. Förvaras i svarvat träfodral utvändigt klätt med läder.

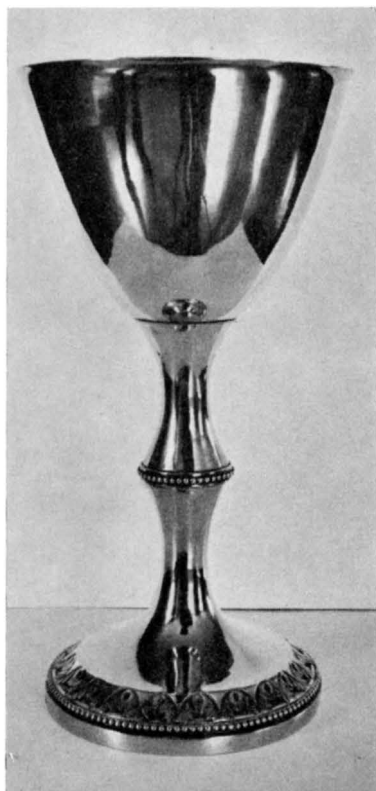
Fig. 738. Kalk av delvis förgyllt silver, 1785. Foto 1960.  
Silberner Kelch, teilweise vergoldet, 1785. Chalice, partly silver-gilt, 1785.

Kalk av delvis förgyllt silver (fig. 738) med pärlstav kring foten och noden. Foten är dessutom prydd med bladornament i en krans. Inskrift (under foten) ÖSTERGARNNS KYRKA TILLHÖRIG 1785. 29 3/8 LOD. Enligt stplr tillverkad 1785 av Mikael Nyberg (mästare i Stockholm 1781—1815, UPMARK s. 158). H 25, cuppan D 12,5. Tillhörande paten av

delvis förgyllt silver med pärlstav kring kanten, eljest oornerad. Inskrift: ÖSTERGARNNS KYRKA TILLHÖRIG 1785 16 1/4 LOD. Stplr som föregående. D 14, 5.

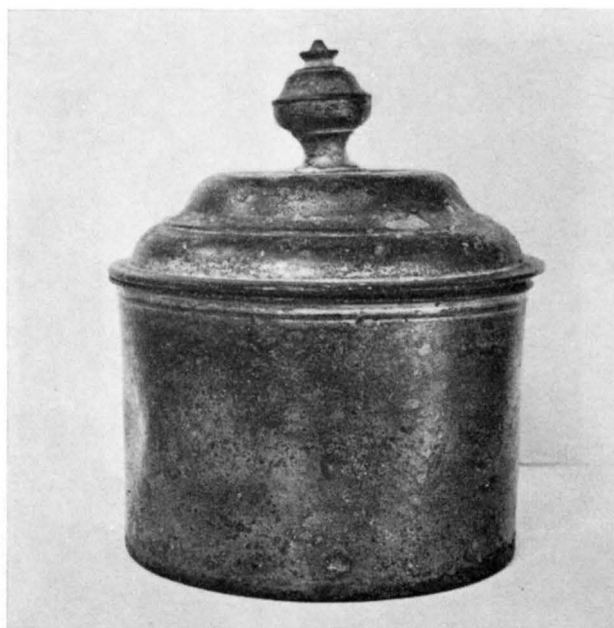
Fig. 739. Oblatask av tenn. 1790. Foto 1960.  
 Oblatendose aus Zinn, 1790. Pewter wafer box, 1790.

Oblatask av tenn (fig. 739), rund med profilerat kupigt lock, krönt av urneformad knopp. Enligt stplr tillverkad 1790 av M. Rundqvist (mästare i Karlskrona 1783—1835). I RÅK. anges att en oblatask inköptes i Karlskrona 1790. H 14, D 11,5.

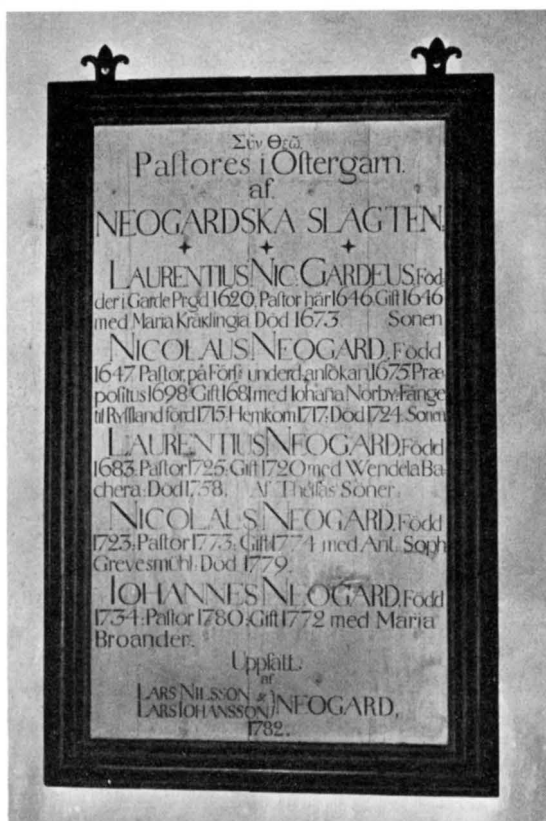
Fig. 745. Minnestavla över präster i Östergarn av släkten Neogard. Foto 1960.

Minnestavla över präster i Östergarn av släkten Neogard (fig. 745). Vitmålad tavla av trä i enkelt profilerad svartmålad ram. Målad inskrift i svart: Σὺν Θεῷ (= Med Gud). PASTORES I ÖSTERGARN / AF / NEOGARDSKA SLÄGTEN: / LAURENTIUS NIC: GARDEUS. FÖD/DER I GARDE PR:GD 1620: PASTOR HÄR 1646: GIFT 1646 / MED MARIA KRÅKLINGIA: DÖD 1673. SONEN / NICOLAUS NEOGARD. FÖDD / 1647: PASTOR. PÅ FÖRS UNDERD: ANSÖKAN. 1675: PRÆ/POSITUS 1698: GIFT 1681 MED IOHANA NORBY: FÅNGE / TIL RYSSLAND FÖRD 1715: HEMKOM 1717: DÖD 1724. SONEN / LAURENTIUS NEOGARD. FÖDD / 1683: PASTOR 1725: GIFT 1720 MED WENDELA BA/CHERA: DÖD 1758. AF THESSAS SÖNER: / NICOLAUS NEOGARD, FÖDD / 1723: PASTOR 1773: GIFT 1774 MED ANT: SOPH: / GREVESMÜHL: DÖD 1779. / IOHANNES NEOGARD, FÖDD / 1734: PASTOR 1780: GIFT 1772 MED MARIA / BROANDER. / UPPSATT / AF / LARS NILSSON & / LARS IOHANSSON NEOGARD, / 1782. — H 154, B 96.

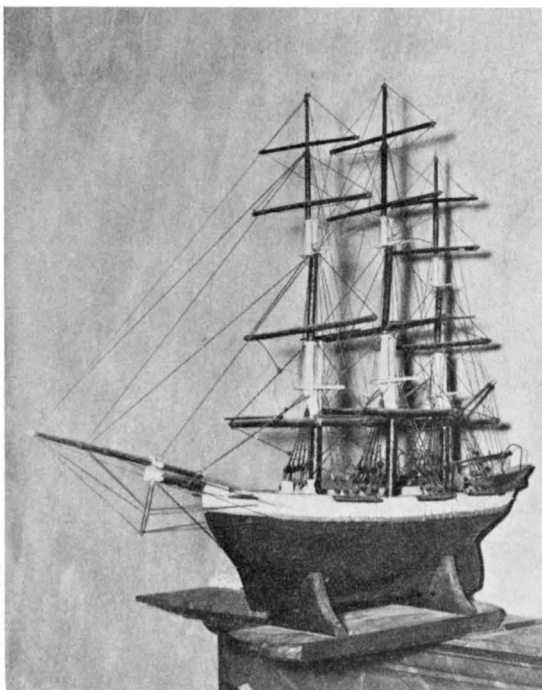
Fig. 746. Votivskepp, fullriggat handelsfartyg. Skänkt omkr. 1870. Foto 1960.

Votivskepp av trä (fig. 746), fullriggat handelsfartyg, med tre master, men utan segel. Målat i svart och vitt. Fartyget lär enligt traditionen ha tillverkats av en fransk sjöman, som var internerad i Östergarn 1870—71. Total L 61, total H 55.
