**KYRKOR PÅ GOTLAND  
ÖSTERGARN, GAMMELGARN  
och ARDRE samt GUNFIAUNS KAPELL**

**JOHNNY ROOSVAL OCH ERLAND LAGERLÖF**

# SVERIGES KYRKOR

BAND IV. HAFTE 5.  
KRÄKLINGE TING  
SYDÖSTRA DELEN

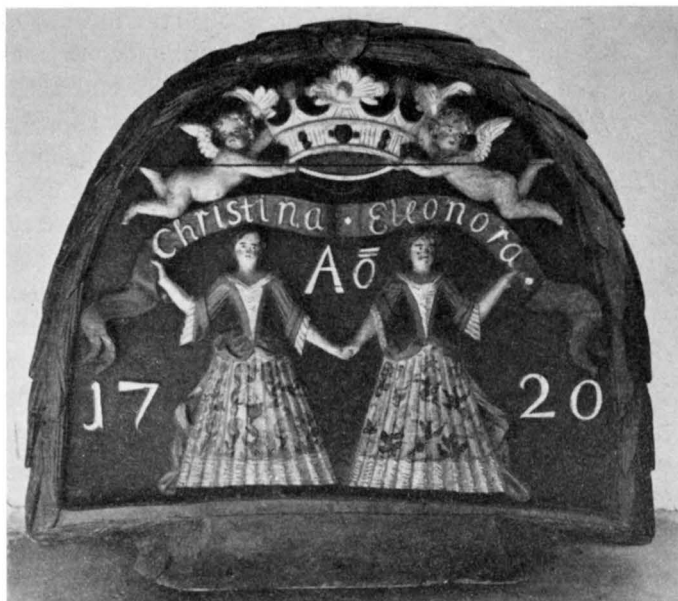
Fig. 747. Krönprydnad till ett fartygs akterspegel. Skänkt till kyrkan 1739. Foto 1960.

Krönprydnad till ett fartygs akterspegel (fig. 747) av snidat, målat och förgyllt trä. Den halvcirkelformade träskivan omramas av en snidad lagerkrans. På båda sidor reliefer: Två kvinnor i styvkjortlar hållande ett inskriftsband med texten: CHRISTINA ELEONORA / AO / 1720. Överst en krona, som bäres av putti. Enligt NEOGARD REP. skänktes krönprydnaden 1739 av »Skepparen Hindrich Boijor, som strandade på ena grundet vid Katthammarsvik med Smacken Christina Eleonora.» Prydnaden skulle ha varit »en liten tafla, som stått bak öfwer kajutan». Förvaras i sittnischen i korets S mur. H 63, B 74.

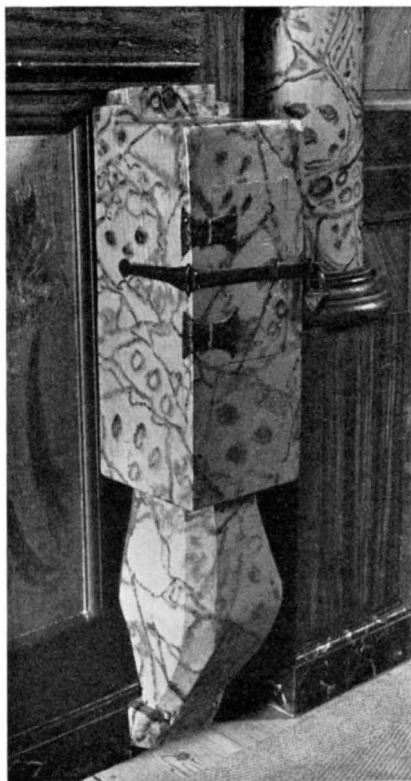
Fig. 748. Fattigstock av trä, uppställd under läktaren. 1700-talet. Foto 1960. S. 689.

Fattigstock av trä (fig. 748) bestående av en rektangulär skrinartad överdel med penninghål och lucka med järnbeslag samt en vulstformad nederdel. Marmorering i mörkblått på gråvit botten (jfr läktarens träkolonner s. 674). 1700-talet. H 92, B 20.

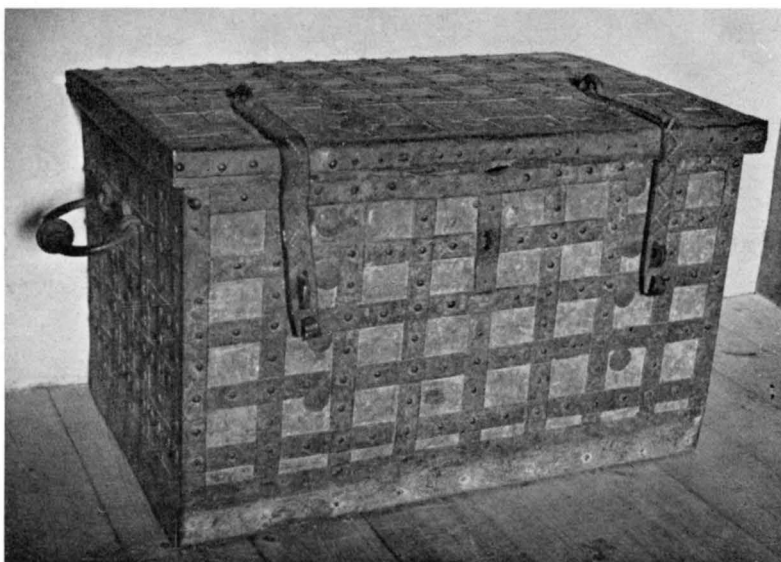
Fig. 749. Kista av trä, rikt järnbeslagen, 1771. Foto 1960. S. 688.  
Hölzerne Truhe mit reichen Eisenbeslägen, 1771. Wooden chest, with elaborate iron-work, 1771.

Kista av trä (fig. 749) med täta beslag av varandra korsande järnband. Stängningsanordning med punsornerade överfall och ett lås. Målade i ljusröd, nu delvis avflagnad färg. Möjligen identisk med den »Kista at förwara Kyrkians Pengar uti» som inköptes 1771 (RÄK.). L 73, B 46, H 44.

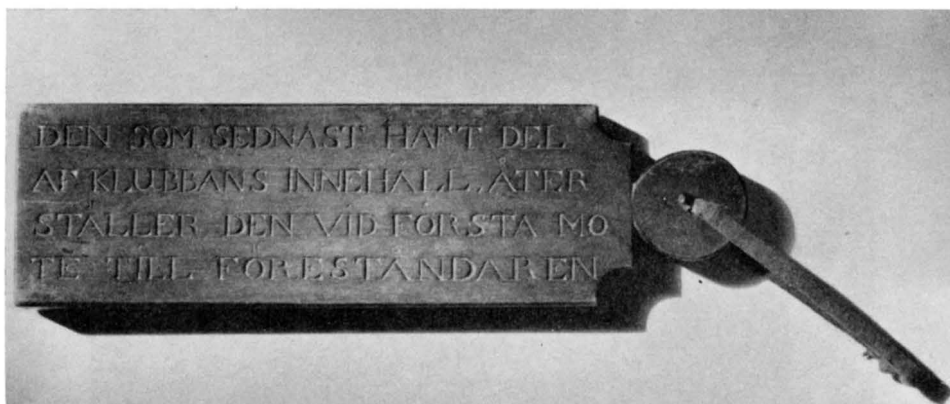
Fig. 750. Ringklubba av ek. 1800-talet. Foto 1960. S. 689.  
Eichener Läuteschlegel, 19. Jh. Oak ringing club, 19th century.

Ringklubba<sup>2</sup> (fig. 750) av omålat trä, firsidig med rund kropp. Skuren inskrift:

<sup>2</sup> Vid ringning, särskilt i samband med kungliga begravningar, sändes denna klubba mellan socknens gårdar för att meddela turordningen för ringnings utförande.

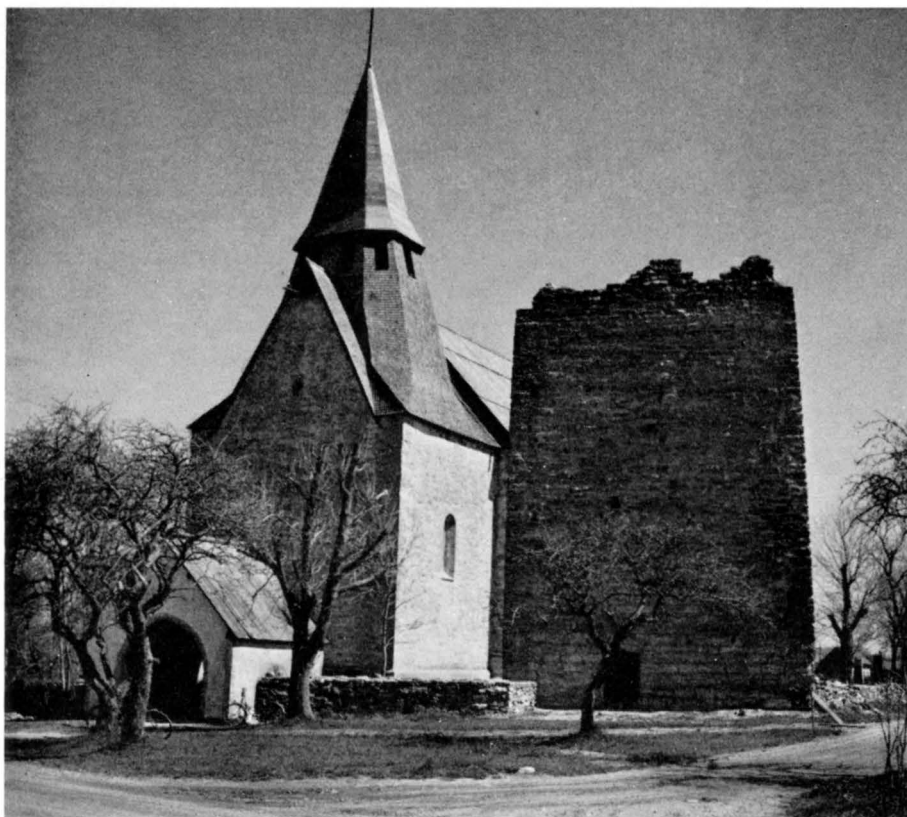
Fig. 754. Kyrkan och kastalen från SV. Foto G. Svahnström 1958.  
 Die Kirche und der Kastal-Turm von SW. The church and citadel from SW.

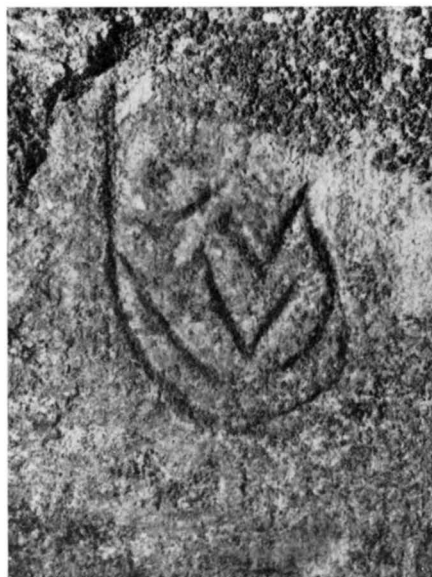
Fig. 755. Stenhuggarmärke (?) på stigluckans V båge, nedersta stenen. Foto 1960.  
Steinmetzzeichen (?) vom W Bogen des Kirchhofsportals am untersten Stein.  
Mason's mark (?) on bottom stone of W arch of lych-gate.

gotisk stiglucka (fig. 756), från vilken en gång för fram till kyrkans S portal. Luckan är uppförd av tuktad kalksten och putsad med undantag för omfattning och hörn. Bågarnas trubbigt spetsiga omfattning består av huggen kalksten. Taket täckes av tjärade bräder. I det inre är stigluckan välvd med ett spetsigt tunnvalv. På ömse sidor sittnischer täckta av triangelbågar; sittbräder av ek. I V bågen grindar av svartmålat smidesjärn. På V bågens nedersta stenar både i N och S finnas ornamentalt utformade märken i nedsänkt relief (fig. 755), möjligen stensemästarens signatur.

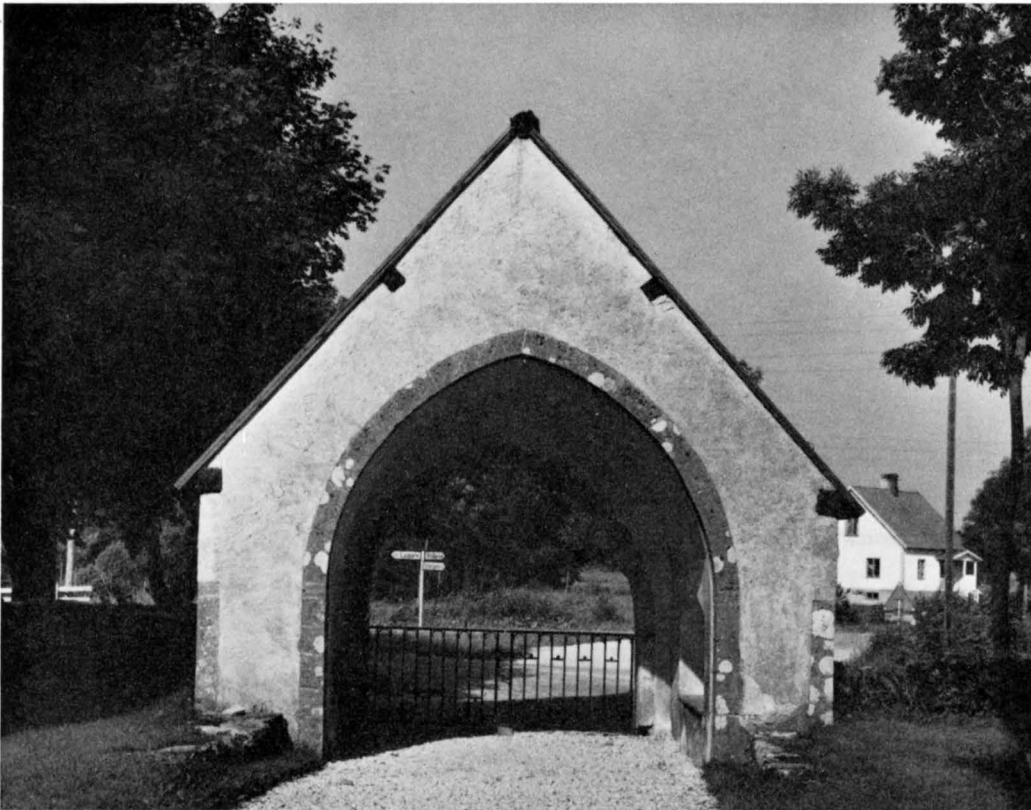
Fig. 756. Stigluckan sedd från kyrkogården. Foto 1960.

Innenseite des Kirchhofportals.

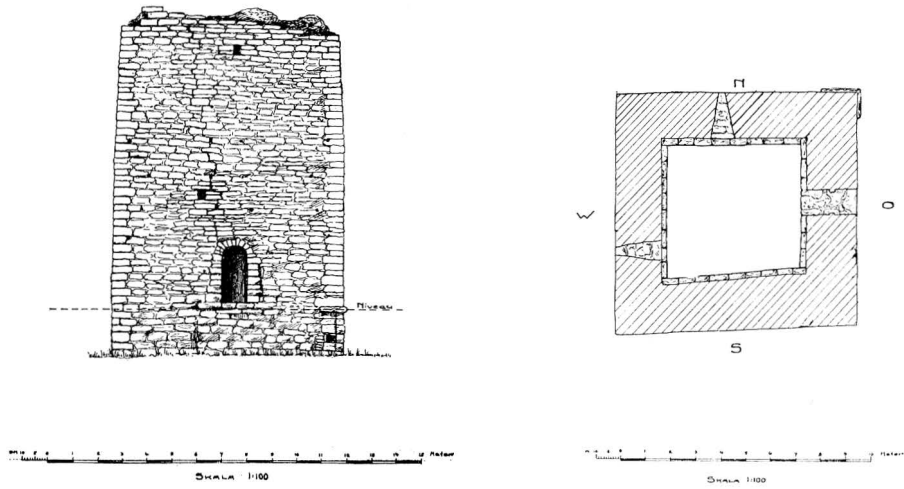
Fig. 757. Kastalen, Ö fasaden och plan, 1 : 300. Uppm. A. Edle 1920. ATA.  
 Der Kastal-Turm, O Fassade und Grundriß. The citadel, E front and plan.

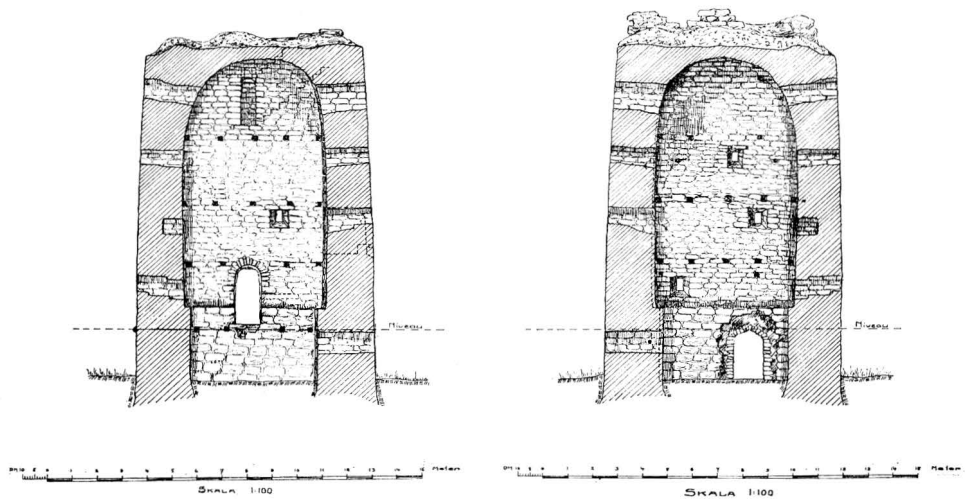
Fig. 758. Kastalen, tvärsnitt mot Ö och V. 1 : 300. Uppm. A. Edle 1920. ATA.  
 Der Kastal-Turm, Querschnitte nach O und W. 1 : 300. The citadel, cross section looking E and V. 1 : 300.

Omkr. 6 m SV om kyrkan, något snett i förhållande till denna ligger en kastal (fig. 759) en kvadratisk tornbyggnad omkr. 9,30 m i fyrkant och av sex våningars höjd. Den smalnar något uppåt och är i femte våningen övervälvd av ett tunnvalv (fig. 758) slaget mellan de S och N murarna. Gammelnas kastal<sup>1</sup> hör till de bäst bevarade kastalerna på Gotland. Den står fortfarande i nästan hela sin höjd. Endast den översta våningen, försvarsvåningen, är delvis förstörd. Byggnaden är uppförd med skalmurar av tuktad kalksten; den inre murkärnan av gråsten.

Bottenvåningen (första våningen): Golvet, som synes ha legat  $\frac{1}{2}$  m under nuvarande marknivå, sluttar sakta åt Ö. Murtjockleken är i detta våningsplan omkr. 2,25 m. I västmuren finnes en sekundär vårdslöst uppbruten dörröppning med omfattning av tuktad kalksten (fig. 758); öppningen vidgar sig betydligt inåt. Enkel dörr av tjärad furu. I S muren finnes en utvändigt smal och hög, inåt sig vidgande ljuslugg med slutande botten, smygen täckt av liggande hällar.

stensflis, som spänts mellan N och S murarna med början strax ovanför golvet. En smal och hög raktäckt öppning i Ö muren (fig. 758), omkring 20 cm ovanför det översta bjälk-laget för fram till en trappa som löper i den Ö muren upp till den översta våningen. Ljusöppningar i S och N murarna, båda täckta av liggande hällar.

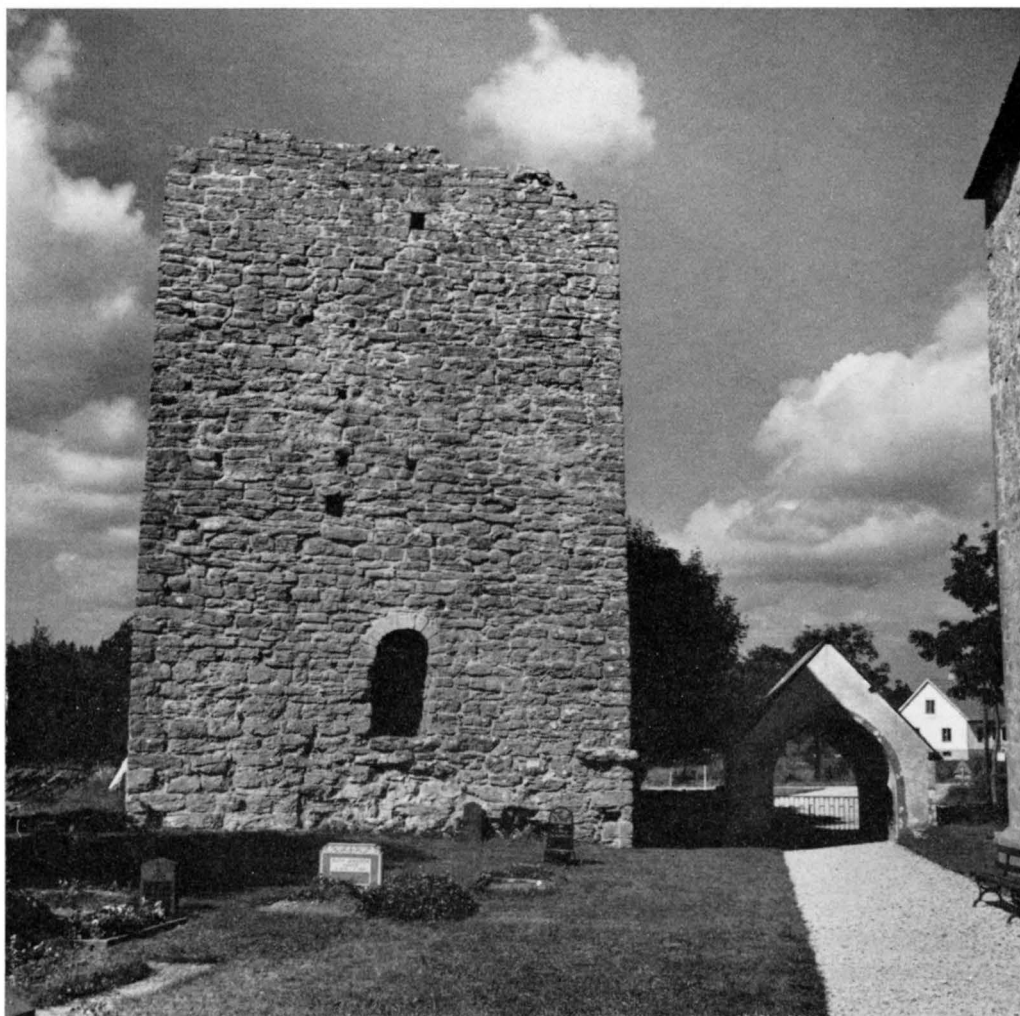
Fig. 759. Kastalen och stigluckan från Ö. Foto 1960.

Der Kastal-Turm und das Kirchhofsportal von O.

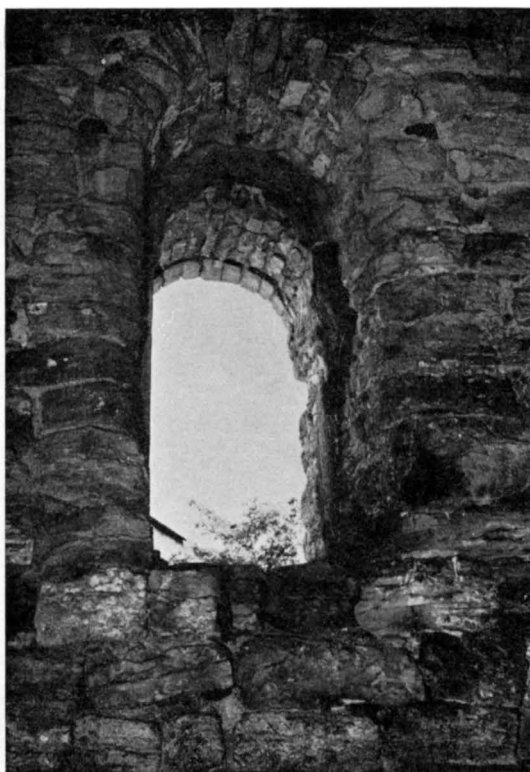
Fig. 760. Kastalens ursprungliga Ö portal sedd inifrån.  
Foto 1960.

Das ursprüngliche O Portal      Origina E door of citadel  
des Kastal-Turms von innen.      seen from inside.

för nuvarande marknivå (fig. 760). Denna portal är raksmygig och har på ömse sidor i smygens mitt dörrposter av sten fortsättande i bågen. I S smygväggen mynnar innanför denna dörram en lång och bred bomränna. Till denna högt sittande portal synes ursprungligen en trappa ha lett utmed Ö muren med överbyggnad och ingång vid kastalens NÖ hörn.<sup>1</sup> Omkr. 150 cm ovanför nuvarande marknivå finnes här på till synes ur-

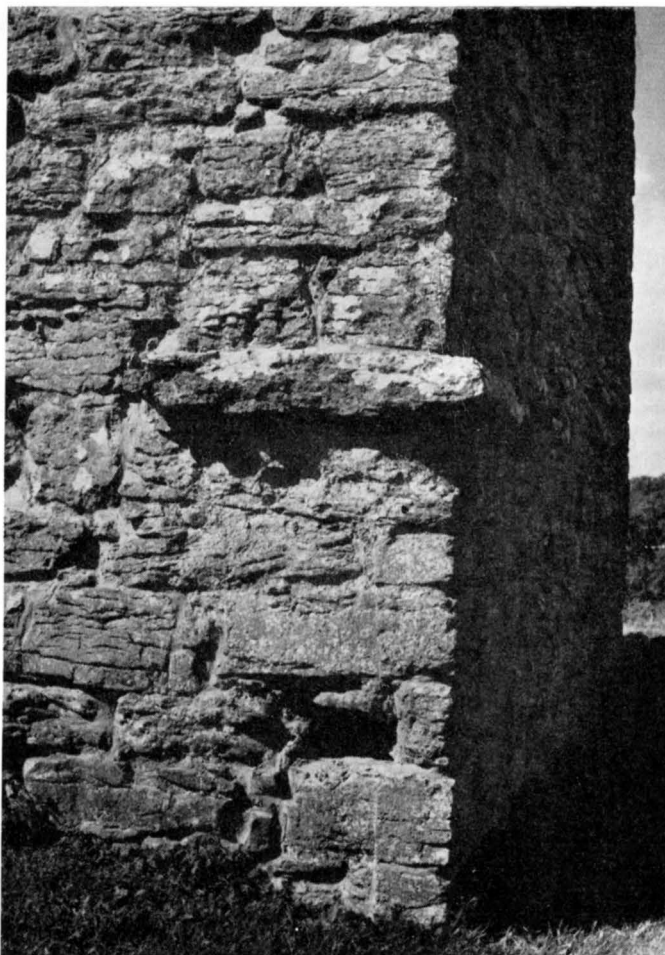
Fig. 761. Överliggare, anslagsstenar och bomhål vid kastalens NÖ  
hörn. Foto 1960.

Türsturz, Angelsteine und Türbal-      Lintel and hole for beam, NE cor-  
kenloch an der NO Ecke des Kastal-      ner of citadel.  
Turms.

sprunglig plats en stenplatta (fig. 761), som skjuter ut omkr. 20 cm. Den torde ursprungligen ha varit betydligt längre och tjänstgjort som täcksten över en dörröppning. Hörnstenarna under denna platta ha utformats som anslagsstenar (fig. 761). Omkr. 40 cm ovanför nuvarande höjda marknivå finns en rektangulär öppning, som med säkerhet har använts som bomränna. — I N och V murarna finnes utvändigt smala och höga, inåt snedsmygiga ljusgluggar täckta av liggande hällar.

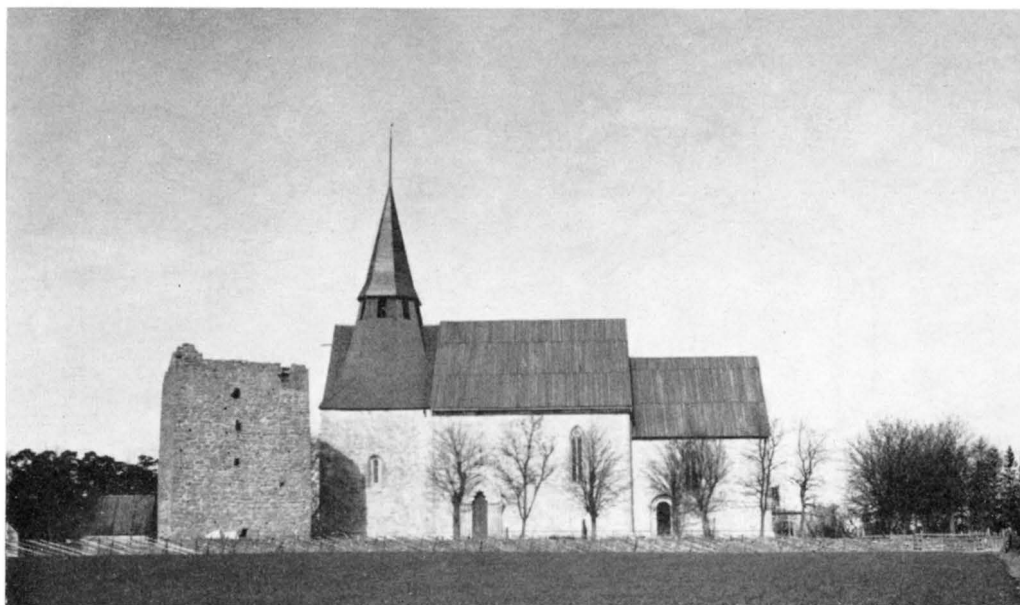
Fig. 762. Kyrkan och kastalen från S. Foto E. Lagerlöf 1961.  
Kirche und Kastal-Turm von S. Church and citadel from S.

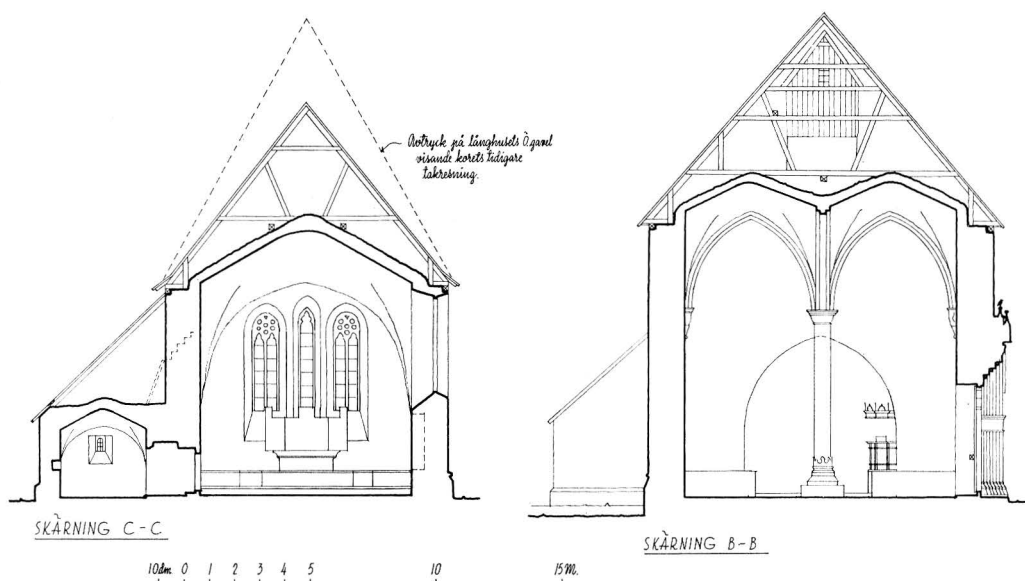
Fig. 763. Tvärsnitt mot Ö genom sakristia och kor, samt genom långhuset, 1 : 300. Uppm. J. Söderberg 1943. Ändrad 1961.

Querschnitt nach O durch Sakristei, Chor und Langhaus, 1 : 300.

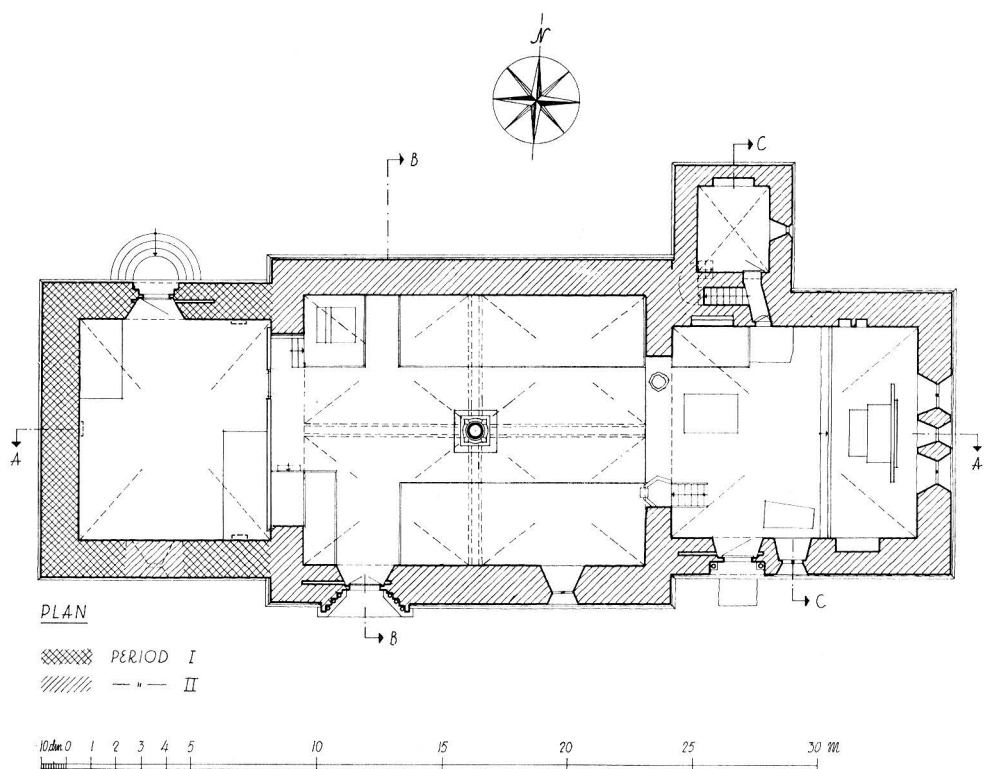
Fig. 764. Plan, 1 : 300. Uppm. J. Söderberg 1943. Ändrad 1961.  
Grundriß, 1 : 300. Plan, 1 : 300.

I N kormuren, från ingången till sakristian leder en ursprunglig trappa upp till sakristians vind (fig. 764). Härifrån för en steg till kor- och långhusvinden. Tornet brukar annars vara den naturliga platsen för murtrappor. Det förefaller därför, som om man redan vid korets uppförande räknat med, att ett torn ej skulle byggas. I stället använde man senare, såsom ovan nämnts, det äldre långhusets kvarstående V del som underlag för en takryttare (jfr s. 724).

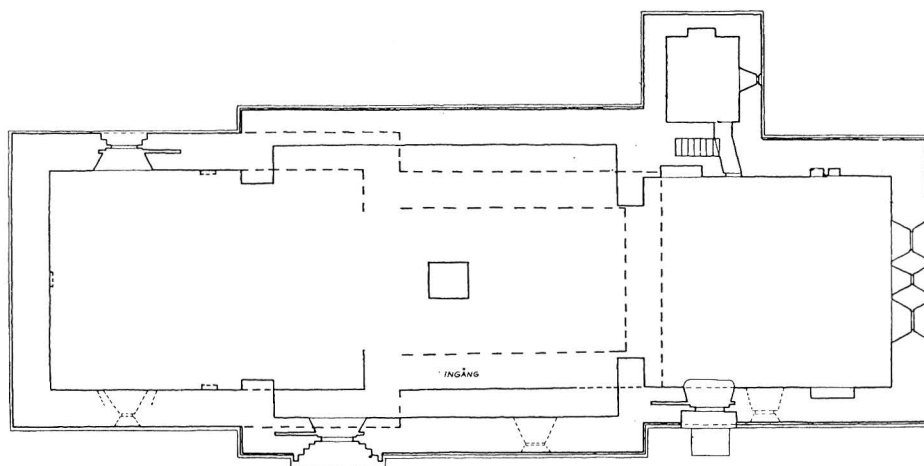
Fig. 765. Rekonstruktion av kärnkyrkans grundmurar på grundval av grävningsundersökning utförd i samband med restaurering 1956—58, 1 : 300. Uppm. G. Svahnström 1958.

Rekonstruktion der Grundmauern des Kernbaus nach den Ausgrabungsergebnissen in Verbindung mit der Restaurierung von 1956—58. Reconstruction of foundations of "keep" church, based on excavations made in conjunction with restoration 1956—58.

II. 13th century. During the first quarter of the century the erection of a stone church was begun. The foundations of this "keep" church were exposed in conjunction with a restoration in 1956—58 (fig. 765). The church consisted of a short nave and a narrower, probably straight-ended chancel. The chancel was probably built first (fig. 836 A) (parts of the skirting blocks and windows were used in the present vestry). Shortly afterwards the building was continued with the erection of a four-bay nave in transitional style (fig. 836 B), of which the W part still remains as a vestibule to the present church. Its S door is now in the present chancel (fig. 771). The nave of the "keep" church was erected probably during the second quarter of the 13th century.

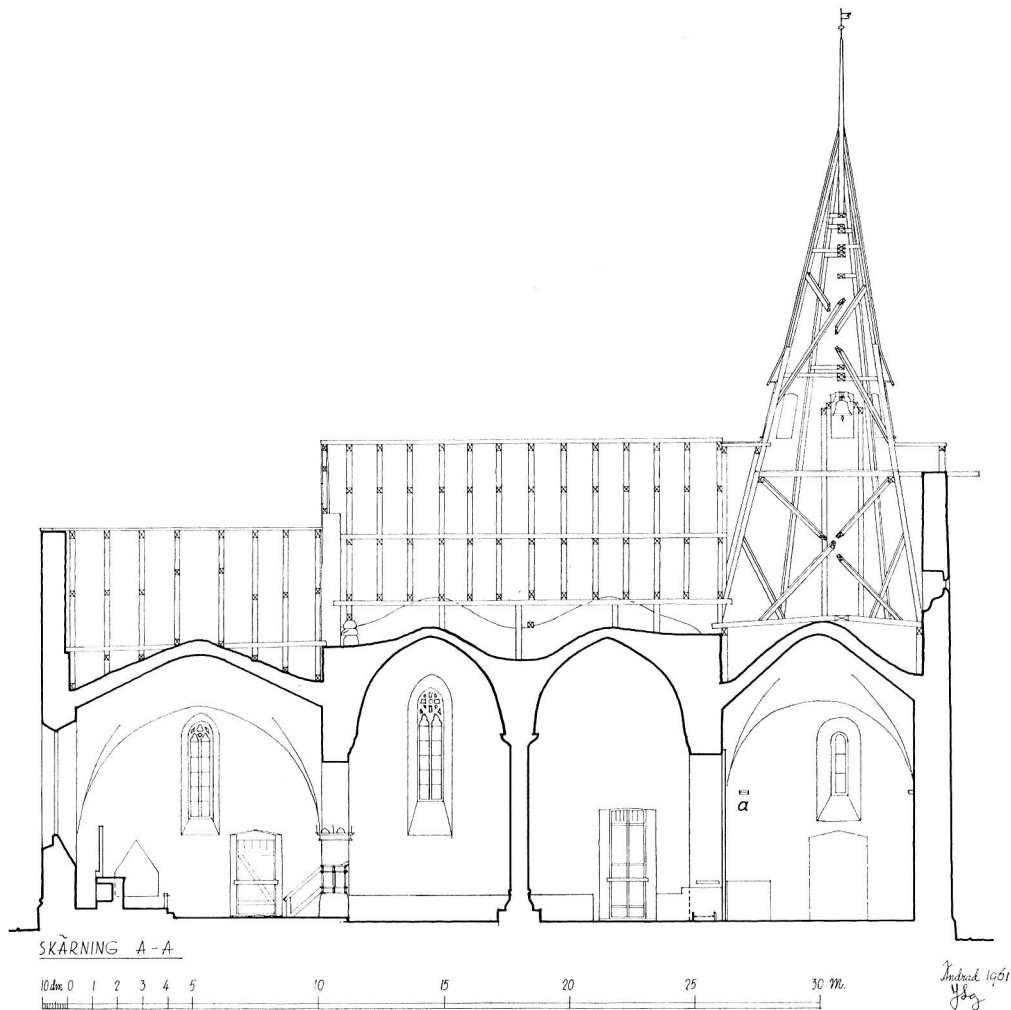
Fig. 766. Längdsnitt mot N, 1 : 300. Uppm. J. Söderberg 1943.  
Längsschnitt nach N. Longitudinal section looking N.

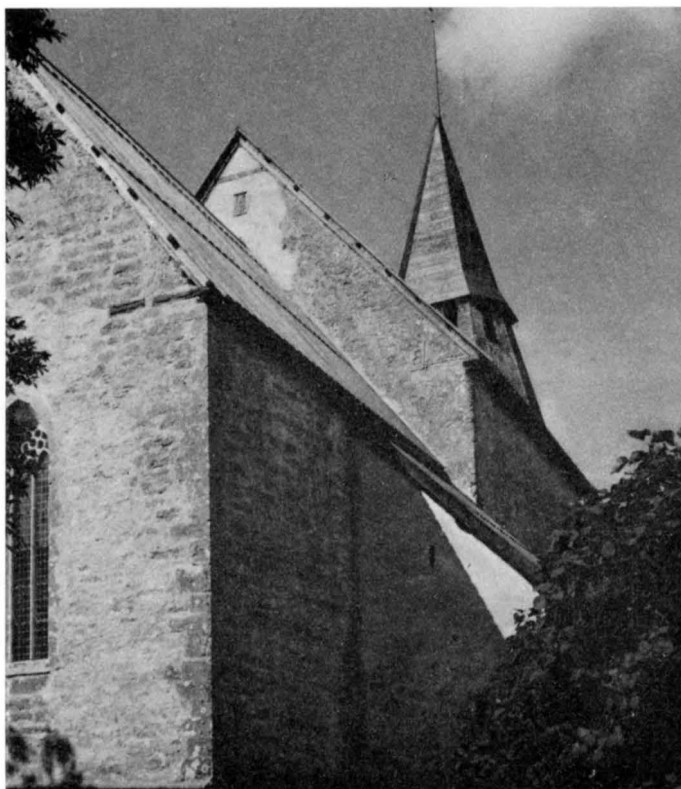
Fig. 767. Kyrkan från NO. Foto 1960.  
Die Kirche von NO. Church from NE.

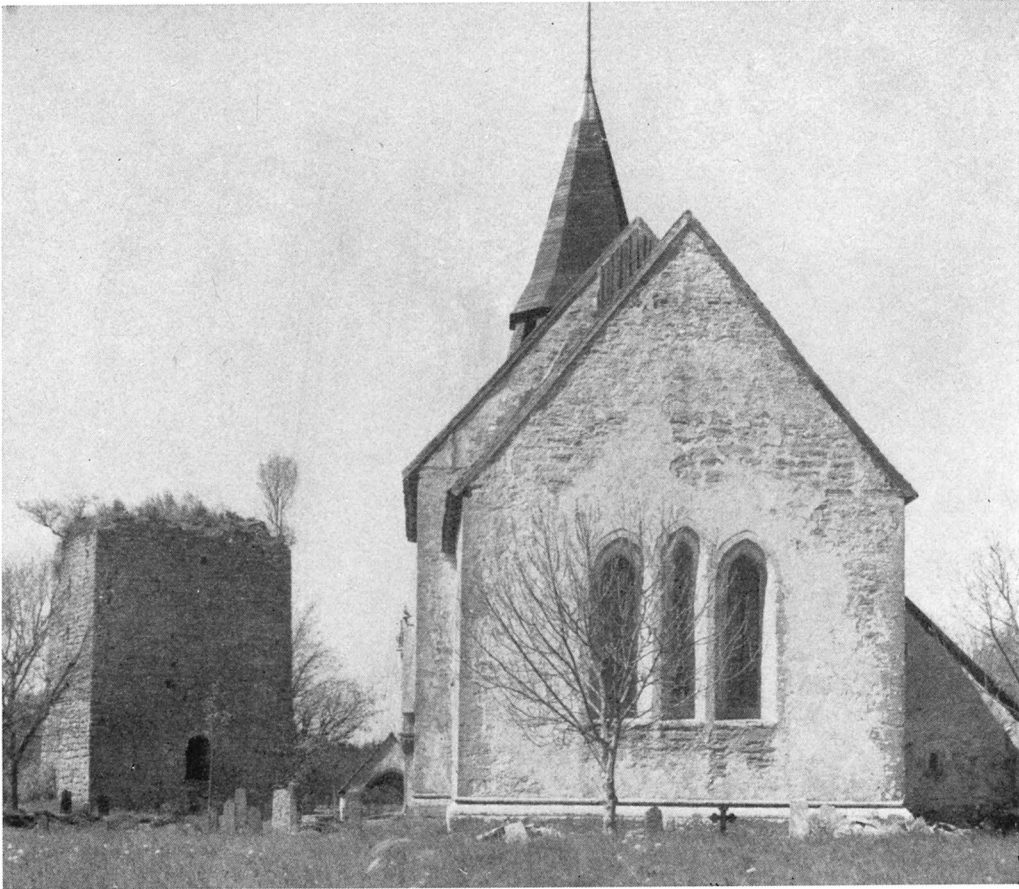
Fig. 768. Kyrkan och kastalen från Ö. Foto L. Bergström omkr. 1930.  
Kirche und Kastal-Turm von O. Church and citadel from E.

Sommaren 1937 företogs omfattande konserveringsarbeten på kastalen under ledning av fil. dr Erik Bohrn (s. 701, not 1). Byggnadens krön, som tidigare täckts av en rik vegetation (fig. 768) frilades och man göt en skyddande platta av cement med vattenkastare på N sidan. 1948 fortsattes konserveringsarbetet med fogstrykning av hela kastalen.

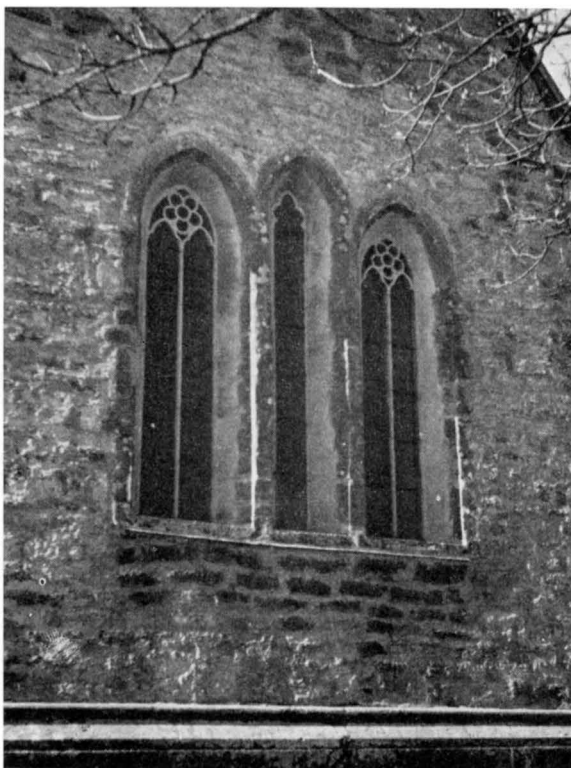
Fig. 769. Fönstergrupp i korets Ö mur. Foto E. Lagerlöf 1961.

Fenstergruppe in der Ö Chor- Group of windows in E wall  
mauer. of chancel.

mönster. I Ö murens trestaplade fönstergrupp (fig. 769) är det mellersta smalare och dess dageröppning upptill trifolieformigt avslutad. De båda yttre fönstren äro tvådelade och avslutas uppåt med ett rikt masverk av huggen kalksten, vilket tillkom vid nämnda restaurering efter förebild av bevarade ursprungliga detaljer. Fönstrens oregelbundna breddmått tyder på, att här ursprungligen funnits tre lika breda fönster, men att de två yttre senare vidgats.

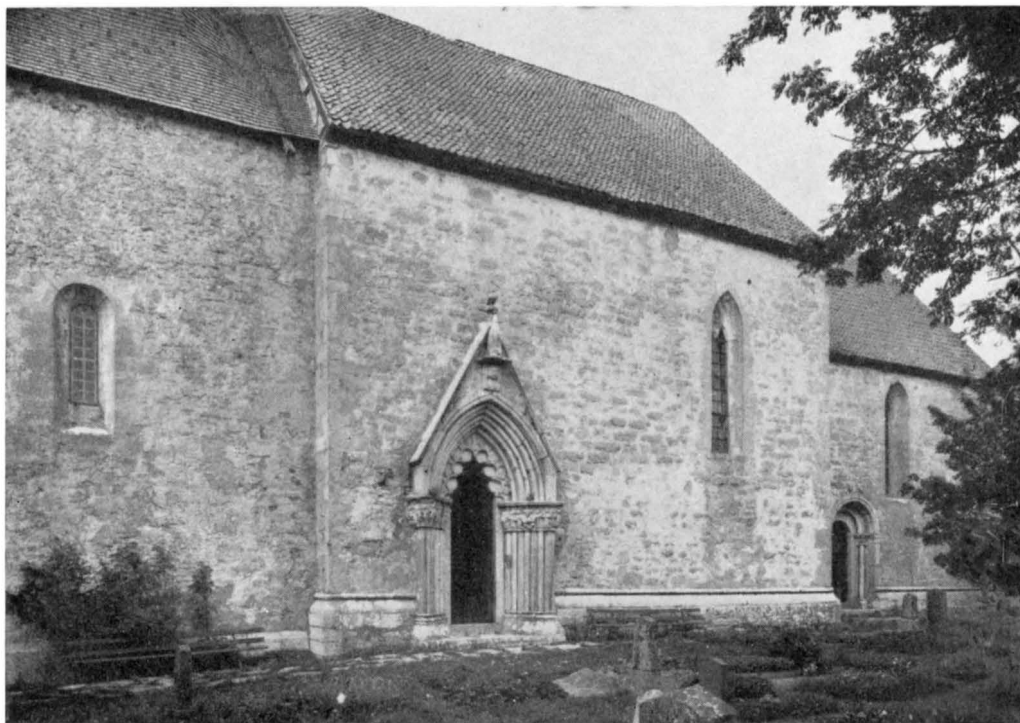
Fig. 770. Kyrkans S-fasad från SV. Foto A. Edle 1948.  
 S Außenfront der Kirche von SW. S front of church from SW.

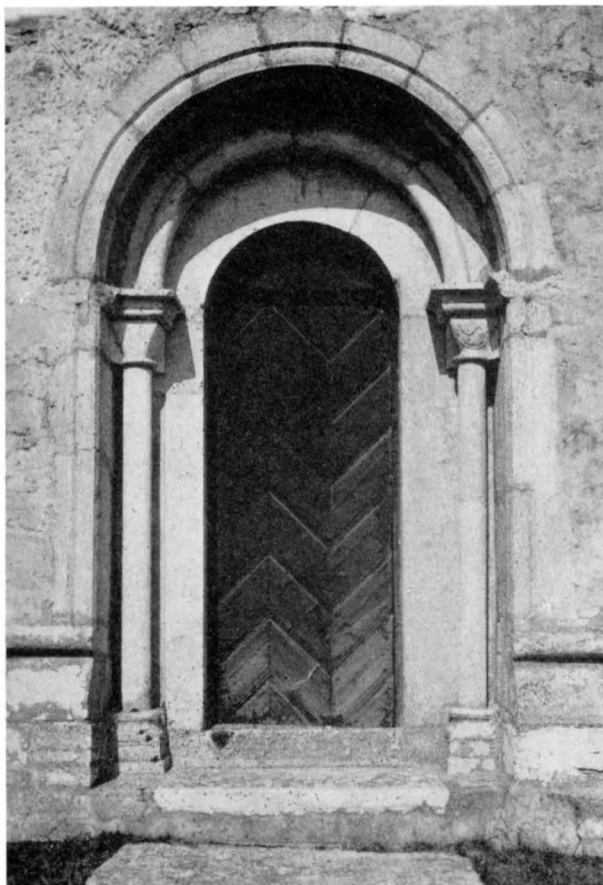
Fig. 771. Korportalen. Foto E. Erics 1916.  
Das Chorportal. Chancel portal.

I den rundbågiga korportalen (fig. 771) är den V kolonnens kapital veckat (fig. 773), medan det Ö (fig. 774) är prytt med rankor i tunn relief erinrande om kolonnkapitalet i Othems kyrkas långhusinteriör från 1200-talets andra fjärdedel (SvK, Go. II, fig. 217 b). I murhörnen och på omfattningsbågens kant är en stav med päronformig profil inlagd. De delar av kolonnkapitalets täckplattor, som fortsätta i portalens yttre omfattning, äro delvis avslagna. Täckplattorna ha samma profiler som de motsvarande i kärnkylkolånghusets N, enklare portal (fig. 795). Det synes därför sannolikt, att korportalen ursprungligen varit placerad i den nu igenmurade S ingången i kärnkylkans långhus (s. 719). Vid flyttningen har dageröppningen vidgats genom behuggning av Ö nedre verkstycket i innersta bågen och genom inskjutning av ett nyhugget stycke i rundstavsarkivolten.

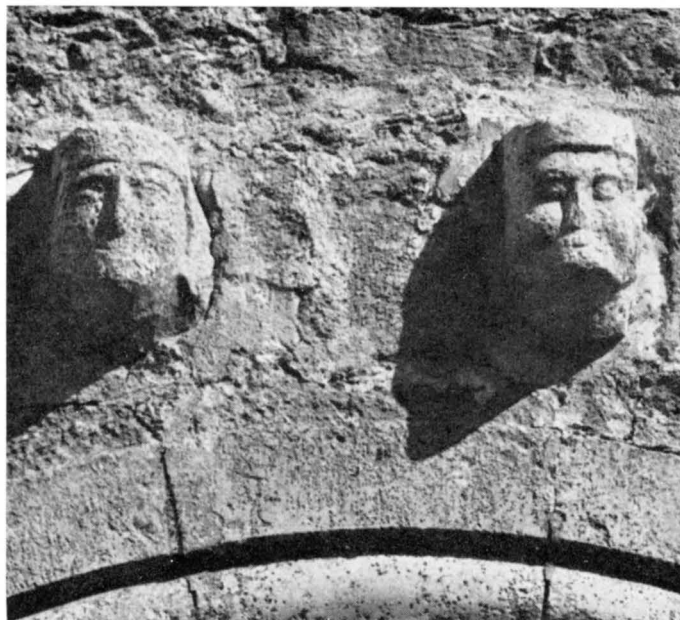
Fig. 772. Huvuden av kalksten inmurade ovanför korportalen.  
1200-talets förra hälft. Foto 1960.

Über dem Chorportal eingemauerte  
Kalksteinköpfe, 1. Hälfte des 13. Jh.

Limestone heads built into the wall  
above the chancel portal. First half  
of 13th century.

Ovanför portalen ses två människohuvuden, skulpterade i kalksten (fig. 772). De visa stora överensstämmelser med dopfontens skafthuvuden (fig. 827) och ha sannolikt tillkommit samtidigt med portalen.

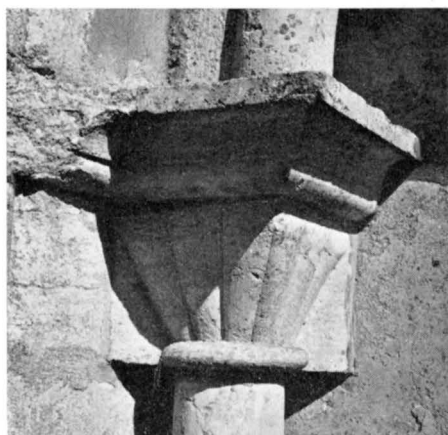
Fig. 773. Korportalens V kapitäl. Foto 1960.  
W Kapitell des Chor- W capital of chancel  
portals. portal.

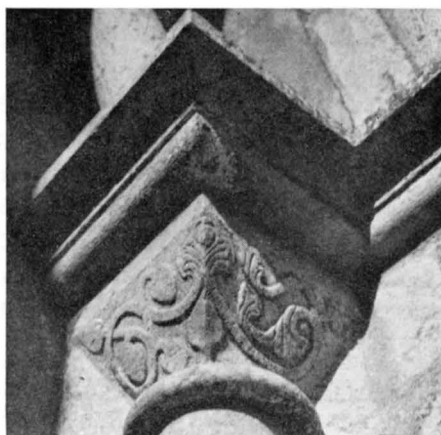
Fig. 774. Korportalens Ö kapitäl. Foto G.  
Svahnström 1958.  
O Kapitell des Chor- E capital of chancel  
portals. portal.

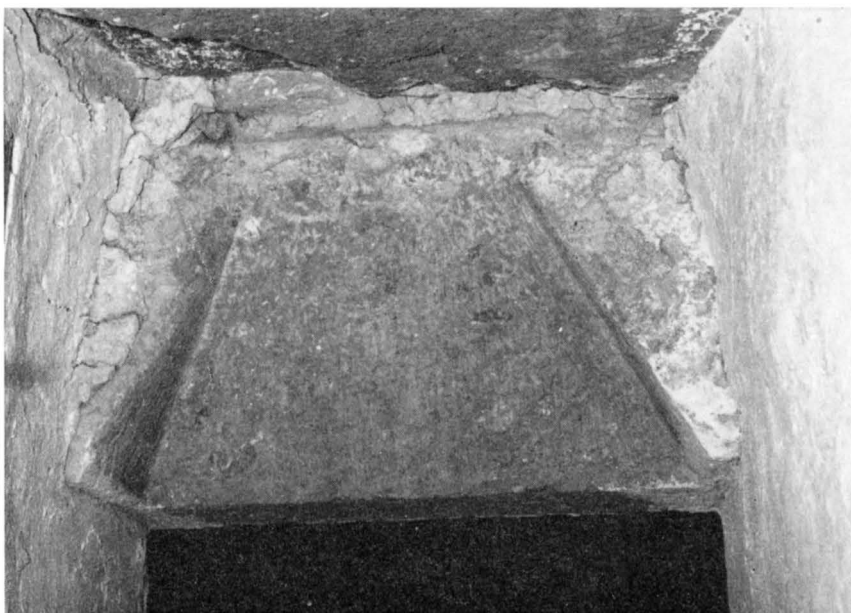
Fig. 775. Sakristidörrens överliggare, sannolikt en sekundärt använ fönsterbänk från kärnkyrkans kor. Foto 1960.

Türsturz des Sakristeieingangs, wahrscheinlich wieder verwendete Fensterbank aus dem Chor des Kernbaus. Lintel of vestry door, probably originally a window bench from chancel of "keep" church.

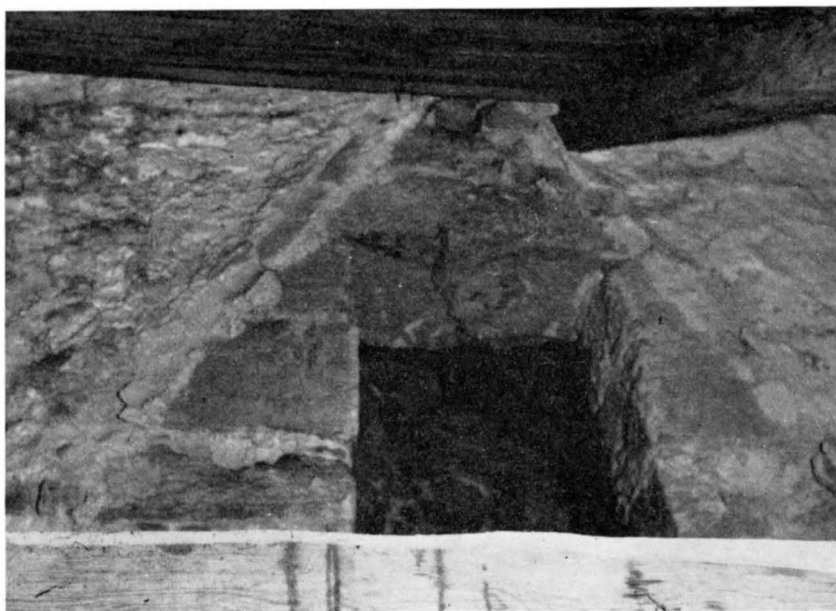
Fig. 776. Korets N yttermur från sakristians vind. Sakristians ursprungliga röste tydligt skönjbart. Foto 1960.

N Außenmauer des Chors vom Dachboden der Sakristei aus. Das ursprüngliche Giebelfeld der Sakristei deutlich sichtbar. N outer wall of chancel from vestry attic. Original gable of vestry clearly visible.

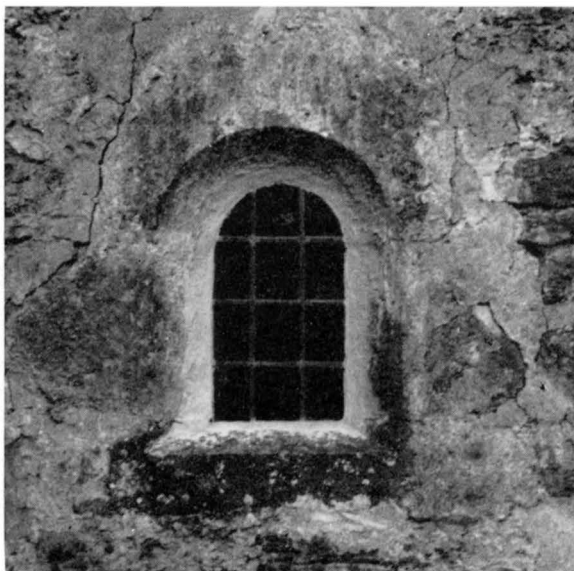
Fig. 777. Fönster i sakristians Ö mur. Urspr. sannolikt i kärnkyrkans kor. Foto 1960.

Fenster in der O Sakristei-  
mauer, wahrscheinlich aus dem  
Chor des Kernbaus stammend.

Som tidigare meddelats (s. 708) har den nuvarande sakristian sockel och fönster, vilkas former tyda på att sakristian delvis uppförts med begagnande av material från de sedermera rivna partierna av den äldre kyrkan. Härigenom kunna vi få vissa upplysningar om det äldre korets detaljer, som visa släktskap med koren i Hall och Hangvars kyrkor (SvK, Go. II, s. 67, resp. s. 77). Observera särskilt fönstret med dess obetydliga yttre smyg och större innersmyg (jfr fig. 764 och SvK, Go. II, fig. 116 b, 119). Det bevarade rundbågiga fönstret i det äldre långhusets S mur (fig. 793) är däremot av en något yngre typ. Det har större höjdstreckning och större yttersmyg, mera påminnande om fönstertypen i S. Nicolai i Visby. Detta antyder att kärnkyrkans kor uppförts något tidigare än dess långhus. Det bör i så fall ha börjat byggas under 1200-talets första fjärdedel, medan långhuset sannolikt uppfördes vid 1200-talets mitt.

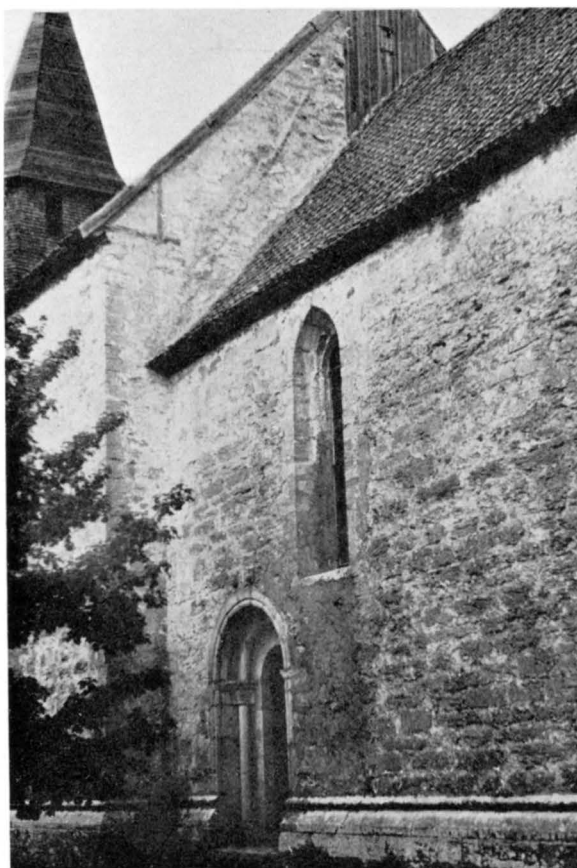
Fig. 778. Korets S-fasad och långhusets Ö gavel från SO.  
Foto A. Edle 1948.

S Front des Chores und O Giebel des Langhauses von SO. S front of chancel and E gable of nave from SE.

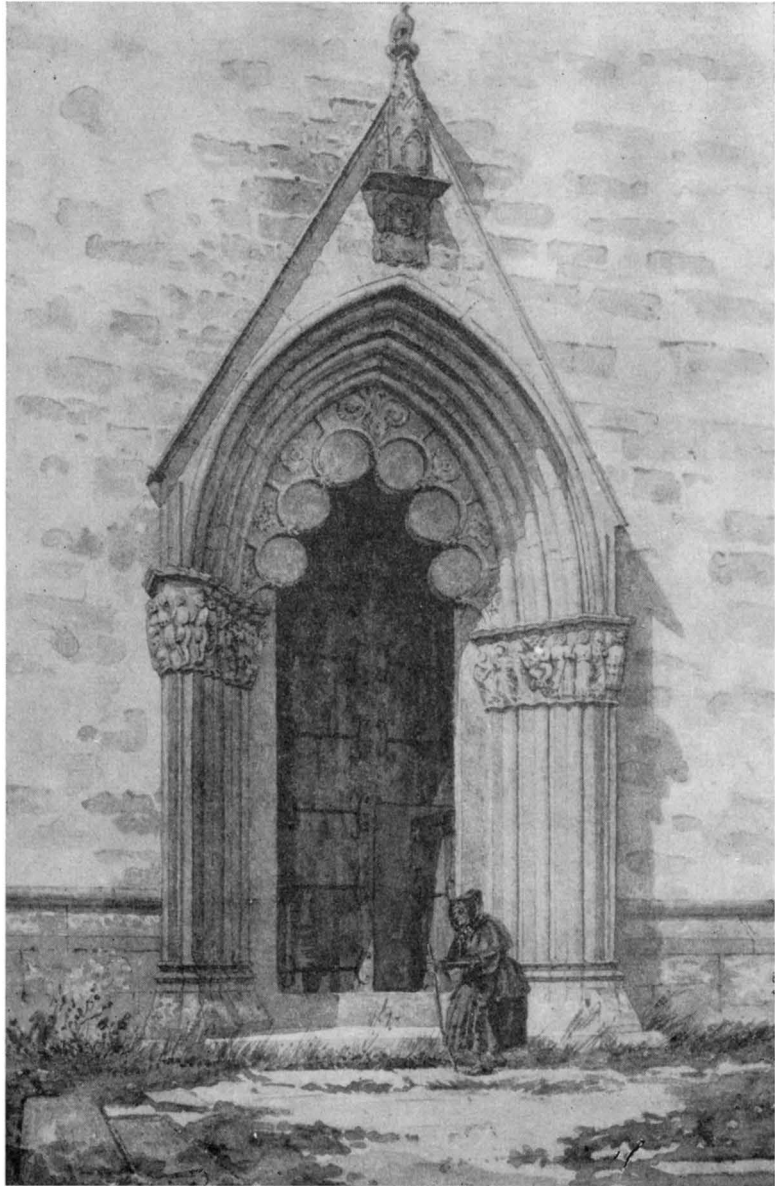
Fig. 779. Långhusets S portal, efter akvarell av J. Kahl 1889.  
S Portal des Langhauses, Aquarell von 1889. S portal of nave, after a watercolour by J. Kahl 1889.

De två i portalen sittande dörrhalvorna äro klädda med spåntade bräder i vinkelmönster, sannolikt från 1784 (KYRKIOMINNING). Enligt en akvarell av Johan Kahl<sup>1</sup> från 1889 (fig. 779) skulle då i portalen ha suttit en dörr med medeltida järnbeslag. Det sannolika är dock, att konstnären i detta fall gjort en fri rekonstruktion.

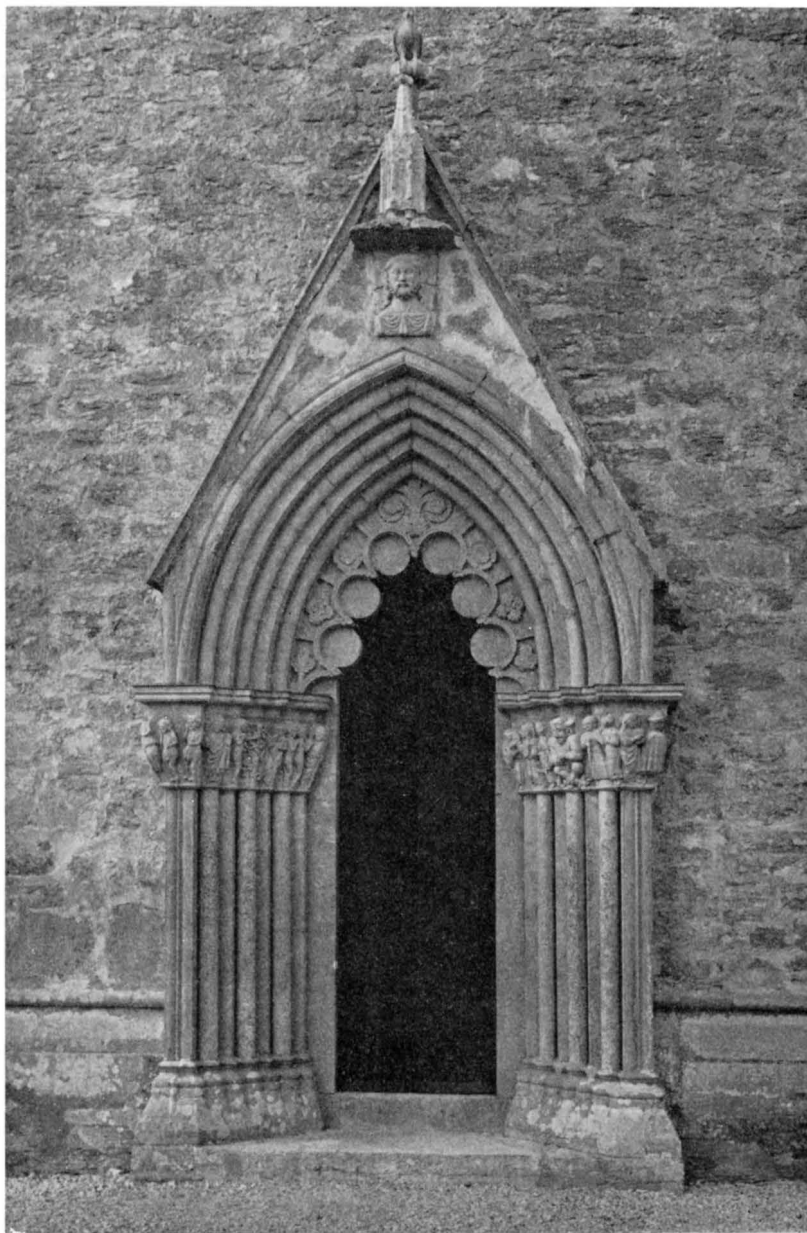
Fig. 780. Långhuset's S portal, 1300-talets andra fjärdedel. Foto S. Hallgren 1959.  
S Portal des Langhauses, 2. Viertel des 14. Jh. S portal of nave, second quarter of 14th century.

Långhusportalen i S (fig. 779—790) är kyrkans huvudingång. Den är med sin ståtliga uppbyggnad och sina märkliga reliefer en av Gotlands rikaste portaler. Den yttre vimpergtäckta omfattningen har å varje sida tre kolonnetter mellan murhörn. Deras kapیتالband utgörs av figurprydda reliefserier. På det västra (fig. 781) framställs inifrån: — 1. Herren Gud med korskrönt stav i handen förmanande Adam och Eva (fig. 782). — 2. Syndafallet (fig. 785), där ormen, som slingrar sig kring kunskapens träd<sup>1</sup>, fått kvinnohuvud. — 3. Utdrivandet ur paradiset. Herren med en bok i vänster hand

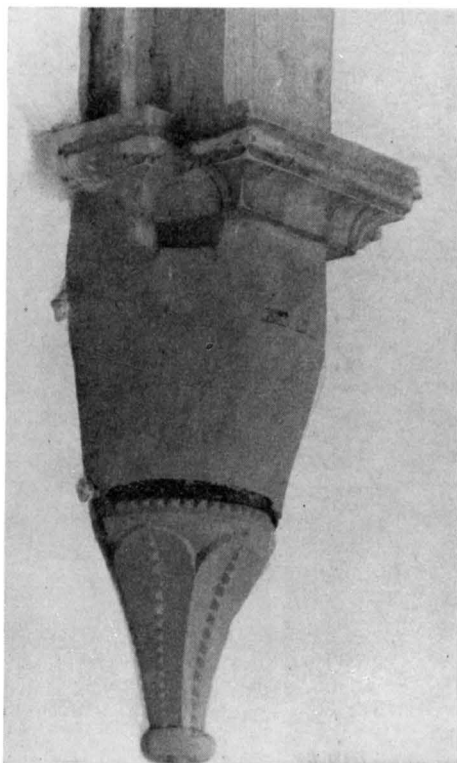
Fig. 791. Konsol på långhusets N vägg, brandskadad. Foto A. Edle 1943.

Brandbeschädigte Konsole an der N Wand des Langhauses. Corbel in N wall of nave, damaged by fire.

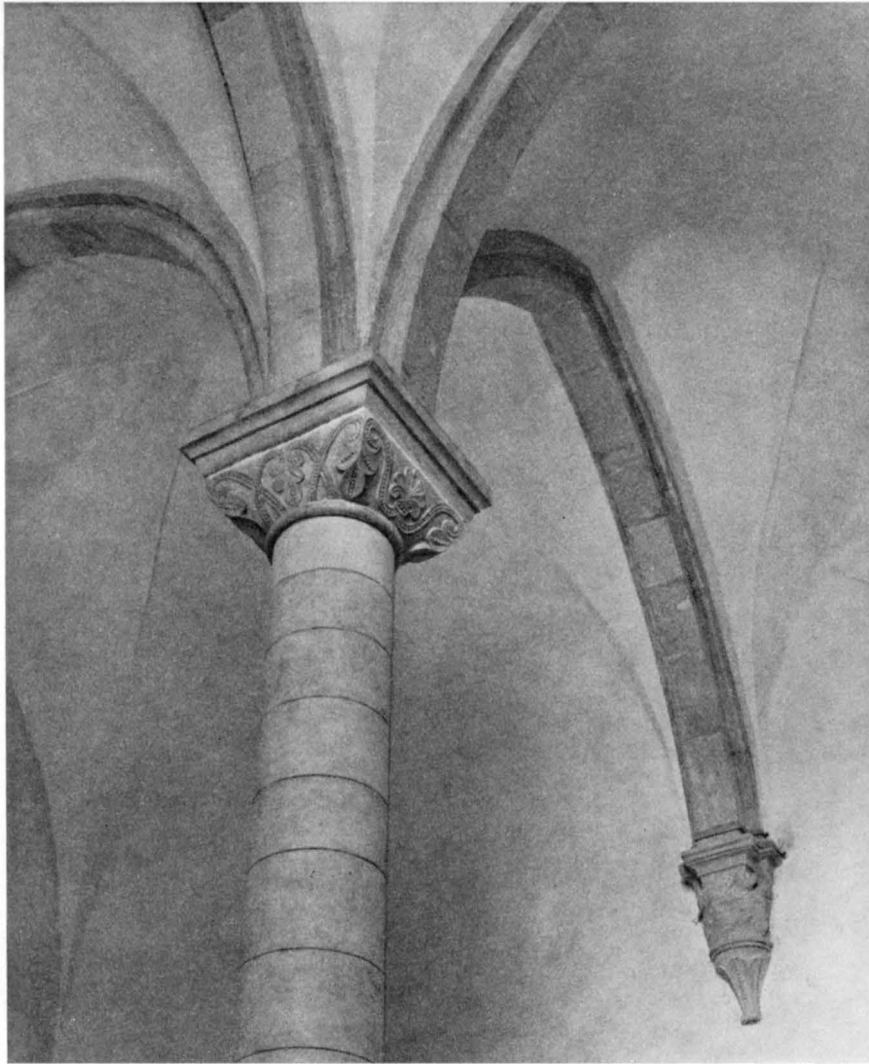
Fig. 792. Kolonn och valvbågar i långhuset. Foto S. Hallgren 1959.  
Pfeiler und Gewölbebogen im Langhaus. Column and arches in nave.
