**KYRKOR PÅ GOTLAND  
ÖSTERGARN, GAMMELGARN  
och ARDRE samt GUNFIAUNS KAPELL**

**JOHNNY ROOSVAL OCH ERLAND LAGERLÖF**

# SVERIGES KYRKOR

BAND IV. HAFTE 5.  
KRÄKLINGE TING  
SYDÖSTRA DELEN

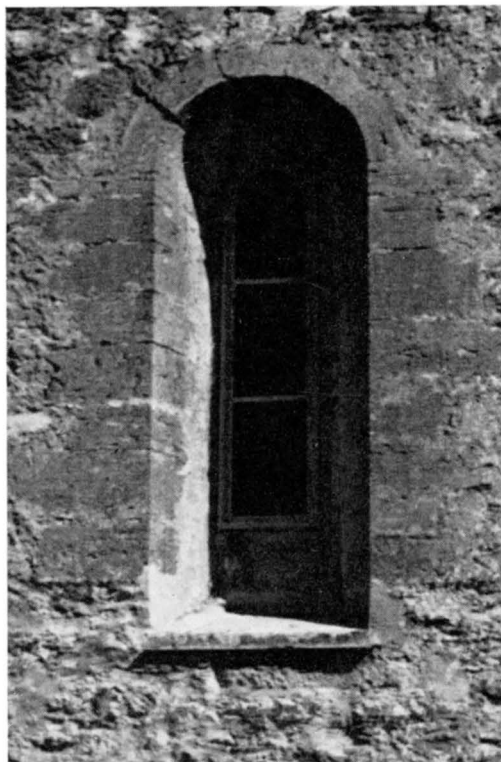
Fig. 793. Det äldre (V) långhusets S fönster.  
Foto 1960.

S Fenster des früheren Langhauses. S window in the older (W) nave.

I S muren finnes ett smalt och högt rundbågigt fönster (fig. 793) vilket jämte ett litet rundfönster i V murens övre del är ursprungligt.

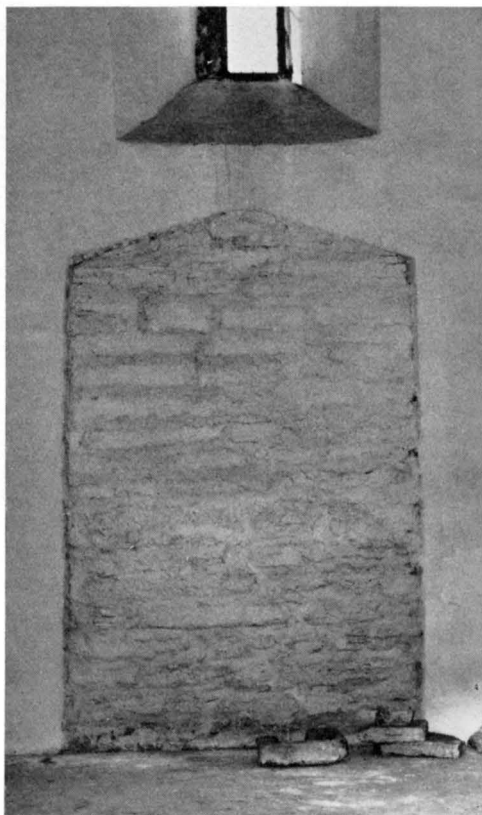
Fig. 794. Det äldre (V) långhusets S inre mur med den ursprungliga långhusportalens inre omfattning markerad i putsen. Foto 1960.

S Innenmauer des früheren Langhauses. Die Umrisse des ursprünglichen Langhausportals sind im Putz markiert.

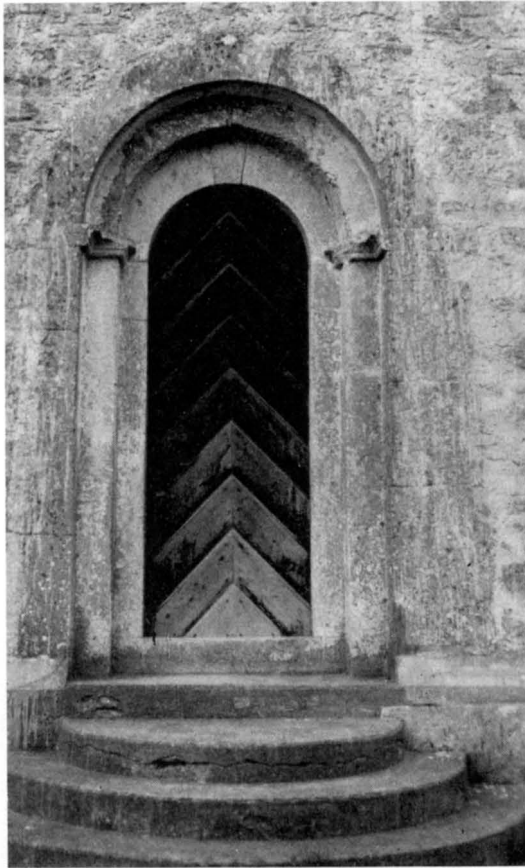
Fig. 795. Det äldre (V) långhusets N portal. Foto  
E. Erics 1916.  
N Portal des früheren Lang- N portal in the older (W)  
hauses. nave.

Kärnkirkans långhus har haft två portaler, en i N och en i S. Den norra (fig. 795) finnes på ursprunglig plats och fungerar alltjämt; endast listverket vid bågarnas anfang är kantstött. Den yttersta rundbågens yttre periferi tecknas av de välhuggna verkstyckernas kontur som en regelbunden halvcirkel. Dörr av furu med utvändigt vinkelställda, invändigt stående bräder, svarttjärad. Dörren har ursprungligen stängts med bom, vilket bevarade bomhål i de inre smygarna utvisa. — I S muren finns en igenmurad ingång

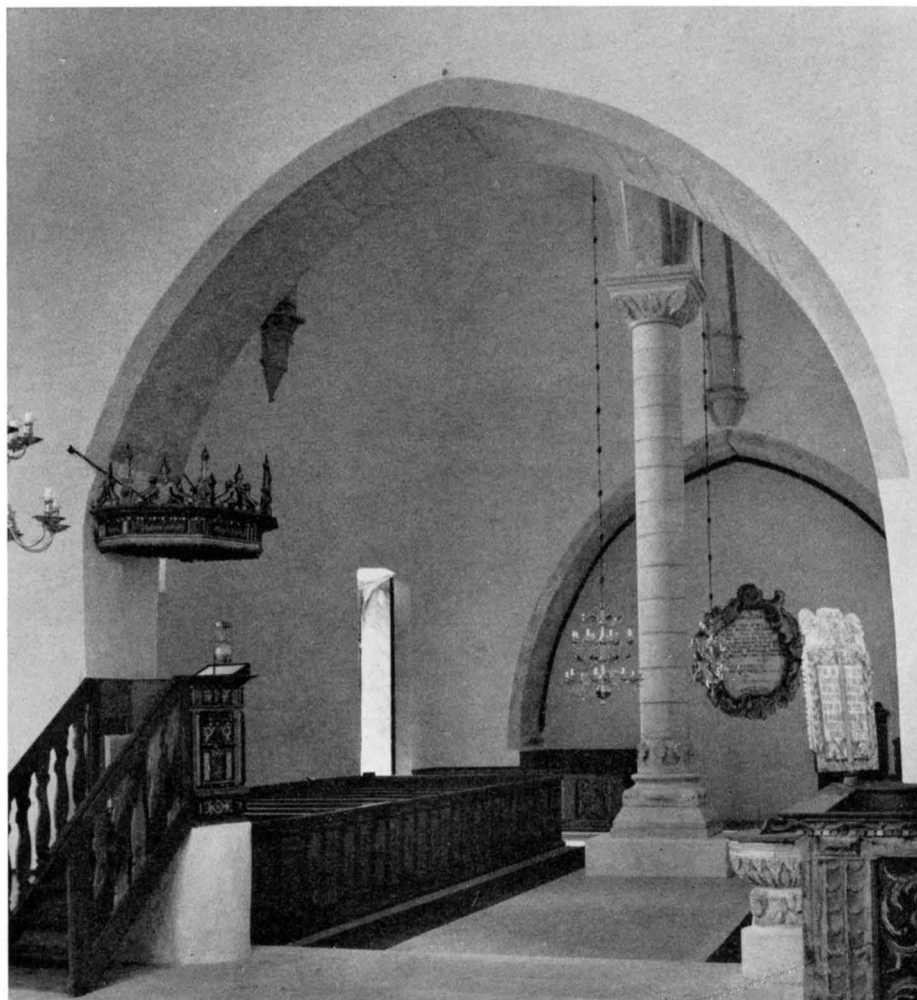
Fig. 804. Interiör mot V. Foto S. Hallgren 1959.  
Kircheninneres nach W. Interior looking W.

VIII. 20. Jh. Erweiterung des Kirchhofs nach O 1928. Durchgreifende Restaurierung 1956—58 wo der Mittelpfeiler mit seiner entstellenden Ummauerung entfernt und durch einen neuen Pfeiler nach dem Vorbild des alten ersetzt wurde (Abb. 804). Das Maßwerk und die Mittelsprosse aller Fenster wurden ergänzt und teilweise rekonstruiert (Abb. 769). Freilegung der Malereien aus dem 15. Jh. an der N. Langhausmauer. Belegung des Fußbodens im Chor mit Kalksteinsplatten, Tünchung von Wänden und Gewölben. Die W Empore wurde abgerissen und statt dessen ein Orgelpodium in der NW Ecke des Langhauses aufgestellt. Das Gemeindegestühl wurde neu geordnet, instandgesetzt und ergänzt.

VIII. 20th century. Churchyard extended eastwards 1928. Extensive restoration 1956—58, during which the centre column of the nave, with its disfiguring reinforcement, was replaced by a new copy of the original column (fig. 804). Tracery and mullions in chancel and nave windows complemented and partly reconstructed (fig. 769). 15th century murals on N wall of nave exposed. Nave floor laid with limestone slabs; walls and vaulting limewashed, W gallery removed and organ loft erected in its place in NW corner of nave. Pews in front of the pillar removed, other pews restored and new ones made.

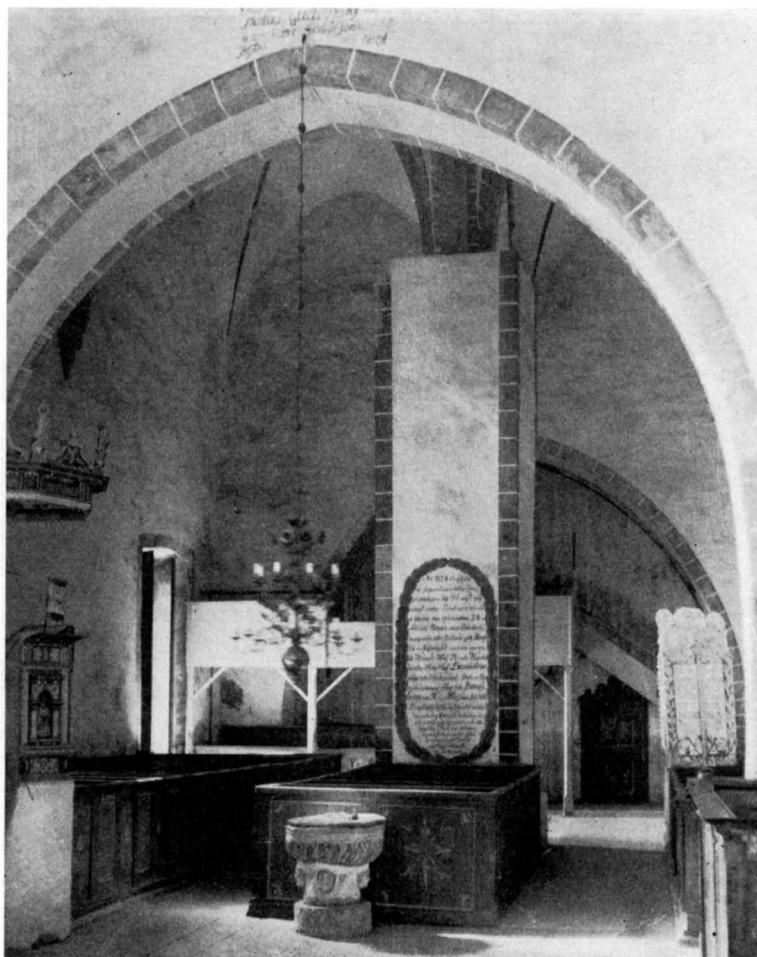
Fig. 806. Interiör mot V före restaureringen 1956—58. Foto A. Edle 1948.  
 Kircheninneres nach W vor der Restau- Interior looking W, before restoration  
 rierung 1956—58. 1956—58.

Ej lång tid efter den gotiska kyrkans fullbordan hemsöktes denna av en förödande brand,<sup>1</sup> som framför allt gjorde stor skada på långhusets inre. Kolonnen, som uppbar de fyra kryssvalven, försvagades i sådan grad, att man såg sig föranlåten att kringmura den med en tjock kvadratisk förstärkning (fig. 806). Vidare förstördes valvkonsolerna med deras huggna ornament nära nog helt (fig. 791).

IV. 15. Jh. Die Kirche wurde, wahrscheinlich im 15. Jh., von einem Brand schwer heimgesucht, wobei der schlanke Mittelpfeiler des Langhauses so beschädigt wurde, daß er verstärkt werden mußte (Abb. 806). Malereien an der N Wand des Langhauses aus der Werkstatt des „Passionsmeisters“ um 1450 (Abb. 798).

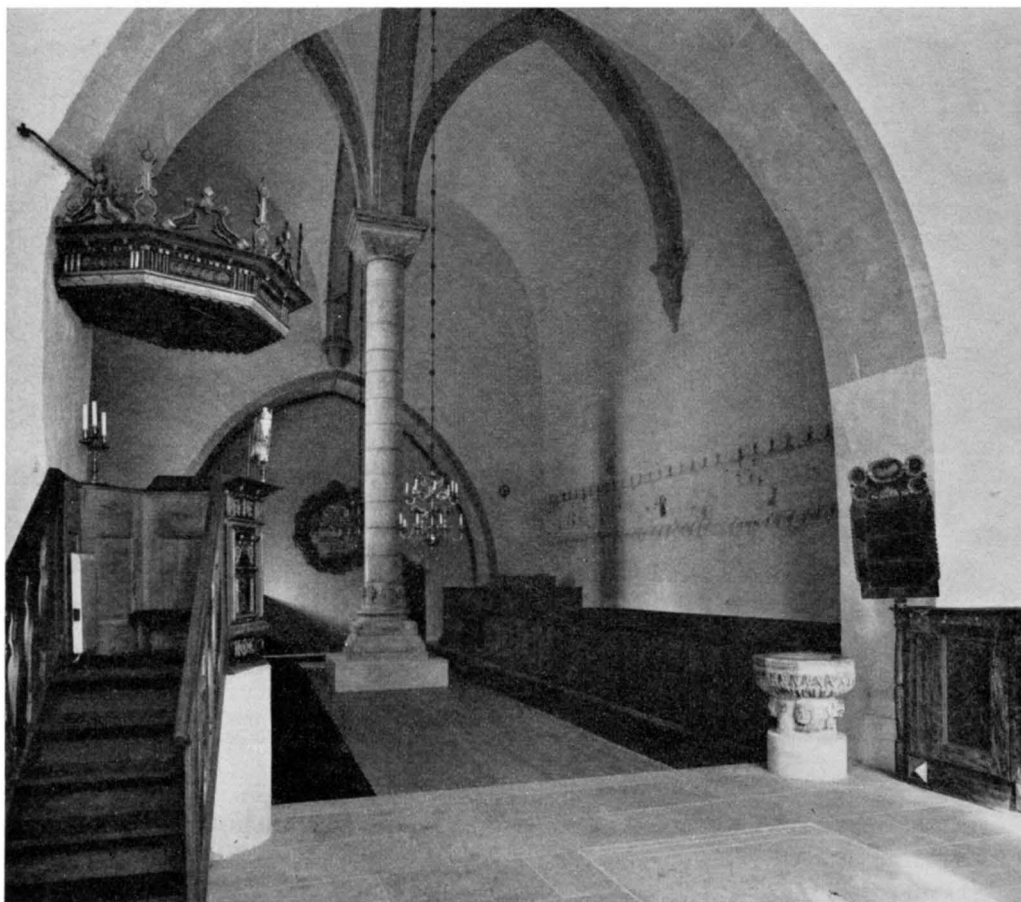
Fig. 807. Interiör mot V efter restaureringen 1956—58. Foto 1960.

Kircheninneres nach W nach der Restaurierung 1956—58. Interior looking W after restoration 1956—58.

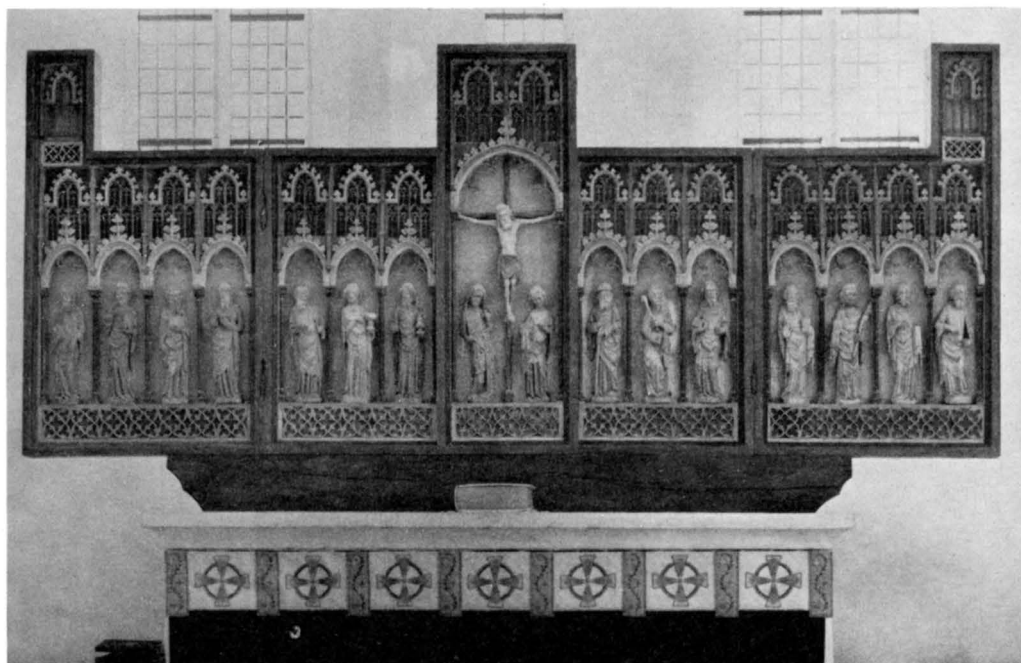
Fig. 808. Altarskåpet, huvudverket inom Gammelgarns altarskåpskrets. 1300-talets mitt. Foto 1960. Altarschrein, Hauptwerk der nach Gammelgarn benannten Werkgruppe, Mitte des 14. Jh. Triptych, principal specimen of the Gammelgarn triptychs. Middle of 14th century.

Altarskåp av snidad och målad ek (fig. 808), rektangulärt med förhöjt rakt avslutat mittparti och liknande förhöjningar ytterst på flyglarna. Under rikt utbildade masverksbaldakiner stå snidade figurer. I corpus kalvariegrupp omgiven av sex apostlar, i flyglarna fyra figurer på varje sida. När skåpet är öppet äro figurerna från vänster räknat följande: — 1. apostel med bok i h. hand, attributet i v. hand förkommet; — 2. apostel med bok i v. hand, gör med h. hand en välsignande gest; — 3. apostel med bok i v. hand, den h. handen saknas; — 4. aposteln Paulus (fig. 810, 812), som håller en bok med bägge händerna (v. hand ny).

Corpus v. hälft: — 5. Johannes döparen med fat i h. hand; — 6. Johannes evangelisten (fig. 813) med sitt attribut, en kalk, i v. hand; — 7. apostel (?) med ciborium i v. hand, attributet i h. hand är borta. I centrum av corpus: Kalvariegrupp (fig. 809), Kristus på korset med Jungfru Maria på sin h. sida och Johannes evangelisten (fig. 814) på sin v. sida. — Corpus h. hälft: — 8. Jakop d. ä. (fig. 811) med pilgrimshatt och stav, som han

Inv.: altarskåp från omkring 1350 (fig. 808); huvudmonumentet inom »Gammelgarns altarskåpskrets».

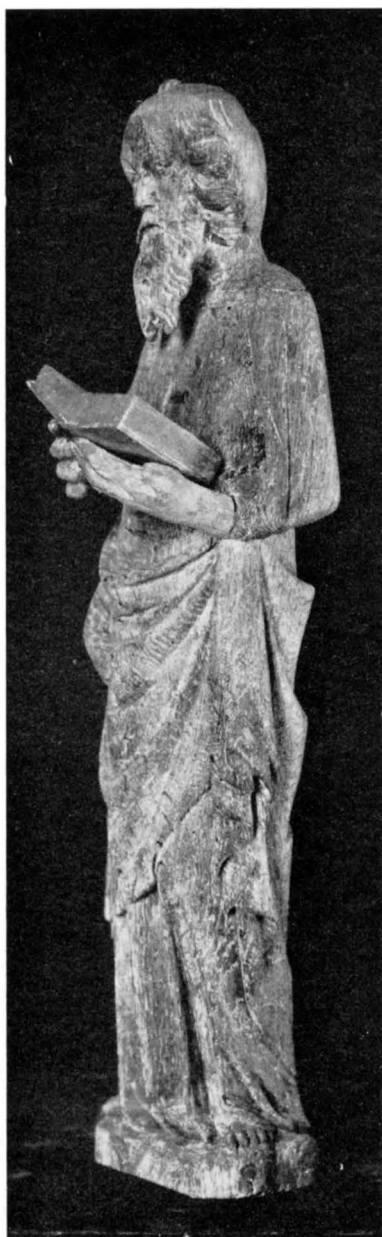
Fig. 810. Aposteln Paulus detalj av  
fig. 808. Foto G. Gådefors 1957.  
Der Apostel Paulus aus Abb. 808.  
St. Paul, detail of fig. 808.

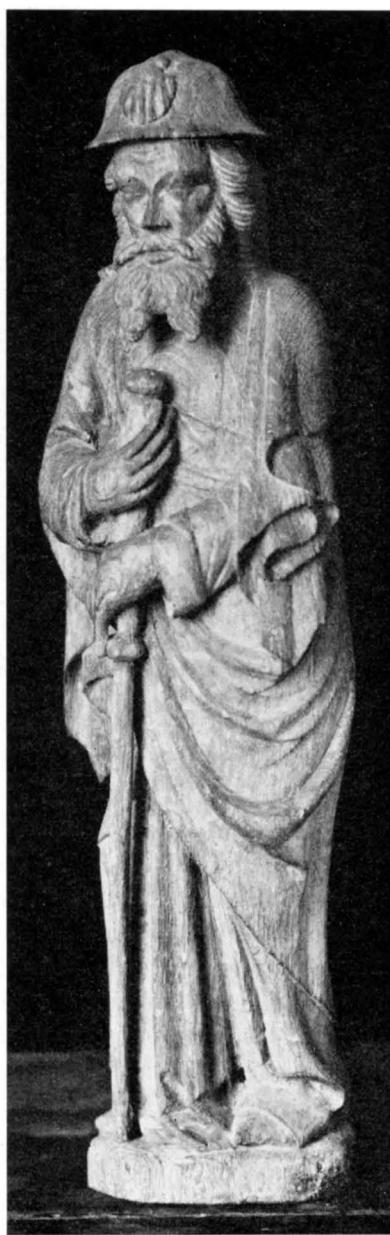
Fig. 811. Jakob d. ä., detalj av fig. 808.  
Foto G. Gådefors 1957.  
Jakobus d. Ä. aus Abb. 808.  
St. James the Elder, detail of fig. 808.

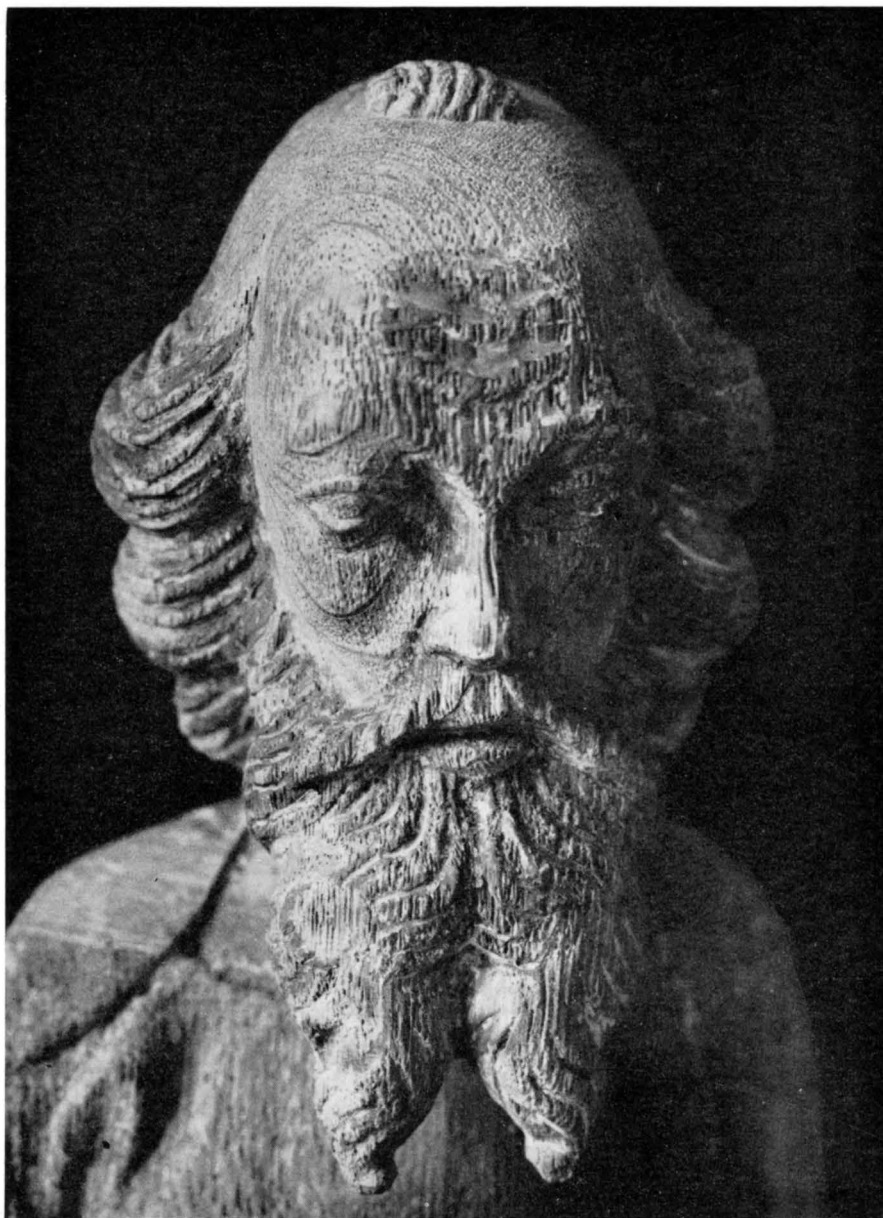
Fig. 812. Aposteln Paulus, detalj av fig. 810. Foto G. Gådefors 1957.  
Der Apostel Paulus, Ausschnitt aus Abb. 810. St. Paul, detail of fig. 810.

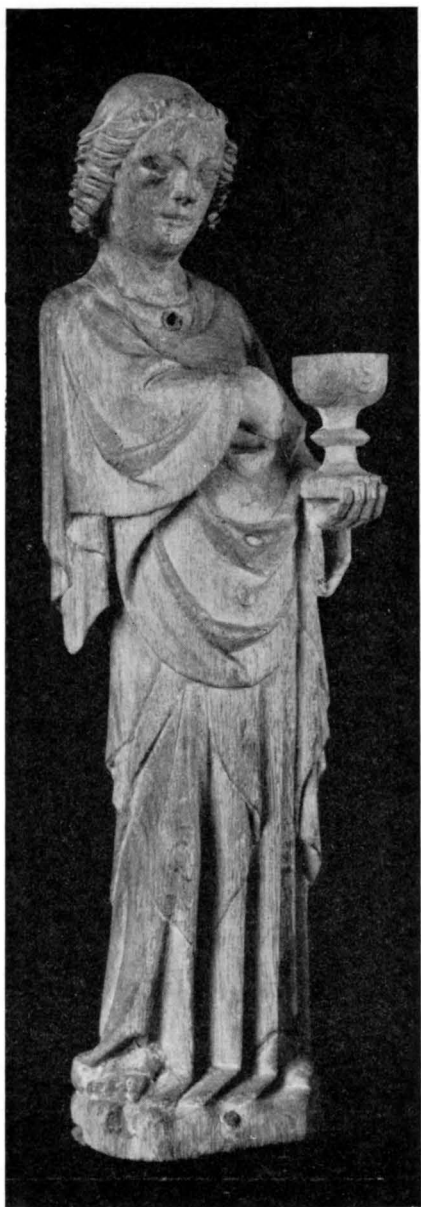
Fig. 813. Aposteln Johannes, detalj av  
fig. 808. Foto G. Gådefors 1957.  
Der Apostel Johannes aus Abb. 808.  
St. John, detail of fig. 808.

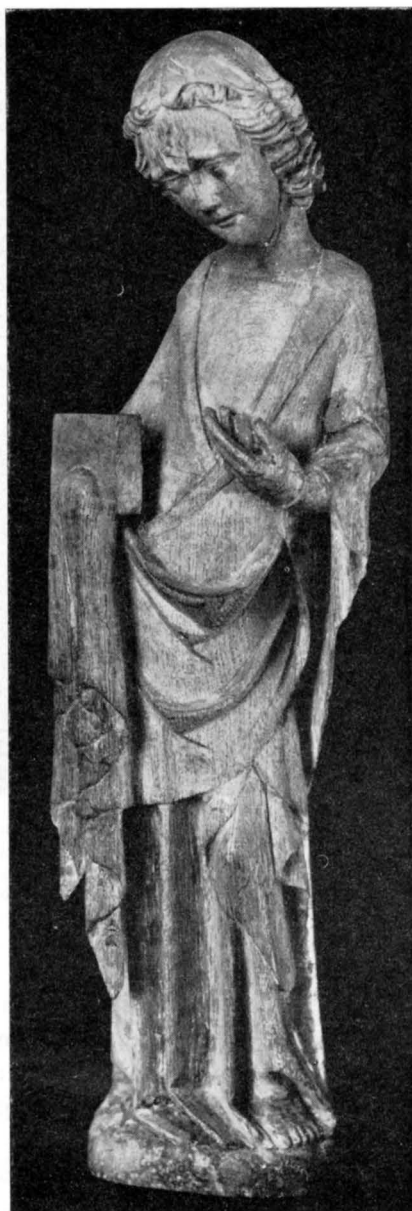
Fig. 814. Sörjande Johannes, detalj av  
fig. 808. Foto G. Gådefors 1957.  
Trauernder Johannes aus Abb. 808.  
St. John, mourning, detail of fig. 808.

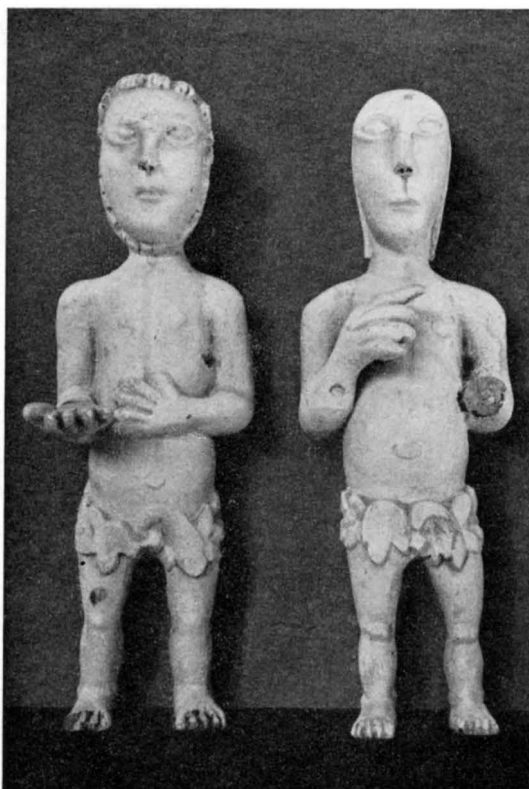
Fig. 815. Adam och Eva, träskulpturer från 1864, avsedda för altarskåpets krön. Foto 1960. S. 748.

Adam und Eva, Holzschnitzerei von 1864 zur Bekrönung des Altarschreins.

Vid den renovering, som altarskåpet genomgick 1864, avsåg man att pryda de förhöjda partierna med skulpturer: Ett Agnus Dei på corpus och Adam och Eva på flyglarna (fig. 815). De sistnämnda figurerna, naivt skurna bygdarbeten utförda av en sockenbo, Jonas Peter Sjöström, äro bevarade. Om iståndsättningen 1864 skriver P. A. Sæve (a. a. s. 255): »Härvid får jag med glädje anmärka, att socknens bönder beslutat, att på allmän bekostnad *iståndsätta* detta dyrbara forn-verk, hvilket just nu redan verkställes ganska skickligt, bit för bit, af arbetaren Jonas Pet. Sjöström der i socknen».

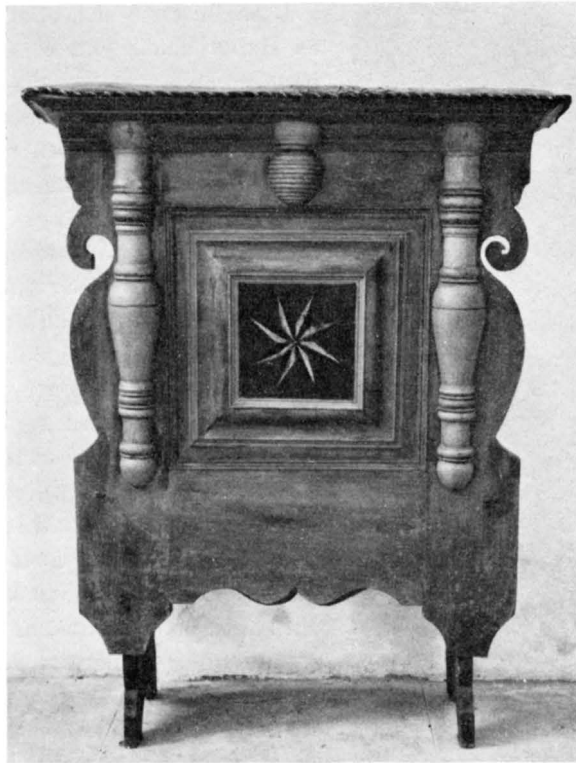
Fig. 816. Skriftepall, 1700-talet. Foto 1960. S. 748.  
 Buchschemel, 18. Jh.                      Lectern, 18th century.

Skriftepill (fig. 816) med konturerat bröstvärn, vars släta kvadratiska fyllning flankeras av två balusterformade svarvade pilastrar. Armstödet klätt med röd sammet. Målning i ljusbrunt, fyllningen prydes av en åttauddig stjärna, målad i svart och vitt. 1700-talet (jfr skriftepillen i Östergarn s. 672). H 112, B 85.

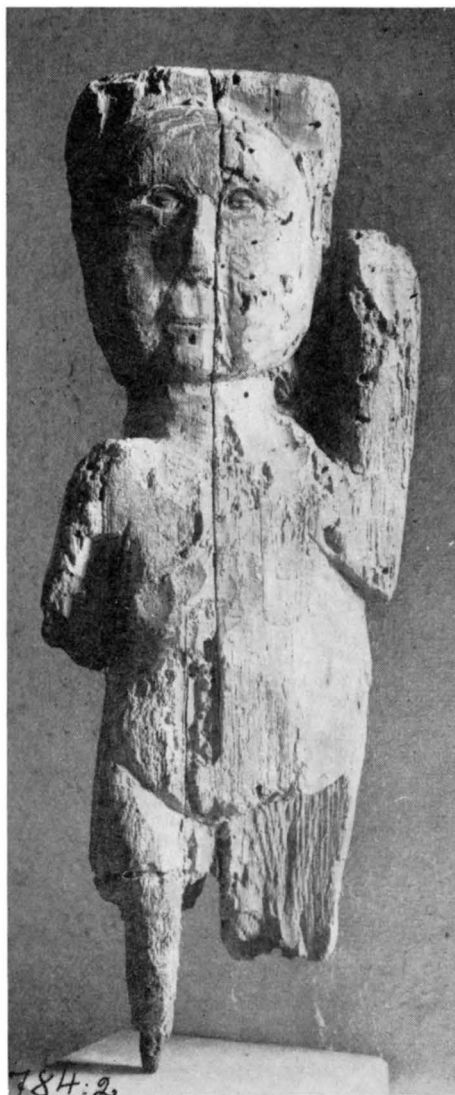
Fig. 817. Medeltida helgonfigur (?). Foto S. Hedlund 1925. S. 748.  
Mittelalterliche Heiligenfigur (?). Figure of saint (?), medieval.

Helgonfigur snidad i trä (fig. 817), stående med v. hand lyftad, möjligen har han här ursprungligen burit sitt attribut. Grovt, starkt skadat arbete, möjligen medeltida. Nu i G F (inv. nr A 3763). H 46.

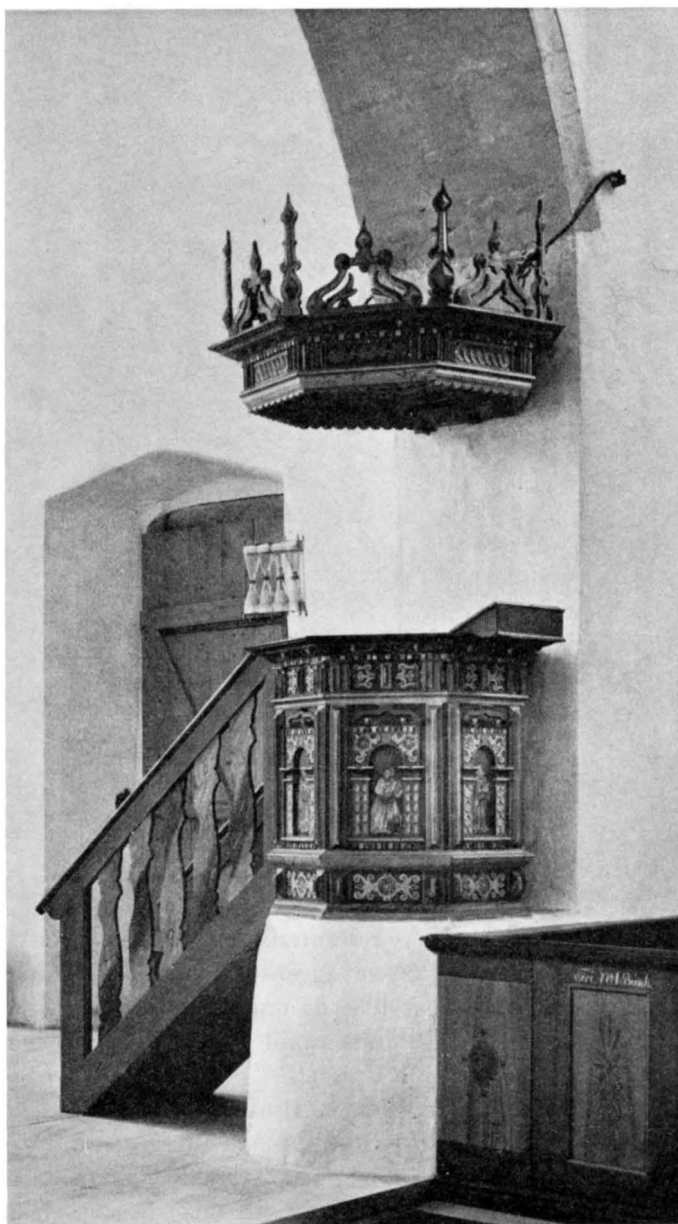
Fig. 818. Predikstolen, sannolikt tillverkad av visbysnickaren Jochim Sterling omkr. 1680. Foto S. Hallgren 1959. S. 748.

Kanzel, wahrscheinlich von dem Tischler Jochim Sterling in Visby um 1680. Pulpit, made probably by a Visby joiner, Jochim Sterling, ca. 1680.

På ett murat underlag vid triumfbågens S vederlag står predikstolen, bestående av korg, ljudtak och trappa (fig. 818). Den polygonala korgens listomgivna bågält med plattsnidade ornament i svicklarna ha målade figurer: evangelisterna i rikt draperade dräkter, Matteus i blått, Markus i brungult (fig. 819), Lukas i grönt och Johannes i rött. Korgen har upptill gesims med äggstav, nedtill list med plattsnidade ornament. Det platta polygonala ljudtaket har överst pinakler och volutformade gavlar samt falt med bandflätor i plattsnideri. Innertaket är målat med sol och moln mot mörkblå bakgrund, där-

V. 1600-talet. Ny predikstol, troligen tillverkad av visbysnickaren Jochim Sterling, anskaffades vid 1600-talets slut (fig. 818).

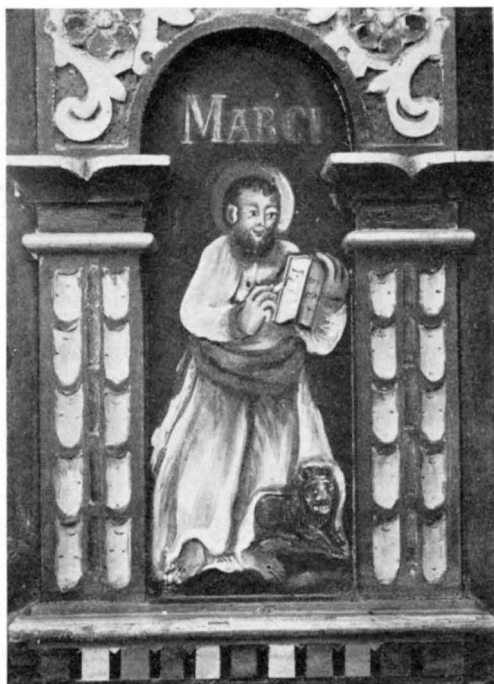
Fig. 819. Evangelisten Markus. Detalj av fig. 818.  
Foto A. Edle 1948. S. 748.

Der Evangelist Markus von St. Mark. Detail of fig.  
der Kanzel Abb. 818. 818.

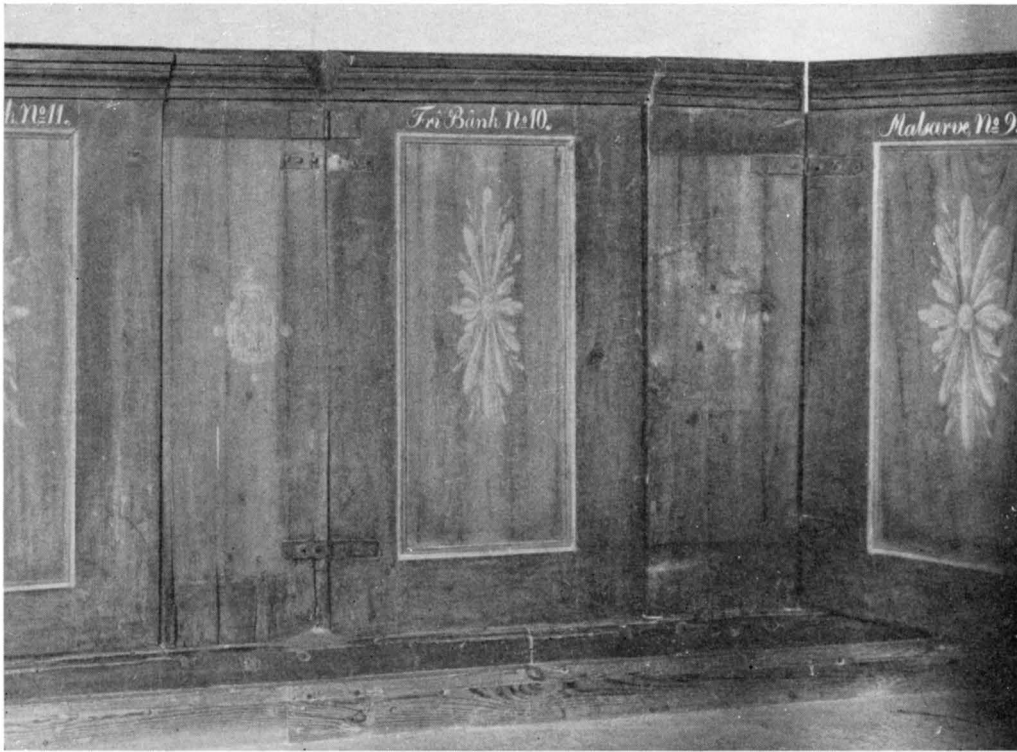
Fig. 820. Bänkinredningen, detalj. Foto A. Edle 1948. S. 750.  
 Teil des Gemeindegestühls. Detail of pews.

mot rödgul bakgrund. Dörrarna äro numrerade och bära gårdarnas namn (fig. 820). Enligt en inskrift, som före restaureringen 1956—58 fanns på mittpelarens Ö stödmur (fig. 806), förfärdigades och målades denna bänkinredning av A. Torssén 1824. — Inskriften hade följande lydelse: ÅR / 1824 ÄR FÖLJANDE REPARATION I DETTA TEM/PEL FÖRETAGEN: *1<sup>mo</sup>* BLEF NYTT GÅLF / INLAGT UNDER BÄNKARNE SÅ VÄL / Å MANS SOM QVINSIDAN, *2<sup>do</sup>* = / TRENNE RADER MED BÄNKAR / NYGJORDA OCH MÅLADE AF A. TORSSÉN<sup>1</sup>, / *3<sup>io</sup>* ÄR FÖRFÄRDIGAT MED DÅ VARAN/DE KONGL:HOF PR: OCH KYRKO/HERDEN HERR OLOF LIXANDERS<sup>2</sup> VILJA/, OCH KYRKOVÄRD: DYKERI OP / SYNINGSMAN: HERR JOH: LUND/BORG, OCH HANS HÖGSTENS, JOH, NILS/, LUNDBORG; AF DERAS UPSIKT VÄRKST: / GÅR OMKRING ZION, OCH BESKÅDAR DET. / GIFVER ACKT PÅ DES MURAR, OCH UPHÖGER DES PALATS: PÅ DET MAN / DER MÅ FÖRKUNNA FÖR EFTER/KOMMANDE, ATT GUD ÄR/VÅR GUD EVINNERLI/GA. PS, 48, 13, 14, 15.

VII. 19th century. Wooden fence round churchyard replaced 1802 by limestone walls. Floor in N side of nave covered with concrete 1895. Many benches replaced and painted 1824 (fig. 820). A small gallery erected in W part of nave (fig. 806) probably 1895, when a harmonium was acquired.

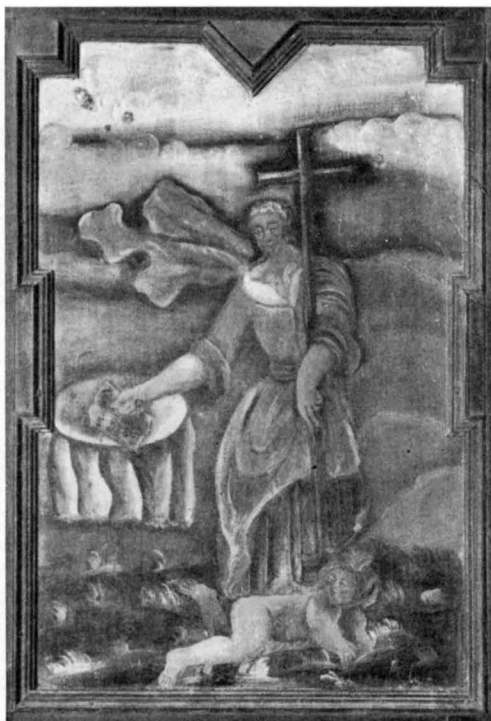
Fig. 821. Tron, hoppet och kärleken, målning av M. Möller på bänkdörr 1768. Foto A. Edle 1948. S. 752.  
 Glaube, Hoffnung und Liebe, Malerei von M. Möller auf einer Gestühlstür 1768. Faith, Hope and Charity, painted by M. Möller on pew door 1768.

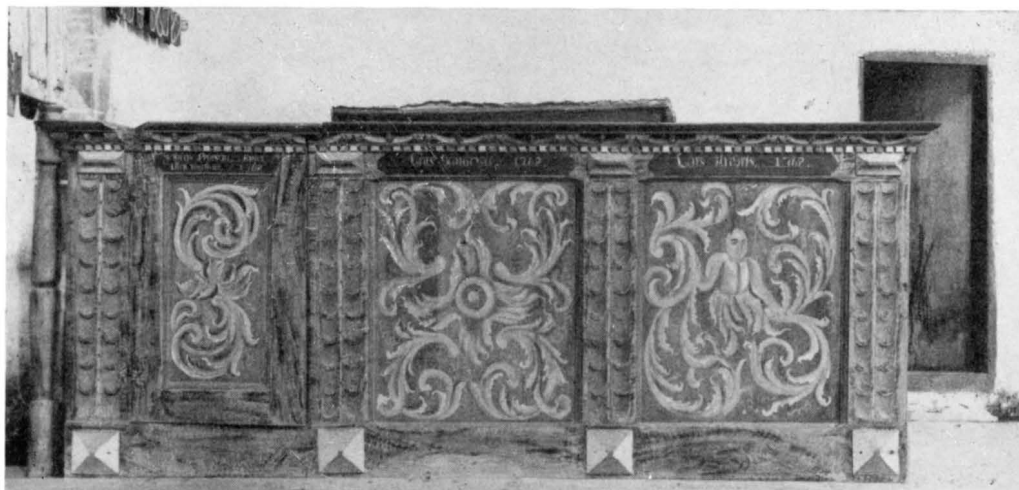
Fig. 822. Korbänk med målning från 1768. Foto A. Edle 1948. S. 752.  
 Chorbank mit Malerei von 1768. Choir stalls with painting dating from 1768.

Korbänkens (fig. 822) bröstning indelas av pilasterartade lister med snidade fjällornament målade i rött och grönt. I fyllningarna upplöst akantusmålning i blågrått och vitt mot mörkviolett fond. I den östligaste fyllningen sammanhållas rankorna av en figur. Inskrifter från V: *JOHAN PEHRSON SKOLMÄSTARE* 1768. *LARS GANARWA* 1768. *LARS HUGRES* 1768. Målningen utfördes av Magnus Möller 1768.

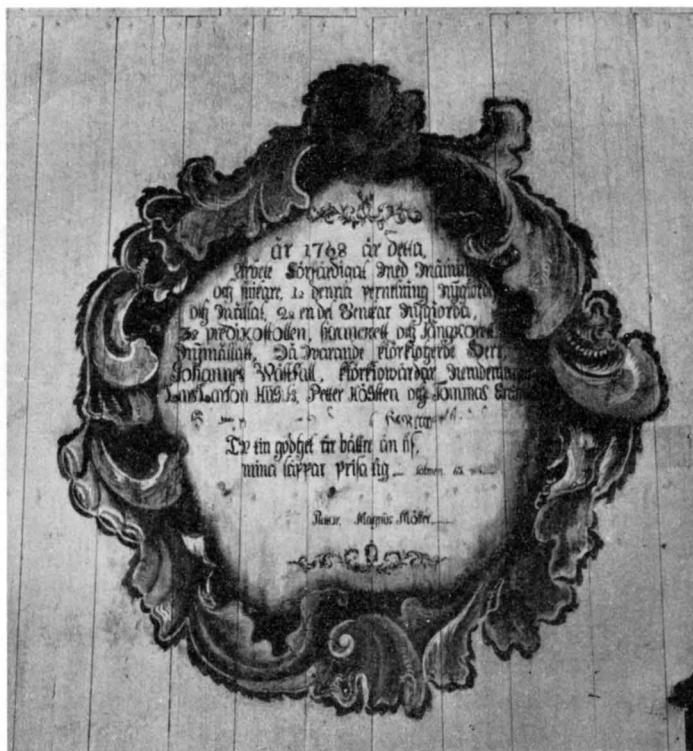
Fig. 823. Inskrift inom kartusch målad på väggskärmen i tornbågen, 1768. Foto S. Hallgren 1959. S. 754.

Kartusche mit Inschrift, Malerei auf der Schirmwand des Turmbogens 1768.

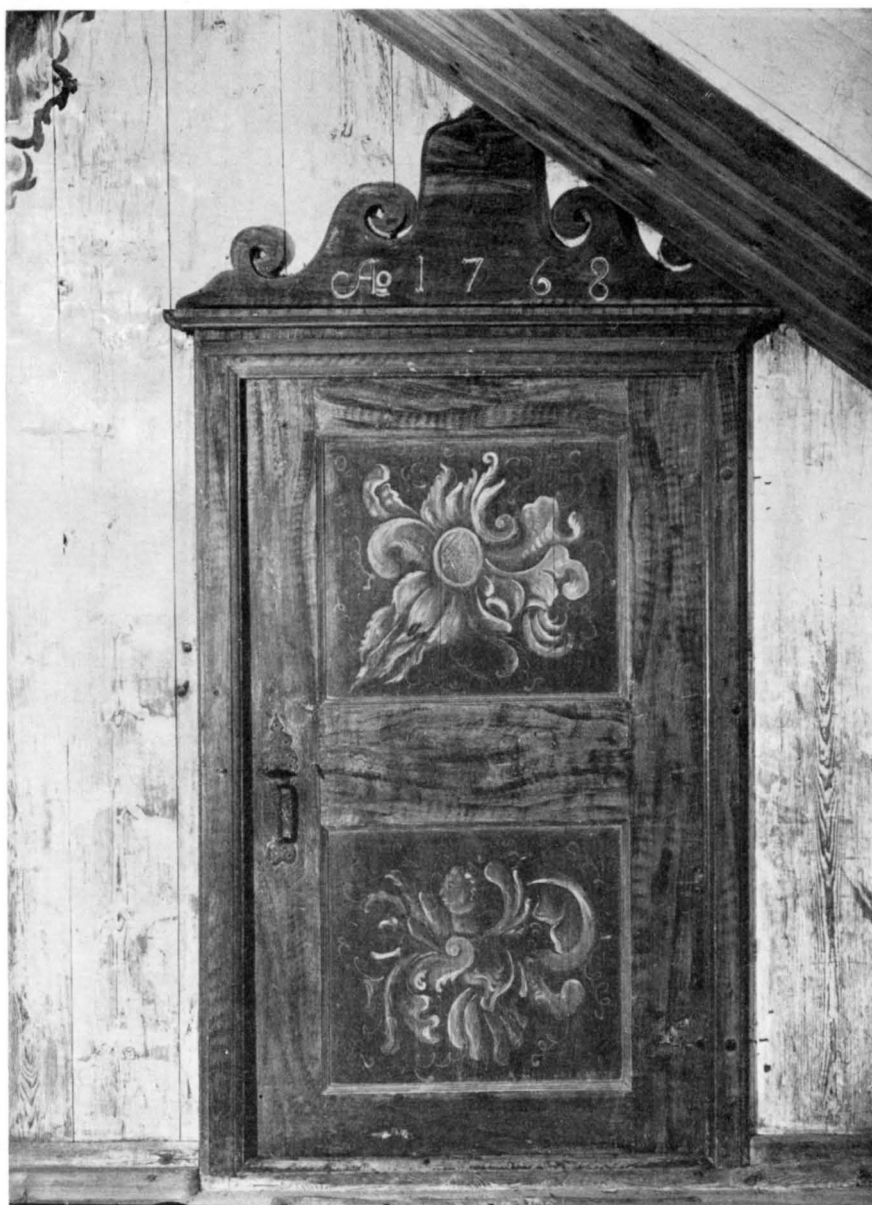
Fig. 824. Dörr med omfattning i väggskärmen i tornbågen, 1768. Foto A. Edle 1948. S. 754.  
Tür mit Einfassung in der Schirmwand des Turmbogens 1768. Door with surround in wall screen in tower arch, 1768.

Långhuset skiljes från tornrummet genom en skärmvägg av bräder i den stora bågen i den gotiska kyrkans V mur (fig. 804). I dess N hälft finnes en dörr med omfattning (fig. 824) målad i brunt med röda och gröna lister. Ovanför dörren ett konturerat krön med den inskurna och i vitt målade inskriften: A° 1768. Dörrens båda fyllningar ha målade rokokornament i mörkblått med vita dagar. På skärmens mitt en målad kartusch med krusiga kanter i ljusbrunt, rött och vitt (fig. 823). Den omsluter följande inskrift målad i svart på vit botten; ÅR 1768 ÄR DETTA / ARBETE FÖRFÄRDIGAT MED MÅLNING. / OCH SNIKARE, 1° DENNA PERNELNING NYGJORDT, / OCH MÅLLAT, 2° EN DEL

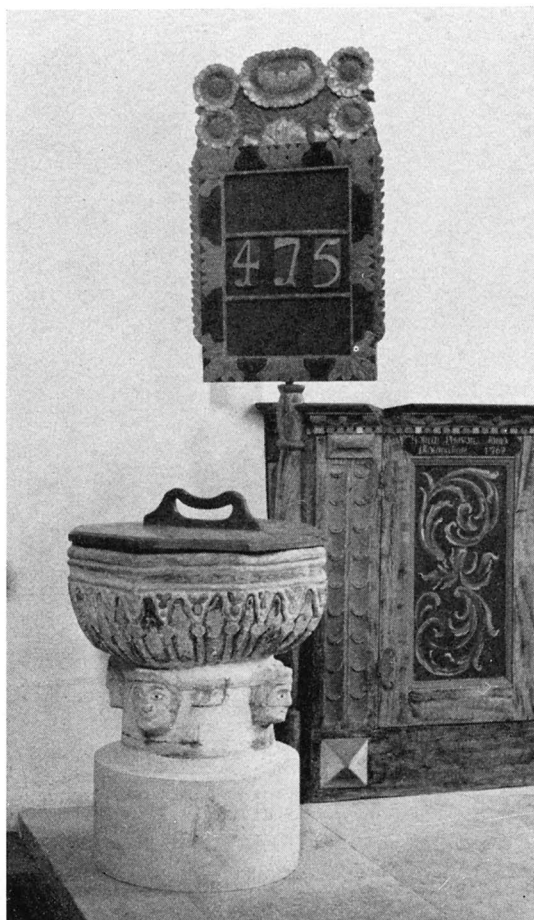
Fig. 825. Överst nummertavla av Johan Hernell (?) 1755. Foto S. Hallgren 1959. S. 756.

Nummertafel von Johan Hernell (?) 1755. Hymn board by Johan Hernell (?) 1755.

Nummertavlor: 1. Med horisontalt tredelat sifferfält (fig. 825). Dess svartmålade ram, som prydes av skurna bladornament, målade i gult, kantas av snedställda snidade och gulmålade lister. Skulpterat krön med solrosor, målat i silver och guld. På baksidan ett rankornament i svart och rött, som omsluter följande inskrift: GUDI TILL ÄHRA OCH FÖR/SAMLINGEN TILL NYTTA HAR / ÄHRLIGE OCH BESKEDELIGE / MAN JOHAN PÄRSON ROD / ARWE OCH DES KÄRA / HUSTRU CATHARINA PÄRS / DOTTER DENNA TAFLA / BEKOSTAT A° 1757. — Nummertavlan är sannolikt tillverkad av Johan Hernell<sup>1</sup> (jfr SvK, Go. III, Väte s. 306.). H 106, B 66. — 2. Med ornerad rödbrun ram och svart sifferfält (fig. 826). Konturerat krön med målade gula rankor. Målad inskrift i vitt: ÅR 1824 ÄR DENNA TAFLA MED DESS TILBEHÖR / OCH MÅLNING TILL KÖRKANS PRYDNAD OCH / FOLKETS NYTTA OPPSTÄLD, AF JOHAN LUNDBORG, OCH / BRIGITTA JUSTINA LUNDBORG FÖDD HÄRLITZ, AF EGEN BEKOSTN: — H 99, B 59.

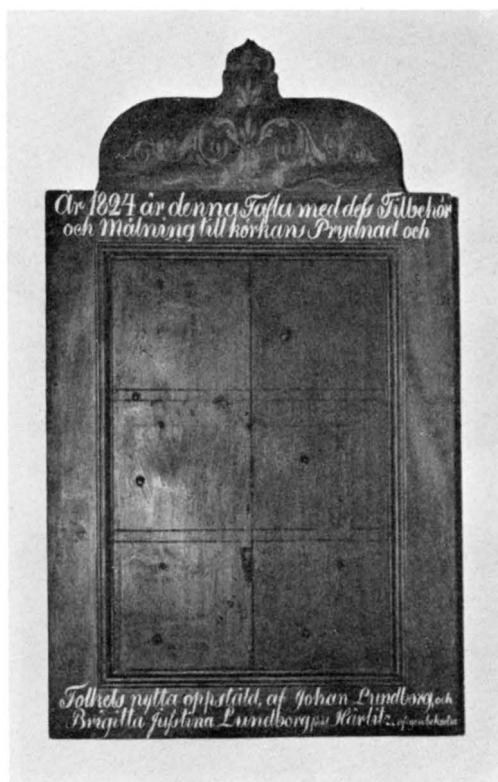
Fig. 826. Nummertavla från 1824. Foto1960. S. 756.  
 Nummerntafel von 1824. Hymn board, 1824.

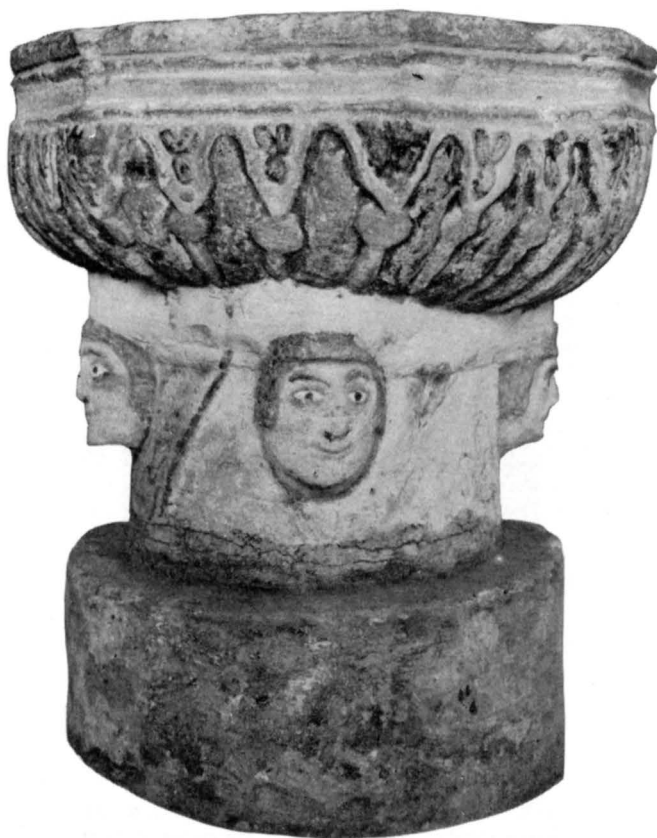
Fig. 827. Dopfunt av kalksten, skaftet från 1200-talet, cuppan från 1300-talet. Foto J. Roosval 1915. S. 757.

Taufe aus Kalkstein, der Schaft aus dem 13., die Cuppa aus dem 14. Jh.      Limestone font, pillar 13th century, bowl 14th century.

Dopfunten av kalksten (fig. 827) bestående av cuppa, skaft och fotplatta. Den åttkantiga cuppan har en relieffris med fönsterlika arkader i gotisk stil. Skaftet, som bär fyra starkt framspringande huvuden, tre manshuvuden och ett vilddjurshuvud, har alltför stor diameter för att passa till skålens botten. Det synes därför ha tillhört en äldre funt, vars cuppa förkommit (se nedan). På 1700-talet har funten övermålat i rik polykromi, rött, blått, vitt och svart, vilket försvårar bestämningen. Det förefaller dock som om huvudena vore besläktade med de två stensulpturerna ovanför korportalen (fig. 772) vilka tillhört kärnkyrkan från 1200-talets förra hälft. Cuppan däremot med sin gotiska prägel bör ha tillkommit omkr. 1375. Den höga runda fotplattan av kalksten härrör från senaste restaurering.

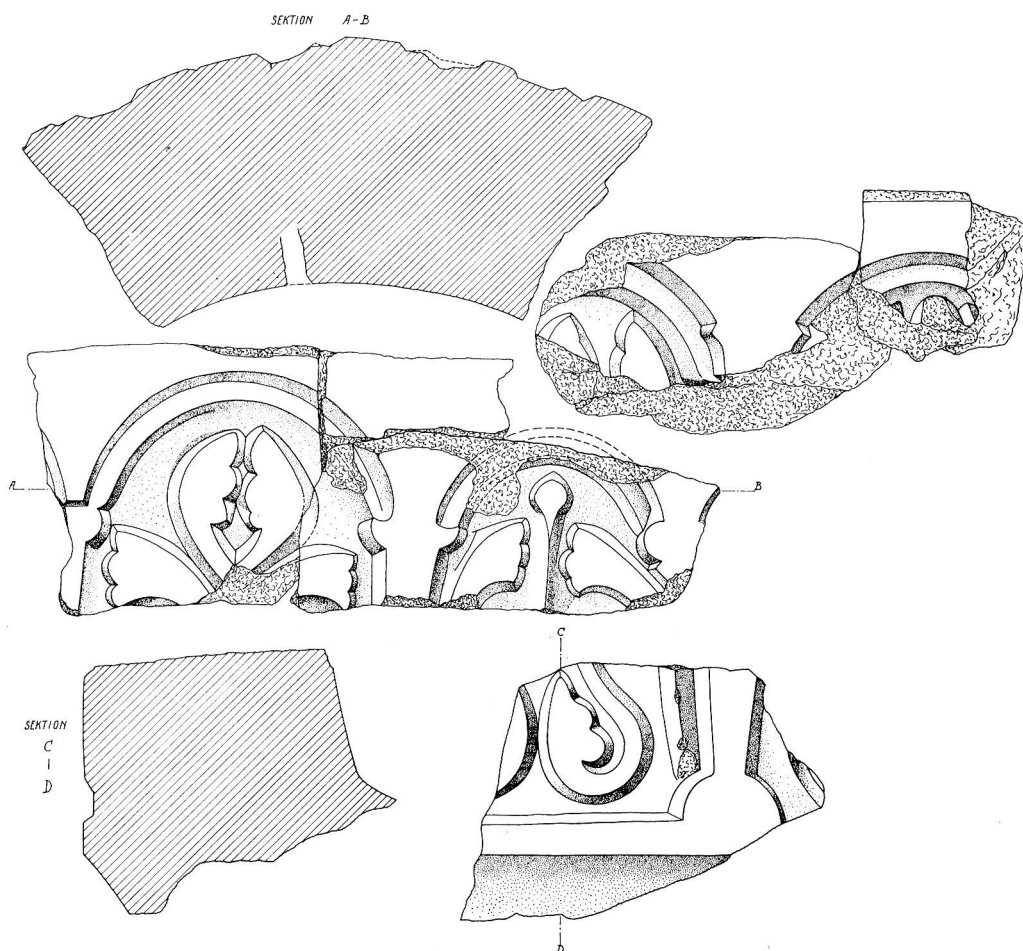
Fig. 828. Fragment av dopfuntscuppa från 1200-talet. Uppm. av E. Johansson 1958. S. 757.  
 Bruchstück einer Taufsteinscuppa aus dem 13. Jh. Fragments of 13th century font bowl.

Ausstattung: Taufe aus Kalkstein, von der nur noch der Fuß und einige Bruchstücke der Cuppa vorhanden sind (Abb. 828).

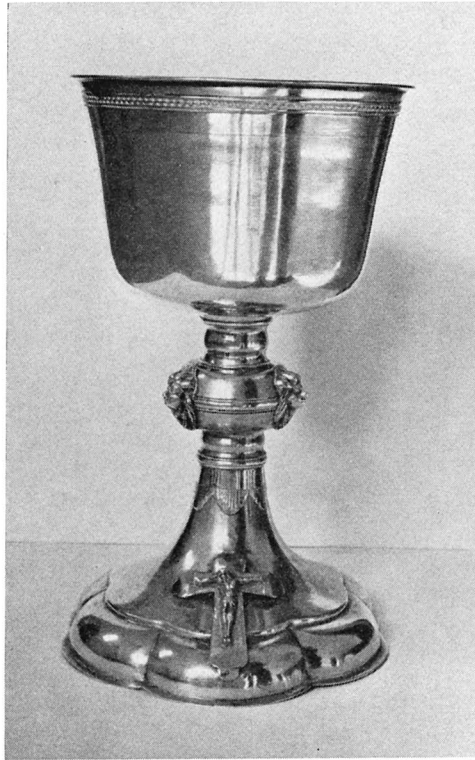
Fig. 829. Kalk av delvis förgyllt silver. Visby 1781. Foto 1960. S. 758.

Silberner Kelch, teilweise vergoldet, Visby 1781. Chalice, partly silver-gilt. Visby 1781.

Kalk av delvis förgyllt silver (fig. 829) med bägarformig cuppa. På noden tre gjutna huvuden i relief. Sexpassformad fot med ett fastnitat gjutet krucifix. Inskrift: 41 1/8 LOD 1781 DEC. Enligt stplr tillverkad i Visby av Qvist-Berendtsen - Falkengren (mästare i Visby 1760—82). H 23, cuppens D 15.

Inv.: kalk och paten av silver omgjordes 1781 (fig. 829). Ljusredskap och textilier anskaffades. Ny klocka 1757.

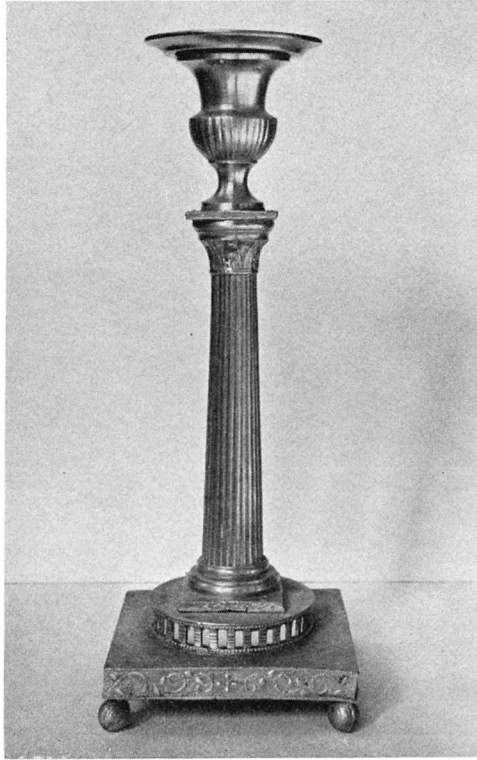
Fig. 830. Ljustake av tenn. Visby 1795. Foto 1960. S. 763.

Zinnleuchter, Visby 1795. Pewter candlestick, Visby 1795.

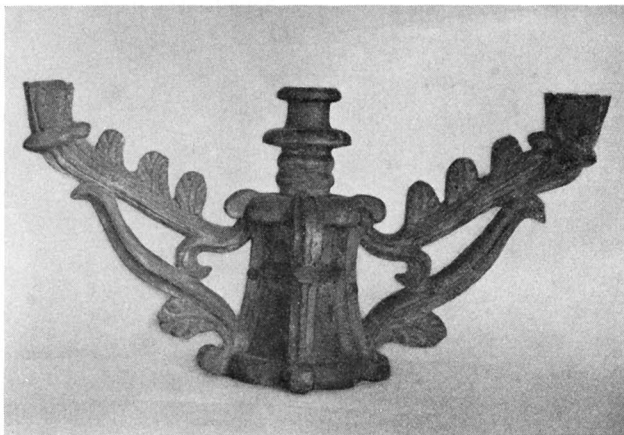
Fig. 831. Ljusstake av trä, 1800-talets början. S. 763.  
Holzleuchter, Anfang des 19. Jh. Wooden candlestick, early 19th century.

Ljusstakar: — 1. Kandelaber av malm för sju ljus med två genombrutna, bladornerade armar. Skänkt av Gammelgarnns syförening 1899 (ST. PROT.). H 54,5. — 2. Ett par av mässing för fem ljus vardera, men i övrigt av samma utförande som nr 1. Skänkta av Gammelgarnns syförening 1899 (ST. PROT.). H 44,5. — 3. Av mässing för tre ljus med genombrutna, bladornerade armar och rund fot, modern. H 36. — 4. Ett par av tenn (fig. 830) med skaft i form av en refflad kolonn med kapital. Den fyrkantiga foten vilar på fyra kulor. Enligt stplr tillverkad 1795 av Melchior Leffler (mästare i Visby 1795—1840). — 5. Ett par av snidat trä (fig. 831) tvåarmade, trepipiga. Ljusarmarna äro ornerade

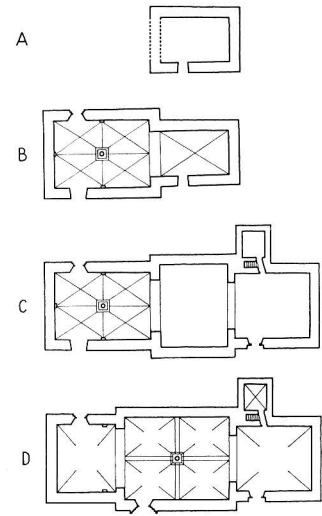
Fig. 836. Kyrkans planutveckling.  
1 : 1000.

Grundrißentwicklung der Kirche.  
Development of plan of church.  
1 : 1000.

III. 1300-talet. Under 1300-talets andra fjärdedel började en ny större kyrka anläggas. Först byggdes det nuvarande koret, sakristian och möjligen nuvarande långhusets Ö del med S fönstret (fig. 836 C). I en senare fas revs den östligaste delen av »kärnkyrkans» långhus samt de fyra valven och mittkolonnen. Det nya större långhuset byggdes färdigt med användande av »kärnkyrkans» mittkolonn. Ståtlig sydportal med figurprydda kapitälband (fig. 779—790) av anonymmästaren Fabulator. Den kvarstående delen av »kärnkyrkans» långhus övervälvdades med kryssvalv (fig. 836 D). 1300-talets andra fjärdedel.

III. 14. Jh. Im zweiten Viertel des 14. Jh. begann man eine größere Kirche anzulegen, von welcher der jetzige Chor, die Sakristei und vielleicht auch der O Teil des heutigen Langhauses mit dem S Fenster zuerst entstanden sind (Abb. 836 C). In einer späteren Bauetappe wurde die O Partie vom Langhaus des Kernbaus mit dem Mittelpfeiler und seinem Gewölbegeviert abgerissen. Das neue größere Langhaus wurde unter Wiederverwendung des alten Mittelpfeilers vollendet und mit einem stattlichen Südportal mit figural geschmückten Kapitellzonen (Abb. 779—790) geschmückt, dessen Meister mit dem Notnamen „Fabulator“ belegt wird. Im restlichen Teil vom Langhaus des Kernbaus wurden Kreuzgewölbe eingezogen. Zweites Viertel des 14. Jh. — Ausstattung: Altarschrein um 1350 (Abb. 808), Hauptwerk einer einheimischen Gruppe von Altarwerken, die nach dem Schrein in Gammelgarn benannt wird.

III. 14th century. The erection of a new, larger church was begun in the second quarter of the century. The present chancel, the vestry and possibly the E part of the present nave with the S window were built first (fig. 836 C). During a later period the easternmost part of the nave of the "keep" church, the four bays and the middle column were demolished. A stately S portal with elaborately carved capitals (figs. 779—790) by the anonymous master called *Fabulator*. Cross-vaulting was erected over the remaining part of the nave of the "keep" church in the second quarter of the 14th century.

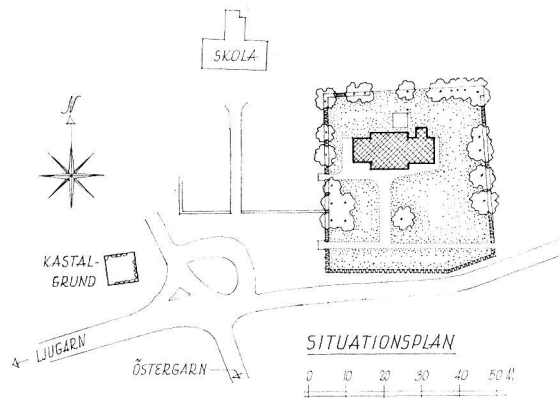
Fig. 838. Situationsplan. 1 : 2000. Uppm. J. Söderberg 1961.  
Lageplan. General plan.

Kyrkogården (fig. 838), som höjer sig något över omgivande terräng, omgives av kalkstensmurar i kallmursteknik av varierande höjd och bredd. Utmed V muren löper ett brett dike, varöver två järnrister<sup>1</sup> leda. Denna anordning tillkom vid en restaurering av kyrkan 1900—02 (nedan kallad restaur. 1902). Tidigare hade huvudingången funnits i S mitt framför långhusets S portal.<sup>2</sup> I kyrkogårdens SÖ hörn finnes en smal ingång med järngrind omgiven av svartmålade järnstolpar. Härifrån leder en grusgång rakt över kyrkogården till huvudingången i SV. Sannolikt tvingades man att redan under medeltiden göra påfyllnader av mull på kyrkogården för att möjliggöra begravning på denna klippiga mark.

Sydväst om kyrkan finnas lämningar efter en nu fullständigt raserad byggnad, som enligt traditionen skall ha varit en kastal (fig. 838). Med ledning av ovannämnda uppgifter undersöktes sommaren 1960<sup>2</sup> en kulle, som är belägen omkr. 75 m SV om kyrkan mellan landsvägen Östergarn—Ljugarn och byvägen, som leder till Halsgårde gård.
