**KYRKOR PÅ GOTLAND  
ÖSTERGARN, GAMMELGARN  
och ARDRE samt GUNFIAUNS KAPELL**

**JOHNNY ROOSVAL OCH ERLAND LAGERLÖF**

# SVERIGES KYRKOR

BAND IV. HAFTE 5.  
KRÄKLINGE TING  
SYDÖSTRA DELEN

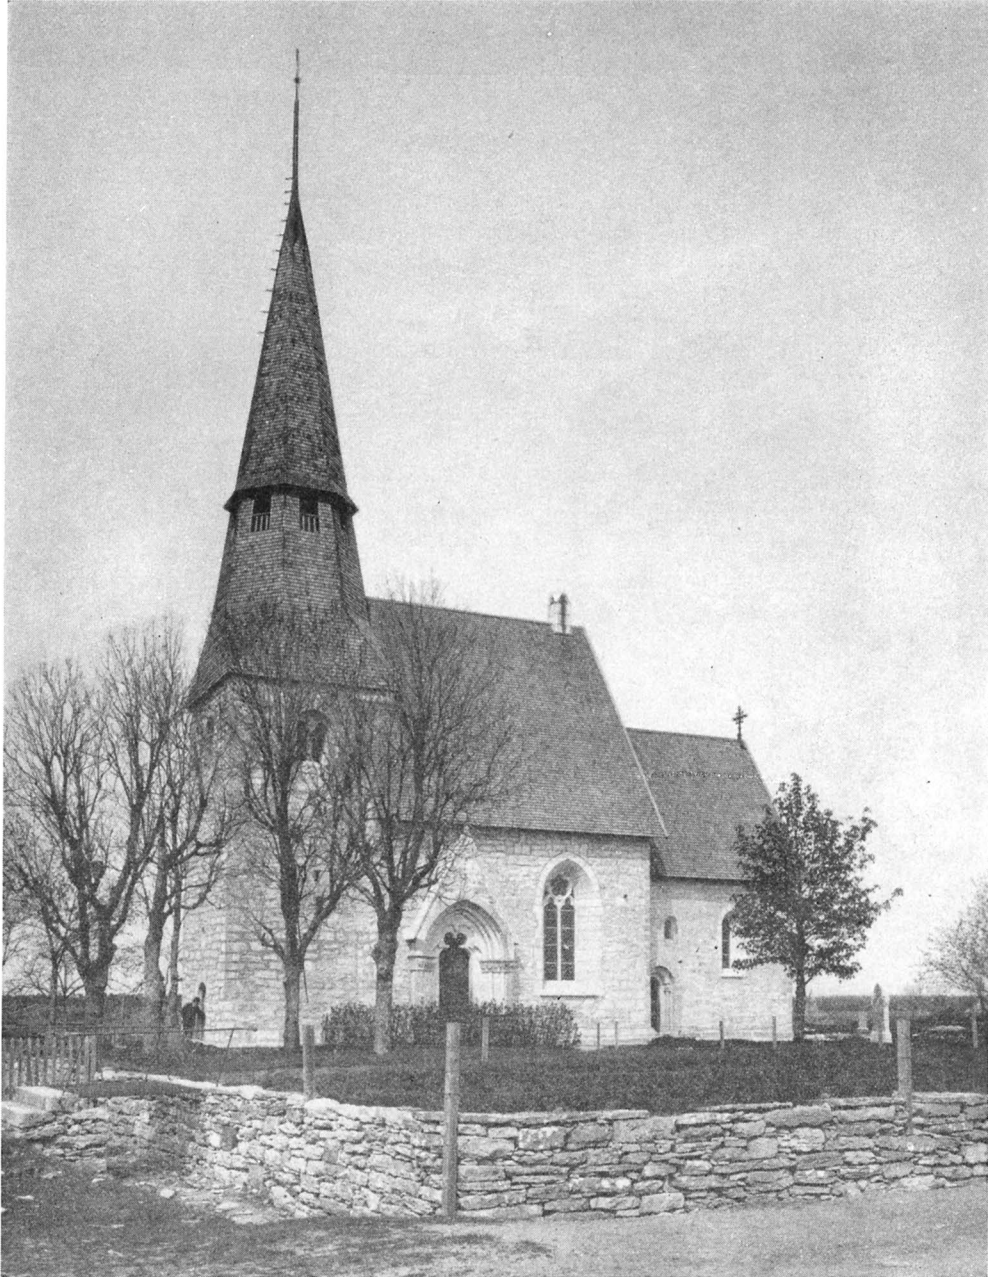
Fig. 839. Ardre kyrka från SV. Foto J. W. Hamner 1908.

Ardre kyrka är en av de minsta på Gotland. Tornet är av påfallande små dimensioner, dess stenvmur når knappt upp till halva höjden av långhusets vind (fig. 839). Kyrkan ter sig därför liksom hopkrupen. Endast med hjälp av den förvånande höga spiran framkommer den sedvanliga trappstegsformade stigningen mot V i silhuetten. — I koret och tornet äro ingångarna mycket låga och trånga, medan de två motstående portalerna i N och S långhusmurarna äro jämförelsevis stora. Därigenom blir byggnadens mitt kraftigt accentuerad.

I S murens Ö del ett stort gotikimiterande fönster (fig. 839) vars nuvarande utseende

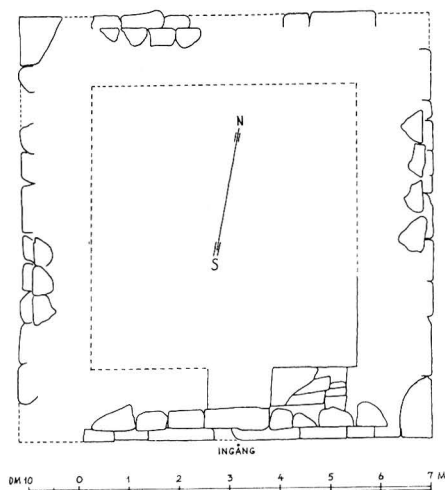
Fig. 840. Kastalruinen, plan. 1 : 300. Uppm.  
E. Lagerlöf 1960.

Grundriß der Kastal-      Plan of citadel ruin.  
Ruine.

Man kan på goda grunder antaga, att byggnaden varit en kastal. Dess läge invid kyrkan i en strategiskt viktig trakt, dess kvadratiska form och de litterära källornas samstämmiga vittnesbörd, gör detta sannolikt. Mot detta antagande talar dock de relativt tunna murarna och ingångens läge i bottenplanet. Kastalen i Gammelgarn (ovan s. 698), som är något större, men som i övrigt företer stora likheter med ruinen i Ardre, har c:a 1 m tjockare murverk, och den ursprungliga ingången är där belägen i andra våningen c:a 2 m över marknivån.

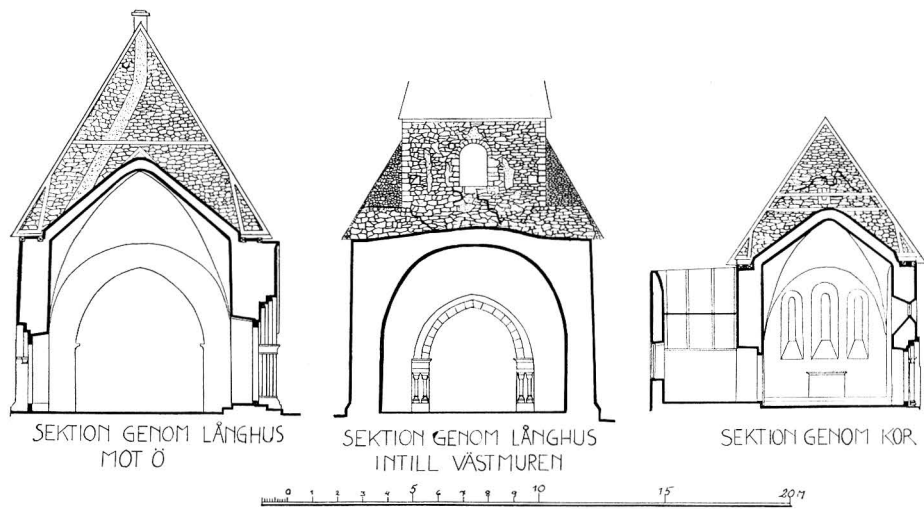
Fig. 844. Sektioner genom långhus, kor och sakristia. 1 : 300. Uppm. Bo Lindvall 1941.  
Schnitte durch Langhaus, Chor und Sakristei. Sections of nave, chancel and vestry.

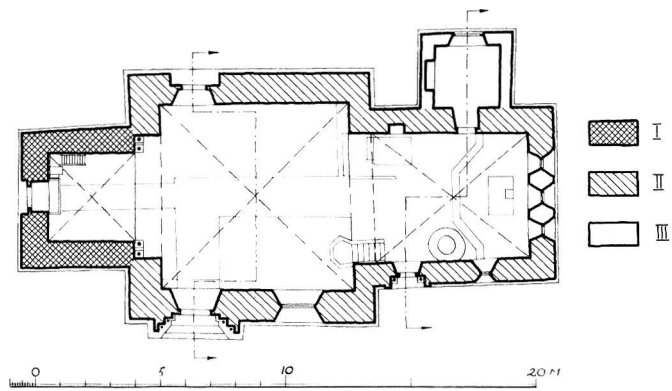
Fig. 845. Plan, 1 : 300. Uppm. B. Lindvall 1941.  
Grundriß. Plan.

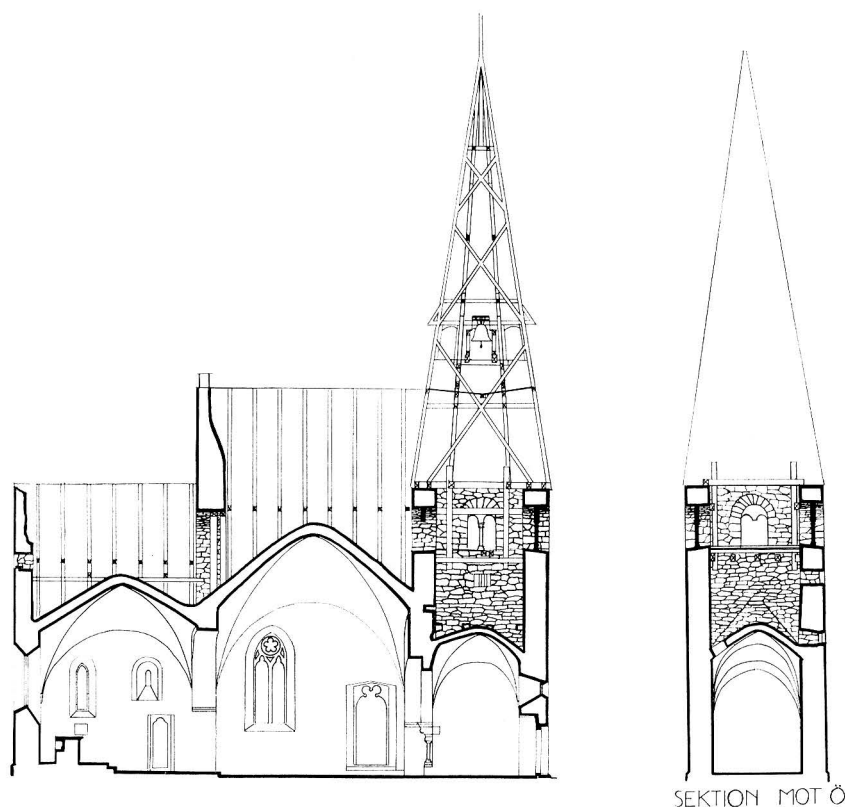
Fig. 846. Längdsektion mot S och tvärsnitt genom tornet, 1 : 300. Uppm.  
B. Lindvall 1941.

Längsschnitt gegen S und Querschnitt durch den Turm. Longitudinal section looking S and cross section of tower.

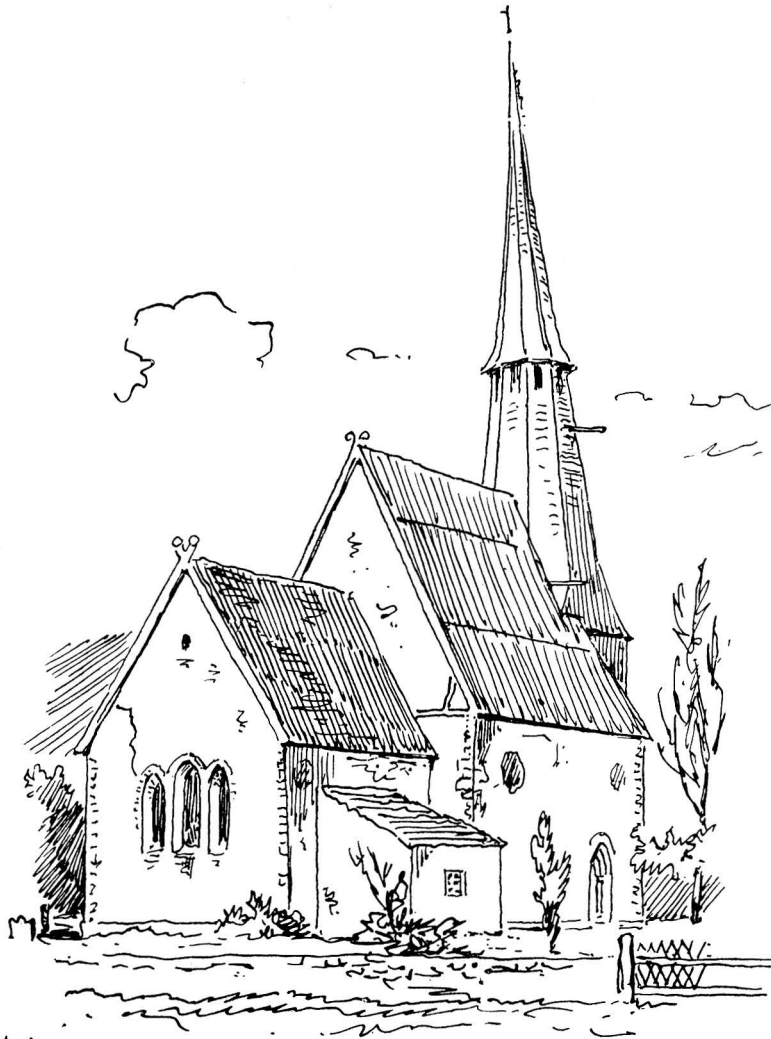
Fig. 847. Kyrkan från NO före restaureringen, efter tuschteckning av A. H. Hägg 1896.

The church from NE before restoration, from a pen drawing by A. H. Hägg 1896.

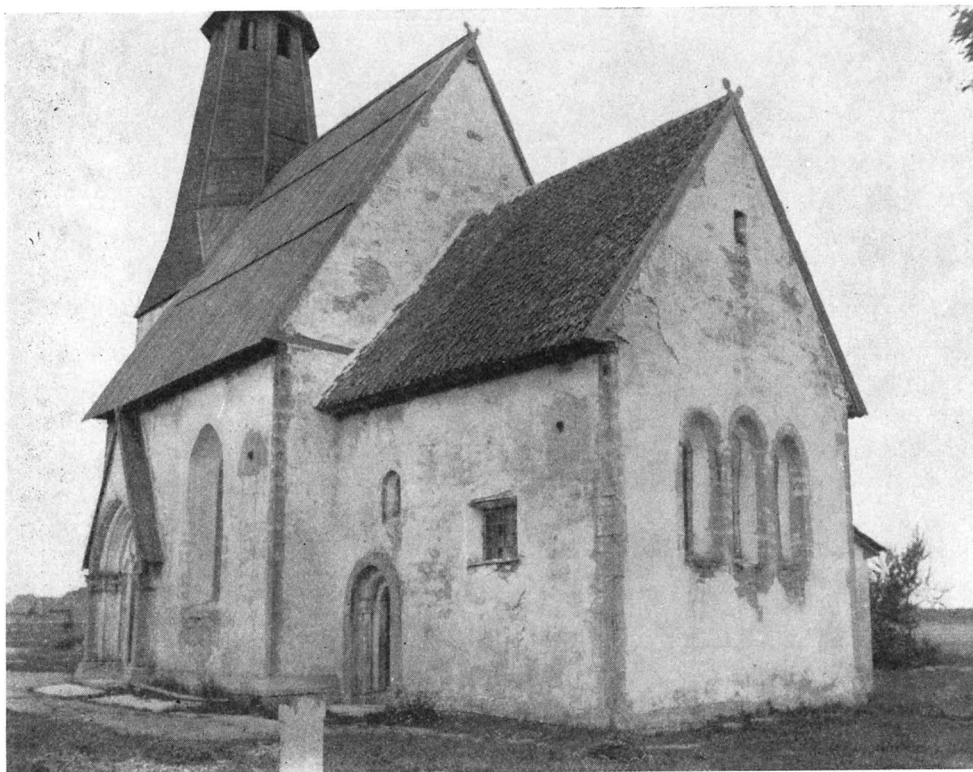
Fig. 848. Kyrkan från SO före restaureringen. Foto O. Sörling 1899.  
 Die Kirche von SO vor der Restaurierung. The church from SE before restoration.

Yttertaket är klätt med handkluven tjärad spån på brädpanel. Före restaur. 1902 var kortaket tegeltäckt (fig. 848). Enligt vis. blev »Sånghustaket på Norra Sidone täckt med bräder» 1746. Röstet är icke som långhusets en nästan liksidig triangel, utan något trubbigare. Före restaur. 1902 var toppvinkeln ännu större (fig. 848), vilket sannolikt motsvarade det ursprungliga tillståndet.

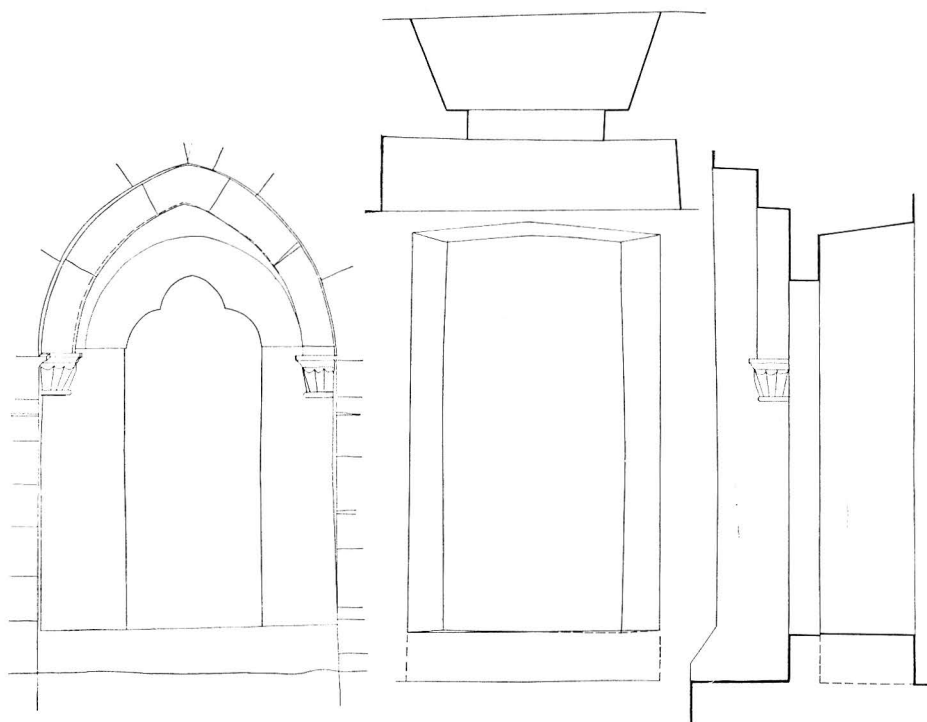
Fig. 849. Långhusets N portal, 1 : 40. Uppm. B. Lindvall 1941.  
 Das N Portal des Langhauses. N portal of nave.

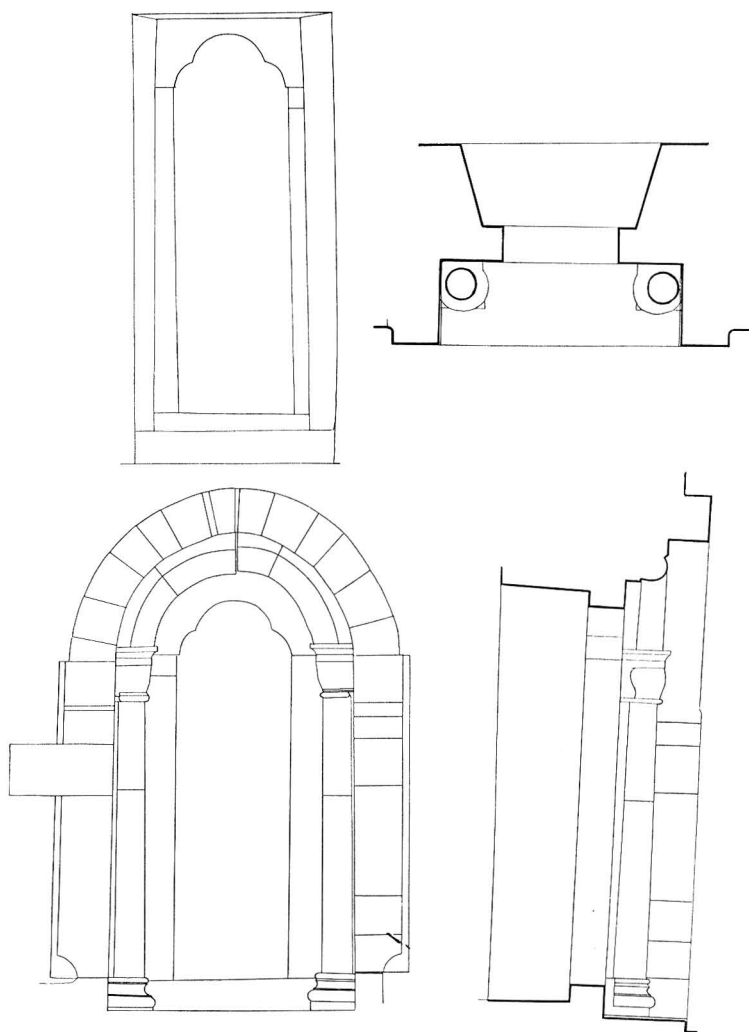
Fig. 850. Korportalen, 1 : 40. Uppm. B. Lindvall 1941.  
Das Chorportal. Chancel portal.

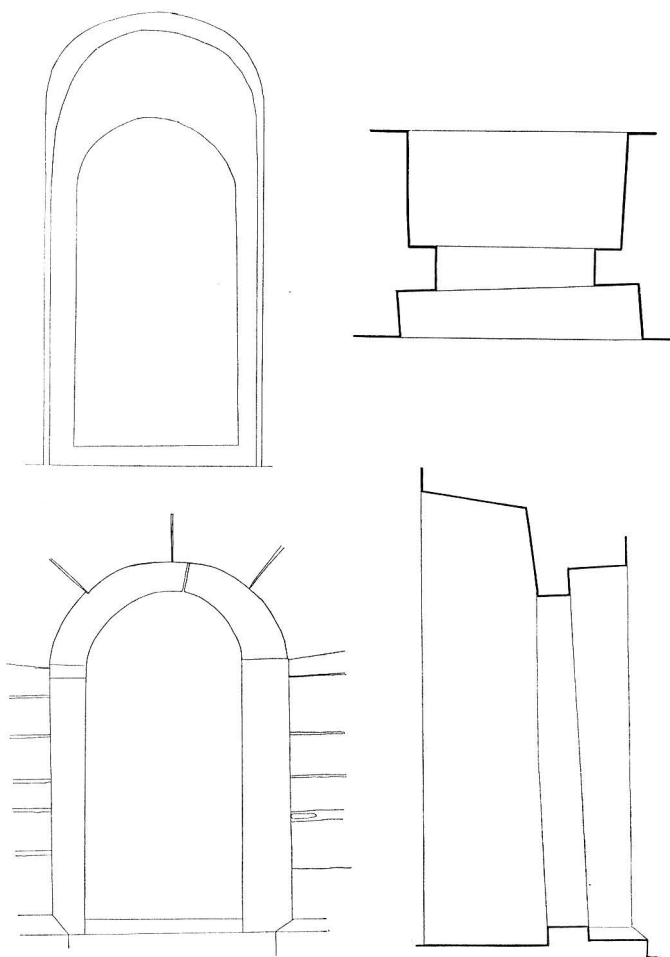
Fig. 851. Tornets V portal, 1 : 40. Uppm. B. Lindvall 1941.  
 Das W Portal des Turms. W portal of tower.

Dörr av stående furubräder med beslag av smitt järn, tjärad. Tillkom vid restaur. 1902.

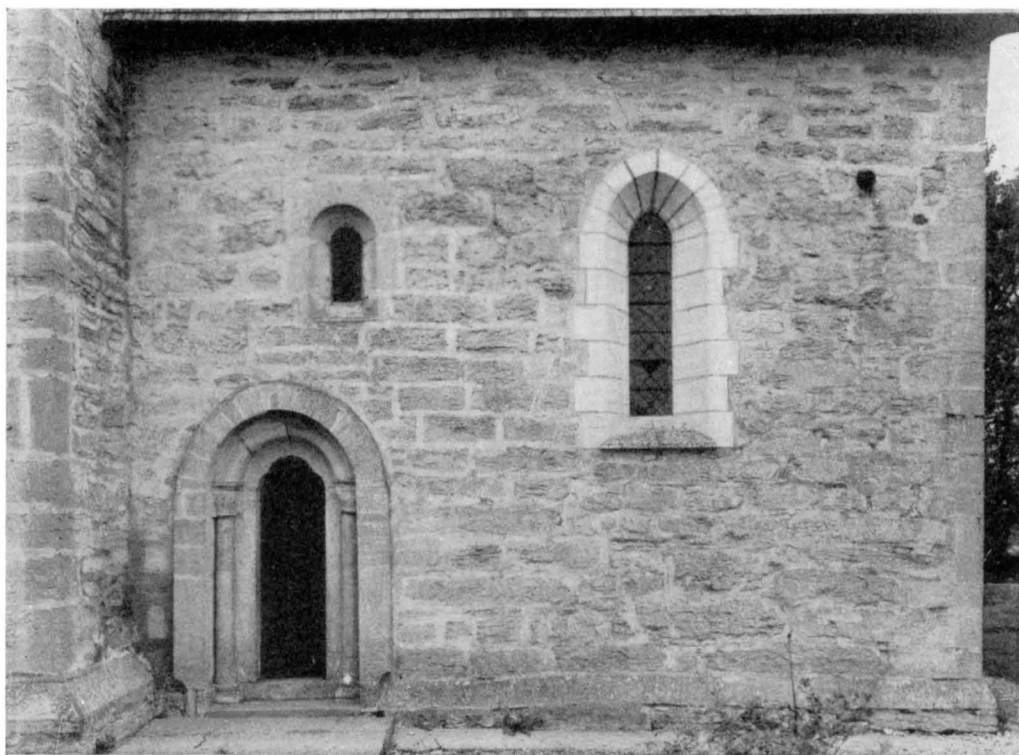
Fig. 853. Korets S fasad. Foto A. Edle 1948.  
Die S Seite des Chors. Chancel façade.

I Ö kormuren finnes en grupp av tre fönster (fig. 854) med lansettformade bågar, av vilka det mellersta är något högre än de övriga. Alla fönstren ha både utåt och inåt sneda smygare. Det spetsbågiga fönstret (fig. 853) i korets S mur tillkom vid restaur. 1902. Tidigare hade här funnits »ett fyrkantigt fönster (fig. 848) uppbrutet, hvilket . . . skulle med sina jerngaller illa anstå en böndstuga» (BRUNIUS II, s. 289). Snett ovanför korportalen finns ett rundbågigt fönster (fig. 853) av litet format med utvändigt och invändigt

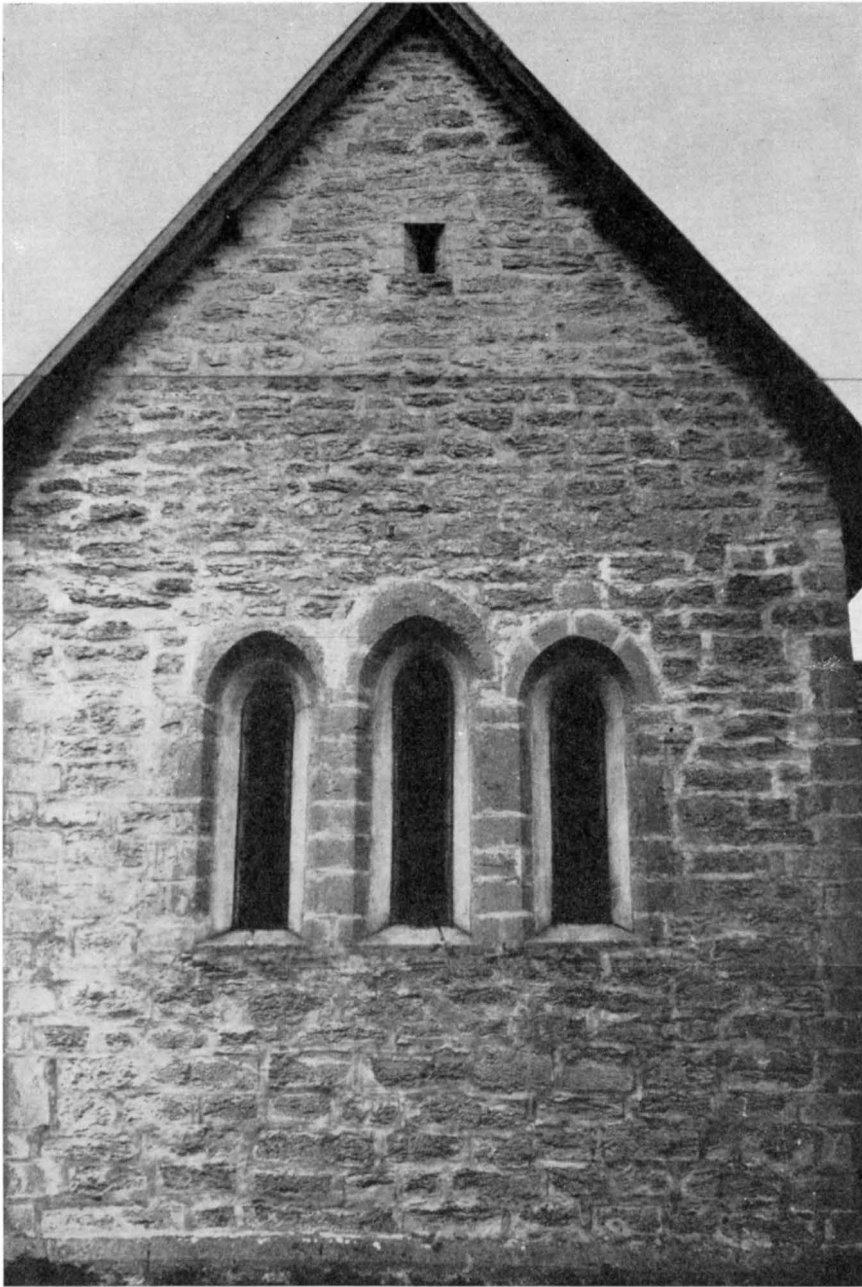
Fig. 854. Korets Ö fasad. Foto A. Edle 1948.  
O Fassade des Chors. E front of chancel.

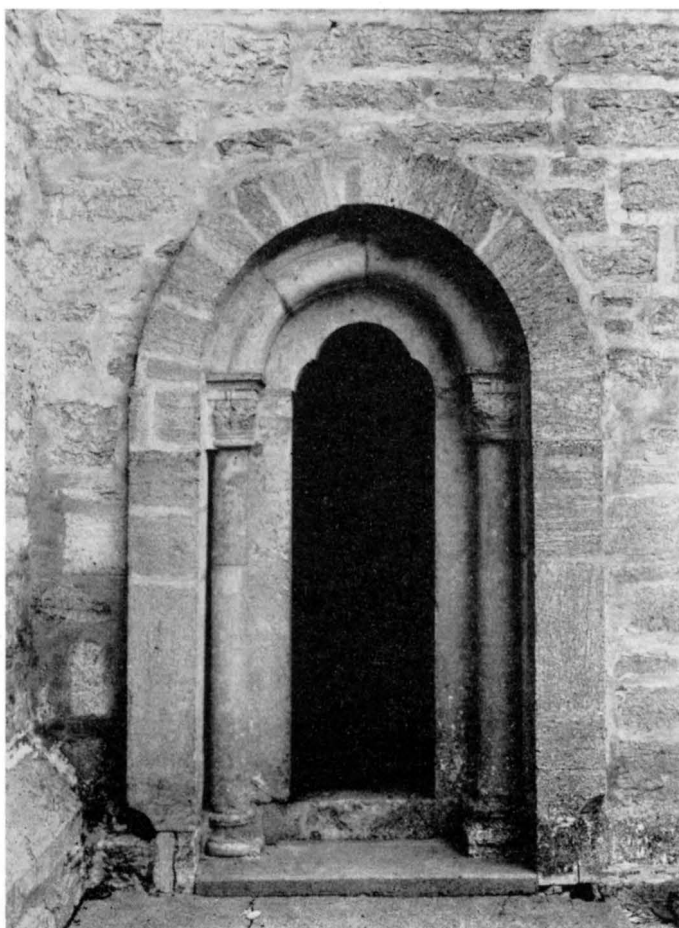
Fig. 855. Korportalen, tillskriven stenmästaren Globus, omkr. 1200.  
Foto A. Edle 1948. S. 786.

Das dem Steinmeister „Globus“ zugeschriebene Chorportal, um 1200. Chancel portal attributed to Master-mason Globus, ca. 1200.

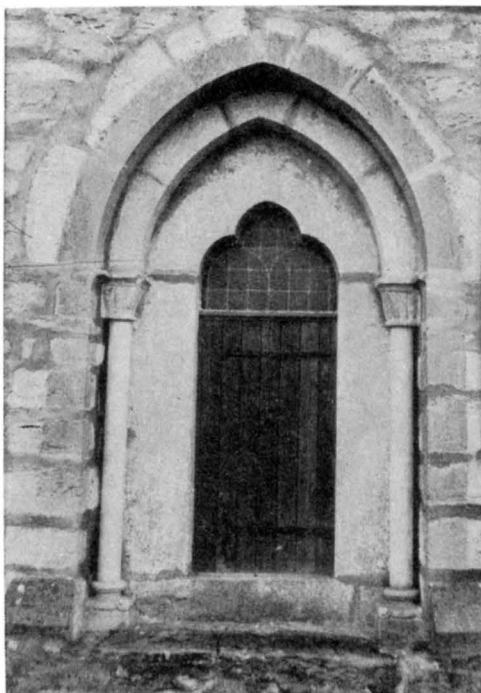
Fig. 858. Långhusets N portal. Foto E. Erić  
1916.

Das N Portal des Langhauses. N portal of nave.

Långhuset har två portaler. Av dessa är den N bäst bevarad trots att den sannolikt är flyttad. Den är spetsbågig (fig. 858) och har trebladigt utskuret tympanon; en bred skarpkantad arkadbåge uppbäres av kolonnetter med bladornerade baser och veckade kapitäl. Att portalen är sekundärt inmurad i N fasaden framgår av de omgivande ste-narnas läge (fig. 858, 849). Ursprungligen har den sannolikt funnits på S sidan och över-ensstämde där med det ursprungliga fönstret (se ovan). Denna portal bör vara sam-tidig med långhusbygget, alltså från 1200-talets andra fjärdedel. När den nya större långhusportalen inmurades på S sidan under 1200-talets senare hälft flyttades den ur-sprungliga S-portalen till N sidan.

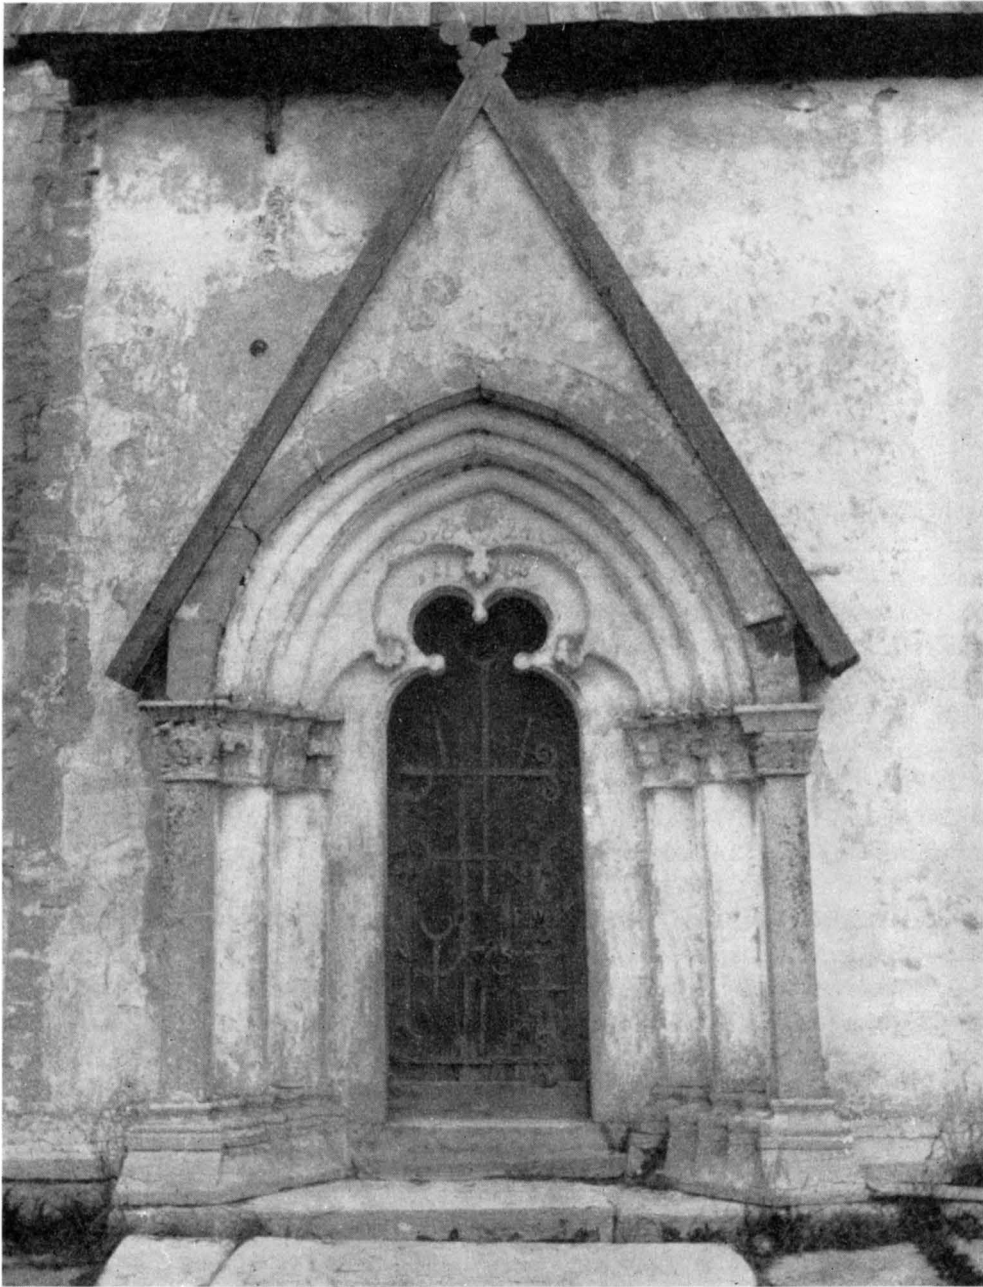
Fig. 859. Långhusets S portal före restaureringen. Foto O. Sörling 1889.  
Das S Portal des Langhauses vor der Restaurierung. S portal of nave before restoration.

Huvudportalen (fig. 859—864) på S sidan springer fram ur fasadlivet och är krönt med en vimperg, medan N portalen står i plan med muren och saknar vimperg. Huvudportalens vimperg bör studeras på fig. 859, som återger dess skick före restaur. 1902 och sannolikt visar vimpergens ursprungliga vinklar. Även vindskidorna med sina upptill kryssade spetsar återgå med stor sannolikhet på ursprungliga förebilder. De återfinnas också på långhusets och korets tak på fotografier, som tagits före restaur. 1902 (fig. 848). Med sina kraftigt turnerade dubbla kurvor i tympanon och sina stadiga pilasterskaft på båda sidor, är huvudportalen sannolikt en komposition av den anonyme mästaren *Elasticus*<sup>1</sup> (jfr portalen i Roma sockenkyrka SvK. Go. I, fig. 655 och portalen i Ekeby, fig. 514, som tillskrivits samme mästare). Märk att sockelblockens rot är synlig. Man lyckades inte

Dörr av furu (fig. 861) tillkom vid restaur. 1902. Den är en noggrann kopia av en äldre medeltida dörr (fig. 859) med liljeformade järnbeslag. Nu i Gotlands Fornsal (Inv. nr C 1166).

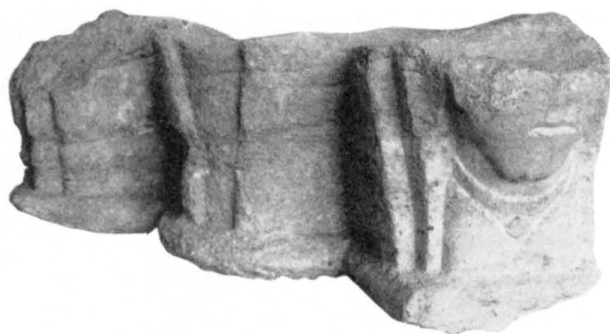
Fig. 860. Fragment av långhusportalens ursprungliga V kapitälband.

Bruchstück von der ursprünglichen W Kapitellzone des Langhausportals. Fragment of W capital in original portal of nave.

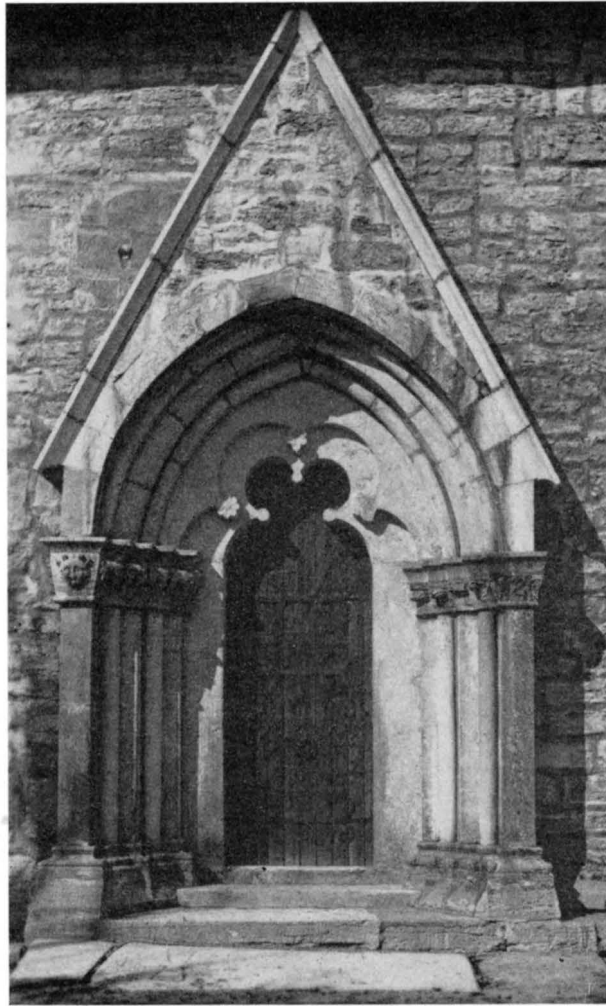
Fig. 861. Långhusets S portal. Foto E. Erics 1916.  
 Das S Portal des Langhauses. S portal of nave.

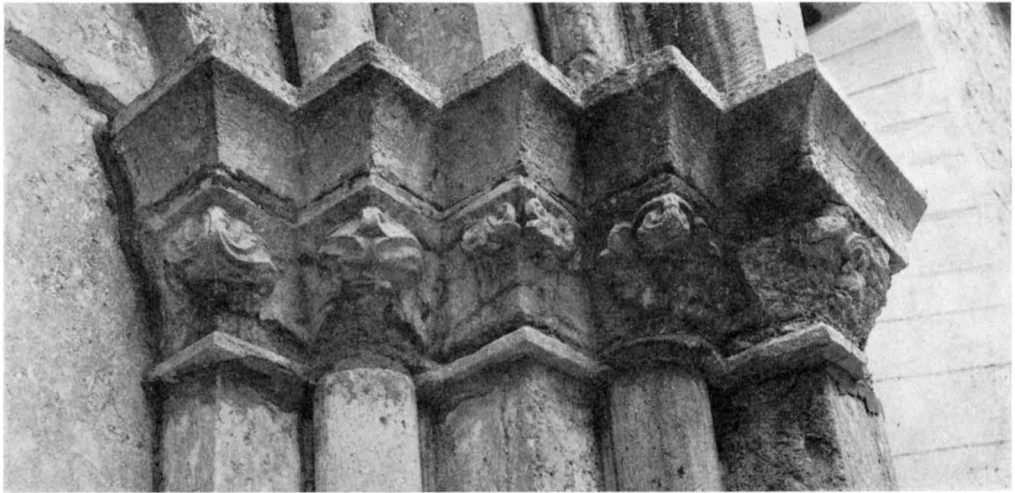
Fig. 862. S. långhusportalens Ö kapitälband. Foto A. Edle 1948.  
 Die O Kapitellzone vom S Portal des Langhauses. E capital of S portal of nave.

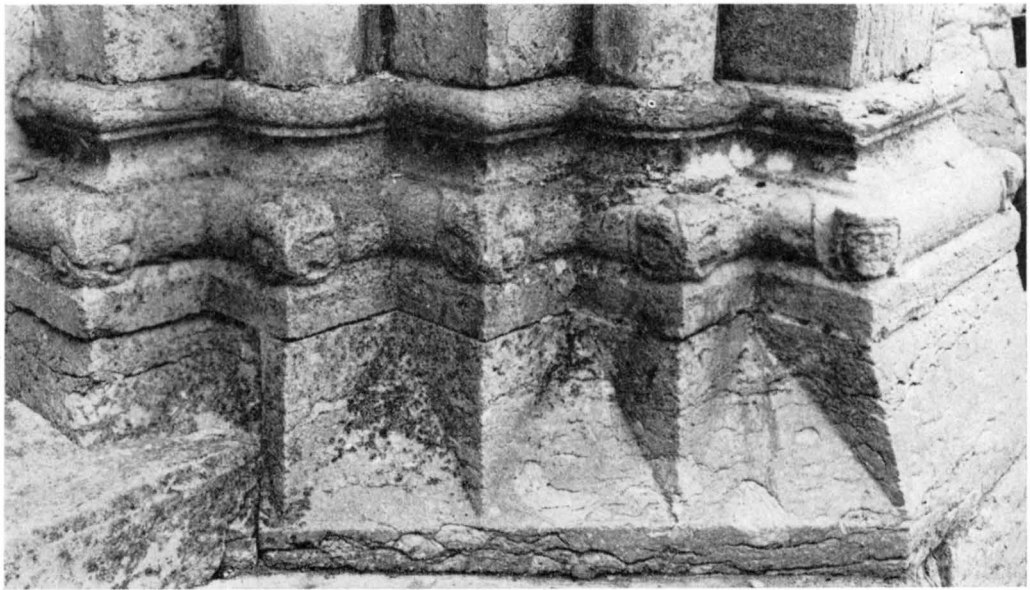
Fig. 863. S. långhusportalens Ö basband. Foto A. Edle 1948.  
 O Basisband vom S Portal des Langhauses. E base of S portal of nave.

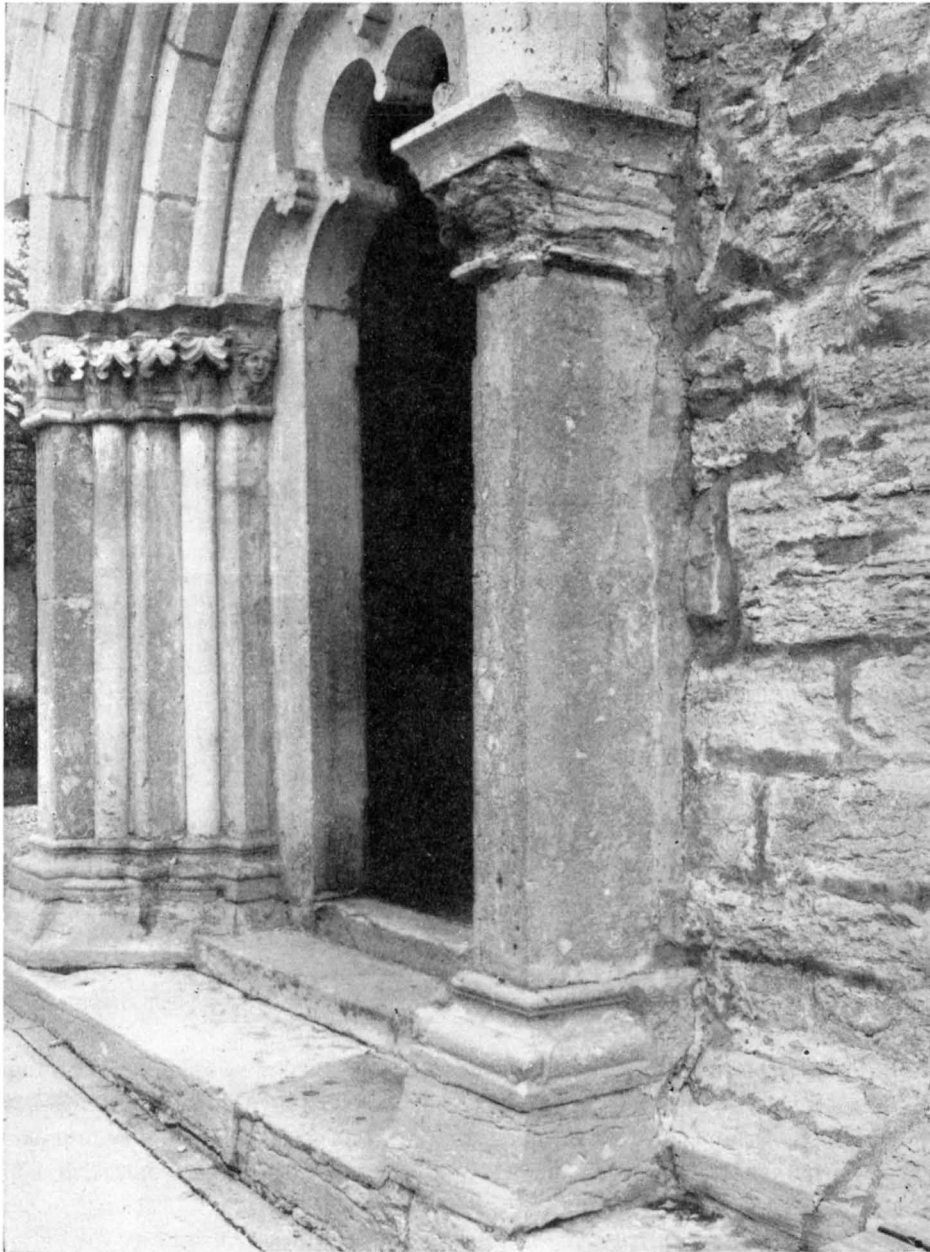
Fig. 864. Detalj av långhusets S portal. V kapitälbandet nyhugget 1900—1902. Foto A. Edle 1948.

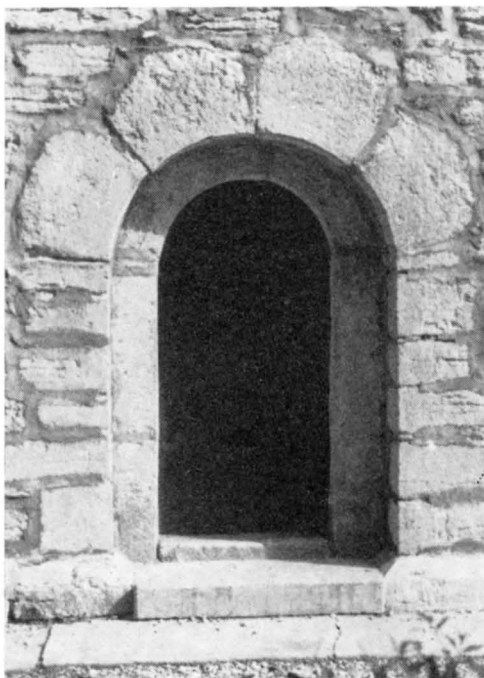
Fig. 865. Tornets V portal. Foto A. Edle 1941.  
Das W Portal des Turms. W portal of tower.

Västra portalen är liten, rundbågig (fig. 865, 851). Dageröppningen är nu lägre än manshöjd, vilket beror på att marknivån i senare tid har höjts, varför en ny tröskel har lagts ovanpå den gamla. Portalen är märkvärdigt enkelt byggd. Den är dock ej så trång som de eljest kända portalerna av liknande byggnadssätt.

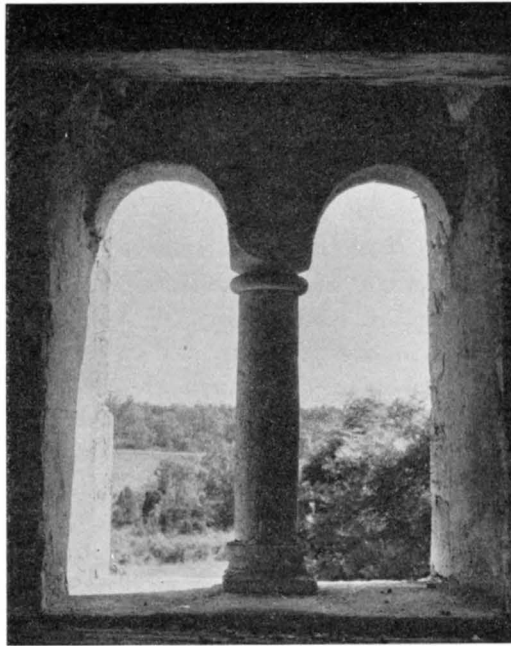
Fig. 866. Tornets S ljudglugg. Foto 1960.  
Das S Schalloch des Turms. S sounding hole in tower.

De fyra rundbågiga ljudgluggarna i denna tredje våning äro fortfarande bevarade, en i varje väderstreck, den Ö dock gömd under långhustaket. Tre av ljudgluggarna, i S, V och N tudelas av en kort, kraftig mittkolonn med tärningskapitäl (fig. 866). Den S och V kolonnen är ursprunglig medan den N tillkom vid restaur. 1902. I den Ö gluggen saknas kolonn.

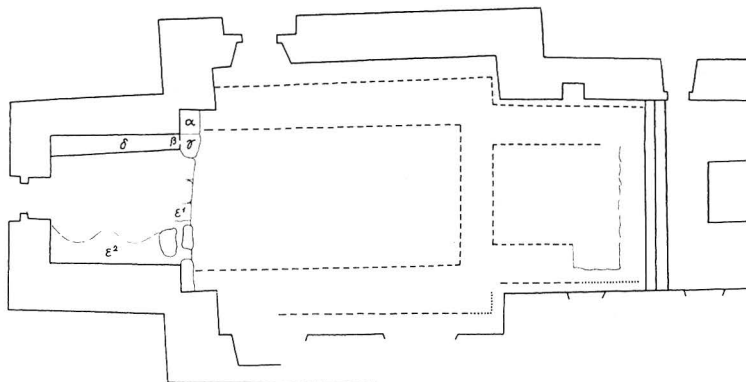
$\alpha$  = HUGGEN HÄLL, GÅR VID  $\beta$  IN/UNDER TORNMUREN  
 $\beta$  = GRUNDSTEN, GÅR H. Ö. H. IN UNDER  $\alpha$   
 $\delta$  = GRUNDMUR, TILL NY TORN  
 $\epsilon^1$  = " " " " STÖRD GENOM BEGRAFN.  
 $\epsilon^2$  = MÅLIG GRUNDMUR.

Fig. 867. Rekonstruktion av kärnkyrkans plan, 1 : 300. Efter uppm. trol. av E. Eckhoff 1900. ATA.

Rekonstruktion des Kernbaus der Kirche    Reconstruction of plan of "keep" church.  
im Grundriß.

Vid den omfattande restaurering, som kyrkan genomgick 1900—1902 (jfr s. 805), uppbröts golvet i långhuset och koret, varvid grundmurar till en äldre kyrkobyggnad blottades. Enligt en uppmättningsritning sannolikt av Emil Eckhoff, som utförde en undersökning på platsen, kunde grundmurarna till denna äldre kyrka friläggas till mycket stor del (fig. 867).

varande långhuset från S till N omkr. 4 m från det äldre långhusets Ö mur. Att det rör sig om en tunnare murrest angives tydligt genom att den i en anteckning kallas »ett band av kalksten», medan övriga murar kallas grundmurar. På Eckhoffs ritning (fig. 867) är denna murrest inte ens antydd. Möjligen ansåg han att dessa säkerligen små stenar inte kunde ha utgjort grunden för en verklig mur, i synnerhet som långhusets övriga murar ha varit av ansenlig tjocklek (omkr. 1,20 m). Inte desto mindre förefaller det troligt att dessa stenar utgöra resterna av en grundmur. Dock ej till nyss omtalade kyrka, utan till den äldsta kyrkan på platsen, vilken i så fall skulle ha utgjorts av en träbyggnad om endast 3 m:s bredd, sannolikt från 1000-talets slut eller, 1100-talets början.

II. During the last quarter of the 12th century a small stone church was built, the W gable of which is now part of the E wall of the tower; the foundations were found during the restoration in 1900—02 (fig. 867). The chancel portal by Master-mason Globus (fig. 855).

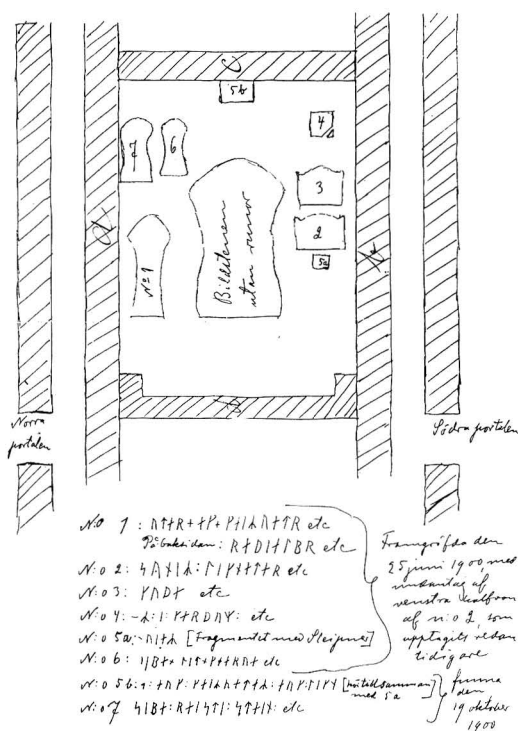
Fig. 868. Plan av långhuset med framgrävda äldre grundmursrester samt bildstenar. Ritning av W. Pipping 1900. ATA.

Grundriß des Langhauses mit ausgegrabenen älteren Grundmurerresten sowie Bildsteinen. Plan of nave with older remains of foundations and picture stones. Drawing by W. Pipping 1900.

Att den nyss omtalade äldre kyrkobyggnaden dock ej är den äldsta byggnaden på platsen antyds av en skissartad planritning (fig. 868), som Hugo Pipping utförde i samband med fyndet av bildstenarna. Även här anges de äldre grundmurarnas sträckning och i stort sett överensstämmer de båda planritningarna. På en viktig punkt avvika de dock från varandra. På Pippings ritning löper en något smalare mur rakt över det nu-

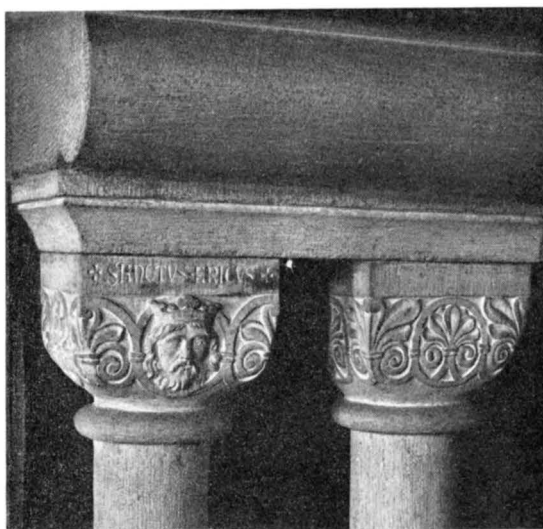
Fig. 869. Kolonnetter och kapital vid tornbågens N vederlag, från restaureringen 1900—1902. Foto 1960.  
 Säulchen und Kapitele am N Kämpfer des Turmbogens von der Restaurierung 1900—02.      Colonnettes and capital at N abutment of tower arch, from the restoration 1900—02.

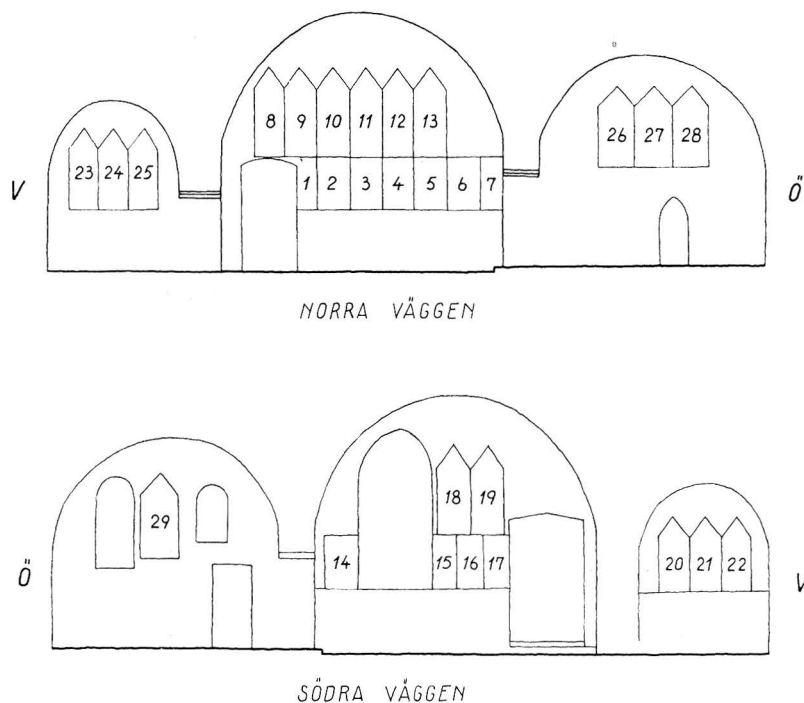
Fig. 870. Schema över kalkmålningarna.  
 Ikonographische Übersicht der Ausmalung. Identification of paintings.

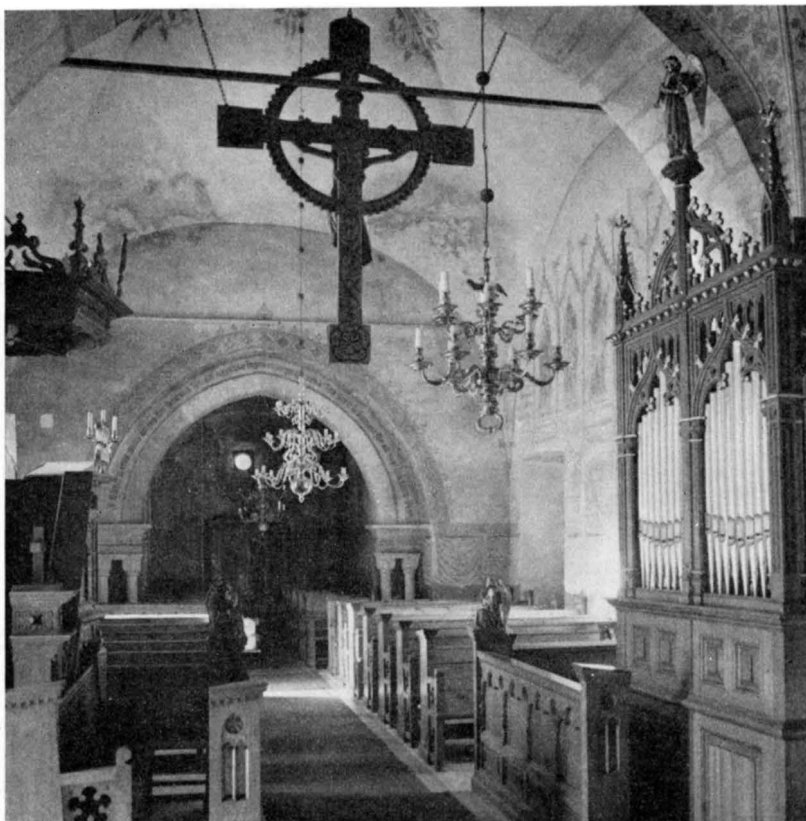
Fig. 878. Interiör mot V. Foto E. Olsson 1963.  
Kircheninneres nach W. Interior looking W.

Den nuvarande tornbågen (fig. 878) med dess för Gotland ovanliga utformning tillkom vid restaur. 1902. Breddad hade den dock blivit redan tidigare. Vid sitt besök i Ardre 1863 ansåg Brunius, att dåvarande tornbåge ursprungligen varit betydligt smalare (jfr t. ex. Garde kyrkas tornbåge, som inte mäter mer än c:a 2 m, medan Ardres är c:a 5 m bred).

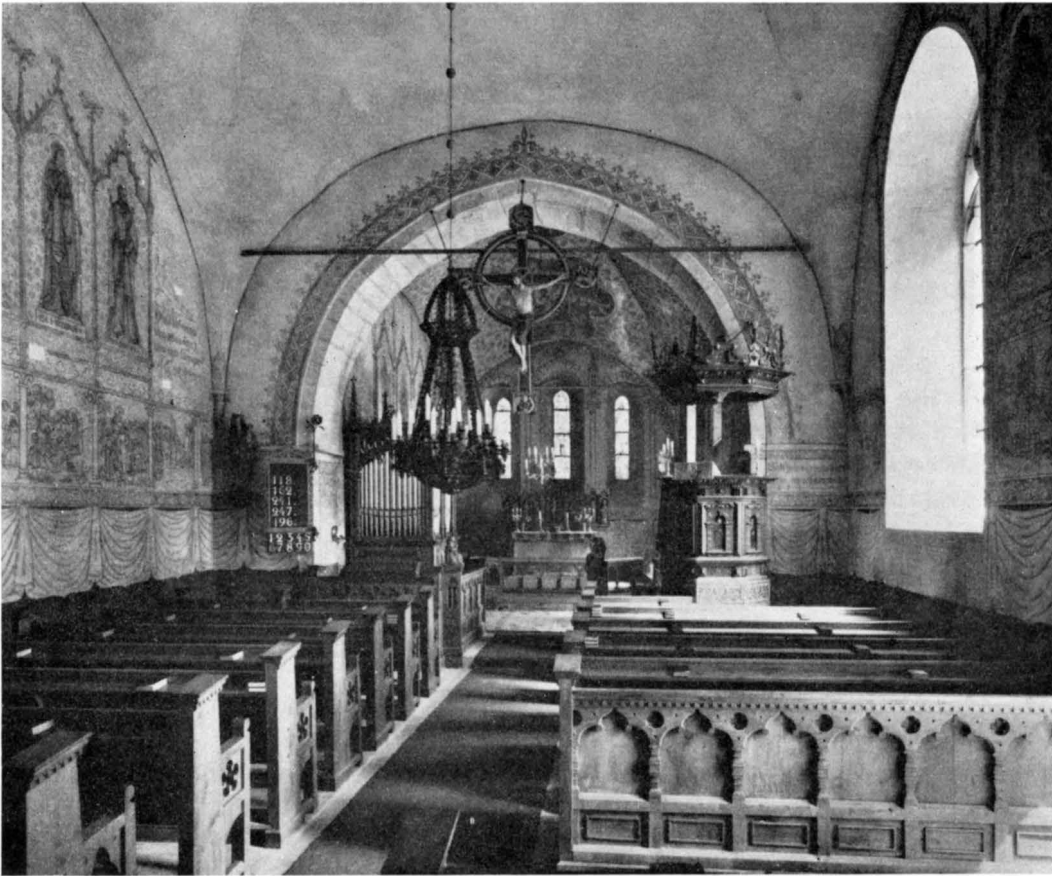
Fig. 879. Interiör mot Ö. Foto 1960.  
Kircheninneres nach O. Interior looking E.

Altarskrank av fernissad ek (fig. 879) i nygotisk stil. Armstödet stoppat och klätt med ljusbrunt skinn. Detta altarskrank tillkom vid restaur. 1902 och fick då ersätta ett skrank med balusterformade dockor av vanlig typ från 1700-talet.<sup>2</sup>

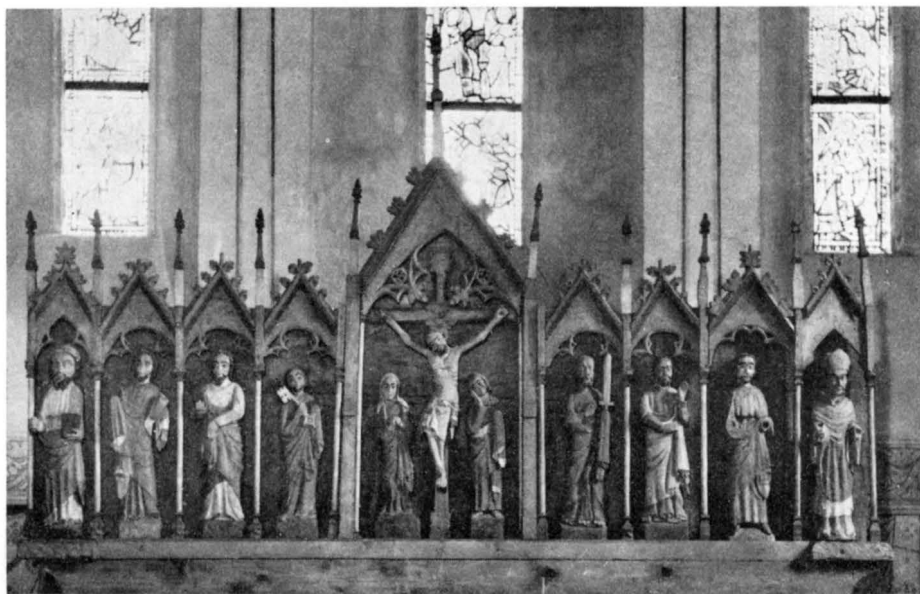
Fig. 883. Retabel, gotländskt arbete från 1300-talets början. Foto 1960. S. 817.  
Altarretabel, gotländische Arbeit, Anfang des 14. Jh. Retable, Gotland work, begin of 14th century.

På altarbordet står ett retabel av snidat och målat trä (fig. 883), bestående av mittparti och åtta flankerande bågställningar med snidade apostlafilgurerna. I mittpartiet framställs Kristus på korset omgiven av de sörjande Maria och Johannes (fig. 884). Med undantag av de apostlar, som stå närmast mittscenen, nämligen Petrus med nyckeln till v. och Paulus med svärdet till h. sakna figurerna bestämbara attribut. Figuren längst till h. bär mitra och kan möjligen vara S. Nicolaus. Denna figur jämte den motsvarande längst ut åt vänster äro utförda i något större skala än de övriga och äro dessutom av något

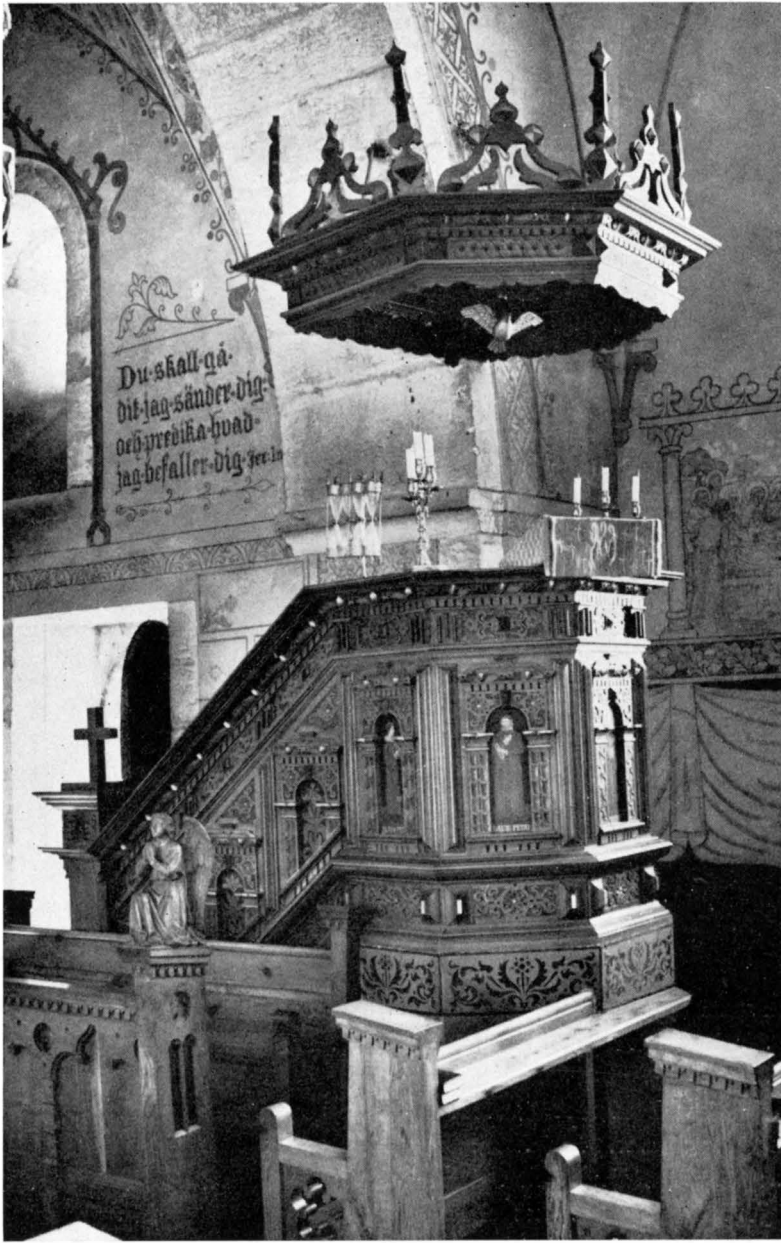
Fig. 888. Predikstolen, 1600-talets förra hälft. Foto E. Olsson 1963. S. 822.  
Kanzel, erste Hälfte des 17. Jh. Pulpit, first half of 17th century.

- IX. Ny predikstol anskaffades vid 1600-talets början (fig. 888).
- X. År 1719 vitlimmades hela kyrkan invändigt varvid muralmålningar från 1400-talets mitt och 1525 doldes. 1783 upptogs ett fönster i S kormuren. — Inredning: delvis ny bänkinredning 1733, läktare uppfördes 1755 och 1779. — Inv.: ny klocka gjuten i Stockholm 1738, nummertavla, ljusstakar av mässing och tenn, textilier.

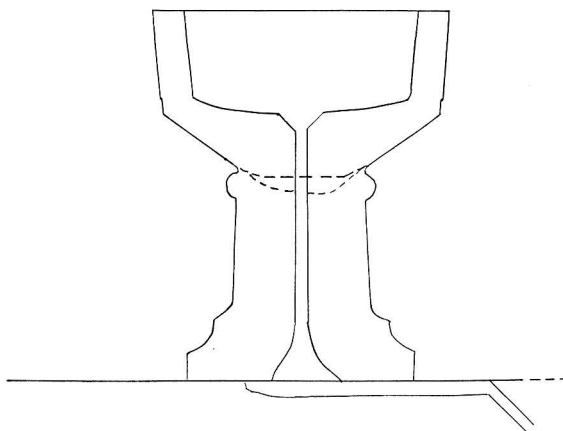
Fig. 891. Dopfont fig. 892. Uppm. av B. Lindvall 1941.  
 Aufmessung des Taufsteins Abb. 892. Font fig. 892.

Dopfunten av kalksten (fig. 892, 891) bestående av cuppa, skaft och fot med uttömningshål. Cuppan är bägarformig och har en fris med kraftigt tecknade hästskobågar. Överst på skaftet en ringformig vulst. Funten står på en plint med uttömningshål och
