**KYRKOR PÅ GOTLAND  
ÖSTERGARN, GAMMELGARN  
och ARDRE samt GUNFIAUNS KAPELL**

**JOHNNY ROOSVAL OCH ERLAND LAGERLÖF**

# SVERIGES KYRKOR

BAND IV. HAFTE 5.  
KRÄKLINGE TING  
SYDÖSTRA DELEN

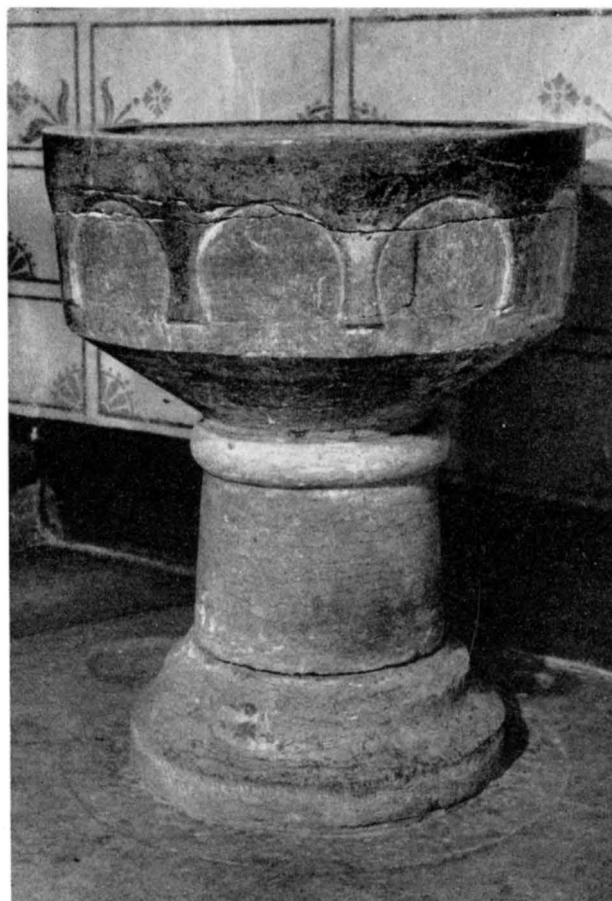
Fig. 892. Dopfunt av kalksten, 1200-talets första hälften. Foto 1960. S. 824.

Taufe aus Kalkstein, erste Hälfte des 13. Jh.      Limestone font, first half of 13th century.

Dopfunten av kalksten (fig. 892, 891) bestående av cuppa, skaft och fot med uttömningshål. Cuppan är bägarformig och har en fris med kraftigt tecknade hästskobågar. Överst på skaftet en ringformig vulst. Funten står på en plint med uttömningshål och

- III. Omkring 1200 tillkom tornet (fig. 843), vilket sannolikt ursprungligen hade låg huv.
- IV. Kärnkyrkan utom tornet revs och nytt kor och långhus byggdes av mästaren Botvid från Eskelhem i övergångsstil under 1200-talets andra fjärdedel. Globus korportal bevarades i den nya kyrkobyggnaden. — Inv.: Dopfont anskaffades (fig. 892).

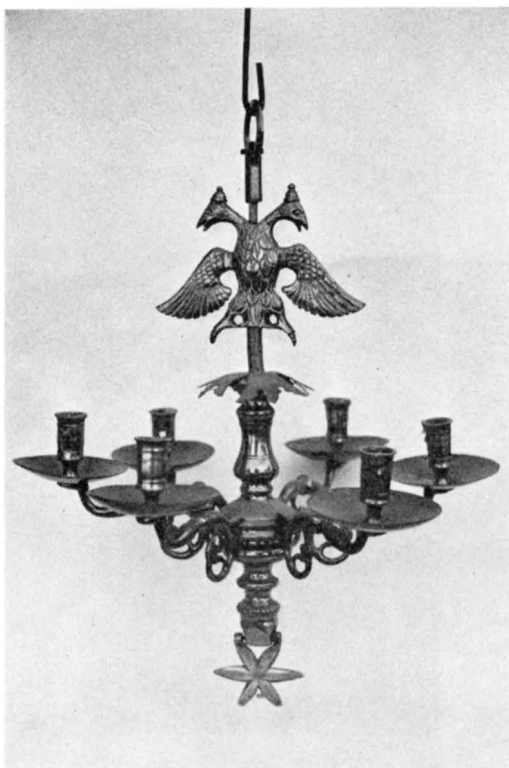
Fig. 896. Ljuskrone av malm, 1600-talets förra hälft. Foto 1960. S. 828.

Kronleuchter aus Erz, erste Hälfte des 17. Jh. Brass candelabra, first half of 17th century.

Ljuskronor av malm: — 1. För sex ljus i en krans (fig. 896). Mittstaven som krönes av dubbelörn, avslutas nedåt med en sexuddig, löst hängande stjärna. De runda mjukt konkava droppskålarna äro sekundära. 1600-talets förra hälft. H 47. — 2. För tolv ljus i två kransar. Mittstaven krönes av en örn och avslutas nedtill i ett lejonhuvud med ring i gapet. 1600-talstyp. Tillverkad av gelbgjutare G. T. Jakobsson, Visby omkr. 1900. H 65.

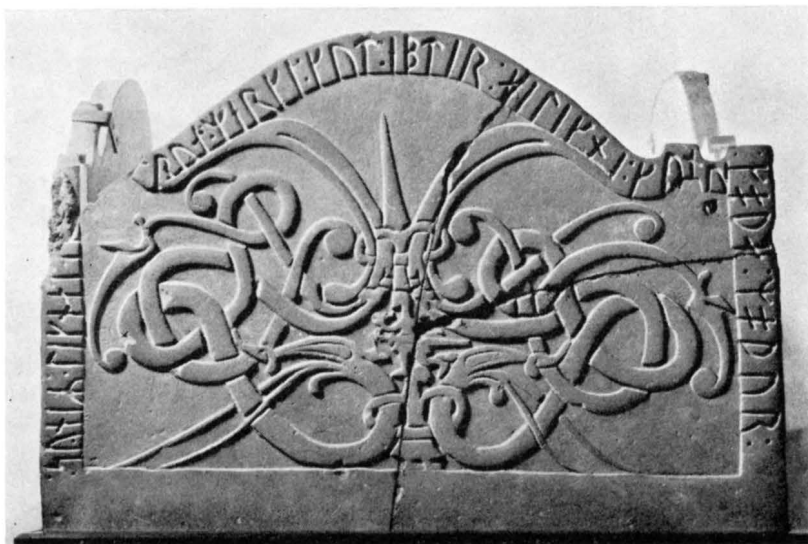
Fig. 899. Bildsten med runinskrift (del av kista), 1000-talet, påträffad vid restaureringen 1900—02. Nu i SHM. Foto H. Faith-Ell 1937. S. 833.  
 Bildstein mit Runeninschrift (Teil eines Sarkophags), 11. Jh., aufgefunden bei der Restaurierung von 1900—02. Picture stone with runic inscription (part of a coffin) 11th century, found during restoration 1900—02.

att Ardre-kistan kan ha använts som ett offeraltare i samband med gravkult.<sup>1</sup> Stenarna förvaras nu i SHM (inv. nr 11118 och 11458). — 1. (G 111) Runsten med bildstensform, ristad på båda sidor, men endast ena sidan har runinskrift. Mittfältet på båda sidor har drakornamentik. Inskrift i tolkning: *Sibba reste stenen efter Rodiaud, sin hustru, dotter till Rodgair i Anga. Hon dog ung från minderåriga.* H 76, B 49. — 2. (G 112) Runsten med bildstensform, ristning på båda sidor; drakslingor, bårdornament samt runor. Inskrift i tolkning: *Sibba lät göra stenen efter sin och Rodiauds dotter.* H 73, B 50. — 3. (G 113) Runsten med bildstensform, ornament, ristning och runinskrifter på båda sidor. Mittfält med reliefbilder samt inskriftsband längs stenens ytterkanter. Inskrift i tolkning: *Ottar och Gairvat och Aivat de satte stenen efter Liknat, sin fader. Radjalv och Gairniaut de gjorde god minnesvård efter en rask man. Likraiv ristade runorna.* H 85, B 67. — 4—7. (G 114) Fyra runristade stenar, som ursprungligen bildat en kista (fig. 899). De två något

högre stenarna ha varit gavelhällar, medan de lägre ha tjänat som sidohällar. Samtliga stenar ha nedsänkt mittfält med figurer i relief. Inskrifter i tolkning: *Liknats söner (lät göra) ett gott minnesmärke efter Ailkn, en god kvinna, moder (till Aivat och Ottar) och Gairvat och Liknvi. — Gud (och Guds moder vare nådig) mot henne och mot dem som göra minnesvården, (den största) som man kan se... i Garda, som var hos Viv(?)... Kistans bas 82 × 65, H ca 50. — 8. Bildsten, ensidig (fig. 898). Den största och rikast utsmyckade av Ardre-stenarna. Mittfältet, som omramas av en kantbård med flätband, upptages helt av en mängd figurscener i relief. Utan inskrift. H 120, B 129.*

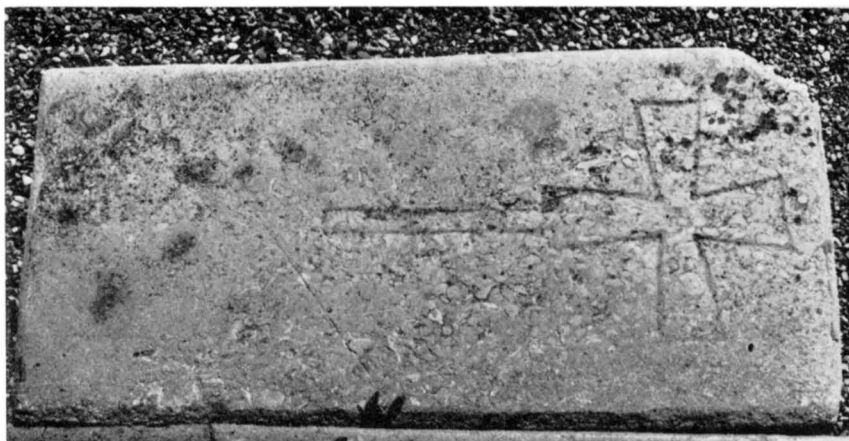
Fig. 900. Gravhäll av kalksten, medeltida. Foto 1960. S. 834.  
Mittelalterliche Grabplatte aus Kalkstein. Medieval grave slab, limestone.

GRAVSTENAR Gravstenar: På kyrkogården vid kyrkans S mur ligga några äldre, mycket nötta gravstenar: — 1. Av grå kalksten svagt trapezoidal med stavkors i nedsänkt relief (fig. 900). 234 × 115. — 2. Av grå kalksten, trapezoidal med ringkors i nedsänkt relief på mitten. 191 × 115. — 3. Av grå kalksten, trapezoidal, med två små grovt ristade kors. I två delar. 187 × 98. Alla dessa gravstenar äro medeltida.

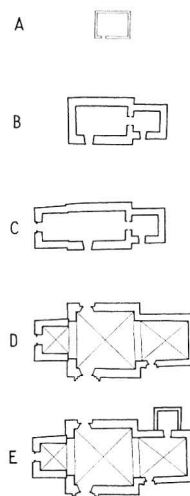
Fig. 901. Kyrkans planutveckling, 1 : 1000.  
Grundrißentwicklung der Kirche.  
Development of plan of church 1 : 1000.

- I. Sannolikt har en liten träkyrka ursprungligen funnits på platsen (fig. 901 A).
- II. Under 1100-talets sista fjärdedel byggdes en liten kyrka i sten, vars V röste är bevarat som del av tornets Ö mur och vars grundmurar återfanns vid restaureringen 1900—02 (fig. 867). Korportal av stenmästaren Globus (fig. 855).

I. There was probably originally a small wooden church on the site of the present church (fig. 901 A).

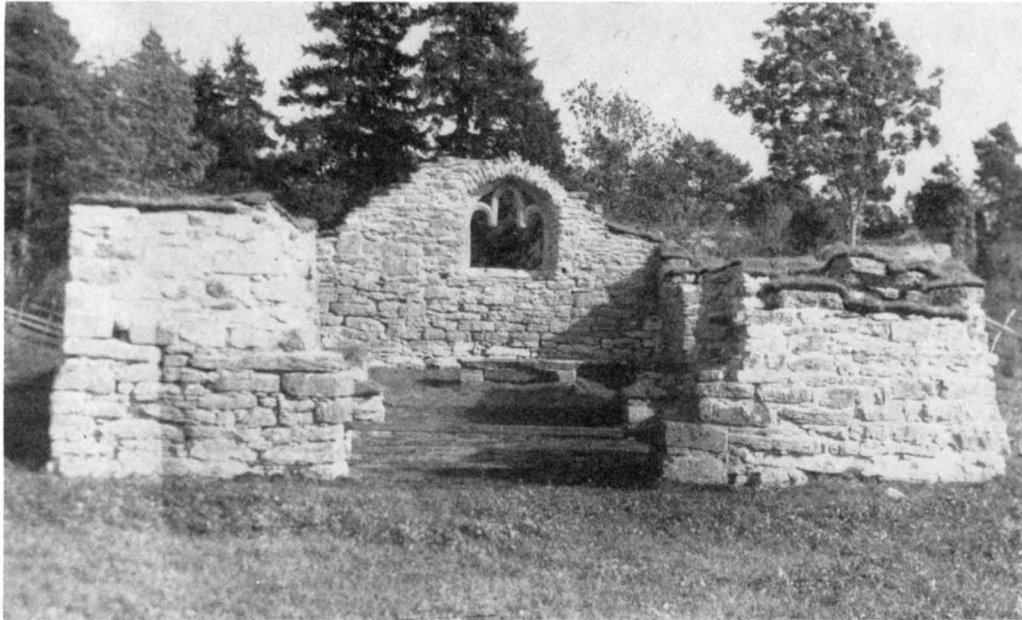
Fig. 903. Gunfiauns kapellruin från V. Foto S. Hammarlund 1948.  
Gunfiauns Kapellenruine von W. Gunfiaun chapel ruin from W.

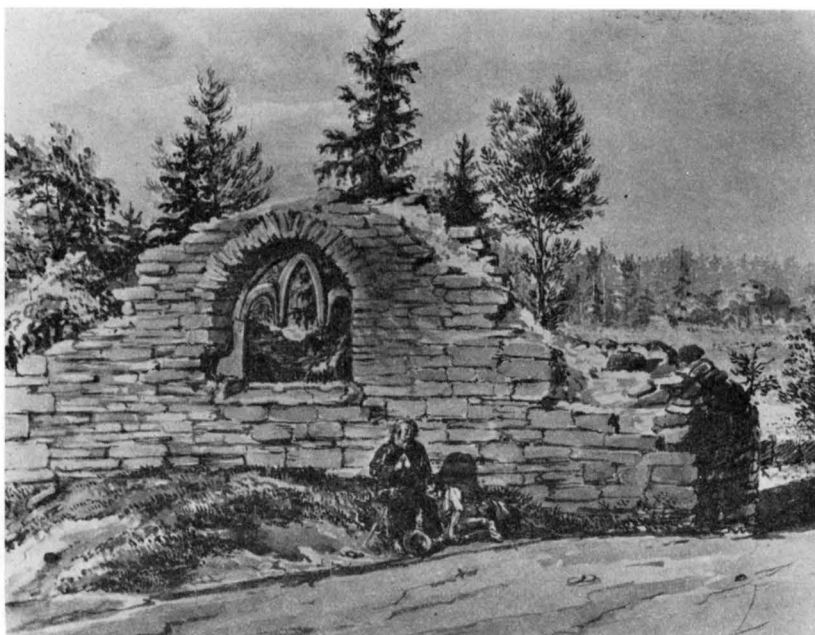
Fig. 904. Ruinens Ö fasad, efter lavering av M. G. Anckarsvärd 1826, VLA.  
O Seite der Ruine, Zeichnung von M. G. Anckarsvärd 1826. E front of the ruin after a wash drawing  
by M. G. Anckarsvärd 1826.

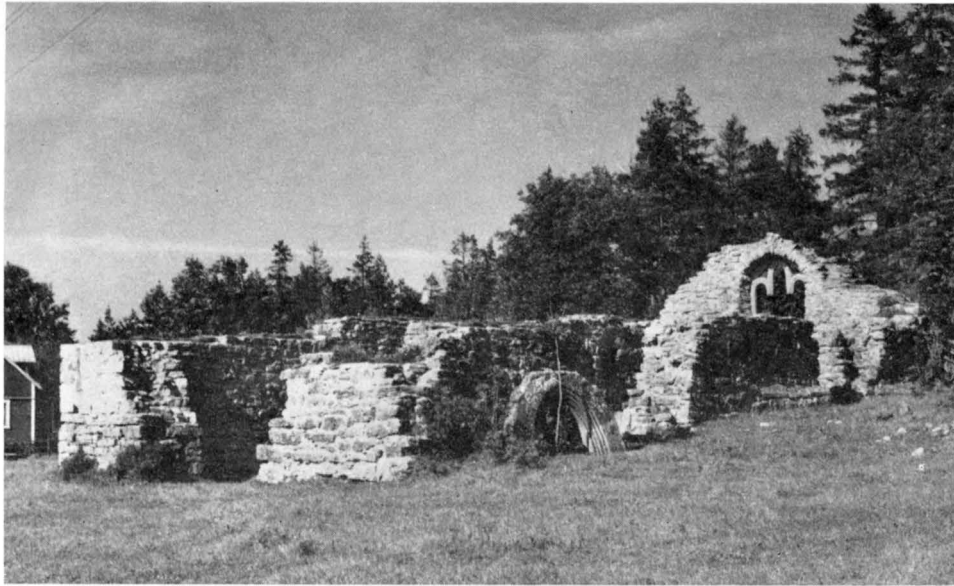
Fig. 905. Ruinen från SV. Foto 1960.  
Die Ruine von SW. The ruin from SW.

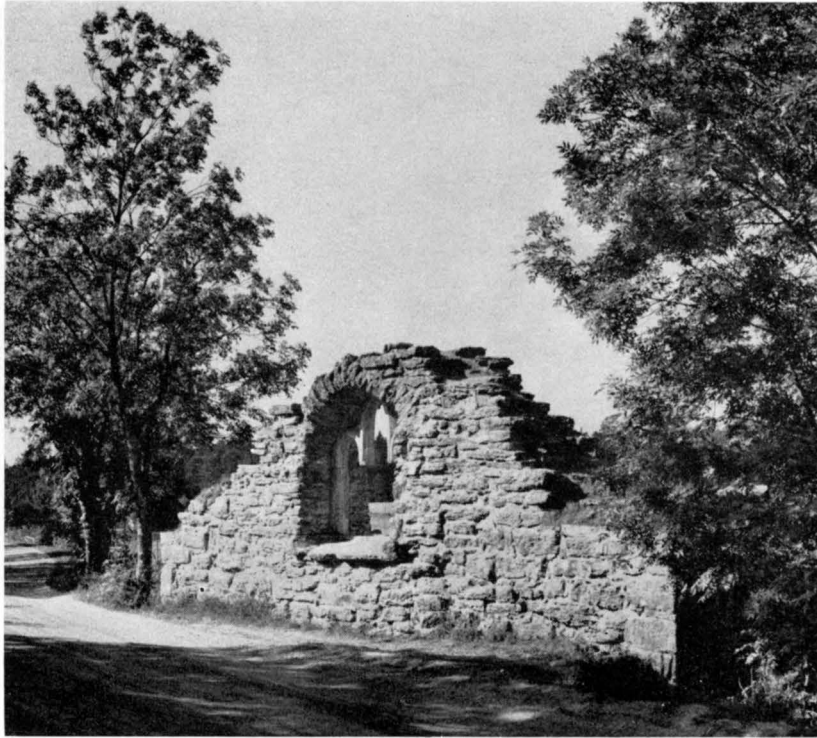
Fig. 906. Korets Ö mur från NO. Foto S. Hallgren 1959.  
 Die O Mauer des Chors von NO. E wall of chancel from NE.

Kapellet är byggt av tuktad kalksten med omfattningar och hörnkedjor av huggen kalksten. Det består av en rektangulär byggnad, i vars östra del ett nästan kvadratisk kor avdelats (fig. 909). Det bäst bevarade partiet är korets östra gavel (fig. 906) med ett stort tredelat fönster. Av östra fönstrets och portaldetaljernas utformning (fig. 915) att döma torde kapellet ha uppförts vid 1300-talets mitt.

The chapel is built of snecked limestone rubble with quoins of dressed limestone. It consists of a rectangular building at the E end of which is an almost square chancel (fig. 909). The best-preserved part is the E gable of the chancel (fig. 906) with a large three-light window. Judging from the design of the E window and details of the doorway (fig. 915), the chapel was probably built in the middle of the 14th century.

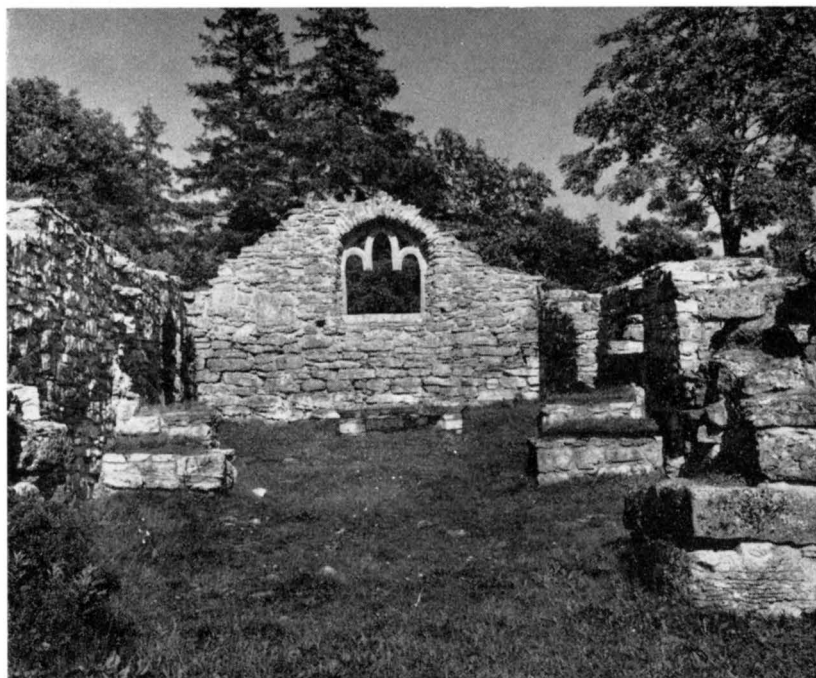
Fig. 907. Det inre av ruinen mot Ö. Foto 1960.  
 Das Innere der Ruine nach O. Interior of ruin looking E.

Gunfiauns kapellruin består av en rektangulär byggnad, som i sin Ö del inneslutit ett nästan kvadratisk kor (fig. 909). Byggnaden är uppförd av delvis huggen, delvis tuktrad kalksten lagd i relativt jämna skikt. Det bäst bevarade partiet är korets Ö gavel med sitt tredelade fönster (fig. 907). Långhusets V gavel är däremot den mest raserade av byggnadens murar. De N och S murarna äro nu betydligt lägre än de ursprungligen varit samt här och där, särskilt vid portalerna och fönsteröppningarna helt raserade.

Den relativt höga Ö muren med dess tredelade, spetsbågiga fönster dominerar nu ruinen (fig. 907). Fönstrets yttre smyg är täckt av en tryckt spetsbåge av kalkstensflis. Solbänken utgöres av en stor huggen kalkstenshäll. Fönstrets innersmyg har i stort sett samma utseende som yttersmygen. Fönsterkarmens ytterbåge, som består av huggen kalksten har formen av en tryckt spetsbåge. Inom denna är fönstret tredelat genom ett enkelt masverk med en högre spetsbåge i mitten och rundbågar vid sidorna. De mellersta fönsterposternas nedre delar äro bortfallna. I både poster och masverk kan man fortfarande se spår av fina hål och rännor för fästande av glasfönster. Fönsteröppningens

Med stöd dels av Ö korfönstrets utformning (fig. 907) tre fönsterfack avdelade genom poster, vilket ofta förekommer i kyrkobyggnader, där anonymmästaren Egyptian varit verksam t. ex. i korets östfönster i Garde (ROOSVAL, Kirchen, Taf. 138), samt dels av portalöverstyckenas form (fig. 915) torde kapellet tillkomsttid kunna sättas till 1300-talets mitt.

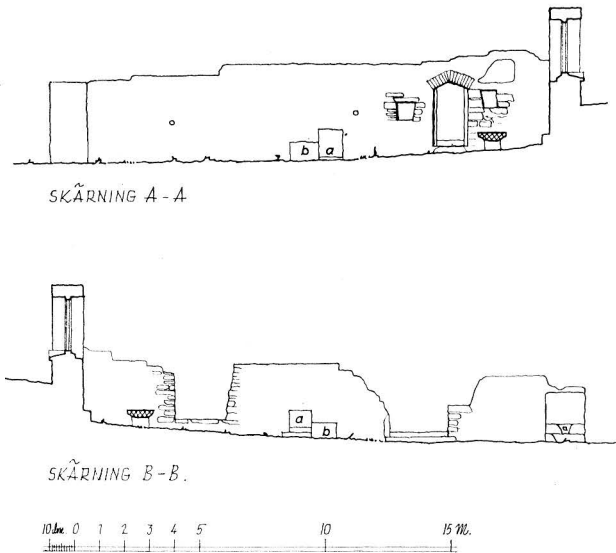
Fig. 908. Längdsektioner mot N och S, 1 : 300. Uppm. J. Söderberg 1961.

Längsschnitte nach N und S. Longitudinal sections looking N and S.

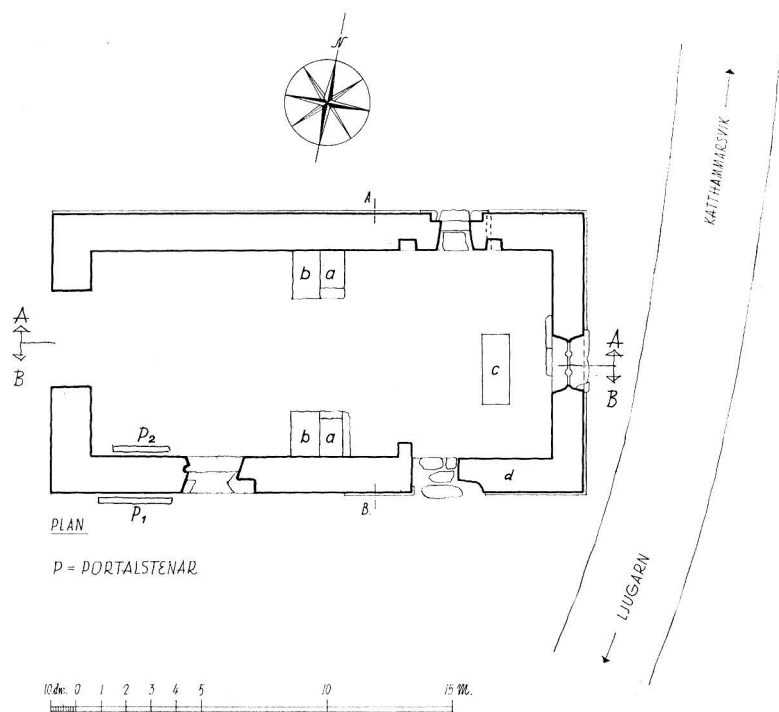
Fig. 909. Plan, 1 : 300. Uppm. J. Söderberg 1943, kompl. 1961.  
Grundriß. Plan.

På N, Ö och S yttersidorna löper ett svagt skråkantat sockelskift (fig. 909), som synes vara vårdslöst lagt och saknar större, väl huggna sockelstenar, vilket annars är regel i de gotländska kyrkorna. På S sidan slutar sockelsprånget abrupt ungefär där koret avslutas mot V, vilket eljest ej är synligt i exteriören. I N däremot löper det utan avbrott utefter hela fasaden. Då ruinen konserverades 1948, kunde man konstatera, att även Ö

I långhusets V mur finns en 370 cm bred öppning (fig. 913), som begränsas av tydliga murliv. Av denna bredd att döma skulle det här knappast vara fråga om en portalöppning. Det kan dock möjligen förhålla sig så att den N delen av denna V mur (fig. 909) raserats och öppningen härigenom gjorts bredare. Den kan också tänkas ha tillkommit för att tjäna som tornbåge vid ett framtida tornbygge som dock aldrig verkställdes.

Även i korets N mur finns en ingång (fig. 917), den enda bevarade av kyrkoruinens fyra portalöppningar. Den är på insidan täckt av en triangelbåge av kalkstensflisor. I yttre murlivet finns tydliga spår av dörranslag (fig. 909) vilket möjligen antyder att man

Vid konserveringen 1948 rekonstruerades även två sidoaltaren i långhusets SÖ och NÖ hörn i anslutning till triumfbågmuren (vid b på fig. 909). Detta kunde utan svårig-

The ruin was repaired and preserved in 1948 when, among other things, the side altar in the nave was reconstructed (fig. 909 b).

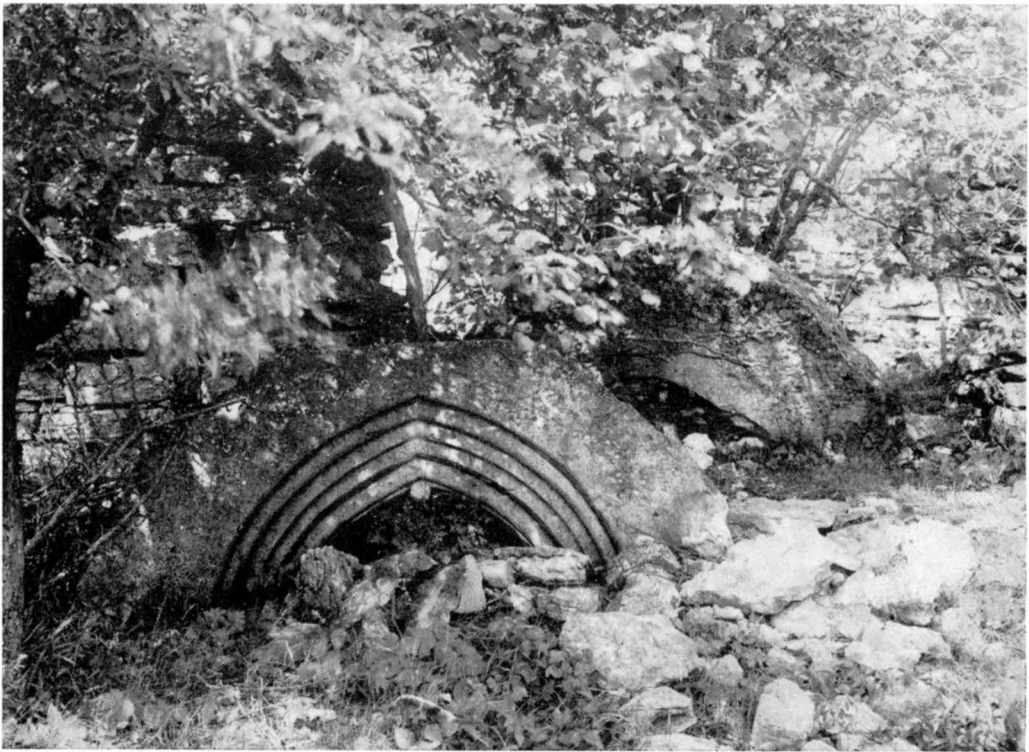
Fig. 912. Långhusets S ingång med nedfallna portalstenar, före reparationen 1948. Foto A. Edle 1922.  
S Eingang des Langhauses mit herabgefallenen Portalsteinen vor der Instandsetzung von 1948. S entrance to nave with fallen stones from doorway, before restoration 1948.

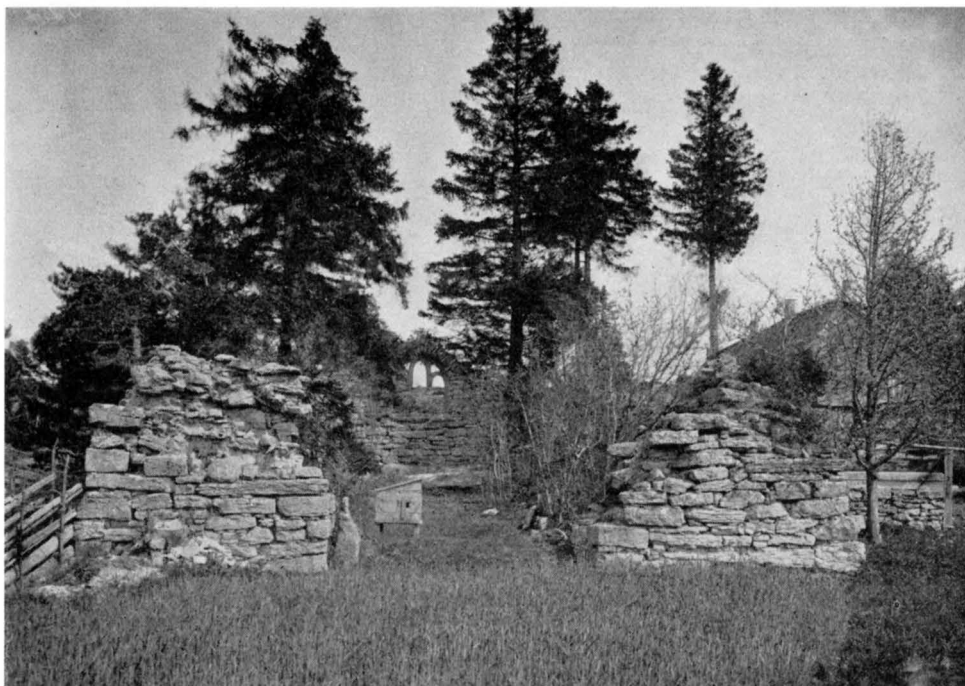
Fig. 913. Ruinen från V före reparationen 1948. Märk stenskulpturen t. v. i muröppningen.  
Foto J. W. Hamner 1899.

Die Ruine von W vor der Instandsetzung von 1948. Man beachte die Steinplastik in der Maueröffnung  
links. Ruin looking E before restoration 1948. Observe the  
stone sculpture to left in opening in wall.

<sup>1</sup> Som framgår av fig. 913 var skulpturens huvud bevarat 1899. Enligt rapport av E. LUNDMARK i samband med överföringen till Gotlands Fornsal 1914 hade huvudet avslagits strax före förflyttningen. HILFELINGS uppgift kan möjligen avse ansiktet.

Som ovan antytts genomgick ruinen sommaren 1948 en omfattande reparation och konservering under ledning av dåvarande amanuensen Sven Hammarlund (rapport till Ra den 27/10 1948, i ATA). Då byggnaden ditintills lämnats utan vård, hade träd och buskar vuxit fritt i ruinen och på dess murar (fig. 913). Vid P. A. Säves besök i Ardre 1864 antecknade han följande om ruinens tillstånd: ». . . mycket nedrasade murar, hvilka ställvis äro högst 6 aln. höga, och helt o hållet fullvuxna med träd, är allt mer på förfall och nu osnyggad och skymd af flera små uthus-tillbyggen o dyngstad inemot södra väggen af den derinvid boende arbetskarlen. . . » Säve anmälde dessa missförhållanden till Vitterhetsakademien, som synes ha föranstaltat att ruinen befriades från de störande uthusbyggnaderna och gödselstaden.<sup>1</sup> Däremot avstod man tydligen från att avlägsna den täta växtligheten.

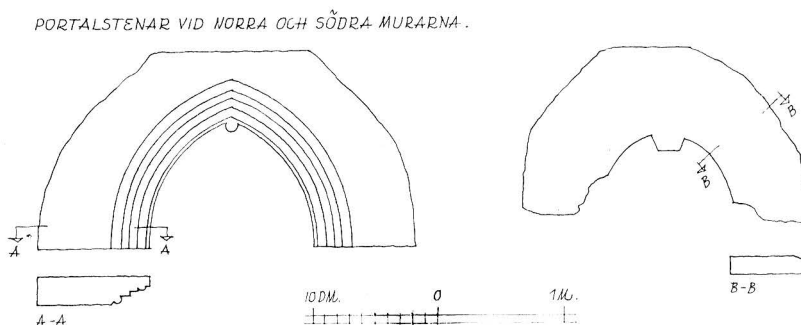
Fig. 914. Portalstenar från långhusets S ingång. Uppm. J. Söderberg 1961.

Portalsteine vom S Eingang des Langhauses.

Stones from S doorway of nave.

rundstavar i yttre och inre språnget och en hängande droppe överst i spetsen (fig. 914). Den andra stenen, som av allt att döma också tillhört denna portal, har med största sannolikhet varit placerad omedelbart innanför det nyssnämnda profilerade överstycket och härigenom bildat ett slags tympanon (se rekonstruktionen å fig. 915). Vid konserveringen 1948 flyttades det större överstycket bort från ingången och uppställdes mot långhusets S mur, medan det mindre placerades inne i ruinen mot samma mur.

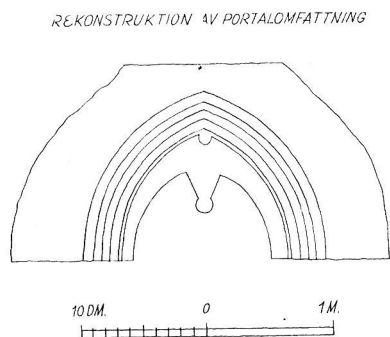
Fig. 915. Rekonstruktion av portalomfattningen. Ritn. av J. Nommik 1963.

Rekonstruktion der Portaleinfassung  
Abb. 914.

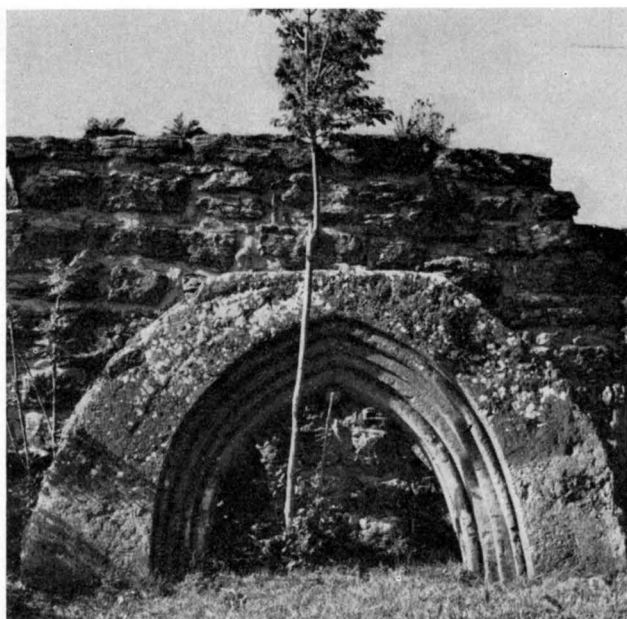
Fig. 916. Portalöverstycke från långhusets S ingång. Foto 1960.

Portalsturz vom S Eingang des Langhauses. Arch from S portal of nave.

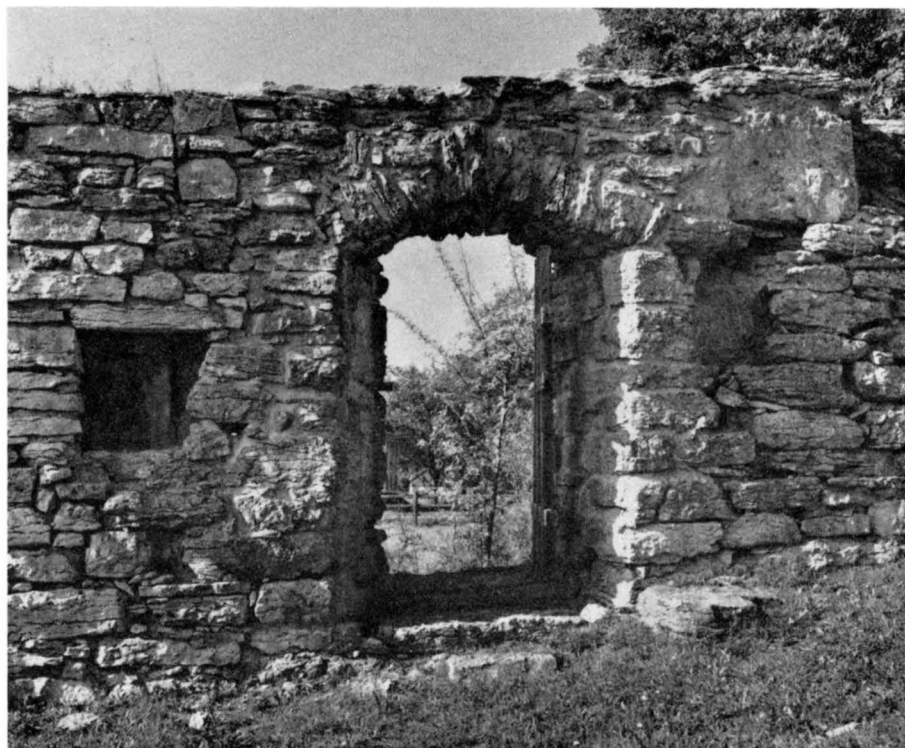
Fig. 917. Portal och nischer i korets N mur. Foto 1960.  
 Portal und Nischen in der N Mauer des Chors. Doorway and niches in N wall of chancel.

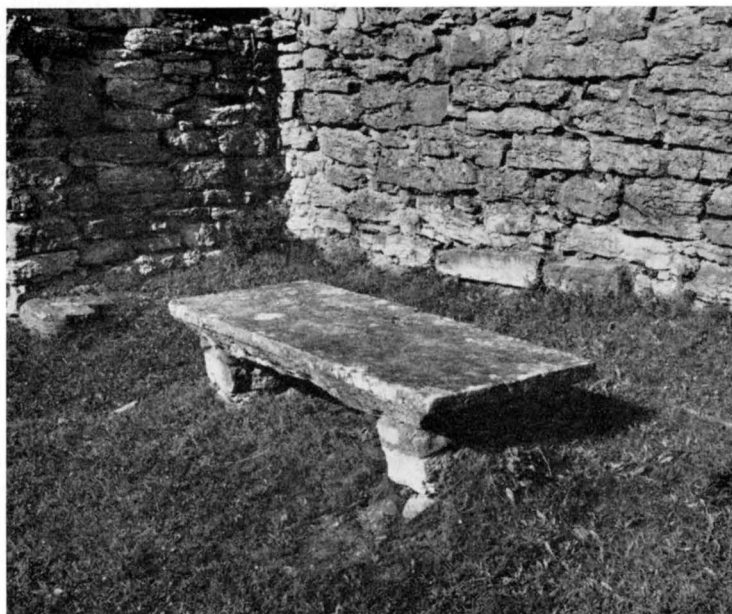
Fig. 918. Medeltida altarskiva, upplagd vid reparationen 1948. Foto 1960.  
Mittelalterliche Altarmensa, gehoben bei der Instandsetzung von 1948. Medieval altar top, placed in its present position 1948.

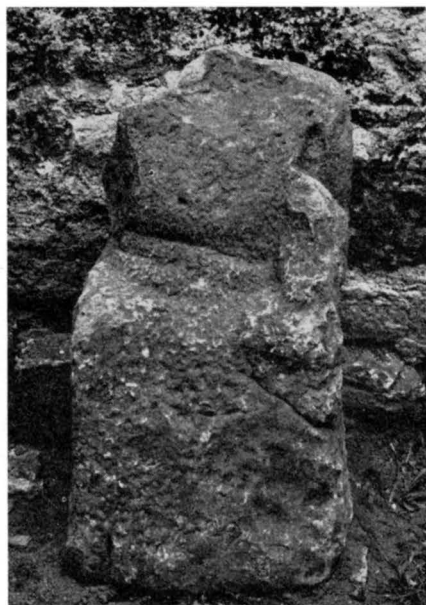
Fig. 919. Medeltida skulptur av kalksten. Nu i GF.  
Mittelalterliche Kalksteinplastik. Medieval sculpture, limestone.

1. Manligt helgon (?) av kalksten (fig. 919), sittande. Svårt skadad, huvud, hals hela h. arm samt v. underarm avslagna, i övrigt starkt vittrad. H 78, B 44. Förvaras sedan 1914 i GF (inv. nr C 2739). I HILFELINGS JOURNAL (1796, s. 117) finns följande anteckning om denna stensulptur: »Vid Ardre Capells Ruiner sågs en gammal grof stenbild såsom sittjande utan hufvud<sup>1</sup> som sades vara Thors bild». Brunius, som besökte kapellruinen på

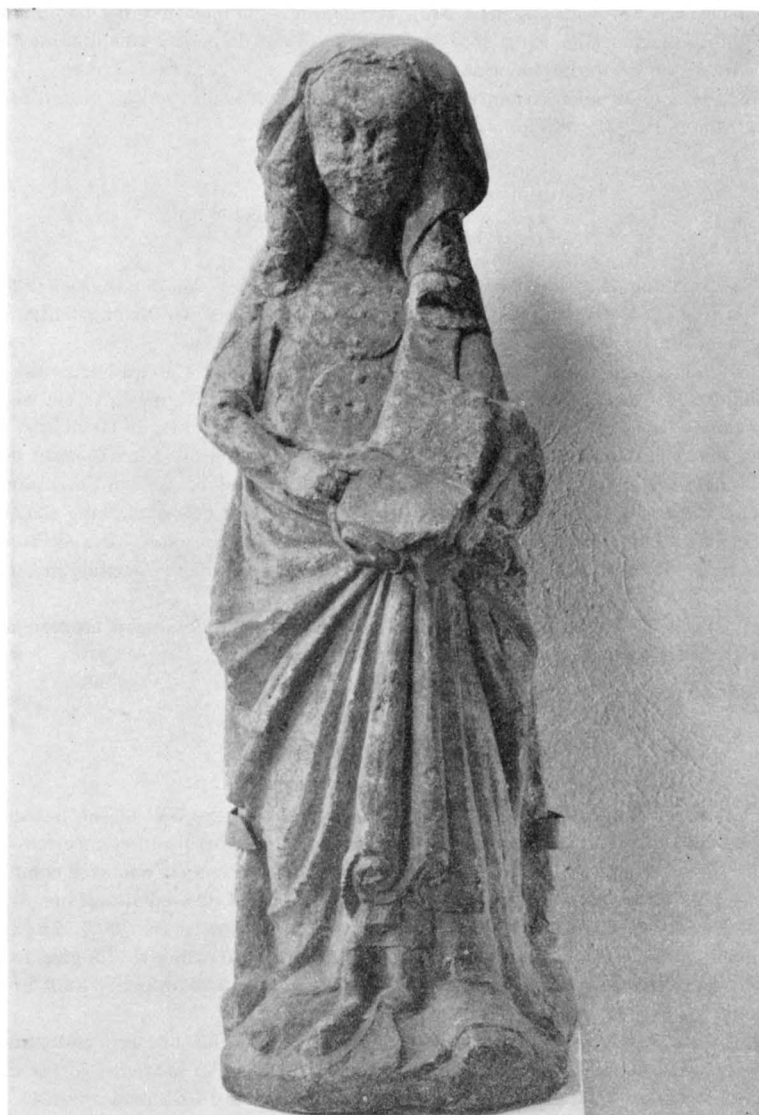
Fig. 920. Kvinnligt helgon, skulptur av kalksten, 1300-talets mitt. Nu i SHM. Foto 1961. S. 852.

Weibliche Heilige, Kalksteinplastik, Female saint, limestone sculpture, mid-Mitte des 14. Jh. 13th century.

2. Kvinnligt helgon av kalksten (fig. 920) med en uppslagen bok i v. hand, med den h. handen pekande i denna, klädd i huvuddok och mantel, som faller i tunga veck, på bröstet två stora runda spännen. — H 83. Den påminner om arbeten av stenhuggeren Fabulator eller hans krets; 1300-talets mitt (jfr Hørsne, långhusets S portal, ovan fig. 44). Nu i SHM (inv. nr 11260). Det är ovisst, om denna skulptur tillhört Gunfians kapell. Den upptäcktes på Petsarve gård i närheten av Ardre kyrka på 1890-talet av fil.

Två stensulpturer äro bevarade (fig. 919, 920), av vilka den ena med säkerhet har tillhört Gunfiauns kapell. Det kvinnliga helgon (fig. 920), som angives ha tillhört kapellet, kan dateras till 1300-talets mitt. Inga inventarier äro i övrigt bevarade.
