Kalmar slotts kyrkor

SVERIGES KYRKOR
SMÅLAND

SMÅLAND BAND III:1

AV MARTIN OLSSON

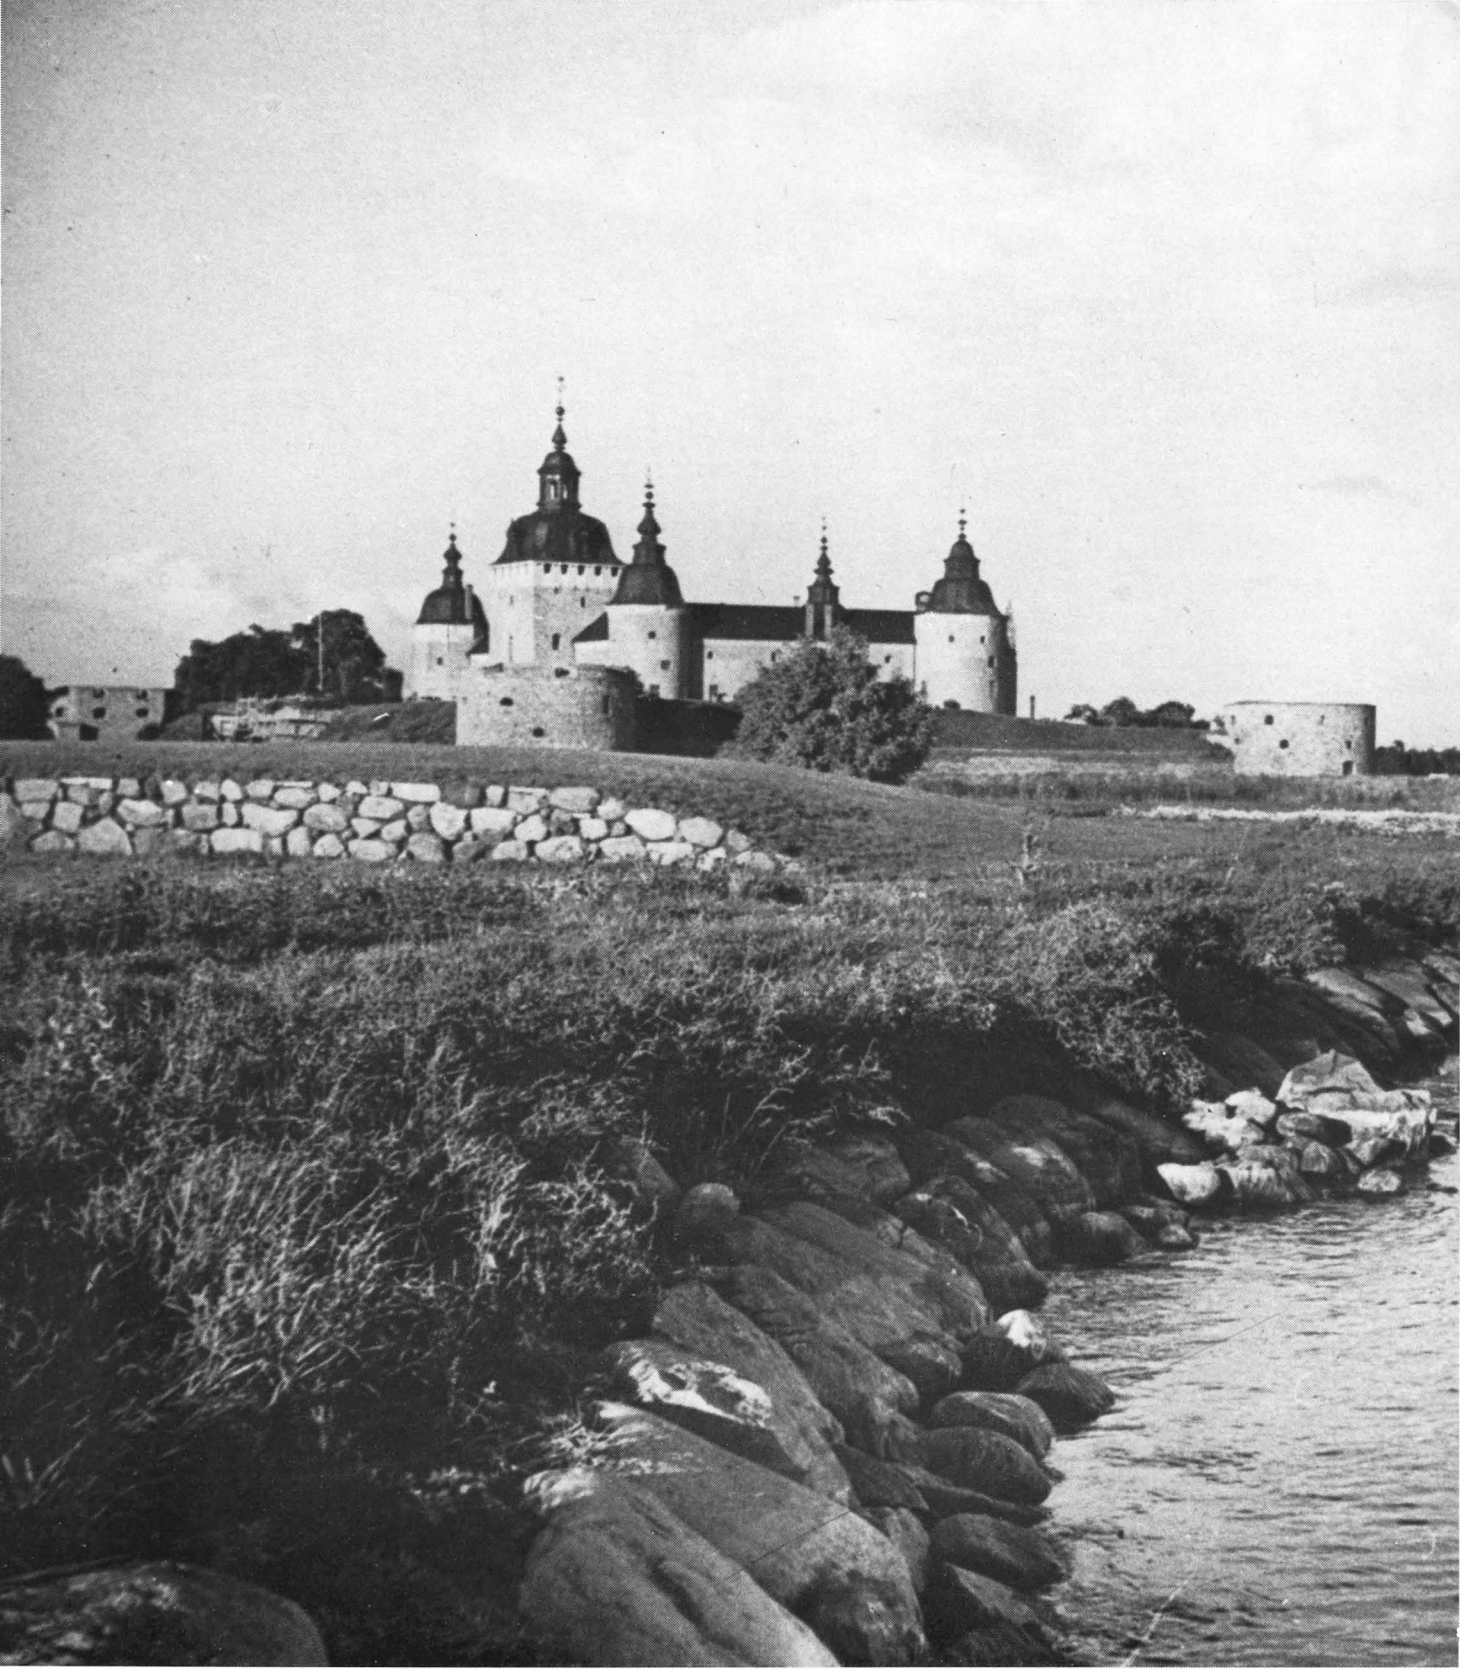
Fig 1. Kalmar slott och omgivande fästningsverk sedda från sydväst
Kalmar Castle and surrounding ramparts from SW

Det nuvarande Kalmar slott är en befästningsanläggning från 1200-talets slut. Tolvhundratalsborgen bestod av en firsidig borggård omsluten av tinnade murar med ett runt torn i vardera hörnet samt med två firsidiga porttorn, Kuretornet i västra och Vattentornet i norra muren (fig 1, 2). Det förra var samtidigt borgens starkaste försvarsverk. Invid norra murens insida lågo två bostadsbyggnader, av vilka den västra, Salsbyggnaden, var ansluten till norra hörntornet som kallades Kungsmakstornet; det hade sitt namn efter ett i dess andra våning beläget bostadsrum, Kungsmaket. Öster om Salsbyggnaden låg ett annat representativt bostadshus, »Frustugubyggnaden». Intill ringmurens övriga sidor uppfördes tid efter annan nya byggnader så att borggården vid medeltidens slut var helt omsluten av byggnadslängor. I den västra, söder om Kuretornet, fanns under 1500-talet Gamla slottskyrkan. På 1500-talet revos de medeltida bygg-

Medeltidsborgen var omsluten av en yttre ringmur. Denna ersattes 1545–53 av Gustav Vasa med en mycket kraftig vallanläggning framför slottets västra front. Den var försedd med ett runt eller nära runt lågt kanontorn, en postej, i vardera ändan. Denna anläggning utbyggdes under 1500-talets lopp med vallar även på norra och södra sidorna av slottet och fullbordades under Karl IX:s tid åren 1600–1609 med vall på östra sidan och med postejer även i nordöstra och södra hörnen (fig 1).

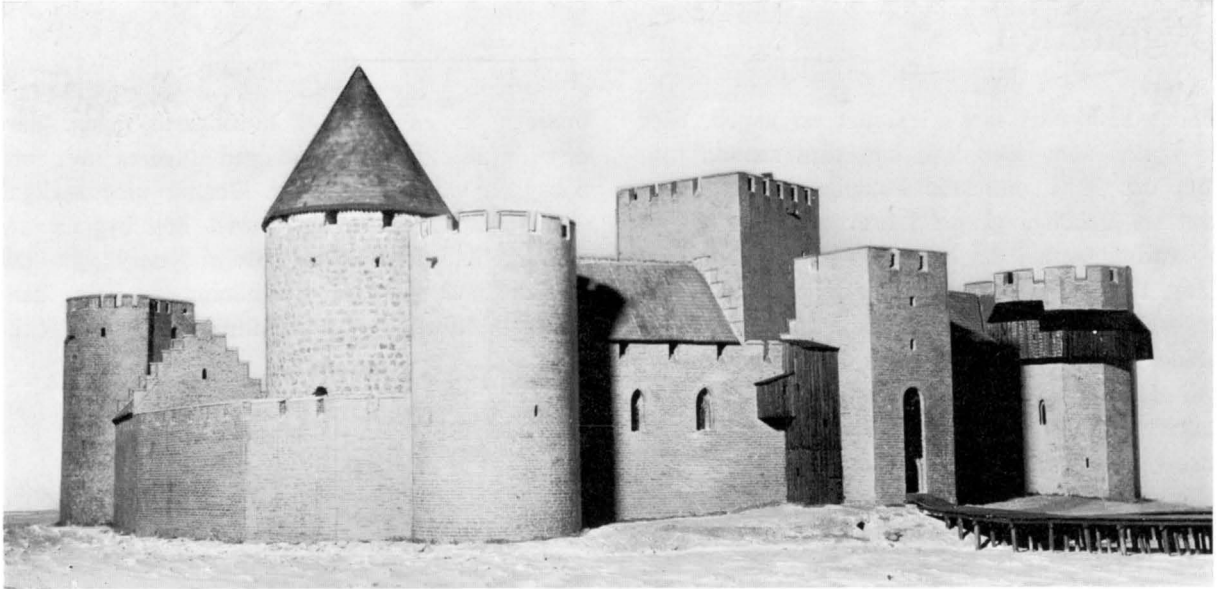
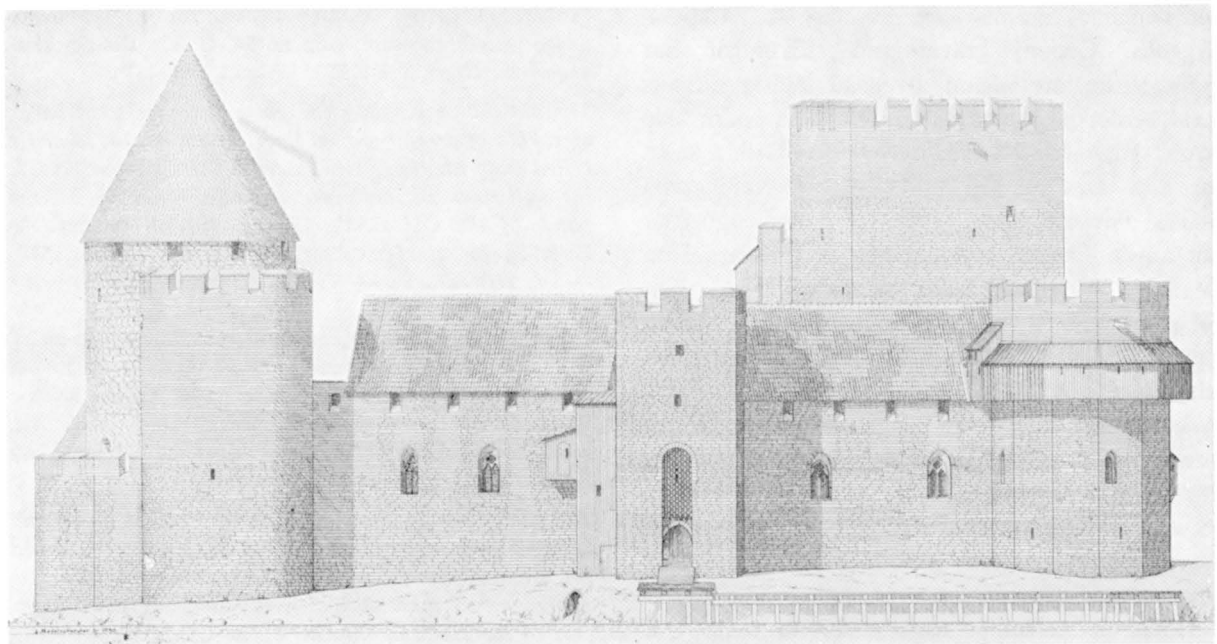
Fig 2. Rekonstruktioner av Kalmar slott omkring år 1300. Överst från nordost efter modell i Kalmar slott. Längst t h Kungsmakstornet, vars översta del från och med skyttegången av trä i denna form är från 1400-talets senare hälft. — Underst från norr efter ritning i Kalmar slotts historia IV

Reconstructions of the medieval castle ca 1300. Top: from NE after a model in Kalmar Castle. Far right the King's Chamber Tower, the top of which (including the timber archers' passage) in this shape dates from late 15th century. — Bottom from the north after a drawing in Kalmar slotts historia IV

Borgen, som föregåtts av en mera primitiv försvarsanläggning från 1100-talet, började byggas av konung Magnus Ladulås och var tid efter annan kungligt residens.¹ Man kan förutsätta att där redan från början funnits ett kapell vilket var vanligt åtminstone i de större medeltida borgarna. På konungens anhållan hade påven år 1284 beviljat honom rätt att fira gudstjänst efter romerska kyrkans ordning »in capella tua» (D S I nr 785). Konungens kapell blev härigenom en självständig enhet inom kyrkan² vilket den sedan fortfor att vara hela medeltiden igenom. Beträffande kapellet i Kalmar slott framgår detta tydligt av uppgifterna s 16 och 26 om konungskapet och dess bestånd och kultföremål 1520 och 1529. Slottets »capella regis» omtalas första gången i ett den 12 juli 1351 i Kalmar dagtecknat ratifikationsbrev. Genom detta godkände konung Magnus Eriksson en den 13 mars samma år i Jönköping gjord överenskommelse om ett lån av 1200 mark svenska penningar av påvliga uppborädsmedel som insamlats av den apostoliske nuntien Johannes Guilaberti. Handlingen under-tecknades i konungens kapell i kungliga slottet i Kalmar.^{2a} Kapellet hade vid denna tid dubbel funktion som kyrka och som kungligt kansli. Det var i det senare avseendet det togs i bruk vid den nämnda ratifikationen. Någon närmare uppgift om kapellets läge finnes icke men sannolikt har det varit beläget i Kungsmakstornets tredje våning omedelbart över det medeltida kungsmaket (fig 2 tornet längst t h). Tornets murverk visar

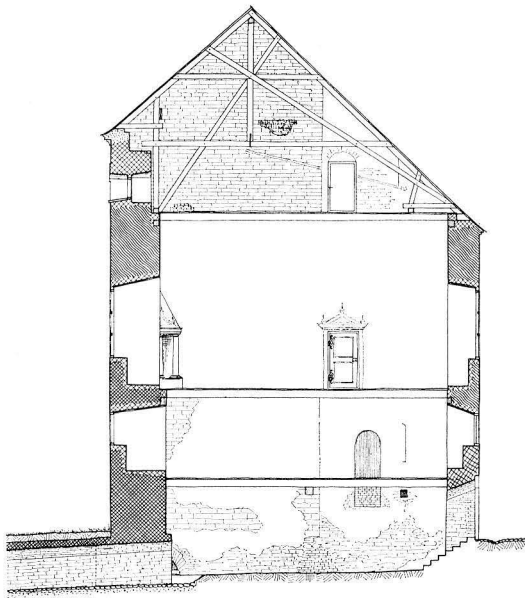
Fig 6. Tvärsektion mot norr genom Gamla kyrkobyggnaden i dess nuvarande skick. I bottenvåningen »Sven Skaffares källare»; andra våningen »Stora kornhuset»; tredje våningen Gröna salen. Uppmätning H Åkerlund 1930-talet. Skala 1 : 300

Cross section (looking N) of Old Church in its present condition. On bottom floor, Sven Skaffares Cellar, first floor Great Granary, second floor Green Hall

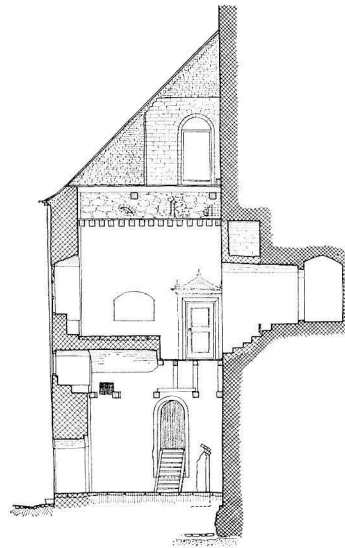
Fig 7. Sektion öster-väster mot söder genom Gamla kyrkobyggnadens vapenhus och västra trapphusbyggnaden i nuvarande skick. Uppmätning H Åkerlund 1930-talet. Skala 1 : 300

E-W section (looking S) of porch and W staircase of Old Church in present condition. I: 13th century. — II: latter part of 15th century. — III: 1555 and ca 1570. — IV: 17th century. V: 17th century or later

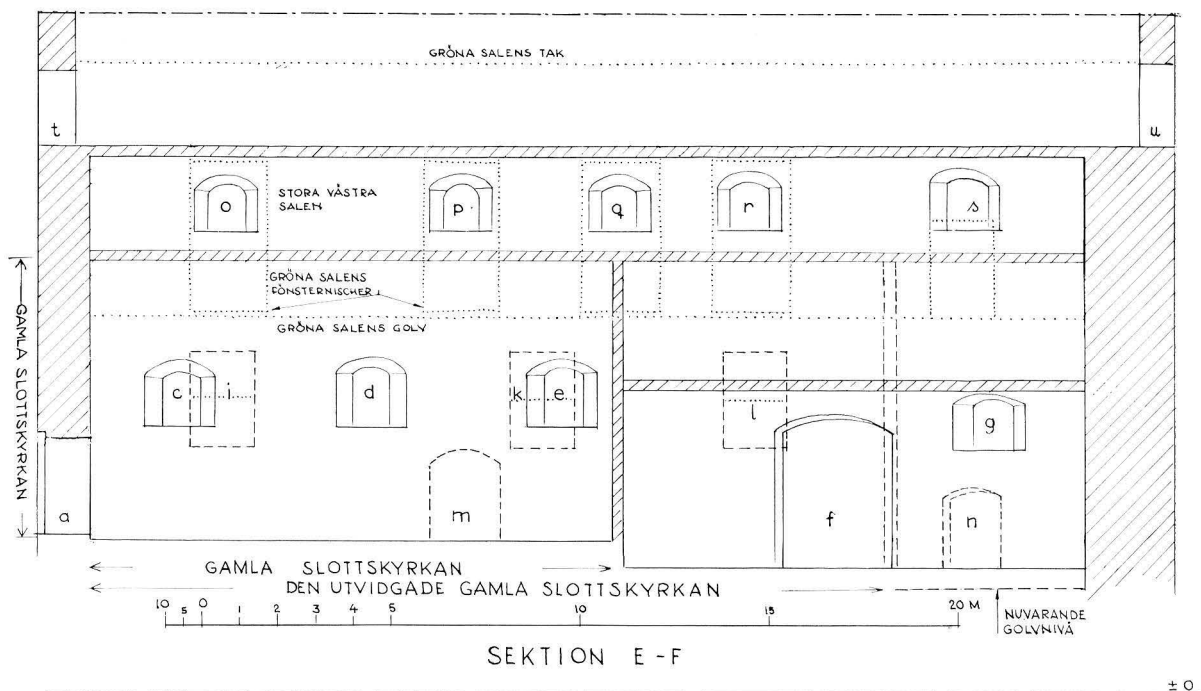
Fig 8. Rekonstruerad längdsektion norr-söder mot öster genom Gamla kyrko-byggnaden under 1500-talet. Snedstreckade väggar och bjälklag samt detaljer med heldragna konturer tillhör tiden intill år 1540; streckade konturer tiden omkr 1569; prickade konturer tiden omkr 1585. Ritning av förf 1966. Jfr fig 10

Reconstruction of longitudinal section (looking E) of Old Church during 16th century. Hatched walls and joists and details with solid contours belong to the period ending 1540; broken contours ca 1569; dotted contours ca 1585. Cf fig 10

IV. Rebuilding and extension of the Old Castle Church around 1569. Johan III altered and extended the Chapel, which at that time was called the Castle Church. It was extended southwards as shown by broken lines in Fig 8. The south wall, here, too, was probably a half-timber wall. The original segmental arched windows were closed, and larger, rectangular windows were made (*i*, *k*, *l* in Fig 8). The dating is based on the fact that the masonry on the south side of the new window at *l* is in bond with the north wall of the south suite (Fig 4), and the whole of this suite was erected in 1669. The reasons for the alterations were probably that the church was too small for the garrison and the large staff of artisans and workers in the castle, and that Johan III did not favour arched windows; he preferred upright rectangular ones.

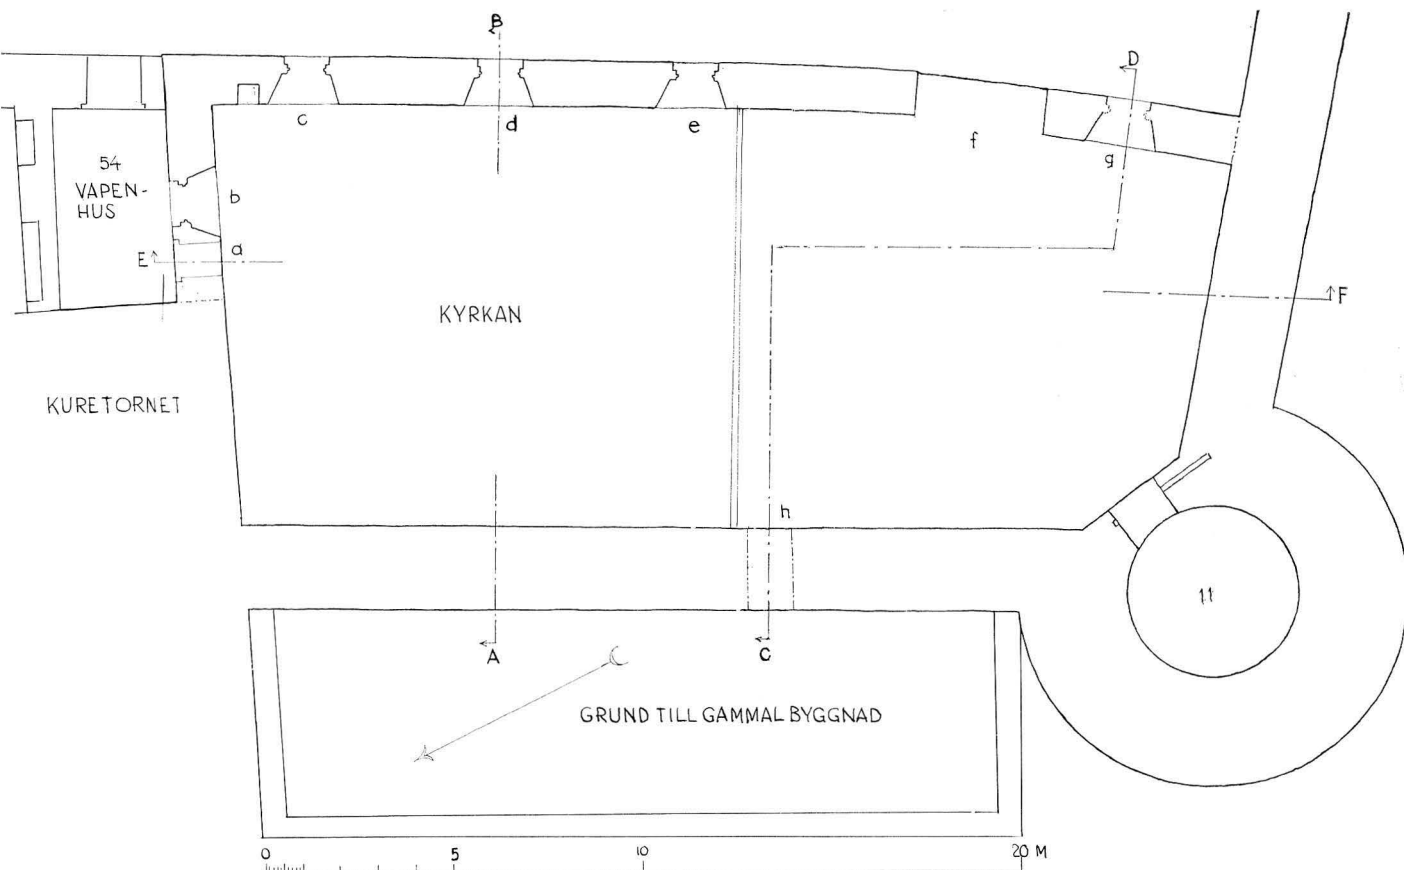
Fig 9. Förslag till rekonstruerad plan av Gamla kyrkobyggnadens bottenvåning och av dess vapenhus 1555. Öster uppåt. Ritning av förf 1966

bruk och genom dess bottenvåning gick vägen till borgens brunn i Rödkullatornet (rum nr 11 på fig 3 och 9).¹³ Kyrkan kan antingen ha sträckt sig i östvästlig riktning genom byggnadens hela bredd eller varit smalare. Det senare alternativet förutsätter att ett mörkt rum funnits väster om kyrkan, ty inga fönsterhål ha funnits i västra väggen. Mörka rum äro visserligen icke ovanliga under 1500-talet men det förra alternativet är dock mera antagligt. Mot söder måste kyrkan ha begränsats av en tvärvägg som avgränsade den från den profana delen av byggnaden. Av tvärväggen kunna dock inga spår iakttagas i murverket, varför den antagligen varit av korsvirke såsom varit fallet

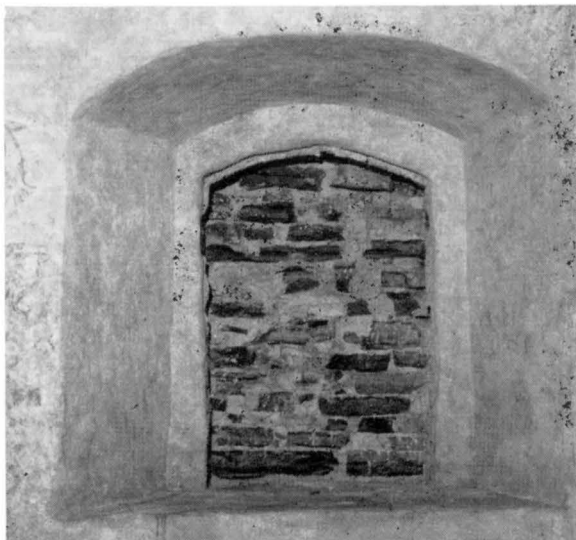
Fig 13. Gamla kyrkans ursprungliga delvis sönderbrutna och numera igenmurade dörrhål (*a*) i norra väggen sett från utsidan. Jfr fig 8 och 9. Foto H Åkerlund 1937

Original doorway of Old Church (a) in N wall seen from outside, partly demolished and now closed. Cf figs 8 and 9

Bottenvåningens rum (fig 3 nr 10) är nu en halvt under jord belägen källare. Under 1600-talet och en stor del av 1700-talet benämndes den »Sven Skaffares källare».⁴ Numera kallas den vanligen »Bränneriet», emedan kronobränneri var inrymt där 1776 till 1787. Golvet, som sänktes till sitt nuvarande läge då bränneriet inrättades, ligger ungefär 1,5 m under den nuvarande borggårdens sydvästra del. Det är belagt med tegel och höjden till taket, som har synliga, oornerade bjälkar är 3,5 m. Både golv och tak äro nyinlagda 1927 i samma lägen som de hade dessförinnan. Takbjälklaget var då angräpat av röta och en del av bjälkarna avsågade och uppstöttade; golvbeläggning saknades nästan alldeles. I östra väggen har rummet fyra fönster och en dörr mot borggården, alla stickbågiga. Fig 9 visar en rekonstruerad plan av bottenvåningen och fig 8 en likaledes rekonstruerad längdsektion mot öster genom byggnaden i dess helhet under 1500-talet. Den nyss nämnda dörren är, på den senare ritningen betecknad *m*. Den fanns på 1580-talet. Kring densamma finnes nämligen ännu ristad och målad fasadputs utförd under sagda årtionde. Fönstren i rum nr 10, fig 3 och 14, ha däremot tillkommit först år 1776 då rummet inreddes till kronobränneri.⁵ Slottets inventarieförteckningar alltifrån 1643 till 1755 visa, att bottenvåningens rum under hela denna tid saknade fönster men hade en dörr (K S III s 369 f). I rummets norra vägg omedelbart intill Kuretornet har funnits en ursprunglig, stickbågig ingång (*a* på fig 8, 9). Fig 13 visar dörrhålets nuvarande utseende från utsidan. Det har blivit

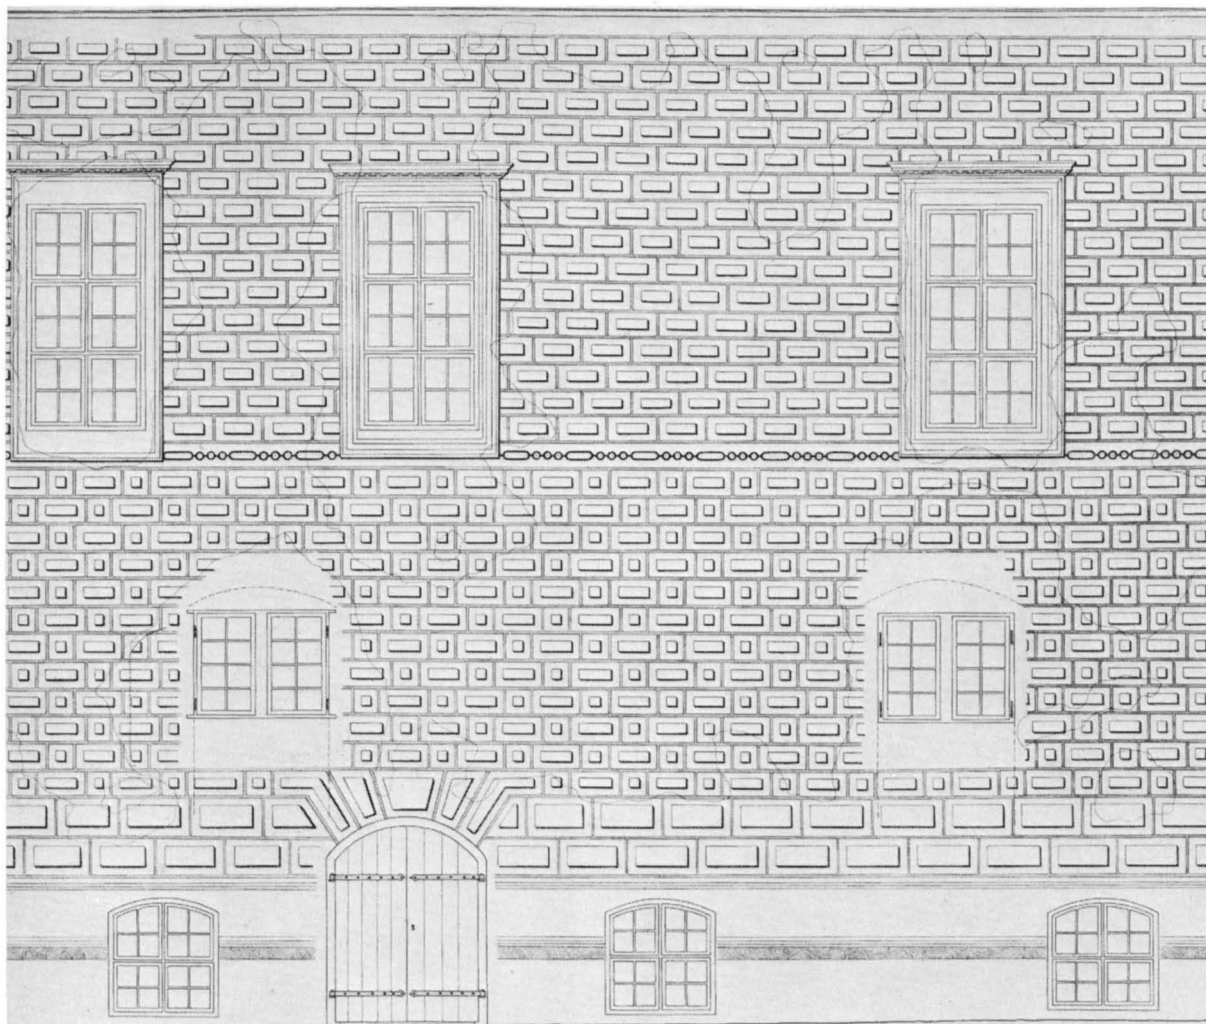
Fig 14. Detalj av Gamla kyrkobyggnadens fasad mot borggården med ristad och målad putsdekor från 1500-talet. Överst tre av Gröna salens fönster; under dem fönstren *k* och *i* i nuvarande andra våningen; de streckade linjerna under dessa fönster markera stötfogar som ange deras ursprungliga storlek; t v om fönstret *k* (jfr fig 8) med streckade linjer de bevarade delarna av det stickbågiga fönstret *e*; underst tre av källarvåningens fönster från 1776 och dörr, ursprungligen till Gamla slottskyrkan, troligen från omkr 1569, och senare till »Sven Skaffares källare». Uppmätning H Akerlund 1930-talet

*Detail of front of Old Church facing courtyard, with carved and painted plasterwork decoration dating from the 1580's. Top: Three of the windows of the Green Hall; below them windows *k* and *i* in the present first floor; the broken lines under these windows mark joints indicating the original size of these windows; left, shown by broken lines, the preserved parts of the segmental-arched window *e*. Bottom: Windows in cellar, dating from 1776, and door leading originally into the Old Church, dating probably from ca 1569, and later leading into Sven Skaffare's Cellar*

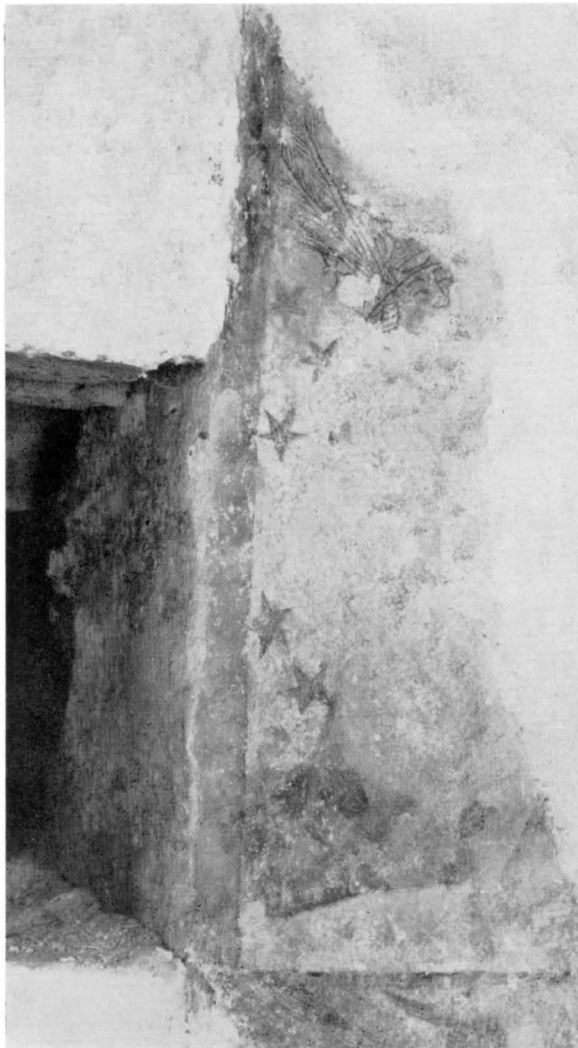
Fig 15. Fragment av senmedeltida kalkmålning kring fönstret *b* i Gamla slottskyrkans norra vägg. Foto N Lagergren 1957

*Fragment of late medieval mural round window *b* in N wall of the Old Castle Church*

Under restaureringsarbeten 1937 påträffades rester av senmedeltida kalkmålning i rum nr 53, både på östra väggens norra del och på norra väggen. På den sistnämnda väggen finnas målningrester både omkring fönstret och väster om detsamma men de sluta invid stötfogen mot Kuretornt. Trots detta kan norra väggen i sin helhet ha haft målningar ty dess västra del, Kuretornets sydvägg, består av noggrant släthugget murverk på vilket putsen fäster mycket dåligt varför där eventuellt befintlig målning i sin helhet kan ha fallit bort. Målningen ansluter sig till de stickbågiga fönstren *b* och *d* på sådant sätt, att det är fullt tydligt, att dessa måste ha varit i användning då målningen utfördes (fig 15 och 17). Fragmenten ha kyrklig karaktär. Ett av dem visar ett helgon hållande en bok (fig 16); ett annat återger rankverk med delvis akantusliknande blad samt en vapensköld av en form som var vanlig omkring år 1500. I skölden finnes den äldre Stureättens vapenbild »tre sjöblad» (fig 17).

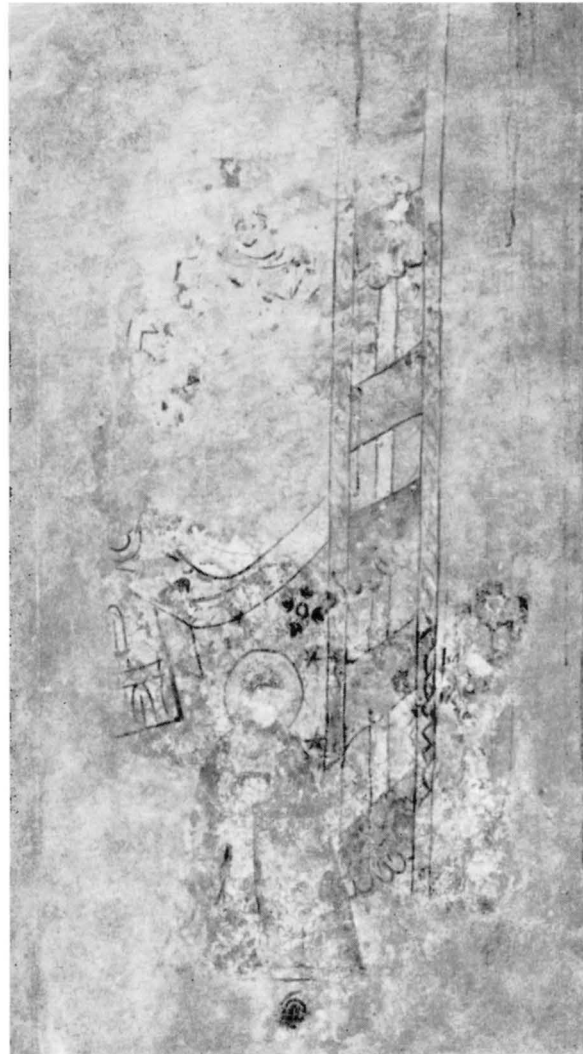
Fig 16. Fragment av senmedeltida kalkmålning på Gamla slottskyrkans norra vägg väster om fönstret *b*. Foto N Lagergren 1957

*Fragment of late medieval mural on N wall of Old Church, W of window *b**

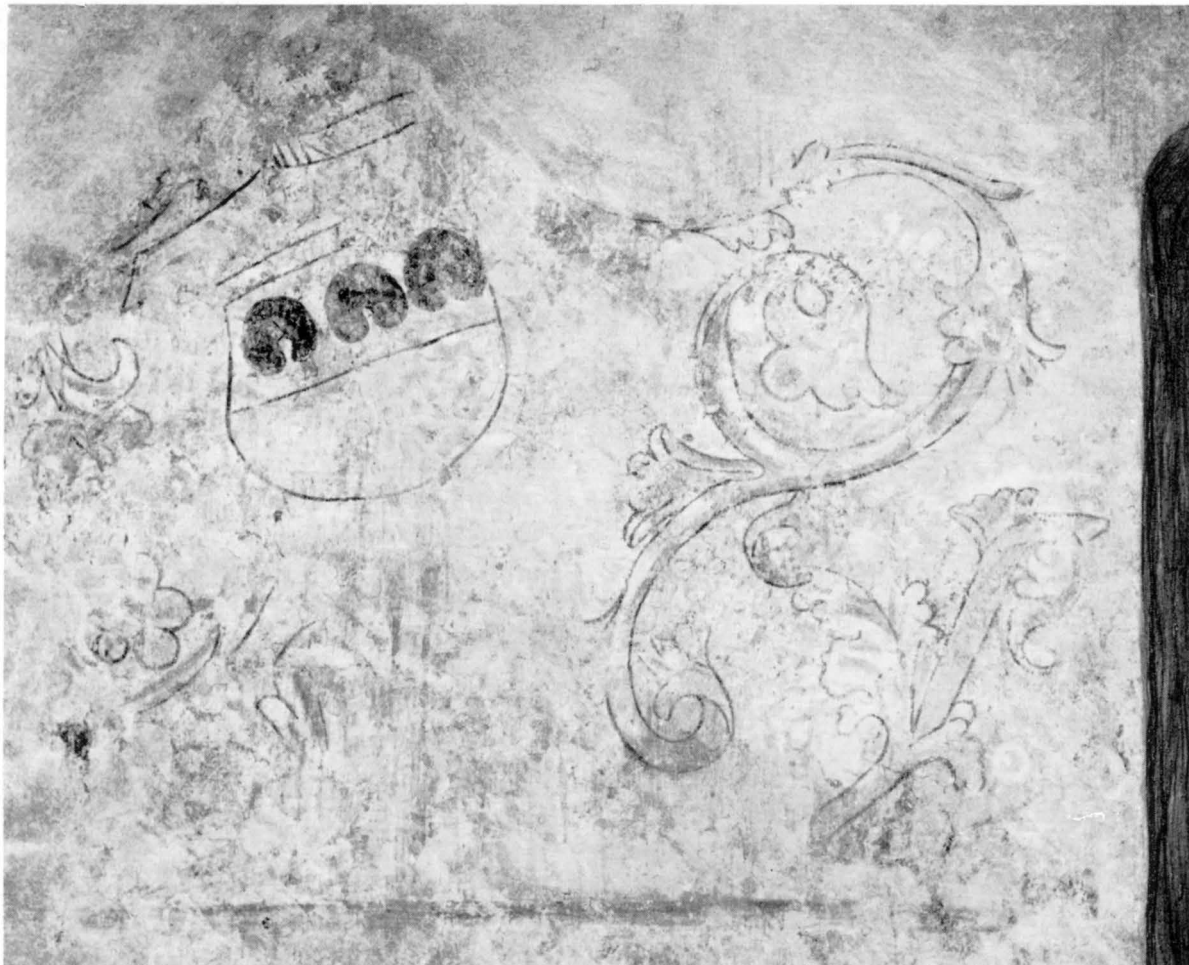
Fig 17. Senmedeltida kalkmålning med Sturevapen på Gamla slottskyrkans östra vägg mellan fönstren *c* och *d*. Foto N Lagergren 1957

*Late medieval mural, with the Sture coat-of-arms, on E wall between windows *c* and *d**

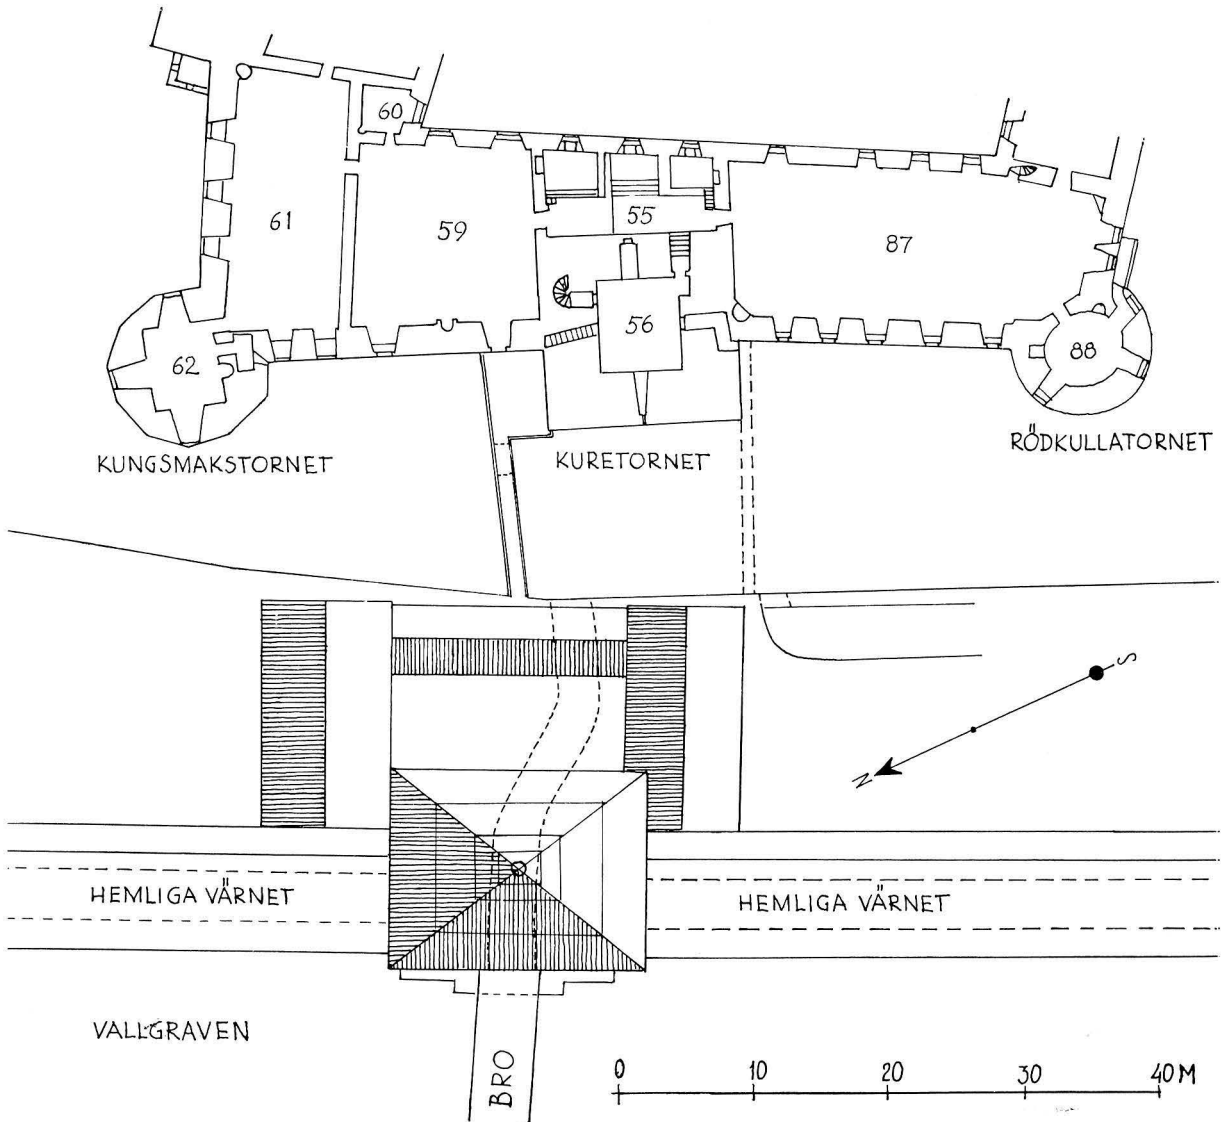
Fig 18. Plan av Johan III lusthusanläggning på västra vällen. Nederst västra porttornet i vars översta våning det katolska kapellet var beläget. Principekonstruktion av förf 1958

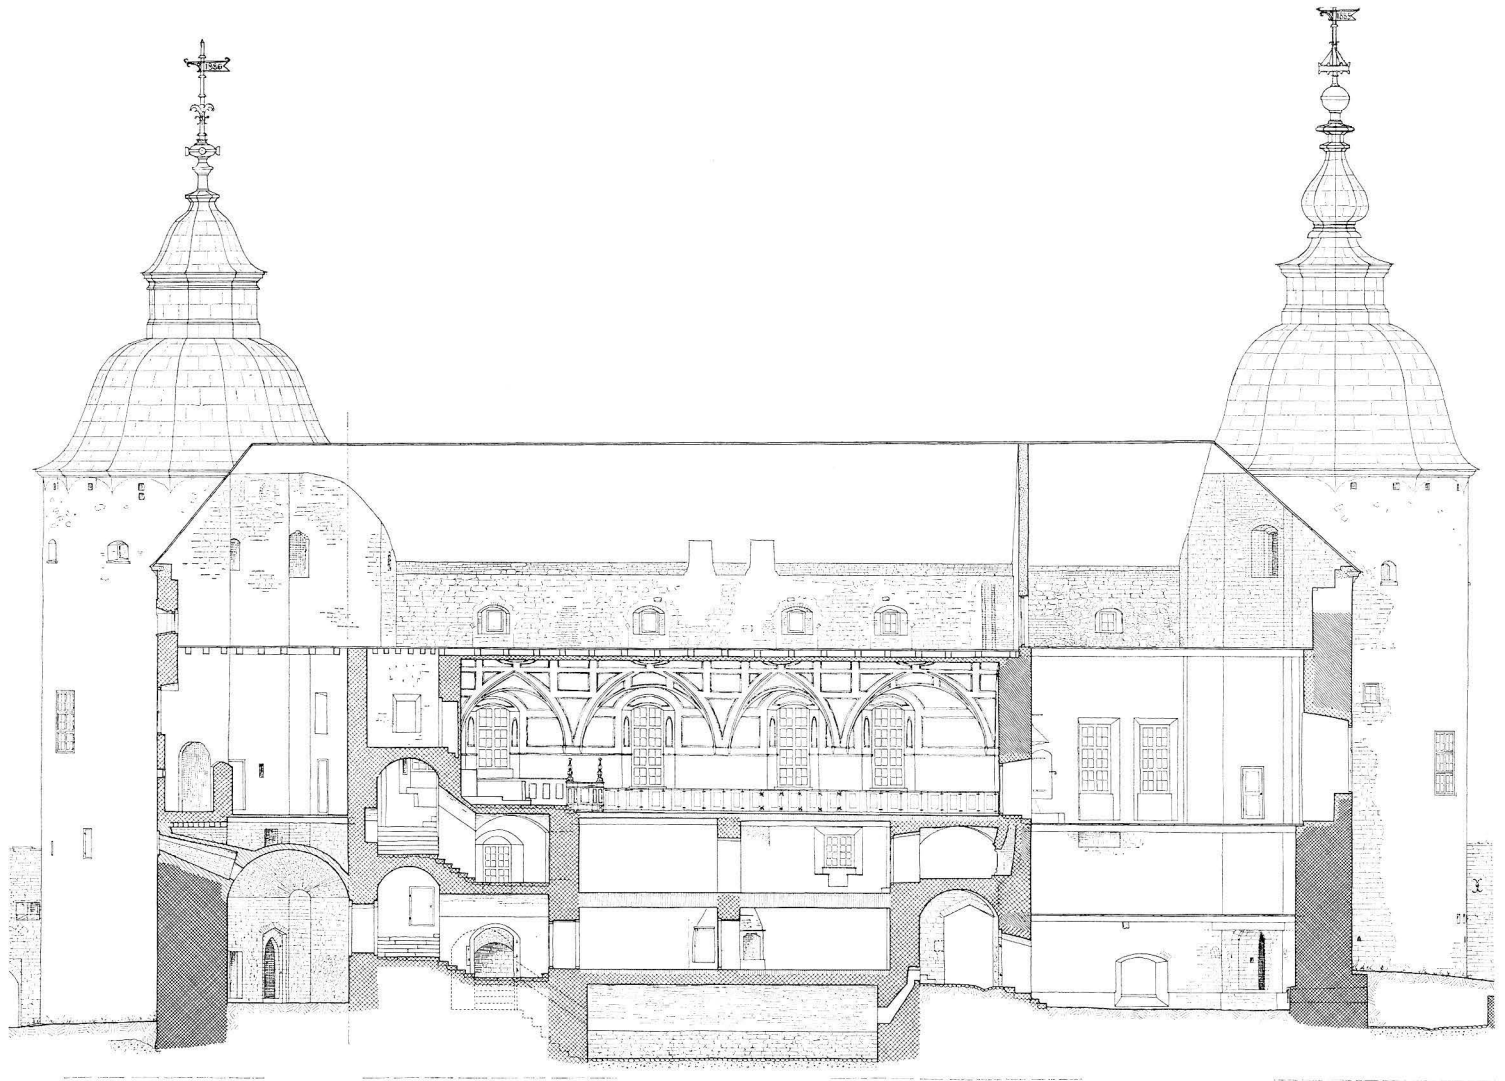
SNITT EFTER LINJEN G-H

E-W longitudinal section of S suite of Castle, looking S. The Castle Church is on the top floor

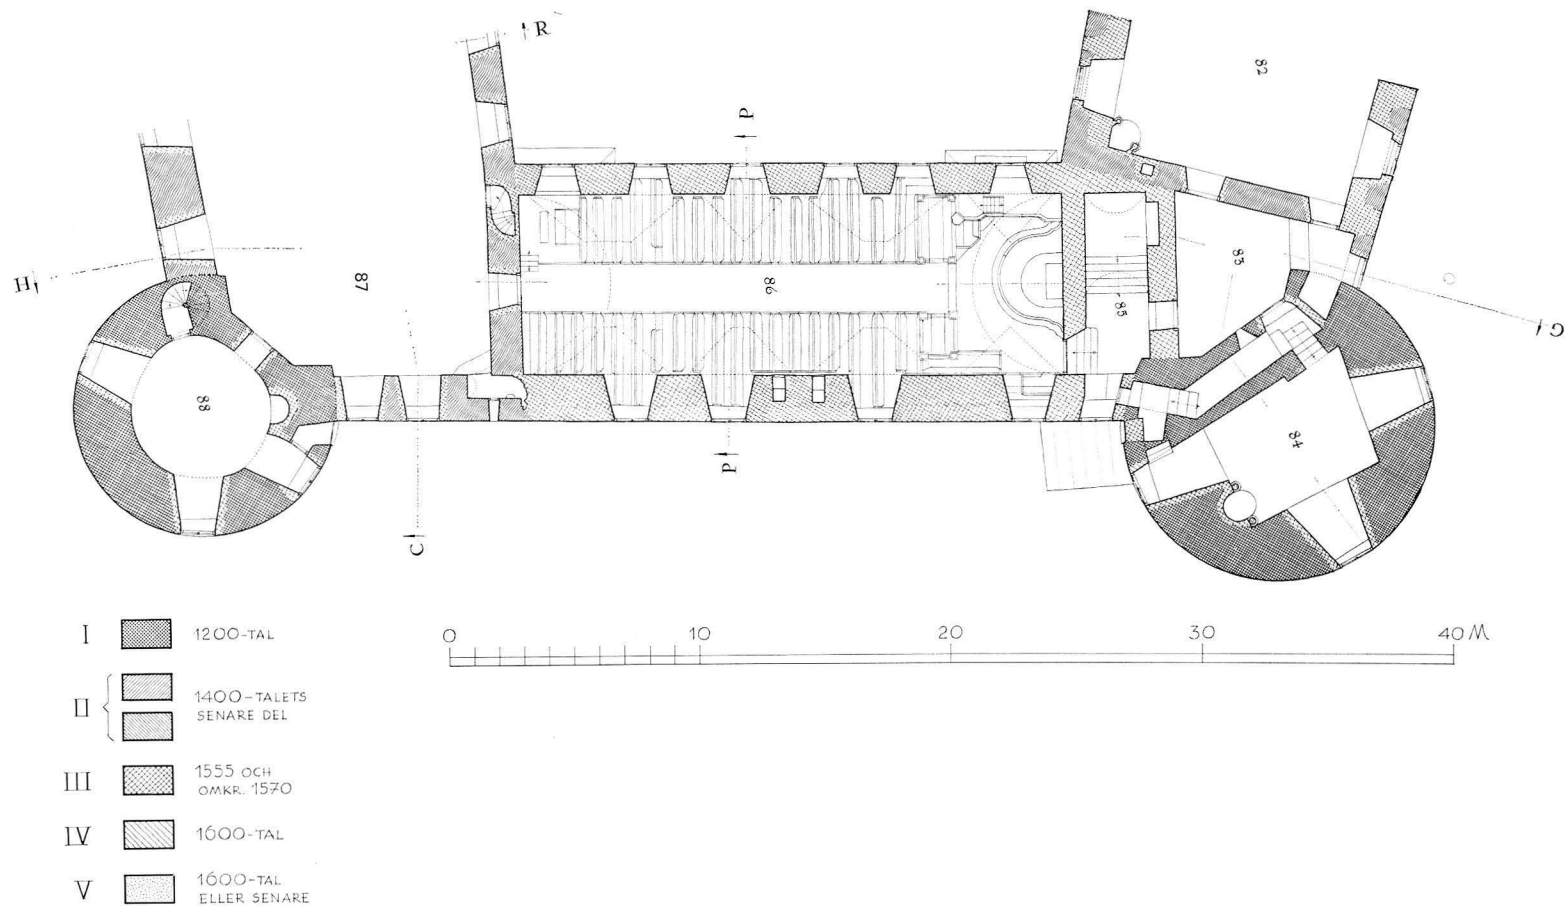
Fig 21. Plan av översta våningen i Kalmar slotts södra länga med yngre slottskyrkan. Rum nr 86 slottskyrkan; nr 85 kyrktrappan; nr 84 rum i södra tornet; nr 87 Gröna salen; nr 88 rum i Rödskullatornet. Uppmätning H Åkerlund 1930-talet

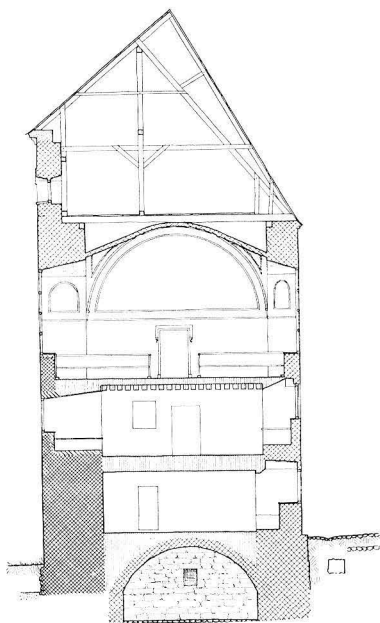
Fig 22. Tvärsnitt söder-norr mot väster genom slottets södra länga. I översta våningen slottskyrkan. Uppmätning H Åkerlund 1930-talet. Skala 1 : 300. Periodbeteckning se fig 21

S-N cross section of S suite of Castle, looking W. The Castle Church is on the top floor. Legend, see fig 21

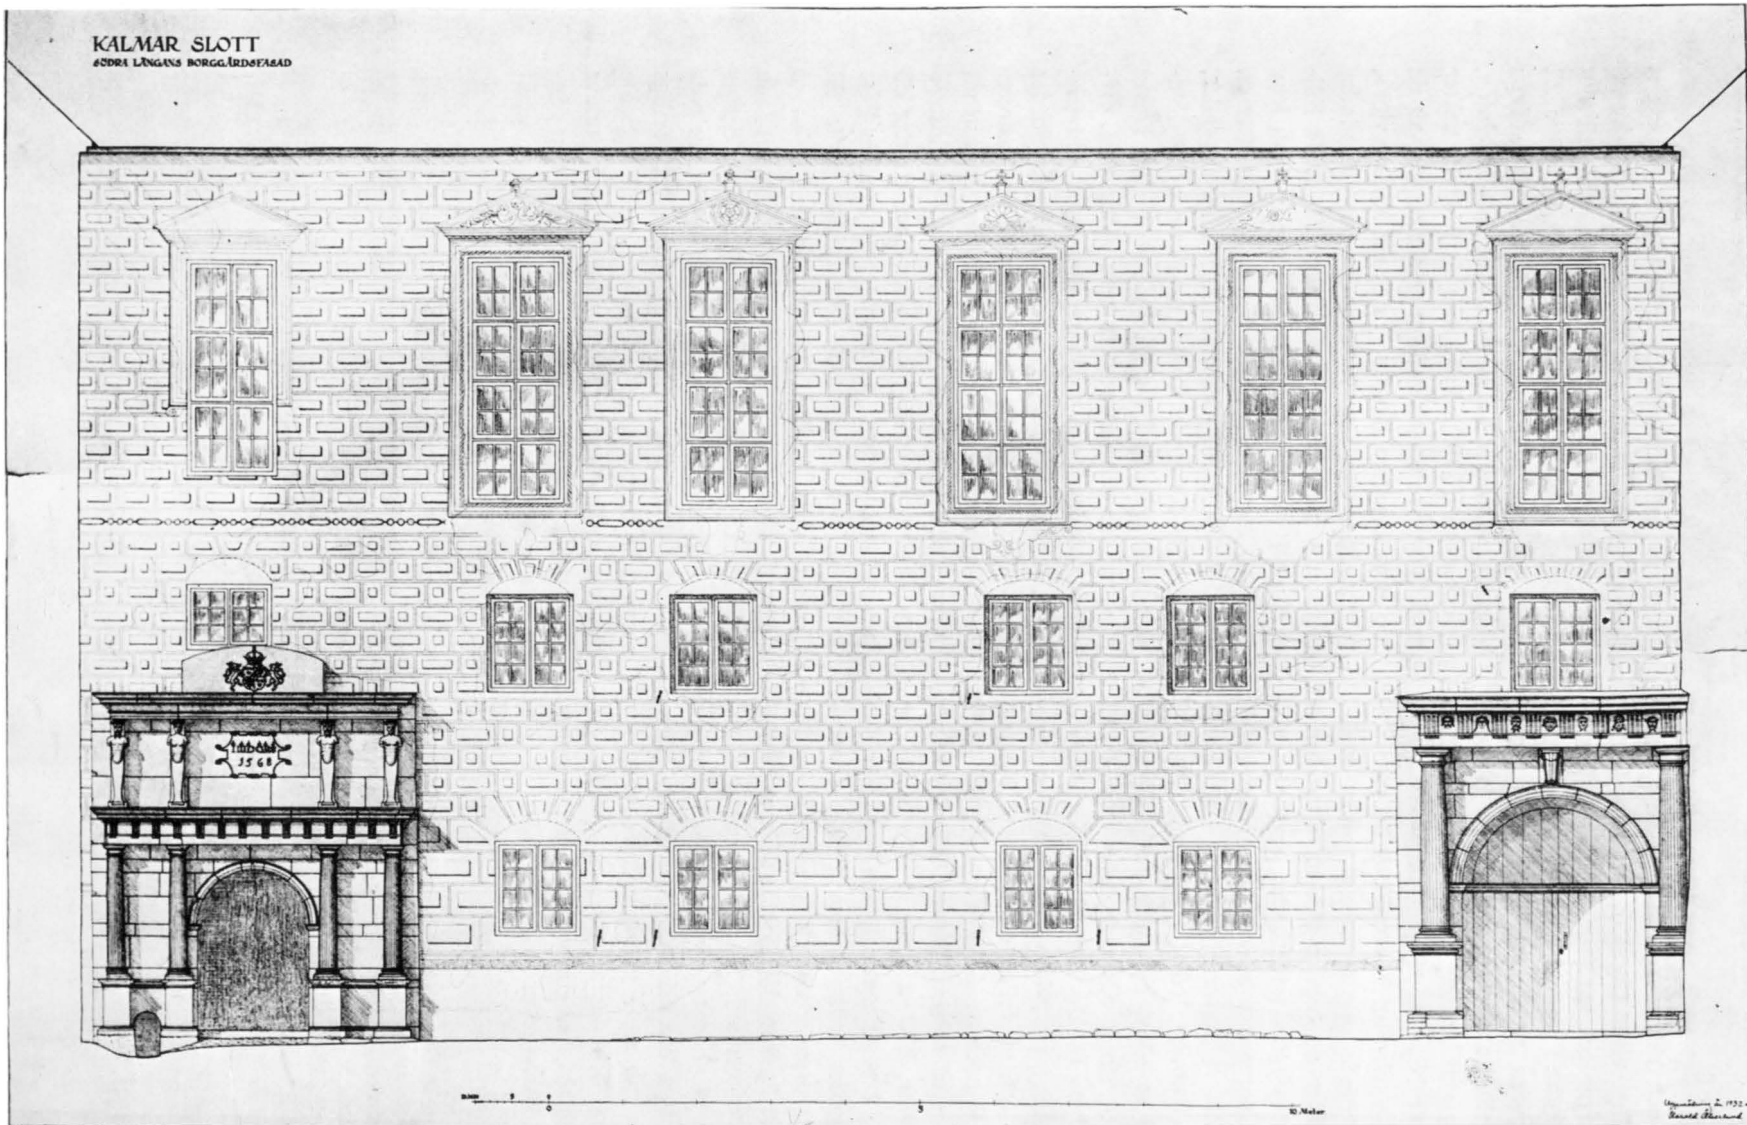
Fig 23. Kalmar slott. Södra längans fasad mot borggården. Den översta fönsterraden tillhör kyrkan; längst t v portalen till kyrktrappan med året 1568. Uppmätning H Åkerlund 1930-talet

Kalmar Castle. Front of S suite facing the courtyard. The top row of windows belongs to the Church; far left, doorway leading to the Church staircase, dated 1568

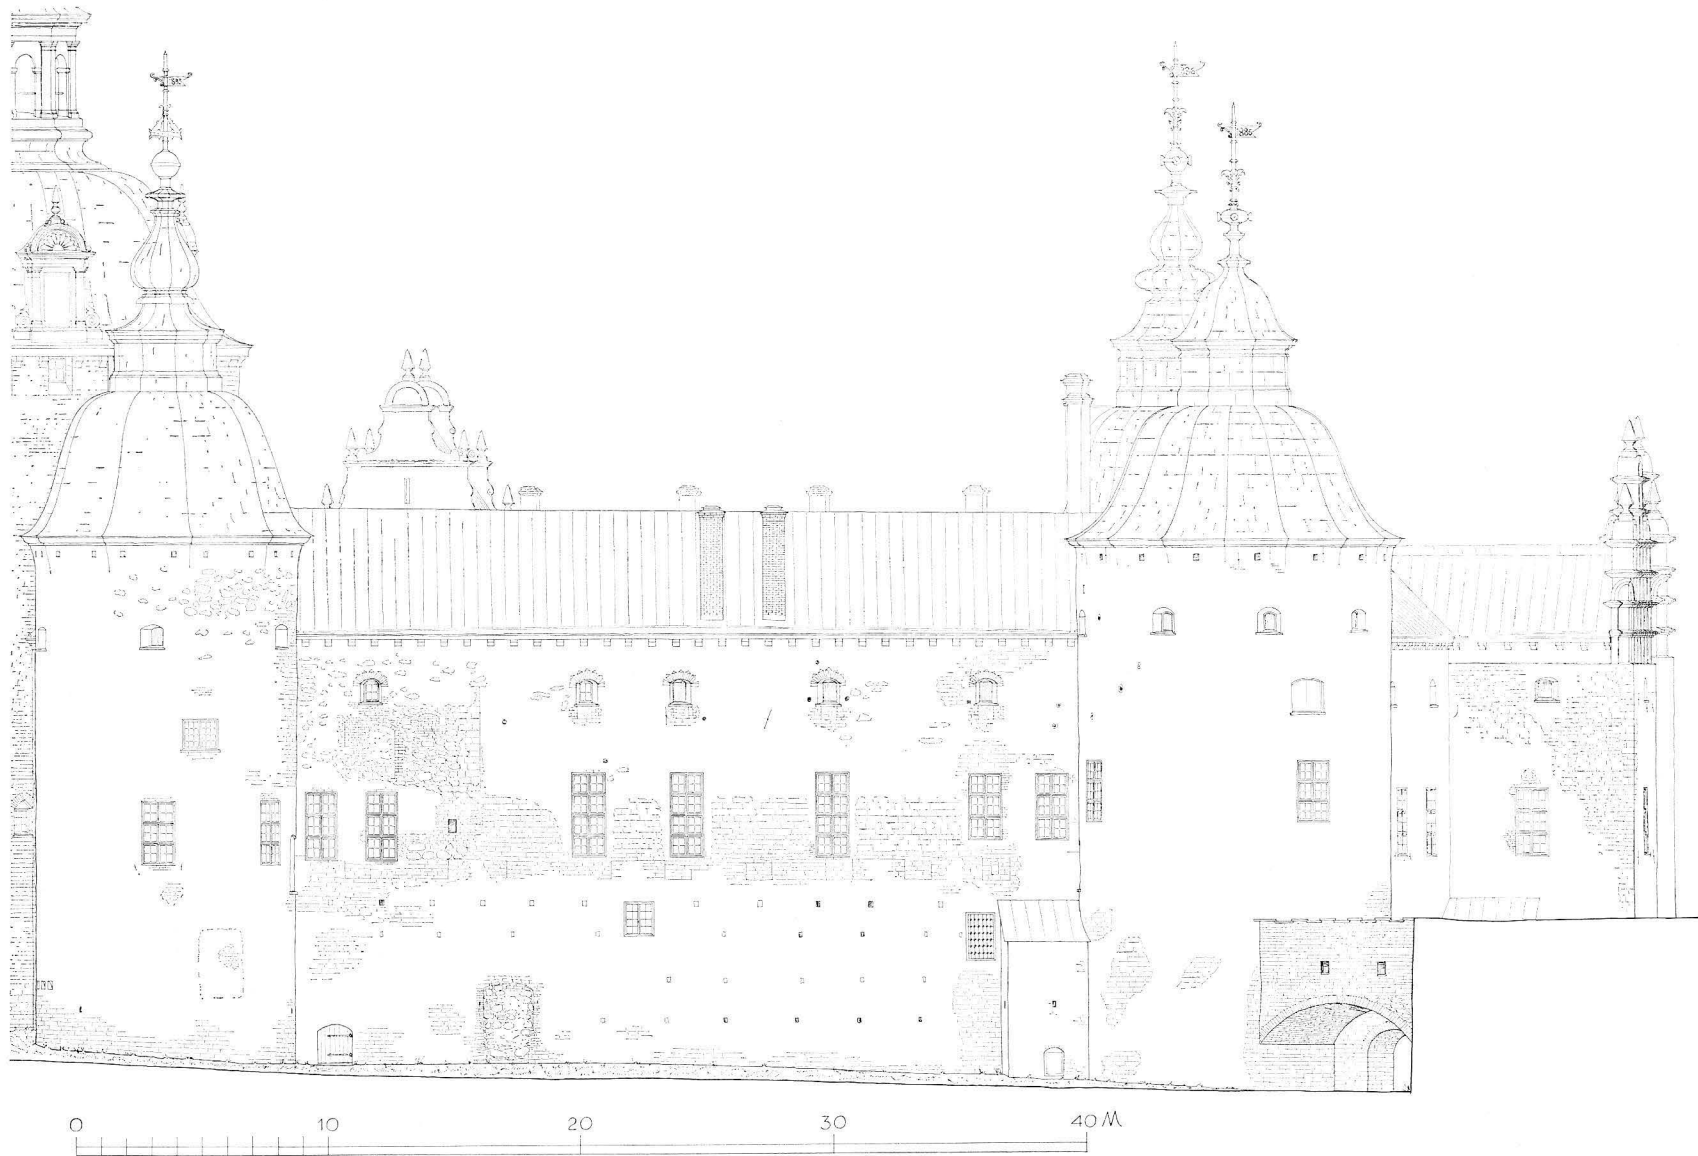
Fig 24. Kalmar slott. Södra längans södra fasad. Uppmätning H Åkerlund 1930-talet
Kalmar Castle. S front of S suite
