Kalmar slotts kyrkor

SVERIGES KYRKOR
SMÅLAND

SMÅLAND BAND III:1

AV MARTIN OLSSON

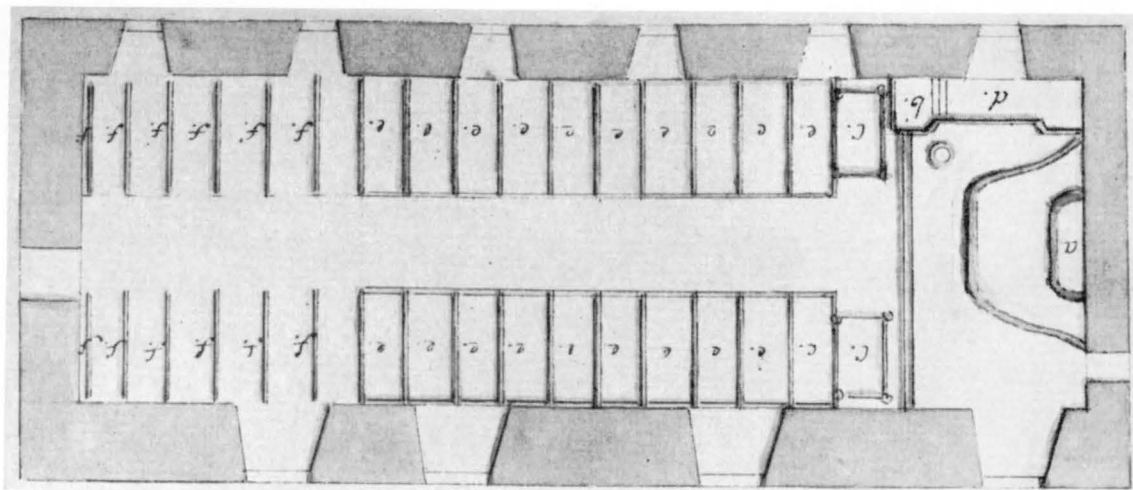
Fig 25. Plan av slottskyrkan 1780. Original i Kra
Plan of Castle Church, 1780

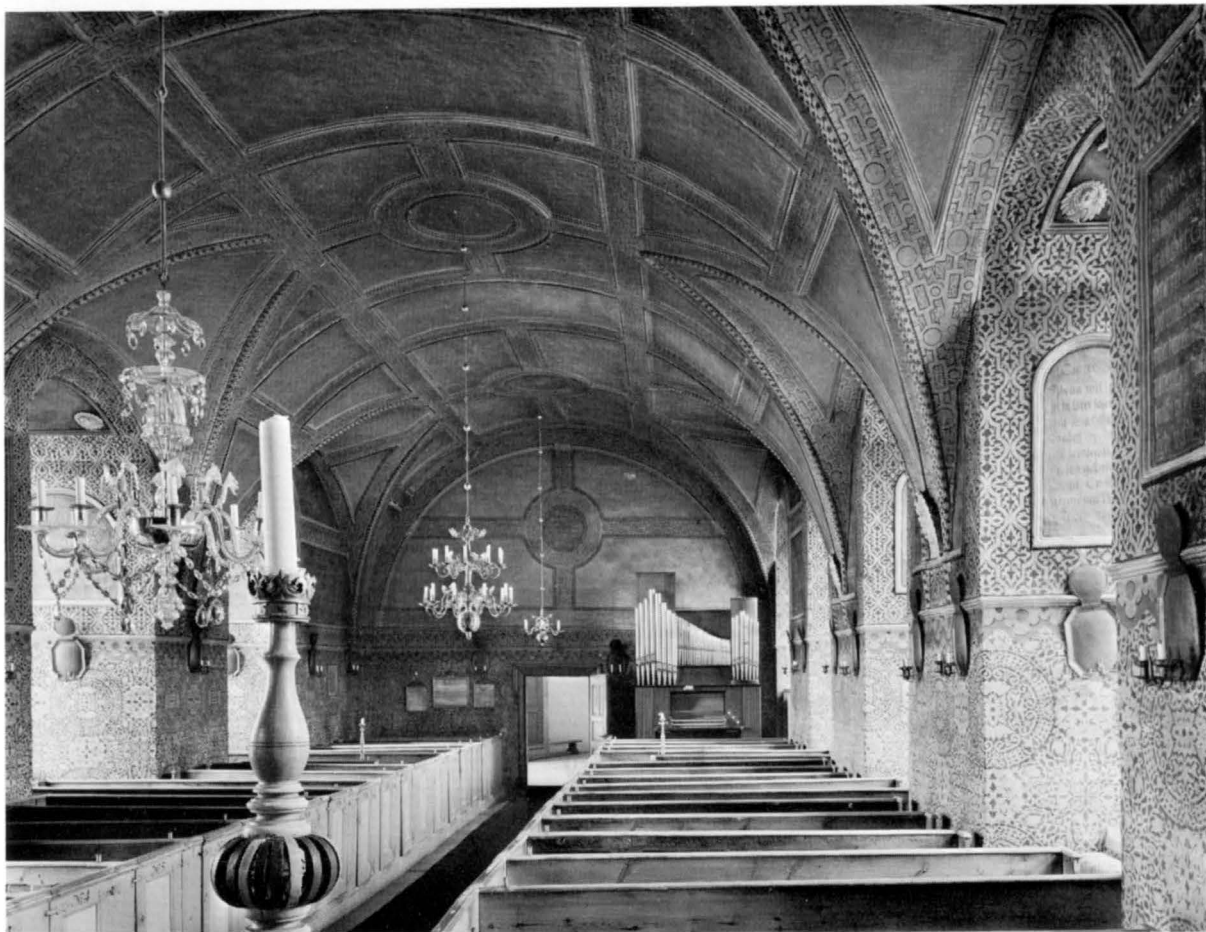
Fig 28. Slottskyrkan, interiör mot väster. Foto S Hallgren 1966
Castle Church, interior looking W

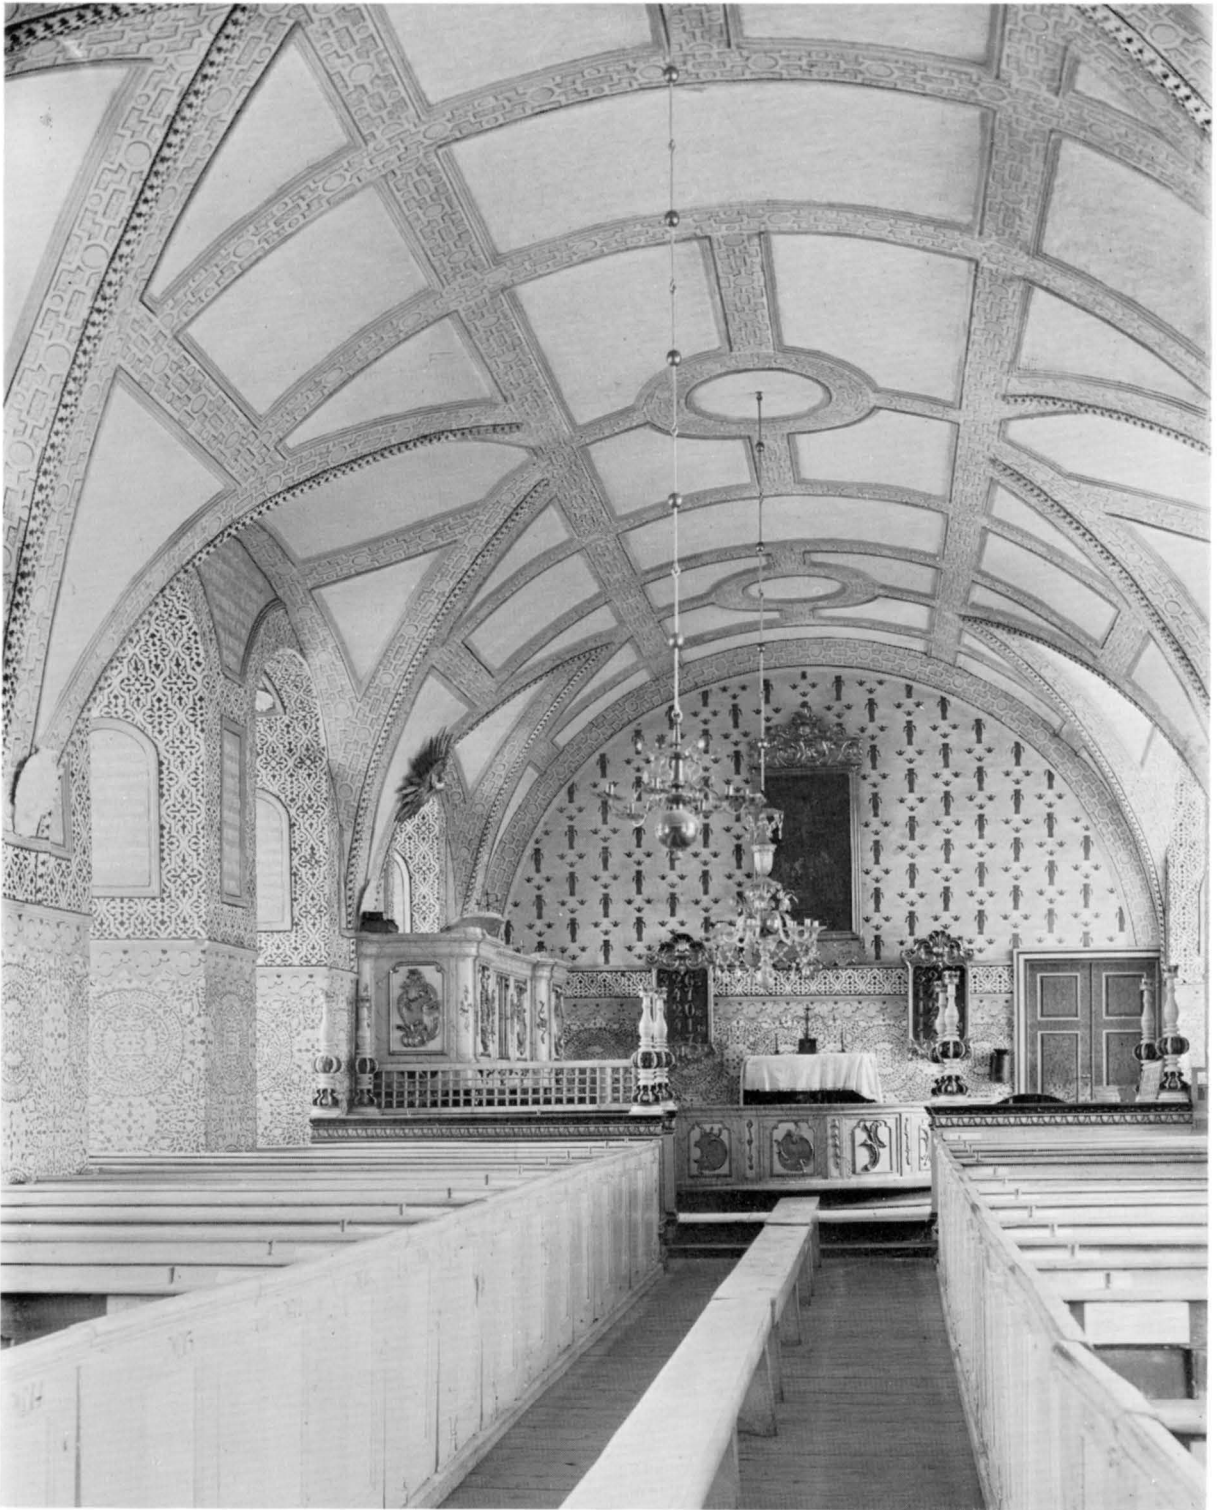
Fig 29. Slottskyrkan, interiör mot öster 1890-talet. Foto i NordM
Castle Church, interior looking E, 1890's

Östra väggen har blå bottenfärg och på denna äro strödda »Vasar» och »Tre kronor» målade i gult (fig 29). Denna målning har tillkommit efter det restaureringen 1882 blivit avslutad. (Jfr s 63.)

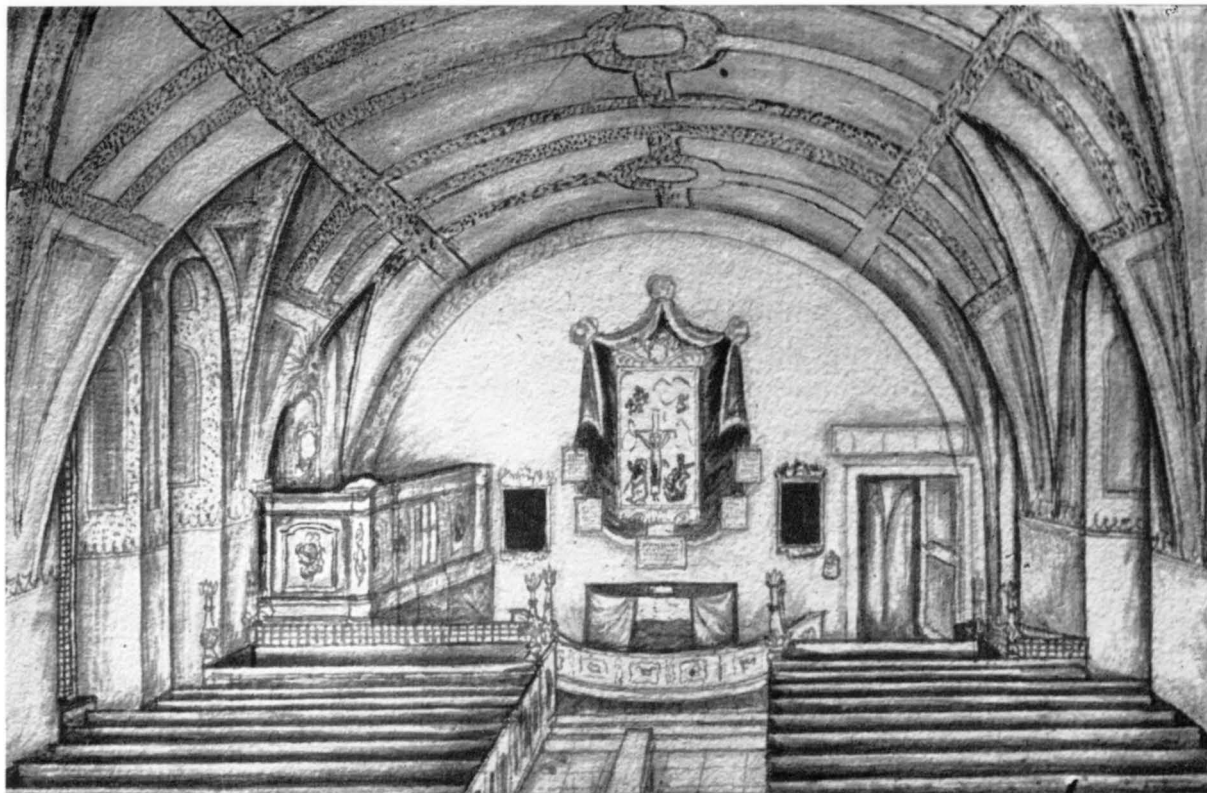
Fig 30. Slottskyrkan, interiör mot öster, teckning av N I Löfgren omkr 1820. ATA

Castle Church, interior looking E, drawing by N I Löfgren, ca 1820

Den av fig 30 återgivna interiörbilden från omkring år 1820 visar, att den östra väggen då endast hade ett målat vapentält som omgav altartavlan. Denna målning har tillkommit 1812. Sockenstämmoprot d 12 maj meddelar att en ledamot i församlingen Daniel Hemmingsson boende i Gamla staden »på egen bekostnad låtit Renovera Altare Taflan, förgylla Ramarna [på denna

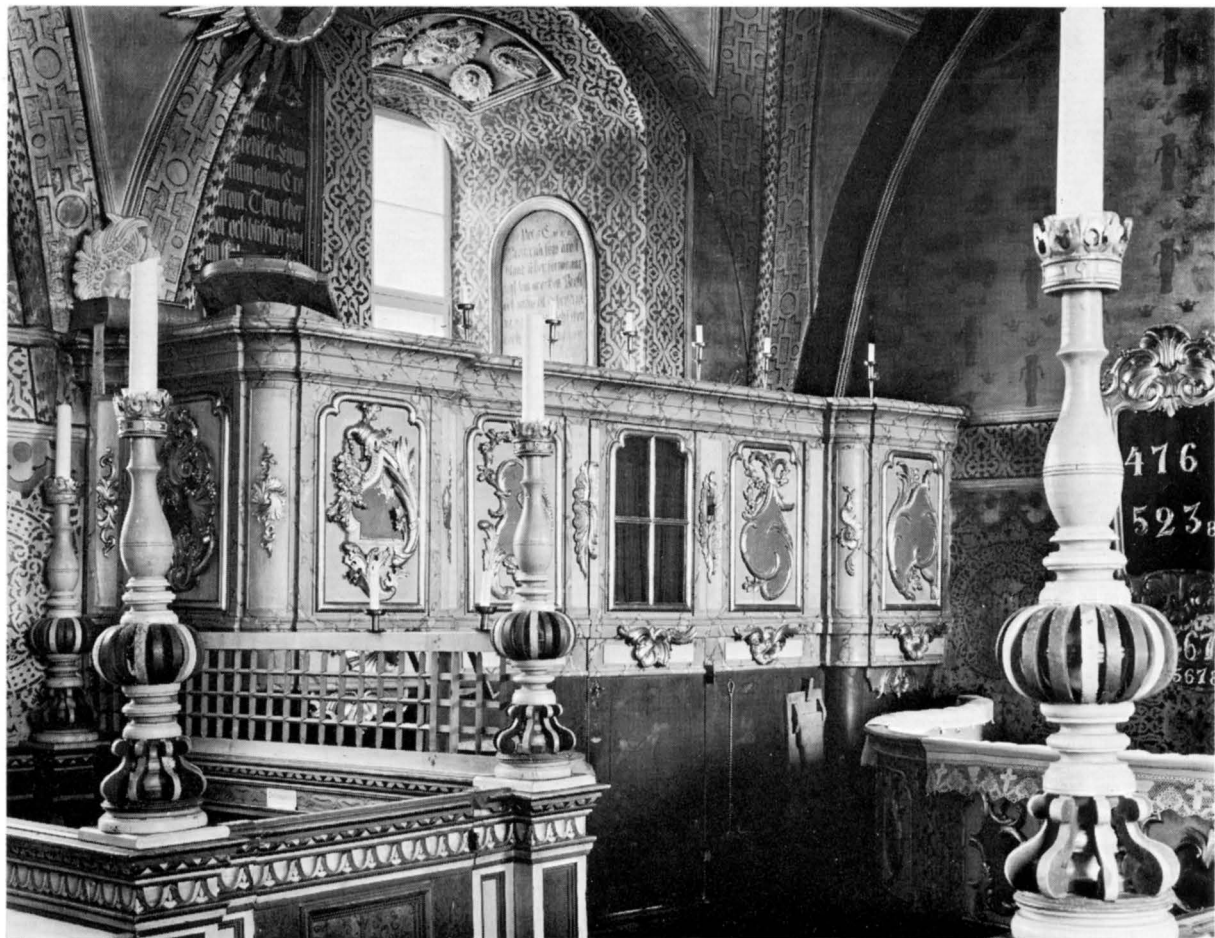
Fig 31. Interiör av koret med altare, predikstol, »prestbänk» och kungsstolar. Foto S Hallgren 1966

Interior of chancel with altar, pulpit, "priest's bench" and royal pews

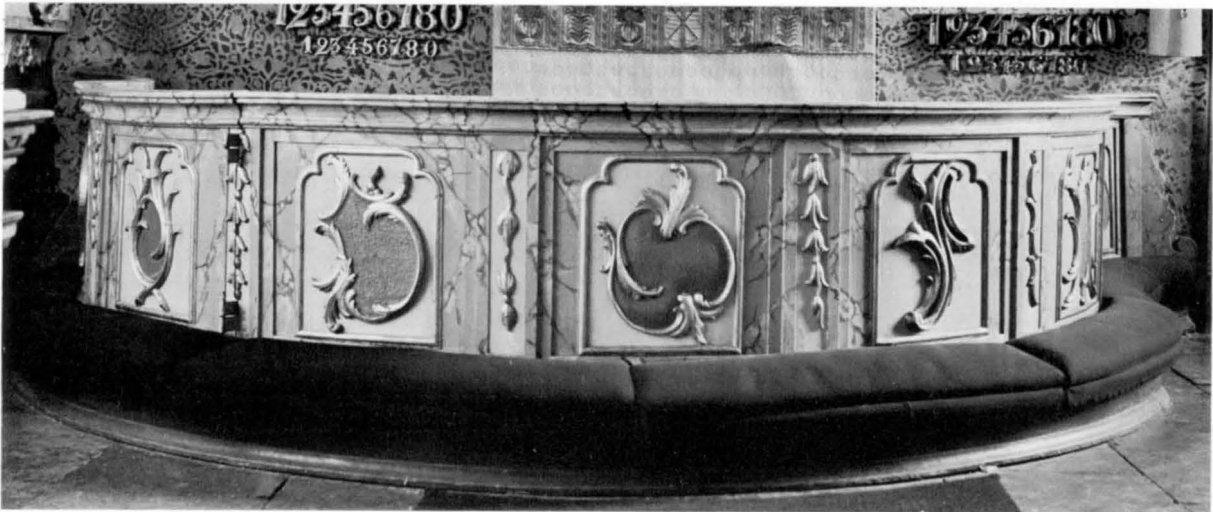
Fig 32. Detalj av altarringens dekor.
Foto Rolf Lind 1967

Detail of decoration of altar rail

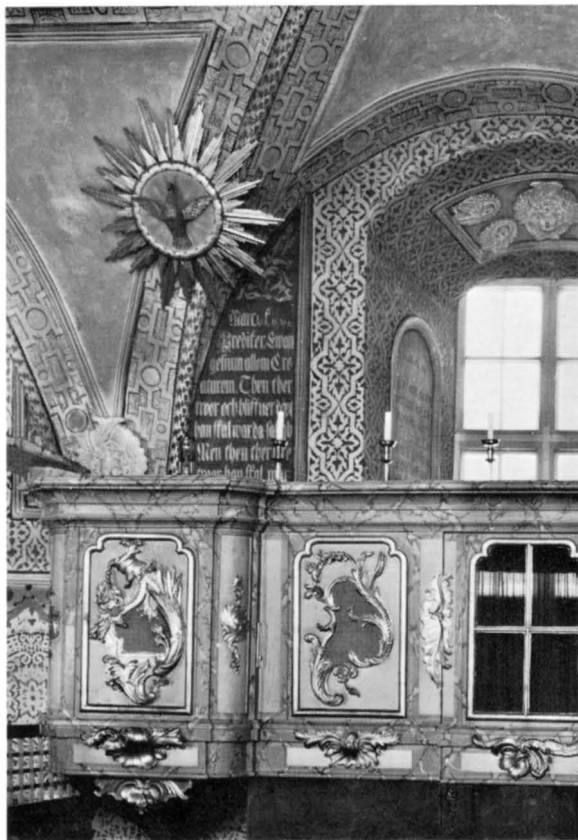
Fig 33. Predikstolen med dess »sol». Foto N Lagergren 1962

Pulpit with its "Sun"

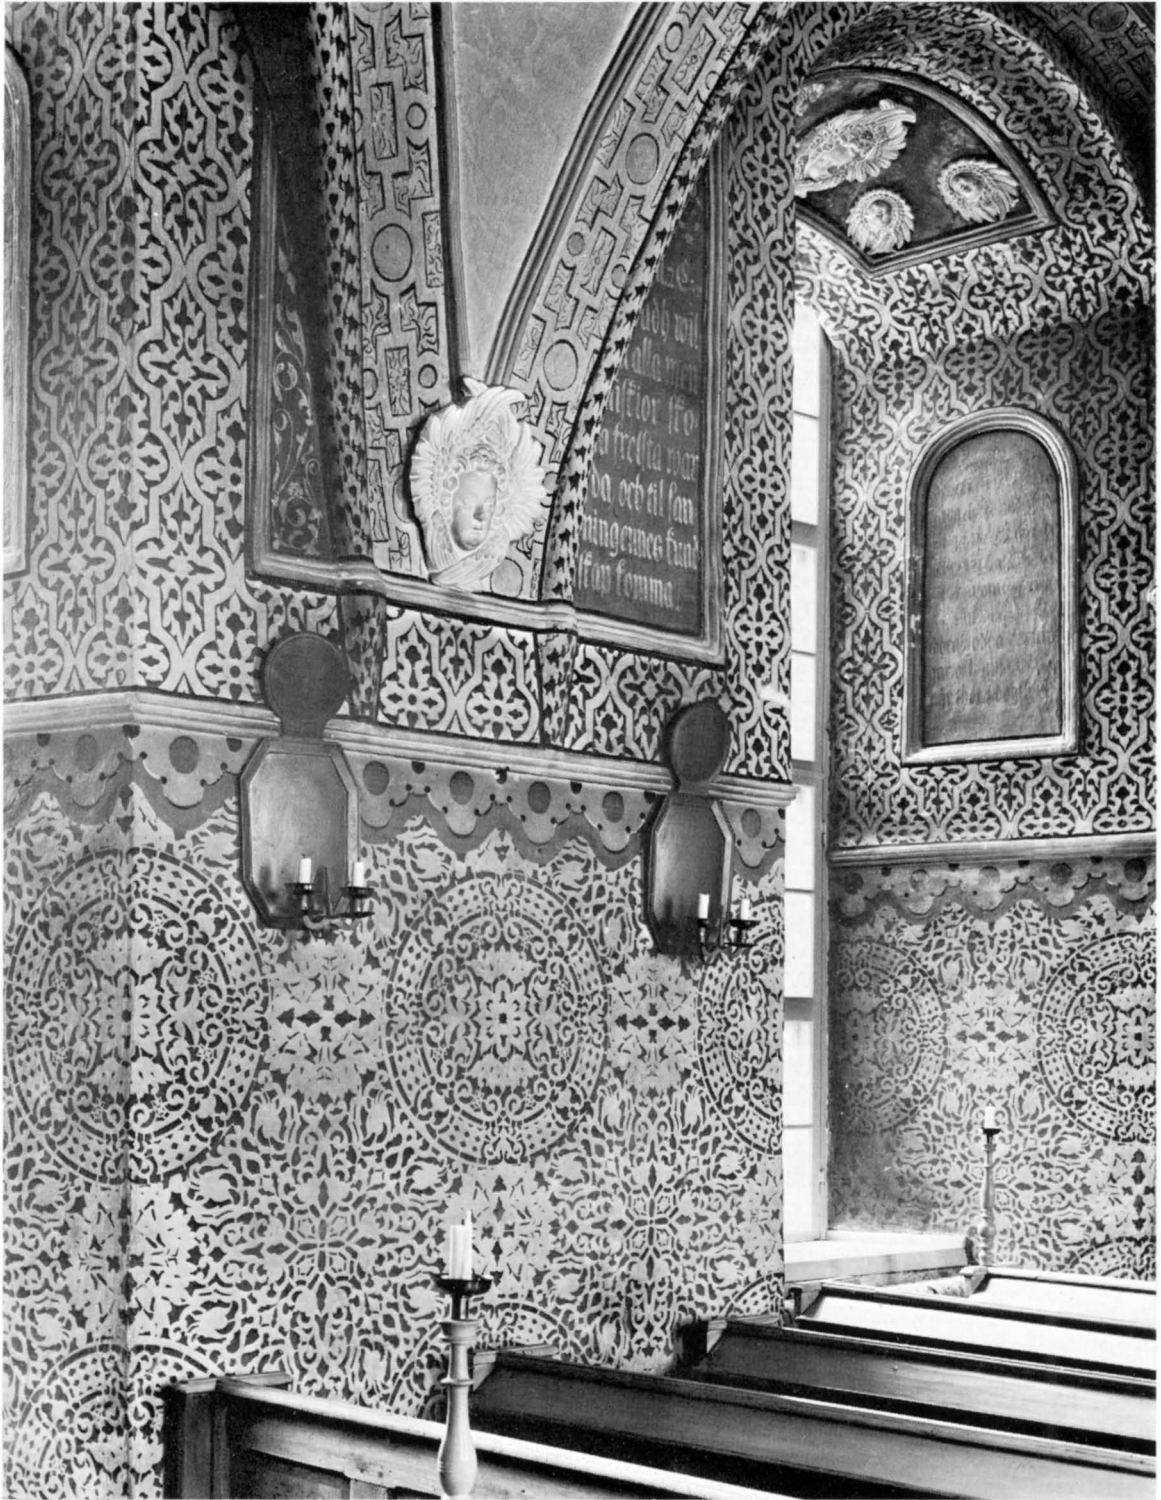
Fig 35. Detalj av norra väggen och dess dekor. Foto S Hallgren 1966
Detail of N wall and its decorations

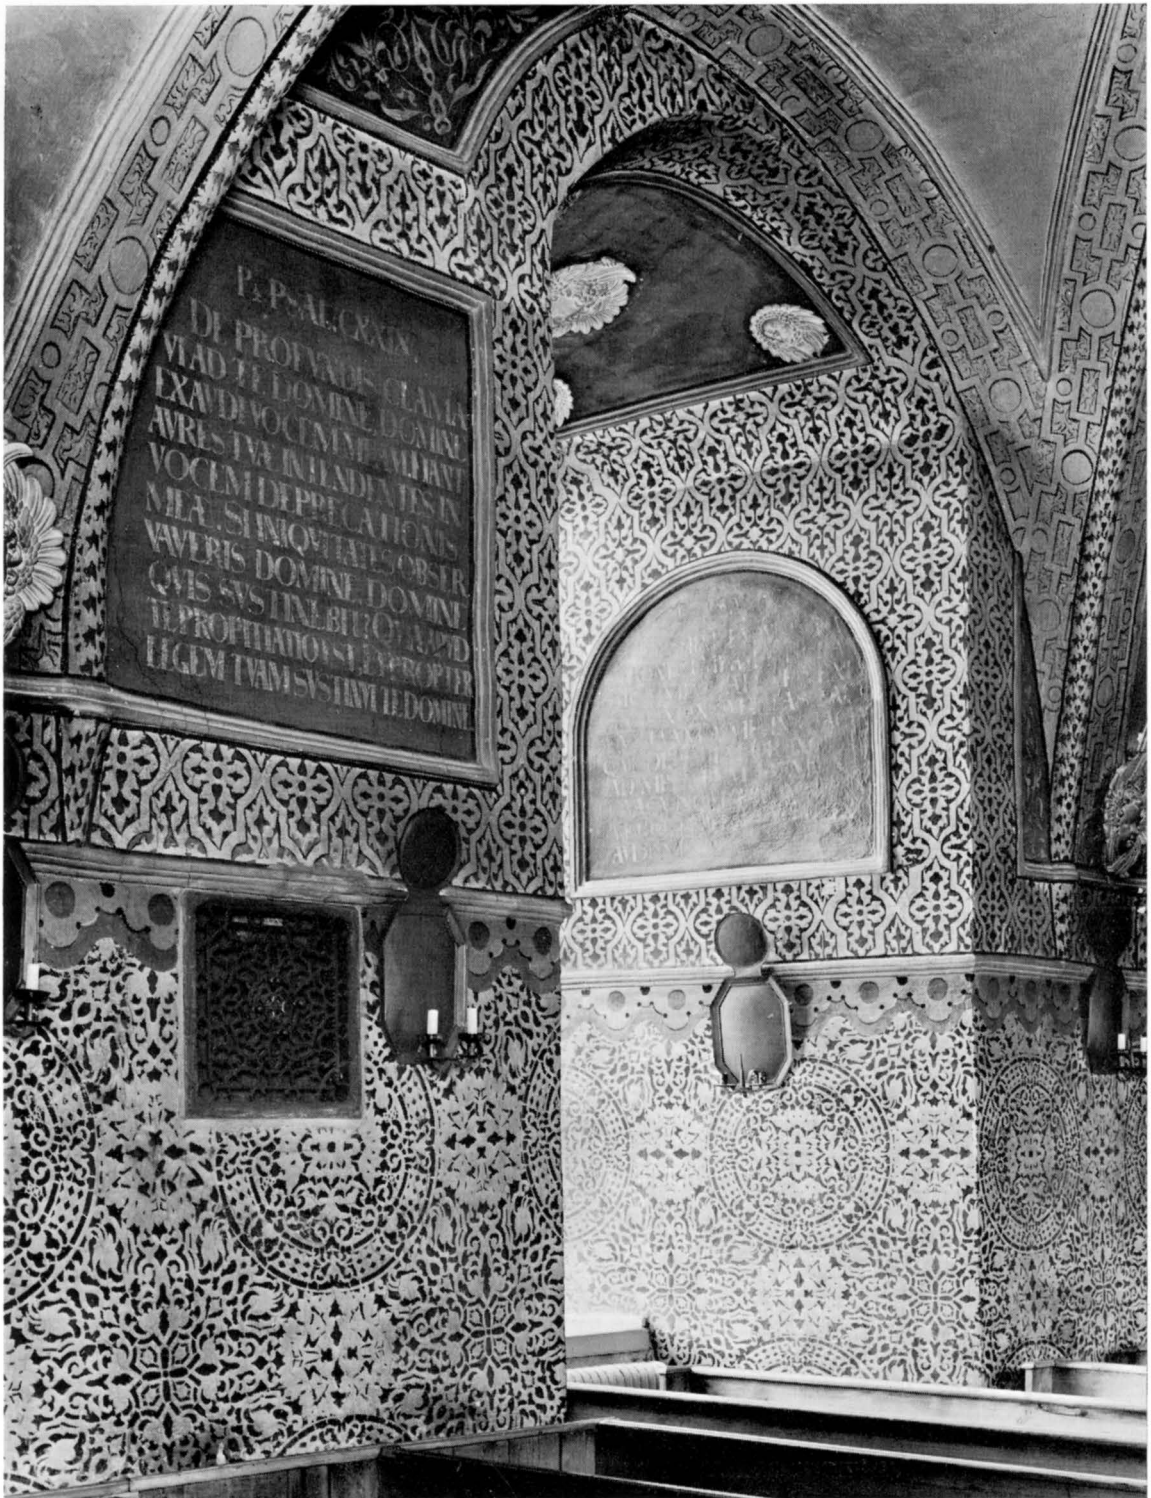
Fig 36. Detalj av södra väggen och dess dekor. Foto S Hallgren 1966
Detail of S wall and its decorations

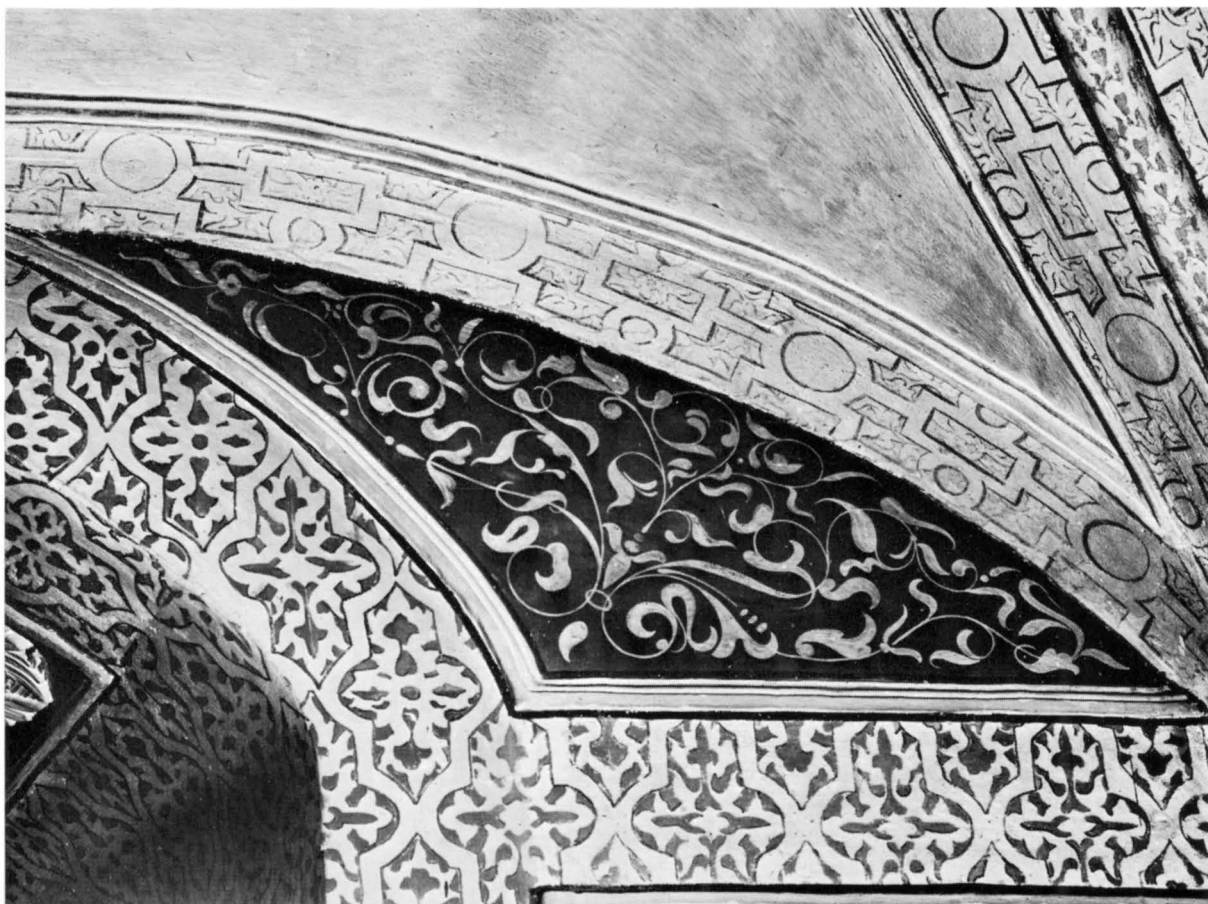
Fig 37. Detalj av södra väggen invid fjärde fönsternischen från vänster. Ornamentet i det triangulära fältet vitt på blå botten. Foto S Hallgren 1966

Detail of S wall near fourth window niche from W. The ornament in the triangular field is white on a blue bottom

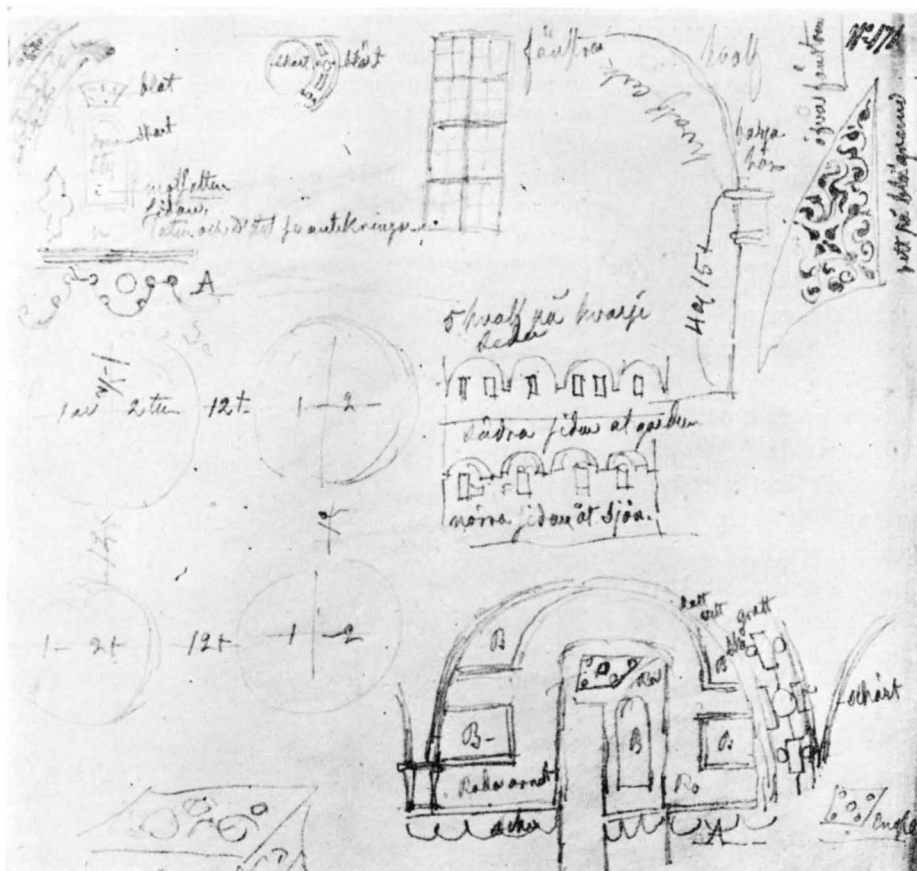
Fig 39. Krokier av N M Mandelgren 1857 visande detaljer i slottskyrkan.

görelse för restaureringen 1882; där säges »af cherubansigtena funnos kvar ett större jemte bitar af ett mindre, allt af papper, och hafva tjenat till modell för de nya af gips» (K III a: 2). Originalen från 1600-talet voro sålunda av papiermaché. År 1857 då Mandelgren gjorde sina av fig 39 och 43 återgivna skisser synes betydligt mycket mera ha varit bevarat både av änglahuvudena och av den målade decorationen. Den senare bilden anger de dekorativa anordningarna i en av fönsternischerna med ett större och fyra mindre änglahuvuden. Mandelgren har samtidigt även gjort detaljskisser av dessa huvuden.

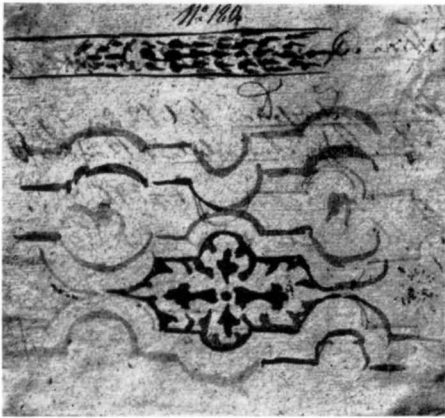
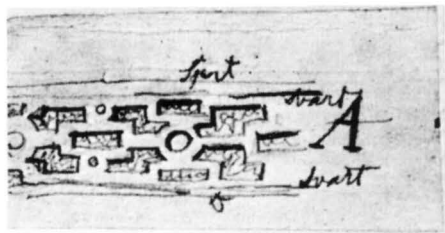
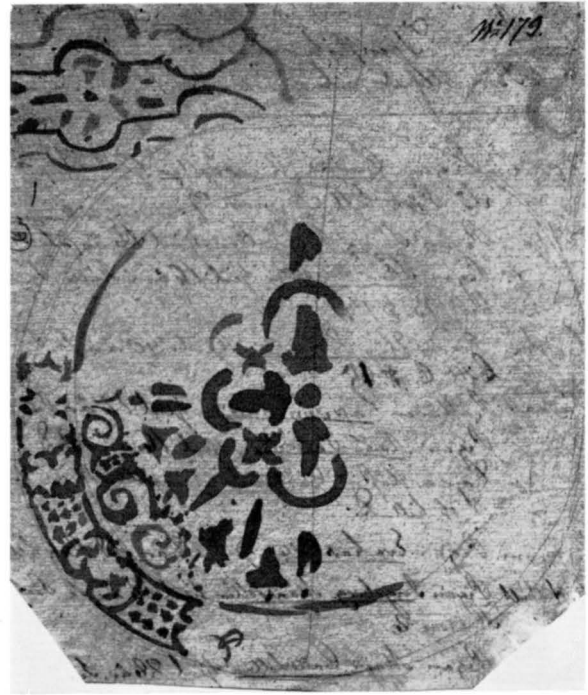
Fig 40–42. Skisser av N M Mandelgren 1857 eller 1875. Nederst t v dekor på kyrkans valvbånd. Överst t v och t h detaljer av väggarnas dekorer

Sketches by N M Mandelgren, 1857 or 1875. Bottom left: decoration on vault ribs. Top right and left: details of wall decoration

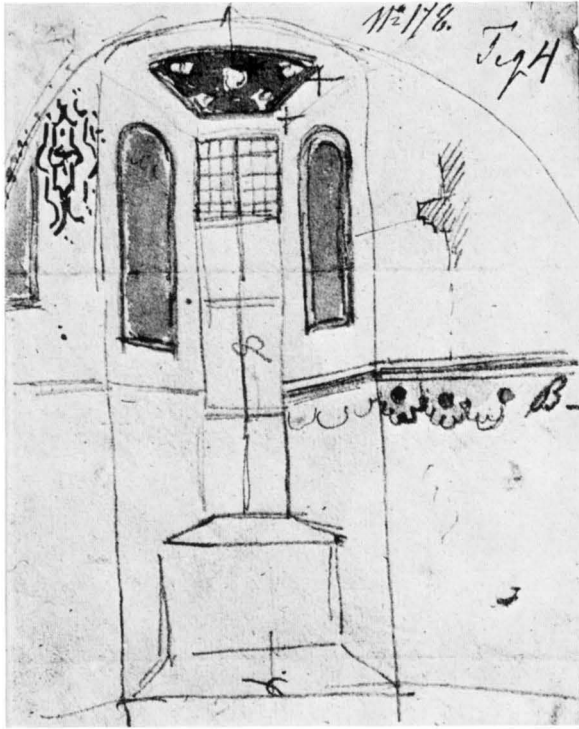
Fig 43. Fönsternisch och dess dekoration, skiss av N M Mandelgren 1857. LUKI

Window niche and its decoration; sketch by N M Mandelgren, 1857

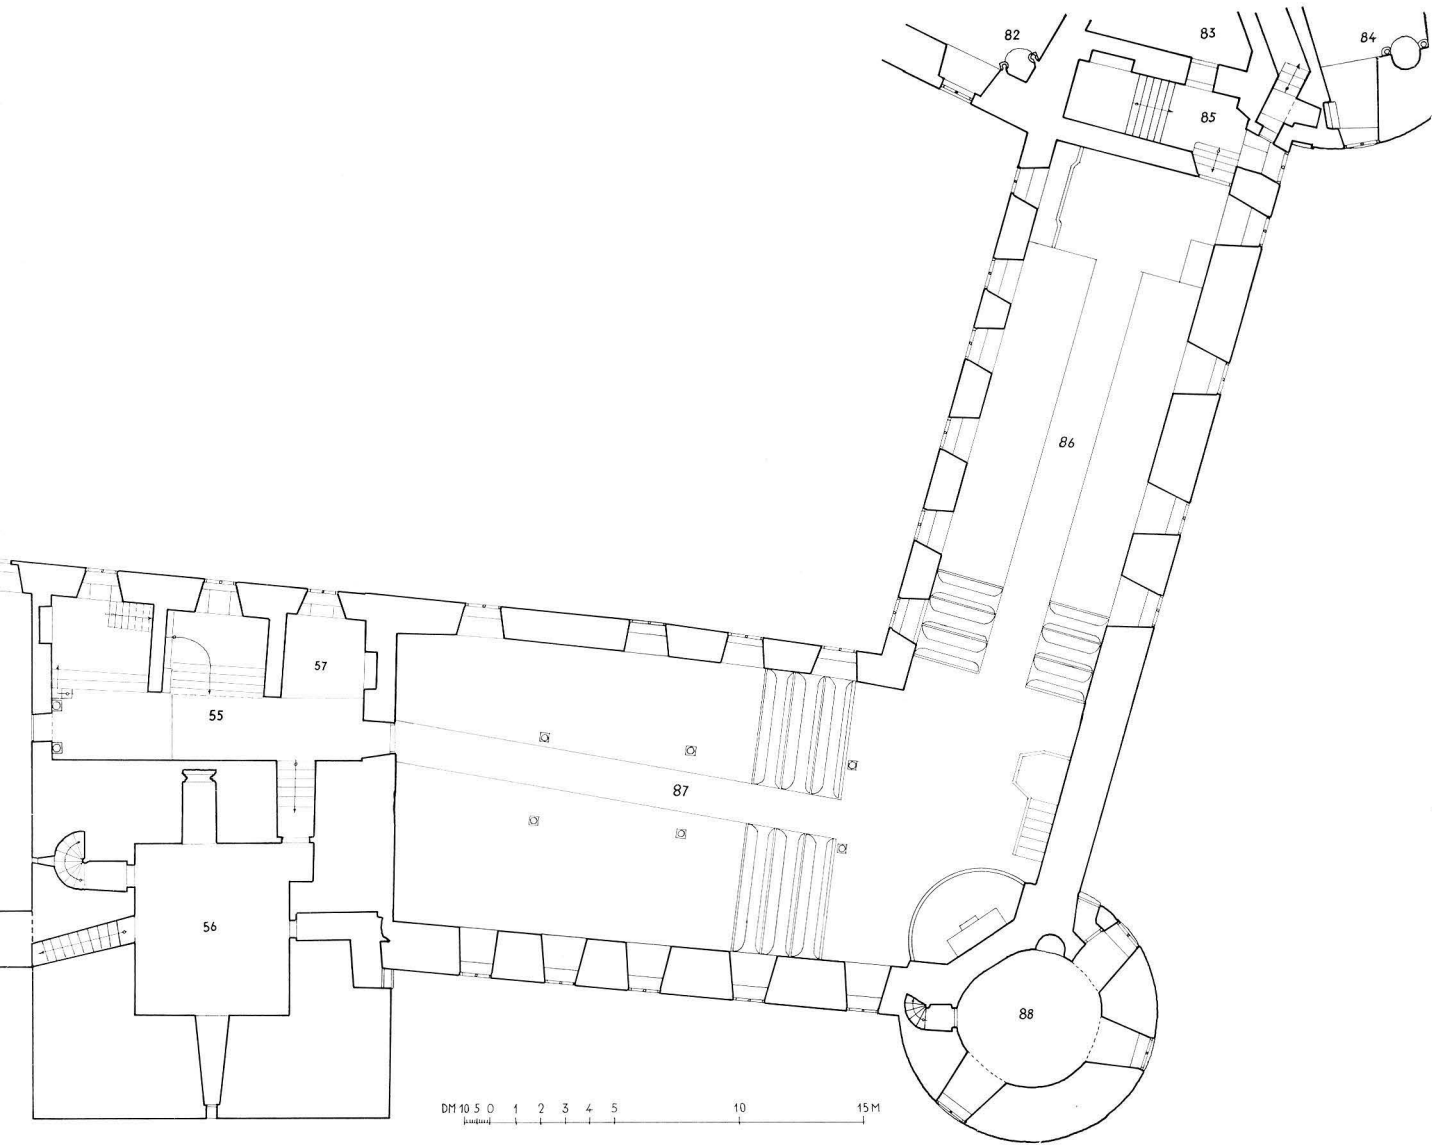
Fig 44. Plan visande F W Scholanders förslag av år 1861 att utvidga slottskyrkan genom att förena den med Gröna salen. Rekonstruktion av förf 1966. Ritning av J Nömmik

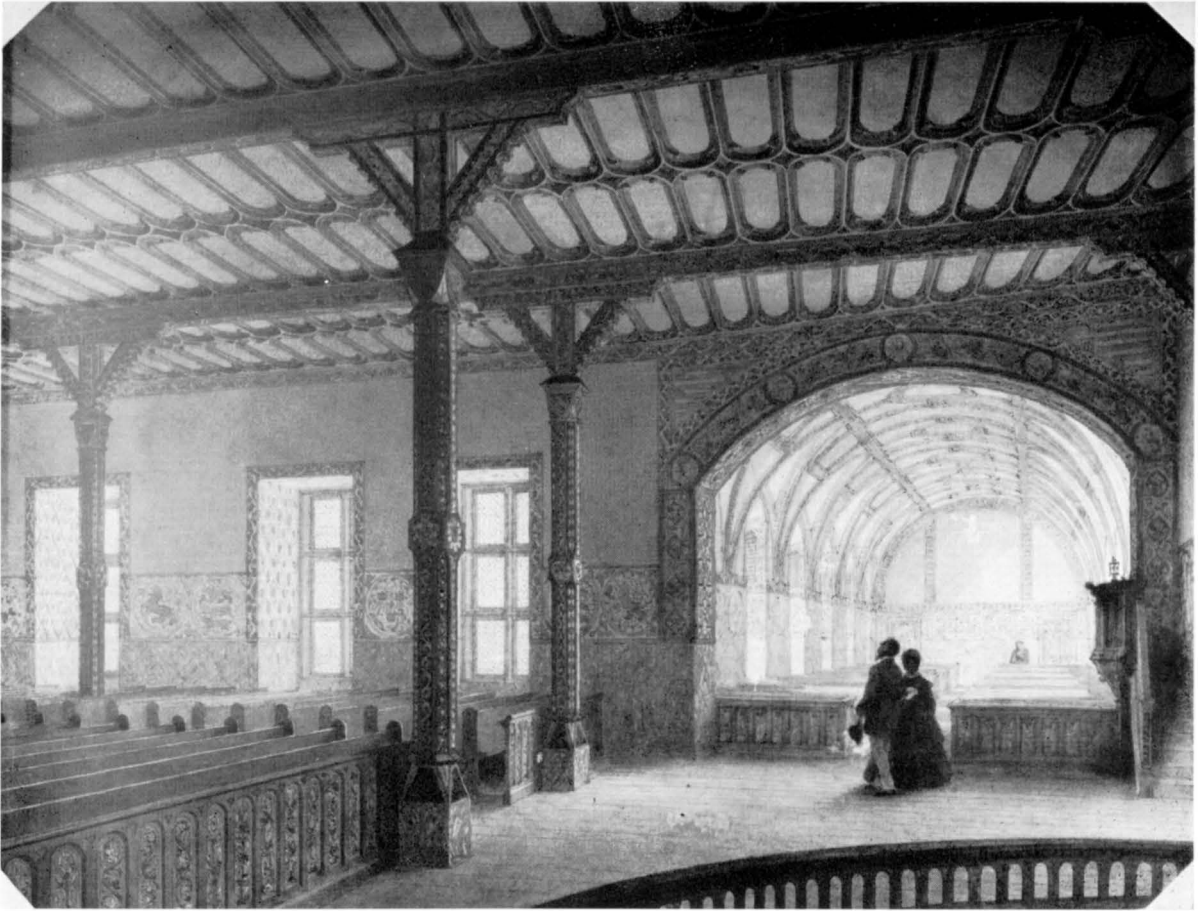
Fig 45. »Projekt till dekorerings af Rikssalen [Gröna salen] i Calmar Slott och utseendet af densamma om förenig med kyrkan göres, medelst väggens genombrytande.» Sign F W Scholander 1861. Bst

“Project for the decoration of the Hall of State [The Green Hall] in Calmar Castle, and the appearance of the Hall if it is united with the Church by piercing the wall.” Signed F W Scholander, 1861

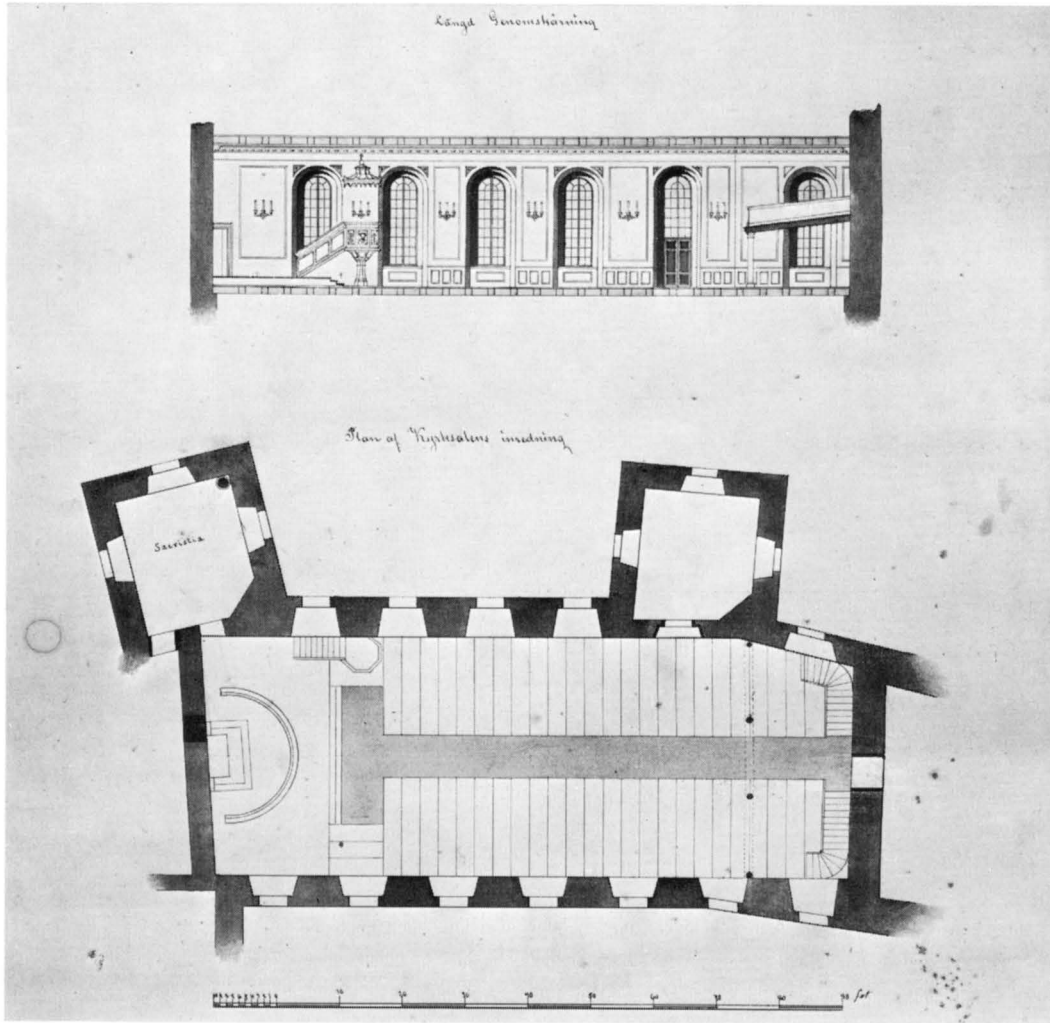
Fig 46. Förslag till inredning av ny kyrka i »Förbrända salen» i Kalmar slott, av J F Åbom 1877. Kyrkans plan och längdsektion. Kalmar domkyrkoarkiv

Proposal for the establishment of a church in the "Burnt Hall" in Kalmar Castle, by J F Åbom, 1877. The plan and longitudinal section of the church

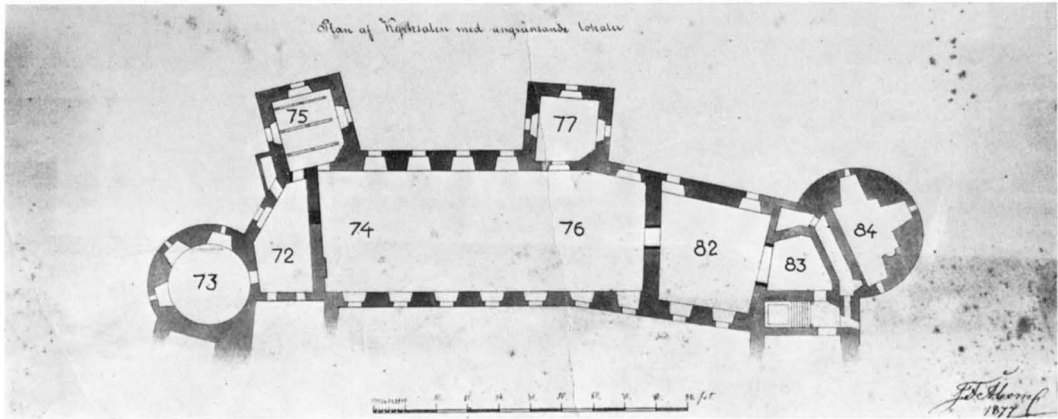
Fig 47. J F Åboms förslag till inredande av ny kyrka i »Förbrända salen» i Kalmar slott. Orienteringsplan. Kalmar domkyrkoarkiv

J F Åbom's proposal for a church in the "Burnt Hall" in Kalmar Castle. General plan

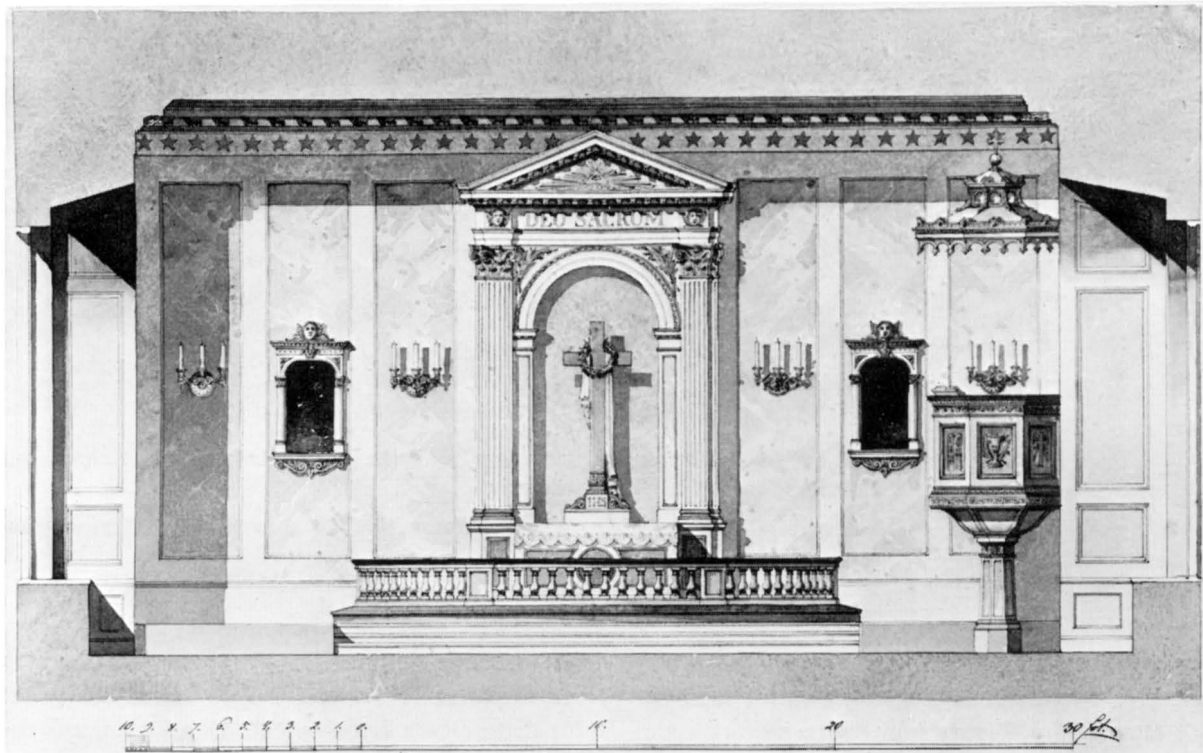
Fig 48. J F Åboms förslag till inredande av kyrka i »Förbrända salen» i Kalmar slott. Kyrkans norra vägg med altare, predikstol och nummertavlor. Kalmar domkyrkoarkiv
J F Åbom's proposal for a church in the "Burnt Hall" in Kalmar Castle. N wall of church with altar, pulpit and hymnboards

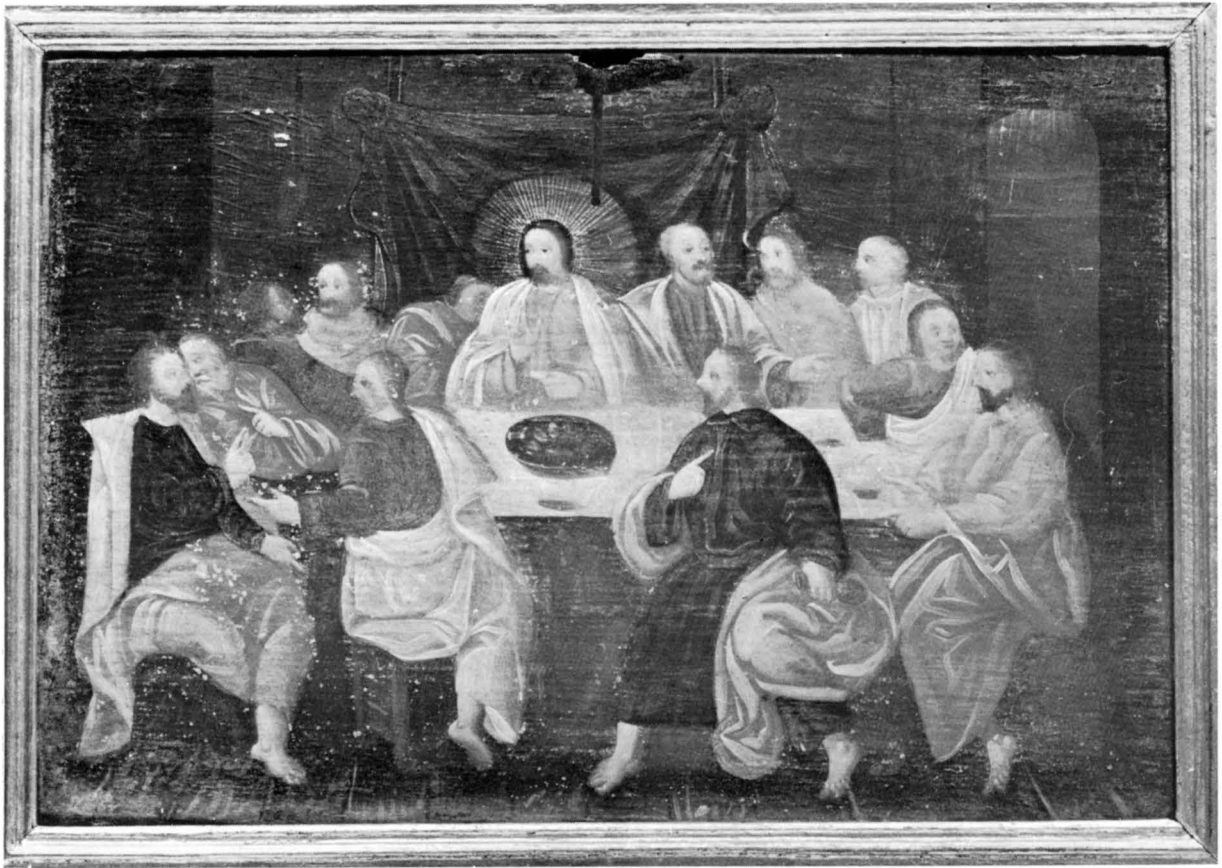
Fig 50. Nattvarden, oljemålning på trä, 1700-talets mitt. Foto S Hallgren 1966
The Last Supper, oil-painting on wood, mid-18th century

En äldre altartavla, oljemålning på trä (fig 50), framställer Nattvarden. I mitten Kristus i vit dräkt med strålgloria som avtecknar sig mot ett på väggen hängande brunt vapentält. De tolv lärjungarna i blå, röda eller gröna dräkter med vita mantlar. Judas i brun dräkt och med blå pung i vänstra handen är på väg att gå. Han pekar mot sitt bröst med utsträckt, överdrivet långt pekfinger. B (inom ramen) 34, H 23,5 cm. Ornerad, profilerad och förgylld ram. Mått: B 48 cm, H 39 cm. Enkel folklig kvalitet. Hänger 1966 i sakristian. Inv 1746 upptager »1 liten målad tafla wid altaret», troligen denna. Inv 1755: »1 liten grön målad Tafla med målning om nattvarden förärad af förra Regements Qvartermästaren Pahl». Inv 1803: »1 liten Tafla med oljofärg målad på Träd: Jesus instiftar den heliga Nattvarden». Den satt då på östra väggen under den nuvarande altartavlan. Inv 1861: »1 st målad tafla». Inv 1886 »1 mindre oljefärgstafla». Troligen har den tjänat som altartavla före den nuvarande.

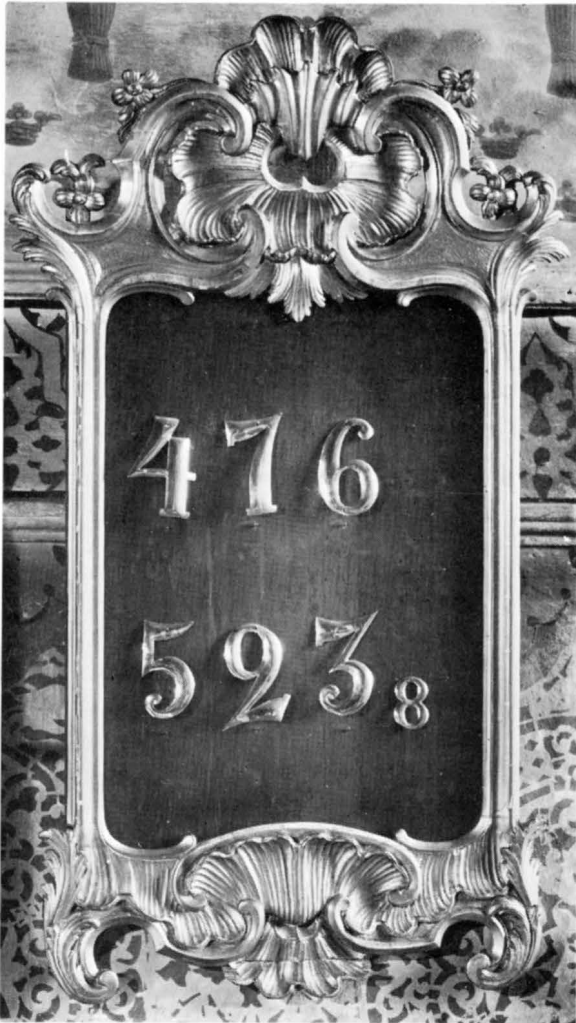
Fig 51. Nummertavla utförd av bildhuggaren Jonas Berggren, inköpt 1773. Foto S Hallgren 1966

Hymnboard executed by Jonas Berggren, sculptor, purchased 1773

1. Två lika på östra väggen, en på vardera sidan om altartavlan; svarta med förgyllda ramar i rika rokokoformer (fig 51). N resp S tavlan. H 136 och 130 cm, B 76 och 77 cm. Tavlorna äro utförda av bildhuggaren Jonas Berggren och inköpta för församlingens medel 1773 (Hofrén a s. 24). Tavlorna äro upptagna första gången i inv 1803: »2:ne Nummer Taflor, Svarta, med förgyllda Ramar, väl arbetade». — 2. Enkel brunmålade ram. H 66, B 43 cm; i kyrktrappan. Inv 1722: »1 st Swart Trätafla med 21 N:o af Bleck, förärat af Sahl: Capit [Daniel] Schmitt», upptagen utan värde. Inv 1739 samma uppgift jämte tillägg: »och 23 St [siffror] af Sahl Slättz wackmästaren Boberg förärade till Kyrckian».

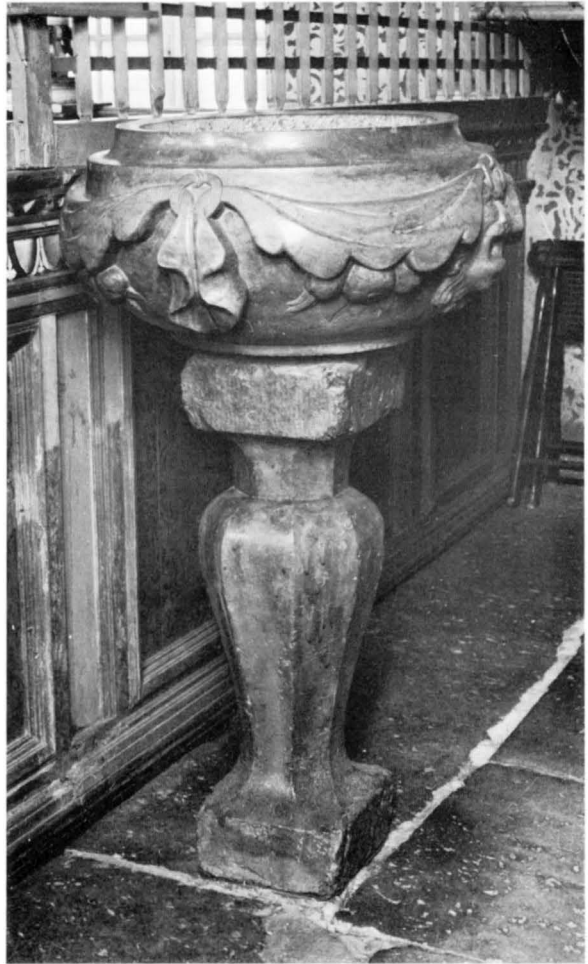
Fig 52. Dopfunt. Kupan av gröngrå kalksten 1600-talets senare del. Den provisoriska underdelen är en solvisarefot av röd kalksten som tillhör Kalmar museum. Foto N Lagergren 1962

Font. The bowl is of greenish-grey limestone, latter part of 17th century. The temporary foot is the base of a sundial of red limestone, and belongs to Kalmar Museum

Dopfund av gröngrå kalksten, rund och skulpterad med flikiga festoner, vilka sluta i två motställda gapande lejonmasker och två ävenledes motställda ringar genom vilka festonernas ändar äro trädde. D 56, H 30, djup 19,5 cm (fig 52). Av formerna att döma är den från 1600-talets mitt eller senare del. Foten saknas. Som provisorisk fot tjänar en solvisarefot av röd kalksten vilken tillhör Kalmar museum. Den har kvadratiska fot- och överstycken och åttakantigt balusterformat mellanstycke. H 71 cm, över- och understycken 23 × 23 cm. De båda delarna sammanställdes tillfälligt 1942, då funten återfördes till kyrkan från domkyrkan där den befunnit sig sedan 1897. Den uppställdes då i nordvästra delen av koret nedanför predikstolen på samma plats där den stod år 1780 (fig 25).
