Kalmar slotts kyrkor

SVERIGES KYRKOR
SMÅLAND

SMÅLAND BAND III:1

AV MARTIN OLSSON

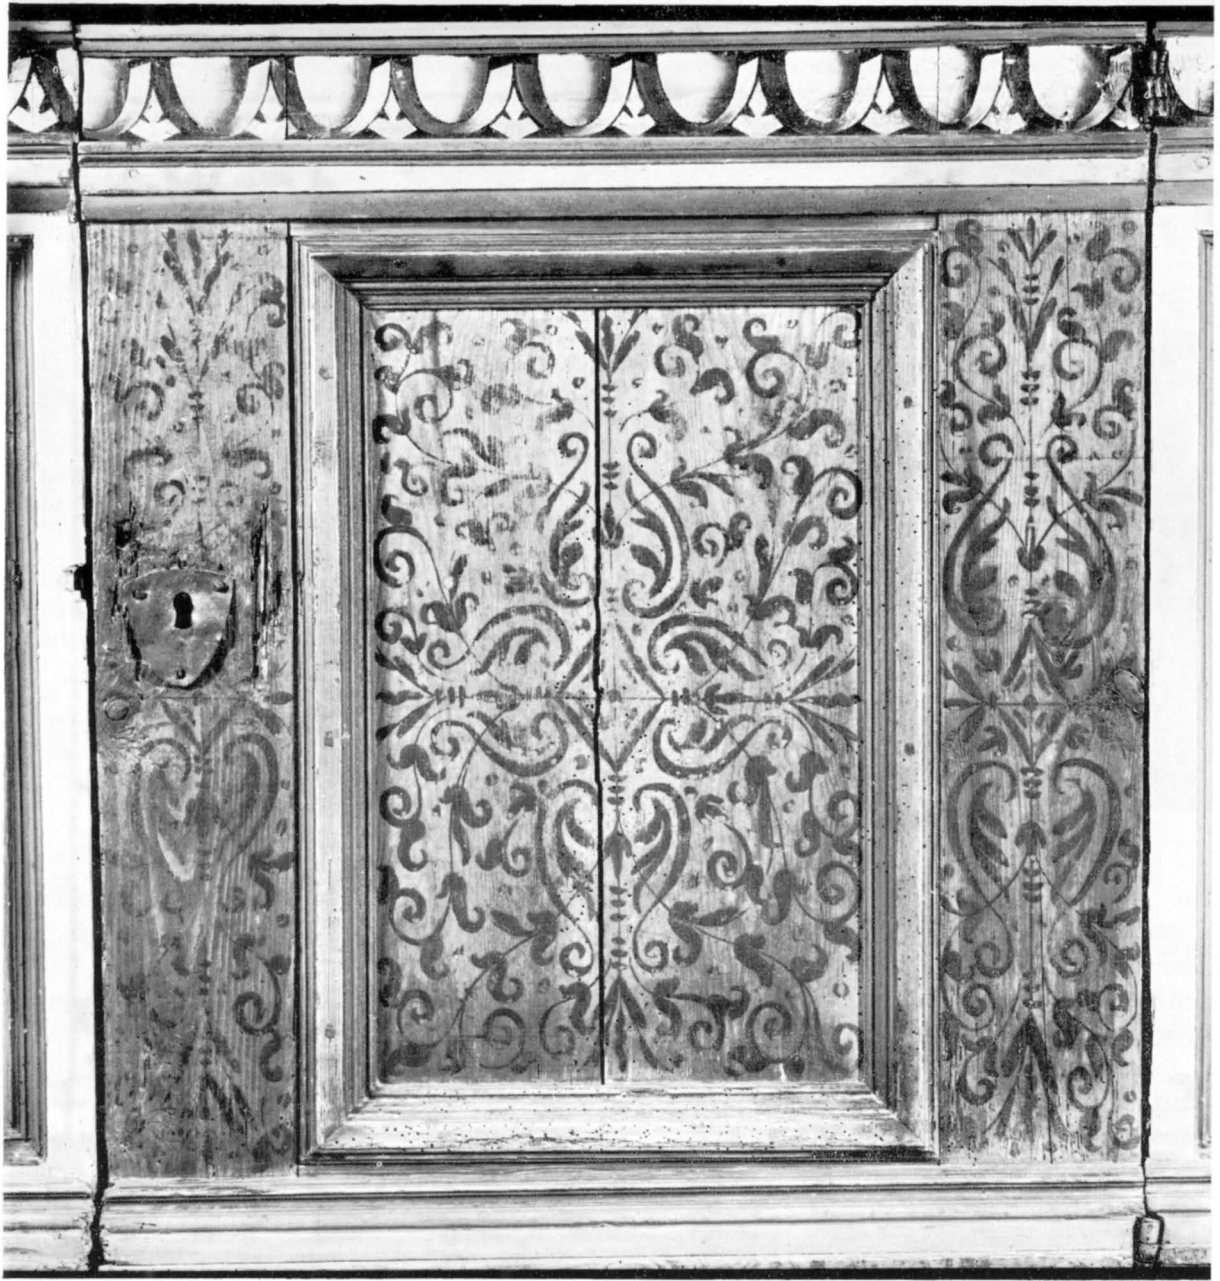
Fig 55. Drottningstolens dörr med moreskornering av Per Matsson 1615.
Foto S Hallgren 1966

Door of Queen's pew with Arabesque ornament by Per Matsson, 1615

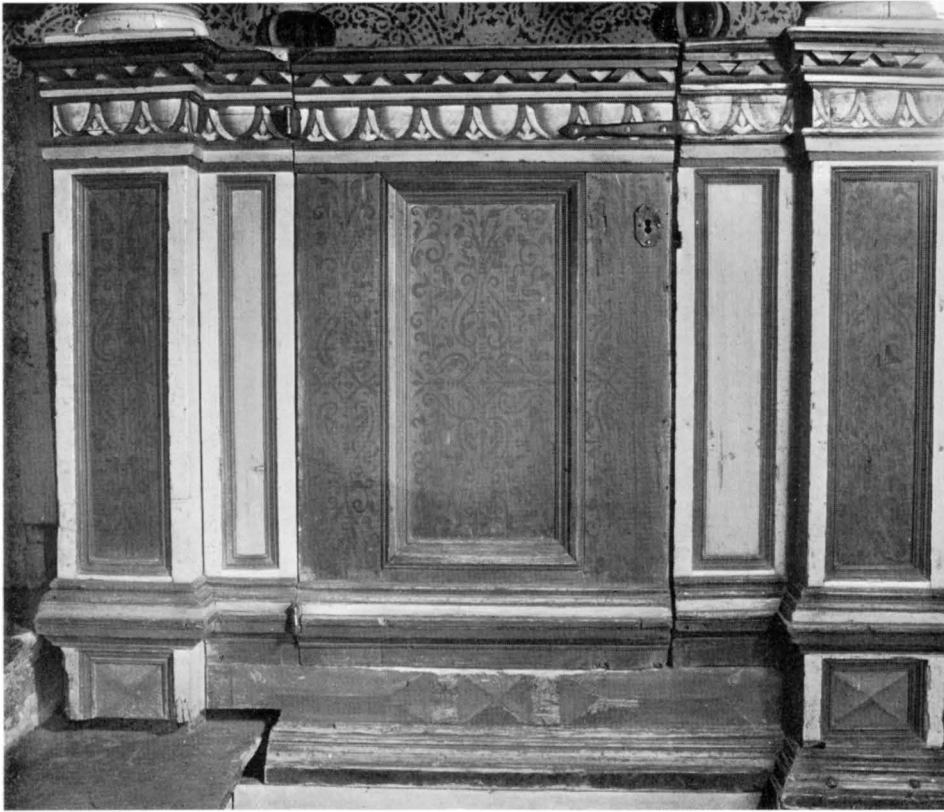
Fig 56. Kungsstolens gavel. Foto N Lagergren 1962

End of King's pew

band med en kort därefter, före 1817, gjord förändring av bänkinredningen i dess helhet ha kungstolarna flyttats öster ut, så att deras framsidor nu vila på första trappsteget till koret (fig 26). Därvid ha oskickligt utförda urtagningar gjorts i sockelpartierna (fig 56). Ursprungligen ha stolarna stått helt fria från den övriga bänkinredningen. Deras västra väggar som nu utgöra framsidor i de första bänkarna ha nämligen samma arkitektoniska utformning som de övriga väggarna, vilket de icke skulle ha fått, om me-

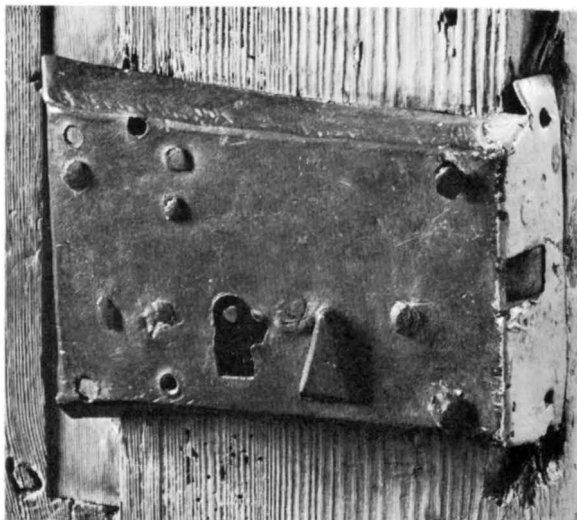
Fig 59. Drottningstolens lås, omkr 1614. Foto S Hallgren 1956

Lock of Queen's pew, ca 1614

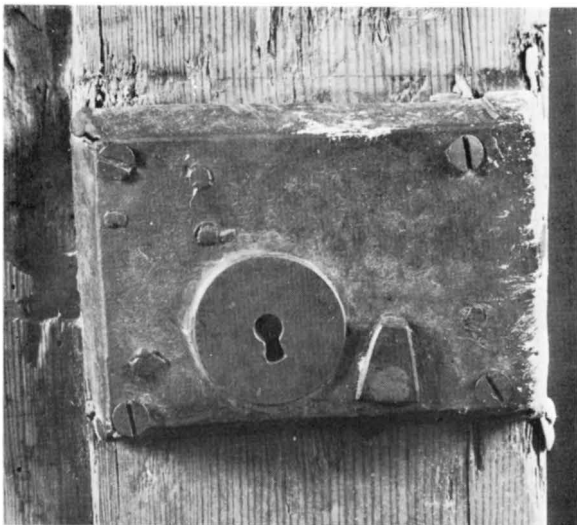
Fig 60. Lås till bänk nr 5 på kvinnfolkssidan (norr), reparerat och därvid kompletterat med en mässingsbricka över det ursprungliga nyckelhålet. Foto S Hallgren 1966

Lock from the church pews no. 5 on the women's side (N), repaired and complemented with a brass plate over the original keyhole

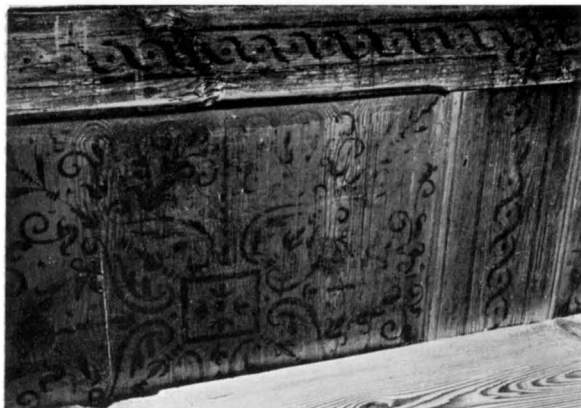
Fig 61. Detalj av ryggstyckets utsida i bänk nr 7 på kvinnfolkssidan med moreskornering av Per Matsson 1615. Foto N Lagergren 1962

Detail of outside of back of pew no. 7 on the women's side with Arabesque ornament by Per Matsson, 1615

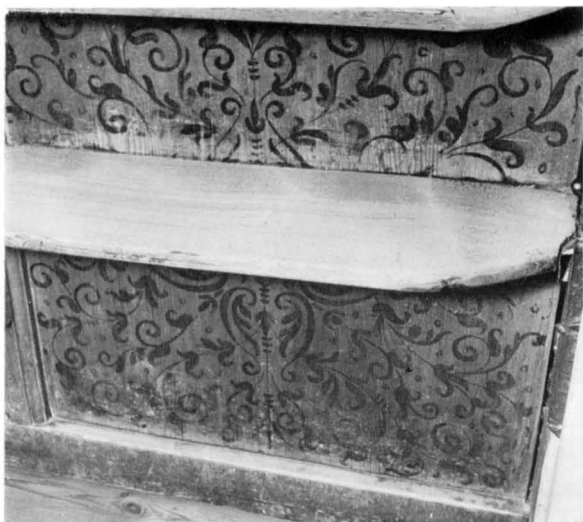
Fig 62. Detalj av ryggstyckets insida på samma bänk med moreskornering av Per Matsson 1615. Foto S Hallgren 1966

Detail of back of pew, with Arabesques by Per Matsson, ca 1615

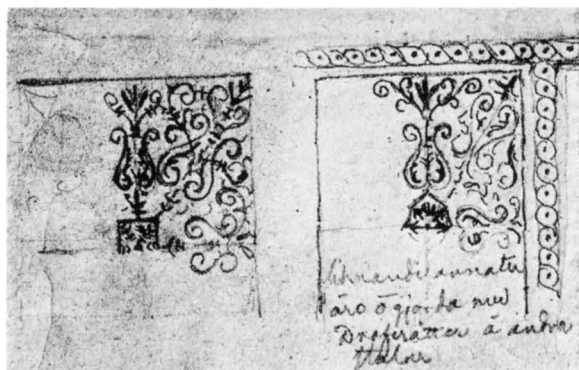
Fig 63. Skiss av delar av bänkrygggar i slottskyrkan av N M Mandelgren 1875. LUKI

Sketch of parts of pew backs in the Castle Church, by N M Mandelgren, 1875

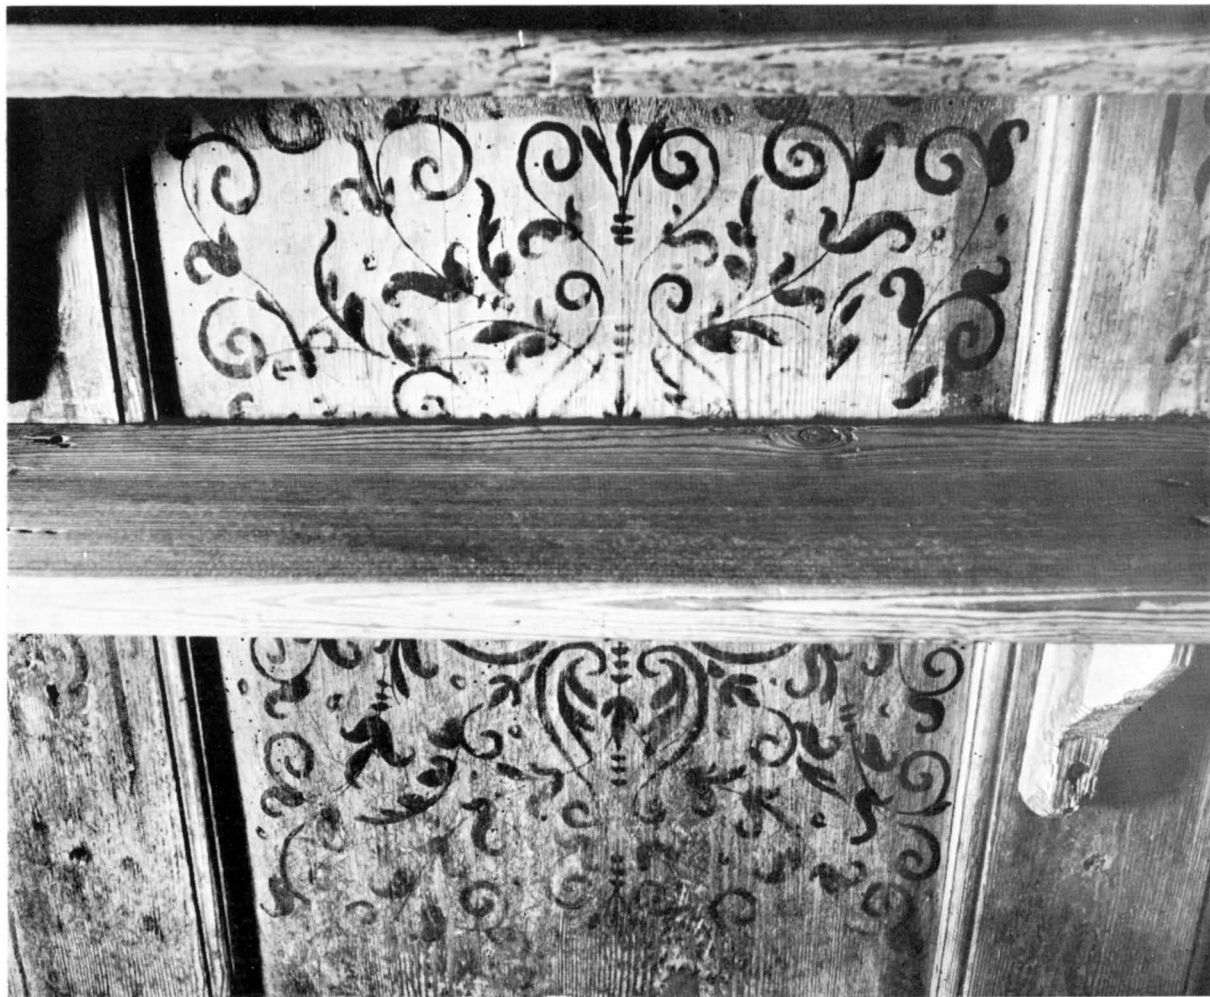
Fig 64. Detalj av bänkryggstycke med moreskornering av Per Matsson från omkr 1615. Foto S Hallgren

Detail of pew back with Arabesques by Per Matsson, ca 1615

nr 1, 3, 6 och 12 på södra sidan samt nr 2, 5, 6, 7, 10 och 12 på norra sidan ha tillhört denna äldre bänkinredning. De äro sammansatta av ramstycken och fyllningar, de senare med likartad moreskornering i svart som den som finnes på kungsstolarna. Orneringen är i de flesta fall icke schablonerad och visar icke oväsentliga variationer (fig 61 till 66). Ramstyckena i dessa äldre bänkryggar ha likartad utformning som motsvarande delar på kungsstolarna, men äro något enklare. I bänkarna nr 4, 5 och 7 på södra sidan är dekoreringsen gjord med schablon och troligen se-

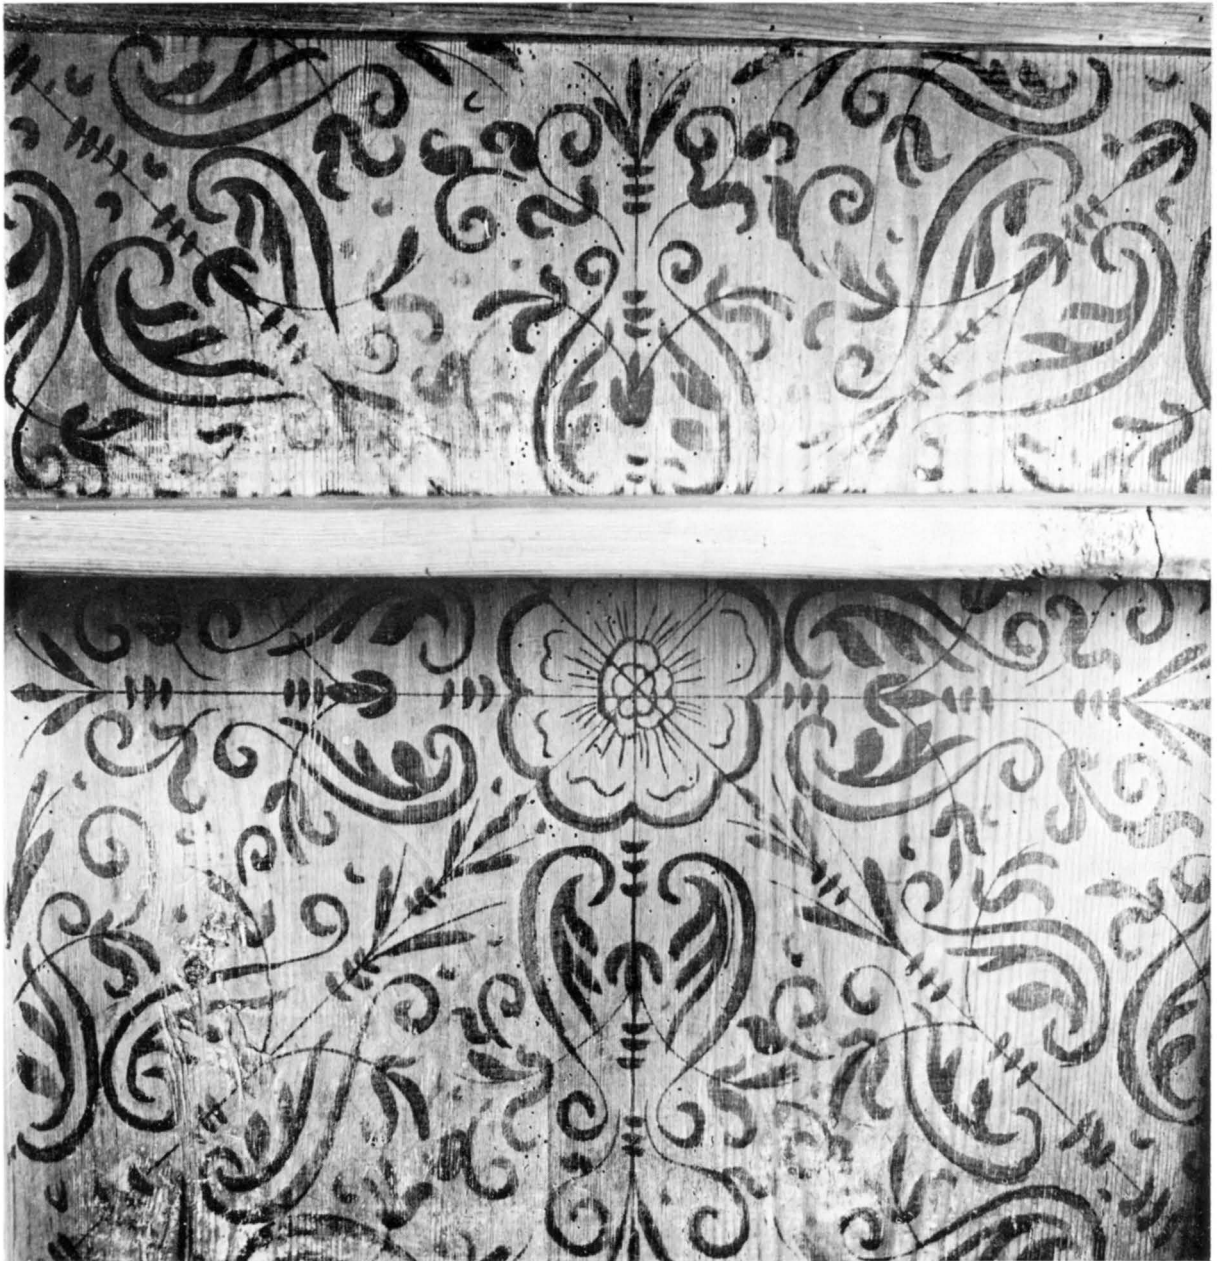
Fig 66. Detalj av ryggstyckets insida i bänk nr 7 på kvinnfolkssidan (norr) med moreskornering av Per Matsson från omkr 1615. Foto N Lagergren 1962

Detail of inside of back of pew no. 7 on the women's side (N) with Arabesques by Per Matsson, ca 1615

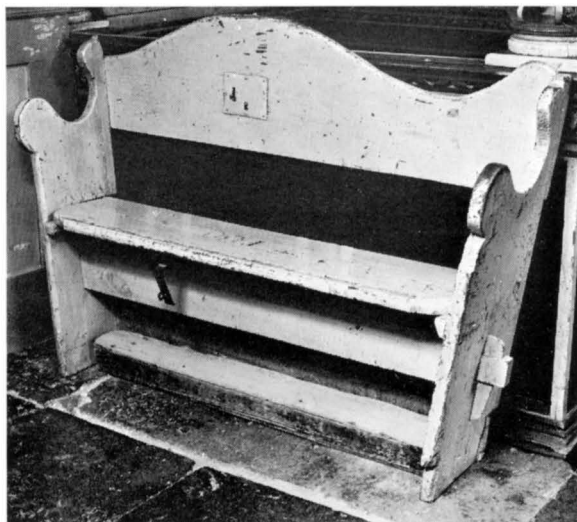
Fig 67. »Klockarestol» eller »djäknestol». Foto S Hallgren 1966

»Parish clerk's pew" or "scholar's pew"

I koret framför kungsstolen står en bänk återgiven av fig 67. Den har ljusblå målning och kallas »klockarstolen». En sådan omtalas flerstädes i handlingarna. I förteckningarna över »stolsrummen» från 1800-talets förra del är den dock icke

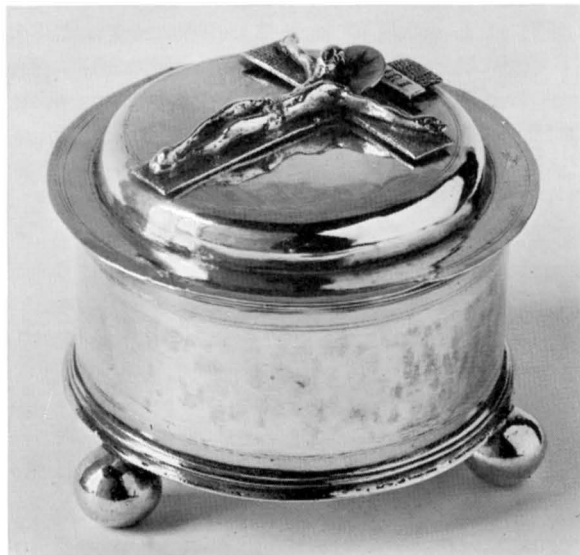
Fig 70. Oblatask av förgyllt silver av Hans Olofsson Sturk 1685. Foto S Hallgren 1966

Wafer case, silver gilt, by Hans Olofsson Sturk, 1685

Oblataskar: — 1. Av förgyllt silver, rund, med kulfötter och gjutet crucifix på locket (fig 70). H 8,5, lockets D 8,5 cm. Stämpel: H inom en ring (= Hans Olofsson Sturk). Inskr på undersidan: »Tillhör Kalmar Slottskyrka. Wigt 183 gr». Crucifixets bild är gjuten i samma form som motsvarande på kalken (1) ovan. — Inv 1694: »1 Nij innantill förgijlt Silfwerask med lock och Knappar, väger 13 $\frac{1}{3}$ lod à 1 $\frac{1}{3}$ lod[et], 18» dlr smt. — Inv 1722: »1 Sölfwerask med lock och 3 små knappar under, innan förgijlt», samma vikt och värde. — Samma uppg i inv 1739 och 1755. — Inv 1886: »1 oblatask med förgyllda ränder och crucifix på locket, vigten obekant». — 2. Rund svarvad träask med lock, rödmålad med svarta horisontala ränder; knapp på locket (fig 71). 1600-tal. H 14, D 12 cm. Inv 1694: »1 dito

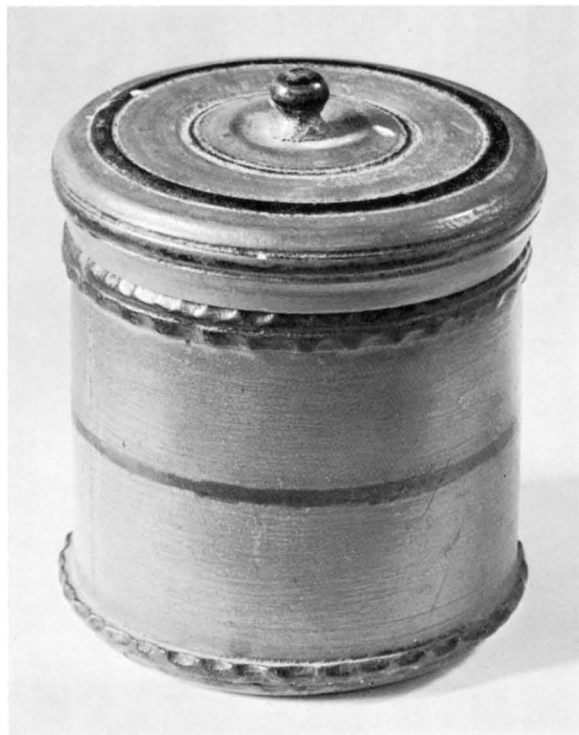
Fig 71. Oblatask av trä, 1600-talets senare del. Foto S Hallgren 1966

Wooden wafer case, late 17th century

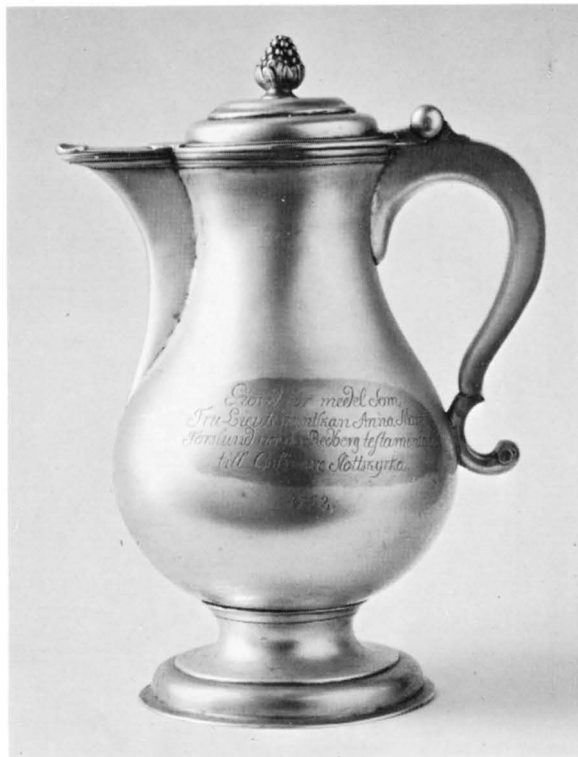
Fig 72. Vinkanna av silver gjord av Petter Lindbom i Kalmar 1769. Foto S Hallgren 1966

Silver wine flagon, by Petter Lindbom of Kalmar, 1769

Vinkannor: — 1. Av silver, bukig, inuti och delvis utvändigt förgylld; på locket knapp i form av uppåtvänd druvklase (fig 72). H 26 cm. Stämpelar: P. Lindbom¹¹¹ — Stående lejon (= Kalmar stadsstämpel) — G (= 1765) — Tre kronor. Inskr: »Giord för medel som fru lieutenantskan Anna Maria Forslund nee Redberg testamenterat till Calmare Slottskyrka 1758». I bottnen: »73 1/2 lod». — Den 16 december 1758 fick »Guldsmeden mästare Lindbom» 63: 19 dlr smt i betalning för en ny sockenbudskalk (se nedan under »ej bevarat sockenbudstyg») samt för förfärdigande av »en ny Kyrko Canna om 73 1/2 lod af kyrkans silfwer; var förgylt innan och utan» (L I a: 1 s 31). Kannan är första gången upptagen i inv 1878: »1 kanna af silfver 73 1/2 lod». Se kalk (2) nedan. — 2. Vinkanna av silver, pendang till och kopia av föregående. H 26 cm. Stämpelar: G. HENDTZELL — Tre kronor — K — C 6 (= 1881). Inskr runt fotens översida: »Tillhör Kalmar Slotts församling 18 27/3 81». På undersidan: »Tillhör Kalmar Slottskyrka. Wigt 1017 gr.» — »Wäger 241 ort». — Enligt inv 1886 hade kyrkan två »skänkkannor av silver, den ena skänkt av Maria Forslund» (se ovan) samt »en dito, väger 241 ort. Utan inskription». Inskriptionen runt foten på den andra kannan bör därför vara tillkommen efter 1886.

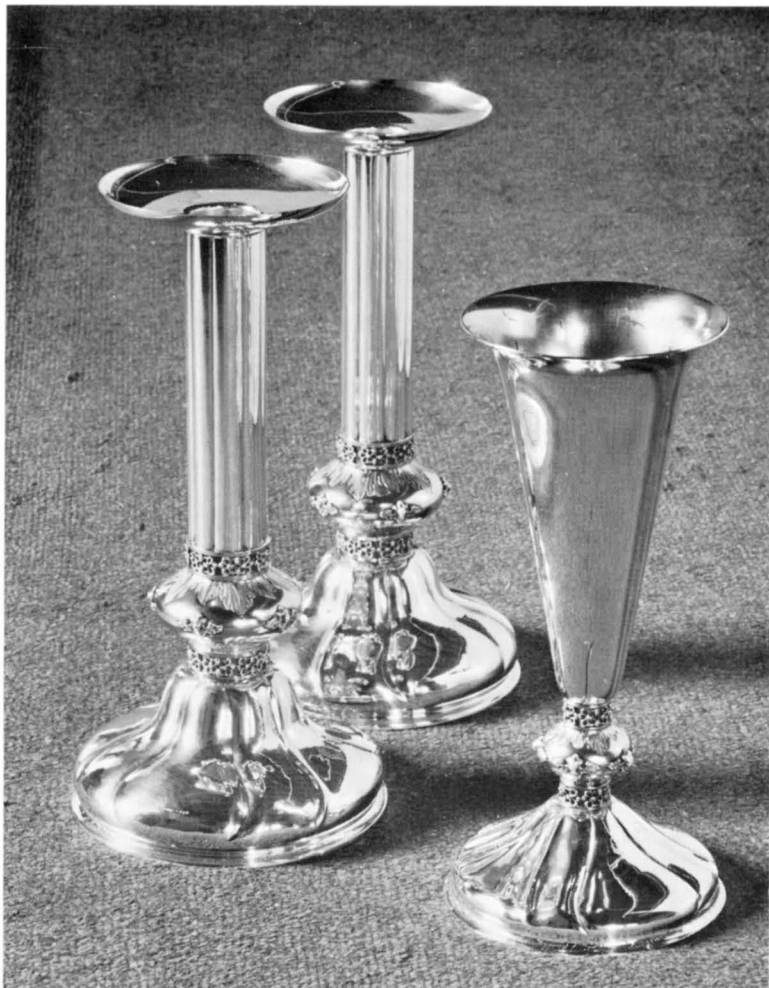
Fig 73. Ljustakar och blomvas av silver av guldsmeden Gunnar Svensson i Kalmar 1942. Foto S Hallgren 1966
Silver candlesticks and vase, by Gunnar Svensson, Kalmar, 1942

Ljusstakar: — 1. Av silver 7 st av samma form; rund kannelerad fot, nod med punsade akantusblad och änglahuvuden i relief (fig 73). H 38,5, foten D 8,8 cm. Stämplrar: G. SVENSSON — K — Tre kronor — S — N 8 (= 1939). Inskr: »Gud till ära och Kalmar Slottskyrka till prydnad en gåva av Hovjuveleraren Gunnar Svensson och hans maka Ingrid f. Söderbergh». Samma inskr på alla stakarna. — 2. Av mässing, tvåarmad med 3 pipor, rund fot med punsad ornering av stjärnor m m. H 53, B 64 cm (fig 76). 1600-talstyp. — 3. Av mässing, tvåarmad med 3 pipor; rund fot ornerad med drivna blommor och frukter. H 45, B 42 cm. 1600-talstyp. Enligt inv 1861 fanns »2 st. messingsljusstakar med 3 armar» tyd-

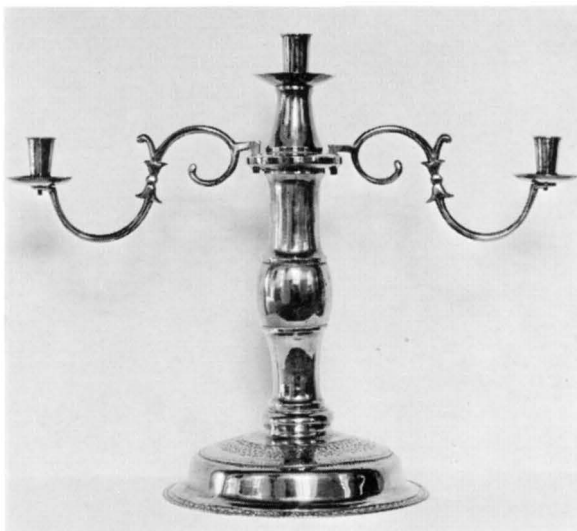
Fig 76. Ljusstake av mässing 1600-talstyp. Foto S Hallgren 1966

Brass candlestick, 17th century type

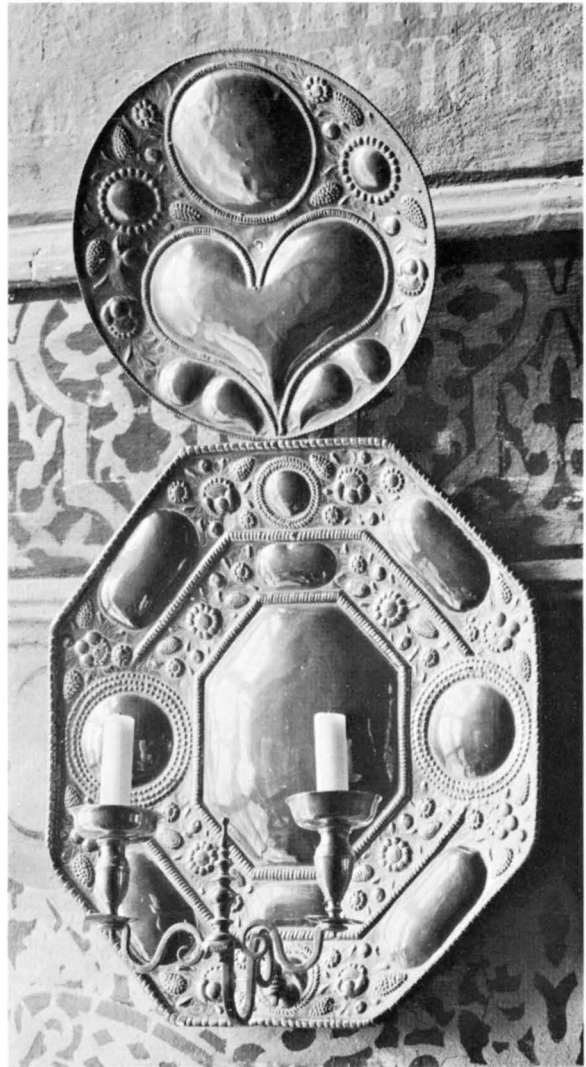
Ljushållare i form av en knuten hand. Nygjord ljusarm för 2 ljus (fig 77). H 84, B 46 cm. Ljushållaren saknades vid 1933 års snabbinventering. Lampetten är upptagen i Kalmar museums huvudliggare (inv nr 6449) med anteckn »Funnen år 1900 i en skrubbe bredvid Slottskyrkan och har sannolikt tillhört denna». Inv 1746: »1 mäs-

Fig 77. Ljuslappett av driven mässing 1600-talstyp. Foto S Hallgren 1966

Sconce of chased brass, 17th century type

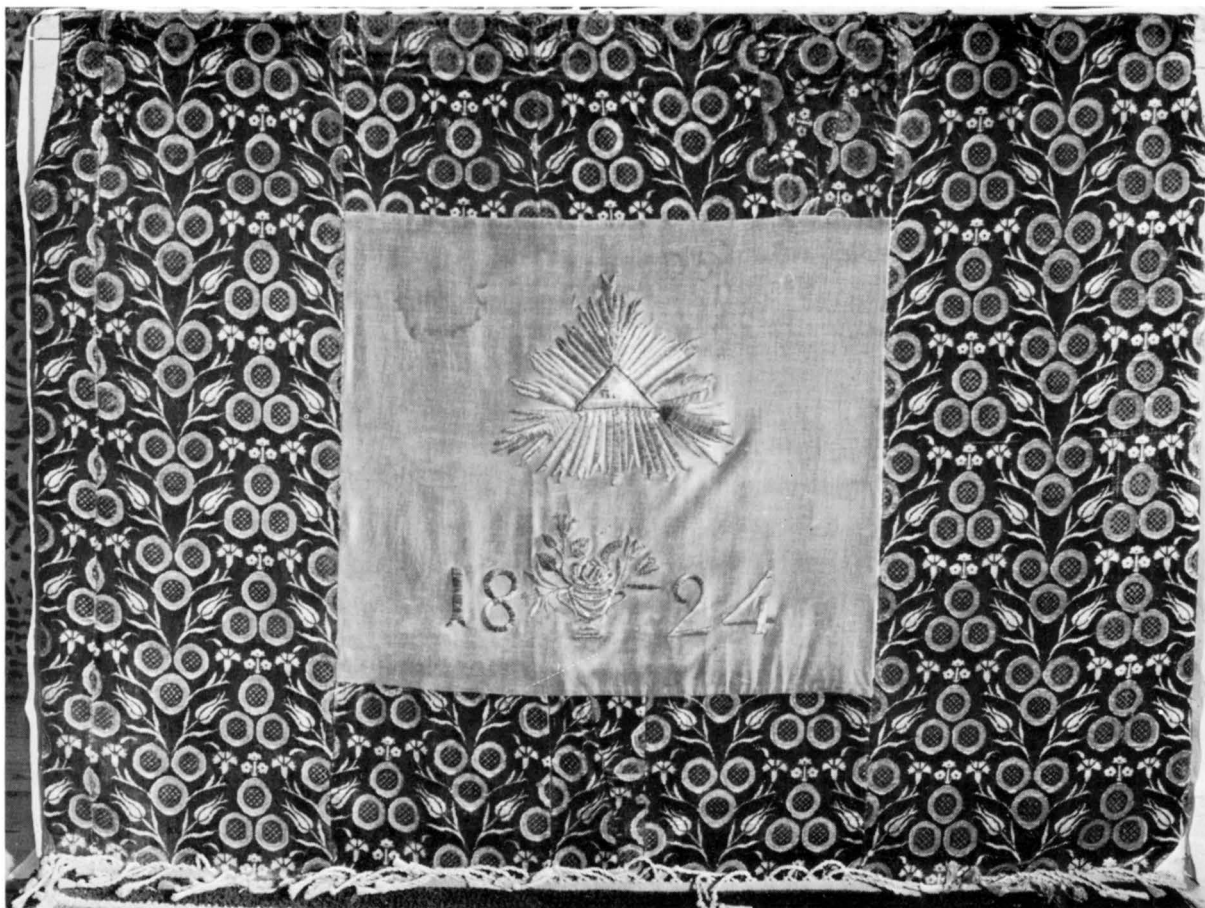
Antependier: — 1. Av röd sammet, mönstrad med rankor av nejlikeblommor och »rosor» i vitt och silver (eller mycket blekt guld). Över mittpartiet är fäst ett rektangulärt fält av brungult siden, broderat med ett strålande gudsöga och därunder en blomsterkorg samt årtalet 1824, allt i guld och silver. L 145, H 113 cm (fig 78). Sammeten utgöres av 4 vertikala, delvis mycket smala våder, hopfogade så att mönstret i delarna ställvis icke passar tillsammans. Det är därför troligt att detta tyg tidigare haft annan användning. Inv 1861 omtalar: »1 st. Röd Bordduk» och inv 1878: »1 Antependium af sammet med broderier». Antagligen avses i båda fallen det beskrivna antependiet. Det saknas i inv 1886 men finnes i

Fig 78. Antependium av röd sammet, 1600-tal, i nuvarande form daterad 1824. Fransarna tillhöra ej antependiet. Foto N Lagergren 1962

Antependium of red velvet, 17th century, in its present form dated 1824. The fringe does not belong to the antependium

stalled (Fig 52), new silver communion vessels, by Goldsmith Hans Olofsson Sturk (Figs 68 to 70), were acquired and a new altar front (Fig 78) and several donations of textiles were made to the Chapel.

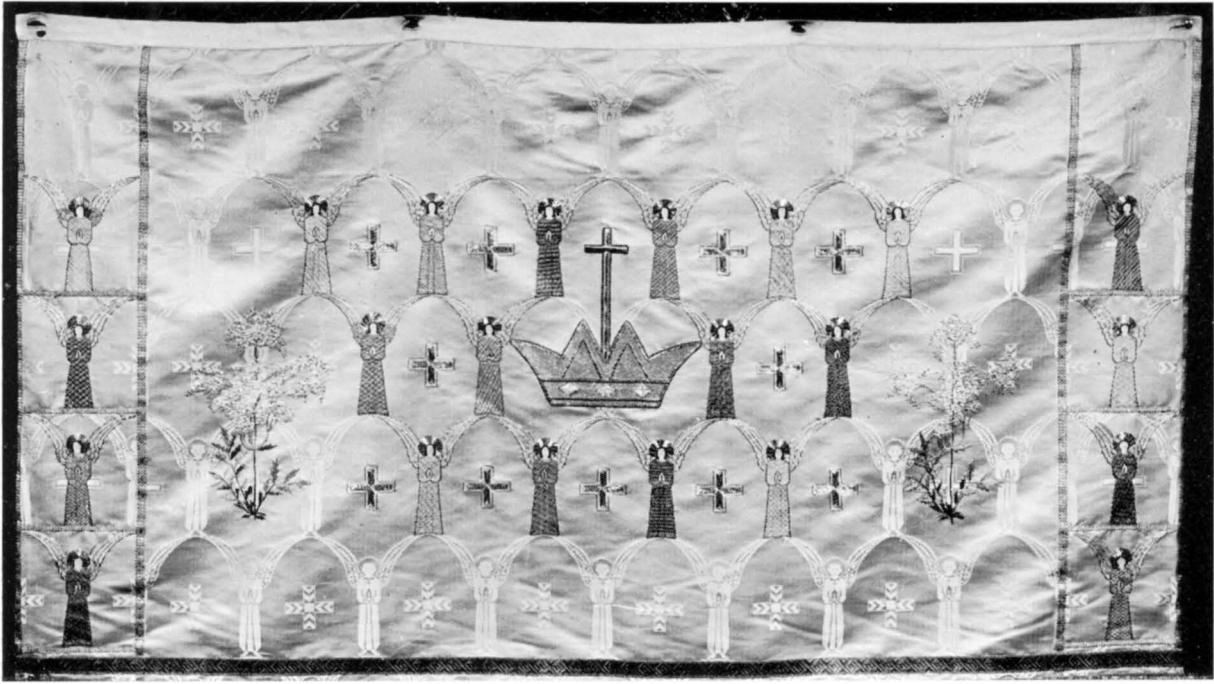
»Brudtäcke» (fig 79) av gråvitt siden broderat med änglar, kronor, kors och blomkvistar; vid ändarna bårder med änglar; på baksidan: »S S K T [=Södra Sveriges Kyrkliga Textil] — 1952 — S B S [=Sigrid Birgitta Synnergren]». L 138, H 80 cm. — Användes vid bröllop till att hängas vid altarringen framför brudparet. Det skänktes 1952 av ryttmästare Birger Jeansson till hans dotters bröllop.

Fig 79. Brudtäck av gråvitt siden med broderier av Sigrid Birgitta Synnergren 1952. Foto S Hallgren 1966

Bridal canopy of greyish-white silk, embroidered by Sigrid Birgitta Synnergren, 1952

XVI. 1930–50. During this period large donations of silver and textiles were made to the Chapel. Among these were seven silver candlesticks, two silver vases for the altar (Fig 73) and a silver baptismal bowl, all presented by Gunnar Svensson, Goldsmith to the Court, and his family. Further a silver gilt bridal crown (Fig 74). During the same period three new chasubles and an embroidered cover for the altar rails, to be used at weddings, were presented to the Chapel (Fig 79).

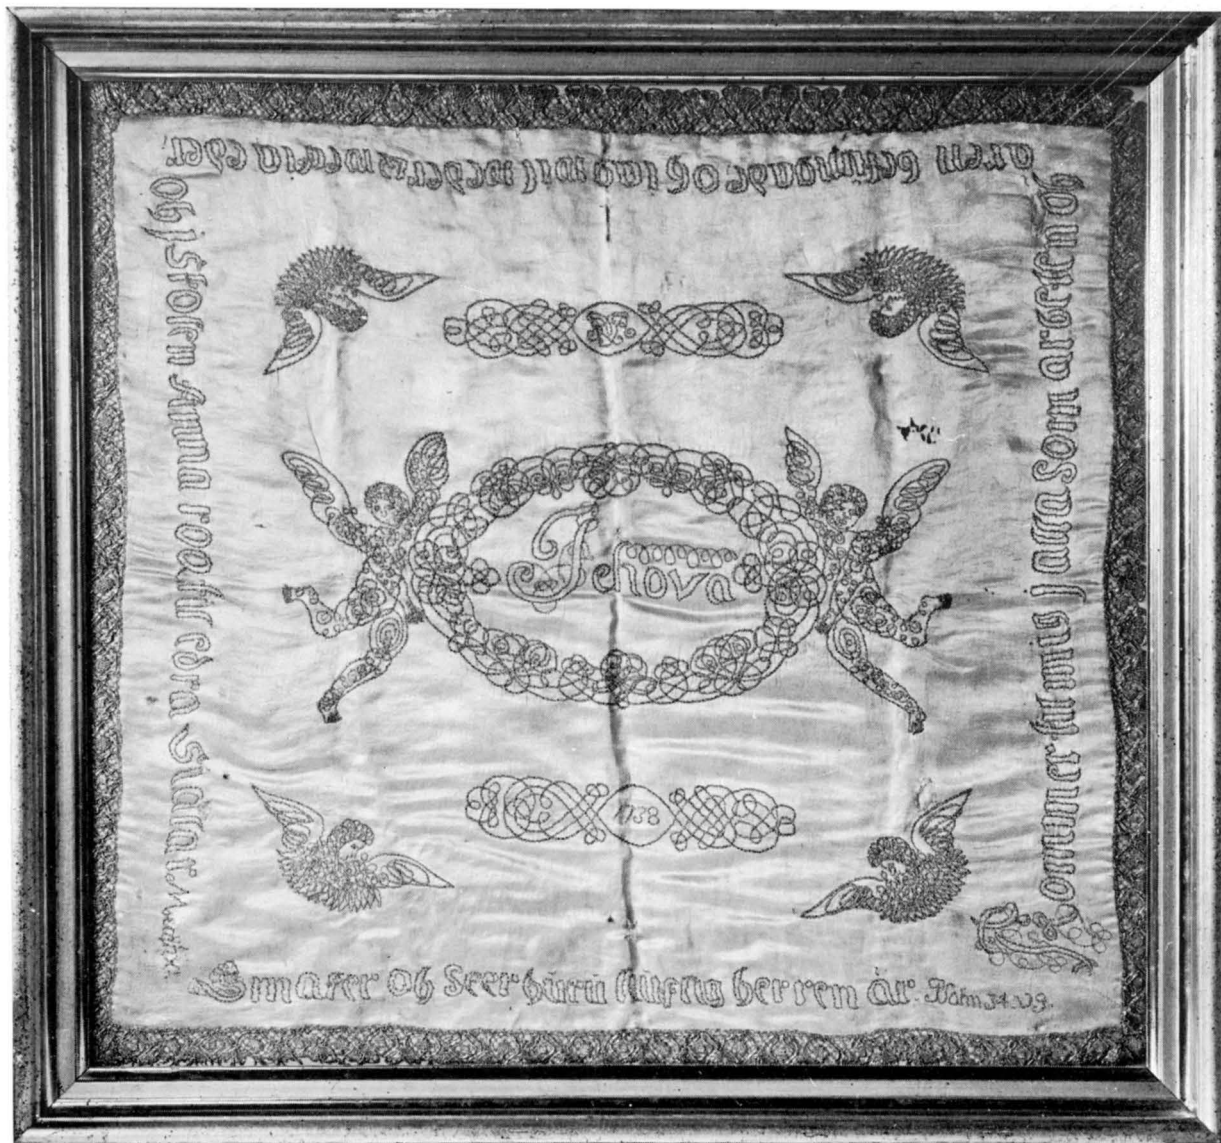
Kalkdukar: — 1. Av nu gulgrått, ursprungligen vitt, siden med kantspets och broderier av mycket blek guldtråd (fig 80). I mitten ordet »Iehova» i oval ram hållen av två svävande änglar. Över och under ovalen långsträckta ornament; det övre har i mitten ett spegelmonogram F[lorentina] C[oncordia] R[avensberg], det undre på motsvarande plats årtalet 1738; i hörnen kerubhuvuden. Runt dukens kant inskrift: »Kommer til mig j alla som arbeten oh [!] / ären betunggade oh iag wil wederqweckia eder / oh j skolen finna roo til edra siälur Matt. K. XI/Smaker oh seer huru liuflig herren är. Psalm 34. v. 9.» Duken, nu under glas, i enkel profilerad och förgylld ram.

Fig 80. Kalkduk av vitt siden med broderier av guldtråd daterad 1738.
Foto S Hallgren 1966

White silk chalice veil, with embroidery in gold thread, dated 1738

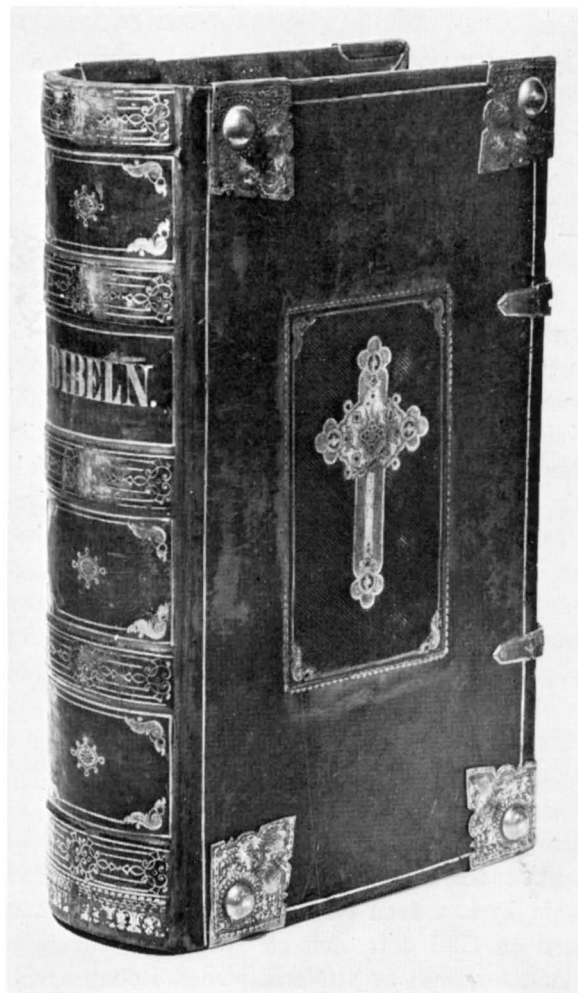
Fig 81. Karl X Gustavs bibel från år 1655. Bandet från 1800-talet med hörnbeslag och knäppen från 1600-talet. Foto S Hallgren 1966

Karl X Gustav's Bible, 1655. The binding is 19th century, with corner mountings and buckles dating from the 17th century

Biblar: — 1. Tryckt hos Ignatius Meurer 1655. Folio (fig 81). Svart skinnband från 1800-talet med förgyllda spännen och hörnbeslag av mässing från 1600-talet troligen överflyttade från ett äldre band. I sakristian. Enligt inv 1660 hade då för kyrkans egna medel inköpts bl a »1 Bibell». Den är upptagen i alla inv från 1694 till 1861. I inv 1886: »1 bibel (Carl X) tryckt 1655 ligger på predikstolen». — 2. Tryckt i Stockholm 1917: (Gustaf V:s bibel). Gulbrunt skinnband. Ligger 1966 på predikstolen. — 3. Biblia på Swensko. Uppsala 1541 (Gustav Vasas bibel). Faksimilupplaga tryckt i Malmö 1938. Brunt originalsinnband. I sakristian.

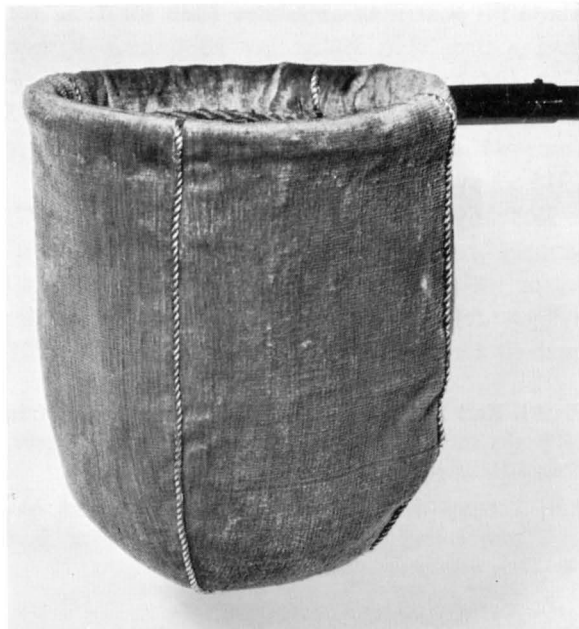
Kollekthåvar: — 1. Av brun (urspr röd?) sammet, rund, skinnfodrad, med skaft av svartbetsat trä (fig 82). Inuti håven är årtalet 1740 nyligen (efter snabbinventeringen 1933) målat med vit färg. D 13,7, H 16 cm, skaftets L 127

Fig 82. Kollektståv av brun sammet. Foto S Hallgren 1966

Collection bag, brown velvet

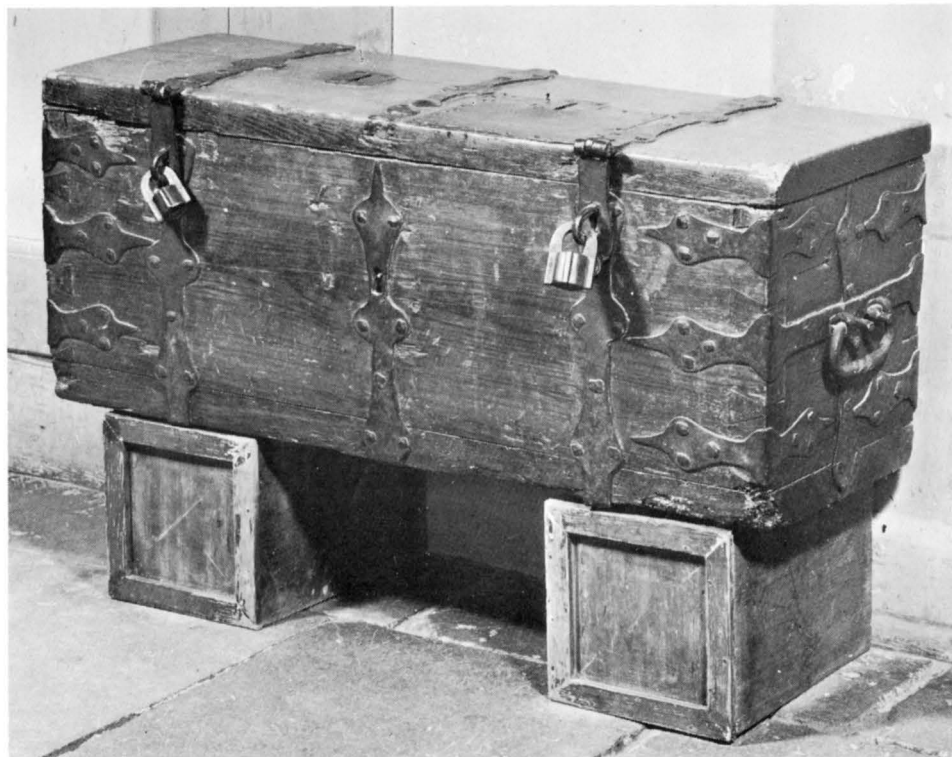
Fig 83. Offerkista
av ek. 1600-talets
mitt. Foto S Hall-
gren 1966

*Oak offertory-chest,
mid-17th century*

Offerkista av ek med järnbeslag och dubbla

hänglås samt med två hål för nedläggning av mynt. L 90, B 31, H 36,5 cm (fig 83). Angående datering se nedan. Står 1966 framför »klockarstolen» vid östligaste fönstret på södra sidan.

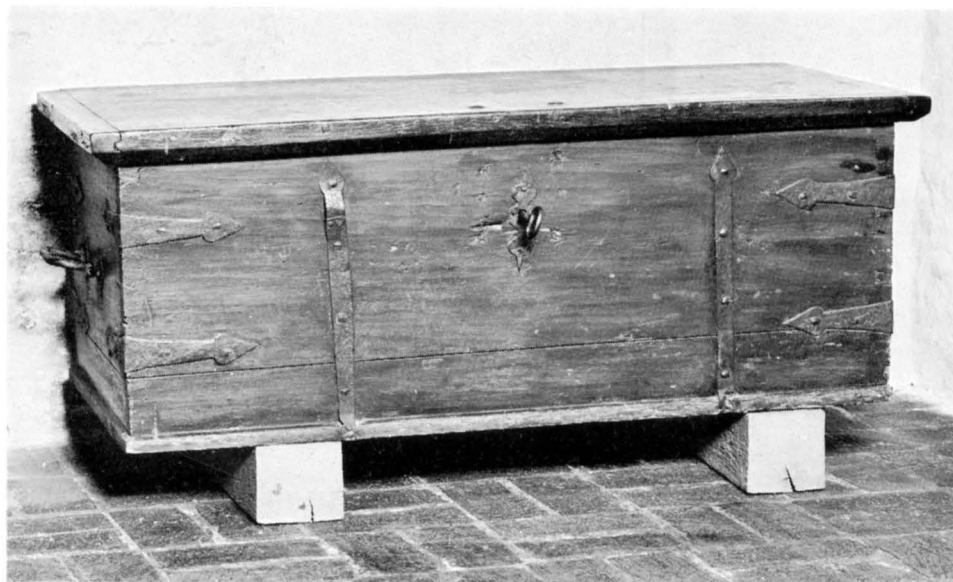
Fig 84. Kista av furu för skruden; från år 1660. Foto S Hallgren 1966

Pine-wood chest for vestments, from 1660

Kista av furu, målad rödbrun, med järnbeslag och ett invändigt lås med nyckel. L 130, B 62, H 50 cm (fig 84). Förvaras 1966 i Kanslivalvet under kyrkan. — Den 26 mars 1660 utlämnades en halv toltf »sågebräder till en Kista uthi Slotzkijrkian» (G. 1660 Räkensk s 92). Inv 1660 omtalar »1 Offerkista Järnbeslagen medh 2 låsar» (jfr ovan och fig 83) samt »1 nij Kijrkkista Järnbeslagen medh låass». Dessa båda kistor äro enligt inventariet »opköpte för Kijrkiones egne medell, som Colligeras medh offerpungen» vilket dock icke är helt riktigt då slottet släppt till bräderna till furukistan. I inv 1694 värderas den förra kistan till 3 och den senare till 4 dlr smt. Inv 1722: »1 Järnbeslagen Offer Kista med 3 låås» 3 dlr smt »1 st. dito, med låås och Nijckell» 4 dlr smt. Samma uppgifter i inv 1739 och 1755 med tillägg i det sistnämnda att kyrkans skrud ligger i furukistan. Inv 1803: »1 Kista till Mässklädernes förvarande med Lås och gångjern uti godt Stånd, 1 Cassa Kista liten med 3:ne Lås och fastskrufvad i Golfvet». År 1848 utför-

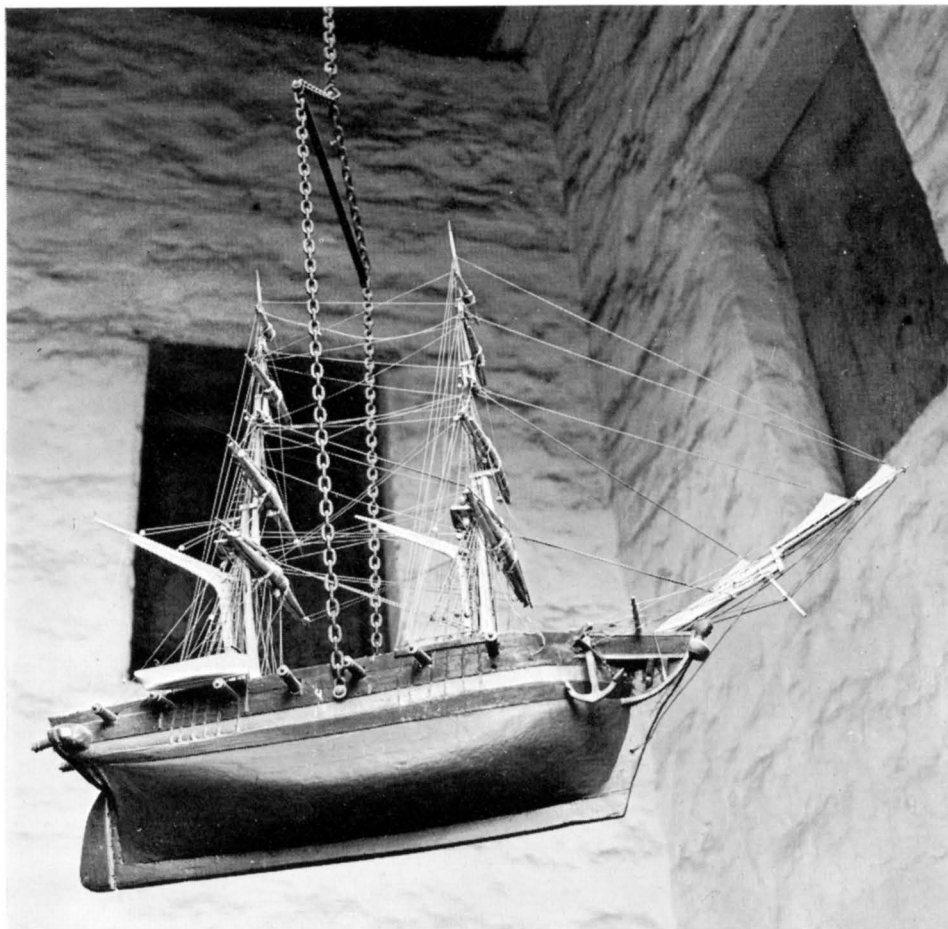
Fig 87. Votivskepp av målat trä. Foto S Hallgren 1966

Votive ship of painted wood

Votivskepp av trä, tvåmastat (fig 87). Skrovet över vattenlinjen är svart med ett brett bronsfärgat horisontalt band på vardera långsidan. Under vattenlinjen är färgen grön. Riggens virke till största delen vitmålat. På vardera långsidan 8 och i aktern 2 kanoner. I fören ett ankare på vardera sidan. På styrbords sida en vit livbåt. Skrovets L (utan bogspröt) 81 cm, B 18 cm. Bogsprötets L utanför skrovet 32 cm, H (med master)

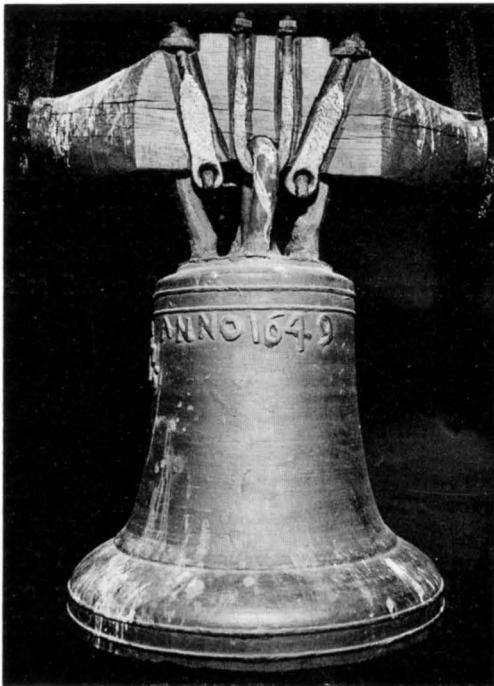
Klocka av malm med initialerna C[RISTINA] R[EGINA] S[VECIAE], Vasavapnet samt årtallet 1649 i relief. H (med kronan) 60, D 48 cm. Hänger i Kuretornets lanternin. Klockan har ursprungligen tillhört slottets »segerverk», dvs dess tornur, i Kuretornet. Segerverket hade en äldre klocka vilken blivit förstörd varom räkensk meddelar: »Effter såssom en Soldat vnder Cap: Crafertz Comp: Preste Anders¹¹⁹ be:d, slogh Slotzklockan sönder aff oförståndh, han bleff derfore efft:r Feltmarschal i Kagz [Lars Kagg] Exceltz: befalning straffader, Klockan omgötz her i Staden aff M: Nills Nilson, dertill togz her aff Slottet aff gammal Kopp:r ett lispund elva mark» (G. 1652, Räk B f 307).¹²⁰ Materialet i den gamla klockan utökades sålunda vid omgjutningen med den angivna mängden koppar.

Fig 88. Klocka av malm gjuten i Kalmar av Nils Nilsson 1649. Foto S Hallgren 1966

Bell, cast in Kalmar in 1649 by Nils Nilsson

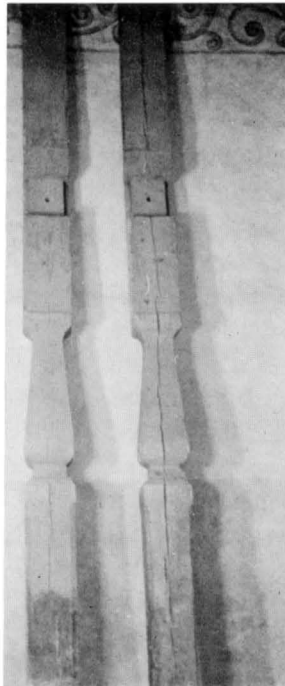
Fig 89. Detaljer av läktarstöd från 1700-talet. Foto Dagmar Selling 1968

Details of organ-loft pilasters, 1770's

Stöttor för läktaren (fig 89), fyra stycken konkursågade virken, L 404 cm, 23 × 17 cm i tvärsnitt. 1770-talet.

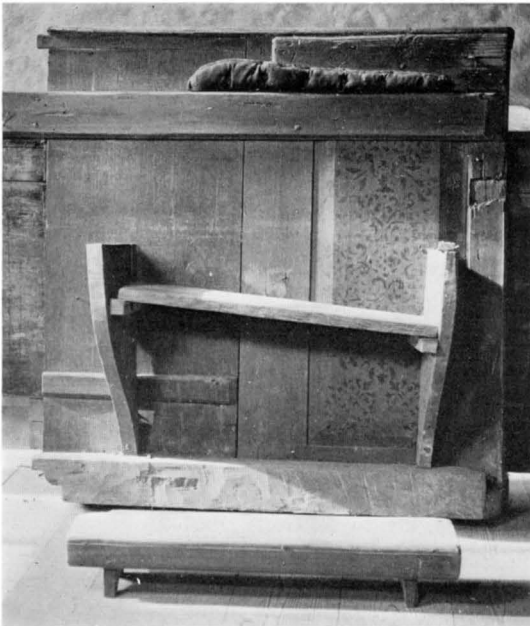
Knäfallspall av omålad furu (fig 90). L 67, B 13, H 12 cm. Bänkdörrar och delar av bänkinredningens ryggstycken (fig 90–91). H 103 cm. Dörrarna på utsidan oljemålade ljusblå med något ljusare speglar. I ryggstyckena ingår delar av en äldre bänkinredning med schablonerad svart morreskmålning på omålad botten. Den schablon-

Fig 90. Del av bänkinredning med barnbänk samt (nedtill) knäfallspall av omålad furu. Foto Dagmar Selling 1968

Part of church pew with child pew and (bottom) kneeler

barn. Ovanför sittbrädan finnes nämligen en madrassering i lagom höjd som stöd för huvudet (fig 90).

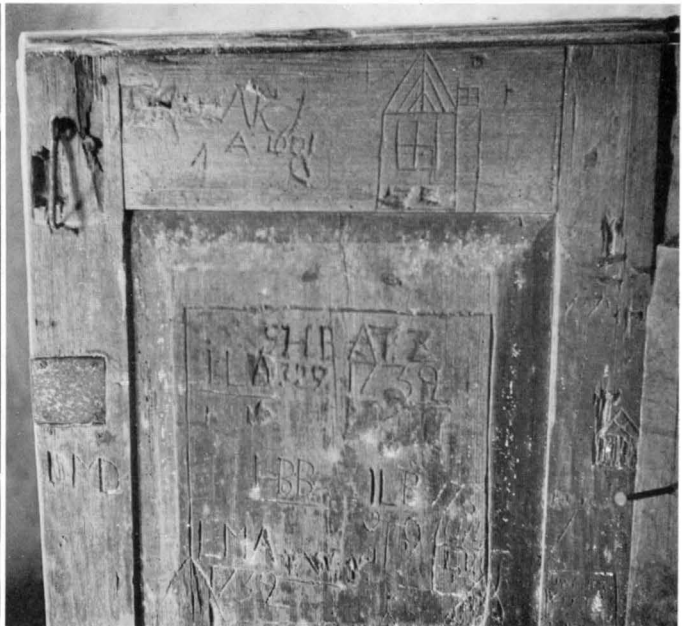
rade målningen efterbildar Per Matssons 1615 utförda målningar på den bänkinredning som tillkom efter Kalmarkriget 1611–1613. Fragmenten ha tillhört bänkar som tillkommit senare under 1600-talet. I en av dörrarna finnes inskurna årtal 1681, 1732, 1739 jämte initialer och andra okynnesristningar (fig 91). En bänkdörr har rest av galler liksom på fig 53. En annan har på ryggstyckets baksida en på konsoler vilande, lågt sittande bräda tydligen avsedd som sittplats för små

Fig 91. Del av bänkdörr från 1600-talet med okynnesristningar. Foto Dagmar Selling 1968

Part of pew door, 17th century, with scribbling
