# Högby kyrkor

ÅKERBO HÄRAD, ÖLAND BAND I:3

VOLYM 119 AV SVERIGES KYRKOR, KONSTHISTORISKT INVENTARIUM

Öland, Kalmar län, Ölands norra mot, Åkerbo härad, Växjö stift,  
Ölands norra kontrakt, Ölands Åkerbo kommun

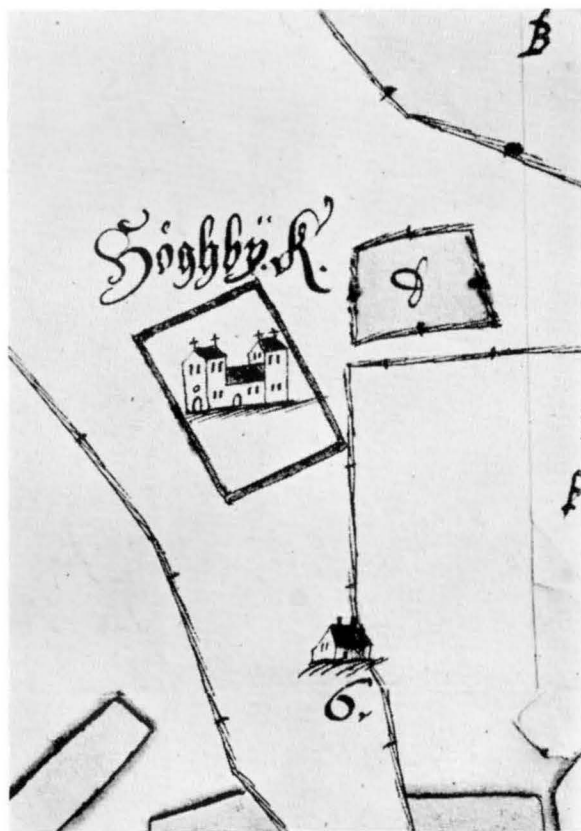
Fig 104. Den gamla kyrkan och kyrkogården. Detalj av karta från 1683. LSt. Bilden av kyrkan är endast ett karttecken, medan kyrkogårdens utsträckning återgav verkligheten.

Kyrkogården (fig 105) är inhägnad av en kallmurad kalkstensmur, som numera har sin största utsträckning mot söder. Den har utvidgats flera gånger, bl a 1871 i samband med Nya kyrkans tillkomst, då muren till den äldre delen av kyrkogården omlades, samt 1926. Den gamla mursträckningen i söder markeras av en trädrad (jfr fig 104). Pyramidalmar kantar gångarna i väster, norr och söder.

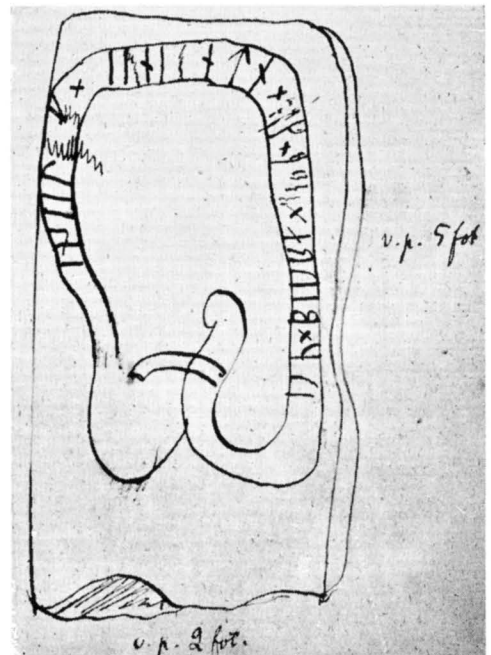
Fig 106. Nu försvunnen runsten med spegelvänd, mycket nött inskrift. Teckning av J Wallman 1833. NordM. Foto N Lagergren 1965.

nu försvunnen runsten (fig 106) med spegelvänd runskrift och draxlingor. Inskriften har börjat i slingan nedtill t h med ett namn, som tydligen redan på 1700-talet var helt utnött. Därefter följer: »... och Björn ...» Stenen är alltså rest av två personer och inskriften har av allt att döma varit en vanlig minnesskrift.<sup>8</sup> Wallman har bl a gjort här återgivna teckning, i vilken även måtten meddelas: höjd ca 5 fot (= 149 cm), bredden 2 fot (= 60 cm). Wallmans teckning är ej citerad i SvR, ÖI 55.

Hilfeling beskrev stenen sålunda: »Pastor Vellin följde mig at upsöka Runestenen på kyrkogården, som väl fants liggande öfver en graf men så alldeles förnött av tramp at ej öfver et par Runor med visshet kunde ses. Dessutom var nästan ena hälften aldeles borta — man kunde märka ormslängans gång således som här ses — och at de Runor som attraperades stodo bakvände, som tycktes vara af de äldste på Öland, efter sin teknings forme» (skiss). — Ahlqvist (S III, s 10) skrev om stenen: »En Runsten finnes på kyrkogården i Högby, men är så utnött att man ej kan läsa honom, denna Runsten är den enda på Öland med stuprunor». — Vid Wallmans besök 1833 var den nästan utsliten (fig 106). Därefter nämnes ej stenen vidare i källorna.

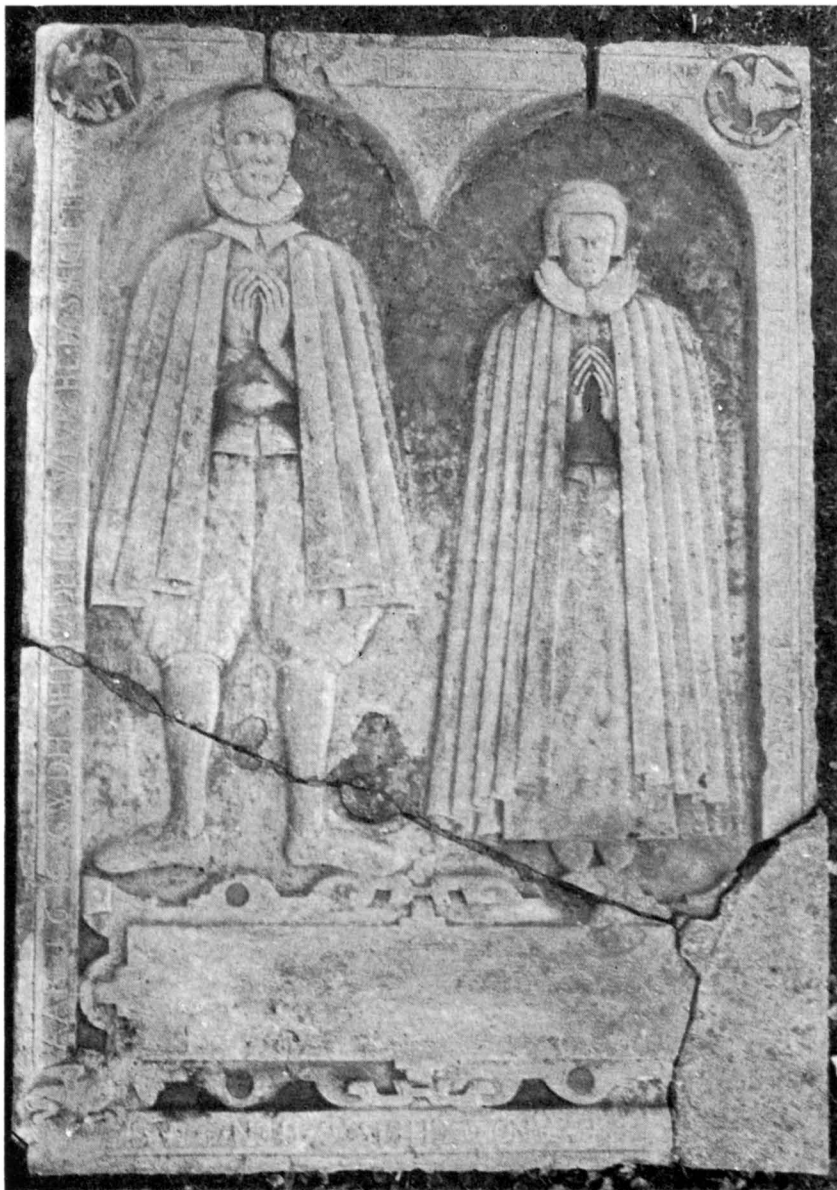
Fig 107. Gravsten över stenhuggaren Martin Vathi, † 1616, och hans hustru. Röd kalksten. Foto S Hallgren 1964.

1. På södra delen av kyrkogården, nära den äldsta delens södra gräns (»vid södra kyrkogårdsmuren» enligt Sidén 1873) ligger en gravtumba av röd kalksten, som är av särskilt stort konsthistoriskt intresse, över stenhuggaren Martin Vathi,<sup>9</sup> † 1616, och hans hustru (fig 107–111). Täckhällen är profilerad i kanten: platt + karnis. De båda stående figurerna är

huggna med stor omsorg. Här, skägg och dräktdetaljer är ännu fullt synliga, trots att stenen farit illa av väder och vind. Ahlqvist<sup>10</sup> uppger, att de är klädda »i gamla Ölandsdräkten», vilket emellertid är felaktigt: kläderna följer tidens mode.

ligen ett egenhändigt arbete av Vathi. Det förefaller  
nämligen som om inskriften skulle vara komplette-  
rad av annan hand: »4 MARS» och de två sista siff-  
rorna i årtalet (som står alltför tätt i jämförelse med  
de två första), men på grund av stenens nuvarande  
tillstånd är detta omöjligt att avgöra. Mått: 258 ×  
178 × 42 cm. Täckhällens tjocklek 16 cm. Håkans-  
son nr 241 samt s 96.

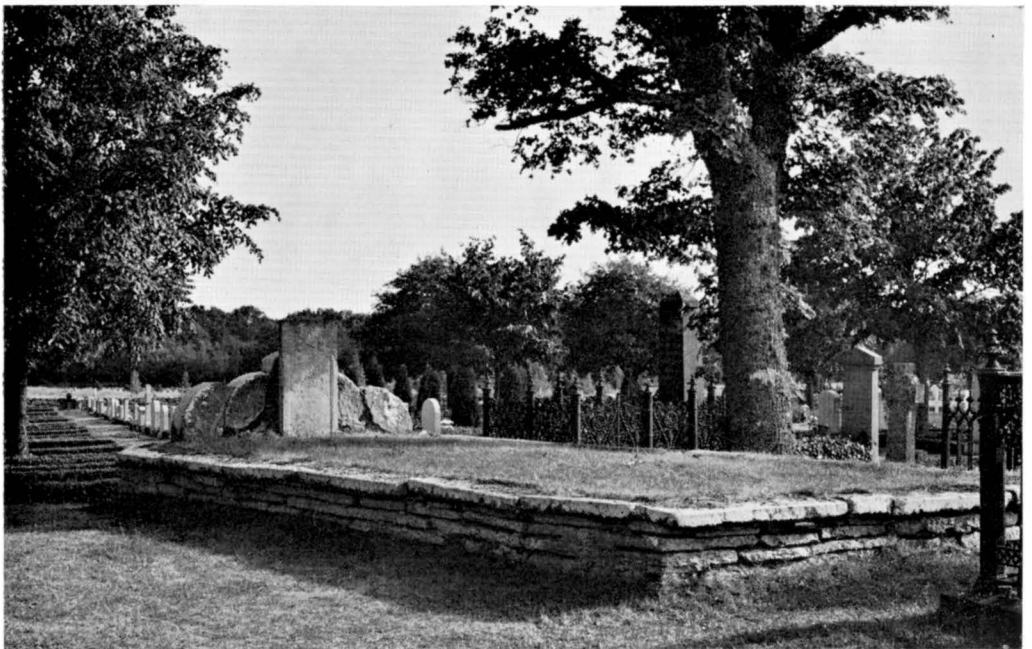
Fig 112. Den s k prästgraven, över prosten I S Wellin, †1810, och hans familj. Gavelpartiet utgörs bl a av kolonnstycken från den medeltida kyrkan (jfr fig 129). Foto R Boström 1964.

2. På kyrkogårdens sydöstra del ligger den s k prästgraven (fig 112), en stor, upphöjd rektangulär gravplats med stensatt kant och med södra kortsidan uppskjutande som en gavel. Graven är möjligen äldre än de sista innehavarna, prosten Israel Wellin<sup>11</sup> och hans familj. — Den resta stenen vid huvud-

Rester av triumfbågens kolonn är ännu bevarade. Några stycken av kolonnskftet av röd kalksten är sekundärt använda i den s k prästgraven (fig 112 och 129) — tillhörig just prostén Wellin, genom vars personliga insatser kolonnen bröts ned vid den stora kyrkoreparationen strax före sekelskiftet år 1800. Av fragmenten framgår, att skftet haft en ungefärlig diameter av 85 cm, ett ovanligt kraftigt mått.<sup>30</sup>

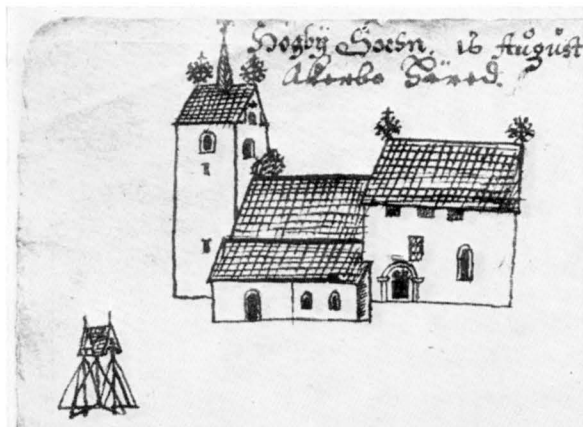
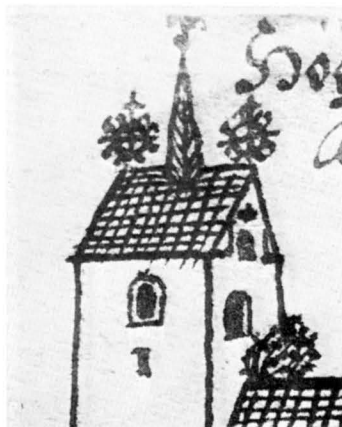
Fig 113. a. Kyrkan och klockstapeln från söder 1634. Teckning av J H Rhezelius, KB. — b. Detaljförstoring av tornets östra sida med en korsformad glugg, vilken möjligen suttit i det äldsta korets absid.

På sydvästra delen av kyrkogården stod 1634 en klockstapel i klockbockskonstruktion (fig 113:a). Den reparerades ofta under 1600-talet, bl a 1646 och följande år (räk).

Taket var spåntäckt 1634 (fig 113), samma material som troligen under medeltiden. Rhezelius redo-

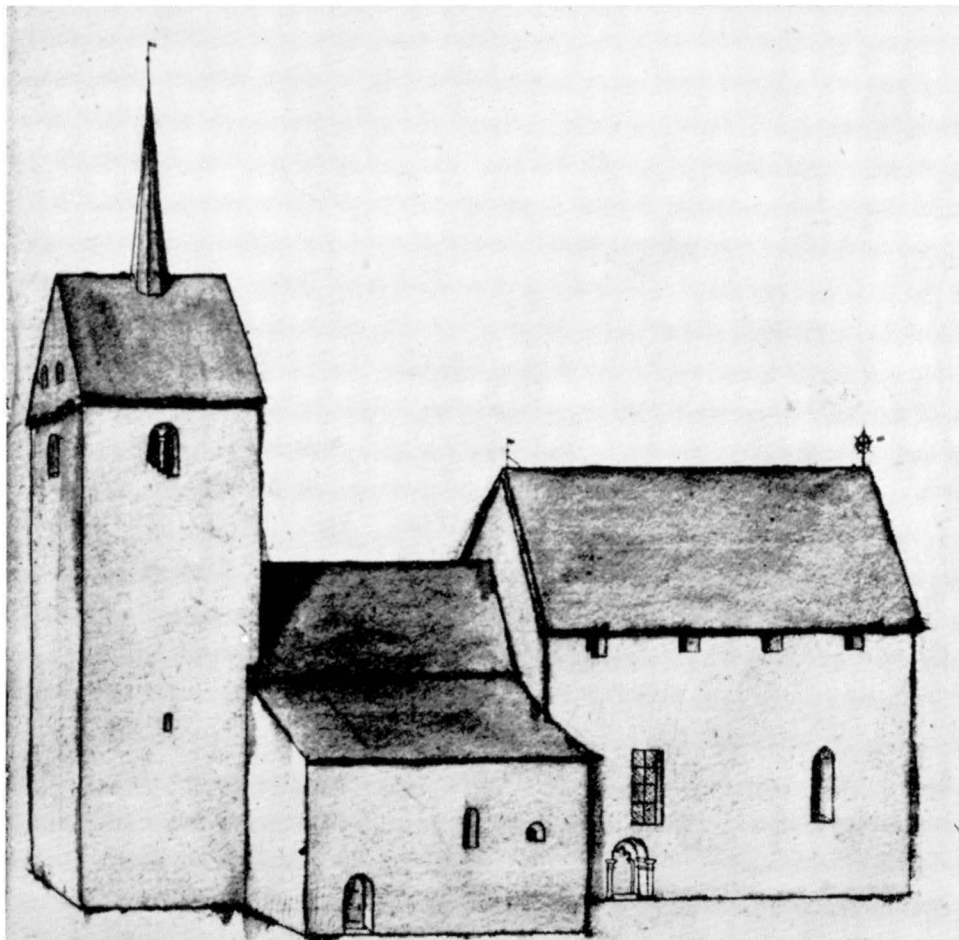
Fig 114. Kyrkan från sydväst 1673. Skala 1:288. Teckning av P Törnnewall, UUB.

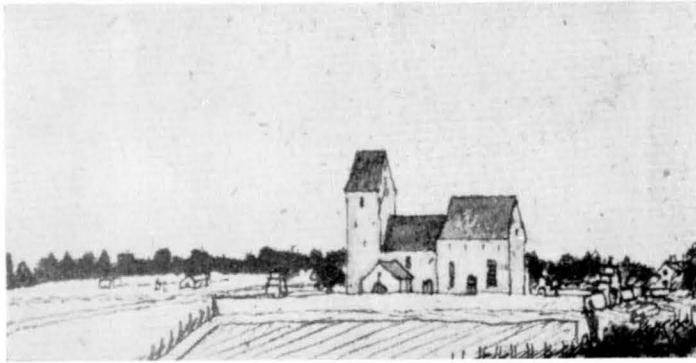
Fig 115. Kyrkan och kyrkogården från sydöst 1817. Teckning av N I Löfgren, ATA.

Den äldre kyrkogårdsmuren (fig 115–117), som

De norra och västra träportarna ersattes på 1720- och 1730-talen av murade stigluckor med träportar och avtrappade rösten. Den norra (fig 115, 117), gjordes 1729 (räk). Detta och följande år upptas utgifter för norra portens murande och vitmenande, dess träportar med skrank däröver mm. — Den västra stigluckan (fig 115, 116) uppmurades 1736 (räk), till att börja med bibehölls träportarna, men dessa byttes ut mot nya 1744 av snickaren Elias på Horn.

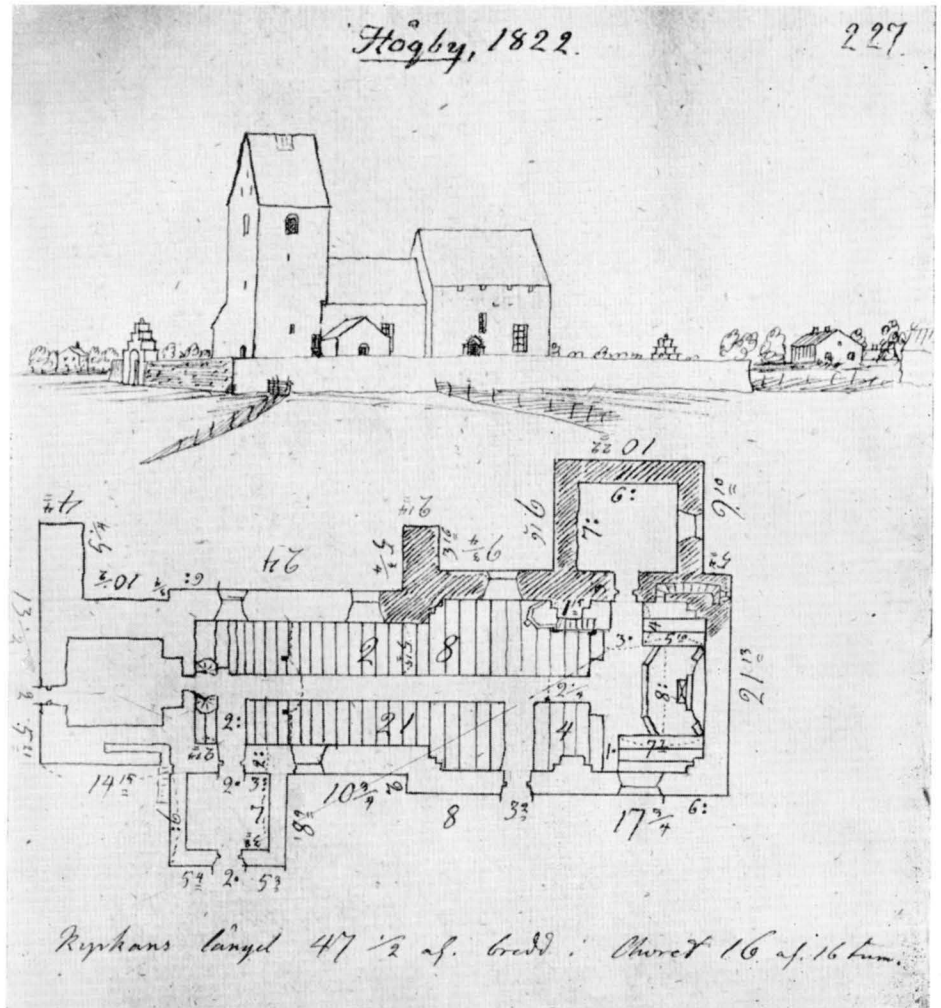
Fig 116. Kyrkan och kyrkogården från sydväst samt plan av kyrkan 1822. Teckning av N I Löfgren, ATA.

Löfgren (fig 116) anger kyrkans längd till  $47\frac{1}{2}$  aln (=28,8 m), bredden i koret 16 alnar, 16 tum (= knappt 10 m). Med 'kyrkan' avser han endast långhus och kor, ej tornet. Måtten gäller interiören. Wellins måttangivelser (se nedan samt fig 120) avviker något från Löfgrens. Rekonstruktionen i fig 121 är en kompromiss mellan deras måttuppgifter.

De fönster, som syns på äldre avbildningar av nordsidan (fig 116, 117), har tillkommit genom sekundära uppbrytningar av nordmuren under 1600- och 1700-talen. Det framgår ej av arkivalierna, om de är utvidgningar av medeltida fönster eller ej.

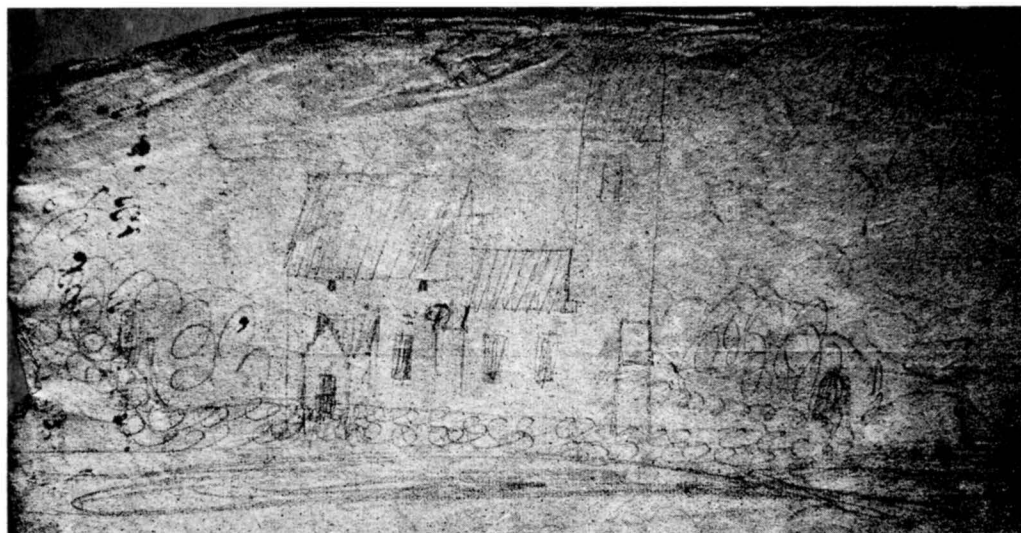
Fig 117. Kyrkan från nordväst omkring 1820. Blyertsteckning av J Wallman omkring 1820. NordM.  
Foto N Lagergren 1964.

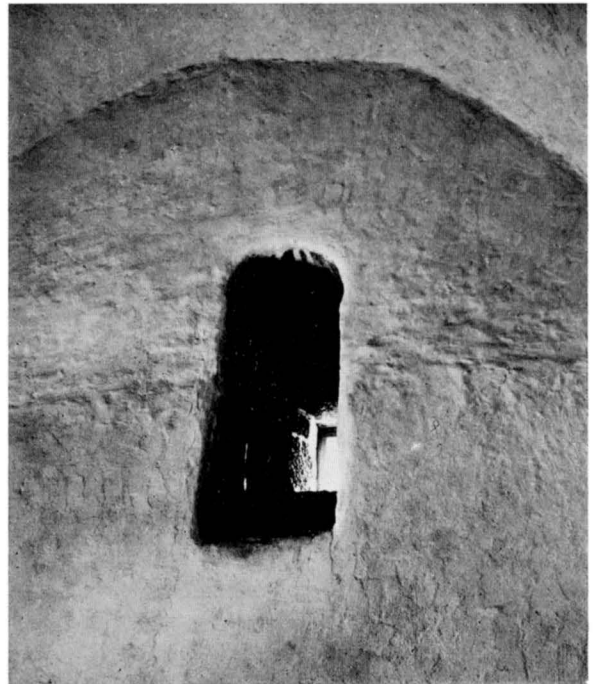
Mitt för dörröppningen är i södra trappmuren en ljusglugg med inåt starkt skrånande smyg och rak överliggare. Själva dageröppningen är vidgad, troligen 1787. Ursprungligen skulle gluggen skänka ljus både åt trappan och åt den i samma nivå liggande 1:a tornvåningen, innanför den rundbågiga dörröppningen (fig 118). Golvet i denna våning utgjordes av översidan av det ovan nämnda, lågt sittande

Fig 118. Dörröppning i tornets södra mur mellan det nuvarande vapenhuset och torntrappan samt ljusglugg i yttermuren. Foto R Boström 1940.

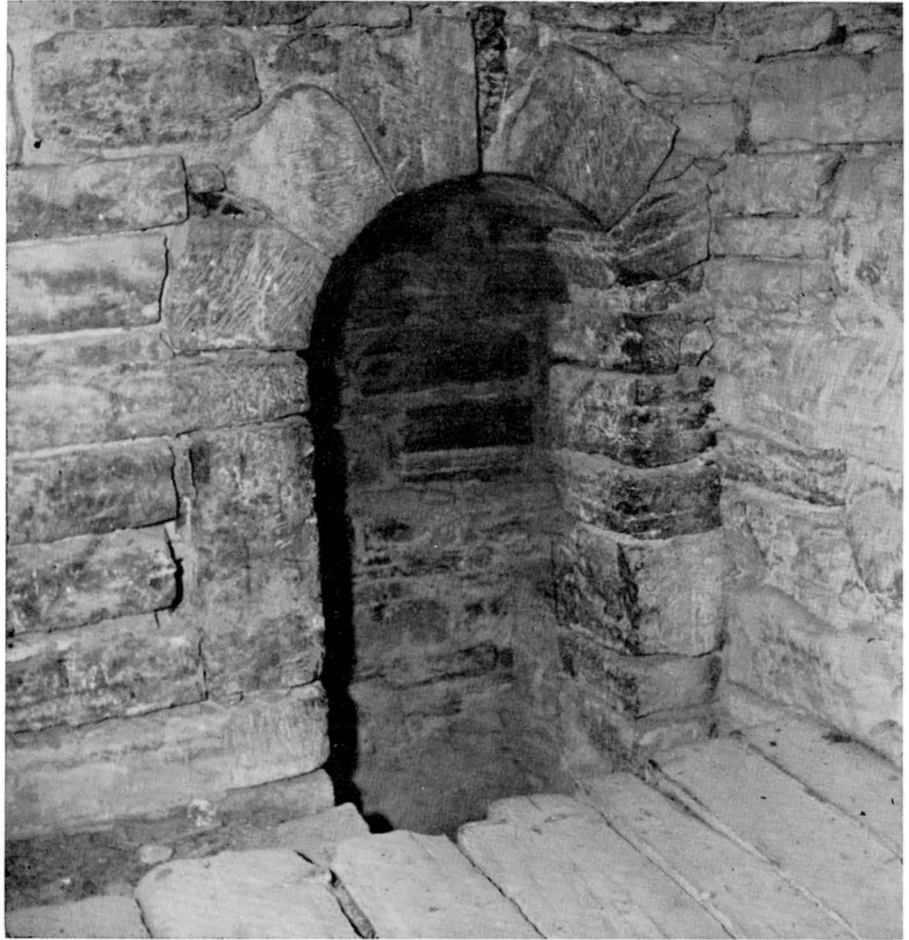
Fig 119. Dörröppning på norra sidan i tornets 2:a (ursprungligen 3:e) våning i skiljemuren mellan torntrappan och tornrummet. Foto R Boström 1962.

nom en dörröppning in mot tornrummet (fig 119), dels genom en liten ljusspringa belägen 86 cm väster om denna, med inåt tornrummet starkt skrånande smyg och med en dageröppning endast 7 cm bred och 60 cm hög. Gluggen är nu nästan osynlig inifrån tornrummet på grund av att ett brädgolv är inlagt i samma nivå (fig 124, sektion D–D; fig 125).

muren (fig 119). Ingångens proportioner kommer nu ej till sin rätt genom att det sekundära trägolvet ligger ca 105 cm över stengolvet. Det senare utgörs av den ojämna översidan av den undre våningens tunnvalv med delvis utfyllda svicklar.

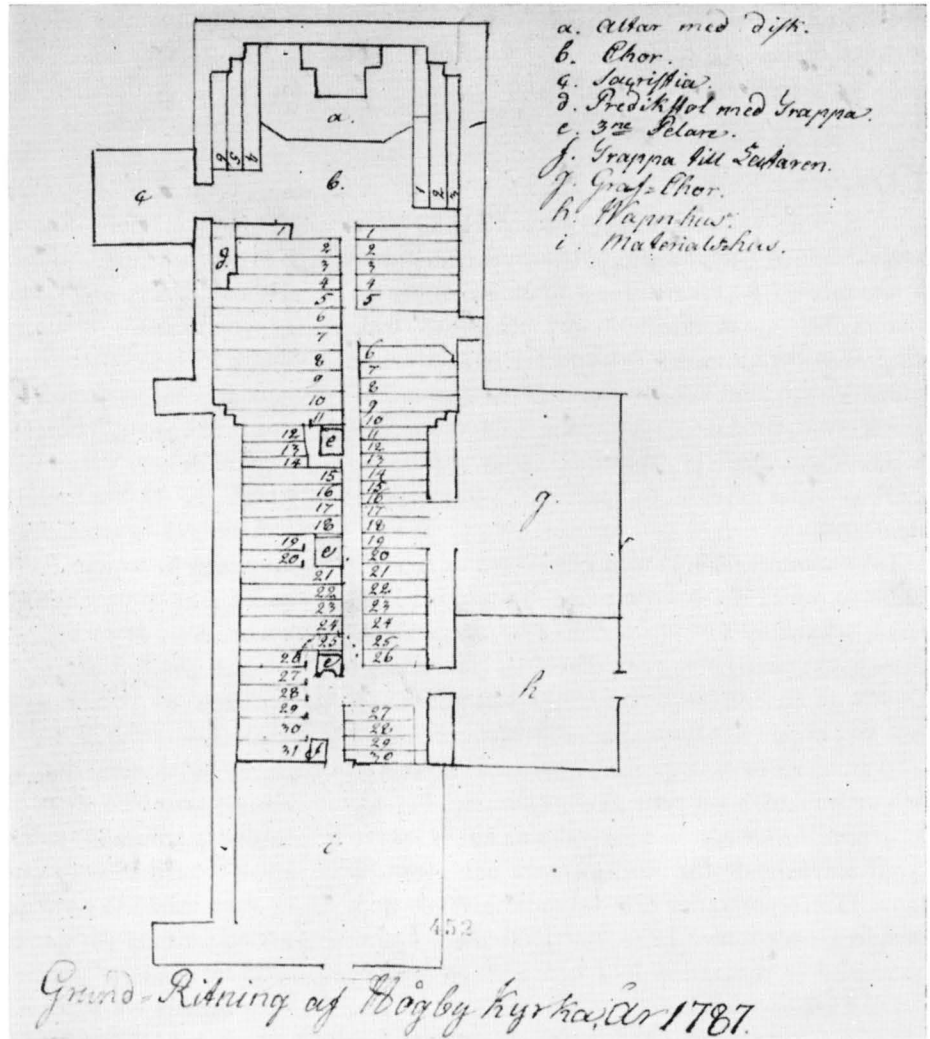
Fig 120. »Grund-Ritning af Högby kyrka År 1787», teckning av I S Wellin, VaLA. Foto SHM.

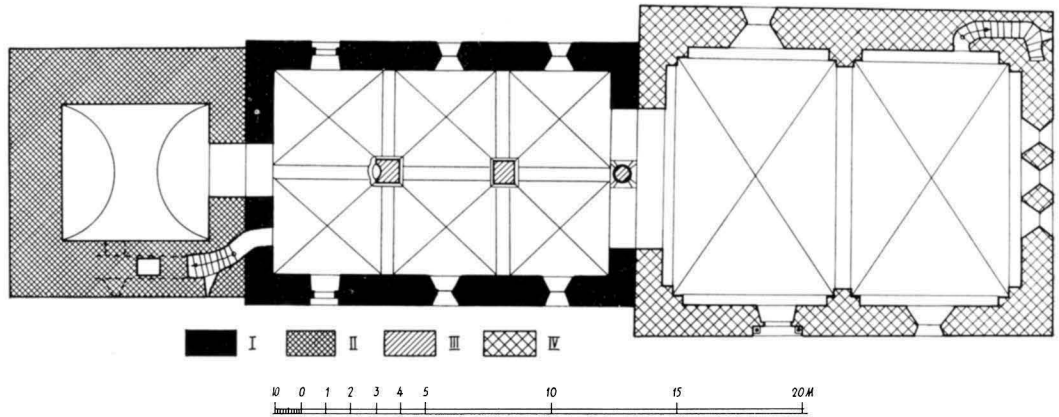
Fig 121. Plan av den medeltida fästningskyrkan. Skala 1:300. Rekonstruktion av R Boström 1967.  
*Plan of the medieval fortress church. Reconstruction.*

Långhuset var alltså disponerat såsom en tvåskeppig hallkyrka med sex kryssvalv, burna av två kraftiga fyrkantpelare, samt hade en tung rundpelare i triumfbågen (fig 121).

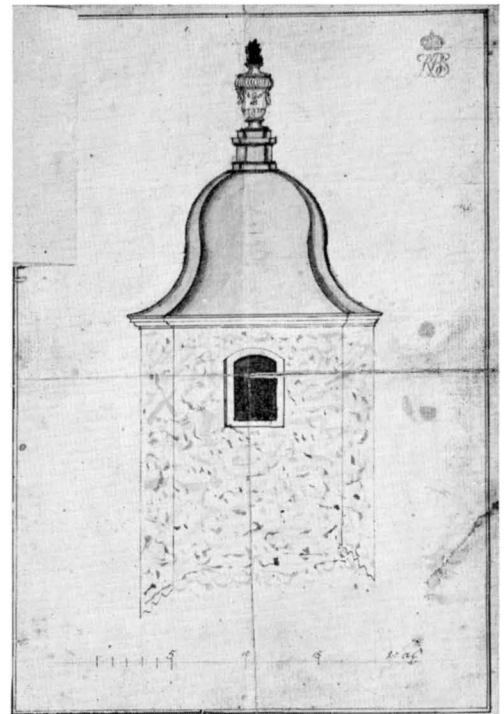
Fig 122. Förslag till tornhuv, osignerad och odaterad ritning hörande till ett ärende från 1823, men troligen från 1778. Skala ca 1 : 300. BSt. Foto N Lagergren 1965.

1823 (fig 134), som visar stor släktskap med 1700-talsritningen (jfr fig 122), ehuru den krönande urnan ersatts med en liten kvadratisk lanternin som bättre överensstämde med det tidiga 1800-talets smak. Denna utbyttes emellertid mot en liten åttkant (fig 101, 135, 149, 151).

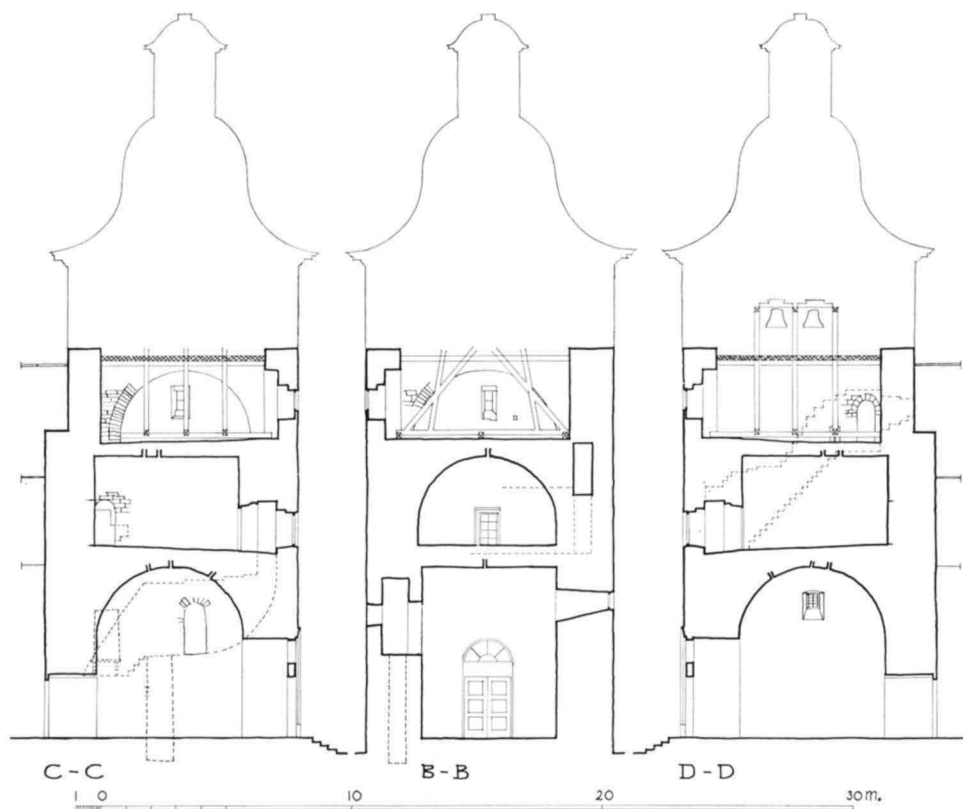
Fig 124. Sektioner genom tornet mot söder (C-C), väster (B-B) och norr (D-D), 1:300. Uppm S Hesselgren och S Fränne 1931, kompl R Boström 1940 samt J Söderberg 1967.

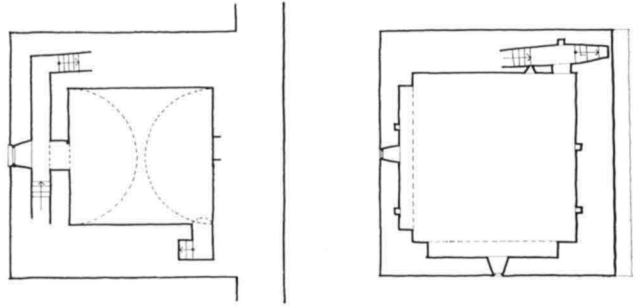
Fig 125. Planer av tornets  
1:a och 2:a våningar, 1 : 300.  
Uppm S Hesselgren och S  
Fränne 1931, kompl J Söder-  
berg 1967.

måste innebära att det funnits en profanvåning över kyrkorummet. Tillträdet skedde från västtornets 2:a våning (nu dess 1:a), i vars östra mur är en nu igenmurad, rundbågig ingång (fig 125, 126:a).

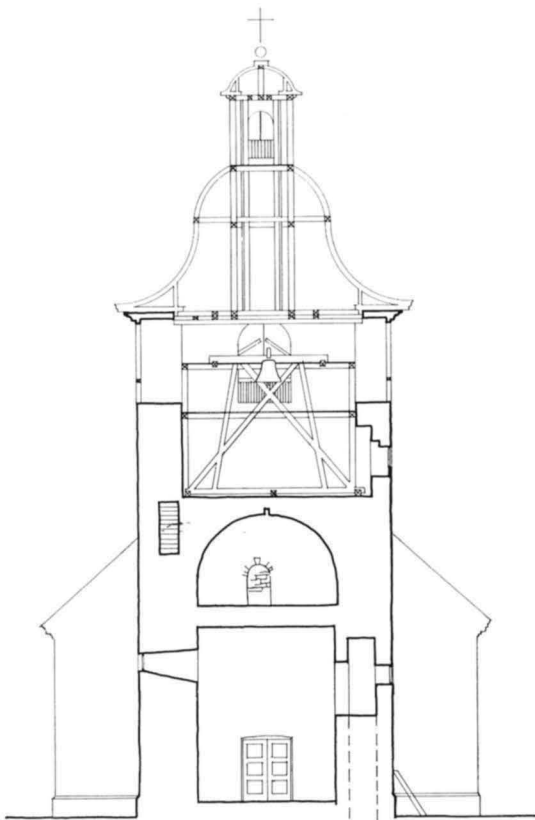
A - A

*a. Section of tower looking E (A-A). b. Section of nave looking W (E-E). The W gable of nave from 1871 is built in front of the E wall of tower. The heavy, horizontal line shows upper limit of gable wall. Cf. fig. 124, sections C-C and D-D.*

I tornrummets östra mur är en rundbågig, igen- murad dörröppning, redan nämnd i samband med beskrivningen av det medeltida långhuset (fig 126:a, även antydd i fig 125). Höjd 206 cm, bredd 76 cm. Omfattningen med dess omgivande murverk blev översmetade med bruk när utgången murades igen 1871. Även andra hinder försvårar en säker analys av detta parti, dels orgelns väderlåda, dels en trä- trappa (också från 1871), som delvis döljer dörröpp- ningen. Det är dock mycket tydligt, att murverket närmast omfattningen är påfallande gropigt och ojämnt, en del stenar är avhuggna och håligheter ifyllda med små stenar, stenskärvor och bruk. Detta kan endast tydas på ett sätt: dörröppningen är se- kundärt uppbruten i tornmuren. Omfattningen är av huvudsakligen tuktad sten. Enstaka stenar visar skråhuggen yta utan kantslag. Denna dörröppning utgjorde förbindelsen mellan det medeltida lång-

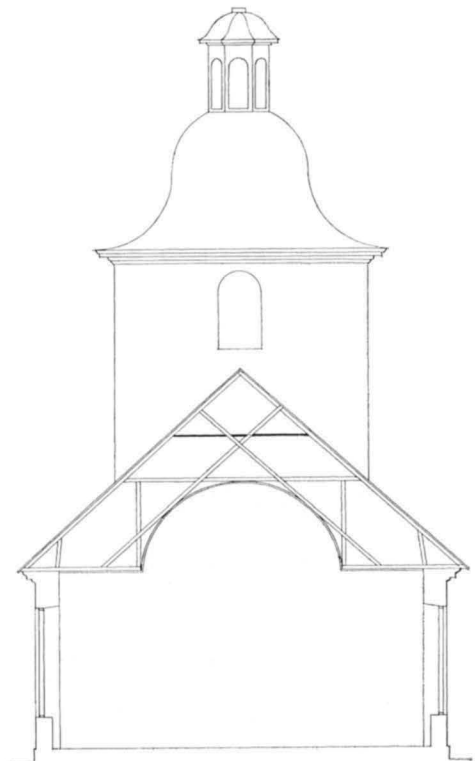
Fig 126. a. Sektion genom tornet mot öster (A-A), 1 : 300. Uppm S Hesselgren och S Fränne 1931, kompl R Boström 1940 samt J Söderberg 1967. — b. Sektion genom långhuset mot väster (E-E). Västra långhusgaveln från 1871 är murad intill tornets östra mur. Den kraftiga, vågräta linjen visar gavelmurens övre begränsning. Jfr fig 124, sektionerna C-C och D-D. 1 : 300. Uppm J Söderberg 1967.

Tornets bottenvåning är nu en ståtlig förhall, täckt av ett högt sittande tunnvalv med vederlag i öster och väster (fig 123, 124, 126:a). I norr en likaledes högt sittande, ursprunglig glugg med dageröppning i murens ytterliv samt starkt skrånande, vidgad, inre smyg och rak avtäckning. I söder är i samma nivå en rundbågig dörröppning till tornttrappan (fig 123 f, 118). Denna utgång, som nu befinner sig ca  $3\frac{1}{2}$  m över golvet, visar att förhallen ursprungligen varit uppdelad i två våningar, varav den nedre även

I tornets södra mur löper en trappa (fig 123, 124, 126:a). Tillträdet sker numera, liksom ursprungligen, genom en liten smal dörröppning i långhusets västra mur. Liknande var förhållandet i N Möckleby,<sup>16</sup> eljest var det vanligast på Öland, att västtornens trappor mynnade i sydöstra hörnet av själva tornets bottenvåning.

Omedelbart intill översta trappsteget upptäcktes 1939 i vilplanets golv ett nästan lodrätt fallschakt (fig 123, 124, 126:a), utgörande en cirka 4 m djup utsparning i muren och med sin mynning, omkring 90 cm i fyrkant, sträckande sig över hela trapploppets bredd. Vid mynningens västra (bortre) sida är vid golvet två bjälkhål, 30 resp 40 cm djupa, belägna mitt emot varandra i norra och södra väggarna. De är lägen för den träaxel, på vilken en lucka över schaktet en gång varit fästad. Genom denna anordning kunde anstormande fiender hindras att hoppa över hålet, då luckan, uppställd lodrätt lik en uppfälld vindbrygga, stängde av korridoren bakom hålet. Denna typ av försvarsanordning är eljest okänd på Öland, men förekommer bl a i Kalmar slott<sup>17</sup> och i Kronoberg<sup>18</sup> (ehuru dessa exempel är yngre). — Den nuvarande träluckan är från 1939.

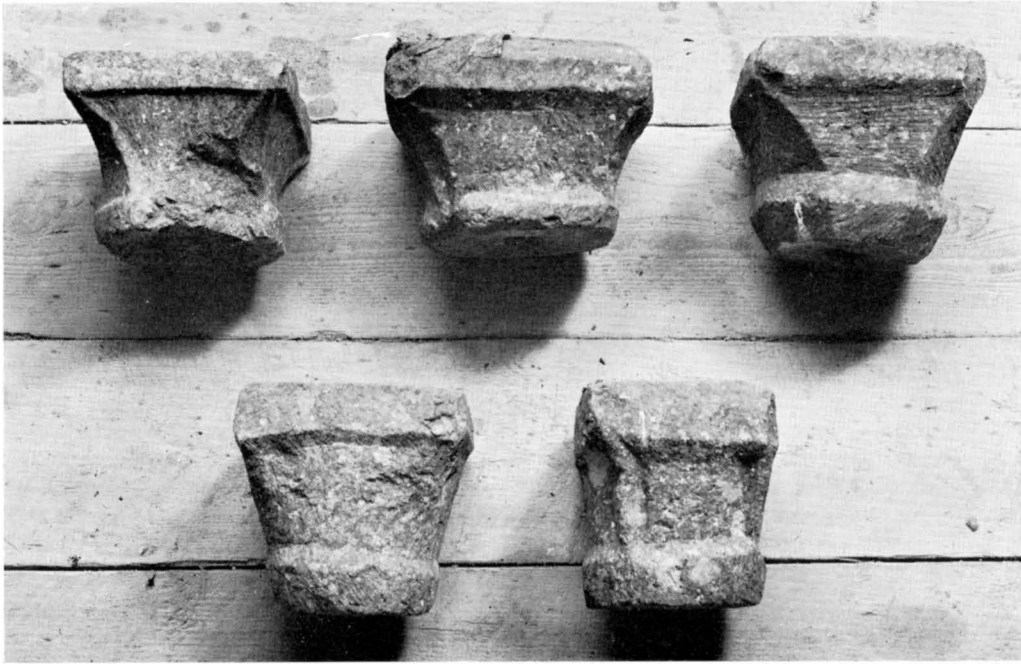
Fig 128. Kapitäl av kalksten, dels från det medeltida korets sydportal (det mellersta i övre raden), dels från tornets klockvåning (jfr fig 129). Foto S Hallgren 1964.

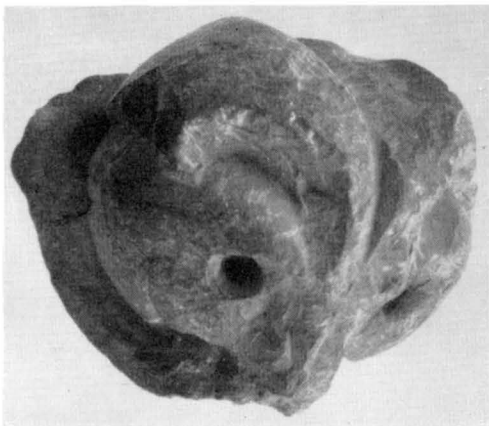
Fig 127. Hörnblad av kalksten, troligen från triumfbågens kolonn i den medeltida kyrkan. LUHM. Foto O Mattson 1929.

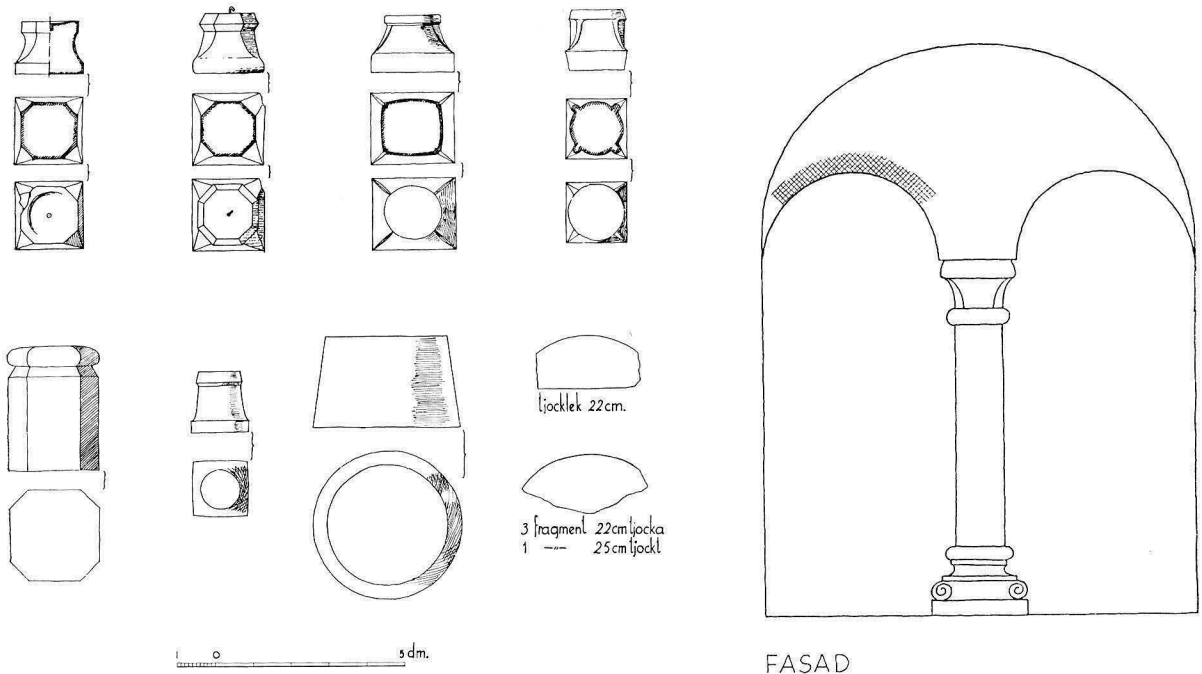
Fig 129. Uppmätning av kalkstensfragment: kolonnettkapitälen i fig 128, bas till dito, skaft till dopfunt samt verkstycken från triumfbågens kolonn (jfr fig 112). Uppm S Hesselgren och S Fränne 1931. Längst t h rekonstruktion av en ljudglugg med bevarat stycke av båge inritat. Skala 1:20. R Boström 1967.

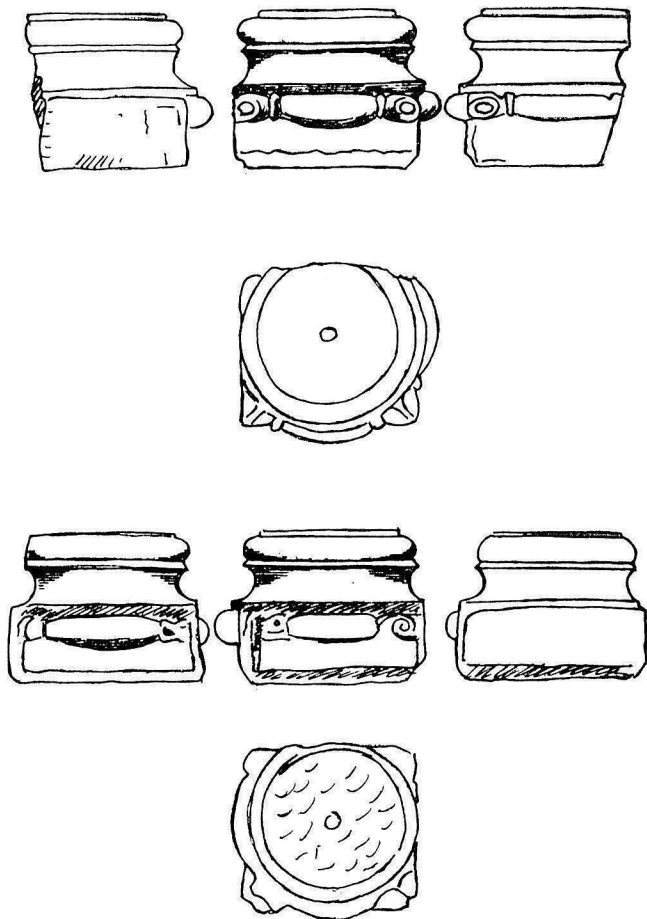
Fig 130. Kolonnettbaser av grå kalksten, troligen härrörande från Högbys korportal, numera ingående i en trädgårdsbänk i fastigheten Strandtorp 3<sup>10</sup>, Böda sn. Skala 1:10. Uppm S Ljungstedt 1963, KLM.

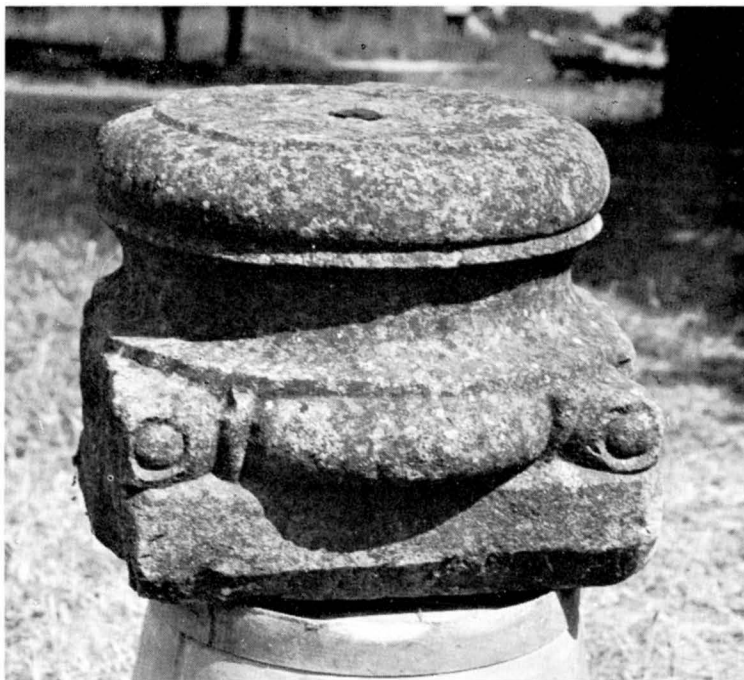
Fig 131. Den övre basen i fig 130. Foto  
R Boström 1964.

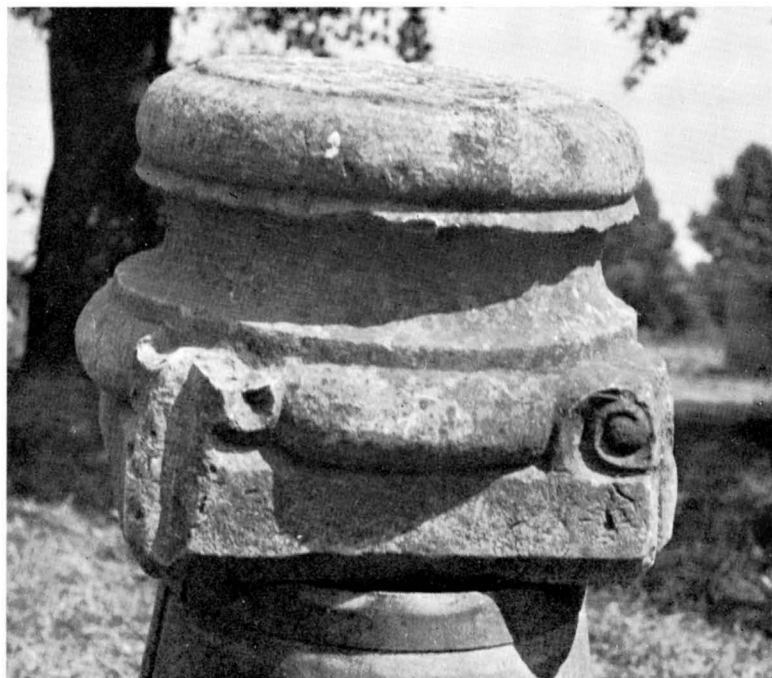
Fig 132. Den nedre basen i fig 130. Foto  
R Boström 1964.

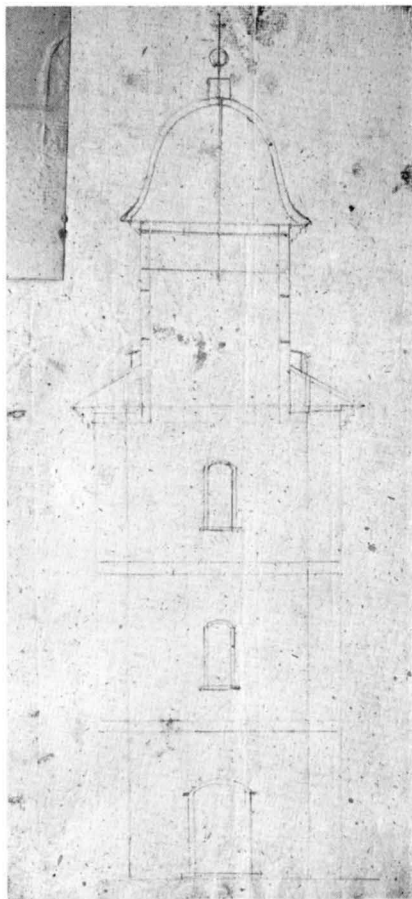
Fig 134. Ritning till tornhuv av Axel Almfelt 1823, skala ca 1 : 300. BSt.

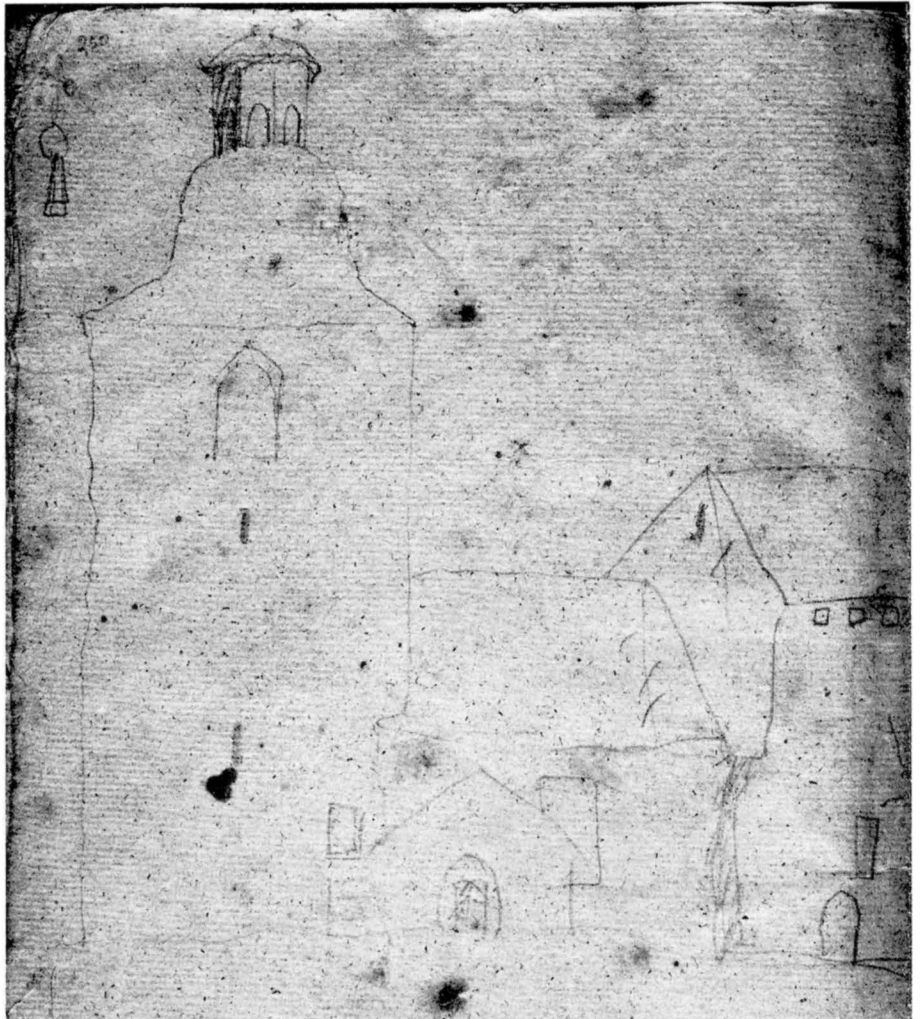
Fig 135. Kyrkan från sydväst. Blyertsteckning av J Wallman 1833 (?). NordM. Foto N Lagergren 1965.

I väster är numera kyrkans huvudportal belägen (fig 101, 123 f), men ursprungligen saknade tornet yttre ingång, i likhet med andra kyrktorn med försvarsuppgifter. I södra muren är en liten sekundär ingång till tornttrappan från 1787 (fig 150, jfr fig 116, 123, 135, se nedan, Ombyggnader under I S Wellins tid 1784–1810).

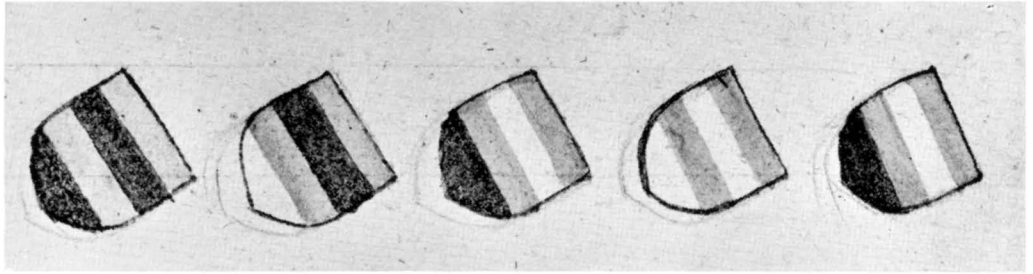
Fig 136. Målade Bielke-vapen, troligen från S:t Ottos kapell (det s k gravkoret), rivet 1797. Delvis ofullbordad teckning av P Törnwall 1673, UUB (120 % förstoring). De mörkaste fälten är blå, de på bilden grå fälten är gula, de ljusaste fälten har papperets färg. Foto N Lagergren 1965.

Törnewall avbildar fem sköldar (fig 136), en fullbordad och fyra ofullständigt målade, enligt Håkansson (s 94 f) över grevliga ätten Bielke. Även S G U

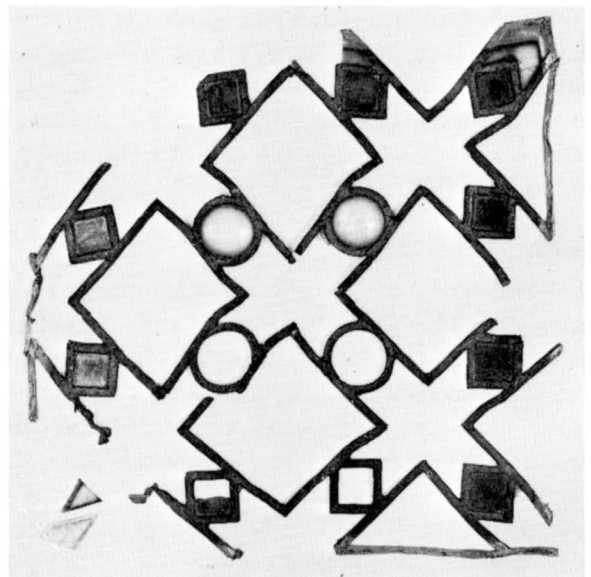
Fig 137. Glasmålningsfragment, 1500-talets slut, med gröna, röda och ofärgade glas. KLM. Möjligen från Högby kyrka eller från Kalmar slott (Kungsmaket?). Foto SHM 1965.

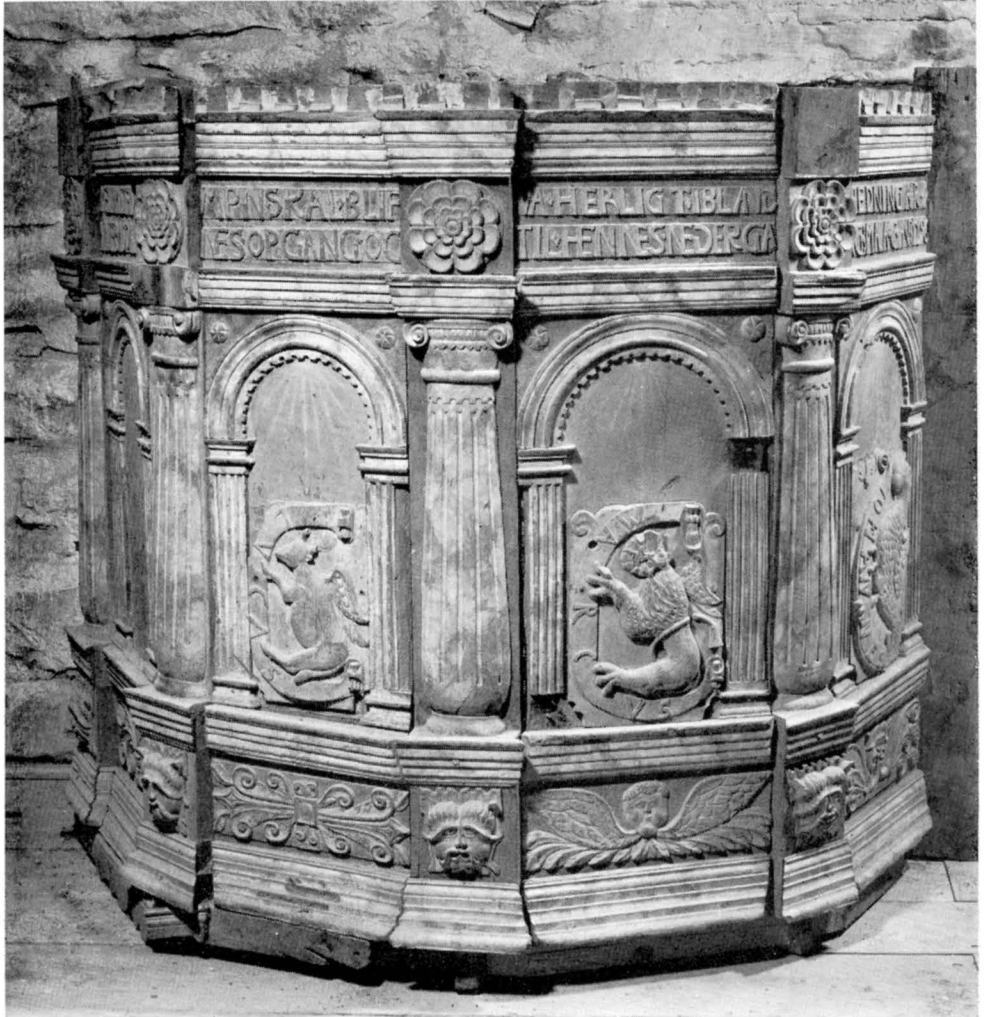
Fig 138–139. Gamla predikstolens korg och ljudtak, av skulpterat och målat trä, tillverkad 1596 av okänd, troligen dansk mästare. Foto S Hallgren 1964.

Det firsidiga ljudtaket (fig 139) indelas genom ett blåmarmorerat ramverk med förgyllda profiler i fyra kvadratiska fält, vilkas hörn markeras genom skulpterade rosetter i guld och svart. Mitt i varje fält ett skulpterat förgyllt ornament, i vars mitt en målad rosett i guld avtecknar sig mot svart fond. Runt kanten är rester av en lambrequinartad list beva-

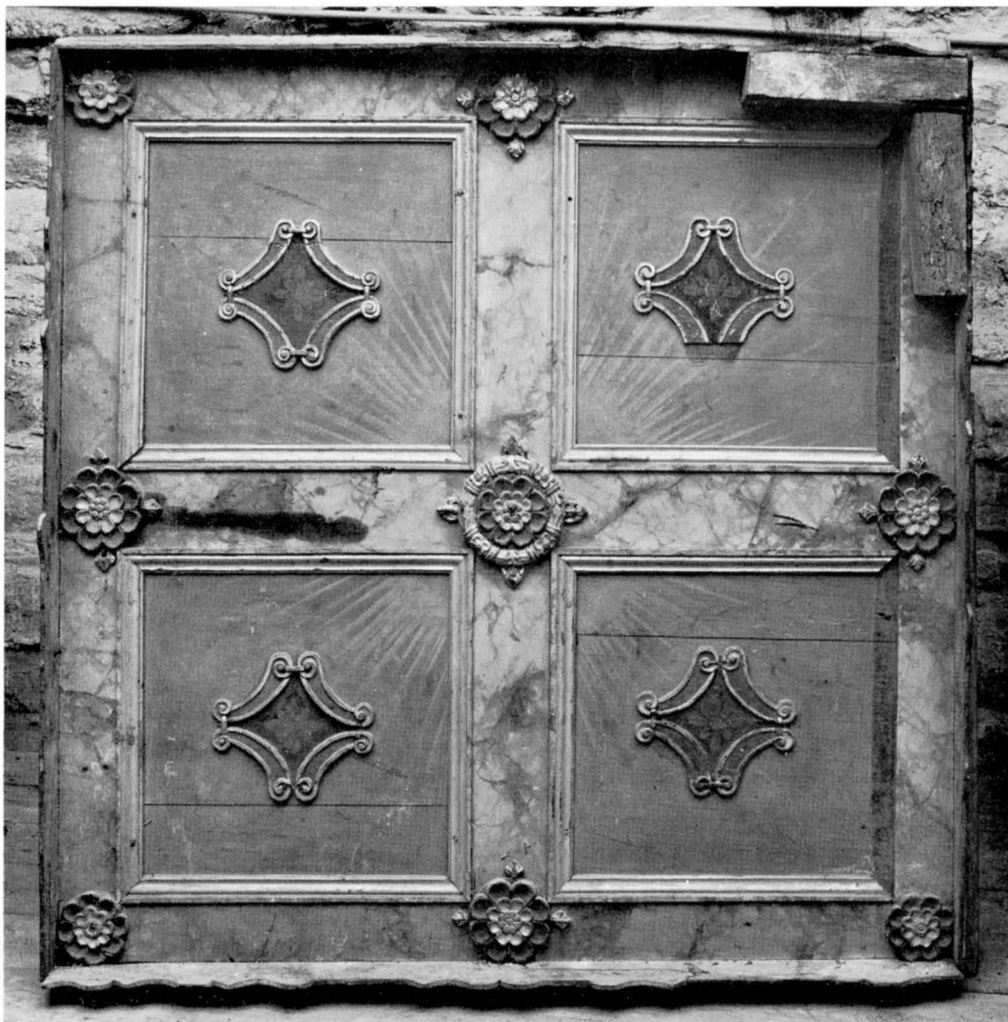
Fig 139. Predikstolens ljudtak.

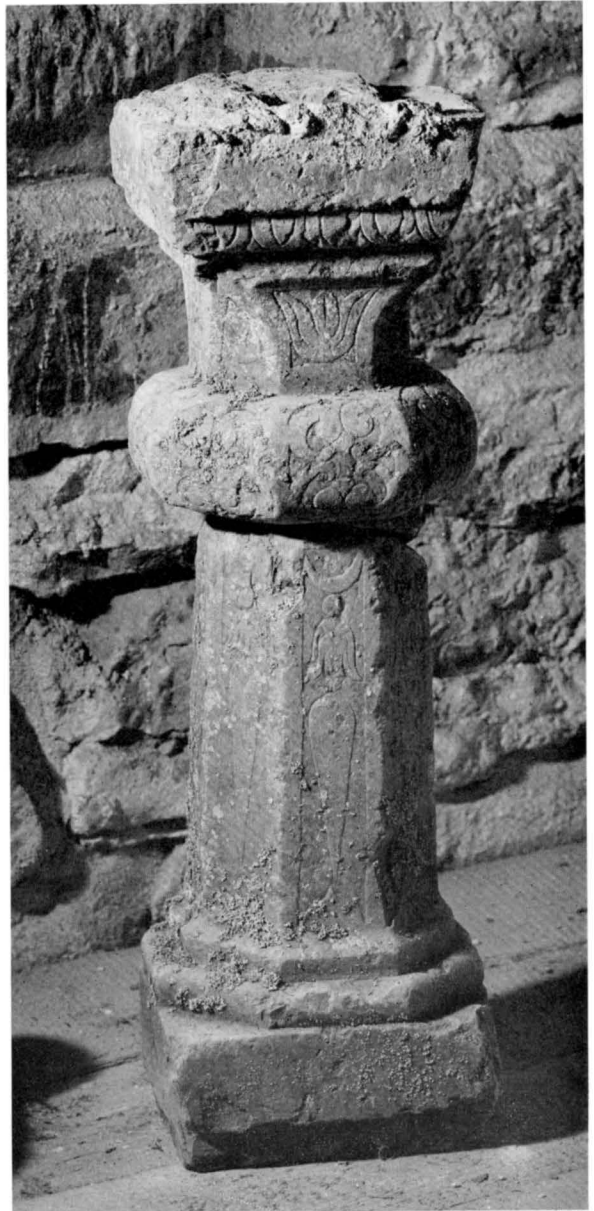
Fig 140. Pelare av röd kalksten, vilken jämte kapitälet i fig 141 troligen uppburit predikstolskorgen i fig 138. Tillskriven Jordan Hansson eller hans verkstad, omkring 1654. Jfr fig 169. Foto S Hallgren 1964.

Förmodligen var predikstolen ursprungligen uppställd på långhusets södra sidoaltare, men omkring 1654 placerades den på en pelare av röd, huggen och slipad kalksten (fig 140), åttkantig med upptill tillplattad nod, skulpterad med blom- och kandelaberornament i flat relief på tre sidor, dess fjärde sida, avsedd att stå mot en vägg, är endast tuktad. Översidan är delvis täckt med murbruk. Pelaren är nästan identiskt lik foten till dopfunten fig 169 och kan därför utan tvekan antagas vara huggen under Jor-

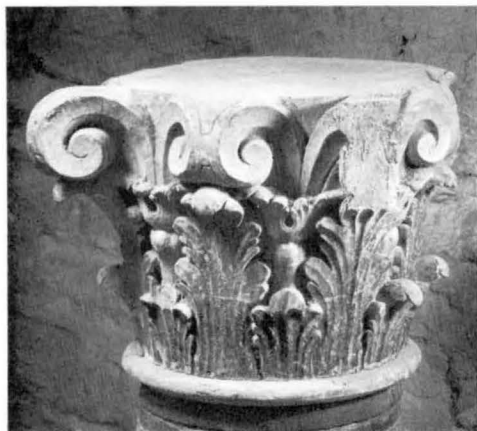
Fig 141. Kapitäl av skulpterat trä med målningsrester, 1600- eller 1700-talet. Jfr fig 140. Foto S Hallgren 1964.

Ovanpå stenpelaren stod troligen ett korintiskt träkapitäl (fig 141), som nu också förvaras i tornet. Det är skulpterat och målat i grönt, svart och guld, ett arbete av god kvalitet. Höjd 32 cm.
