# Högby kyrkor

ÅKERBO HÄRAD, ÖLAND BAND I:3

VOLYM 119 AV SVERIGES KYRKOR, KONSTHISTORISKT INVENTARIUM

Öland, Kalmar län, Ölands norra mot, Åkerbo härad, Växjö stift,  
Ölands norra kontrakt, Ölands Åkerbo kommun

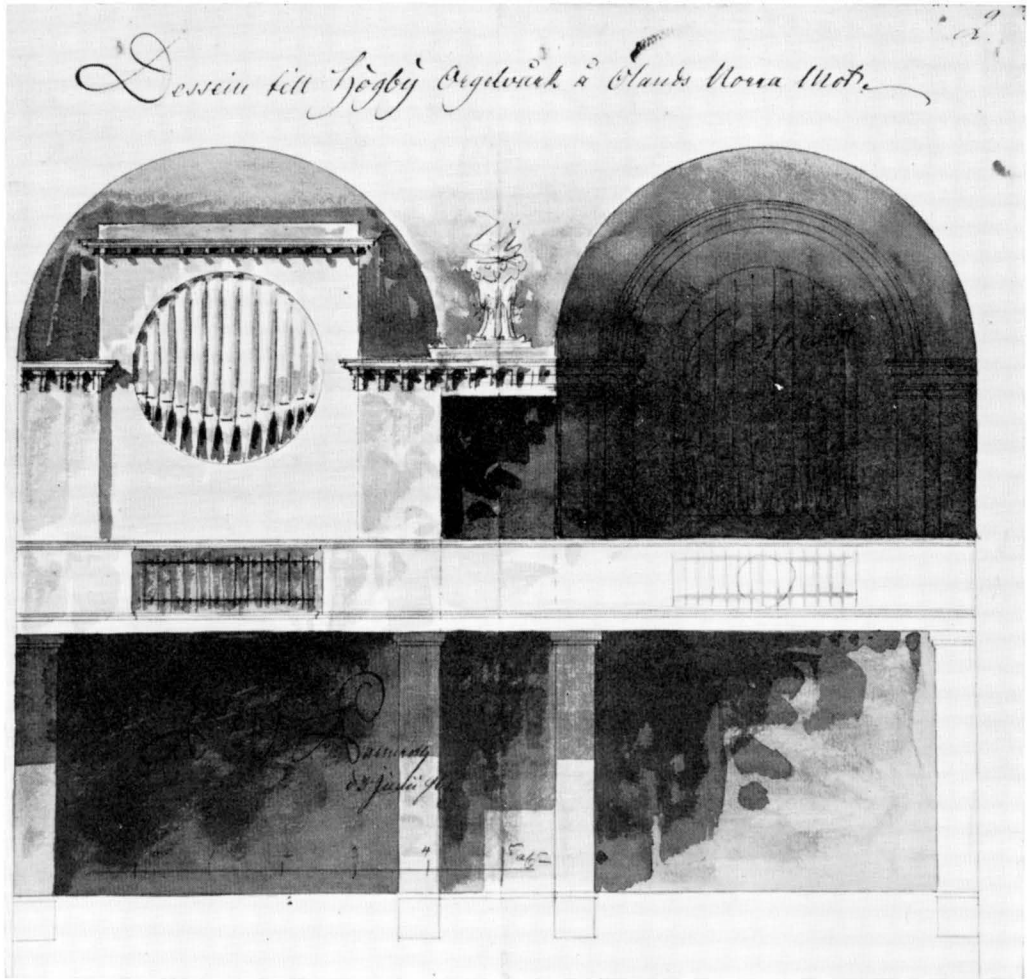
Fig 143. Projekt till orgelfasad av P W Palmroth 1796. BSt. På ritningen framträder även det medeltida långhusets tvåskeppighet.

En läktare omtalas första gången 1684, då ett nytt fönster tillkommer (räk). Den var under arbete ännu 1688: »Arbetzlön till snickaren för Lectaren 54:—.» Troligen var denna summa en slutbetalning. Läktaren var tydligen mycket stor, ty prosten Wellin berättar 1796 (BSt), att den sträckte sig 3 alnar framför den västligaste pelaren. Jfr Palmroths ritning, fig 143. Trappan stod intill tornets östra mur.

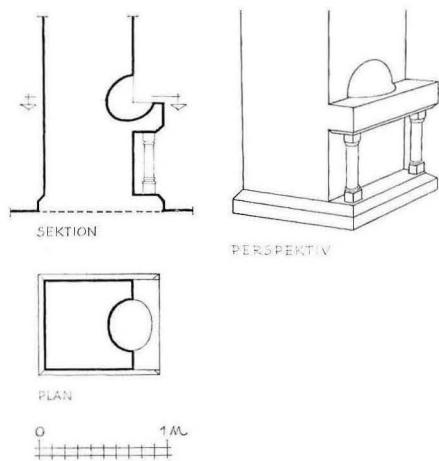
Fig 144. Vigvattenskar i det medeltida långhusets västligaste pelare. Rekonstruktion av R Boström 1943.

På Wellins plan av 1787 (fig 120) finns i den västligaste pelarens västra sida en segmentformig inskärning, som tydligen avser vigvattensskaret. Fig 144 är ett försök till rekonstruktion.

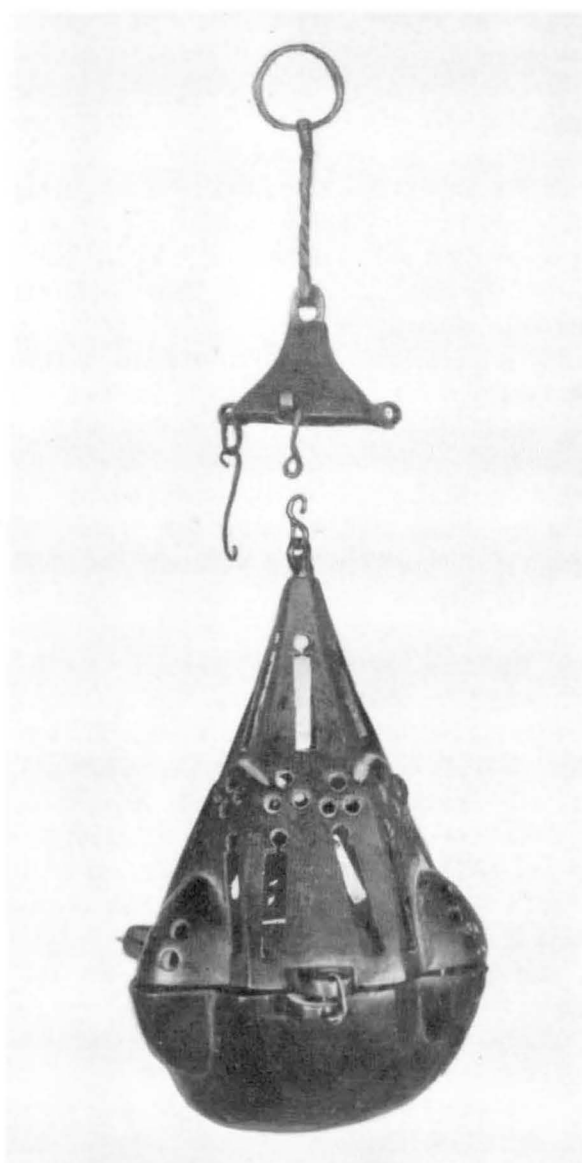
Fig 145. Rökelsekar av brons, gotisk typ, överlämnat till Kalmar Gymnasium år 1798 av prostens I S Wellin. KLM. Foto A Edle 1931. — Själva rökelsekaret kommer från Högby, överdelen med det ringformade handtaget från Böda.

Ett rökelsekar (»Eeld karr», PB vis), 1654 (inv) kallat »Munke rökelsekar», av brons, gotisk typ, droppformigt, med tre kedjor (fig 145), överlämnades till Kalmar gymnasium år 1798 av I S Wellin och förvaras nu i KLM (inv nr 4060; Horns kat II, nr 119). Höjd utan kedjor 22 cm.

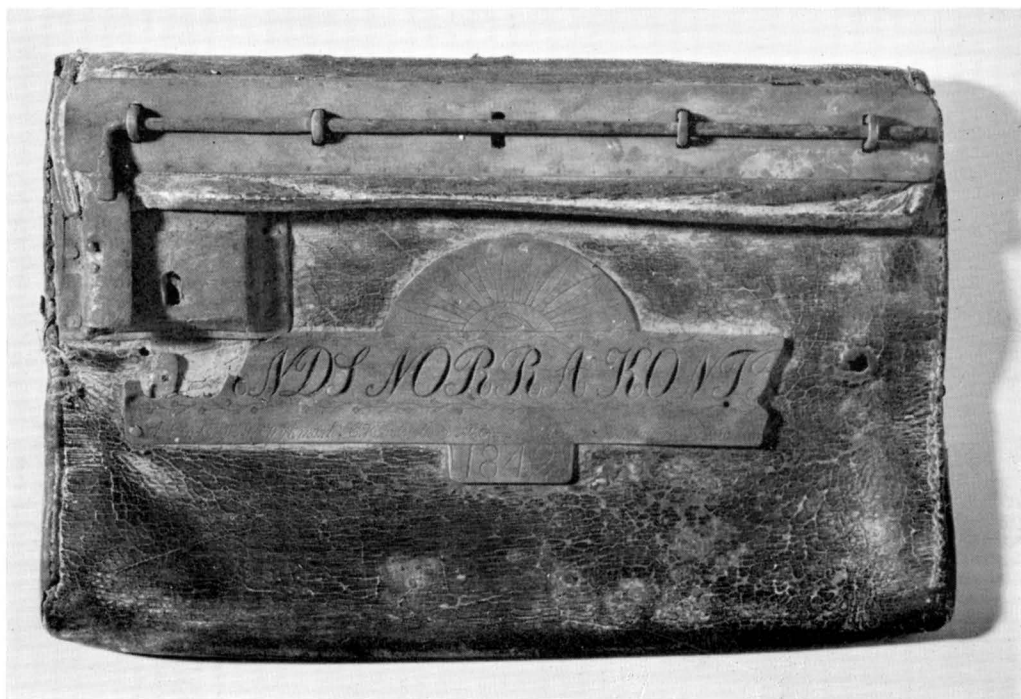
Fig 147. Postväska för Ölands norra kontrakt, anskaffad 1842. Av läder med mässingsbeslag och lås av järn. Foto S Hallgren 1964.

Två postväskor är kända: 1. »En ny Väska af Garfläder med lås och märkt med namnet I:S:W:», d v s I S Wellin, är upptagen i inv 1812.<sup>81</sup> Ej bevarad. — 2. Av läder med klaff som låses med en järnten med lås (fig 147). Mässingsskylt, avbruten i ändarna, med graverad text: »[ÖL]ANDS NORRA KONTR[AKT]», årtalet 1842, namnen på de detta år tjänstgörande prästerna<sup>82</sup> samt sol och Gudsöga. 25 × 38 cm. Väskan har använts till att föra post mellan prästerna i det dåvarande Ölands norra kontrakt.

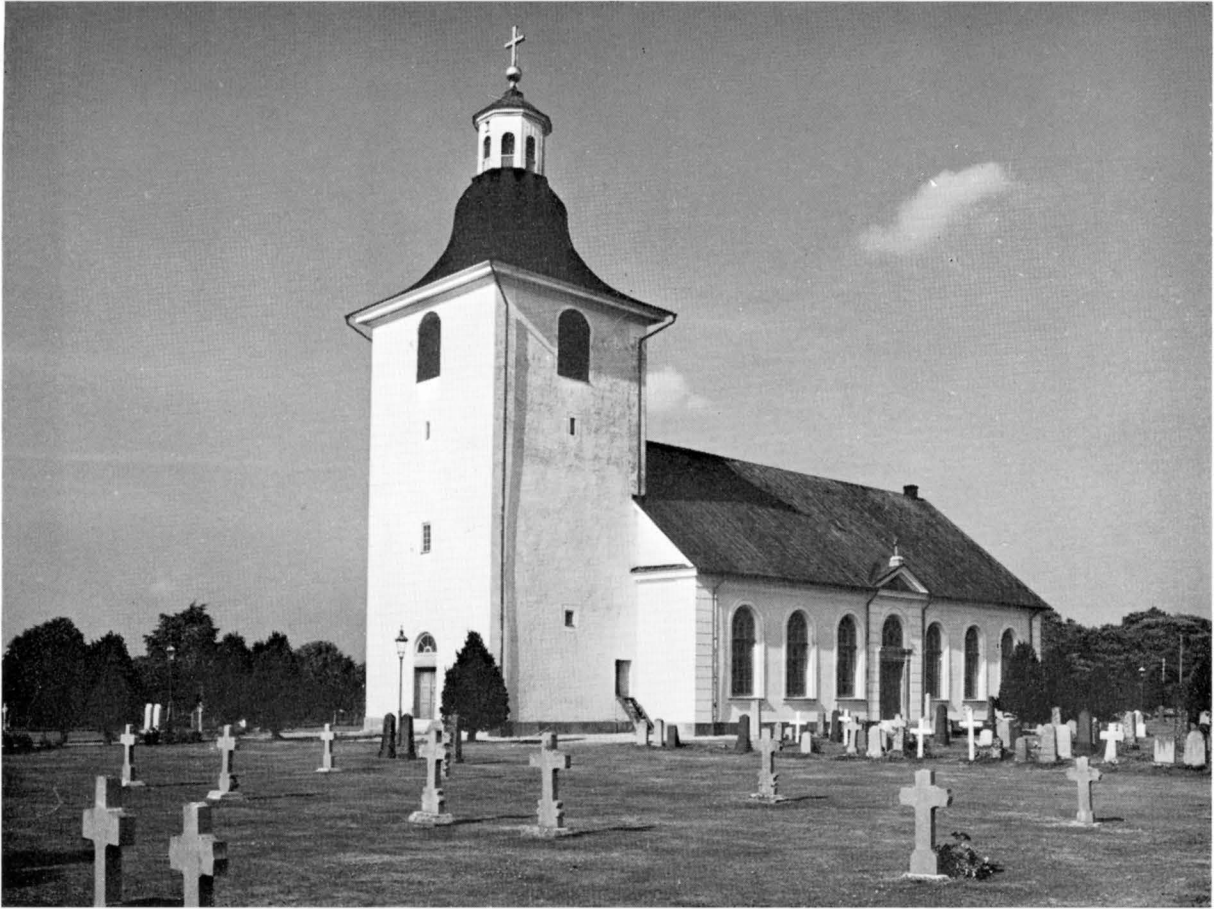
Fig 149. Högbys nya kyrka från sydväst. Foto S Hallgren 1964.  
*Present church from SW.*

Kyrkan (fig 101, 149, 151, 123 ff) består av ett mäktigt medeltida västtorn (tornhuven från 1826), beskrivet ovan under Gamla kyrkan, och ett imponerande långhus från 1870–1871, vars tillkomst också skildrats ovan. Till långhuset ansluter sig i öster en tresidigt avslutad sakristia, allt enligt ritning av F R Ekberg (not 47, fig 148), daterad 1865, gillad av ÖIÄ 4/8 1867 samt fastställd 2/9 1868. Den nya kyrkan invigdes 15/10 1871.

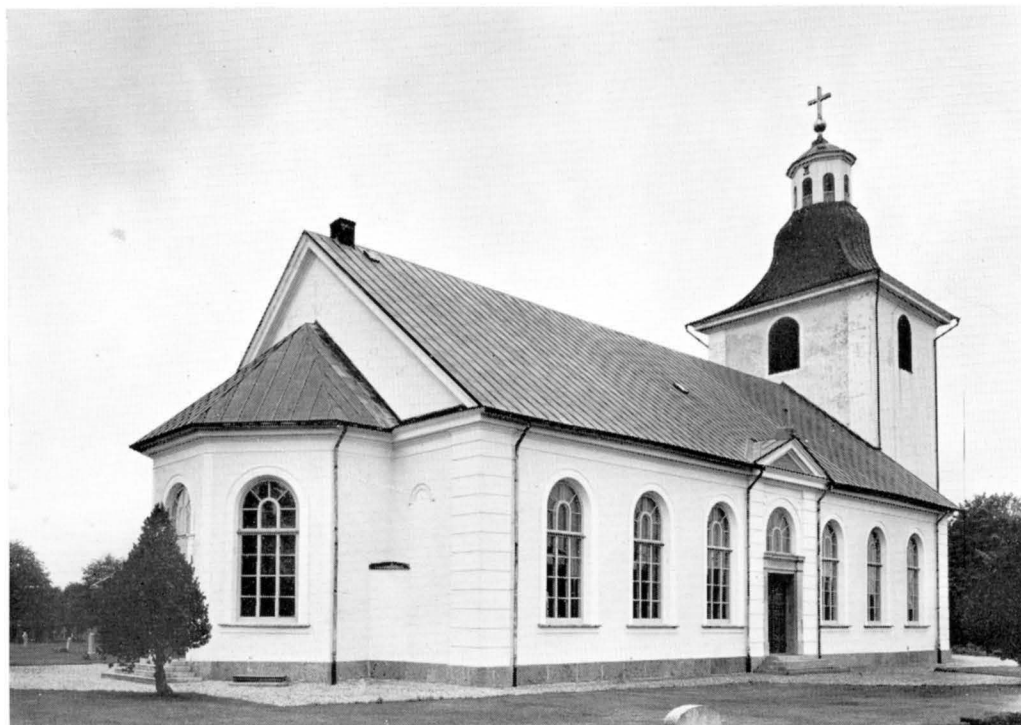
Fig 151. Kyrkan från nordöst. Foto S Hallgren 1964.

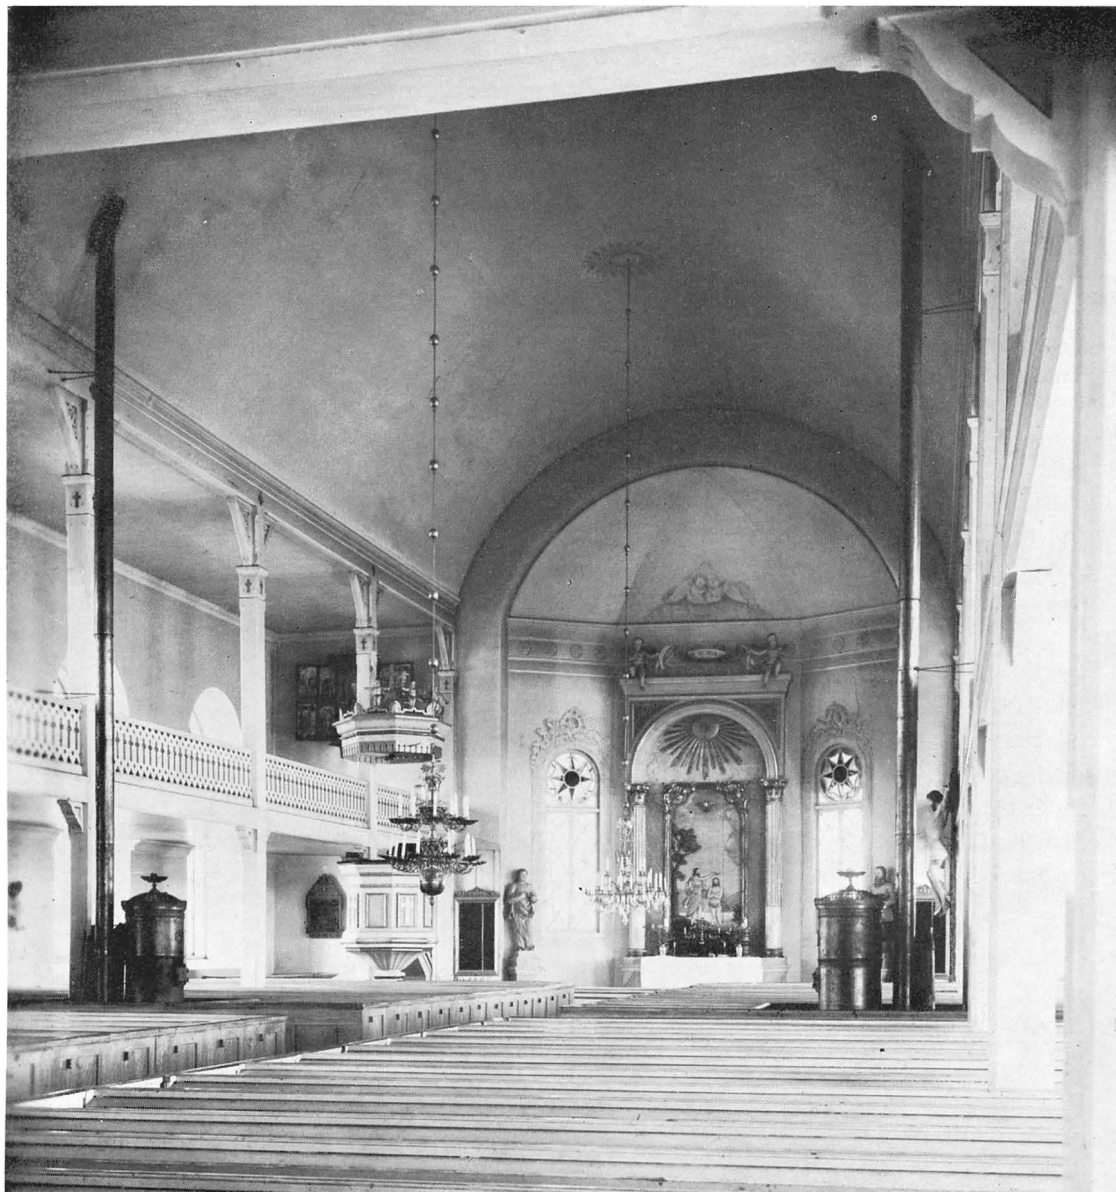
Fig 153. Interiör mot öster före restaureringen 1939. Foto A Edle 1935.

Två »värmeugnar» uppsattes 1888 (synliga i fig 153).

I långhuset byttes de genombrutna läktarbröstningarna ut mot släta sådana (jfr fig 153 och fig 154), de färgade glasen i fönstren mellan kor och sakristia ersattes med katedralglas, de små 1700-talsskulpturerna ovanpå predikstolen (fig 142) togs bort, triumfkrucifixet hängdes upp mitt i koret och de medeltida altarskåpen placerades i öster på ömse sidor om dörrarna in mot sakristian. Bänkarna omgjordes och sakristian fick ny skåpinredning. Inredningen målades i vitt, grågult och grönt (färgsättning av konstnären Torsten Hjelm). Dessförinnan dominerades interiören av ekimitation, vitt och guld. — Kaminerna ersattes samtidigt med värmeledning (vedpanna med varmvatten).

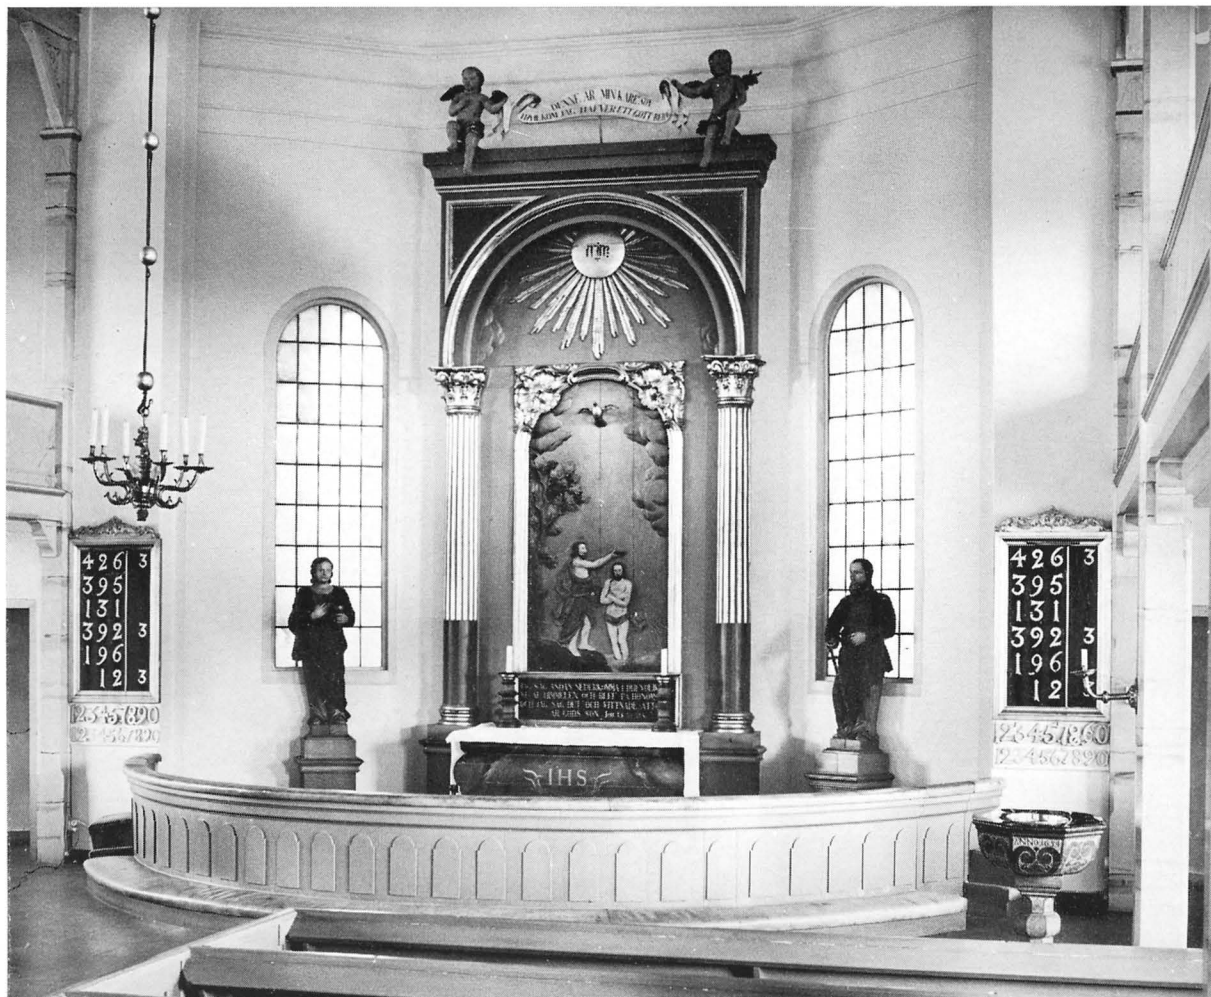
Fig 156. Altaruppsats av Anders Dahlström d y 1762. Foto S Hallgren 1967.  
*Reredos by Anders Dahlström the younger, 1762.*

Även altaruppsatsen (fig 156) har stått i Gamla kyrkan. Mellan korintiska kolonner framställs i relief Kristi dop. Gråvit karnation, brunt hår, gulbruna draperier, blågrön fond och gröna träd. Över scenen svävar Helige Andes förgyllda duva. Förgyllda är även den krönande Jehovasolen och den omgivande ramen med sina rocailler. — Kolonnerna har förgyllda kapitäl och kannelyrer. De uppbär en rundbåge med horisontal övre avslutning, på vilken

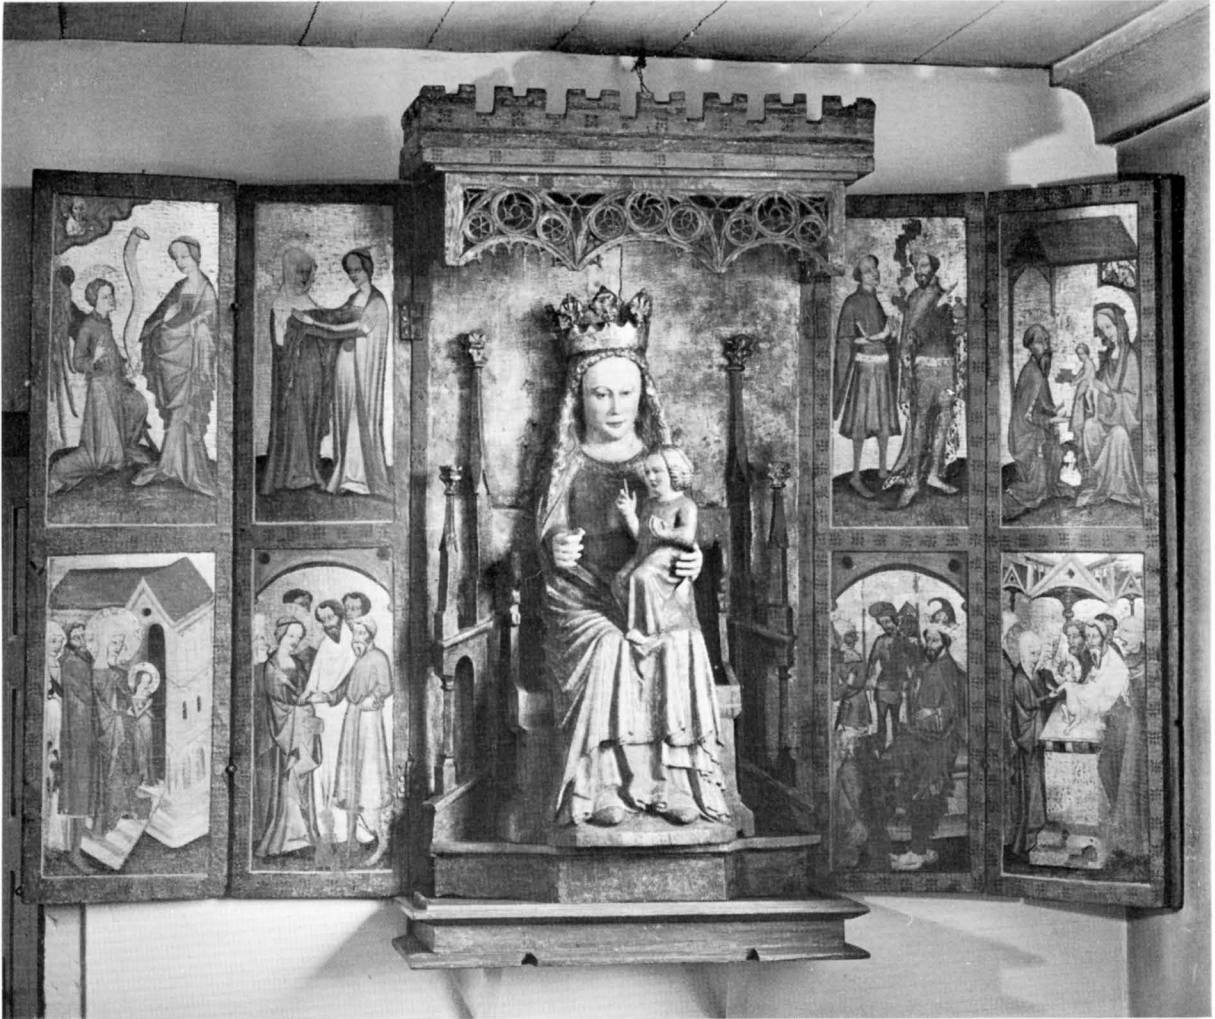
Fig 157. Madonnaskåpet. Skåpet och målningarna förmodligen östtyskt arbete från omkring 1410–1440. Skulpturen är troligen från 1300-talets förra del, men omgjord upptill och försedd med ny krona vid 1400-talets slut och insatt i stället för Mariabilden fig 162–163. Foto S Hallgren 1967.

Mariaskåpet (fig 157–161) av snidat, krederat, målat och förgyllt (troligen även försilvrat) trä, visar i corpus en skulpterad madonna, sittande frontalt på en med fialer och korsblommor prydd tron. Över det utslagna håret bär hon en hög krona. Hennes huvud är påfallande stort i förhållande till kroppen. Manteln hänger symmetriskt över hennes axlar och draperar sig i strutformade veck över knäna. Barnet har halvlånga korkskruvlockor och fotsid klädnad.

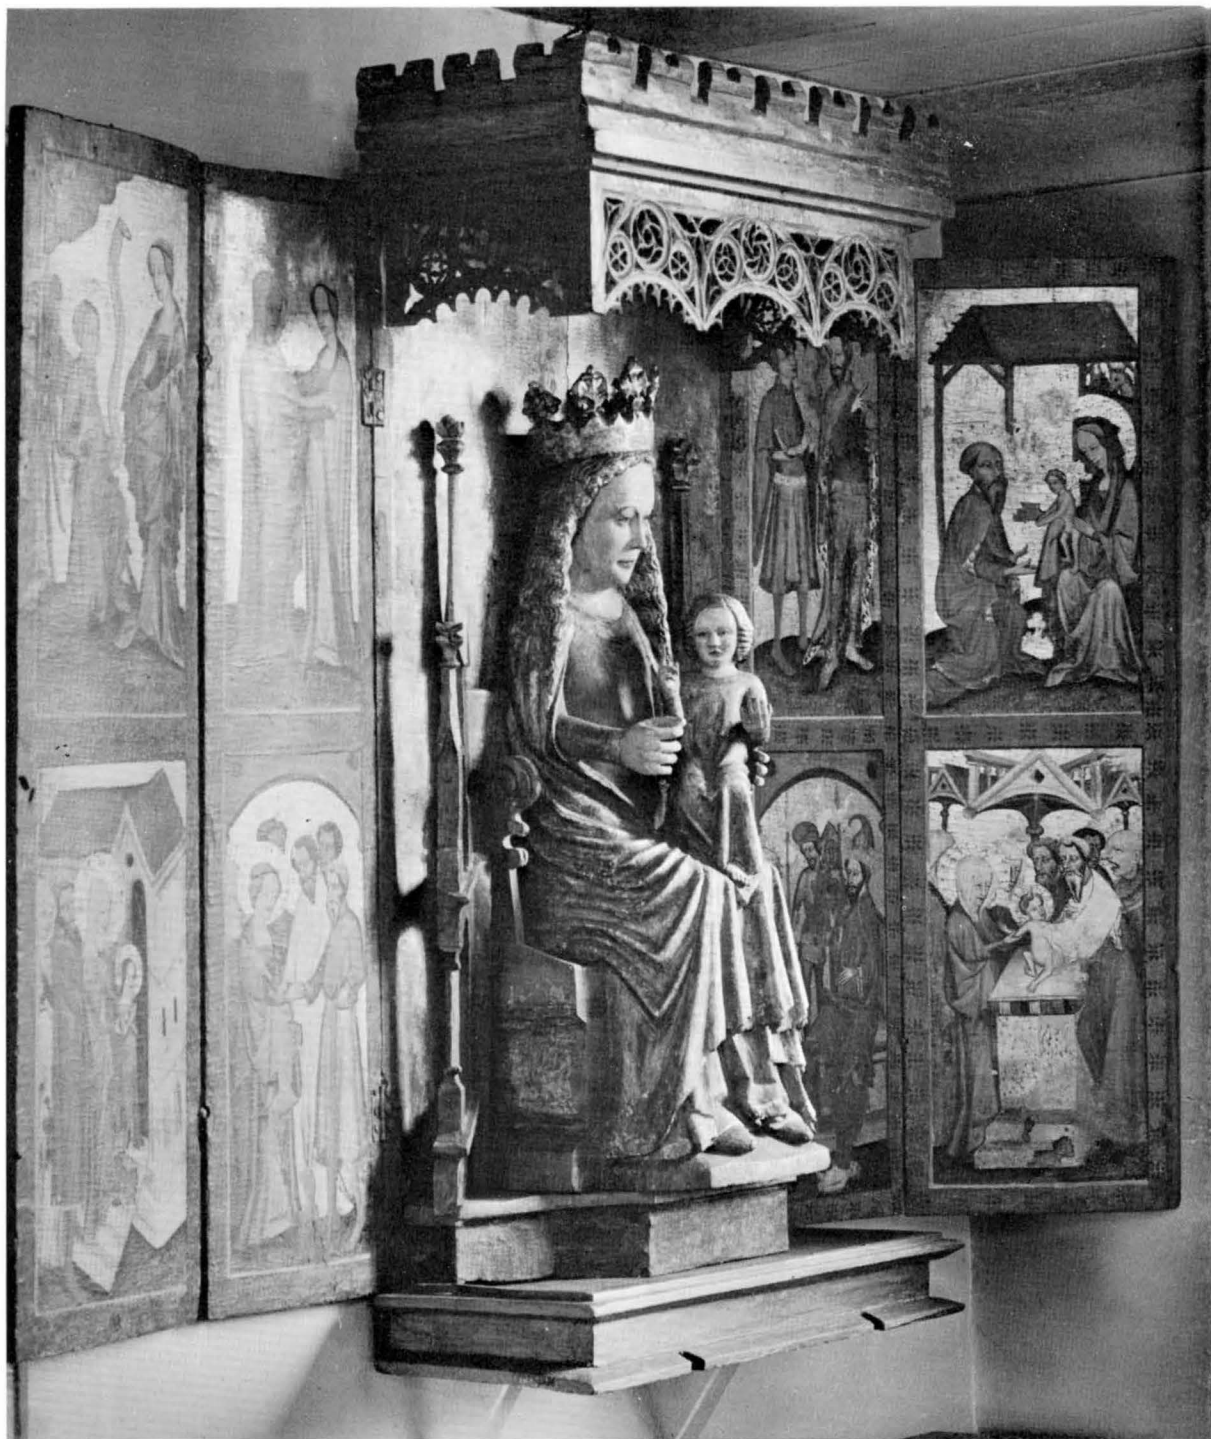
Fig 159. Mariabilden från sidan. Skåpets podium är för smalt för skulpturen. — På högra yttre dörrhalvan framställs Omskärelsen (nedtill) och ena hälften av Kungarnas tillbedjan.

skuren i ett stycke med den rödmålade bänk med ryggstöd, som hon sitter på, medan bänkens yttre gavelstycken, som perspektiviskt breder ut sig åt sidorna, hör samman med själva skåpet. Den gröna fotplattan under madonnans fötter skjuter klumpigt 2,5 cm utanför sockeln på skåpet (fig 159).

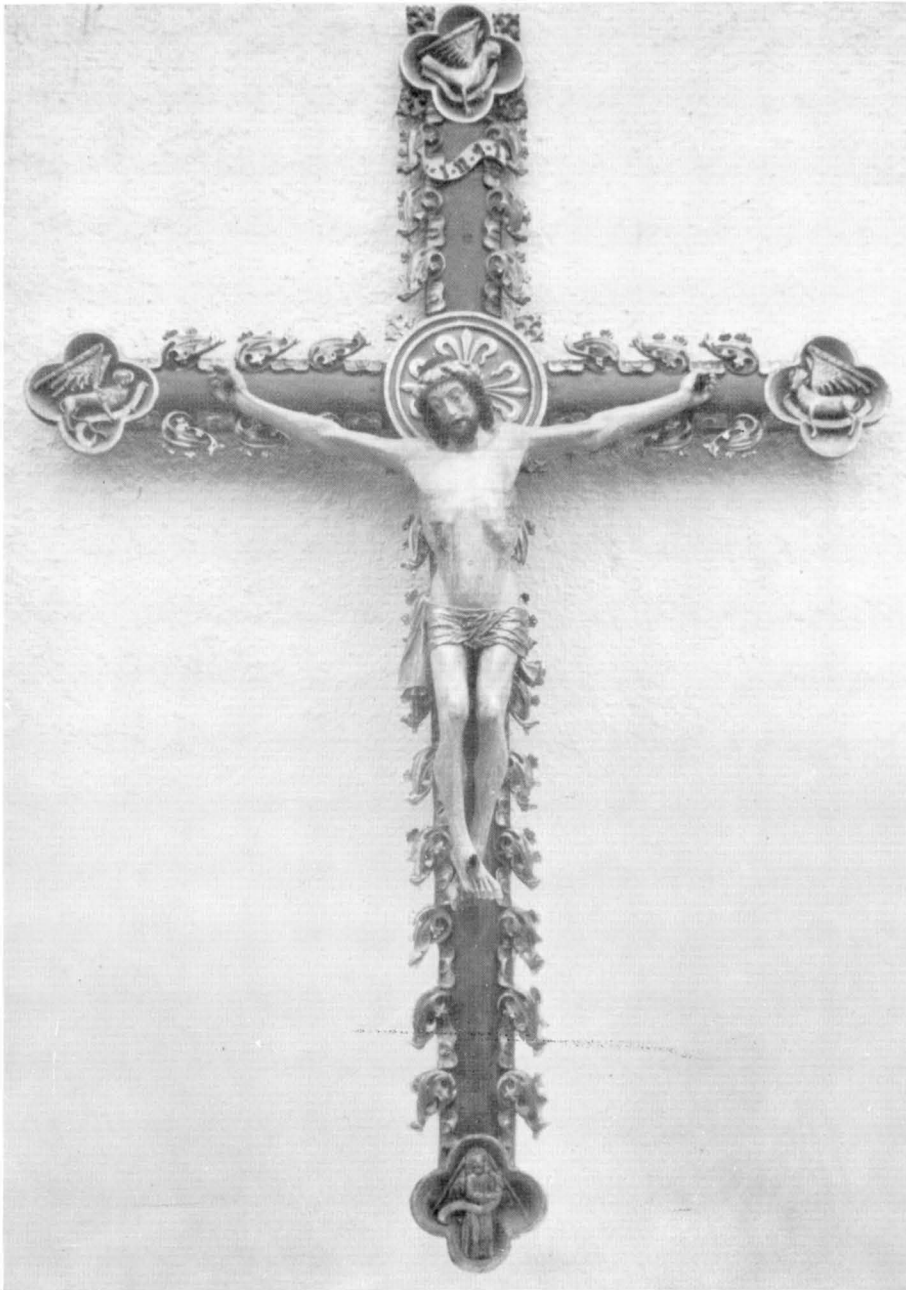
Fig 166. Triumfkrucifix av ek med ursprunglig målning. Nordtyskt arbete från omkring 1500.  
Foto S Wahlgren 1939.

A Mary triptych of high artistic quality was acquired during the 15th century (figs 157–161), and a Peter shrine (figs 164–165). After a few decades the figure of Mary (figs 162–163) was replaced by a new one (figs 157–159). The rood, acquired about 1500 (figs 166, 167), is also of high quality. The present reredos (fig 156), by Anders

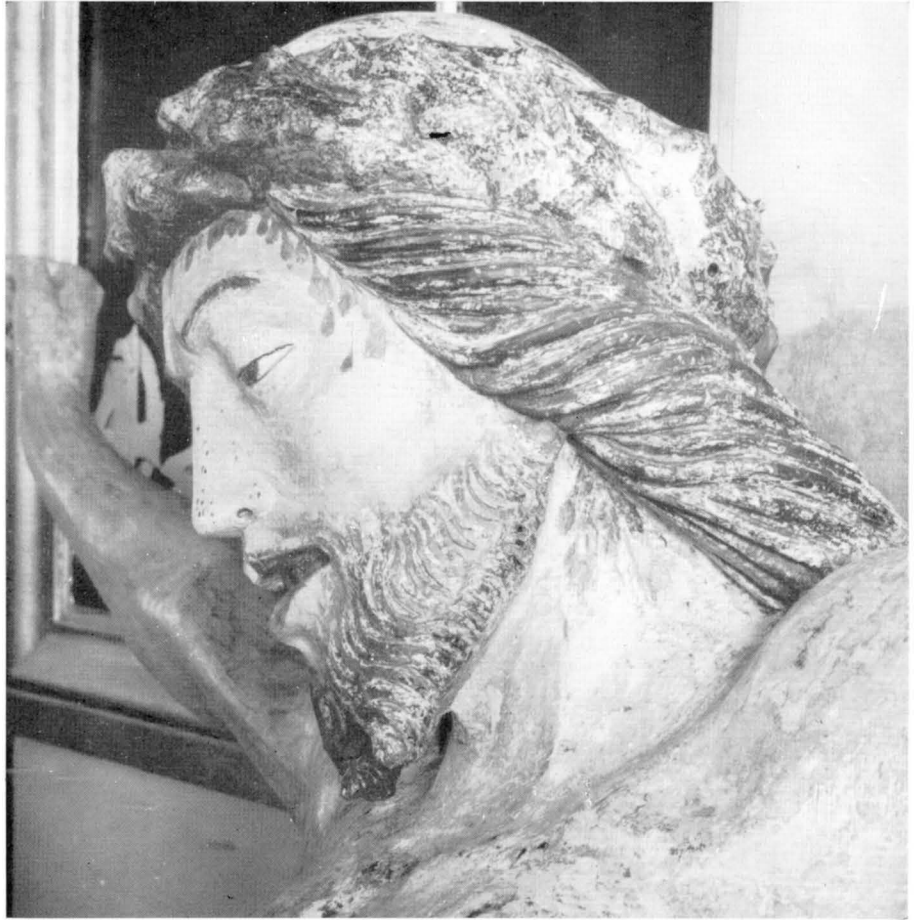
Fig 167. Detalj av fig 166.  
Foto S Wahlgren 1939.

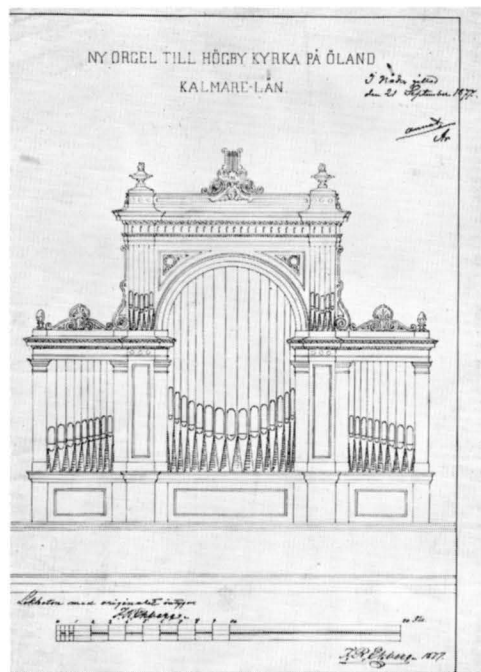
Fig 168. Ritning till orgelfasad av F R Ekberg 1877. BSt.

På läktarens västra del en orgel, vars fasad, målad i vitt och guld, ritats av F R Ekberg (fig 168). Verket

The pulpit (figs 138, 139) was probably made in 1596 by a Danish master from Jutland; it is the oldest known on Öland. The pulpit in the new church is contemporary with the church. There was no organ in the medieval church. The purchase of an organ (fig 143) was planned, but no organ was acquired. It was not until 1879 than an organ was installed in the new church (fig 168). It has been rebuilt since then.

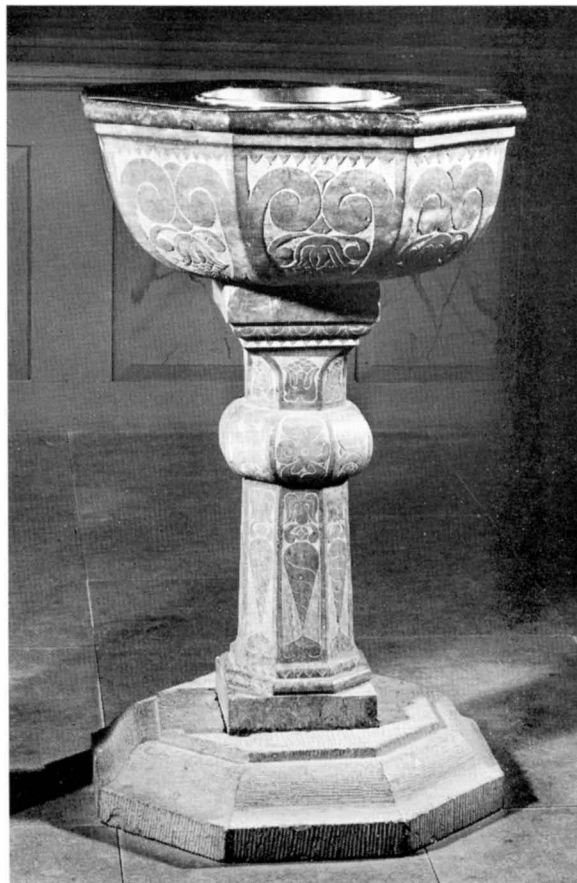
Fig 169. Dopfunt av röd kalksten 1654, tillskriven Jordan Hansson eller hans verkstad. Jfr fig 140. Foto S Hallgren 1964.

Dopfunt (fig 169) av röd, öländsk kalksten med geometrisk och vegetativ ornering i plan relief, som är slipad och avtecknar sig mörk och blank mot den matthuggna fonden. Cuppan och skaftet är åttkantiga, foten kvadratisk. På ett av skålens fält: »ANNO 1654». Funten är sannolikt utförd av Jordan Hansson<sup>94</sup> och hans gesäller, i likhet med den ovan beskrivna predikstolsfoten (fig 140). Höjd 106 cm, bredd 64 cm. Nästan identiskt lik en funt i Karlskrona Trefaldighetskyrka.<sup>95</sup>

A new font was made for the church in 1654 (fig 169) by Jordan Hansson (?), who also made a pillar to support the pulpit (fig 140). A wooden capital (fig 141) was made in the 17th or 18th century. When the new font had been installed, it was decided that the old one was to be used for the baptism of "illegitimate" children.

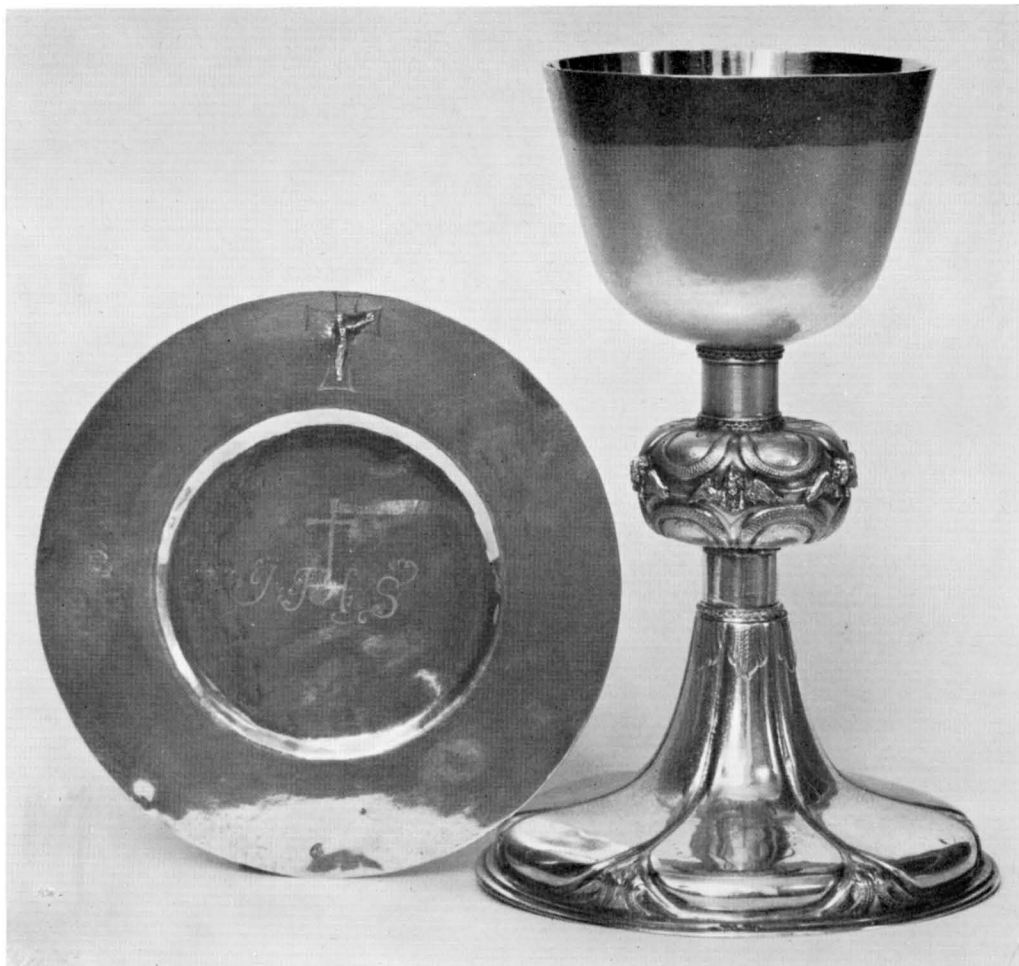
Fig 170. Kalk och paten av delvis förgyllt silver, tillverkade 1681 av Hans Olofsson Sturk i Kalmar. Foto S Hallgren 1964.

Bland nattvardssilver märks en kalk av förgyllt silver (fig 170). Gjuten nod med sex änglahuvuden, på foten en två gånger upprepad, otydlig stämpel, bokstaven H inom ett O (= Hans Olofsson Sturk,<sup>96</sup> mästare i Kalmar 1664–1705) samt en punsad inskrift: »IHS 1681». Höjd 23 cm. I kalken ingår bl a skålen och patenen av en kalk om 19¼ lod, 1 brudbälte som vägde 15½ lod, 2 st skedar om 6 lod »i sig», samt 1 daler in specie om 2¼ lod, sammanlagt 43 lod. Guldsmeden lade till 9 lod silver. 4 dukater och 1 riksdaler av kyrkans pengar togs till förgyllningen.

Paten (fig 170) av silver med fastnitat krucifix

At the end of the 16th century, the church had three silver-gilt chalices, one with a copper foot. One of them was redesigned in 1691 (fig 170) by Hans Olofsson Sturk. The viaticum vessels (one seen in fig 175) were made in 1815. The church has several wafer boxes, one of silver, made in 1723 (fig 172), one of pewter, 1800 (fig 173) and one of painted wood, end of 18th century. A mid-18th century silver coffee pot is used as wine flagon (fig 171); it was presented to the church in 1799. Before then pewter flagons were used.

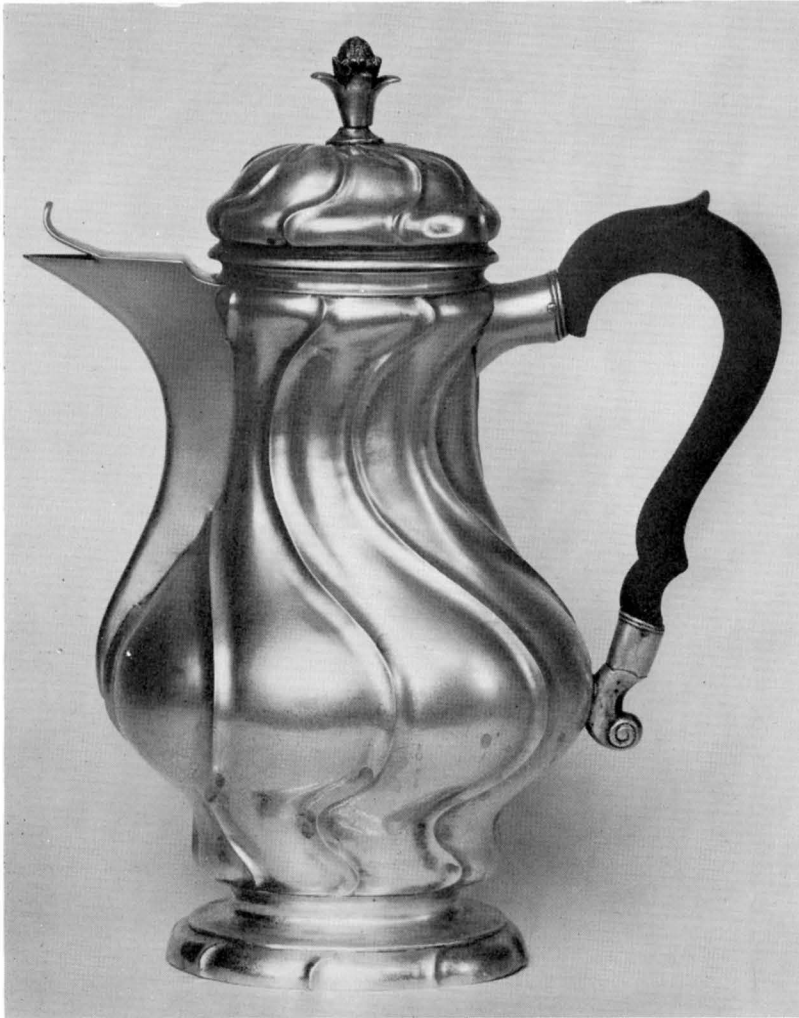
Fig 171. Vinkanna (kaffekanna) av silver, inuti förgylld, tillverkad i mitten av 1700-talet av Arvid Arvidsson Castman i Eksjö. Foto S Hallgren 1964.

Som vinkanna (fig 171) används en kaffekanna<sup>97</sup> av silver i rokoko, päronformad med svängda åsar, svart trähandtag. Enligt st prot 22/9 1799 »skänkt

af Enkeprostinnan Stagnelius».<sup>98</sup> Enligt stämplor tillverkad av Arvid Arvidsson Castman (mästare i Eksjö från 1730-talet–1773). Höjd 16 cm. — Håkansson nr 256.

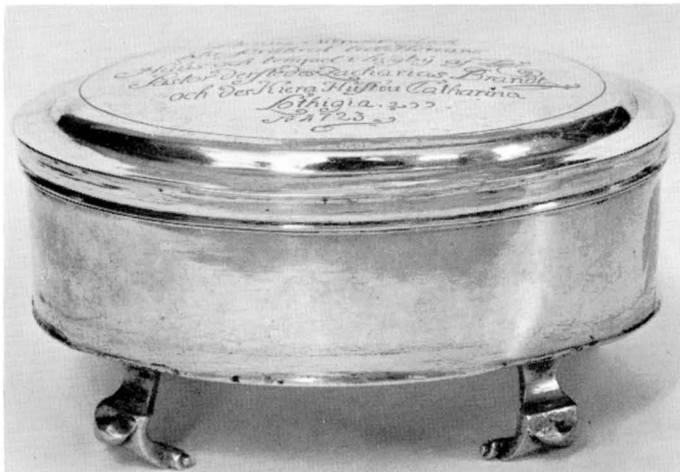
Fig 172. Oblatask av silver, inuti förfylld, tillverkad 1723 av Hans Andersson Wiggman i Kalmar. Foto S Hallgren 1964.

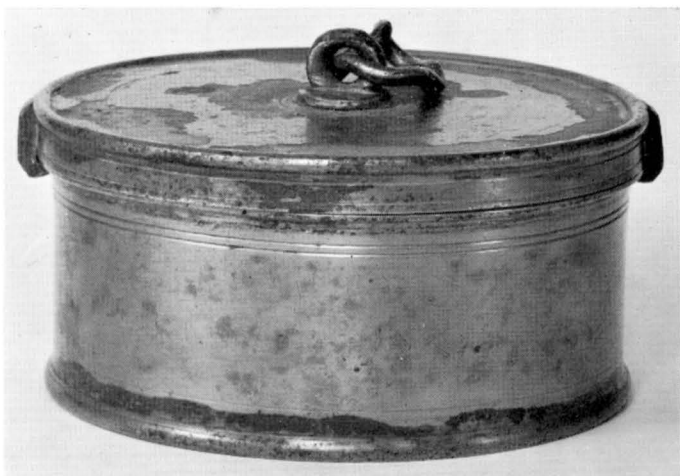
Fig 173. Oblatask av tenn, tillverkad år 1800 av I P Fagerström i Kalmar. Foto S Hallgren 1964.

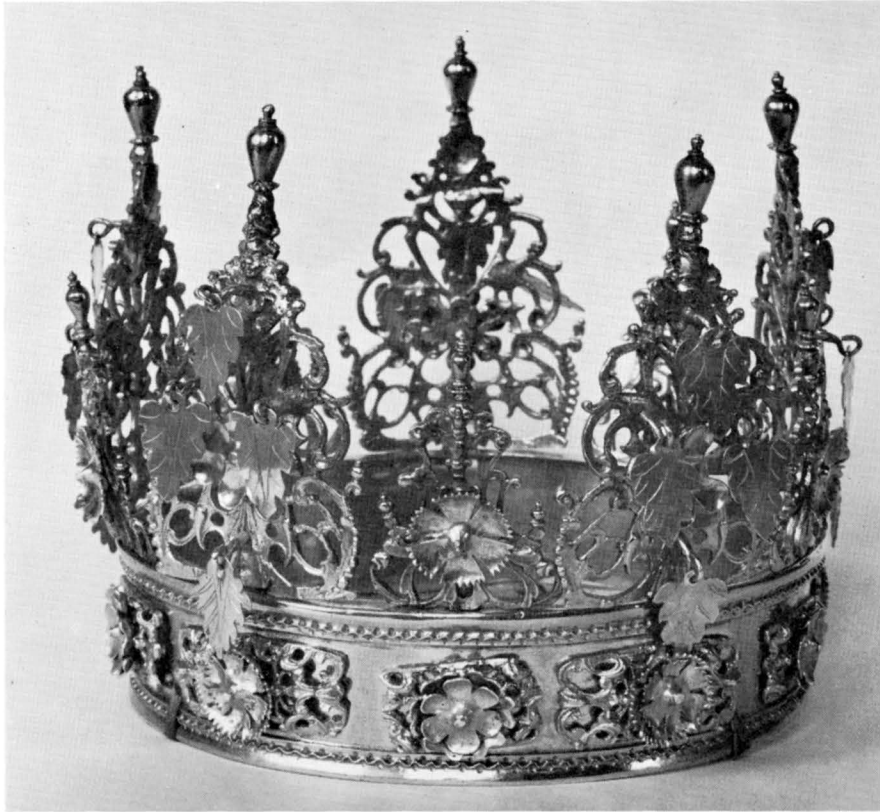
Fig 174. Brudkrona av förgyllt silver, 1600-talet, skänkt år 1800. Förminskad år 1921 (jfr fig 175). Foto S Hallgren 1964.

Brudkrona (fig 174) av förgyllt silver, gjutna

spetsar med päronformade uddar, fem stora och fem små. Gjutna ornament på pannringen, oförgyllda silverblommor och dito löv. Skruvar med kvadratiska muttrar samt smala tenar fäster ornamenten vid pannringen. De är numrerade, men har blivit omkastade: 6, 5 (spegelvänd), 12, 11, 10, 9, en saknar siffra (nygjord?), 3, 8, 7 (spegelvänd). Därav framgår, att kronan förminskats: ursprungligen var spetsarna 12 till antalet. Övre kronringen borta, men före 1921 fanns den ännu kvar (fig 175) och vid densamma var hängande löv fästade. Stämplor saknas. 1600-talet. Höjd 13 cm, nuvarande diameter 17,5 cm (ursprunglig diameter ca

21 cm). Inköpt 1800 för 36:36.—. Förgylldes bl a 1806 (räk) och renoverades bl a 1921, då den förminskades.

The bridal crown (fig 174, 175) dates from the 17th century, but did not become church property until 1800. In 1735, a pearl crown, now lost, was used instead. A bridal belt, bridal wreath and other bridal attire owned by the church were all sold in 1806.

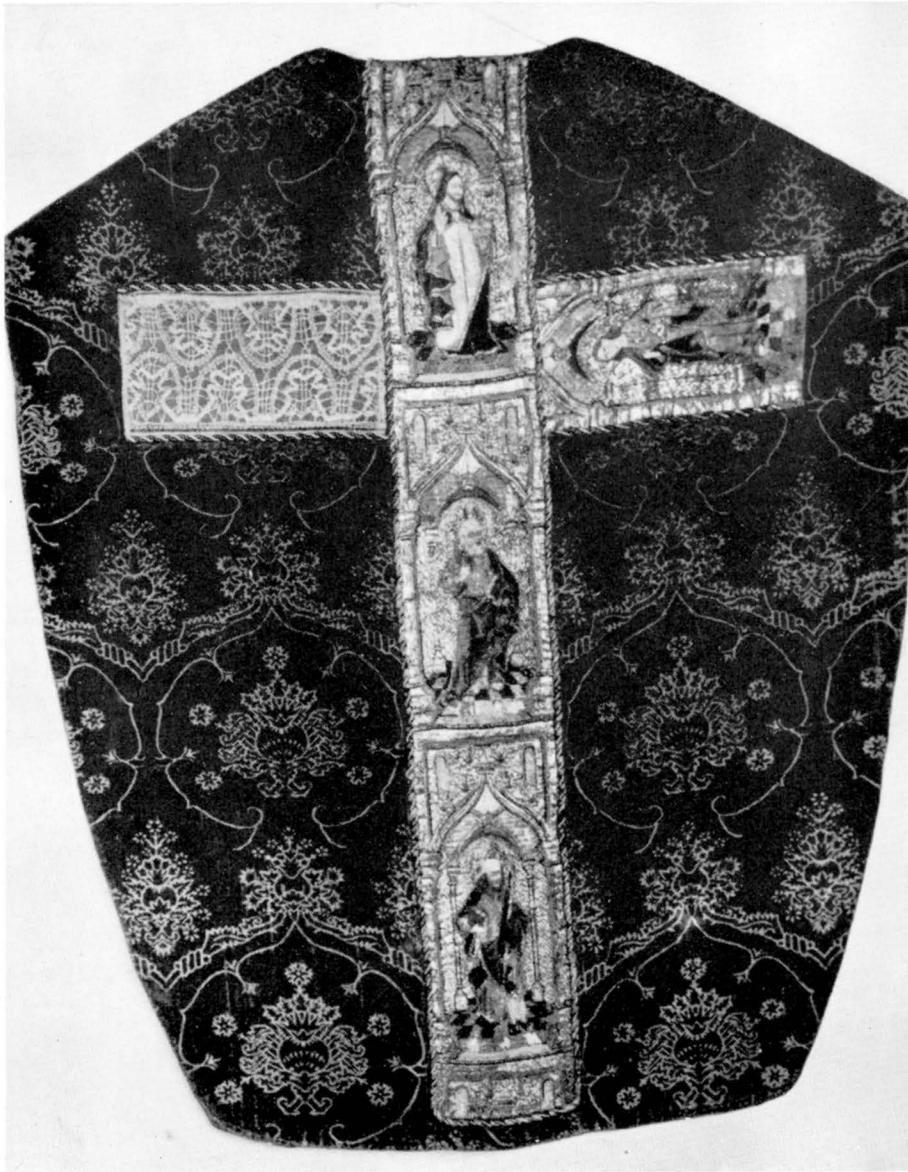
Fig 176. Mässhake av blå, italiensk sammet från 1400-talets senare del. De figurbroderade bårderna ursprungligen från en korkåpa. Västtyskt eller nederländskt arbete från 1400-talets slut. Foto 1931.

Mässhakar: 1. Av blå sammet (fig 176–177) i granatäpplemönster, Italien, 1400-talets senare del. På ryggen figurbroderade bårder, ursprungligen avsedda för en korkåpa (se ovan, Gamla kyrkan), sammansatta till ett ofullständigt kors. Fyra figurer stående under baldakiner med kölbågar: Kristus som världshärskare, S:t Petrus, kyrkofader (?), Jo-

Of the once rich textiles of the church, lost partly during the wars of 1611 and 1677, now remain only a 15th century chasuble (figs 176, 177), a bridal canopy dating from 1809, and two collection bags, 1724 and 1861 (fig 175).

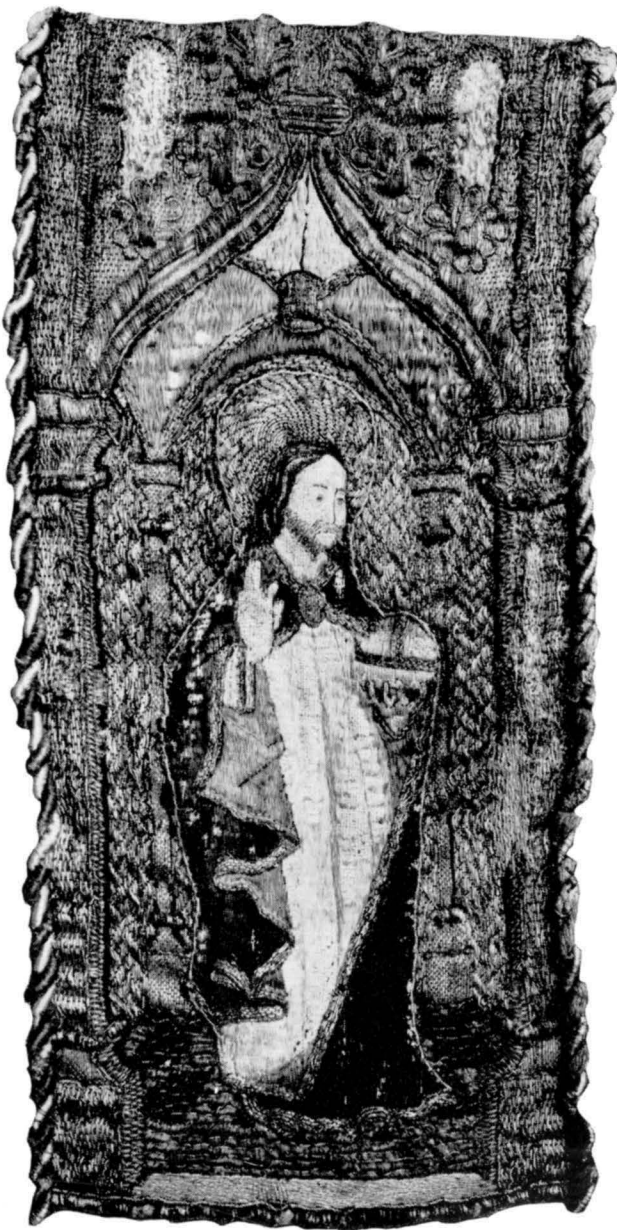
Fig 177. Kristus som Världens härskare. Foto A Edle 1935. *Christ as King of the World. Detail of fig. 176.*

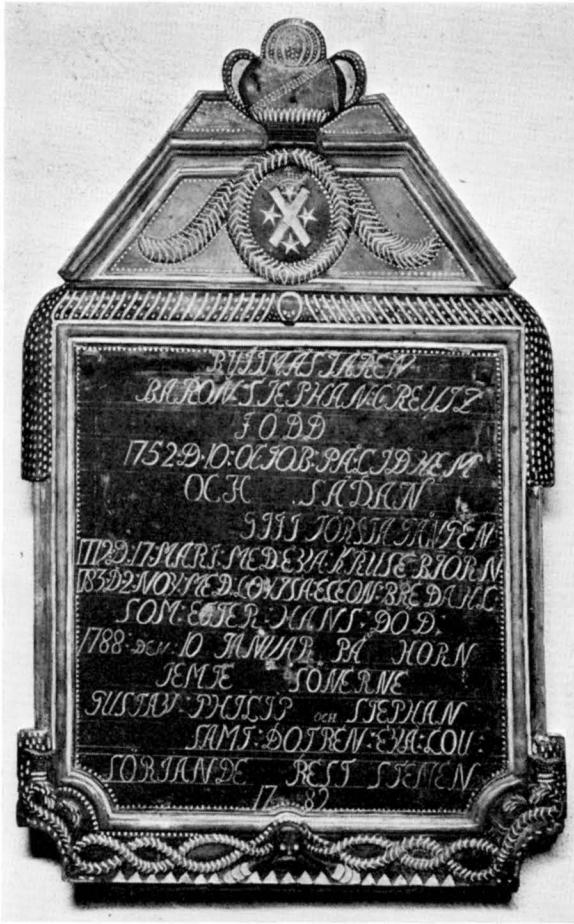
Fig 178. Epitafium av grå kalksten över ryttmästaren Stephan Creutz, † 1788. Foto S Hallgren 1964.

Epitafium av grå, slipad och pikhuggen kalksten, över ryttmästaren baron Stephan Creutz<sup>99</sup> (fig 178). Uppsatt 1939 på södra väggen i vapenhuset. Inskrift i kursiva versaler:

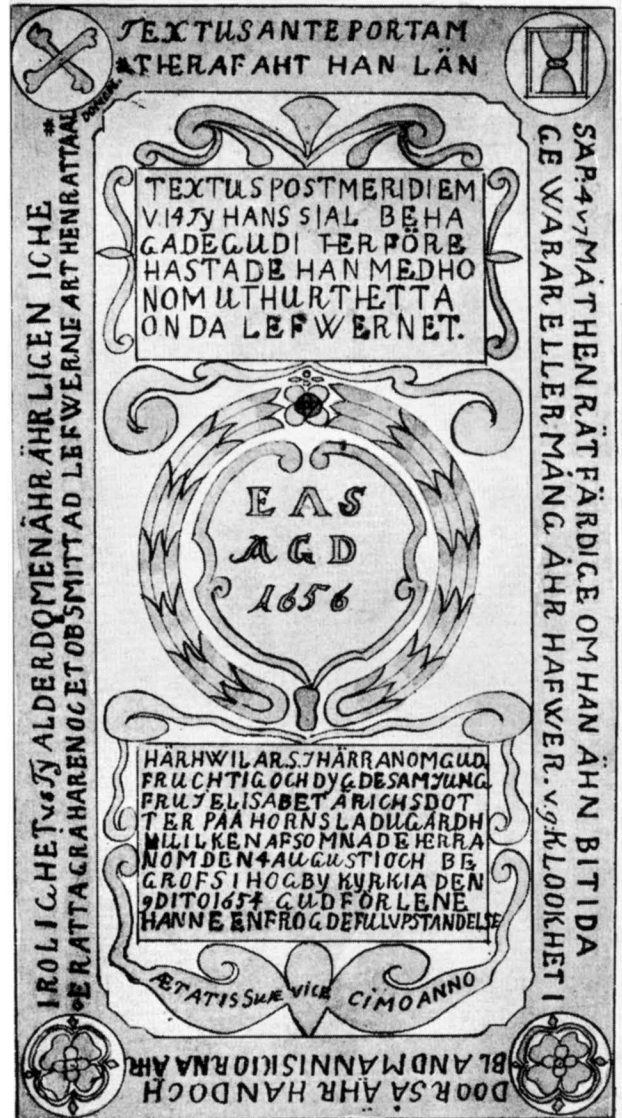
Fig 179. Gravsten av röd kalksten över Elisabeta Erichsdotter, † 1654. Tuschlavyr 1873 av H A R Sidén, ATA.

4. Röd kalksten (fig 179). I mitten en sköld med initialerna EAS / AGD samt året 1656 inskrivna i en bladkrans. Över och under mittfältet två rektangulära kartuscher omgivna av broskverk. I den övre: TEXTUS POST MERIDIEM /
