# Högby kyrkor

ÅKERBO HÄRAD, ÖLAND BAND I:3

VOLYM 119 AV SVERIGES KYRKOR, KONSTHISTORISKT INVENTARIUM

Öland, Kalmar län, Ölands norra mot, Åkerbo härad, Växjö stift,  
Ölands norra kontrakt, Ölands Åkerbo kommun

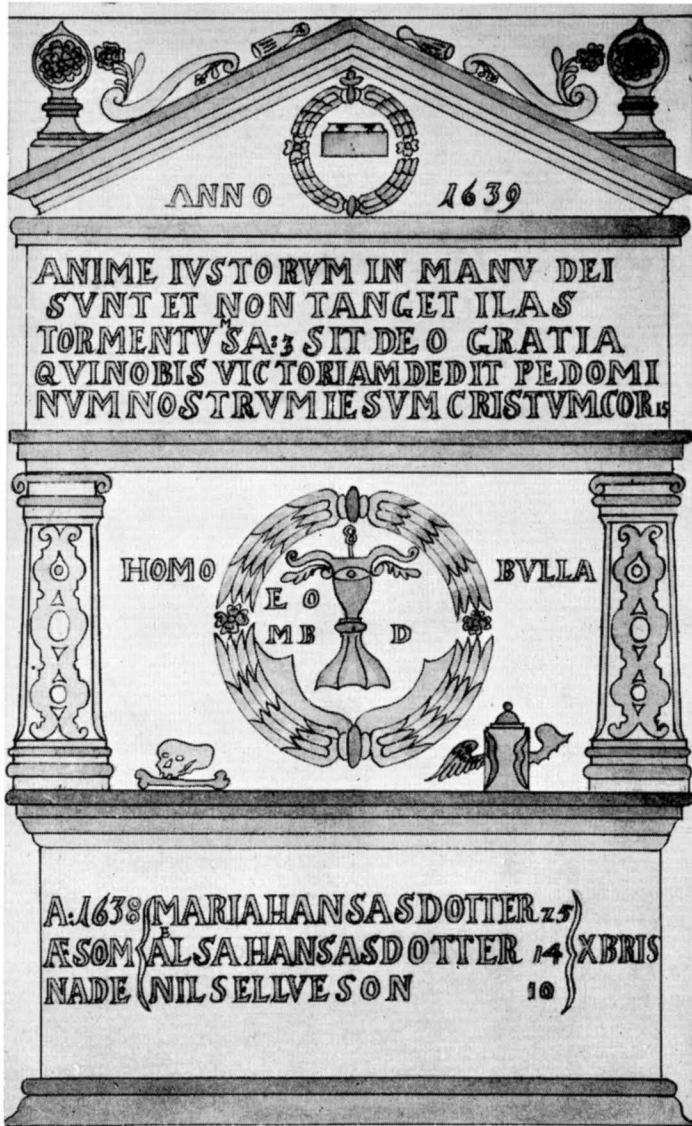
Fig 180. Gravsten av röd kalksten över prosten Elavus Olai, † 1657, hans hustru Margareta, deras barn samt Margaretas barn i ett tidigare gifte, avlidna 1638 och 1639. Tuschlavyr 1873 av H A R Sidén, som delvis har misstolkat inskriften. ATA.

6. (i korsmitten). Röd kalksten (fig 180). Stenens hela yta är skulpterad i form av en *ædicula*. En trekantgavel med hög fris vilar på två korta pilastrar med beslagsornamentik. Därunder ett högt postament. Jfr nedan nr 8, som har en liknande komposition. I mitten en kalk, inskriven i en sköld med broskornamentik (?), mycket nött. Sidén tyder sköldens överkant som en palmett), omkring kalken

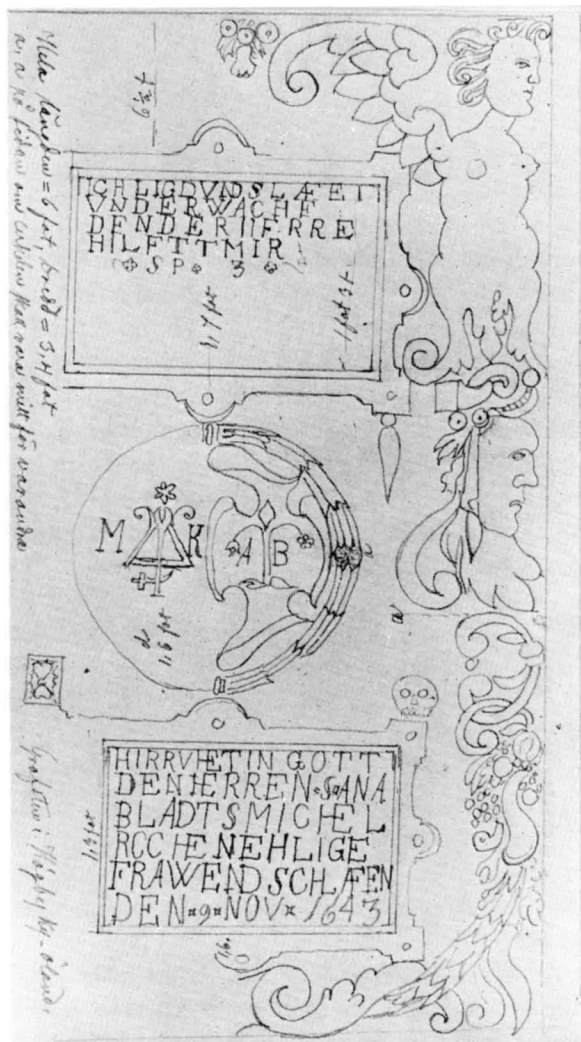
Fig 181. Gravsten av röd kalksten över Anna Bladt, † 1643. Blyertsskiss av N M Mandelgren, LUKI. Jfr fig 36.

7. Röd kalksten (fig 36, 181), rikt skulpterad med bevingade, kvinnliga hermer, döds-kalle, timglas, druvor, beslags- och broskornamentik m m. Inskrif- ter på tyska. I mitten två sköldar (?) med initialerna MK och AB<sup>104</sup> samt bomärken. Däromkring en bladkrans. Två rektangulära kartuscher med be- slagsornamentik. I den övre:

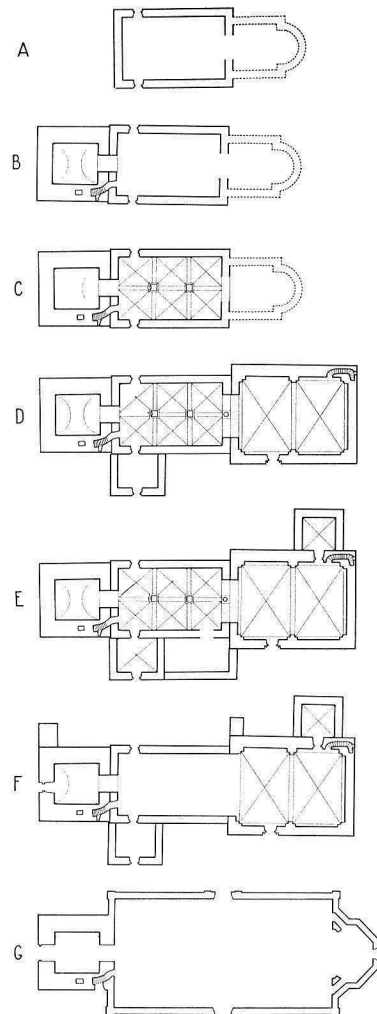
Fig 182. Kyrkans planutveckling, 1:1000. R Boström 1962, ritad av J Nõmmik 1967.
