# Tillinge kyrka

ÅSUNDA HÄRAD, UPPLAND BAND XI:2

VOLYM 121 AV SVERIGES KYRKOR, KONSTHISTORISKT INVENTARIUM

# TILLINGE KYRKA

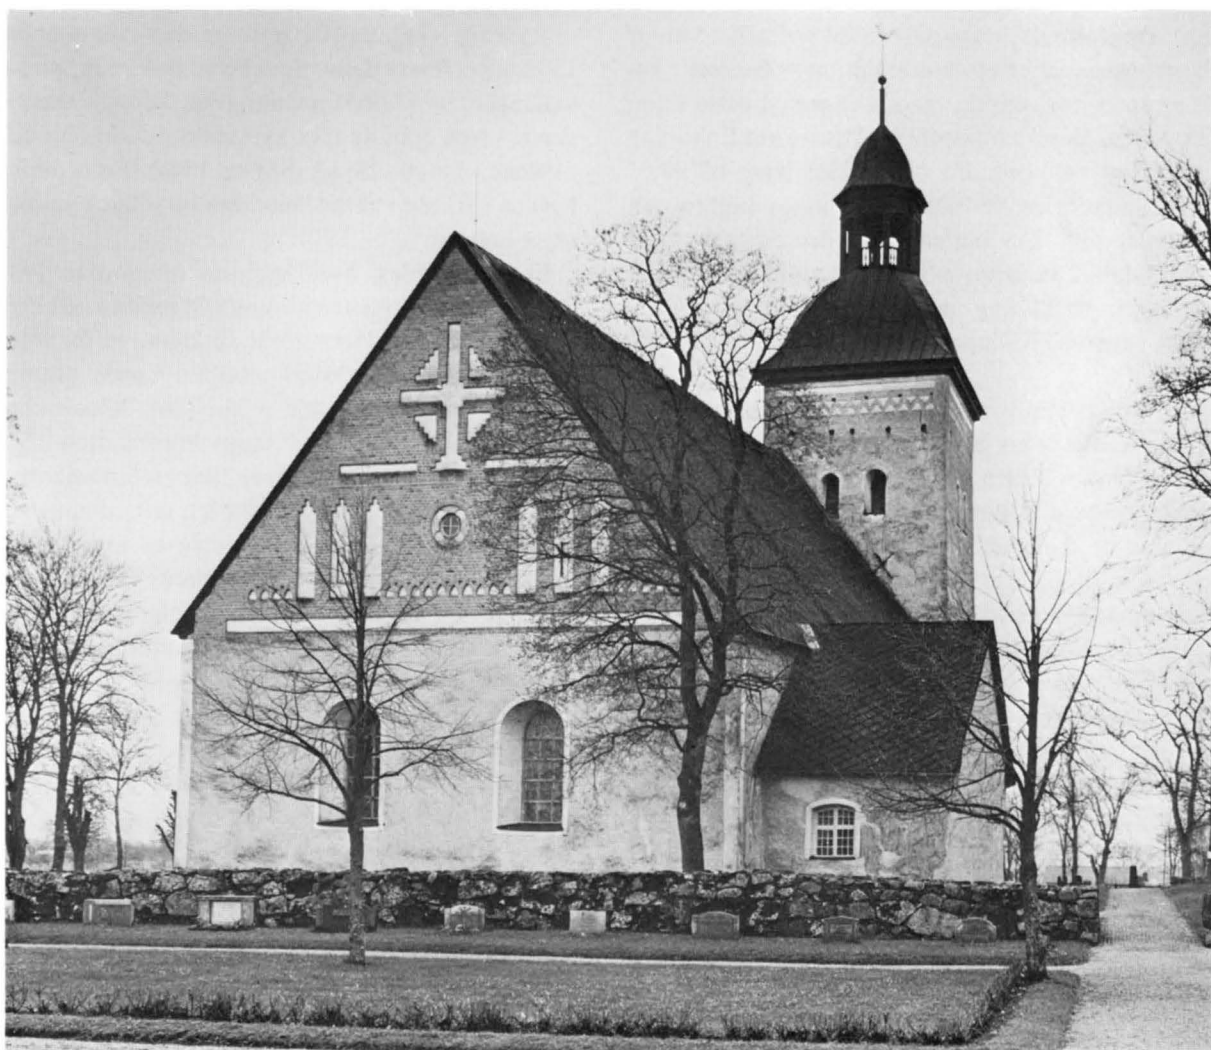
Fig 180. Kyrkogårdsplan, 1:2000. Uppm J Söderberg 1955.

Kyrkan omgives av en äldre kyrkogård (fig 180, ABCD), som hade oförändrad plan 1786 (fig 181). Den utvidgades med ett område åt öster (BDEF) omkr 1950 enligt förslag av arkitekt Viking Göransson, fastställt 1948 (BSt).

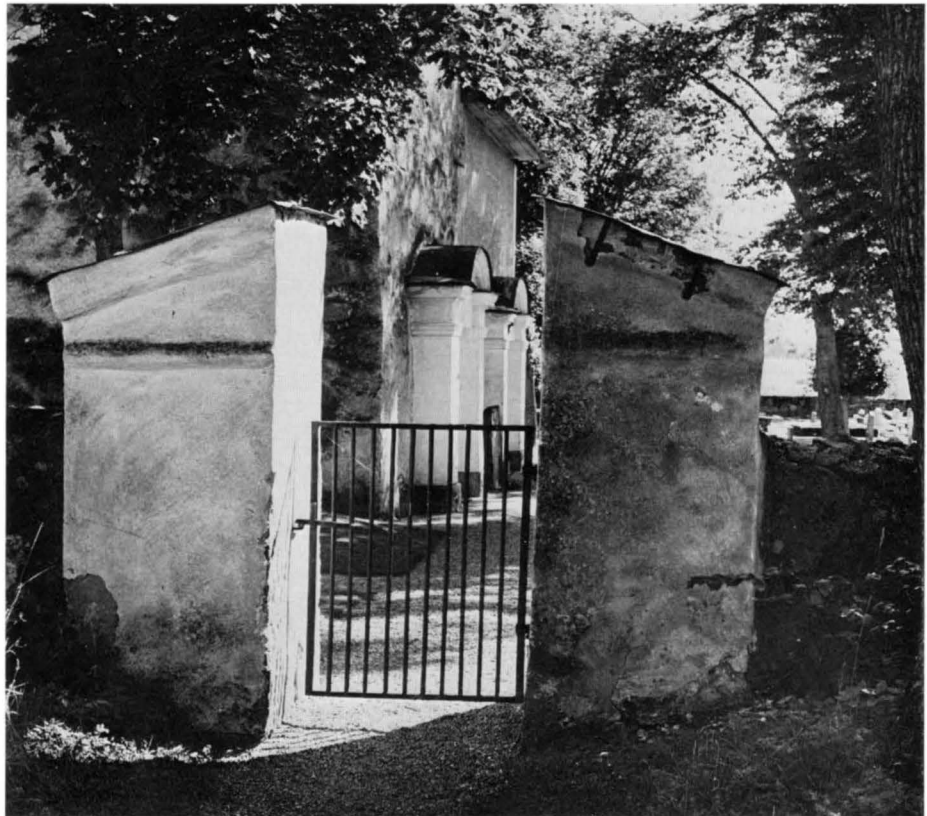
Fig 183. Norra kyrkogårdsingången vettande mot prästgården. Omfattningen från 1826. Foto 1967.

*North entrance to churchyard facing the vicarage, 1826.*

Huvudingången i väster omfattades 1830–31 av fyra vitputsade tegelstolpar med svartmålade plåttäckta pyramidtak, krönta av skålar och genombrutna globber (st prot, räk). Denna ingång hade tidigare stiglucka, uppmurad och välvd 1627 (st prot). Nordmuren har ingång vettande mot prästgården med vitputsade tegelstolpar, tillkomna 1826 (fig 183; st prot). Man nedtog då »norra stiglucksporten jämte Tegelmuren och hwallvet däröfver» (st prot 1826). I sydmuren enkel ingång med granitstolpar. Till det utvidgade området finns ingångar i norr och söder, den norra med vitputsade tegelstolpar täckta av pyramidtak. Från ingången löper en vitputsad tegelmur fram till ett bårhus i norr. I ingångarna smidda grindar.

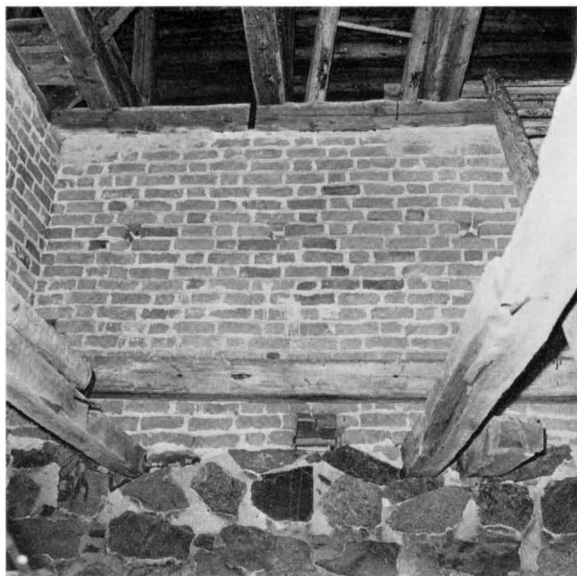
Fig 185. Påbyggnad av tornet med tegel i medeltidsformat. Omkr 1500. Foto 1967.

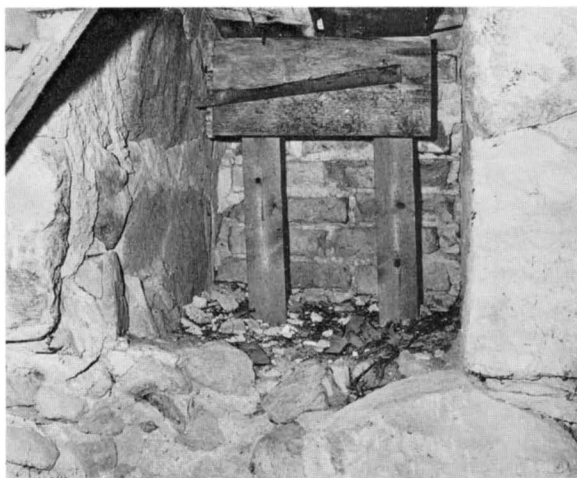
Fig 186. Högt belägen dörröppning i tornets östmur, jfr fig 193. Den nedre igensatta delen sedd från tornets inre. Foto 1967.

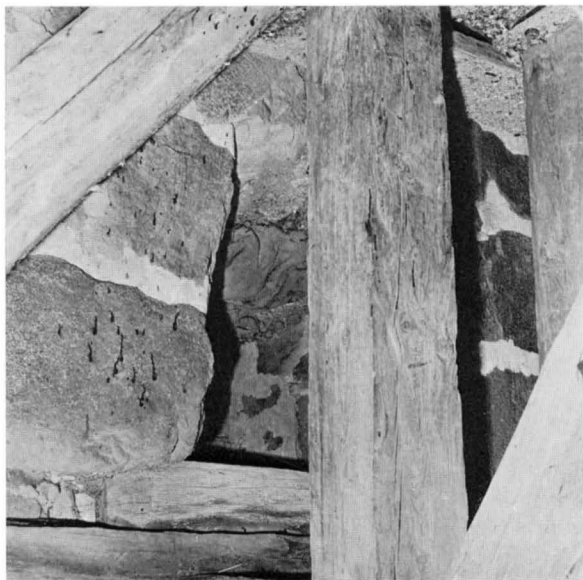
Fig 187. Igensatt medeltida ljusglugg i tornets sydmur.  
Foto 1967.

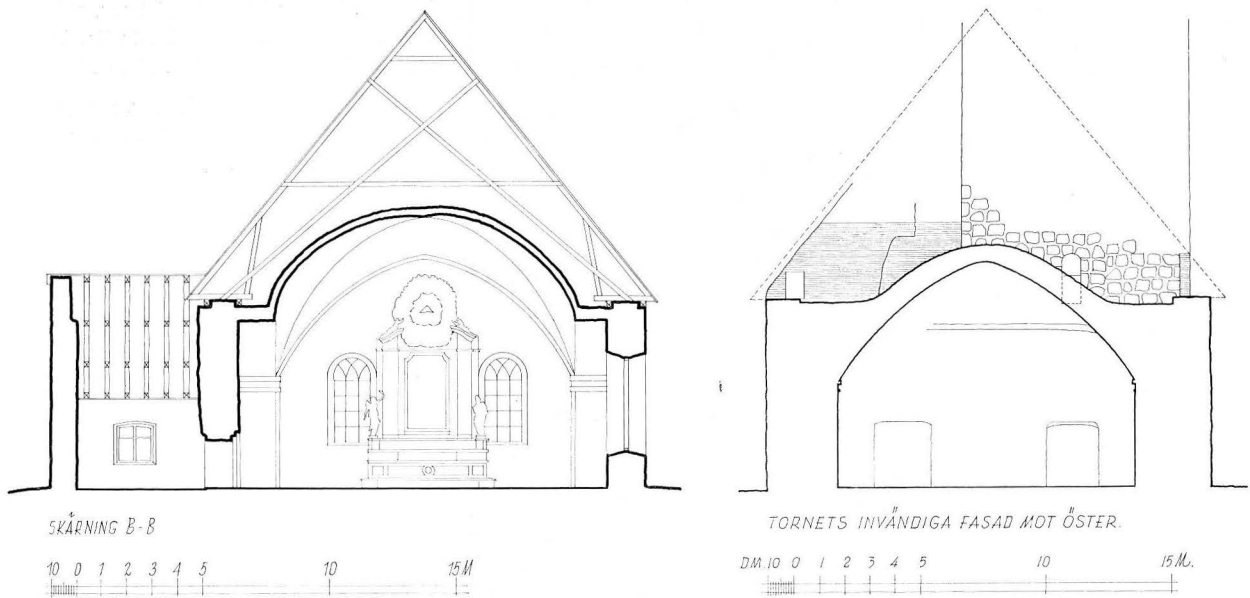
Fig 192–93. Tvärsnitt mot öster och väster. Spår efter västläktare samt högt belägen dörröppning i tornets östmur. 1:300. Uppm J Söderberg 1955, kompletterad 1967.

och norr. Uppgång till tornets övre våningar skedde genom kyrkorummet. En avsats å långhusets västra innermur norr om orgeln synes ha uppburit en västläktare (fig 193). Från denna förde en dörröppning i tornets östmur in till tornet. Övre delen av dörröppningen nyttjas nu som ingång till kyrkvinden och stänges av en skjutdörr av järn. Nedre delen blev vid välvningen på 1760-talet förbyggd med tegel (fig 186). Tornets inre synes ha belysts av en rad ljusöppningar i västmuren. I klockvåningen är inre smygen till en ljusglugg med ursprunglig form bevarad (fig 187). Nuvarande stickbågiga ljusöppning i tornets andra plan har sannolikt från början varit en medeltida ljusglugg, som vidgats (fig 188). Övre delen av tornets västingång har vidare troligtvis ursprungligen varit en ljusöppning till tornets bottenvåning (fig 194). Gråstenspartiets övre del har i alla yttermurar parvis placerade rundbågiga ljudöppningar med tjärade träluckor (fig 189, 195, jfr Lovö, SvK, Up VI, s 444). Dessa förstörades på 1740-talet, då klockorna flyttades till tornet (st prot 1744–45; räk 1745). — I klockvåningens inre finns bjälkhål efter äldre bjälklag nedanför ljudöppningarna.

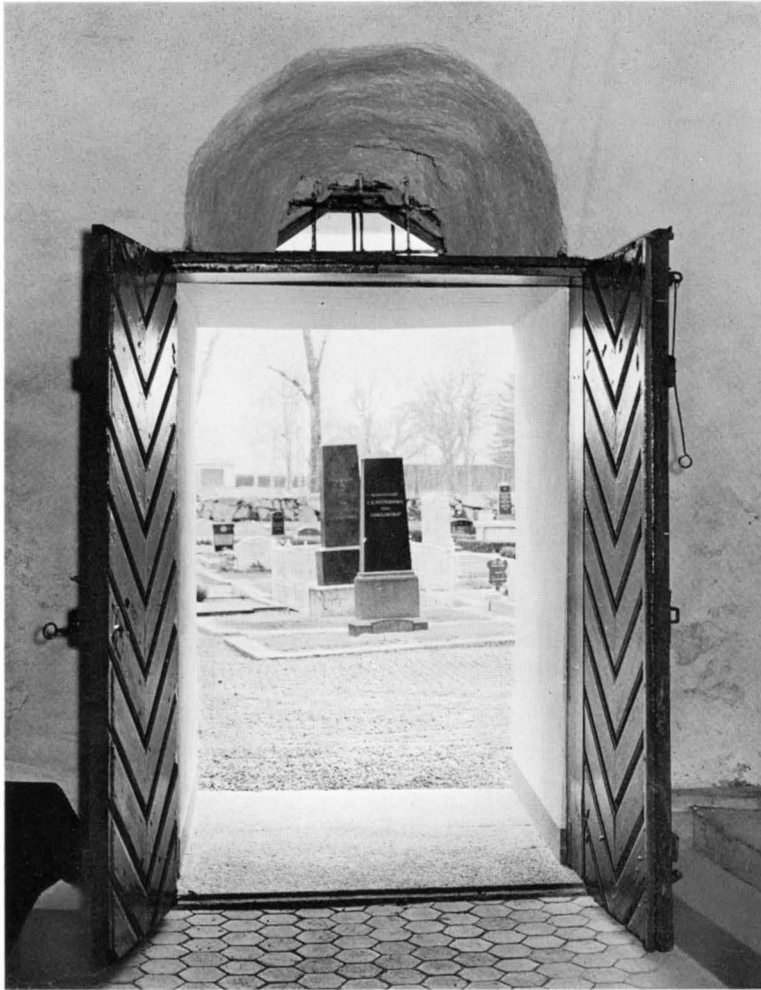
Fig 194. Ingång i tornets västmur, sedd från tornrummet. Övre delen troligtvis från början en ljusöppning. Foto 1967.

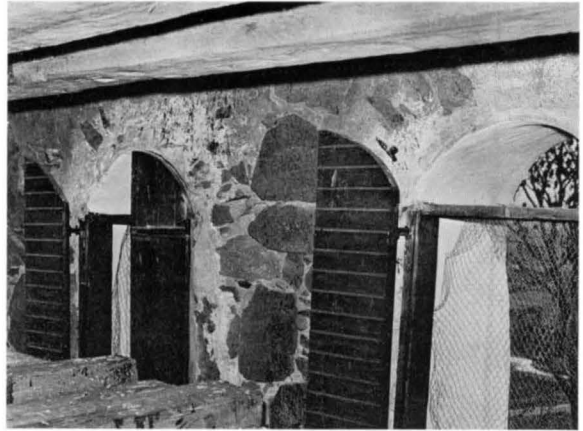
Fig 195. Tornets parvis placerade ljudöppningar, förstora-de på 1740-talet. Sedda från klockvåningen. Foto 1967.

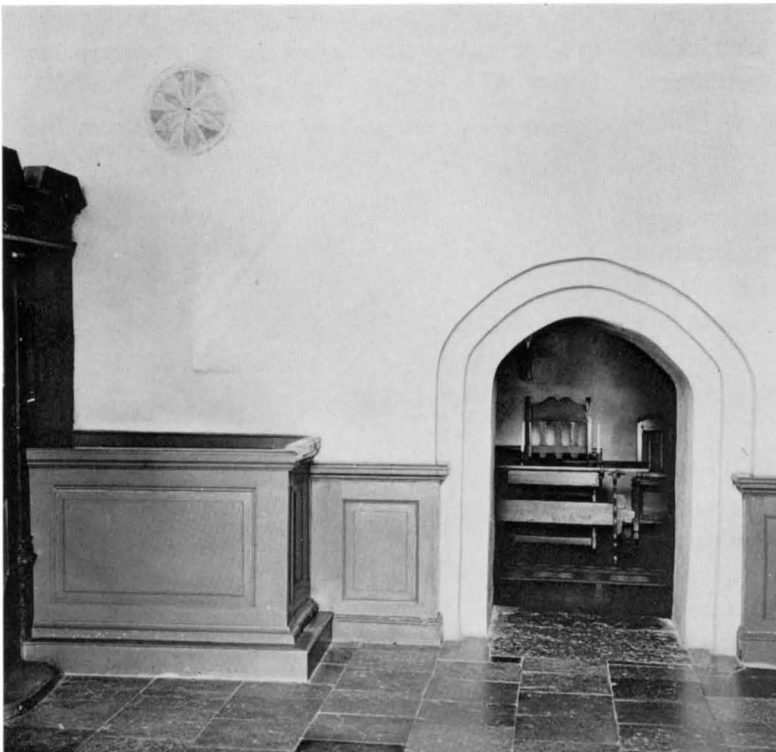
Fig 203. Sakristians ingång i korets nordmur. Väster om portalen ett konsekrationkors, framtaget vid restaurering 1911–12. Foto 1967.

Sakristian är, som framgår av planen fig 191, samtidigt med kyrkans förlängning åt öster omkr 1300 (fig 184, 241 B). Byggnadsmaterialet är gråsten med tegel i översta delen av gavelröset. En stickbågig fönsteröppning i öster upphöggs 1742.<sup>27</sup> Fönstret har spröjsverk av vitmålat trä, järngaller samt luckor klädda med svartmålad plåt. Den svagt spetsbågiga, tvåspråkiga portalen i korets nordmur är rustikt utförd och ger ingen säker hållpunkt för sakristians datering (fig 203).

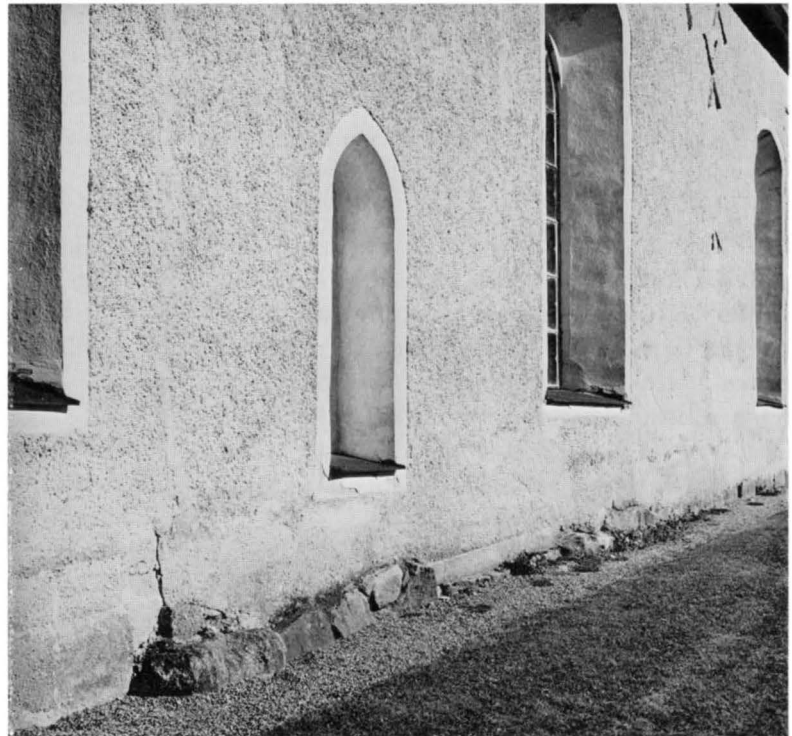
Fig 204. Spår efter medeltida vapenhus i sydmuren, vid en utvidgning åt söder införlivat med långhuset. Foto 1967.

*Traces of medieval porch on south wall, included in nave when church was extended southwards.*

I sydmuren finns en spetsbågig nisch med solbänk av svartmålad plåt (fig 204, höjd ca 2 m). Har jämte en nu igensatt nisch flankerat ingången till ett äldre vapenhus (fig 197).

III. Brick vaulting installed, demolished in the 1760's. Nothing is known about the appearance of the vaulting. Traces of murals, revealed during the restoration of 1911–12, are evidence that the vaulting could not have been erected later than 1470. A triptych, acquired about 1475, probably ended this period. A south porch was probably added during this period (fig 241 C). Traces of this building, which later became part of the church, can be discerned in the foundations of the south wall (fig 204).

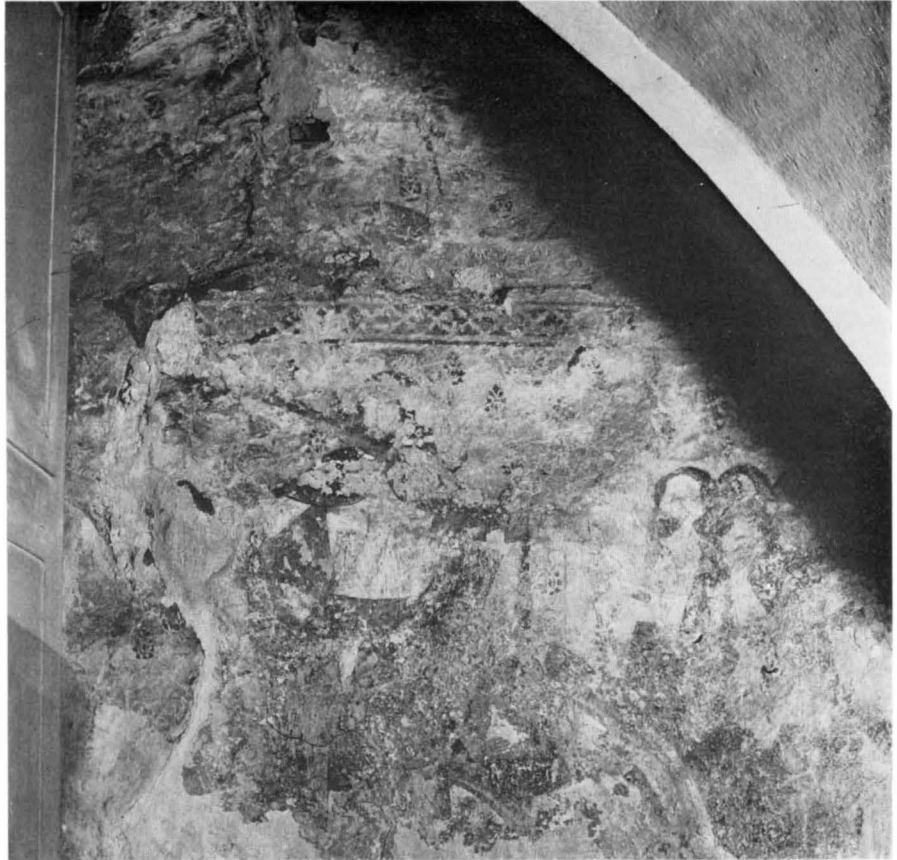
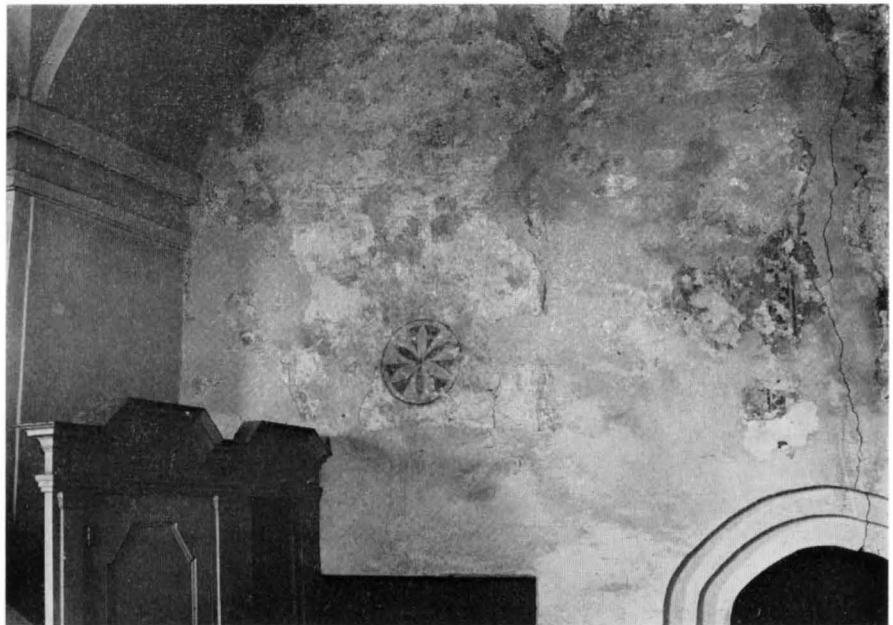
Fig 206. Fragment av kalkmålningar (Yttersta domén) på långhusets västvägg. Nedan på korets nordvägg. Nu överkalkade. Omkr 1470. Foto O Janse vid restaureringen 1911–12, ATA.

*Fragment of a mural on west wall of nave (The Last Judgment) and north wall of chancel. Ca 1470.*

gaveln revs vid restaureringen, varför dess målningar är helt förlorade. På västgaveln fragment av figurscen framställande Yttersta domen, avgränsad av fyrklöverbård. Några skäggprydda figurer skådar upp mot Kristus, stående på regnbågen (fig 206). Mellan figurerna liljeornament. Klöverbården återkommer på korets nordvägg, där den åtskiljer ej tydbara fragment av figurscener. Det frampreparerade konsekrationsskors i grått och rödbrunt väster om sakristieportalen är inskrivet i en rundel med dubbla linjer (fig 207). På den rivna korgaveln omfattade klöverbården tre spetsbågiga fönster i en fönstergrupp (fig 207). Ovanför bården liljeornament.

Västgavelns långsmala skäggförsedda ansikten och de med klöverbård inramade figurfälten återfinns i Sänga kyrka i Färentuna härad. Dessa målningar tillhör den s k Tierpsgruppen och dateras till tiden omkr 1470.<sup>30</sup> Av Tillinge kyrkas väl utvecklade fyrklöverornament har i Sänga kyrka blivit slappt tecknade korsformade tecken. Denna degenerering av ornamentet tyder på att det har tillkommit senare än den väl utvecklade Tillinge-fyrklövern. En datering av kalkmålningarna i Tillinge kyrka till decennierna närmast före 1470 synes därför sannolik. Underlag för denna datering ger även bevarade delar av ett altarskåp, anskaffat omkr 1475, sannolikt som krönet på ett större byggnadsföretag, av vilket målningarna utgjorde en del.

Only a consecration cross on the north wall of the chancel can be seen of the medieval murals in the church (fig 203). Fragments of paintings were found at the restoration in 1911–12 on the west interior wall, the north wall of the chancel and, under a thickening of brickwork on the chancel gable. A figure scene, representing the Last Judgment, framed in a four-leaf clover border, was revealed on the west interior wall north of the organ loft (fig 206). The clover border is repeated on the north wall of the chancel, where it encloses uninterpretable fragments of a figure scene. On the now demolished chancel gable, the clover border surrounded the above-mentioned group of windows (fig 207). The faces of the figures, and the fields framed in borders suggest that the artist belonged to the so-called Tierp group. Third quarter of the 15th century.

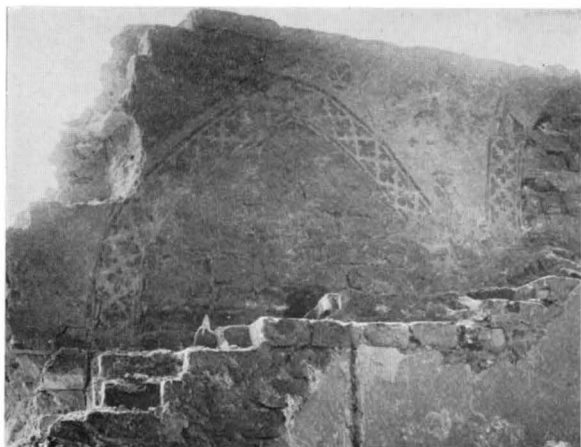
Fig 207. Spår av målad omfattning runt trefönstergruppen, fig 201. Omkr 1470. Blottade vid ombyggnad av gaveln 1911–12. Foto 1911, ATA.

*Traces of painted surround round the triple window, fig 201, ca 1470. Revealed when the gable was reconstructed in 1911–12.*

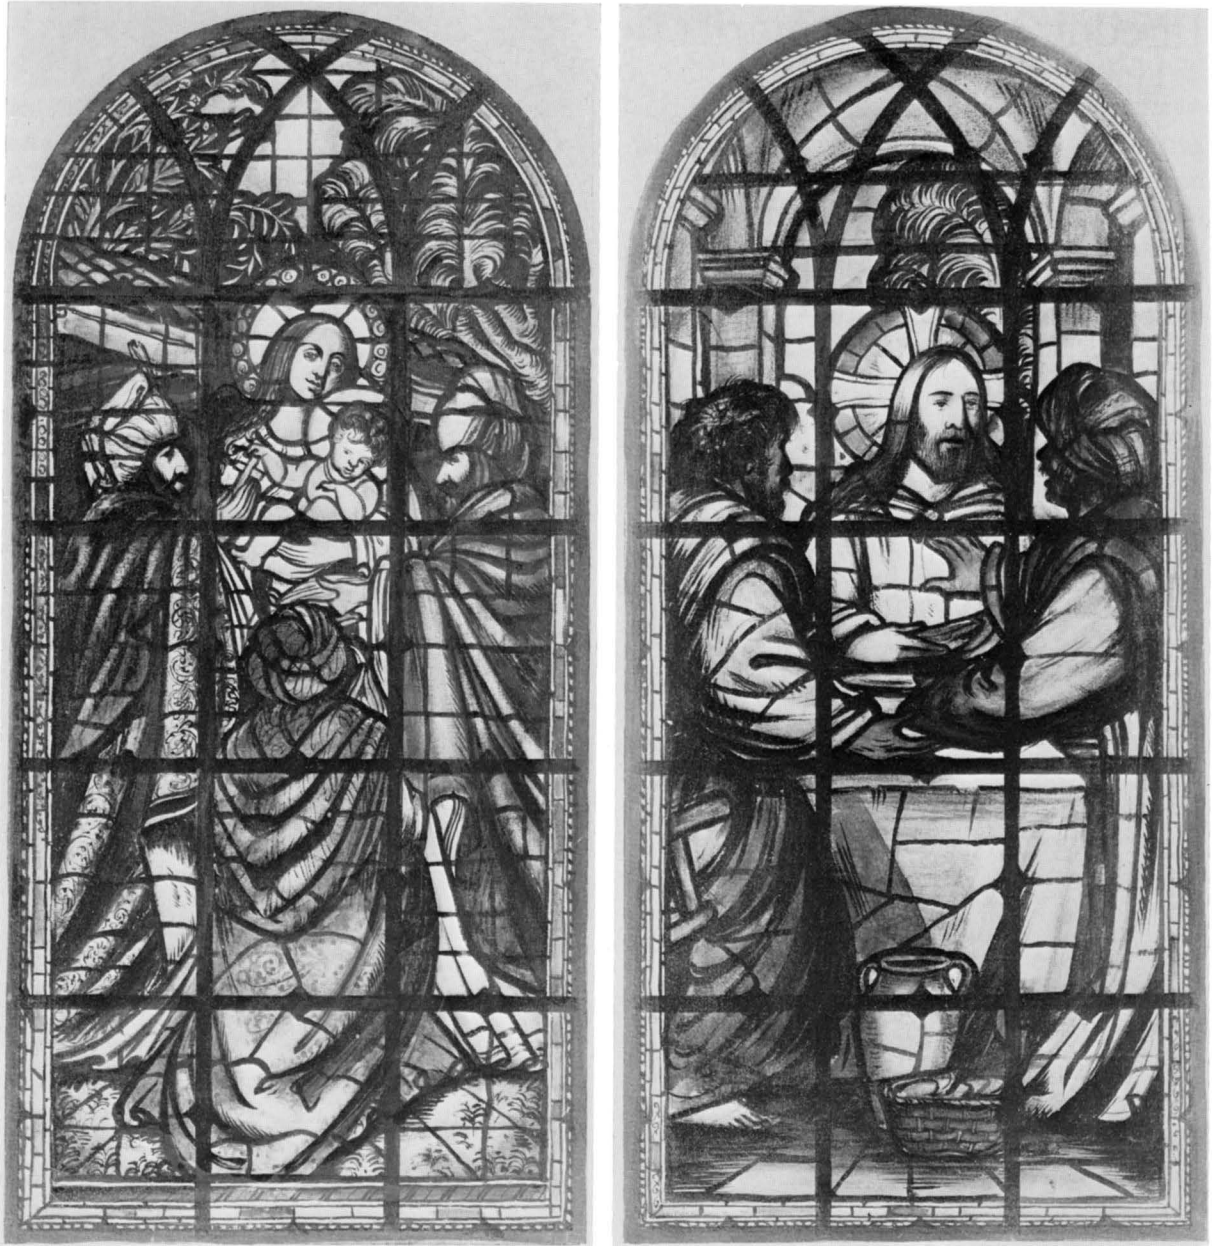
Fig 208. Konungarnas tillbedjan och Nattvarden. Skisser till korfönstrens glasmålningar av Eigil Schwab 1927. Foto BSt.

*The Adoration of the Three Kings and the Last Supper. Sketches for stained glass windows in the chancel, by Eigil Schwab, 1927.*

In 1927, Eigil Schwab, a well-known Swedish artist, executed stained glass windows representing the Adoration of the Magi and the Last Supper for the two chancel windows (fig 208).

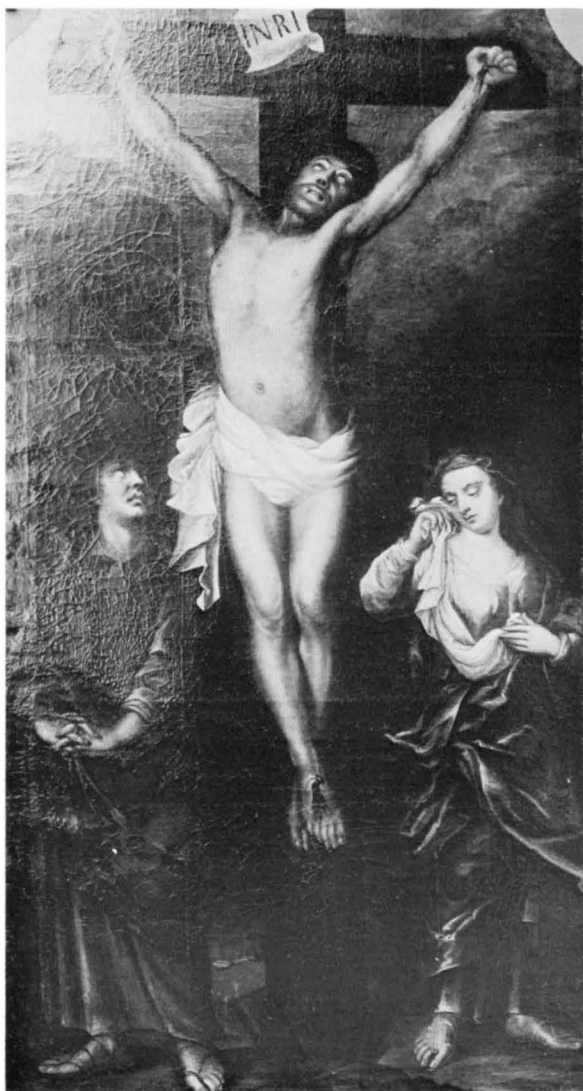
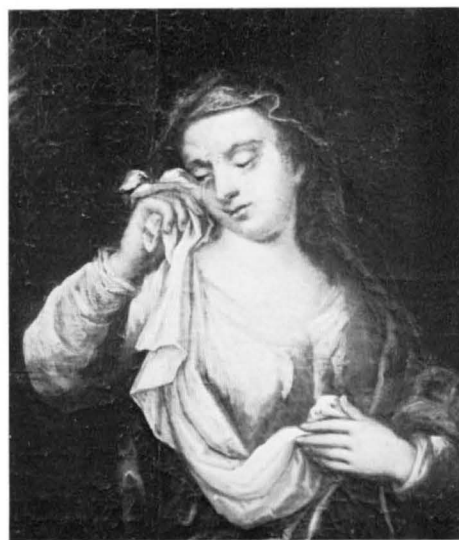
Fig 209. Korsfästelsen. Oljemålning av Anders Eklund 1767. I altaruppsatsen, fig 210. Ovan detalj. Foto A Norblad 1912, ATA.

*The Crucifixion. Oil-painting by Anders Eklund, 1767. In the reredos, fig 210. Above detail.*

och Maria (fig 209). Färger: övervägande rött, blått och vitt. Före konservering 1912 signerad: »And Eklund Finxit & Pinxit 1767» (Foto 1912, ATA). Vad crucifixus beträffar, synes konstnären ha varit inspirerad av van Dyck (E Moltke). Gåva av kyrkoherden Lars Grundén<sup>33</sup> (inv 1787).

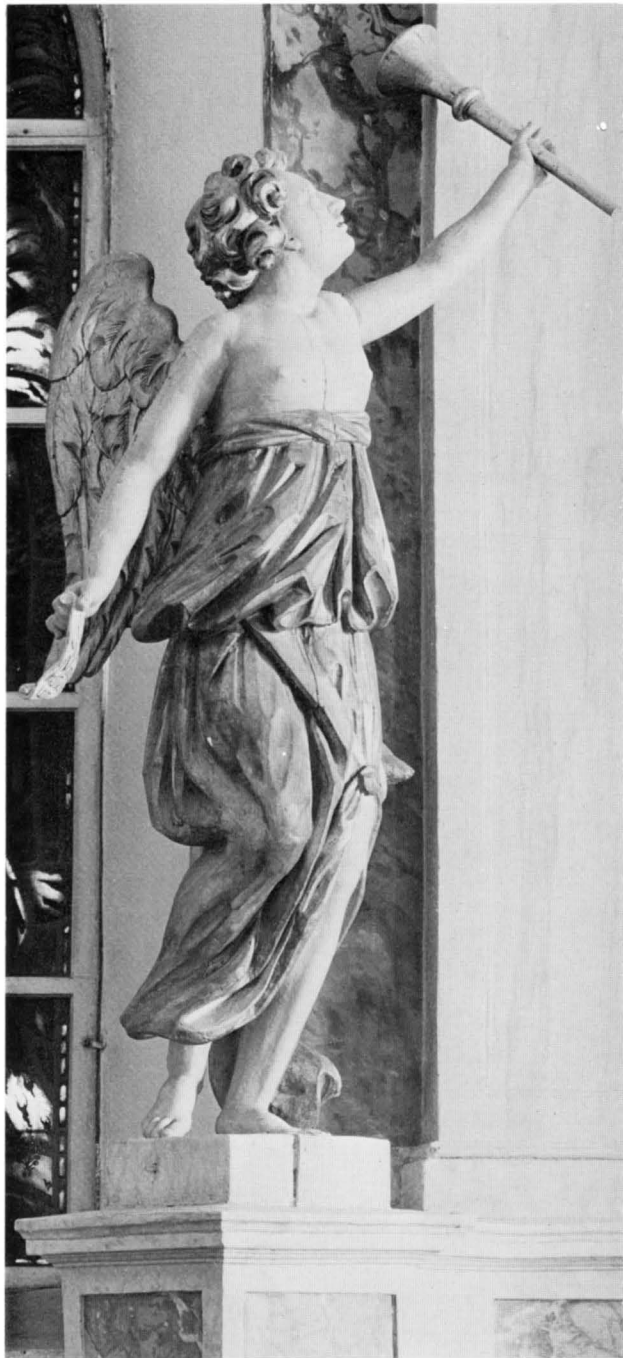
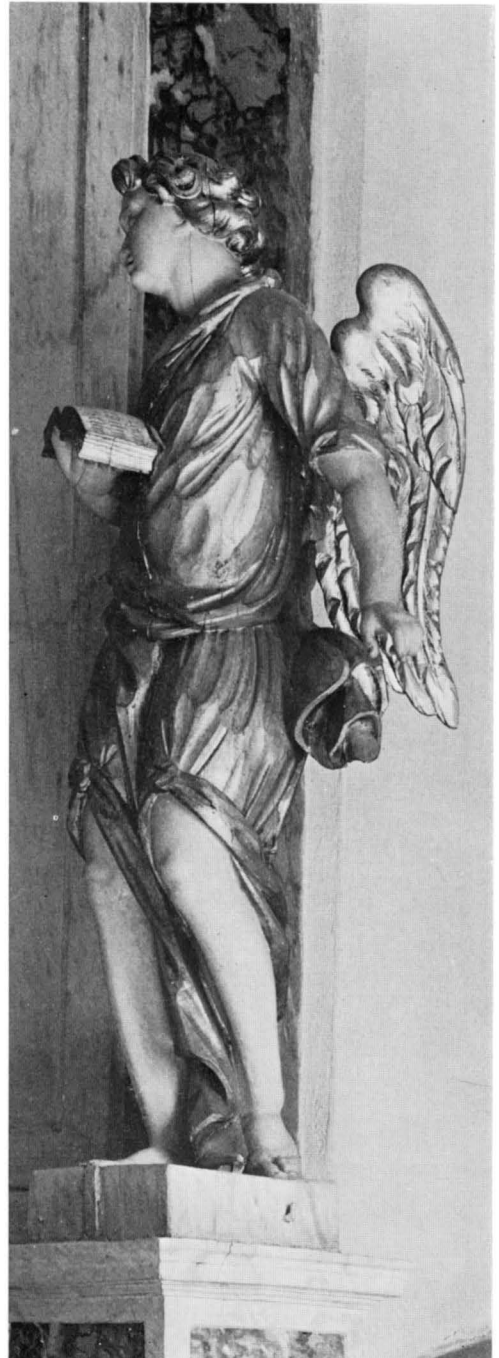
Fig 211. Profilörer till altaruspsatsen, fig 210. Gäva 1703, sannolikt skurna av Caspar Schröder. Foto 1967.

*Statuettes for revedos, fig 210. Donated in 1703, probably carved by Caspar Schröder.*

På utskjutande socklar på ömse sidor om pilasterrarna står två profilörer i friskulptur, utförda av förgyllt trä (fig 211). I norr ängel, framställande Domen med basun i höger hand och bokrulle i vänster hand. Bokrullen bär följande text, på ena sidan: »Surgite/ vos mortui et venite/ in Judici/um» (= Stån upp I döda och kommen till domen). På andra sidan »Has imagines/ erigi et depigi/ curavit O.L./ Hernodius P et P» (= Dessa bilder lät kyrkoherden och prosten O L Hernodius ställa upp och måla). I söder ängel med uppslagen bok i höger hand; vänster hands attribut förlorat. I boken följande text (inv 1829): »Helig helig är Herren Zebaoth hela iorden är full mäd Hans ähra». Skulpturerna skänktes 1703 av kyrkoherden O L Hernodius.<sup>34</sup> De är sannolikt skurna av Caspar Schröder.<sup>35</sup> Jfr altaruppsatsen i Hammarby kyrka (SvK, Up V, s 197 ff). Var tidigare uppställda på ömse sidor om koringången. Förgylldes 1781 samtidigt med altaruppsatsen.

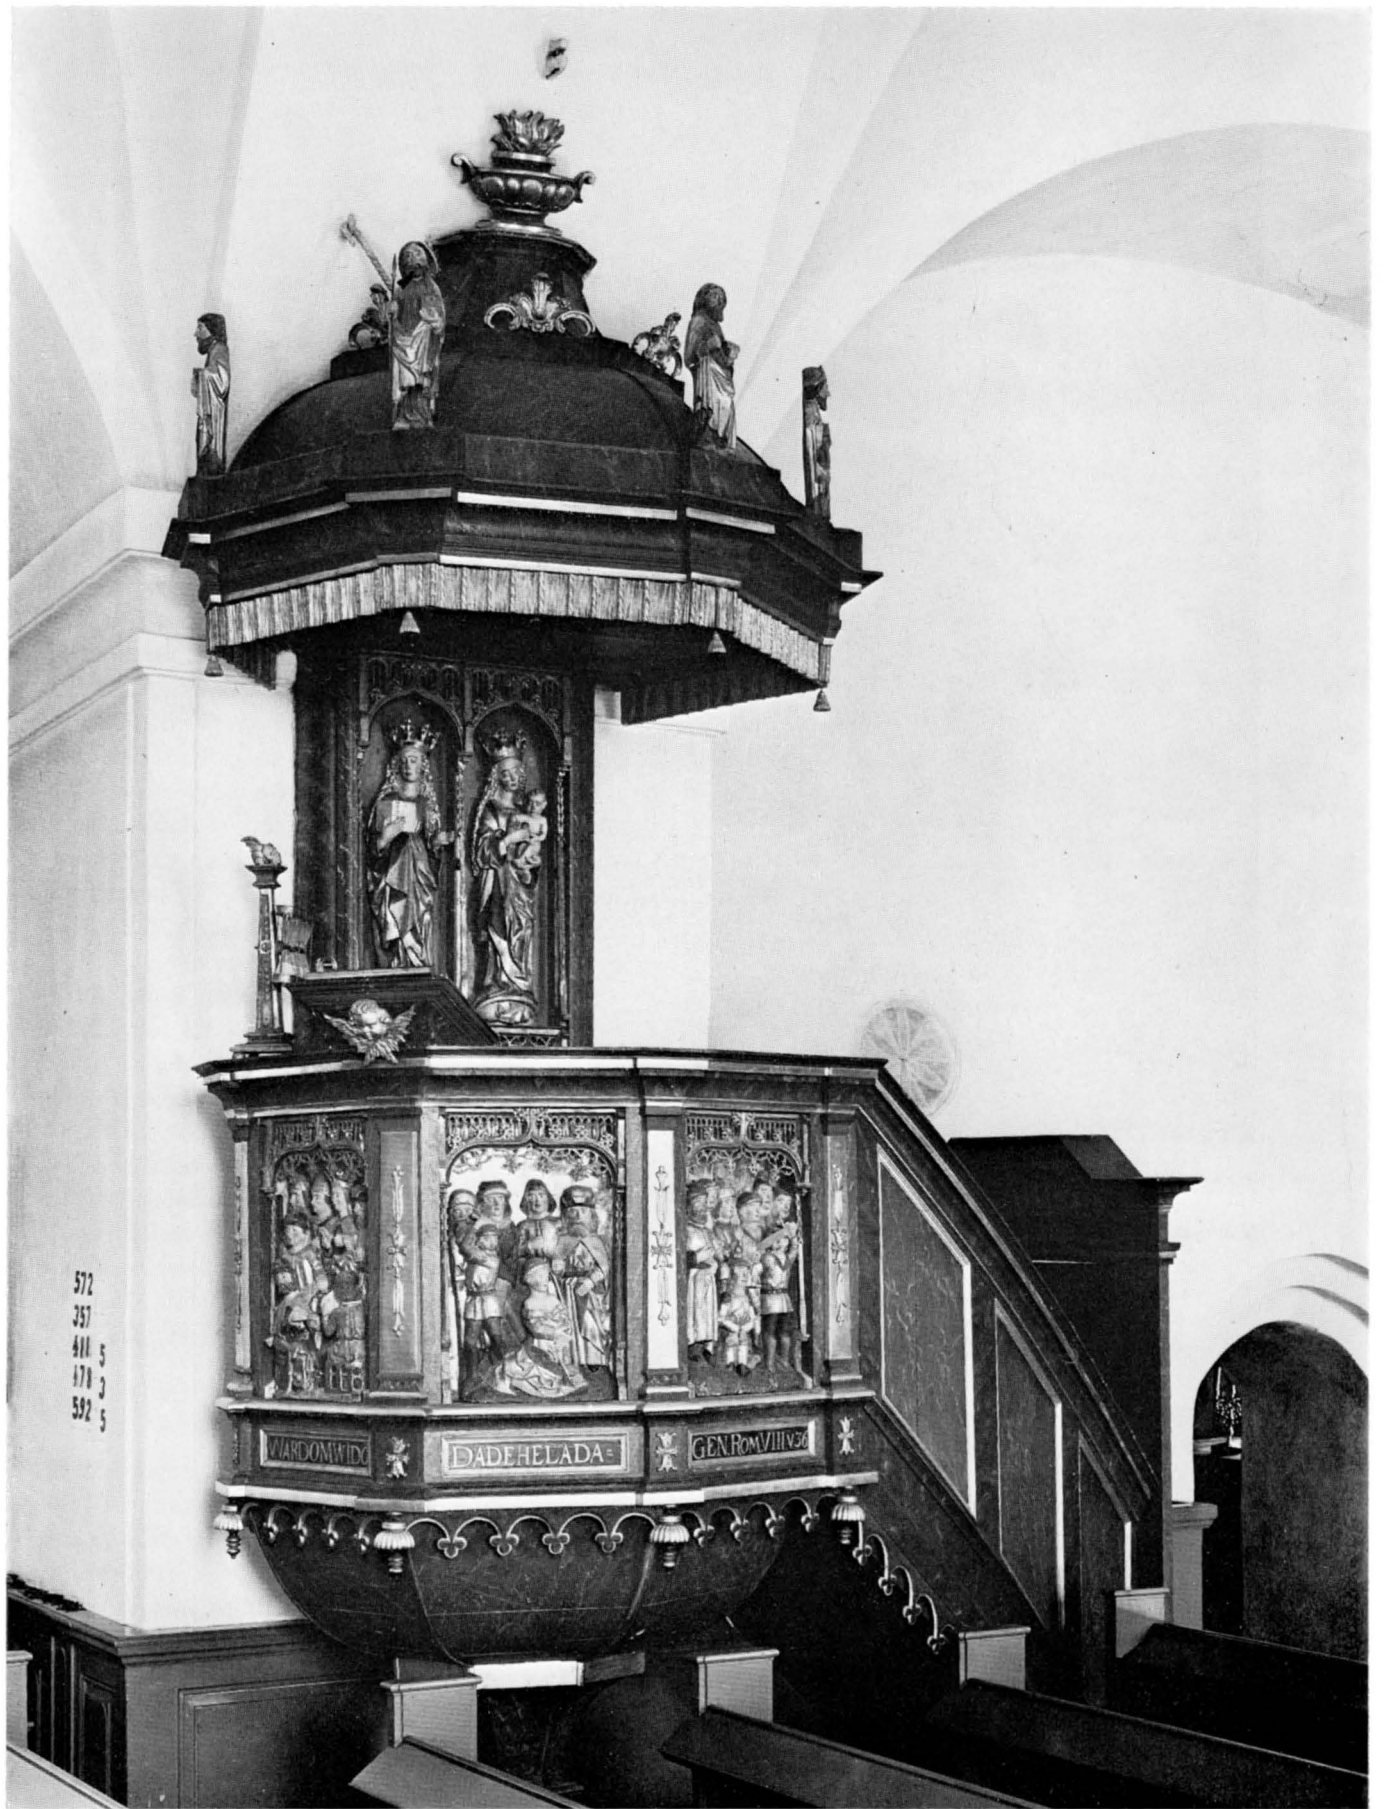
Predikstolen av snidat, målat och förgyllt trä har polygonal korg med pokalformat underrede (fig 225). I korgens fyra fält är insatta figurscener i relief, som har tillhört det från Ängsö kyrka inköpta altarskåpet. Hörnen markeras av pilastrar med snidade ornament. Korgen avslutas upptill av profilerad sarg, nedtill av fotlist med hängande ornament samt

följande inskr å rektangulära fält: »För tina skull/wardom wi dö/dade hela da/gen. Rom. VIII. V. 36.» En trappa med bröstvärn och dörr med enkel fältindelning för från koret upp till predikstolen. Dörren omfattas av pilastrar, som uppbar ett överstycke. Runt det polygonala ljudtakets listverk är uppställda fyra apostlfigurer från Tillinge kyrkas medeltida altarskåp. Ljudtaket krönes av en urna, uppsatt

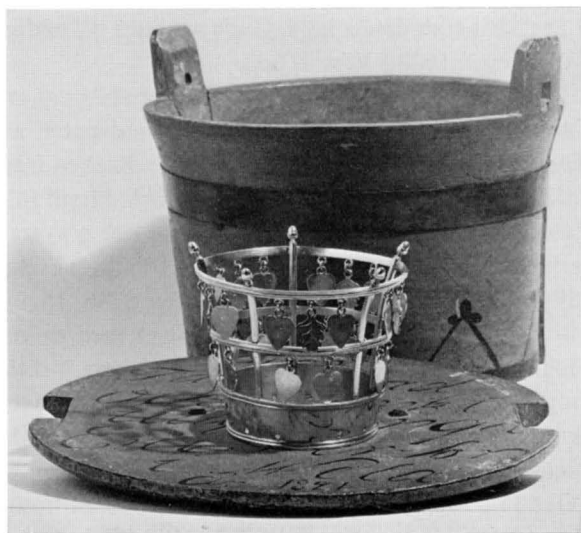
Fig. 231. Brudkrona av förgyllt silver, tillverkad av Gustaf Folcker 1820. Kronask av trä, gåva 1891. Foto 1967.

*Silver-gilt bridal crown, by Gustaf Folcker, 1820. Wooden box for crown presented in 1891.*

Brudkrona av förgyllt silver (fig 231). Bred ring med fem spiror, sammanhållna av två ringar; vid de senare är fästa kläppar i form av blad och hjärtan. Inskrift inuti nedersta ringen: »Tillinge körka 1821. Denna krona är skänkt af körkvårdarna Eric Erickson i Tibble/ och Samuel Gustafson i Wela.» Enligt stämplar GF 03 tillverkad av Gustaf Folcker, Stockholm, 1820. Höjd 9, nedre diameter 7. Kronan renoverad och förminskad 1942 (inv 1960–). Kronask av rödmålat trä. Inskrift på locket insida: »För/ färdigad och skänkt/ utaf unga/ Eric Person/ i Wela/ år 1891». Höjd 18, största diameter 27.

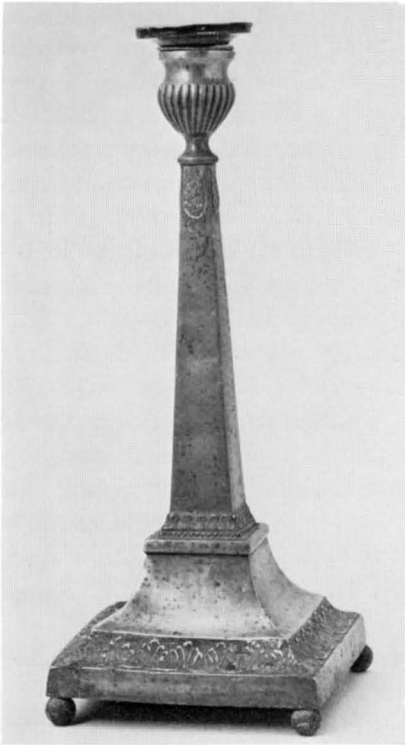
Fig 233. Ljusstake (nr 1) av tenn. Empire, 1800. Foto 1967.

*Candlestick (no 1) pewter, Empire, 1800.*

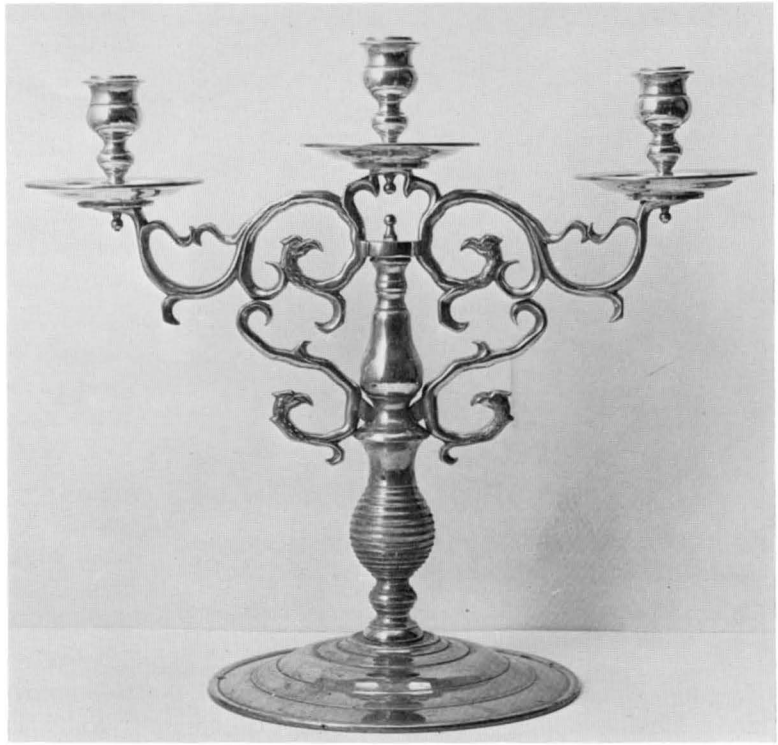
Fig 234. Ljusstake (nr 2) av mässing. Omkr 1900. Foto 1967.

*Candlestick (no 2) brass, ca 1900.*

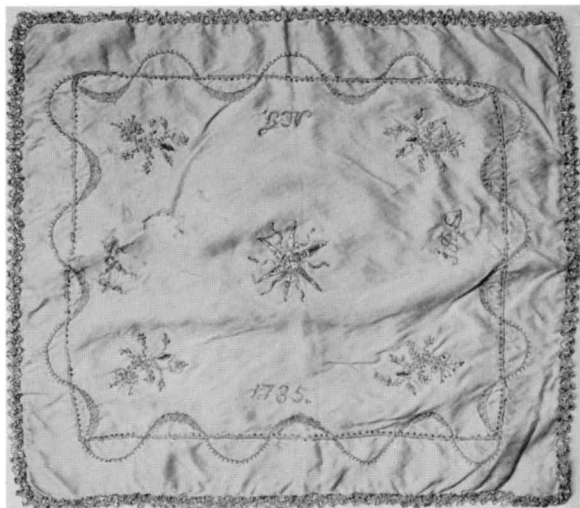
Fig 235. Kalkkläde (nr 1) av vitt siden med applikation och broderi i guldtråd och paljetter. Gåva 1785. Foto ATA.

Kalkkläden: — 1 (fig 235). Av vitt siden med applikation och broderi i guldtråd och paljetter: i mitten strålsol, längs kanten bård, blommor samt inskriften: »IPL/ ACF (= Anna Christina Funck)/ (...)/ 1785». Kantad med guldspets. 51 × 57. Gåva av sekreteraren Jäderberg och hans hustru Anna Christina Funck, Broby (inv 1790). — 2. Av vitt siden med broderi i guldtråd och paljetter: i mitten växtornament samt årtalet 1815. Kantad med guldspets. 48 × 52. Gåva av Maria Wilhelmina och Anna Lovisa Bauman, döttrar till överstelöjtnanten C W Bauman, Taxhuvud (st prot 1816). — 3. Av vitt linne med broderi i vit lintråd: i mitten fysisidigt motiv, vid kanten sicksackbård. 43 × 43. Gåva av fru Marianne Åbjörnsson vid dottern Dagmars konfirmation 1958 (inv 1960-).

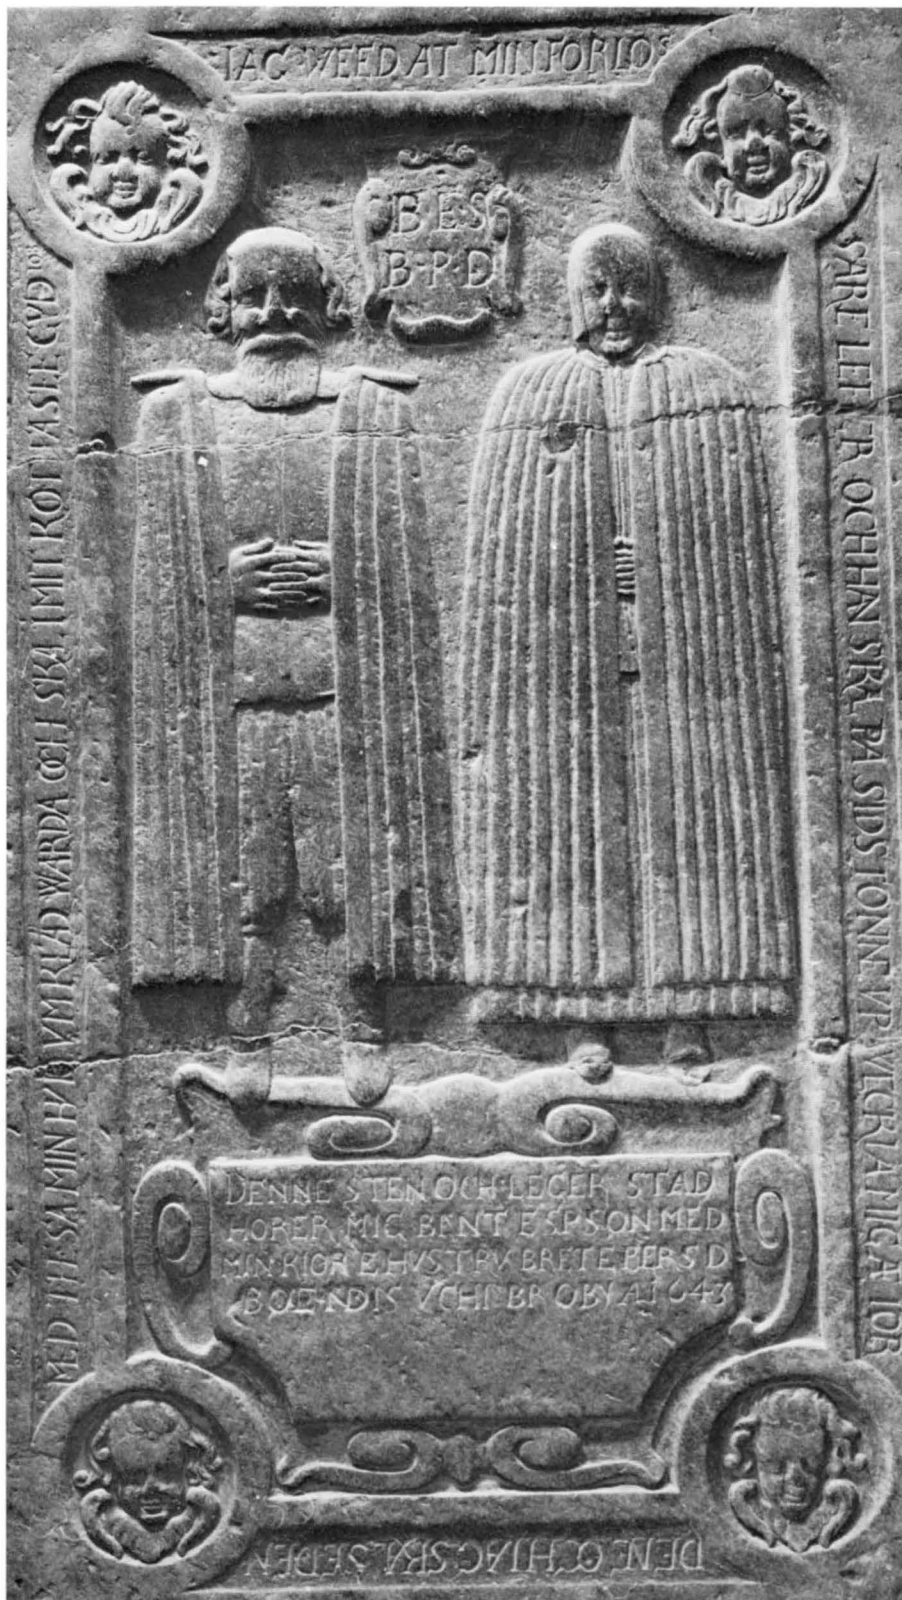
Fig 236. Gravhäll (nr 1) över Bengt Espsson och hans hustru, Broby. 1643. Foto 1968.

Gravhällar av grå sandsten: — 1. I mitten ett ned-sänkt fält med liggande manlig och kvinnlig figur i relief (fig 236). I hörnen rundlar med änglahuvuden. Inskrift runt hällen: »Jag veed at min forlos/-are lef(ve)r och han skal pa sidstone wpveckia mig af ior/-dene och jag skal seden/ med thesa min hvd vmkläd warda och skal i mitt kot fa see Gvd. Iob: 18.» Ovanför figurerna kartusch med initialerna: B.E.S./ B.P.D. (= Bengt Espsson, Brita Persdotter). Nedanför figurerna ett upphöjt fält, inramat med voluter; bär inskriften: »Denne sten och leger stad/ horer mig Bent Espson med/ min kiore hustru Brete Pers d/ boendis vchi (sic) Broby A 1643.» Längd 205, bredd 120. I mittgången. — 2. I mitten kartusch med initialerna: IHS/A. I hörnen rundlar med änglahuvuden (fig 237). Inskrift runt hällen: »Sa elskade Gvdh wer/dena at han utgaf sin enda son på det at hvar/ och en som tror på ho-

II. Among the post-Reformation furnishings are a grave slab with figures in relief, dating from 1643 (fig 236), a funerary coat-of-arms in memory of Lieutenant-Colonel Peder Stråle, † 1654 (fig 238), three candelabra (fig 232), and an hourglass (fig 226) dating from the 17th century. Of the 18th century furnishings are two wooden sculptures dating from 1703, made probably by Caspar Schröder (fig 211). In conjunction with a rebuilding of the nave in the middle of the 18th century, the furnishings were renewed. The pulpit was finished in 1754–55 (fig 225), the gallery and redos were executed during the 1760's (fig 210). The gallery was enlarged and given its present appearance in connection with the purchase of an organ in 1828 (fig 199). The church silver was acquired during the 19th century, too. The bells were recast in 1838 and 1899. Two oil-paintings by Eigil Schwab were acquired in 1927 (figs 239, 240).
