Hemse kyrkor

SVERIGES KYRKOR
GOTLAND

HEMSE TING, GOTLAND BAND VI:3

VOLYM 131 AV SVERIGES KYRKOR, KONSTHISTORISKT INVENTARIUM

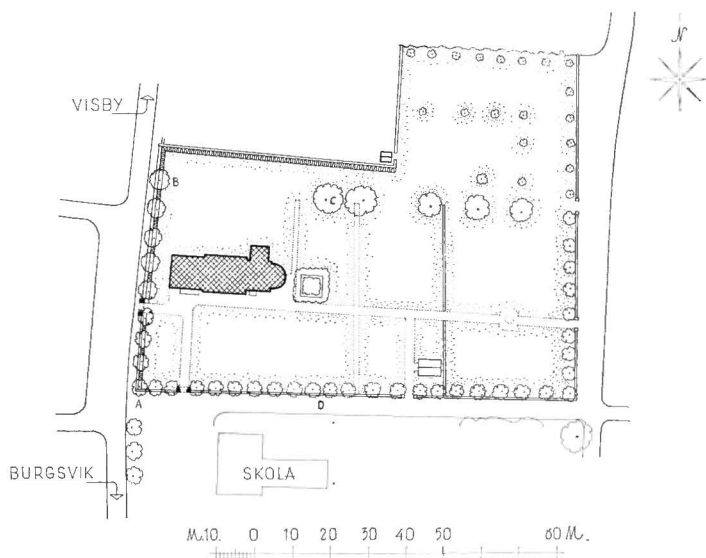
Fig 186. Kyrkogårdsplan, 1:2000. Uppm
J Söderberg 1967.

Kyrkogården har utvidgats vid flera tillfällen. Den äldsta delen närmast omkring kyrkan (fig 186 A–B–C–D) omges i söder av en kallmur av kalksten, medan den i öster (i höjd med den östra delen av den

Plan of churchyard.

Kyrkogården utvidgades 1905 och 1913 med ett stort område åt öster (fig 186). I söder och öster omgärdas denna del av kalkstensmurar. Ingång i öster flankerad av två murade portstolpar, enkla svartmålade järngrindar. 1951 företogs åter en utvidgning av kyrkogården, även denna gång åt öster,

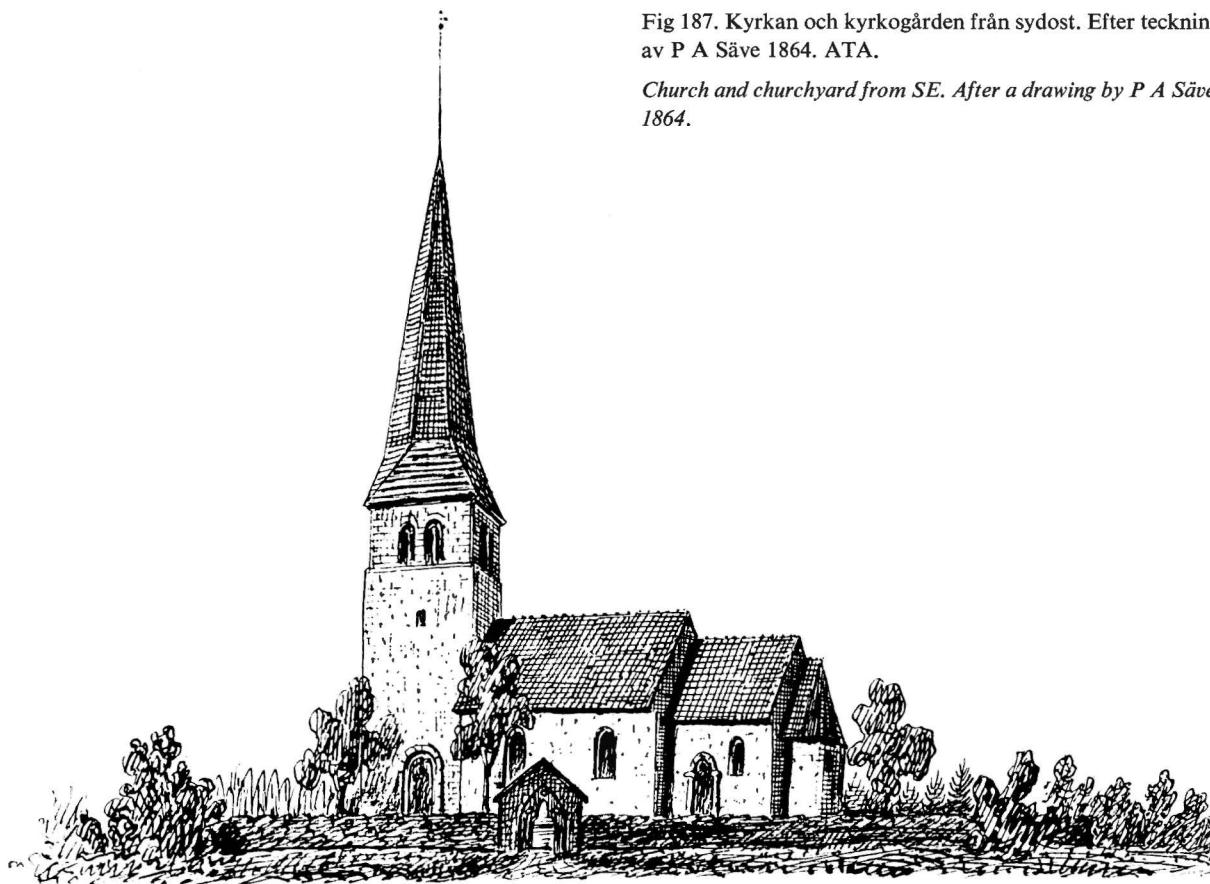
Fig 187. Kyrkan och kyrkogården från sydost. Efter teckning av P A Säve 1864. ATA.

Church and churchyard from SE. After a drawing by P A Säve, 1864.

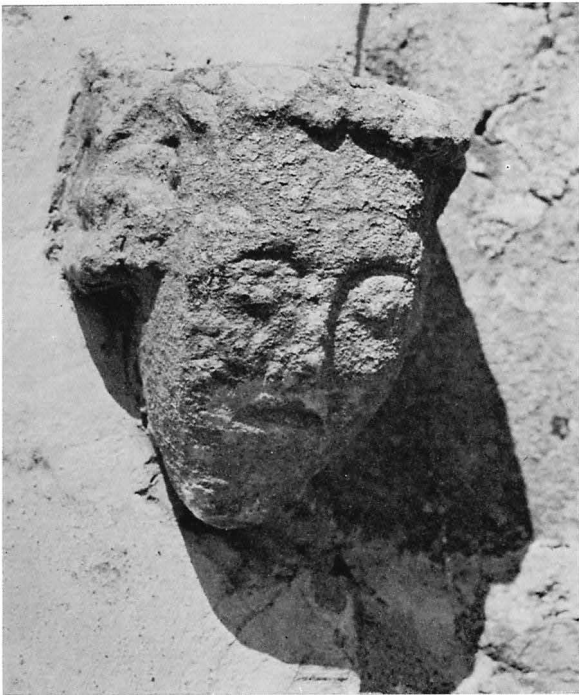
Fig 188. Huvud av kalksten, Paulus (?), på västra stigluckans östra sida. Foto 1967.

Limestone head, St Paul (?), on E side of lichgate.

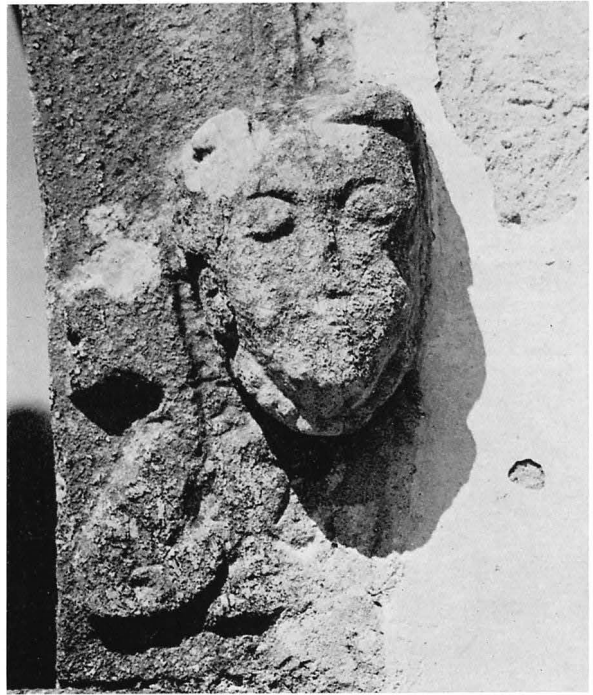
Fig 189. Huvud av kalksten, Petrus, på västra stigluckans östra sida. Foto 1967.

Limestone head, St Peter, on E side of lichgate.

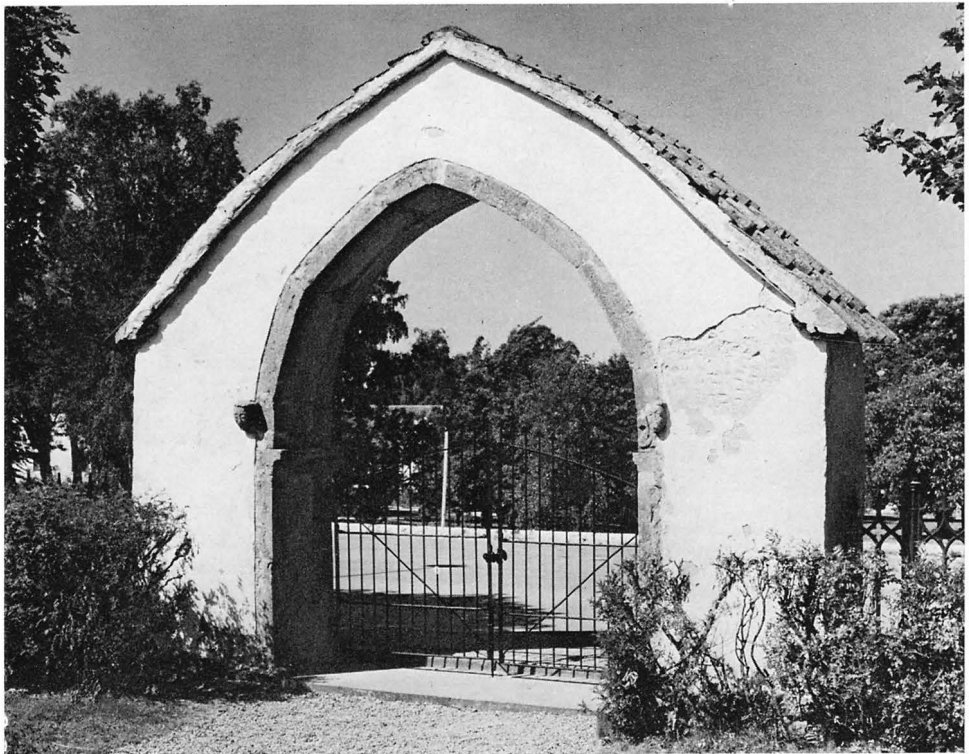
Fig 190. Västra stigluckan från nordost, medeltida, men ombyggd 1854. Foto 1967.

W lichgate from NE; medieval, but rebuilt in 1854.

genom stigluckor. Den västra stigluckan (fig 190), som fick sin nuvarande utformning vid en ombyggnad 1854 (st prot) är kyrkogårdens huvudingång. Den är tryckt spetsbågig, uppförd av sandsten och kalksten, putsad och vitkalkad samt täcks av ett tegeltak. Vid bågens inre anfang profilerade lister av kalksten och sandsten. På östra sidan är i kapitälhöjd två huvuden av kalksten inmurade, på norra sidan Petrus med nyckel (fig 189) och på södra sidan troligen Paulus, attribut saknas (fig 188). Båda huvudena är starkt vittrade, vilket försvårar tidsbestämningen. I sitt ursprungliga skick torde stigluckan ha uppförts under 1200-talet. Förberedelser görs, när detta skrivs (1969), att rekonstruera den medeltida stigluckan.

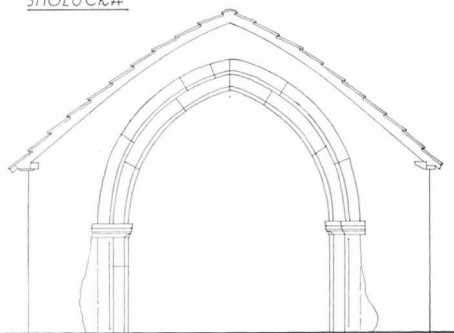
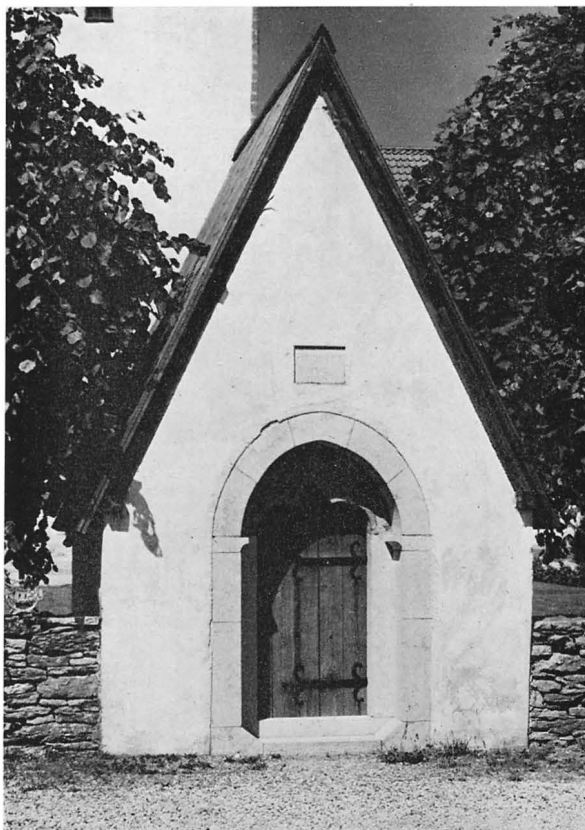
Fig 191. Västra stigluckan, 1:60. Uppm J Söderberg 1943–44.

FASAD MOT VÄGEN.

W lichgate, scale drawing.

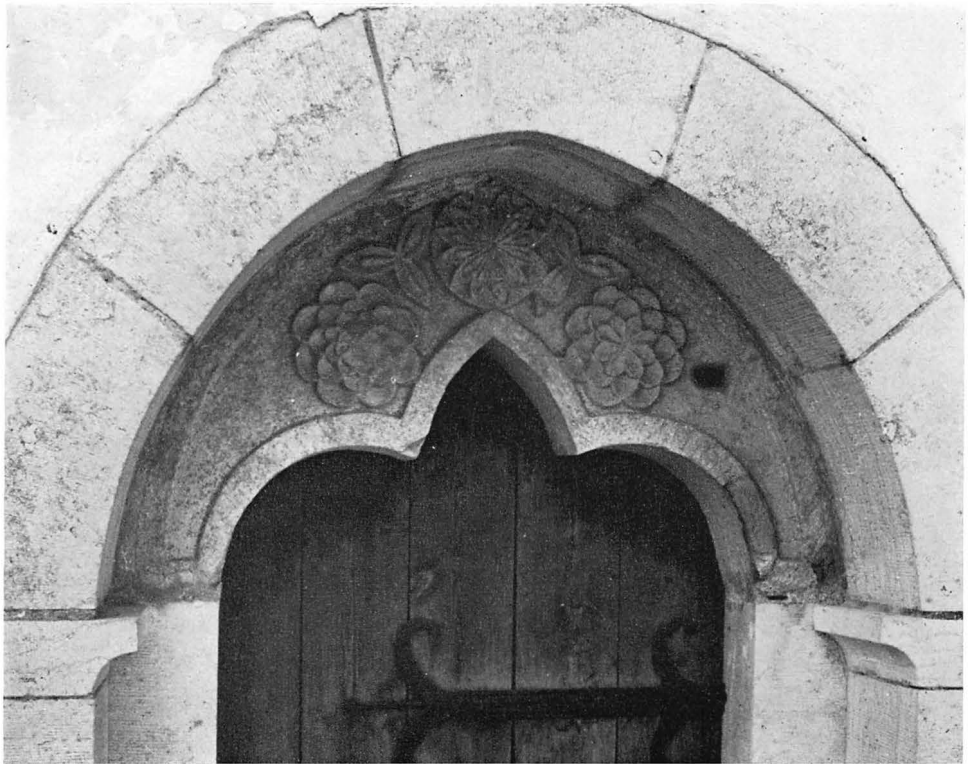
Fig 193. Södra stigluckans södra omfattning med medeltida ornerad tympanonskiva. Foto 1967.

S surround of S lichgate, with medieval, carved tympanum.

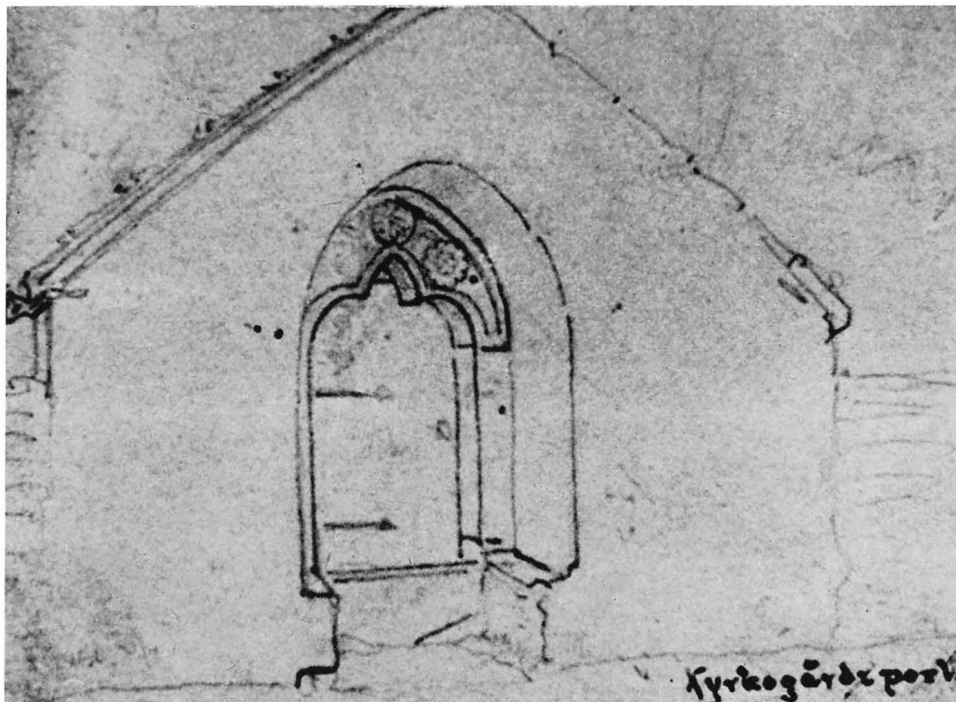
Fig 194. Södra stigluckan före dess rivning 1880. Efter teckning av A T Gellerstedt, ATA.

S lichgate before it was demolished in 1880. After a drawing by A T Gellerstedt.

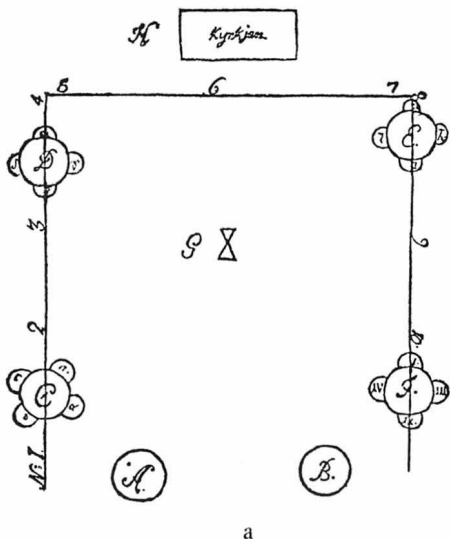
Fig 195. Planritning av de grundmurar som påträffades vid en utgrävning på kyrkogården 1767. Rekonstruktion av J Åkerman 1774.

Plan of foundations found in 1767 during excavations in the churchyard. Reconstruction by J Åkerman, 1774.

Av denna framgår att resultatet knappast kunde kasta nytt ljus över »forntidens» utformning eller ursprungliga användning. Det visade sig nämligen att man vid grävningen 1767 hade nedbrutit nästan hela murverket. Löjtnant Kalmberg tillkallade en sockenman, Pehr Hulte, som deltagit i grävningen 46 år tidigare. Denne hade i mångt och mycket från Åkermans skrift helt avvikande åsikter beträffande murverkets utseende. Med tanke på det stora tidsavståndet måste man dock starkt ifrågasätta sagesmannens trovärdighet. Undersökningen 1813 måste därför sägas ha gett ett mycket obetydligt praktiskt resultat.

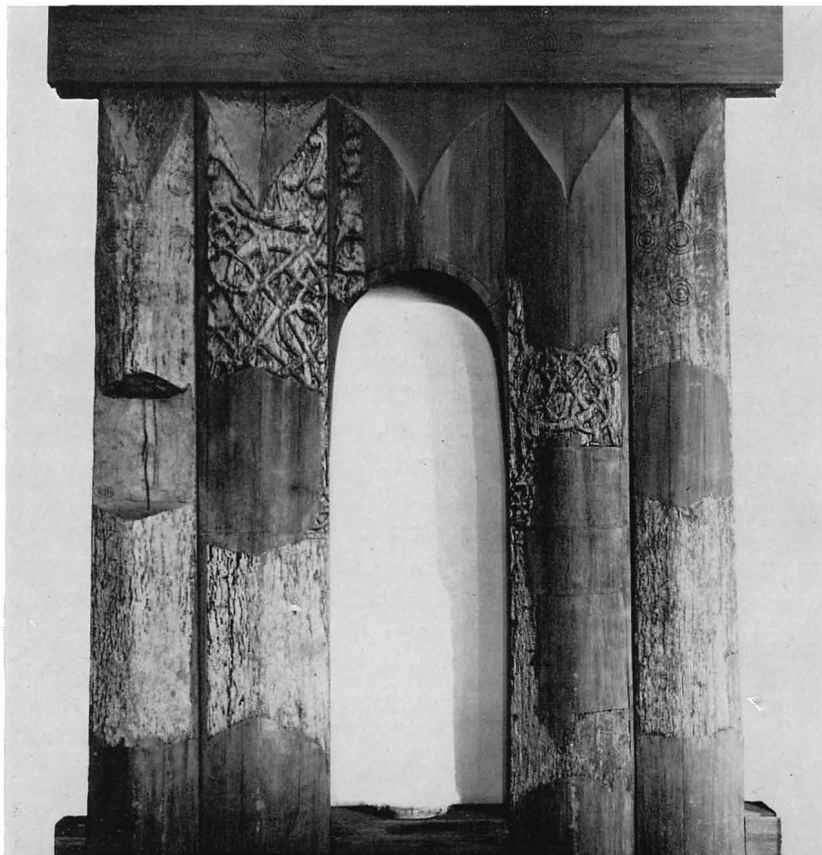
Fig 198. Stavkyrkans västra fasad; ursprunglig uppställning i SHM. Foto ATA.

W front of stave church, as former exhibited in the Museum of National Antiquities.

På grund av brist på utrymme kunde ej stavkyrkan i dess helhet ställas ut i det dåvarande museets lokaler, som var inrymda i Nationalmusei byggnad på Blasieholmen. Man fick nöja sig med kyrkans västfasad med dess rikt snidade portalomfattning (fig 198). Det övriga materialet måste under lång tid magasineras i väntan på den slutliga rekonstruktionsuppställningen 1941 i Historiska museets nya lokaler vid Narvavägen (fig 197). Inv nr 10232.

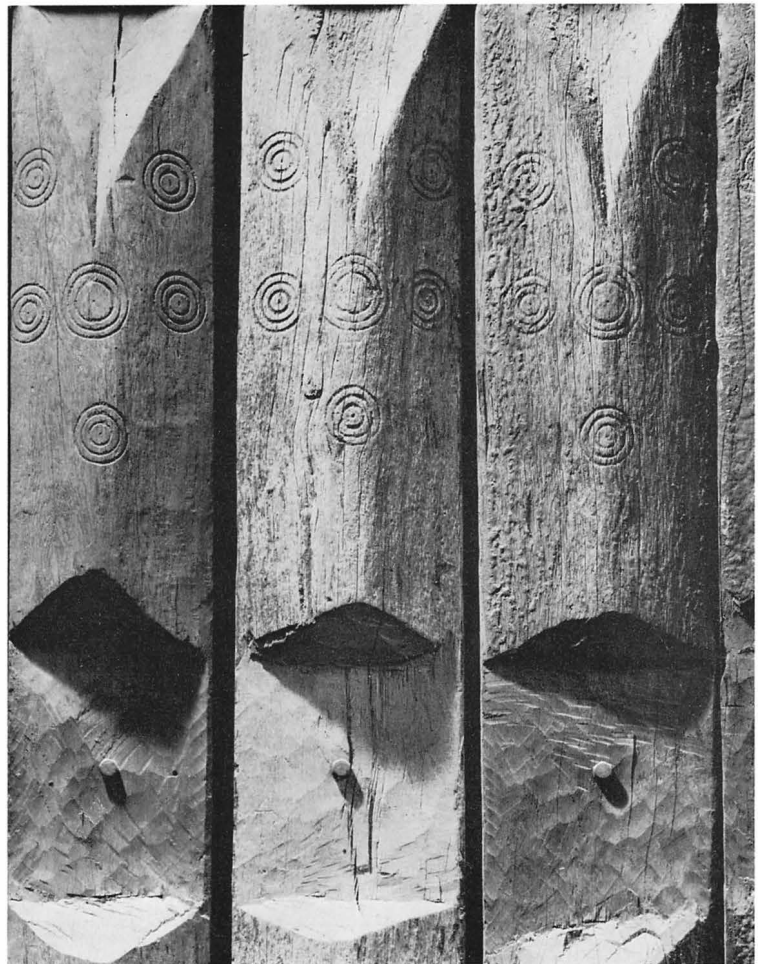
Fig 199. Några av stavkyrkans väggplankor med ornering och avbladning, nederst sekundär avbilning. Foto 1969.

Wall planks from stave church with ornament; bottom secondary hewing.

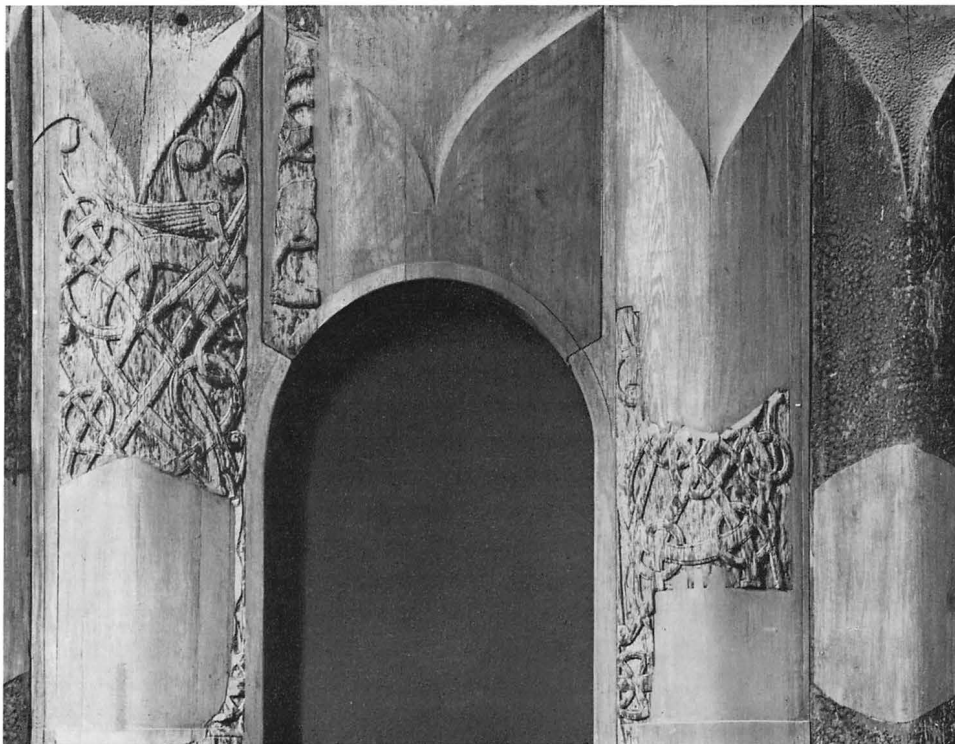
Fig 200. Stavkyrkans rekonstruerade portalomfattning med snidade ornament. Foto 1969.

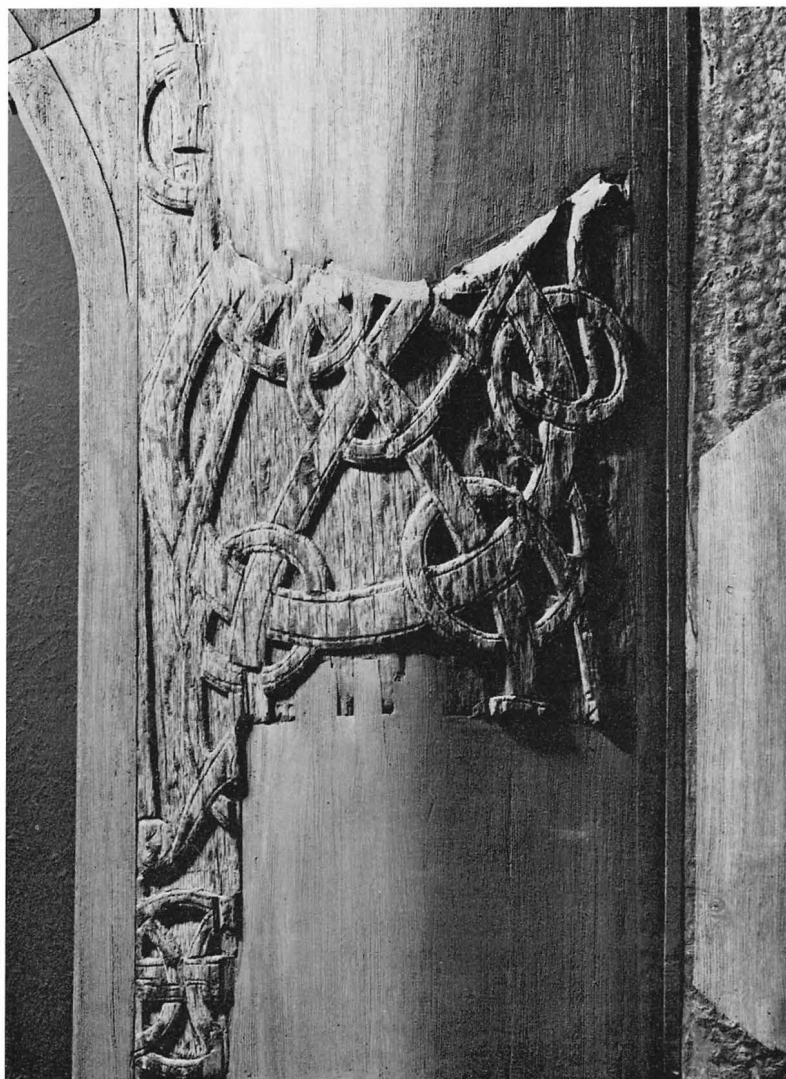
Fig 201. Detalj av fig 200.
Foto 1969.

Detail of fig 200.

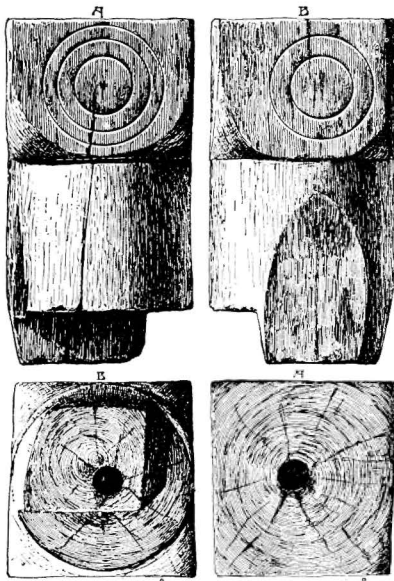
Fig 202. Tärningskapital av furu, från stavkyrkan. Efter Ekhoff.

Square billet pinewood capital, from the stave church.

Av furu: — 1. Ett kolonnkapitäl (fig 202). — 2. En plankor med ristade cirklar.

Bland de föremål av furu som tillvaratogs fanns ett tärningskapitäl med ett kort kolonnskaf, utfört i ett stycke (fig 202). På de två oskadade sidorna är kapitälet ornerat med koncentriska cirklar, således samma slag av ornering som finns på väggplankorna. Stockens kärna är genomborrad med ett ca 4,5 cm brett genomlöpande hål, vilket möjligen tillkommit för fästande av en sammanhållande tapp.¹⁹ Kapitälens placering i stavkyrkan diskuteras nedan i samband med försök till rekonstruktion av stavkyrkan.

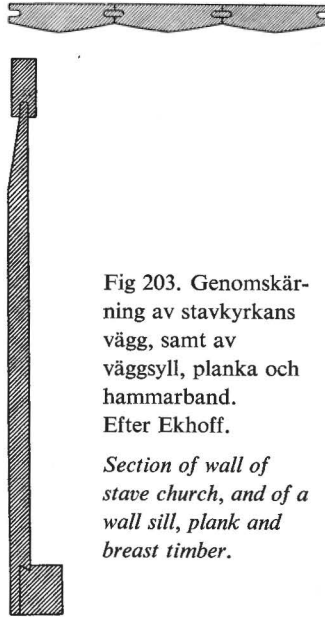
Fig 203. Genomskärning av stavkyrkans vägg, samt av väggsyll, plank och hammarband. Efter Ekhoff.

Section of wall of stave church, and of a wall sill, plank and breast timber.

Syllarna, av vilka således 6 var bevarade, har vid ändarna urtagningar och tappar för sammanfogning med vinkelstående syll, samt på översidan en 5–6 cm djup nåt (fig 203). De är ej tjärstrukna på någon sida, vilket kommer att förklaras av stavkyrkans konstruktion nedan.

Vad stavkyrkans konstruktion beträffar kan man av det bevarade materialet utläsa åtskilligt. Hopfogningen av väggplankorna har således skett med lös fjäder, dvs en tunn ribba som inpassats i två motstående nåtar. Plankorna vilade på en syllram av ek och var upptill infogade i hammarband. Koret anslöts till långhuset genom två plankor, som på de konvexa yttersidorna hade breda rännen eller nåtar, vilka genom sin profil visar att de avsetts att passa för en väggplanka av vanlig plankonvex form.

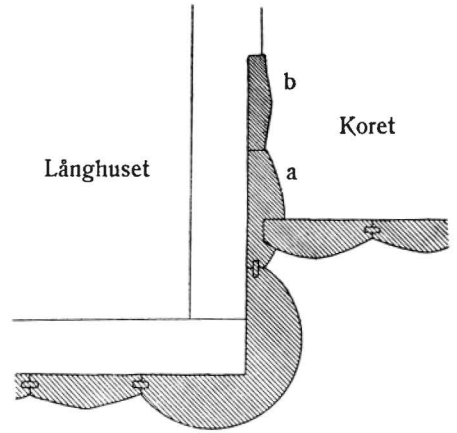
Fig 204. Förmodad konstruktion av stavkyrkans hörn. Efter Ekhoff.

Assumed construction of corner of stave church.

Korets båda östra hörn kan ha varit konstruerade på samma sätt som antagits för långhusets hörn, dvs en utåt rundad hörnstav som anslöts till väggplankorna med lösa fjädrar.

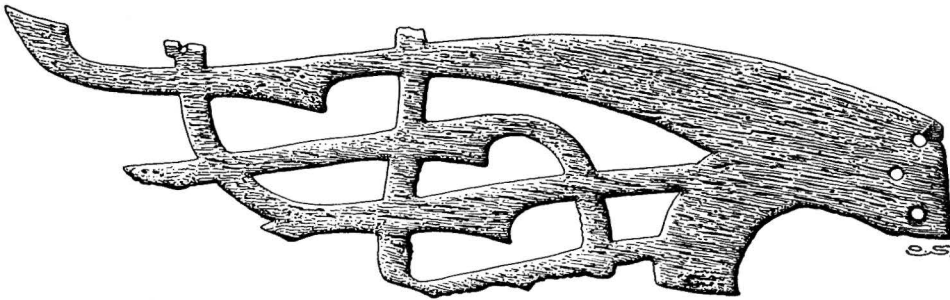
Fig 205. Ornament av ek i genombrutet arbete, möjligen takprydnad. Efter Ekhoff.

Perforated oak ornament, possibly from the roof.

Bland de övriga föremål av ek, som tillvaratogs vid golvet uppbrytande, märks ett ornament i genombrutet arbete (fig 205), vilket troligen prytt stavkyrkans tak.

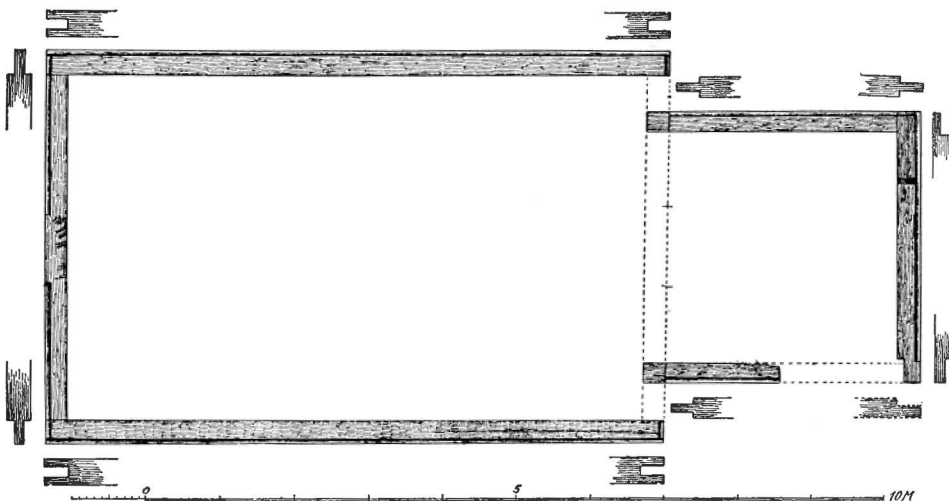
Fig 206. Stavkyrkans rekonstruerade plan. Efter Ekhoff.

Reconstruction of plan of stave church.

Genom att syllarna lyckligtvis var bevarade till hela sin längd är det möjligt att fastställa stavkyrkans ursprungliga plan och därigenom även beräkna långhusets och korets längd och bredd. Den enda av syllarna som ej bevarats är den som förenat långhuset med koret, dessutom saknas en stor del (ungefär hälften) av den syll som utgjort underlaget för korets södra vägg. Trots detta kan man således med det bevarade materialets hjälp med ganska stor säkerhet rekonstruera planen (fig 206). Det visar sig härvid att hela kyrkans inre längd blir ca 11,1 m, långhusets längd ca 7,7 m, bredd ca 4,6 m, korets inre längd ca 3,4 m, bredd ca 3,1 m. Alltså ett kyrkorum med ganska små dimensioner.

var konvexa och i flera fall prydda med snidad ålderdomlig ornamentik. Det stod genast klart att dessa bräder ursprungligen använts i en mycket gammal byggnad, en stavkyrka. Eftersom syllarna var bevarade till hela sin längd blev det möjligt att fastställa träkyrkans plan (fig 206). Det visade sig härvid att det varit ett kyrkorum med ganska små dimensioner bestående av ett rektangulärt långhus (ca $7,7 \times 4,6$ m) samt ett nästan kvadratisk kor (ca $3,4 \times 3,1$ m). Stavkyrkans hela inre längd skulle således ha varit något över 11 m.

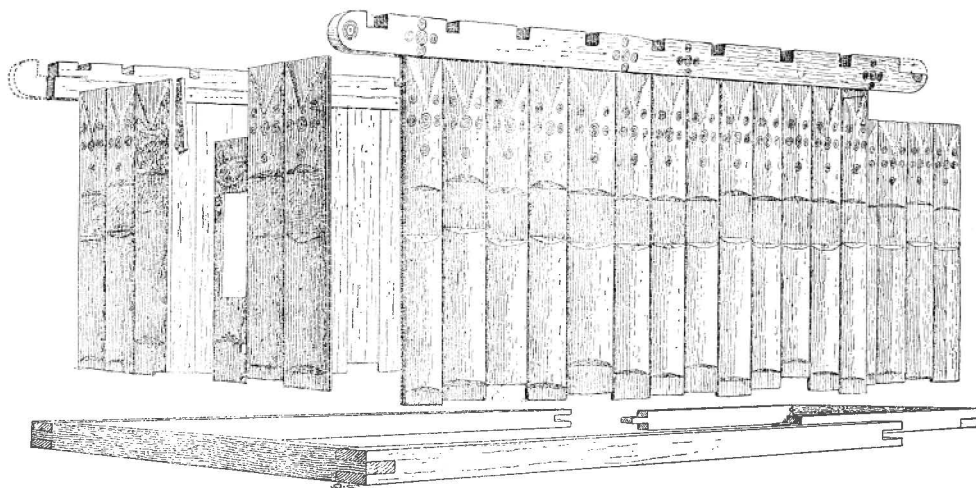
Fig 208. Försök till rekonstruktion av stavkyrkans exteriör. Efter Ekhoff.
Suggested reconstruction of exterior of stave church.

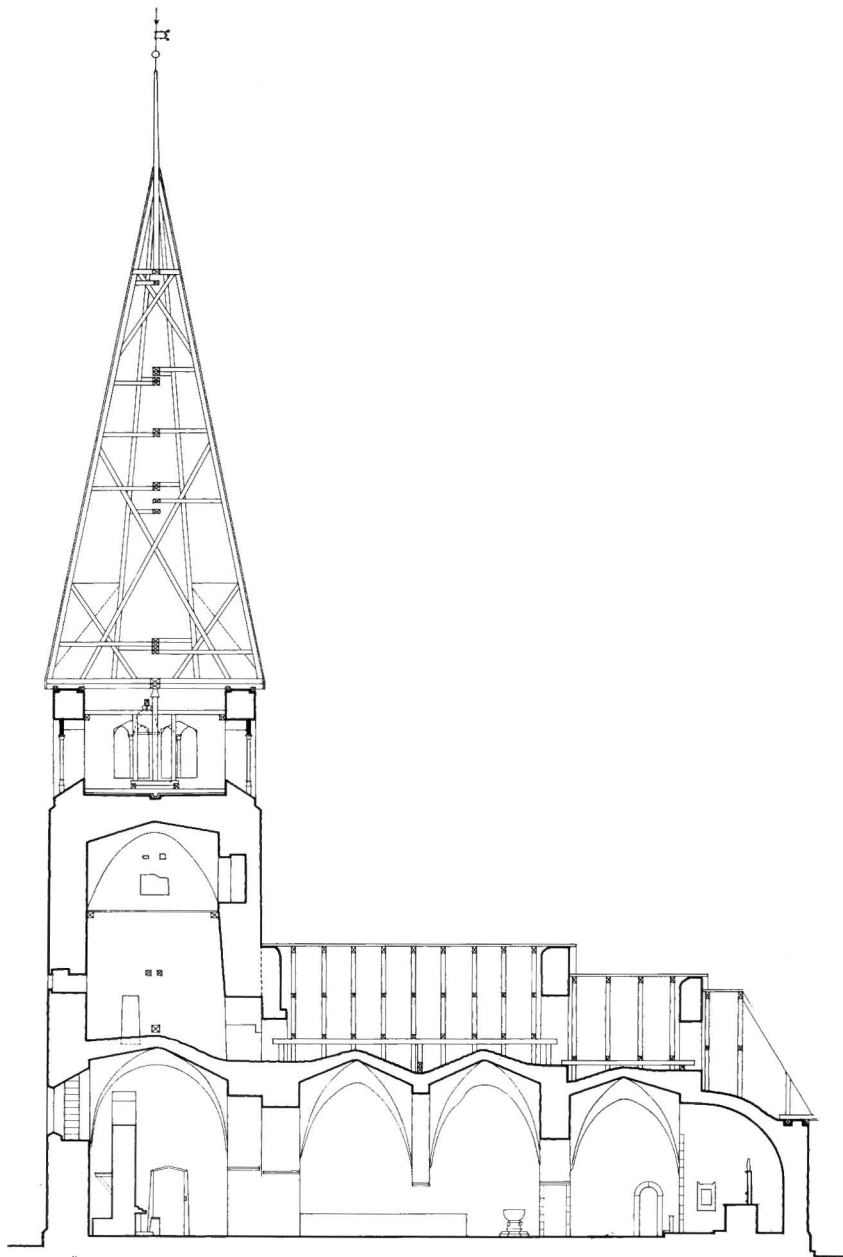
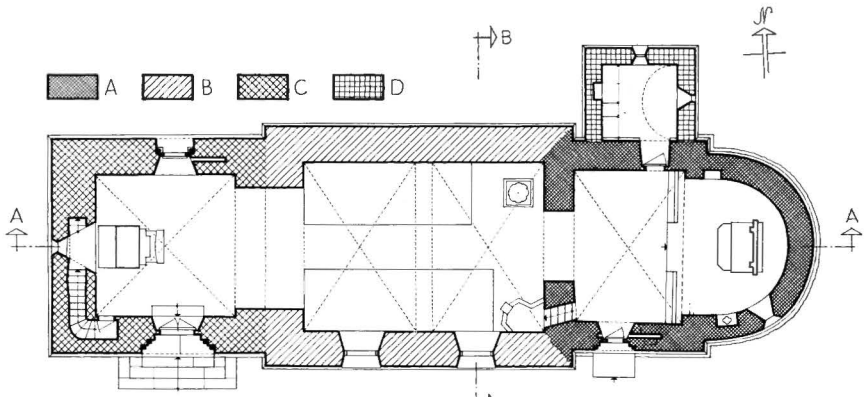
Fig 210. Längdsektion mot norr
samt plan, 1:300. Uppm
J Söderberg 1967.

*Longitudinal section looking N,
and plan.*

SKÄRNING A-A

PLAN

Tornbågen mellan ringkammaren och långhuset består av två mot varandra lagda svagt spetsiga bågar (fig 210), vilket innebär att tornet är en själv-

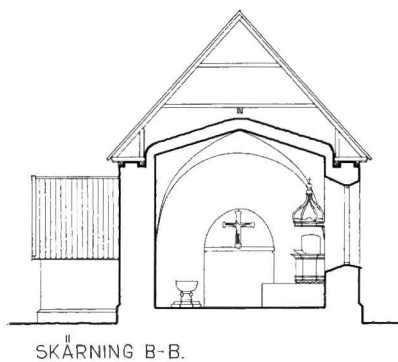
Fig 212 a. Sektion av långhuset mot öster. Uppm J Söderberg 1943-44.

Section of nave looking E.

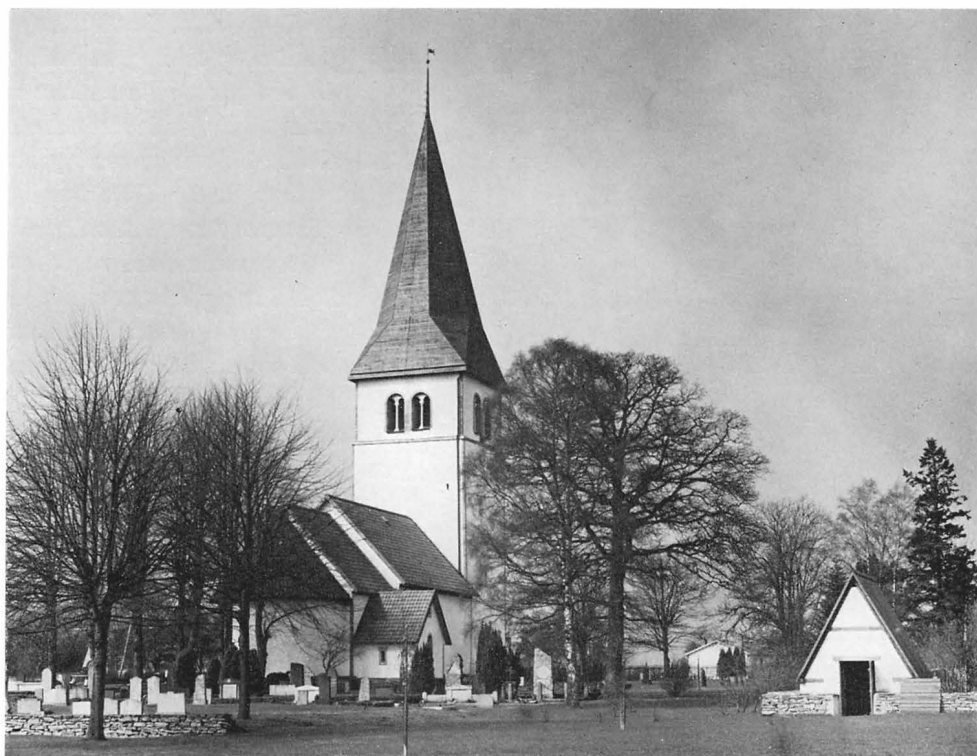
Fig 214. Långhusets och korets södra fasader. Foto 1967.

S fronts of nave and chancel.

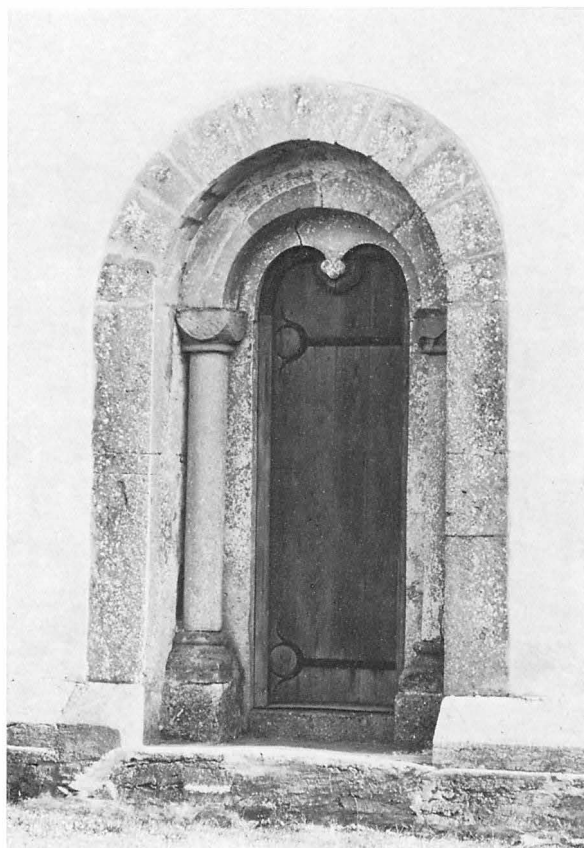
Fig 219. Tornets norra portal, ursprungligen långhusportal, 1200-talets förra hälft. Foto 1967.

N doorway of tower, originally nave portal, first half of 13th century.

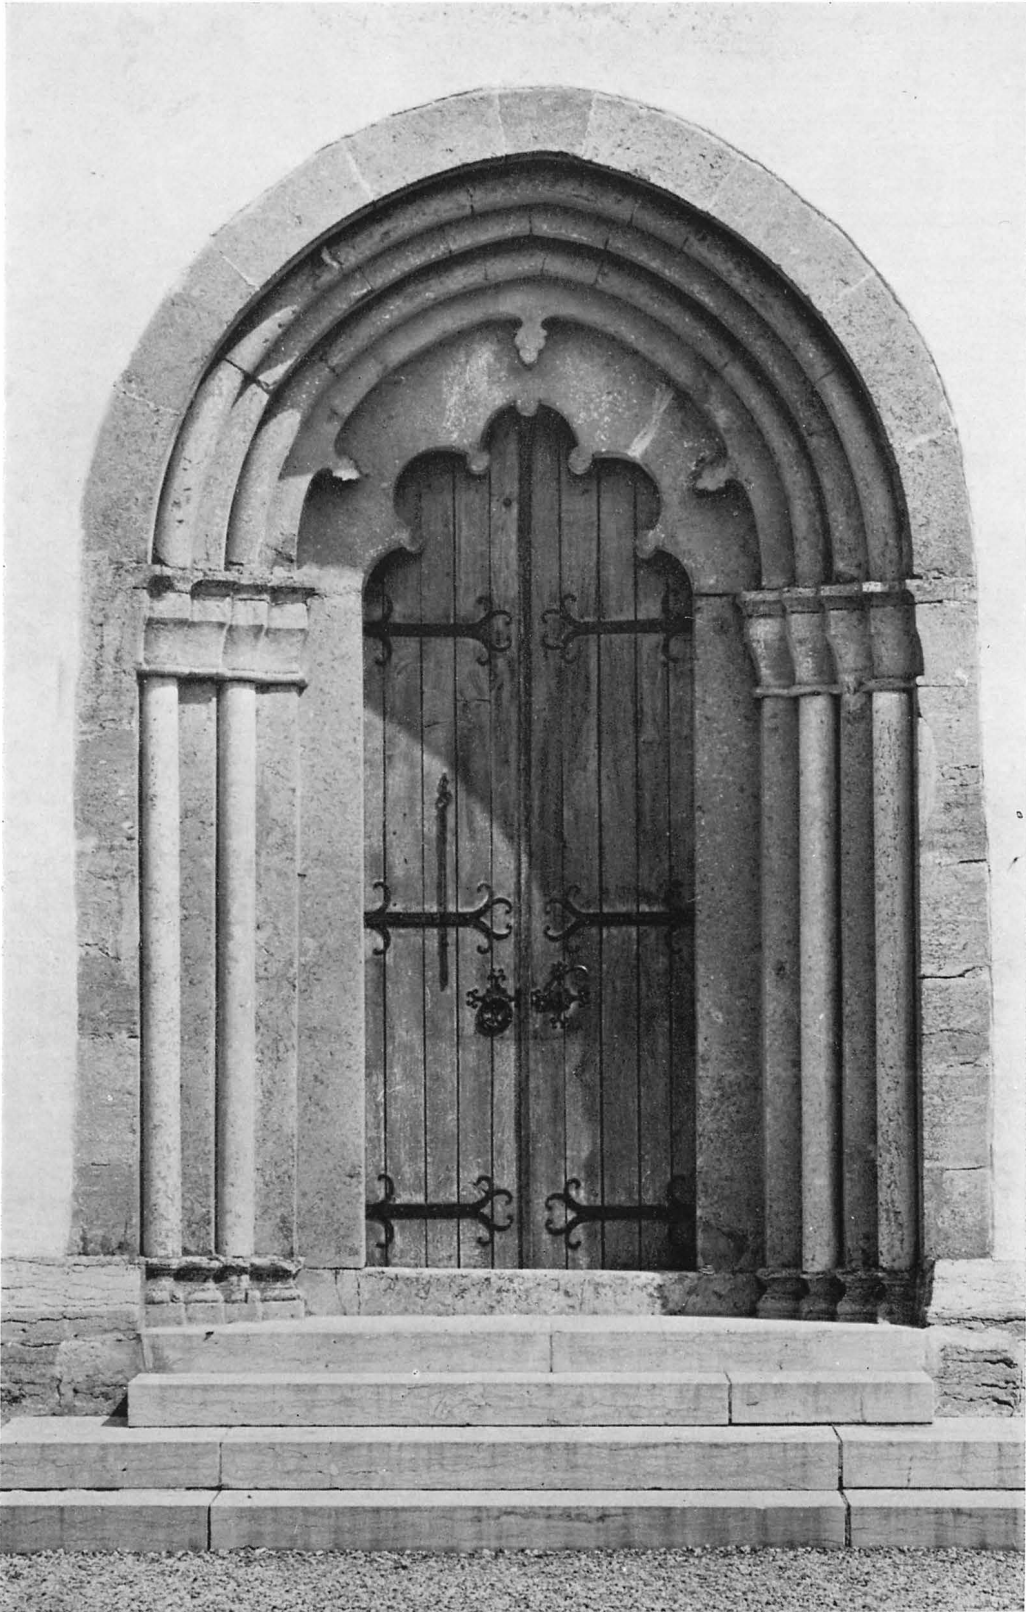
Fig 222.
Tornets södra
portal, 1200-
talets slut.
Foto 1967.

*S portal of
tower, end of
13th century.*

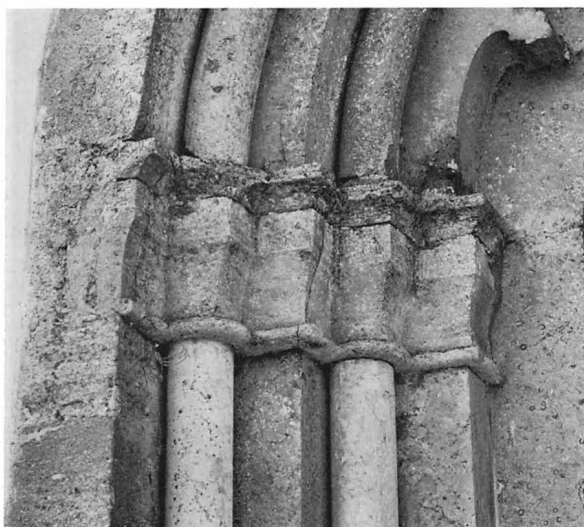
Fig 223. Tornets södra portal, västra kapitälbandet. Foto 1967.

S portal of tower, W capitals.

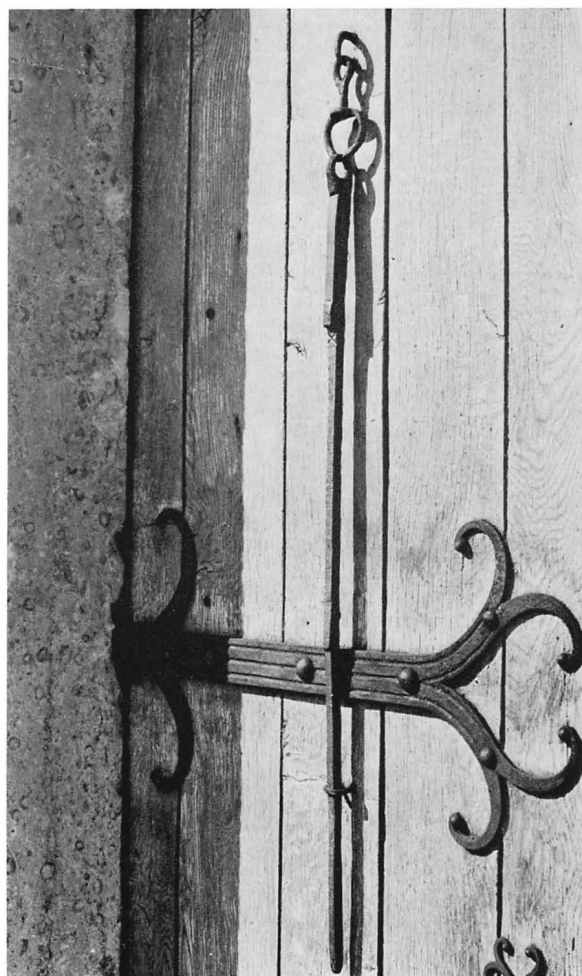
Fig 224. Medeltida alnlikare av järn, fastsatt på södra tornportalens dörr. Foto 1967.

Standard ell, medieval, of iron, fastened to door in S portal of tower.

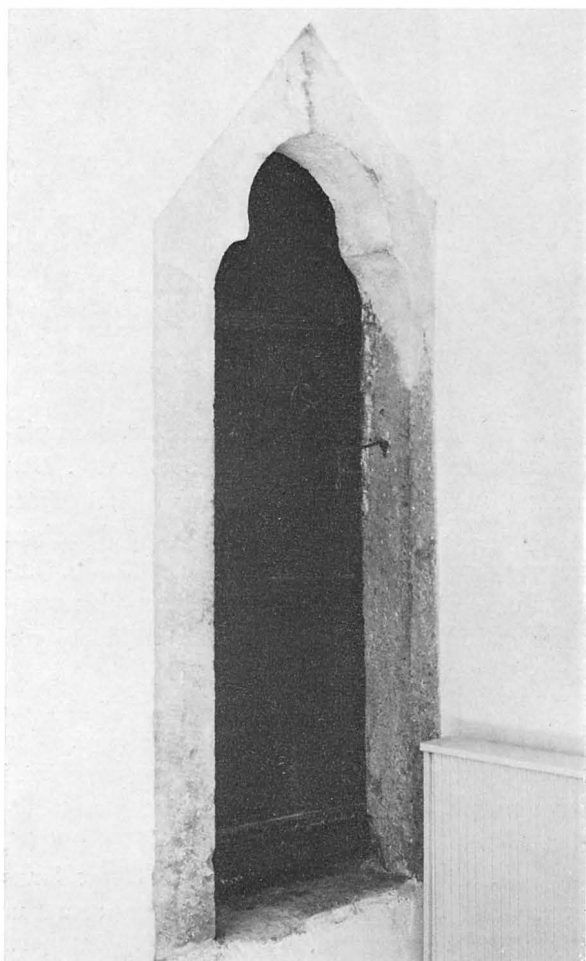
Fig 225. Ingång till torntrappan i ringkammarens sydvästra hörn. Foto 1967.

Entrance to tower staircase in SW corner of ringing-chamber.

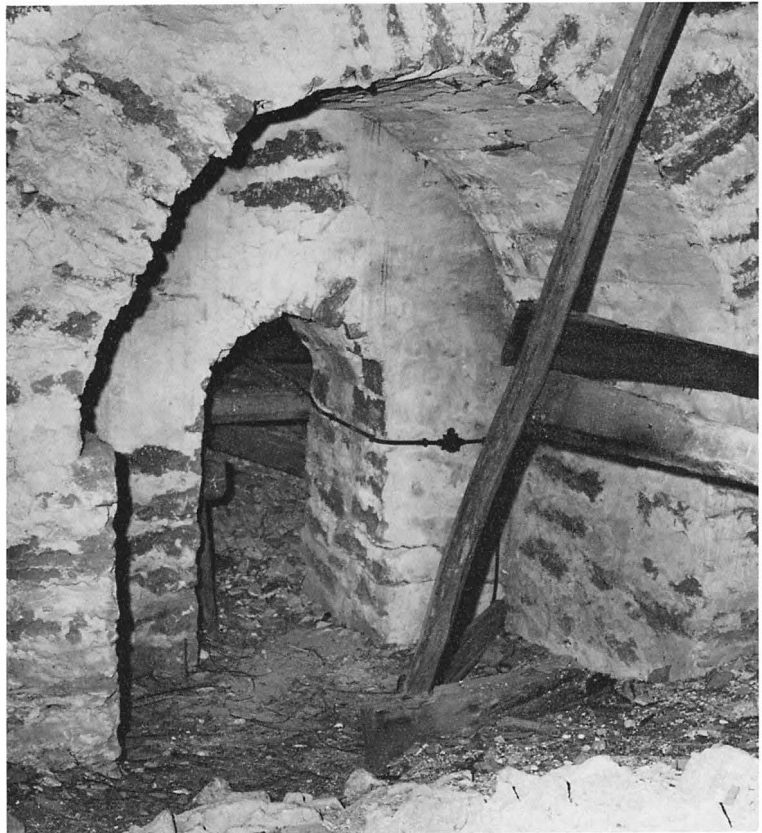
Fig 227. Detalj av tornets anslutning till långhuset, till höger ursprunglig puts på långhusets västra yttermur. Foto 1967.

Detail of junction between nave and tower; right, original plaster on W external wall of nave.

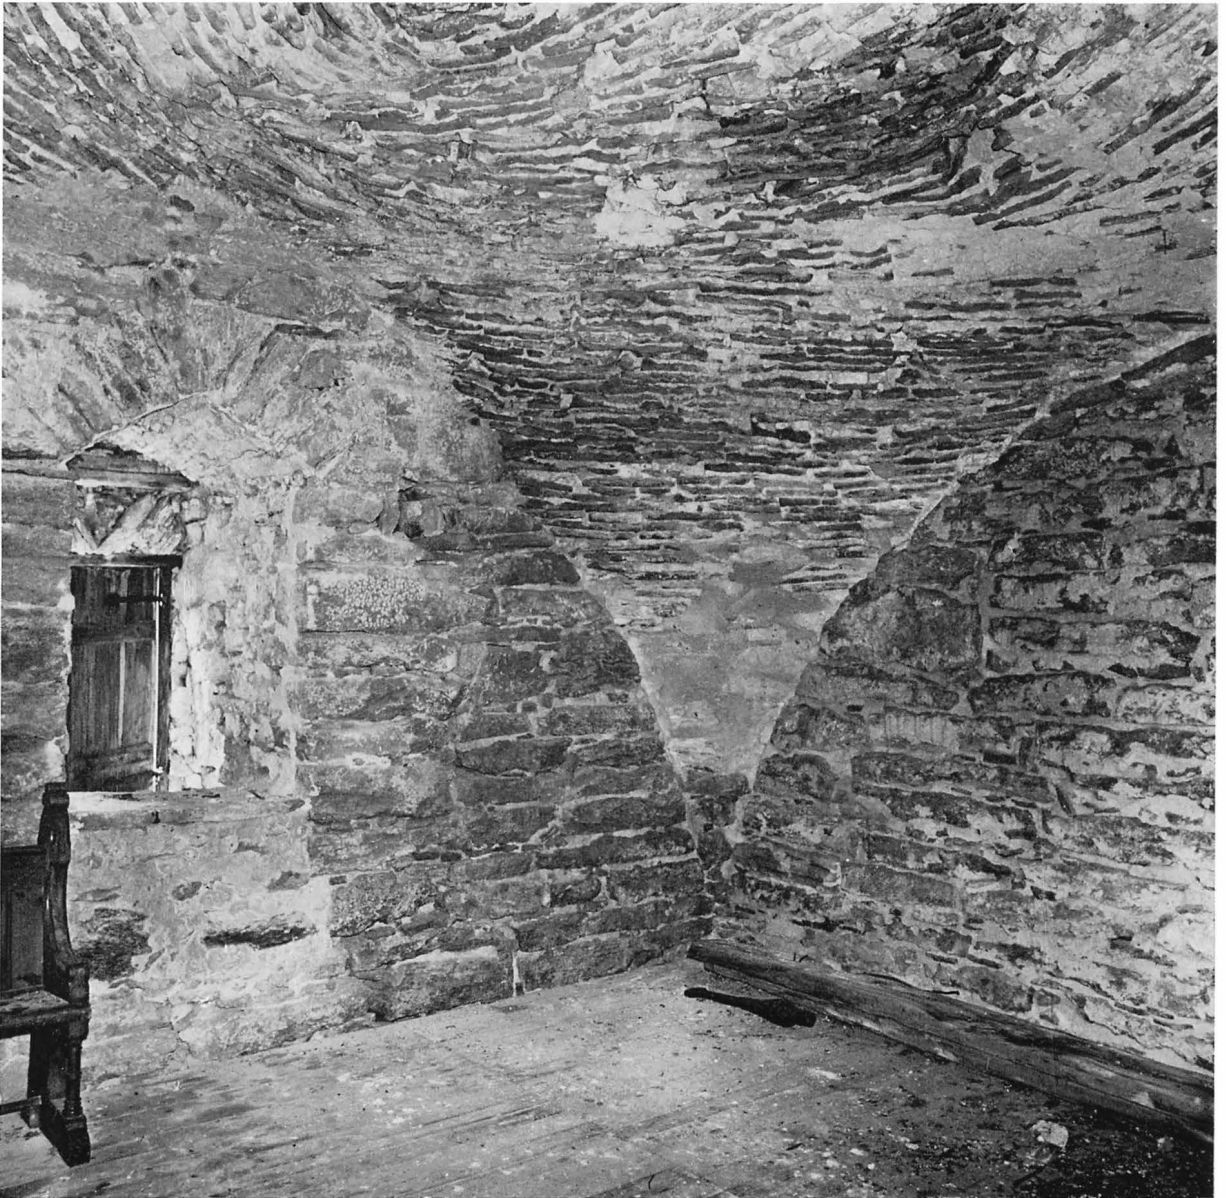
Fig 228. Tornets andra våning mot sydväst. Rummet har säkerligen använts som magasin. Foto 1968.
Second floor of tower looking SW. The room has undoubtedly been used as a storeroom.

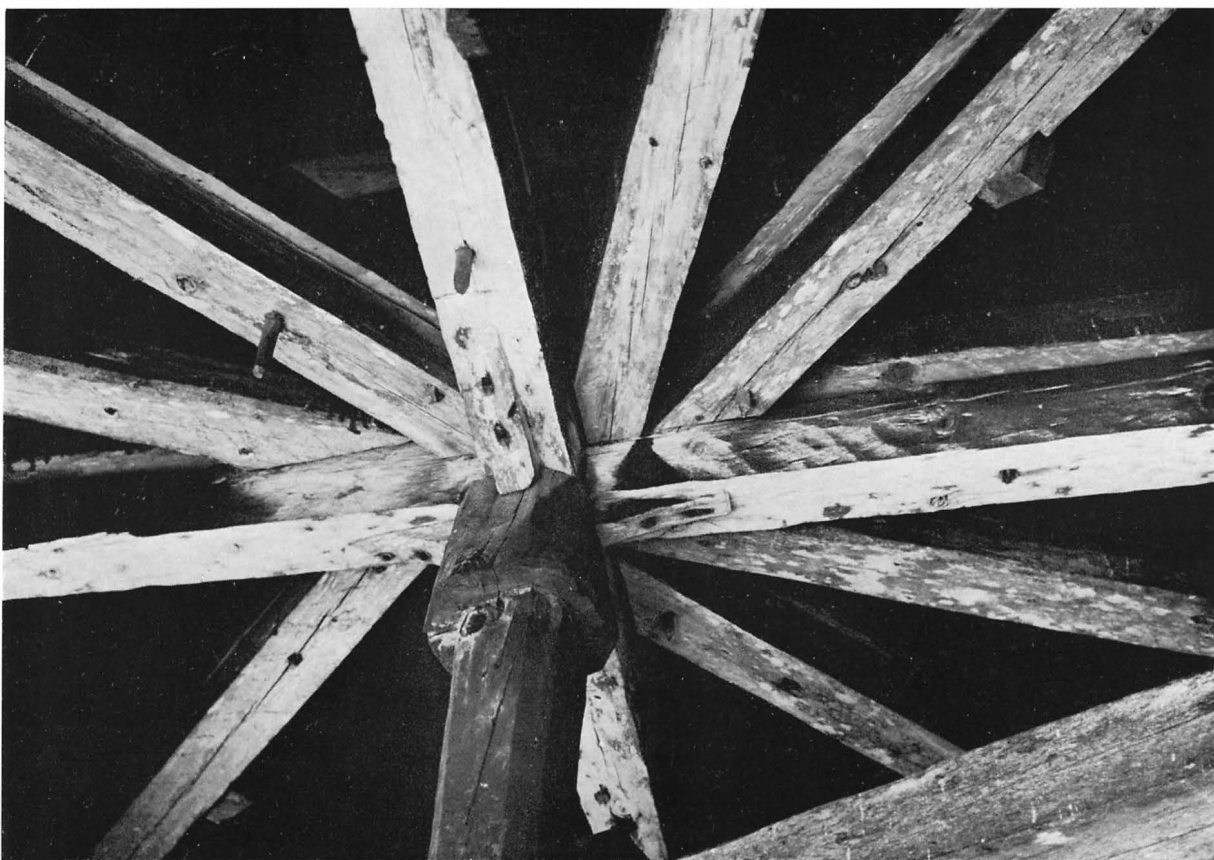
Fig 229. Detalj av tornspirans stödkonstruktion. Foto 1967.
Detail of construction of spire.

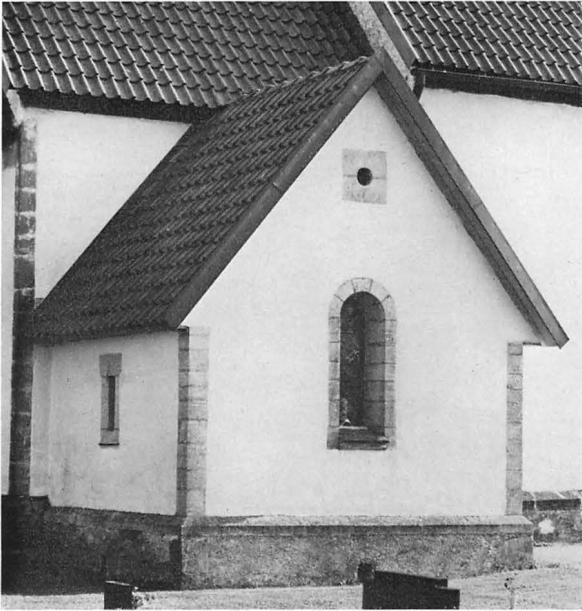
Fig 231. Sakristian från nordost. Foto 1967.

The vestry from NE.

(st prot 1796) uppfördes på sedvanlig plats norr om koret efter medeltida förebilder (fig 231). Den avsynades sommaren 1897 och var således ej färdig när kyrkan återinvigdes efter restaureringen i december 1896.
