Hemse kyrkor

SVERIGES KYRKOR
GOTLAND

HEMSE TING, GOTLAND BAND VI:3

VOLYM 131 AV SVERIGES KYRKOR, KONSTHISTORISKT INVENTARIUM

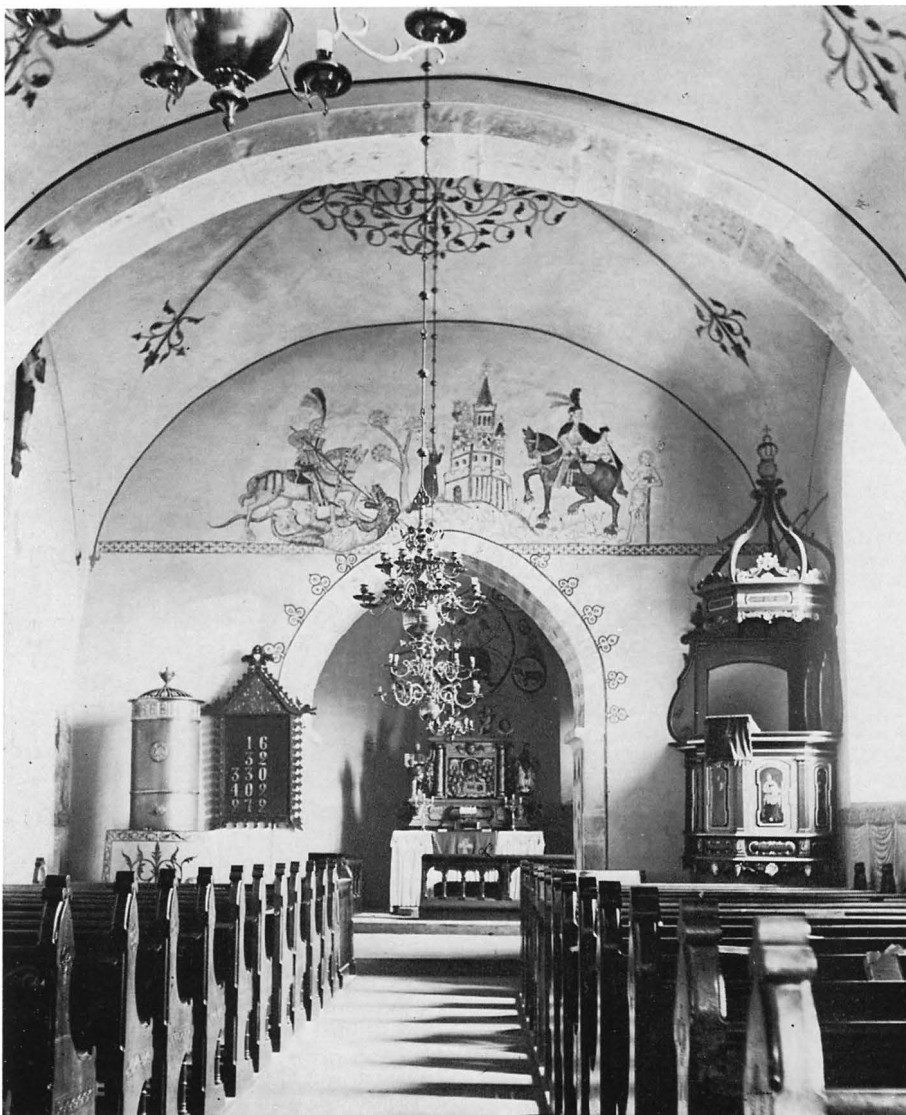
Fig 234. Interiör mot öster före restaureringen 1962-63. Foto E Erics 1915.

Interior looking E before restoration of 1962-63.

huvudsakligen tjänstgjorde som golvtilljor i långhuset, påträffades. Kyrkorummets medeltida kalkmålningar framtogs och »konserverades» efter den tidens metoder. Målningarna kompletterades dessutom med åtskilliga nymålade scener efter skisser i medeltida stil av Axel Herman Hägg. Hela inredningen från 1600- och 1700-talen såsom bänkar, altarskrank, nummertavlor och nischomfattningar samt en läktare slopades och ersattes med nya föremål i nygotisk stil efter ritningar av E Lallerstedt (fig 234).

I samband med restaureringen 1896 insattes en kamin, som uppställdes i långhusets nordöstra hörn (se fig 234). Den ersattes 1932 med elektrisk uppvärmning genom radiatorer placerade utmed murarna och under bänksitsarna. Denna förnyades vid restaureringen 1962–63.

Altarskrank av kalkat trä, genombrutet, bestående av överliggare på stöd, parallellt med trappsteget i absidbågen. På trappsteget dynor av gult skinn. Mittpartiets överliggare är löstagbar och användes endast vid nattvardsgång. Höjd 67 cm. Tillkommen 1963. Detta altarskrank ersatte ett nygotiskt sådant från 1896 (kr prot 1896) av furu, med knäfall och överliggare klädda med röd sammet (se fig 234). Närmast föregående altarskrank (se fig 235) uppsattes 1846 (Alva N 1).

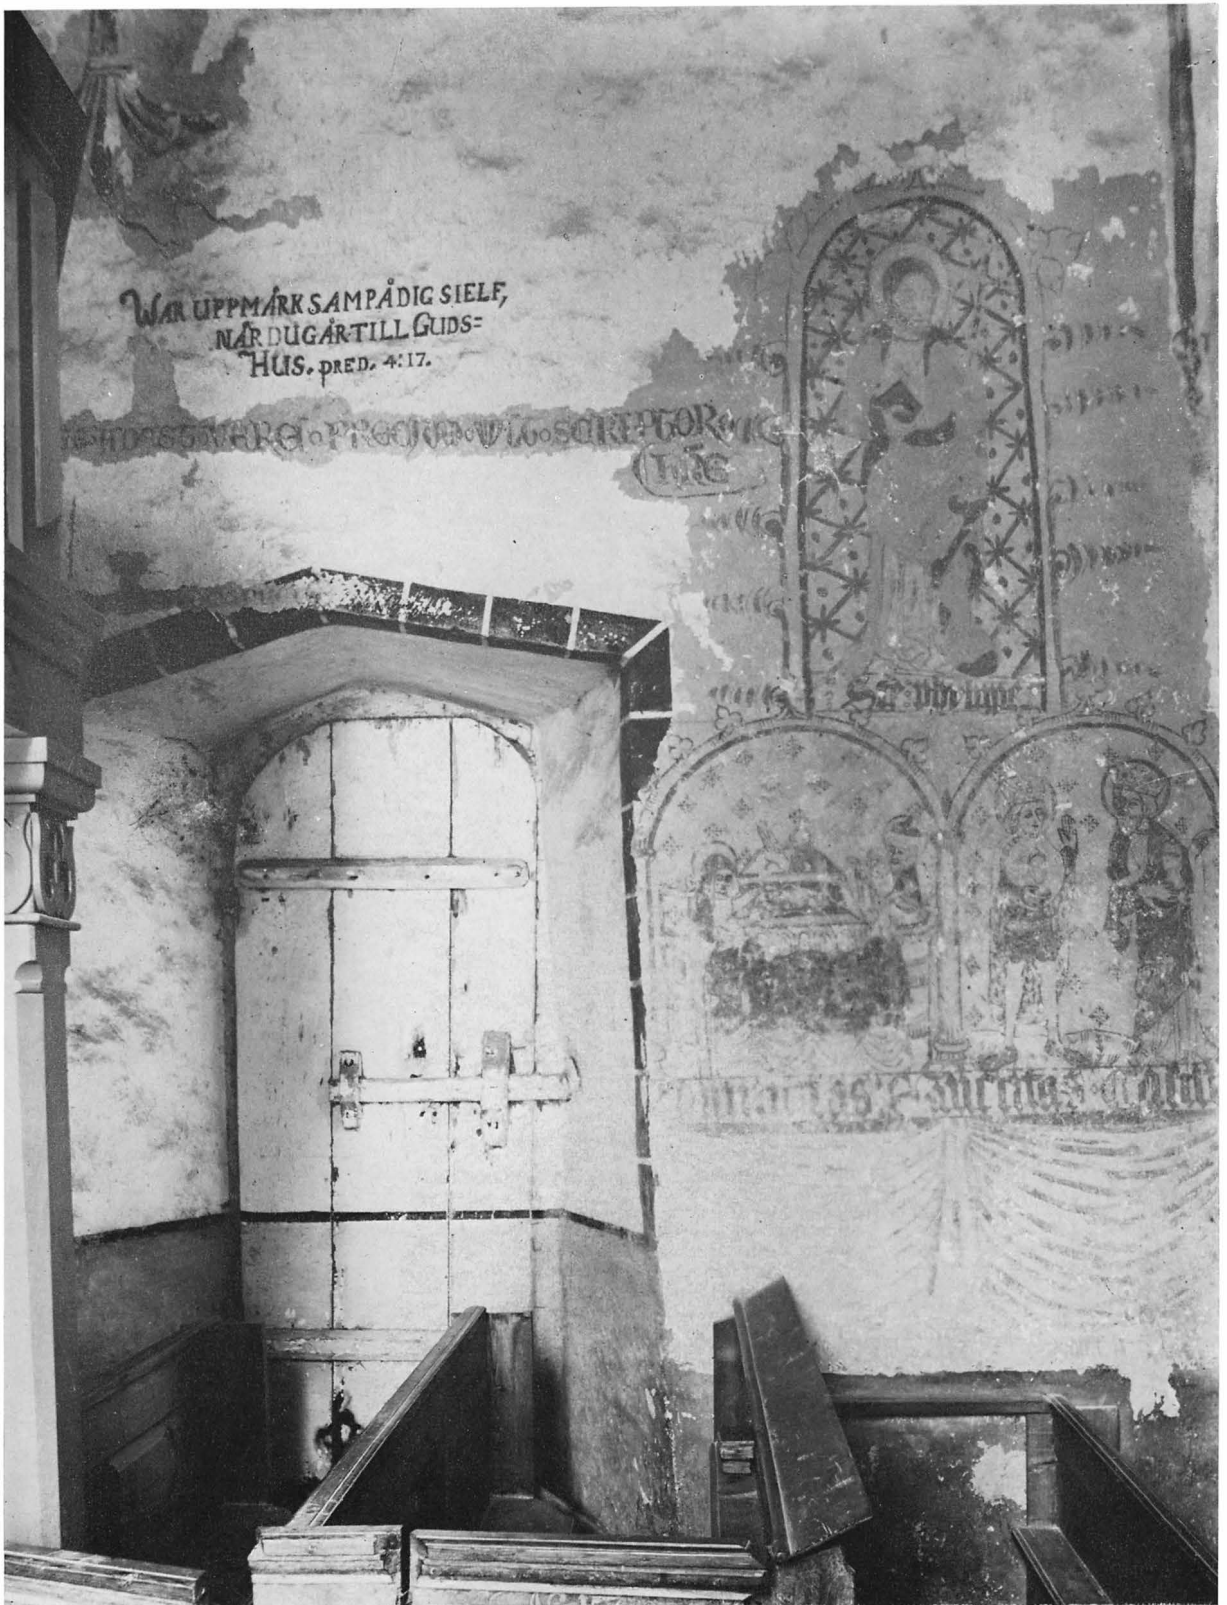
Fig 238. Detalj av ringkammarens norra mur efter målningarnas delvisa framtagande 1894. Foto i ATA.

Detail of N wall of ringing-chamber, after murals had been partly revealed in 1894.

De medeltida kalkmålningarna återupptäcktes 1889 av riksantikvarien Hans Hildebrand (st prot). Några år senare, 1894, företogs provavknackningar av »Dr Sätervall³⁸ och Kandidat Hanson» med mycket gott resultat (fig 238). Framtagningen av målningarna företogs, som ovan omtalats, i samband med restaureringen 1896 av konservatorn C Wilhelm Pettersson, som i omfattande utsträckning utförde kompletteringar, dels i form av retuscher och påmålningar, dels genom helt nymålade scener. De nytillkomna målningarna var placerade på långhusets norra vägg (kompletteringar av passionsfrisen), på båda sidor i triumfbågen (helgonframställningar), på långhusets södra mur (helgonframställningar) samt i långhusets båda valv och i korvalvet (ornamentala rankor i överensstämmelse med målningarna i ringkammarens valv). Dessa målningar utfördes efter skisser av konstnären Axel Herman Hägg,³⁹ som huvudsakligen hämtade sina förebilder från de aldrig överkalkade 1400-talsmålningarna i Ganthems kyrkas långhus (SvK Go IV s 229). De latinska minuskelinskrifterna kompletterades med följande nya efter förslag av stiftets dåvarande biskop Henning von Schéele:⁴⁰ »Obedientia-laetitia-pax in terra-veritas-mansuetudo-suma lenitas-longaminitas-submissio-mors fidelium-pietas-vita aeterna-soli deo gloria.»

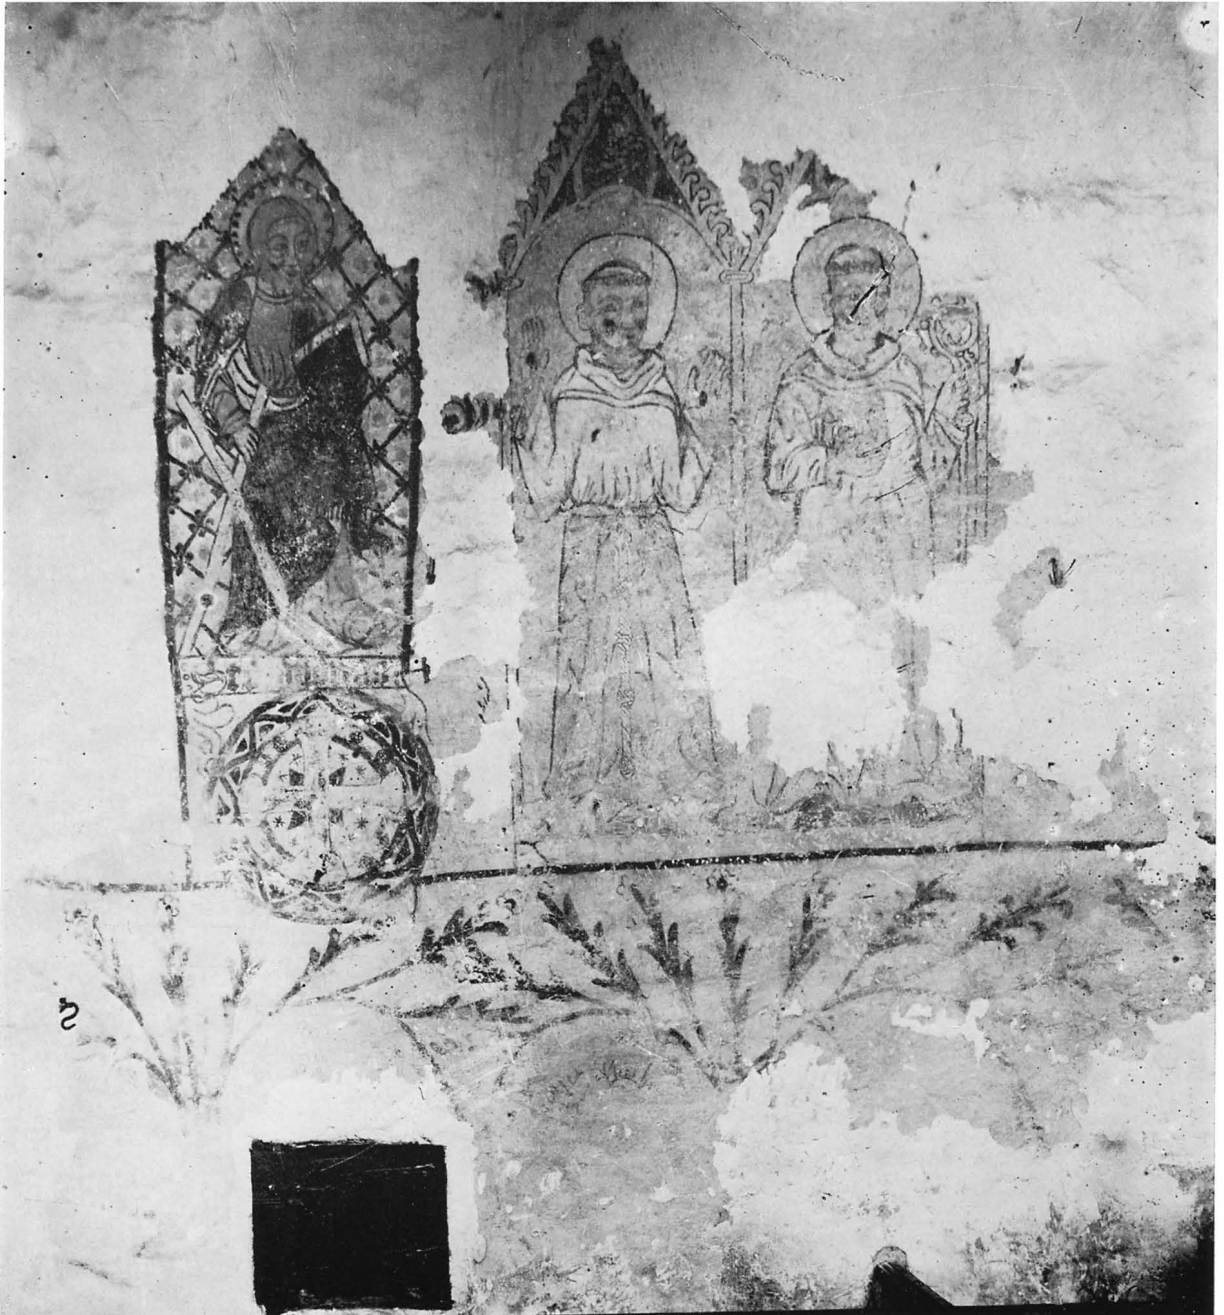
Fig 239. Detalj av korets norra mur sedan målningarna framtagits 1894. Foto i ATA.

Detail of N wall of chancel, after murals had been revealed in 1894.

Den andra periodens målningar utgörs nu av ett par helgonfigurer inom ädikulor på korets norra mur (fig 239), utförda under 1300-talet. Möjligen har det funnits flera målningar från denna tid. De skulle i så fall ha övermålats eller borttagits vid 1400-talsmålningarnas tillkomst.

Korets norra mur: Två helgonfigurer inom fialoch vimpergrönta ädikulor (fig 239), den vänstra klädd i munkkåpa och med höjda stigmatiserade händer skall vara S Franciskus, medan den andre med kräkla i vänster hand enligt en majuskelinnskrift skulle vara S Egidius (= S Ilian), som förmodas vara kyrkans skyddspartron.

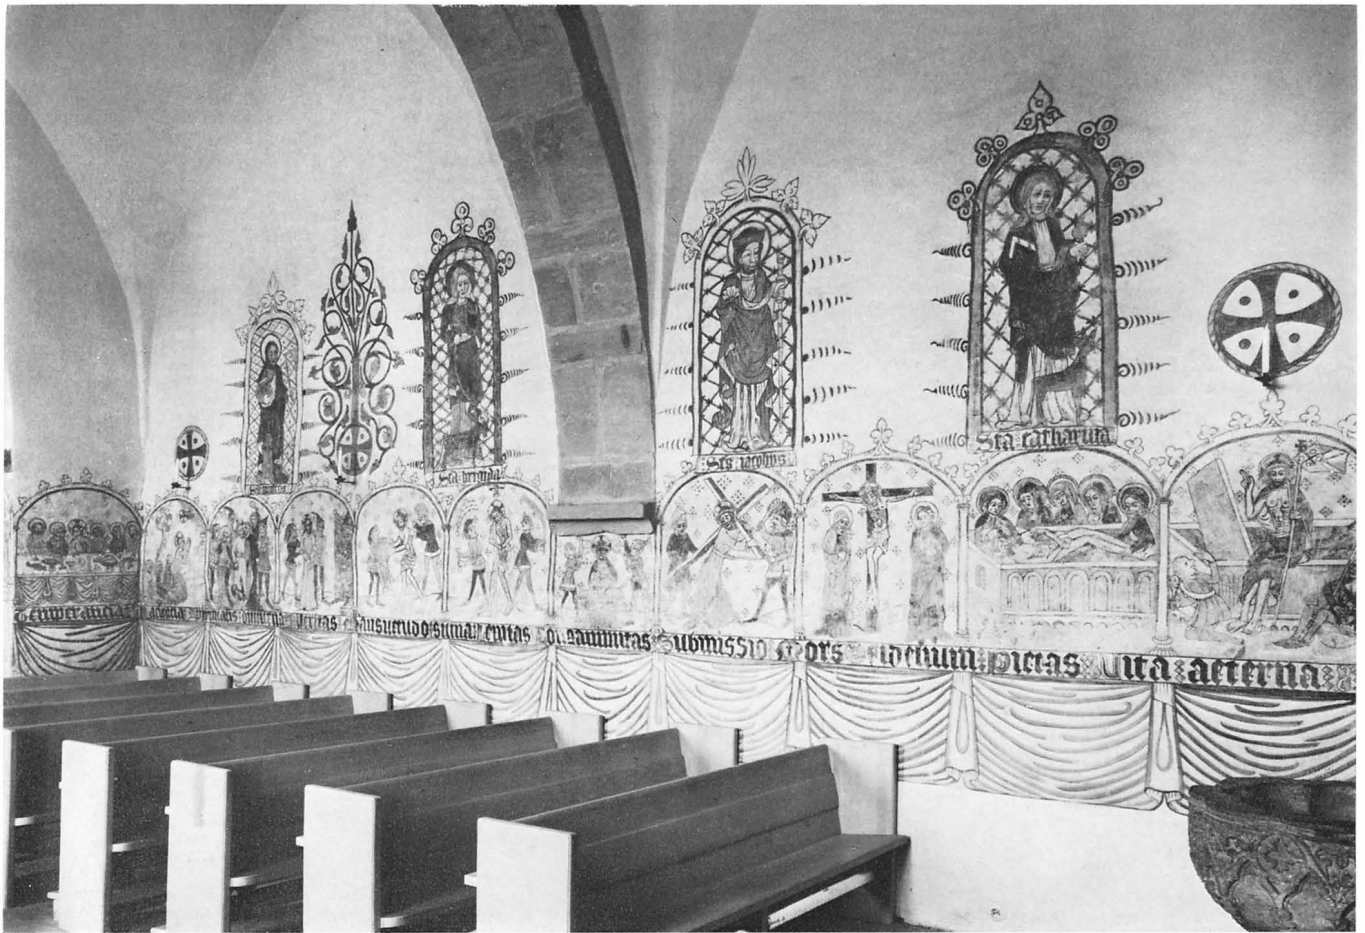
Fig 241. Långhusets norra mur med passionsfris och helgonframställningar från 1400-talet. Foto 1967.

N wall of nave with Passion frieze and representations of saints, 15th century.

Långhusets västra mur: — 15. Nattvardens instiftande (fig 254), inskrift: *Temperancia*=hovsamhet. Långhusets norra mur (fig 241): — 16. Kristus i Getsemane, inskrift: *Paciencia Spiritualis*=andligt tålmod. — 17. Judaskyssen, inskrift: *Diuturna*=varaktig. — 18. Kristus inför översteprästen Kaifas, inskrift: *Veritas*=sanningen. — 19. Avklädandet, inskrift: *Mansuetudo*=saktmod. — 20. Gisslandet, inskrift: *Suma Lenitas*=största mildhet. — 21. Törnekröningen, inskrift: *Longanimitas*=tålmod. — 22. Korsbärandet, inskrift: *Submissio*=ödmjukhet. — 23. Kristus på korset omgiven av Maria och Johannes (fig 255), inskrift: (1896) *Mors*=döden. — 24. Gravläggningen, inskrift: (1896) *Fidelium pietas*=sann barmhärtighet. — 25. Uppståndelsen, inskrift: (1896) *Vita aeterna*=evigt liv. — 26. Himmelfärden (fig 256) av C W Pettersson helt nymålade scen), inskrift: (1896) *Soli Deo Gloria*=åt Gud allena äran. — 27. S Matteus (fig 258), attribut: yxa i vänster hand. — 28. S Brigida,⁴² attribut: håller i ett rep en ko (liten skala), som står vid hennes fötter (fig 259). — 29. S Jakob d ä (fig 260) attribut: pil-

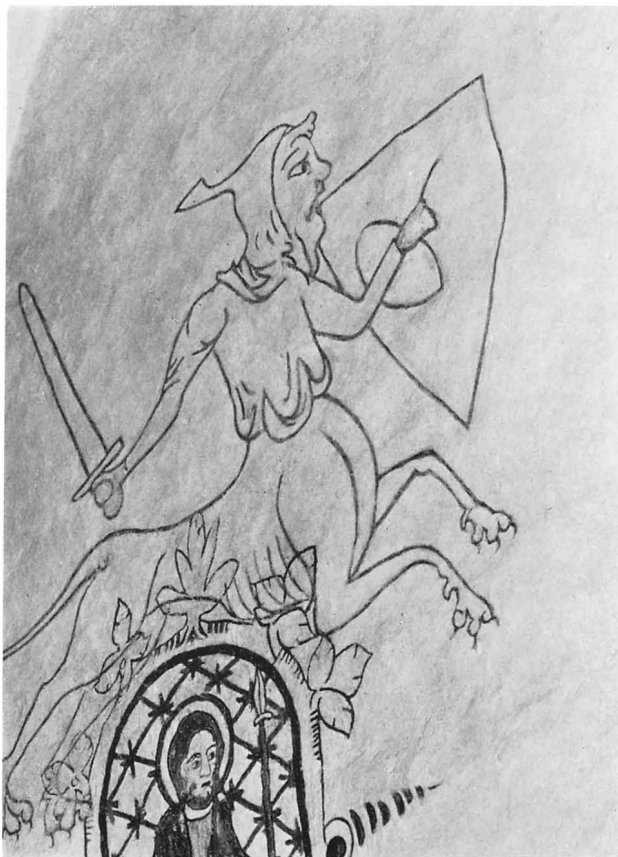
Fig 242. Kentaur med svärd och sköld, kalkmålning på ringkammarens norra mur, 1200-talet. Foto 1967.

Centaur with sword and shield, painting on N wall of ringing chamber, 13th century.

Ringkammarens norra vägg: Ett livsträd, uppåt rikt förgrenat med slingor som avslutas i bladornamentik, nedåt avgränsat med rötter och rottrådar. Färgerna överensstämmer med valvmålningarnas, nämligen rött och grått. Livsträdet flankeras av två i svart konturmålning utförda kentaurer med höjda svärd och sköldar (fig 242, 245), förmodligen onds-

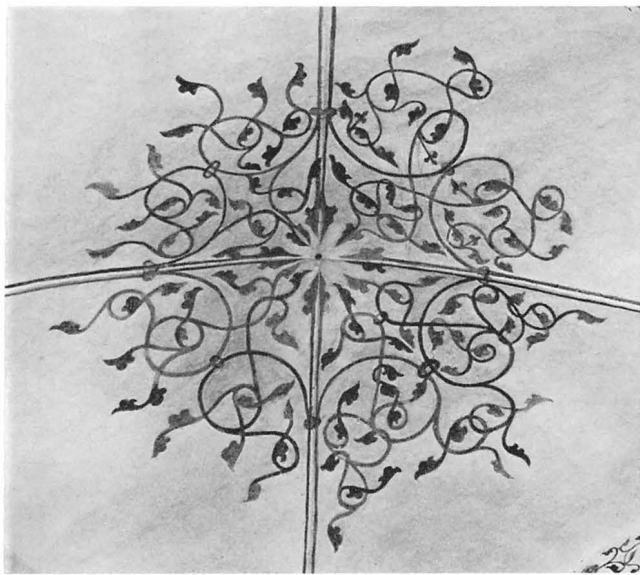
Fig 243. Ringkammarens valvhjessa med ornamentala kalkmålningar från 1200-talet. Foto 1967.

Vault of ringing-chamber with ornamental paintings dating from 13th century.

Ringkammarens valv: I valvets hjässa växtornamentik i rött och grått i sammanflätade slingor (fig 243). Ornamentiken löper i form av två parallella linjer ut i valvgraterna och avslutas där i bladornamentik, i sydväst och nordost, samt i grinande djurhuvuden, i sydost och nordväst (fig 247). — Omedelbart ovanför västra fönstret: två mot varandra ställda drakar med långa stjärtar som slutar i ett rikt förgrenat bladverk. Ur deras munnar sträcker sig tungor som slutar i bladornament (fig 244). — Under fönstret: en livsträdsliknande växtslinga i rött och grått (nu delvis dold av orgeln).

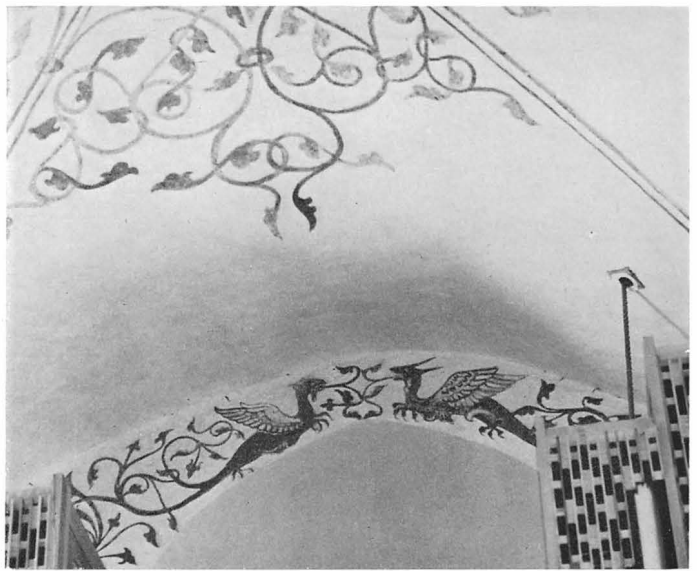
Fig 244. Drakar, kalkmålning ovanför ringkammarens västra fönster, 1200-talet. Foto 1967.

Dragons, paintings above W window of ringing-chamber, 13th century.

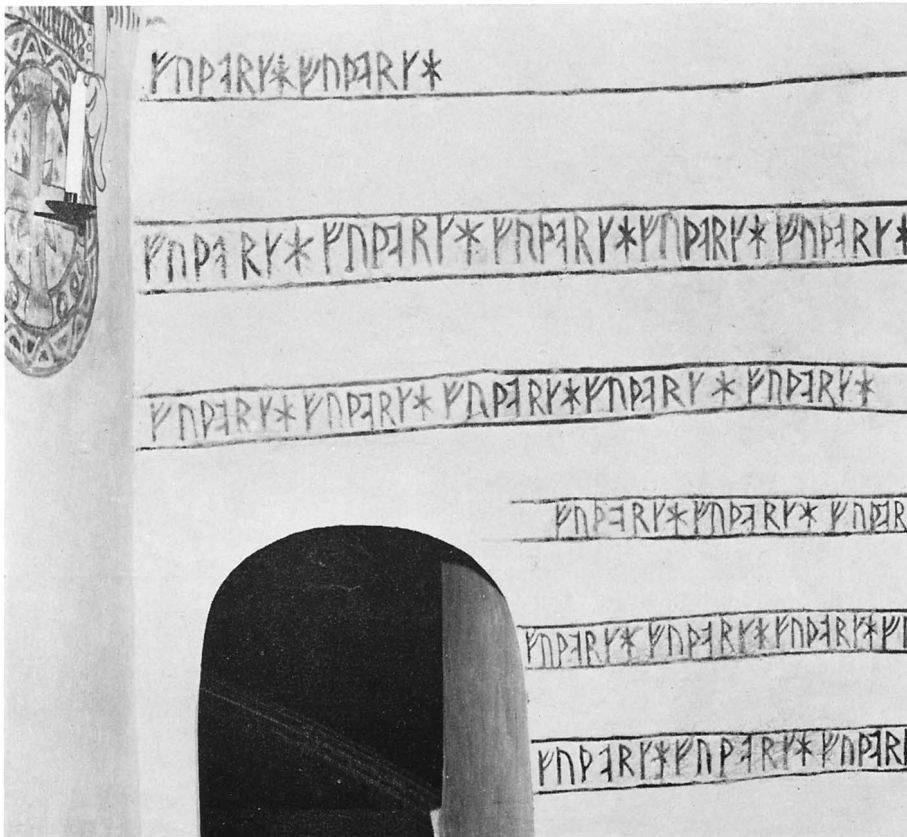
Fig 264. Runinskrift (söndagsbokstäverna fuporkh upprepade) på korets västra mur söder om triumfbågen. Foto 1967.

Runic inscription (repetition of the fuporkh) on W wall of chancel, south of rood arch.

På korets västra mur söder om triumfbågen har en stor mängd runor målats på putsen (fig 264). Inskriften består av söndagsbokstäverna fuþorkh

målade i svart och upprepade i rader enligt följande schema: 2 gånger, 5 gånger, 2 gånger+fuþork, 3 gånger+fu, 2 gånger+fuþork. — Inskriften omnämns första gången 1667, då kyrkoherden J I Canutius angående antikviteter i Hemse kyrka meddelar följande: »I Choret stå thesse Runa book-

stäffver fuþork öffver 20 gånger på radh skreffne och mz sådan punkt+distingverade.» Troligen skadades en del av inskriften vid genombrytningen av muren för predikstolstrappan 1768. Den var en tid överkalkad och återupptäcktes vid restaureringen 1896.⁴⁴

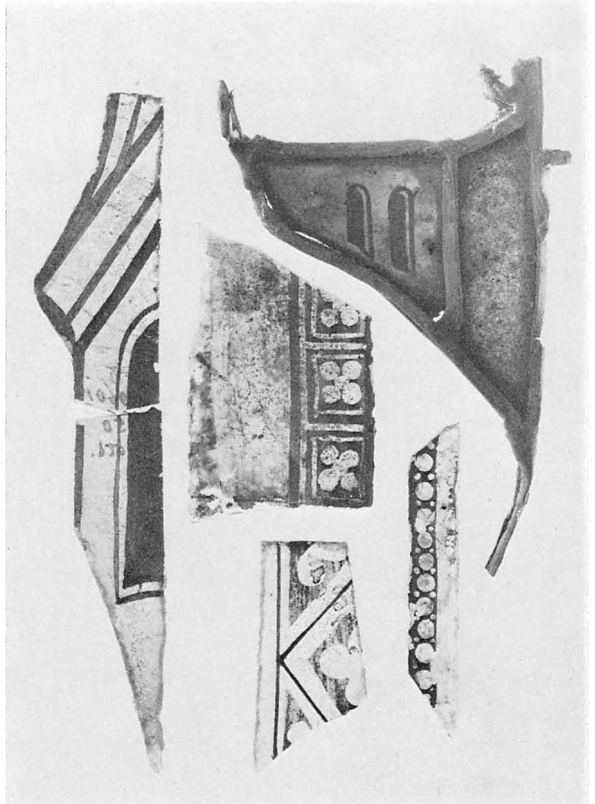
Fig 266. Medeltida glasmålningensfragment påträffade vid restaureringen 1896. Foto 1969.

Fragments of medieval stained glass, found during the restoration of 1896.

Kyrkans fönster hade under medeltiden glasmålningar i rika färger. Av dessa finns nu intet kvar på plats. År 1780 omtalas i räkenskaperna att man »Bortsåldt 8 st gamla Kyrkofönster». Det kan möjligen ha gällt medeltida glasmålningar. Vid restaureringen 1896 påträffades under golvet ett stort antal glasskärvor, av vilka åtskilliga hade en tydligt bevarad, målad dekor (fig 266). Fragmenten såldes 1897 till SHM, där de ännu förvaras (inv nr 10291).

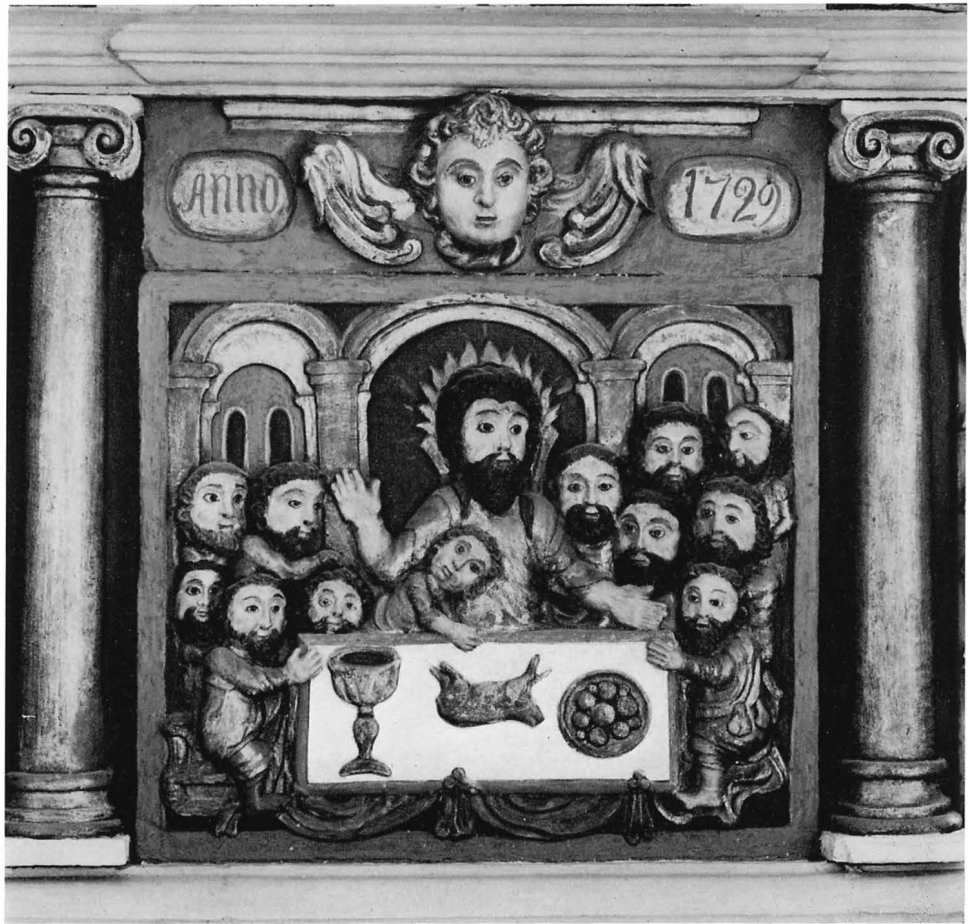
Fig 267 (t v).
Altaruppsats av
sandsten tillverkad
1699, målad 1729.
På muren, Kristus
som världsdomare,
målning från
1400-talet. Foto
1967.

*Sandstone reredos,
made in 1699,
painted in 1729. On
the wall, Christ as
Judge of the World,
15th century.*

Altaruppsats av skulpterad, målad, förgylld och försilvrad sandsten (fig 267). Mittfältet med nattvardsscenen i relief (fig 268), däröver änglahuvud omgivet av kartuscher med målad inskription: »Anno / 1729». Mittfältet flankeras av kolonnetter med doriska kapital. På sidorna, som profilörer, fristående figurer: Moses och Aron. De bär uppslagna böcker med målad text: »Lagen är gifven igenom Mose», resp »Nåd och sanning igenom Jesum Christum». Skulpterat understycke med mittkartusch flankerad av mindre kartuscher, änglahuvuden och voluter.

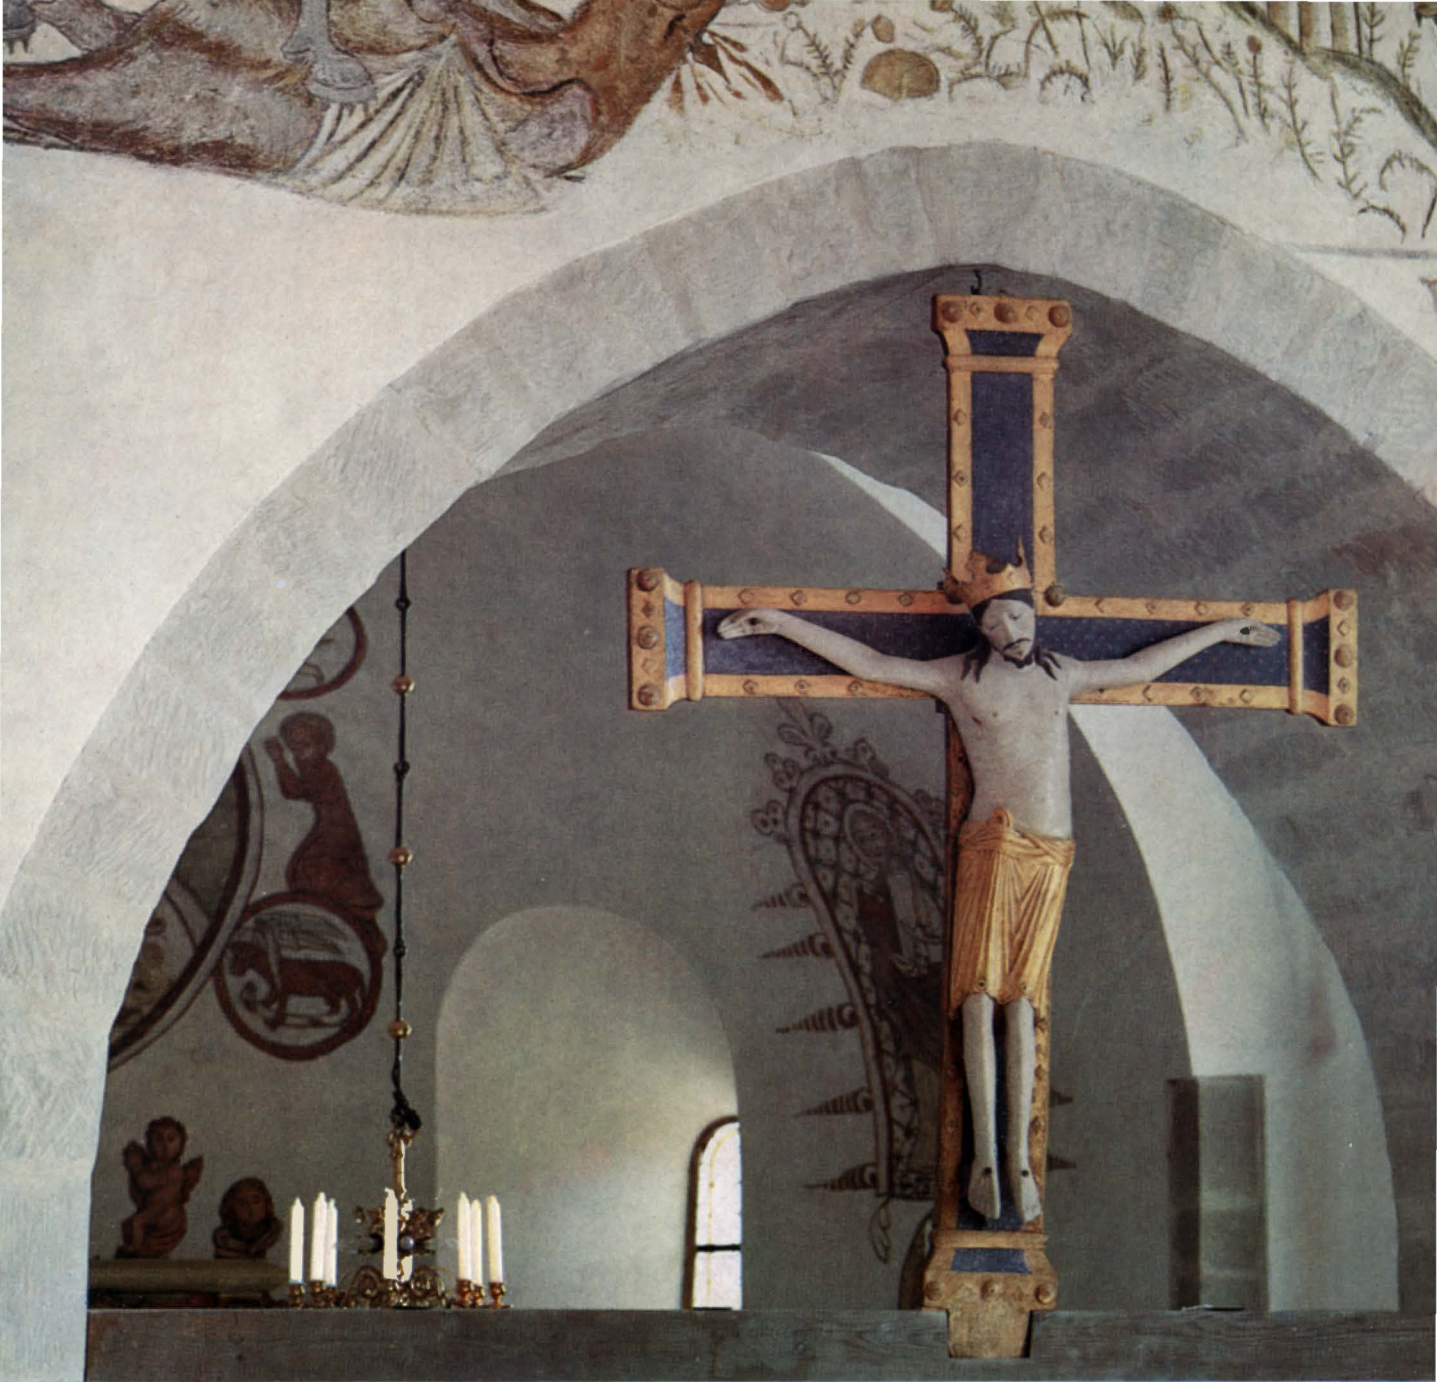
Fig 273. Triumfkrucefifix sannolikt utfört av tysk mästare, verksam på Gotland vid 1100-talets slut.
Foto 1967.

Triumfkrucifix av snidat, målat och förgyllt trä (fig 272–274). Kristusbilden bär krona med målade stenimitationer i form av röda och blågröna fält. Hår, skägg och mustasch finräfflade, svartbruna. Håret är mittbenat och ligger i en båge bakom öronen, avslutat med två fria ändrar på vardera axeln. Huvudet är lutat mot höger axel, kroppen bågböjd, benen parallella med brett mellanrum och brutna i vid vinkel, med knäna överförda mot bildens högra sida. De smala fötterna vilar i starkt framåtsluttande ställning på ett suppedaneum.

Rood, probably by a German master active on Gotland at end of 12th century.

Ländklädet är förgyllt med rött foder, vid dess nedre fäll rombiska, blåmålade stenimitationer. Armarna är horisontellt utsträckta, händerna svagt bågböjda nedåt, med slutna fingrar och inåtböjda tummar. Karnation gulvit.

Korset har förgyllda kanter med målade stenimitationer i form av röda och blågröna fält. Mitt-

partiet är blått med strödda, gyllene prickar. Mått: korsets höjd 153 cm, corpus' höjd 101 cm.

Krucifixet vilar på en rekonstruerad trabes. Enligt 1830 års inventarium hängde triumfkrucifixet vid denna tid ovanför triumfbågen. I samband med restaureringen 1896 blev det målat och förgyllt av Johan Gardelin och upphängdes på korets norra

vägg. 1941 konserverades det av C W Pettersson och hängdes upp i triumfbågen. Originalfärgen framtog 1958 av Erik Olsson, Sanda. Den var enligt konserveringsrapporten så välbevarad, att endast obetydliga kompletteringar var nödvändiga.

Krucifixet har sammanställts med madonnan från Viklau och triumkrucifixen från Väte, Alskog och Endre. Det torde ha tillkommit under 1100-

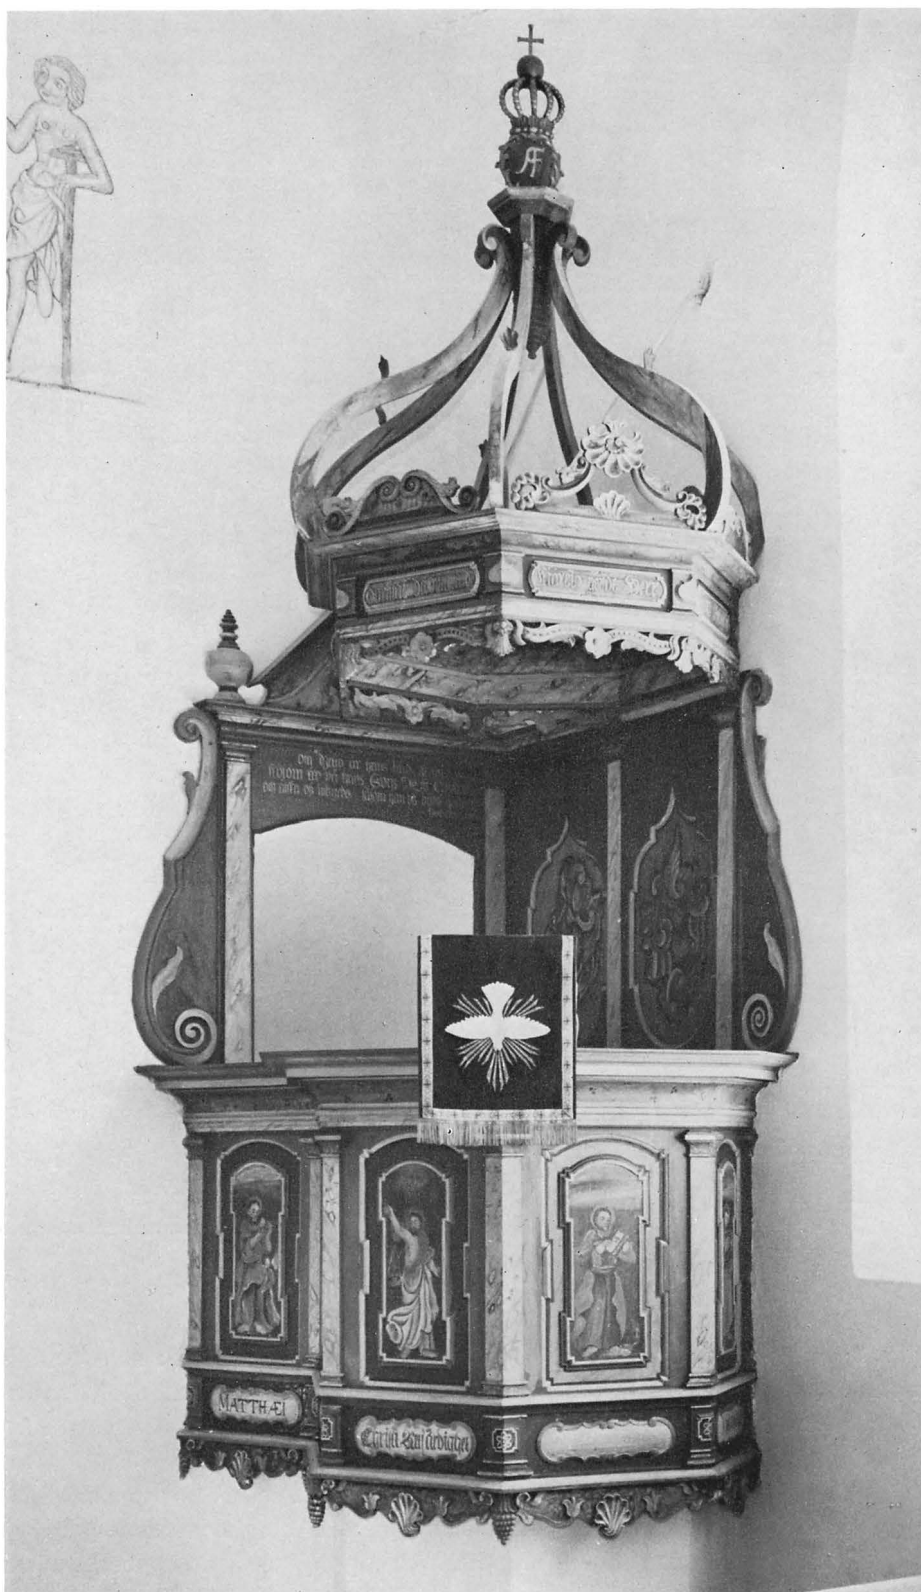
Fig 275.
Predikstol
tillverkad av Olof
Westberg 1768,
målad av Magnus
Möller samma år.
Foto 1968.

*Pulpit, made by
Olof Westberg in
1768, painted the
same year by
Magnus Möller.*

Av snidat och målat trä, bestående av polygonal korg med ljudtak och ryggstykke (fig 275). Korgen indelas i fält flankerade av pilastrar. I fälten figurmålningar inom listramar med indrag, föreställande

de fyra evangelisterna med attribut (fig 276), flankerande en Kristusfigur som håller en våg med ett hjärta i ena vågskålen i sin högra hand. Däröver den helige Andes duva inom strålkran. Underst i varje fält inskrift: »Matthaei», »Marci», »Christi Retfärdighet» (under Lukasfiguren saknas inskrift), »Johannis».

Det polygonala ljudtaket krönes av en krona över kartusch med Adolf Fredriks namnchiffer, uppbyggt av S-formigt svängda stöd. Mellan dessa snidade och målade krönornament. I ljudtakets listomgivna fält finns inskriptioner. I sydöstra fältet otydlig text

The pulpit was made in 1768, and was painted the same year by Magnus Möller (fig 275).

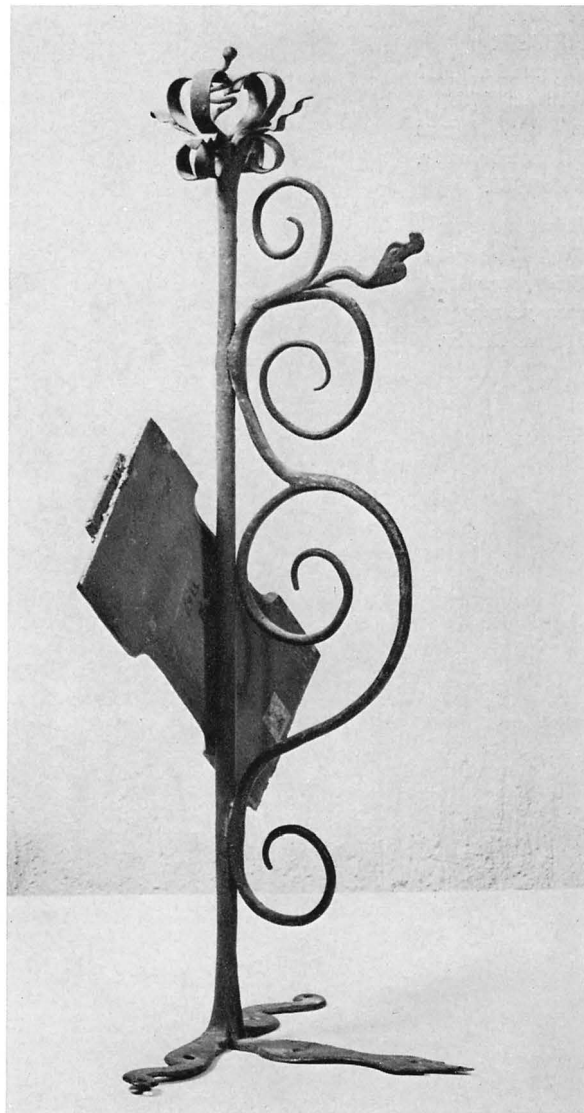
Fig 277. Timglasstativ av järn, skänkt till kyrkan 1691. Nu i GF. Foto 1968.

Iron hour-glass stand, presented to the church in 1691.

Timglas (fig 277) bestående av smidd ståndare av järn, upptill utformad som en blomma med ranka, jämte fastsittande träskiva. Färger: svart och rött, träskivan röd, med svart målat årtal, 1769. Ett glas bevarat, trasigt. Höjd 47 cm, glasens höjd ca 20 cm. Skänkt 1691 av Nils Åkerman (C 1). Deponerat i GF 1916 (inv nr Dep C 428).

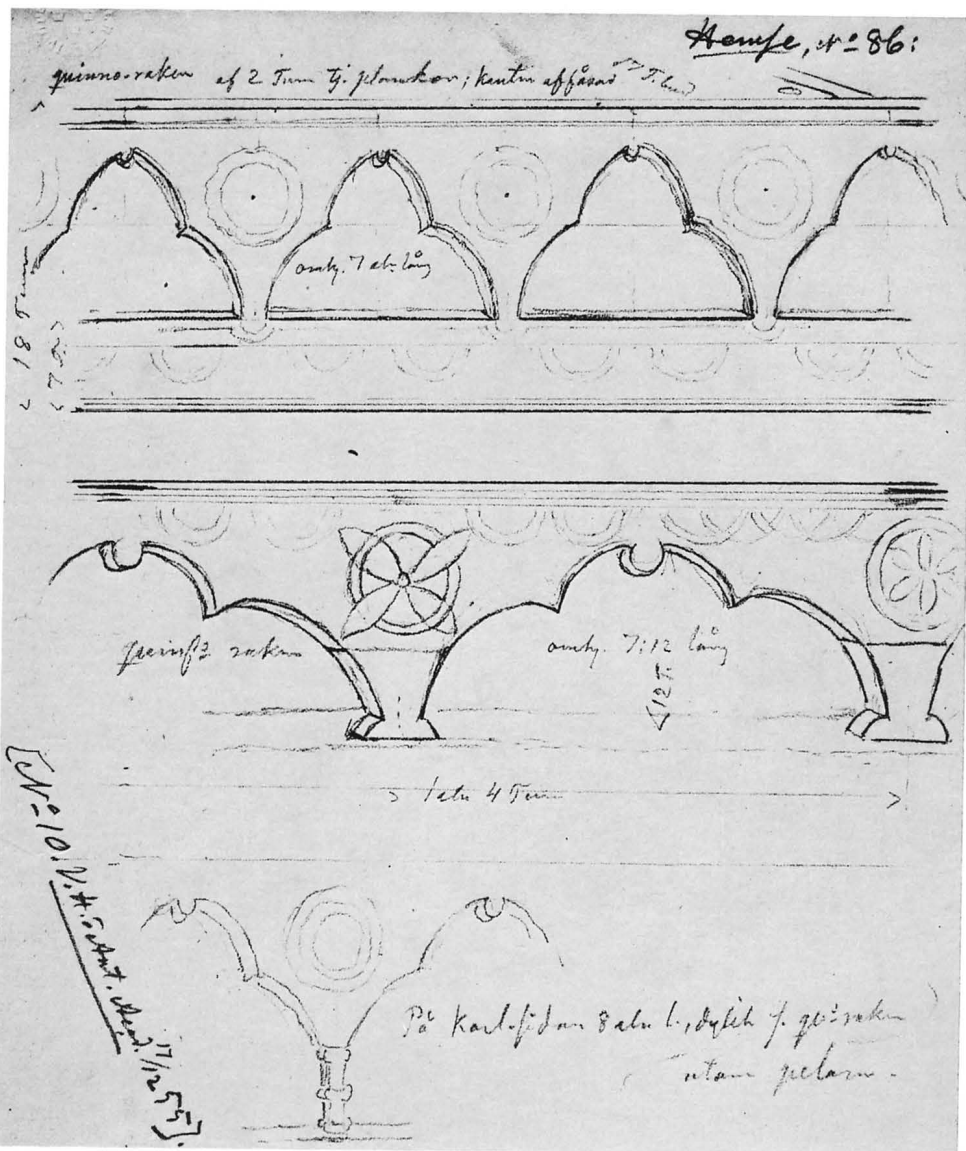
Fig 280. Detaljer av medeltida bänk av trä. Nu förkommen. Efter teckning av P A Säve 1855.

Bänkinredningen som borttogs 1896 vilade vid långhusets norra och södra murar på långbänkar av trä. Enligt en teckning av Säve från omkring 1850 (fig 280), fanns två bänkar på norra sidan, försedda med urtagningar i form av trifoliebågar och ornerade med ristade hel- och halvcirklar. Höjd ca 45 cm, längd ca 420 resp 450 cm.

Wooden bench, medieval, now lost. After a drawing by P A Säve, 1855.

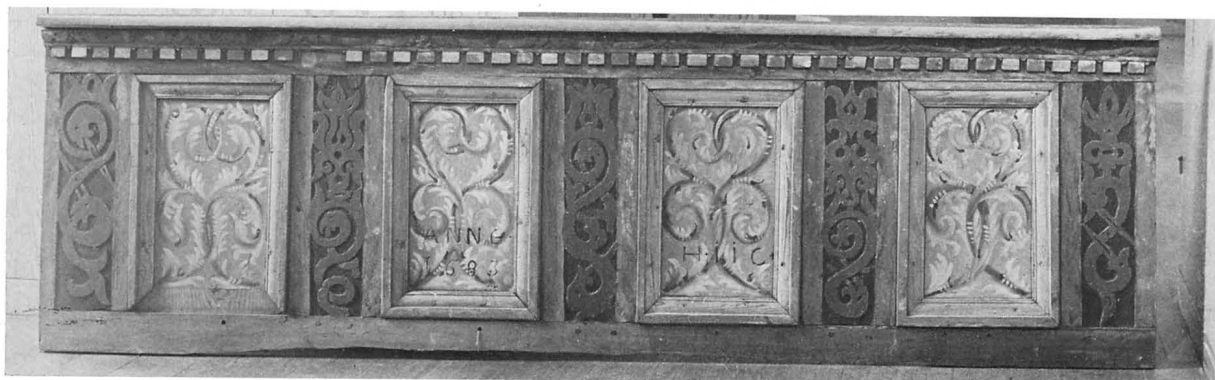
Fig 281 (nedan). Bänkskärm av furu, enligt inskrift från 1683. Foto 1969.

Bänkskärm av snidad, målad furu (fig 281), genom draxlingor i plattskärning indelad i fyra rektangulära fält. Skärmen har krönlist prydd med äggstav och tandlist. De rektangulära fälten är inramade av profilerade lister och prydda med målade akan-tusrankor. På insidan fragmentarisk bemålning i form av röda och vita blomslingor. Färger: rödbrunt med svarta draxlingor, lister blått och vitt, fält roströda med grå slingor. Inskrift: »ANNO / 1683», samt »H. I. I. C.». Vänstra fältets nedre ramlist bortfallen. Längd 217 cm, bredd 65 cm.

Pinewood bench screen, dating, according to an inscription, from 1683.

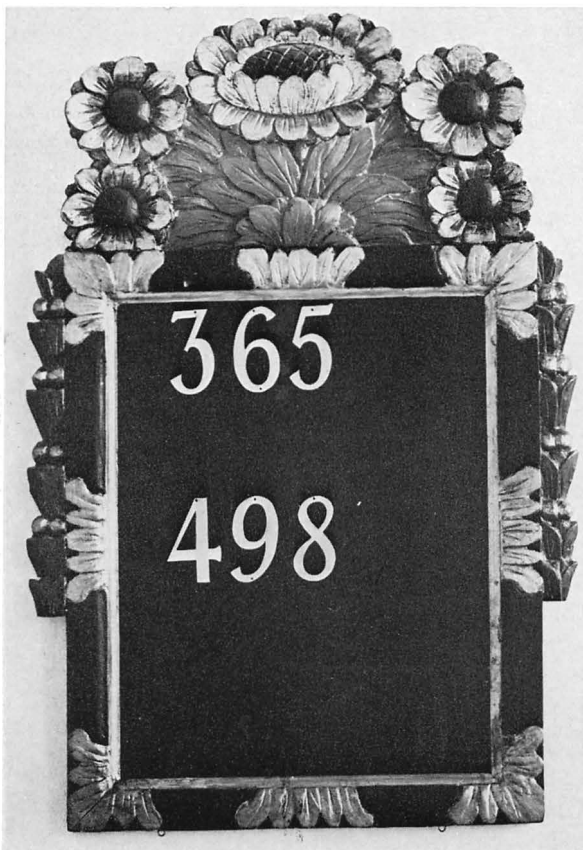
Fig 282. Nummertavla, troligen utförd av Johan Hernell, 1700-talets mitt. Foto 1968.

Nummertavlor: — 1. Av snidad, målat och förgyllt trä (fig 282). Rikt utformat överstycke, med snidade

Hymnboard, probably by Johan Hernell, mid-18th century.

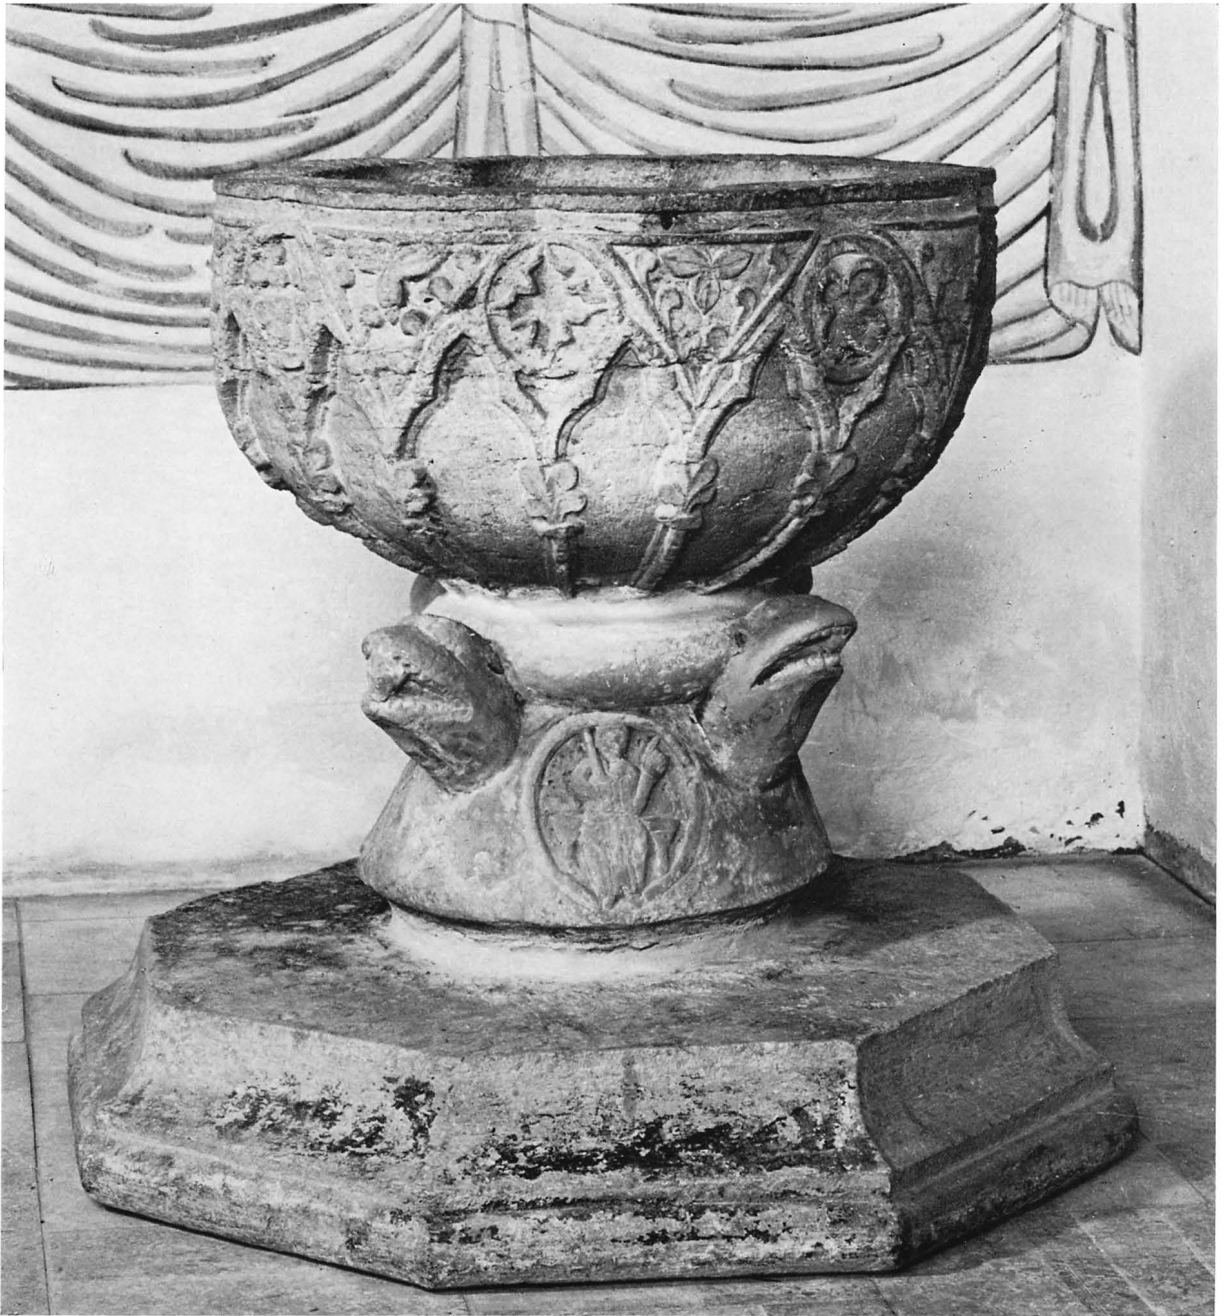
Fig 283. Dopfunt av sandsten och kalksten. Foten från 1100-talet, cuppan från 1300-talet. Foto 1967.
Baptismal font of sandstone and limestone. Base 12th century, bowl 14th century.

The baptismal font consists of parts dating from different periods (fig 283). The quatrefoil, richly decorated bowl dates from the 14th century, while the base, with the four projecting, grotesque heads, was made as early as in the 12th century. The Romanesque bowl was probably destroyed for some reason during repairs to the church, possibly when the vaulting was constructed in the nave at the end of the 13th century, after which a new bowl had to be made.

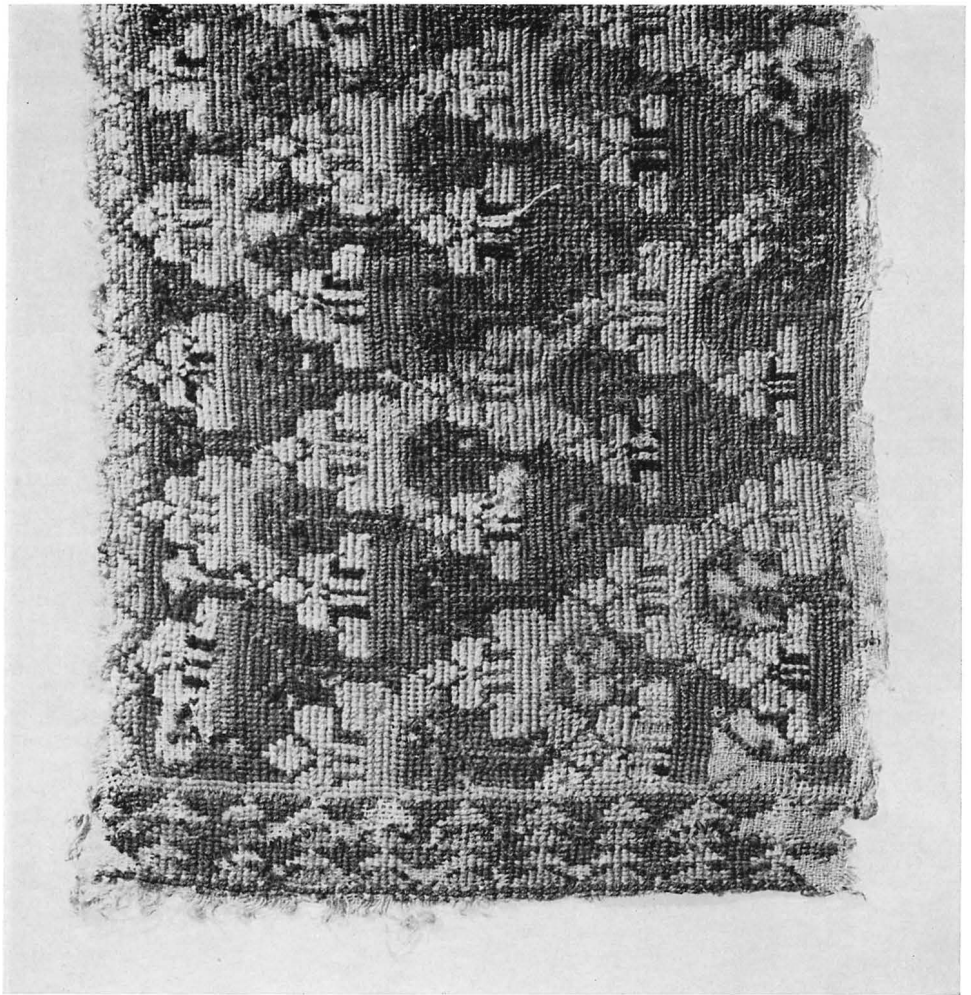
Fig 292.
Bänkläde i
korsstyngs- och
twistsöm av
ullgarn på
glestrådig
linnevävnad,
daterat 1728. Nu
i GF. Foto 1968.

*Bench cloth,
loose linen cloth
with cross-stitch
and twist-stitch in
woollen yarn,
dated 1728. Now
in the Gotland
Museum.*

Bänkkläde i korsstyngs- och tvistsöm med ullgarn på glesträdig linnevävad (fig 292). Ytan täckt av palmettliknande mönster mot blå botten. Längs kortändarna bårder av triangelornament. Färger: rött, blått, gult och vitt. Vid nedre långsidan broderat med rött: »Anno 1728 M M». Längd 86 cm, bredd 35 cm. Har enligt uppgift ursprungligen legat

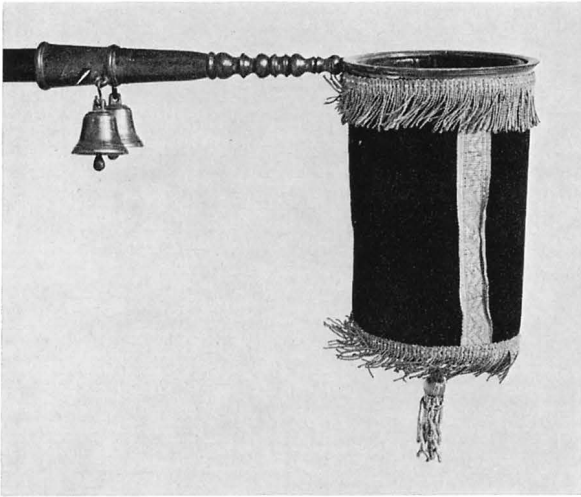
Fig 293. Håv av svart sammet, skänkt 1768. Foto 1968.

Black velvet collection bag, presented in 1768.

Håvar: — 1. Av svart sammet (fig 293), ett par, på läderstomme och ornerade med galoner, fransar och tofs, allt i silver. Svarvat, svartmålat träskافت med par av hängande klockor. Längd 118 cm, holkens längd 16,5 cm, diameter vid öppningen 11 cm. Enligt räk skänkta 1768 av nämndemannen Olof Tiengdarfwe och kyrkvärden Per Linwede. — 2. Av vitt linne, ett par, på läderstomme med broderier i
