Hemse kyrkor

SVERIGES KYRKOR
GOTLAND

HEMSE TING, GOTLAND BAND VI:3

VOLYM 131 AV SVERIGES KYRKOR, KONSTHISTORISKT INVENTARIUM

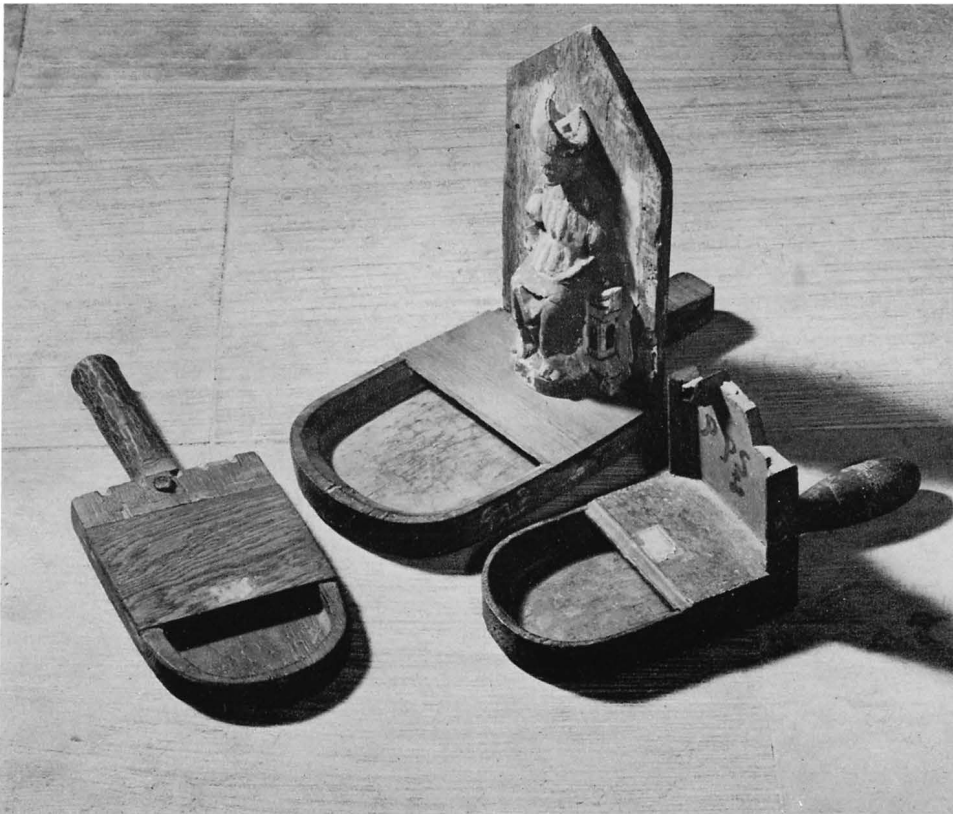
Fig 294. Kollekttavlor av trä, den mellersta från 1400-talet. Nu i GF. Foto 1968.

Wooden collection trays, the middle one dating from the 15th century. Now in the Gotland Museum.

Kollekttavlor (fig 294): — 1. Av snidad, skulpterad ek (fig 295). På gavelns frånsida inristat »NPA» och årtalet 1688. Framför gaveln snidad figur, tronande biskop, med väl bevarad polykromi. Färger: rött, vitt, grönt, svart och silver. Händers saknas. Längd 32 cm, höjd 27,5 cm, bredd 15 cm. Figurens höjd 19,5

cm. Daterad till 1400-talets förra hälft. I GF (inv nr Dep B 838). — 2. Av snidad furu. Gavel med listverk och kolonnetter. Framsidan röd med målade svarta bokstäver »PPS» och »L». Handtaget ornerat med ristade koncentriska cirklar. Ramlisten defekt. Längd 29 cm, ändgavelns höjd 13,5 cm. 1600-talet. I GF (inv nr Dep B 839). — 3. Av ek med skaft av furu. Utan ändgavel. Urkarvningen ornerad med ristade ringar. 1600-talet. I GF (inv nr Dep B 840).⁶³

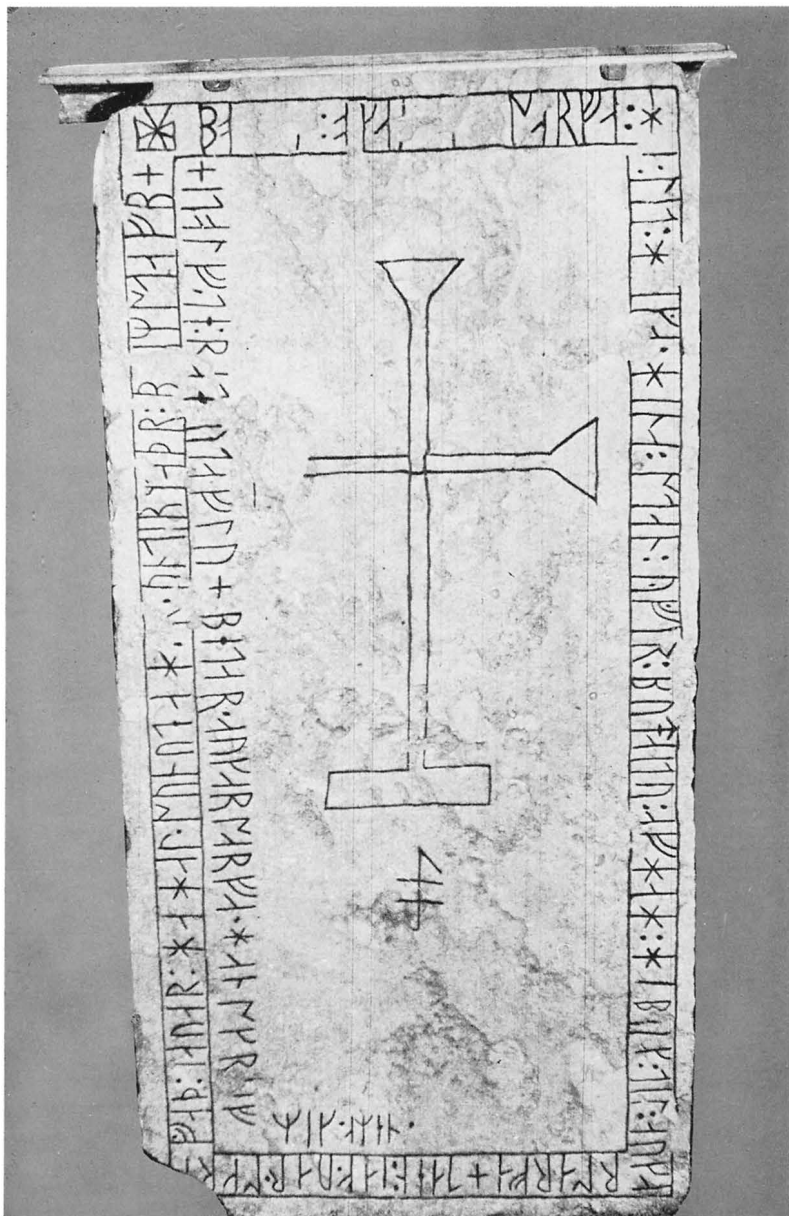
Fig 296. Gravsten med runinskrift från 1459. Foto G Svahnström 1962.

Gravestone with runic inscription, 1459.

— 1. (G55, i korgolvet norr om altaret). Av ljusgrå kalksten, rektangulär (fig 296). På mittytan kors på fot samt gården Ocksarves bomärke. Kring kanten runristning som i översättning lyder: »Bot- ... från Ocksarve (?) h(an el hon?) lät hugga denna sten över Budaid (?) från Hageby och till Ocksarve. Då jag blev skriven, då var runan h söndagsbokstav,

-r primstav i tolfte raden på tavlan [= 1459]. Peter i Ocksarve han skrev mig. Amen.» Längd 196 cm, bredd 100 cm. Stenen låg ursprungligen på kyrkogården söder om kyrkan, på den gravplats som tillhörde Ocksarve gård. Någon gång efter 1855 placerades den mot tornets norra mur, där den stod 1923. När stenen vid restaureringen 1963 lades i korgolvet, hade den sedan 1940 stått rest på kyrkogården norr om kyrkan.⁶⁴ — 2. Av grå kalksten (Lindström 109), trapezoidal (fig 297), med likarmat kors. Utmed kortsidorna inskription i majuskler: *Hic Jacet Aimundus* (=Här vilar Aimund). Längd 180 cm, största resp minsta bredd 95 och 70 cm.⁶⁵ Ligger sedan 1963 i korgolvet söder om altaret, men var tidigare från 1940 rest på kyrkogården bredvid nr 1. Dessförinnan låg den vid tornets norra mur liksom nr 1. — 3. Av röd- och grönaktig kalksten, rektangulär. Inskription: »Tingz Domaren / Pehr Nilson Åkerman / Anno 1701 den 22 septemb: / Elin Lars Dotter / Ao 1707 den 23 Martij / Tjengdarfwe / bekåstat af N. P. Åkerman / *Memento Mori*» (minns, att du är dödlig). Längd 197 cm, bredd 180 cm. Ligger på ursprunglig plats i korgolvet, mitt för altarringen. — 4. Av grå sandsten, rektangulär, med ristade cirklar i hörnen och ristad rand utmed kanterna. Ingen inskrift läsbar. Längd 160 cm, bredd 85 cm. Ligger som trampsten utanför korportalen.

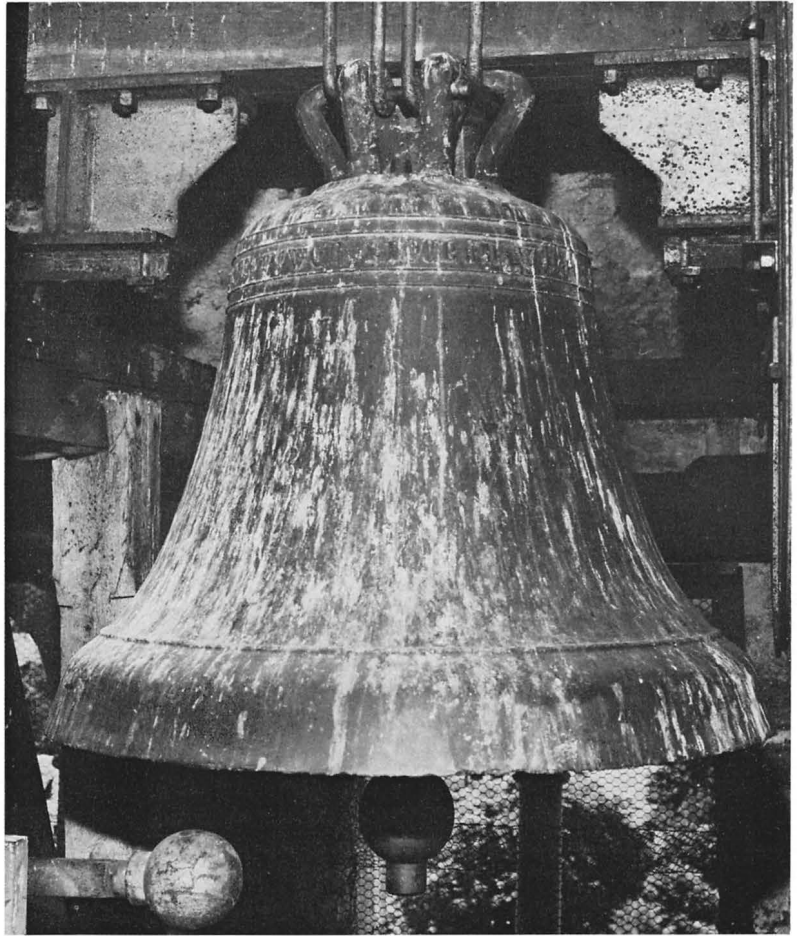
Fig 303. Klocka av Apengetertyp, 1400-talet. Foto 1967.

Bell of Apengeter type, 15th century.

Kyrkans enda klocka (fig 303) har runt halsen följande plattyska inskription i romanska majuskler:

The bell, too, is medieval (fig 303). It belongs to the *Apengeter* group, and was probably cast during the first half of the 15th century. According to a majuscule inscription, it is dedicated to St Ilian, the patron saint of the church (fig 304).

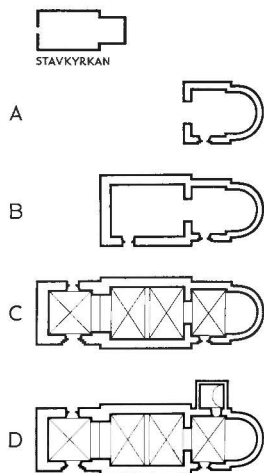
Fig 305. Kyrkans planutveckling, 1 : 1000.

Development of plan of church.
