Persnäs kyrkor

SVERIGES KYRKOR

ÖLAND

ÅKERBO HÄRAD, ÖLAND BAND I:5

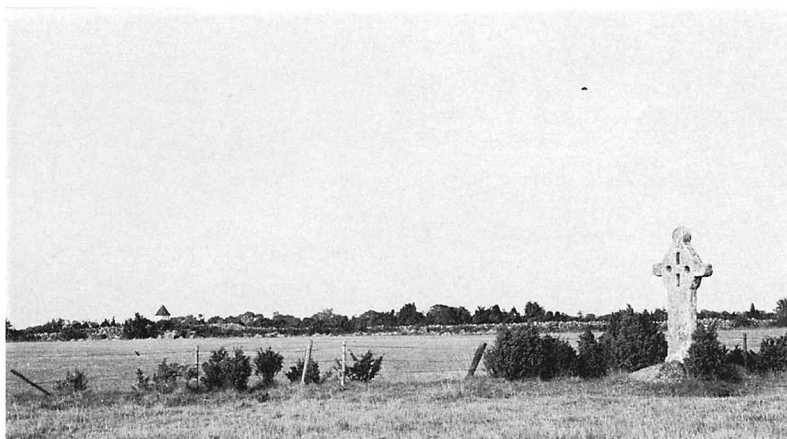
Fig 291. Rynings kors i Hallnäs med Persnäs kyrka i bakgrunden.
Foto R Boström 1964.

På Hallnäs marker, omkring 1 km sydväst om Persnäs kyrka, står ett medeltida minneskors av grå kalksten (fig 291), kallat Rynings kors.⁴ Dess form närmar sig ett ringkors, mittstammen är emellertid mycket bredare än tvärarmarna. I korsmitten är fyra genomgående hål, två runda och två rektangulära, och korsets kanter markeras på båda sidor av en 7 cm bred vulst. Korsets mittstam vidgar sig nedtill och är stöttad med flisor och flyttblock. Höjd 320 cm, bredd 142 cm, tjocklek 20 cm.

Rhezelius berättar, att Johan III låtit resa upp korset, som lutade (se ovan s 16). Senare hade det fallit omkull. Enligt Ahlqvist skulle nämligen även prosten P Bergström (not 2) ha rätat upp korset.

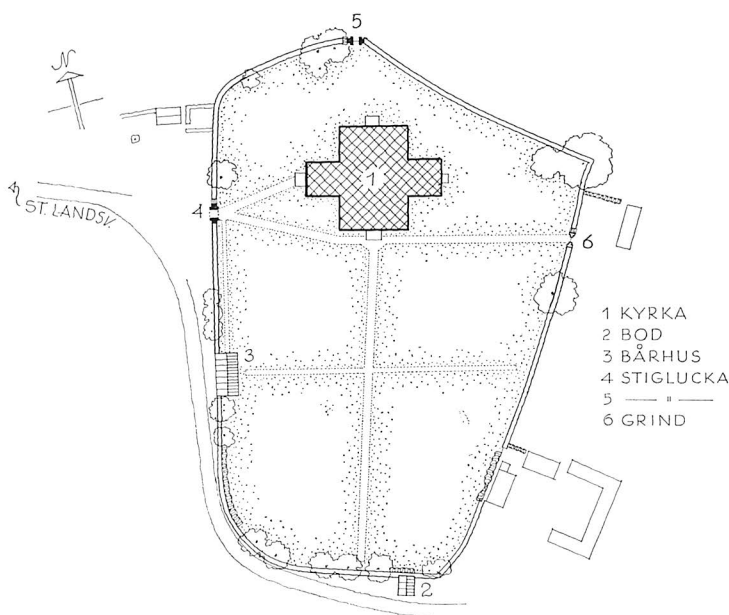
Fig 294. Situationsplan, 1:2000. Uppm J Söderberg 1964. Vid jämförelse med fig 293 framgår, att kyrkogården är utvidgad åt söder.

General plan. 1 Church. 2. Storehouse. 3. Storehouse (altered into a mortuary in 1967). 4, 5. Lychgates. 6. Gate. A comparison with fig 293 shows that the churchyard has been extended southwards.

Kyrkogården (fig 294) omges av en mur av kalksten och enstaka gråstenar i kallmur, omkring 140 cm hög och nästan lika bred. Nordvästra hörnet av kyrkogården är utfyllt till ungefär samma nivå som den övriga men ligger ca 40 cm högre än kyrkplanen utanför muren. Denna del av inhägnaden är därför betydligt högre på utsidan, total höjd omkring 180 cm. Muren söder om västra stigluckan är nyligen omlagd.

Invid västra muren står en bod av spritputsad kalksten under tegeltak (fig 294 · 3). Tidigare använd som likvagns- och vedbod, 1967 ombyggd till bisättningskapell. Invid södra muren ligger också en bod (fig 294 · 2).

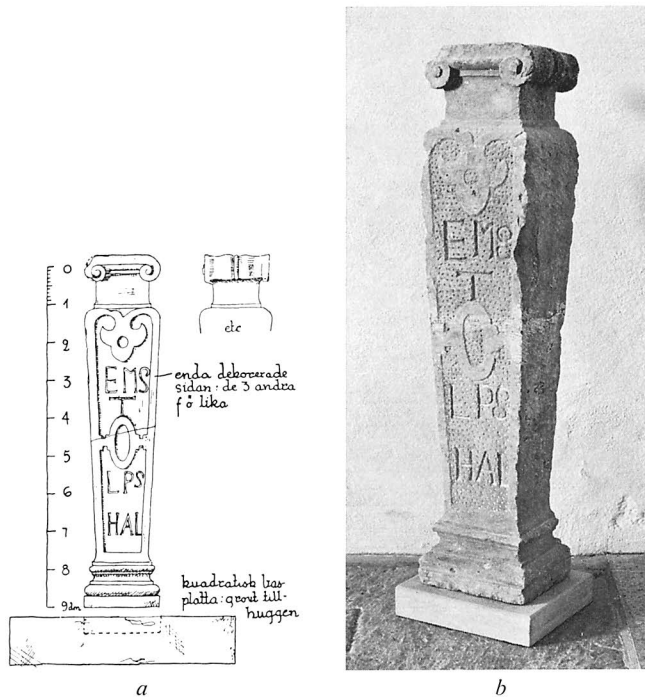
Fig 298a-b. Solvisaresockel av röd kalksten. Ursprunglig användning okänd. a. Uppm S Hesselgren & Fränne 1931. b. Foto S Hallgren 1964.

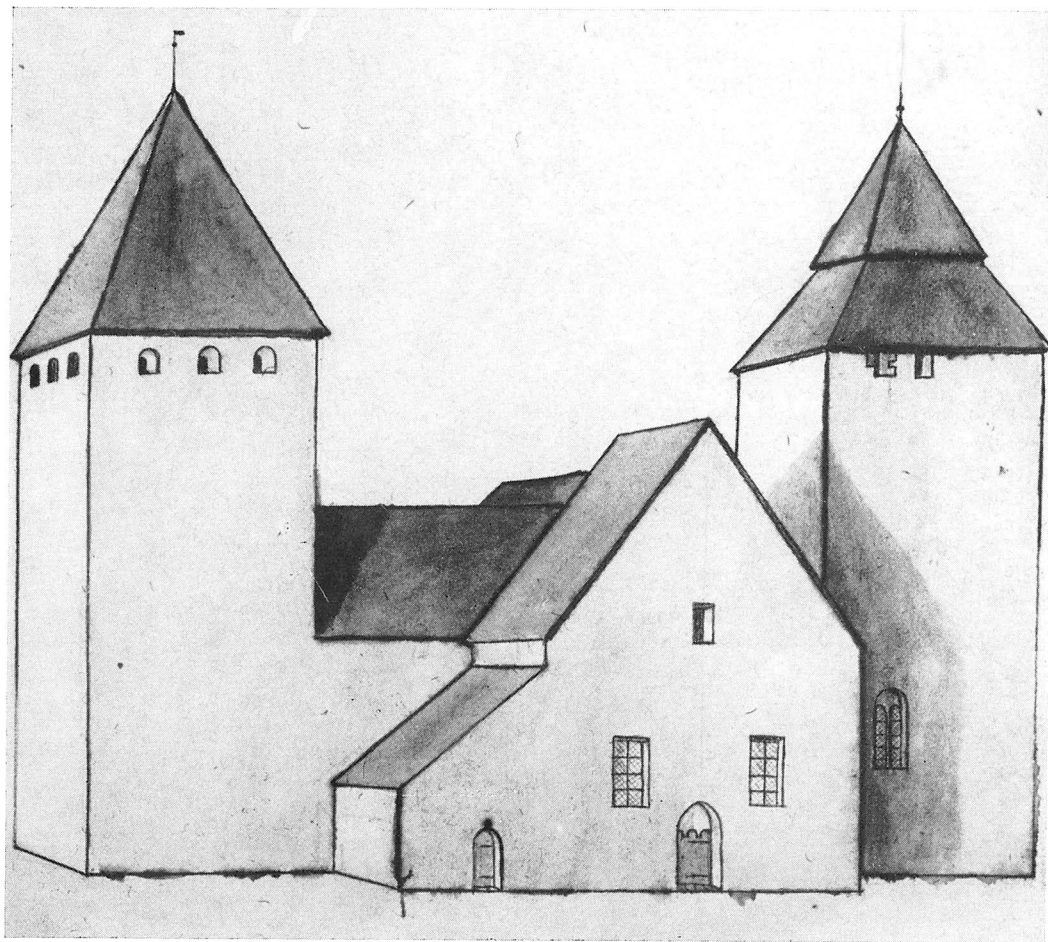
Fig 301. Kyrkan från sydväst 1673. Skala 1.288. Teckning av P Törnewall. UUB.
The Church from SW, 1673.

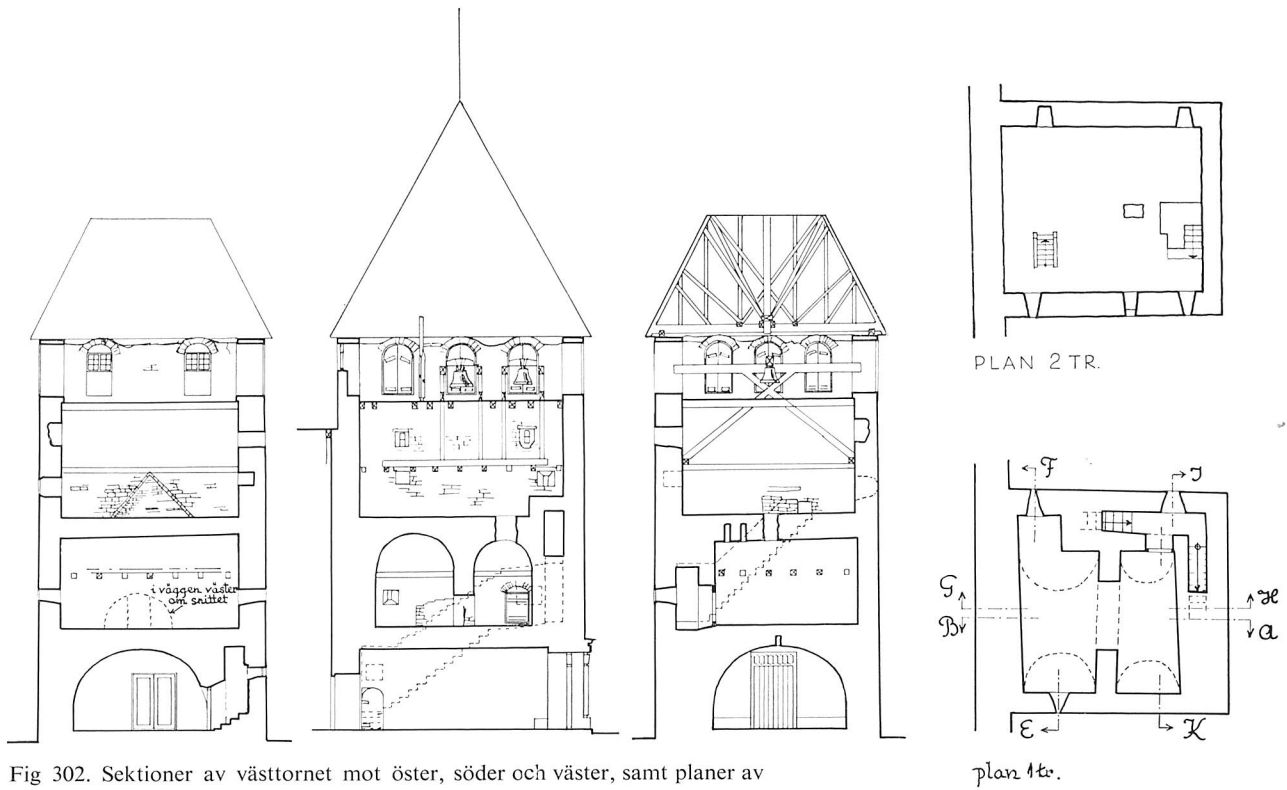
Fig 302. Sektioner av västtornet mot öster, söder och väster, samt planer av tornets första och andra våningar. Uppm 1 300, S Hesselgren & Fränne 1931, ändrad av J Söderberg 1964.

Sections of the W tower looking E, S and W, and plans of first and second floors of tower.

II. Ett kraftigt västtorn uppfördes, som med sin södra mur rider på långhusets västgavel (fig 383: B, jfr fig 302–304). Inom sina kraftiga murar rymmer det flera våningar, välvda i den nedre hälften, burna

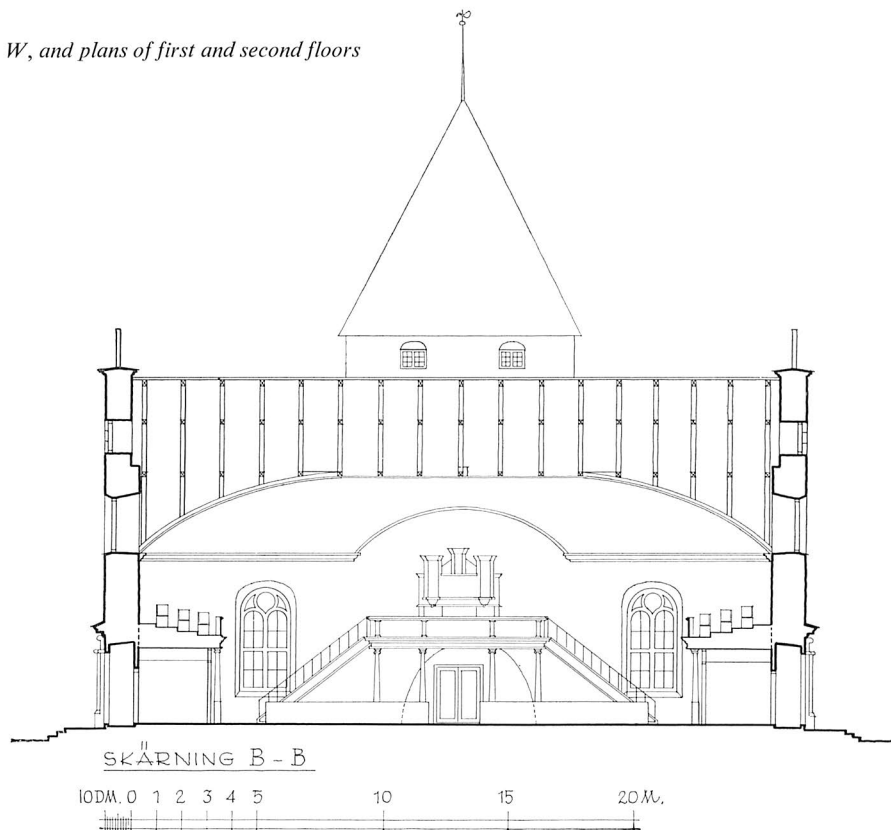
Fig 303. Sektion mot väster av långhuset och korsarmarna. Uppm 1 300, J Söderberg 1964.

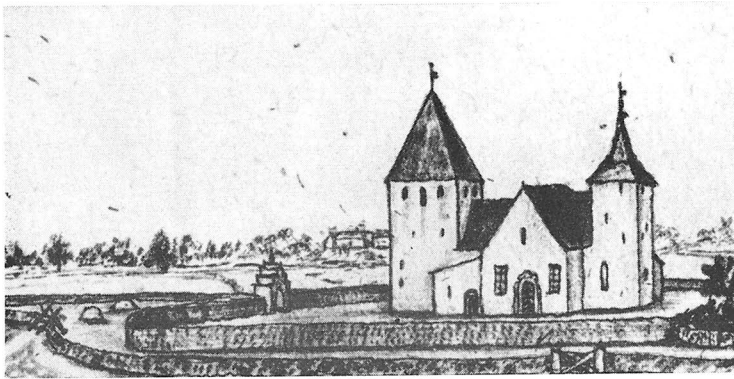
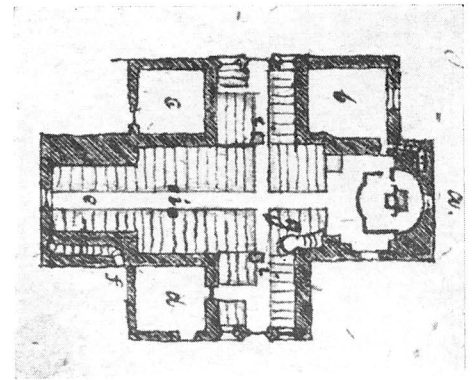
Fig 306. Kyrkan och kyrkogården från sydöst samt plan av kyrkan. Teckning av N I Löfgren 1817 (Åhstrand-Löfgren). ATA. Texten till planen lyder: »Vid litt. a är östra tornet med choret, b, sacristigan på Norra sidan af kyrkan, c, material-bod, d, vapen- och bårhus, e, västra tornet med dess uppgång till klockorne f, g, Predikstolen på södra sidan uti kyrkan, i, pelare i kyrkan.»

Endast västportalen i bottenvåningen är ett främmande inslag, den tillkom 1959 och beskrivs nedan under Nya kyrkan (s 483). På dess plats satt före 1857 ett fönster med inåt och utåt skrånande smyg (fig 306, 314, 319).

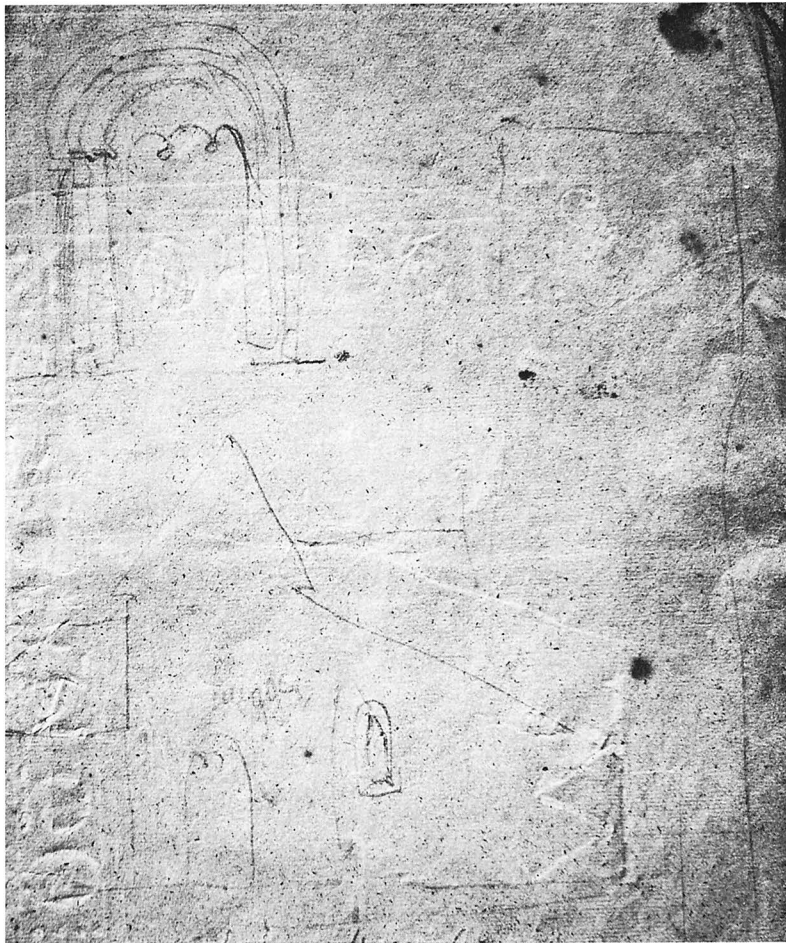
Fig 310. Upptill: södra korsarmens portal. Nedtill: norra korsarmen. Blyertsteckning av J Wallman omkring 1820. NordM. Ordet »huggen» skrivet på korsarmen visar, att muren var oputsad. Foto N Lagergren 1965.

Above: Portal of S transept. Below: N transept. Pencil drawing, ca 1820. The word "huggen" on the transept shows that the wall was not plastered.

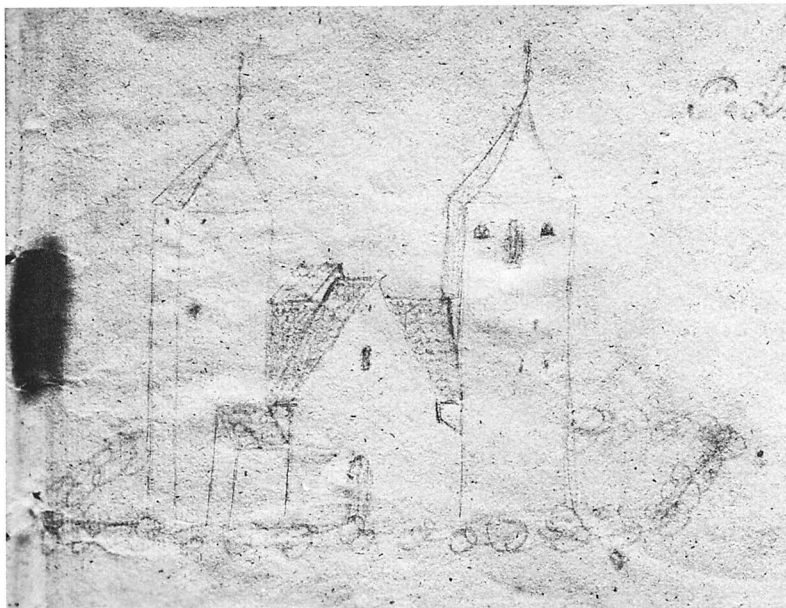
Fig 311. Nordfasaden, blyertsteckning av J Wallman omkr 1820. NordM. Foto N Lagergren 1965. Materialboden väster om korsarmen är utelämnad.

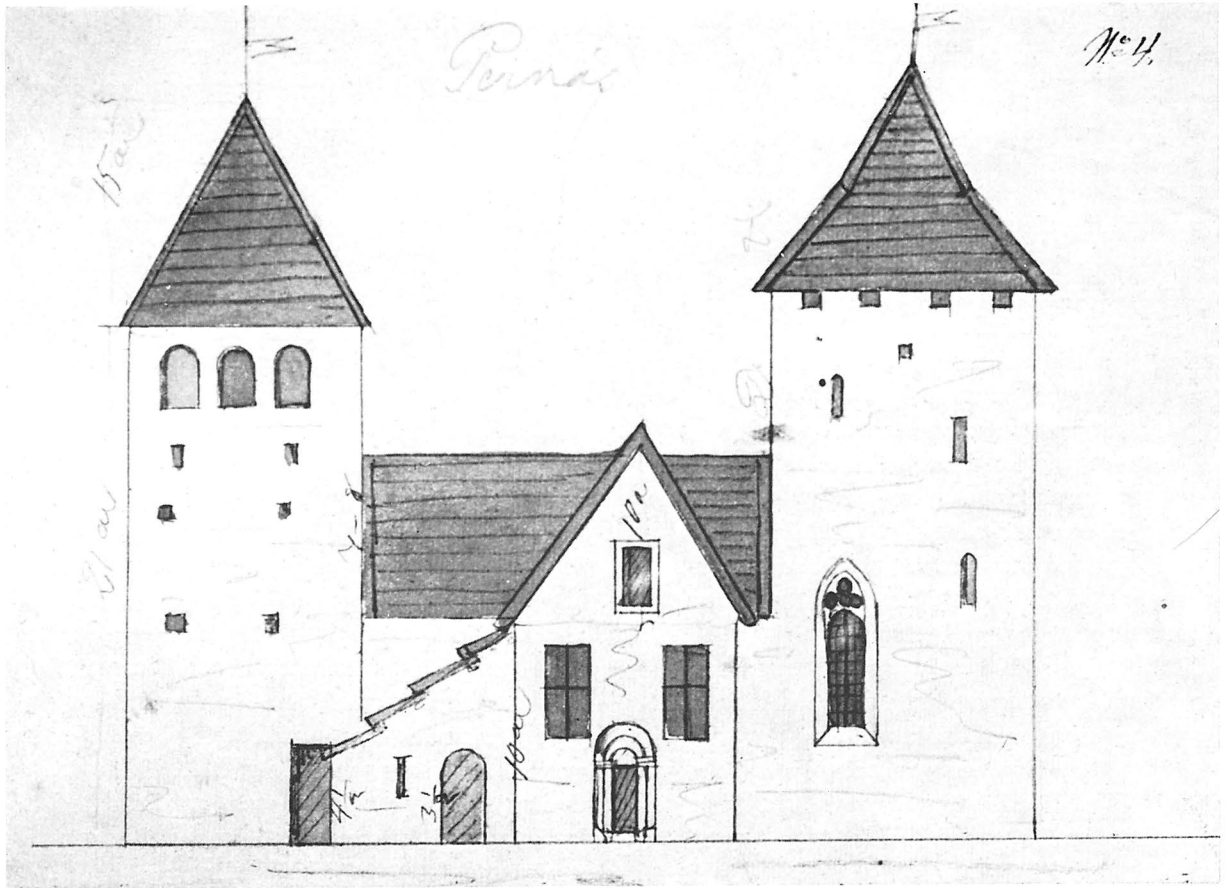
Fig 312. Sydfasad, skala ca 1 300. Konceptritning av N M Mandelgren 1848. LUKI.

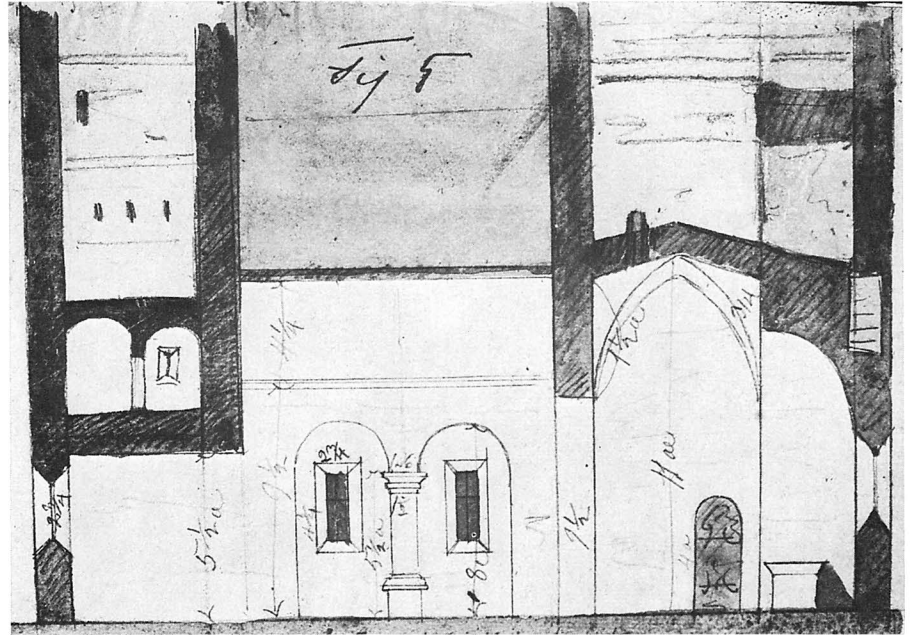
Fig 314. Planer: tv av västornets olika våningar (obs att översta våningens östra mur fått tre, i st f två öppningar), i mitten av hela kyrkans bottenplan, th av östornets båda övervåningar. Skala ca 1 300. A–A visar altaret i absiden sett bakifrån samt uppifrån. Konceptritning av N M Mandelgren 1848. LUKI.

It is possible that Håkan Tanna also replaced the barrel vault of the chancel by cross vaulting, and that he rebuilt the rood arch. In view of the fact the rood arch supported the west side of the east tower (figs 314, 319), a double arch, with a centre pillar, known in several Öland churches (e.g Alböke, I:1, fig 30; Högby, I:3, figs 120, 121, p 274; Källa, I:4, figs 235 a, 236 c, p 383) would have been a good solution. No traces of such a construction were found during 1959, however. If such an arrangement really existed, it may have belonged to the period of the building of the east tower (period III) or Håkan Tanna's building (period IV).

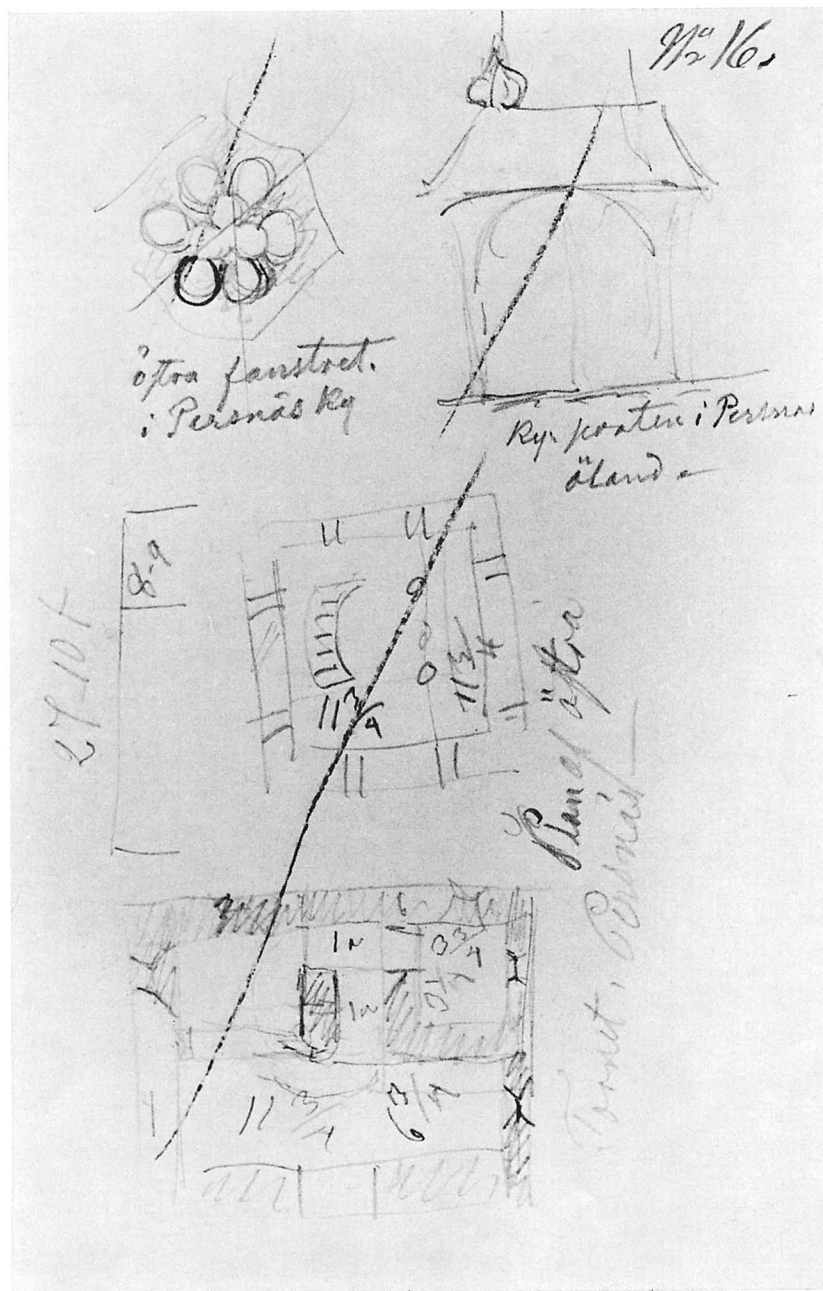
Fig 317 Planer av östtornets andra och tredje (?) våningar. Rosettfönstret, troligen även stigluckan, hör till Löt kyrka. Blyertsskiss av N M Mandelgren. LUKI.

Mandelgren avbildar även ett sexbladigt rosett-fönster (fig 317): »östra fönstret i Persnäs ky», vilket ej är belagt i någon annan källa. I samband med beskrivningen nedan av koret och östtornet kommer att bevisas — f ö med stöd av Mandelgrens egen planritning (fig 314) — att något rosettfönster ej har suttit i Persnäs absid.

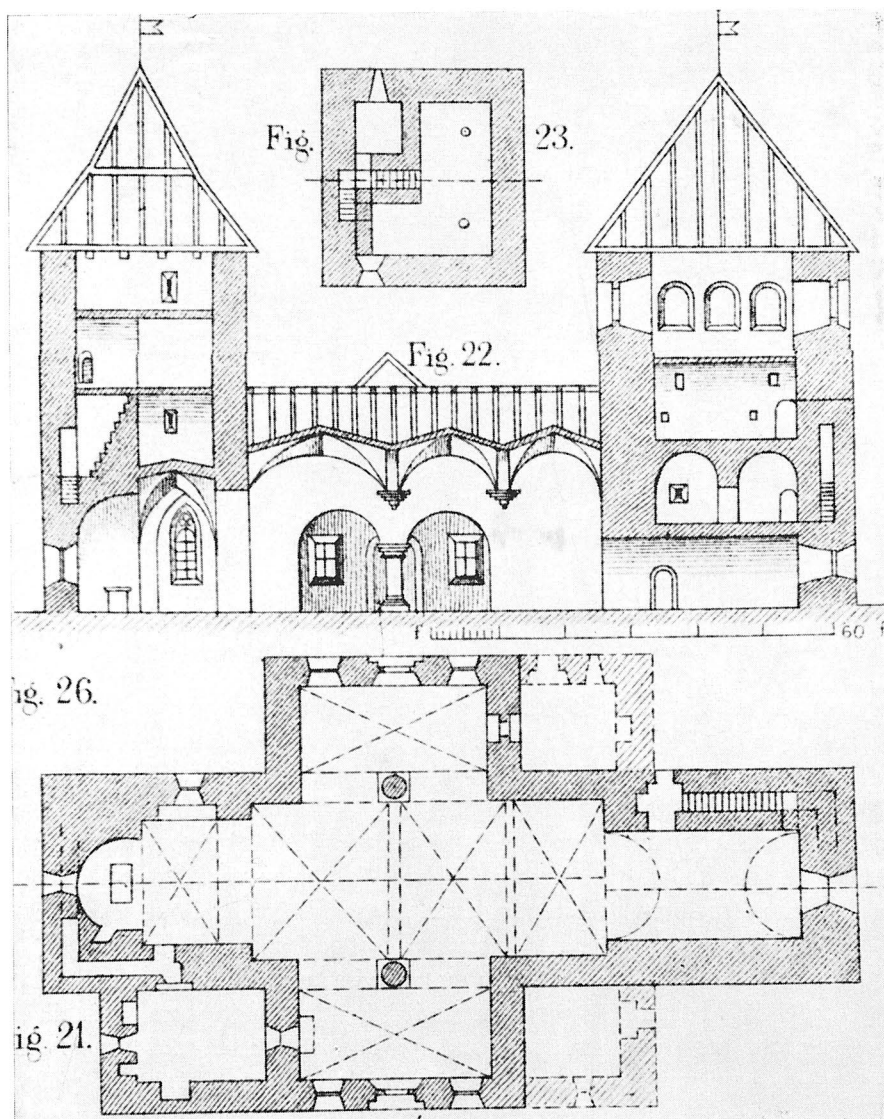
Fig 319. Plan av hela kyrkan, längdsektion mot söder (valvet i långhuset en fri rekonsstruktion) samt plan av östtornets första våning. Skala ca 1 300. Litografi av N M Mandelgren i Atlas (1883).

Det plana innertaket ersattes 1770 av ett trätunnvalv, beskrivet närmare nedan (fig 315, 316). I sin renritning (fig 318, 319) har Mandelgren i stället för trätunnvalv placerat tre kryssvalv över långhuset, vilkas gördelbågar vilade på avtrappade konsoler. Hela detta valvsystem kopierar det som ännu är bevarat i Gärdslösa kyrka (jfr ovan s 58–59). Det är emellertid föga troligt, att Persnäs långhus någon sin haft stenvallv. I varje fall saknades sådana vid Hadorphs besök 1673 (se underskriften till fig 301), ej heller har Mandelgren gjort några anteckningar om att han skulle ha iakttagit valvspår. Någon klarhet i frågan om långhusets innertak går emellertid ej att få, då denna del av den medeltida kyrkan är riven. Möjligen kan man hoppas på att det under putslagren på muren bakom orgeln skall finnas spår av stenvallv eller annat innertak. Tills vidare nöjer

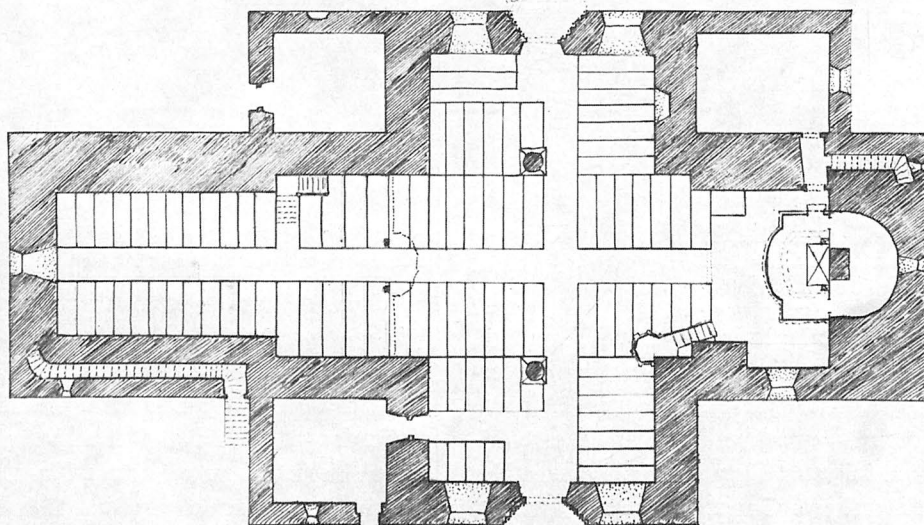
Fig 321. Exteriör från sydväst samt plan, skala ca 1 300, uppm (osign) av N I Löfgren 1850. RA. Obs stenaltaret i absiden bakom altaruppsatsen.

Exterior from SW and plan, 1850. Note the stone altar in the apse, behind the reredos.

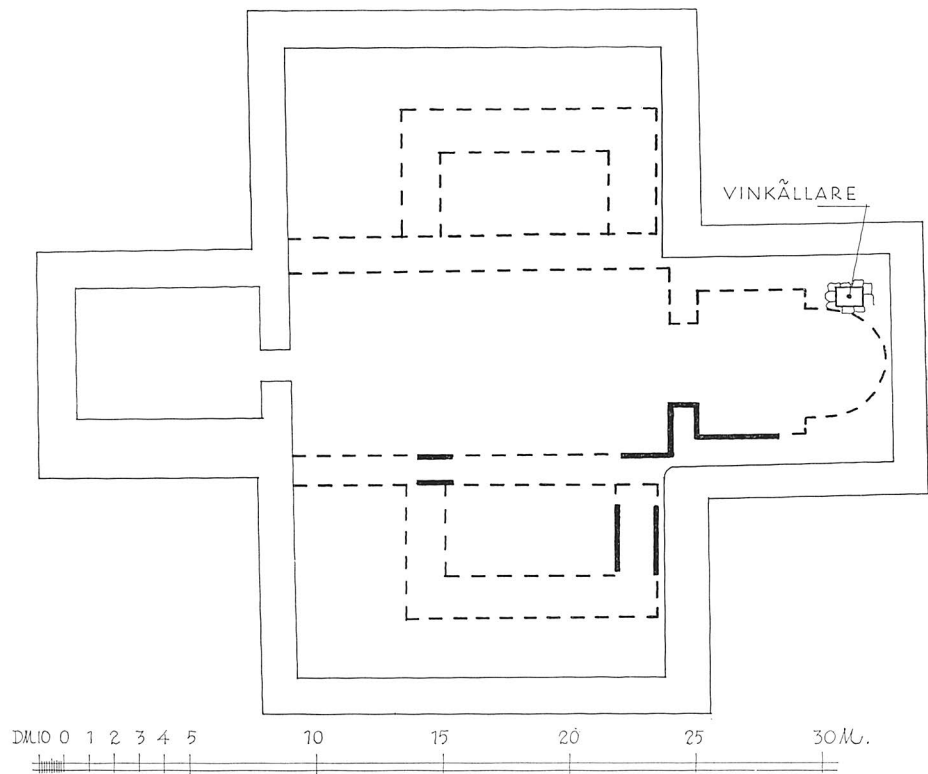
Fig 322. Den medeltida kyrkans grund, påträffad i samband med Nya kyrkans senaste restaurering. Skala 1 300, uppm R Boström 1959.

Foundations of the medieval church, found in 1959 in conjunction with the restoration of the New Church.

De måttuppgifter dessa källor lämnar, avviker något från varandra och från dem Mandelgren uppger i sina konceptritningar (fig 312–317), men på grund av att rester av den medeltida kyrkans grundmurar påträffats (fig 322), har detta ingen betydelse för vår uppfattning om kyrkan.

I. The oldest known church comprised a nave and a somewhat narrower, short chancel with a narrow rood arch and a wide, deep apse (fig 383 A, cf fig 322). The thin walls, the masonry, a bond of small tooled stones (fig 323), as well as narrow doorways with the door surround in the outer shell of the double walls, support the dating of the church to the first half or middle of the 12th century. Only the west gable (fig 323), foundations under the floor of the present church (fig 322), and a forged-iron door-ring (fig 353) remain of the oldest church. A door with iron fittings (fig 330), moved later to the east tower, probably belonged to the oldest building. Traces of a scissor-beam roof (fig 324 a, b), which was undoubtedly open, may also be dated early.

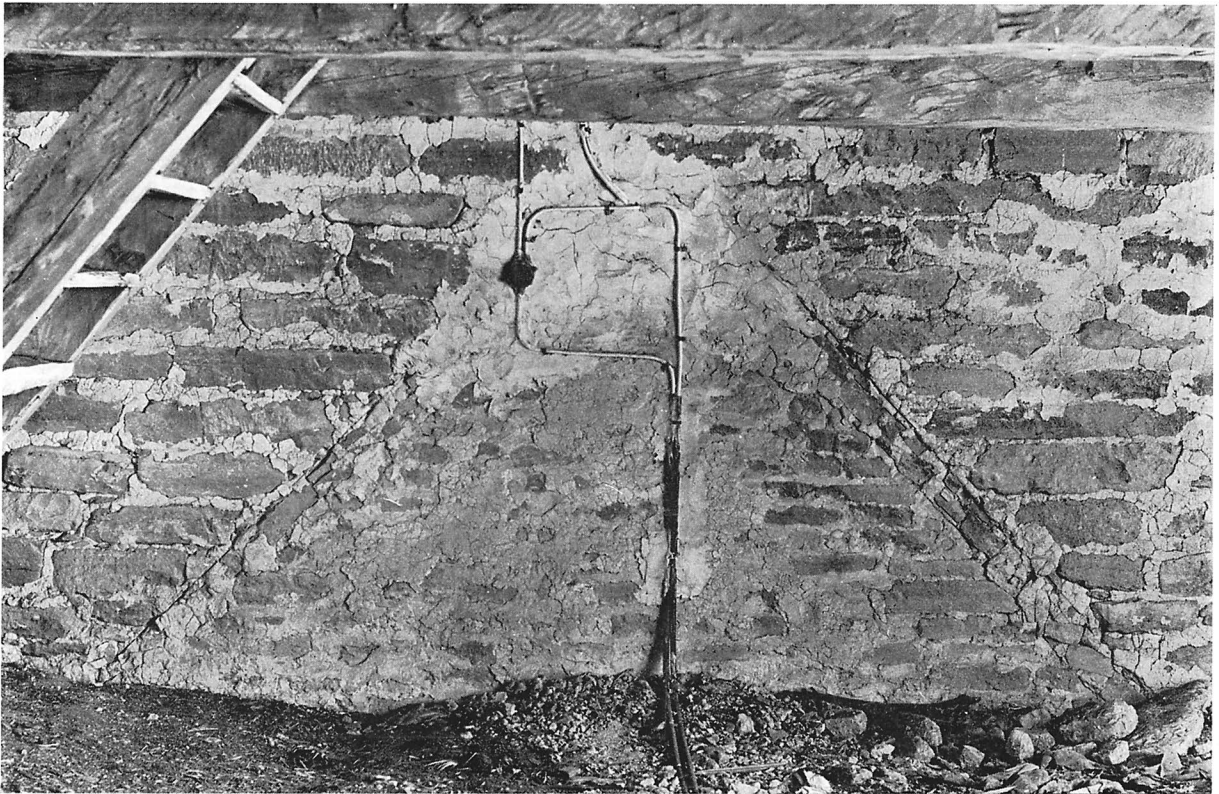
Fig 323. Långhusets västra gavelröste samt ett stycke av västornets östra mur, sedda från tornets andra våning. Foto S Hallgren 1969.

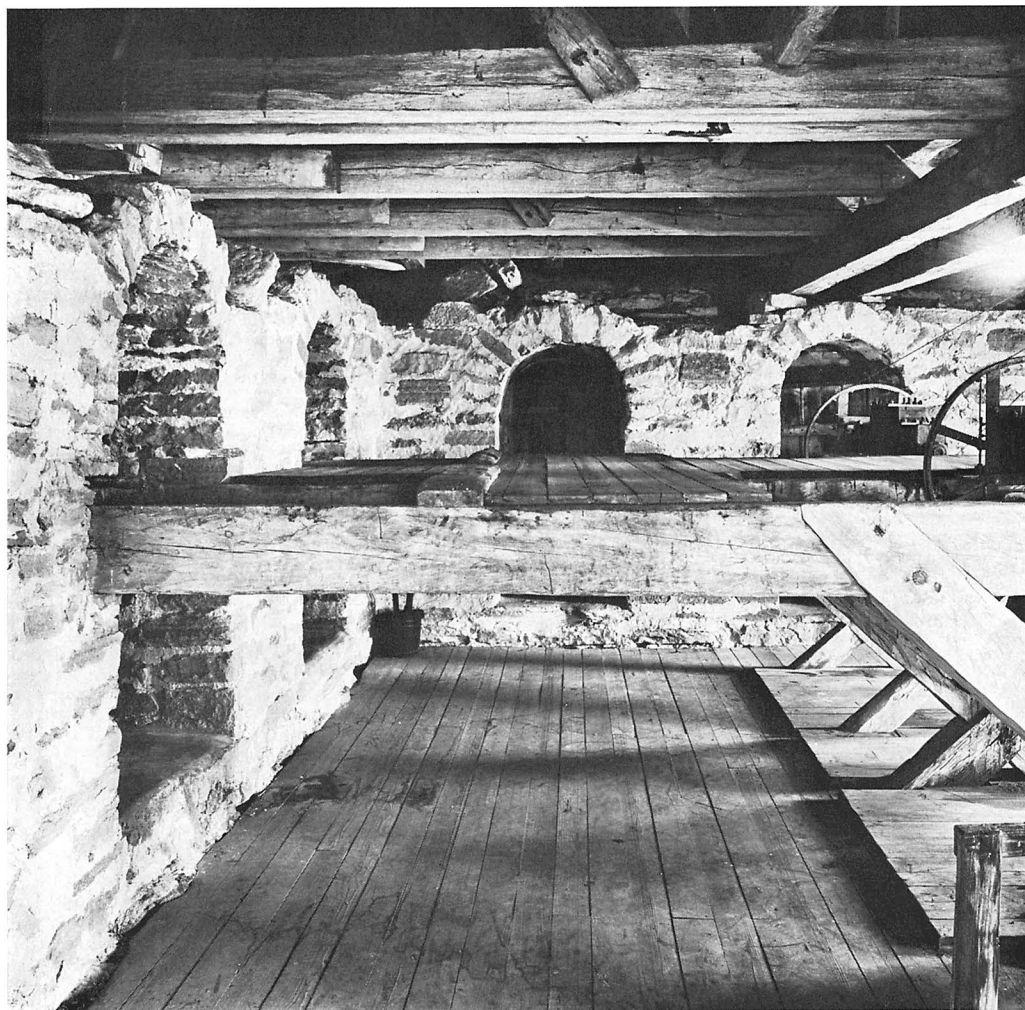
Fig 328. Västtornets översta våning, den nuvarande klockvåningen, mot sydväst. Foto S Hallgren 1964.

Top storey of W tower, the present bell chamber, looking SW

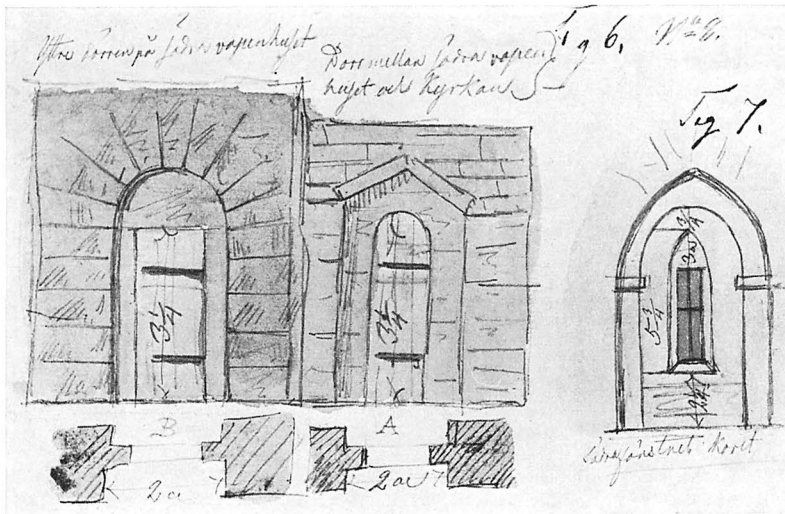
Fig 329. »Yttre dörren på södra vapenhuset» (B), »Dörr mellan södra vapenhuset och Kyrkan» (A) samt »Södra fönstret i koret». Laverad blyertsteckning av N M Mandelgren 1848. LUKI.

“Outer door of south porch” (B),
“Door between the south porch and the Church” (A), and “The south window of the chancel” Wash drawing.

Väggarna var oputsade, att döma av fig 329:A.

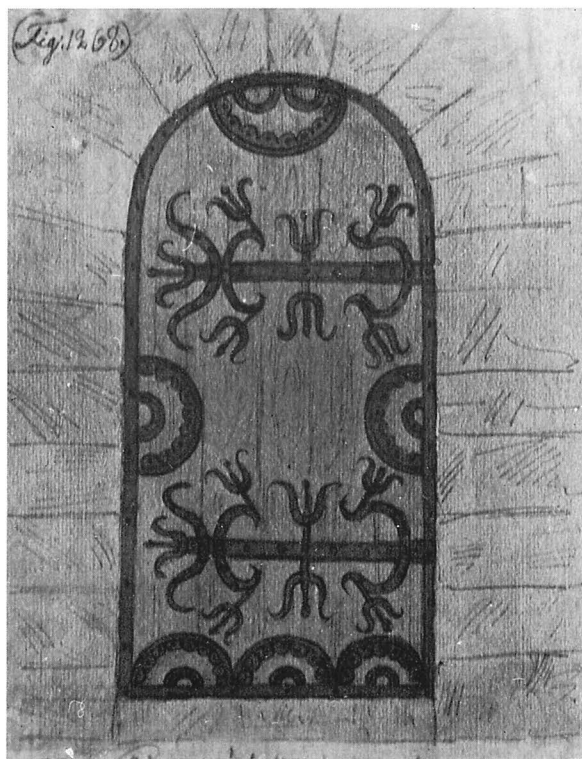
Fig 330. Järnbeslagen dörr mellan koret och trappan i norra kormuren, troligen sekundärt använd. Kanske tillhörde den en av långhusets portaler före tillkomsten av korsarmarna (jfr fig 383: A-C). Teckning av N M Mandelgren 1848. LUKI.

I en rundbågig ingång i norra kormurens östra del (fig 307, 315, 342) satt en dörr, ornerad med beslag av smidesjärn (fig 330). Att döma av Mandelgrens teckning, utgjorde den ett gott exempel på romansk smideskonst, där konstruktiva och dekorativa element på ett lyckligt sätt förenades. De båda vågräta gångjärnsbeslagen var refflade utmed kanten och fästade vid dörren med tätt sittande nitar

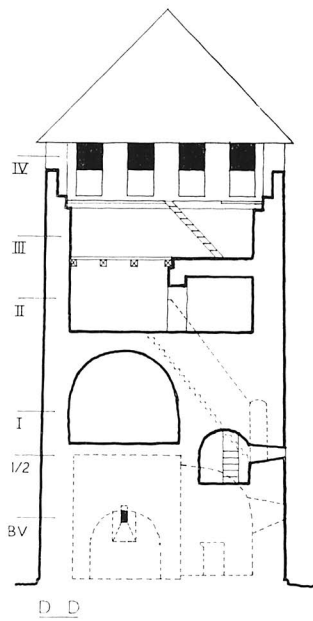
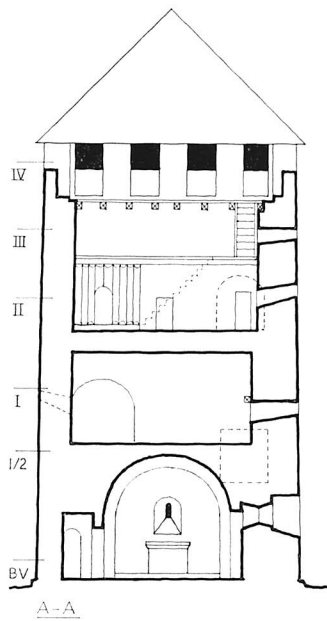
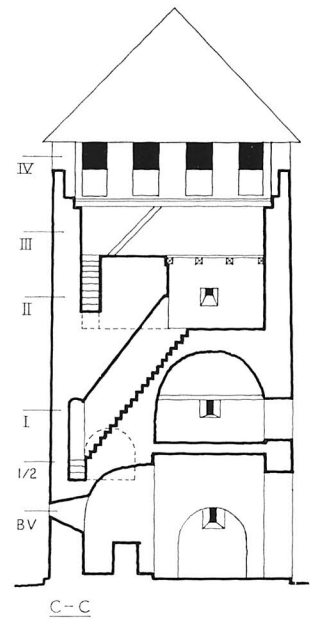
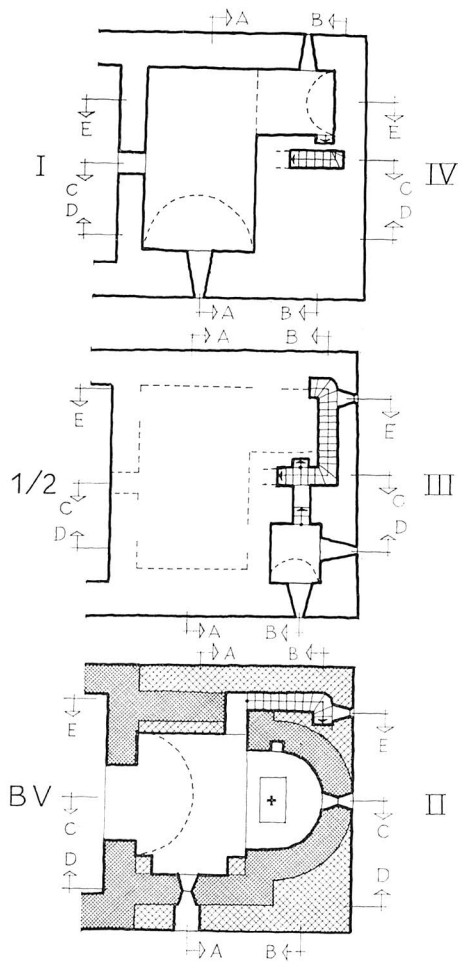
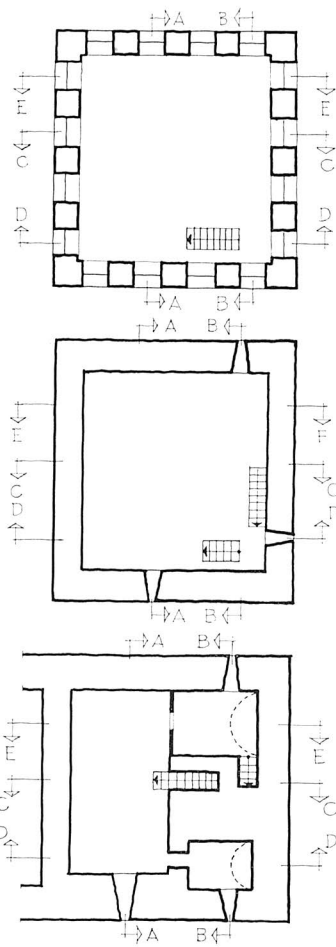
Fig 331. Östertornet, sektioner och planer. Skala 1:300. Rekonstruktionsförsök av R Boström 1969.

E tower, sections and plans. Attempted reconstruction.

Beskrivningen av östtornet efter raset 1857 (s 466 ff) visar, att murverket bestod av två från varandra klart åtskilda skikt: »... uppförd af Ölands kalksten i dubbla murar, fylld med småsten, grus eller lerbruk...» (jfr fig 331). Det är dock inte frågan om en gjuten mur av vanligt slag. I en sådan griper de båda skalmurarnas stenar in i murkärnan på ett sådant sätt, att de tillsammans bildar en fast enhet. Vid ett ras skulle ej murens skal och kärna dela på sig på det iögonfallande sätt som skedde 1857 — Även dispositionen av östtornets nedersta våningar visar, att det ej var en homogen byggnad.

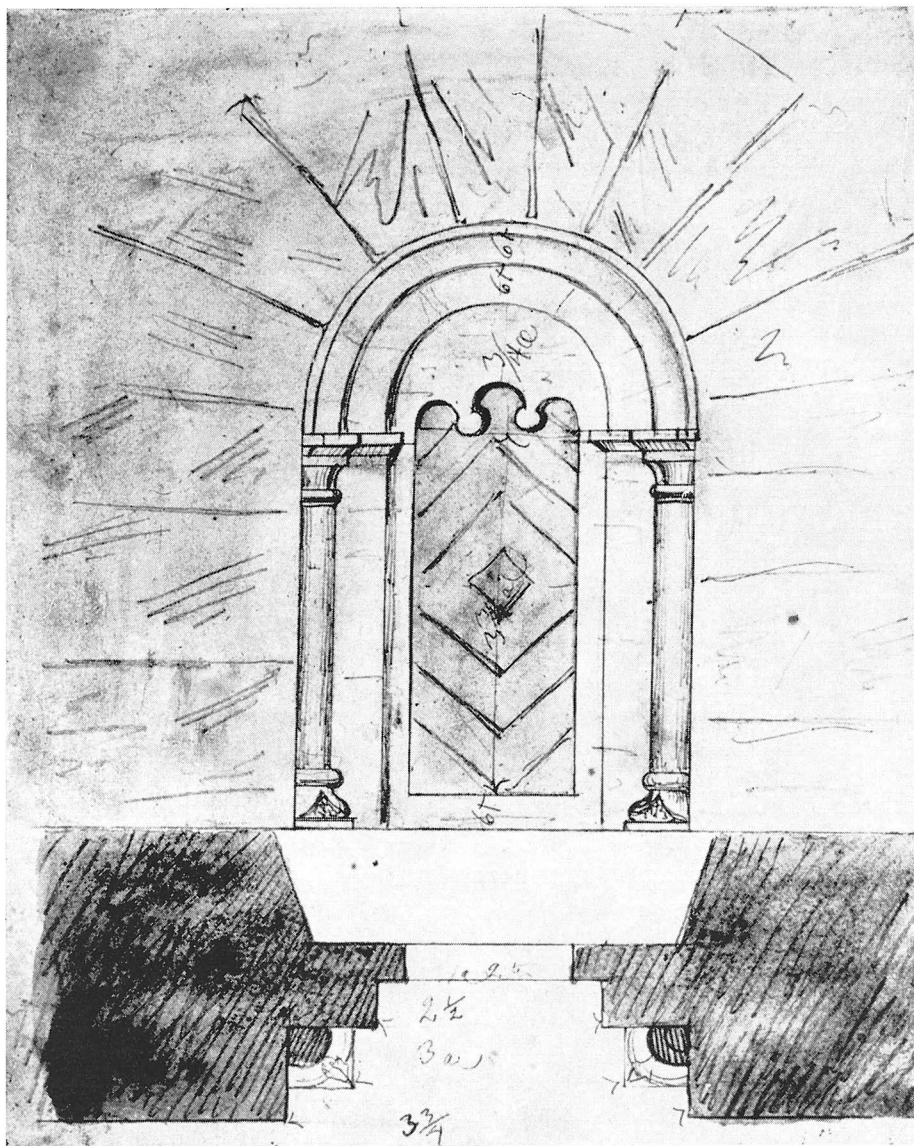
Fig 332. Södra korsarmens portal, teckning av N M Mandelgren 1848. LUKI.

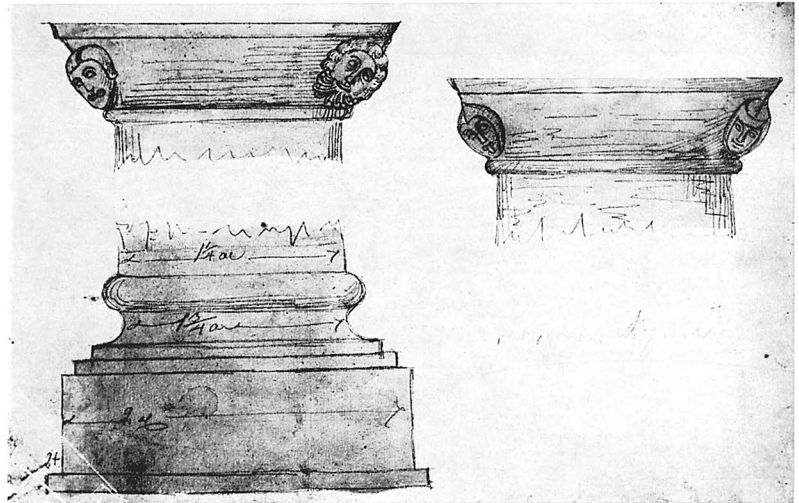
Fig 333. Detaljer av norra korsarmens kolonn. Blyertsteckning laverad med grått av N M Mandelgren 1848. LUKI.

*Details of column in N transept.
Pencil drawing with grey wash.*

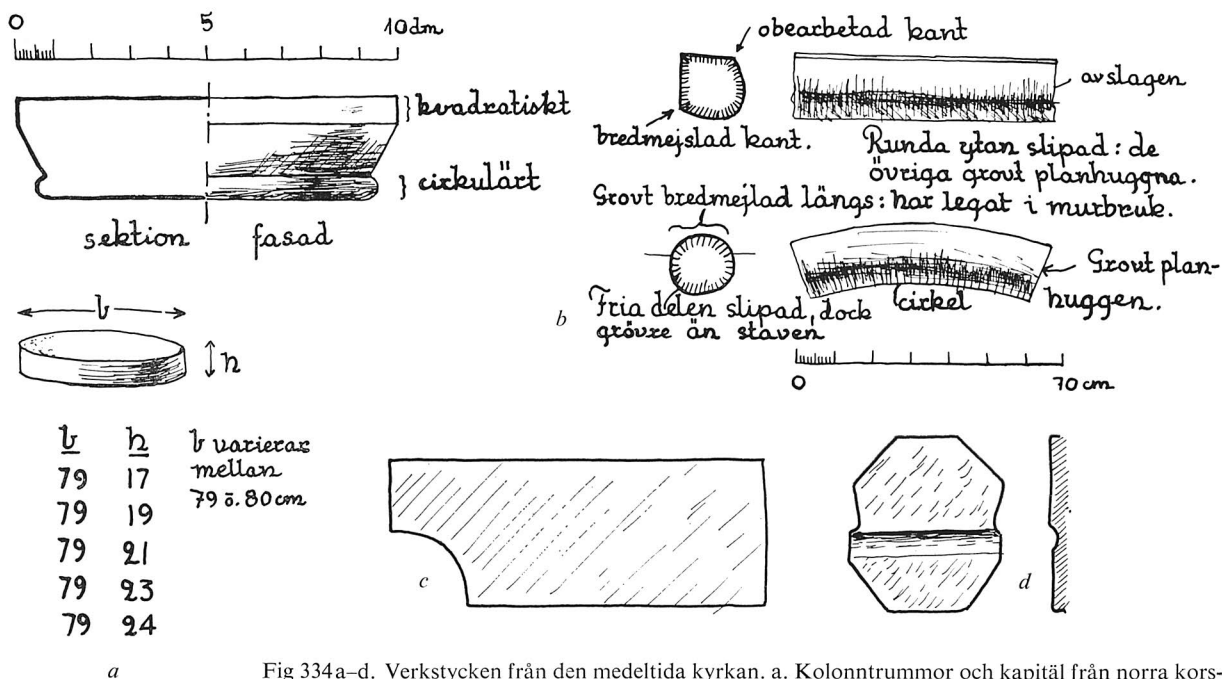
Fig 334a–d. Verkstycken från den medeltida kyrkan. a. Kolonntrummor och kapital från norra korsarmens kolonn (det senare i skala 1.20), jfr fig 333, 335. b. Verkstycken, troligen från ena korsarmportalens kolonnnett och arkivolt. a–b uppm S Hesselgren & S Fränne 1931. c. Stycke av täckplatta till en av korsarmskolonnerna. d. Stycke av mittpost till gotiskt fönster, grå kalksten. Ett avrostat vindjärn sitter kvar i sitt hål. c–d funna under korgolvet 1959. Uppm 1:4. R Boström 1959.

Stones from the medieval church. a. Fragments of columns and capital from the column of the N transept, cf figs 333, 335. b. Fragments probably from the colonnette and archivolt of one of the transept portals. c. Piece of a transept column abacus. d. Fragment of mullion from a Gothic window, grey limestone. A corroded transome iron remains in its hole. c–d fragments found under the chancel floor, 1959.

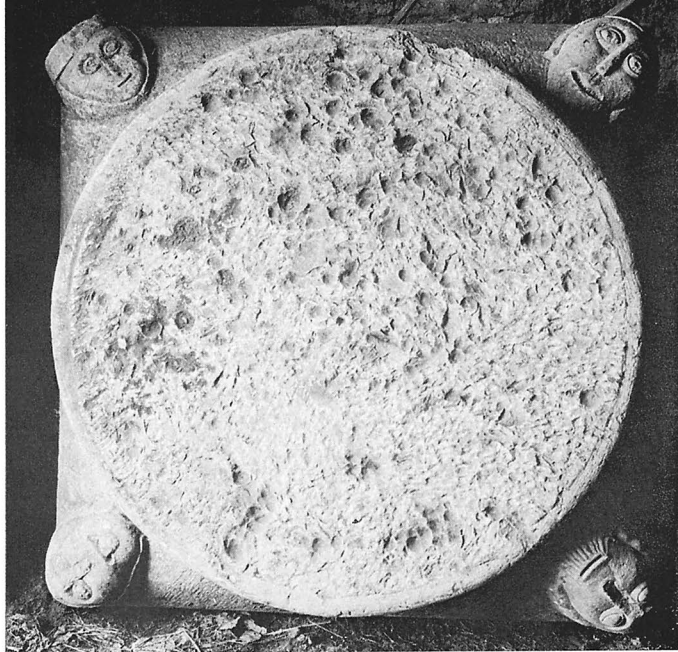
Fig 335. Kapitäl från norra korsarmens kolonn, av den sk Gärdslösa-mästaren eller Håkan Tanna, 1200-talets mitt. Foto A Edle 1931.

Capital from the column of the N transept, by the so-called Gärdslösa Master or Håkan Tanna, middle of 13th century.

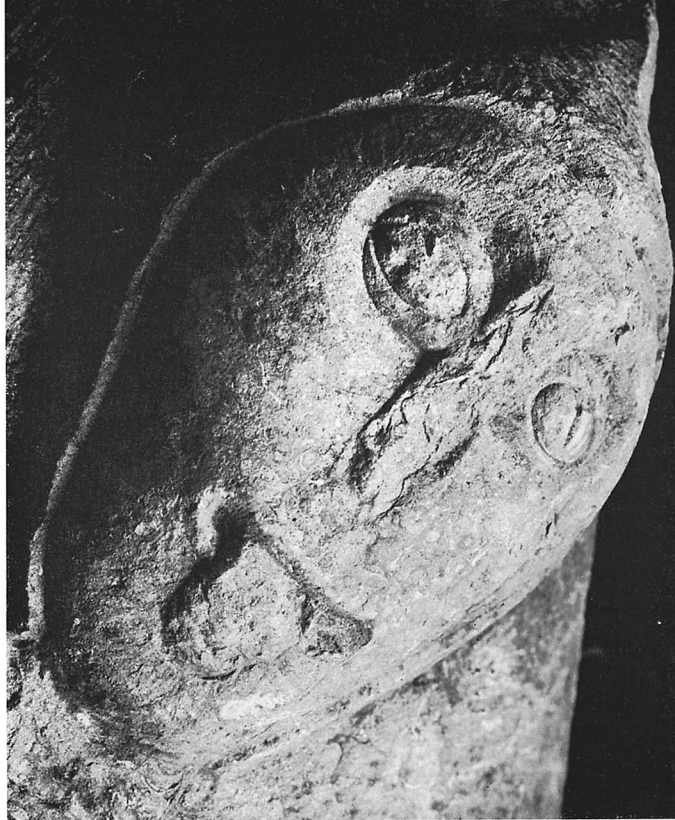
Fig 336a-d. Detaljer av ansiktsmasker i hörnen på kapitälet i fig 333, 334:a, 335. Foto A Edle 1931.

Details of heads on the corners of the capital in figs 333, 334a, 335.

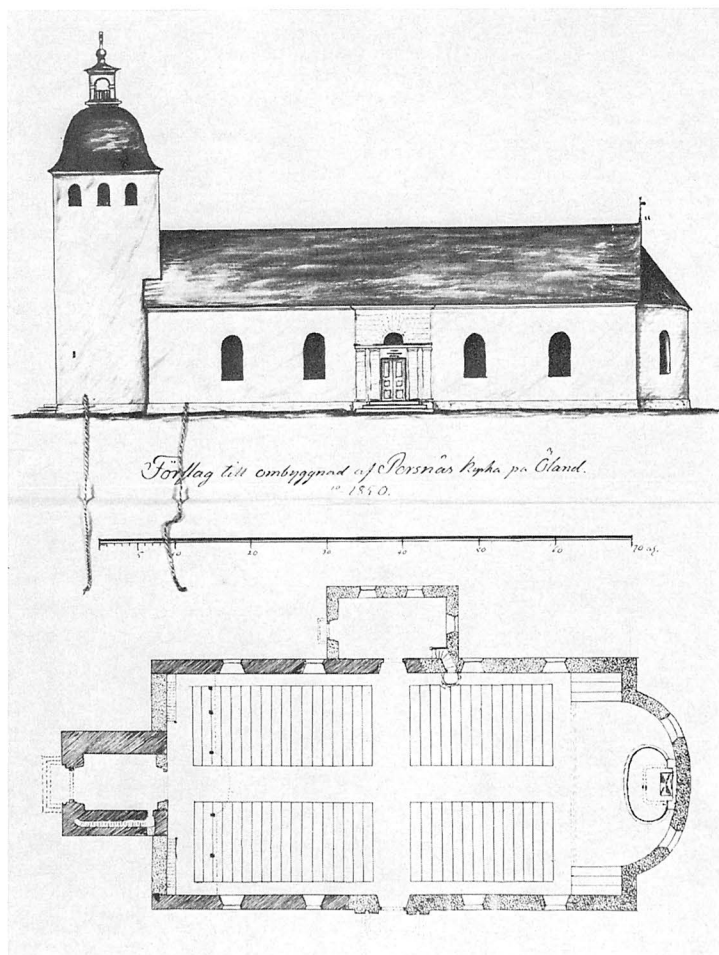
Fig 337 Förslag till ny kyrka, sydfasad och plan, av N I Löfgren (osign) 1850. Skala ca 1:600. RA. Av sgrafferingen framgår, att man hade ämnat behålla stora delar av Gamla kyrkan.

Proposal for new church, S front and plan, 1850. The sgraffito shows that it was intended to preserve large parts of the old church.

Under sommaren 1850 gjorde N I Löfgren dels en uppmätning av kyrkan (fig 321), dels en förslagsritning till en ny kyrka (fig 337). Vid en sockenstämma 23.10 samma år beslöt man, i enlighet med Löfgrens förslag, »att af den gamla kyrkan begagnas västra tornet och så mycket af väggarne, som ske kan, varför den nya kyrkans bredd blifver lika med bredden emellan Norra och södra dörrarne: korset, och att den nya kyrkans längd bör blifva 60 alnar; samt att den i frågavarande byggnaden bör före-

Förslaget översändes till församlingen, som diskuterade det vid en extra sockenstämma 22.6.1851. Sedan några mindre förändringar hade beslutats, godkändes förslaget av alla utom tre (som fortfarande önskade följa Löfgrens förslag, fig 337), varefter ritningen omarbetades av Blom-Carlsson (fig 338, med undantag av korpartiet, som tillhör en ändring 1857).
