Persnäs kyrkor

SVERIGES KYRKOR

ÖLAND

ÅKERBO HÄRAD, ÖLAND BAND I:5

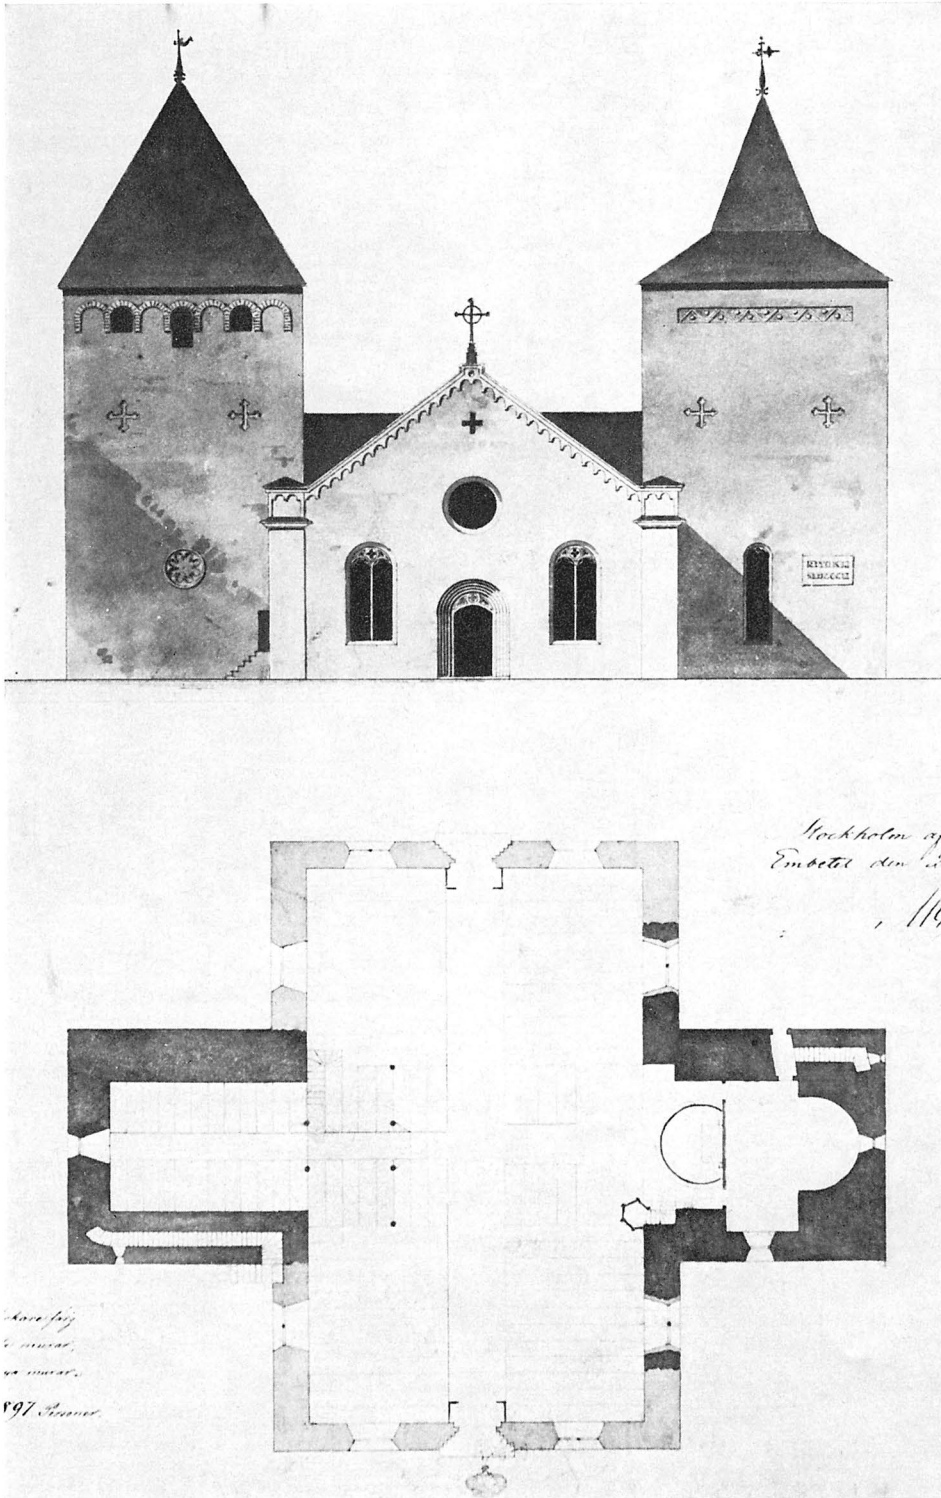
Fig 338. C G Blom-Carlssons förslag till ombyggnad, fastställt 17/12 1851. Skala ca 1:400. BSt.

Förslaget översändes till församlingen, som diskuterade det vid en extra sockenstämma 22.6.1851. Sedan några mindre förändringar hade beslutats, godkändes förslaget av alla utom tre (som fortfarande önskade följa Löfgrens förslag, fig 337), varefter ritningen omarbetades av Blom-Carlsson (fig 338, med undantag av korpartiet, som tillhör en ändring 1857).

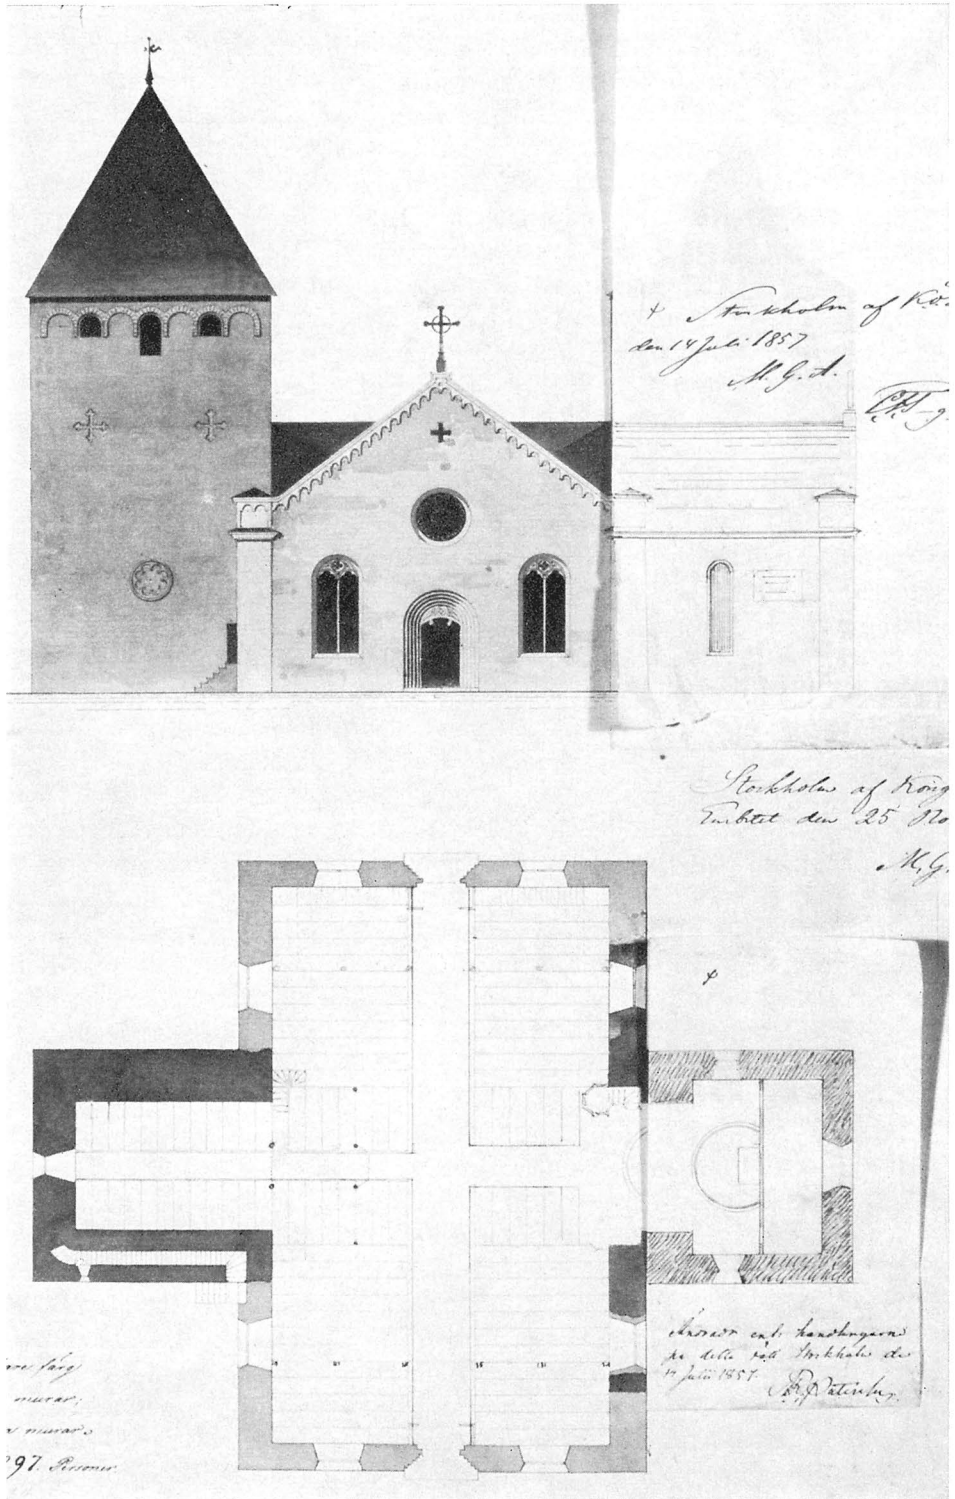
Fig 339. C G Blom-Carlssons förslag till ombyggnad med ändring av A R U Pettersson, fastställt 14/7 1857 Skala ca 1:400. BSt.

C G Blom-Carlsson's proposal for the re-building, with alterations by A R U Pettersson, approved on the 14th of July, 1857

tekten A R U Pettersson⁴² omarbeta Blom-Carlssons ritning (fig 339), vilken fastställdes 31.12.1857

Arbetet med den nya kyrkan fortsatte i stort sett i enlighet med den nya ritningen. Enligt traditionen togs sand till kyrkobygget nordväst om kyrkan, strax utanför kyrkogårdsmuren, och det sålunda uppkomna hålet fylldes igen med sten från det rivna östtornet.⁴³ Endast västtornet bibehölls av den medeltida kyrkan, däremot ingenting av korsarmarnas östra murar, så som ritningen fig 339

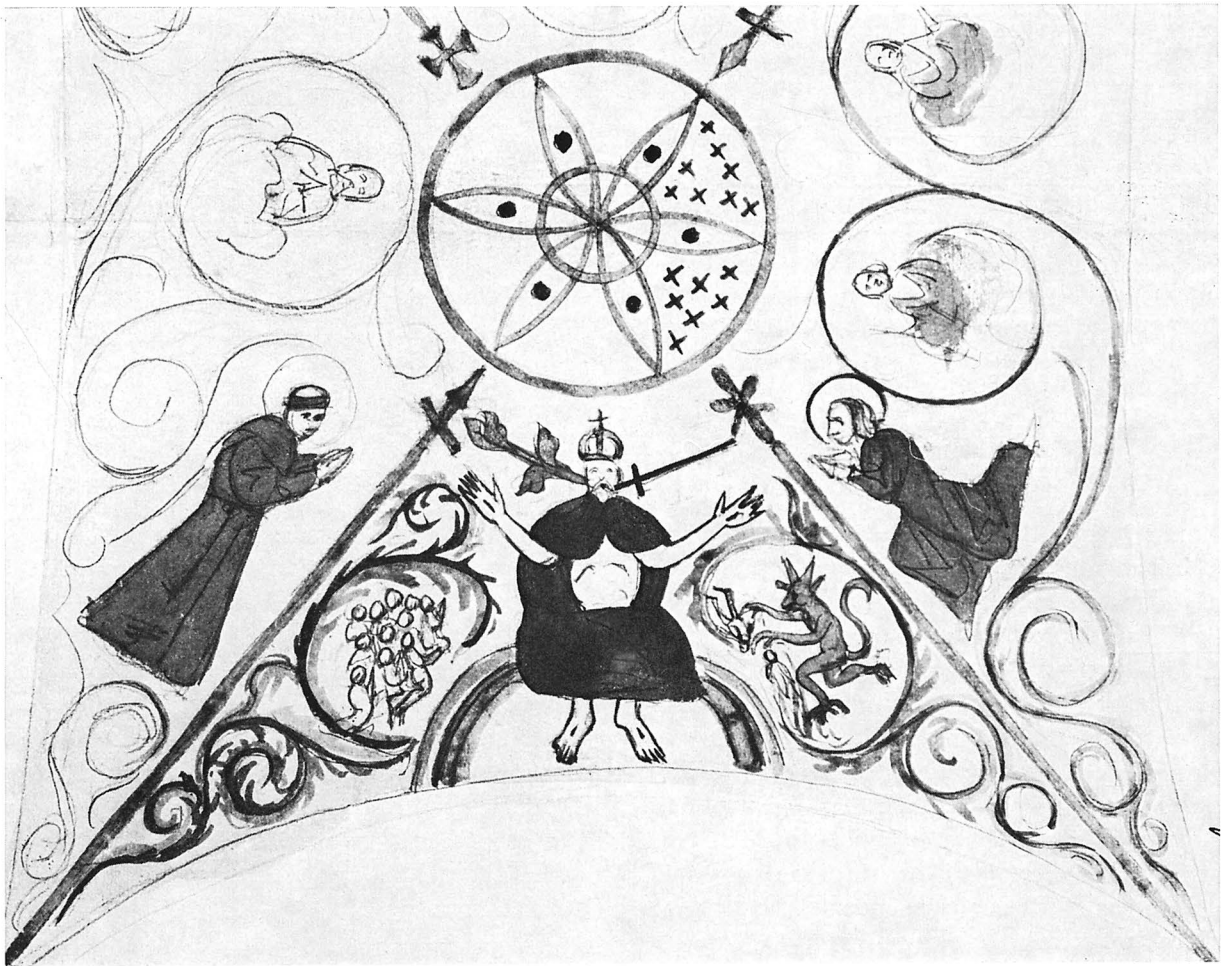
Fig 340. Yttersta Domen. Detalj av kalkmålning i norra korsarmens valv. Blyerts och akvarell av N M Mandelgren 1848. LUKI.

The Last Judgment, detail of mural in vaulting of the N transept. Pencil and water-colour.

med den krönte Kristus sittande på regnbågen som centralfigur. Ur hans mun utgick Nådens lilja (ärggrön) och Domens svärd (svart). Kristi krona gul, hans och övriga figurers dräkter mörkgrå. Regnbågen i tre färger, ärggrönt, rödbrunt och grått (räknat inifrån och ut). Den ena av de båda mänsklighetens förebedjare, som flankerar Världens domare, har misstolkats av konstnären eller Mandelgren, den stående munken på vänster sida skall vara Jungfru Maria. Den knäböjande figuren t h är Johannes Döparen. Djävulen t h grå, de saliga t v tecknade med rödbruna konturer. — Denna scen tolkades i Inv 1829 som »S. Olof, trampande på en drake». Troligen var målningen i början av 1800-

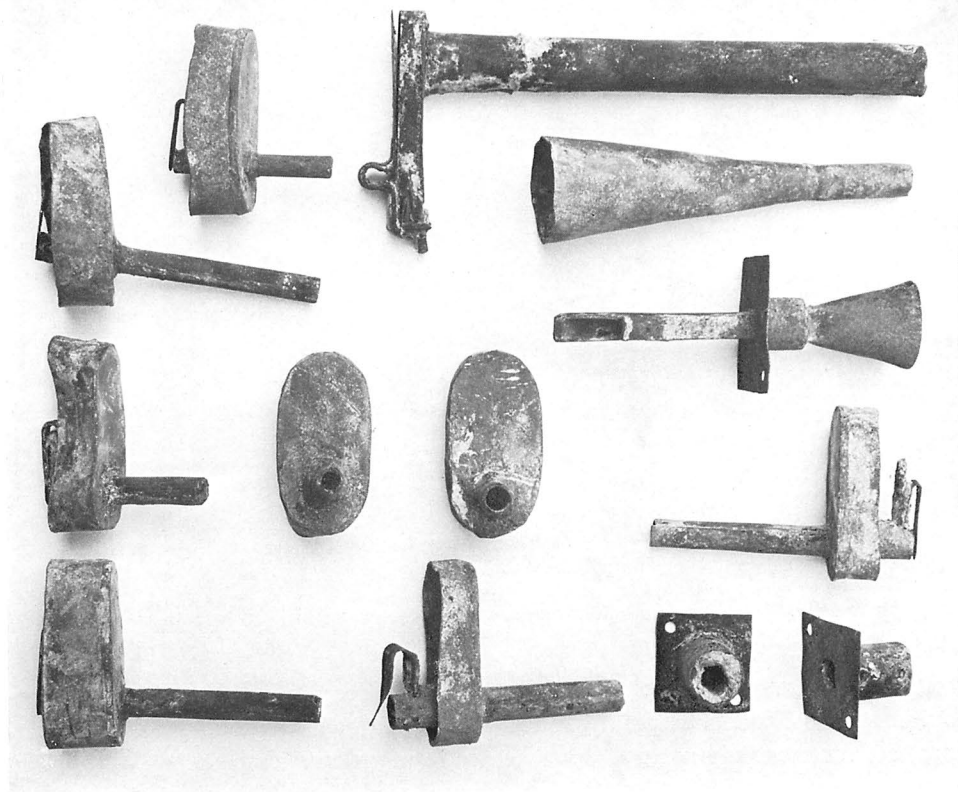
Fig 346. Medeltida orgelfragment av bly, funna i vinkällaren 1959. KLM. Foto S Hallgren 1969.

Medieval lead organ fragments, found in the wine cellar in 1959.

1. Fragment av Sigmund de Hornes gravsten (fig 351, s 479 f). — 2–3. Två verkstycken (fig 334:c,d), det ena från korets sydfönster (s 447), det andra troligen från ena korsarmskolonnen (s 453). — 4. Tretton fragment av en orgel (fig 346, s 475). — 5.

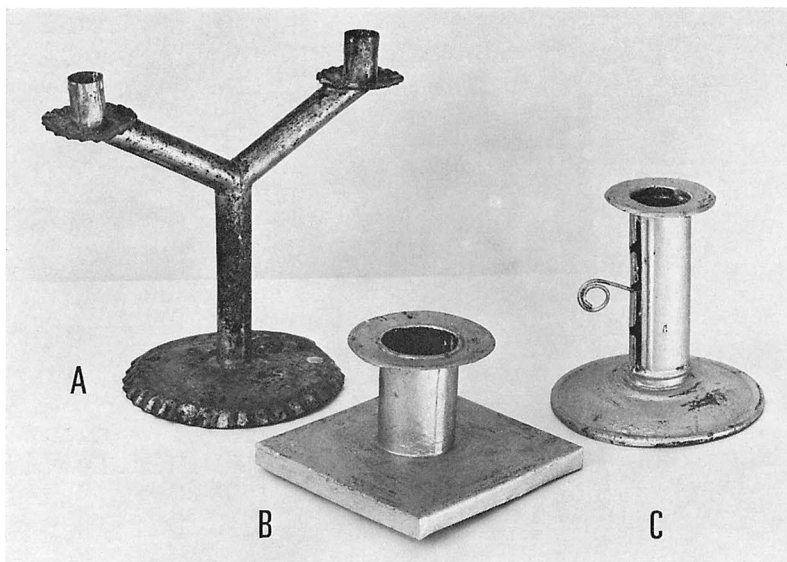
Fig 350. Ljusstakar av dels förtent, dels silverbronserat järnbleck troligen inköpta 1833. Foto S Hallgren 1964.

Candlesticks of partly tinned and partly silver-bronze iron sheeting, bought probably in 1833.

Ljusstakar av silverbronserat eller förtent järnbleck (fig 350: A–C) förvaras i tornet. De flesta av dem är troligen identiska med de åtta s k lampetter, som anskaffades 1833 (räk): 1–2. Av nattstaketyp med höj- och sänkbar ljushållare, för ett ljus (fig 350: C). De tunga fotplattorna fyllda med grov sand. Höjd 15,5 cm. — 3–4. Med rund fot och dito skaft, för ett ljus. Foten fylld med grov sand. Höjd 12 resp 13 cm. — 5–6. För ett ljus, runt skaft, kvadratisk fotplatta fylld med grov sand (fig 350: B). Höjd 9 cm. — 7–9. För två ljus, raka armar, rund fot med

krusad kant (fig 350: A). En ljushållare skadad. Höjd 22–25 cm.

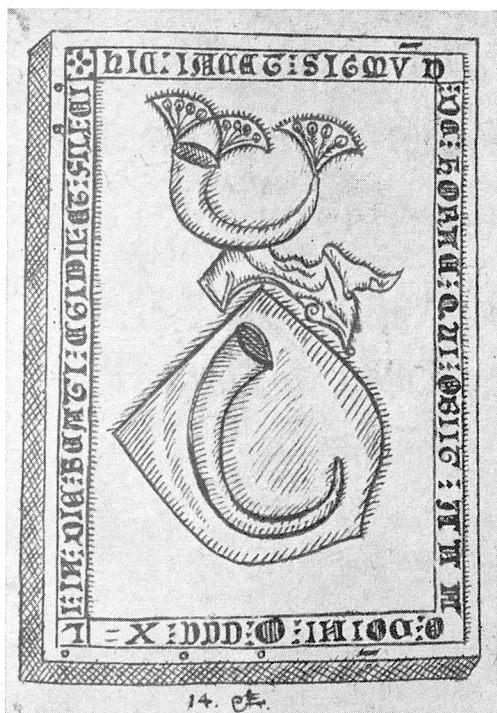
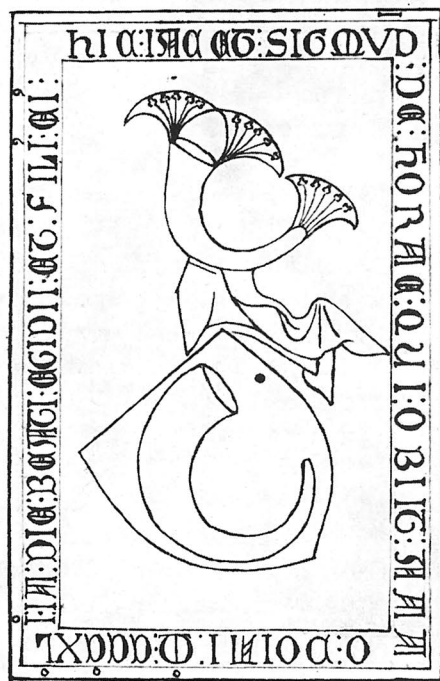
Fig 351 a–b. Gravsten över Sigmund från Horn, † 1341. Teckningar av J H Rhezelius 1634 (a) och P Törnewall 1673 (b). Skala ca 1:20. KB.

1 Över Sigmund från Horn, † 1341 (fig 351 a–b). Endast ett fragment av grå kalksten är bevarat, påträffat under korgolvet 1959, men stenen är både avbildad och beskriven av äldre forskare. Ungefärliga mått: 206 × 131 cm. I sin helhet löd inskriften (i majuskler):

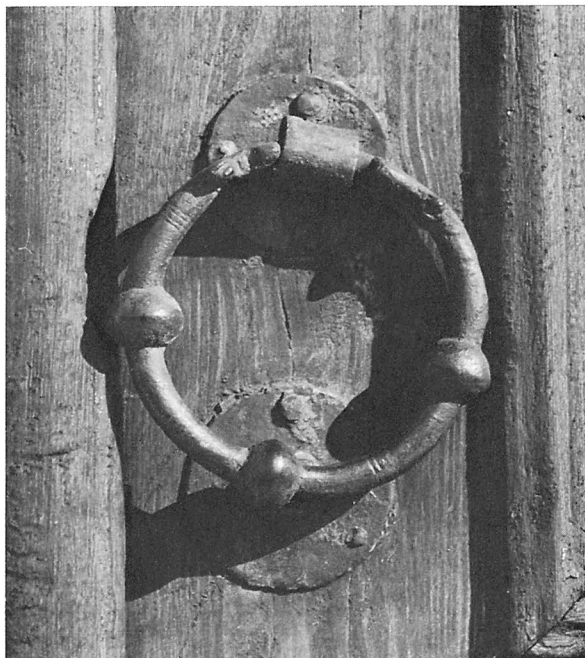
Fig 353. Medeltida dörring av smidesjärn med två motställda drakhuvuden. Nu på sydportalens dörr. Foto R Boström 1964.

Medieval door-ring, with two dragon's heads. Now on S door.

På södra dörren en medeltida dörring av smidesjärn (fig 353), ornerad med två motställda drakhuvuden och tre knutar. Diameter 13 cm. Har tro-

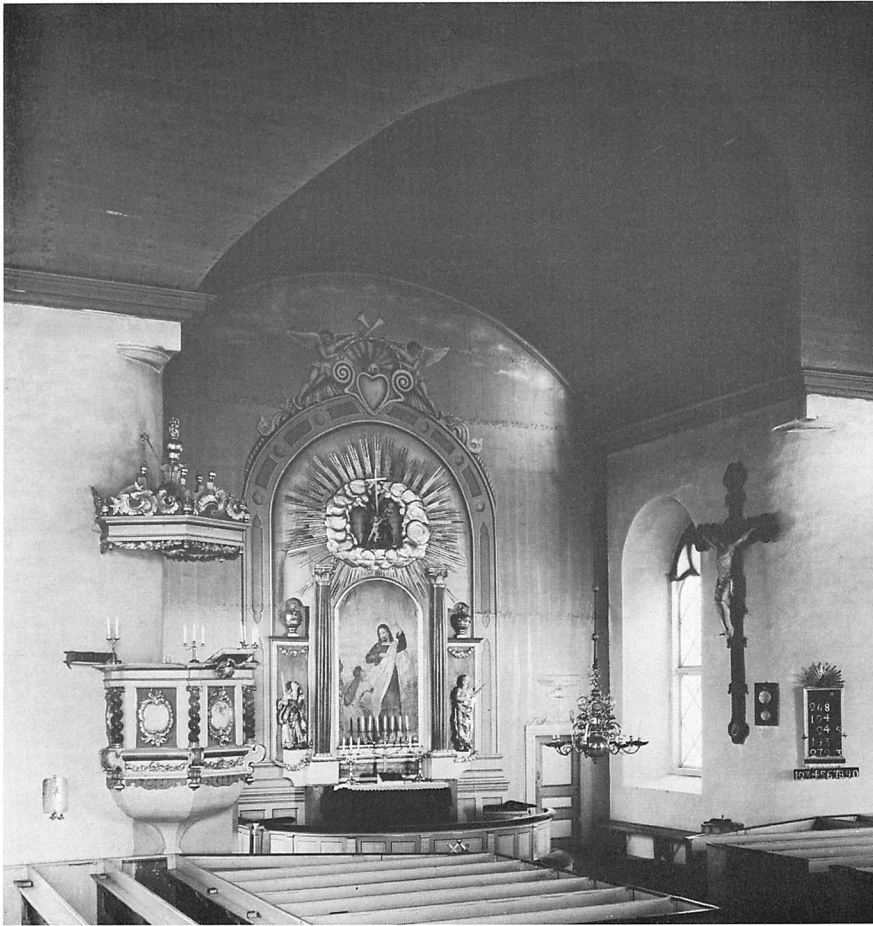
Fig 355. Interiör mot sydost före restaureringen 1959. Bilden visar C G Blom-Carlssons och A R U Petterssons rumsbild (jfr fig 339). Foto A Edle 1931.

Interior looking SE before the restoration in 1959. The picture shows C G Blom-Carlsson's and A R U Pettersson's interior (cf. fig 339).

Altarringen (fig 356), också från Sandvik, av röd och grå kalksten med ekdetaljer. Uppsatt 1960. Knäfallet klätt med grön sammet. — Mellan 1857 och 1960 fanns en sluten altarring med nästan cirkelrund plan (fig 355), på framsidan prydd med skulpterade, förgyllda symboler för tron, hoppet

Före 1960 användes en altarpupp från Gamla kyrkan (fig 307, 342, 355, s 470 f), omkring vilken var målad en dekoration direkt på korväggen. — Wadstens Gethsemane-tavla ersattes 1890 med en oljemålning, utförd av C O Christiernin⁶⁷ (fig 355), framställande Kristus visande sig för Maria

1–2. Av svart, slipad och polerad granit, skänkta 1960. Före dessa användes dels nummertavlor från Gamla kyrkan (se ovan), dels nr 3 (synlig i fig 355), av trä, svart med förgylld ram och detaljer, krönt av triangulär strålsol. Korsade ankare och kors i mittfältet. Pärlstavs- och lagerbladslister på ramen och nedtill skulpterad, förgylld frans. 1800-talets senare hälft. Höjd 142 cm, bredd 55,5 cm. I tornet.

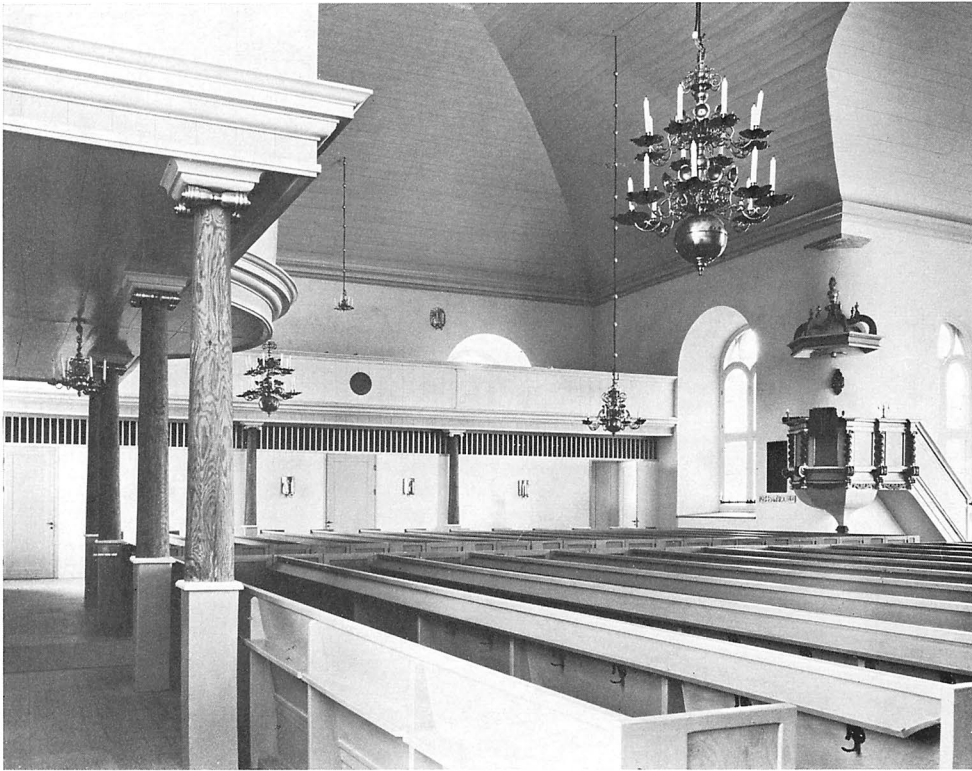
Fig 357 Interiör
mot norr. Foto S
Hallgren 1964.
Interior looking N.

Utrymmena under sidoläktarna avskiljs från kyrkorummets genom träväggar, vilkas överdel är genombrutna för luftcirkulationens skull (fig 357).

Kyrkan har tre läktare, två större i korsarmarna från 1857 (fig 357) samt en liten i väster (fig 358). Den senare ursprungligen byggd 1757 för Gamla kyrkan av Petter Norling (s 474) och i samband med Nya kyrkans tillkomst ombyggd (skarvarna är synliga på undersidan) samt försedd med ännu ett par stöd. Läktarnas fria sidor bärs upp av träkolonner med förgyllda och ljusgrå kapitäl. Vid restaureringen 1959–1960 avlutades kolonnskaftens grå marmorering, så att det rödbruna, ådriga furuträet nu är synligt (fig 357). — Sidoläktarnas bröstningar grå med förgyllda detaljer samt en förgylld lyra inom blå rundel. — Före 1932 var orgelläkta-

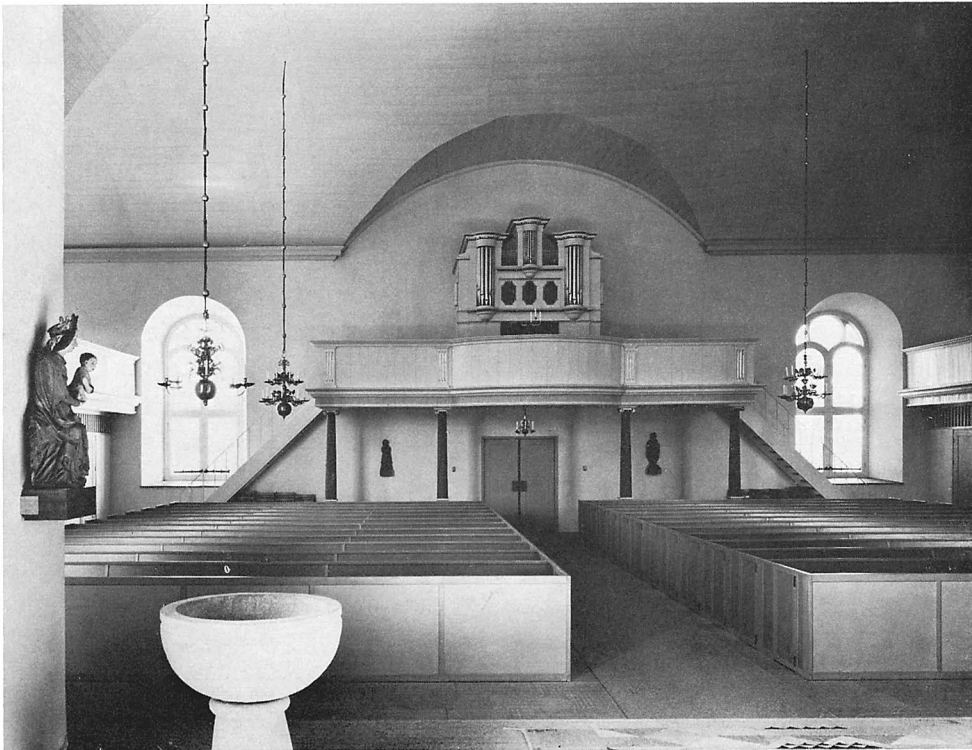
Fig 358. Interiör
mot väster. Foto S
Hallgren 1964.
Interior looking W

Orgelns fasad (fig 358) målad i ljusgrått och guld, är övertagen från Wahlbergs orgel (se Gamla kyrkan). Även orgelverket⁷⁰ hörde till de inventarier som 1857 överfördes till Nya kyrkan. Det gjorde tjänst ända till 1917, då Olof Hammarberg, Göteborg, byggde ett nytt med 12 stämmor. Nytt innerverk (13 stämmor) levererades 1963 av samma firma.

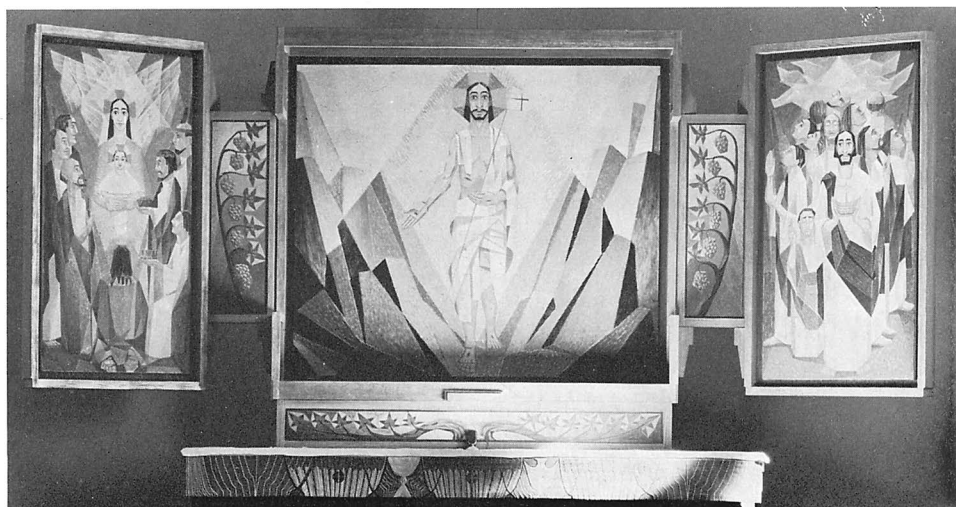
Fig 359. Altartavla, utförd av Hans Fagerström 1960. Foto S Hallgren 1964.

Triptych by Hans Fagerström, 1960.

Altartavla (fig 359), triptyk, oljemålning på träfiberplatta, utförd 1960 av konstnären Hans Fagerström, Halmstad. Där framställs kyrkans tre stora högtider: i mitten påsken (Kristi uppståndelse), på sidorna julen (madonnan med barnet och tillbed-

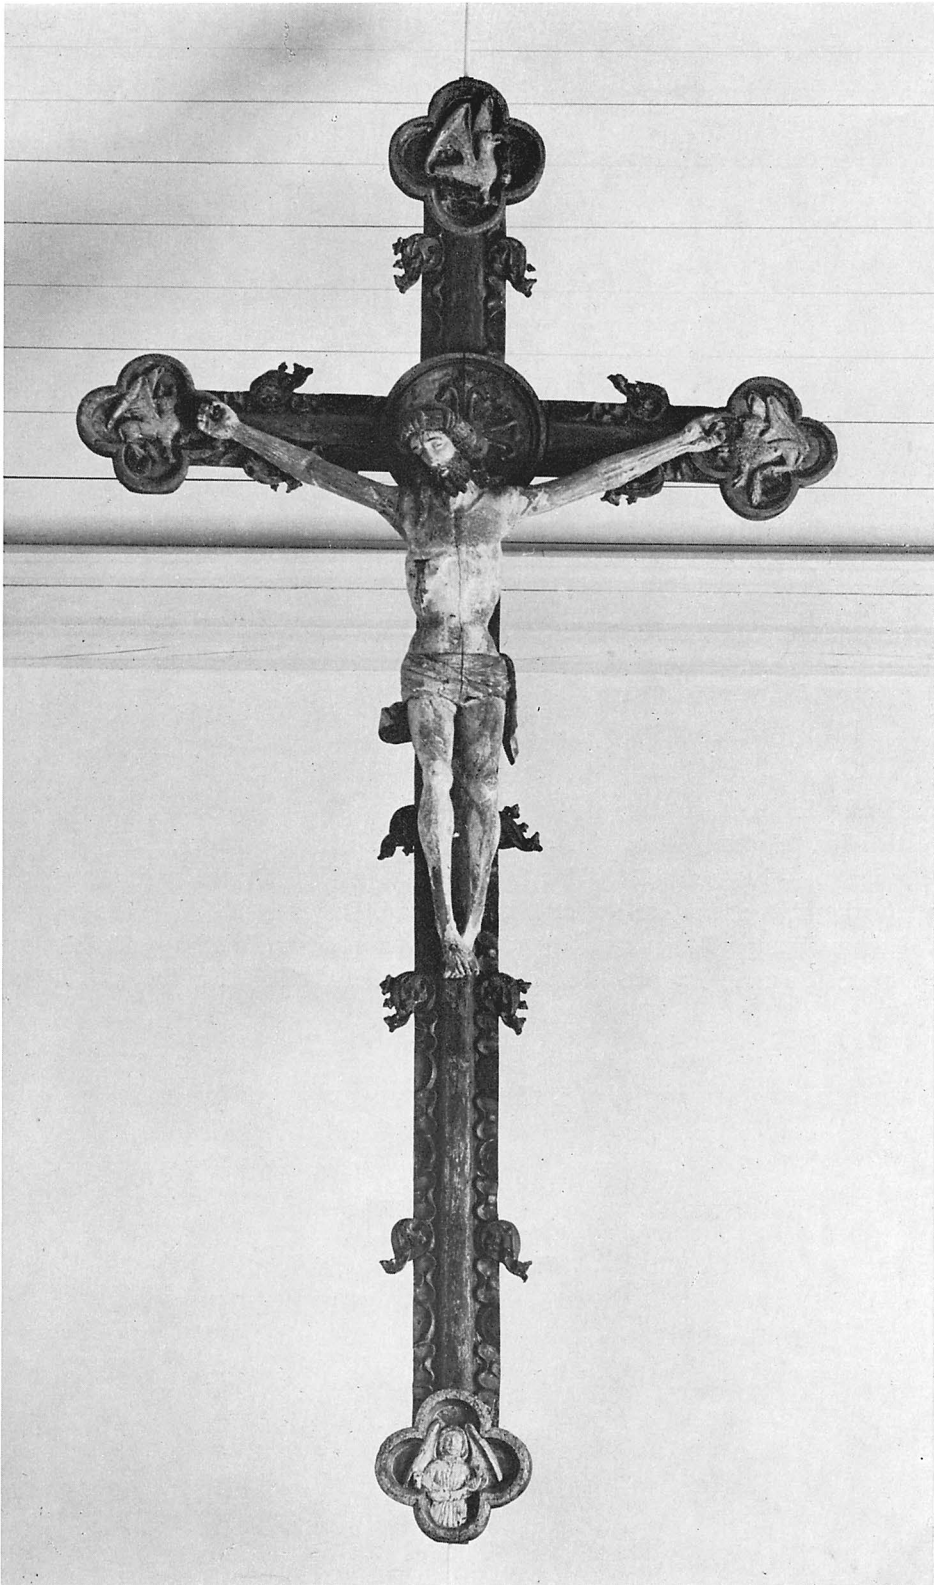
Fig 360. Triumfkrucifix av ek med ursprunglig målning. Nordtyskt arbete från omkring 1500 (jfr fig 166). Foto S Hallgren 1964.

Oak rood with original painting. North German work from ca. 1500 (cf. fig 166).

Ett medeltida triumfkrucifix av krederat, målat och förgyllt trä är sedan 1960 placerat i koret ovanför altaret (fig 360, 361). Kristus hänger frontalt med huvudet något lutat åt höger samt höger fot korsad över vänster. Kring höfterna är virat ett smalt, åtsittande ländkläde, vars flikar hänger ned vid sidorna. Ansiktet präglas av ett behärskat lidande. Blek karnation, brunt hår och skägg, spår av guld på ländklädet och av grön färg på törnekronan. Rund blå gloria med röd kant och skulpterade, liljeformade ljustrålar. Det brunmålade korset är rikt snidat med äggstavsliknande bladlistor och krabbor i rött och blått. På korsändarna är fyrpassformade tavlor med röd ram och blå fond, mot vilken de skulpterade och förgyllda evangelistsymbolerna avtecknar sig. Höjd 405 cm.

Nordtyskt arbete av hög kvalitet från 1500-talets början, nära besläktat med krucifixet i Högby kyrka (I:3, fig 166–167 samt s 279 f).

VII. The existence of a more than 11 feet high rood (figs 360, 361) shows that the very wide rood arch, drawn by Löfgren (figs 307, 342), is probably the result of alterations made early in the 16th century or 1520 at the latest, when the rood was made. A scrutiny of the (chancel?) vaulting in 1690 may be associated with damage due to a far too drastic widening of the opening between the nave and the chancel.

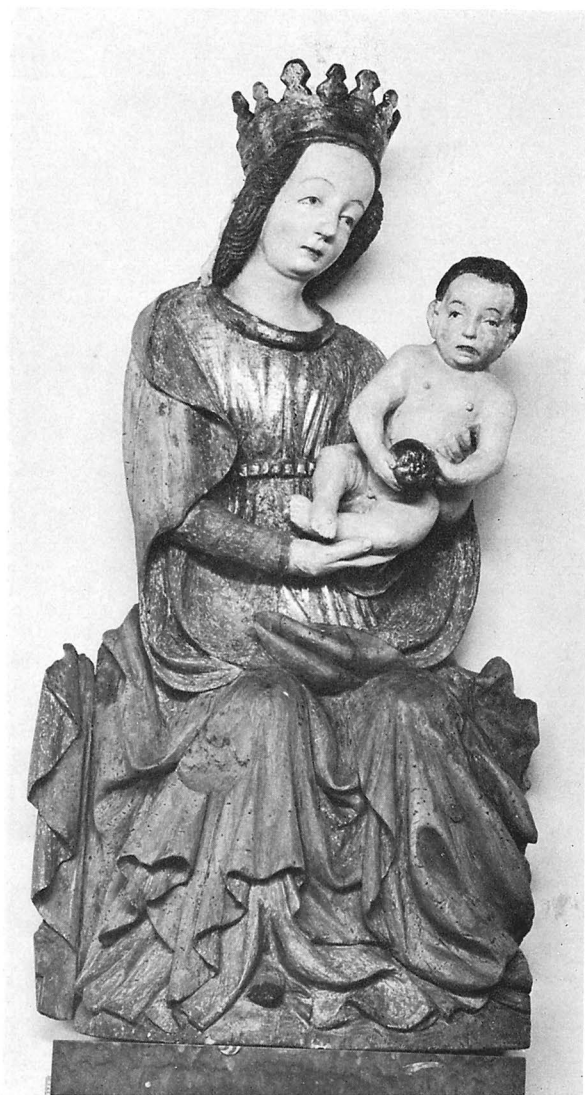
Fig 362. Madonna, lövträ, 1400-talets förra hälft (jfr fig 344). Foto S Hallgren 1964.

Virgin, hardwood, first half of 15th century (cf. fig 344).

Madonnabild (fig 362) av krederat och målat lövträ med urholkad baksida. Hon sitter på en bänk med överkroppen något vriden åt vänster mot det nakna Jesusbarnet, som hon håller i sina båda upplyftade händer. Hon bär en klänning i rött och silver med långa, åtsittande ärmor, hopfästad omkring den högt sittande midjan med ett smalt skärp, från vilken klänningen faller i smala, parallella veck. Kring den runda halsringningen en smal, kragliknande slå.

Över axlarna ligger en mantel i blått och guld, foderad med grönt. Den faller i mjuka, solfjäderformade, nästan symmetriska veckformer. Under veckmassorna skymtar hennes svarta, spetsiga skor. Marken under hennes fötter grön. Både Maria och barnet har gråvit karnation med ljusröda kinder, brunt hår med guldspår, ljusbruna ögon. Madonnans krona med de trubbiga spetsarna kanske tillverkad av Wadsten. Granatäpplet i barnets hand förgyllt. Höjd 92 cm. Nordtyskt arbete från omkring 1420–1450.

Försågs av And G Wadsten med flera attribut och placerades i hans år 1782 utförda altarpuppasats som krönfigur, omgiven av en strålände sol och bulliga moln (fig 344). Nedtagen 1959, främmande tillsatser avlägsnade, konserverad av Sven Wahlgren. Nu uppsatt på en konsol på södra sidan av koret, ovanför dopfunten.

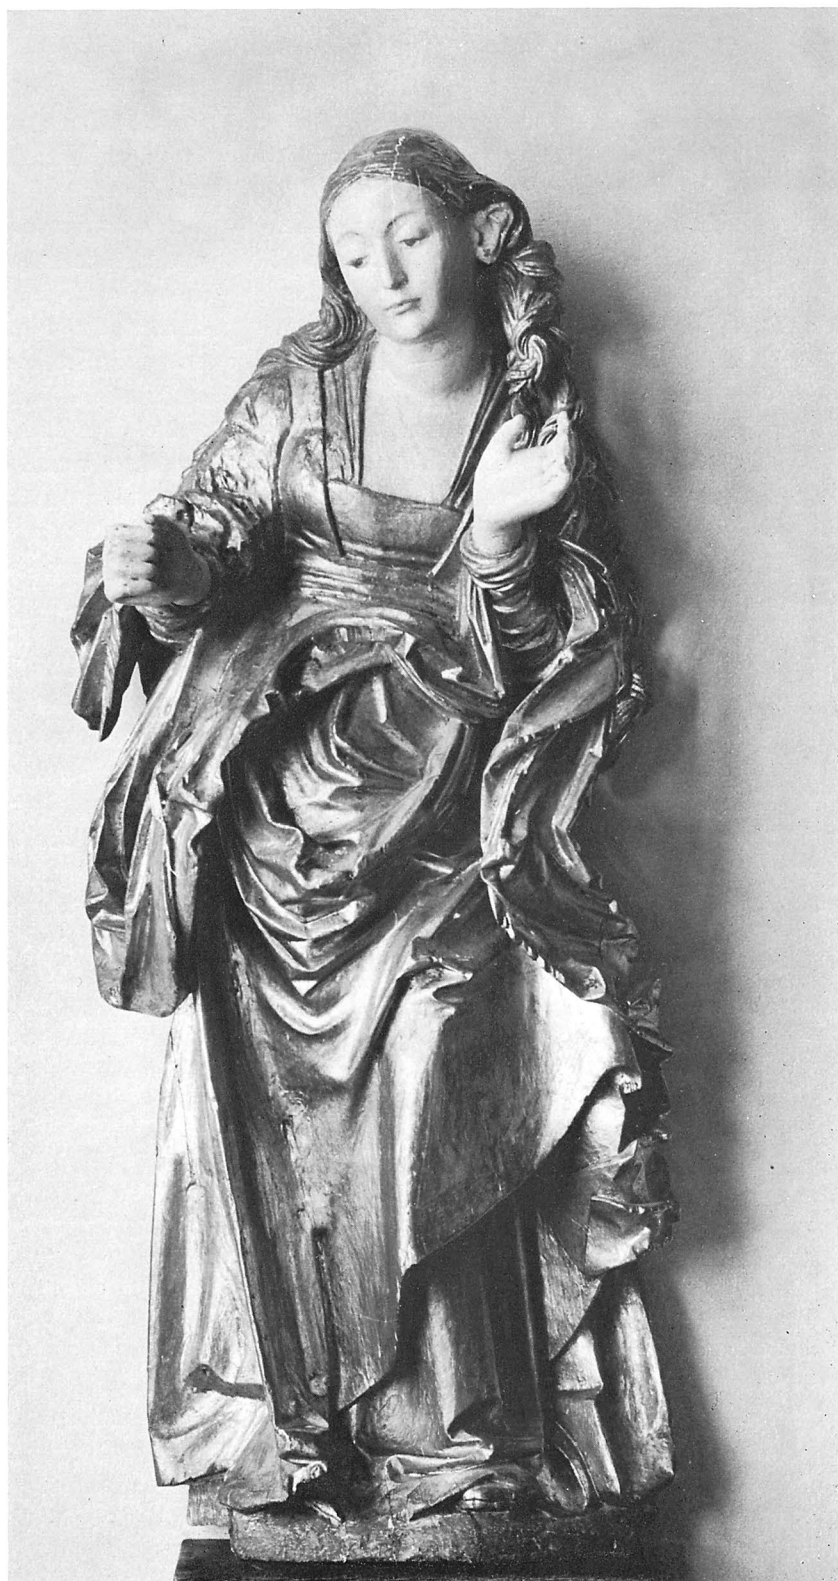
Fig 363. Maria Magdalena, skulptur av ek, tillverkad i Lübeck omkring 1520. Foto S Hallgren 1964.

Oak figure of Mary Magdalene, Lübeck work ca 1520.

Maria Magdalena (fig 363) av krederad, målad och förgylld ek, fullrund skulptur. Bilden karakteriseras av den generösa användningen av förgyllning inte bara i dräktens dramatiskt fladdrande draperier, utan även i hennes utslagna hår.

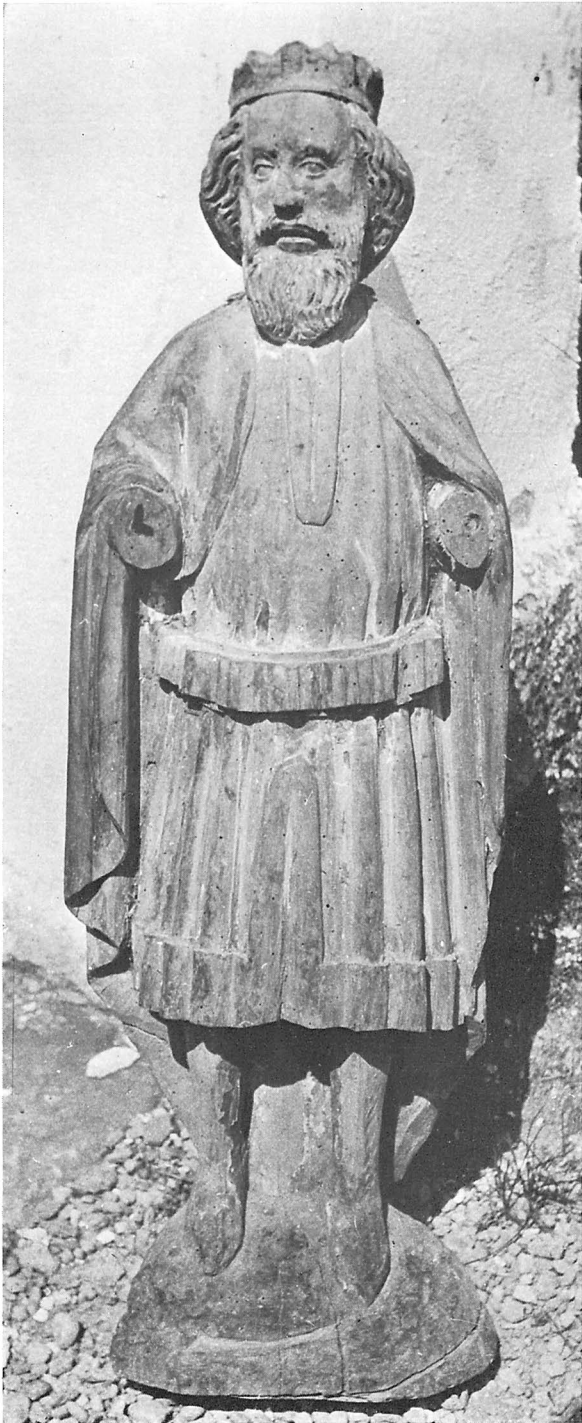
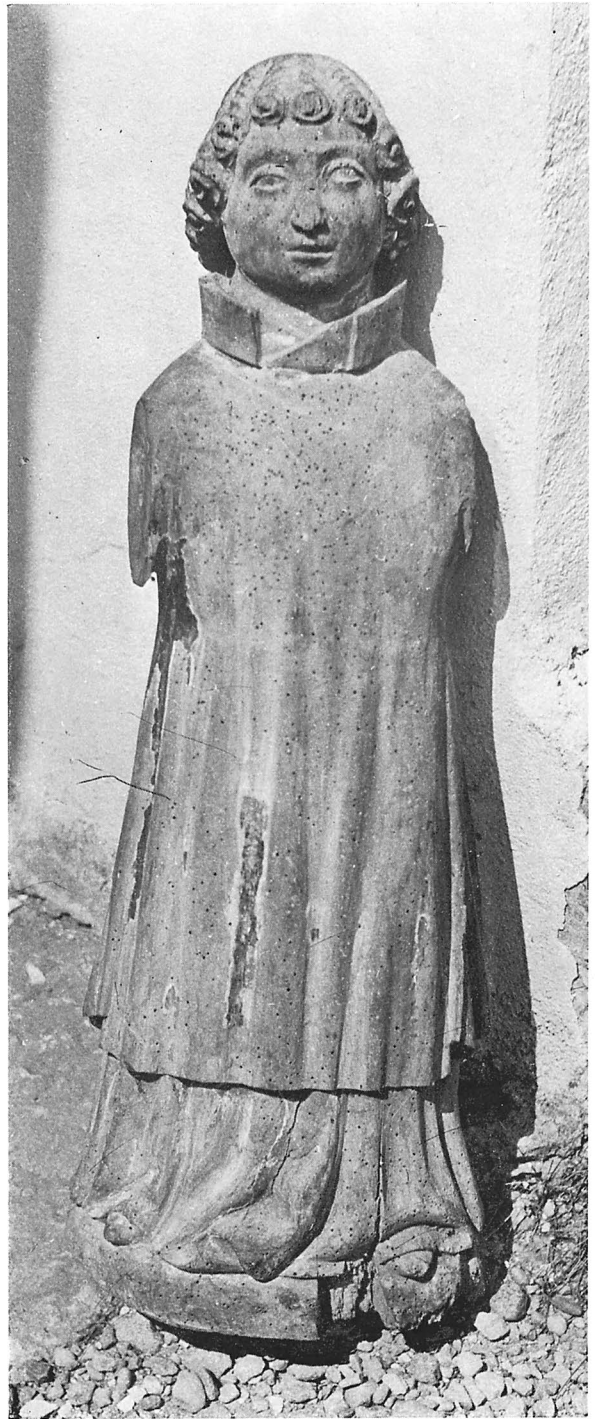
Fig 364. Helgonkonung (S:t Olof eller S:t Erik?) samt helig diakon (S:t Laurentius?), skulpturer av lövträ. Nordtyskt arbete, 1400-talets mitt. Foto R. Boström 1951.

Royal saint (St Olave or St Erik?) and deacon saint (St Lawrence?), hardwood sculptures. North German work, middle of 15th century.

Helig diakon, troligen S:t Laurentius (fig 364:b), av lövträ, fullrund skulptur. Armarna saknas, obetydliga spår av kredering, färg och förgyllning bevarade. Figuren står frontalt. Det breda ansiktet med spår av ljusröd karnation har barnsliga drag med runda kinder. Håret är ordnat i korkskrivlockar runt huvudet. Dalmatikan har varit förgylld med i krederingen inpressat mönster samt foder i grönt. Den fotsida, veckrika underklädnaden har varit röd. Höjd 72 cm. Nordtyskt arbete från 1400-talets mitt. På en konsol under orgelläktaren.

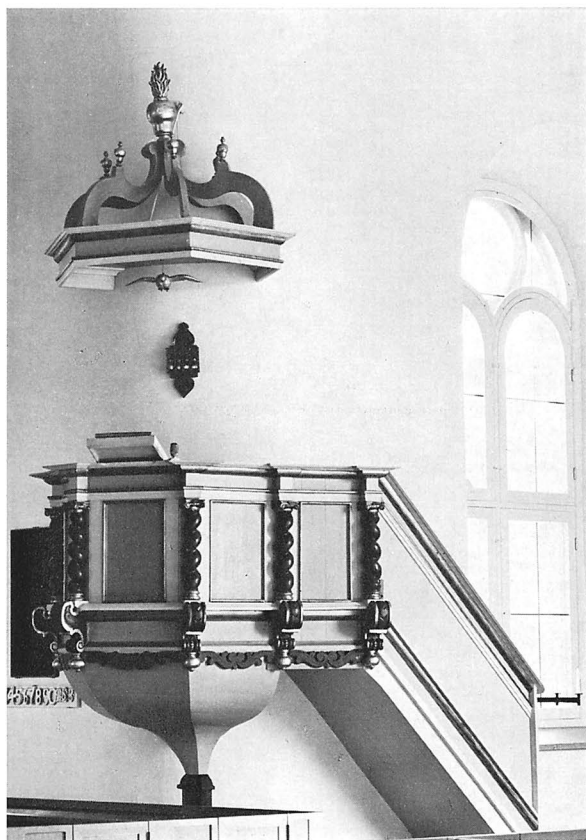
Fig 365. Predikstol, tillverkad år 1700 av bildhuggaren Swen Jönsson. Foto S Hallgren 1964.

Pulpit, made in 1700 by Swen Jönsson, sculptor.

Predikstolen (fig 365) är ett arbete från år 1700 av bildhuggaren Swen Jönsson,⁶⁹ målad av Anders Björk (not 47). Korgen har femsidig plan och är ljusgrå. I hörnen vridna kolonnetter med rödbruna skaft, förgyllda joniserande kapital och baser som vilar på voluter i grönt och guld. Däremellan ljusblå speglar med guldlistor. Korgens nederkant med gröna bladfestoner. Underredet ljusgrått, den smala träpelare som bär upp korgen, mörkt rödbrun. Trappträcket grått med guldlistor kring speglarna. Ljudtaket ljusgrått, undersidan ljusblå, listerna ljusgrå och vita samt något guld. Duvan (omnämnd 1713) försilvrad med rödbruna fötter. Ljudtaket krönes av voluter med små guldurnor omkring en stor förgylld eldurna. — Håkansson nr 661.

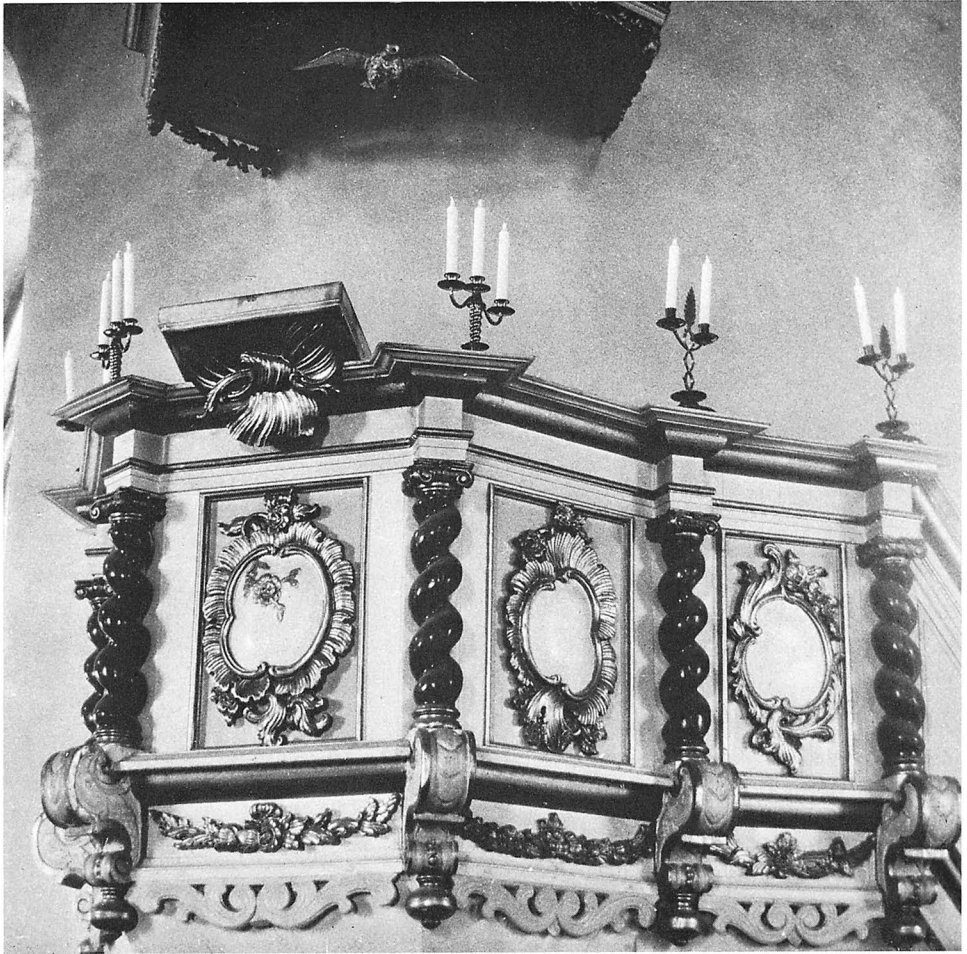
Fig 366. Predikstolen i fig 365 med de rokokkoornament som And G Wadsten försåg den med 1783 (avlägsnade 1960). Foto William Anderson 1929.

Pulpit in fig 365 with the Rococo ornament added by And G Wadsten in 1783 (removed in 1960).

Predikstolen målades om och försågs 1783 med rokokornament (fig 366), utförda av And G Wadsten och hans gesäller. Spegllarna fylldes med förgyllda rocailler och såväl korg som ljudtak pryddes med festoner och annan utsmyckning. — 1857 och 1889 övermålades den i vitt, blått och guld. De sekundära tillsatserna avlägsnades 1960, då de ursprungliga färgerna togs fram. Wadstens ornament konserverades av ritaren Gillis Sjöström, Södvik, och förvaras nu i en igenspikad låda i tornet.

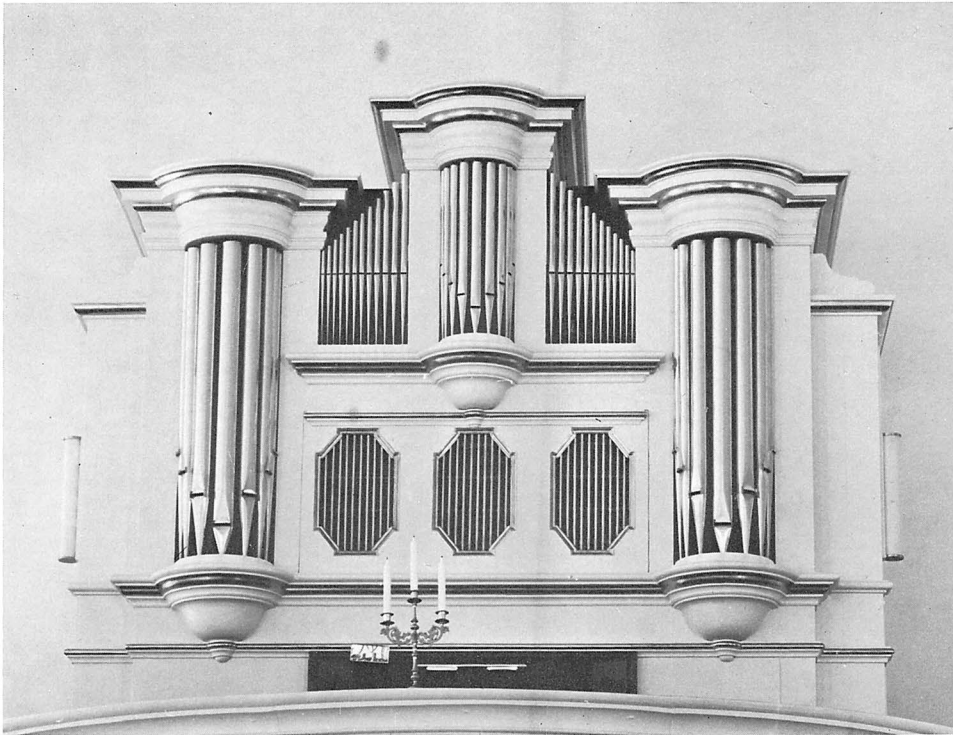
Fig 367. Orgel, byggd 1758–1759 av Lars Wahlberg, innerverket senare förnyat. Foto S Hallgren 1964.

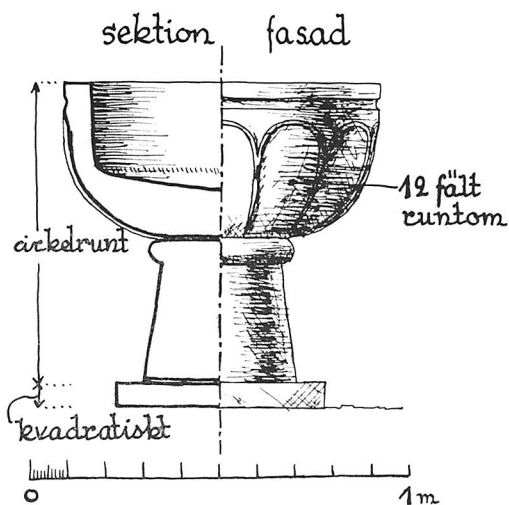
Fig 368. Uppmätning av dopfunten i fig 369 (med en annan, likaledes sekundär fotplatta). Skala 1:20, S Hesselgren & S Fränne 1931.

Scale drawing of font in fig 369 (with another, also secondary plinth).

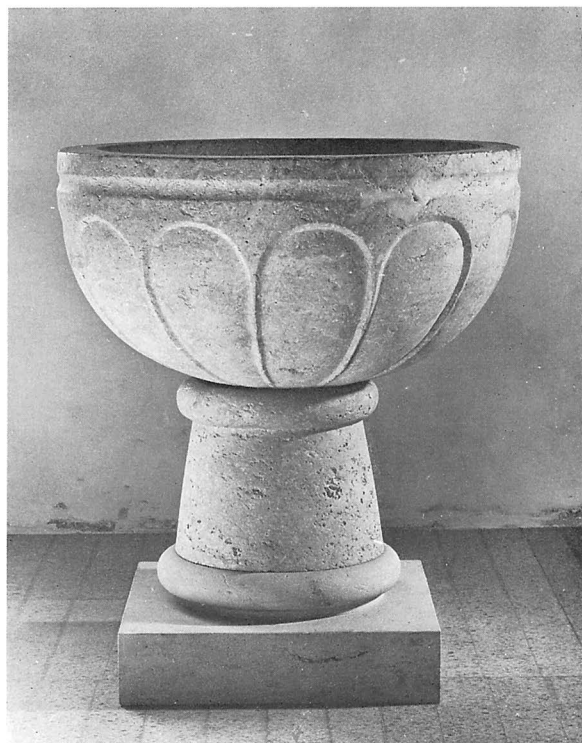
Fig 369. Dopfunt av gotländsk kalksten, en s k gotländsk paradisfont (Reutersvärd typ 1 a). 1200-talets mitt eller senare hälft. Fotplattan och den nedre vulsten tillverkade 1959 av öländsk kalksten. Foto S Hallgren 1964.

Font of Gotland limestone, a so-called Gotland paradise font (Reutersvärd type 1 a); middle of 13th century or second half. The plinth and the lower torus moulding made in 1959 of limestone from Öland.

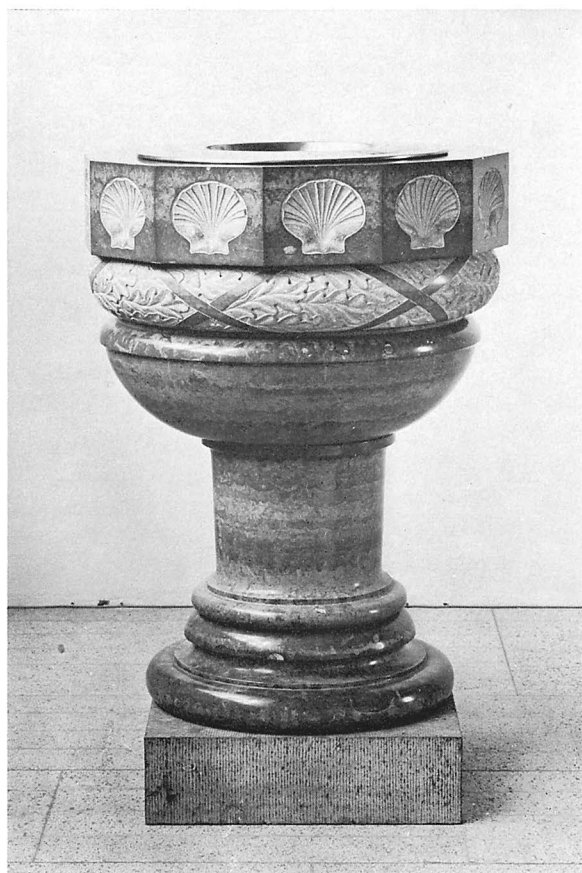
Fig 370. Dopfunt av öländsk kalksten, anskaffad 1890. Foto S Hallgren 1964.

Font of Öland limestone, acquired in 1890.

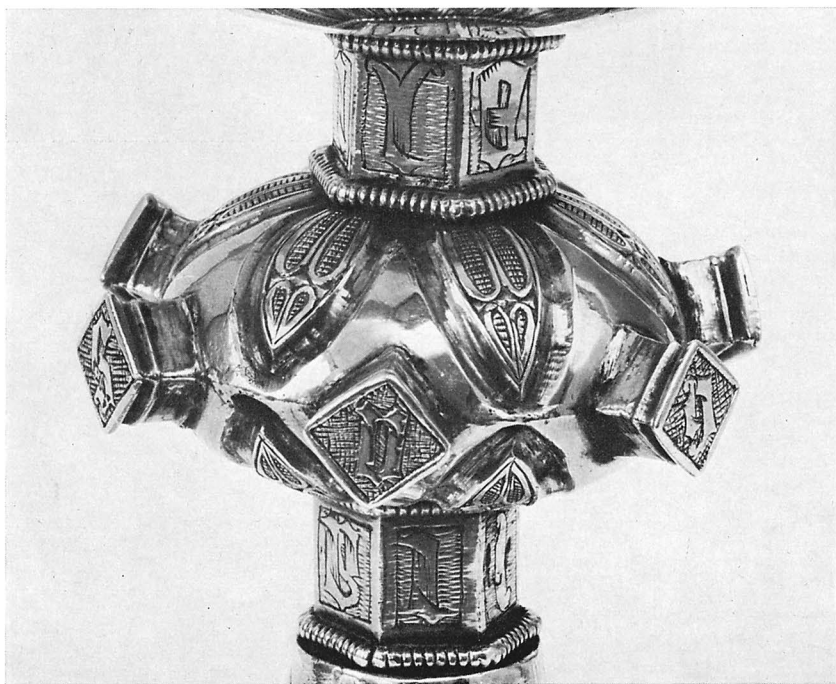
Fig 371. Nattvardskalk av delvis förgyllt silver. Nod och skaft från sent 1400-tal eller tidigt 1500-tal, foten tillverkad 1697 av Hans Olofsson Sturk i Kalmar, cuppan utförd 1828 av Carl Petter Ringberg, också i Kalmar. Foto N Lagergren 1951.

Chalice, partly silver-gilt. Knob and stem late 15th or early 16th century, the foot made in 1697 by Hans Olofsson Sturk, Kalmar, and the cup made in 1828 by Carl Petter Ringberg, also of Kalmar.

Kalken reparerades 1786 av Lars Magnus Kallerström⁷³ samt, enligt stämplar av Carl Petter Ringberg⁷⁴ 1828, då cuppan, som har S-svängd sida, och patenen anskaffades. Den senare, av silver, är alldeles slät och odekorerad, svagt förgyllt och med Ringbergs stämplar på brättet, som delvis lossnat. Diameter 13,3 cm.

55. Den förgyllda knappen är kanske identisk med noden på kalken i fig 371.
56. »*Inventarium på alt Sölf som finnes i kyrkorna på Öland Anno (1)566*», ms i KA, enligt avskrift av Ahlqvist, Saml I, s 35 (UUB).
