Persnäs kyrkor

SVERIGES KYRKOR

ÖLAND

ÅKERBO HÄRAD, ÖLAND BAND I:5

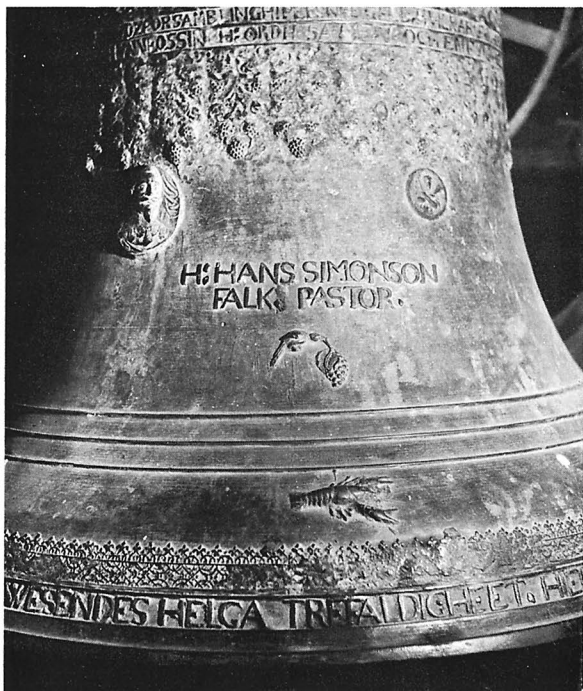
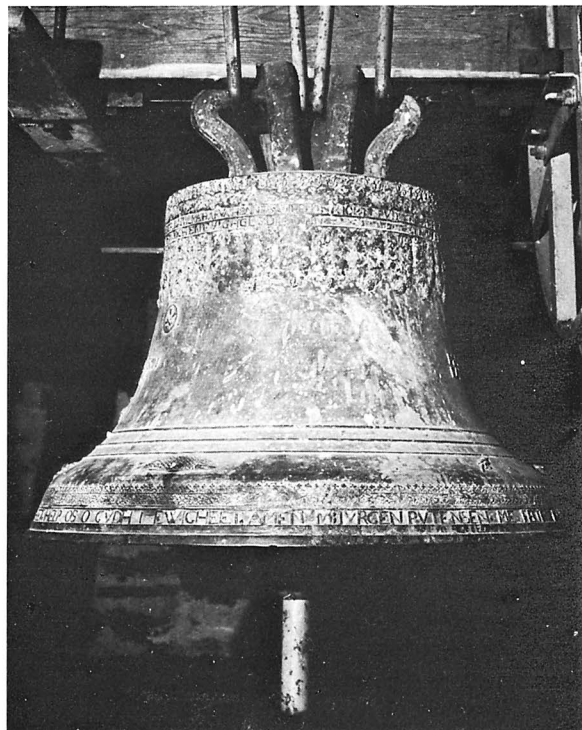
Fig 380a–b. Storklockan, omgjuten 1637 av Jurgen Putensen i Stockholm. Foto R Boström 1969 (t v) och 1964 (t h).

The great bell, recast in 1637 by Jurgen Putensen of Stockholm.

Storklockan (fig 380) är omgjuten 1637 av Jurgen Putensen⁸² i Stockholm. Inskrift runt halsen (i två rader):

DENNA KLOCKA FAGER OCH SKIÖN SKAL VPWECKIA TIL KYRCKIA OCH BON GUDZ FORSAMBLING I PEESNES GELD HVILKA HAFVA HENNE SAMFÄLT KIOPT GUDH TIL AEHRA. / GENOM FLIT SIN LAERFADER KIAERA : HANS SIMONS: FALKI⁸³ AHR 1.6.3.7. MANADT IVLI . GVDH VNNE OS SIN H. ORDH SAMEN OCH EN EVIGHIGH GLEDIE AMEN.

Runt slagringen är även ett flertal bilder: fåglar,
kräftor, fiskar (gädda och braxen) samt ett »band»
av druvklasar. Klockan är f ö rikt prydd med renäs-
sansornament. Den är emellertid ej så välgjuten som

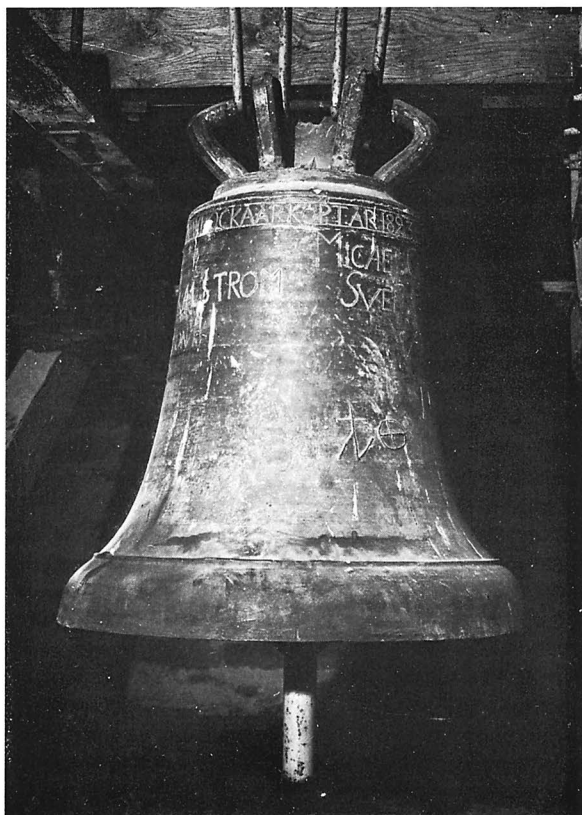
Fig 381. Lillklockan, senmedeltida, troligen 1300-talet. Inköpt 1823 från Gårdveda församling. Foto R Boström 1964.

The small bell, late medieval, probably 14th century. Bought in 1823 from the parish of Gårdveda.

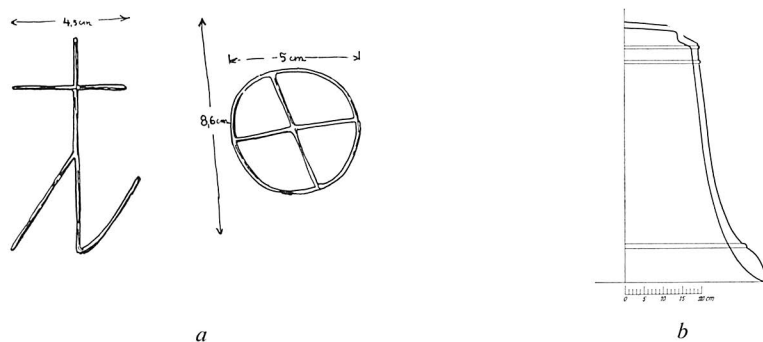
Fig 382a–b. Samma klocka som i fig 381 a. Gjutaremärken. Uppm S Hesselgren & S Fränne 1931. Sektion, 1:20, uppm L-M Holmbäck 1951.

a–b. Scale drawing of the bell shown in fig 381, and the founders' marks.

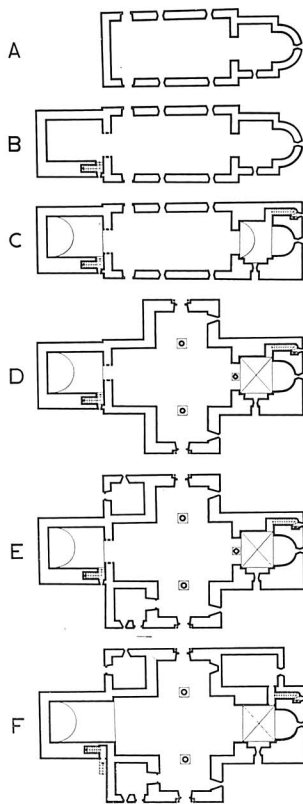
Fig. 383. Kyrkans planutveckling, 1:1000. R Boström 1969.
Development of plan of church.

I. The oldest known church comprised a nave and a somewhat narrower, short chancel with a narrow rood arch and a wide, deep apse (fig 383 A, cf fig 322). The thin walls, the masonry, a bond of small tooled stones (fig 323), as well as narrow doorways with the door surround in the outer shell of the double walls, support the dating of the church to the first half or middle of the 12th century. Only the west gable (fig 323), foundations under the floor of the present church (fig 322), and a forged-iron door-ring (fig 353) remain of the oldest church. A door with iron fittings (fig 330), moved later to the east tower, probably belonged to the oldest building. Traces of a scissor-beam roof (fig 324 a, b), which was undoubtedly open, may also be dated early.
