Kulla och Hjalsta

SVERIGES KYRKOR
UPPLAND

LAGUNDA HÄRAD, UPPLAND BAND XII:1

VOLYM 134 AV SVERIGES KYRKOR, KONSTHISTORISKT INVENTARIUM

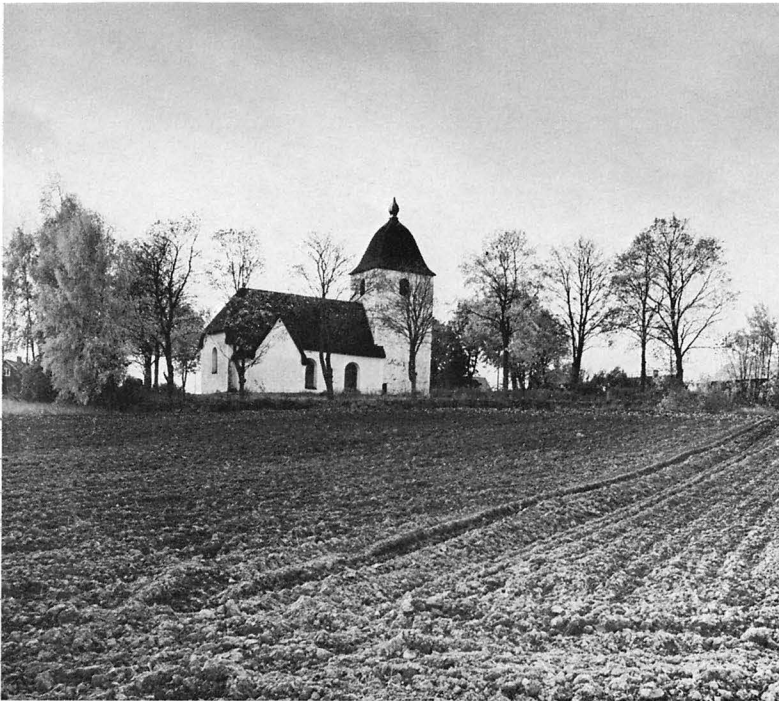
Fig 3. Kulla kyrka från nordost. Foto 1969.

Kulla Church from NE.

Kulla kyrka är salformad utan särskilt markerat kor och försedd med torn i väster, vapenhus i söder samt sakristia i norr (fig 6–10). Planen visar att kyrkan smalnar av mot öster (fig 8). Långhusets västra del härstammar troligen från ca 1200. Tornet samt kyrkans östra del är något yngre, medan vapenhuset tillkommit under senmedeltiden. Kyrkan har en karakteristisk profil med sitt satta torn och sin valmade takavslutning i öster (fig 3).

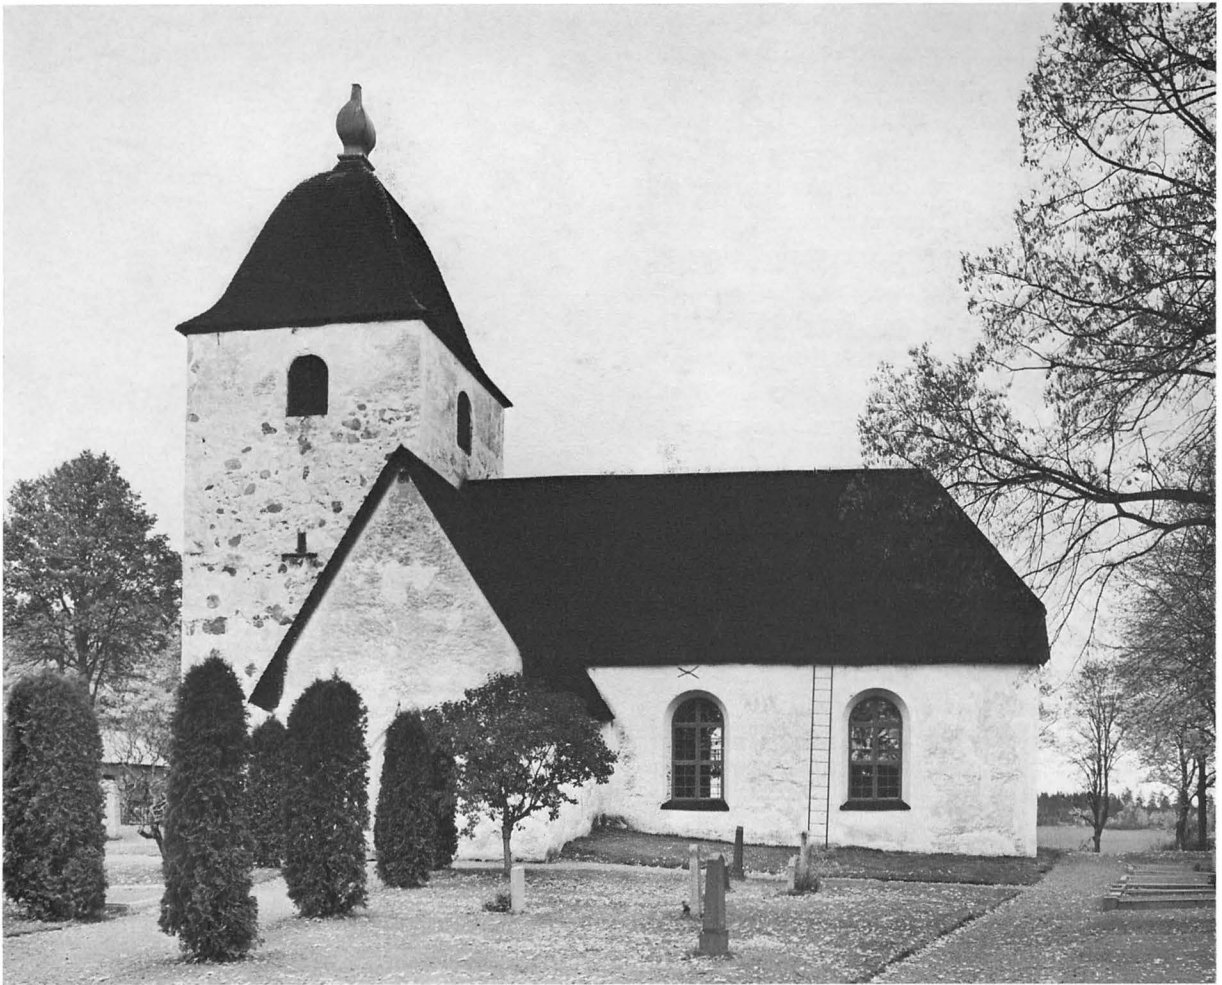
Fig 6. Kyrkan från söder. Foto 1969.
The church from S.

V The vestry vault was demolished in 1680. During the 1740's the church was repaired, and the roof was probably given its present appearance (fig 6). In 1786 the church was plastered and the furnishings painted. The church was replastered and the present large windows were made during a restoration in 1832.

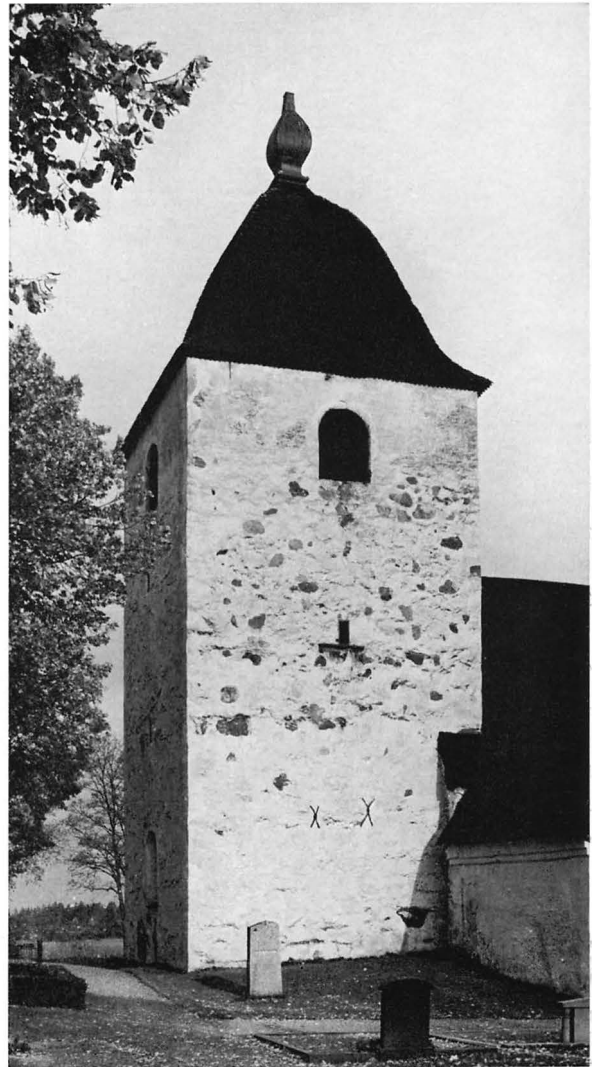
Fig 10. Tornet från sydväst. Foto 1969.

Tornet är kraftigt och relativt lågt (fig 10). Det saknar förband med långhusets murar, men rider på

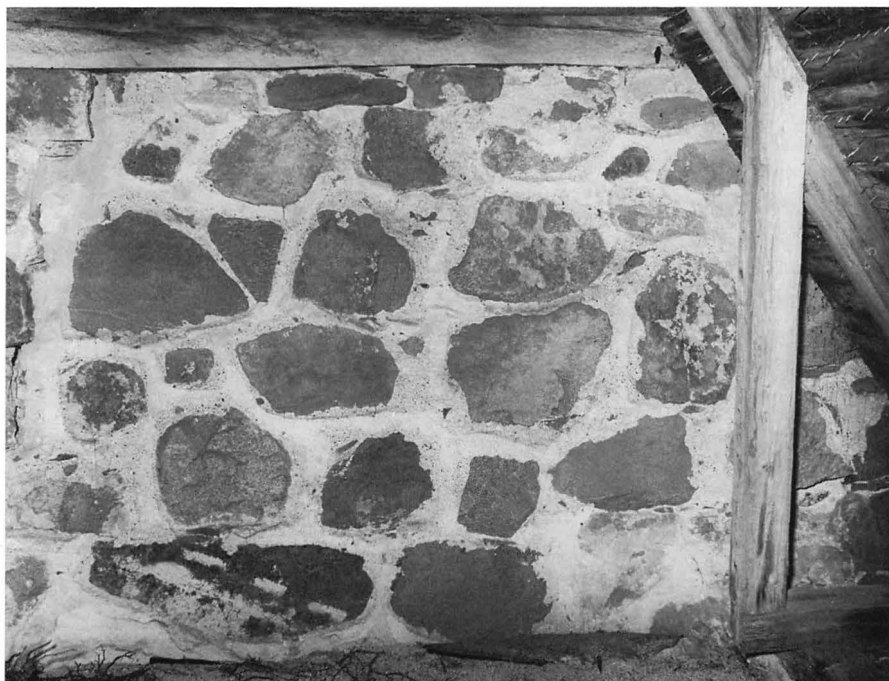
Fig 12. Kyrkans norra mur, sedd från sakristievinden. Foto 1969.

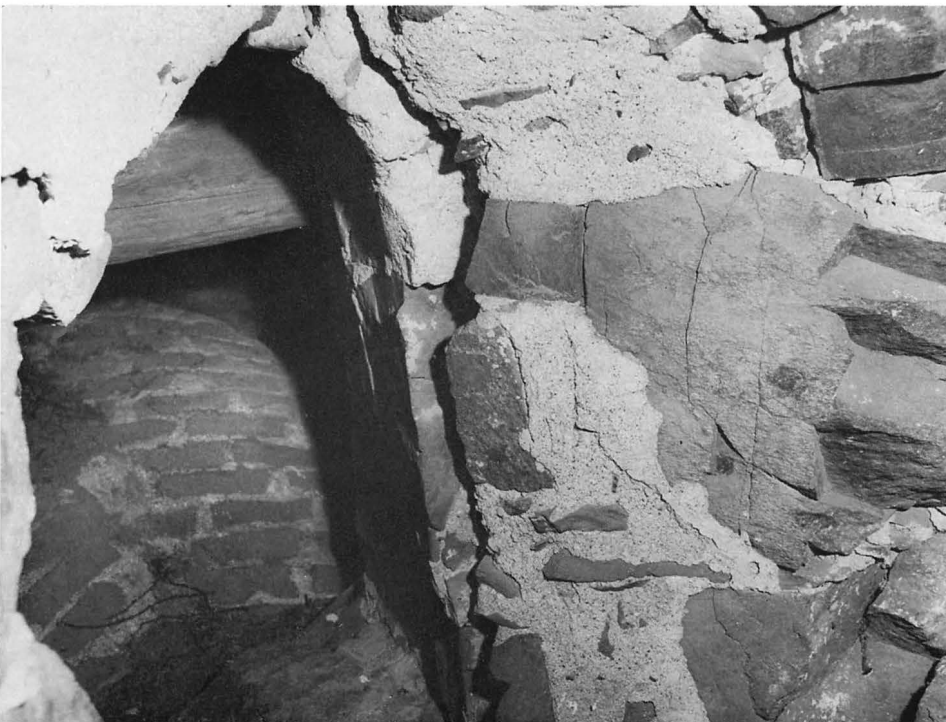
Fig 15. Romansk fönsteröppning i västra långhusgaveln, sedd från tornvinden. Foto 1969.

Ett ursprungligt fönster har bevarats i långhusets västgavel mot tornvinden (fig 15). Det har delvis

brutits upp för att möjliggöra passage mellan tornet och långhusvinden. Fönstrets yttre omfattning (mot tornet) har varit rundbågig (fig 16). De sneda smygarna är putsade och i dageröppningen finns en ränna efter fönsterinsatsen. Rännan är ca 2 dm djup och har bevarat en bit trä. Solbänken är rak. Inget tegel kan skönjas i omfattningen. Dageröppningens höjd 108, bredd 38 cm. Yttre omfattningens höjd 125, bredd 90 cm. Fönstret är något förskjutet mot söder i förhållande till gavelns mitt-axel. Mot långhusvinden visar muren enstaka puts-

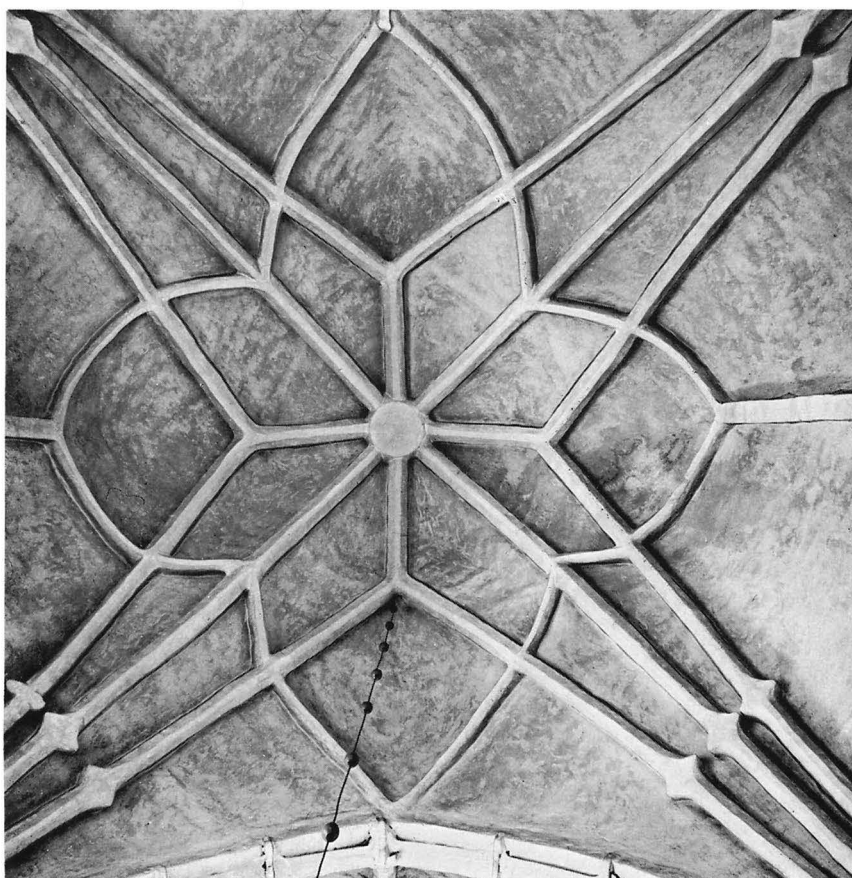
Fig 23. Senmedeltida valv i koret, s k sturevalv. Foto 1969.
Late medieval vault in chancel, so-called Sture vault.

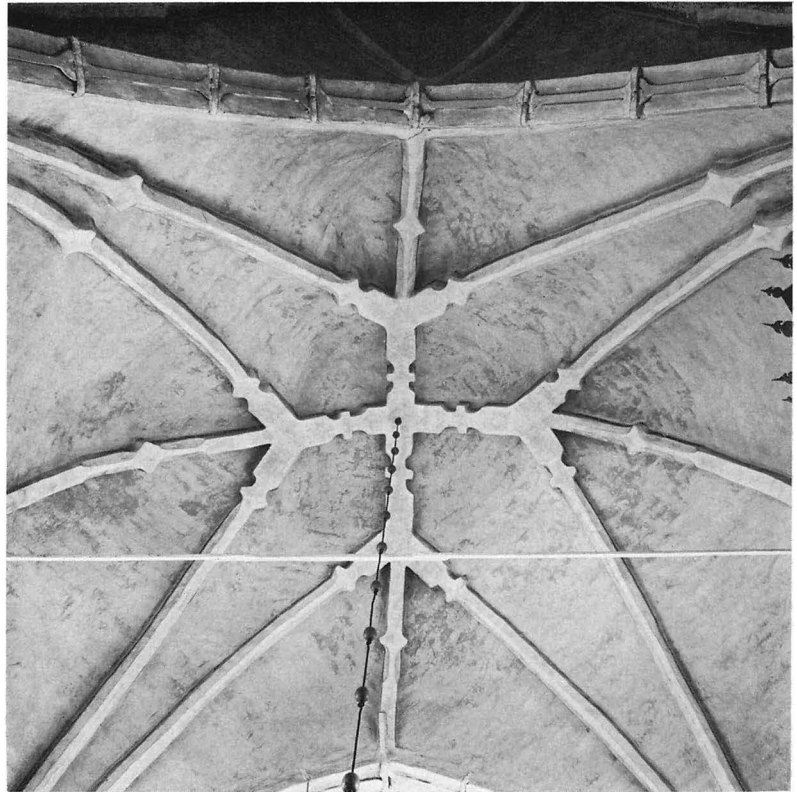
Fig 25. Senmedeltida valv i långhusets västra del. Foto 1969.

Late medieval vault in W part of nave.

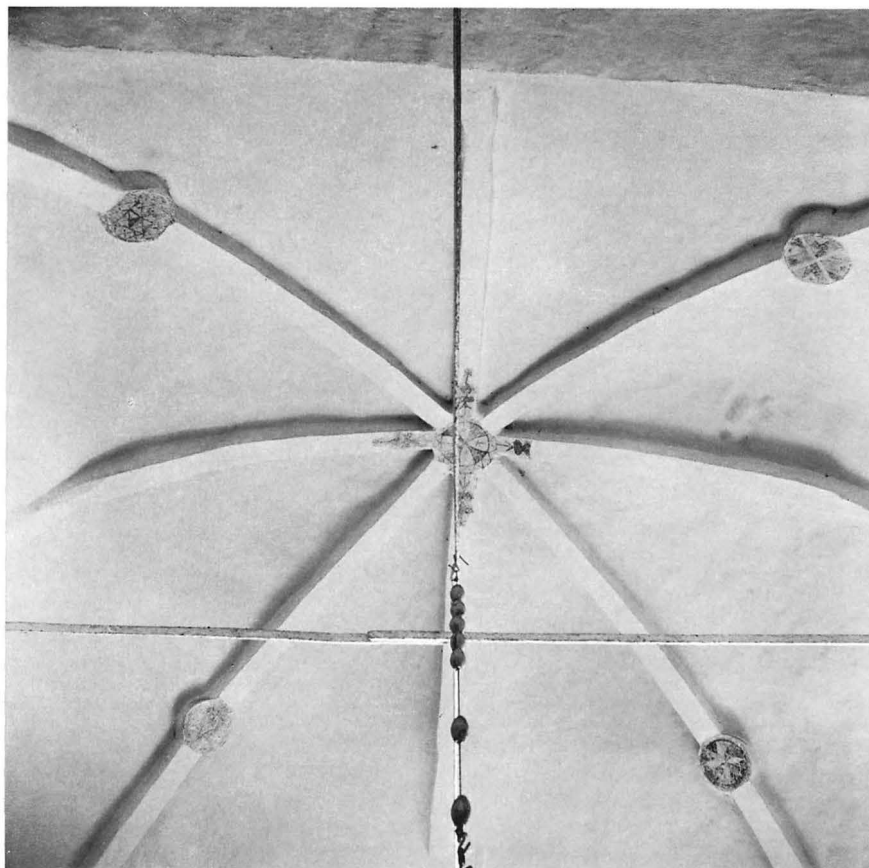
Fig 26. Senmedeltida valv i vapenhuset. Foto 1969.

Även vapenhusets valv är åttadelat (fig 26). Det vilar direkt på murarna utom i norr, där det bärs av en sköldbåge. Valvet är ett s k gubbvalv⁷. Den öst-västliga transversalribban avslutas nämligen nedtill av starkt överputsade gubbhuvuden. Diagonalribborna samt deras skärningspunkt i hjässan markeras av runda putssköldar, på vilka det finns spår efter medeltida målning i form av geometriska motiv i rött och gråblått (fig 27).

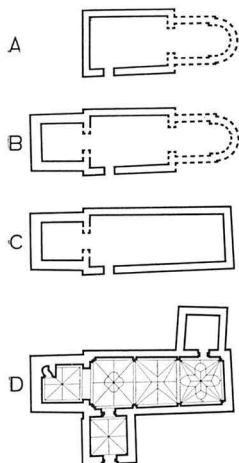
Fig 73. Kyrkans planutveckling, 1 : 1000.

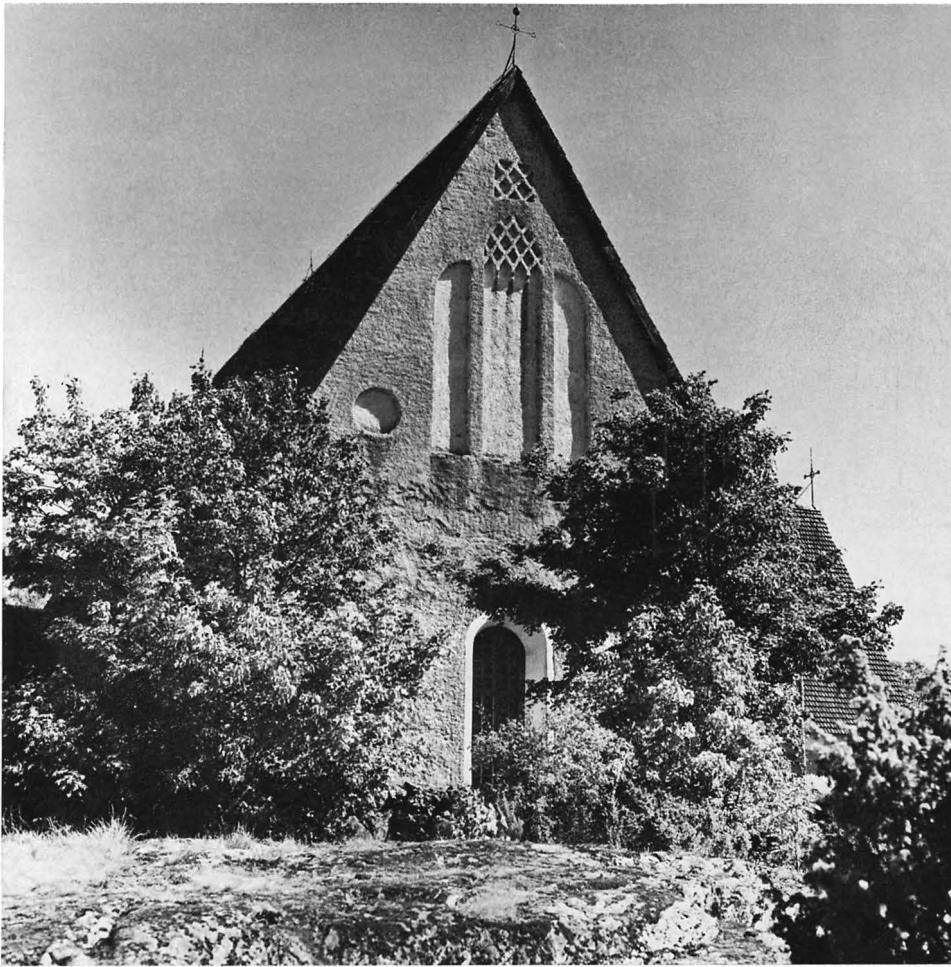
Fig 85. Kyrkans västfasad. Foto 1969.

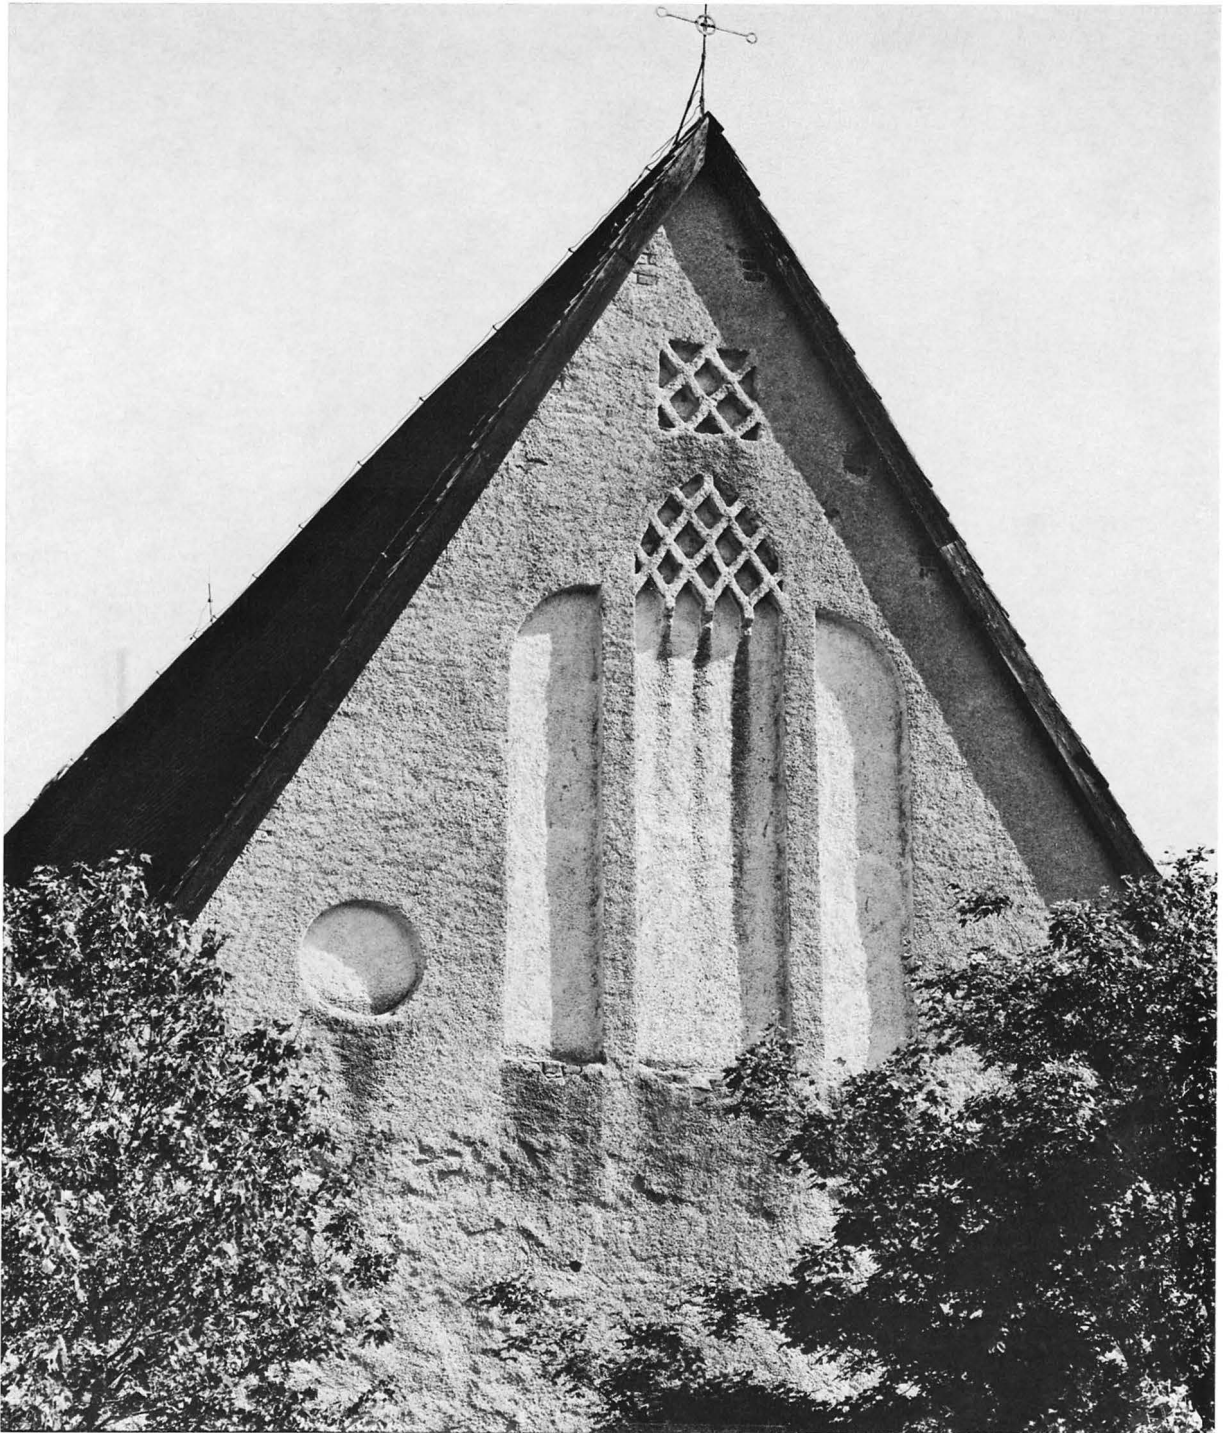
Fig 87 Västfasadens blindingar. Foto 1969.
Ornamental brickwork on W front.

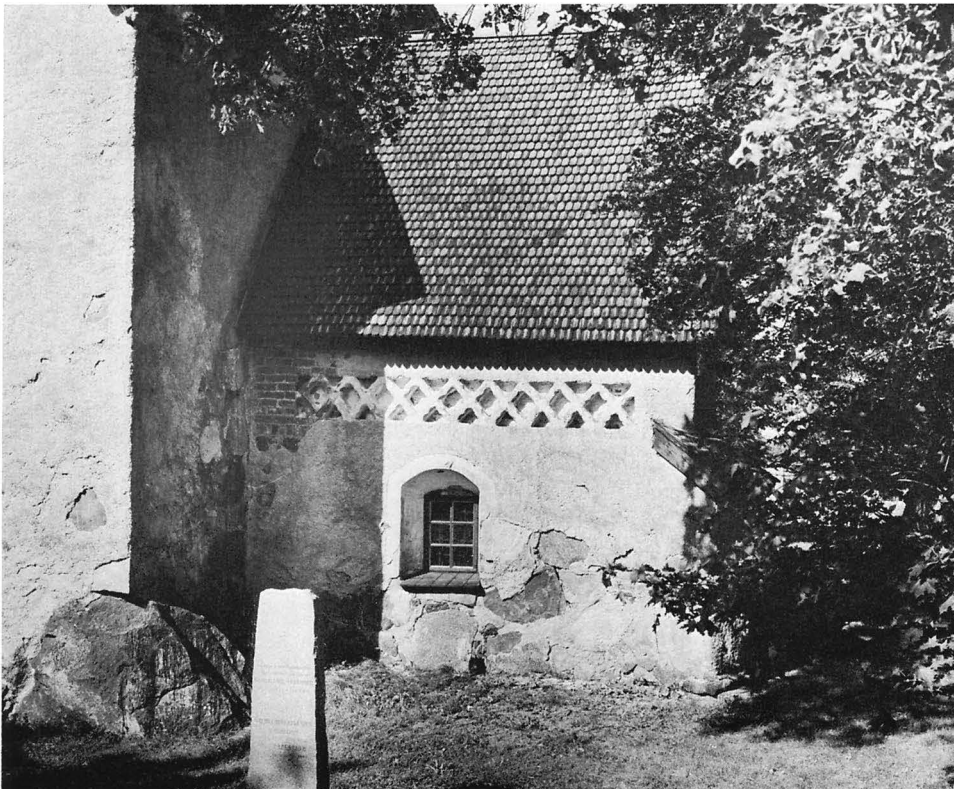
Fig 92. Sakristian från öster. Foto 1969.

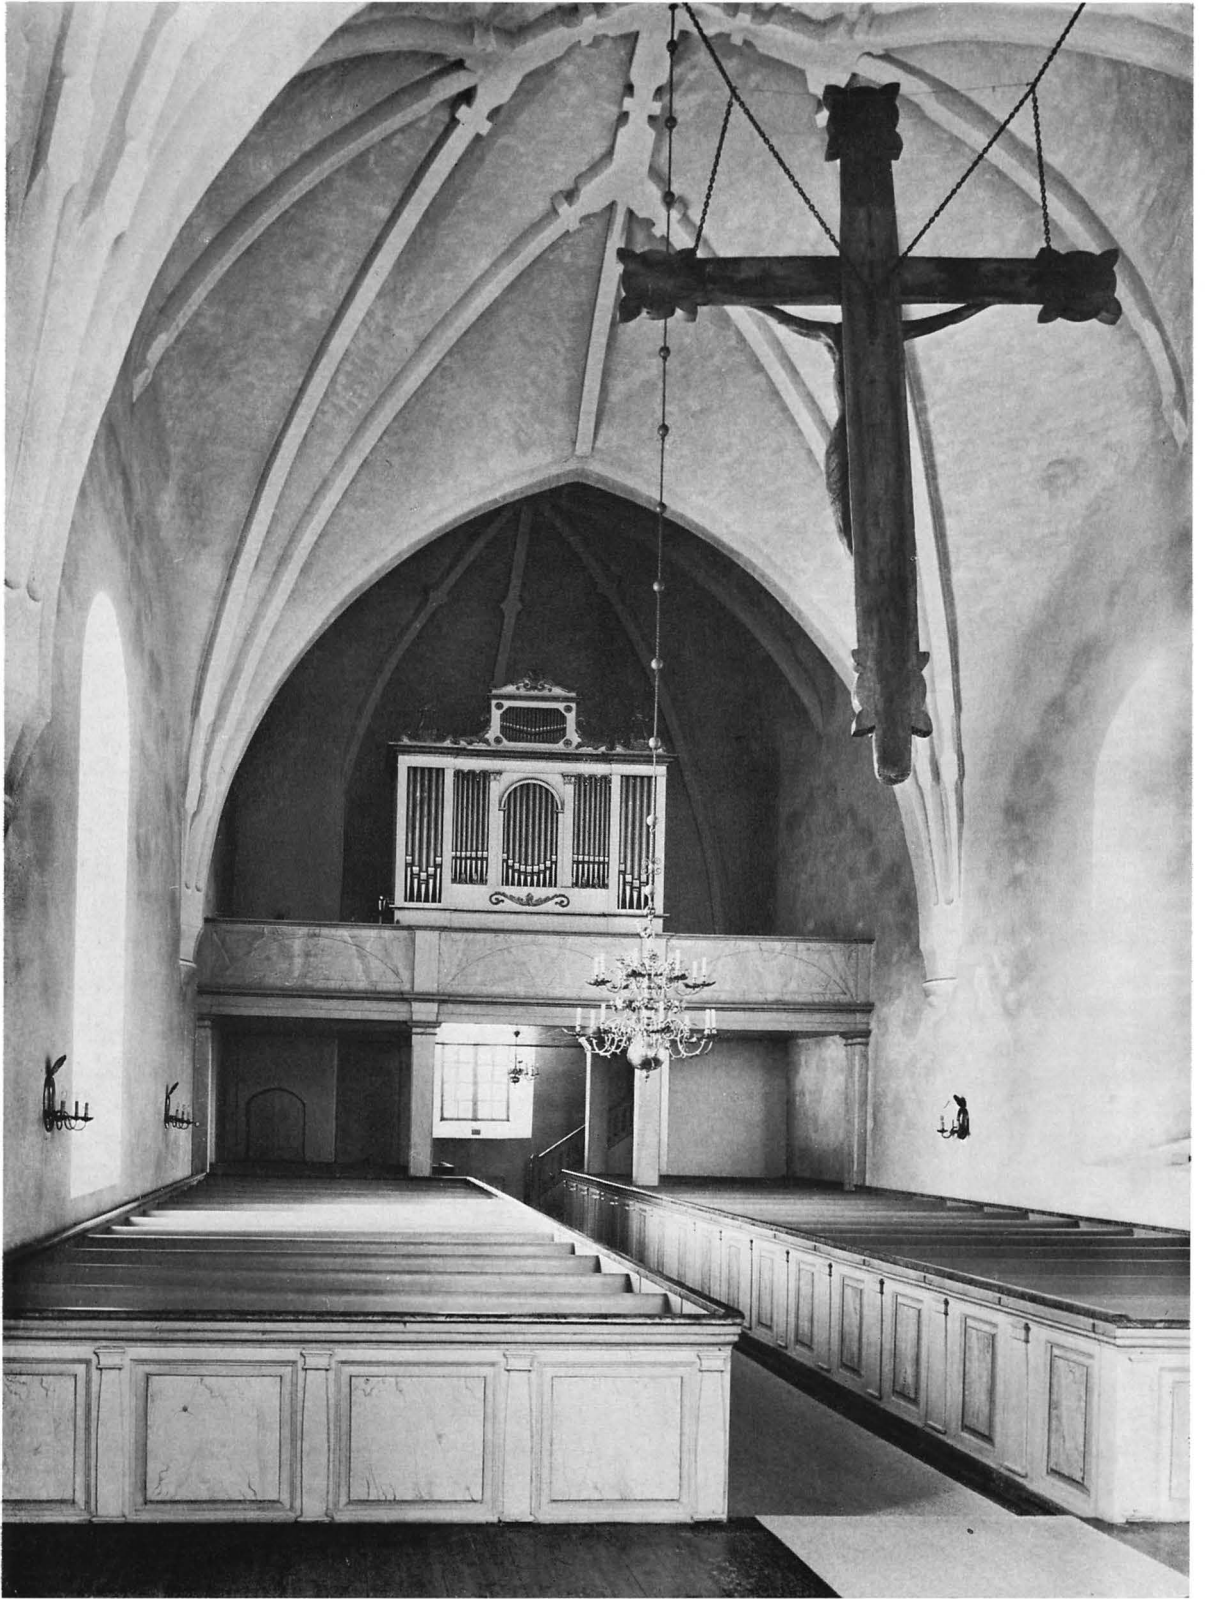
Fig 97 Senmedeltida valv i koret, s k sturevalv. Foto 1969.

Rikast utformat är korets valv (fig 97), ett sktursturevalv,⁵ där valvstrålarna utgörs av delvis avfasade halvstensribbor. I hjässan har mittpunkten samt fyra av ribbornas skärningspunkter utmärkts genom runda sköldar. Det mellersta valvet (fig 98) har en enkel stjärna, som delas av två transversalribbor. Ribbkorsningarna har utförts i helstensbredd och dessutom markerats med tvärstenar, vilket gör att det i valvhjässan bildas ett kors med en dekorativ »krusad» kontur. Det västra val-

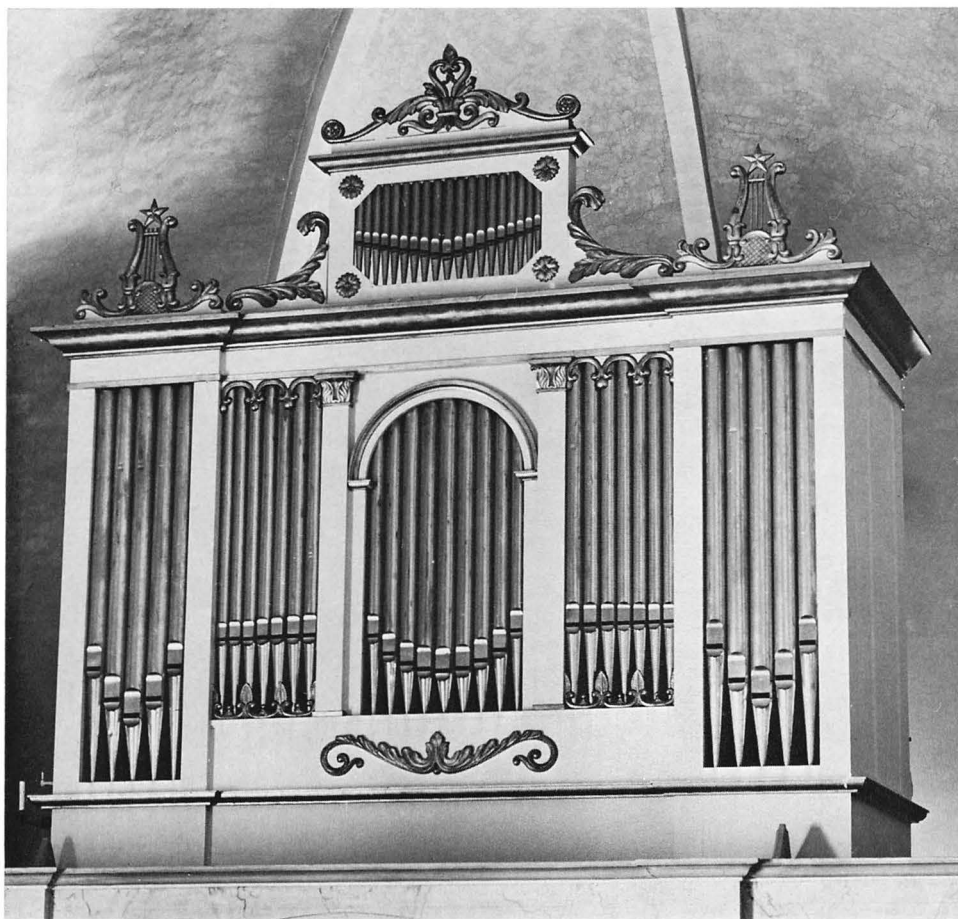
Fig 115. Orgelfasad ritad av C G Blom Carlsson 1847. Foto 1969.

Den nuvarande orgeln (fig 115) tillverkades 1847 av orgelbyggarna Johan Blomquist & A V Lindgren i Stockholm. Fasaden, ritad av C G Blom Carlsson,¹⁷ är av triumfbågstyp, målad i ljusgrått med förgyllda ornament. Samtliga fasadpipor är blinda. Orgeln har fem stämmor, manual och bihängd pedal. År 1960 utbyttes en stämma mot en annan (Fugara 8 mot Flöjt 4). 1968 sattes den borttagna stämman, som under tiden varit magasinerad, åter in i or-
