# Löt och Egby

RUNSTENS HÄRAD, ÖLAND BAND II:2

VOLYM 163 AV SVERIGES KYRKOR, KONSTHISTORISKT INVENTARIUM

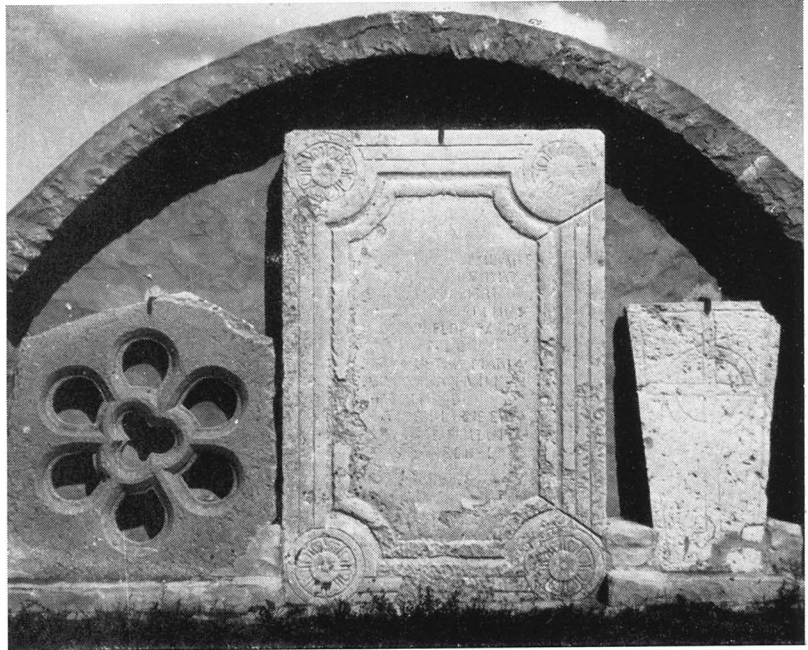
Fig 241. Nisch vid norra kyrkogårdsmuren, i vilken ett hjulfönster (jfr fig 256) och gravstenarna nr 1 och nr 12 är inmurade. Foto R Boström 1940.

norra kyrkogårdsmuren (fig 241).— Håkansson nr 521.

12. Av röd kalksten, uppställd i  
en murad nisch i norra kyrkogårds-  
muren (fig 241). Hällen är skulp-  
terad med ram och hörnringar, som  
omsluter rosor. I mittfältet, som  
omges av en bladfeston, en inskrift i  
ristning:

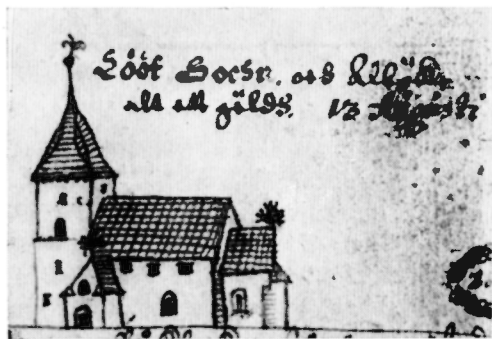
Fig 243. Kyrkan från söder 1634. Längst t h skymtar Löts fornborg. Teckning av J H Rhezelius, K.B.

(fig 243 ff, 278), utförda av J H Rhezelius (not 10), P Törnewall,<sup>28</sup> A Ahlqvist (not 18) och N I Löfgren<sup>29</sup>, och beskrivningar samt genom sammanställning av arkivaliernas uppgifter. Den bestod av ett långhus, »medelkyrkan», obetydligt bredare än tornet, vilket man fortfarande kan se: två lodräta stötfogar på ömse sidor om västtornet är de båda västliga hörnen i långhuset (fig 257). Detta var en mycket hög byggnad, som i sin övervåning inrymde ett skyddsrum. Koret (»sångarhuset») öster därom var något smalare, men också påfallande högt, medan absiden öster därom hade mer normala proportioner.

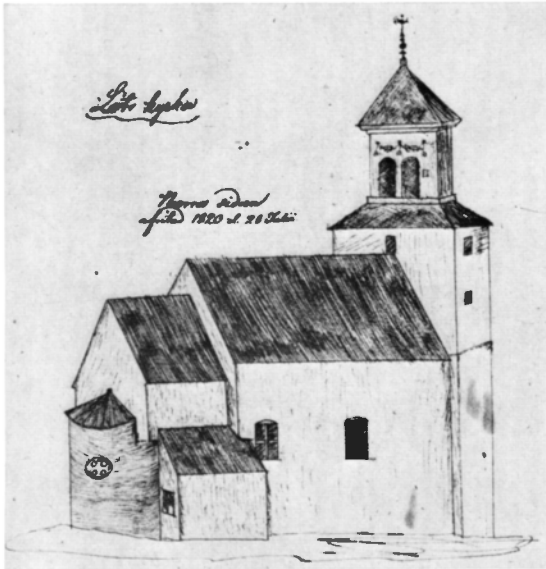
Fig 245. Kyrkan från nordöst. Teckning av A Ahlqvist 1820. UUB.

Vid korets norra mur låg en sakristia under ett pulpettak (fig 245). Den hade rektangulär plan. Den yttre längden i öst-västlig riktning var enligt Löfgren  $8 \frac{1}{4}$  alnar (fig 246, 278), dvs ca 4,9 m, medan den yttre bredden, omräknat i metermått, var omkring 3,9 m. Ett rektangulärt fönster i östra väggen inom en djup smyg utgjorde den enda belysningen. Den endast  $1 \frac{1}{4}$  aln (not 29) breda dörröppningen mot koret var stängd med en dörr, på vilken årtalet 1497 var inskuret. Om detta gällde hela sakristians byggnadsår eller endast dörrrens ålder kan nu inte avgöras. De yttre likheterna med Egby ännu bevarade sakristia kan innebära, att även Löt-sakristian tillkommit redan i början av 1300-talet (jfr Byggnadshistoria, period VII samt Egby).

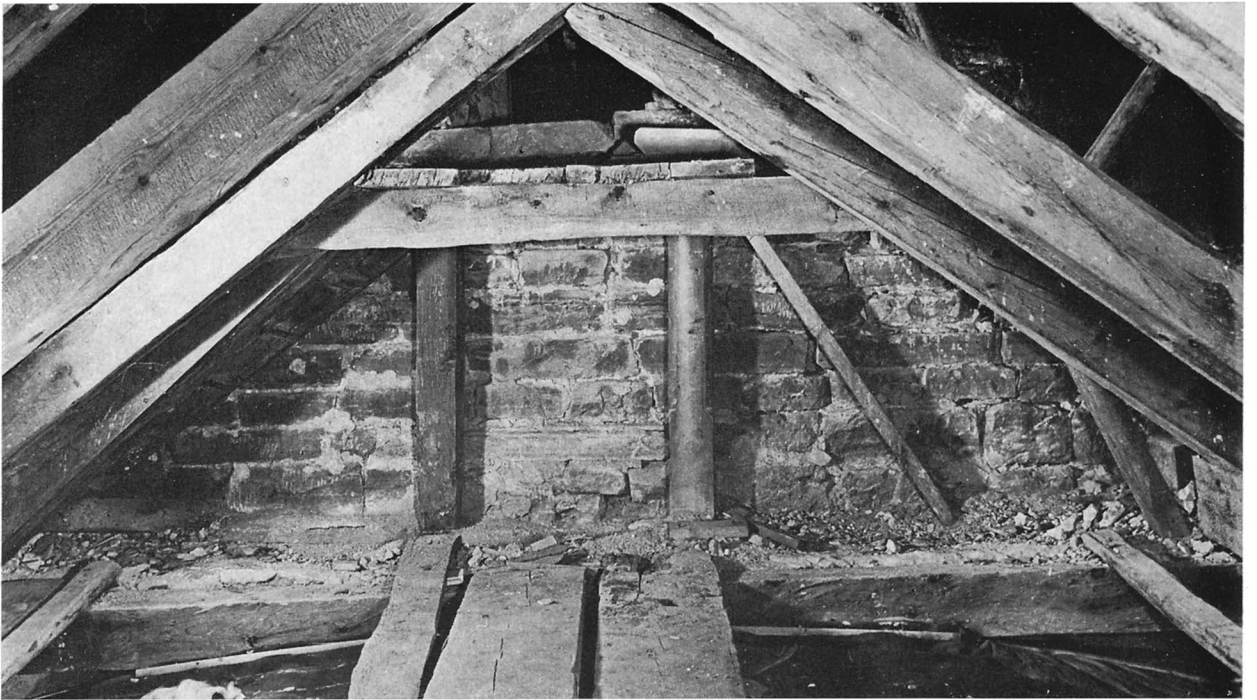
Fig 258. Utsidan av västtornets östra mur med den inbakade långhusgaveln. Foto S Hallgren 1973.

*Outside of the E wall of the tower, resting on the W nave gable.*

ligger utanför vindsutgången är mur-ytan bättre skyddad och visar orörda fogar (fig 258). Dessa är antingen snålt utstrukna eller också har man helt enkelt låtit fogbruket välla ut något mellan stenarna utan att stryka ut det. Ingenstädes i Löt har kvaderrits iakttagits. I detta sammanhang bör man kanske erinra om att

sidan 1960. Däremot är de högre upp belägna delarna av tornets östra mur väl synliga under det nuvarande långhusets vattentak (fig 252, 258 ff). De har aldrig varit överputsade och har alltid legat väl skyddade under tak. Detta murverk karakteriseras av råbruten sten och butar i ett ganska oregelbundet förband. Kalkbruket är mycket ljust och hårt samt betydligt slätare än det som är typiskt för den angränsande inbakade långhusgavel, på vilken tornmuren vilar. Fogarna är mycket brett utstrukna, i den mån de är oskadade. På grund av att utgången till den nuvarande vinden är sekundär, är dock mycket små ytor av västtornets ursprungliga mur synliga under vattentaket, vilket försvårar en säker analys.

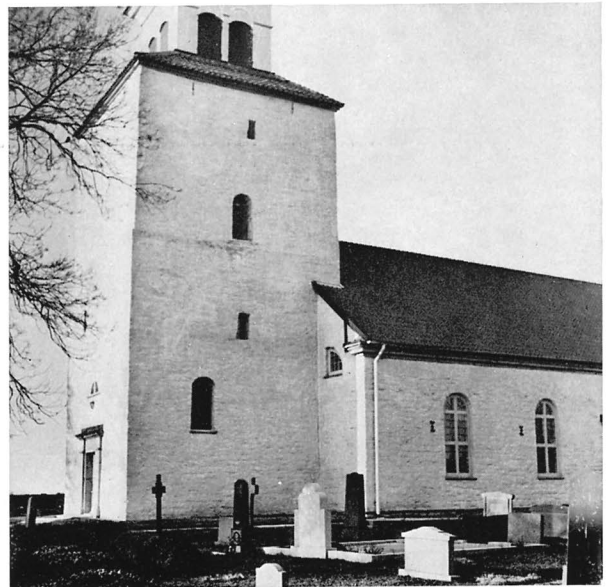
Fig 261. Västtornets södra mur utan puts. Foto R Boström 1960.

åkersten, omväxlande med tuktad eller lätt bearbetad sten. Endast hörnedjorna består av skarpkantade, finhuggna kvadrer (fig 257 a, 261 ff). Murytorna är ej så jämna som långhusets och profanvåningens, och fogarna är brett utstrukna (fig 273 a). Det är påfallande, att det inre murverket är mindre omsorgsfullt murat än det yttre.

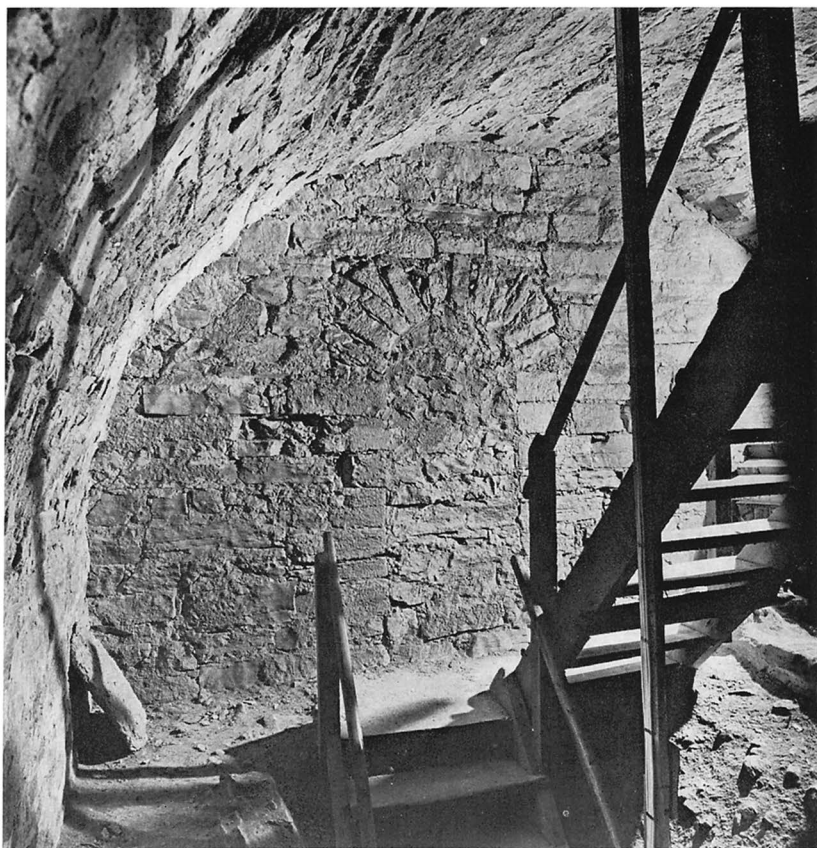
Fig 267. Det medeltida långhusets västgavel, sedd från västtornets andra våning med igenmurad ingång till den forna profanvåningen över det medeltida kyrkorummet. Foto S Hallgren 1973.

I östra muren är en igenmurad, men mycket tydlig, rundbågig portal med ståtliga proportioner (fig 267). Trots att både väggar och valv även i denna våning är överkalkade, kan man tydligt se dörromfattningens skarpkantade, välhuggna kvadrer. Endast ett par kilformade stenar är använda i rundbågen, de flesta stenarna är jämntjocka och kilade med större eller mindre skärvor. I släpljus kan man också se, att dörr-omfattningen inte ligger helt i liv med den omgivande muren. Portalen är alltså sekundärt insatt. Man kan också se, att flera stenar i det omgivande murverket blivit rått avbildade för att lämna plats åt dörromfattningens stenar.

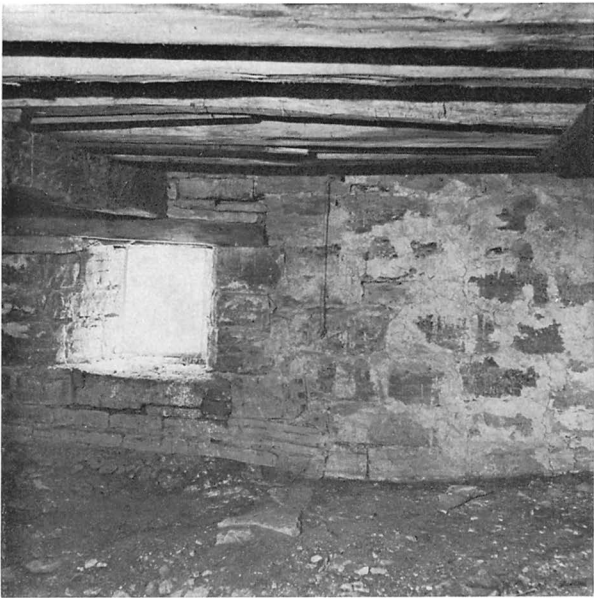
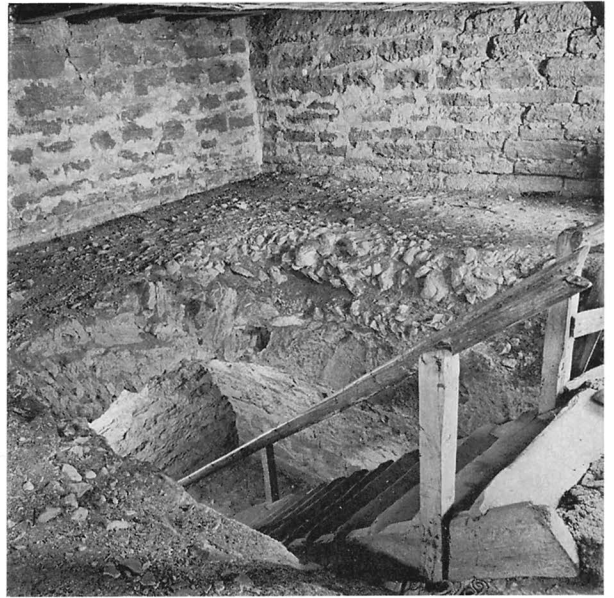
Fig 274a–b. Västtornets fjärde våning mot söder och nordväst. I valvgenombrytningen (från 1797) syns avtryck av en träkonstruktion (jfr fig 250). Foto R Boström 1963 resp S Hallgren 1973.

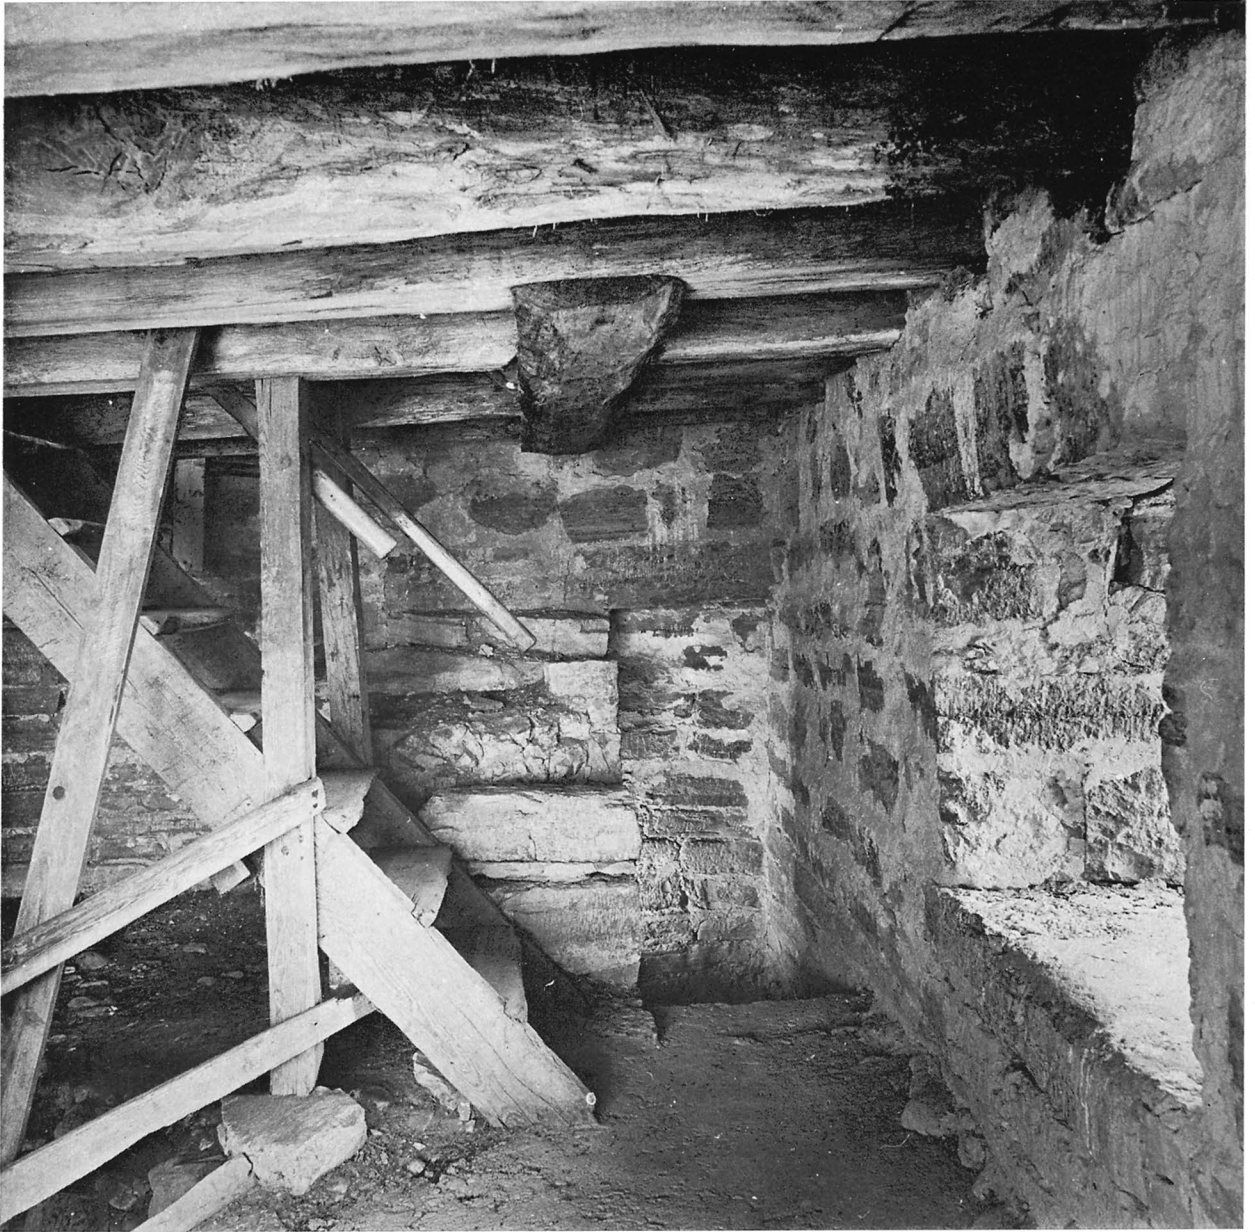
Fig 275. Murtrappans mynning i nordöstra hörnet av fjärde tornvåningen. Foto S Hallgren 1973.

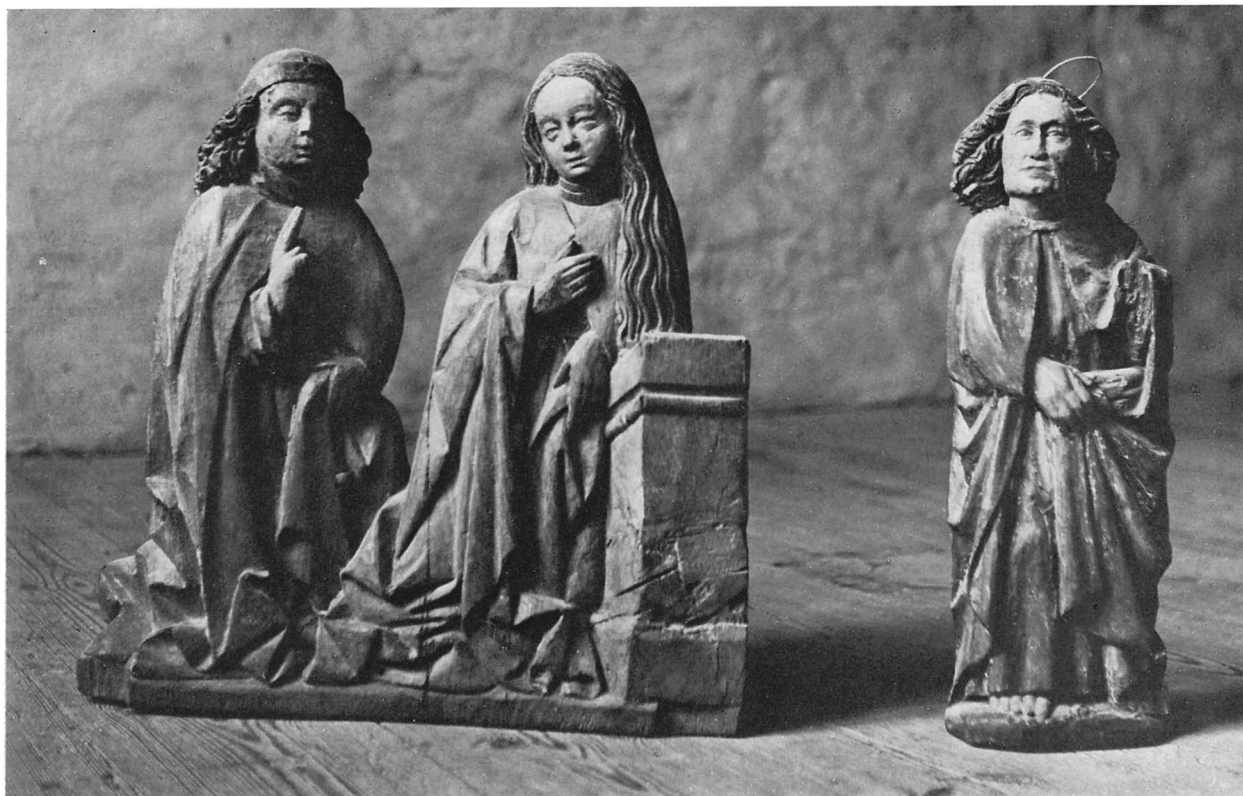
Fig 283. Marie bebådelse och evangelisten Johannes. Skulpturer, som troligen hört till dörrarna i samma altarskåp som reliefen i fig 282. KLM. Foto R Boström 1973.

2. Marie bebådelse (fig 283) är skulpterad av två ekstycken, sammanfogade genom en lodrät skarv och baksidan urholkad med ett brett håljärn. Jungfru Maria ligger på knä vid en pulpet. Med vänster hand håller hon ihop den vida manteln, under vilken den vida klänningen skymtar. Höger hand håller hon mot bröstet och hon vänder huvudet snett bakåt mot ängeln Gabriel, som med högra handen välsignar Maria och håller upp sin mantel med vänster hand på samma sätt som Maria. Gabriel har halvlångt, krusigt hår och bär en slät, kalottliknande mössa med smalt, rött bräm. Marias utslagna hår är vågigt. Spår av kredering, mest färglös på draperier och kroppar. Ansiktens färg och kredering bättre bevarade (övermålad 1727). Gulaktig karnation med röda kinder, bruna ögonbryn, spår av brun färg på Madonnans hår, av blå färg på Madonnans mantel, medan ängeln mantel har fragment av rödgul och blå färg. Båda figurerna har runda fördjupningar (för reliket?) på hjässan. Färgerna gör ett sekundärt intryck och är sannolikt påmålade 1727, på kyrkoherde Passenius' tid, då skåpet renoverades (jfr nedan inskriften på predellan). Höjd 46 cm. Är ej upptagen i Horns kat.

3. Evangelisten Johannes (fig 283) är troligen den enda återstoden av Korsfästelsen från ena flygeln. Bilden står stilistiskt så nära de båda andra skulpturerna från Löt, att de måste vara skurna av samma hand. Figuren står rakt på en grönmålad fotplatta. Han är klädd i en fotsid, rakt fallande livklädnad med långa, åtsittande ärmar. Under fällen sticker en bar, bred fot fram. Manteln håller han ihop framför bälen med höger hand. Vänster hand, som är skadad, har, såvida det rör sig om en Johannes ur en Korsfästelsescen, hållits lyft mot ansiktet i en sörjande

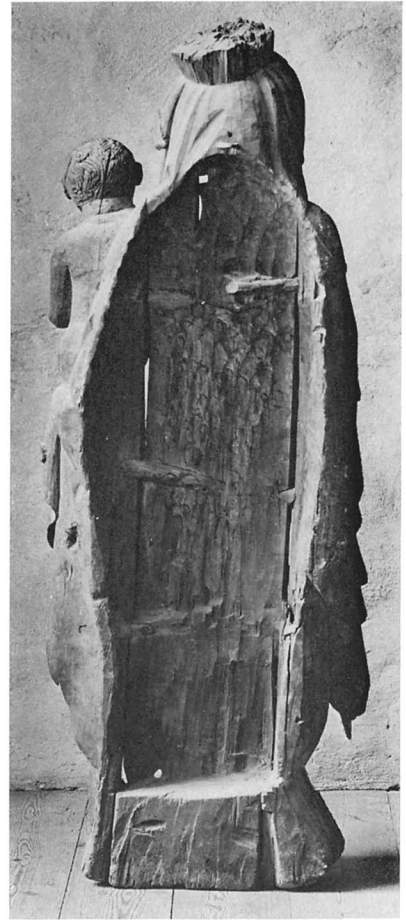
Fig 286. Baksidan av madonnaskulpturen i fig 284 f. Foto S Hallgren 1973.

sticker några trästavar ut ur skulpturen, medan andra ligger innanför dess yta. På den urholkade baksidan syns skarvarna tydligt (fig 286). All kredering och färg, som utan tvivel helt dolt skarvarna, är nu helt borta. Skulpturen är skör och skadad av trämask och har blivit rökt flera gånger.

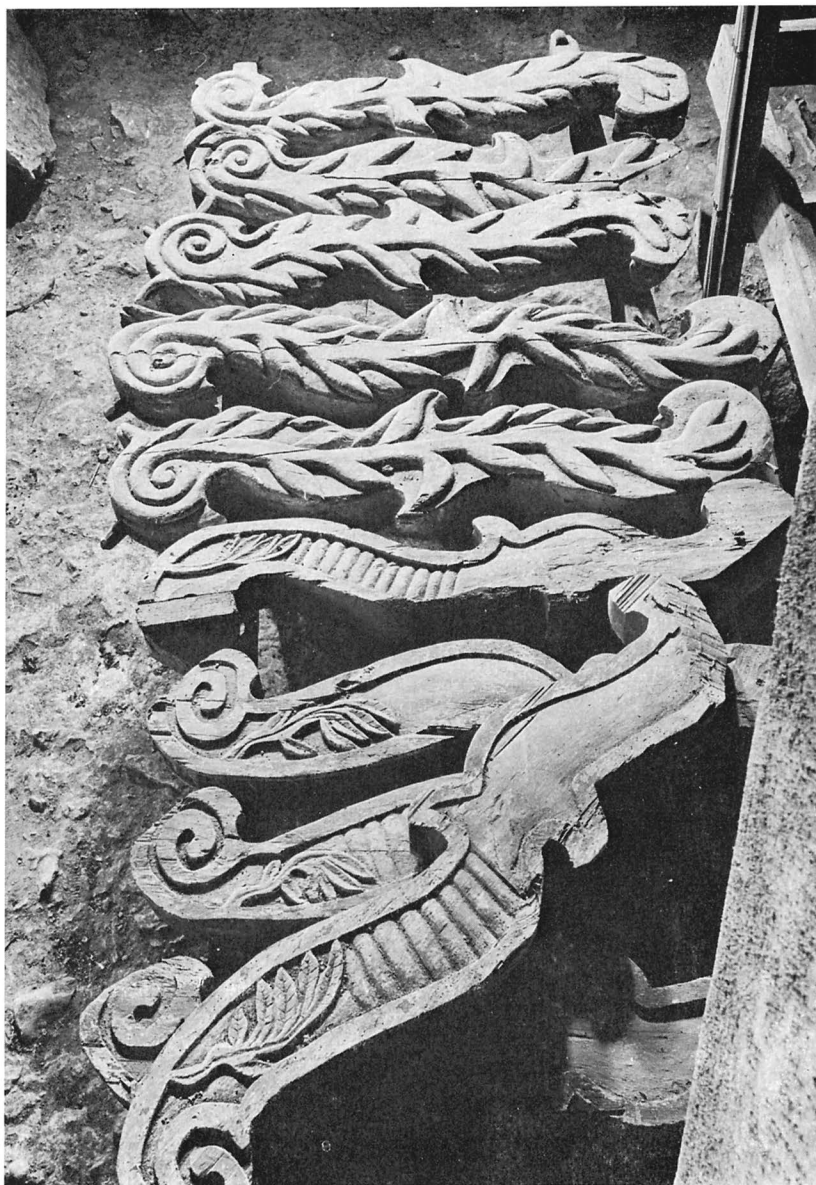
Fig 289. Skulpterade voluter av trä, sannolikt rester av And G Wadstens predikstol från 1771 (jfr fig 290). Foto S Hallgren 1973.

1–5. Voluter av skulpterat trä (nederst i fig 289). Utmed den svängda kanten löper en smal, slät ram, innanför vilken ornamentiken utbreder sig på ena hälften av voluten. Från ramen utväxer en späd kvist och avtecknar sig mot den tvärreffiade bakgrunden. Längd 103 cm, tjocklek 8 cm. — 6–10. Voluter av samma grundform som föregående, men utan markering av konturen (de övre i fig 289). Hela ytan är täckt med feta, palmliknande grenar, besläktade med dem som kröner den gamla altaruppsatsen (jfr fig 287) och även med spår av samma gulgröna, svarta och ljusblå färg som på denna. Ur ena änden utsticker en tapp. Längd 107 cm, tjocklek 11 cm. — 11. Skulpterat, päronformat träklot med en lång tapp utväxande ur den smala änden. Klotet är överklätt med långsmala blad med tydliga nerver. Hänger nu fastspikat på en bjälke i tredje tornvåningen.

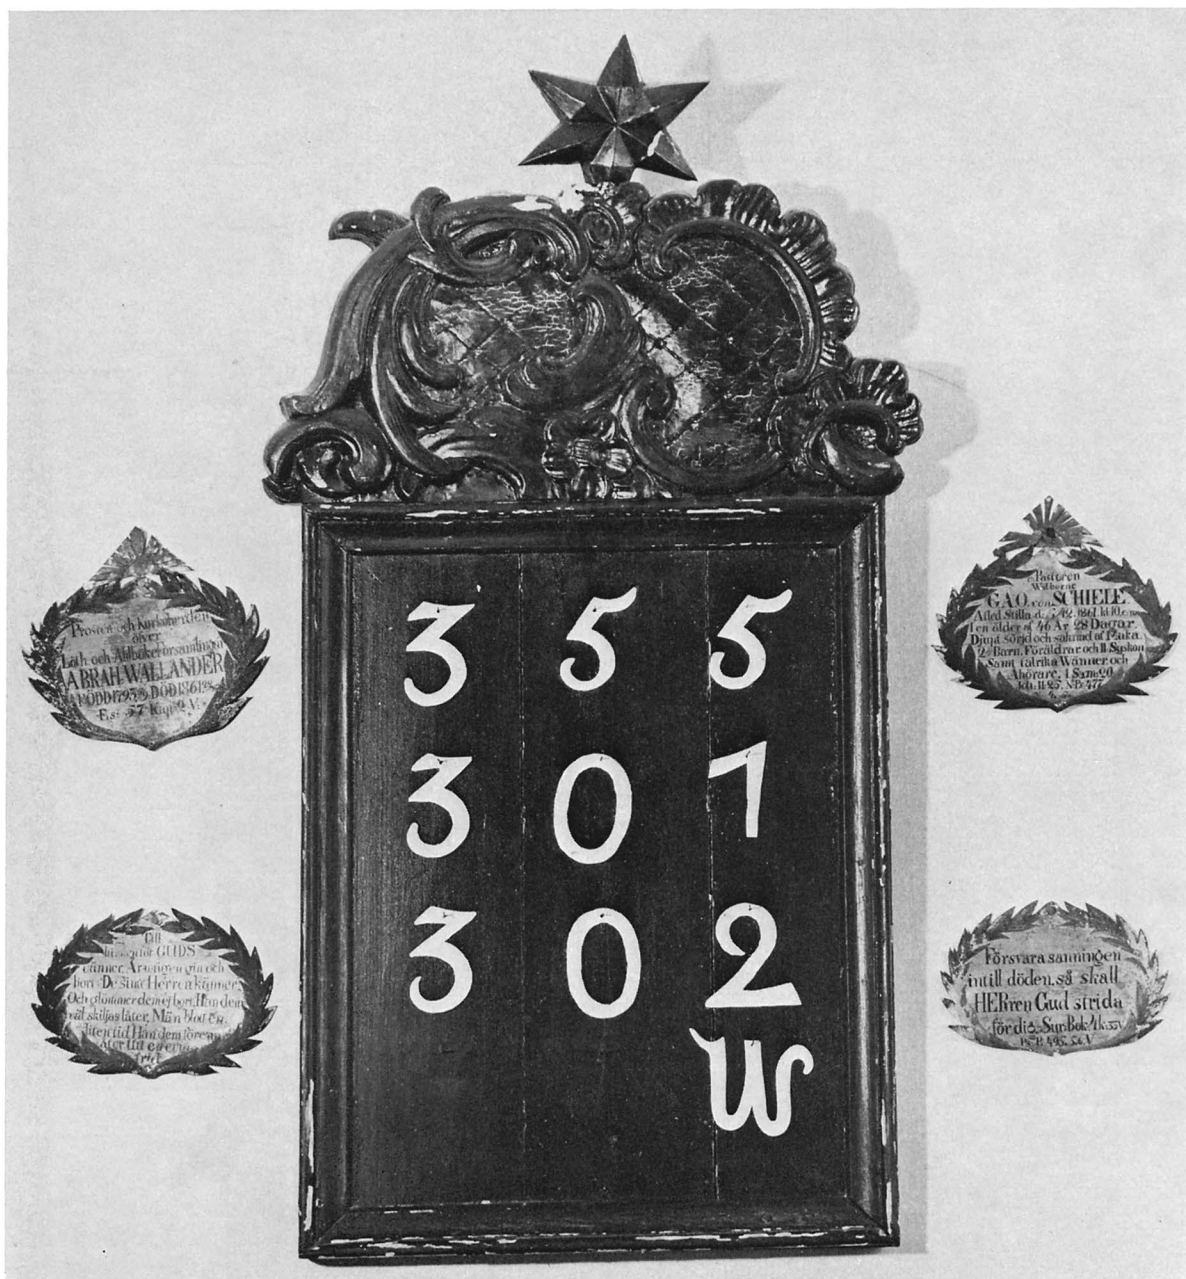
Fig 291. Nummertavla, sannolikt skulpterad av And G Wadsten på 1770-talet, samt kistplåtar från 1861. Foto S Hallgren 1973.

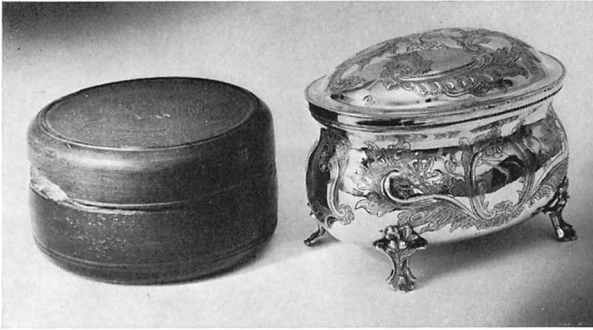
Fig 292. Oblatask nr 1, av svarvat trä, 1600-talet, samt nr 2, av försilvråd mässing, inköpt 1788. Foto S Hallgren 1973.

Två oblataskar är bevarade (fig 292), inga andra är nämnda i arkivalierna: 1. Av svarvat trä (ask?), rund, tillplattad. Diameter 12 cm, höjd 7,5 cm. På locket är ett litet S inskuret, på botten utsida dels R, dels ett bomärke, detsamma som även finns på två gravstenar, dels nr 21 på kyrkogården, dels gravsten nr 9 i Nya kyrkans vapenhus. 1600-talet. — 2. Av försilvrad mässing, oval, bukiga sidor och vilande på fyra gripfötter. Ornerad med rokokooramentik i drivet och graverat arbete, frukter och rocailler (grannkyrkan Alböke har en liknande). Inköpt 1788. Längd 11,5 cm, höjd 11 cm.

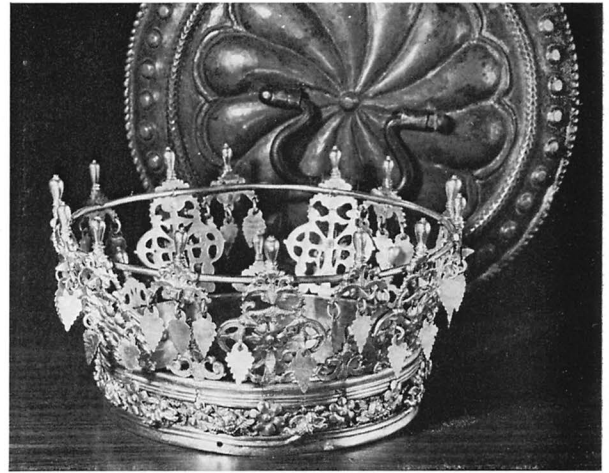
Fig 293. Brudkrona av förgyllt silver, inköpt 1751, med tillhörande kopparfodral. Foto S Hallgren 1973.

Brudkrona (fig 293) av förgyllt

silver med gjutna ornament, päronformade spetsar, samt påsatta små oförgyllda ornament, löv, blommor och keruber i drivet och graverat arbete. Stämpel: W. Höjd 10 cm. Diameter 19 cm (övre) och 14,5 cm (nedre). Inköpt 1751 (räk). Reparerades och förgylldes 1779, lagades också 1789, denna gången hos »Kellberg»<sup>96</sup> samt 1812 (räk). Förvaras i en kopparbuske (fig 293) med drivna ornament på det kupiga locket och spår av förtening på insidan.

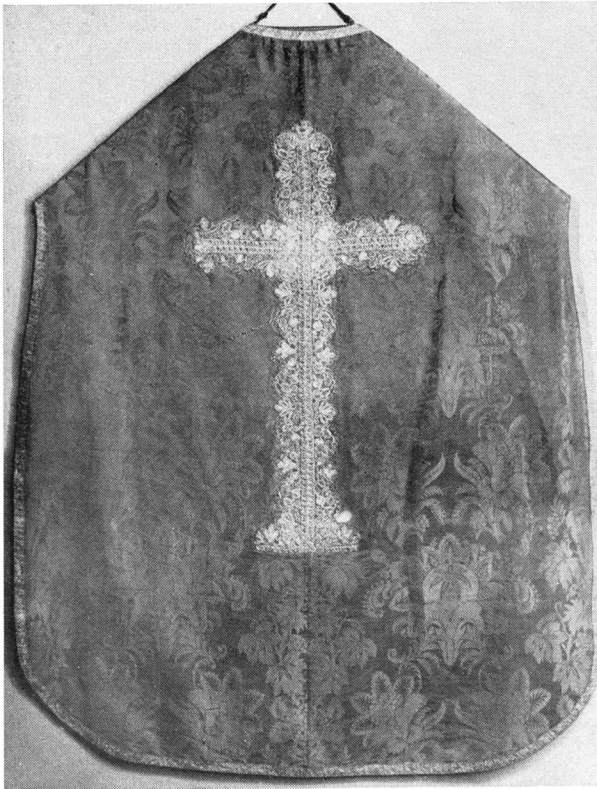
Fig 319. Mässhake av ursprungligen röd, nu brun sidendamast, anskaffad mellan 1733 och 1748. Sidenet och silverspetsen troligen franskt arbete, sammansättningen svensk. Foto SHM 1934.

Mässhakar: 1. (Fig 319 ff). Av ursprungligen ljusröd (»rödrosig», inv 1748) sidendamast med kors på ryggen, sammansatt av en uddspets av sk guipure i silver, vilken nära överensstämmer med Kalmar domkyrkas altarskrud, daterad 1725. Spetsen liksom sidenet troligen franskt, sammansättningen svensk. Anskaffad mel-

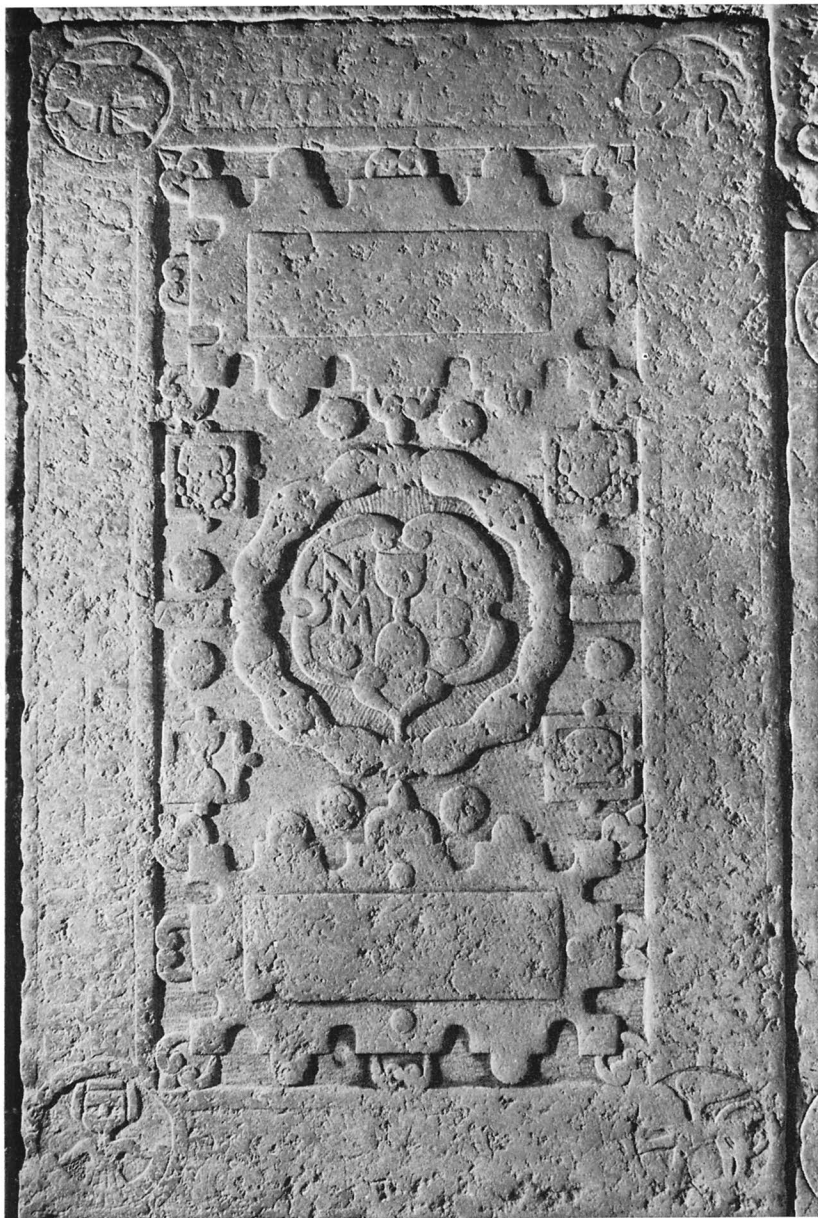
Fig 326. Gravhäll (nr 2), av röd kalksten, över kyrkoherden Nicolaus Andreae, † 1677, och hans hustru Ingrid Mattsdotter, död 1684. Foto S Hallgren 1973.

2. Av röd kalksten, rikt skulpterad, men mycket nött (fig 326), över kyrkoherden Nicolaus Andreae och hans hustru Ingrid Mattsdotter.<sup>127</sup> I mitten en sköld med en kalk, omgiven av initialerna N AS / IM D (bokstäverna I och M sammanskrivna) samt två små rundlar. Skölden omges av en stiliserad bladkrans, och utanför denna fyra kvadratiske kartuscher, i de båda övre änglahuvuden (?), i de nedre timglas och en dödskalle med ett ben. Runt kanten en bred bård, i hörnen rundlar med evangelistsymbolerna, naivt tecknade. Små rundlar är utströdda över alla tomma ytor. Inskriften är nu oläslig, men enstaka fragment visar, att det varit versaler. 200 × 123 cm. / På Ahlqvists tid låg stenen i Gamla kyrkan »Nära intill Altardisken». Han beskriver den som »en wäl huggen sten med upphöjda bokstäfwer. Randskriften: Psal. 116. v. 7.8.9. War nu åter till frids ... lefwandes lande» (2: 1, s 139).

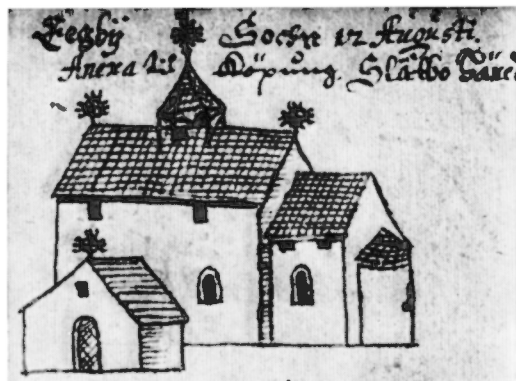
Fig 336. Kyrkan från sydöst 1634. Teckning av J H Rhezelius, KB.

Närmast under korets takfot öppnade sig 1634 två sannolikt manshöga skottöppningar (fig 336). De tillhörde en profan övervåning, som försvann 1818 (beskriven nedan; se även Byggnadshistoria, period III).

bågiga på Rhezelius' (Löt not 10) och Törnewalls (Löt not 28) teckningar i fig 336 f försvann 1759, då murmästaren Johan Forssman<sup>16</sup> gjorde en stor fönsterluft (räk), det i fig 338 avbildade stora spetsbågiga fönstret.

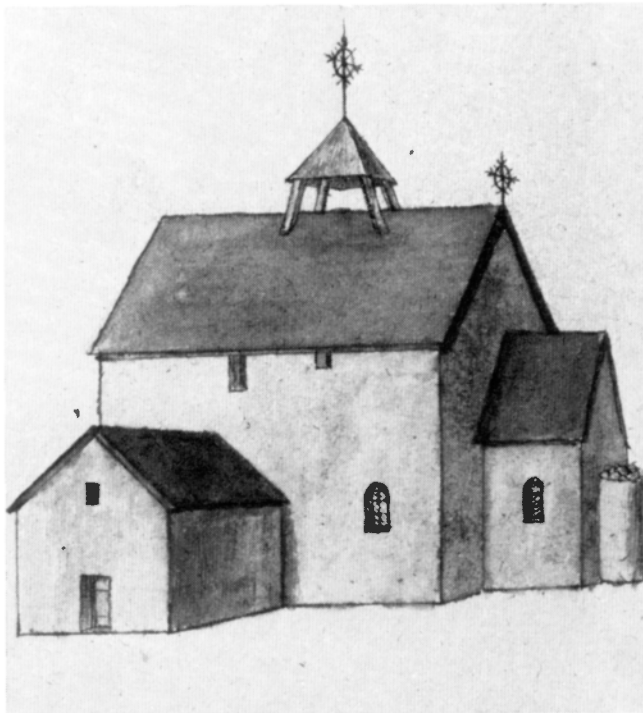
Fig 337. Kyrkan från sydväst 1673. Skala ca 1:288. Teckning av P Törnnewall, UUB. Observera, att absiden saknar yttertak. (Jfr den följande beskrivningen.) — Hadorph skriver: »Egby annexa till Köping är en lijten kul Kyrckia [kullkyrka, dvs kyrka utan torn] af samā form innan till bygd såsom Löö. Här fins inga monumenter, kyrkian hålles illa medh taak och mycket förfallen, seer illa uth, ingenting fins att notera». (S 30, fol 82 r:o, UUB.)

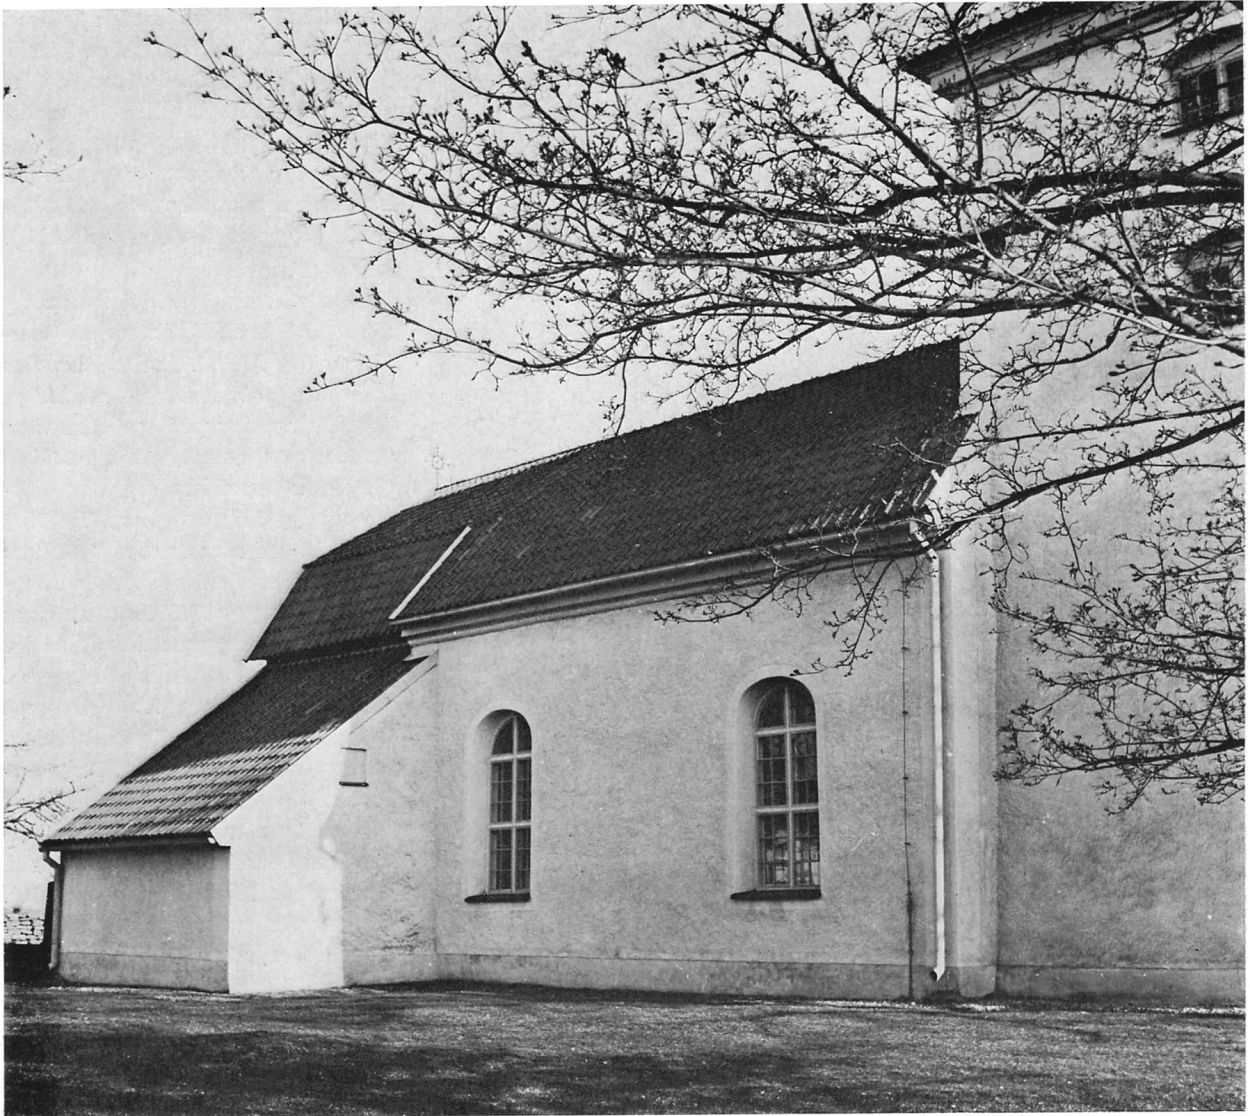
Fig 350. Långhuset och sakristian från nordväst. Foto R Boström 1970.

»tornet» (= takryttaren, se nedan), till vilken man gjorde en ny dörr dels 1759, dels 1808 (räk). Dörromfattningen är tyvärr inte markerad i putsen. Den befinner sig emellertid bakom åskledaren i fig 350. Jfr fig 366.

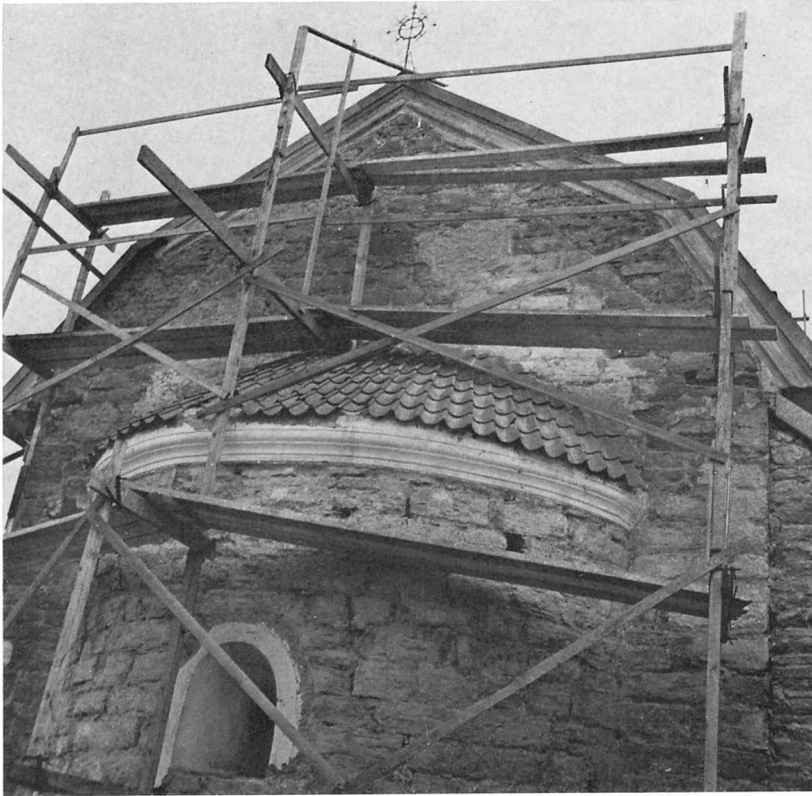
Fig 351 a–b. Korets murverk. a. Östra gaveln utan puts. Den ursprungliga gavelkonturen och den nordöstra hörnkedjan av huggen sten framträder tydligt. Foto R Boström 1959. — b. Ett stycke av nordmuren, sedd genom sakristians vindsglugg, Foto R Boström 1974.

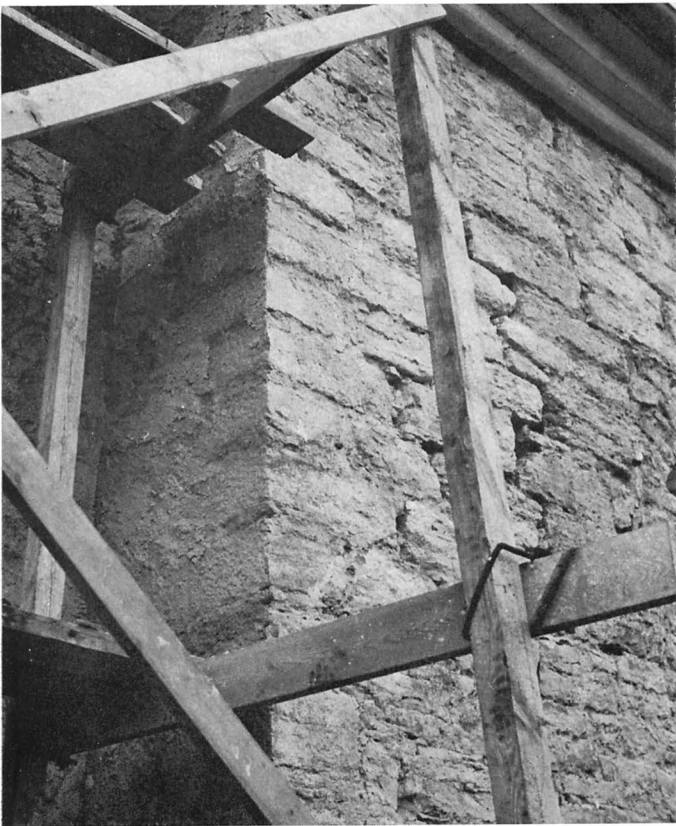
Fig 356. Ett stycke av långhusets sydvästra hörnkodja av finhuggna kvadrer. Foto R Boström 1959.

Av det äldsta murverket återstår alla fyra<sup>15</sup> ytterhörnen med deras välhuggna, skarpkantade hörnkedjor (fig 356 ff, 360), av södra muren nästan allt, utom murverket på sidorna och över fönstren samt

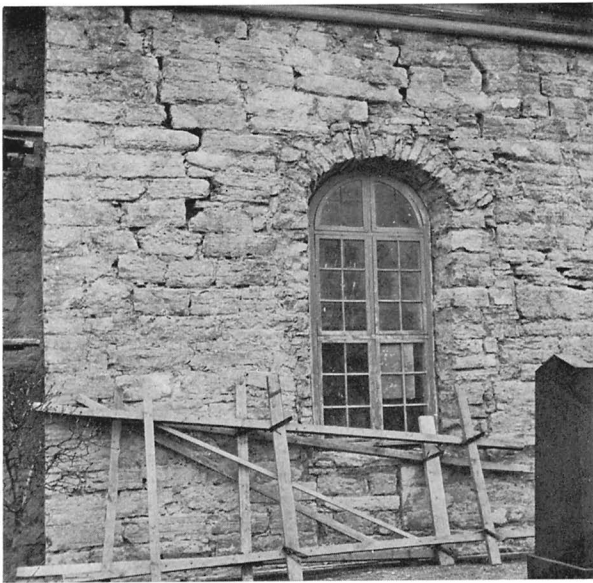
Fig 357. Västra hälften av södra långhusmuren. Under fönstret resterna av den ursprungliga sydportalen. Foto R Boström 1959.

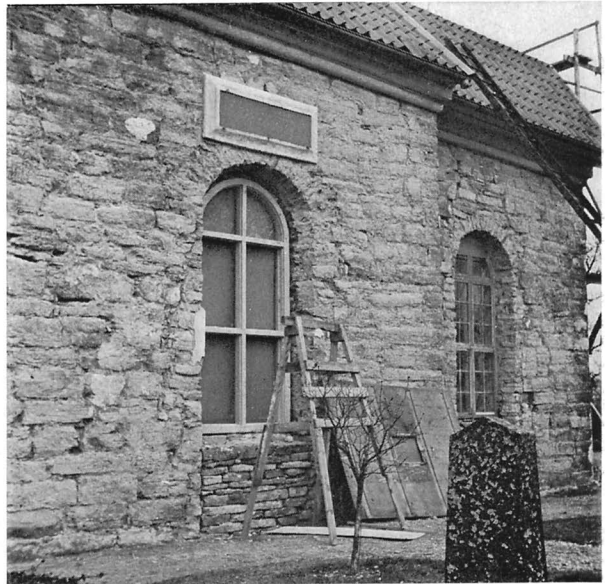
Fig 358. Resterna av den igenmurade sekundära sydportalen (från 1818). Foto R Boström 1959.

*Remains of the blocked-up secondary S portal (from 1818).*

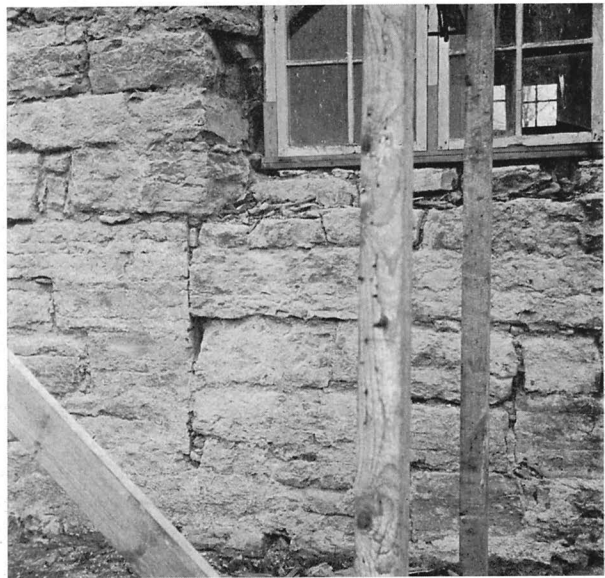
Fig 360. Resterna av den igenmurade, ursprungliga nordportalen. Foto R Boström 1959.

*Remains of the blocked-up, original N portal.*

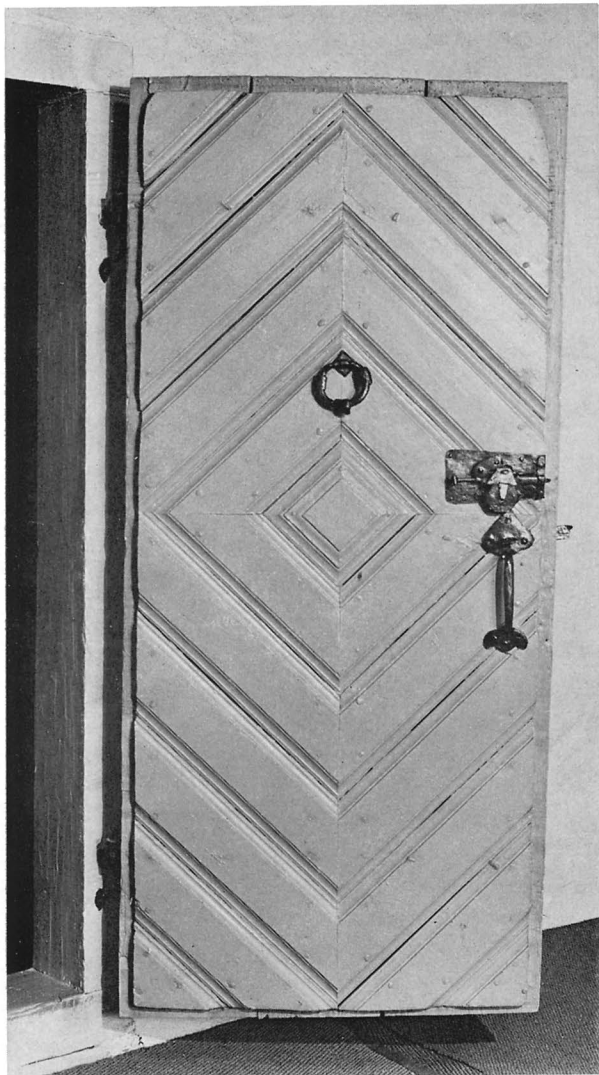
Fig 361. Dörr, sannolikt från det medeltida vapenhusets portal (fig 336 ff), sedan 1818 läktardörr. Foto S Hallgren 1973.

*Door, probably from the portal of the medieval porch (figs 336 ff), since 1818 the gallery door.*

Mitt i sydfasaden öppnade sig en enkel, rundbågig portal. Dess dörr är sannolikt identisk med den som sitter mellan tornets första våning och läktaren (fig 361). Den består av tre lodräta, kraftiga plankor med bilad yta, sammanhållna av två breda naror och två långa gångjärnsbeslag. Framsidan är klädd med rombpanel av 1700-talskaraktär. Panelens bredd är 84 cm och dörrens totala bredd är

Till första tornvåningen kommer man på en trätrappa utmed norra muren (fig 343). Den upplyses av ett enda fönster mot väster, stickbågigt, liksom tornets övriga fönster, och med avtryck av skälbräder i innersmygens valv. Väggarna är putsade och vitkalkade. Mot öster är ingången till läktaren, i vilken sitter en dörr, som troligen övertagits från det 1818 rivna vapenhuset (se ovan samt fig 361).

Som redan är nämnt, är dörren mellan läktaren och tornet gammal (fig 359), troligen övertagen från det medeltida vapenhuset, som revs 1818.

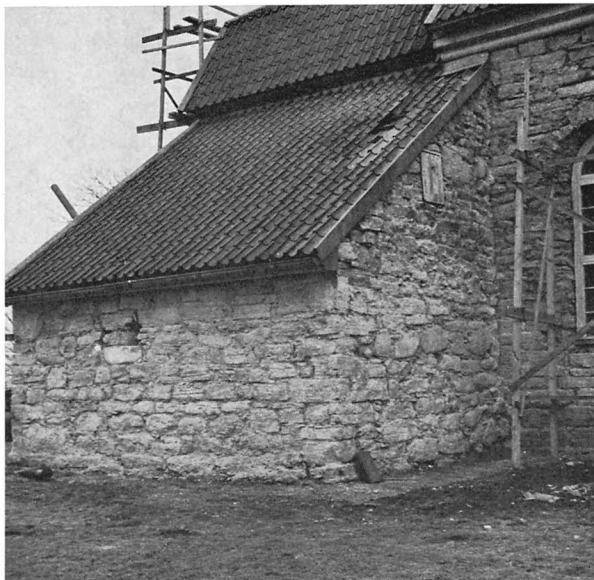
Fig 362. Sakristian utan puts, från nordväst. Foto R Boström 1959.

*The vestry, without plaster, from NW.*

Både i östra och västra gavelröstena sitter rektangulära vindsgluggar (fig 352, 362 f). Den östra, som var igenmurad, när den kom fram 1959, blev åter igensatt och överputsad. Den västra, som är täckt av en nu vitmålad trälucka, är numera den enda ingången till sakristians vind (fig 350).

Yttertaket är ett brant pulpettak, som når ända upp till korets takfot (fig 362 f). Det är täckt av samma slags enkupiga tegel som kyrkans övriga tak. Ursprungligen täcktes de alla av tjärad spån, vilken byttes ut mot tegel i mitten av 1700-talet (se nedan, Byggnadshistoria, period VII).

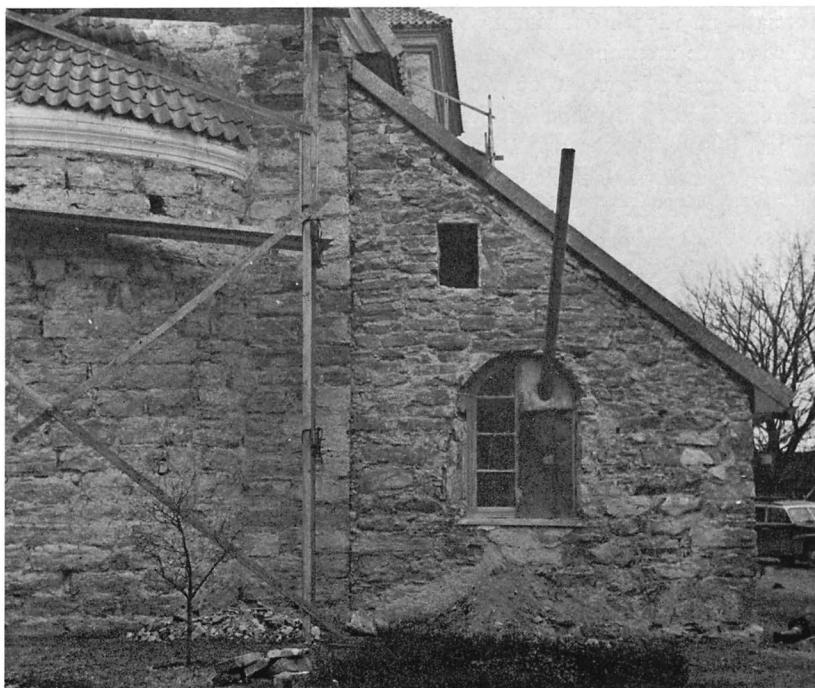
Fig 363. Sakristian och ett stycke av koret utan puts, från öster. — Se även fig 352. Den nyframtagna, ursprungliga öppningen till sakristians vind murades åter igen i samband med att kyrkans murar putsades om 1959. Foto R Boström 1959.

*The vestry and part of the chancel without plaster, from E. See also figure 352. The revealed original opening leading into the attic of the vestry was blocked up again when the walls of the church were re-plastered in 1959.*

Sakristian ligger inte i förband  
med kyrkan, stötfogarna var mycket  
tydliga 1959 (fig 352, 363). Murverket  
(fig 352) i de ca 105 cm tjocka mu-  
rarna skiljer sig också tydligt från  
korets och långhusets. Det består  
liksom deras mest av kalksten (åker-  
sten, råbruten och tuktad sten), men  
även av gråsten. Det har ett ganska  
slarvigt förband, på vanligt sätt  
grövre nedtill än i röstena. En och  
annan sten är ställd på högkant eller  
vänd med flatan utåt. Ytterhörnen är  
något omsorgsfullare gjorda än det  
övrige murverket. Utmed gavelröste-  
nas sneda kanter är några tunna  
skift pålagda, så att takfallet har  
blivit något brantare än från början  
(fig 352, 363), kanske gjordes detta  
1818.

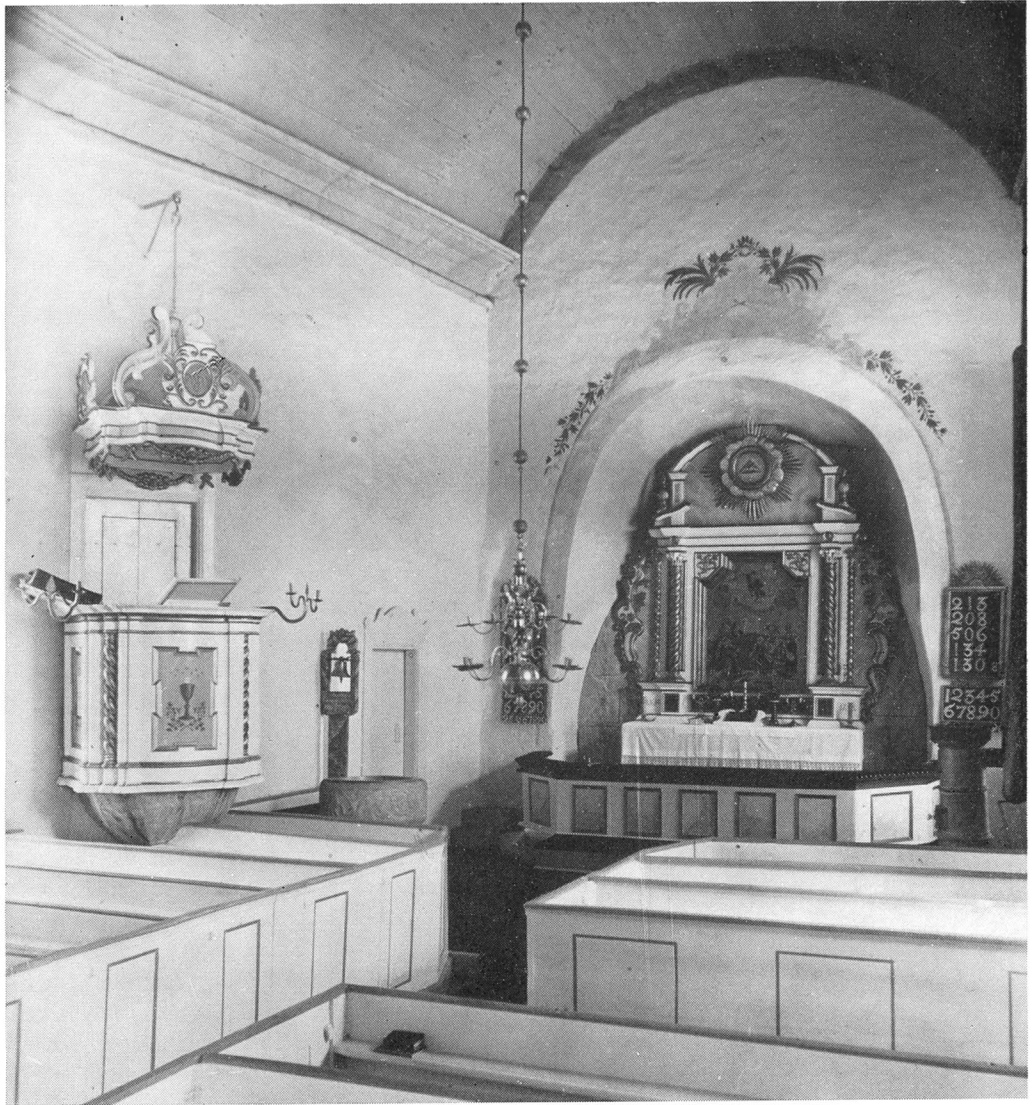
Fig 369. Interiör av koret före restaureringen 1959. Predikstolens påmålning av P M Lundberg 1835. Foto A Forssén 1924.

*Interior of the chancel before the 1959 restoration. Painting on the pulpit by P M Lundberg, 1835.*

Ingen av de ovan nämnda målningarna på valv eller väggar är bevarade. Vad som fanns kvar under putsen efter ombyggnaden 1818 försvann 1959. Då avlägsnades också en målade dekoration på tribunbågen (fig 369, 377). En vit meanderbård följde absidbågens kontur, och utanför denna syntes ett i två nyanser målat slätt band. Som krön över tribunbågen var målade en krans av palmblad och spröda rankor, omgiven av bladornamentik, som på sidorna fortsattes av rankor. Färger: grisaille, blå skuggor, bladrankor i grönt med skuggor i umbra, och dagrar i citrongult.<sup>28</sup> Målningen var troligen utförd 1835 av P M Lundgren (Löt not 104), som detta år målade hela kyrkan och det mesta av dess inredning. Konserverad 1934 av Sven Wahlgren.
