# Löt och Egby

RUNSTENS HÄRAD, ÖLAND BAND II:2

VOLYM 163 AV SVERIGES KYRKOR, KONSTHISTORISKT INVENTARIUM

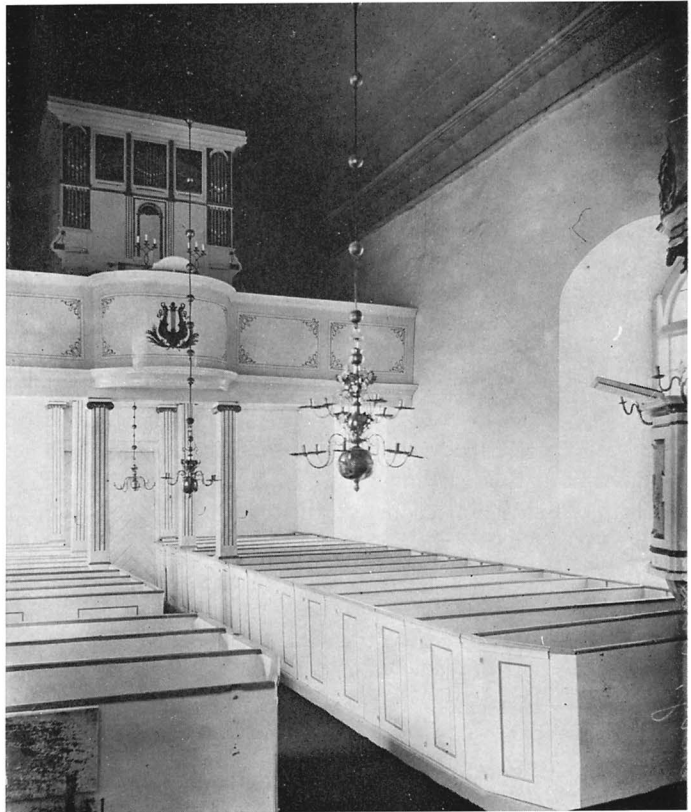
Fig 370. Interiör av långhuset mot nordväst före restaureringen 1959. Foto A Forssén 1924. Obs den högt uppstyltade läktaren!

*Interior of the nave looking NW before the restoration of 1959. Note the high gallery.*

ornament i hörnen samt mitt på den utskjutande delen en stor lyra, omgiven av palmkvistar (fig 370).

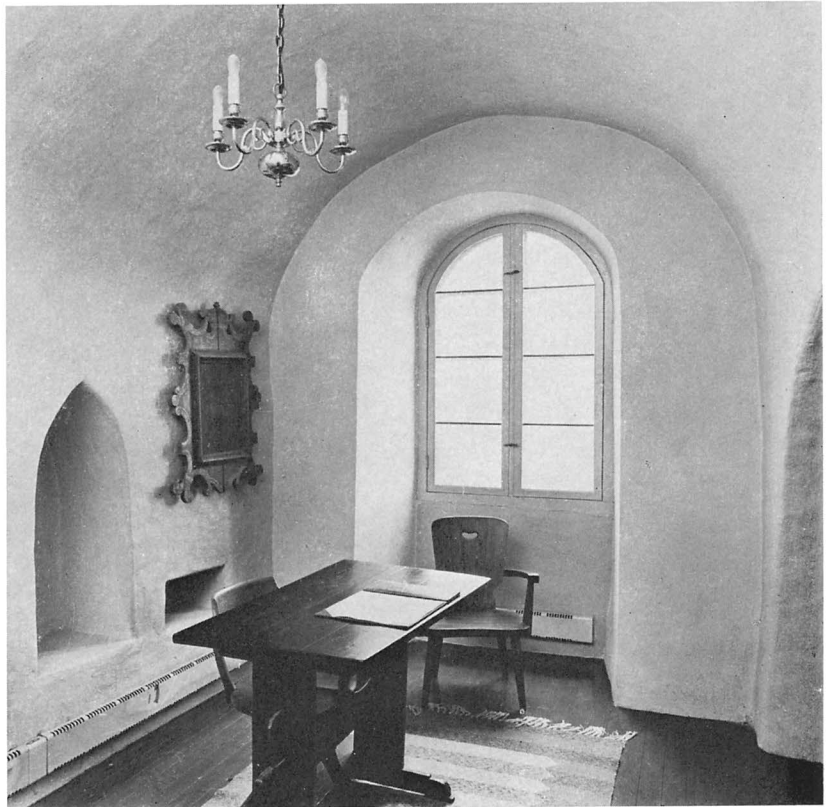
Fig 373. Interiör av sakristian mot öster. Foto S Hallgren 1973.

*Interior of the vestry looking E.*

Klockaren Isaac Lindgren murade 1780 in ett skåp med lås och gångjärn i sakristian (råk), troligen i den spetsbågiga nischen (fig 373). Sannolikt var det också Lindgren, som samma år lade in trägolvet i sakristian, som dittills hade haft stengolv (råk). 1794 inlades än en gång stengolv i sakristian, »emedan det förra är af fuktighet förruttnadt». Arbetet utfördes av Olof Olsson i Djurstad (st prot, råk).

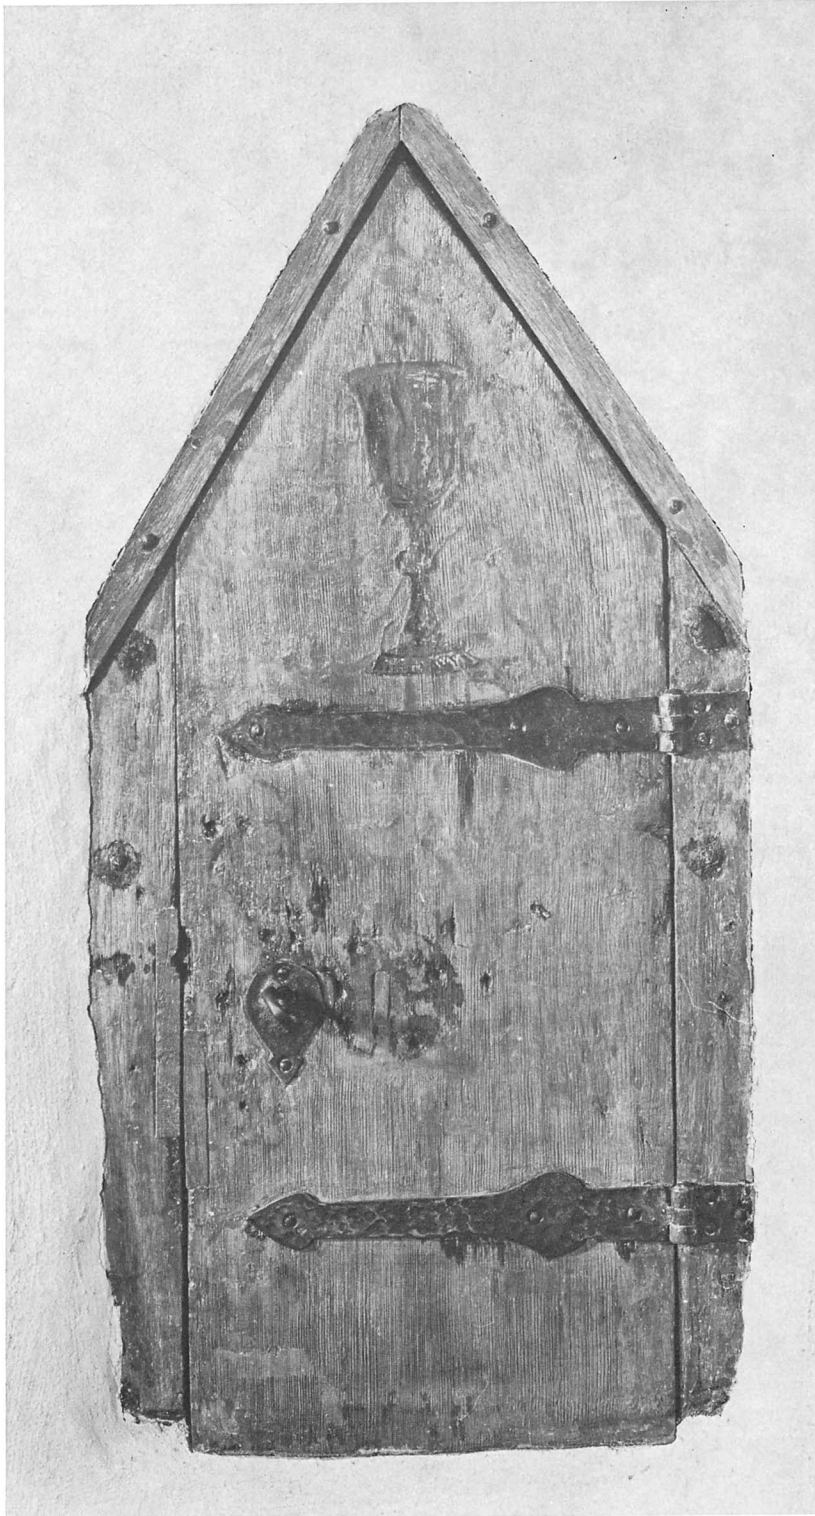
Fig 376. Sakramentskåp i absidens norra del. Foto S Hallgren 1973.

*Eucharist cupboard in the N part of the apse.*

3. En nisch, täckt av en triangelbåge (fig 376) och med skåpinredning av ek. Höjd 85 cm, bredd 36 cm, djup 42 cm. Ojämheter i det omgivande murverket har visat, att nischen är sekundär. Träkarmen är taggbågigt utskuren upptill in mot triangelbågen. Dörrens utsida, som har enkla gångjärnsbeslag och lås av järn, är täckt av brun övermålning, på vilken en blå kalk är målad upptill. Inne i skåpet, som har en hylla med ett rundat urtag fram, är också brun övermålning. På dörrens insida är en stjärna målad på det bruna färgskiktet; under detta skymtar annan färg och kredering, möjligen också bröstbilden av en ängel.

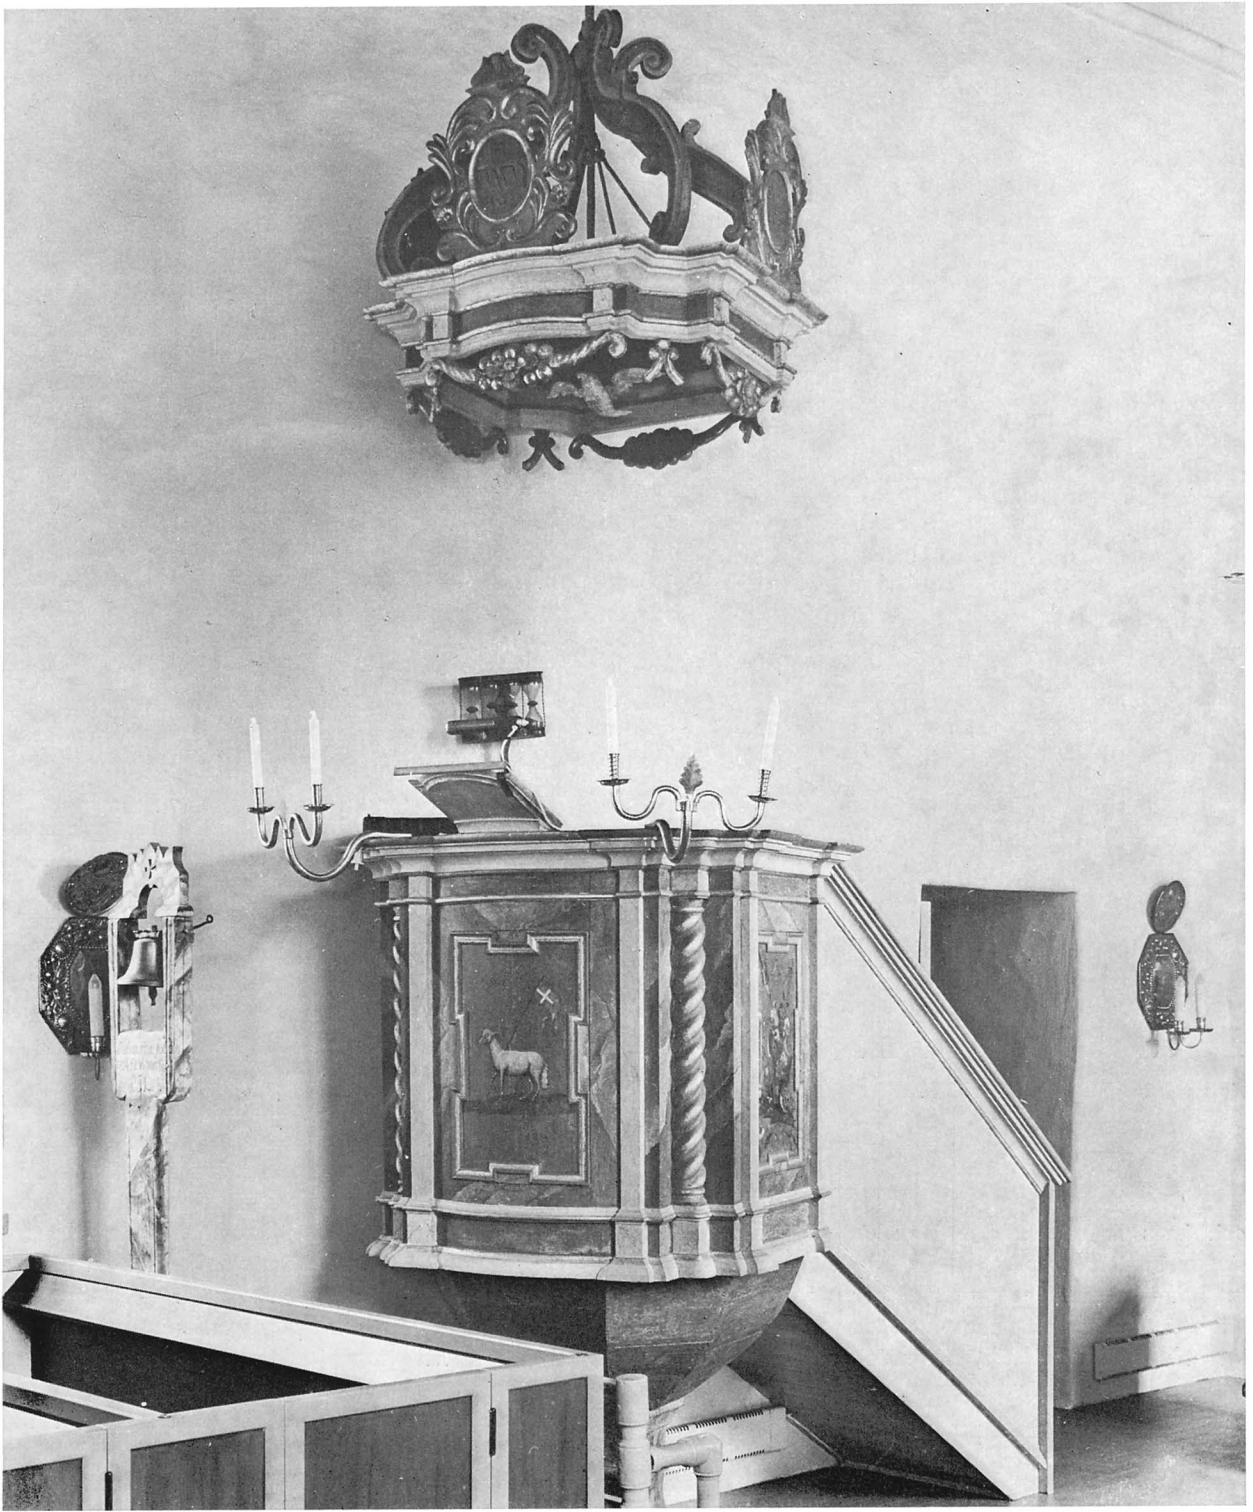
Fig 379. Predikstolen, tillverkad 1754–1755 av snickaremästare Nils Lindman och målaren Graubner.  
Foto S Hallgren 1973.

*Pulpit, made 1754–55 by Nils Lindman and Graubner.*

Snickaren mästare Nils Lindman<sup>30</sup> fick 1754 i uppdrag att göra en ny predikstol (fig 379 ff) och en ny altarring (fig 338), vilket han utförde detta och följande år (kap Inredning). Predikstolen målades av mästare Graubner<sup>31</sup> från Kalmar.

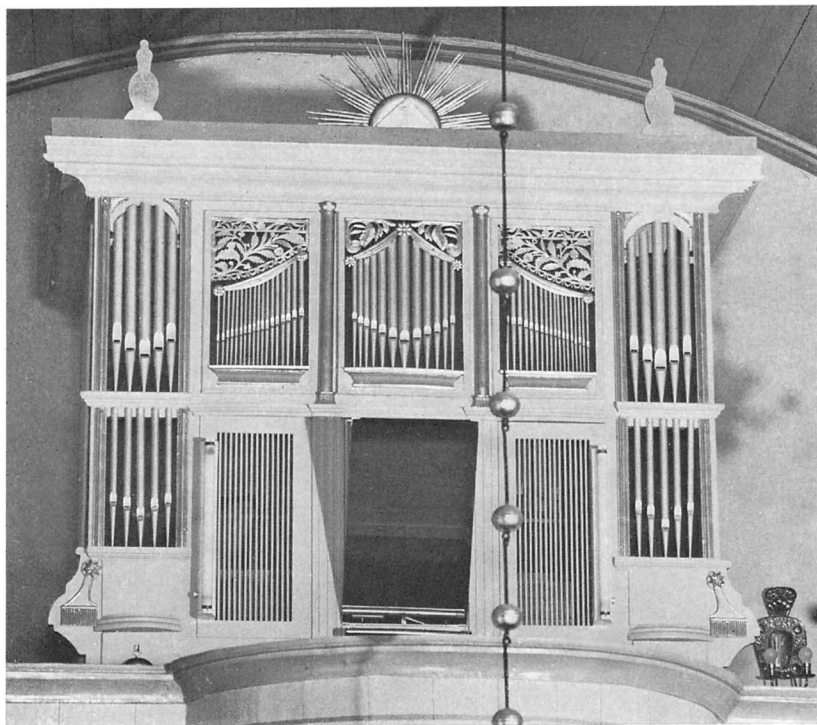
Fig 383. Orgelfasad, byggd 1852 av S P och Nils Pettersson. Foto S Hallgren 1973.

*Organ front, built in 1852 by S P and Nils Pettersson.*

Fasaden (fig 372, 383), som ej har ljudande pipor, bildar en rektangel, som domineras av en kraftigt utskjutande list upptill, krönt av en halv, strålände sol omgiven av ett par små spiror. Fasadpiporna var ursprungligen ordnade i sju grupper, mittfältet i nedre raden består av ett mörkblått, rundbågigt fält krönt av en förgylld kerub (fig 370). 1959 öppnades fasaden nedtill i ytterligare tre grupper (fig 383). — Fasaden är numera målad i ljusgrått och blått med förgyllda detaljer.

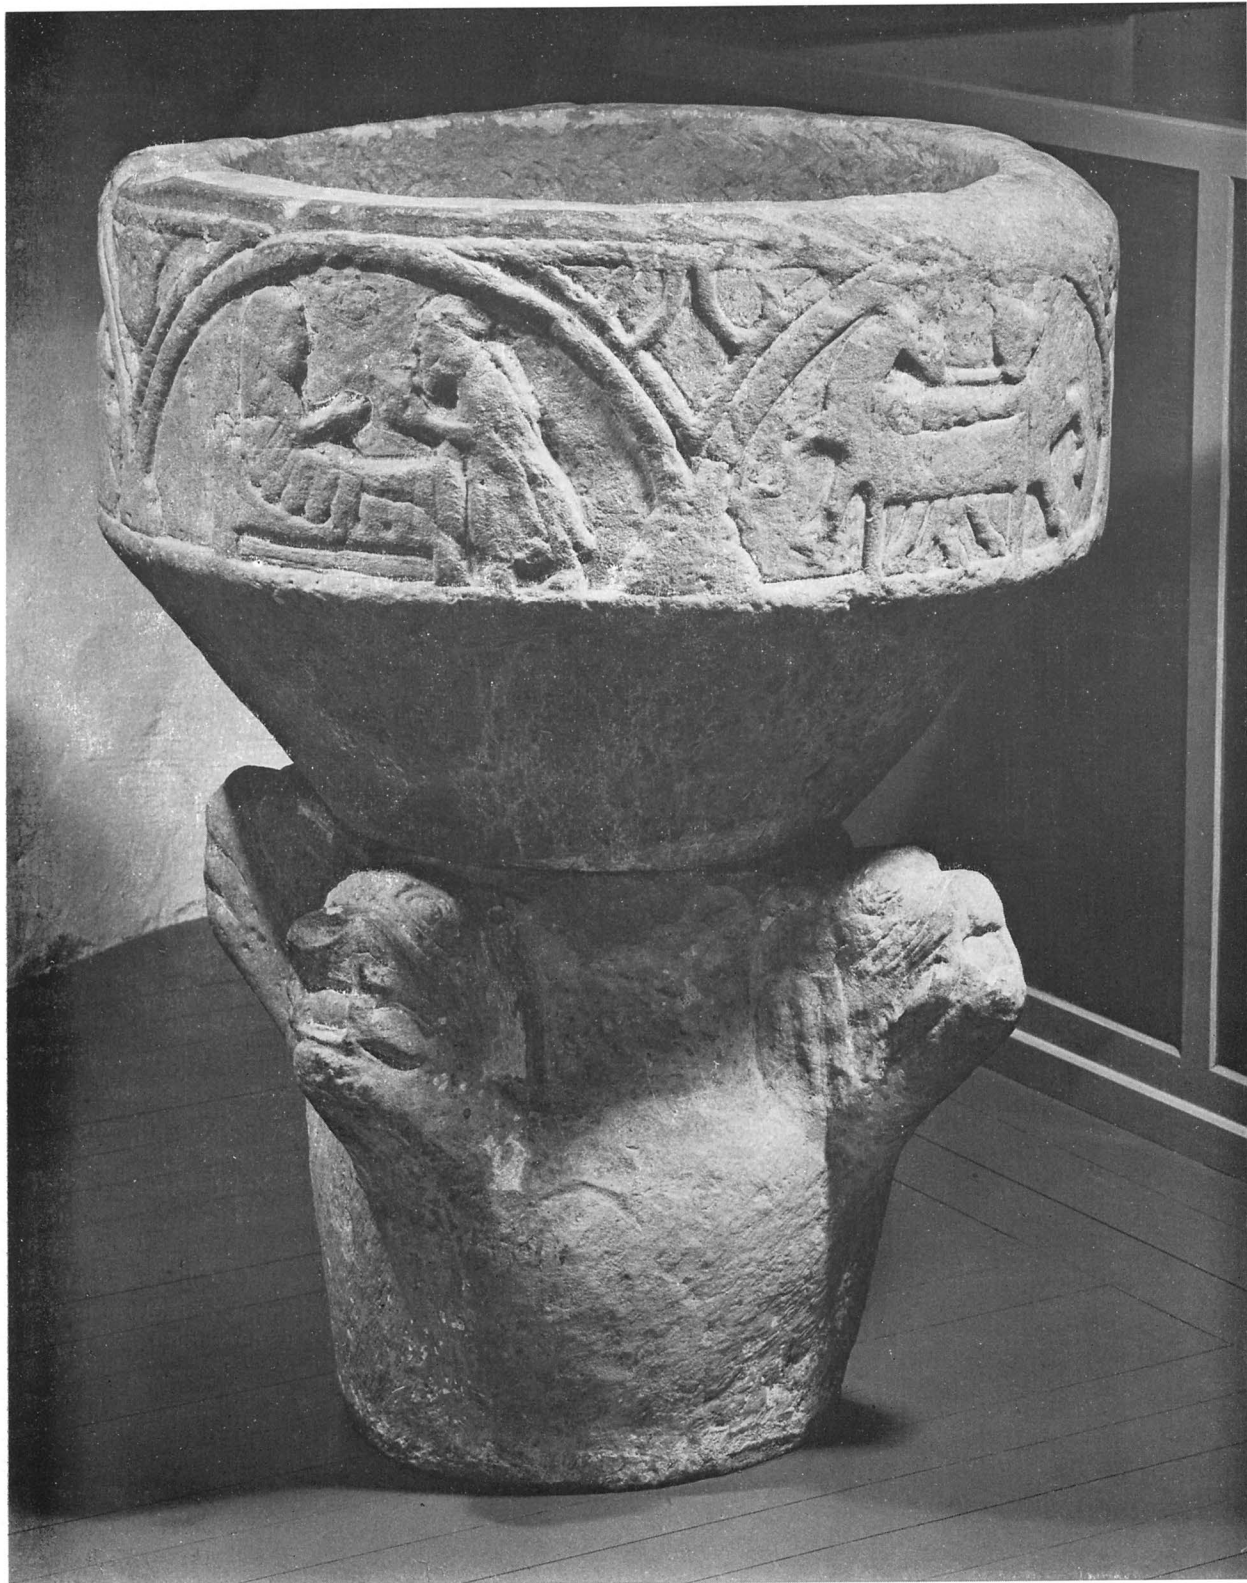
Fig 385. Dopfont av gotländsk sandsten. 1170–1180-talet. Står nära Sighraf och den anonyme Bestiarius. Foto S Hallgren 1973. — Dopfontens fot omhuggen i samband med att funten (upp och nedvänd) användes som sockel under en solvisare 1818–1905.

*Font, Gotland sandstone, 1170's to 80's. Closely related to Sighraf and the anonymous Bestiarius. The base of the font re-carved when the font was used (upside down) as the base of a sundial from 1818–1905.*

Dopfund (fig 385 ff) av ljusgrå, gotländsk sandsten (not 39), bestående av cuppa och mellanstycke (skaft). Nuvarande höjd 101 cm, diameter 77 cm. Cuppans uttömningshål är delvis igentäppt. Skaftet har upptill en halvsfärisk fördjupning, men inte något uttömningshål (fig 393). Cup-

Beskrivningen av funten återges här efter William Andersons och Johnny Roosvals originalmanuskript (SvK arkiv): »Cuppans liv smyckas med fem scener i relief under rundbågiga arkader: 1) Födelsen med Josef, som står vid Marias sängfot och räcker henne en styrkedryck (fig 386). — 2) Krubban med oxen och åsnan, en fint avvägd, livfull, symmetrisk komposition (fig 387). Djuren stå i profil bakom krubban med framkropparna

»Detta märkliga konstverk kan sammanställas med den gotländske stenhuggeraren Sighrafs tidigare arbeten och med Bestiarius' äldre verk och dateras härmed till 1170–80-talen.»

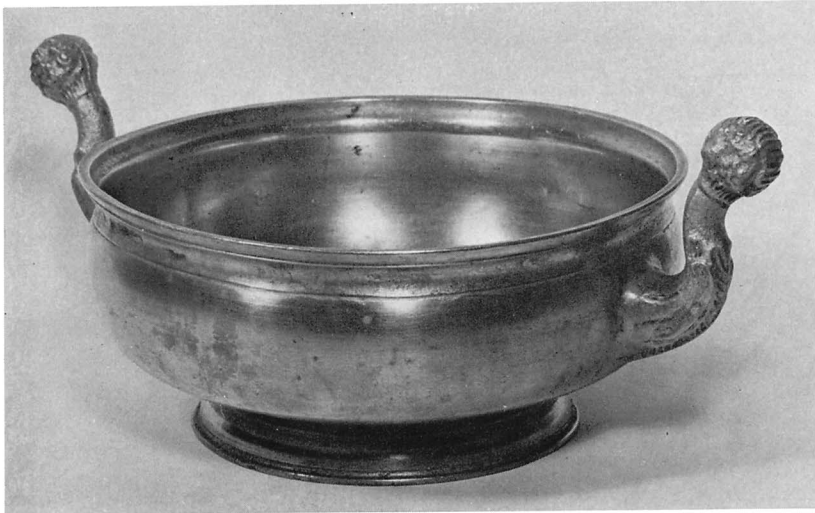
Fig 394. Dopskål av tenn, tillverkad på 1830-talet av I P Fagerström, Kalmar. Foto S Hallgren 1973.

*Pewter baptismal bowl, made in the 1830's by I P Fagerström, Kalmar.*

S-formade handtag (fig 394). Enligt stämplar tillverkad av I P Fagerström,<sup>51</sup> Kalmar. Kallades ny 1838 (inv), till skillnad från nr 3, som i samma inv kallas gammal. Diameter (utan handtag) 22 cm.

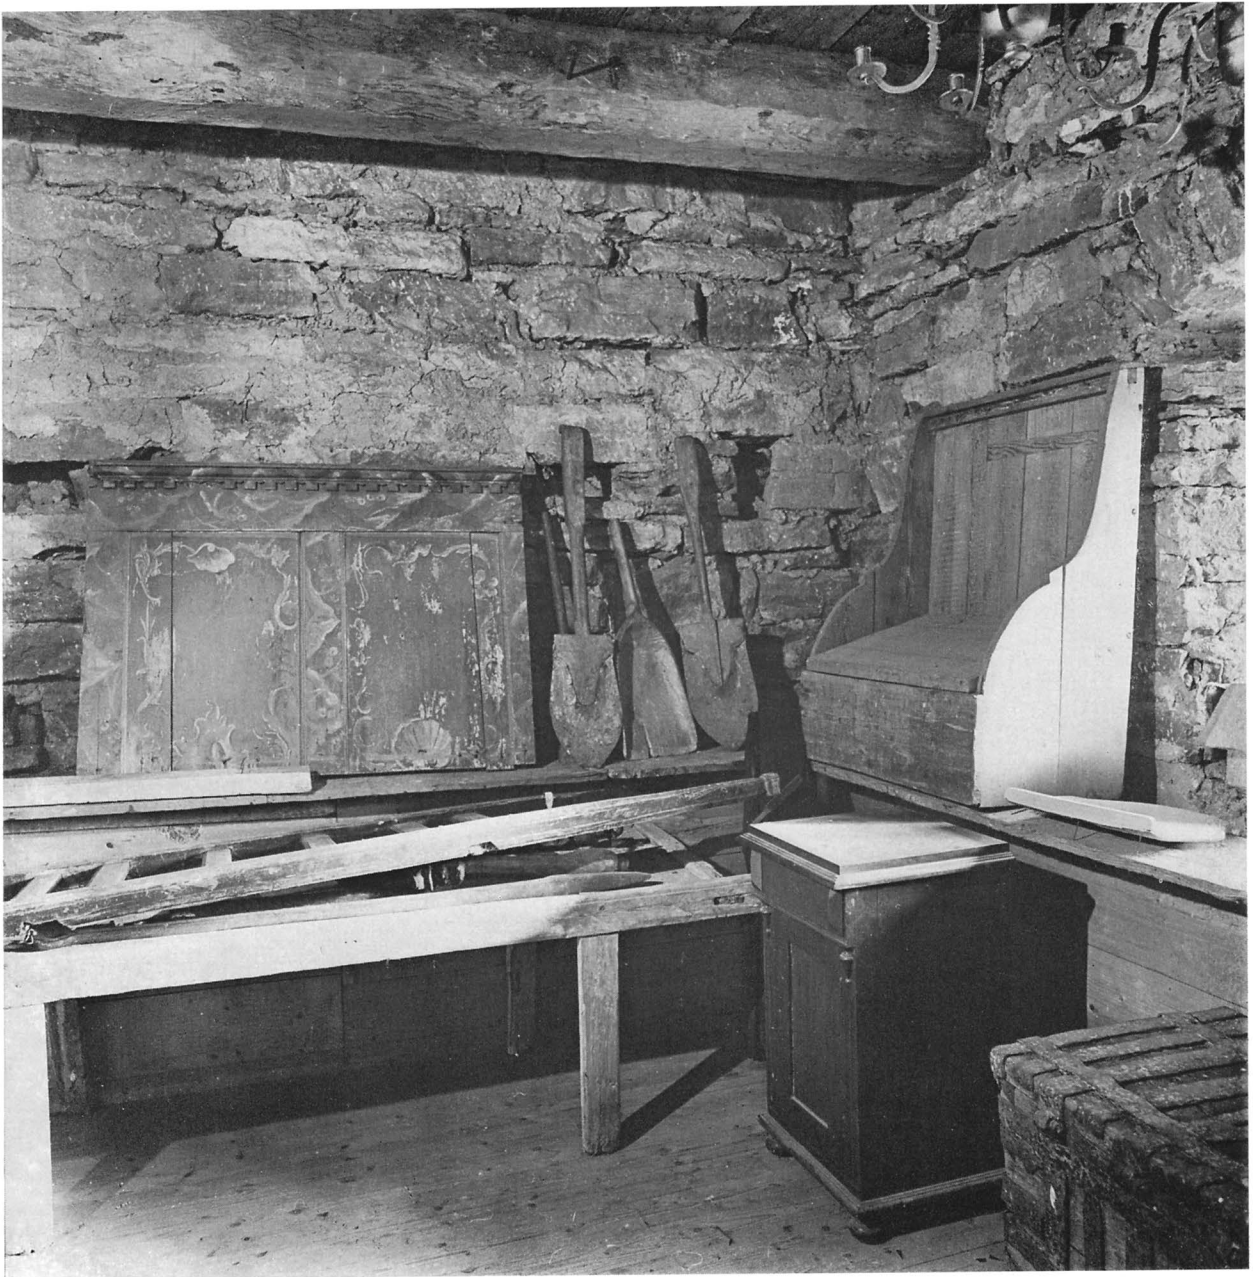
Fig. 402. Interiör mot sydöst av tornets andra våning med en del äldre inventarier (bänkskärm, kyrktagningspall, kista, likbårar, spadar mm). Foto S Hallgren 1973.

*Interior of second storey of the tower, looking SE, with old objects (bench front, churching bench, chest, biers, spades, etc).*

3. Vid flera tillfällen under 1700-talet tillverkades nya bänkar eller reparerades gamla, dels nere i kyrkan, dels på läktaren (räk 1730, 1751, 1752, 1755, 1759, 1762). På tornvinden står en bänkskärm (synlig i fig 402), indelad med två speglar, upptill avslutad med en profilerad tandsnittslist, nedtill avsågad. 94 × 129 cm. Målad i marmorering i blått och grått och med speglarna dekorerade med elegant tecknade rocaille- och blomornament i friska färger, vitt, rött och blått. Målningen är sannolikt utförd 1756 av mästern Graubner, som då målade de främsta bänkarna i koret (räk), eller möjligen av And G Wadsten, som 1770 målade »på

En kyrktagningspall av omålad furu med sluttande säte (synlig i fig 402),

Kistor: 1. Av svartmålad (?) ek (fig 402), konstrikt beslagen med järnband, som bildar avlånga rutor och på framsidan avslutas med blad- eller fågelliknande ändar. Överfalsat lock. Tvärgående järnbeslag nära lockets ändar avslutas fram som låsöverfall (ett avbrutet), bak som gångjärn. Det mittersta tvärbeslaget har en myntspringa. Det mellersta låset, ett innanlås, har ett »lock» framför nyckelhålet. 83 × 55 × 52 cm. Mycket rostig och i starkt behov av restaurering. Kistan tillverkades troligen på 1600-talet och reparerades flera gånger på 1700-talet, bl a med nya beslag 1715 och 1784 (räk). Den försågs 1712 med »en ny låda att fälla penningar stående i Kyrkokistan» (räk).

Kommod av brunmålat trä (fig 402), anskaffad för sakristian 1797 (räk). 81 × 49 × 45 cm. — Sandmått av svarvat trä med sil av kopparbleck, höjd 6,5 cm, diameter 7 cm. Inköpt 1781 (räk). — Ett bläckhorn av koppar, som i inv 1788 betecknas som obrukbart, är ej längre kvar.

A painter named Graubner painted, among other things, "Curtains round the New Altarpiece" in 1756. This probably meant the dark background which, before 1933, was visible at the sides of the altar (fig 369). The first three rows of pews were also painted by Graubner, probably also the pew front in figure 402.

The present pews were installed in 1959 (figs 371 f); the former pews (fig 370) dated from 1818 and the doors from 1834. In the church museum in the tower is a screen from a pew with rococo painting (visible in fig 402) executed in the eighteenth century, by either Graubner or Anders G Wadsten. The bridal bench, reversible (fig 382), was acquired in 1763. A churching bench (visible in fig 402) is of a somewhat more recent date.

1781, and a churchwarden's chest, also of deal, probably from 1793. In the church attic (fig 402) is an oak chest with artistic iron fittings, dating probably from the seventeenth century, a washstand dating from 1797, two biers, two spades and a shovel, marked 1837. There, too, is a cupboard from 1780 and another one purchased after 1838.

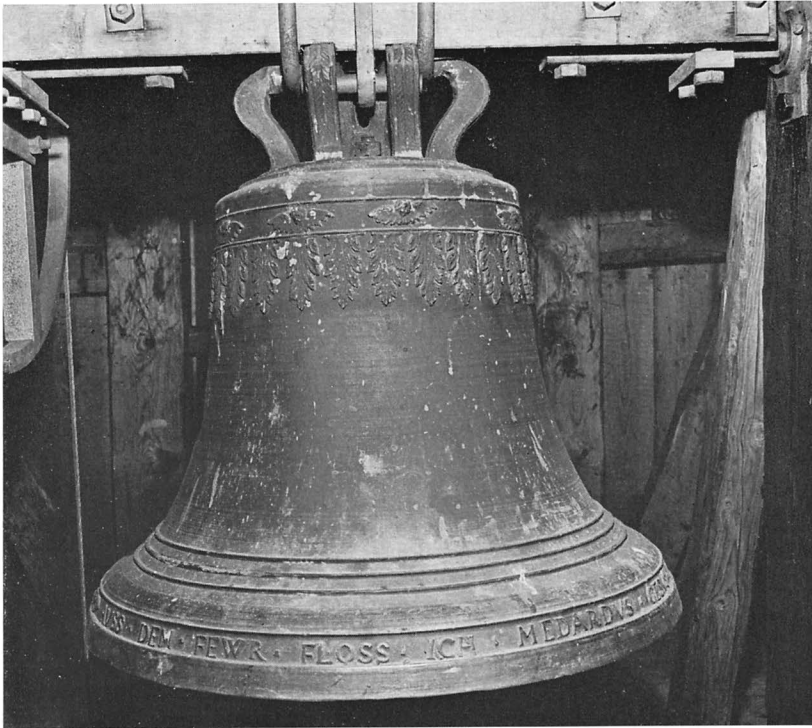
Fig 403. Klocka, enligt inskrift gjuten 1632 i Stockholm av Medardus Gesus. Foto S Hallgren 1973.

*Bell, according to an inscription cast in Stockholm in 1632 by Medardus Gesus.*

I det nuvarande tornet hänger en enda klocka (fig 403). Den orneras runt halsen av ett band med fem keruber samt av en inskrift:

The only bell of the church (fig 403), hanging in the tower, was cast in Stockholm in 1632 by Medardus Jesus, while the sanctus bell (fig 404) was cast by J J Mårtensson in Stockholm.

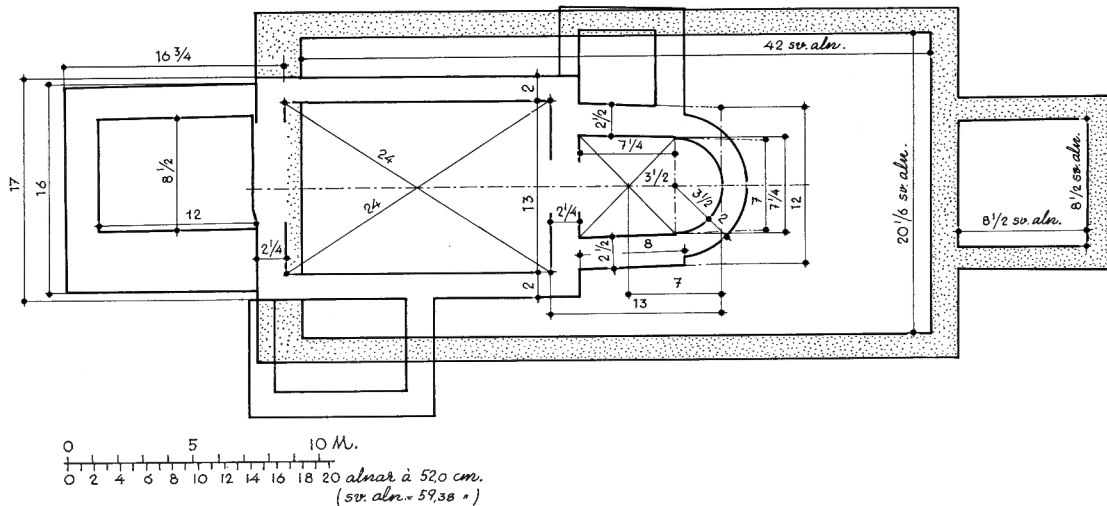
Fig 407. Löts kyrkas planmått, skala 1 : 300. Metrologisk tolkning av S Göransson, ritad av J Söderberg 1975. Mått i medeltidskyrkan i alnar om 52,0 cm, i 1800-talskyrkan i svenska alnar à 59,38 cm.

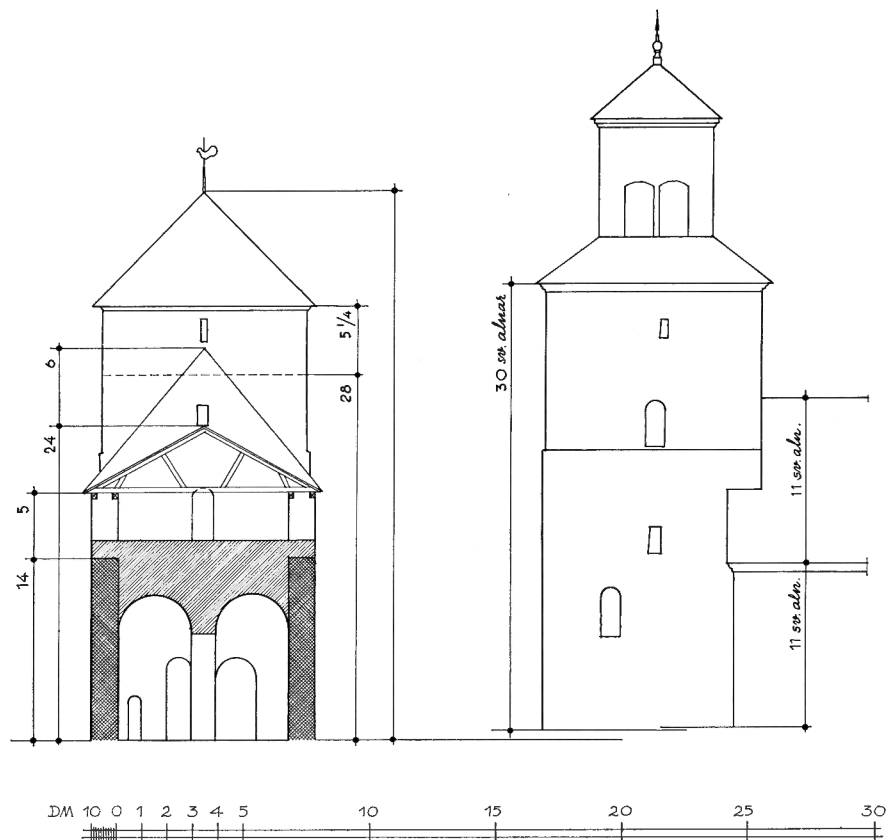
Fig. 408. Höjdmått i Löt kyrka, skala 1: 300. Metrologisk tolkning av S Göransson, ritad av J Söderberg 1975. T v sektion genom långhuset mot väster. Rekonstruktion av höjder i medeltidskyrkan. Mått i alnar om 52,0 cm. T h del av sydfasaden. Mått i tornet (1797) och långhuset (1840–1842) i svenska alnar à 59,38 cm.

*Vertical measurements of Löt Church. Metrological interpretation. Left: cross section of the nave looking W. Reconstruction of the medieval nave and tower. Measures in ells of 52.0 cm. Right: part of the S front of the tower of 1797 and the nave of 1840–1842. Measures in Swedish ells of 59.38 cm.*

Tack vare skarvar och avtryck i tornets och långhusgavelns murverk kan även vissa beräkningar av de vertikala måtten i medeltidskyrkan företas (fig 408). I den smala cellen i södra tornmuren, mellan första och andra våningarna, finns i östra väggen, som är en del av långhusets ursprungliga yttervägg, en vågrät skarv som markerar höjden hos de äldsta långhusmurarna; skarven ligger ca 6,35 m över golvet i vapenhuset. Denna murhöjd (murhöjd I) tolkas här som 14 alnar, dvs 7,28 m, vilket innebär att den medeltida basnivån för kyrkans höjdmått skulle

The vertical measurements of the churches during the medieval periods can be determined only roughly. The oldest chancel walls of Egby Church were probably 14 ells (6.58 m) high. At Löt (fig 408) the original height of the nave walls also seems to have been 14 ells (7.28 m); they were heightened to 19 ells (9.88 m) when an archers' storey was added. The ridge of the roof was at a height of 24 ells (12.48 m). The height of the walls of the oldest tower was probably 28 ells (14.56 m). When a fourth floor was added to the tower, the ridge of a new roof of the nave was placed 30 ells (15.60 m) above ground level.
