Köpings kyrkor

SVERIGES KYRKOR
ÖLAND

SLÄTTBO HÄRAD, ÖLAND

VOLYM 170 AV SVERIGES KYRKOR, KONSTHISTORISKT INVENTARIUM

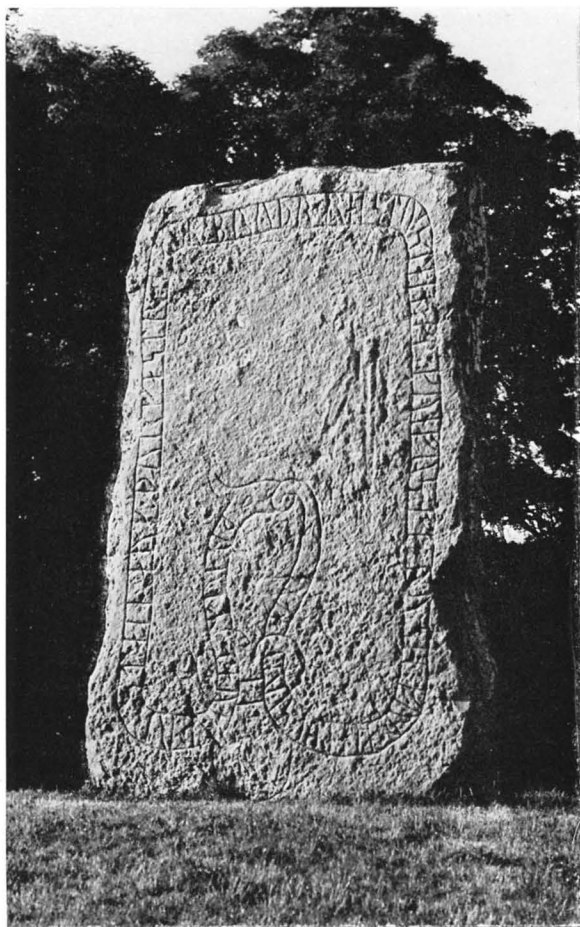
Fig 2. Tingsflisa, runsten från 1000-talets andra hälft. Foto S Hallgren 1975.

Den ovannämnda Tingsflisa står på en kulle strax SÖ om kyrkan, en stor runsten av grå kalksten (fig 2). Den åt Ö vända inskriften, som är inskriven i en drak-slinga, lyder i översättning: »Toror och Torsten och Torfast, dessa bröder reste stenen över sin fader Gunnfus. Gud hjälpe hans själ.» Höjd 280 cm. 1000-talets andra hälft. SvR Öl 46.

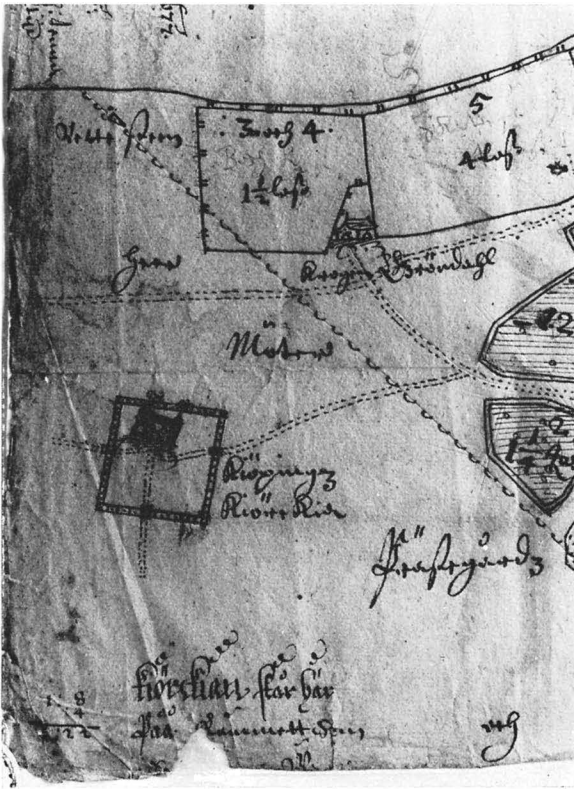
Fig 5. Miljön omkring Köpings kyrka enligt en konceptkarta över Klinta by av Lars Johansson Salman från 1676 (Länstyrelsens lantmäterienhet, Kalmar). Kyrkogården med dess portar liksom kyrkans läge är omsorgsfullt inmätta, vilket framgår av de på papperet av lantmätaren med passarspetsen dragna blinda syftlinjerna.

På 1600- och 1700-talen hade kyrkogården samma form som nu (fig 5–7). De små kvadratiske markeringarna på kartbilderna är troligen stigluckor av trä under tak, av okänd ålder. Två av dem, den östra och södra, är avbildade 1750 av Frigelius (fig 27). Alla tre luckorna genomgick en omfattande reparation i början av 1700-talet. 1746 beslöt man att alla kyrkogårdsluckor skulle förses med stocklås och hållas låsta (st prot). Några år senare, 1753, beslöt man att de skulle förses med järnkulor som stängningsanordning (st prot).

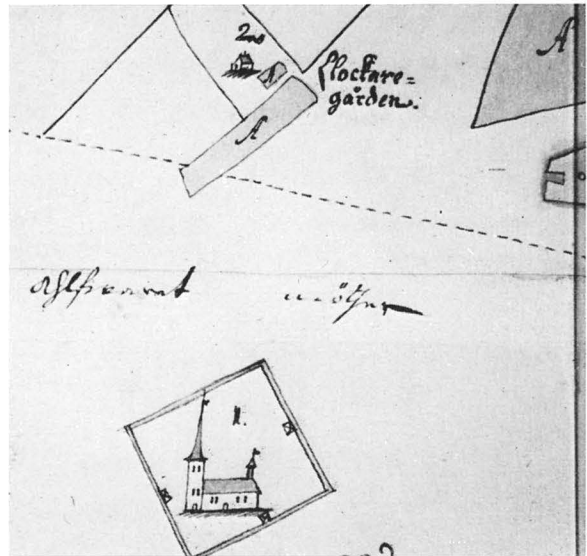
Fig 6. Kyrkan, kyrkogården och Klockaregården år 1683. Detalj av karta (G 2: 103), LMV. — Bilden av kyrkan är endast ett karttecken, medan kyrkogårdens utsträckning återger verkligheten.

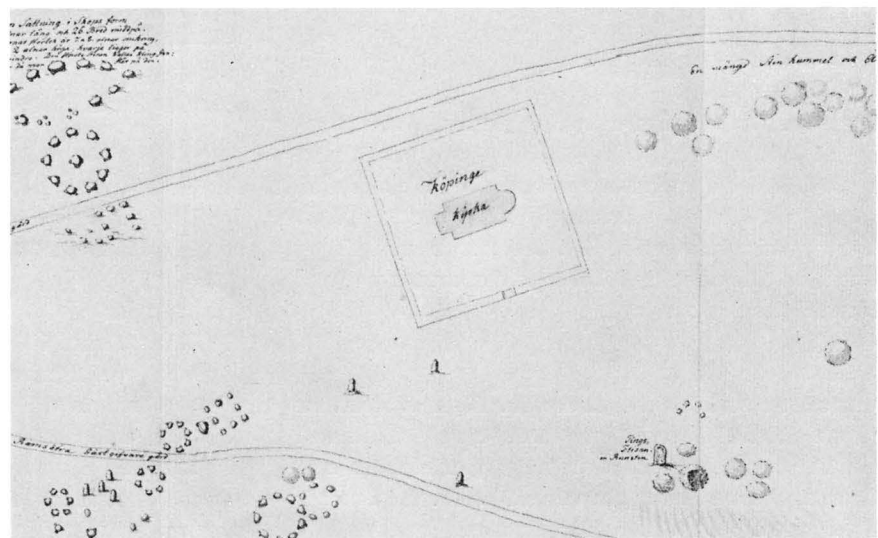
Fig 7. Kyrkogården i slutet av 1700-talet. Teckning 1797 av C G Hilfeling, KB.

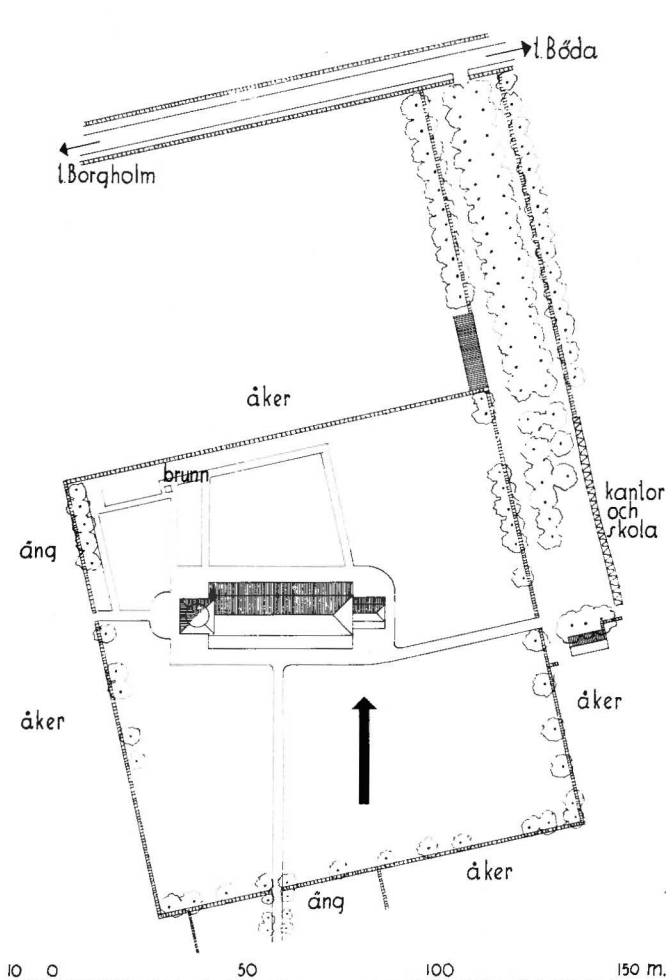
Fig 8. Situationsplan före 1953. Uppm, skala 1:2 000. S Hesselgren & Fränne 1931.

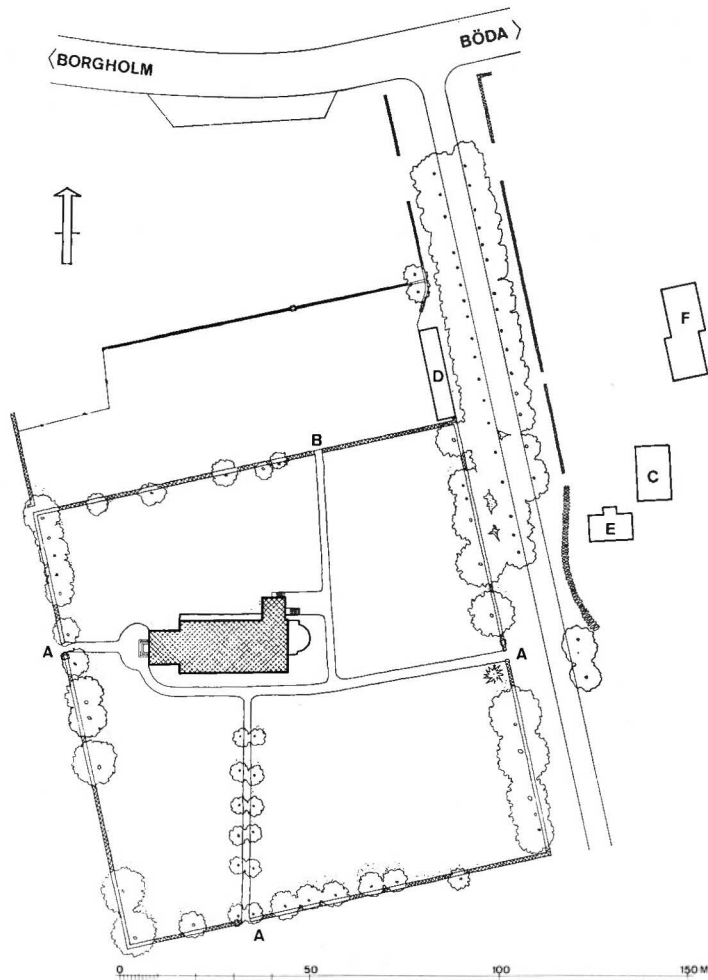
Fig 9. Situationsplan efter 1953. Uppm, skala 1:2 000. G Wirén 1976. — A Grind med stätta. — B Grind. — C Gamla skolan. — D Kyrkstallar. — E Klockaregård. — F Församlingshem.

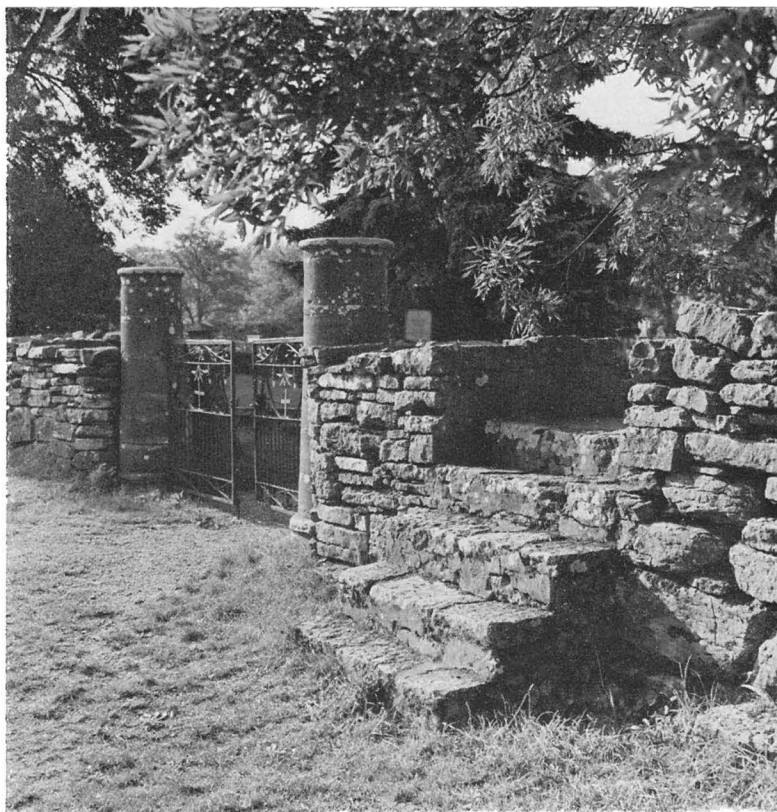
Fig 11. Kyrkstallarna från nordöst (jfr fig 9D). Foto S Hallgren 1975.

The church stables from NE (cf fig 9D).

Utanför kyrkogårdens nordöstra hörn utmed Kyrkallén ligger en långa kyrkstallar (fig 9 D, 11), av rödmålat trä under tjärat papptak, en av de få som ännu finns kvar på Öland.¹²

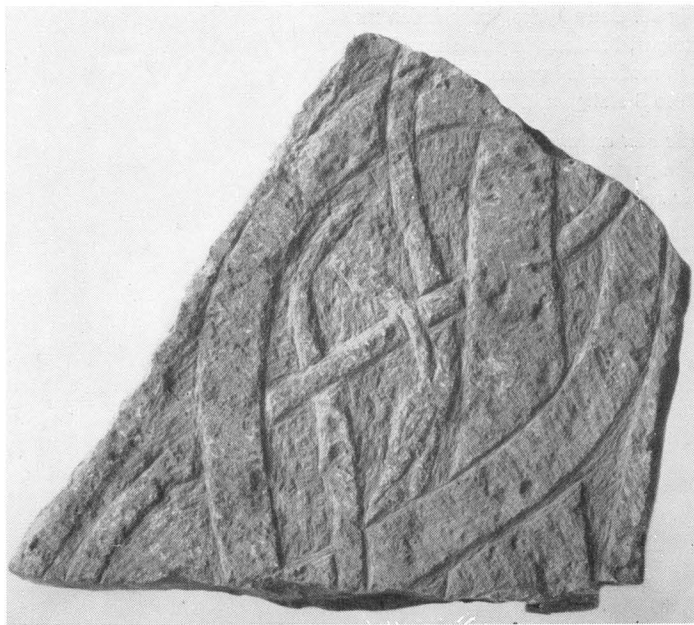
Fig 13. Fragment av en ornerad sten, kalksten, på 1920-talet funnet på vinden av 1805 års kyrka. Foto H Andersson 1933, ATA.

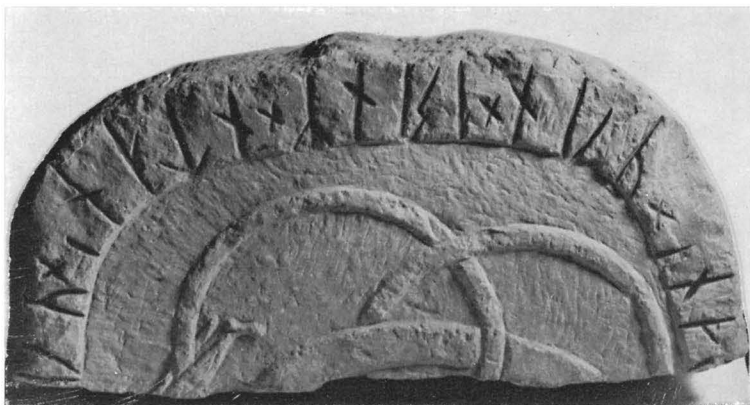
Fig 14. Fragment av en runsten, kalksten, funnet 1953 vid rivningen av 1805 års kyrka. Foto R Boström 1975.

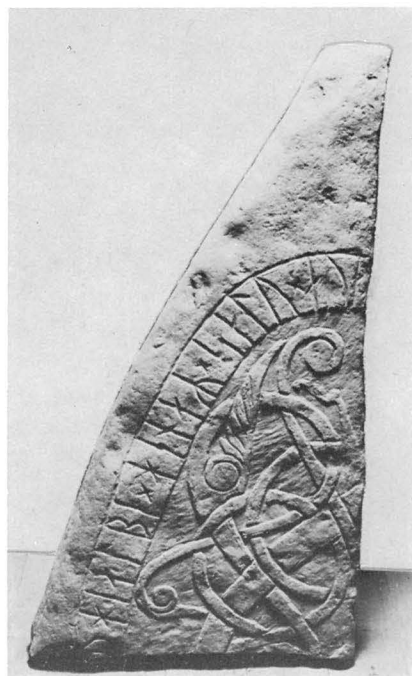
Fig 15. Fragment av runsten, kalksten, på 1960-talet påträffat vid gravgrävning. Foto R Boström 1975.

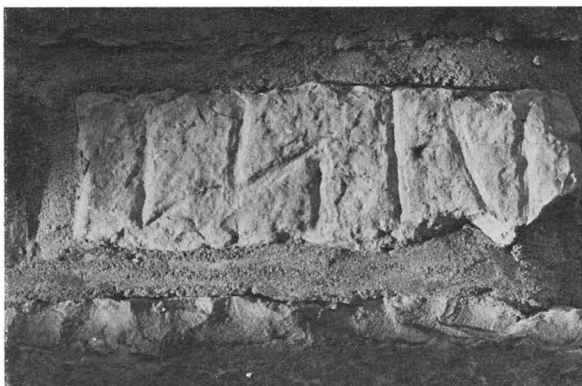
Fig 16. Fragment av runsten (Öl 48), kalksten, inmurad i sakristian till 1955 års kyrka, tidigare känd genom en teckning av C G Hilffeling 1797, då stenen var inmurad i den medeltida klövsadelskyrkans östtorn. Foto S Hallgren 1975.

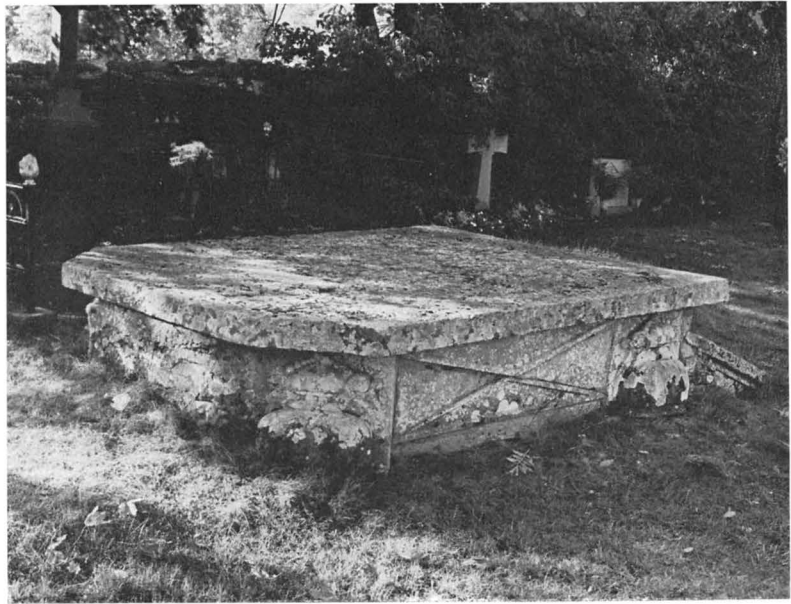
Fig 19. Detalj av hörnornament från tumban i fig 18. Ursprungligen arkitekturfragment från Borgholms slott. Foto R Boström 1940.

Kartuscherna (fig 19) är av exakt samma slag som de som finns vid Högby kyrka, i södra stigluckan i Källa gamla kyrka samt i stensamlingen i Borgholms slottsruin.¹⁵ Troligen har de ursprungligen varit konsoler i en monumental trappa i slottet.

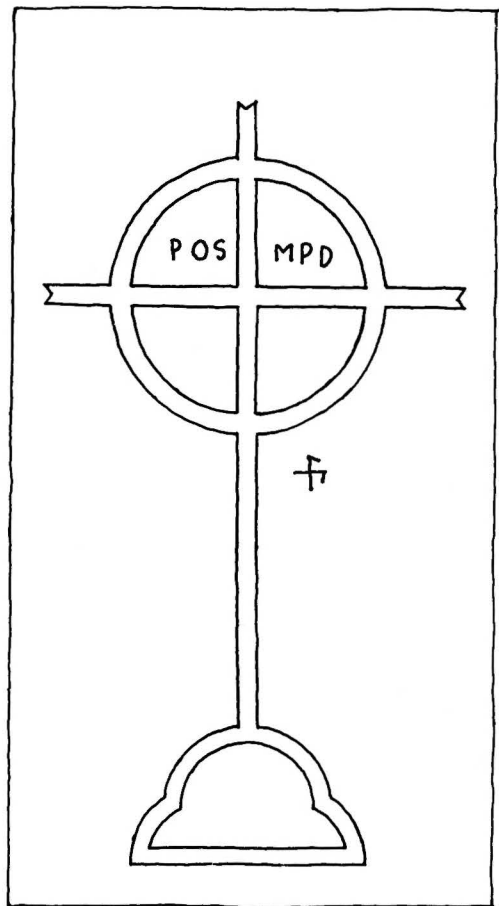
Fig. 21. Gravhäll av röd kalksten, senmedeltiden? Ligger som trappsten i Klockaregården, Kolstad. Uppm, skala 1:20, R Boström 1975.

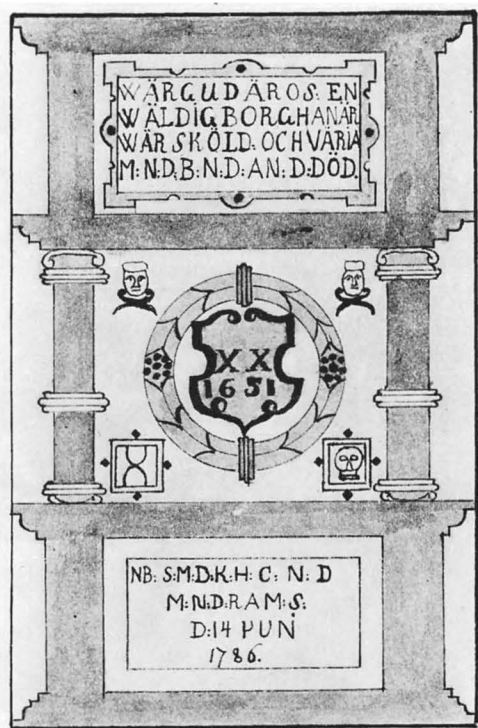
Fig 22. Gravsten från 1651 med inskrift från 1786. Ligger i en gård i Ramsättra (Håkansson nr 464). Teckning av H A R Sidén 1868, ATA.

34. Gravsten av ljus kalksten, först känd genom en
avbildning av H A R Sidén 1868 (fig 22). 210 × 130 ×
10 cm. Skulpterad med en arkitektonisk indelning i tre
våningar, av vilka den mellersta flankeras av pilastrar
med skaftringar.

I mellersta fältets övre hörn två kerubhuvuden, i det
nedre vänstra ett timglas, i det nedre högra en död-
skalle. De två sistnämnda figurerna omfattas av en
dubbel kvadratisk ram, omgiven av fyra korsställda
punkter. Mitt i fältet en bladkrans och innanför denna
en symmetrisk sköld av 1600-talstyp. Inom skölden är
skulpterade överst några otydbara bokstäver, därunder
ett ornament, likt XX, samt längst ned årtalet 1651
(svårläst 1975).²⁰

I det nedersta, släta fältet en inskrift, tydligen in-
ristad i senare tid: NB:S:M:D:K:H:C:N:D /M:N:D:RAM:-
S[ÄTTRA]/D:14:IUNI (N och I sammanskrivna) / 1786.

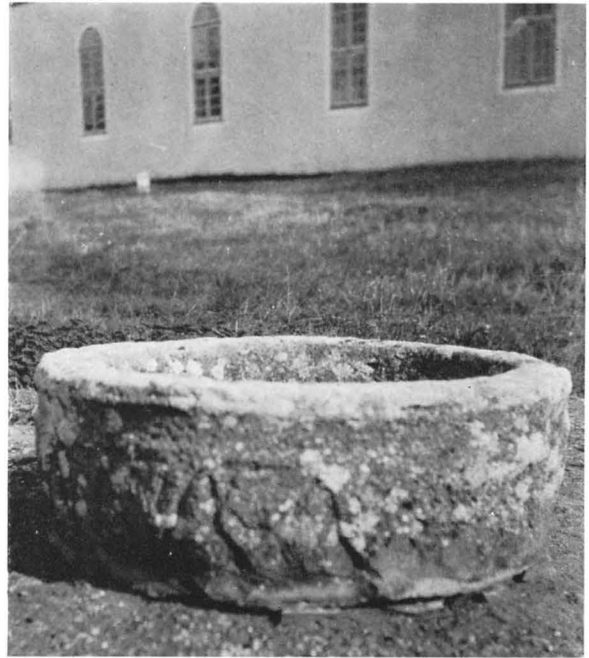
Fig 23. Gotisk dopfunt som brunnskar (jfr fig 44a, 66). I bakgrunden skymtar 1805 års kyrka. Foto J Roosval 1908.

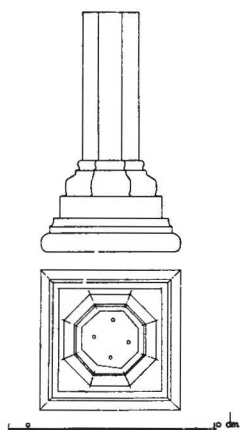
Fig 24. Uppmätning av solvisare, skala 1:40, S. Hesselgren & Fränne 1931. — Troligen stod pelaren ursprungligen i den delade triumfbågen (fig 47, 118: D) och bar upp kapitalet i fig 46b, 51.

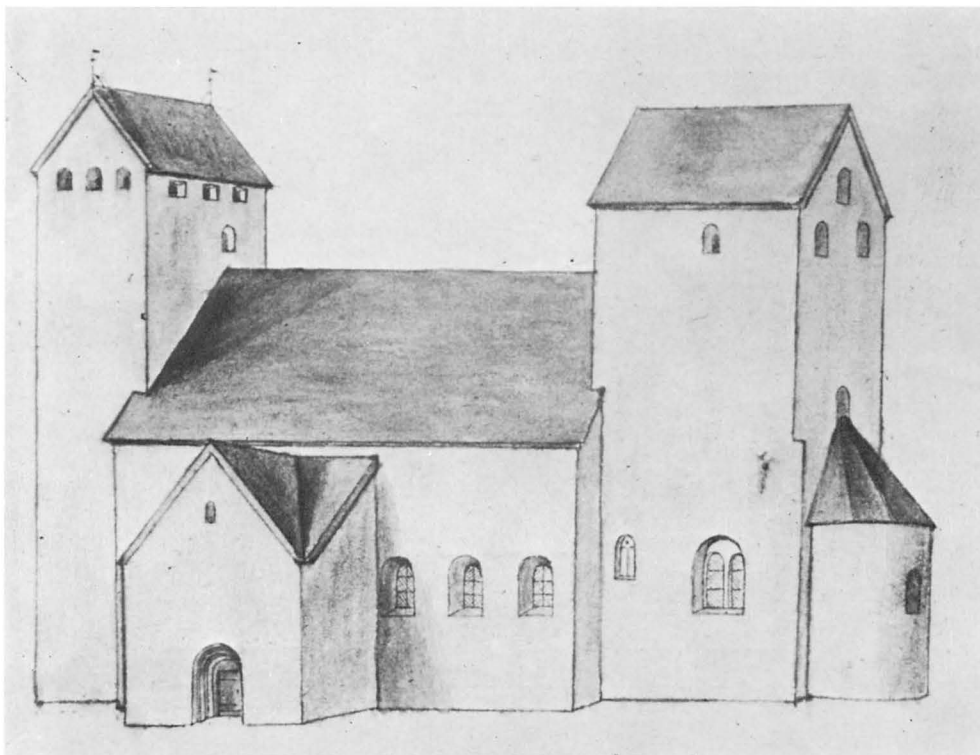
Fig 26. Kyrkan från sydöst 1673. Skala 1: 288. Teckning av P Törnewall, UUB. — Hadorph skriver: »Köping ähr en uälbygd steenkyrkia af tälgsteen med 2 stentorn öster och uester, kyrkian temlig bredh medh 2 pelare rader innan till 4 på huar sijdan, hon är belägen på en skiön platz ...» (S 30, fol 78 r:o, UUB.)

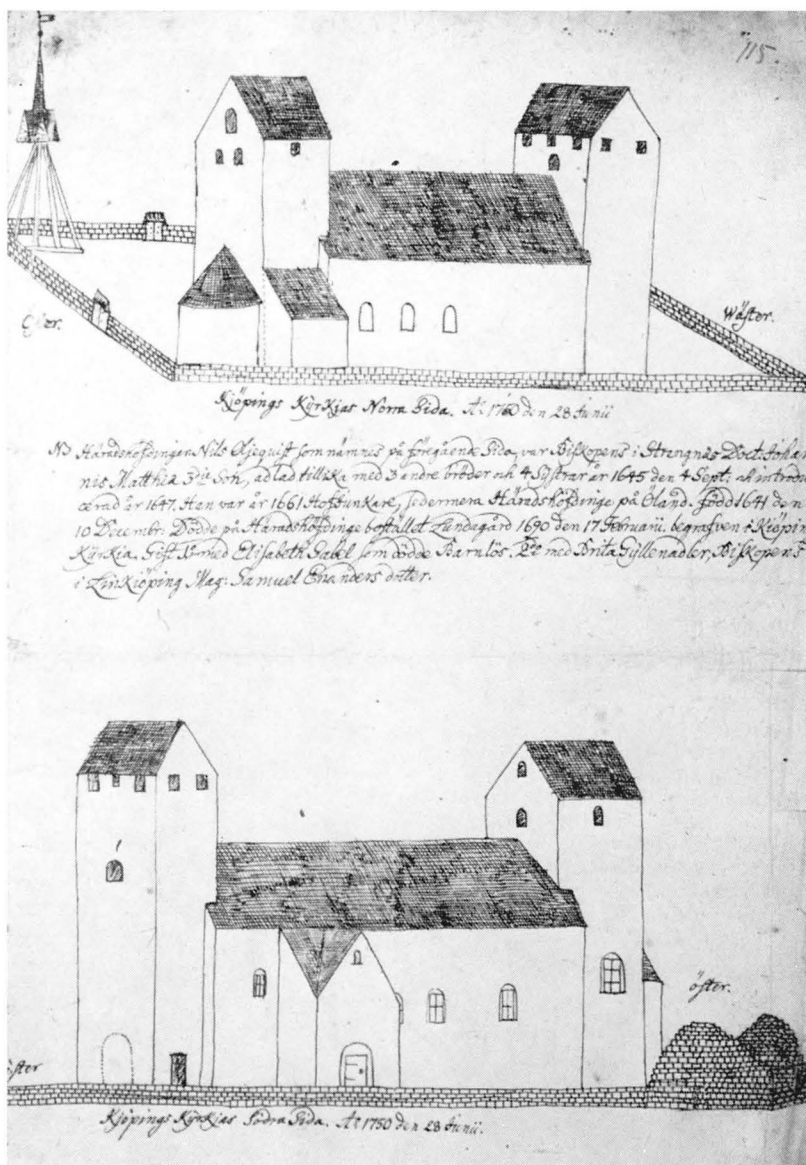
Fig 28. N I Löfgrens tillrättlagda kopia av teckningen i fig 27. ATA.
N I Löfgren's corrected copy of the drawing in figure 27.

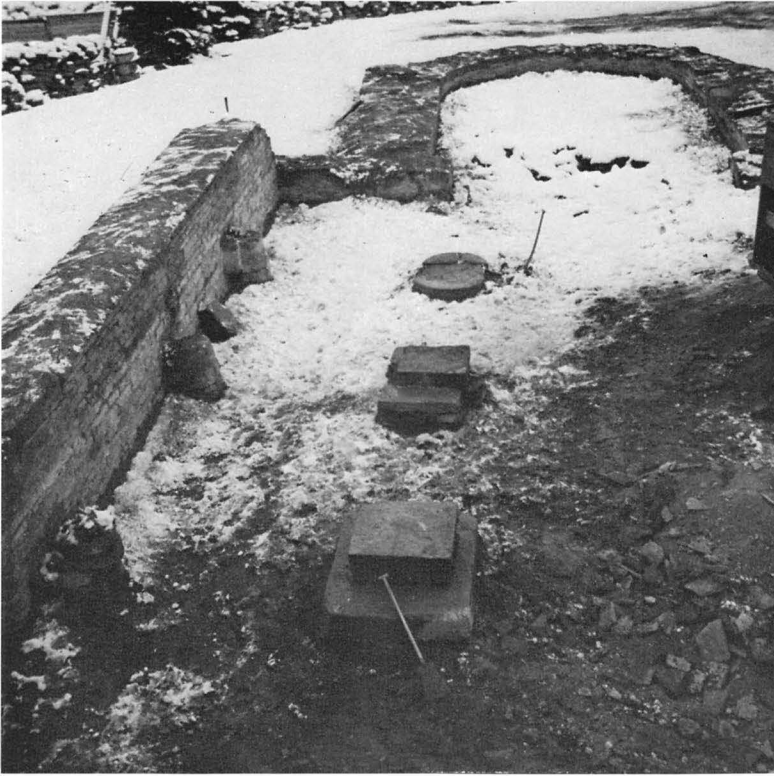
Fig 29. Den medeltida stenkyrkan under utgrävning. Korets skevhet framträder tydligt. Jfr planen fig 31. Foto R Boström 1953.

Absidkorets murrester (fig 29) var intill 1953 omkring 70 cm höga, men nu återstår endast murar till 45 cm höjd. Det gäller östligaste delen av koret, som skjuter utanför nuvarande kyrkan (fig 92). Korets plan bildade en oregelbunden fyrkant: yttermåttan var på södra sidan 8,60 m, på den norra 8,45 m och bredden var 9,77 m. Koret var alltså obetydligt kortare än långt. Absiden hade en radie av 2,95 m och bildade en nästan exakt halvcirkel.

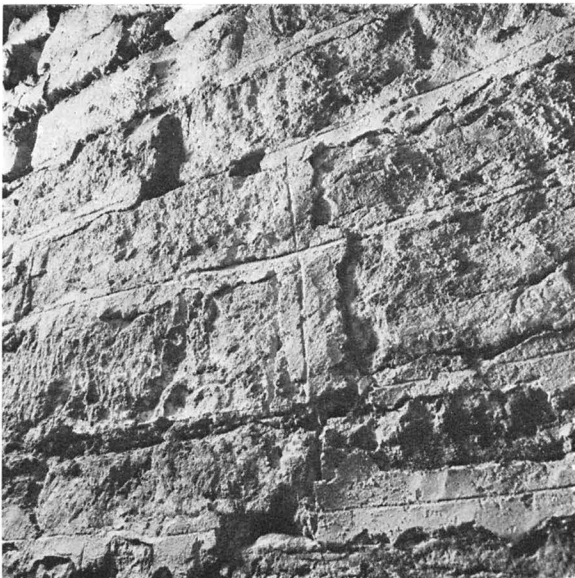
Fig 30. Ett stycke av nordmurens insida med kvaderritsade fogar. Foto S Hallgren 1975.

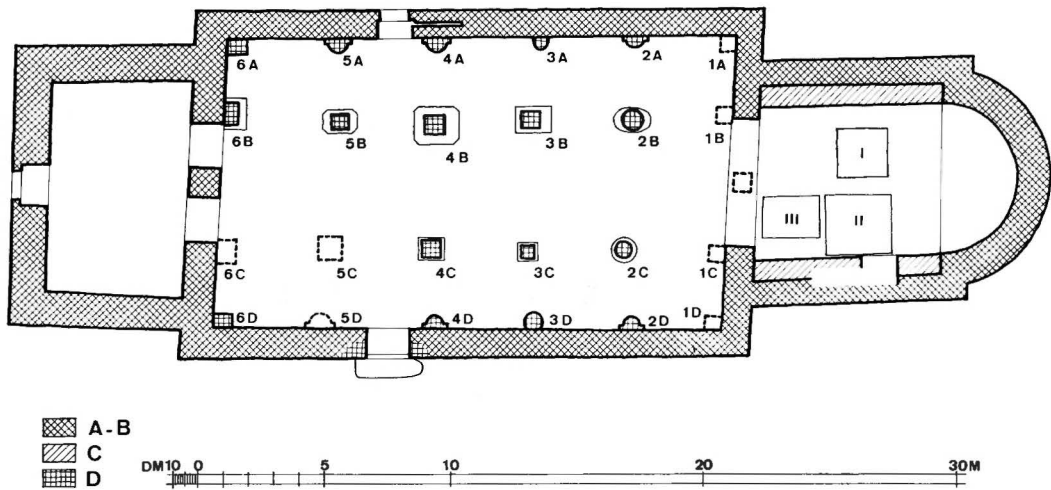
Fig 31. Grävningsplan av den medeltida kyrkan. Uppm, skala 1:300, R Boström 1953.

Nästan alla fria golvytor i kyrkan upptogs av gravar. T o m i sakristian fanns en grav tillhörig prosten Olaus Wallinus och hans familj (not 7). I koret fanns tre murade gravkammare (fig 31: I–III), se nedan.

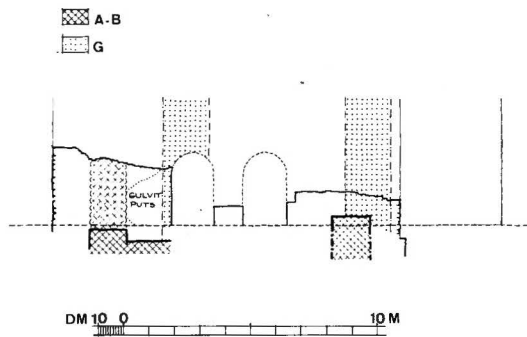
Fig 32. Sektion mot öster genom de båda västtornen, det ena från medeltiden, det andra från 1805, mot långhusets västgavel (jfr snitt A-A, fig 82). Skala 1:300, uppm R Boström 1953.

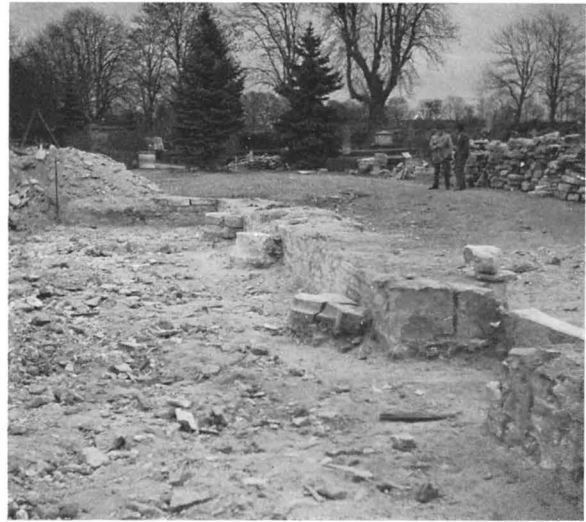
Fig 34. Väggpelaren 3D. Foto R Boström 1953.

Wall pier 3D.

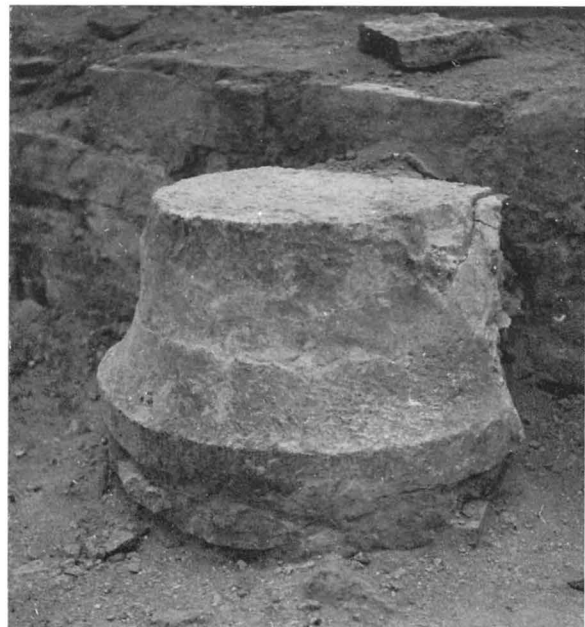
Fig 35. Sydportalens tröskel från öster.
T v en runsten, använd som trampflisa.
Foto R Boström 1953.

The threshold of the south portal from east. To the left a runestone used as a slab.

Portalens innersmyg (fig 33, 35) var 165 cm bred och hade rätvinkliga sidor. Den var omsorgsfullt murad och slätputsad.

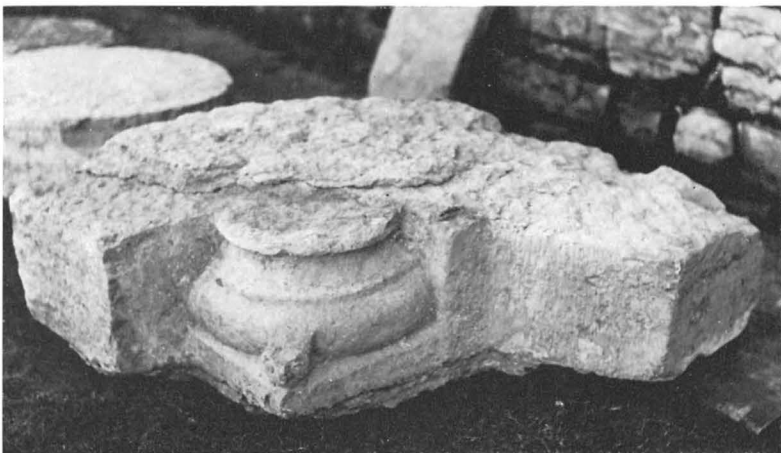
Fig 36. Basblock från sydportalens
högra sida. Foto R Boström 1970.

Base block from the right side of the south portal.

På ömse sidor om portalens utsida syntes 1953 avtryck av bortbrutna, större stenblock, av formen att döma portalomfattningens baser. I fyllningen i närheten av portalen låg ett basblock (fig 36), bestående av en bas med attisk profil och ett hörnblad, omgiven av två murhörn, ett med rätvinklig, det andra med

trubbig genomskärning. Mått: 106 × 65 × 28 cm. Formen tyder på, att basblocket suttit vid portalens högra (östra) sida och att portalen skjutit ut ur muren ca 50 cm som en vimpreg (jfr Gärdslösa sydportal²⁵ samt rekonstruktionen fig 39). En markering för kolonnettskiftet visar, att dess diameter nedtill varit ca 17 cm. Det motsvarande västra basblocket har inte återfunnits, men kan ha använts som byggnadssten i det ännu kvarstående västtornet från 1805.

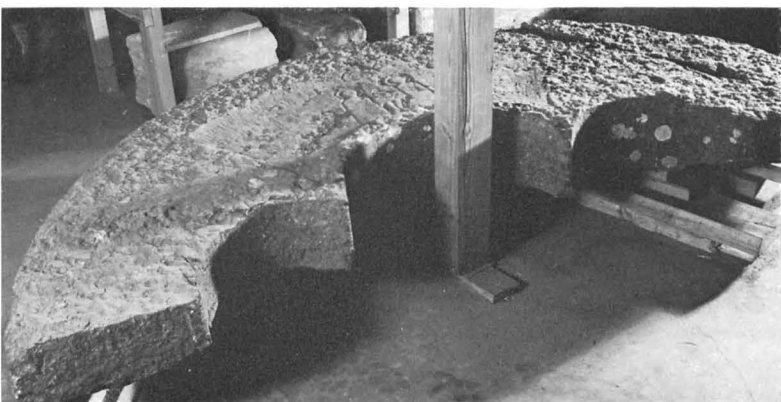
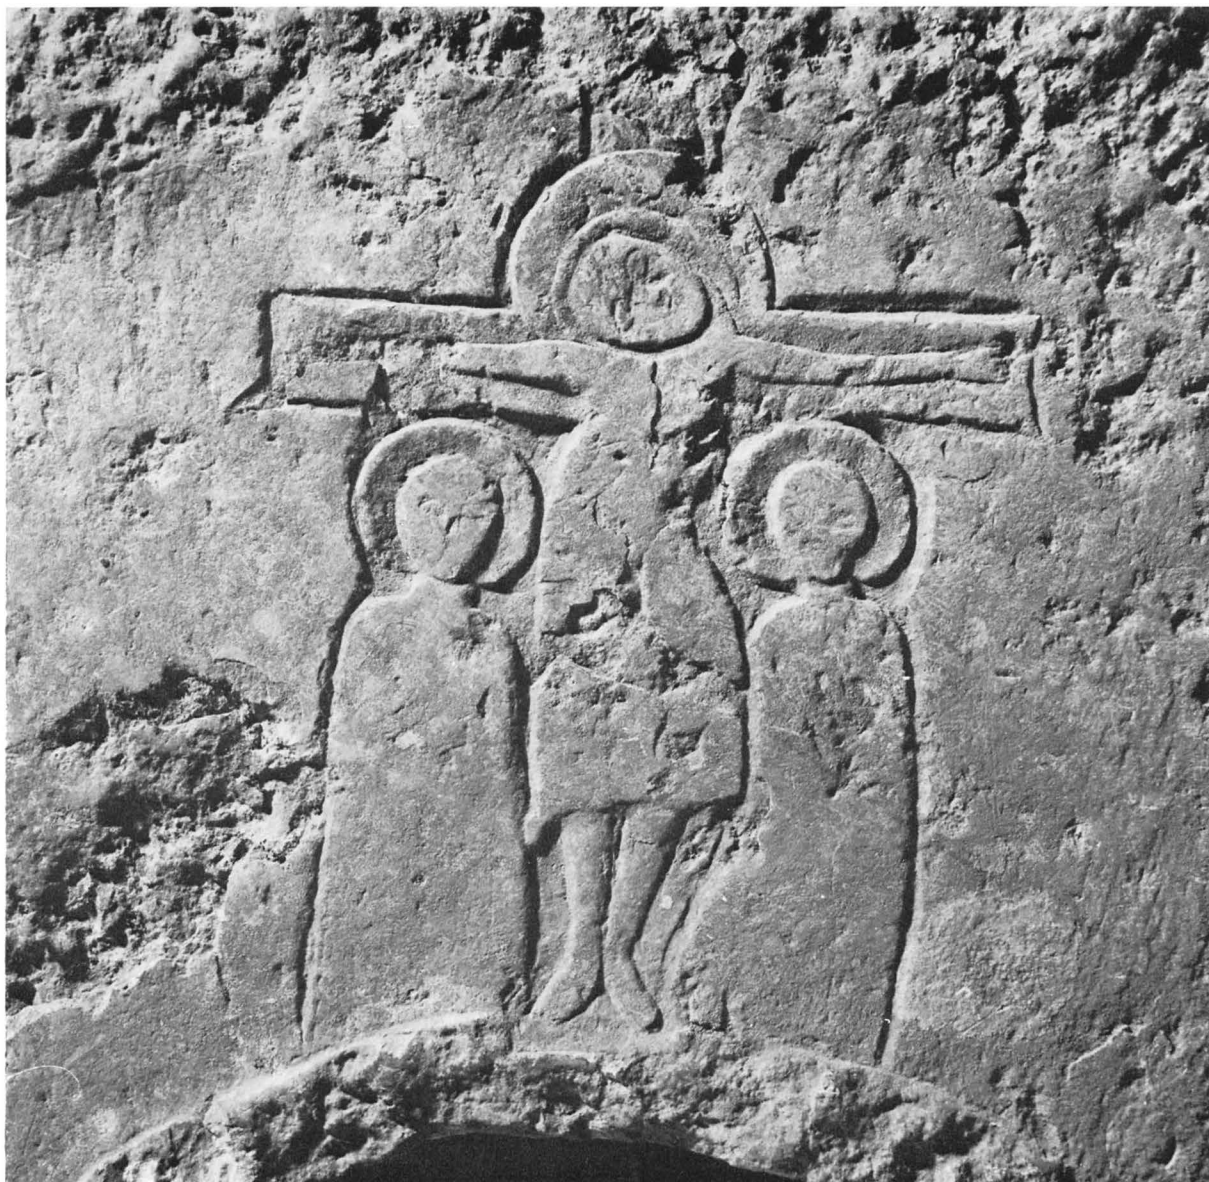
Fig 37 a–b. Tympanonsten från syd-
portalen, hela och detalj med Kors-
fästelsen. SHM inv nr 15893. Foto S
Hallgren 1976.

Fig 37 a–b. Tympanum stone from the south portal, complete and detail with the Crucifixion.

Fig 37b. Korsfästelsen, detalj av fig 37a. Foto S Hallgren 1976.
The Crucifixion, detail from figure 37a.

Kristus lutar huvudet starkt mot vänster (från åskådaren sett), mot sin högra axel, de stora, mandelformade ögonen dominerar ansiktet, som i övrigt endast har antydna drag. Glorian är lik en rund skiva och saknar, förvånande nog, korsmarkering. Kroppen är S-svängd, men benen parallella bredvid varandra. Kristus har alltså varit fäst vid korset med fyra spikar. Fötterna är något utåtvända, så att gestalten ser ut att stå, men något suppedaneum är inte antytt. Ländklädet är knälångt; om det har haft någon innerteckning, så har den försvunnit genom stenens vittring. De båda sörjande är inneslutna i fotsida dräkter, ansiktena på deras runda huvuden är bara antydna. Gloriorna är släta, skivlika, liksom Kristus'.

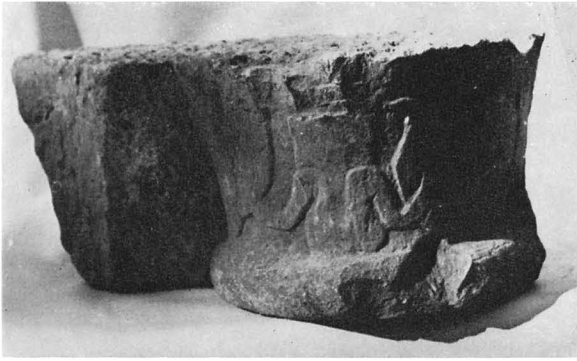
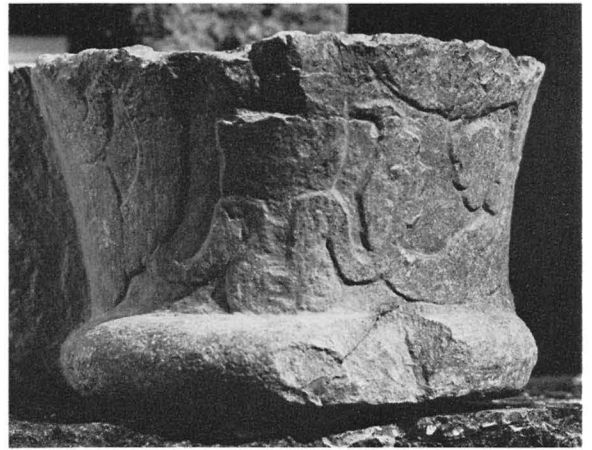
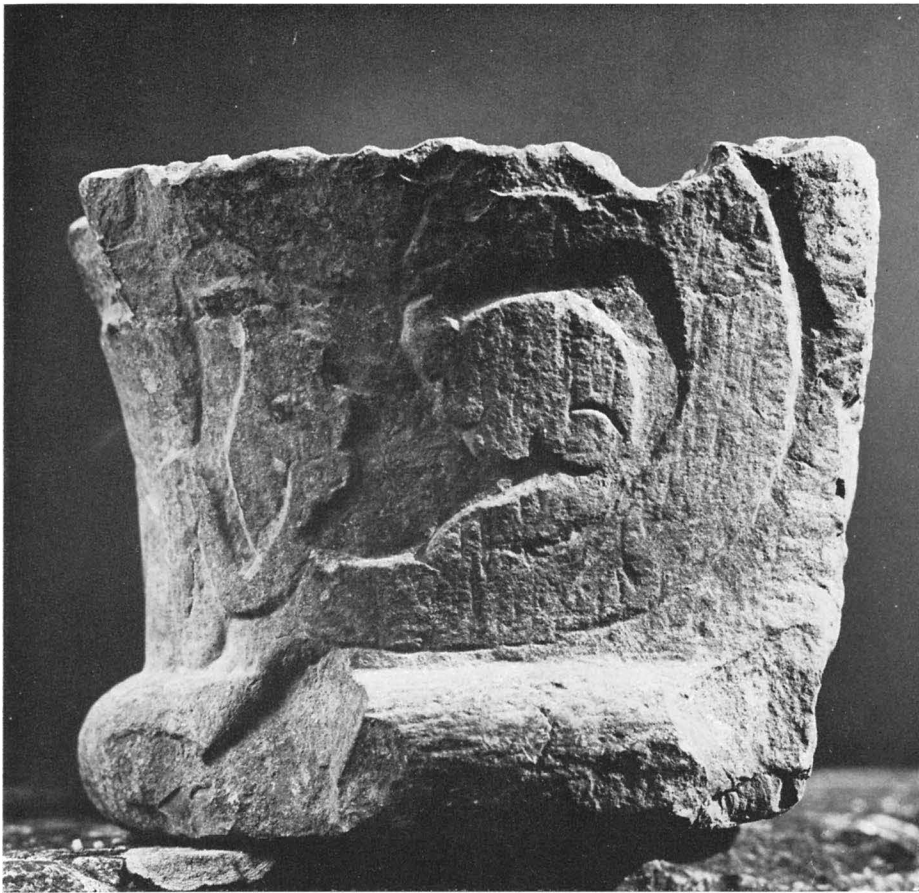
Fig 38a–c. Kapitälblock från sydportalens vänstra sida, detaljer. Ölands Forngård, Borgholm. Foto R Boström 1964 (a) samt S Hallgren 1975 (b, c).

Till portalen har hört ett fragmentariskt kapitälbandsblock av grå kalksten (fig 38a–c). Mått 46 × 20 × 15 cm (höjden, 15 cm, har varit större, ty stenens överdel är avslagen). När fragmentet påträffades 1908 av Johnny Roosval, låg det utslängt på kyrkogårdsmuren. Nu i Ölands Forngård. Kapitålet har bägarblocksform och avslutas nedtill av en kraftig vulst. På undersidan är en cirkelrund markering, som visar, att kolonnettskiftet upptill haft en diameter av ca 16 cm.

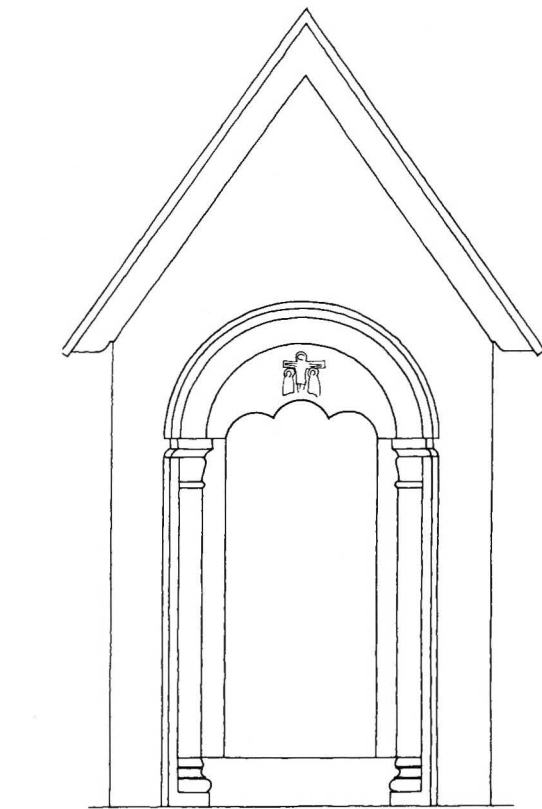
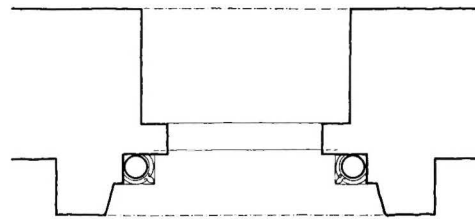
Fig 39. Rekonstruktion av sydportalen, fasad och plan. Skala 1:60, R Boström 1975.

Reconstruction of the south portal, front and plan.

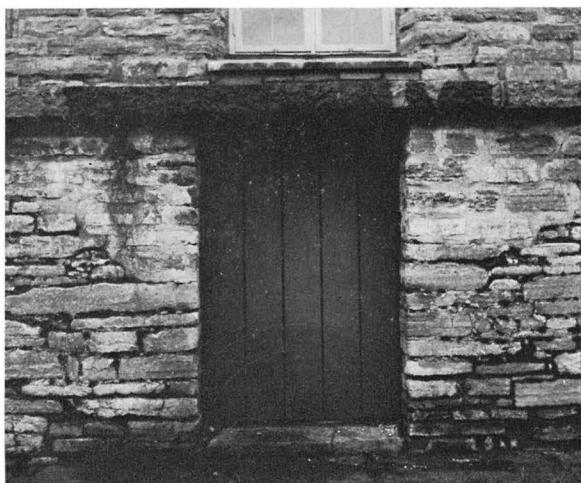
Fig 40. Nordportalen. Foto R Boström 1970.

North door.

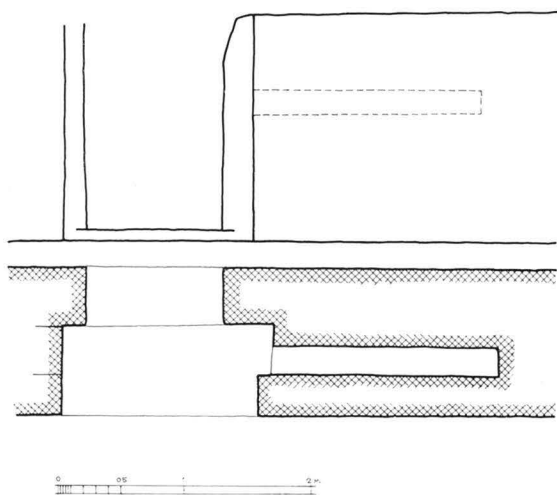
Fig 41. Uppmätning av nordportalen i fig 40, plan samt innersmyg. Skala 1:60, R Boström 1953.

Scale drawing of the north door in figure 40, plan and the inside splay.

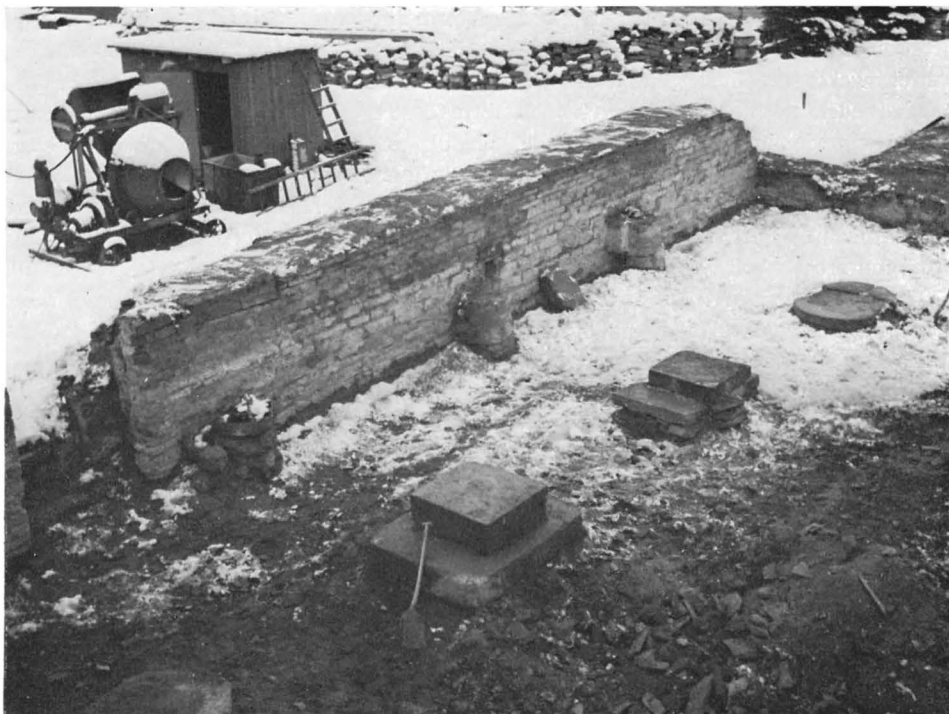
Fig 43. Interiör mot sydväst med plintarna till de fristående valvstöden 3B, 4B och 5B. I bakgrunden, t h om torndörren, rester av den murpelare, som delade den medeltida tornbågen i två öppningar (jfr fig 32). Omedelbart t v om mannens huvud befinner sig södra tornbågens södra vederlag. Foto R Boström 1953.

Interior looking SW with the plinths of the detached vault supports 3B, 4B and 5B. In the background, to the right of the tower doorway, are remains of the wall piers which divided the medieval tower arch into two openings (cf fig 32). Immediately left of the man's head is the south abutment of the south tower arch.

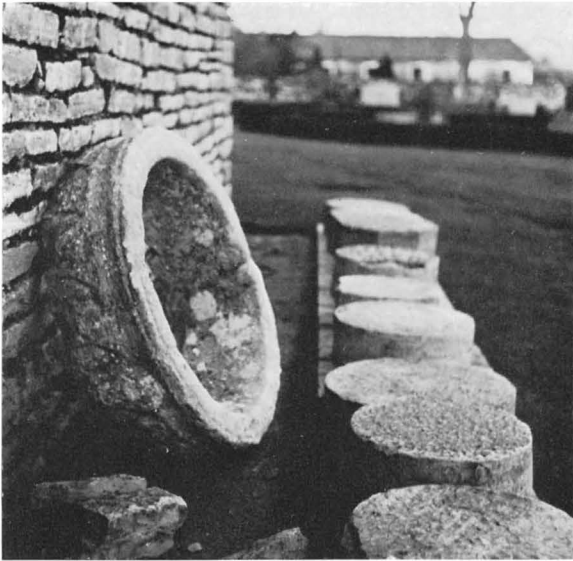
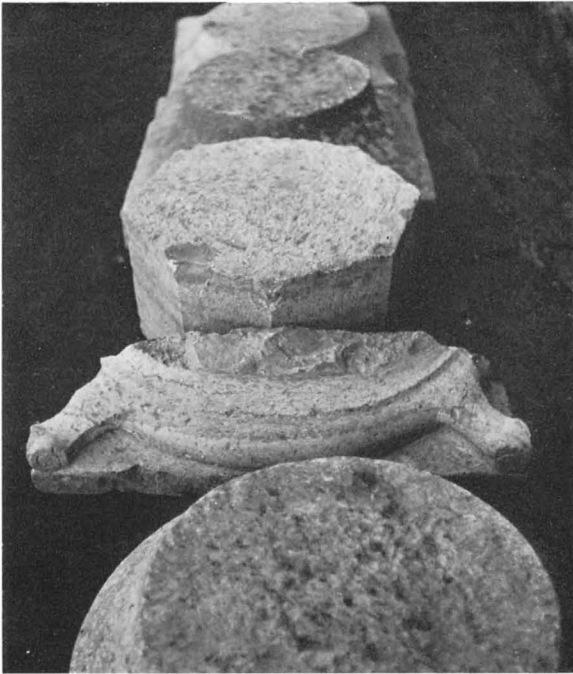
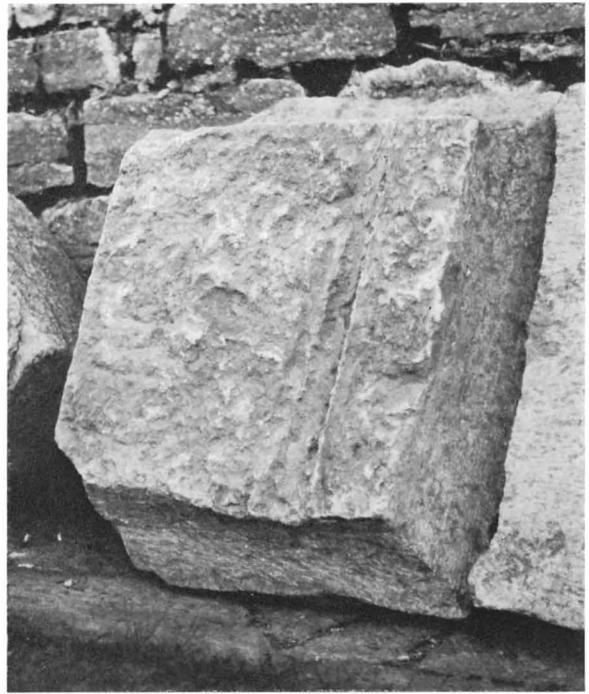
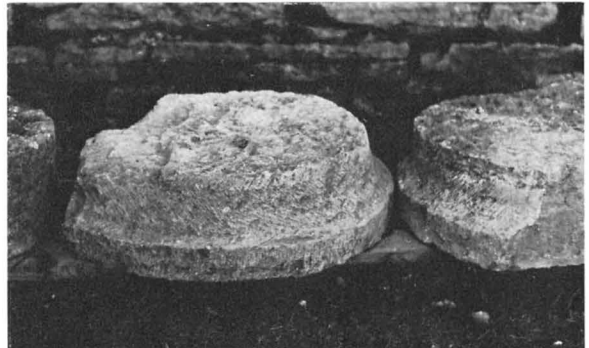
Fig 44a–d. Dopfuntskupan i fig 23 och 66 (a). — Några arkitekturfragment m m, dels sekundärt använda i 1805 års kyrka, dels påträffade under dennas golv 1953. Foto R Boström 1970.

The bowl of the font in figures 23 and 66 (a). Architectural fragments, etc, some used secondarily in the church erected in 1805, others found under the floor of this church in 1953.

bevarade kapitäl med helt rund plan, uppbyggda av en hög, men grund hålkäl och en låg platt (fig 44b, 46c). Ovanpå vardera kapitälet har troligen legat en kvadratisk platta med profilerad kant (platt+hålkäl eller snedfas). En sådan platta är synlig i fig 44 c. Ett par liknande plattor av grå kalksten med medeltida behugg-

Av de två sista kolonnparen, 4B–4C och 5B–5C, återstår tre kapital med bägarblocksform, dvs upptill en kvadratisk platt, under vilken en djup hålkäl förmedlar mellan plattens fyrkant och skaftets cirkel. Två av kapitälerna är helt odekorerade och har slipade ytor (fig 44b, 46d), medan det tredje är skulpterat (fig 46a, 50a–c). Tre av dess sidor täcks av rankor av olika slag med blad och liljor, dels symmetriska, dels oregelbundna. Den fjärde sidan orneras av två par lejon (?) med långa svansar, tecknade dels i profil, dels

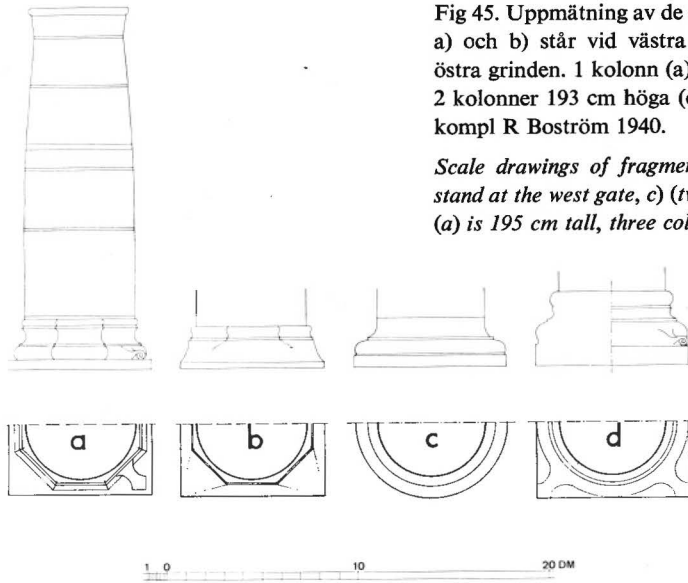
Fig 45. Uppmätning av de som grindstolpar använda medeltida kolonnfragmenten: a) och b) står vid västra grinden, c) (2 st) vid den södra samt d) (2 st) vid den östra grinden. 1 kolonn (a) är 185 cm hög, 3 kolonner är 187 cm höga (b, c) samt 2 kolonner 193 cm höga (d). Uppm, skala 1:40, S Hesselgren och S Fränne 1931, kompl R Boström 1940.

Scale drawings of fragments of medieval columns used as gate-posts: a) and b) stand at the west gate, c) (two) at the south and d) (two) at the east gate. One column (a) is 195 cm tall, three columns are 187 cm tall (b, c), and two are 193 cm tall (d).

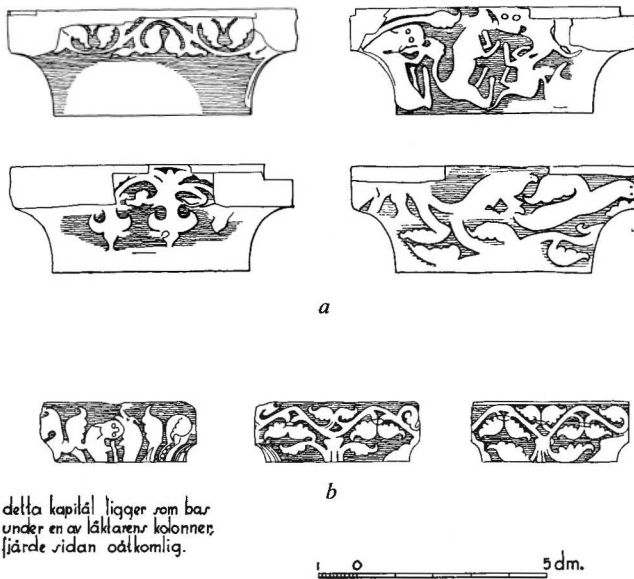
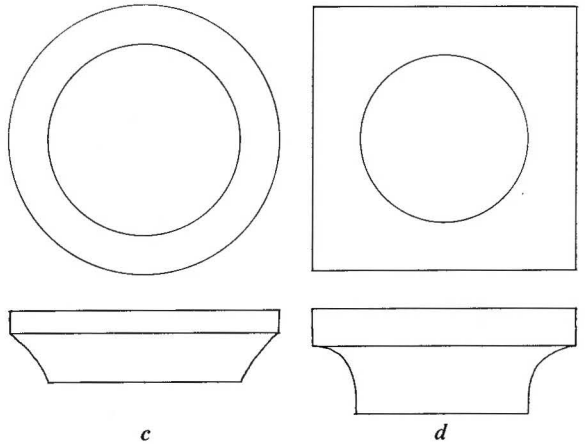
Fig 46a–d. Uppmätning av några kapital (jfr fig 50, 51); skala 1:20. S Hesselgren & S Fränne 1931 (b–d) samt R Boström 1939 (a).

Scale drawings of some capitals (cf figs 50, 51).

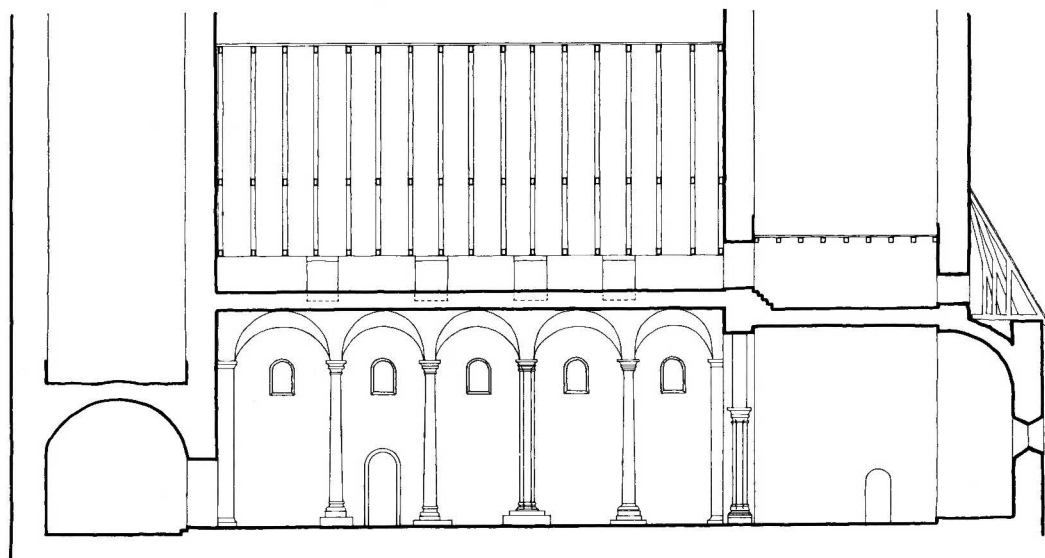
Attempted reconstruction of the pack-saddle church. Longitudinal section looking N and cross-section looking E.

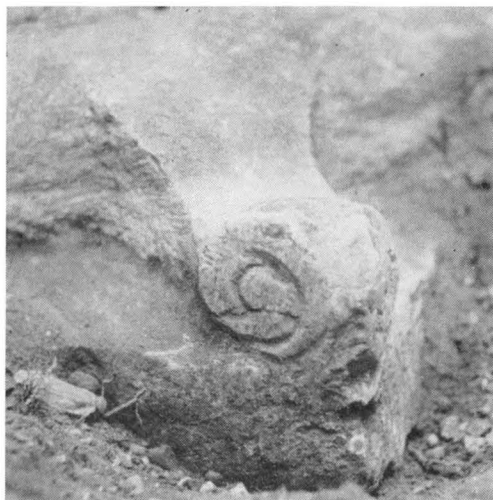
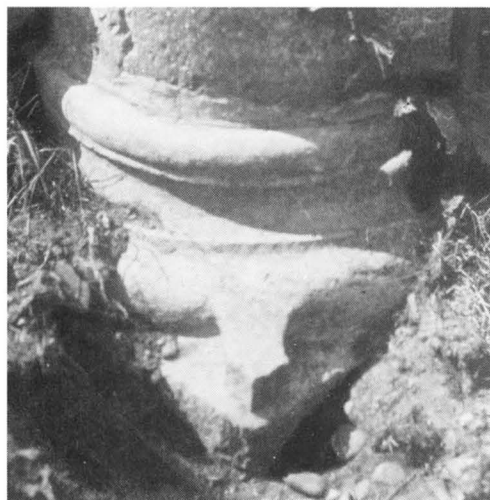
Fig 49a–b. a) Sydvästra hörnbladet på östra grindens norra kolonnbas samt b) nordöstra hörnbladet på östra grindens södra kolonnbas. Jfr fig 45 d. Foto G Planthaber 1939 (a) och J Roosval 1908 (b).
