Köpings kyrkor

SVERIGES KYRKOR
ÖLAND

SLÄTTBO HÄRAD, ÖLAND

VOLYM 170 AV SVERIGES KYRKOR, KONSTHISTORISKT INVENTARIUM

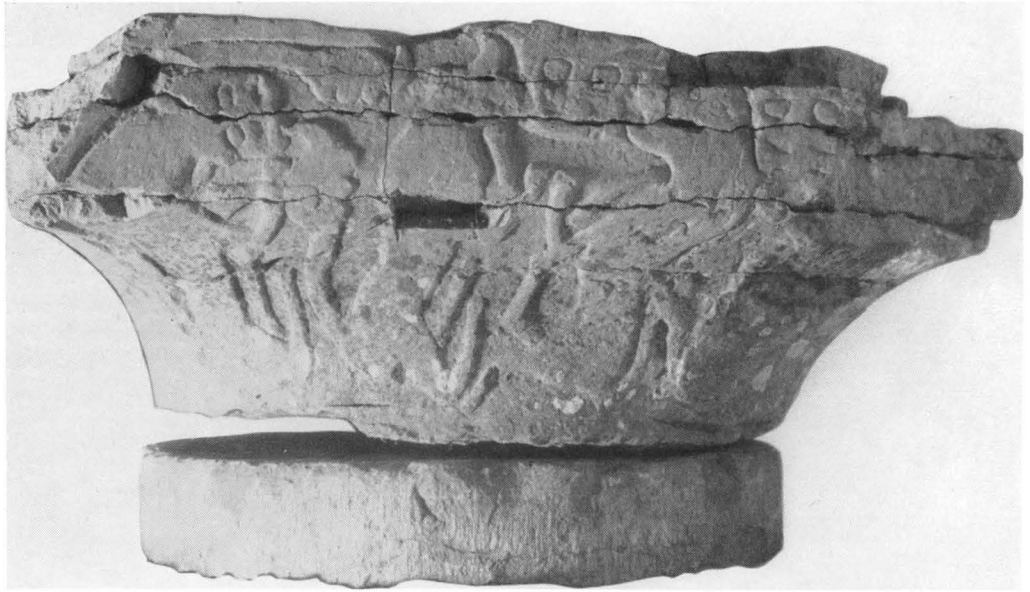
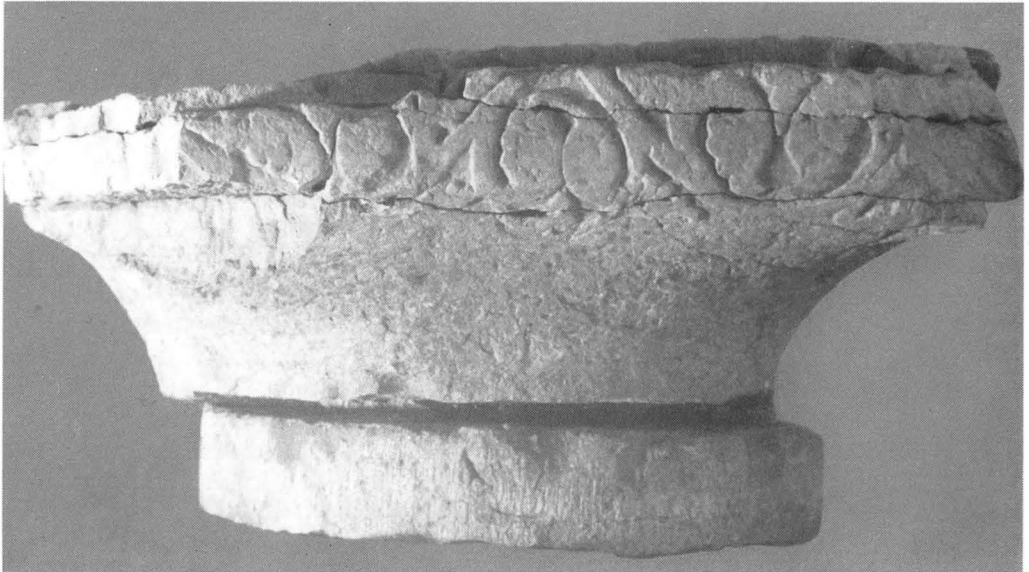
Fig 50a–c. Skulpterat kapitäl från en av långhusets kolonner (jfr fig 46a). Foto R Boström 1941 (a–b) samt S Hallgren 1975 (c).

Kapitälet låg 1908 utanför västra kyrkogårdsgrinden, då det fotograferades av Johnny Roosval. Det var redan då svårt skadat och försvann senare. 1939 påträffade R Boström stenskärvor med bladornamentik i en stenhög vid västra grinden. Kapitälet var då nästan helt söndersprängt av frost, men gick att limma ihop och förvaras sedan dess i runstenskammaren. Ett hörn hittades för några år sedan (fig 50c).

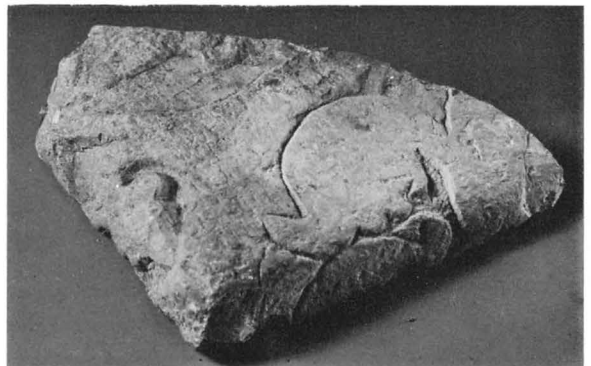
Carved capital from one of the nave columns (cf fig 46a).

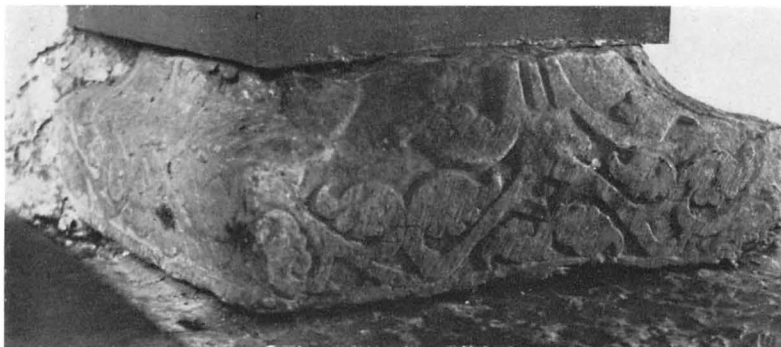
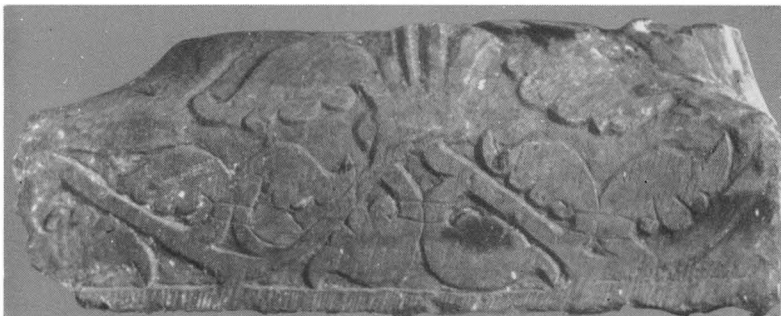
Fig 51 a–b. Två sidor av ett skulpterat kapital från triumfbågen (?; fig 24, 46b, 47), senare använt som stöd under en läktarkolonn i 1800-talskyrkan. Försvunnet efter 1953 i samband med 1800-talskyrkans rivning. Foto R Boström 1938.

Two sides of a carved capital from the chancel arch (?; cf figs 24, 46b, 47), later used as support under a gallery column in the church erected in 1805. Disappeared after 1953 when the 19th century church was demolished.

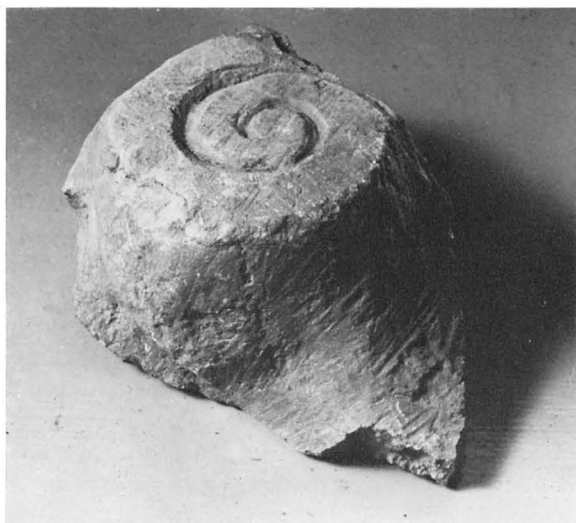
Fig 52. Hörnblad från kolonnbas, påträffat på kyrkogården omkring 1960. Foto S Hallgren 1975.

Angle-spur from a column base, found in the churchyard around 1960.

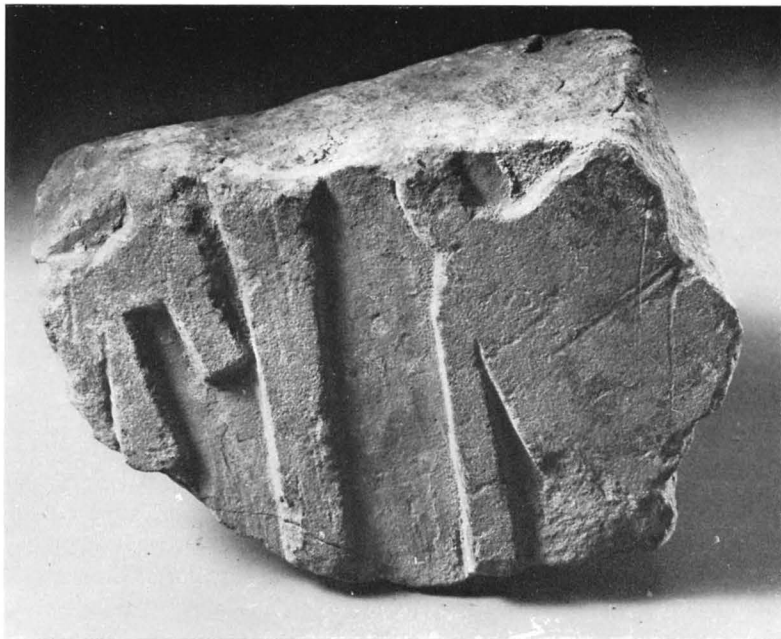
Fig 63. Fragment av dopfunt av sandsten, gotländskt arbete från 1100-talets andra hälft. Foto S Hallgren 1975.

Fragment of a sandstone font, made on Gotland in the second half of the 12th century.

Två fragment av cuppan bevarade. Det ena, som hittades i kyrkogårdsmuren för ett tiotal år sedan (fig 63), har på den svagt buktade framsidan en reliefframställning, som möjligen föreställer ett par fyrfotadjur, kanske framdelen av en häst och bakkdelen av ett annat

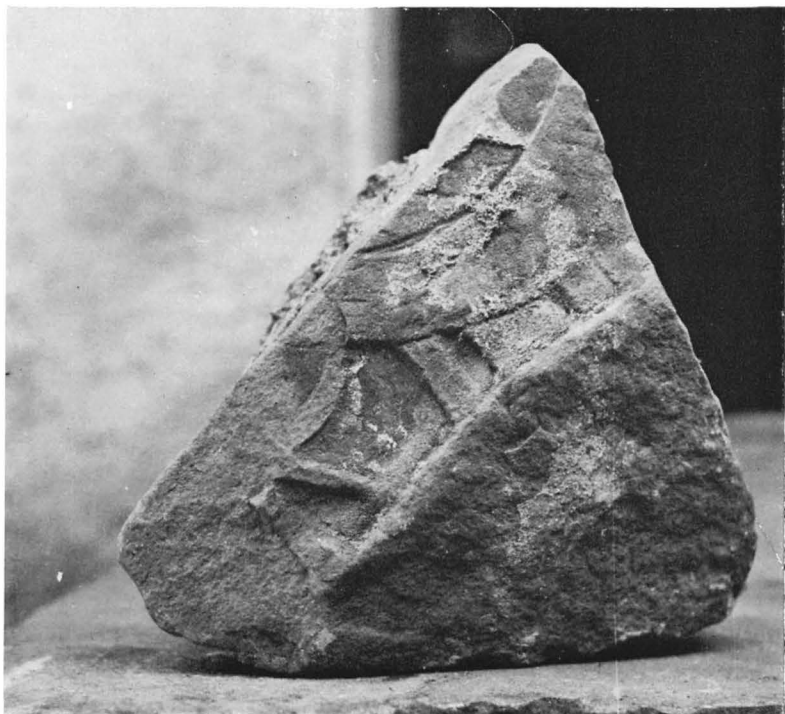
Fig 64. Fragment av samma dopfunt som i fig 63, påträffat 1953 i schaktmassor, som fördes bort vid 1800-talskyrkans rivning. Privat ägo. Foto R Boström 1963.

Fragment of the same font as in figure 63, found in 1953 in the debris removed when the 19th century church was demolished. In private possession.

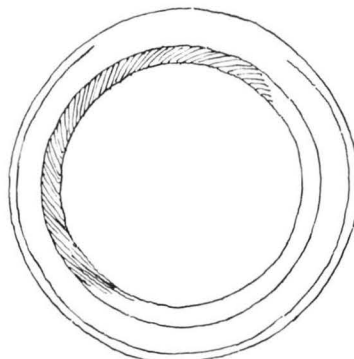
Fig 66. Uppmätning av dopfontscuppa (nr 3) i fig 23 och 44a. Grå kalksten från Gotland, 1200-talets slut eller 1300-talet. Skala 1:20. S Hesselgren & Fränne 1931.

Scale drawing of a font bowl (no 3) in figures 23 and 44a. Grey limestone from Gotland, end of 13th century or the 14th century.

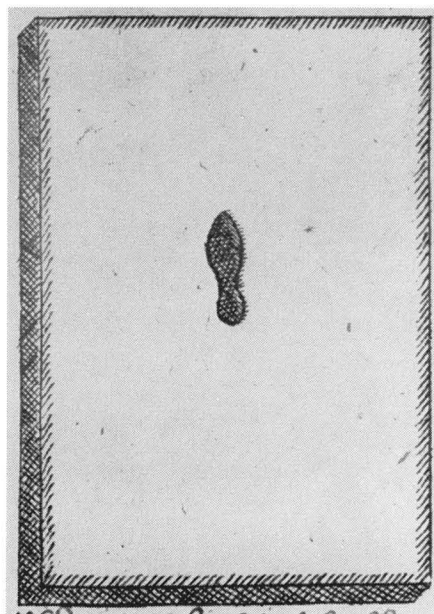
Fig 70. Gravsten med inhuggen skosula (en skomakares gravsten?). Ej bevarad. Teckning av J H Rhezelius 1634, KB.

Shoemaker's (?) gravestone, with an incised shoe sole. Not preserved. Drawing 1634.

Gravstenar: 1. En medeltida gravsten med en skosula (fig 70) låg 1634 vid Rhezelius' besök i koret. Kanske lagd över en skomakare.⁶⁴ Förkommen. Håkansson nr 470.

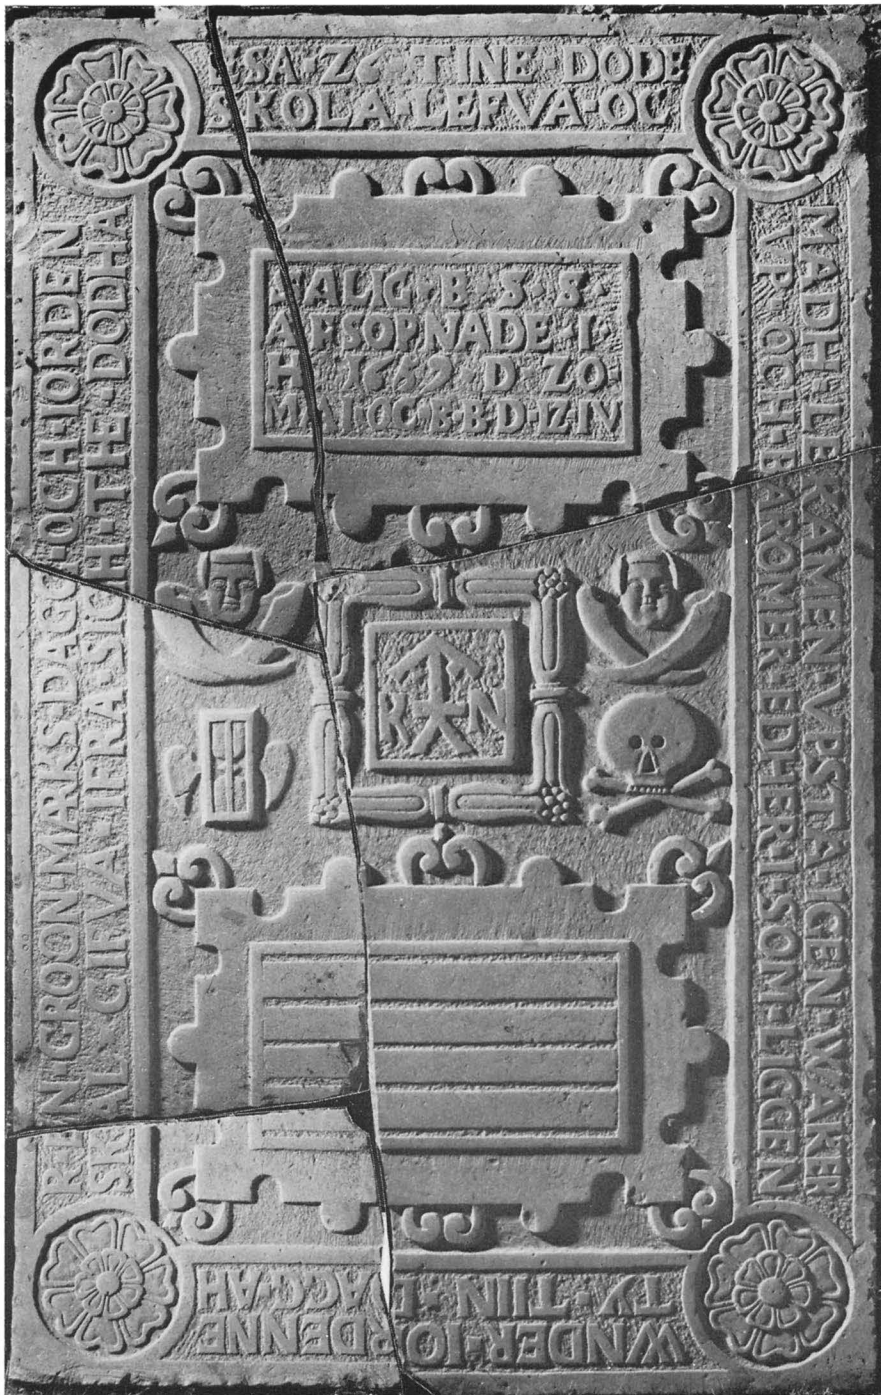
Fig 71. Gravhäll av grå kalksten, först lagd över K. Nielsson i Lundegård, sedan över befallningsman Sven Svensson, † 1659, också Lundegård. Stenen låg över den så kallade Oljeqvistska gravstenen (fig 31: I). Foto S. Hallgren 1975.

Grave slab of grey limestone, first laid over K. Nielsson from Lundegård, and later over Sven Svensson † 1659, also from Lundegård. The stone was on the so-called Oljeqvist grave (fig 31: I).

Den oljeqvistska graven låg i koret, vid sakristiedörren (fig 31: I), täckt av gravsten nr 2, beskriven nedan (fig 71).

2. Av grå kalksten (fig 71), ursprungligen lagd över K Nielsson i Lundegård, vars initialer och bomärke

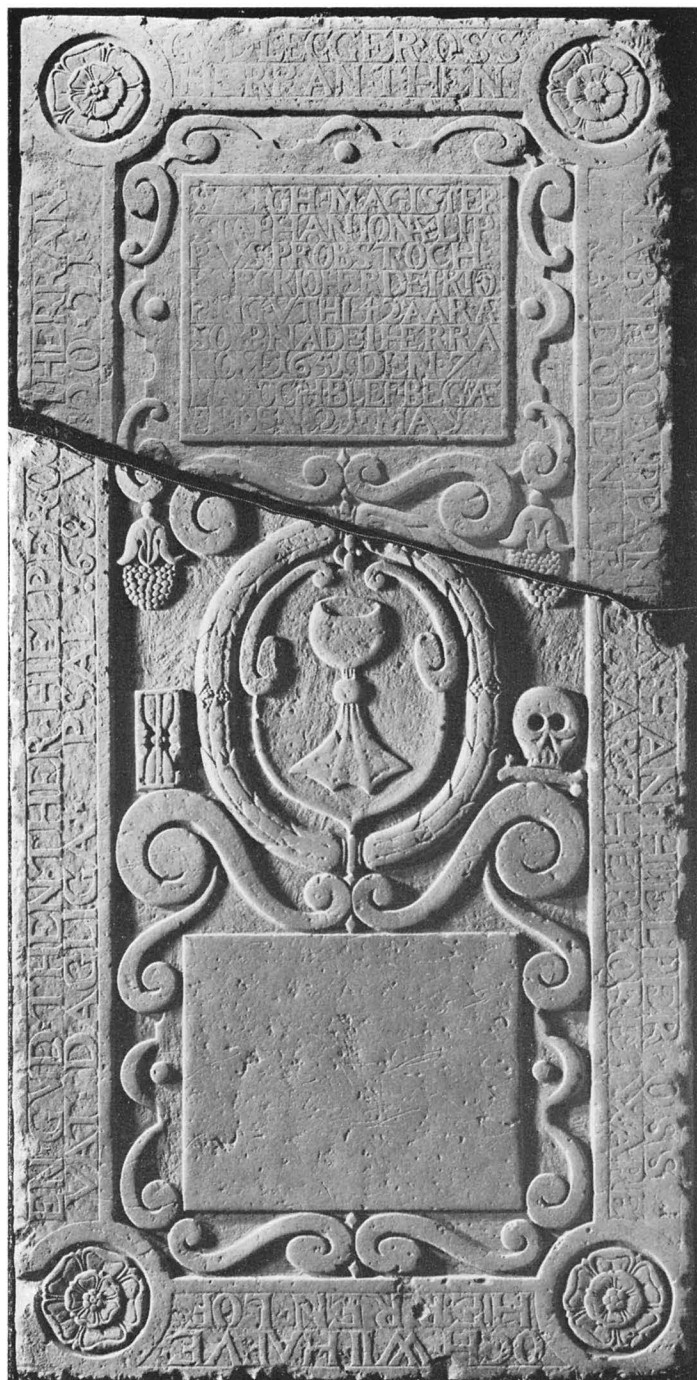
Fig 72. Gravhäll av grå kalksten över kyrkoherden Stephan Jonæ Lippius, † 1651 (se fig 31: II). Foto S Hallgren 1975.

Grey limestone grave slab in memory of Vicar Stephan Jonæ Lippius † 1651 (see fig 31: II).

3. Av grå kalksten, över kyrkoherden Stephan Jonæ Lippius⁶⁸ (fig 72). I mitten av stenen en kalk inom en kartusch som är omgiven av en rund lagerkrans. På ömse sidor om kartuschen ett timglas och en döds-skalle med ett ben.

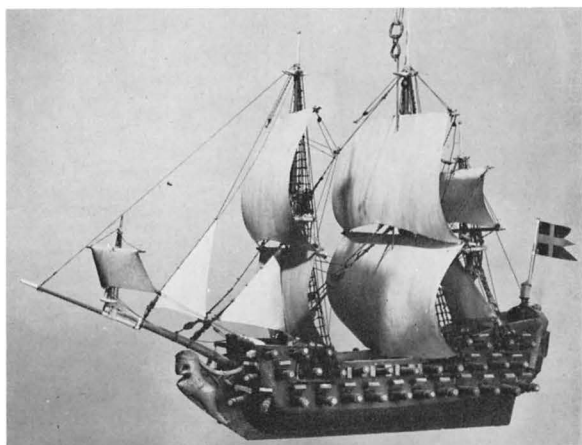
Fig. 74. Votivskepp, 1700-talet. Nu i SHM (inv nr 26386). Foto Erik Cornelius 1977.

Votive ship, 18th century. Now in the Museum of National Antiquities (no 26386).

Votivskepp (fig 74), tredäckat, fregattriggat örlogsskepp, grönmålat med brun botten samt med ett gult lejon som galjonsbild samt två dito till aktergaljon. Lejonen bär hjälm, i aktern en ljuspipa av järn. Segel av zinkplåt. Skrovet enligt kapten Sam Svensson från 1720-talet. Längd 110 cm, höjd 85 cm. Nu i SHM (inv nr 26386).

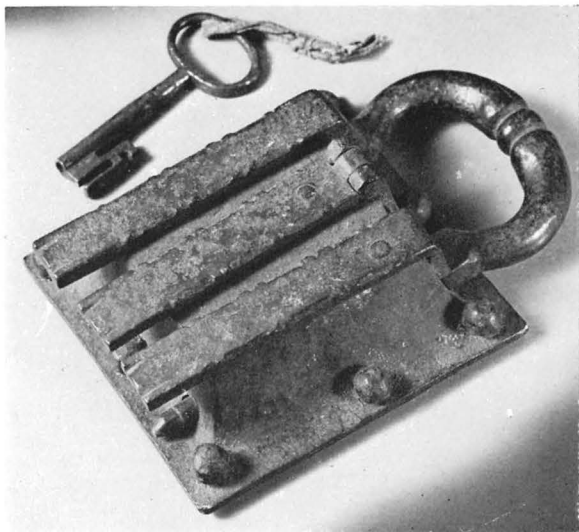
Fig 75. Hänglås med nyckel, 1700-talets senare hälft. Foto S Hallgren 1975.

Padlock with key, second half of the 18th century.

Ett stort hänglås (fig 75) med kvadratisk låshus, oval, ornerad bygel och påfallande liten nyckel har

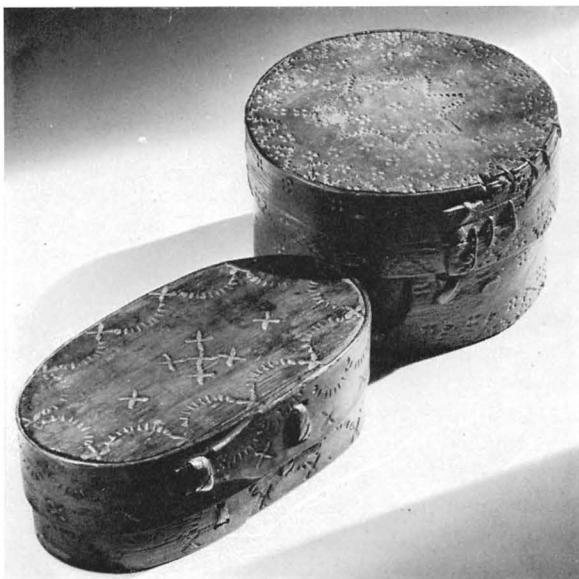
Fig 76. Två svepta spånaskar, t h från 1600-talet, använd till transport av pengar, den t v möjligen använd till förvaring av den ädelbergiska donationen. Foto S Hallgren 1975.

Two boxes, made of shavings, right 17th century, used for the transport of money, left 18th century, possibly for the storing of a donation.

Svepta spånaskar med lock av furu med inbränd ornamentik: 1. Cylindrisk, ornerad med viggmönster samt på locket med en stjärna (fig 76). Lockets kant är lagad med en smal, iträdd läderremsa. På botten utsida ett likarmat kors. Spår av lack på locket och sidan visar, att asken använts till transport av pengar. 1600-talet. Första gången upptagen i inv 1692: »en större vit [dvs omålad] träask». Diameter 17 cm, höjd 10,5 cm. — 2. Oval, ornerad med kors och enkel bågornamentik (fig 76). Längd 20,5 cm. På utsidan av locket skrivit med bläck: »Edelberg» samt oläslig bläckinskrift. Innehöll asken möjligen donationsmedel för den ädelbergiska graven? Jfr s 64 samt not 16.

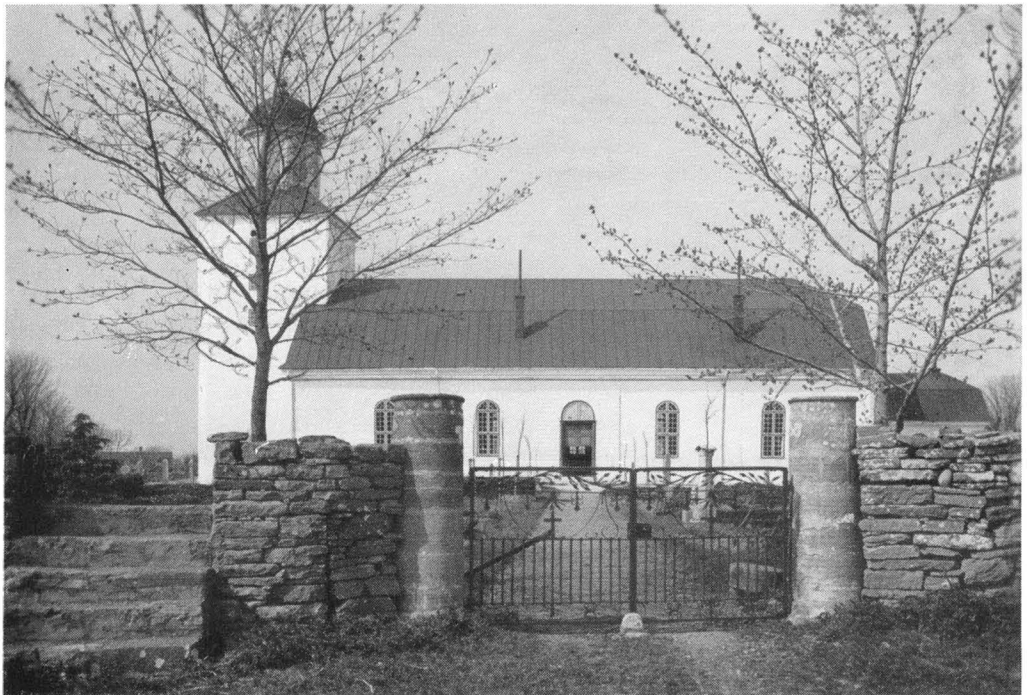
Fig 79. 1805 års kyrka från söder. Foto A Edle 1931.
The 1805 church from S.

Mitt på sydfasaden låg huvudingången, en stor, raktäckta portal, omgiven av en rusticerad omfattning utförd i vitkalkad slätputs (fig 79), samt över denna ett halvrunt fönster. — Västportalen omgavs av smala pilastrar av vitmålat trä (fig 83). Över ingången är fortfarande infälld en tavla av röd kalksten med följande inskrift i förgyllda versaler: UNDER / KONUNG / GUSTAF IV ADOLFS / REGERING / NYBYGGDES KÖPINGS KYRKA / ÅR 1805 / HÖFDINGE I LÄNET / FRIHERRE M. ANKARSVÄRD / BISKOP I STIFTET / DOCTOR M. G. WALLENSTRÅLE / KYRKOHERDE I FÖRSAMLINGEN / OLOF FORNANDER.⁷¹

Stora, rundbågiga fönster i långhuset och sakristian gjorde kyrkan mycket ljus (fig 79, 84). De hade på utsidan brunmålade karmar och vitmålade bågar, indelade i smårutor. Över läktaren, på ömse sidor om tornet, hade västgaveln två tämligen låga, rundbågiga fönster, medan ett rundbågigt fönster satt över västportalen (fig 83). Högt uppe i östgaveln, över altarpupp-satsen, öppnade sig ett rundfönster (fig 84).

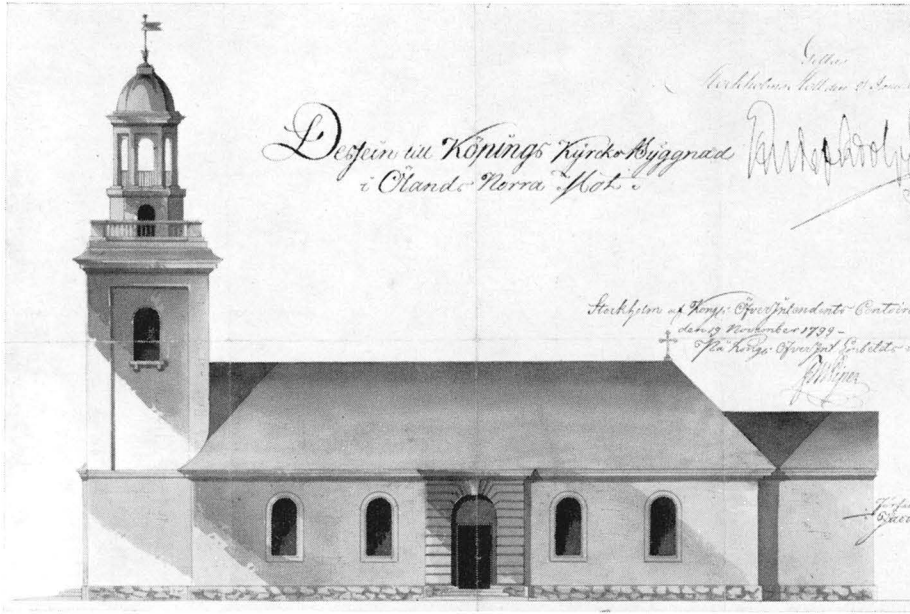
Fig 80. Förslag till ny kyrka av Jacob Wulff 1799, två olika fasader samt plan. RA.

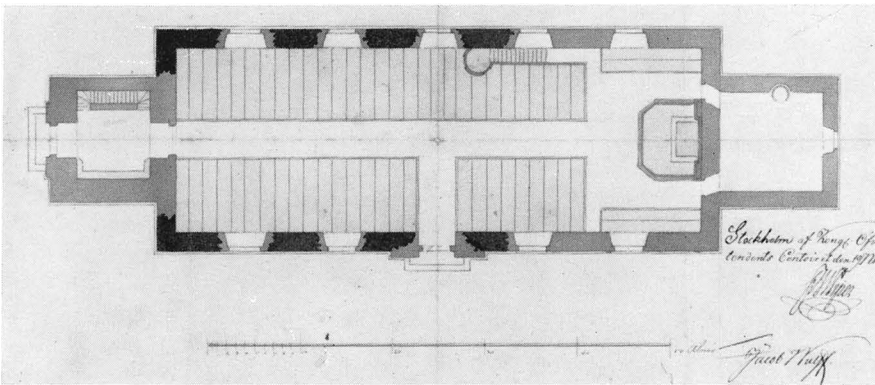
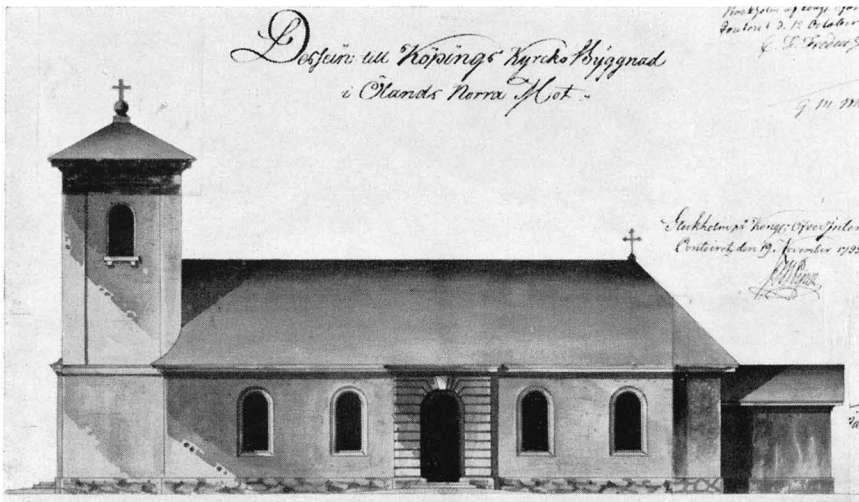
Fig 81. Det slutgiltiga förslaget till ny kyrka av Jacob Wulff 1800, sydfasad och plan. RA.

The final proposal for a new church by Jacob Wulff, 1800. South front and plan.

Efter långa diskussioner i slutet av 1700-talet och de första åren av 1800-talet (se ovan), beslöt Köpings församling att bygga en ny kyrka efter ritningar 1799 och senare av Jacob Wulff, ÖIÄ (fig 81). Ursprungligen var avsikten att utnyttja de medeltida långhusmurarna i norr och söder (fig 80), men när kyrkobygget skulle påbörjas i början av år 1805, var den allmänna meningen, att det på så sätt anmärkningsvärt långsmala nya långhuset skulle göra kyrkan »oformlig och vanskaplig» (st prot 22/2 1805). Man nöjde sig därför med att endast använda delar av nordmuren, medan den nya sydmuren placerades omkring 3,5 m söder om den gamla (fig 82).

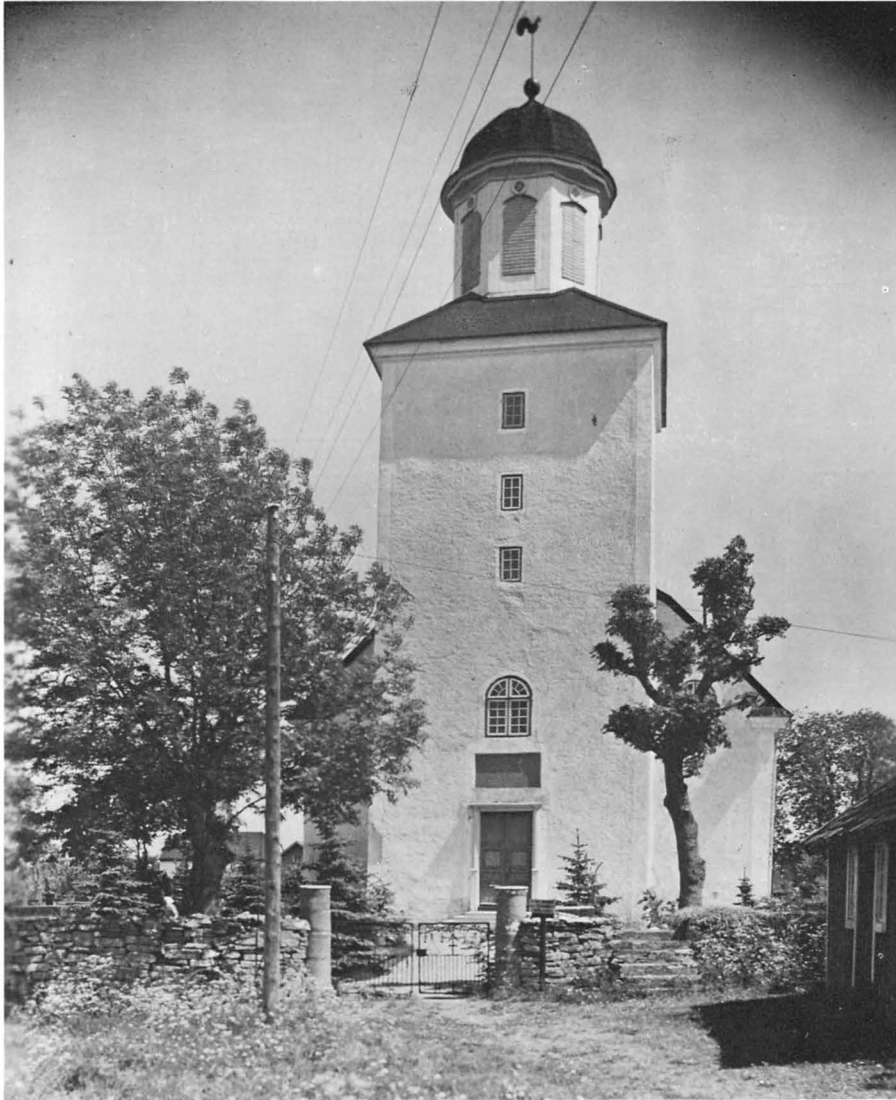
Fig 83. Västfasad. Foto R Boström 1941.

West front.

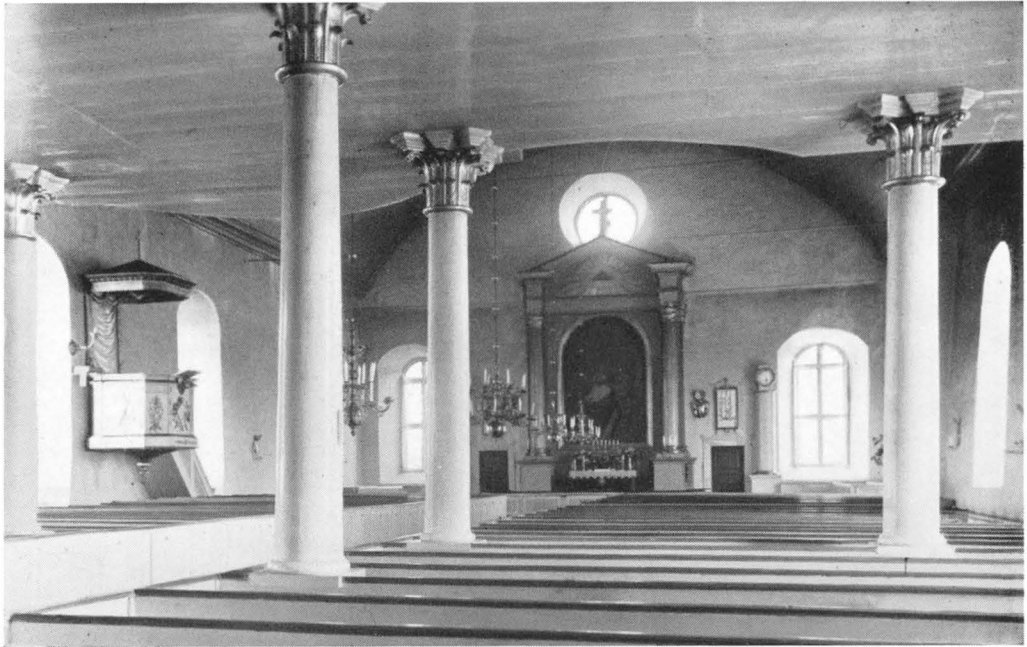
Fig 84. Interiör mot öster. Foto R Boström 1941.

Interior looking east.

Ett gråmålat trätunnvalv sträckte sig över hela kyrkorummet, med en kraftig skugglist av trä (fig 84). — Tvärs över kyrkan var de omtalade ankarjärnen spända.

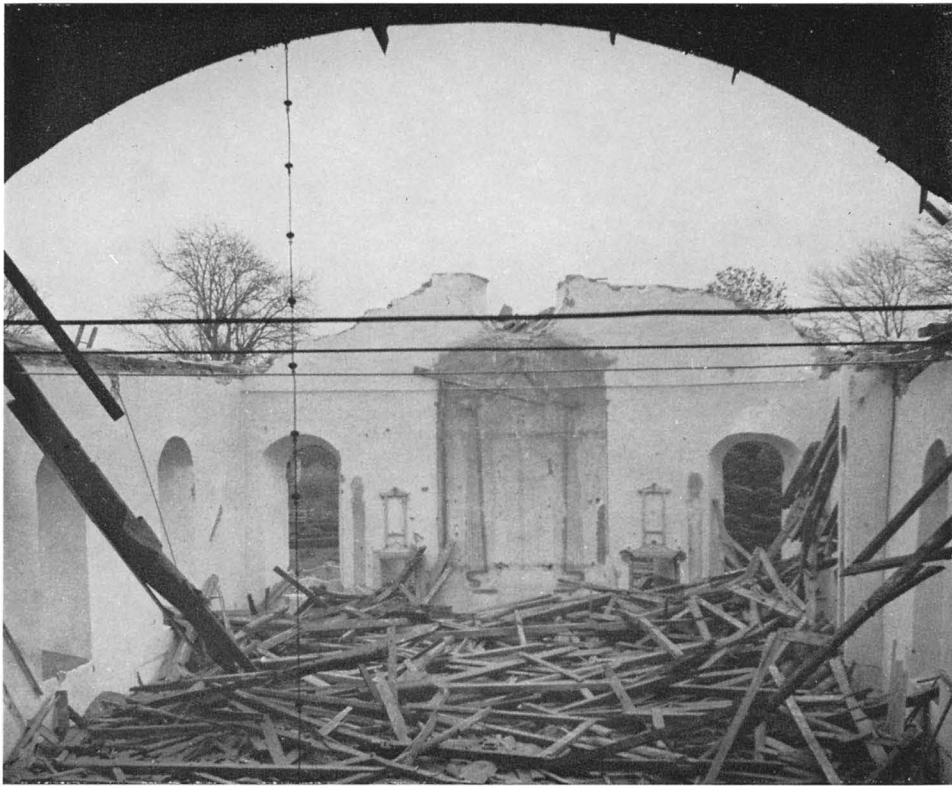
Fig 85. Korets östra vägg med målad dekoration, utförd av Peter Lundgren 1825. Foto R Boström 1953.

The east wall of the chancel with painting executed in 1825 by Peter Lundgren.

Innerväggarna var slätputsade och vitkalkade. På östra väggen, dolt bakom 1856 års altaruppsats, var ett draperi målat som omramning till en altaruppsats från 1762 (fig 85; se nedan, Äldre altarprydnader).

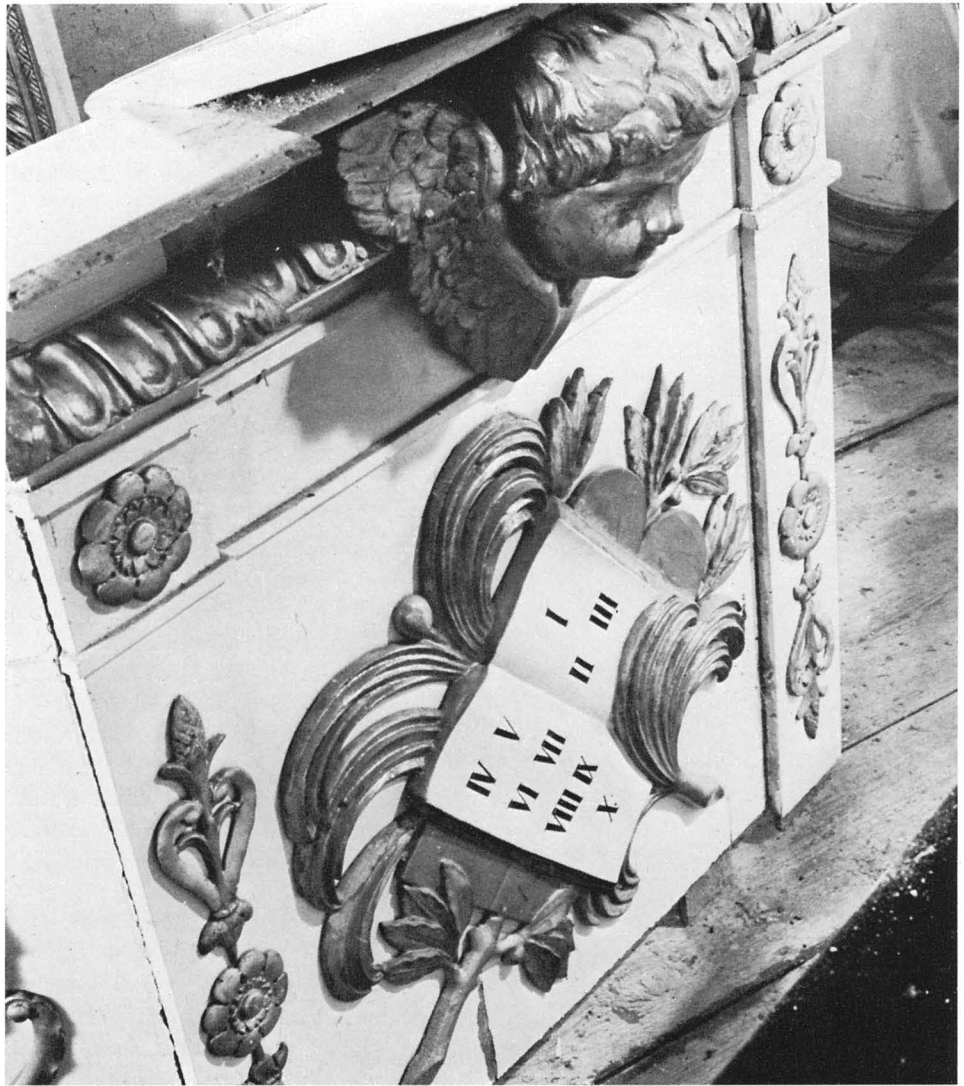
Fig 86. Detalj av predikstol, utförd 1823–1824 av Olof Peterson och E J Chaupolin (Caupelin ?), i huvudsak efter ritning av C G Blom-Carlsson 1819 (jfr fig 84 och 87). Foto S Hallgren 1975.

Detail of the pulpit, made in 1823–24 by Olof Peterson and E J Chaupolin (Caupelin ?), mainly from design by C G Blom-Carlsson, 1819 (cf figs 84, 87).

I 1800-talskyrkan användes först en predikstol från 1600-talet (se Den medeltida stenkyrkan). En ny (fig 86 f) tillverkades 1823 av bildhuggaren Olof Peterson från Stockholm, i huvudsak efter ritning 1819 av C G Blom-Carlsson⁸¹ vid ÖIÄ (fig 87). Denna ritning ansågs emellertid av församlingen vara »nog simpel», varför bildhuggaren lovade att förse den med »några vackra ornament» (st prot 1823). 1824 målades och förgylldes den av förgyllaren Eric Johan Chaupolin eller Caupelin från Kalmar. Predikstolen var placerad på

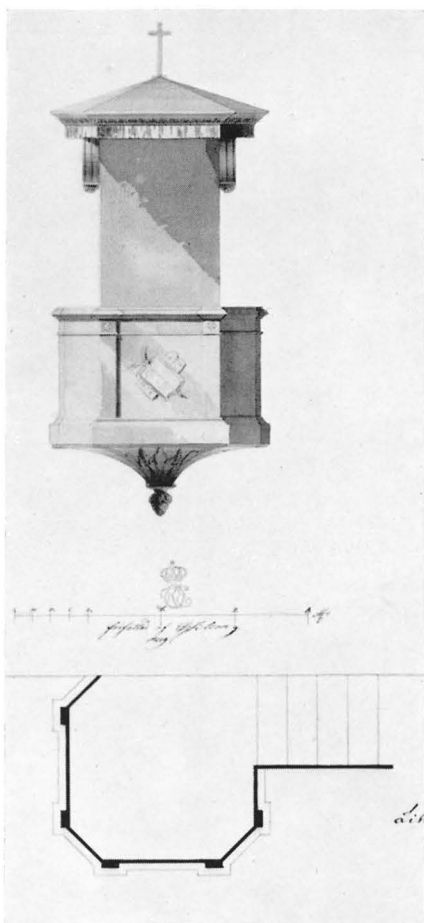
Fig 87. Ritning till predikstol av C G Blom-Carlsson 1819. RA.

Drawing for the pulpit by C G Blom-Carlsson, 1819.

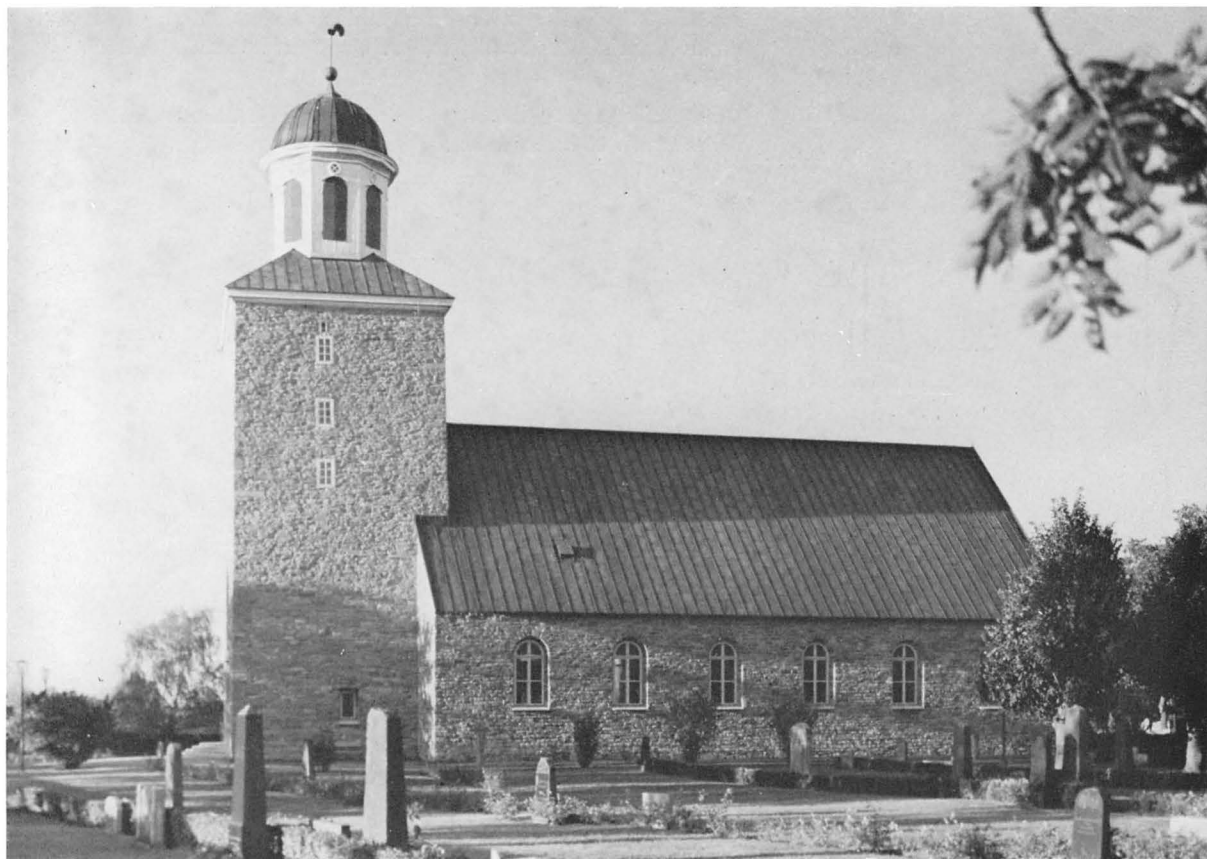
Fig 91. 1955 års kyrka från söder. Foto S Hallgren 1975.

The new church, built 1955, from S.

Nya ritningar utarbetades av byggnadsrådet Ärland Noreen; beslutet från 1941 upphävdes av K Majt och den nya kyrkan uppfördes efter Noreens ritningar 1954–1955 (fig 91 ff).

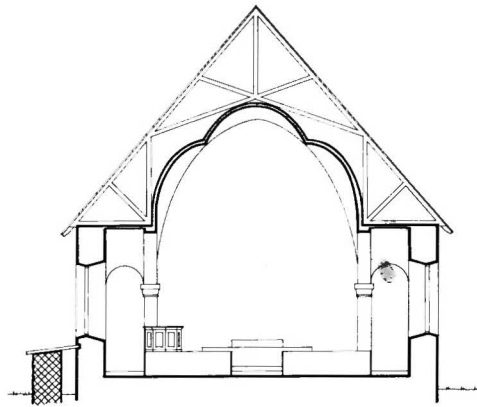
Fig 92. Tvärsektion mot öster samt plan av kyrkan. På planen är ljuskronorna markerade med siffror. Upp, skala 1:300, G Wirén 1976.

Cross-section looking E and plan of the church. The chandeliers are marked with numerals on the plan.

Köpings nuvarande kyrka (fig 91 ff) består av en tämligen bred salkyrka, där långhus och kor bildar en enhetlig byggnadskropp. Vid dess västra gavel ligger västtornet från 1805 kvar (beskrivet ovan), endast obetydligt ändrat (se nedan). Vid norra långsidan, nära kyrkans nordöstra hörn, ligger en sakristia med kvadratisk plan, och under densamma är ett bisättningskapell inrymt. Utmed norra långsidan ligger delar av den romanska kyrkans nordmur kvar under ett pulpettak och utanför östgaveln skjuter grundmurarna ut av det medeltida östtornets östligaste del.

Åtta ljuskronor av mässing hänger i mittskeppet, fördelade på två rader över vardera bänkkvarteret. Deras placering är markerad i planen fig 92. De beskrivs här i kronologisk ordning:

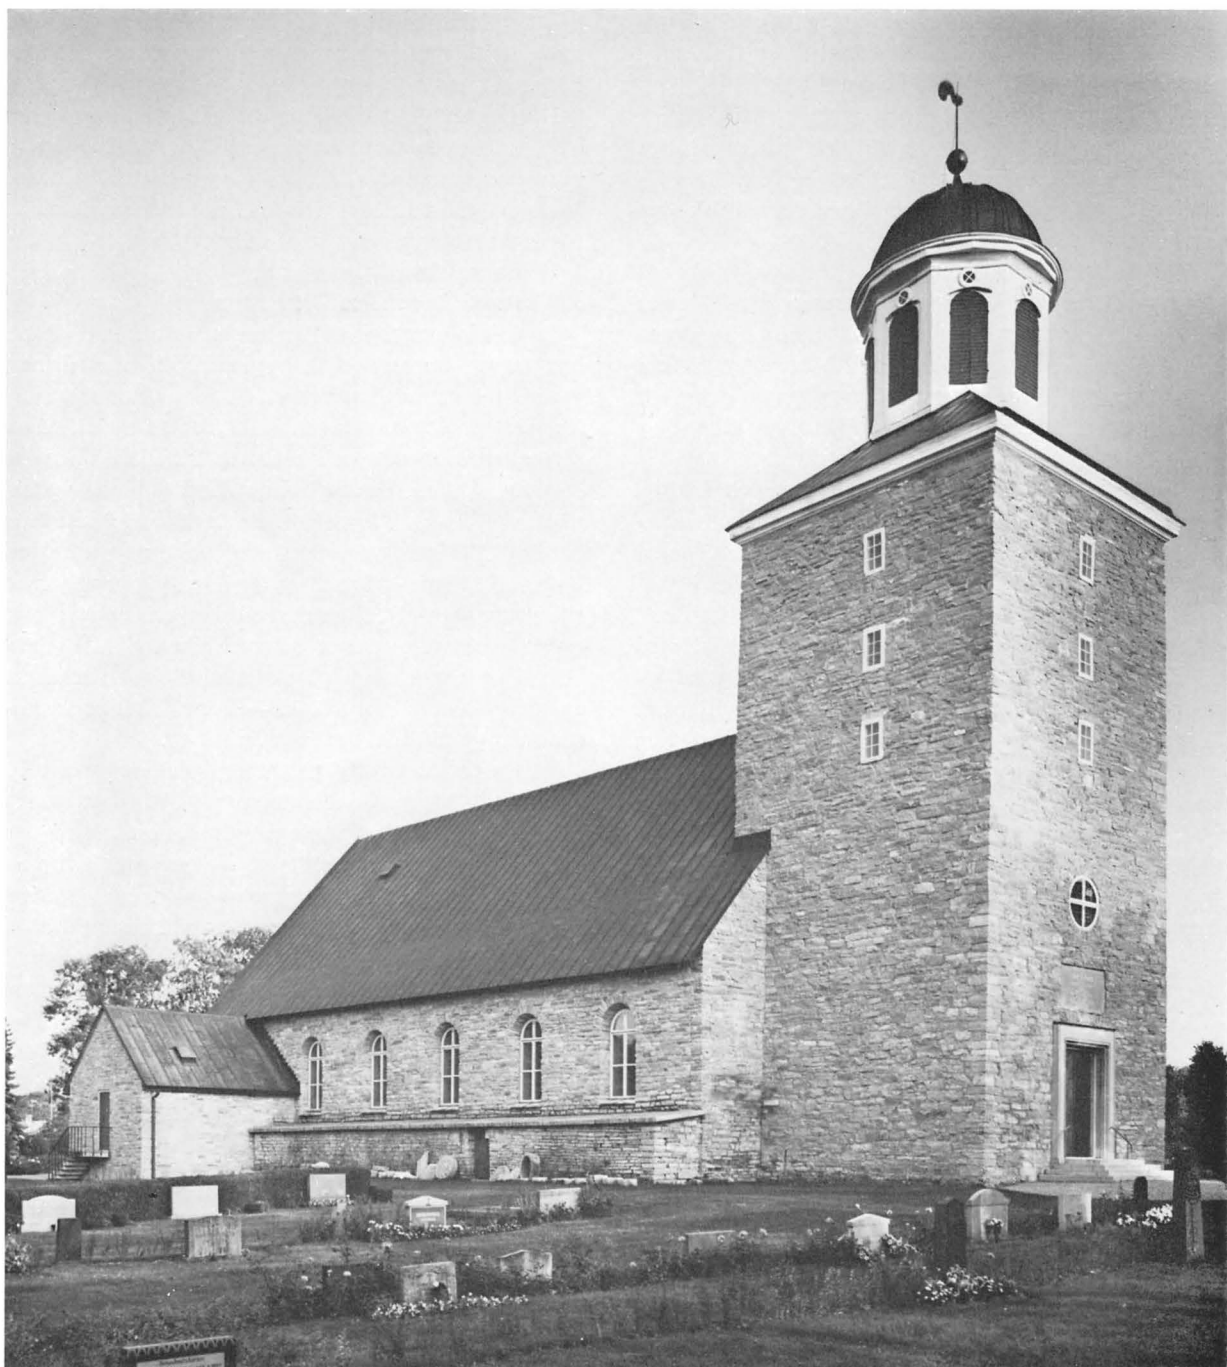
Fig 93. Kyrkan från nordväst. Foto S Hallgren 1975.

The church from NW.

Materialet är huvudsakligen röd kalksten med livande inslag av grå kalksten, dels nybruten sten, dels sådan som tagits tillvara vid rivningen av 1800-talskyrkan, vilket också innebär, att en del av stenen även ingått i den romanska kyrkan (se ovan).

Närmast marken är ett slags sockel markerad av oregelbundet formade stenar ställda på höjkant och med flatan vänd utåt. På den fönsterlösa östgaveln är ett insänkt latinskt kors med slätputsad botten. Gavelröstets kanter är markerade med stenar, ställda på höjkant med flatan vänd utåt.

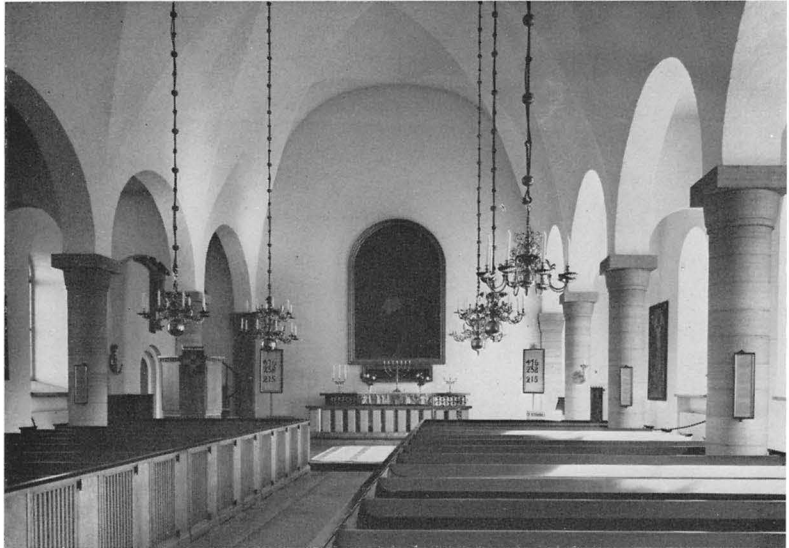
Fig 94. Interiör mot öster. Foto
S Hallgren 1975.

Interior looking E.

Kyrkorummet (fig 94f) är indelat i tre skepp genom fem par kolonner av grå, huggen kalksten samt närmast gavelväggarna av pilastrar med firsidig genomskärning, förenade genom rundbågar. Kapitälerna är runda, något avsmalnande nedåt och med en antydning till vulst närmast skaften. På kapitälerna vilar kvadratiska täckplattor med rätvinkliga sidor. Baser saknas. Pilastrarna har kapitäl i form av nedåtvända, avskurna pyramider. Över mittskeppet spänner sig ett högt, luftigt valv med stjärnvalvskarakteristik, utan gördelbågar och utan ribbor, gjutet av betong, putsat och vitkalkat. Sidoskeppen, som är både smalare och lägre än mittskeppet, är täckta av vågräta, vitmålade trätak. — Vapenhuset och sakristian har gråmålade, horisontella trätak.

Altaret är murat av kalksten, putsat och vitkalkat och har en skiva av grå, slipad kalksten. Den är förlängd åt sidorna i smalare partier, uppburna av genombrutna galler av smidesjärn (fig 94).

Altarringen (fig 94) är tresidigt bruten och består av ett genombrutet räcke av grå kalksten med armledaren slipad och stöden huggna. Knäfallet består av altarpallen, som skjuter utanför altarringen. Dynorna är av naturfärgat läder.

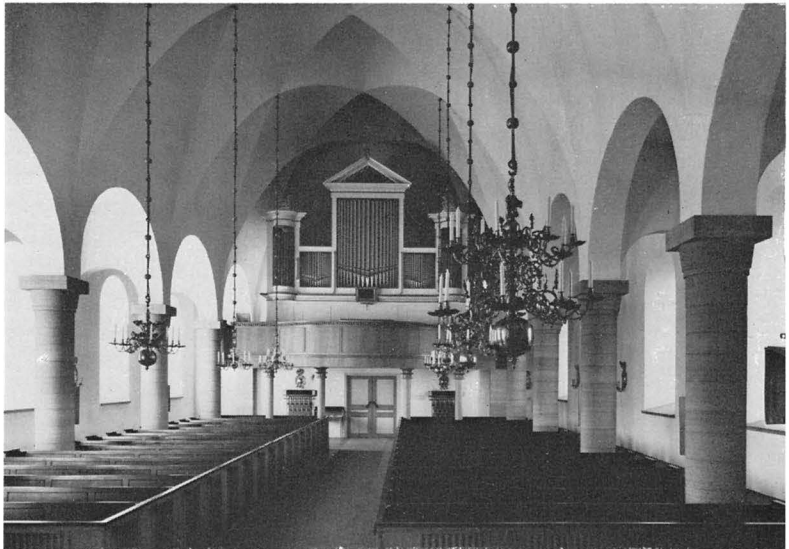
Fig 95. Interiör mot väster. Foto
S Hallgren 1975.

Interior looking W.

Orgelfasaden (fig 95) är den gamla, utförd av orgelbyggaren S P Petersson (not 82), fritt efter en ritning av J W Gerss (fig 100). Den tredelade fasaden i ljusgrått med förgyllda detaljer består av ett högre mittparti med trekantgavel, prydd med en halv, förgylld sol. På sidorna två lägre toueller, däremellan raka, vågrätt avslutade partier.

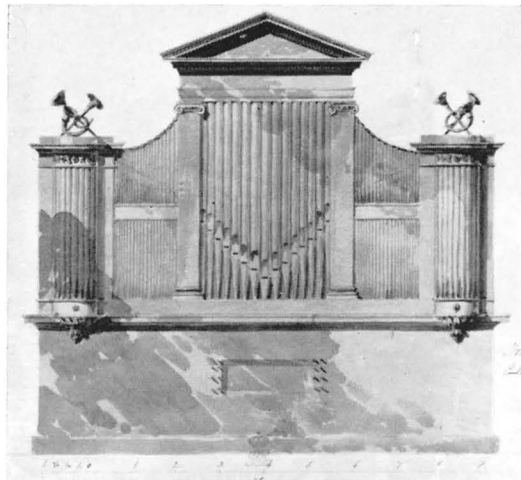
Fig 100. Ritning till orgelfasad av J W Gerss 1827. RA.

Drawing for an organ front by J W Gerss, 1827.

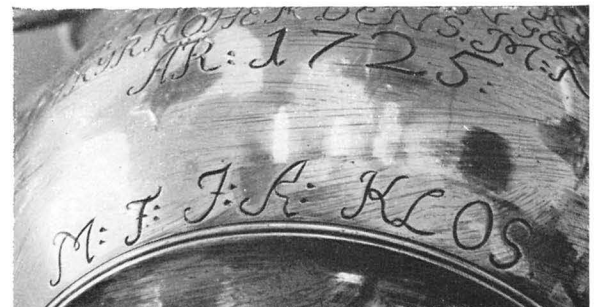
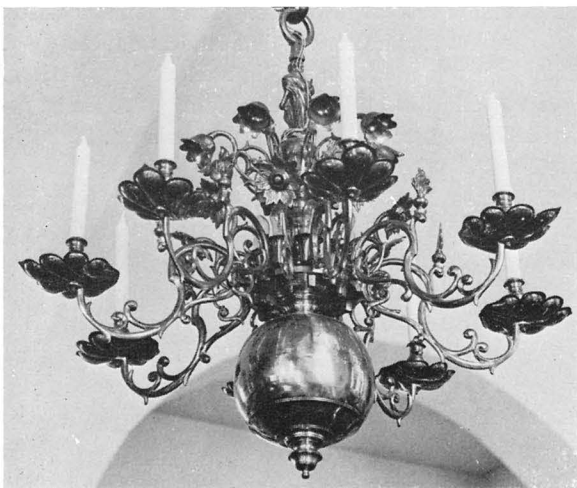
Fig 108. Detalj av ljuskronan i fig 106 med J A Klos' signatur. Foto S Hallgren 1975.

Detail of the chandelier in figure 106 with the signature of J A Klos.

Fig 106. Ljuskrona av mässing (nr 2), tillverkad 1725 av J A Klos i Stockholm. Foto S Hallgren 1975.

Brass chandelier (no 2) made in 1725 by J A Klos in Stockholm.

2. För åtta ljus i en krans (fig 106), i övrigt mycket lik nr 1. Den profilerade mittstammen kröns av en liten kvinnofigur med en orm i ena handen (fig 107). I ett runt hål i den andra handen har troligen suttit en spegel (figuren har då symboliserat Prudentia, Klokheten). På den stora kulan, som avslutar mittstammen nedtill, en inskrift med kursiva versaler, enligt vilken kronan anskaffats på församlingens bekostnad år 1725. I signaturen längst ned (fig 108) saknas bokstaven H (jfr nr 1).

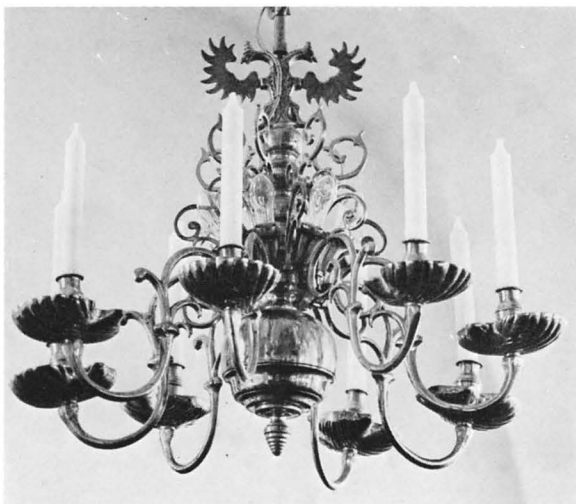
Fig 109. Ljuskrona av mässing (nr 3), skänkt i testamente efter kyrkoherden Nicolaus Wallinus, † 1731, och hans hustru Emerentia Fock, † 1736. Foto S Hallgren 1975.

Brass chandelier (no 3) bequeathed by Vicar Nicolaus Wallinus, † 1731, and his wife, Emerentia Fock, † 1736.

3. För åtta ljus i en krans (fig 109). Den profilerade mittstammen kröns av en dubbelörn och avslutas nedtill av en stor kula med pinjekotte. S-formade ljusarmar och prydnadsarmar, musselformade droppskålar och urnformade ljuspipor. Höjd 64 cm. Enligt inv 1733 skänkt i testamente efter kyrkoherden Nicolaus Wallin och hans hustru Emerentia Fock (not 7). Kronan hängde i den medeltida kyrkans kor.

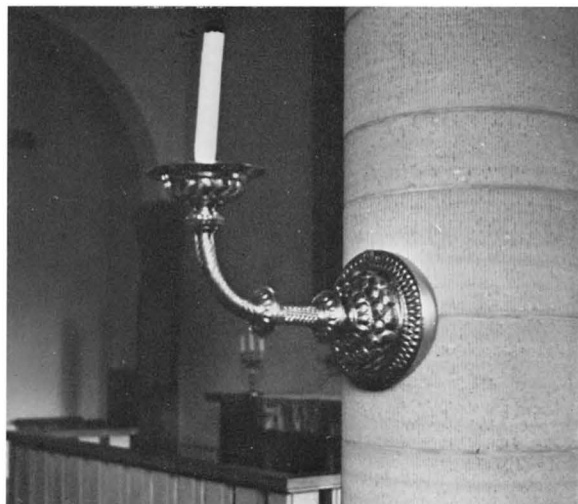
Fig 110. Vägglåt av driven och punsad mässing (nr 1), 1600-talet. Foto R Boström 1976.

Sconce of chased and embossed brass (no 1), 17th century.

1. För ett ljus (fig 110), med stor, kupig, rund ryggplåt och S-formad arm med tre noder, rund droppskål. Rik ornamentik av bucklor, rep- och diagonalmönstring. Längd 52 cm. 1600-talet. Möjligen den som 1661

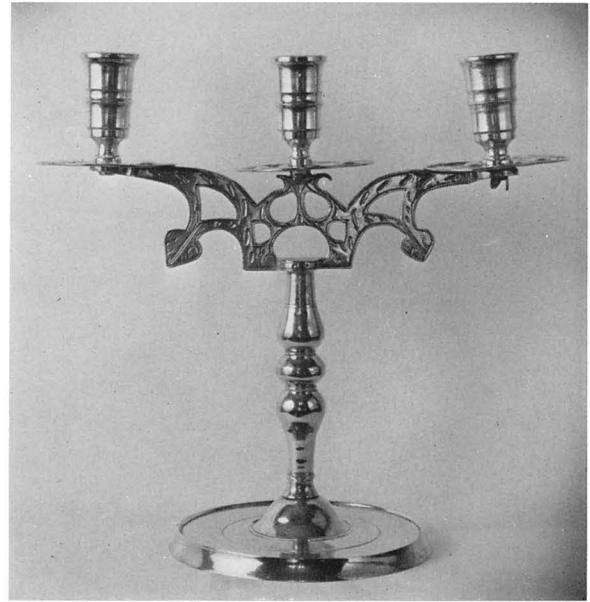
Fig 112. Trearmad ljusstake av gjuten mässing, skänkt 1669 av Elisabeth Spaak, maka till kyrkoherden Jonas Stephani Lippius. Ljusmanschetterna från 1746. Foto S Hallgren 1975.
Cast brass candelabrum, presented in 1669 by Elisabeth Spaak, the wife of Vicar Jonas Stephani Lippius. The grease trays were added in 1746.

Ljusstakar av mässing: 1. Av gjuten mässing (fig 112),

tvåarmad och trepipig. Profilerad mittstam och genombrutna armar, bägarformade ljuspipor samt stor, rund, något konkav fotplatta. Ljuspiporna har en gulare ton än staken i övrigt, varigenom man lätt skiljer den från kopian, nr 2 nedan. Höjd 40,5 cm. Skänkt i januari 1669 av Elisabeth Spaak (not 62; tillägg i inv 1653). Ljusmanschetter (»plåtar») av mässingsplåt, med bladkvistar och rundlar i drivet arbete, anskaffades 1746 (räk). — 2. För tre ljus, välgjord kopia av nr 1, anskaffad på 1920-talet. Höjd 42 cm. — 3-5. Av gjuten mässing, för ett ljus. Urnformad nod på skaftet och stor, rund, konkav fotplatta. Höjd 12 cm. 1800-talets senare del. Två av dem märkta: »Till hörig Kjöping's Kyrka.» — 6. Sjuarmad ljusstake med vridna armar och mittstam samt kvadratisk fotplatta. Höjd 80 cm. 1920-talet.
