Köpings kyrkor

SVERIGES KYRKOR
ÖLAND

SLÄTTBO HÄRAD, ÖLAND

VOLYM 170 AV SVERIGES KYRKOR, KONSTHISTORISKT INVENTARIUM

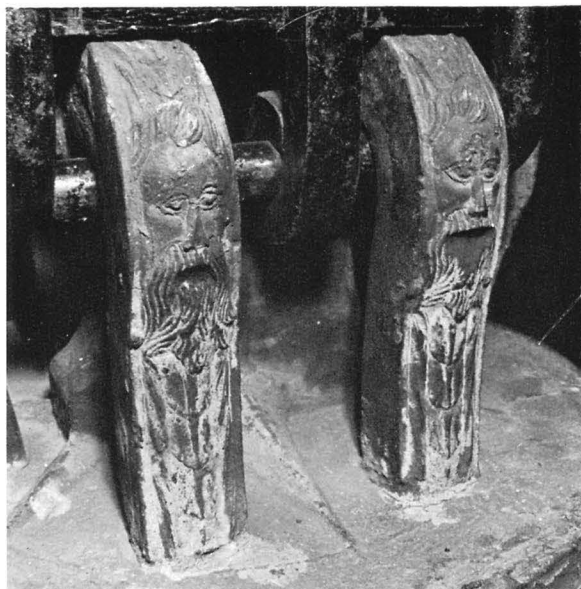
Fig 116. Kronöröronen med gubbansikten på storklockan, gjuten 1622 av Berent Bodeman i Lybeck. Foto S Hallgren 1975.

The crown of the great bell, cast in 1622 by Berent Bodeman in Lübeck, with old men's faces.

Storklockan från 1622 (fig 116) och lillklockan (den nuvarande mellanklockan) från 1686 (fig 117) hängdes 1805 upp i det nybyggda tornet, efter att tidigare ha hängt i en stapel på kyrkogården (se ovan kap Kyrkogård). De hänger kvar där fortfarande och beskrivs nedan, se 1955 års kyrka.

Storklockan, som är ett utomordentligt vackert arbete, är prydd med skäggiga mansansikten på kronöröronen (fig 116), en renässansfris (sjöhästar, kandelabrar, rankor) över skriftbandet samt hängande akantus under detsamma. Den har runt halsen följande inskrift: GOT ALLEINE DIE EHR (= Åt Gud allena äran). VERBVM

The great bell (fig 116) and the small bell (fig 117) were cast in the 17th century by two well-known bell-founders in Lübeck and Stockholm. The votive ship (fig 74) is more recent, dating from the beginning of the 18th century.

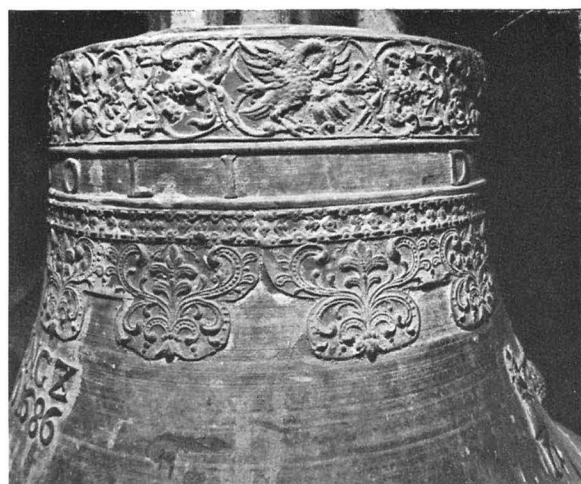
Fig 117. Detalj av lillklockan, omgjuten 1686 av Michel Bader i Stockholm: pelikanen som matar sina ungar, vrankor, akantusbård m m. Foto S Hallgren 1975.

Detail of the small bell, re-cast in 1686 by Michel Bader in Stockholm: Pelican feeding its young, vines, acanthus border, etc.

pelikanen matande sina ungar, akantus m m (fig 117). Inskrift runt halsen: (ros) SOLI DEO GLORIA (=Åt Gud allena äran). Inskrift på norra sidan: KIÖPINGZ FOR-SAMLINGZ / KLOCKA GVTHEN ANNO 1686 / PASTORE M: OLAO VALINO.
