Eksta kyrka

HABLINGE TING, GOTLAND

VOLYM 178 AV SVERIGES KYRKOR, KONSTHISTORISKT INVENTARIUM

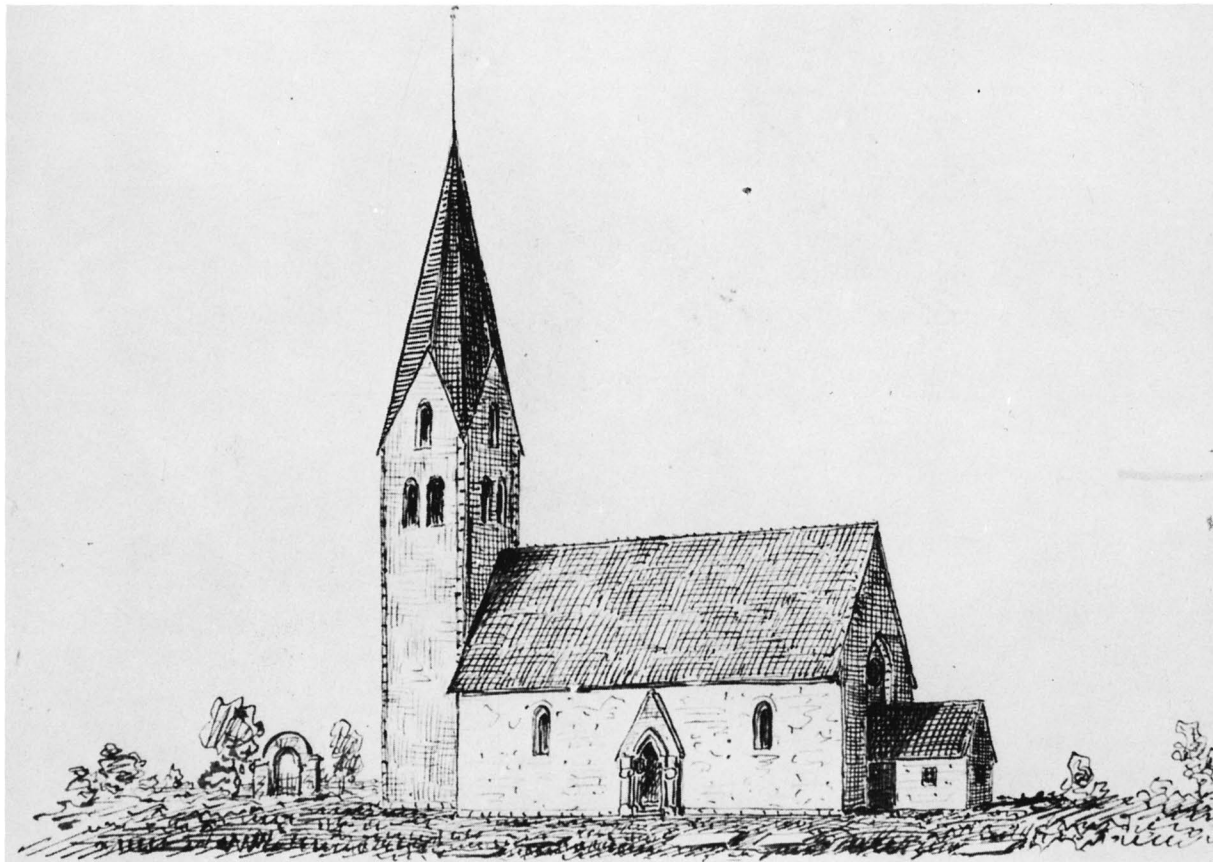
Fig 2. Kyrkan och kyrkogården från sydost 1864. Efter teckning av P A Säve. ATA.

The church and churchyard from southeast. After a drawing by P A Säve, 1864.

ningar, framgår av uppgiften om att de huggna stenarna skulle återanvändas i den nya ingångsporten. Denna senare stiglucka finns avbildad på P A Säves teckning av kyrkan från 1864 (fig 2). Den bestod av en större, rundbågig portalomfattning av kalksten med två mindre och lägre, likaledes rundbågiga portöppningar för fotgängare på ömse sidor. Porten var försedd med svartmålade trägrindar. Denna stiglucka revs 1887 samtidigt med västra kyrkogårdsmuren och ersattes av en grind av bandjärn, lik staketet. I samband med järnstaketets borttagande 1974–75 tillkom de nuvarande järngrindarna med stolpar av huggen kalksten, allt efter ritningar av arkitekt Gunnar Jonsson, Stockholm. Grindstolparnas höjd är ca 155 cm. Den sydvästra ingången, mitt för kyrkans sydingång, tillkom i samband med omändringsarbetena 1887, den sydöstra ingången 1928. Dessa ingångar är försedda med grindar av band-

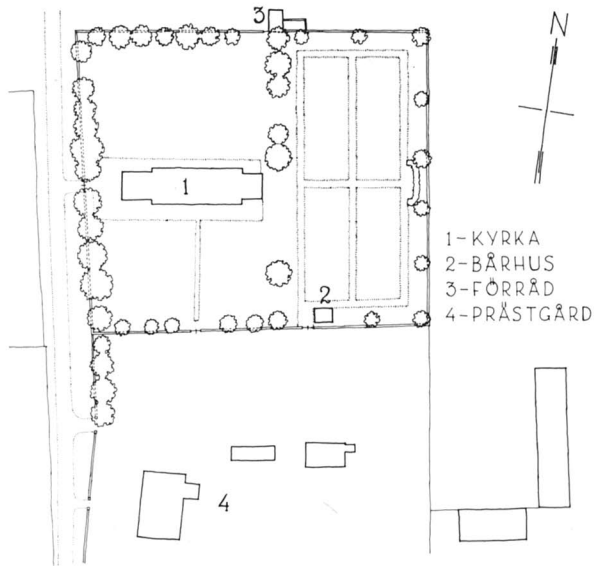
Fig 3. Situationsplan, 1 : 2000. Uppm A Örn 1947.
General plan, scale 1 : 2000.

Kyrkogården omges av en kallmur av kalksten, vilken endast i väster torde överensstämma med kyrkogårdens ursprungliga sträckning (fig 3). Murens högsta höjd är ca 160 cm i öster och lägsta höjd ca 80 cm i nordväst.

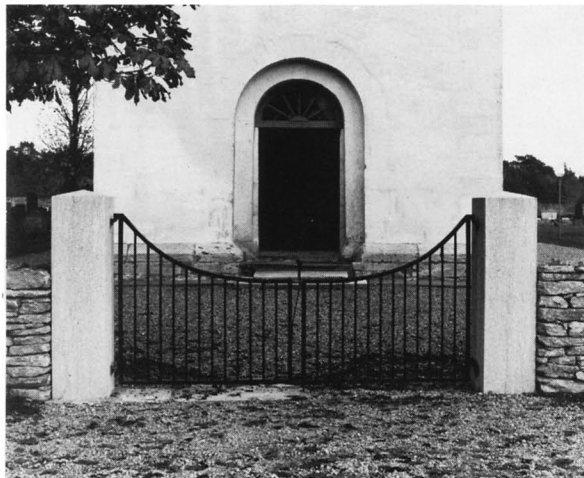
Fig 8. Kyrkogårdens västra ingång samt tornportalen. Foto 1977.

The west entrance to the churchyard and the tower portal.

Kyrkogården har numera fyra ingångar, en i väster mitt för tornet (fig 8), två i söder och en mindre i norr.

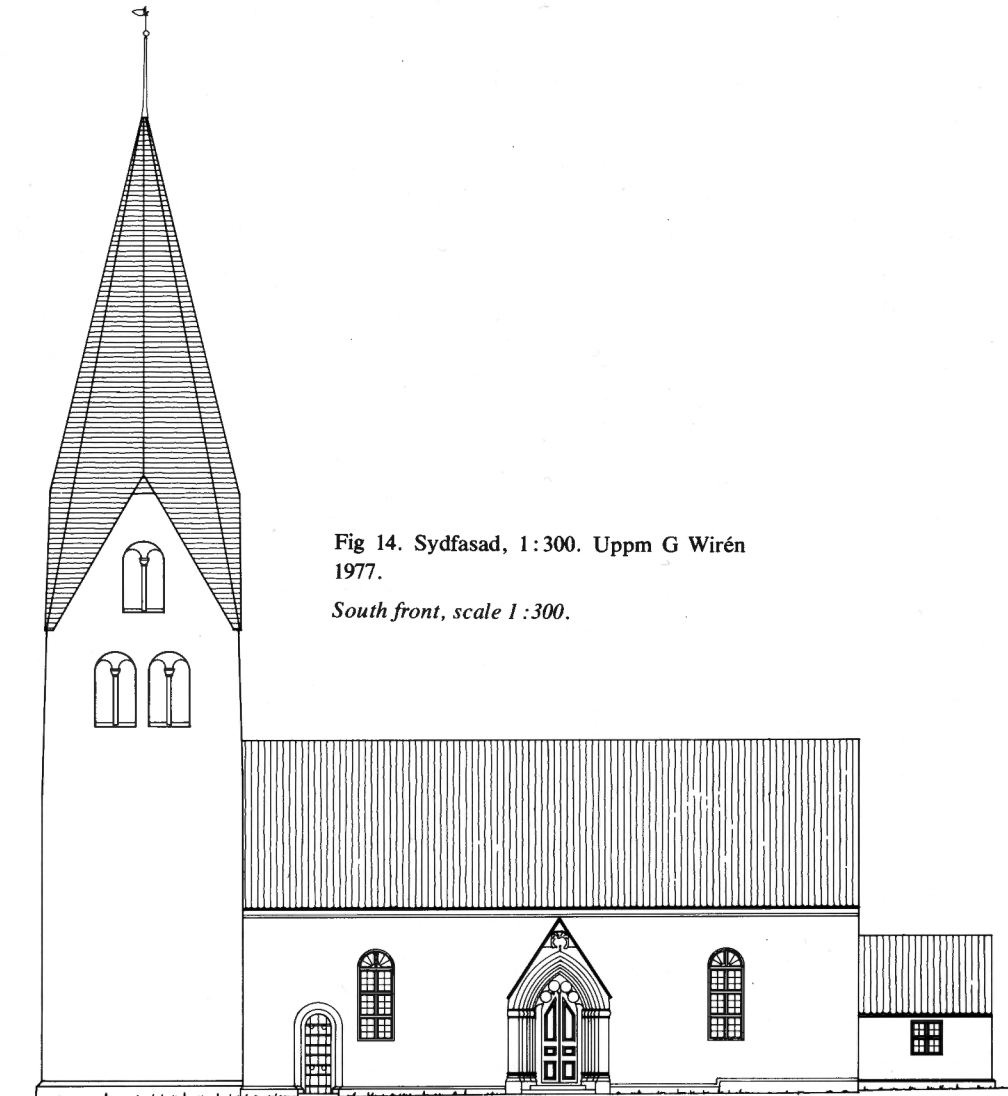
Fig 14. Sydfasad, 1:300. Uppm G Wirén 1977.

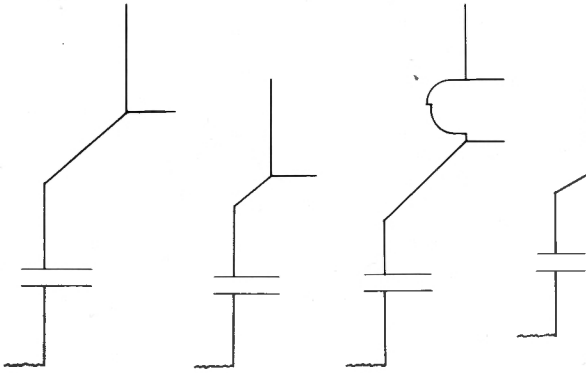
Fig 15. Sockelprofiler, 1 : 20. Uppm A Örn 1947.

Plinth mouldings, scale 1 : 20.

Kyrkobyggnaden är uppförd huvudsakligen av grå kalksten. Inslag av rödaktig kalksten finns i korportalen. Långhuset och tornet har låga, skråkantade socklar, medan korets sockel är hög och försedd med rundstav (fig 15), vilken dock till största delen avlägsnades 1838. På korets östvägg finns emellertid sockeln beva-

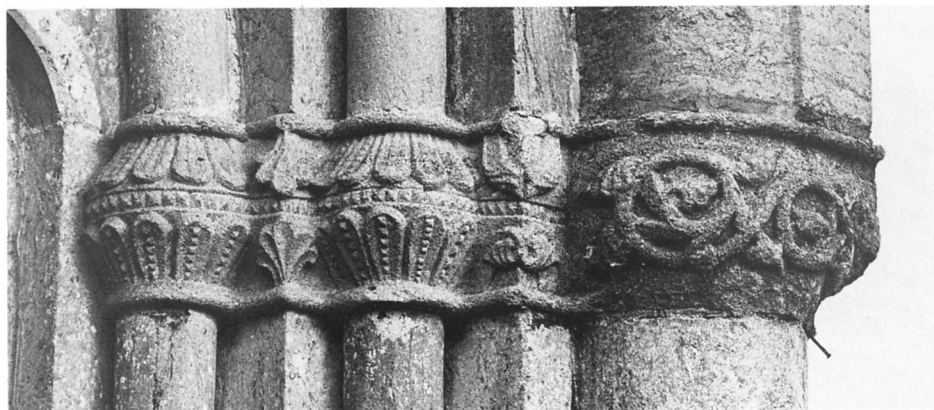
Fig 21. Korportalens vimperg med år 1838 insatta delar av 1600-talsepitalfier. Foto 1976.

The gable of the chancel portal with parts of 17th century memorial tablets, inset in 1838.

Vimpergen täcks av hålkälade kalkstensskivor, varav den översta uppvisar spår av ett krönornament (fig 21). I vimpergens mittfält finns ett ornament, bestående av hopsatta delar av 1600-talsepitafer; överstycket är rundat upptill, krönt av ett solur och prytt med en snäcka med frukter på ömse sidor, nederstycket har en kartusch med inskriften CARL XIV JOHAN, krönt av kunglig krona, omgiven av broskornament och draperier, nederst ett klot med året 1838, nertill avslutat med en druvklase. I västra dörrposten finns 5 hål, igenfyllda med bly. Östra dörrpostens inre smyg är nertill lagad med sandsten.

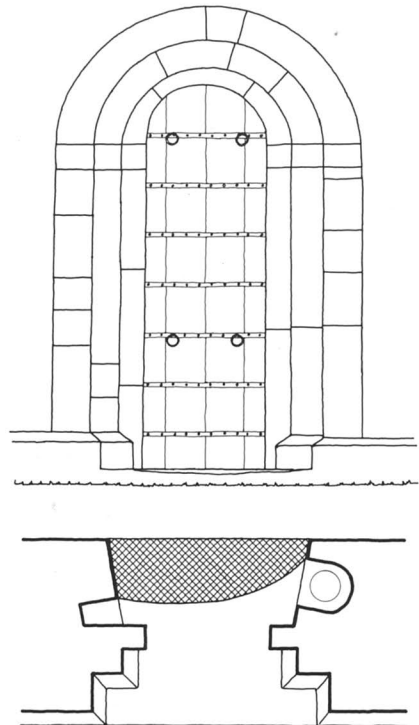
Fig 24. Långhusets sydportal 1:60. Märk vigvattenskålen i östra smygen. Uppm A Örn 1947, uppritad av G Wirén 1977.

The south portal of the nave with holywater bowl in the east splay. Scale 1:60.

Långhusets sydvästra portal, vars yttre omfattning togs fram 1947, är rundbågig och tvåsprångig (fig 23). Hela portalomfattningen är numera överkalkad i likhet med de omgivande långhusmurarna. En vigvattensskål finns bevarad i portalens inre omfattning på östra sidan (fig 24), ehuru ej nu tillgänglig för studium. Portalens inre omfattning är rundbågig. Portlucka av tjärade plankor från 1948, ritad av arkitekt Fritz Örn.

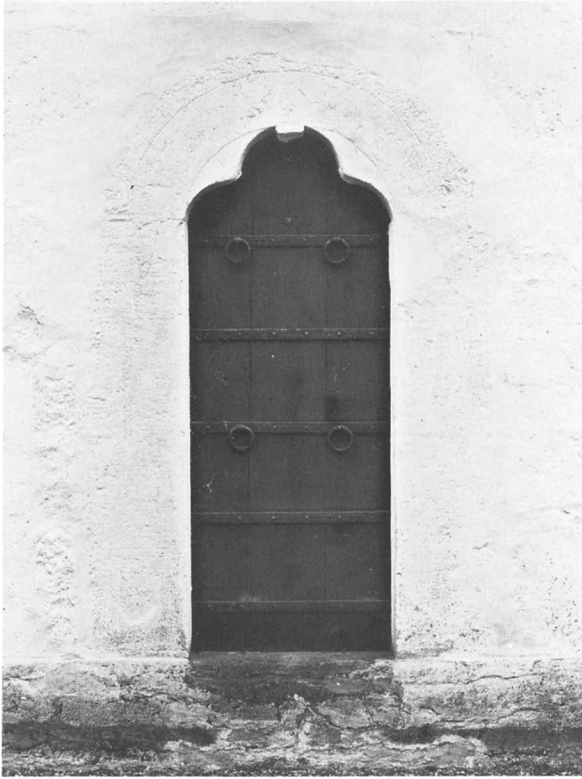
Fig 25. Långhusets nordportal från omkr 1200, ursprungligen korportal. Foto 1976.

The north portal of the nave, dating from about 1200, originally the chancel portal.

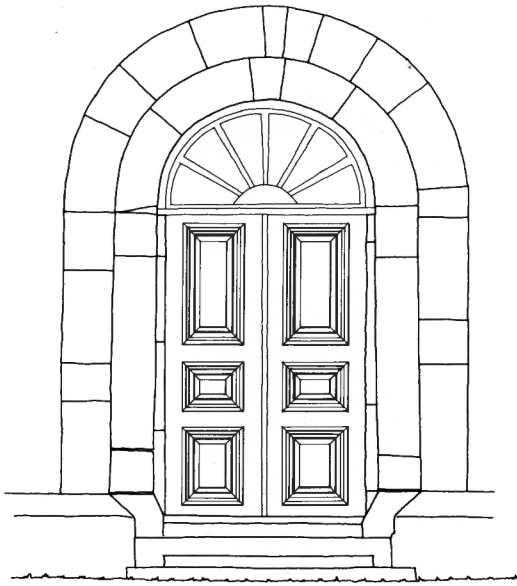
Fig 26. Tv. Långhusets nordportal, 1:60. Uppm A Örn 1947, uppritad av G Wirén 1977.

Left. The north portal of the nave; scale 1:60.

uppbärs av de inre monolitiska posterna, har en med dubbel rits markerad arkivolt och förefaller att ursprungligen ha varit raksluten, men har under gotisk tid konturerats i trepassform med hjässdroppar, vilka numera är bortbrutna. Portalen är uppenbarligen hitflyttad, vilket syns på det omgivande murverket. Denna flyttning bör ha ägt rum i samband med att ett nytt kor byggdes omkring 1300. Portalomfattningen, som skadats svårt genom vittring, konserverades och överkalkades vid den yttre restaureringen 1971–72. Igenmurningens utsida, som nu inte är tillgänglig för studium, är slätputsad, och i den finns en liten trekantig nisch (fig 26). Portlucka av tjärade bräder från 1948, ritad av arkitekt Fritz Örn.

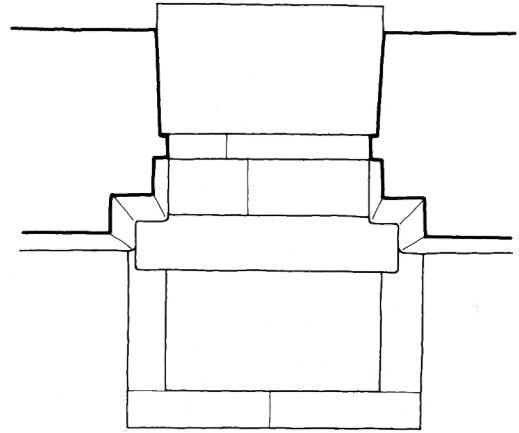
Fig 28. Tornportalen, 1 : 60.
Uppm A Örn 1947, uppritad
av G Wirén 1977.

Tower portal; scale 1 : 60.

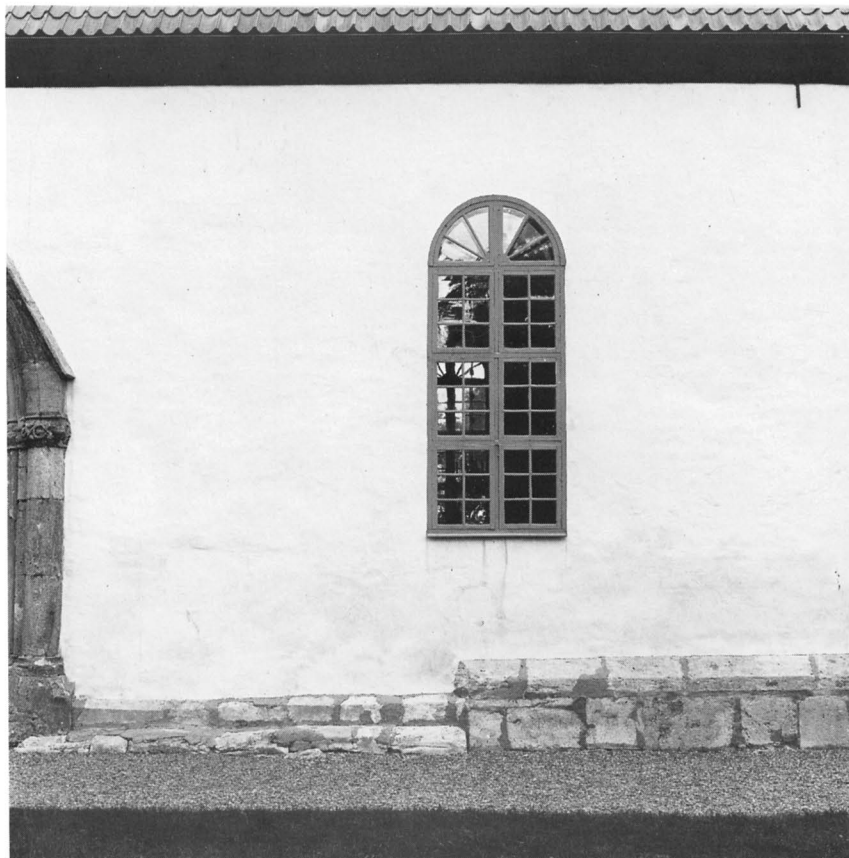
Fig 29. Parti av kyrkans södra fasad, öster om den stora gotiska portalen. Foto 1976.

Part of the south front of the church, east of the large Gothic portal.

Kyrkobyggnaden har fönsteröppningar i öster, söder och norr. Samtliga fönster härrör från ombyggnaden 1838–40. På södra sidan finns två fönster och på norra sidan tre, samtliga symmetriskt placerade. Dessa fönster är rundbågiga och har spröjsverk av trä, placerat ytterst i fönsternischen (fig 29).

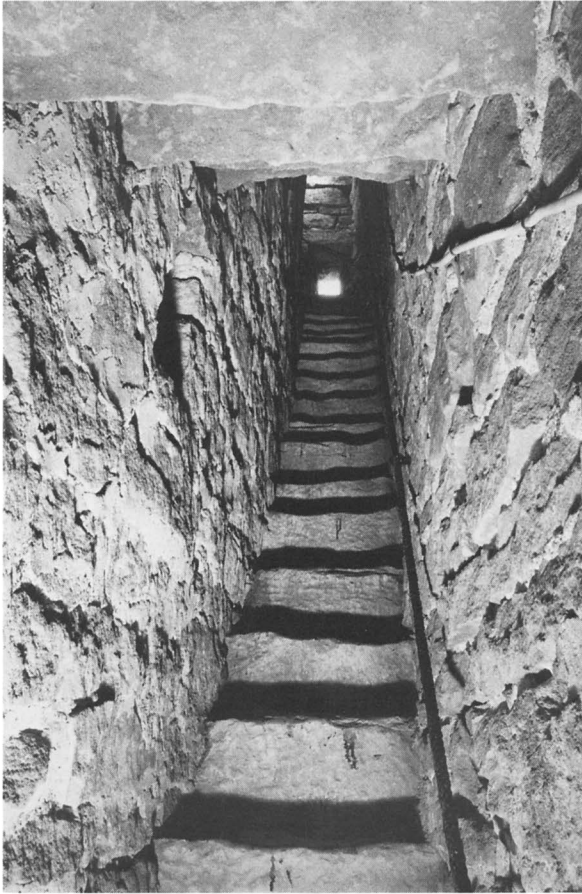
Fig 30. Ursprunglig trappa i tornets norra mur. Foto 1977.
Original staircase in the north wall of the tower.

enkel, raksluten trädörr. Trappan, som är byggd av kalksten, har höga, oregelbundna trappsteg och är nertill ca 80 cm bred (fig 30). Den smalnar av något uppåt, svänger i vinkel och mynnar i tornkammarens nordvästra hörn. En liten glugg med huggen kalkstensomfattning i västra muren skänker ljus åt trappan.

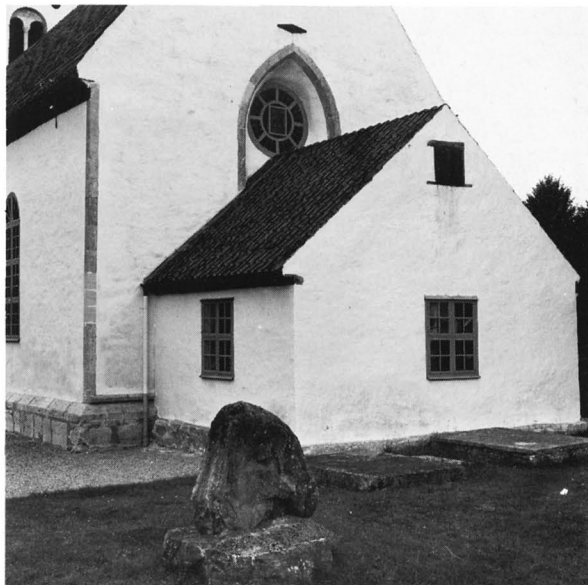
Fig 35. Kyrkans östra del med sakristian från sydost. Foto 1976.

The east part of the church with vestry, from southeast.

Den nuvarande sakristian byggdes 1840 (fig 35). Den är uppförd av kalksten och i likhet med kyrkan i övrigt putsad och vitkalkad; sockel saknas. Den täcks av ett sadeltak i öst–västlig riktning, klätt med enkupigt tegel.

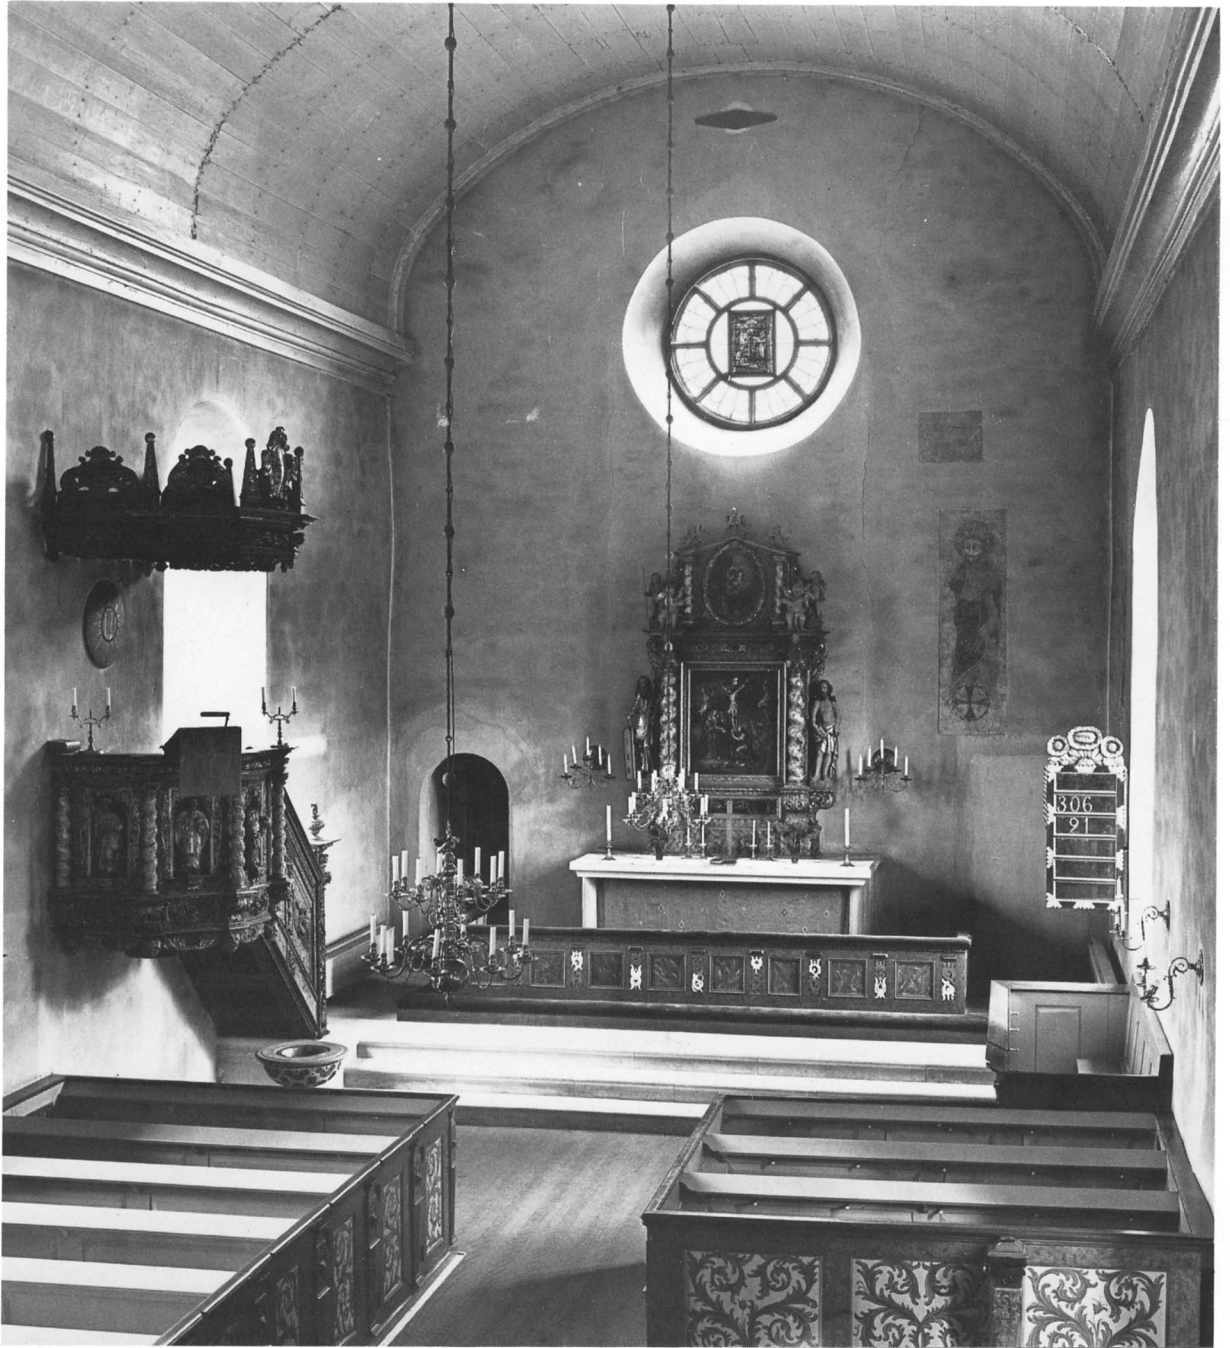
Fig 39. Interiör mot öster. Foto 1978.

The interior looking east.

Kyrkorummet uppvisar sedan 1838 ingen skillnad mellan långhus och kor (fig 39, 40). Det täcks av ett något tryckt trätunnvalv med breda gesimsar. Tunnvalvets västgavel är också av bräder och har en bred, numera igensatt dubbelpport in till tornvinden. Rummet upplyses av stora fönsteröppningar i norr och söder samt av ett rundfönster ovanför altaret. Hela kyrkorummet är

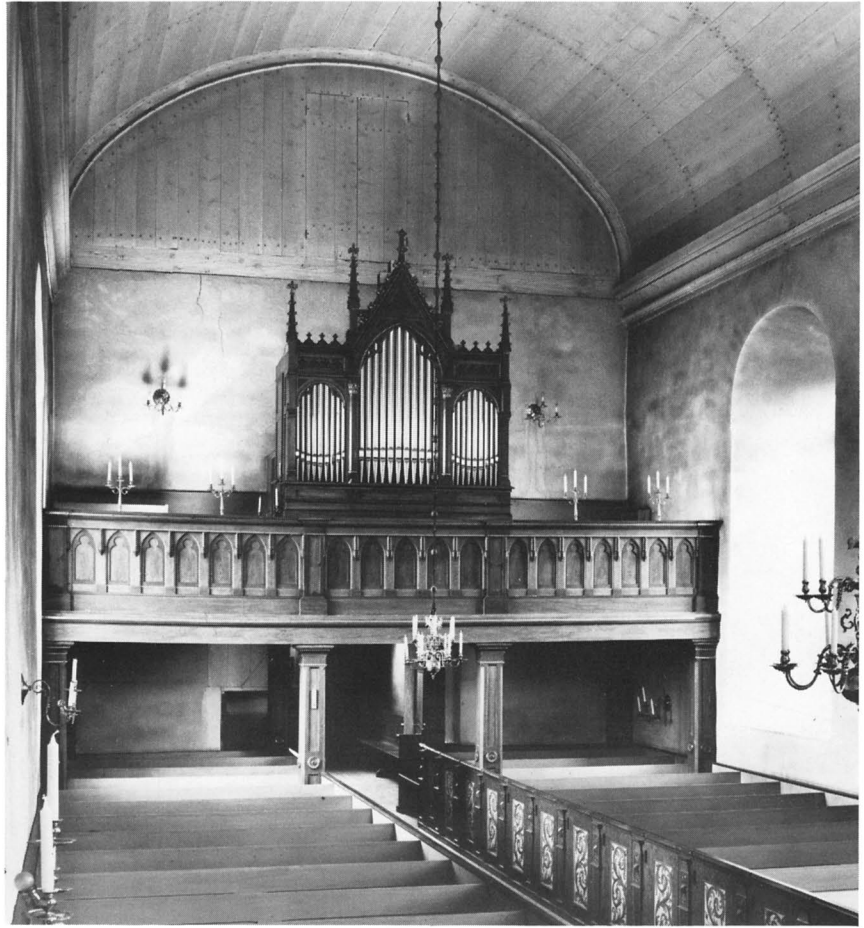
Fig 40. Interiör mot väster. Foto 1977.

The interior looking west.

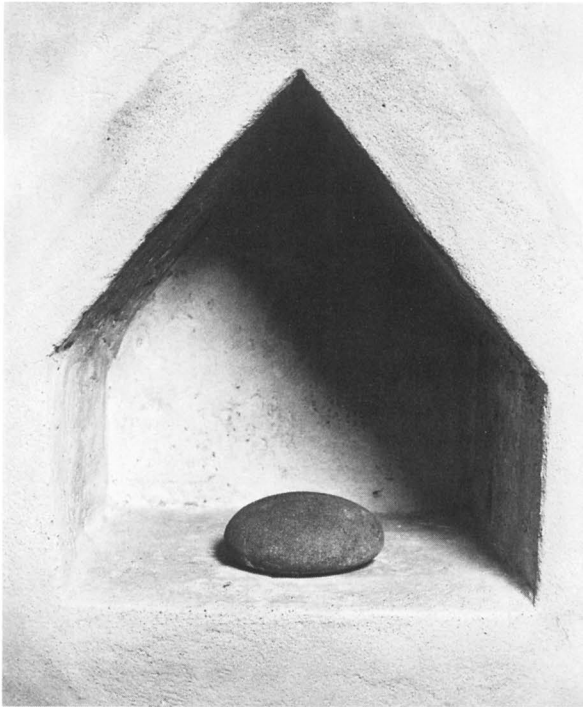
Fig 43. Nisch i korets sydvägg med rund sten. Foto 1977.

Niche in the south wall of the chancel with a round stone.

Lågt placerad i korets södra vägg finns en liten nisch med triangelformad avslutning (fig 43). Mått: höjd 63 cm, bredd 57 cm, djup 45 cm. I denna nisch ligger en rund, tillplattad sten, förmodligen samma som omnämns av Wallin: »I kyrkian i Eistad finnes en *sten som licknar ett bröd*, säjes vara backat om juhlmorgonen.»¹²

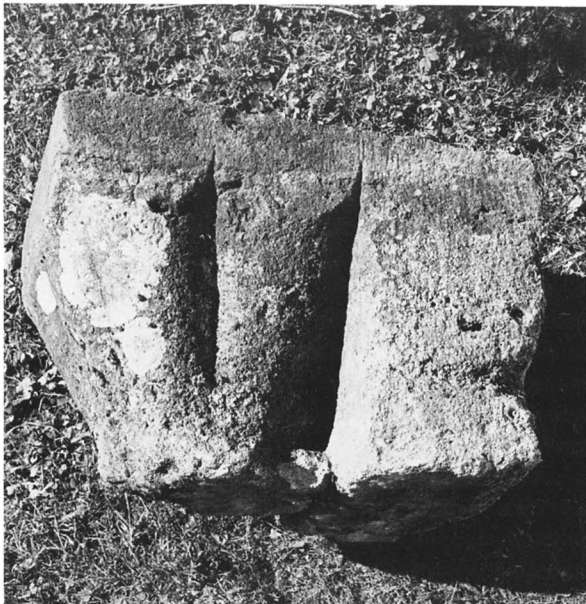
Fig 45. Veckkapitäl av grå kalksten, 1200-talets förra hälft. Foto 1976.

Grey limestone scalloped capital, first half of the 13th century.

1. Fragment av omfattning (fig 44)? Romansk, av kalksten med profilerad kant, inåt svagt rundat. Längd ca 35 cm. Förvaras i tornkammaren. – 2. Veckkapitäl (fig 45), endast halva stenen upptas av kapitälet, andra halvan endast tuktad och förmodligen avsedd att sitta inmurad. Kalksten. 1200-talet? Längd ca 55 cm. Tjänstgör nu som underlag till bänk sydväst om tornet. – 3. Profilerad hörnsten (fig 46). Höjd 20 cm. Kalksten. Romansk. Inmurad i kyrkogårdsmuren vid kyrkogårdens norra ingång. – 4. Kalkstensfragment med samma profil som föregående, längd 22 cm, inmurad i kyrkogårdsmuren under föregående. Synlig endast från murens utsida. – 5. Tre avlånga fragment av kalksten, härstammande från det östra korfönstrets masverk. Längd 60 respektive 50 och 30 cm, förvaras i tornkammaren. – 6. Stor kalksten med två avlånga upphöjningar. Råämne till två kolonetter? Längd 117 cm. Utanför grinden till prästgårdens ladugård. – 7. Sten med hål för stock till medeltida vinschanordning, sannolikt använd vid kyrkbygget (fig 47). Mått: längd 75 cm, bredd 52 cm, höjd 33 cm, hålets djup 33 cm, hålets

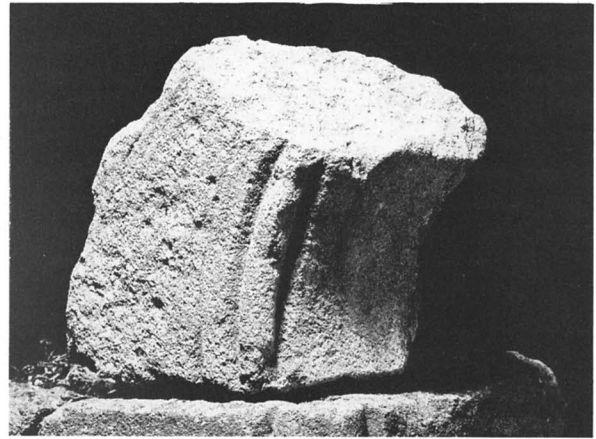
Fig 44. Fragment av bågöppning av grå kalksten, romansk. Foto 1977.

Fragment of an arch opening, grey limestone, Romanesque.

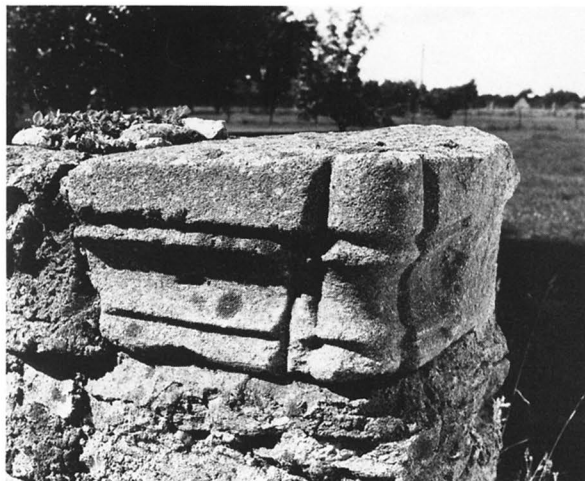
Fig 46. Kapitäl eller bas av grå kalksten, sekundärt inmurad vid kyrkogårdens norra ingång, romanskt. Foto 1976.

Grey limestone capital or base, built secondarily into the north entrance of the churchyard; Romanesque.

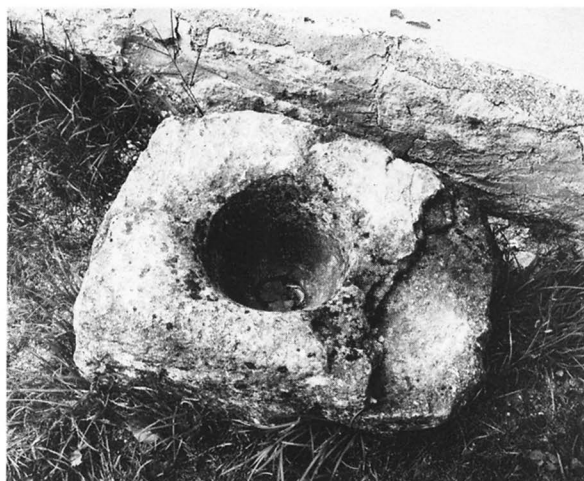
Fig 47. Bas av grå kalksten, för stock till medeltida vinschordning. Foto 1976.

Grey limestone base, probably from the stock of a medieval hoist.

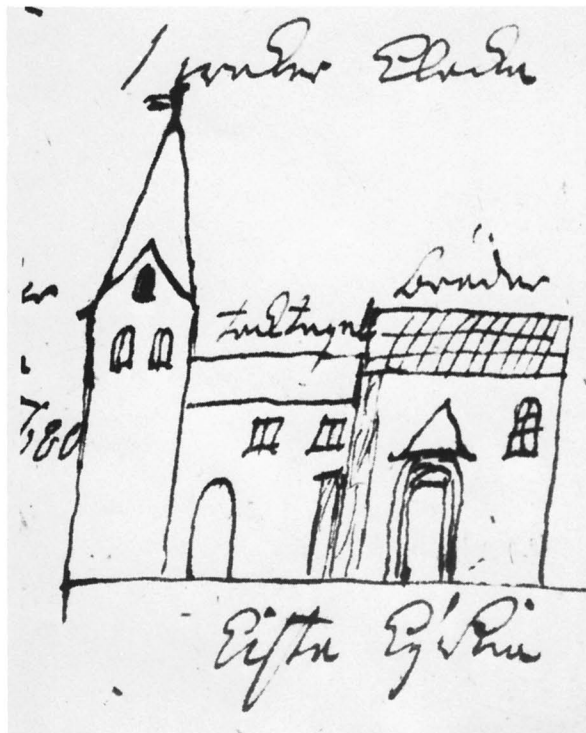
Fig 48. Kyrkan från söder före ombyggnaden. Efter teckning av J Wallin 1740-talet. Foto efter original i KB.

The church from south prior to the rebuilding. After a drawing by J Wallin, 1740's.

branden omkring 1640. Kyrkans utseende omedelbart efter reparationen framgår av en liten schematisk teckning av Jöran Wallin (fig 48).²²

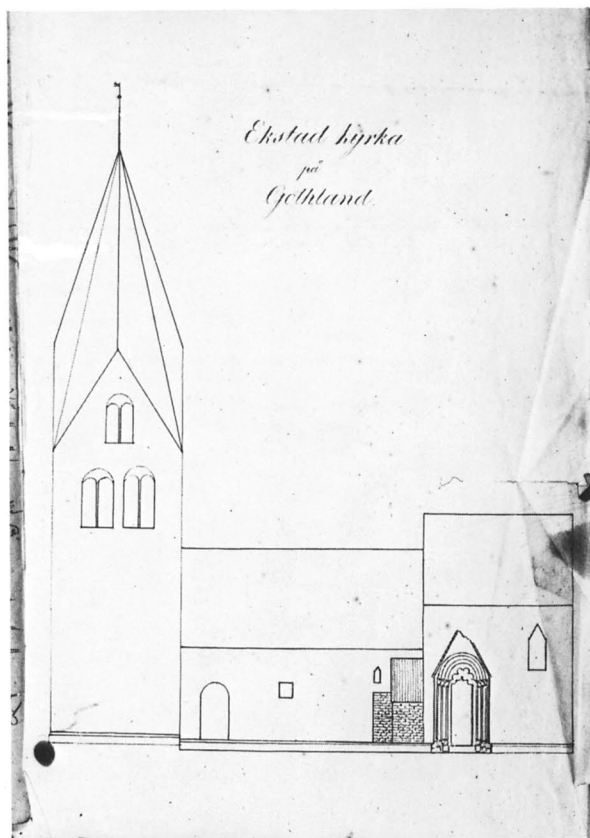
Fig 49. Kyrkans södra fasad före ombyggnaden 1838–40. Uppm av J G Klingwall.

Vid en biskopsvisitation 1834 talas om den mörka och bristfälliga kyrkan, »hvars tak snart torde falla ner». Kyrkans utseende vid denna tid framgår av en uppmätning av J Klingwall (fig 49). Den 12 november samma år beslöt församlingen att en ombyggnad av kyrkan skulle äga rum, och en byggnadskommitté tillsattes. Ritningar till ombyggnaden uppgjordes av prosten och lektorn Jacob Klingwall (fig 50).²⁵ När Wallgren i mars 1838 skriver till Överintendentsämbetet för att erhålla stadfästelse på ombyggnadsritningarna skrader han inte orden när han skildrar kyrkans förfall: »Nu är Medlerste Kyrkans (den del som ligger mellan Tornet och HögChoret) platta TrädTak så förfallet att stycken af de upprutnade Takbräderna nedfalle i bänkarna, och det höga Stenhvalfvet i Choret är på flere ställen Sprucket hvarföre en stor Ria blifvit för många år sedan inlagd för att sammanhålla det hela. Men som de med Träkilar försedda ändarne af denna Ria äro af röte uppträtte så kan derigenom ingen sammanhållning vidare ega rum. Under den likaledes spruckne hvalfbågen, som skiljer medlerste Kyrkan från HögChoret är uppförd en vanprydande Trädställning. När densamma borttages faller säkert hele hvalfvet af sig själf ner. I stället för ordentlige fönster är Kyrkan försedd med gluggar sämre än i någon Bondstuga andra bristfälligheter att förtiga. Att detta förhållande icke längre kan äga rum inses lätt.» Wallgren nämner vidare att dörrarna var av grova, tjärade bräder och att sakristian i norr liknade en »hvälfvd källare försedd med en glugg».

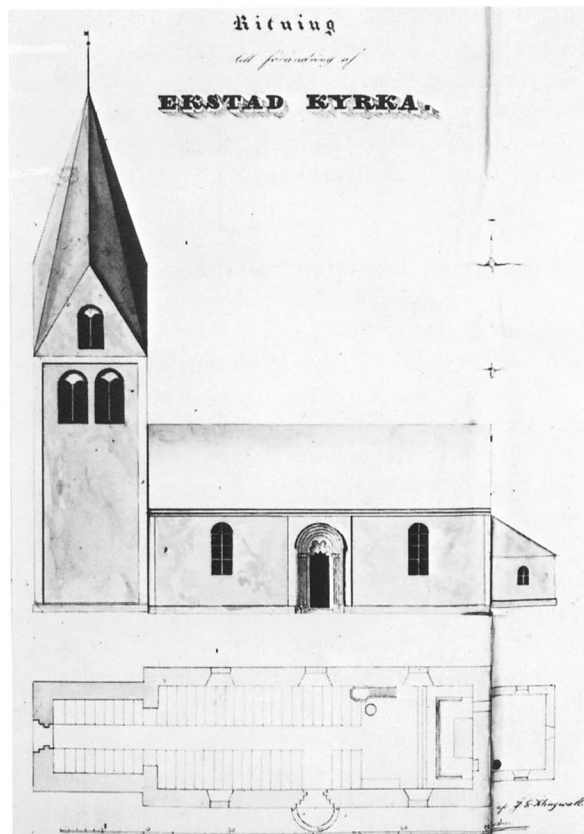
Fig 50. Kyrkans södra fasad. Förslag till ombyggnad av J G Klingwall.

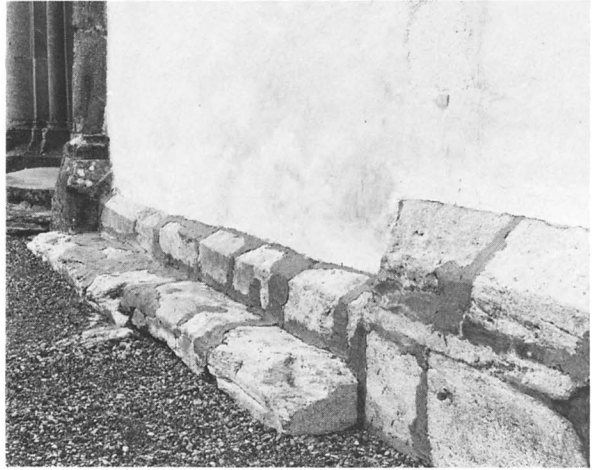
Fig 51. Del av korets södra fasad med spår efter korportalens ursprungliga placering. Märk de svagt svängda sockelstenarna, som sannolikt härrör från en absid. Foto 1976.

Part of the south front of the chancel, with traces of the original situation of the chancel portal. Note the curved plinth stones, which are probably from an apse.

Den stora portalen mitt på långhusets södra vägg (fig 16) var före 1838 korportal och belägen strax öster om sin nuvarande placering (fig 49). Ett fundament utvisar dess ursprungliga plats. I detta fundament finns sockelstenar inmurade, vilka troligen hört till ett äldre, smalare kor. Bland dessa stenar märks två som är svagt rundade, av allt att döma från en absid (fig 51).

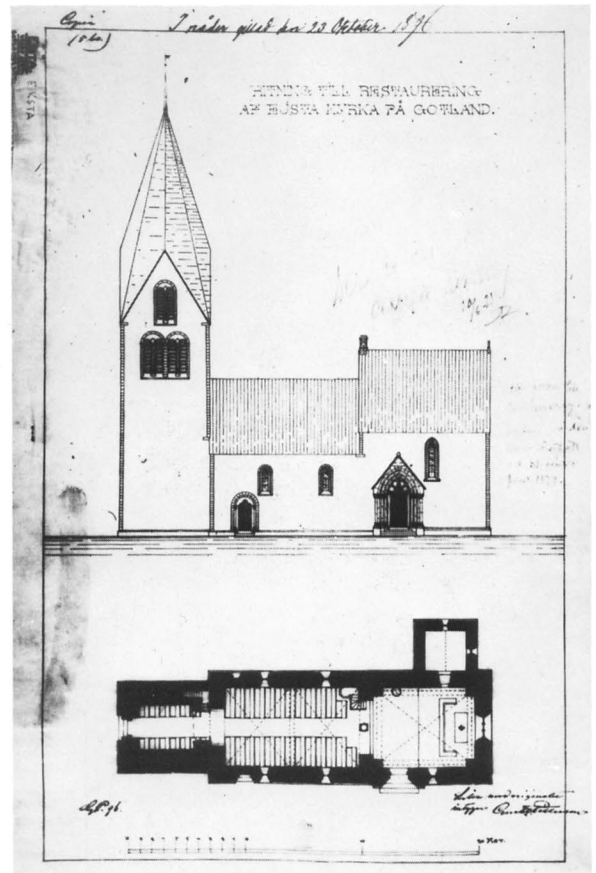
Fig 52. Förslag till ombyggnad av kyrkan, 1890-talet. RA.
A proposal for the rebuilding of the church, 1890's.

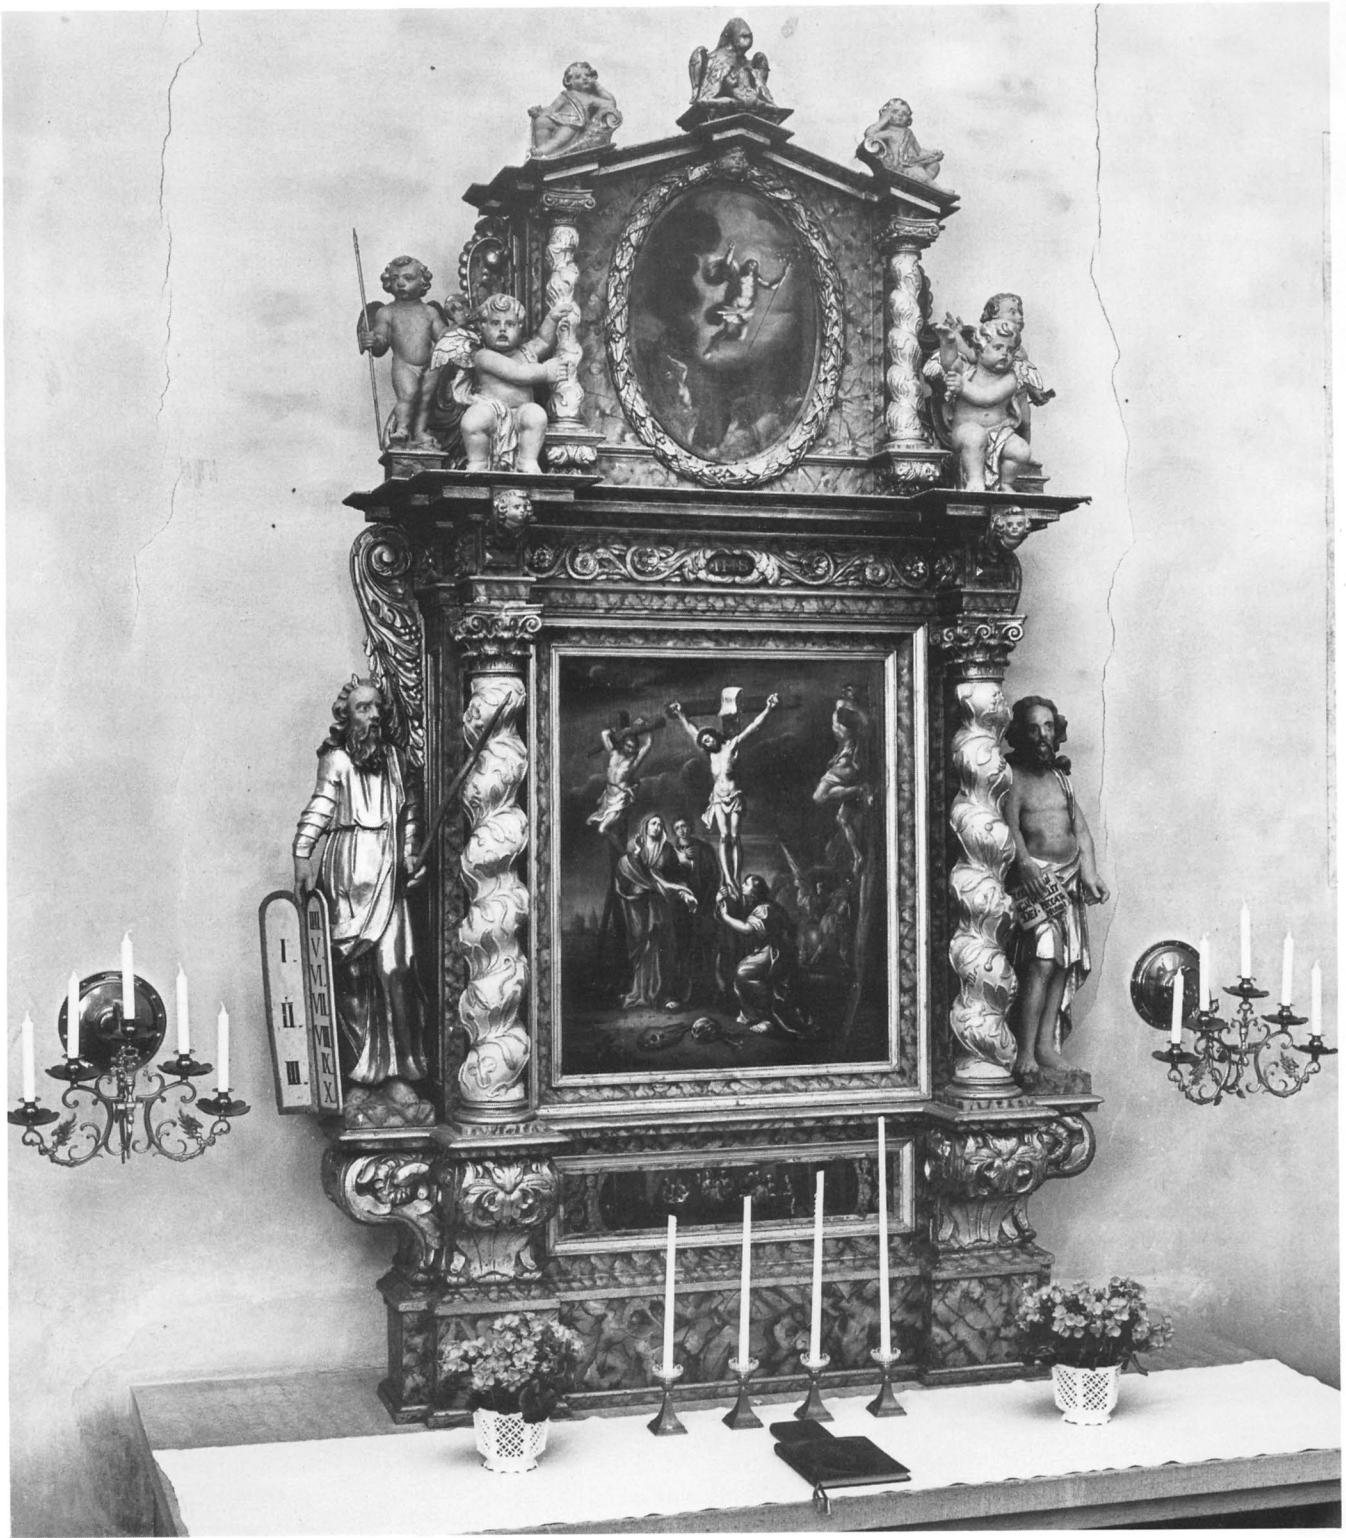
Fig 59. Altaruppsats från 1675, ursprungligen tillverkad för S Olofs kapell i Stockholm. Foto 1977.

Reredos dating from 1675, made originally for St Olav's Chapel, Stockholm.

Altaruppsats av skulpterat, målat och förgyllt trä (fig 59). I mittfältet en Golgataframställning. Till vänster om den korsfäste Kristus står den sörjande Maria och Johannes medan den botfärdiga Maria Magdalena knä-

faller vid korsets fot. På marken två kranier. Målningen är utförd på pannå och omgiven av en profilerad, delvis förgylld ram flankerad av två vridna, av förgyllda vinrankor omslingrade vita kolonetter med korintiska kapitäl, vilka uppbär en profilerad gesims med två skulpterade änglahuvuden, ett ovanför varje kolonnett. På ömse sidor om dessa kolonetter står två figurer, till vänster Moses med stav och lagtavlor, till höger Johannes döparen, likaledes med stav (numera förkommen) och en uppslagen bok med texten ECCE AGNUS/ DEI. /Q/UI/ /TOLL/IIT PECCATA MUNDI (Se Guds lamm, som borttager världens synder). Ovanför målningen sitter ett förgyllt ornamentband med inskriften IHS i guldskrift på svart botten i en oval på mitten. Ovanpå gesimsen vilar överstycket, vars mitt utgörs av en oval oljemålning på duk, föreställande Kristi uppståndelse, omgiven av en rikt skulpterad och förgyllt ram med ett änglahuvud överst, flankerad av kolonetter av samma typ som de nedre. Dessa kolonetter uppbärs av konsoler och flankeras av putti med Kristi pinoredskap, två på varje sida. Överstyckets krön är

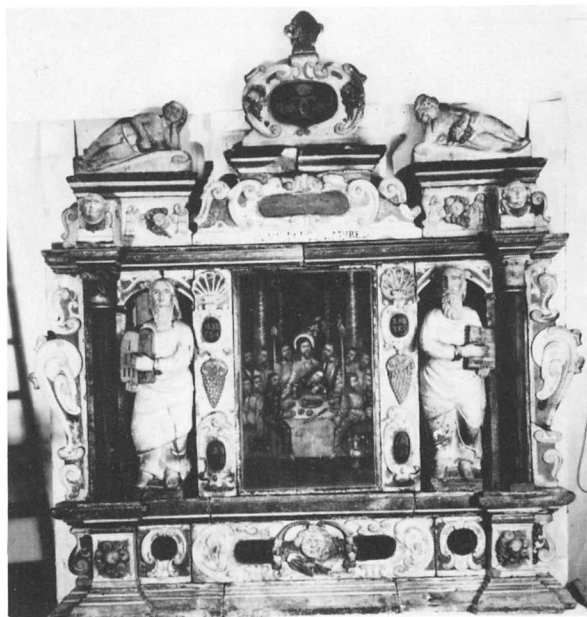
Fig 61. Altaruppsats av sandsten från 1667. Ursprungligen i Eksta kyrka, nu i SHM. Foto ATA.

Sandstone reredos from 1667, made originally for Eksta Church. Now in the Museum of National Antiquities, Stockholm.

I Statens historiska museum förvaras en äldre altaruppsats av skulpterad och målad sandsten (fig 61), bestående av predella, mittparti med målad tavla och två figurskulpturer samt överstycke med krönkartusch och vilande figurskulpturer. Predellan är sammansatt av profilerad baslist, ornamentalt mellanparti och övre, profilerad avslutningslist. Vid sidorna plintlika förkroppningar. Det mellanliggande partiet är dekorerat med en broskverksomgiven, långsträckt kartusch, på mitten ett kerubhuvud. På ömse sidor rund kartusch inom broskverksram och å förkroppningarnas framsida fruktgrupp. Ytterst avslutas mellanpartiet av volutorornament. Mittpartiet upptas av en målning, föreställande nattvarden. Tavlan infattas på sidorna av två pilastrar, ornerade med mussla, kartusch och druvklase. Utanför rampilastrarna arkadbågar, under vilka står vardera en friskulptur, till vänster Moses med lagens tavlor, till höger Aron med uppslagen bok. Vid arkadbågarnas yttersidor vardera en träkolonn, vilande å

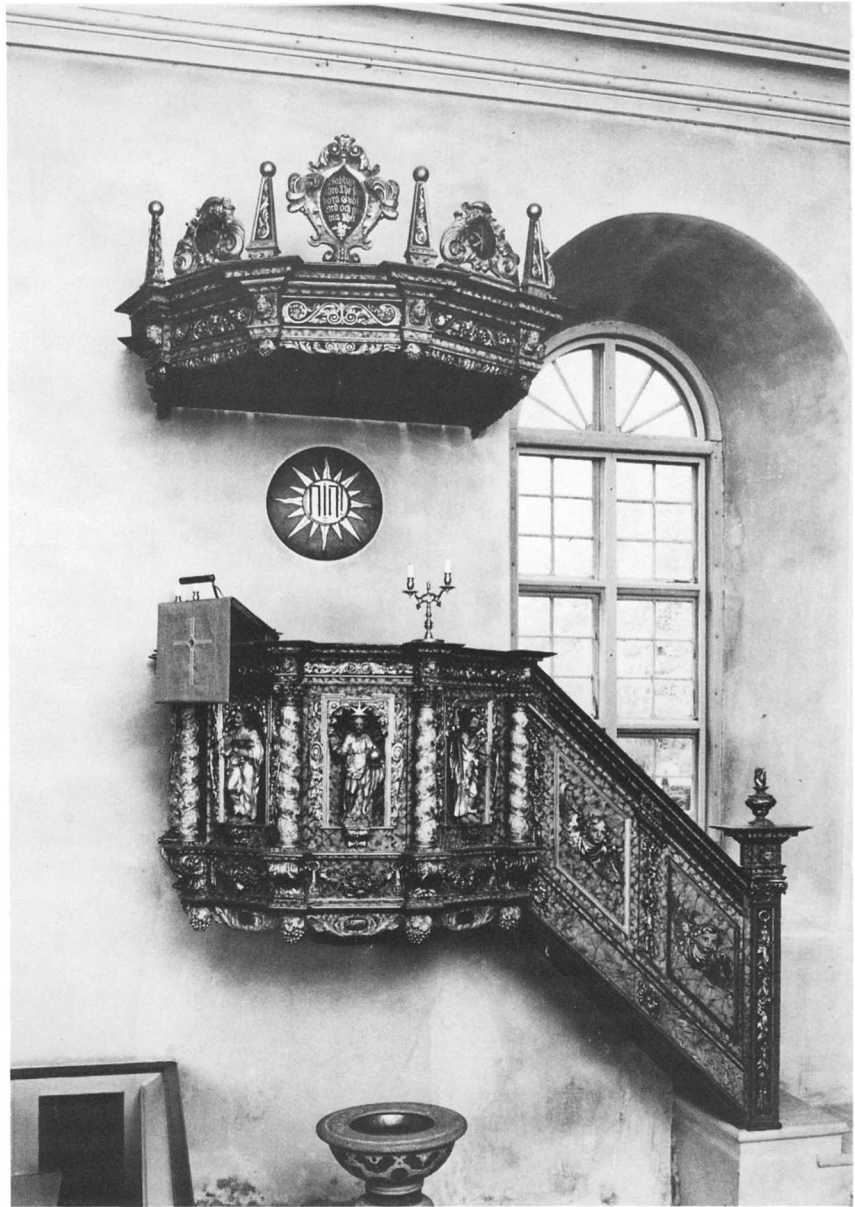
Fig 63. Predikstol från 1675, ursprungligen tillverkad för S Olofs kapell i Stockholm. Foto 1977.

Pulpit, 1675, made originally for St Olav's Chapel, Stockholm.

Predikstol av snidad, målad och förgyllt trä (fig 63), bestående av polygonal korg med trappa och likaledes polygonalt ljudtak; upphängd på långhusets norra vägg

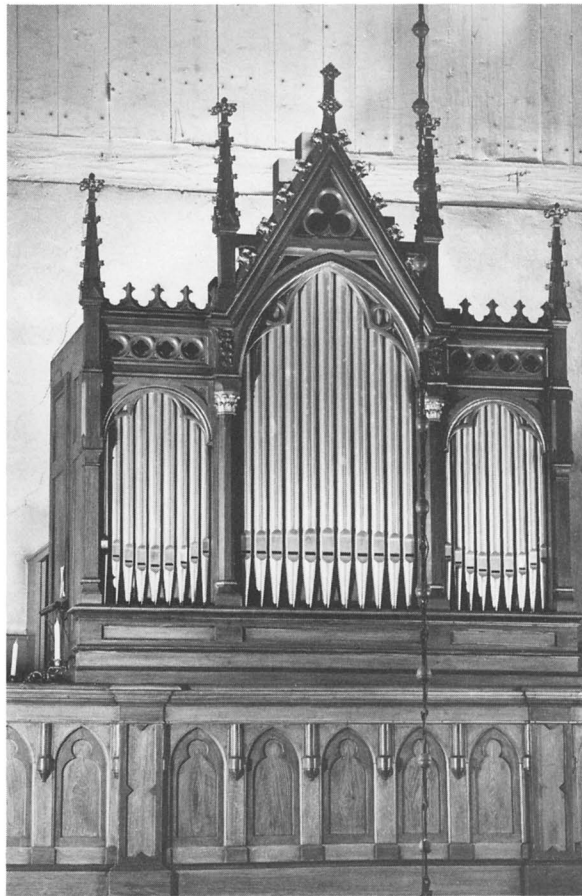
Fig 68. Orgel tillverkad av Åkerman & Lund i Stockholm 1889. Foto 1977.

Orgeln är byggd av Åkerman och Lund i Stockholm och anskaffades 1889 för en summa av 2560 kronor. Disposition: Man. Borduna 16' B/D, Principal 8', Salicional 8', Rörflaut 8', Octava 4'. Bihangspedal. Manualomfång C-f³, pedalomfång C-g⁰, slejflåda, mekanisk traktur och registratur. Spelbord på orgelhusets södra sida. Elektrisk fläkt installerades 1955.⁴⁶ Orgelfasaden är nygotisk (fig 68) med tre trifolieavslutade pipfält; ett högre spetsbågigt mittparti, flankerat av två pilastrar med korintiska kapitäl och krönt med en spetsig gavel.

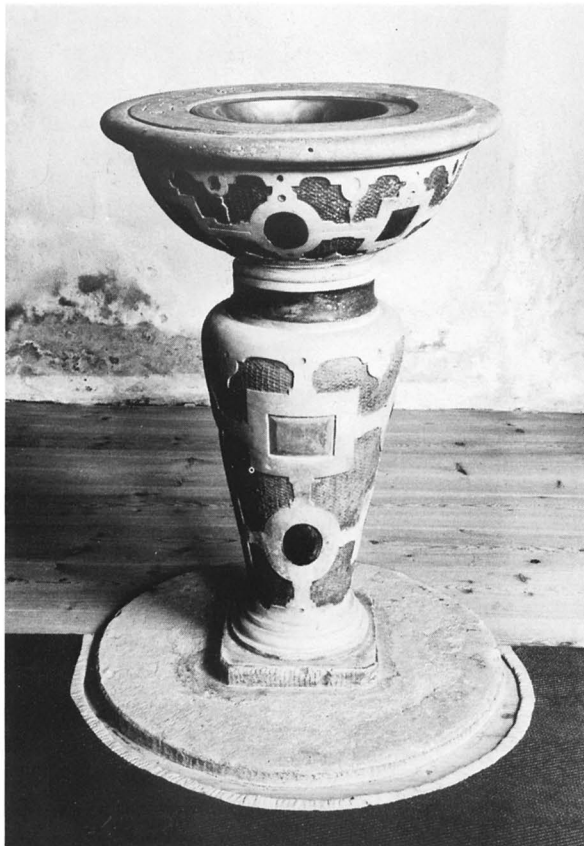
Fig 69. Dopfunt av sandsten, sannolikt utförd av Gertt Smitt 1642. Foto 1977.

Sandstone font, made probably by Gertt Smitt in 1642.

Dopfunt av sandsten, bestående av en grund, cirkelrund cuppa, balusterformad fot och kvadratisk fotplatta på cirkelrund plint (fig 69). Cuppa och fot är dekorerade med renässansornament i låg plattrelief, med de nedsänkta fälten målade i gråblått, svart och rött. Vid cuppans rand en slät vulst. Inskrift på cuppans rand: G (bomärke) S 1642 (fig 70). Även ett flertal andra inskrif-

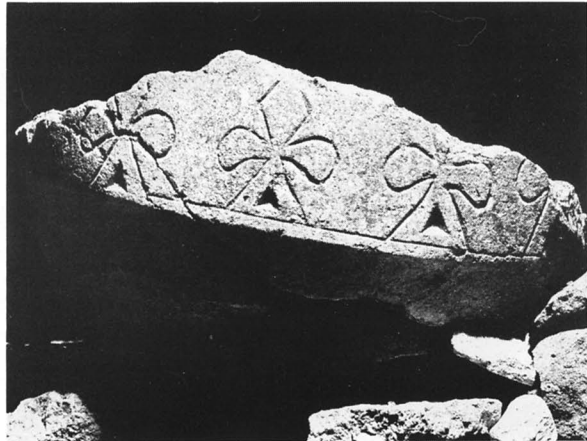
Fig 71. Fragment av dopfuntscuppa av rödaktig kalksten, 1200-talet. Foto 1977.

Fragment of the bowl of a reddish limestone font, 13th century.

Två fragment av en dopfontscuppa av rödaktig kalksten, förvaras i tornkammaren (fig 71–72). Cuppan har varit cylindrisk med skrånande underkant i likhet med fontar av den enkla typ som bevarats på ett flertal ställen både på Gotland och på fastlandet. Cuppan omges av en bård med inristade franska liljor. Cuppens diameter ca 64 cm. Inget avrinningshål. 1200-talet.

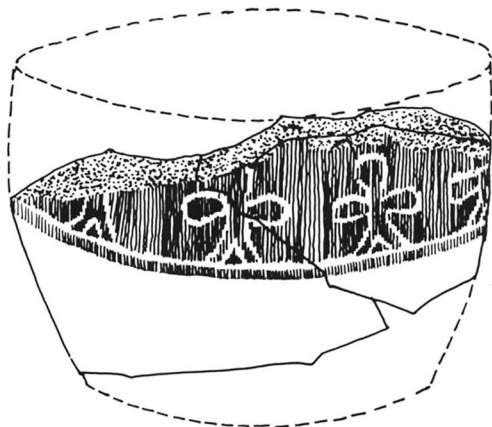
Fig 72. Rekonstruktion av den medeltida dopfuntscuppan. Uppm G Wirén 1978.

Reconstruction of the bowl of the medieval font.

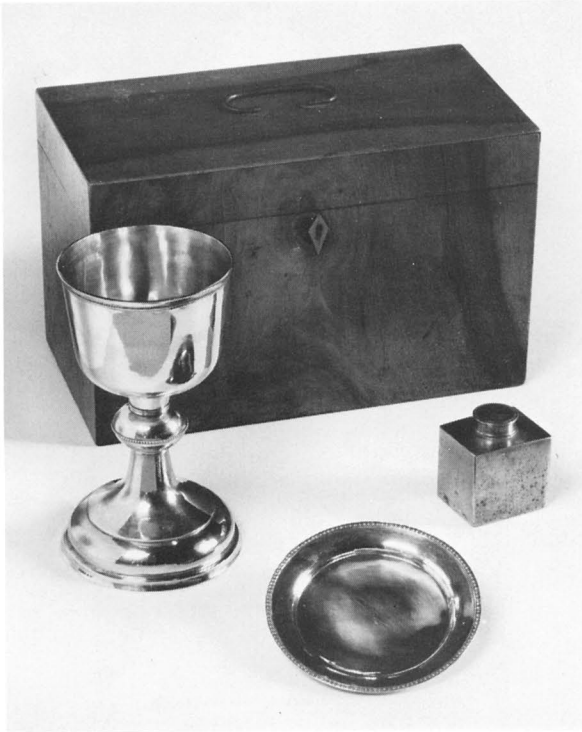
Fig 75. Nattvardskärl bestående av kalk och paten av silver tillverkade av J N Palm i Visby 1849 samt tennflaska anskaffad 1851. Schatullet av valnöt anskaffades 1841. Foto 1977.

Kalk av delvis förgyllt silver (fig 75), höjd 25 cm, cupans diameter 13 cm, fotens diameter 14 cm. Enligt stämplat tillverkad av J N Palm, Visby, 1849.⁵⁰ Paten av silver med förgylld översida, diameter 15,5 cm. Enligt stämplat tillverkad av J N Palm, Visby, 1849. – Vinflaska av tenn, fyrkantig, höjd 8 cm. Enligt räkenskaperna anskaffad 1851. – Kalk, paten och vinflaska förvaras i ett valnötsfanerat schatull, förmodligen det som enligt räkenskaperna anskaffades 1841.
