Eksta kyrka

HABLINGE TING, GOTLAND

VOLYM 178 AV SVERIGES KYRKOR, KONSTHISTORISKT INVENTARIUM

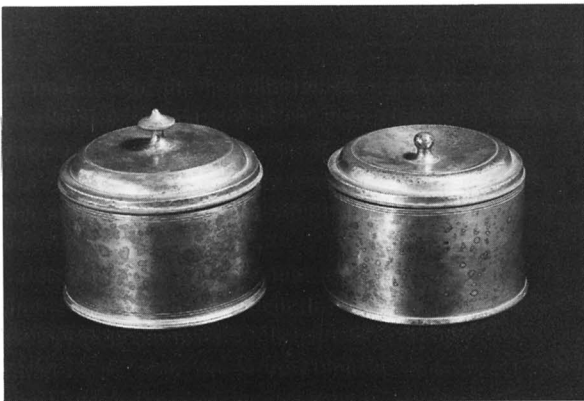
Fig 76. Oblataskar av tenn, den vänstra tillverkad av Melchior Lefflers efterträdare i Visby 1838, den högra av N A Santesson i Stockholm och anskaffad 1871. Foto 1976.

Två oblataskar av tenn, cylindriska; den ena med profilerad knapp, enligt stämplat tillverkad av Melchior Lefflers efterträdare i Visby 1838 (fig 76); den andra med rund knapp och något lägre välvning på locket, enligt stämplat tillverkad av N A Santesson i Stockholm⁵² och enligt räkenskaperna anskaffad 1871.

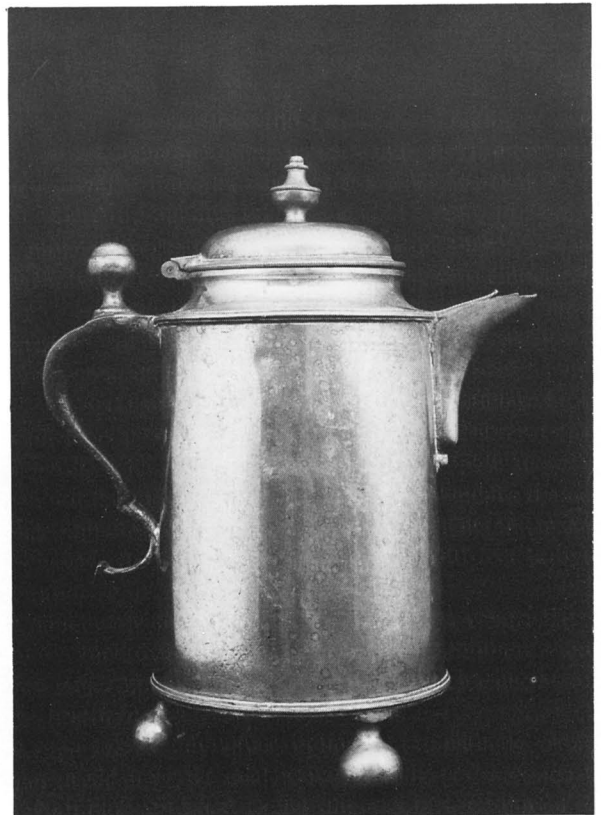
Fig 77. Vinkanna av tenn, tillverkad av Melchior Lefflers efterträdare i Visby 1838. Foto 1976.

Två vinkannor av tenn (fig 77), cylindriska, inåt svängd överdel och kupigt lock med profilerad knapp. Höjd 29 cm. Enligt stämplat tillverkade av Melchior Lefflers efterträdare i Visby 1838.⁵¹

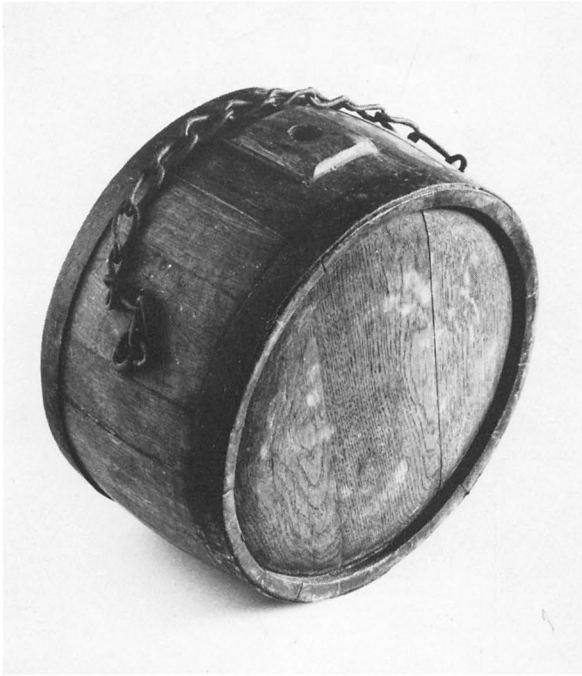
Fig 78. Vinkage av ek, anskaffad 1880. Foto 1977.

Vinkage av ek (fig 78), höjd 19 cm, diameter 13 cm. Enligt räkenskaperna anskaffad 1880.

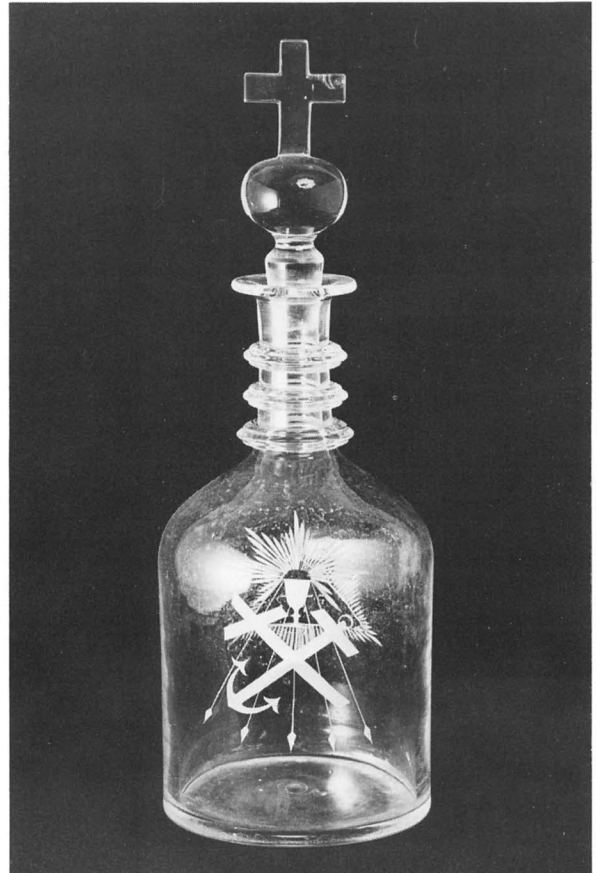
Fig 79. Vinkaraff av glas, anskaffad omkr 1870. Foto 1977.

Fyra likadana karaffer av glas med ingraverade ankare, kors och kalk, allt inom strålgloria (fig 79); inslipade proppar med korskrönta glober. Höjd 34 cm, diameter 11 cm. Enligt inventarieförteckningarna anskaffade mellan 1867 och 1872.

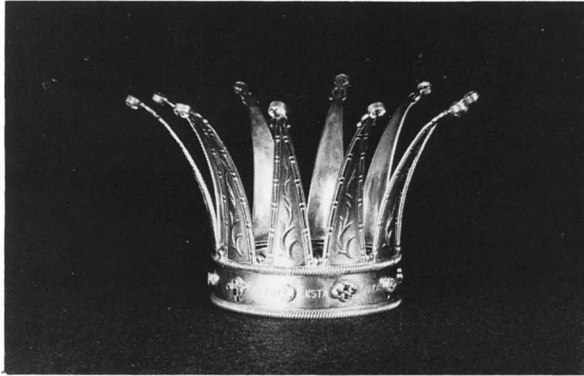
Fig 80. Brudkrona av förgyllt silver, tillverkad av C G Hallberg i Stockholm 1948. Foto 1976.

Brudkrona av förgyllt silver (fig 80), bestående av 10 utåtböjda ståndare avslutade av safirer på ring med repstavformade kanter, besatt med omväxlande safirer i runda infattningar och grupper med fyra små rubiner. Graverad text på ringen: TILLHÖR EKSTA KYRKA. Tillverkad av C G Hallberg, Stockholm. Gåva av anonym församlingsbo 1948.

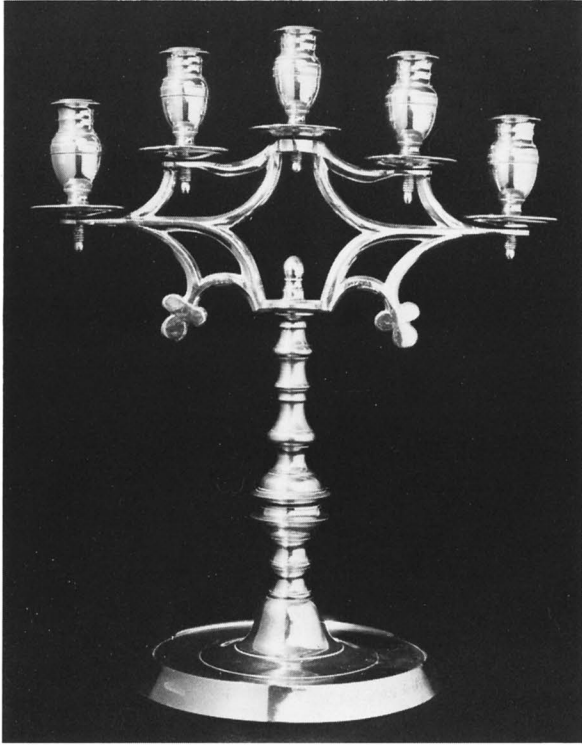
Fig 83. Femarmad mässingskandelaber, skänkt till kyrkan 1895. Foto 1977.

Ljusstakar: – 1. Fyra trearmade ljusstakar av mäs-sing med svarvade träskaft. Höjd 36 cm. Fastsatta i läktarbröstningen. Enligt beslut anskaffade 1913. – 2. Två femarmade mässingskandelabrar (fig 83) med profilerade skaft och rund kula, höjd 45 cm. Enligt inskrift skänkta av 1895 respektive 1897 års nattvardsungdom. – 3. Två sjuarmade mässingskandelabrar (fig 84) med profilerade skaft och rund kula, höjd 61 cm. Stämplade M AK GEFLE. Inskrift på kulorna EKSTA KYRKA ÅR 1913. Enligt räkenskaperna anskaffade 1913. – 4. Två två-armade ljusstakar av malm med rund platta, höjd 32,5 cm. – 5. En tvåarmad ljusstake av mässing med genombrutet skaft (fig 82), höjd 30 cm. Sannolikt från senare delen av 1700-talet. Jfr SvK, Sm bd II:2, fig 160. – 6. Två ljusstakar av tenn med rund platta, höjd 20 cm. Enligt inskrift gåva från EKSTA-SPROGE SL KF. AVD. 1959. – 7. Fyra ljusstakar av tenn med fyrkantig platta, höjd 13 cm. Enligt stämplor tillverkade 1965. – 8. Sex träkandelabrar, sk dekorationsljusstakar, använda vid begravingar, med svarvade skaft, svart-lackerade. Enligt räkenskaperna inköpta 1951 från J Nordins träsvarveri i Jönköping.

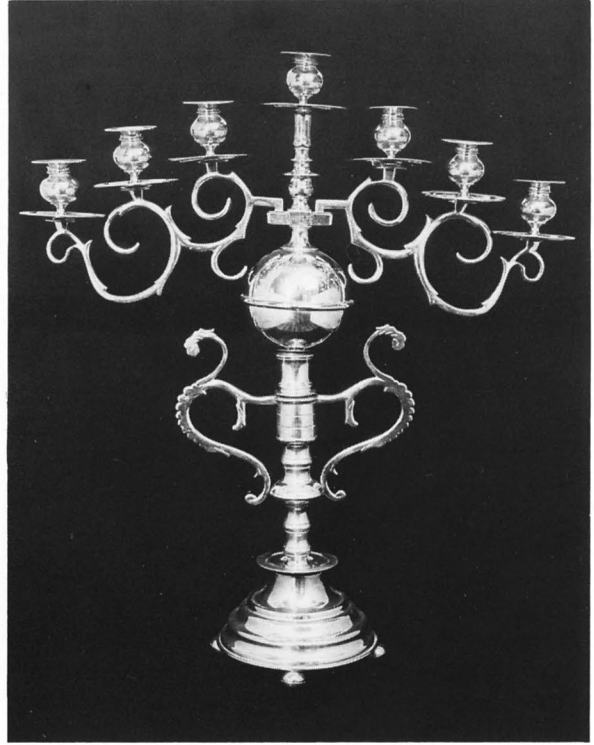
Fig 84. Sjuarmad mässingskandelaber, anskaffad 1913. Foto 1977.

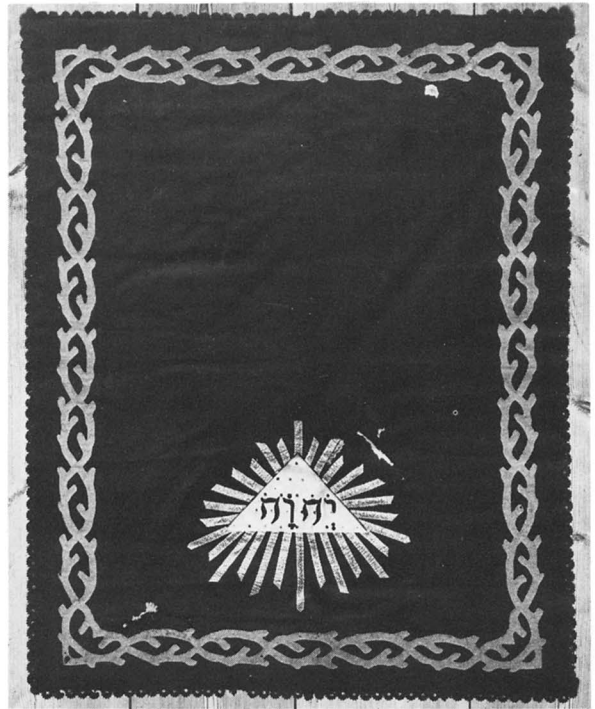
Fig 85. Predikstolskläde av röd vadmal med applikationer i vitt och guld, sannolikt från 1800-talets mitt. Foto 1977.

Predikstolskläden: – 1. Av röd vadmal med vita applikationer: Jahvemogram inom triangel med silverbroderade strålar och med bård symboliserande en törnekrona (fig 85). Höjd 110 cm, bredd 87 cm. 1800-talet. Använt även som antependium. – 2. Av röd sammet med guldfrens. Början av 1900-talet? – 3. Av grönt ylle med broderat kors i fyra färger, bredd 42 cm, höjd 47 cm. Enligt räkenskaperna inköpt 1958. – 4. Av violett ylle med broderat kors i silver, bredd 42 cm, höjd 47 cm. Tillverkat av Konsthantverk LA 1961. Gåva av anonym 1961. – 5. Av vitt ylle med broderier i guld, gult och grönt. Bredd 42 cm, höjd 47 cm. Tillverkat av Konsthantverk LA 1961. Inköpt 1961.

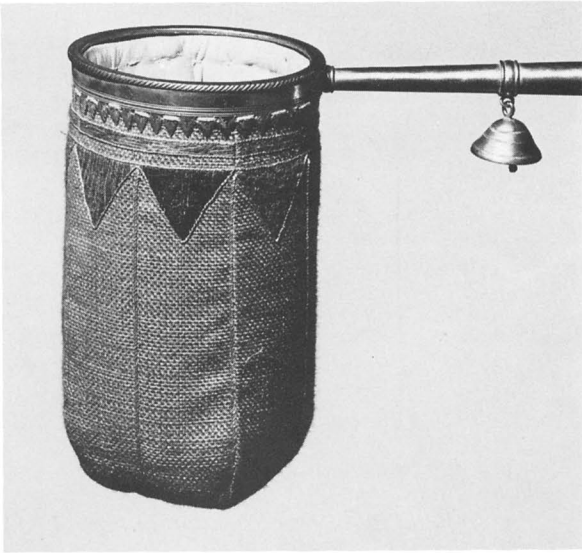
Fig 86. Kollektåv, skaft och ring från 1700-talet, påsen av grönt ylle tillkom 1958. Foto 1977.

Ett par kollektåvar (fig 86) med påse av fodrat grönt ylle med guldbroderier, mässingsbeslag och bjällra, på svarvat träskaft, målat i brunt, blått och grått. Längd 177 cm, påsens diameter 12 cm, påsens djup 23 cm. Renoverade 1958. Tidigare klädda med svart sammet med silvergalonger. Förmodligen identiska med de »2ne Nya häfwar af Sammet med klockor förärte af pastorskän Elisabeth Kolmodin», vilka för första gången nämns i inventariet från 1730-talet.

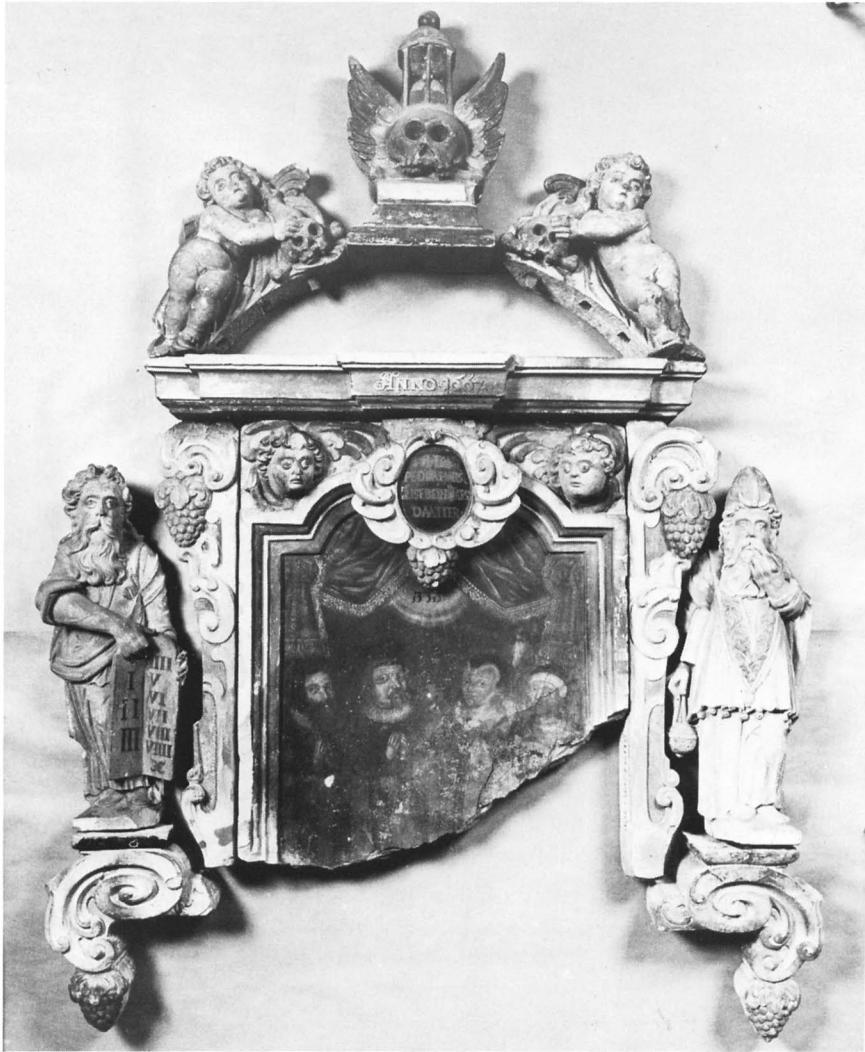
Fig 87. Epitafium av sandsten över kyrkoherden Peder Hansson, död 1667, och hans hustru Lisbeth Larsdotter. Rekonstruktionen av krönet osäker. Deponerat i SHM. Foto SHM 1977.

Epitafier: – 1. Av sandsten, flankerat av figurskulpturer (fig 87, 21). Omfattningen består av dels två vertikallister, den övre med mittförcroppning, bärande årtalet 1667, och indragna ändpartier, den nedre försvunnen och ersatt av en enklare list av trä; dels sidostycken i broskverk med hängande vindruvsklasar. Tavlan, vars nedre del är defekt, inramas av en profilerad list med rundbågigt övre mittparti; i svickelfälten kerubhuvu-

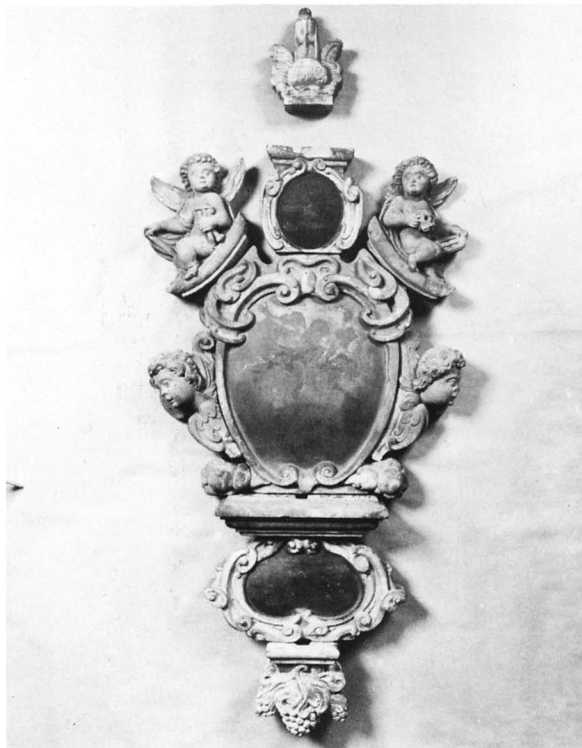
Fig 88. Epitafium av sandsten över ett par barn till kyrkoherden Hans Pedersson Eistadius, 1670-talet? Krönets utformning osäker. Deponerat i SHM. Foto SHM 1977.

– 2. Av sandsten (fig 88). Epitafiet består av en stor oval kartusch med målat figurmotiv inom broskverksram med två flankerande kerubhuvuden. Kartuschens målade framställning återger Gud Fader omgiven av keruber, vilka från molnen skådar ner på två bedjande, mot varandra vända barn, en gosse och flicka i 1600-talsdräkter. Ovanför den stora kartuschen finns en mindre, oval kartusch med otydlig inskrift; denna flankeras av keruber sittande på var sitt snedställt postament, som vilar på den stora kartuschens ramverk. Krönet består av en bladomgiven, på enkel baslist vilande rund platta med året 1842 senare in-hugget, ovanpå vilket ett timglas står. Baslisten vilar på ett kvadratisk solur, vilket numera sitter inmurat i korportalens vimpereg. Nederstycket består av en profilerad platta, som bärs upp av en hjärtformad kartusch med broskverksram, nedtill avslutad av tre vindruvsklasar. Färger: gråvitt, guld, gråsvart, rödbrunt, gulvitt. Kartuschinskriftionerna i guld på svart botten. Färgerna mörknade och delvis avflagnade. Deponerat i Nordiska museet 1885 (inv nr: 50.716), i Statens historiska museum 1943 (inv nr: 23003: 100). Vid depositionen har de båda epitafierna 1 och 2 felaktigt sammanblandats och hopsatts till ett enda epitafium. Vilket krön som hör till vilket epitafium är dock osäkert.

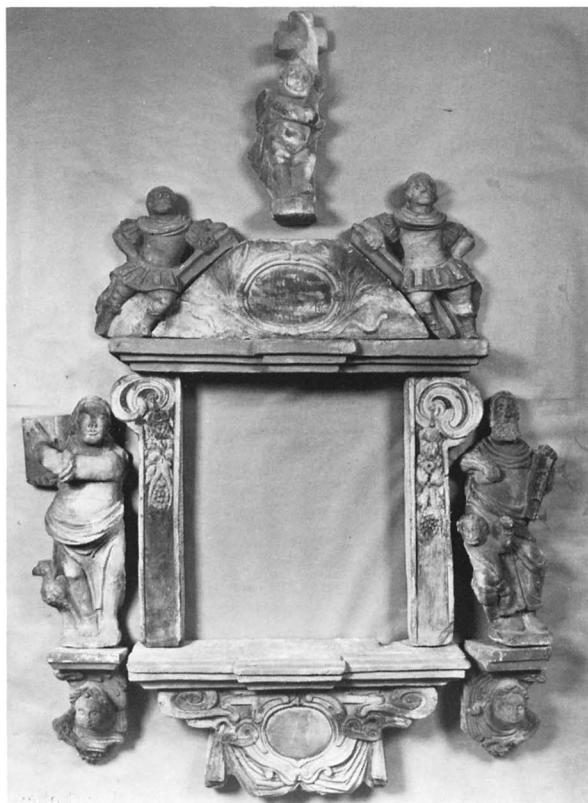
Fig 89. Epitafium av sandsten över kyrkoherde Hans Pedersson Eistadius, död 1680, och hans hustru Margareta Andersdotter. Deponerat i SHM. Foto SHM 1977.

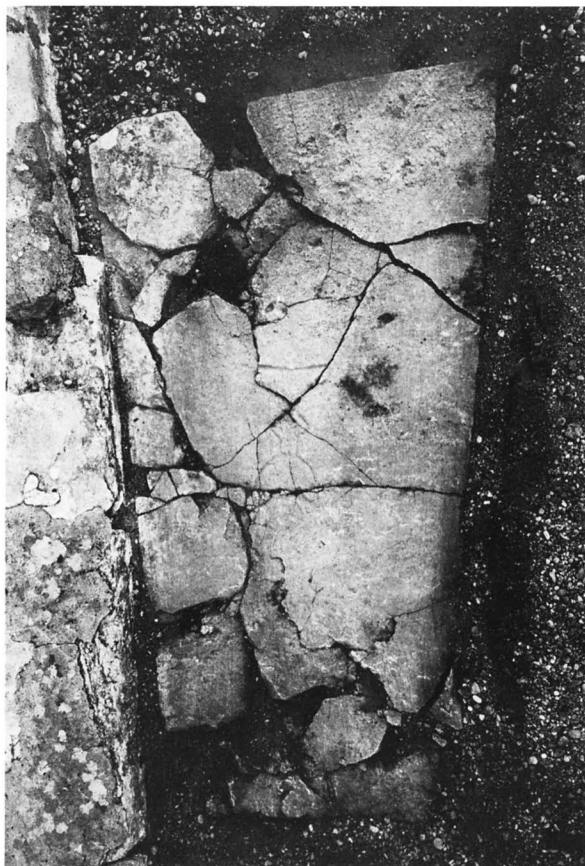
Fig 90. Gravhäll av kalksten, på mittfältet kalk och korsmärkt oblat, prästgravsten, troligen från 1200-talet. Foto 1978.

Gravstenar: – 1. Av grå kalksten (fig 90), trapezoidal, på mitten prydd med en inhuggen kalk och ovanför denna en oblat. Längd 192 cm, bredd upptill 68 cm, nertill 115 cm. Spräckt. Stenen torde vara lagd över en präst. 1200-talet? Ligger vid kyrkans södra sida utanför korportalens ursprungliga plats övertäckt av grus, framtagen för undersökning 1976. – 2. Av ljusgrå kalksten (fig 91), skrånande kanter, med inristat kors i enkelt utförande. Hårt nött och vittrad. På korsarmarna och foten spår av runinskrift. Endast 4 runor har kunnat tydas: ... ek ... b-u ... Medeltida. Längd 150 cm, bredd 50 cm. Vid sakristians östra gavel.⁶³ – 3. Av kalksten, lagd över prosten Israel Kolmodin 1709–1780,⁶⁴ hans son, prosten Gustaf Kolmodin (1755–1833),⁶⁵ hans sonson, jägmästaren i Orsa Lars Gustaf Israel Kolmodin (1875–1951), samt dennes hustru Elisabeth Kolmodin (1889–1973). Längd 235 cm, bredd 176 cm. Vid sakristians östra gavel. – 4. Av kalksten, lagd över kyrkoherde Michael Kolmodin (1745–1805).⁶⁶ Längd 235 cm, bredd 168 cm. Vid sakristians östra gavel. – 5. Stående, obearbetad sten, rödaktig granit, på liggande sockelsten av samma material och av liknande utseende, rest över prosten Pehr Wallgren (1798–1856). Höjd ca 150 cm. Sydöst om kyrkan. – 6. Stående sten av rödaktig kalksten, rest över kyrkoherde Lars Henrik Lyth (1814–79).⁶⁷ Höjd ca 160 cm. Strax söder om föregående.

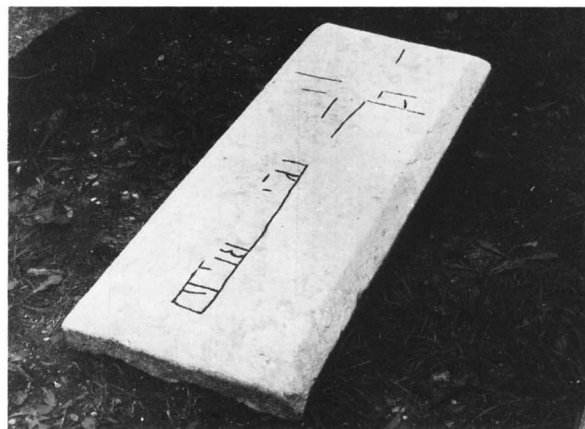
Fig 91. Gravhäll av kalksten med fragmentarisk runinskrift, medeltida. Foto i ATA.

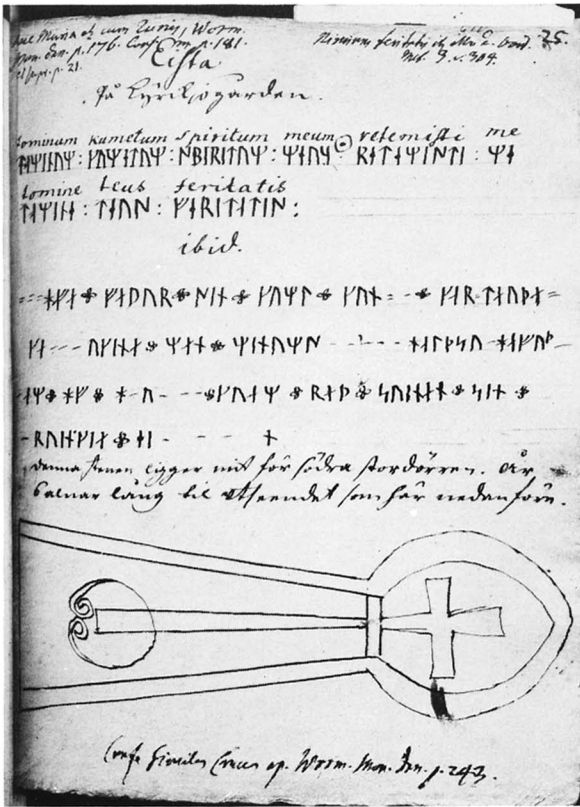
Fig 92. Medeltida gravsten med runinskrift, nu försvunnen. Efter teckning av J Wallin i KB.

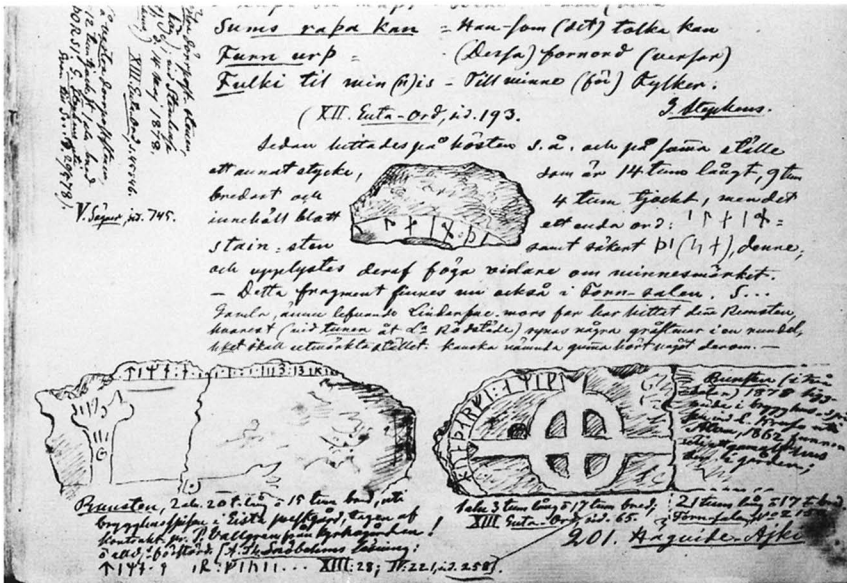
Fig 93. Medeltida gravstenar med runinskrifter (nu försvunna). Efter teckning av P A Säve, i UUB.

– 1. Gravsten, enligt uppgift i Worms Monumenta Danica 1643 liggande i golvet framför koret. Den har senare icke återfunnits. Texten löd i översättning: »Botvard i Snoder lät göra denna sten över sin husfru Botaid till Eksta.»⁷² – 2. Gravsten. Stenen låg ännu 1830 framför södra långhusportalen men har senare förkommit. Den var tydligen redan vid 1700-talets mitt mycket sliten. Den omtalas av Linné 1741, Wallin, Hilfeling 1799 och Ekdahl 1826. Enligt skiss hos Wallin (fig 92) hade stenen samma form som de gamla gotländska bildstenarna, och det är inte osannolikt, att det verkligen varit en sådan. Av texten kan i de äldre läsningarna endast urskiljas enstaka ord, men ingen sammanhängande text.⁷³ – 3. Gravsten. På Linnés tid låg stenen på kyrkogården, mot öster. Den omtalas endast av Linné och Wallin utan närmare beskrivning

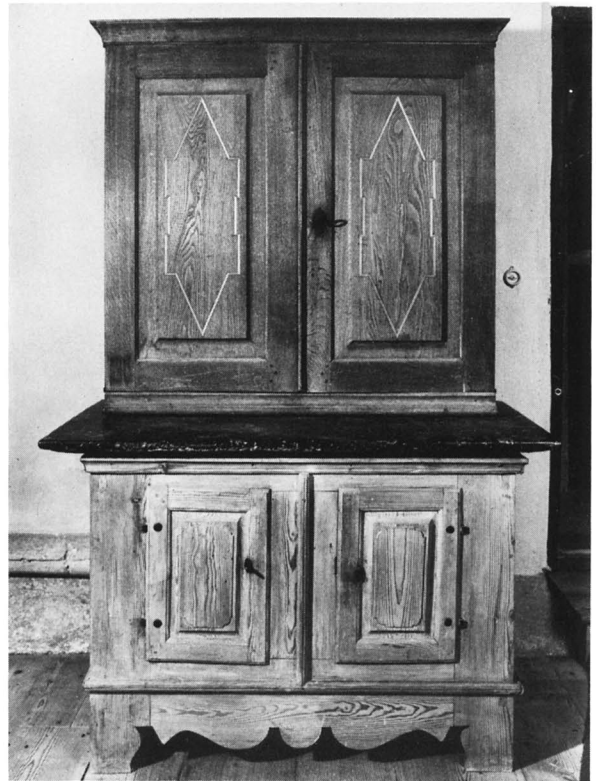
Fig 94. Skåp i sakristian, överdelen av ek, underdelen av furu med skiva av rödaktig kalksten, 1700-talstyp. Foto 1977.

Skåp i två avdelningar (fig 94), underdelen av omålad furu med två dörrar, som öppnar sig till var sin skåpavdelning, med rödaktig marmorskiva; överdelen av ek med dubbeldörrar, enkla inläggningar i dörrarna. Underskåpets höjd 88 cm, längd 114 cm, bredd 65 cm. Överskåpets höjd 115 cm, längd 120 cm, bredd 35 cm. Underskåpet förmodligen identiskt med det »Skåp deruti Kyrkiones penningar förvaras», som nämns första gången i inventariet från 1730-talet, överskåpet troligen det nya »Ekeskåp» som inköpts enligt räkenskaperna 1792–93. I sakristian.

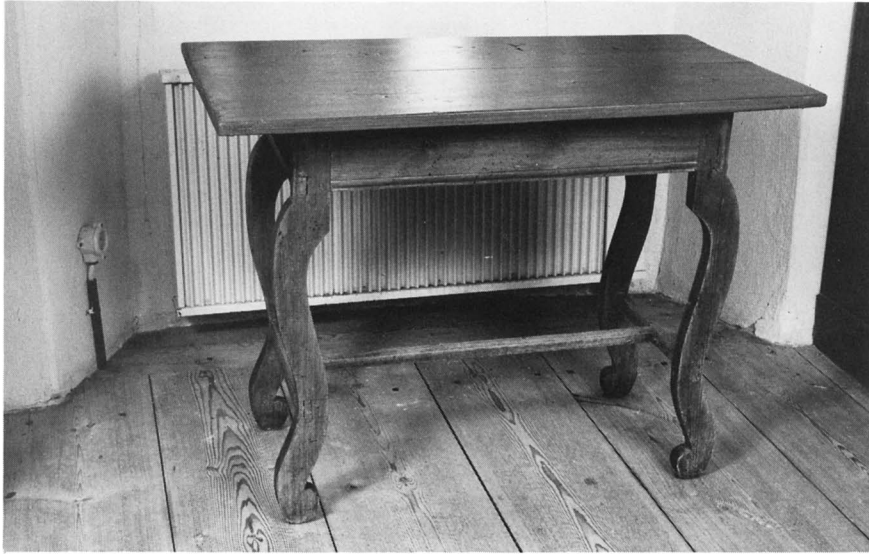
Fig 95. Bord av furu, 1700-talstyp, i sakristian. Foto 1977.

Bord av omålad furu (fig 95), svängda ben. Höjd 74 cm, längd 99 cm, bredd 54 cm. Förmodligen det träbord, vilket omnämns första gången i inventariet 1784. I sakristian.

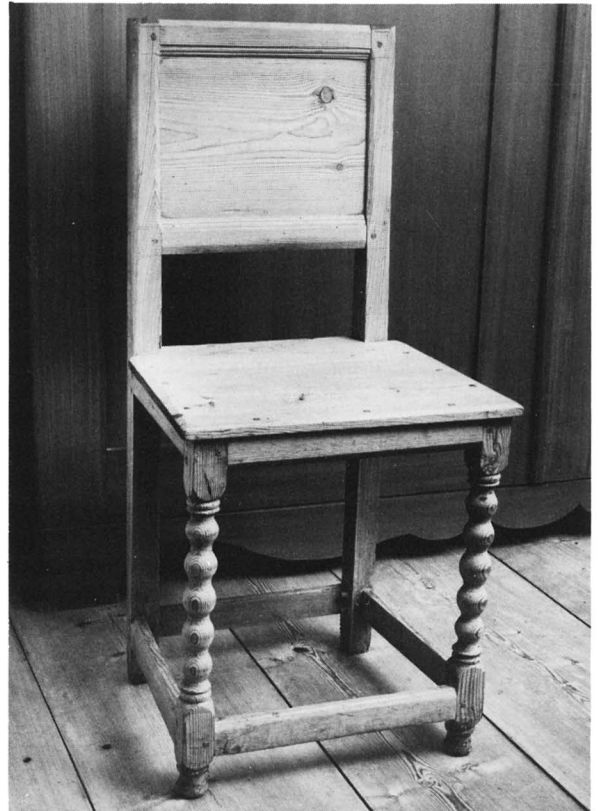
Fig 96. Stol av furu, tillverkad 1758. Foto 1977.

Fyra stolar av renässanstyp, av omålad furu med vridna ben (fig 96). Ett par av stolarna är reparerade i senare tid. Höjd 95 cm, sitthöjd 50 cm. Enligt räkenskaperna tillverkade av klockaren 1758. I sakristian.

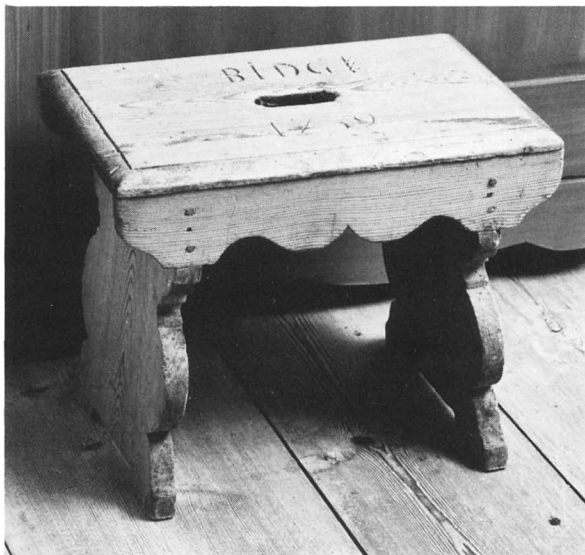
Fig 97. Pall av furu, genom inskrift daterad 1739. Foto 1977.

Pall av furu med kontursågade ben (fig 97), inskrift: BIDG (bomärke) 1739. Höjd 38 cm, längd 45 cm, bredd 28 cm. Inskriften syftar möjligen på Brita Jacobsdotter, Grymlings, som blev änka 1739.

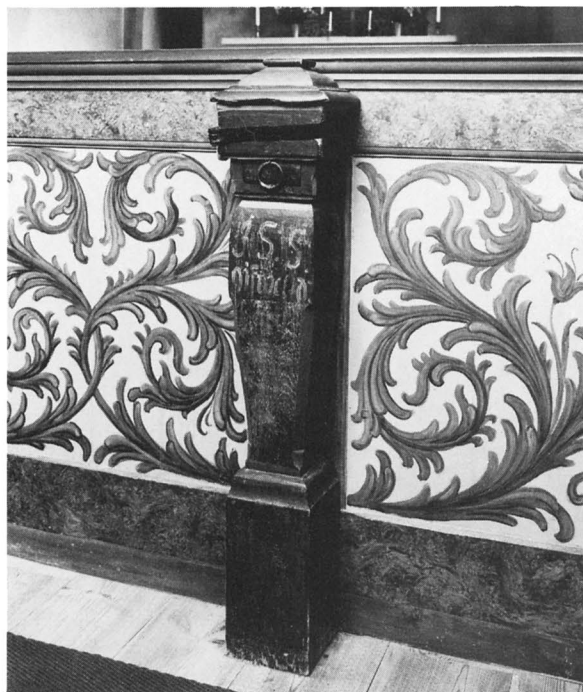
Fig 98. Fattigstock, enligt räkenskaperna skänkt av kyrkans klockare 1742. Foto 1977.

Fattigstock av trä, nedåt avsmalnande (fig 98). Inskrift på framsidan: J.S.S. GIFWET / D:T:STOCK. Höjd 102 cm. Färger: mörkbrunt, rött, vitt, grönt.

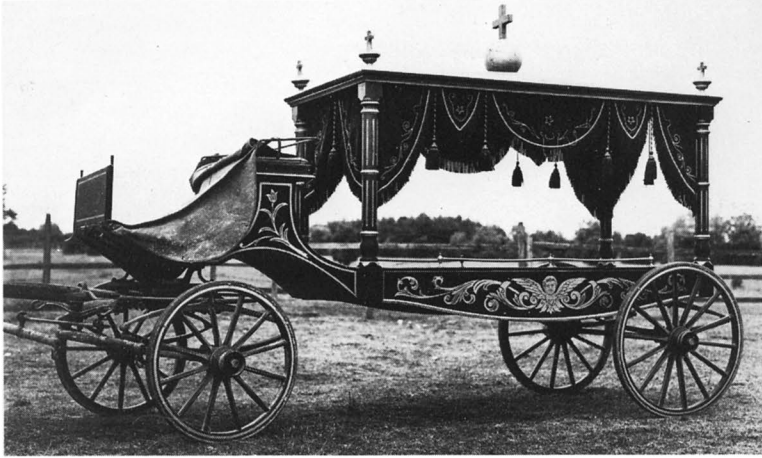
Fig 99. Likvagn, inköpt 1925 från Ernst Aldén, Nybro. Foto 1978.

Likvagn målad i svart och silver (fig 99). Draperier med tofsar, applikationer och stjärnor. Senast använd vintertid eftersom medar applicerats på hjulen. Enligt räkenskaperna inköpt 1925 från Ernst Aldén, Nybro. I prästgårdens ladugård.

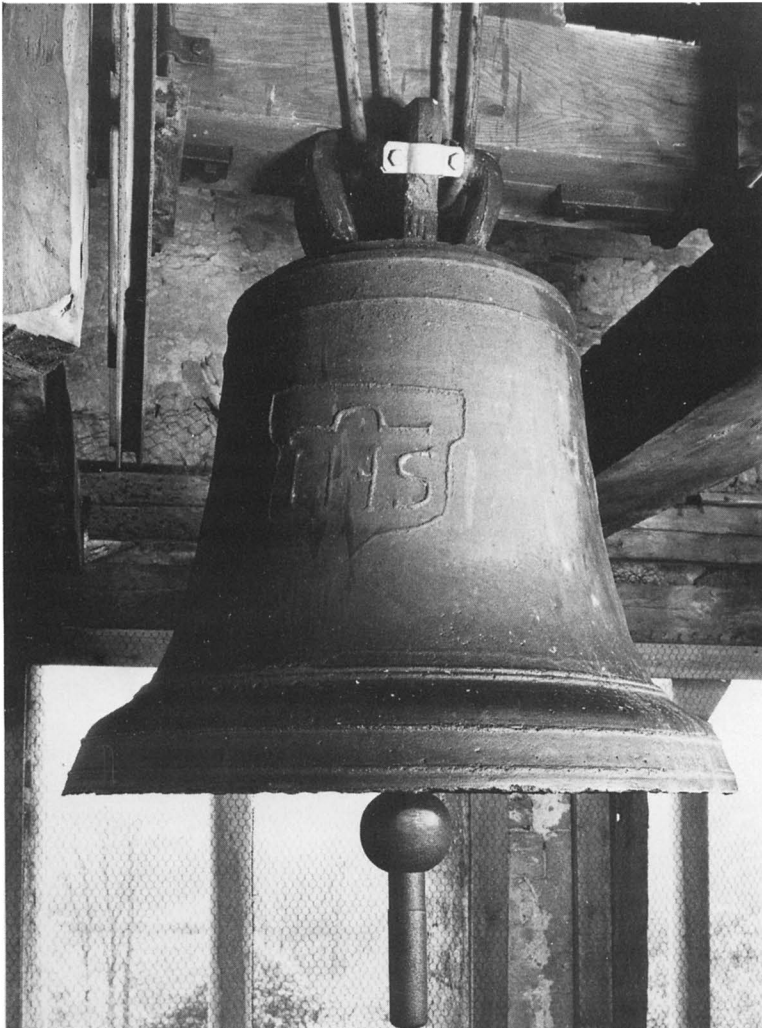
Fig 100. Klocka från 1650, sannolikt gjuten vid kyrkan. Foto 1977.

Kyrkans enda klocka är av tämligen enkelt utförande (fig 100). På kroppen kan följande inskrift läsas: H PEDR HANSEN SOÆNEPRAES. /A/NNO . . ., samt bokstäverna IHS inom kartusch. Bokstäverna är ej formade i matri-sen utan ristade i gjutformen. Ny klockkläpp från Bergholtz 1946, klockan omhändertagen av Bergholtz 1951. Höjd 104 cm, diameter 103 cm. Vikt ca 650 kg.

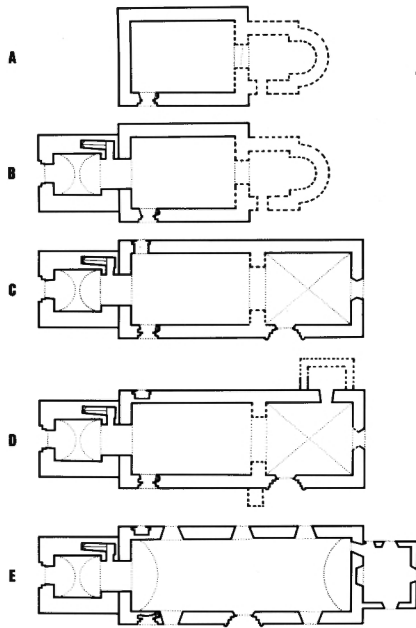
Fig 101. Kyrkans planutveckling, 1 : 1000. M Bergman och A Rosenqvist 1978.

Around the year 1200, a stone church was erected, with a nave and a narrower chancel with an apse. The present west tower was added a couple of decades later. The nave, still in existence, with its beautifully executed limestone masonry and undecorated portals may be related to the building activities of the Cistercians on Gotland, which began with the foundation of Roma Abbey in 1164. The similarity between the portal of the tower and the south portal of the nave shows, among other things, that the tower is not much younger than the nave. The masonry of the tower, however, is not so carefully executed as that of the nave.

probably soon restored. Gradually, however, cracks, due to subsidence, appeared in the church walls. In 1763, extensive repairs were made, including the rebuilding of parts of the south wall of the chancel and the chancel vault, and the erection of a buttress on the south side of the chancel. A vestry was built on the north side of the chancel.
