# Kyrkorna i Varberg

HIMLE HÄRAD, HALLAND

Av ROBERT BENNETT  
och MARGIT FORSSTRÖM

VOLYM 181 AV SVERIGES KYRKOR, KONSTHISTORISKT INVENTARIUM

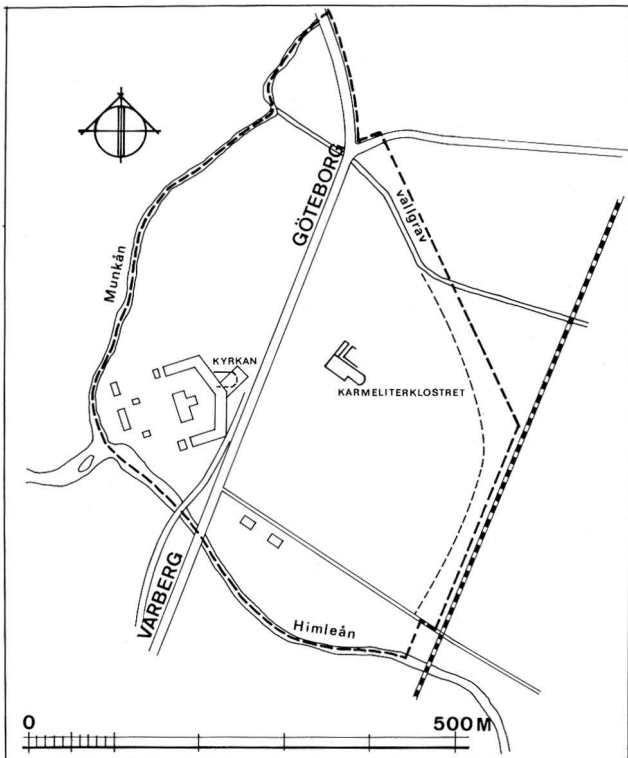
Fig 3. Plan över Lindhovs kungsgård med Ny Varbergs stadsområde markerat (streckad linje). Skala 1:8000.

Klostret i Ny Varberg var placerat i östra delen av staden och till synes isolerat från den övriga bebyggelsen men endast ca 100 m från stadskyrkan (se översiktsskissen fig 3). I Helsingör låg det i den dåvarande

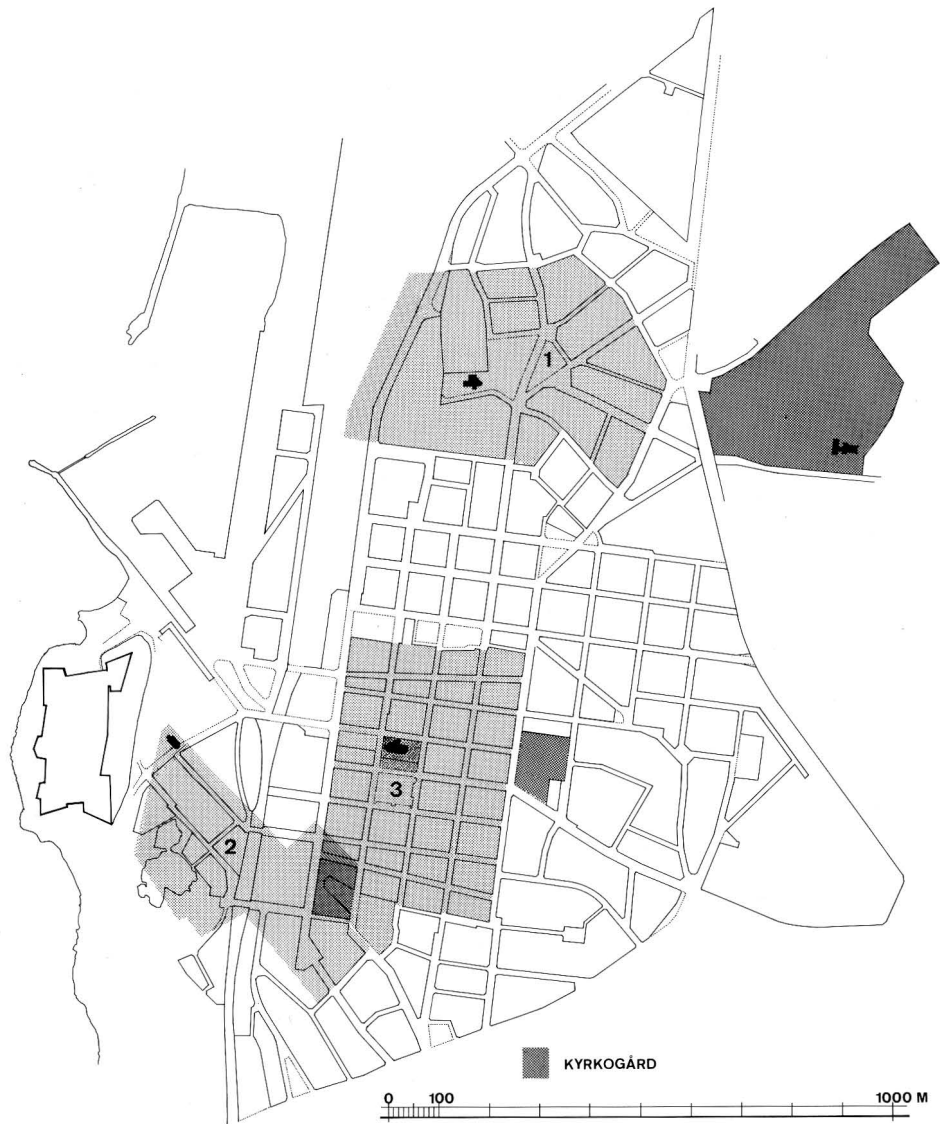
Fig 4. Varberg. Orienteringsplan, 1 : 15 000. 1. Getakärr eller Gamleby 2. Varberg på Platsarna 3. Varberg inom vallgatorna.  
*Varberg, town plan, scale 1 : 15 000. 1. Getakärr (Gamleby) 2. Varberg at Platsarna 3. The town built after the fire in 1666.*

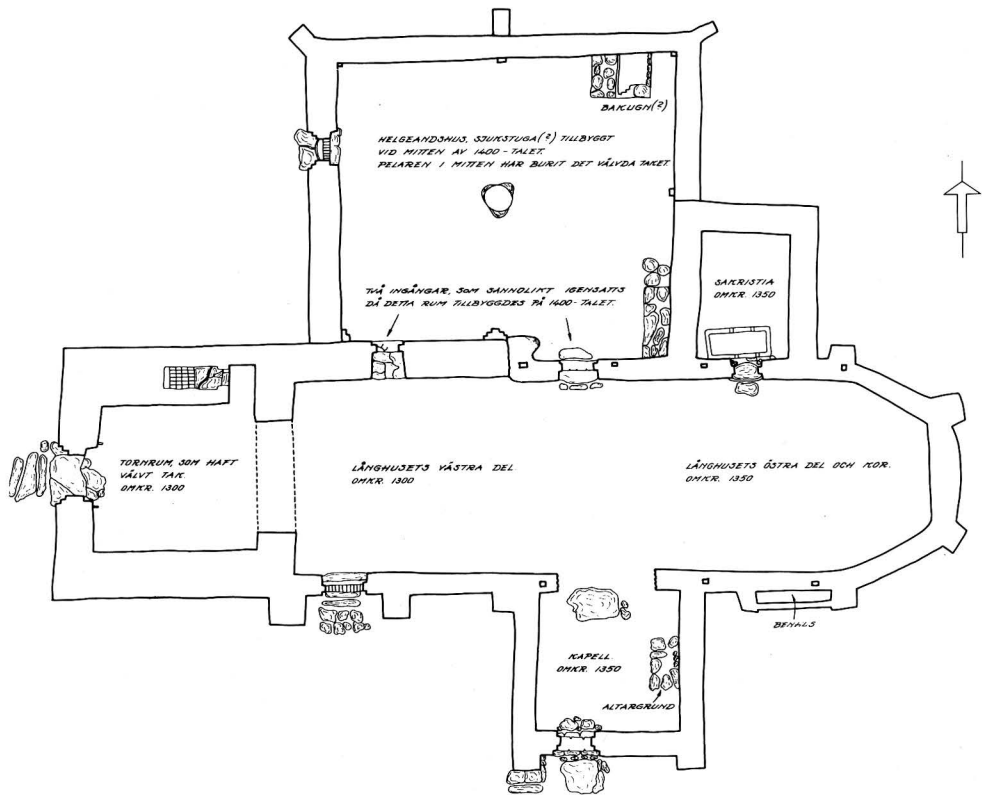
Fig 5. Getakärns kyrka. Plan 1:300. Uppm 1937 av A Sandklef.

Långhusets norra mur har varierande tjocklek beroende på att den byggts i olika etapper. Muren är i sin västra del ca 1,4 m bred på en sträcka av ca 8 m, men blir öster därom betydligt tunnare. Långhusets syd-

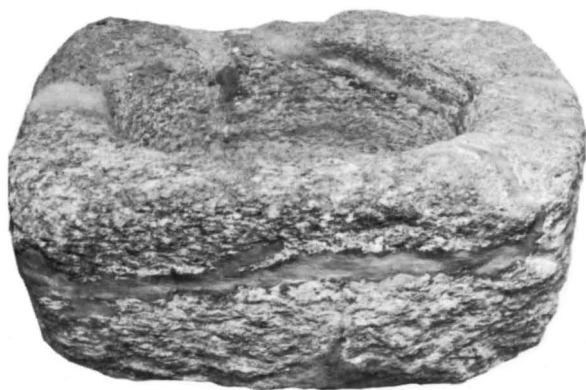
Fig 6. Vigvattenskål av granit, påträffad i Getakärns kyrko-ruin. Nu i Varbergs museum. Foto Varbergs museum 1978.

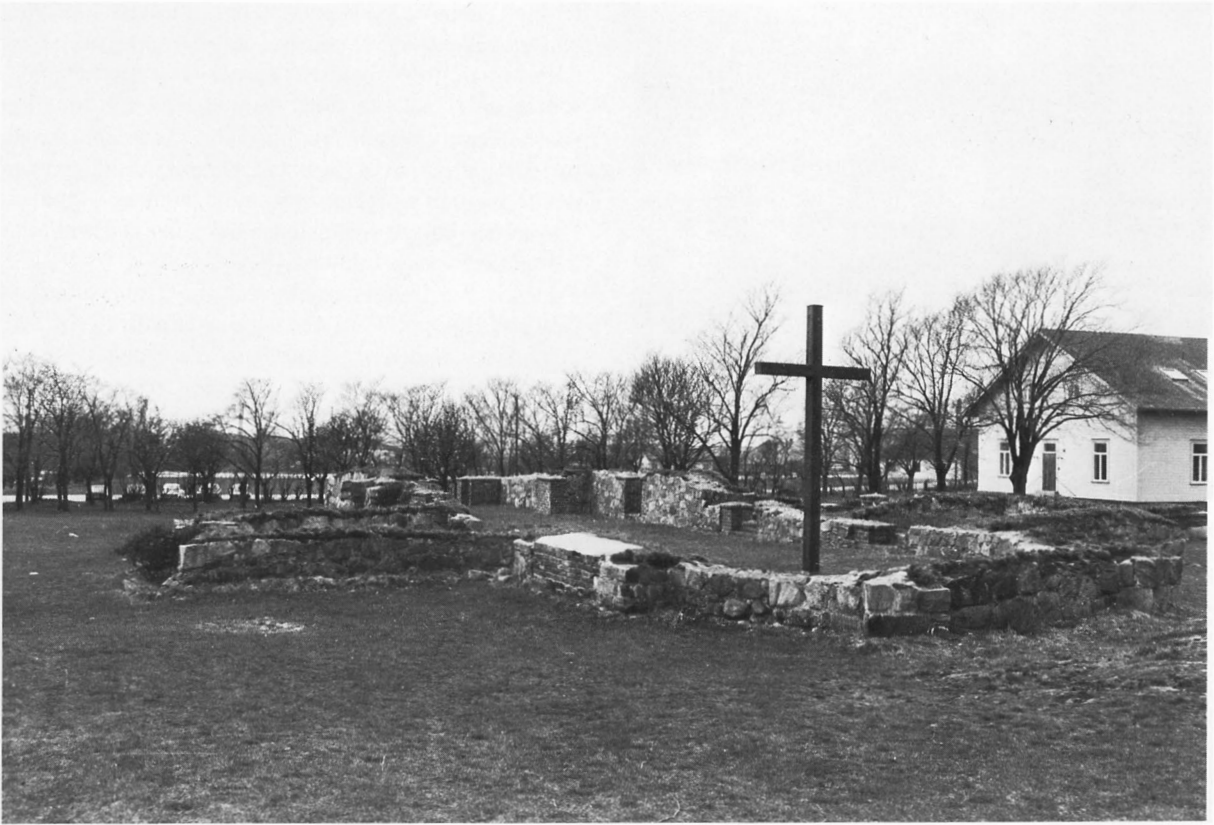
Fig 7. Getakärns kyrkoruin från sydöst. Foto Varbergs museum 1979.

Kyrkans mått går att utläsa direkt på platsen, eftersom byggnaden står kvar som ruin (fig 7). Kyrkans längd från tornets västmur till korets östmur uppgår till

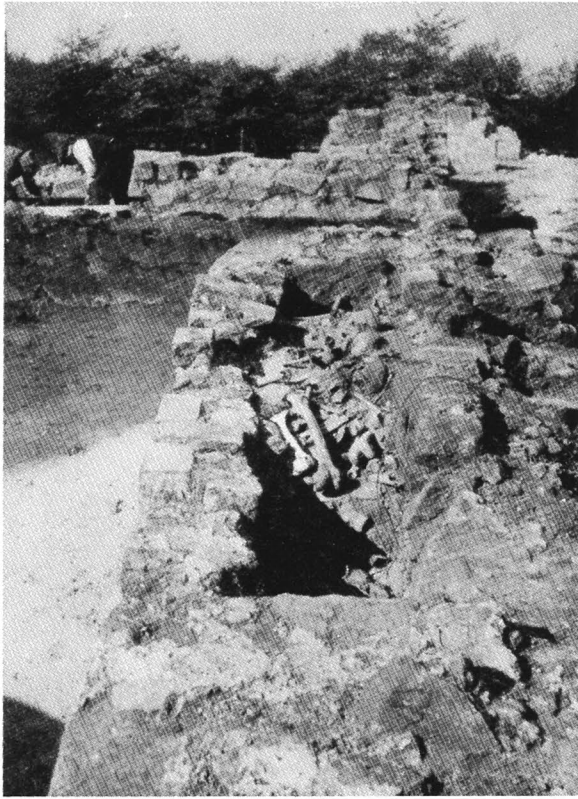
Fig 8. Getakärrs kyrkoruin. Bengömma i södra kormuren.  
Foto A Sandklef 1936.

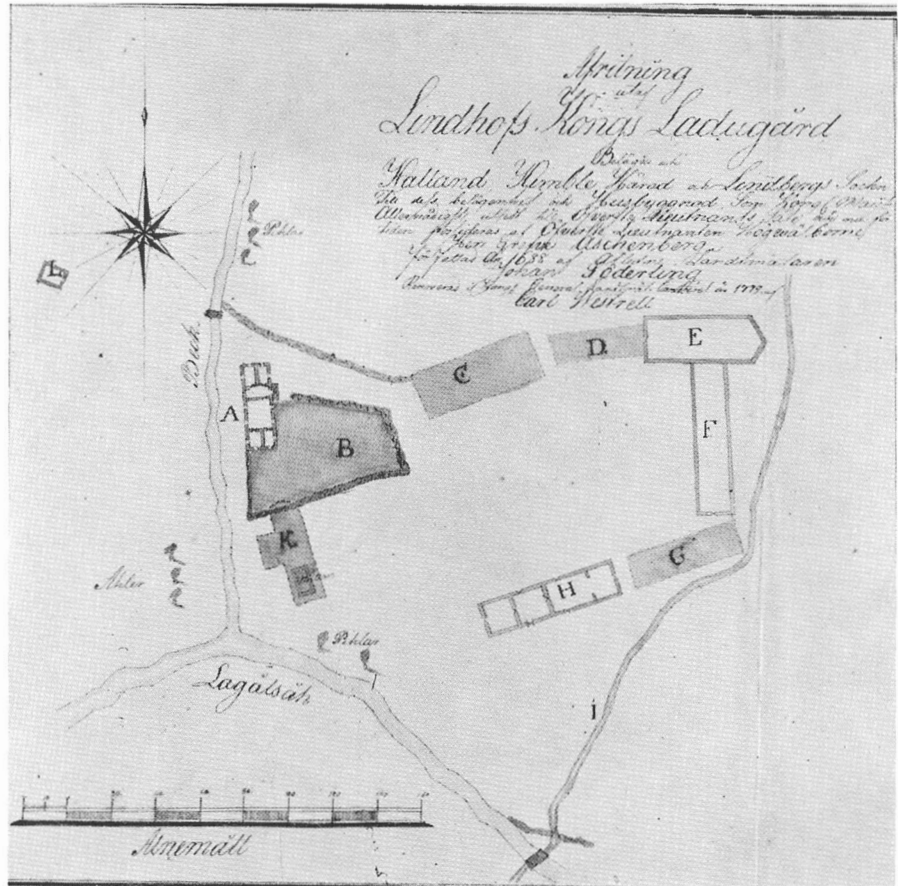
Fig 10. Lantmäterikarta över "Lindhofs Kungs Ladugård". Tillkommen 1688, omritad 1779.

På en lantmäterikarta över "Lindhofs Kungs Ladugård", upprättad 1688 och kompletterad 1779, finns alla kungsgårdens byggnader utritade (fig 10). Kartan tillkom innan ladugården byggdes och kyrkan fanns tydligen vid denna tid ännu kvar ovan jord. Den är markerad med litt E på ett rektangulärt långhus med en egenomligt spetsig avslutning åt öster. I texten till kartan står att litt E markerar Gamla kyrkan och litt F »Hölada, som blef reparerat för 5 år sedan, hwilken tillföre varit oxestall och samma tid Kyrckan brukad til hölada.» Detta innebär med all sannolikhet att kyrkan användes till hölada så länge byggnaden F var stall för oxar. Kort därefter har kyrkan sannolikt rivits i samband med att den stora ladugården, som ännu finns, uppfördes.

dem var 4,5 m. Utrymmet föreslås av Sandklef ha varit benhus. Det är dock större än benhuset i sydmuren till Getakärrens kyrka. Formatet tyder snarare på vapenhus eller kapell. Mot en sådan funktion talar den omständigheten att det saknas spår av ingång till kyrkan härifrån. En annan möjlighet är att murarna är rester av den ovannämnda höladan, litt F, söder om kyrkan, litt E, på lantmäterikartan.

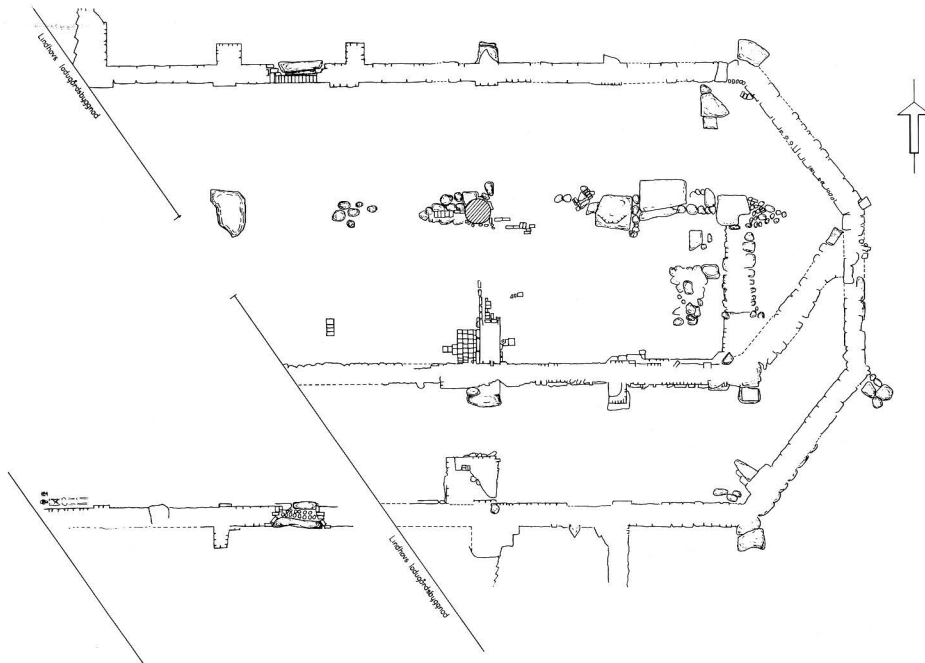
Fig 11. Ny Varbergs stadskyrka. Plan 1 : 300. Uppm av A Sandklef 1936.

till 18,4 m. Kyrkans valv har burits upp av två rader pelare, som skilt skeppen åt. Mitterskeppet var ca 6 m brett och de båda sidoskeppen vardera ca 5 m, mätt från de inre murliven. Fem par pelare konstaterades. Avståndet mellan pelarna i en och samma rad var ca 5 m. Den enda avvikelserna var att mellan den östligaste och den närmast väster därom belägna pelaren var avståndet ca en meter kortare än mellan de övriga (fig 11).

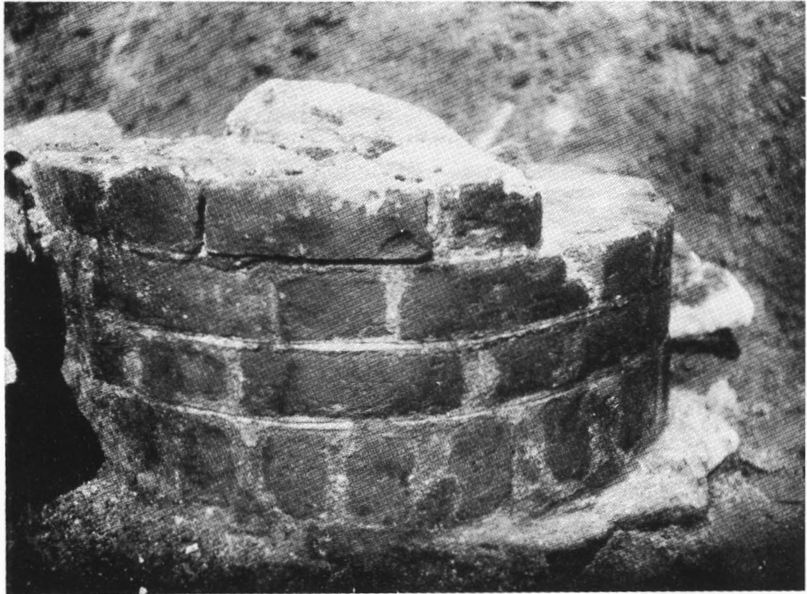
Fig 12. Ny Varbergs stadskyrka.  
Tredje pelaren från öster. Foto A  
Sandklef 1936.

Av pelarna återstod endast grunderna av gråsten utom i två fall. På den tredje pelaren från öster var tre tegelskift bevarade ovanpå ett kantställt grundskift (fig 12). Därav framgick att pelaren var rund och hade en diameter av ca 1,0 m. Den andra pelaren från öster hade kvar litet av det nedersta tegelskiftet, vilket räckte för att konstatera att denna pelare varit åttkantig och haft en diameter på 1,2 m. Möjligen har varannan pelare varit rund och varannan åttkantig. Mittför pelarna påträffades grunder till strävpelare vid kyrkans alla murar. Den enda utbyggnad från kyrkan som kunde iaktas var att den andra och tredje strävpelaren från öster på kyrkans sydsida byggts ut till murar. De fanns dock endast kvar till ca 2,5 m. Mellanrummet mellan

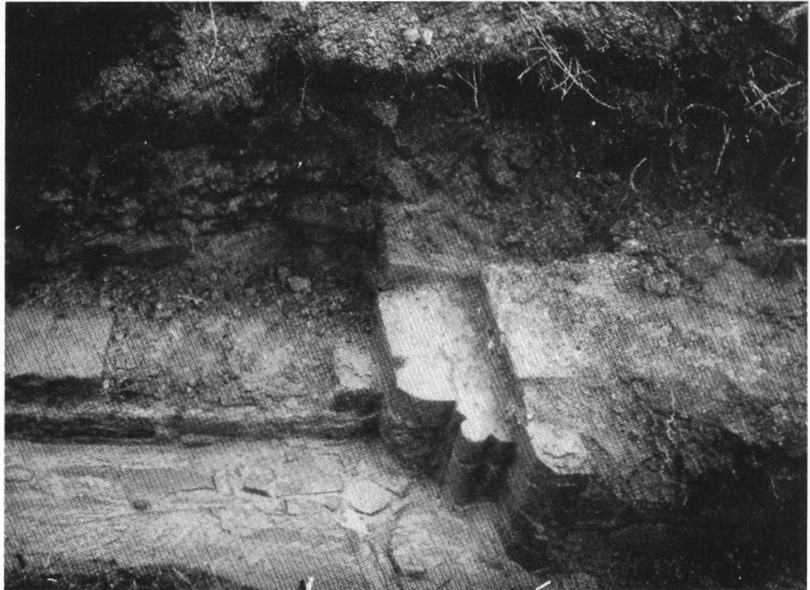
Fig 13. Ny Varbergs stadskyrka.  
Västra sidan av norra portalen. Foto  
A Sandklef 1936.

Två ingångar till kyrkan kunde iakttas, en på norra, och en på den södra väggen. De låg mitt emot varandra mellan den fjärde och femte strävpelaren från öster. Portalen på den norra sidan var ca 170 cm bred. Den hade en omfattning av profilerade tegelstenar med klöverbladsform och rundade hörn (fig 13). Tröskeln var lagd av kantställda murstenar av tegel. Ingången på den södra muren var endast ca 140 cm bred.

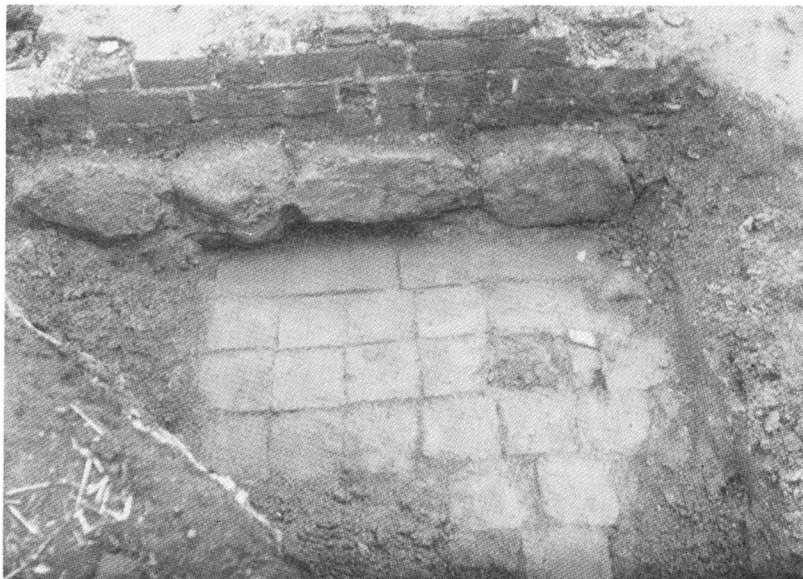
Fig 14. Ny Varbergs stadskyrka. Det äldsta tegelgolvet. Foto A Sandklef 1936.

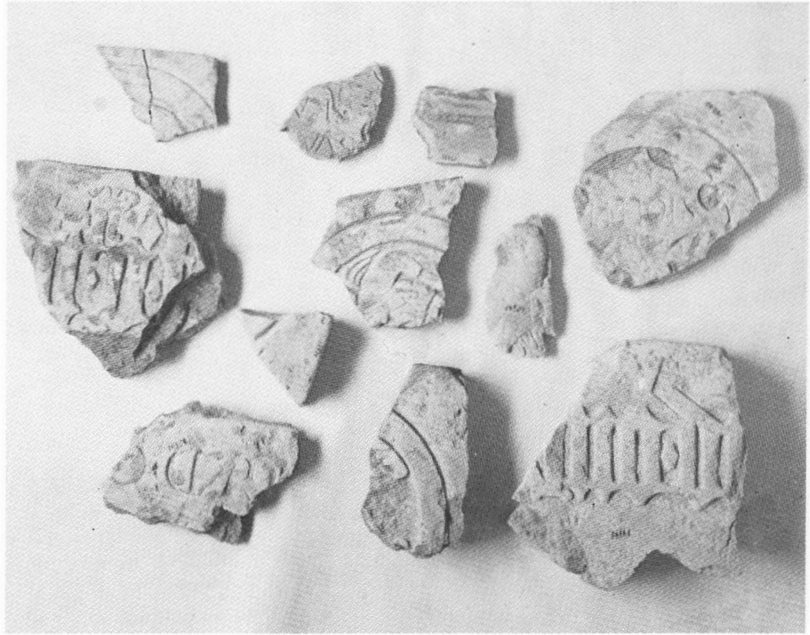
Fig 15. Ny Varbergs stadskyrka.  
Fragment av gravstenar. Foto A  
Sandklef 1936.

Fragment av gravstenar med minuskelinskrift från senmedeltiden (fig 15) påträffades inne i kyrkan bla i höjd med det undre golvsiktet av glaserat tegel. Även vid de båda andra golvnivåerna fanns rester av gravhäl-

lar av kalksten, samtliga med inskrifter. Dessa är alltför fragmentariska för att kunna tydas och de ger därför ej någon närmare ledning för dateringen eller upplysning om vem som begravts under dem.

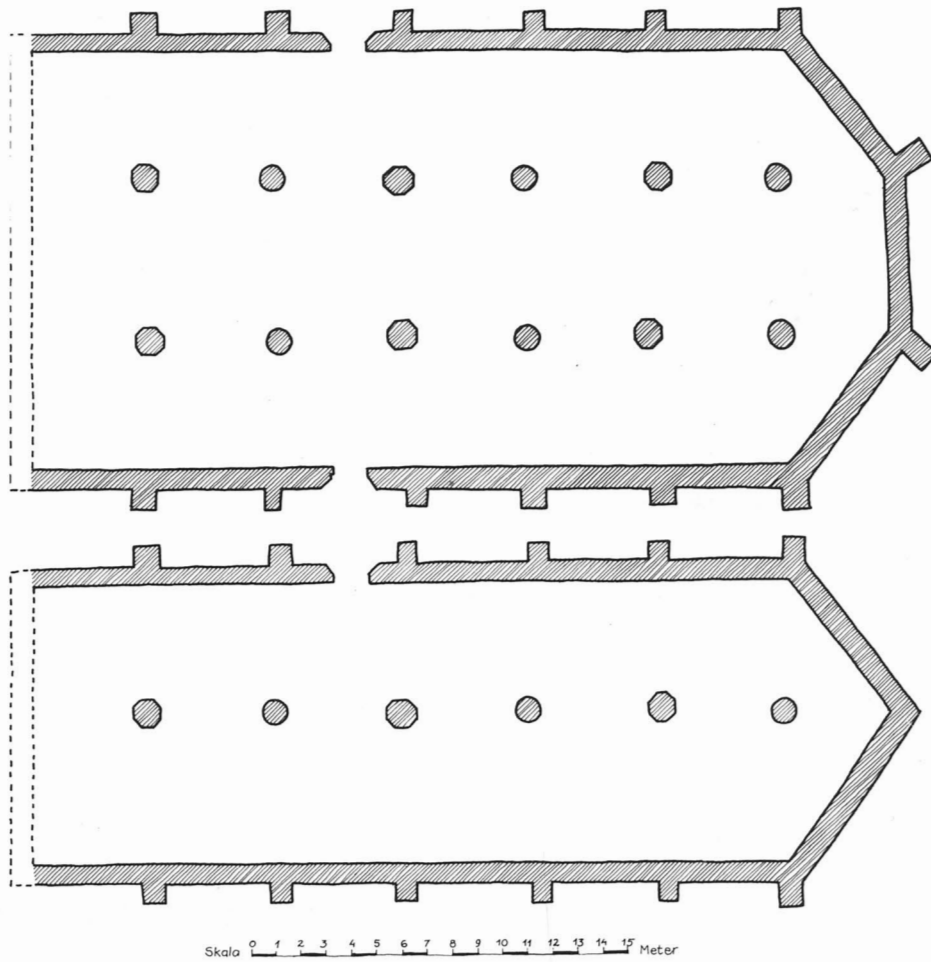
Fig 16. Ny Varbergs stadskyrka. Rekonstruktion i skala 1 : 300 av kyrkan i dess äldsta treskeppiga och dess yngre tvåskeppiga form. Efter teckning av A Sandklef 1936.

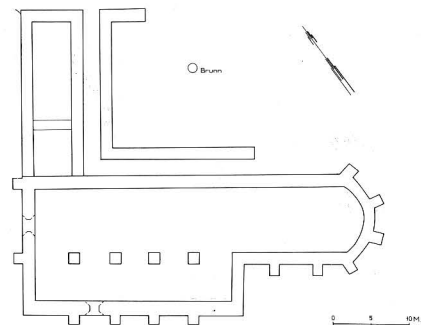
Fig 18. Ny Varberg. Karmeliterklostret. Principplan, 1 : 1 000 M Forsström 1973.

Grundmuren var lagd i kallmur, dvs utan bruk, av stora gråstenar. Den var ca 180 cm bred och har synts ovan markytan ca 50–60 cm. Från den dåvarande markytan var den nedgrävd ca 30–40 cm. Långhusets grundmur föreföll stabilare och omsorgsfullare lagd än korpartiets. Någon direkt skarv i själva muren kunde ej iakttas vid utgrävningen, men det var ändå påtagligt att kormuren var mindre solid – i synnerhet i dess allra östligaste del. Inte på någon del av kormuren fanns

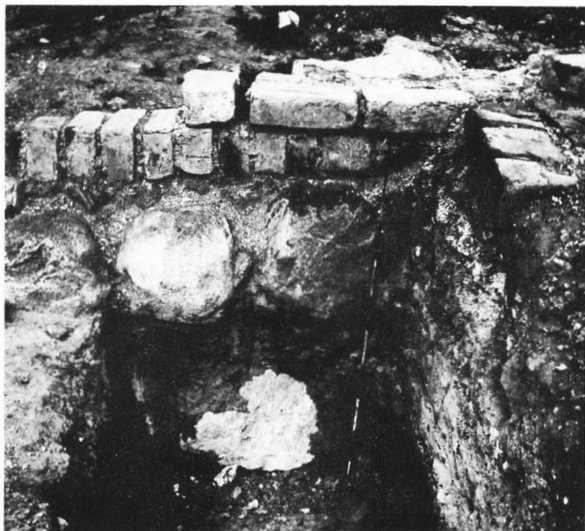
Fig 19. Ny Varberg. Klosterkyrkans västra gavelmur, sedd inifrån. På grundmuren av gråsten ligger ett rullskift och där-  
efter ett skift tegel i munkförband. Foto M Forsström 1964.

*New Varberg. The west gable wall of the friary chapel from the inside. There is a brick-on-edge course on the granite rubble foundation, and on it remains of the chapel walls.*

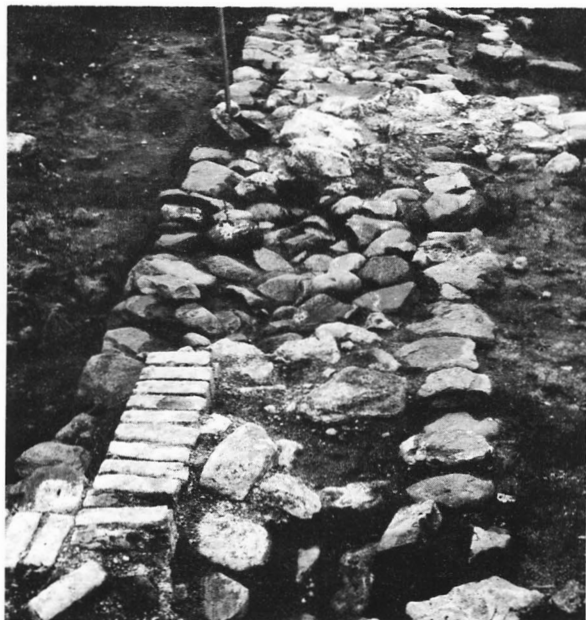
Fig 20. Ny Varberg. Klosterkyrkans södra mur, sedd ifrån väster. Sydingången är markerad av kvarliggande tegelstenar med kalkbruk på, mellan de båda västligaste strävpelarna. Foto M Forsström 1964.

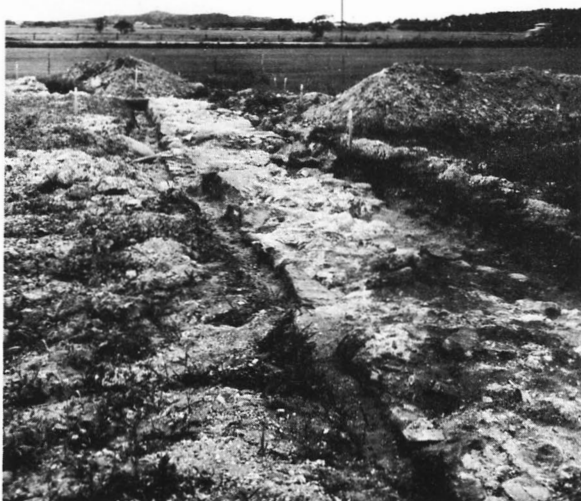
Fig 21. Ny Varberg. Klosterkyrkans norra mur, sedd från öster. I bakgrunden europaväg 6, som skär genom det flacka stadsområdet. Foto M Forsström 1964.

Någon ingång från klostret till kyrkan kunde ej ses då teglet var så gott som helt borta på kyrkans norra mur (fig 21). Från klostret bör ha funnits förbindelse med kyrkan såväl från bottenplanet som från våningen en trappa upp så som är fallet i Helsingörsklostret.

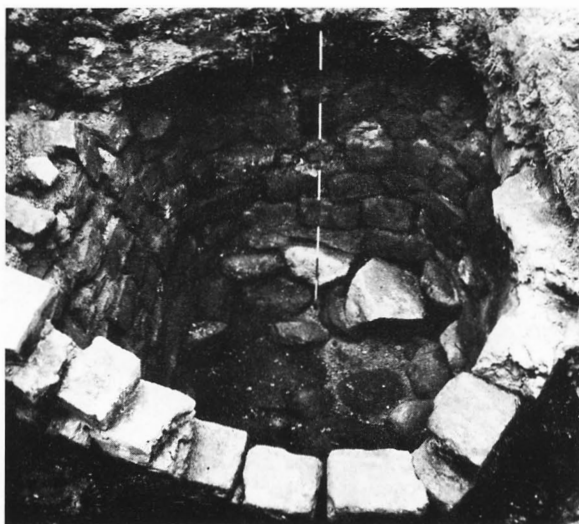
Fig 22. Ny Varberg. Karmeliterklostret. Tegelbrunnen i klostergårdens mitt. I brunnen gjordes fynd av framför allt keramik. Foto M Forsström 1964.

*New Varberg. The Carmelite Friary. Brick well in the middle of the cloister garth. Several fragments of pottery were found inside the well.*

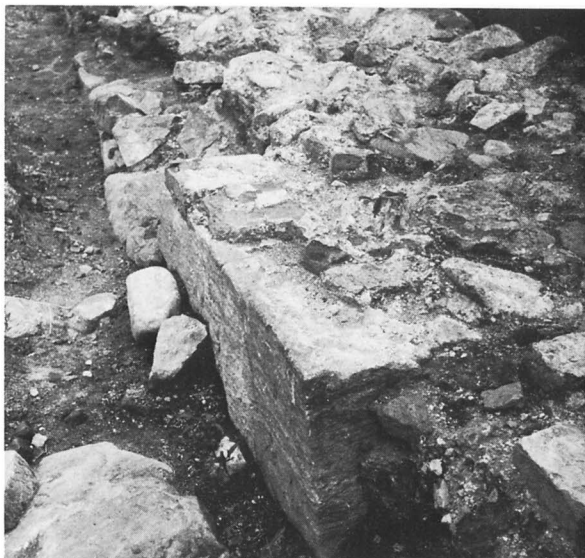
Fig 23. Ny Varberg. Klosterkyrkan. Detalj av stenblocket i kyrkans nordvästra hörn. Foto M Forsström 1964.

Klostrets grundmurar var ej så kraftiga som kyrkans. Bredden var ca 110 cm och djupet från murens övre kant 40–50 cm. Västlängan, vars västra fasad låg i flykt med kyrkans västfasad, var ca 22 m lång och ca 8 m bred. Den var uppdelad med en tvärmur i två rum, varav det närmast kyrkan var det minsta, ca 7 m långt, och det andra, som upptog resten av längan, ungefär dubbelt så stort. Klosterlängans grundmur låg helt stumt mot kyrkans grundmur, vars nordvästra hörn utgjordes av ett stort tillhugget stenblock (fig 23).

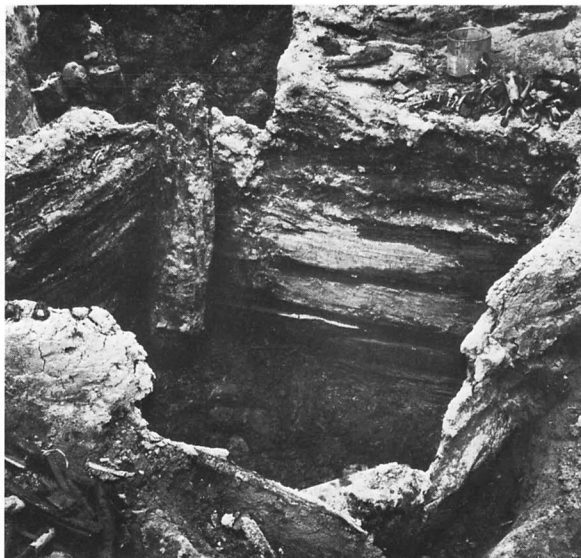
Fig 24. Ny Varberg. Träbrunn av liggande plankor, som vilar mot hörnstolpar, i området nordost om klostret. Foto M Forsström 1964.

I anslutning till dessa byggnadsrester låg dels en träbrunn dels rester av kullerstenslagda gator från stadsbebyggelsen (fig 24). Det fanns emellertid ingen helt yttäckande gatubeläggning runt kyrkan och klosteranläggningen. Ett tiotal meter utanför anläggningen saknades på alla sidor så gott som helt spår av bebyggelse och verksamhet under äldre tider (se schaktplan, fig 26).

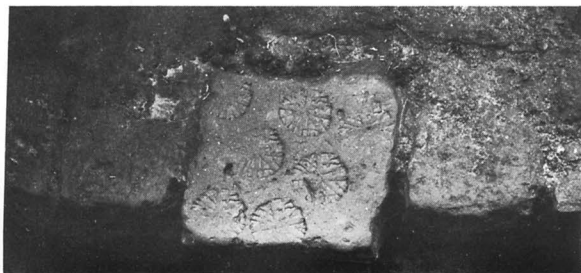
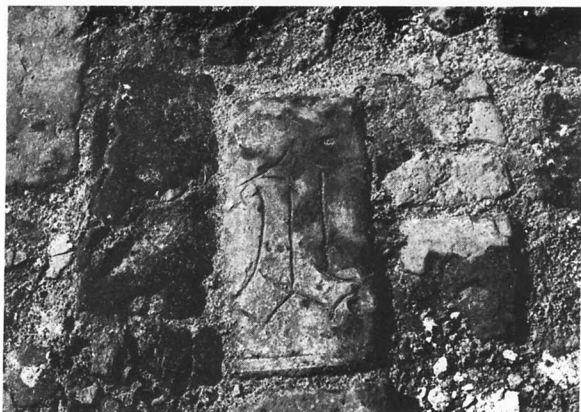
Fig 25. Ny Varberg. Karmeliterklostret. Dekorerede golvtegel, påträffade i klosterkyrkan. Foto M Forsström 1964.

Någon fast inredning i form av altarfundament påträffades ej. Ej heller fanns det rester av altarskåp, predikstol, bänkar eller liknande. Däremot tillvaratogs en hel del formtegel av varierande utseende, bl a från valv, fönster och pelare samt golvtegel med stämpeldecor och även ett med en minuskel inristad (fig 25).

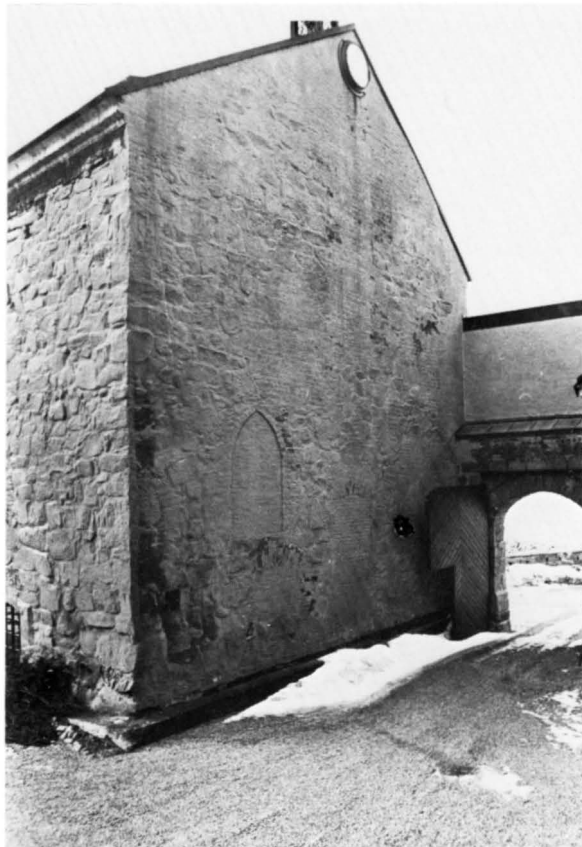
Fig 30. Varbergs slottskyrka. Östra gaveln. Foto H Jern 1979.

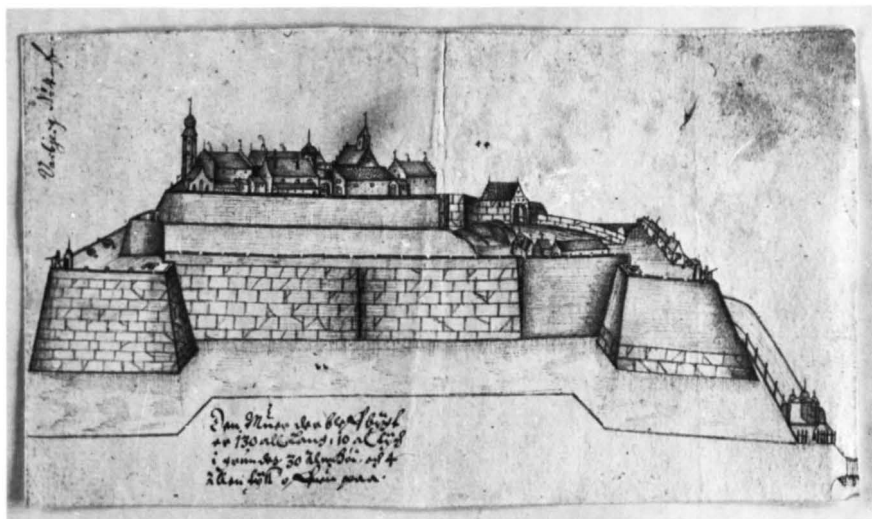
Fig 31. Varbergs slott från öster omkr 1635. Till höger på bilden syns slottskyrkan med sin takryttare. Teckning i DRA.

I 1600-talets danska länsräkenskaper förekommer sporadiskt uppgifter om arbete på kyrkobyggnaden. En teckning i DRA föreställande Varbergs slott från öster är sannolikt utförd omkr 1635 och visar slottskyrkans utseende vid denna tid (fig 31). Ett klocktorn med pyramidformig huv och spira reste sig över taknocken. På östra gaveln fanns ett fönster. Åt väster fanns en trappgavel från vars övre del en fritt hängande svalgång ledde över till västra slottslängan. Några kortfattade uppgifter förekommer också i det slottsinventarium som upprättades efter svenskarnas övertagande av Varbergs fästning år 1645. Om kyrkan heter det att den är uppförd av sten och saknar valv. Den har 14 fönster(-lufter) och en dörr utan lås. Över kyrkan finns två kamrar med skorstenar och i en våning »bredevidh»

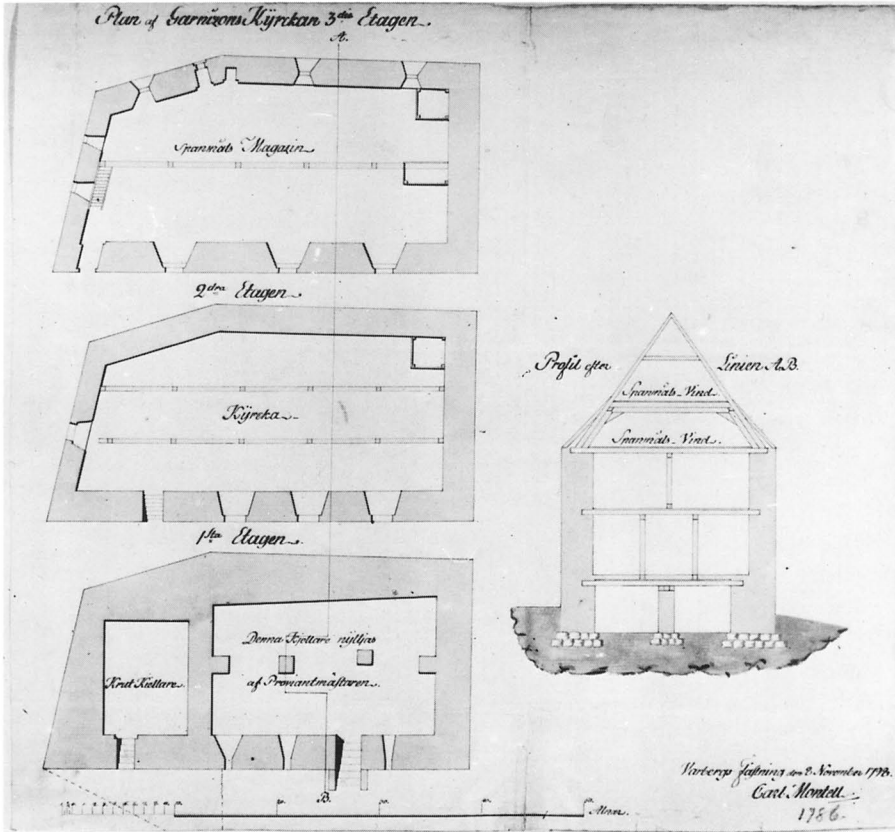
Fig 32. Plan av norra slotts-  
längans tre våningar och en  
sektion genom byggnaden.  
Ritning signerad av kom-  
mandanten Carl Montell år  
1798. Foto KrA.

*Plan of the three floors of the  
north wing and a section of the  
building. Drawing made in 1798  
by Carl Montell, then Governor of  
the fortress.*

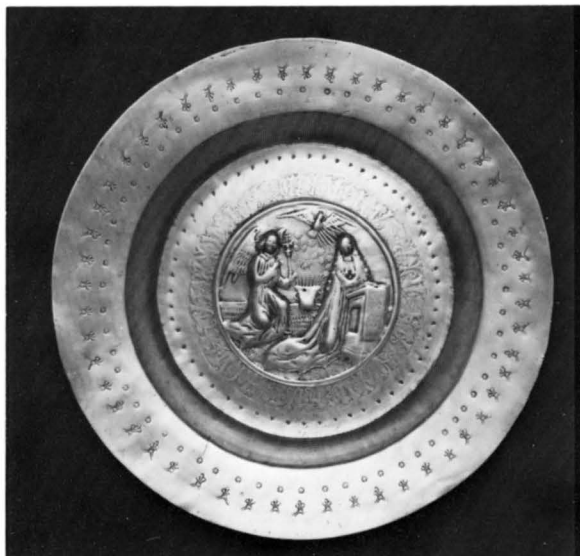
Fig 34. Dopfat av mässing, tillverkat i Nürnberg på 1500-talet. Sannolikt från Varbergs slottskyrka, nu i SHM. Foto G Hildebrand 1979.

fanns en bild av Bebådelsen i drivet arbete. Runt om scenen löpte en fem gånger upprepad inskrift i »munkstil». Fatet är med stor sannolikhet identiskt med ett dopfat som från arméförvaltningens intendentsdepartement överlämnades till statens historiska museum (inv 5325) år 1884. Fatet från Varbergs fästning skulle nämligen tillfalla Karlsborgs kyrka, dit man också vet att det kom. I ett brev till befälhavaren på Karlsborg, majoren C G V Norrman, begärde senare riksantikvarien Hans Hildebrand att fatet skulle överlämnas till »Riksmuseum» eftersom det hade antikvariskt värde. Fatet i SHM (fig 34) är av den på många håll representerade typ som tillverkades i Nürnberg från senare delen av 1400-talet och in på 1600-talet.<sup>44</sup> På brättet finns en stämplad ornering av små kors och liljeliknande figurer, i botten en driven och ciselerad framställning av Bebådelsen och runt denna en fem gånger upprepad, svårtydd inskrift, sannolikt orden »hifl uns». Diam 44,5 cm.

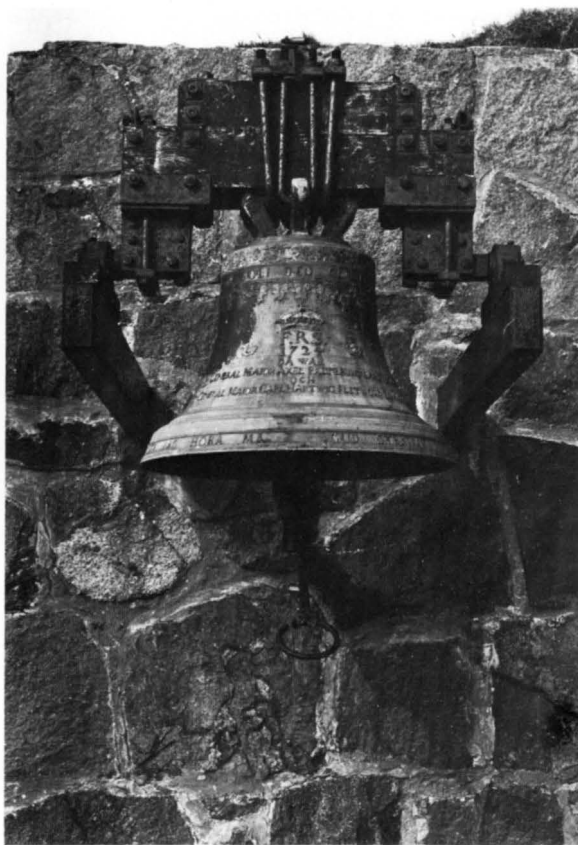
Fig 36. Klocka, gjuten 1724 av Olof Öhrn i Göteborg. Tidigare använd i Varbergs slottskyrka och därefter i Karlsborg. Återförd till Varbergs fästning 1969. Foto H Jern 1979.

Klockan (fig 36) har runt halsen dubbla akantusbårder; mellan dessa finns ett band med inskriften: SOLI

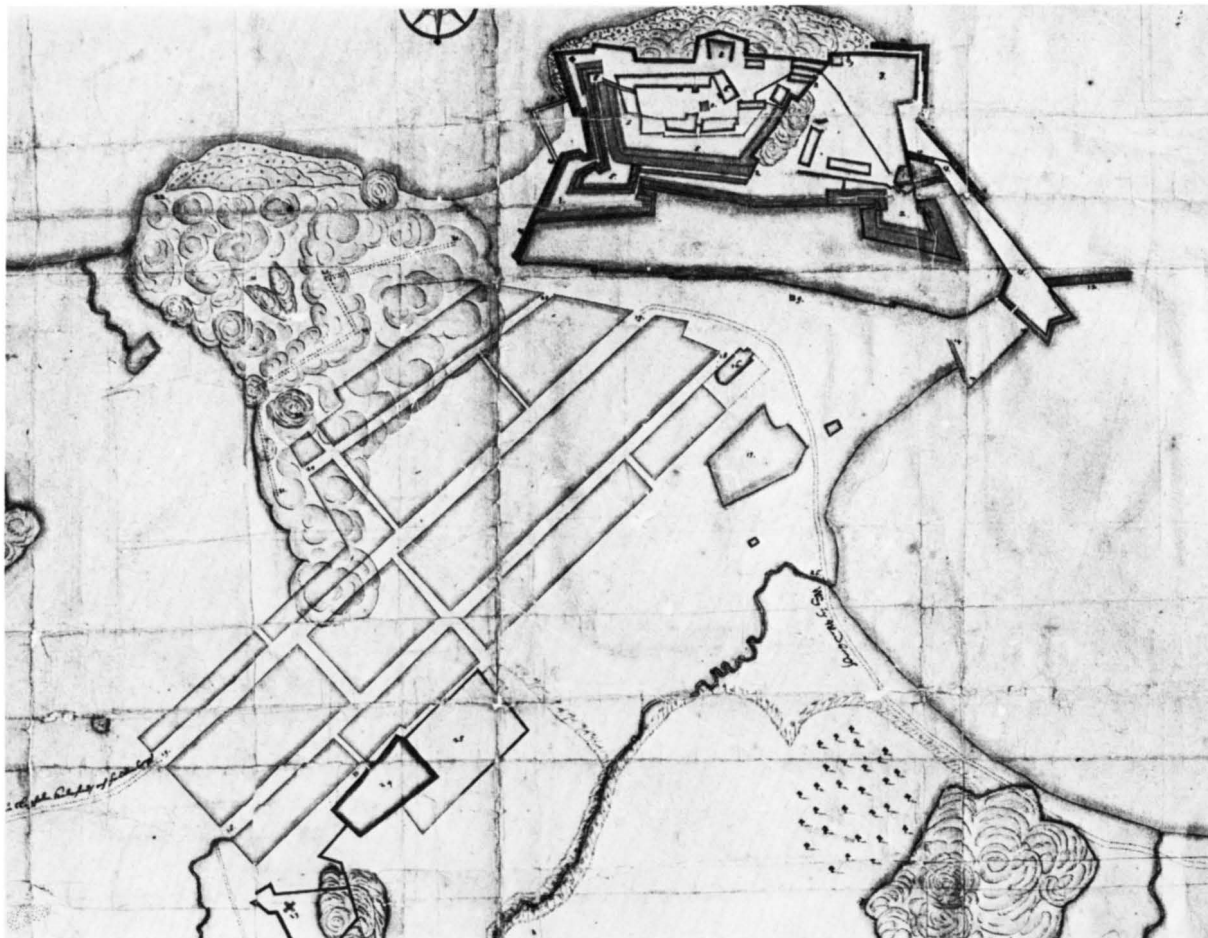
Fig 37. Plan över Varbergs fästning och stad år 1645. KrA.

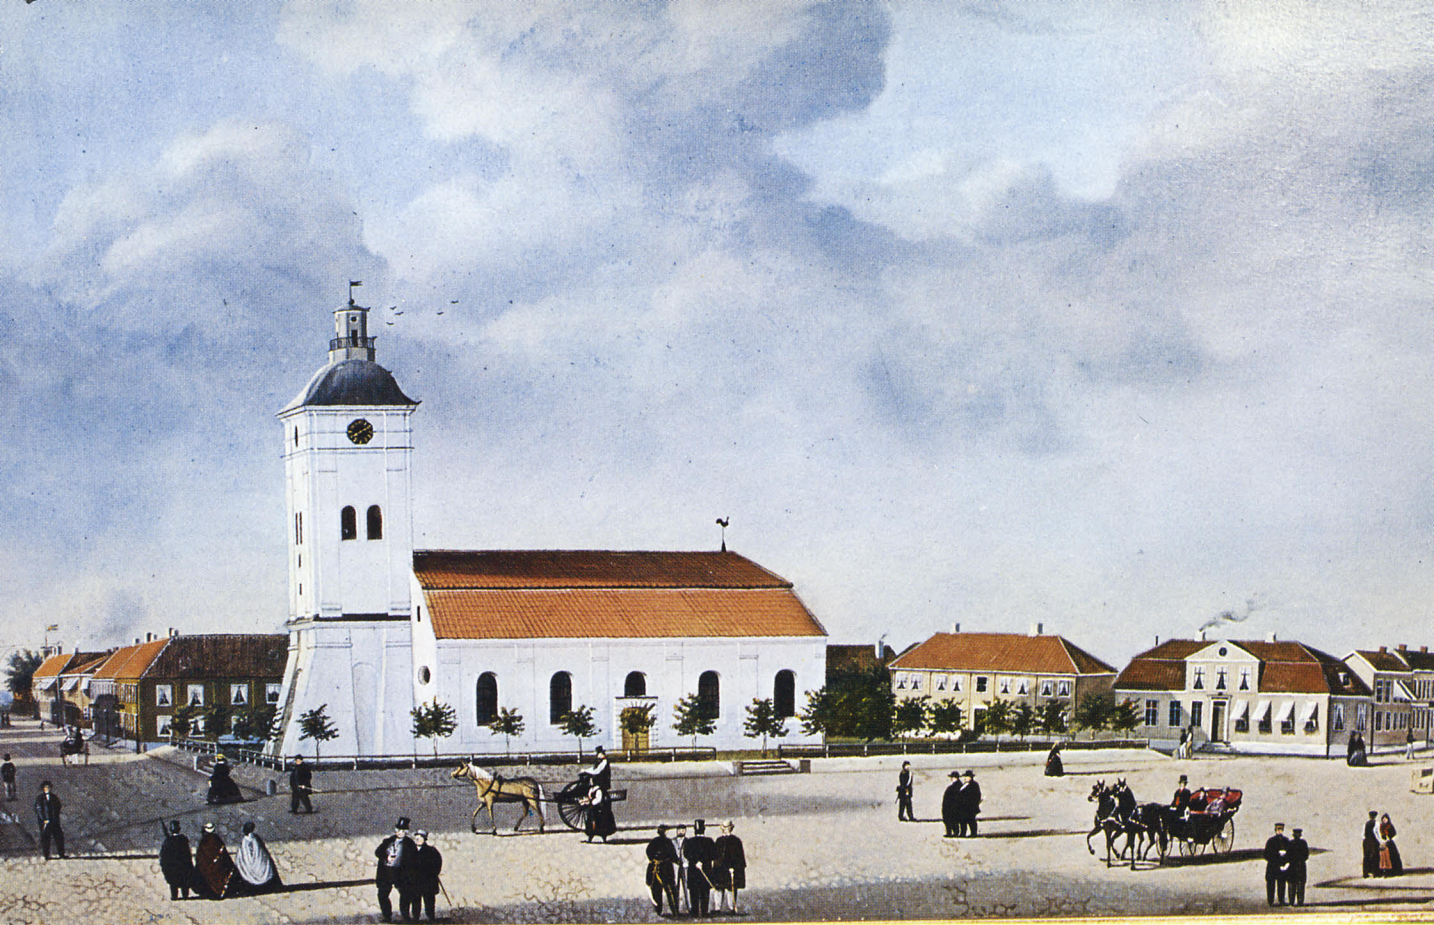
Fig 40. Varbergs torg år 1859. Målning av Birger Sjöberg i Varbergs museum. I bildens mitt ses kyrkan med sitt tegeltak och den vid en reparation år 1815 tillkomna "åttkanten" på tornhuven. Vid torgets östra sida ligger den gamla läroverksbyggnaden och apotekshuset. I förgrunden har konstnären samlat några av stadens kända personer. Foto G Dagåhs.

Kyrkans långhus och koravslutning hade under 1800-talet – och säkerligen också ursprungligen – tegeltak, vilket bl a framgår av Birger Sjöbergs målning av Varbergs torg år 1859. Tornhuv och lanternin var liksom nu kopparklädda. Då samtliga tak omlades i samband med kyrkans restaurering 1890–91 bibehölls kopparklädd på tornet medan kyrkan i övrigt fick tak av zinkplåt i rutmönster. 1978 utbyttes zinkplåten mot kopparkläddning. Tornets plåttäckning är i huvudsak bevarad från 1890–91. Sakristian har kvar det skiffertak i rutmönster den vid uppförandet 1960 fick för att ansluta till det dåvarande yttertaket på långhuset.

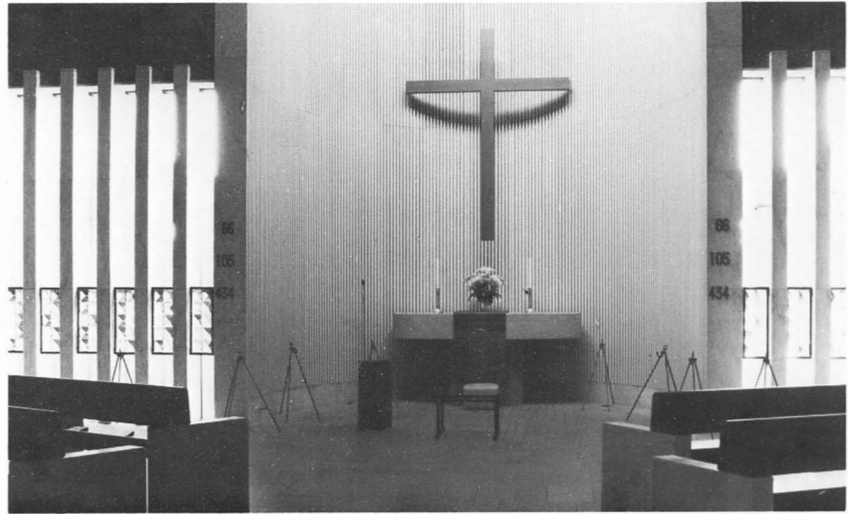
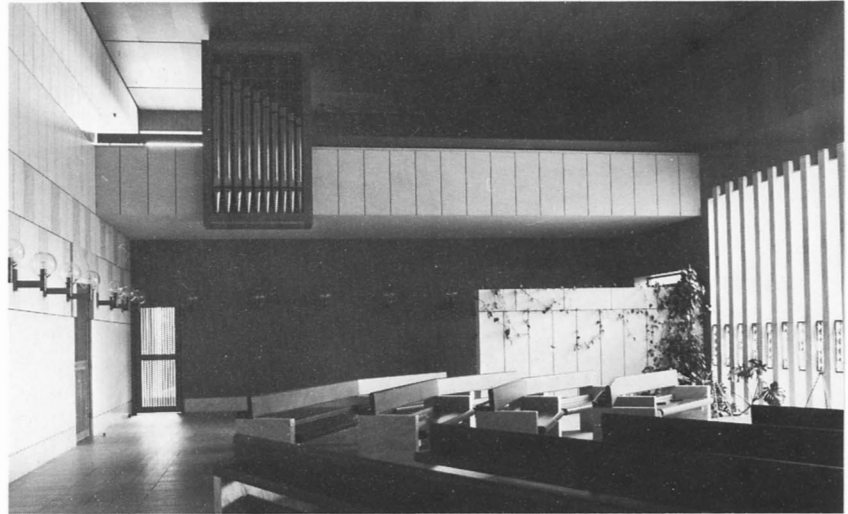
Fig 47. Krematoriet. Interiör av kapellet mot altaret. Foto 1978.

Fig 48. Krematoriet. Interiör av kapellet mot orgelläktaren. Foto 1978.

glasad med höga och smala rutor mellan tätt stående väggstolpar. Väggarna i rummet (fig 47–48) har i övrigt beklädnad av kanadensisk rödfuru. På ena kortsidan befinner sig en orgelläktare. Golvet är belagt med grå kalkstensplattor. Framför det ovala altarbordet av marmor hänger ett violett antependium av ylle, komponerat av Elsa Lillieroth, Varberg. En mullspade, använd i kapellet, tillhör Varbergs kyrka. Spaden har profilerat skaft av malm och blad av kopparplåt. Bladet bär inskriften: »Nicklas Ram Anno 1753». Längd 44 cm. Som mullfat används ett kollektbäcken, likaså tillhörigt Varbergs kyrka. Det är av koppar och har på undersidan de inristade initialerna O E samt årtalet 1784 (jfr s 99).
