# Kyrkorna i Varberg

HIMLE HÄRAD, HALLAND

Av ROBERT BENNETT  
och MARGIT FORSSTRÖM

VOLYM 181 AV SVERIGES KYRKOR, KONSTHISTORISKT INVENTARIUM

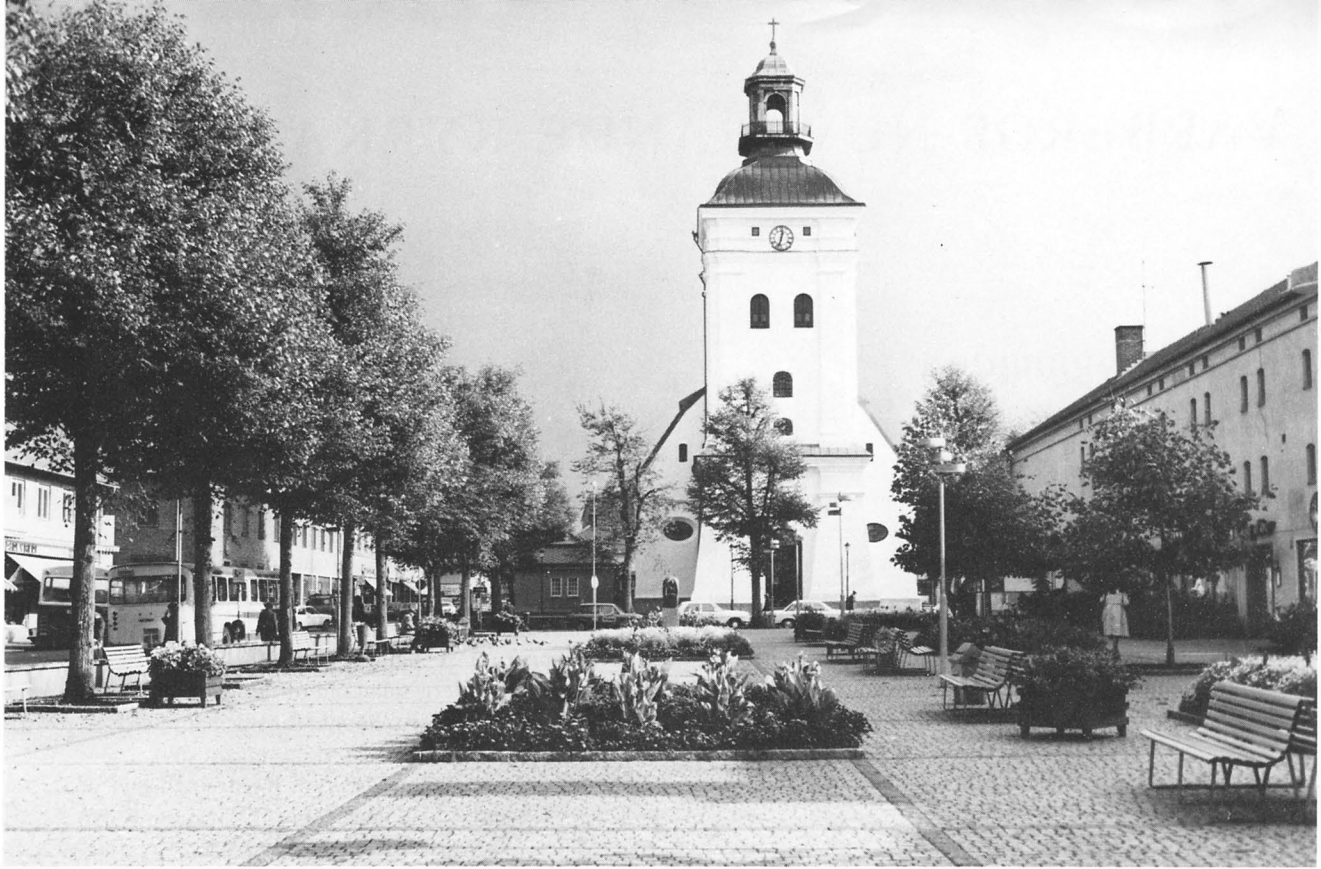
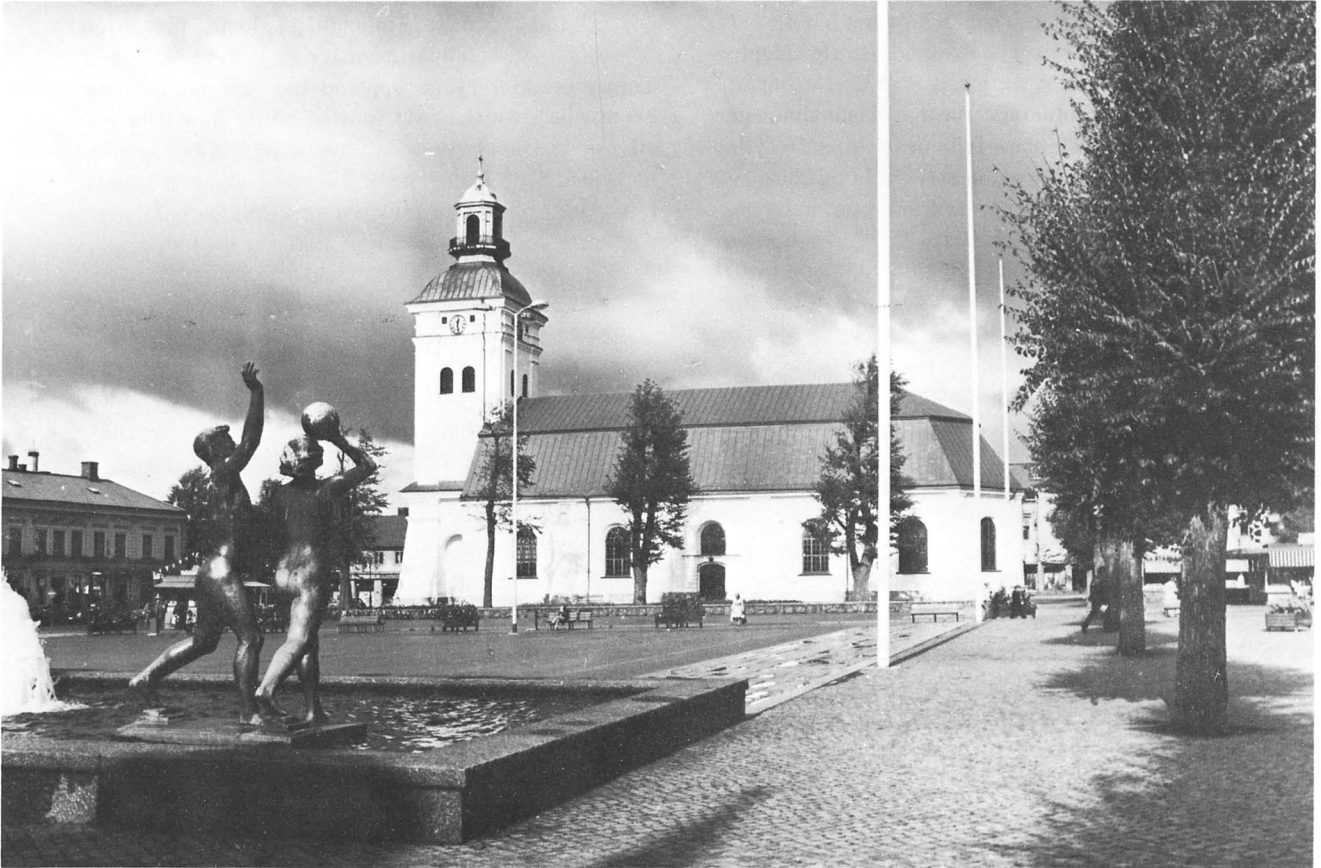
Fig 50. Varbergs kyrka från väster. Foto 1978.

Varbergs nuvarande kyrka (fig 49–51, 53–55) har rektangulärt långhus med femsidigt bruten koravslutning i öster. I väster finns ett torn som är avsevärt smalare än långhuset. Mitt på kyrkans norra sida uppfördes 1961 en sakristia. Kyrkan i övrigt började byggas 1769 och stod i huvudsak färdig 1772. Murarna är uppförda av gråsten och spritputsade samt avfärgade i gråvitt. Pilastrar, portalomfattningar och fönsteromfattningar är slätputsade. Runt om kyrkan, med undantag för sakristian, löper en 87 cm hög sockel med grov spritputs, avfärgad i grått. Fasaderna reparerades och ommålades sommaren 1978.

Tornet, placerat mitt framför långhusets västgavel, är i exteriören indelat i tre avdelningar under den krönande huvan med sin lanternin. Bottenvåningen, som sträcker sig något högre än långhusets takfotshöjd, domineras av mycket kraftiga, uppåt avsmalnande hörnpilastrar i närmast dorisk stil. I markplanet skjuter pilastrarna ut närmare två meter, räknat från den egentliga, en dryg meter tjocka tornmuren. Pilastrarna i vinklarna mot långhuset är något mindre kraftigt dimensionerade och skjuter i markplanet fram omkr 1,5 m. Arrangemanget ger tornet en oregelbunden grundplan (se fig 54) medan planen i de övre avdelningarna är kvadratisk. Exteriörens andra avdelning sträcker sig till strax under tornurets urtavlor och den tredje till den karnissvängda huvens underkant. I båda finns nära hörnen svagt framskjutande pilastrar. Övergången mellan avdelningarna och mot huvan markeras av gesimser. Lanterninen har en åttasidig plan genom att hörnen i sydväst och nordväst resp sydöst och nordöst fasats av. Rundbågiga öppningar finns i söder, norr, öster och väster. Runt lanterninen löper en balkongliknande avsats med genombrutet järnräcke. Lanterninen kröns av en karnissvängd huv och överst ett kors. Nuvarande lanternin tillkom i samband med kyrkans restaurering 1890–91. En »åttkant» krönte redan från början kyrktornet, men var 1814 så bristfällig att man beslöt riva den. Den nya lanternin som tillkom året därpå byggdes efter ritningar av konstruktören vid Överintendentsämbetet Axel Almfelt<sup>80</sup> och fanns kvar till 1890 (fig 53, 56b). Det äldsta utseendet framgår av en ritning (fig 56a), daterad 19 feb 1804, i kyrkoarkivet. Tornets karnissvängda huv var något högre än den nuvarande (tillkommen i samband med reparationen 1815) och den åttkantiga lanterninen hade rundbågiga öppningar i alla sidor. Uppåt avslutades lanterninen av en karnissvängd huv och spira med krönande klot.

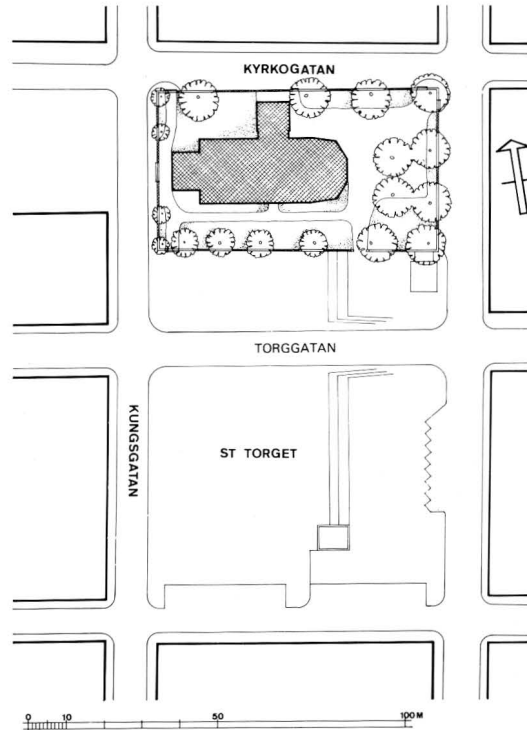
Fig 52. Situationsplan, 1 : 2 000. Uppm G Wirén 1977.

Den år 1685 uppförda Carolikyrkan omgavs av en kyrkogård som omfattade hela kvarteret Kyrkan – således också det område som befinner sig mellan den nuvarande kyrkogården och Torggatan. Nuvarande utsträckning (fig 52) fick kyrkogården då torget förstördes år 1824 och i samband med detta förstördes ett stort antal gravar. Ursprungligen omgavs kyrkogården av en ganska hög, tegelavtäckta mur med ingångar i alla väderstreck. Södra sidan av muren måste ha tagits bort vid torgutvidningen 1824 men att döma av stämprotokoll från 1849 fanns då ännu delar av muren kvar. På en målning av varbergskonstnären Birger Sjöberg<sup>75</sup> från 1859 (fig 40) omges kyrkogården av ett lågt trästaket. Den nuvarande muren runt kyrkplanen tillkom i samband med torgets omläggning åren 1938–39.

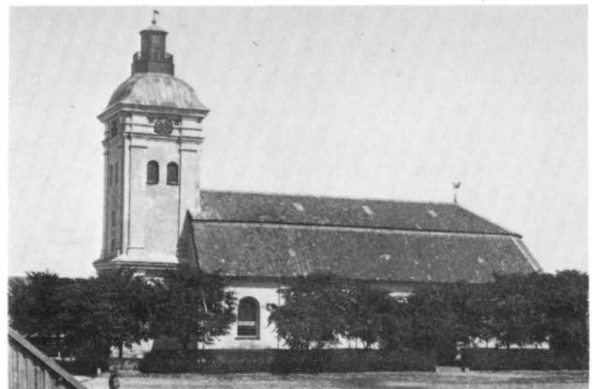
Fig 53. Varbergs kyrka från söder före restaureringen 1890–91. Den äldre lanterninen liksom långhusets tegeltak finns kvar. Kyrkogården omges av en hagtornshäck som fick ersätta det trästaket, som syns på Birger Sjöbergs målning från 1859 (fig 40).

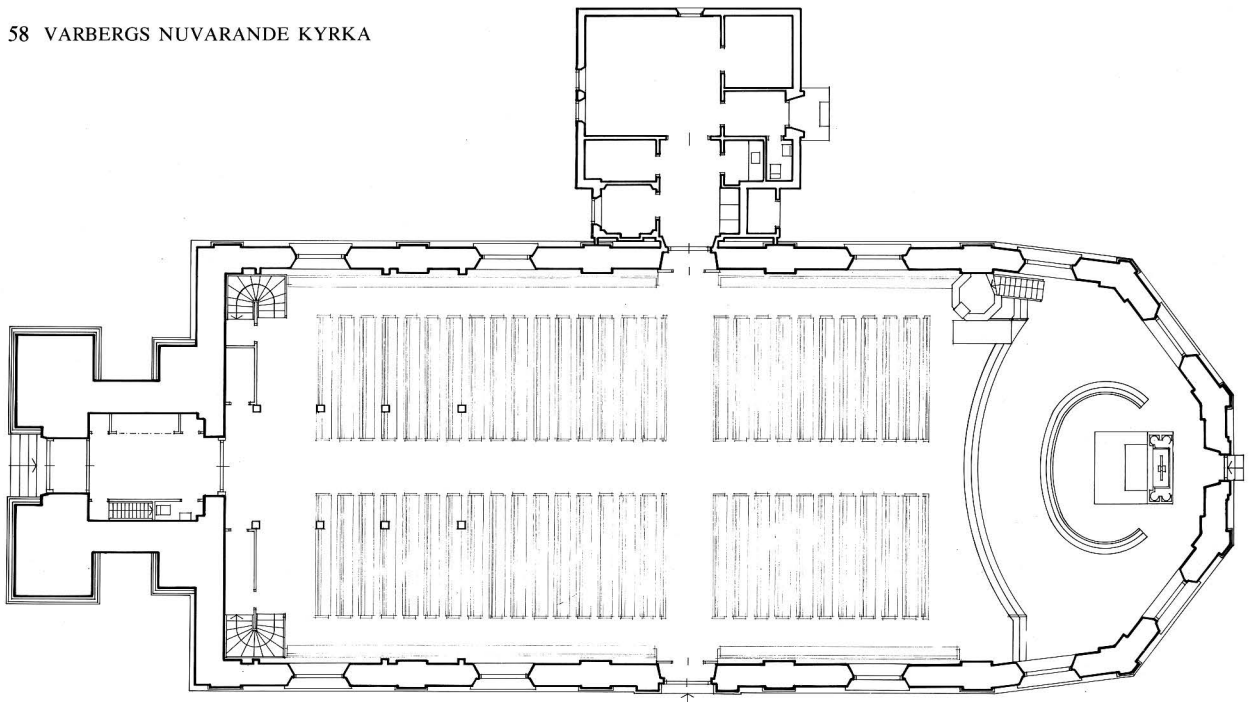
Fig 54. Plan, 1 : 300. Uppm G Wirén 1977.

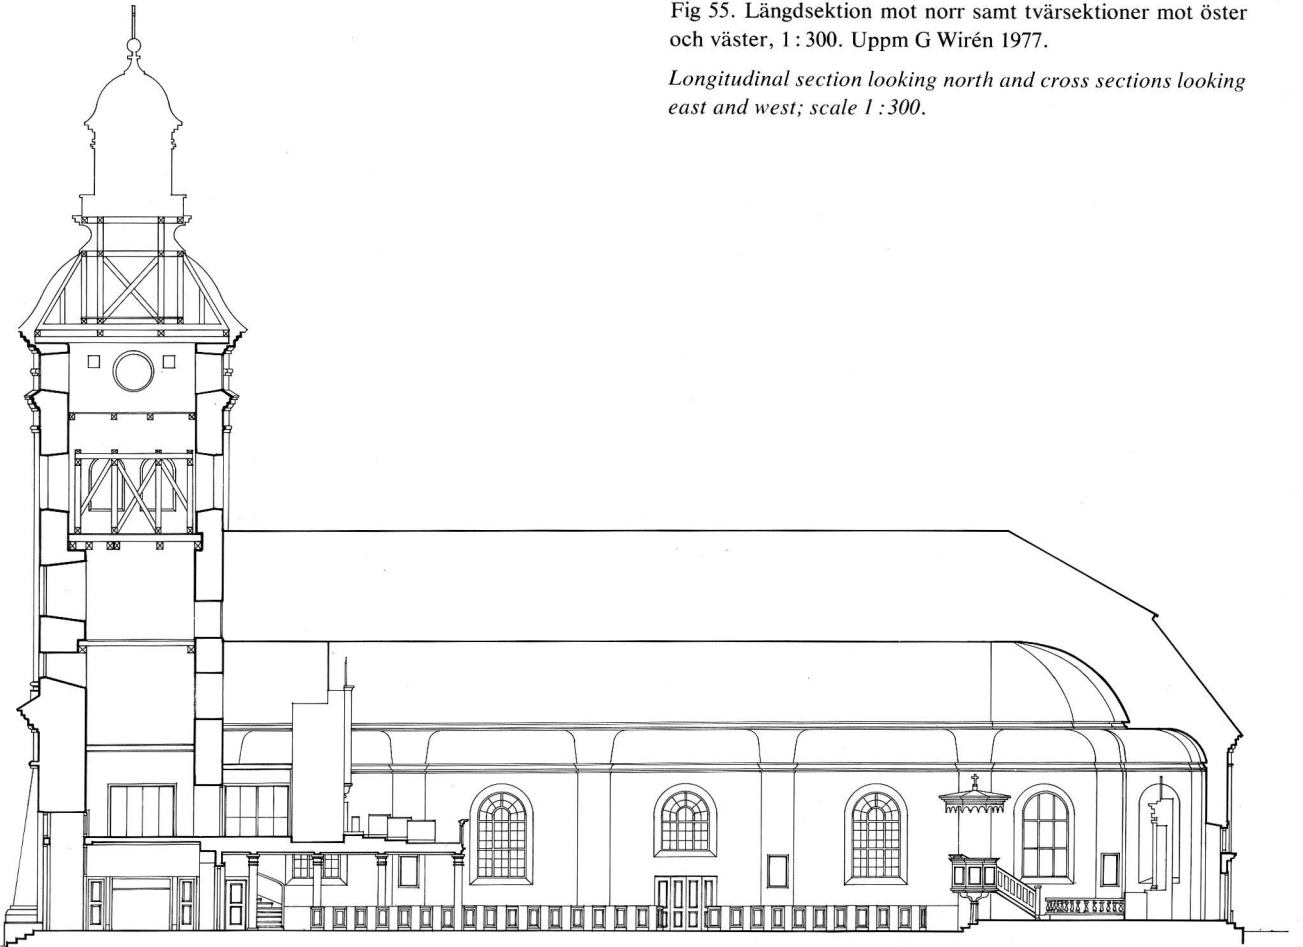
Fig 55. Längdsektion mot norr samt tvärsnitt mot öster och väster, 1 : 300. Uppm G Wirén 1977.

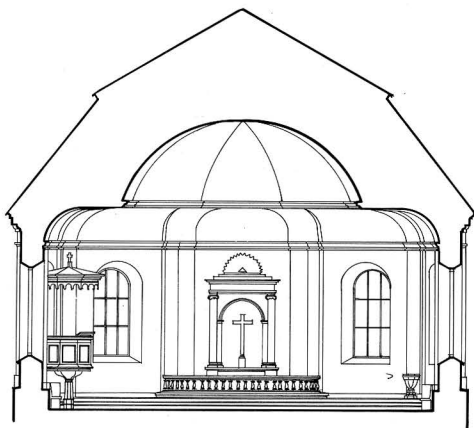
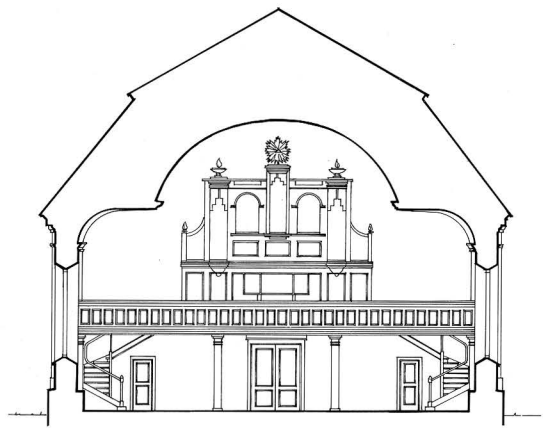
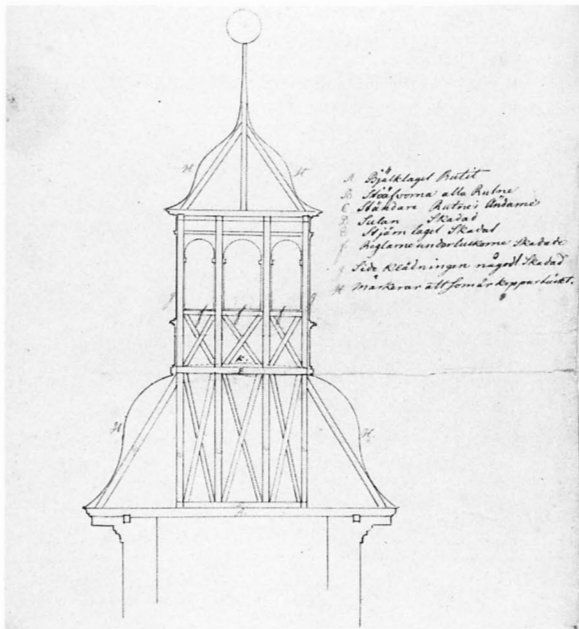
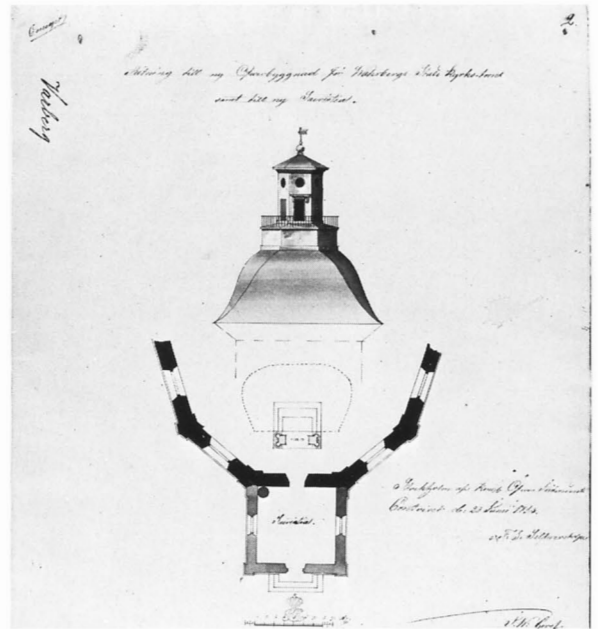
Fig 56 a. Ritning över tornhuvuven och lanterninen, utförd i samband med skadebesiktning 1804. LLA. b. "Ritning till ny Öfverbyggnad för Wahrbergs Stads kyrko-tornet samt till ny Sacristia." Signerad av Axel Almfelt 1814. RA.

a. Drawing for the tower roof and lantern, made in conjunction with a damage survey made in 1804. b. "Drawing for a new Superstructure for the tower of Varberg Town Church and for a new Vestry." Signed by Axel Almfelt, 1814.

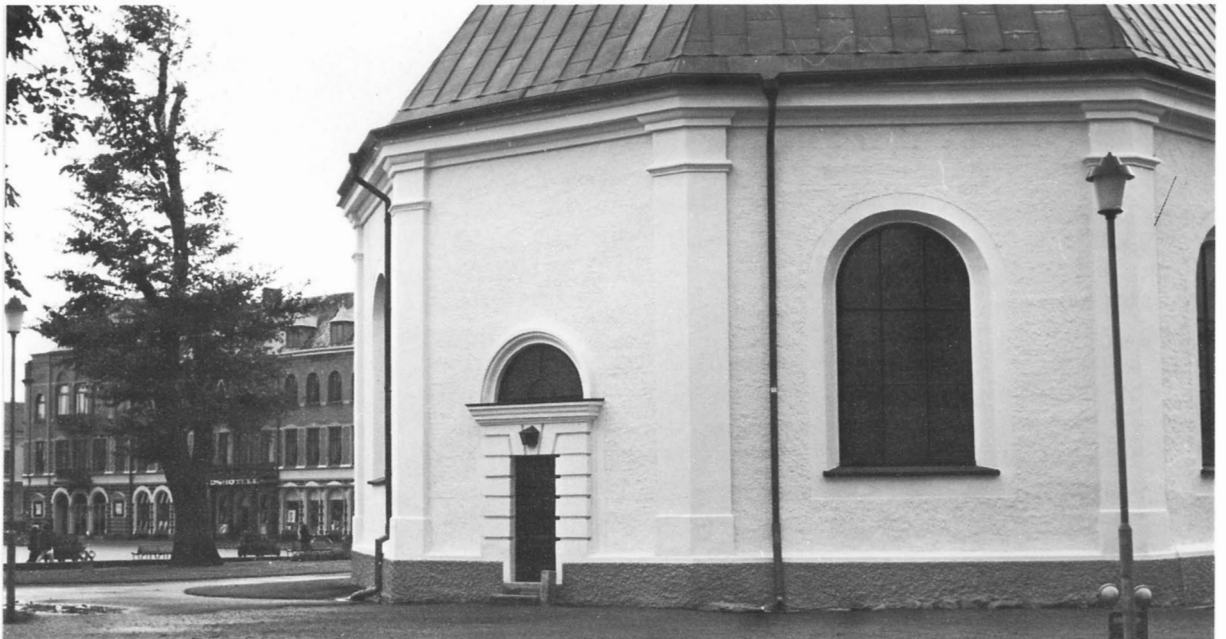
Fig 57. Kyrkans östparti. Foto 1978.

Ingången i öster (fig 57) har yttre rusticerad omfattning och en enkeldörr med tre fyllningar. Ovanför dörröppningen finns ett halvrunnt fönster med en enkel glasmålning i form av IHS och strålsol – den enda i kyrkan bevarade resten av de glasmålningar som tillkom vid en omfattande restaurering 1890–91. Den östra ingången fungerade fram till 1961 som ingång från kyrkogården till den sakristia som då fanns bakom altarpopsatsen.

1859 verkställdes en »uppsnygning» av kyrkdörrarna och kyrkans östra gavel förändrades »så att ingången derstädes skulle få samma prydliga utseende som sidoingångarna». Östra ingången fick sålunda vid detta tillfälle sin rusticerade omfattning i överensstämmelse med sidoingångarnas omfattningar, som bör ha tillkommit i samband med de södra och norra vapenhusens rivning år 1813.

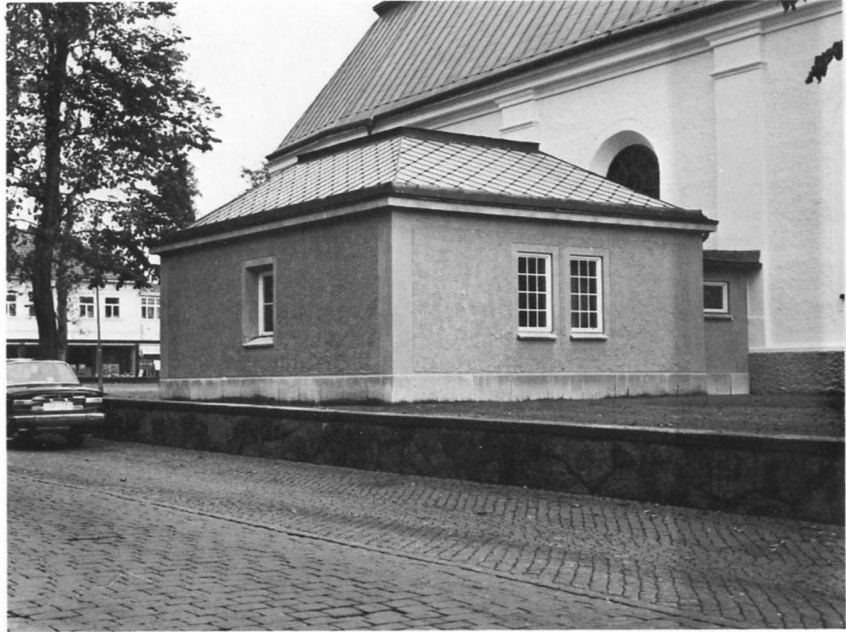
Fig 58. Sakristian, uppförd 1961, från nordväst. Foto 1978.

Sakristian (fig 58) mitt på kyrkans norra sida uppfördes 1961 efter förslag av arkitekterna Hans Henrik och Ingrid Uddenberg, Stockholm. Den är byggd i tegel och putsad med grov gråbrun spritputs. I byggnadens hörn finns slätputsade band och närmast marken löper en slät kalkstenssockel. Yttertakets utgör av ett lågt, brutet pyramidtak, täckt med plåt i ruttmönster. Mellan sakristian och kyrkans långhus finns en kort sammanbindningsgång – lägre och något smalare än sakristian i övrigt. Sammanbindningsgången har lågt, plåttäckt sadeltak.

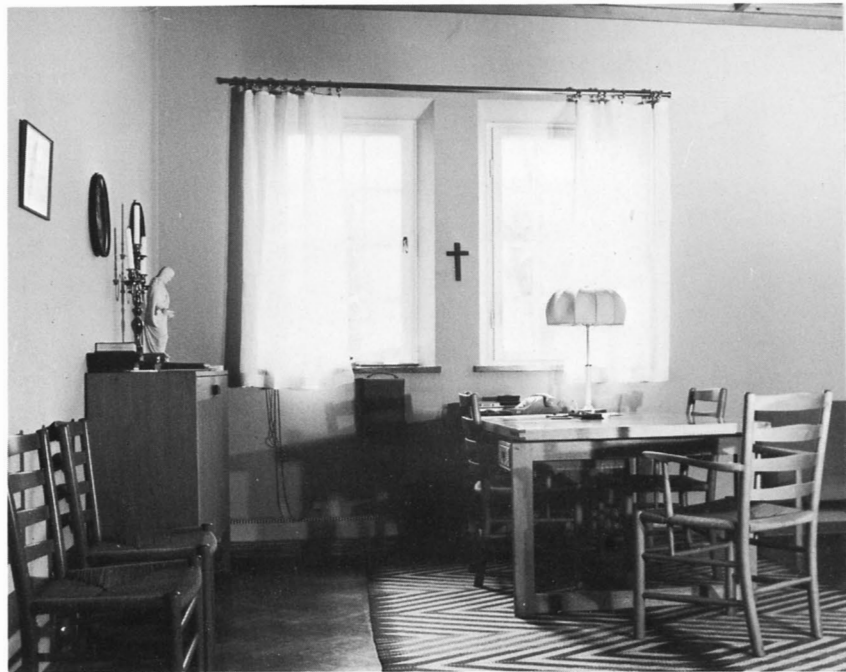
Fig 59. Interiör av sakristian mot väster. Foto 1978.

Invändigt är byggnaden uppdelad i flera olika utrymmen. Själva sakristirummet upptar den nordvästra delen. Rummet (fig 59) har golv av ekparkett och tak av oljad furu, indelat i kvadratiska rutor. Under fönstret

på norra väggen står ett enkelt altare av naturfärgad ek. Altaret är försett med ett antependium av rött ylle, komponerat av Elsa Lillieroth, Varberg. Det har bokstäverna IHS broderat på mitten och utmed kortsidorna vävda ylleband med olika kristna symboler. I övrigt är sakristian möblerad med skrivbord, stolar och bok-

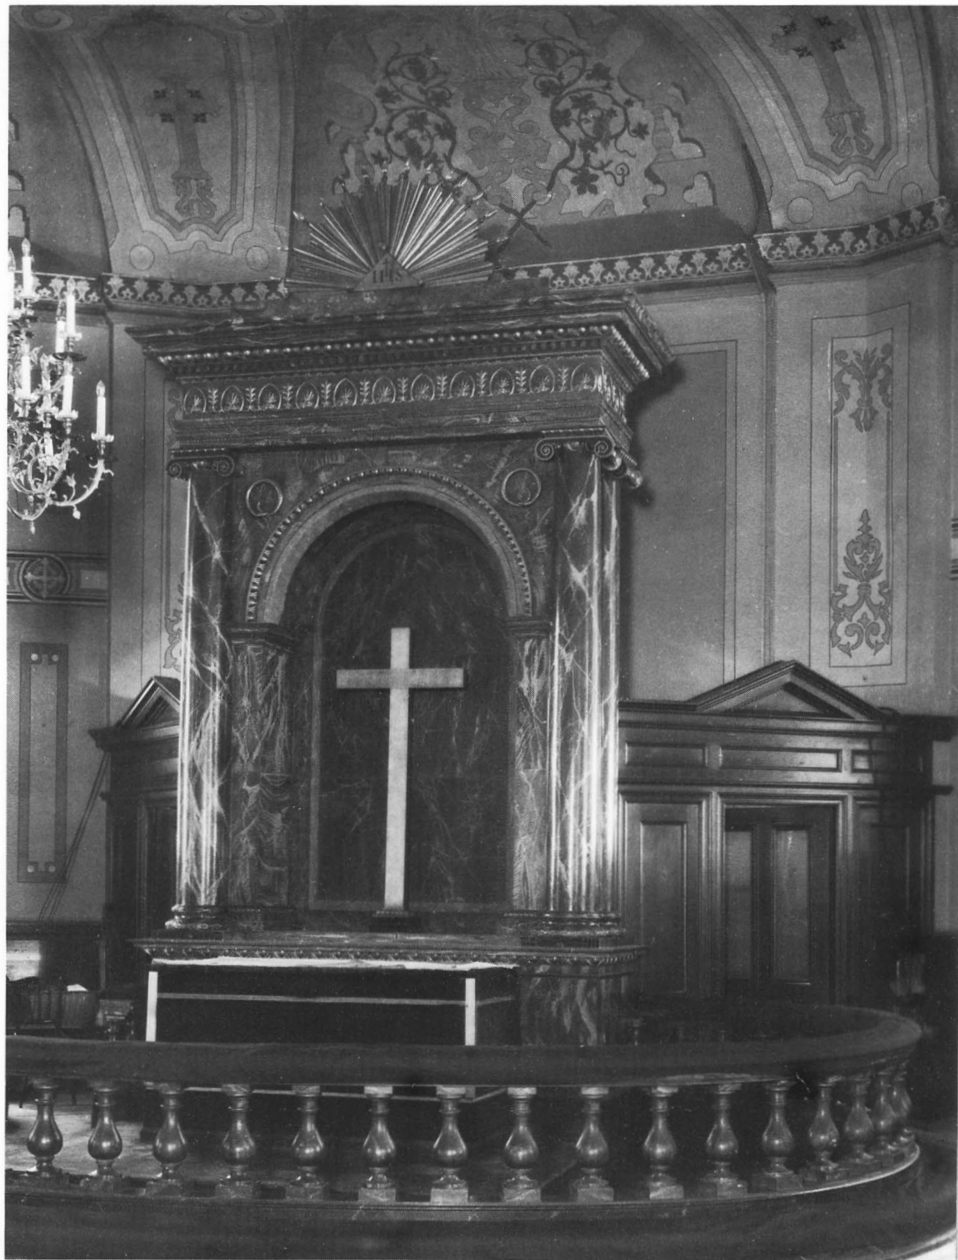
Fig 71. Korets östvägg med dekorationsmålningar efter förlaga av Reinhold Callmänder. Vid sidan av altarpupp- satsen syns de dörrpartier som utgjorde avskärmning för sakristian och som togs bort vid restaureringen 1965–66. Foto före 1932 i fd K- byråns arkiv, ATA.

*East wall of the chancel with ornamental painting after designs by Reinhold Callmänder. At the side of the reredos can be seen the door areas which formed a screen for the vestry, and which were removed at the restoration in 1965–66.*

avtal slutits med målaren B E Lundberg,<sup>92</sup> avseende den dekoration av kyrkans interiör som fanns kvar till 1932 och hade komponerats av göteborgskonstnären Reinhold Callmander.<sup>93</sup> De schablonerade målningarnas utseende framgår av fig 69–71. Valvets övre del var indelat i rektangulära fält och i de nedre partierna fanns inramade fält med beslagsartad ornamentik, skriftband med bibelord samt olika kristna symboler – kors, vinranka, palmkvistar m m. De fem kraftiga ekbjälkar, som tidigare löpt tvärs över kyrkorummet i övergången mellan valvets nedre och övre parti, togs i enlighet med restaureringsprogrammet bort och ersattes med järnbalkar mellan inner- och yttertaket. Den »bättring» av altaret, som nämns i förslaget kom främst att bestå i anskaffandet av en ny, genombruten altarring. Ett viktigt tillägg till de planerade åtgärderna var insättandet av glasmålningar – utförda av Reinhold Callmander – i de fyra fönstren i koret. Målningarna kompletterades 1893 med enklare, målade fönster i långhuset. Om glasmålningarna se vidare nedan.

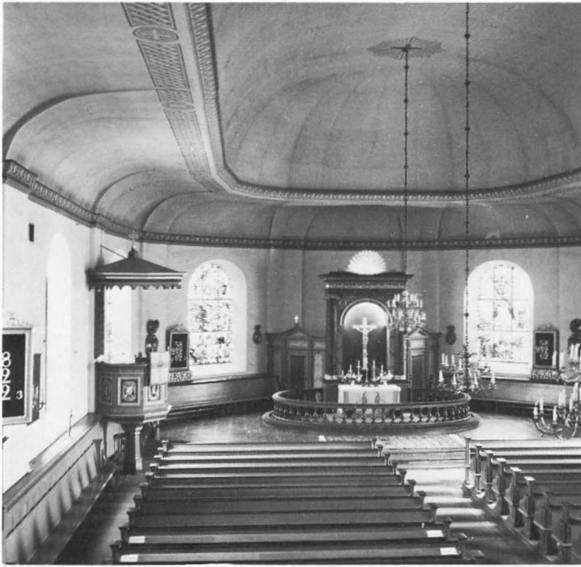
Fig 72. Interiör mot öster efter restaureringen 1932. Foto i fd K-byråns arkiv, ATA.

*Interior looking east after the restoration in 1932.*

Elektrisk belysning installerades 1902. 1931–32 genomgick kyrkan en ny omfattande restaurering (fig 72) efter förslag av arkitekt Sigfrid Ericson,<sup>94</sup> Göteborg. Trasig puts i valvet och på gesimserna knackades ned och skadorna ilagades. De dörrpartier, som tidigare fanns mellan altaruppsatsen och korväggen och som utgjorde avskärmning för sakristian byggdes om. Korgolvet och trappstegen, som vid den föregående restaureringen gjorts om i cement, fick på nytt golv av gråbruna kalkstensplattor. På bänkgavlarna bortogs de palmformiga överstyckena och ett antal senare elektrifierade järnljusstakar som skänkts av församlingsbor vid 1890–91 års restaurering och monterats på varannan bänkgavel (fig 69–70). Väggarna, valvet och den fasta inredningen målades om i ljusa färger. Av schablonmålningarna bibehölls gesimsernas bårder och en bred bård i flätmönster närmast under den övre gesimsen. Valvhjässan fick dekoration i form av rosetter med olika kristna symboler. Målningsarbetena utfördes av konservator C O Svensson, Långedrag. I övrigt omfattade restaureringen utbyte av elledning och kompletteringar av belysningen i kyrkan. Samtliga ytterfönster byttes ut och de tre huvudingångarna fick nya ytterdörrar. Kyrkan återinvigdes den 24 november 1932.

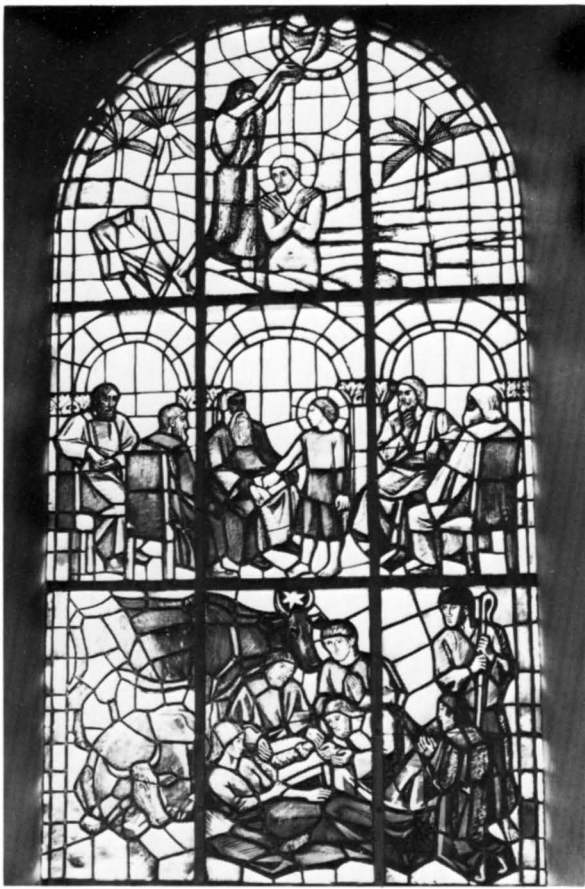
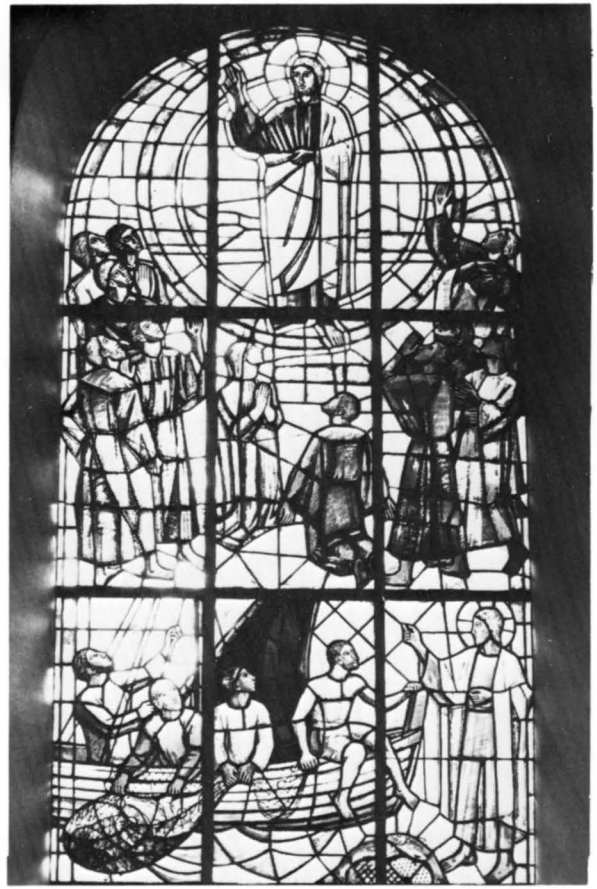
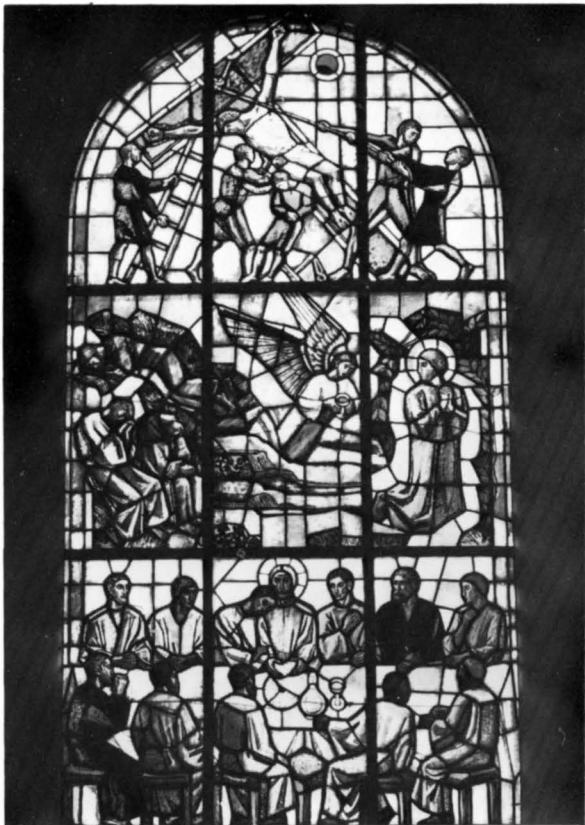
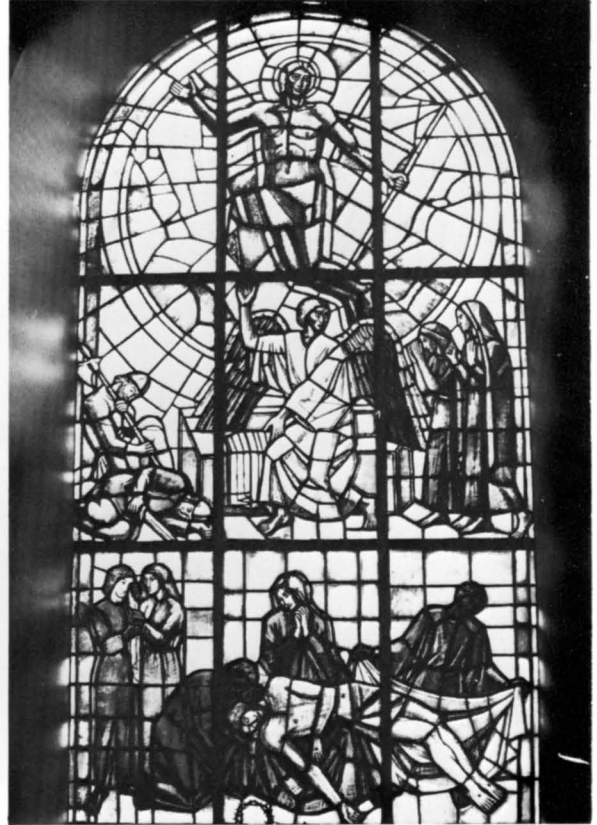
Fig 73. Glasmålningar i korets fyra fönster. Utförda av Johan Thomas Skovgaard och insatta år 1960. Foto 1978.

*Stained glass in the four windows of the chancel. Executed by Johan Thomas Skovgaard and inserted in 1960.*

De nuvarande glasmålningarna (fig 73) i korets fyra fönster invigdes första advent år 1960. Målningarna är komponerade av konstnären Johan Thomas Skovgaard, Köpenhamn och skildrar händelser ur Jesu liv. I fönstren framställs följande scener (fönstren räknade från norr till söder): 1. Jesu födelse, Jesus vid tolv års ålder i templet, Jesu dop. 2. Nattvarden, Getsemane, Korsfästelsen. 3. Gravläggningen, Uppståndelsen. 4. Jesus uppenbarar sig vid Tiberias sjö, Himmelsfärden. Målningarna är hållna i en relativt ljus färgskala där gult är genomgående bottenfärg och där i övrigt blått dominerar. Initiativet till anskaffandet togs 1953 av prostern Ernst Sjöblom, som bekostade skisser till glasmålningarna med medel som han erhållit som gåva vid sin avgång från tjänsten. Av de färdiga fönstren har nr 2 skänkts till minne av fabrikör Birger Svensson av

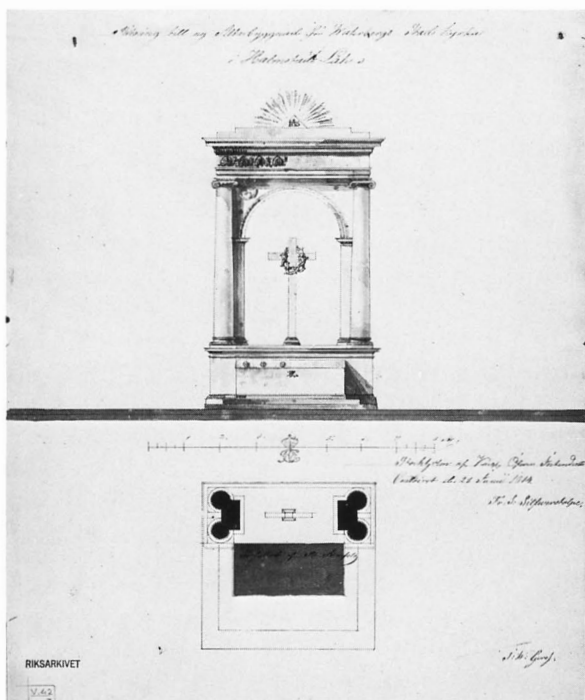
Fig 75. "Ritning till ny Altarbyggnad för Wahrbergs Stads kyrka i Halmstads Län." Signerad av Axel Almfelt 1814. RA.

"Drawing for a new Altar for Varberg Town church in the County of Halmstad." Signed by Axel Almfelt, 1814.

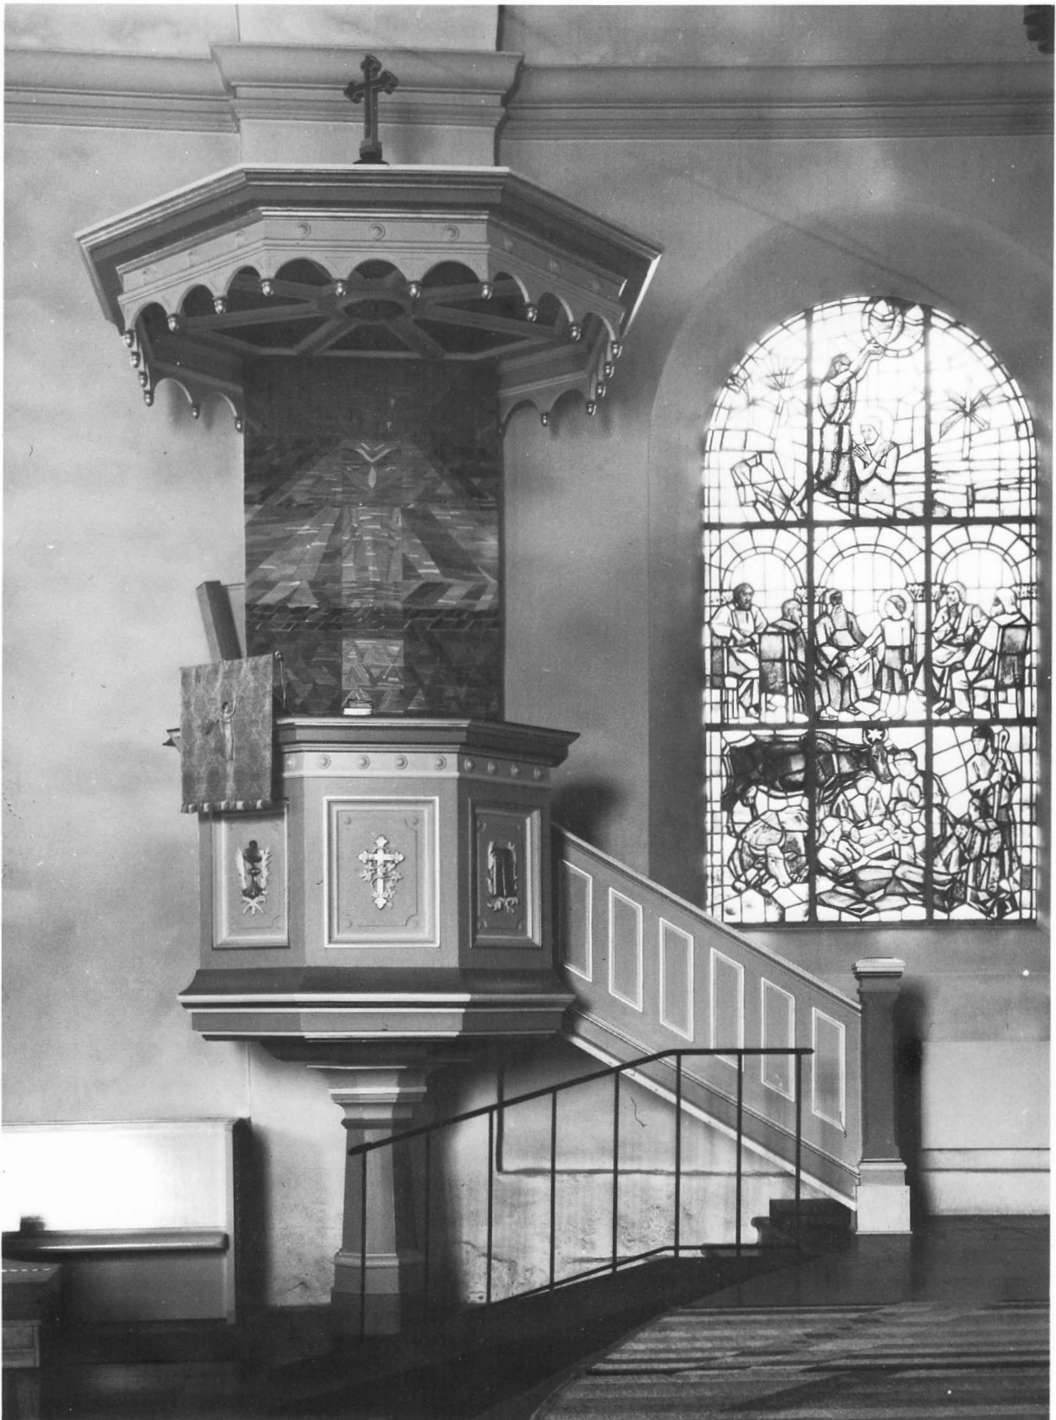
Fig 77. Predikstol, ritad av F R Ekberg och uppsatt vid kyrkans restaurering 1890–91. På väggen bakom predikstolen en bildvävnad: "I begynnelsen skapade Gud . . .", utförd 1966 av Elsa Lillieroth. Foto G Hildebrand 1979.

*Pulpit, designed by F R Ekberg and installed at the restoration in 1890–91. On the wall behind is a woven picture: "In the beginning God created . . .", made in 1966 by Elsa Lillieroth.*

Predikstol (fig 77) av gråmålat trä med listverk och övrig dekorativ utsmyckning i vitt och guld. Korgen är bruten i sex sidor och står på en profilerad, åttkantig pelare. Fem av sidorna har fyllningar på vilka i trä skulpterade kristna symboler är fästade. Från vänster ses: ankare och eklöv; duva, palmkvistar, kors och svärd; kalk och palmkvistar; kors och törnros; lagens tavlor och palmkvistar. Rak trappa med enkla fyllningar på barriären. Ljudtaket är brutet i sju sidor. Det kantas av listverk och av en nedhängande rundbågsfris. Överst ett kors.

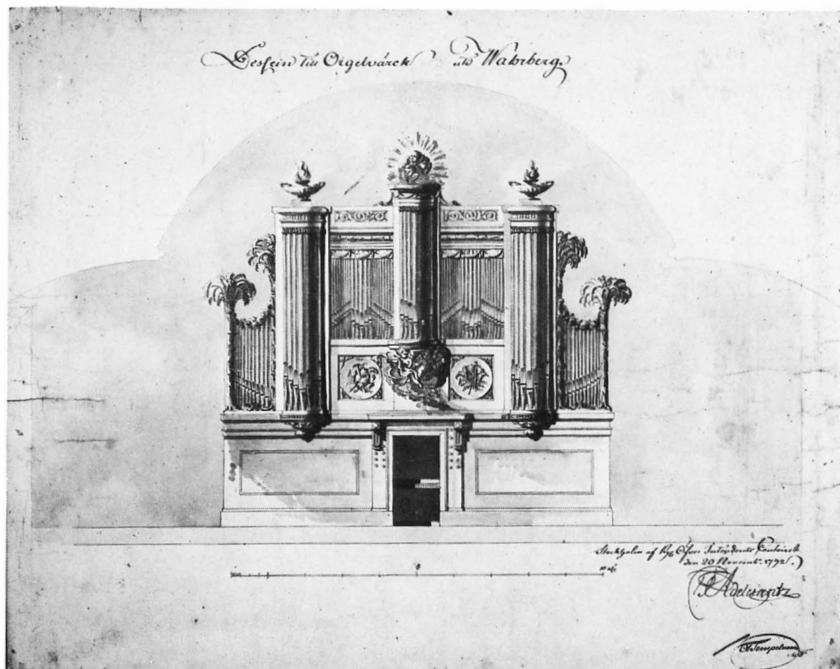
Fig 78. "Dessein till Orgelvärick uti Wahrberg." Ritning, daterad 1792 i Nationalmuseum. Signerad av Olof Tempelman.

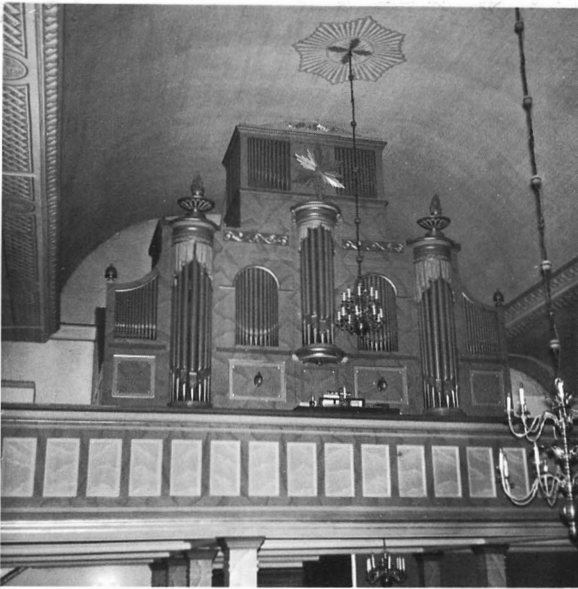
Fig 79. Orgelfasadens utseende före ombyggnaden 1966. Öververket hade tillkommit vid en ombyggnad 1848–50. Foto i fd K-byråns arkiv, ATA.

*The appearance of the organ front before it was rebuilt in 1966. The head was added at a rebuilding in 1848–50.*

nio stämmor. Från Everhardtorgeln återanvändes orgelhus och fasad, som dock försågs med nya pipor, delar av väderlådorna och en del träpipor. Helt nybyggt var ett öververk med fem stämmor (fig 79). Av besiktningsprotokollet framgår att Söderling ansågs ha uppfyllt kontraktets bestämmelser till församlingens fulla belåtenhet.<sup>102</sup>

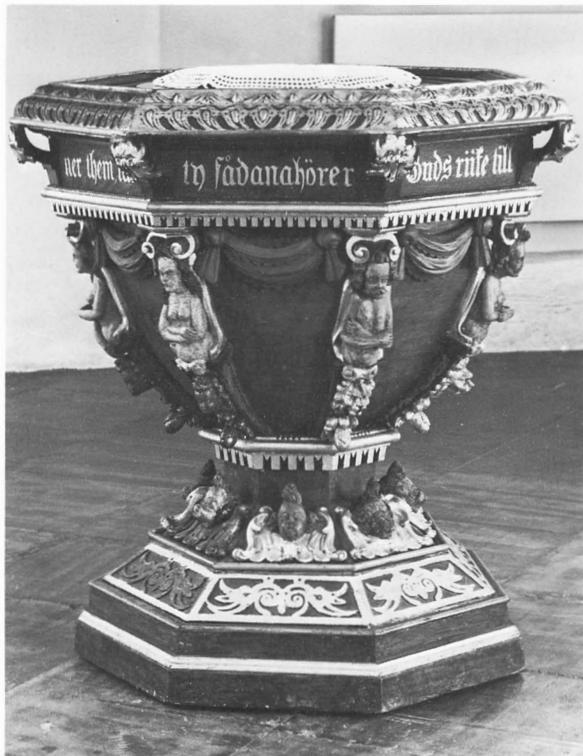
Fig 80. Dopfund av trä, 1600-talets början. Troligen samma dopfund som den som tillverkades 1619 av Sven Snickare för den nybyggda kyrkan i Varberg på Platsarna. Foto G Hildebrand 1979.

*Wooden baptismal font. Probably the one made in 1619 by Sven the Carpenter for the church at Varberg in Platsarna.*

Dopfunten (fig 80) av snidad, målad och förgylld ek. Sjusidig cuppa och fot. På fotens sluttande partier beslagsornament och ovanför dessa bevingade kerubhuden. Efter ett kort lodrätt mellanstycke övergår foten med en tandsnittslist i den höga och klockformiga cuppan med en manlig eller kvinnlig herm i vart och ett av de sju hörnen (fig 81). Under hermerna finns lejonmasker och mellan hermerna girlanger. De sju hermerna uppbär cuppanns övre, lodräta sarg med i hörnen groteska maskaroner och på sidorna den målade inskriften: »Låter barnen / komma till / mig och förme/ ner them icke / ty sådana hörer / Guds rike till / Matth. 19: 14.» Högst upp två förgyllda ornamentala lister. Dopfundens höjd 95 cm, cuppanns diam 85 cm.

Dopfunten kan dateras till 1600-talets förra del och är förmodligen identisk med den dopfunt som tillverkades av Sven Snickare år 1619 för den nybyggda kyrkan på Platsarna. En mycket snarlik dopfunt finns i den inte så långt från Varberg belägna Sibbarps kyrka och måste antas ha samme tillverkare. Sibbarpsfunten är försedd med en snidad baldakin, påminnande om ett predikstolstak. En liknande baldakin har säkert också funnits i Varberg.<sup>108</sup> Varbergsfuntens ursprungliga bemålning är efter flera renoveringar i stort sett försvunnen. Färgspår i brunt och gråblått är alltjämt synliga. Förgyllningen och den målade inskriften är i nuvarande skick inte original men en inskrift med samma lydelse fanns enligt Bexell på cuppan i början av 1800-talet.<sup>109</sup> Funten är numera uppställd på korets norra sida. Den konserverades senast vid restaureringen 1965–66. Dopfunten hade enligt samtida tidningsuppgifter uppmärksamats av Reinhold Callmänder i samband med restaureringen 1890–91 och av denne tagits till Göteborg för undersökning och kostnadsförslag för renovering.<sup>110</sup> Något anbud kom dock aldrig in och ärendet föll i glömska. 1903 meddelade Callmänder församlingen att dopfundens renovering nu var färdig och att han begärde 350 kronor för sitt arbete. Callmänders agerande väckte åtskillig irritation i kyrkorådet, men

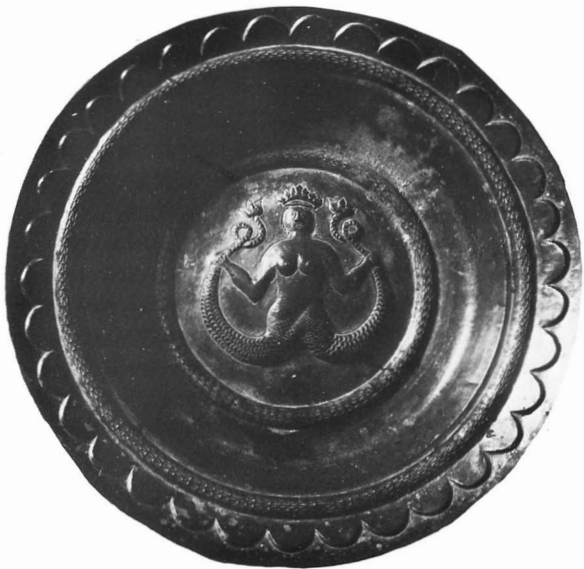
Fig 83. Kalk av förgyllt silver, tillverkad på 1520-talet för Johannes Döparens kapell i Nyborg på Fyn. Sannolikt skänkt till Varberg på 1570-talet av dåvarande danske kungen, Frederik II. Foto G Hildebrand 1979.

*Silver-gilt chalice, made during the 1520's for John the Baptist's chapel in the church at Nyborg on the island of Fyn in Denmark. Probably presented to Varberg in the 1570's by Frederik II, the then King of Denmark.*

Kalk av förgyllt silver (fig 83–85).<sup>111</sup> Foten är driven i åtta kilbågsformade pass och har en sarg med genombruten fris av sick-sackställda spetsovala lobber med tudelat inre fält och mellan loberna tresidiga genombrutningar. Över och under frisen en smal hålkäl. Längst ned en plan fotskiva. Skaftet är utfört i två åttkantigt brutna led med graverad dekor i samma mönster som förekommer i genombrutet arbete på fotens sarg. Skaftleden inramas av lister med rundad profil och vid övergången till foten finns ett åttkantigt

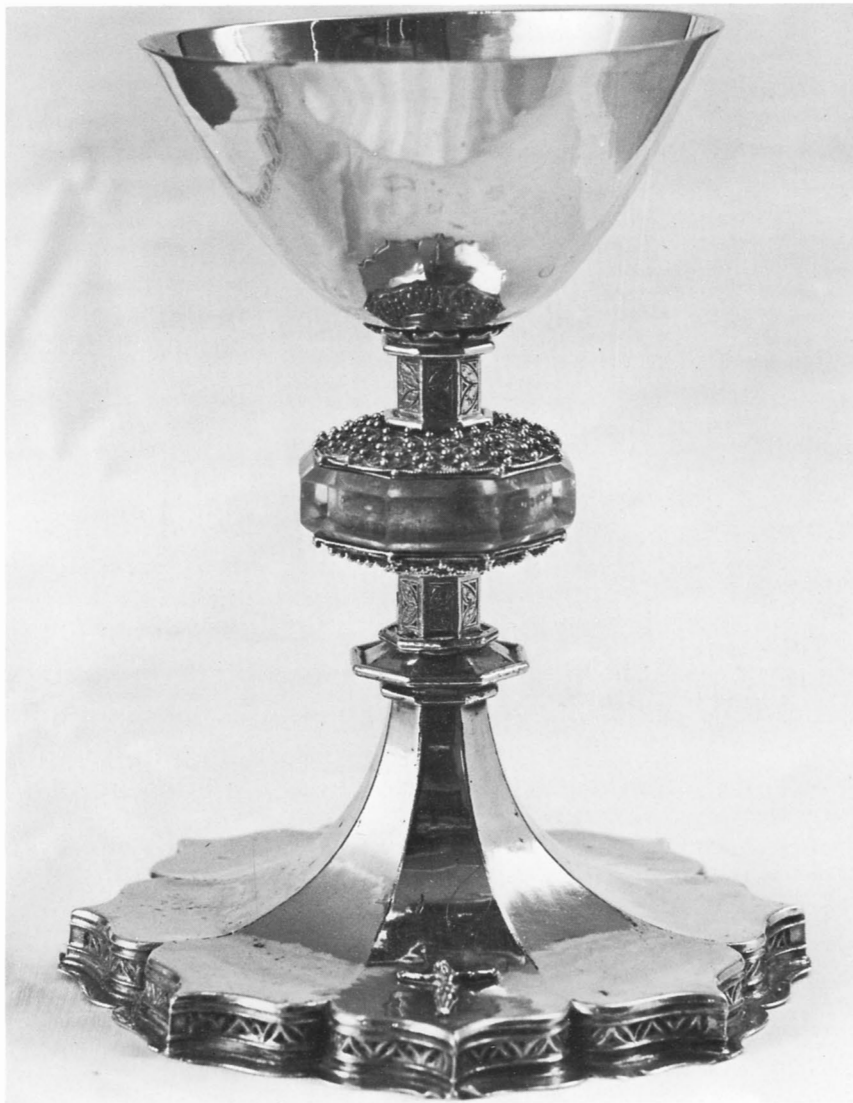
Fig 84. Detalj av kalken, fig 83. Skaftets nod med dekor i filigranmönster. Foto N Lagergren 1966 i ATA.

*Detail of the chalice in figure 83. The filigree decorated knot.*

brätte med flackt pyramidformig stigning på både över- och undersidan. Skaftet har en åttkantig nod, formad av en ring i bergkristall med åttkantig slipning och sidorna snett fasade upp- och nedtill. Nodens ovan- och undersida är inklädda med förgyllda silverskivor med filigranmönster i form av bårdverk med sexpass inom rundlar samt av granulering (fig 84). Vid övergången mot cuppan finns åtta i kilbågar klippta flikar som holk.

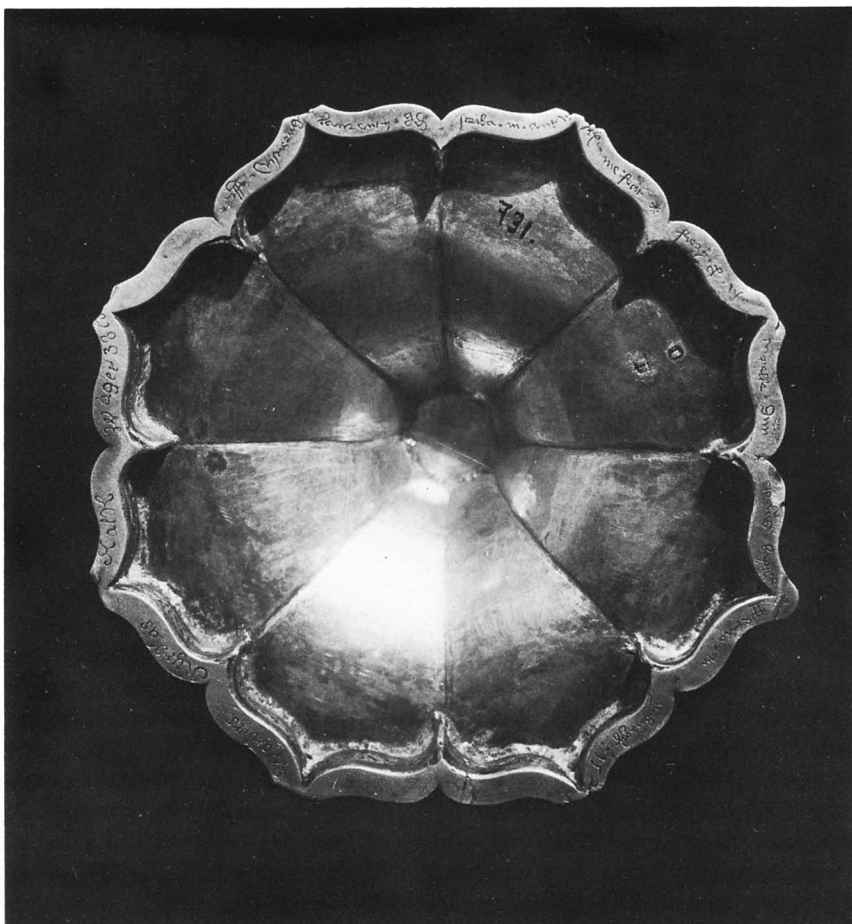
Fig 85. Detalj av kalken, fig 83. Undersidan med inskrift enligt vilken kalken utförts på uppdrag av broder Christiern, Laurentii skrivare i Antvorskovs kloster, för att brukas i Johannes Döparens kapell i kyrkan i Nyborg år 152- (årtalets sista siffra har gått förlorad). Foto i ATA.

*Detail of the chalice in figure 83. The underside with an inscription according to which the chalice was made for Friar Christiern, St Lawrence's scribe in Antvorskov Monastery, to be used in John the Baptist's chapel in Nyborg Church in 152- (the last numeral in the date is obliterated).*

Foten är på ett av passen dekorerad med en fastnitad, gjuten Kristusbild. På fotskivans undersida finns graverat: »Warbers Kyrkas Kalk Wäger 38 lod», samt en äldre inskrift (fig 85), som med förkortningarna upplösta har lydelsen: »frater Christiernus laurentij con-

The oldest and most valuable object in Varberg Church is the chalice (figs 83–85), mentioned above in connection with the castle church. According to an inscription on the underside of the eight-lobed foot, the chalice was made in the 1520's for Friar Christiern, St Lawrence's scribe in Antvorskov Monastery, to be used in John the Baptist's Chapel in Nyborg Church. Nyborg is on the island of Fyn in Denmark, and it has earlier been assumed that the chalice was taken as war booty when the Swedes occupied the island in 1658. It seems more likely, however, that it came to Varberg as early as in the 1570's when the Danes, during the Seven Years' War, recaptured Varberg Castle in 1569. It is probable that the chalice, together with the chalice now in the Danish National Museum, was presented to the impoverished Varberg to compensate for losses suffered during the war. It was no doubt in this connection that the chalice still in Varberg was equipped with its present knob of mountain crystals and silver in a filigree pattern. The chalice in Copenhagen—which must be assumed to be by the same goldsmith—still has its late medieval knob with flowers and round projections.

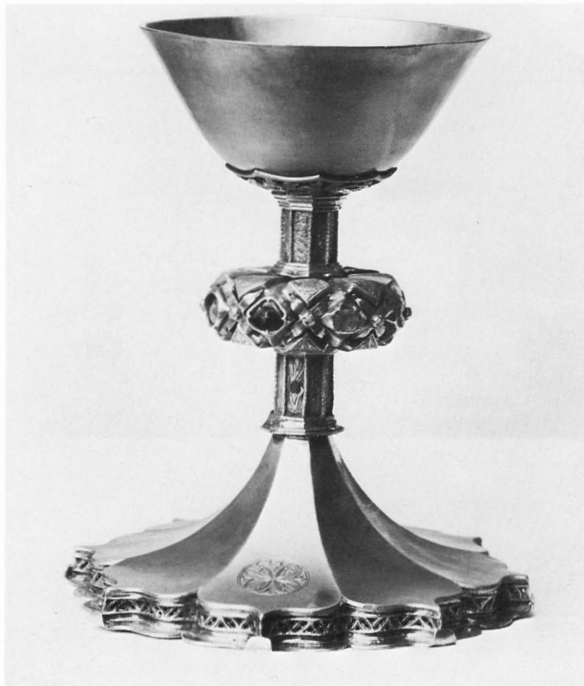
Fig 86. Kalk från Antvorskovs kloster, nu i Nationalmuseet, Köpenhamn. Daterad 1533. Säkerligen utförd av samme guldsmed som tillverkat kalken, fig 83. Foto Nationalmuseet, Köpenhamn.

*Chalice from Antvorskov Monastery, dated 1533, now in the National Museum, Copenhagen, Undoubtedly executed by the goldsmith who made the chalice in figure 83.*

I Nationalmuseet i Köpenhamn förvaras – som nämnts ovan, s 40 – en nattvardskalk (fig 86) från Antvorskovs kloster, daterad 1533, som är en direkt pendang till varbergskalken och sannolikt utförts av samme guldsmed. Denna kalk har en nod av den senmedeltida typ med blommor och runda utsprång, som troligen från början också funnits på kalken från Nyborg i Varberg.

The chalice used in the castle church before 1645 was taken, when the Danes left the fortress, to Copenhagen Castle. This chalice is probably one now in the Danish National Museum (fig 86). It is dated 1533, and came originally from Antvorskov Monastery in Sjælland (Denmark) and is very similar to the chalice which is now the most valuable object in Varberg Church (see below). It seems very likely that both chalices were given to Varberg in the 1570's by King Frederik II of Denmark.
