# Kyrkorna i Varberg

HIMLE HÄRAD, HALLAND

Av ROBERT BENNETT  
och MARGIT FORSSTRÖM

VOLYM 181 AV SVERIGES KYRKOR, KONSTHISTORISKT INVENTARIUM

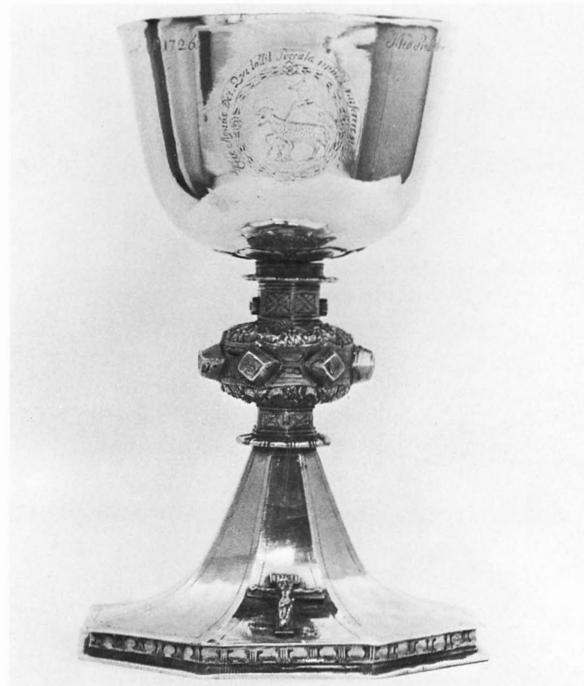
Fig 87. Kalk av förgyllt silver. Foten genom inskrift daterad 1655, cuppan omgjord 1726. Foto Varbergs museum 1978.

*Silver-gilt chalice. According to an inscription, the foot dates from 1655, while the bowl was remodelled in 1726.*

Kalk (fig 87) av förgyllt silver. Foten åttkantig med

Höjd 24,5 cm, cuppens diam 13,5 cm, fotens diam 17 cm. Kalken saknar helt stämplrar. Cuppan är dock säkerligen utförd av guldsmeden Johan Wallman,<sup>113</sup> som åren 1725 och 1726 tillverkade flera föremål åt församlingen. – Till kalken hör en paten av förgyllt silver med på mitten ett graverat, likarmat kors inom en cirkel. På brättets undersida står: »Hvadt Wänner Guds wed Kalcken giordt Hahr Jag i lijka måtto spordt. 1.7.2.6. Warbers Kyrkas Paten Wäger 17 3/4 lod.» Under boten stämplrar enligt vilka patenen tillverkats av Johan Wallman i Varberg år 1720. Diameter 18,5 cm.

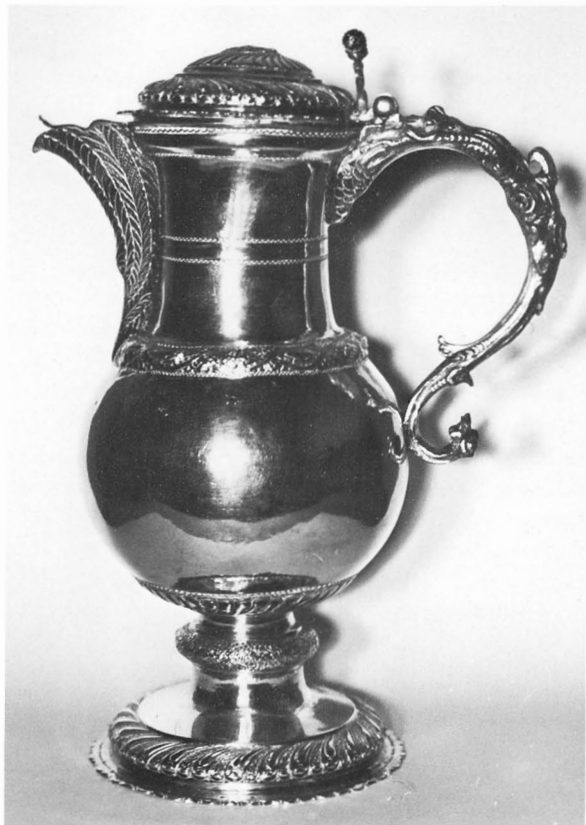
Fig 88. Vinkanna av förgyllt silver, tillverkad 1725 av Johan Wallman i Varberg. Foto 1978.

*Silver-gilt flagon, made in 1725 by Johan Wallman in Varberg.*

Vinkanna (fig 88) av delvis förgyllt silver med driven och punsad dekor. Kannan är päronformad på rund fot. Fotens sarg har omväxlande konkava och konvexa bukter; översidan är slät med dekorativa bårder ytterst och innerst. Den yttre bården är sammansatt av små parallella åsar, den inre utgörs av intill varandra liggande spetsovaler, varannan omslutande en romb, var-

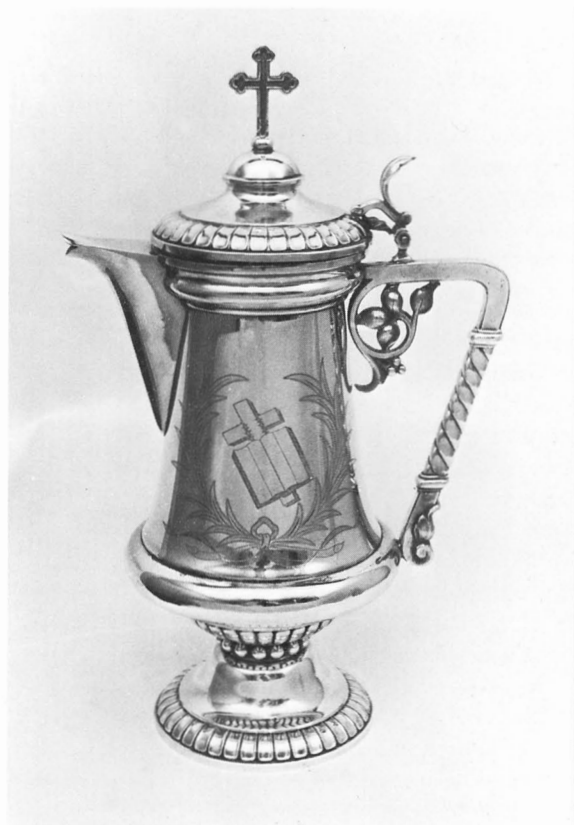
Fig 89. Vinkanna av nysilver, skänkt 1916. Foto Varbergs museum 1978.

*Electroplate flagon, presented in 1916.*

Vinkanna (fig 89) av nysilver. Konisk med en utbuktning närmast den runda foten. På sidan graverat kors, bok och palmkvistar. Fot och lock har godronnering; locket kröns av ett kors. Vinkelformig grepe med repstavslänkande mittparti. Slät snås. Enligt inskrift på

sidan skänkt till Varbergs kyrka den 29/5 1916 av en tacksam församlingsmedlem. Höjd 43 cm.

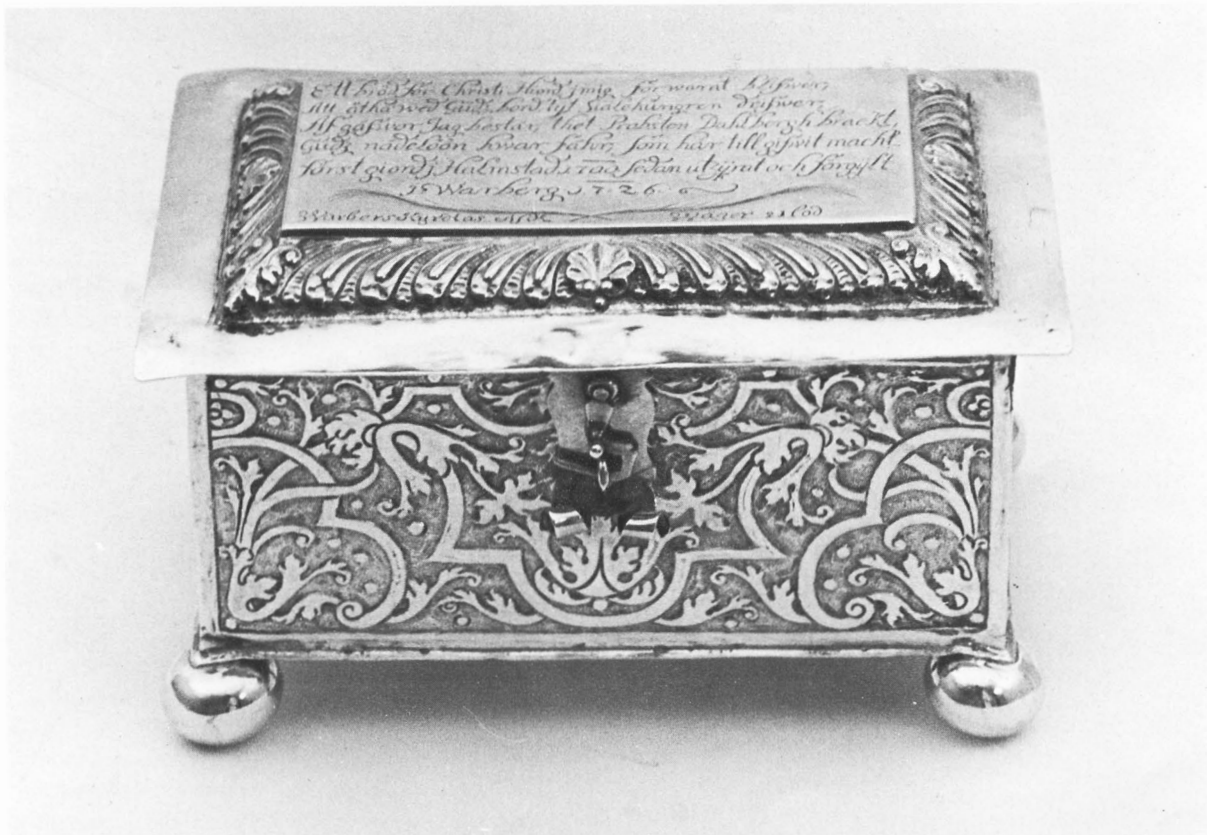
Fig 90. Oblatask av delvis förgyllt silver. Tillverkad av Baltzar Ekeström i Halmstad 1701, dekoren utförd av Johan Wallman i Varberg 1726. Foto Varbergs museum 1978.

*Wafer box, parcel gilt. Made by Baltzar Ekeström in Halmstad in 1701, the ornamentation by Johan Wallman of Varberg in 1726.*

Oblatask (fig 90) av delvis förgyllt silver i form av ett rektangulärt skrin på fyra kulfötter. Sidorna har rik, pressad dekor i sk Bérainstil mot förgylld, ciselerad botten. Locket är välvt, kantas av vriden godronnering och har följande inskrift ingraverad: »Ett bröd för Christi Hiord i mig förwarat blifwer, / Att ätha wed Gudz bord, tijt Siälehungren drifwer, / Af gåfwor Jag består, thet Probsten Dahlbergh brackt, / Gudz nådelöön hwar fåhr, som här tillgifwit macht / först giord i Halmstad 1700; sedan utzijrat och förgylt / i Warberg · 1.7.2.6. Warbers Kyrkas Ask Wäger 21 lod.» På oblataskens undersida finns stämplor enligt vilka den tillverkats av Baltzar Ekeström<sup>114</sup> i Halmstad år 1701. Enligt Rosén inköptes asken till Varbergs kyrka för medel skänkta 1702 av Hans Ström och Clas Habicht.<sup>115</sup> Dekoren har säkerligen utförts av Johan

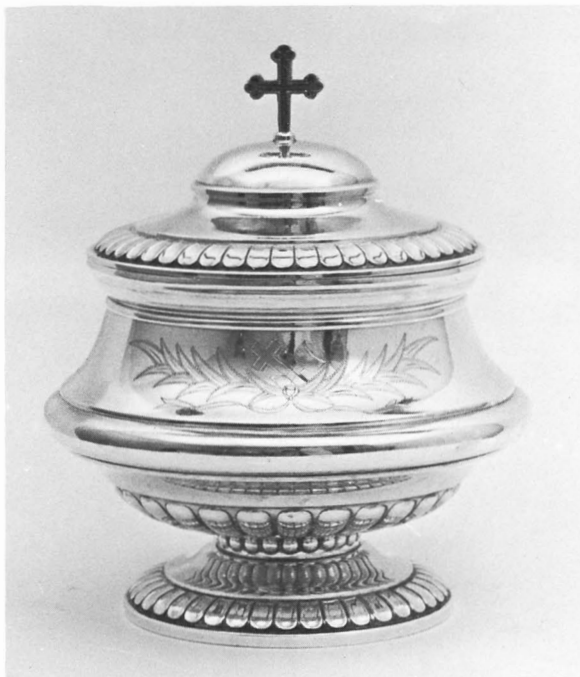
Fig 91. Oblatask av nysilver, skänkt 1916. Foto Varbergs museum 1978.

*Electroplate wafer box, presented in 1916.*

Oblatask (fig 91) av nysilver, invändigt förgylld. Rund fot med godronnering, skål i tryckt päronform samt välvt lock med godronnering och krönande, gjutet kors. På skålens sida gravyr i form av korslagda palmkvistar samt kors och kalk, korslagda. Enligt stämpel tillverkad av firma C G Hallberg. Skänkt tillsammans med kalken av nysilver 1916. Höjd inkl korset 18 cm.

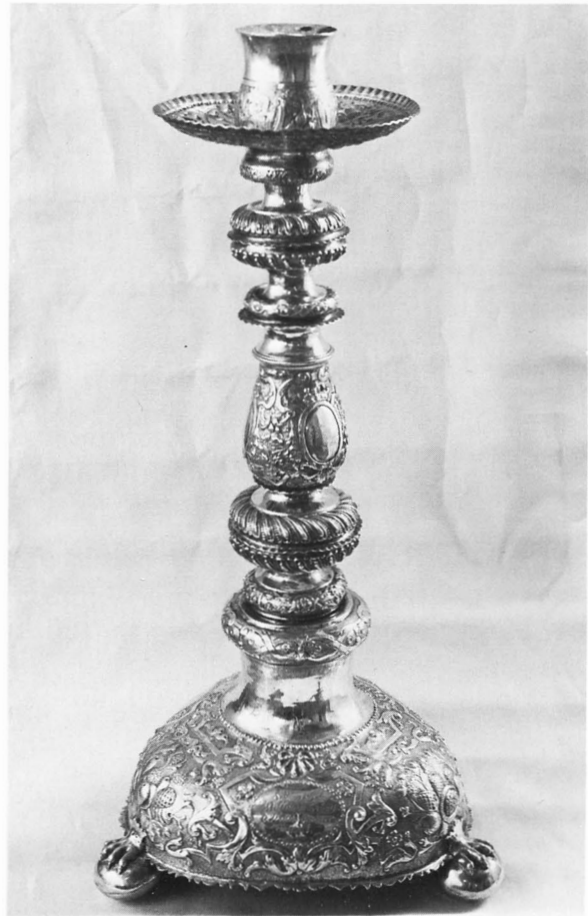
Fig 98. Ljusstake (1) av silver med rik, senbarock dekor. Utförd 1725 av Johan Wallman i Varberg. Foto G Hildebrand 1979.

*Silver candlestick (1), with rich, late baroque ornamentation. Made in 1725 by Johan Wallman in Varberg.*

Ljusstakar: 1. Två st av silver (fig 98). Senbarock. Avrundat triangulär fot på tre kulfötter som hålles av fågelklor. Rikt profilerat skaft. Hela ljusstaken har en rik, pressad, driven och ciselerad banddekor med blad, blommor och frukter i s k Bérainstil. På foten finns på vardera ljusstaken tre inskriftskartuscher i form av ligande ovaler. Kartuscherna omsluter inskrifter på vers och skall läsas i följd. På den ena staken står: »Guds Wänner haa med flijt, alt Sölfret till os gefwit, / Att pryda Herrans bord, och lysa för hans hiord / Som Probsten Dahlbergs nijt, det alt bestält och drefwit. A°

1725.» På den andra: »Sitt arbet Wallman Skänckt och med de förre sämjat / Att man wäll önska må, Gud Låte dem wäll gå / Som detta så betänckt och Christeligen främjat. A<sup>o</sup> 1725.» Skaftets balusterformade mellanparti har på vardera staken tre små kartuscher av vilka två saknar inskrift. I den tredje står »Warbergs Kyrkias Liusastaka Wäger 86 3/4 lod» resp »Warbergs Kyrkas Liusastaka Wäger 87 1/2 lod». Skaftet har i övrigt bårder av samma slag som på de av Wallman tillverkade nattvardskärnen. Höjd 54 cm. – 2. Två st av silver. Moderna. Slätt skaft med avrundat kvadratisk genomskärning. Överst en oval skål som omsluter ljushållaren. Utförda av silversmeden Tore Eldh och skänkta av Beata Andersson år 1950. Höjd 26 cm. – 3. Två st av silver. Utförda av Tore Eldh. Utseende liknande föregående. Enligt inskrift gåva till Varbergs kyrkas sakristia 1961 av Hilda Engberg. Höjd 15 cm. – 4. Två st av

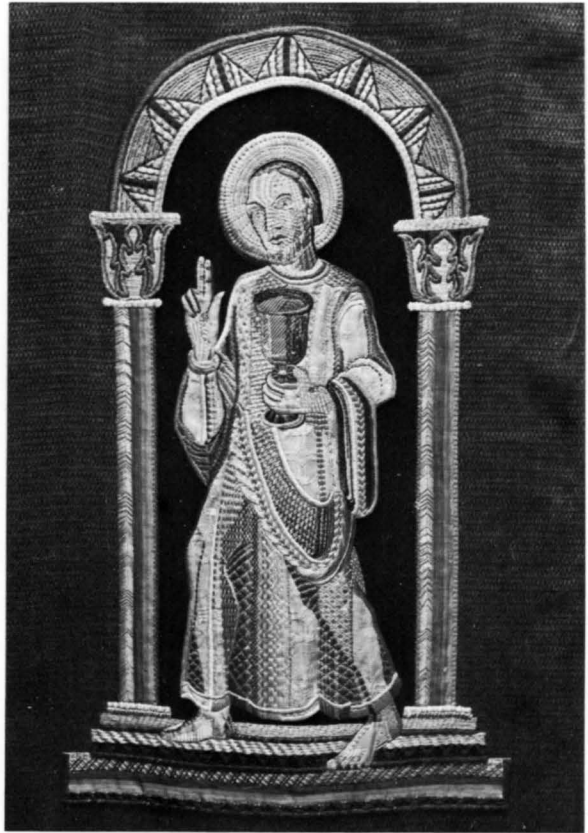
Fig 101. Kristus, välsignande och med kalk, stående under en bågställning. Detalj av antependium (5), komponerat av Berta Svensson Piehl och utfört av Libraria 1945. Foto 1978.

*Christ, blessing and with a chalice, standing below an arch. Detail from antependium (5), composed by Berta Svensson Piehl and executed by Libraria in 1945.*

Antependier: 1. Av rött kläde med applicerat kors av blått och nu rosa siden med broderier i silke och metalltråd. Vid kortändarna applicerade band av blått siden med broderade rankor i silke och metalltråd. Nedtill frans. Omkr 1900. Höjd 90 cm, bredd 180 cm. – 2. Av svart kläde med reliefbroderier, utförda med huvudsakligen ljusst, nu gulrosa silke och röda silkesnoder. Motiv är IHS, omgivet av bladslingor. Nedtill frans. Omkr 1900. Höjd 95 cm, bredd ca 350 cm. – 3. Av oblekt linne med invävt mönster i sk HV-teknik i form av änglar i färgerna grönt, rödbrunt, brunt och gulbrunt.<sup>120</sup> I kanten en bård i samma färger. Troligen 1920-talet. Höjd 90 cm, bredd 360 cm. – 4. Av grönt mönstrat siden med på mitten ett kors, omgivet av vinranka och i övrigt små, strödda kors, allt broderat i olikfärgat silke. Utfört av frk Olivia Bernander och anskaffat vid kyrkans restaurering 1932. Höjd 90 cm, bredd 180 cm. – 5. Av violett linne med applikationsbroderi i vitt och svart mönstrat siden samt mångfärgat silke. Motiv är Kristus, välsignande och med kalk, stående under en bågställning (fig 101). Signerat Libraria 1945 BSP (=Berta Svensson Piehl). Höjd 92 cm, bredd 360 cm.

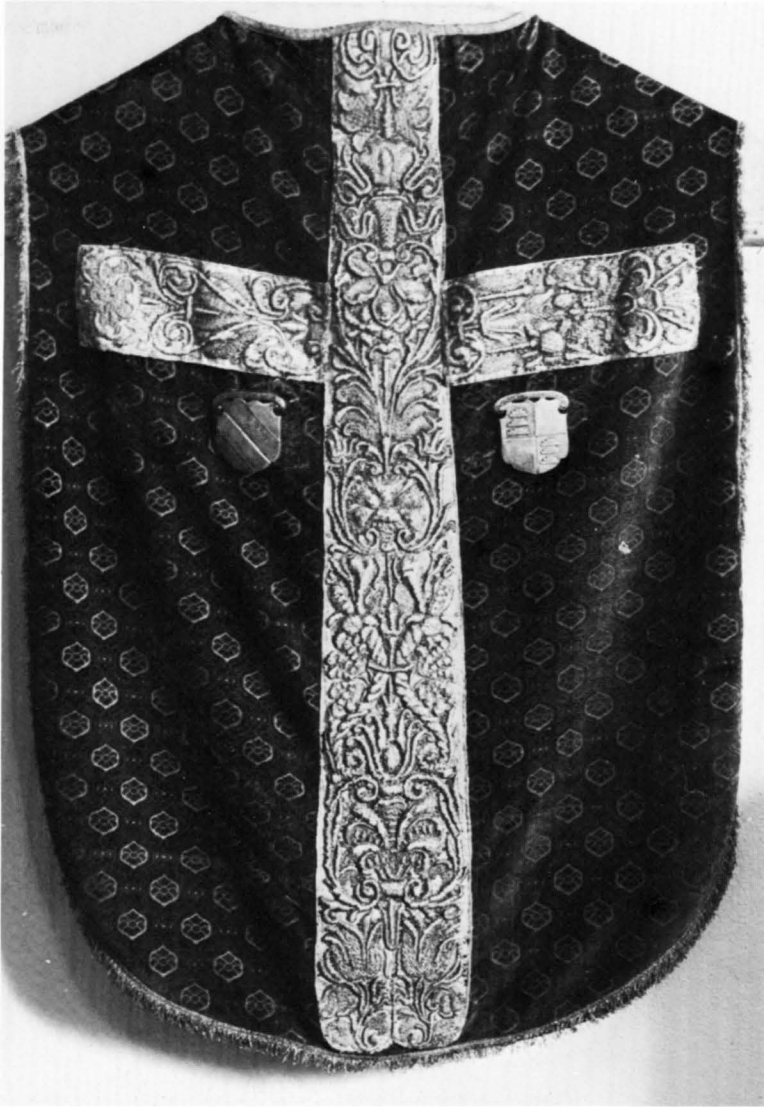
Fig 102. Mässhake (1) av röd silkesammet med dekor i silverbroderi och paljetter. 1500-talets senare del. Enligt påsydda vapensköldar av metall skänkt av slottsherren på Varberg Anders Bing (slottsherre 1572–89) och hans hustru Anne Pedersdatter Galt. Foto 1978.

*Chasuble (1) of red silken velvet ornamented with silver embroidery and spangles, late sixteenth century. According to metal coats-of-arms sewn to the chasuble, donated by Anders Bing (commander of Varberg Castle 1572–89) and his wife, Anne Pedersdatter Galt.*

Mässhakar: 1. Av röd, småmönstrad silkesammet med granatäppeln inom spetsovaler (fig 102–103). Italien, 1500-talets senare hälft. På ryggsidan korsformig besättning med rika blomsterbroderier i upphöjt silverbroderi och paljetter på nu benvit sidenatlas, ursprungligen ett svärdsgehäng. 1600-talet. På ömse sidor om korset en vapensköld i metall med ingraverat namn, t v FRU ANNA PEDERS DATER, t h ANDERS BING TIL SMISTROP. På mässhakens framsida dekor av mönstrade silverband, 1700-talet. Spänne i filigransarbete. Längs kanterna silverfrans. Mässhaken har troligen erhållit sin nuvarande form under 1700-talet. Höjd 107 cm.

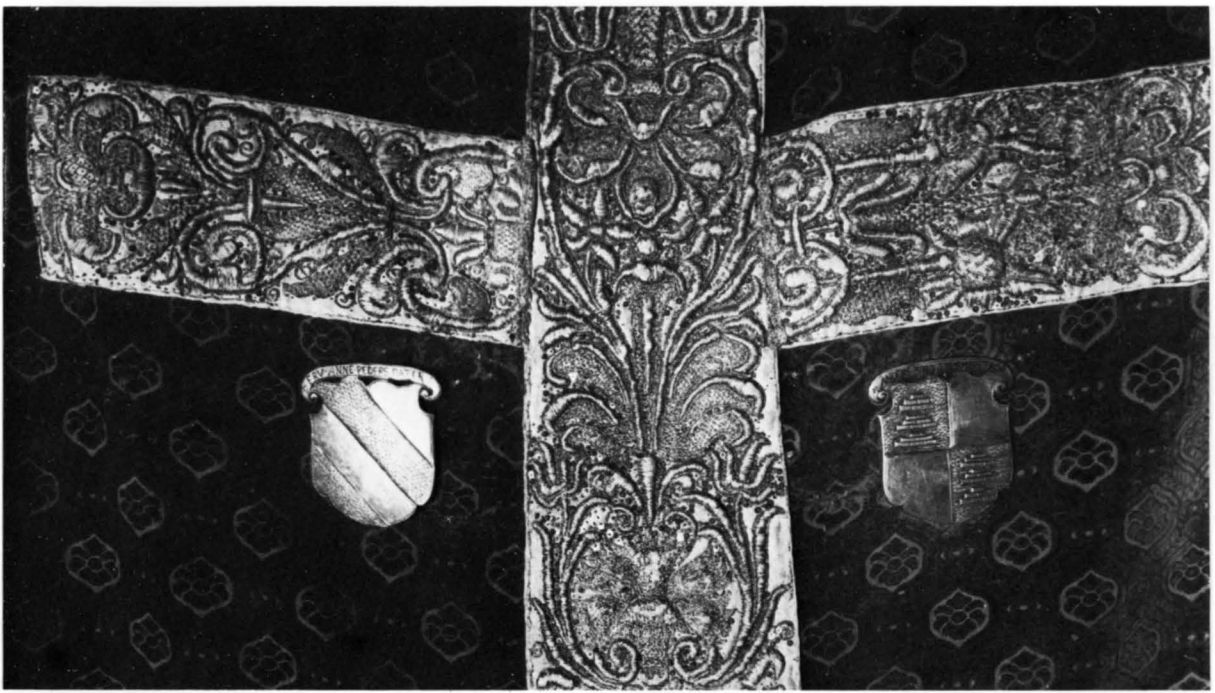
Fig 103. Detalj av mässshaken, fig 102. Ryggsidans kors med silverbroderier och de båda påsydda vapensköldarna av metall. Foto 1978.

*Detail from the chasuble in figure 102. Orphrey on back with silver embroidery and the metal coats-of-arms.*

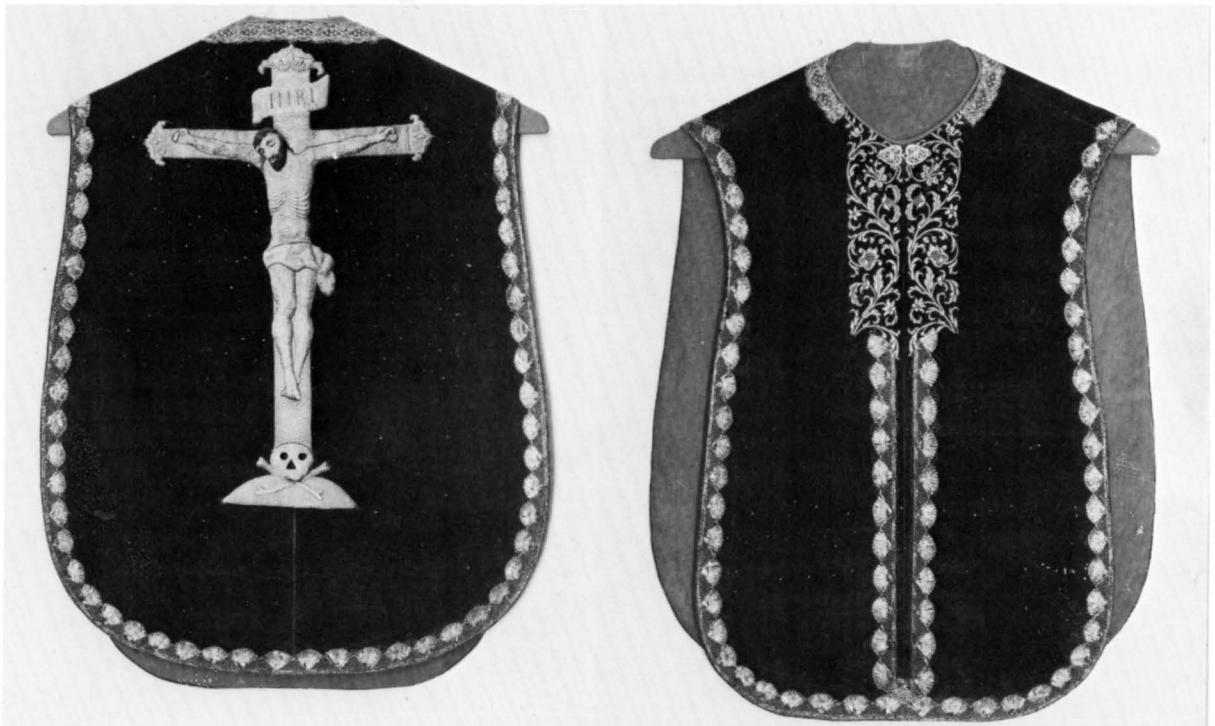
Fig 104. Mässshake (2) av röd silkesammet med applicerat krucifix i reliefbroderi och symmetriskt ordnad, guldbroderad växtornamentik. Troligen skänkt på 1710-talet av kyrkvärden Björn Nilsson och hans hustru. Foto i ATA.

*Chasuble (2), red silken velvet with applied crucifix in relief embroidery with plant ornament. Probably donated during the 1710's by Churchwarden Björn Nilsson and his wife.*

Konserverad av Pietas 1946 då också det nuvarande fodret av blå linnelärfv insattes. Reparerad av Libraria 1960. – 2. Av slät, röd silkesammet (fig 104–105). På ryggstycket applicerat krucifix i reliefbroderi i silver och guld. Korsändarna avslutade med ornament. Under krucifixet en grön Golgata-kulle med döds-kalle och korslagda benknotor. På mässhakens framsida överst på varje sida om det igensydd sprundet guldbroderad, symmetriskt ordnad växtornamentik. Spänne i filigran, delvis förgyllt. På spännet initialerna BNS-OAD, sannolikt syftande på kyrkvärden Björn Nilsson<sup>121</sup> och dennes hustru. Nilsson var kyrkvärd åren 1711–13. Längs mässhakens kanter samt mitt fram guldspets, ej ursprunglig, i sammeten märken efter en äldre spets. Runt halsringningen en avvikande guldspets. Nytt fodret av blå linnelärfv. Höjd 115 cm. – 3. Av svart

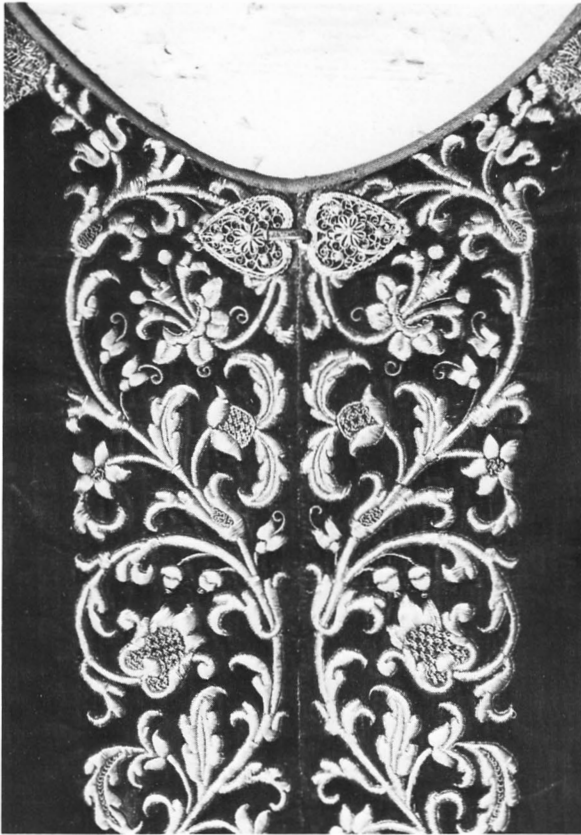
Fig 105. Detalj av mässhaken, fig 104. Framstyckets broderade växtornamentik samt spänne i filigran. Foto 1978.

*Detail from the chasuble in figure 104. Embroidered plant ornament on the front and morse in filigree work.*

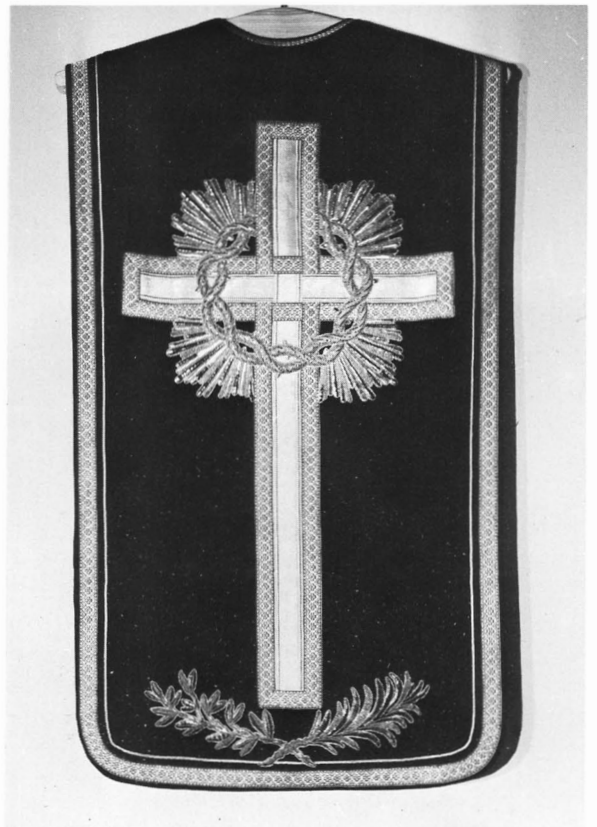
Fig 106. Mässhake (3) av svart sammet med silvergaloner. Inköpt 1831. Foto 1978.

*Chasuble (3), black velvet with silver lace. Purchased in 1831.*

sammet med silvergaloner (fig 106). På ryggsidan kors med strålsol och törnkrans och vid korsets fot korslagda kvistar – en palmkvist och en olivkvist. På framsidan strålsol med »Jehova» i hebreiska bokstäver. Mässhaken kantas av smala silvergaloner. Inköpt 1831 (inv). Höjd 105 cm. – 4. Två st av violett sammet med guldgaloner och reliefbroderier i guld. På ryggsidan kors med IHS, omgivet av blomrankor. Framsidan har en bred bård med lamm, kors, bok, de sju inseglen samt blomrankor. Från 1904 (inv). Höjd 115 cm. – 5. Två st av vitt siden med flerfärgade broderier i ull, silke och metall. Ryggsidan har kors och strålsol, framsidan enbart strålsol. Mässhaken kantas av en bred bård med

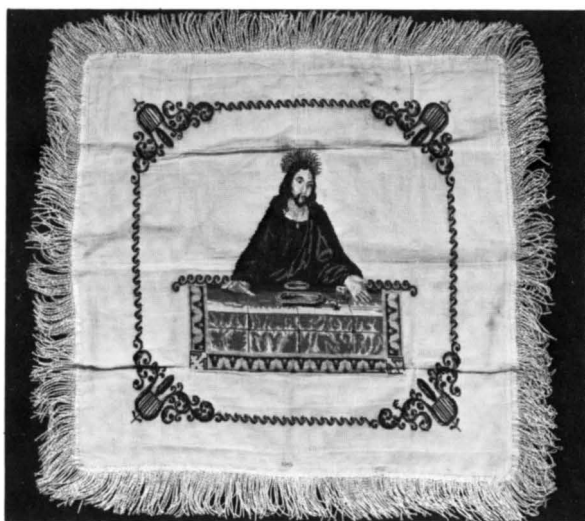
Fig 107. Kalkkläde med korsstygnbroderi, daterat 1841. Foto G Hildebrand 1979.

*Chalice veil in cross-stitch embroidery, dated 1841.*

Kalkkläden: 1. Av tarlatan med korsstygnbroderi i flera färger (fig 107). På mitten Kristus, klädd i rött och blått, vid ett bord med bröd och vin. En bård i violett med lyror i hörnen omger scenen. I kanten frans av vita silkesnodder. Vitt sidenfoder med årtal 1841. Mått 60×60 cm. Ett ursprungligt fodral av

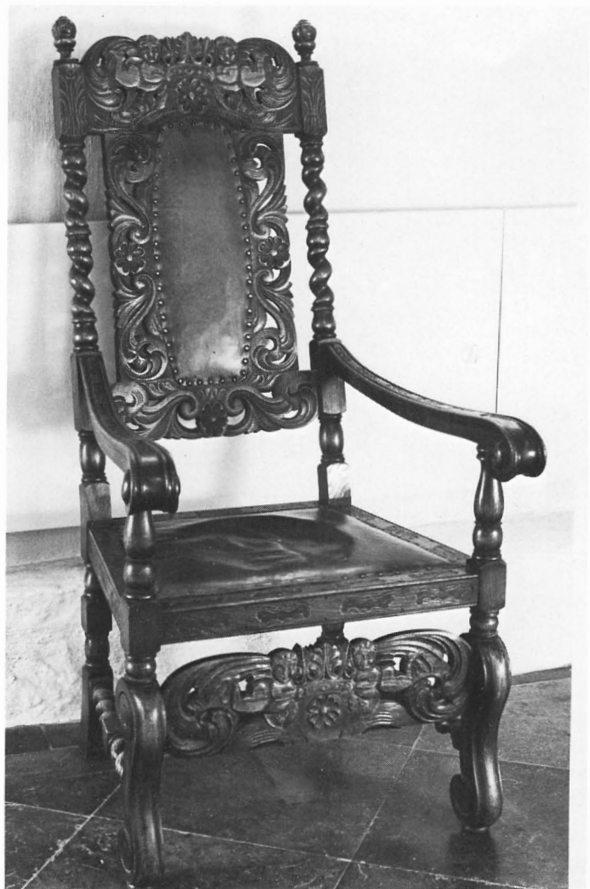
Fig 112. Fåtölj av ek, signerad Eugen Höglunds 1932. Foto G Hildebrand 1979.

Fåtölj av ek (fig 112) i imiterad barockstil med skinnklädsel och rika sniderier i form av blommor, putti m m. Under sitsen står: »Eugen Höglunds Bildhuggare 1932 Vetlanda Verkstad». I koret vid norra väggen. Höjd 135 cm.

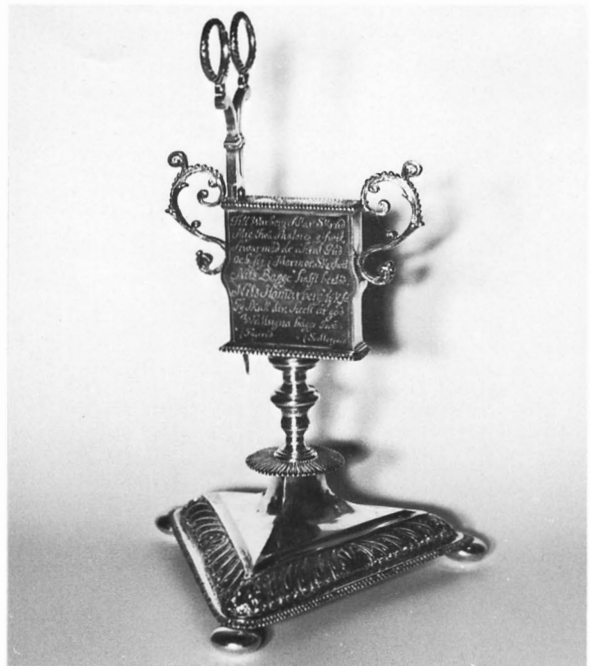
Fig 113. Ljussax med ställ, båda av silver. Utförda av Johan Wallman i Varberg 1725. Foto 1978.

Ljussax och tillhörande ställ, båda av silver (fig 113). Stället har trekantig fotplatta med små kulfötter i hörnen och utmed sidorna bårder i drivet, punsat och ciselerat arbete i utformning som ansluter till Johan Wallmans arbeten för kyrkan. Från fotplattan reser sig ett profilerat skaft som uppbär den rektangulära behåll-

Among the relatively many objects from the Charles Church is an altarpiece which hung for a time above the altar in the present Varberg Church. The picture was presented in 1716 by Dean Lars Dahlberg and contains various allegorical and symbolic subjects probably commissioned by the donor. During the 1720's, Goldsmith Johan Wallman, active in Varberg, executed several richly decorated objects in late Baroque style, as a donation or commissioned by the parish: two large candlesticks (fig 98), a flagon (fig 88), the bowl of the above-mentioned chalice (fig 87), the ornamentation on a bread-box made originally in 1701 in Halmstad (fig 90) and candle snuffers with holder (fig 113).

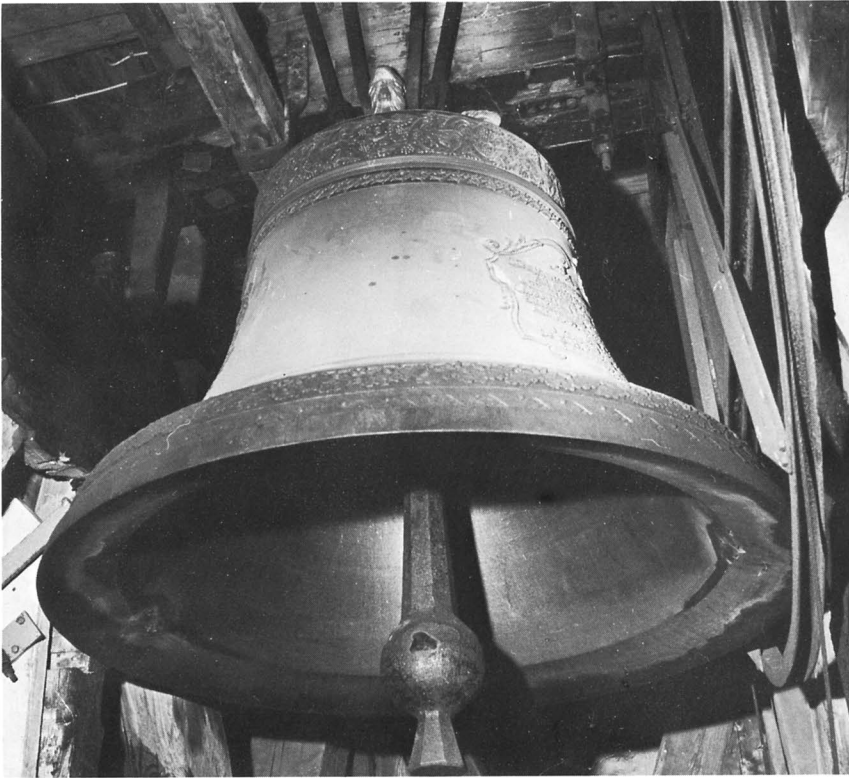
Fig 114. Storklockan, ursprungligen gjuten för Carolikirkan 1765, omgjuten 1772, 1888 och 1902. Foto 1978.

I tornet hänger två klockor. Storklockan (fig 114) härstammar från Carolikyrkan men har omgjutits 1772, 1888 och 1902. Klockan har runt slagringen en bård av eklöv; runt halsen finns en bred bård av vinranka med i lövverket inflätade tuppar samt en smalare bård av törne. På kroppen finns på ena sidan en kartusch, krönt av ett gudsöga med flankerande änglar och omslutande följande verser: »SAMLAS NÄR DU HÖR MITT LJUD / TILL DIN HERDE SOM DIG FÖDER / LÄR I TRONE LYDA GUD / LÄR ATT ÄLSKA DINA BRÖDER. HÖR GUD ÄNNU SIN NÅD DIG BJUDER / SE TEMPLETS PORTAR ÖPPNA SIG / KANSKE HÄRNÄST DÅ KLOCKAN LJUDER / UPP-LÅTES GRAFVENS PORT FÖR DIG / DU GÅR EJ MER I HERRANS HUS / DITT RUM BEREDS I JORDENS GRUS.» På kroppens andra sida läses inom en kartusch, krönt av en medaljong med Oscar II i profil, följande: »DENNA WARBERGS FÖRSAMLINGS TEMPELKLOCKA / ÄR OMGJUTEN I WINBERG HALLAND 1772 / REMNADE VID RINGNING DEN 27 JANUARI 1888 / OMGJUTEN UNDER DECEMBER MÅNAD SAMMA ÅR AF ERIKSBERGS MEKA-

Two bells hang in the tower. The great bell (fig 114) is from the Charles Church, but has been recast three times, in 1772, 1888 and 1902. According to an old source, the Charles bell was made from metal from "Halmstad's broken bell", and was hung as late as 1765, only two years before the fire. The small bell (fig 115) was recast in 1786 and 1905.

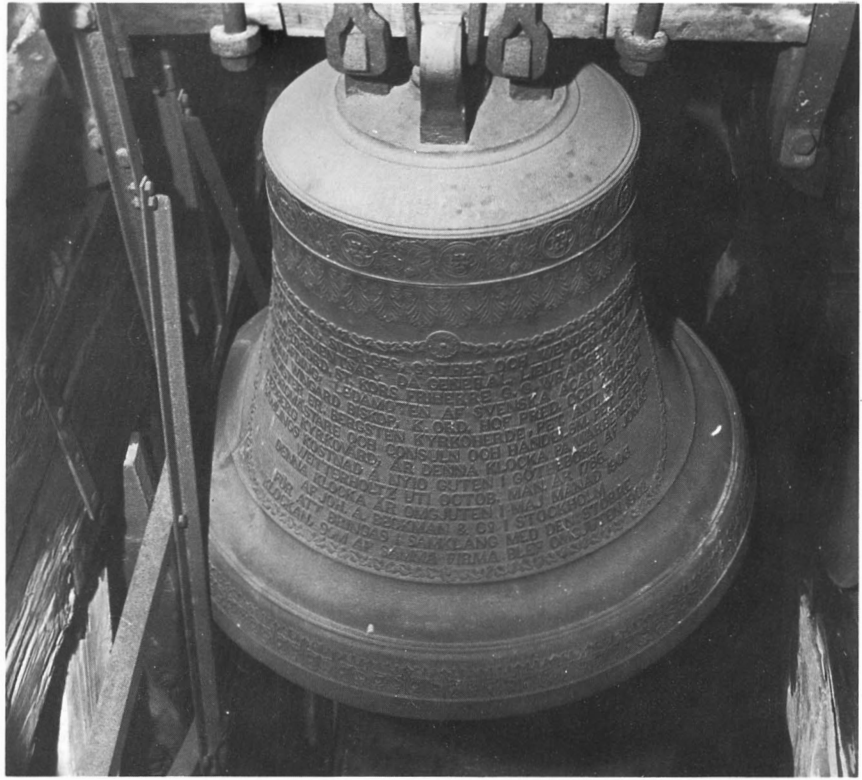
Fig 115. Lillklockan, omgjuten 1786 och 1905. Foto 1978.

Lillklockan (fig 115), omgjuten 1786 och 1905, har runt halsen en vinlövs- och palmettbård, runt slagringen en bård av i rad ställda rosetter. På kroppens ena sida läses versen: »O MÄNSKA LÅT EJ KLOCKANS LJUD / FÅ STADNA FRUKTLÖST WID DITT ÖRA / MEN ÄFWEN HIERTAT KRAFTIGT RÖRA / TIL WÖRDSAM HOGKOMST AF DIN GUD.» Samma vers återges av Bexell.<sup>136</sup> På

kroppens motstående sida finns inom en kartusch följande långa inskrift: »UTI GUSTAF III:S SVERIGES GÖTHES OCH WENDES KONUNGS / XVI REGEMENTSÅR, DÅ GENERAL LIEUT. OCH COM. AF / K SVÄRDSORD. ST. KORS. FRIHERRE C. G. WRANGEL VAR LANDSHÖFDING, LEDAMOTEN AF SVENSKA ACADEMIEN DOCTOR / JOHAN WINGÅRD BISKOP, K. ORD. HOF PRED OCH PROSTEN / MAGISTER FR. BERGSTEN KYRKOHERDE, PET. ANT. PYHLSON / BORGMÄSTARE OCH CONSULN OCH HANDELSM. PET. GERH. LIEBERG KYRKOVÄRD ÄR DENNA KLOCKA PÅ WARBERGS FÖR/SAMLINGS KOSTNAD Å NYIO GUTEN I GÖTEBORG AF JONAS WETTERHOLTZ<sup>137</sup> UTI OCTOB. MÅN ÅR 1786. / DENNA KLOCKA ÄR OMGJUTEN I MAJ MÅNAD 1905 / AF JOH A BECKMAN & C<sup>o</sup> I STOCKHOLM FÖR ATT BRINGAS I SAMKLANG MED DEN STÖRRE / KLOCKAN SOM AF SAMMA FIRMA BLEV OMGJUTEN 1902.» Klockans höjd med krona 95 cm.

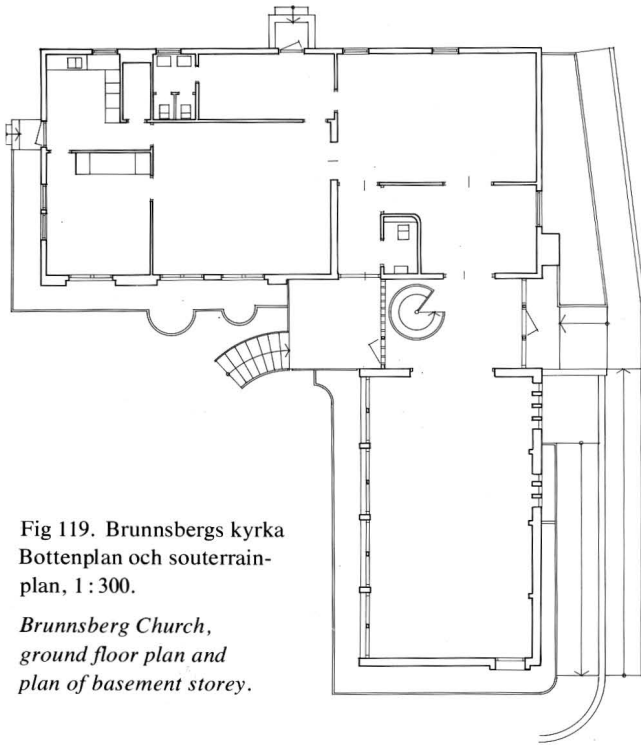
Fig 119. Brunnsbergs kyrka  
Bottenplan och souterrain-  
plan, 1 : 300.

ark SAR Pelle Nilsson, Floda, kunde kyrkan uppföras. Anläggningens nytillkomna del är lagd i vinkel mot den äldre baracken och sammanbyggd med denna genom ett lågt entréparti. Kyrkan har rektangulär plan utan yttre kormarkering. Den är orienterad i öst-väst med altaret i väster. Väggarna är på kortsidorna och ena långsidan uppförda av brunt tegel medan den återstående långsidans vägg helt består av glas i ramverk av trä. Den glasade långsidan är avsevärt högre än den motstående och kyrkan får därigenom ett brant pulpetak. Under kyrkorummet finns en souterrainvåning där samlingsal, personalrum, kök m m finns inrymt.

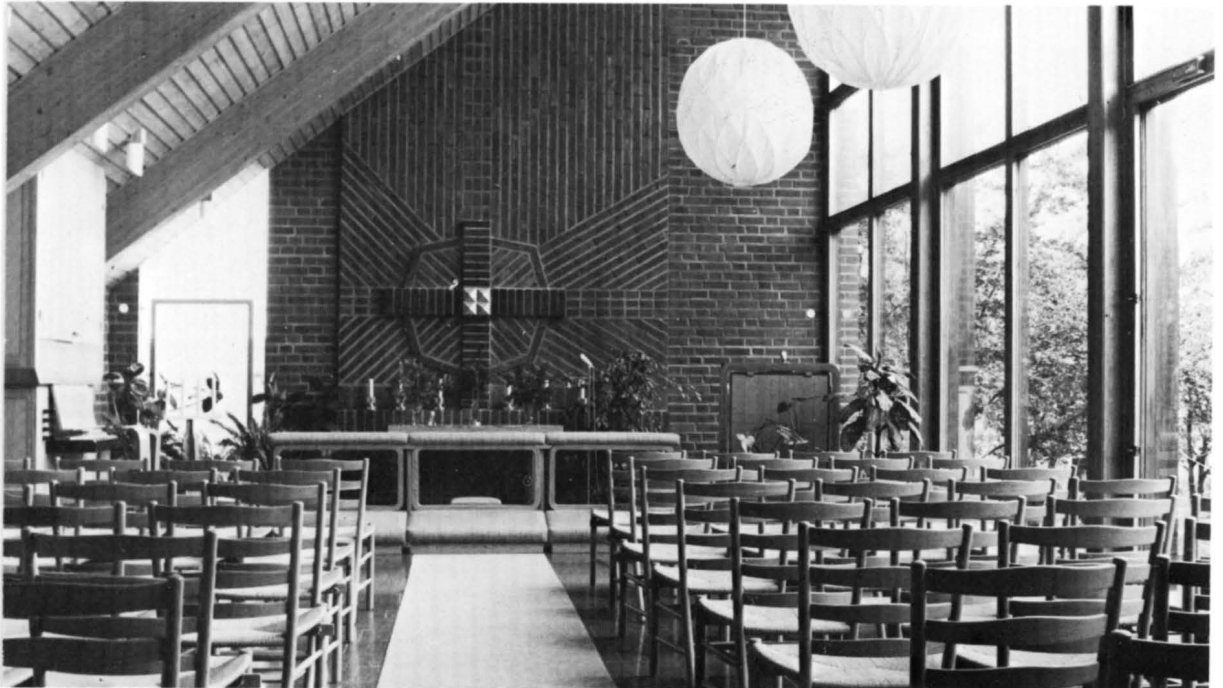
Fig 120. Brunnsbergs kyrka. Interiör mot väster. Foto 1978

Kyrkorummet (fig 120) har golv av rektangulära, grå kalkstensplattor och tak av naturfärgad furu. Inredningen består av altarbord, knäfall och predikstolspul-

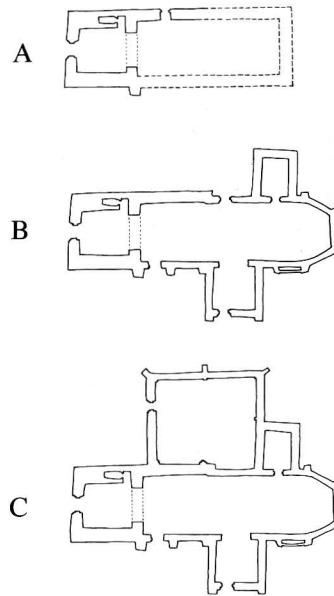
Fig 121. Getakärrens kyrka. Kyrkans planutveckling. Skala 1:1000. Efter A Sandklef.

It is uncertain whether the church was a hall church or whether it had a straight-ended chancel. The powerful west tower suggests that the church was used for defence (fig 121 A).

II. A rebuilding and extension of the church seems to have taken place around 1350 (fig 121 B). This dating is based on the fact that the town was flourishing then, which is shown by rich finds of mid-fourteenth century coins in graves. In the rebuilding, the original parts of the nave were demolished except for a west section of the north wall. The new nave walls, which were much thinner than the older ones, were equipped with buttresses in the south and east. The church was lengthened and given a three-sided ending to the chancel. At the same time, a vestry was built by the north wall of the chancel, and a chapel south of the nave. Both additions are bonded into the nave walls. There was direct entrance into the church by way of the south wall of the chapel. Farther to the west there was still another south entrance, probably remaining from the old church. The original entrance in the north wall of the nave was blocked up, and a new one was made farther east. A charnel house was made in the south by building a brick wall between two buttresses.

III. The last addition to the church is the large room north of the nave (fig 121 C). It is not in bond with the church and had no entrance into the church, for the remaining entrance in the north wall of the nave was probably blocked up then. On the other hand, there was an entrance in the west wall of the room. This room, which was vaulted and had a fireplace in the
