Bredsättra kyrkor

SVERIGES KYRKOR

ÖLAND

RUNSTENS HÄRAD ÖLAND BAND II: 4

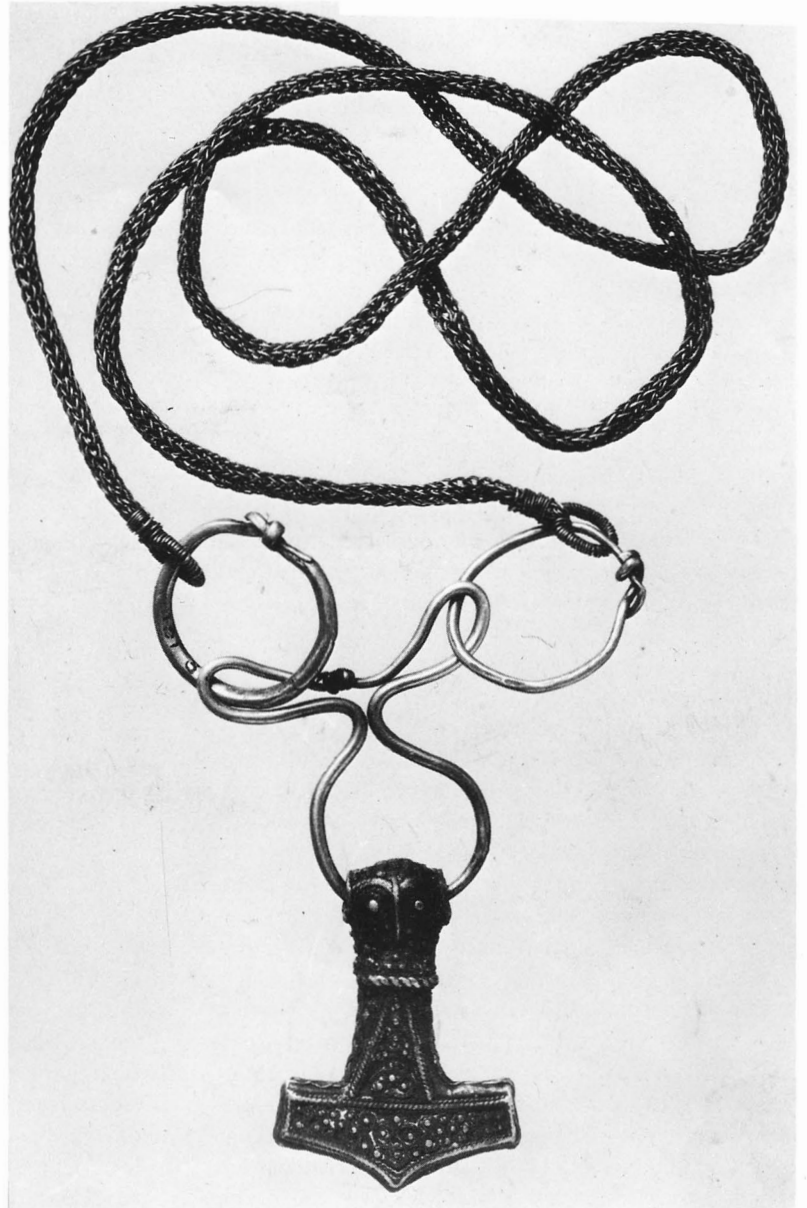
Fig 4. Filigranarbetad torshammare med kedja ur en vikingatida silverskatt med mynt och smycken som 1780 hittades av bonden Nils Nilsson under en sten på byvägen i Bredsättra. Endast en tiondel av skatten, som sammanlagt vägde 594 g, inlöstes av staten. Foto ATA.

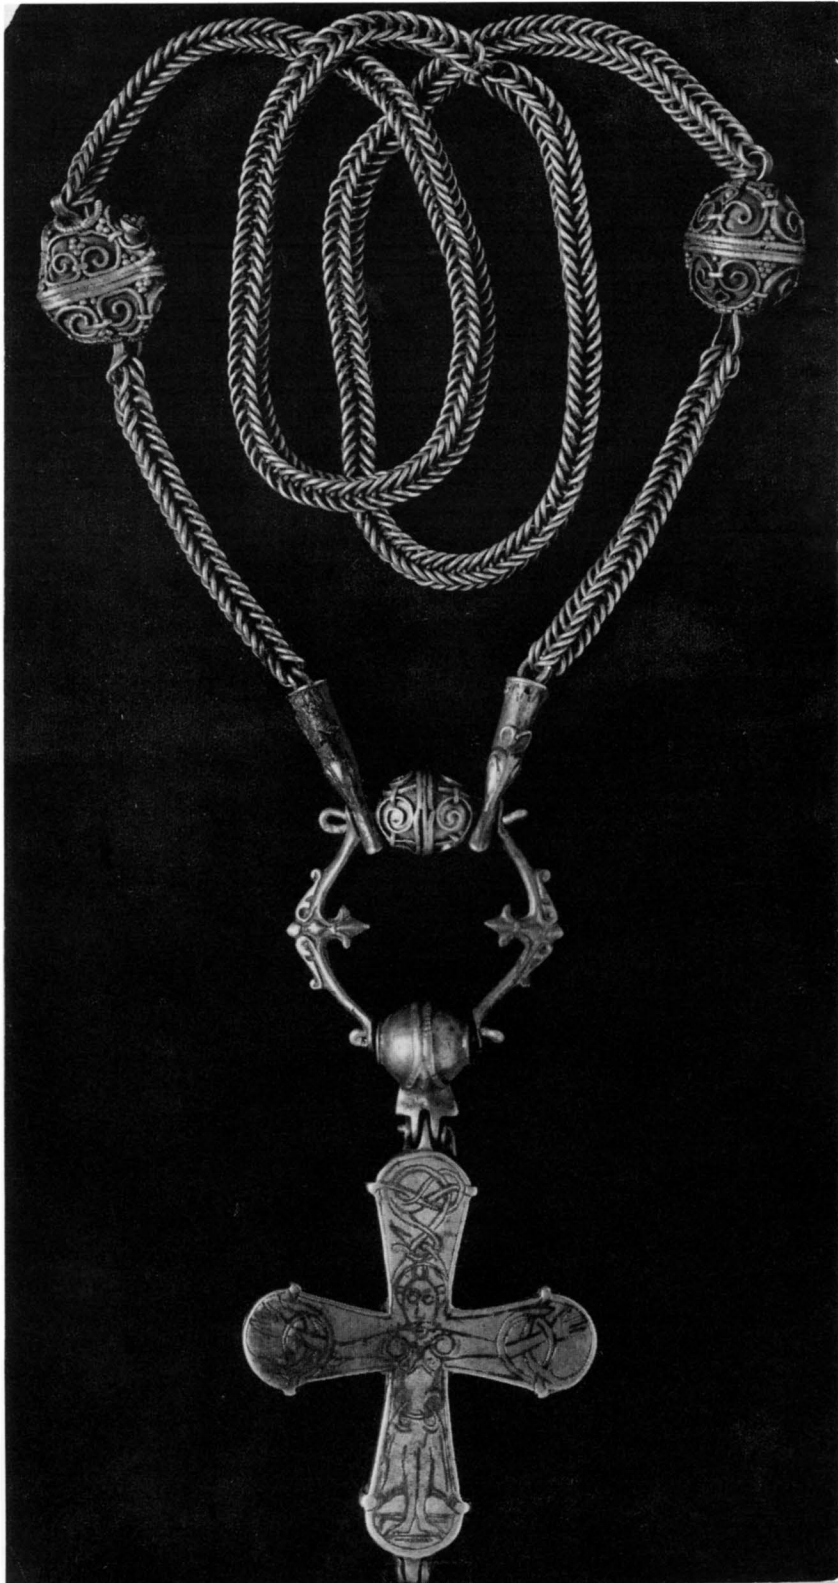
Fig 5. Korsformat s k encolpium av silver 1000-talet, funnet 1763 i Gåtebo. Nu SHM (inv nr 100). Foto H Andersson.

I Gåtebo, strax sydöst om kyrkan, påträffades i mitten av 1700-talet en silverskatt från 1000-talet, i vilken ingick bl a ett korsformat sk encolpium med halskedja (fig 5). Skatten inlöstes 1763 av SHM, encolpiet har inv nr 100. Korsets längd är 8,3 cm. Det är gjutet i silver och består av två hälfter förenade genom scharnér. På framsidan är ett krucifix graverat, på baksidan fem medaljonger med heliga personer, bl a troligen jungfru Maria, utförda i runstensstil efter byzantinska förlagor. Encolpiet är »ett märkligt unikum från själva brytningstiden mellan en hedniskt förhistorisk och en kristet medeltida konst i vårt land» (A Andersson 1967, s 34ff och där angiven litteratur).

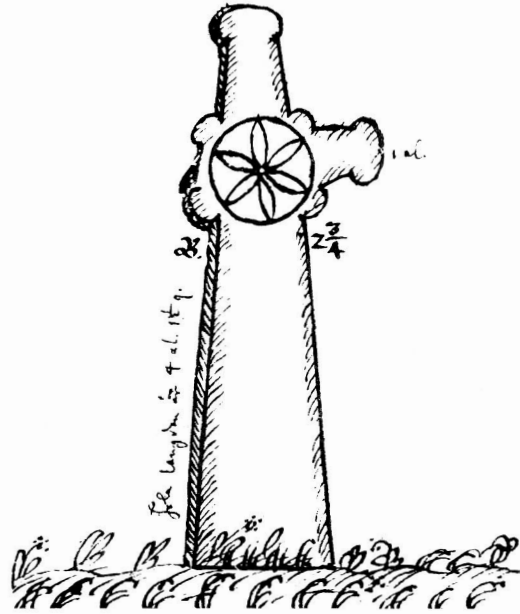
Fig 6. Medeltida minneskors av kalksten (fornminne nr 15) vid Kläppinge. Teckning av J H Rhezelius 1634. KB. Numera återstår endast korsstammen.

Ett minneskors, hugget av grå kalksten, står vid en åker i byn Kläppinge, ca 440 m ONO kyrkan (fornminne nr 15). Redan vid J H Rhezelius¹² besök 1634 var korset skadat (fig 6) och numera återstår endast en del av korsstammen. Utmed framsidans kanter löper en smal, låg vulst. Korsstammen avsmalnar uppåt och vidgar sig kraftigt i markytan, för att den under markytan nedgrävda delen skall stå stadigare. Dessutom är en liten kulle av stenar uppstaplad omkring basen.

Ursprungligen vidgade sig korsarmarna mot ändarna, vilka dessutom markerades genom tvärställda, ovala bildningar. I vinklarna mellan korsarmarna sköt mindre rundlar ut. I korsets mitt var en sexuddig stjärna ristad, formad med passare och inskriven i en cirkel. Datering: medeltiden, möjligen 1200-talets senare del, med tanke på den geometriska stjärnan. Jfr kalkmålningar i Gärdslösa kyrka samt ett minneskors vid Tjusby (ÖI II. 3, fig 3, s 12; fig 94f, s 92).

Stenens tjocklek är 10 cm, dess synliga höjd är numera endast 165 cm, bredd upptill 35 cm, nedtill 85 cm. Rhezelius anger höjden till 4 alnar, 1½ kvarter, dvs ca 260 cm. Han berättar också, att »Dät ena halfwa korset, hafwer een öfwerdådigh Båtzman afslaget, eller

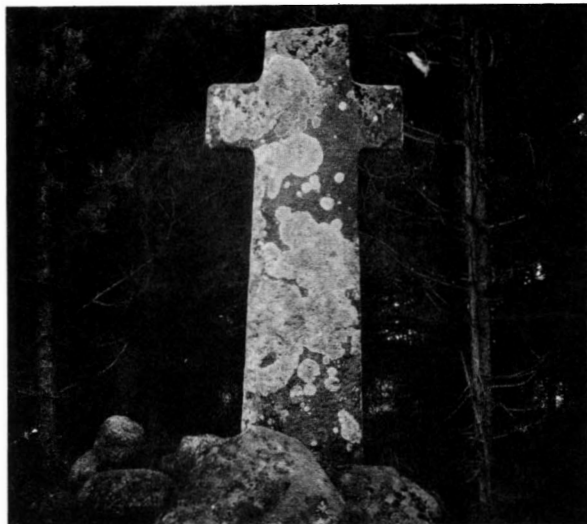
Fig 7 Medeltida minneskors av kalksten vid Övra Sandby rest över Sune. Foto William Anderson 1933.

Omkring 3 km SSV kyrkan på Nygärdet, ca 20 m väster om gamla landsvägen (nu Övra Sandbys bygata), står ett minneskors av grå kalksten, format som ett latinskt kors (fig 7). I korsmitten är mot väster en nu oläslig inskrift i minuskler: »s v n o», som inte heller kunde dechiffreras av Wallman.¹⁶ Lodrät, gles behuggning på kanterna. Synlig höjd: 185 cm, bredd 80 cm, tjocklek 11,5 cm. Korset står i en 60 cm hög kulle av stora, hopplockade gråstenar, som bildar ett litet röse. »Ingen Relatio härom», enligt Rhezelius (F c. 2/3, s 22), men Ahlqvist (2: 1, s 189) återger en ännu levande tradition om att korset är rest över en präst, som här omkommit i snöyra. Numera är korset omgivet av en i sen tid planterad tallskog. – Håkansson nr 35.

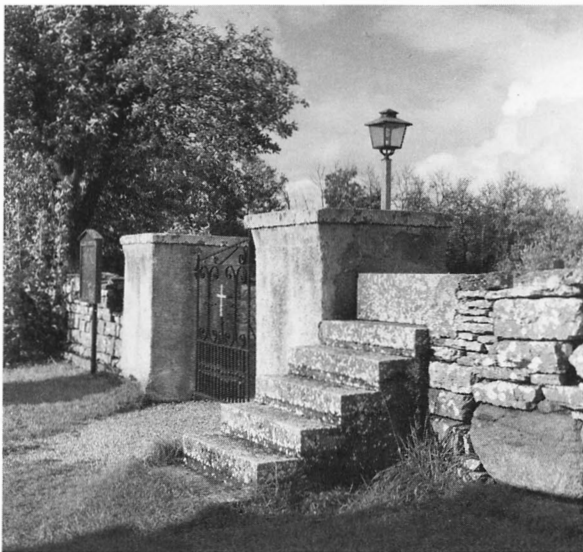
Fig 10. Östra grinden och klivstättan från nordöst. Foto S Hallgren 1978.

Kyrkogården har sin största utsträckning i norr–söder (fig 9). Den har utvidgats, framför allt mot söder framgår det vid jämförelse mellan fig 8 och fig 9. Den omges av en kallmurad dubbelmur av kalksten och gråsten, ca 100–130 cm hög (fig 10), omlagd 1852–1854 samt 1872 i samband med utvidgningar av kyrkogården. Som entreprenör antogs 1852 Elof Elofsson i Gåtebo. Entreprenadhandlingen innehåller detaljerade anvisningar för omläggning av östra, västra och norra murarna. 1872 hade turen kommit till södra muren (st prot). I muren ingår brottstycken av huggen sten från gravhällar och golvflisor. Andra arkitekturfragment har enligt traditionen hämtats till kyrkogårdsmuren från ruinen efter Sikavarpes kapell nere vid Kapelludden (ÖI II: 5, under utgivning).

Ingångarna är placerade i öster (fig 10), väster och söder (fig 9: 2–4) och består av moderna dubbelgrindar av smidesjärn mellan murade och spritputsade stolpar avtäckta med kalkstensflisor. Tidigare fanns oljemålade trägrindar från 1853. Vid östra grinden leder en klivstätta med steg av huggen kalksten över muren (fig 9: 5, 10). Den är gjord så sent som 1932 (kr prot).

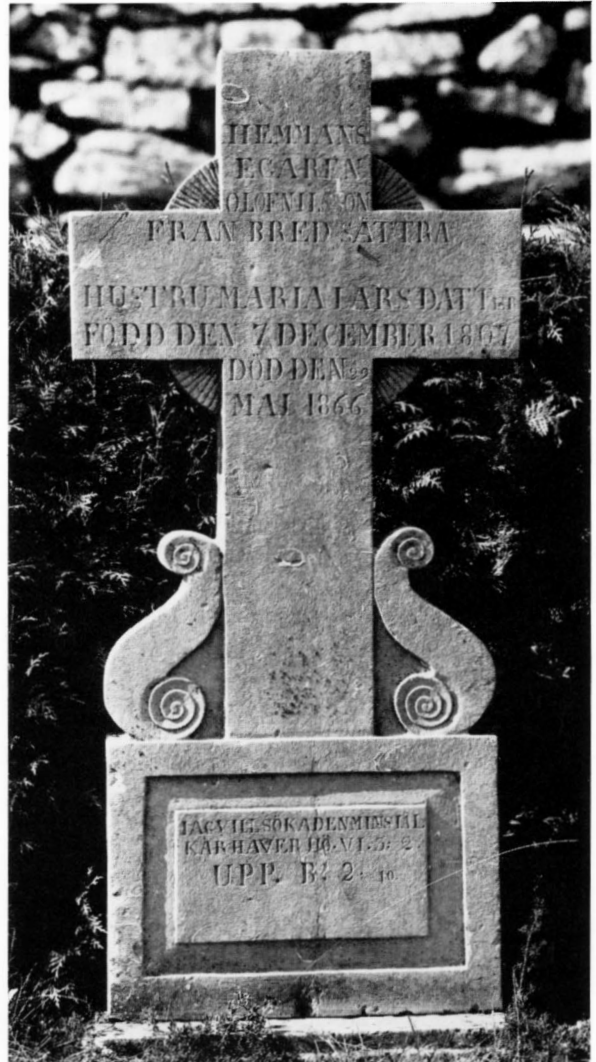
Fig 11. Gravkors av kalksten (nr 12) över Maria Larsdotter †1866, hemmansägaren Olof Nilssons hustru. Foto S Hallgren 1978.

12. Rest, latinskt kors av röd kalksten (fig 11), vilande på en rektangel, som i sin tur är inpassad i en låg sockel av samma material. Korset omges av en strålkran och stöds nedtill på ömse sidor av S-voluter. Inskrift på korset med ristade antikva-versaler: HEMMANS / EGAREN / OLOF NILSSON / FRÅN BREDSÄTTRA / HUSTRU MARIA LARSDÄTTER / FÖDD DEN 7 DECEMBER 1807 / DÖD DEN ?- / MAJ 1866. Längst ned på rektangeln: »Iag vill söka den min siäl / kär haver Hö. Vi. 3: 2 / UPP: B: 2: 10». Höjd 120 cm. På kyrkogårdens sydvästra del, nära kyrkan.

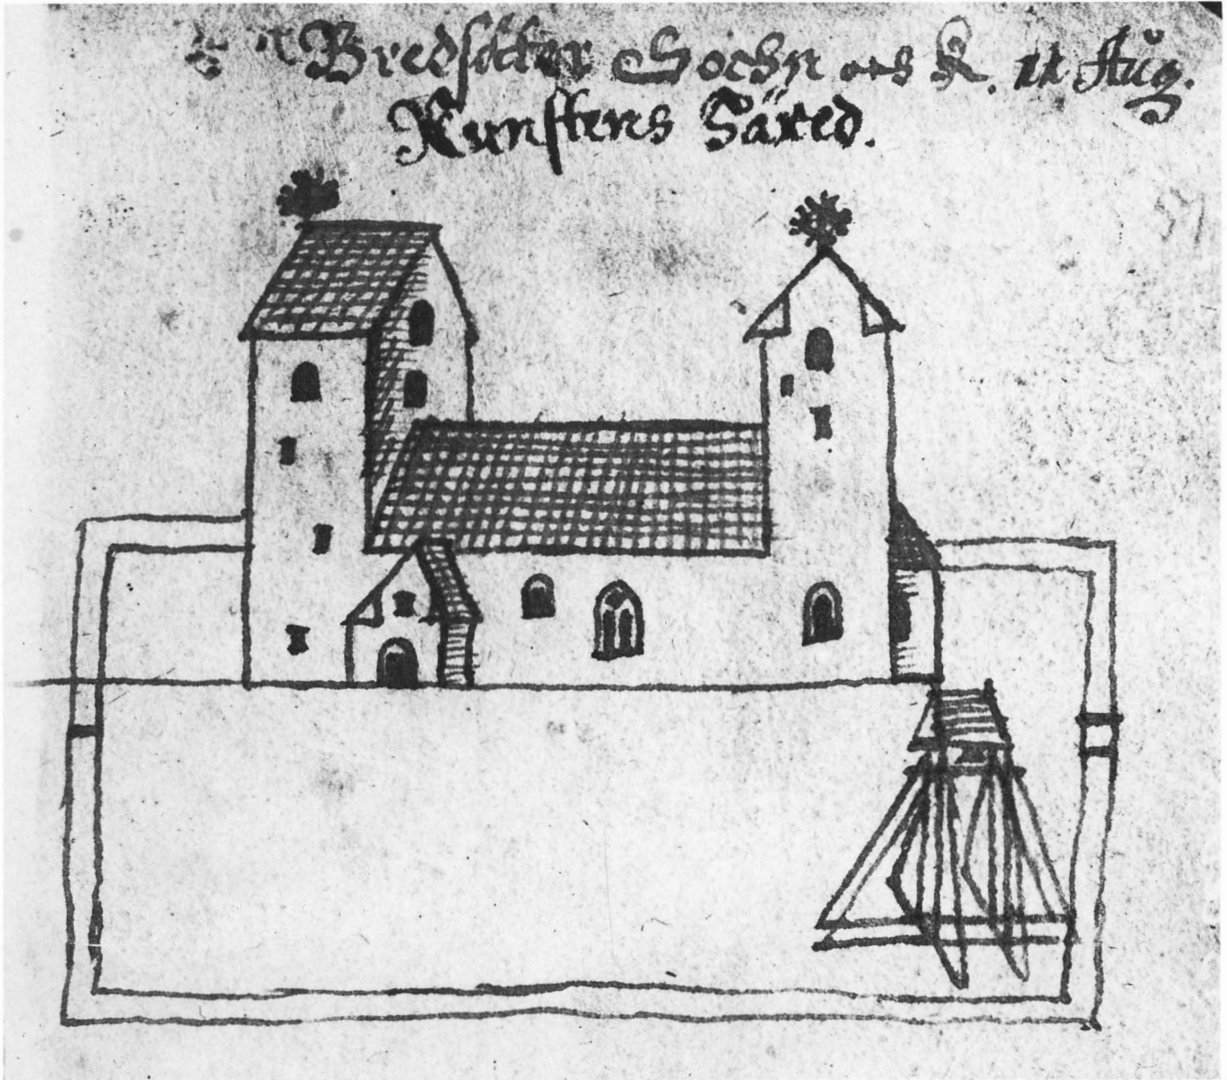
Fig 12. Den medeltida klövsadelskyrkan, kyrkogården och klockstapeln från söder år 1634. Teckning (skala 2 : 1) av J R Rhezelius. KB.

Tornens gavelspetsar pryddes på 1600-talet av kors i dekorativt järnsmide (fig 12, 13), senare utbytta mot vimpelformade flöjlar (fig 14, 15).

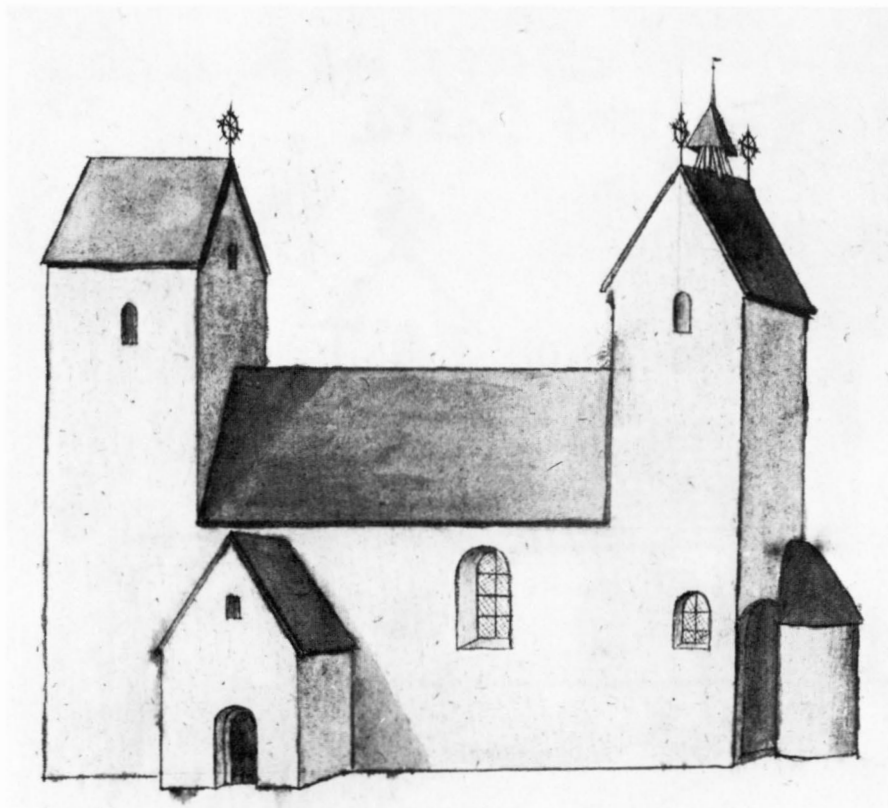
Fig 13. Kyrkan från sydöst år 1673. Skala 1 288. Teckning av P Törnwall. UUB. — Hadorph skriver: »Bredsäter är en gammal Telgstens kyrkia huelfd inge monumenter till finnandes mere än kapplet och korset dher samastädes, samt Stenkorset [fig 6] nordost om kyrkian på gårdet.» (S 30, fol 82 r:o, UUB.)

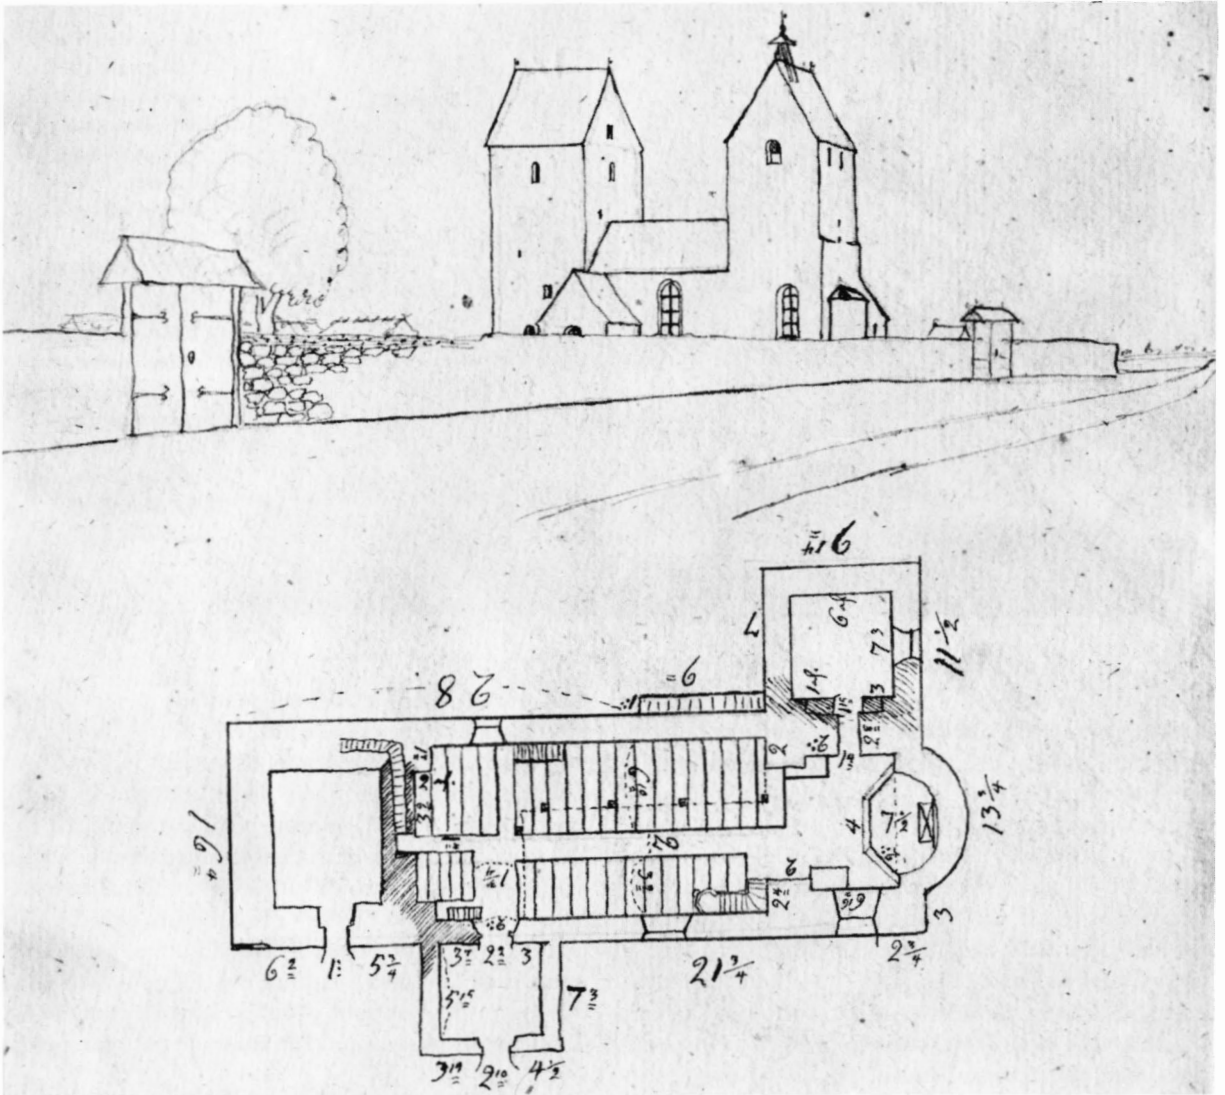
Fig 15. Kyrkan, kyrkogårdsmuren och stigluckorna från sydöst samt plan av kyrkan år 1823. Teckning av N I Löfgren. ATA.

1807 avvisades ett förslag att brandförsäkra kyrkan, med den motiveringen, att betydande reparationer förestod (st prot). 1810 skulle ett fönster göras vid norra läktaren. 1817 beslöt man genom omröstning 12/6 att klockan skulle flyttas ned i stentornet (jfr period VII), ett arbete som skulle anförtros Johan Hvitlock i Gårdslösa. Några veckor senare, 2/7 revs beslutet upp och man skulle i stället nöja sig med att reparera huven. 1821 framfördes klagomål över den starka fukten i sakristian. Man beslöt därför att förstora sakristians fönster och förse det med ett galler. Resultatet framgår av fig 15

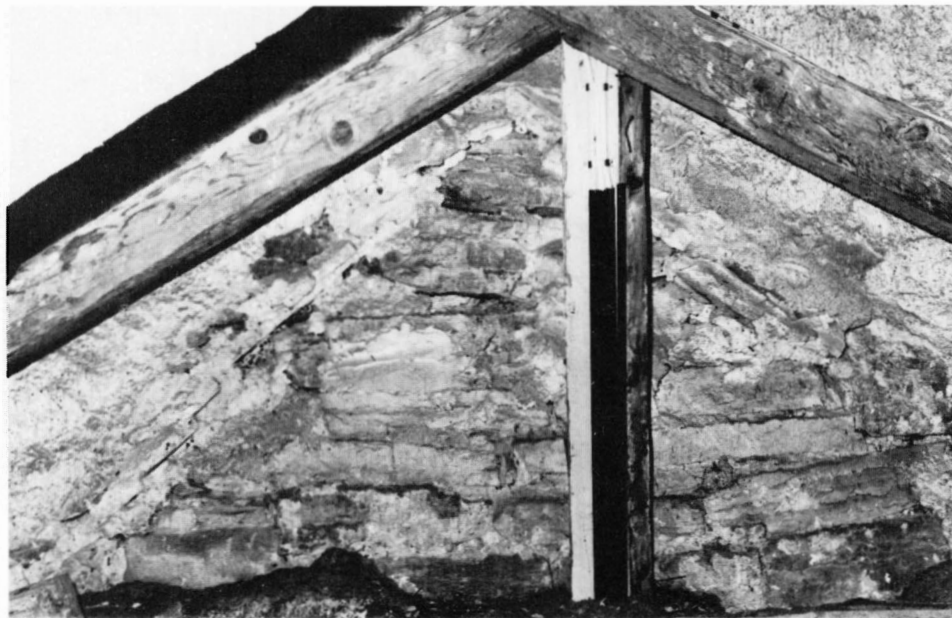
Fig 16. Det medeltida långhusets västgavel och ett stycke av västtornets östra mur synliga från det nuvarande långhusets vind (jfr fig 20 b, 32). Foto A Hyckenberg 1977

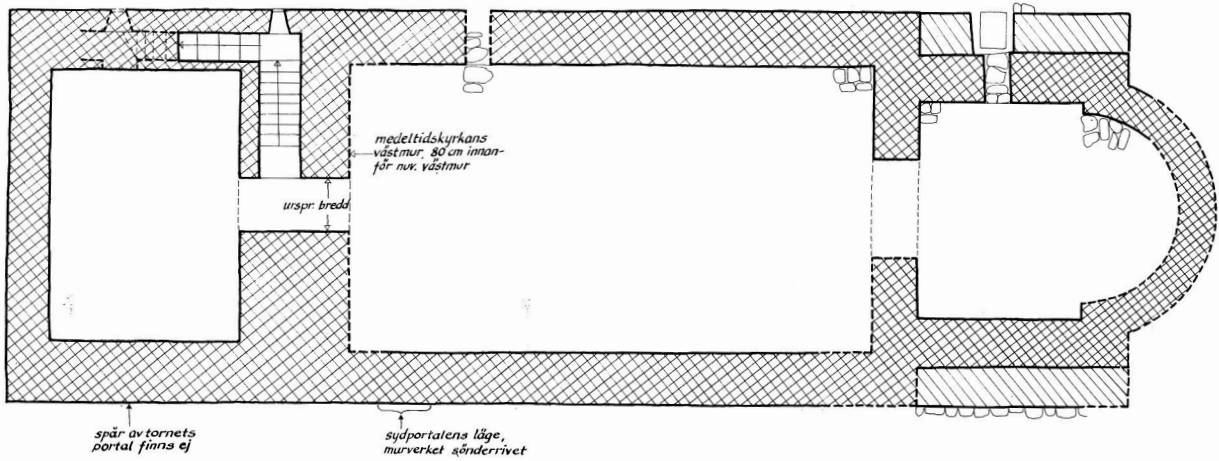
Fig 17 a–b. Grävningssplaner 1957 Uppm, skala 1 185 resp 1 300, E Hofrén. ATA.

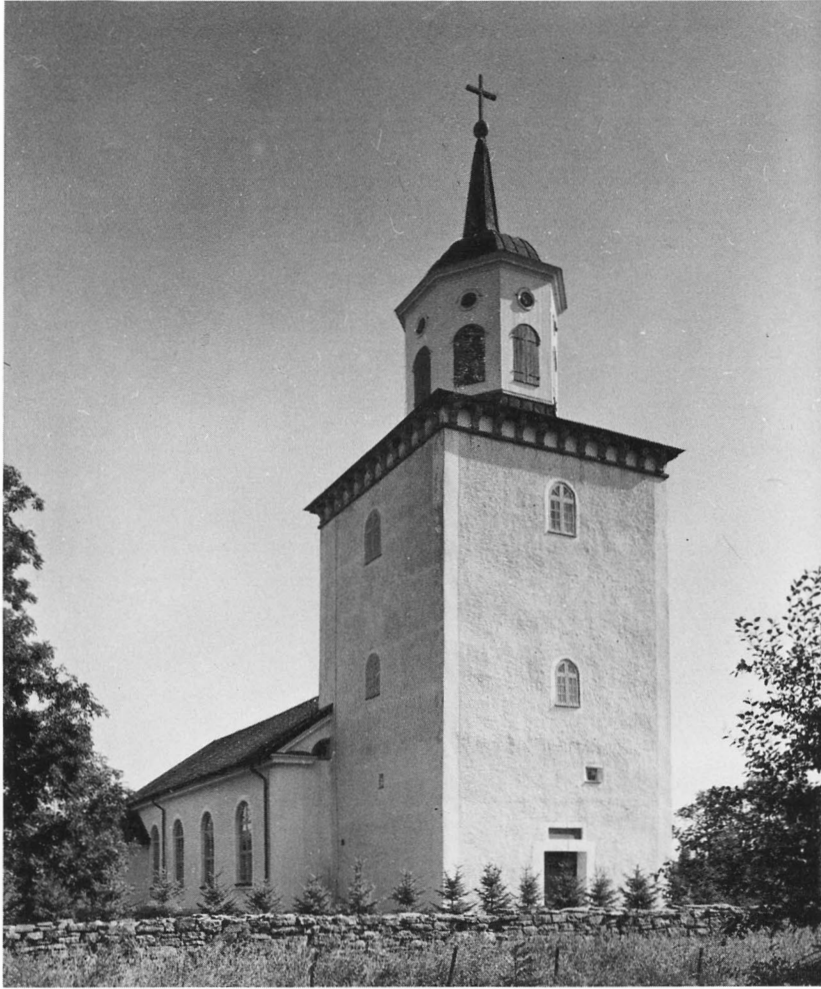
Fig 18. Västtornet från nordväst. Foto S Hallgren 1978.

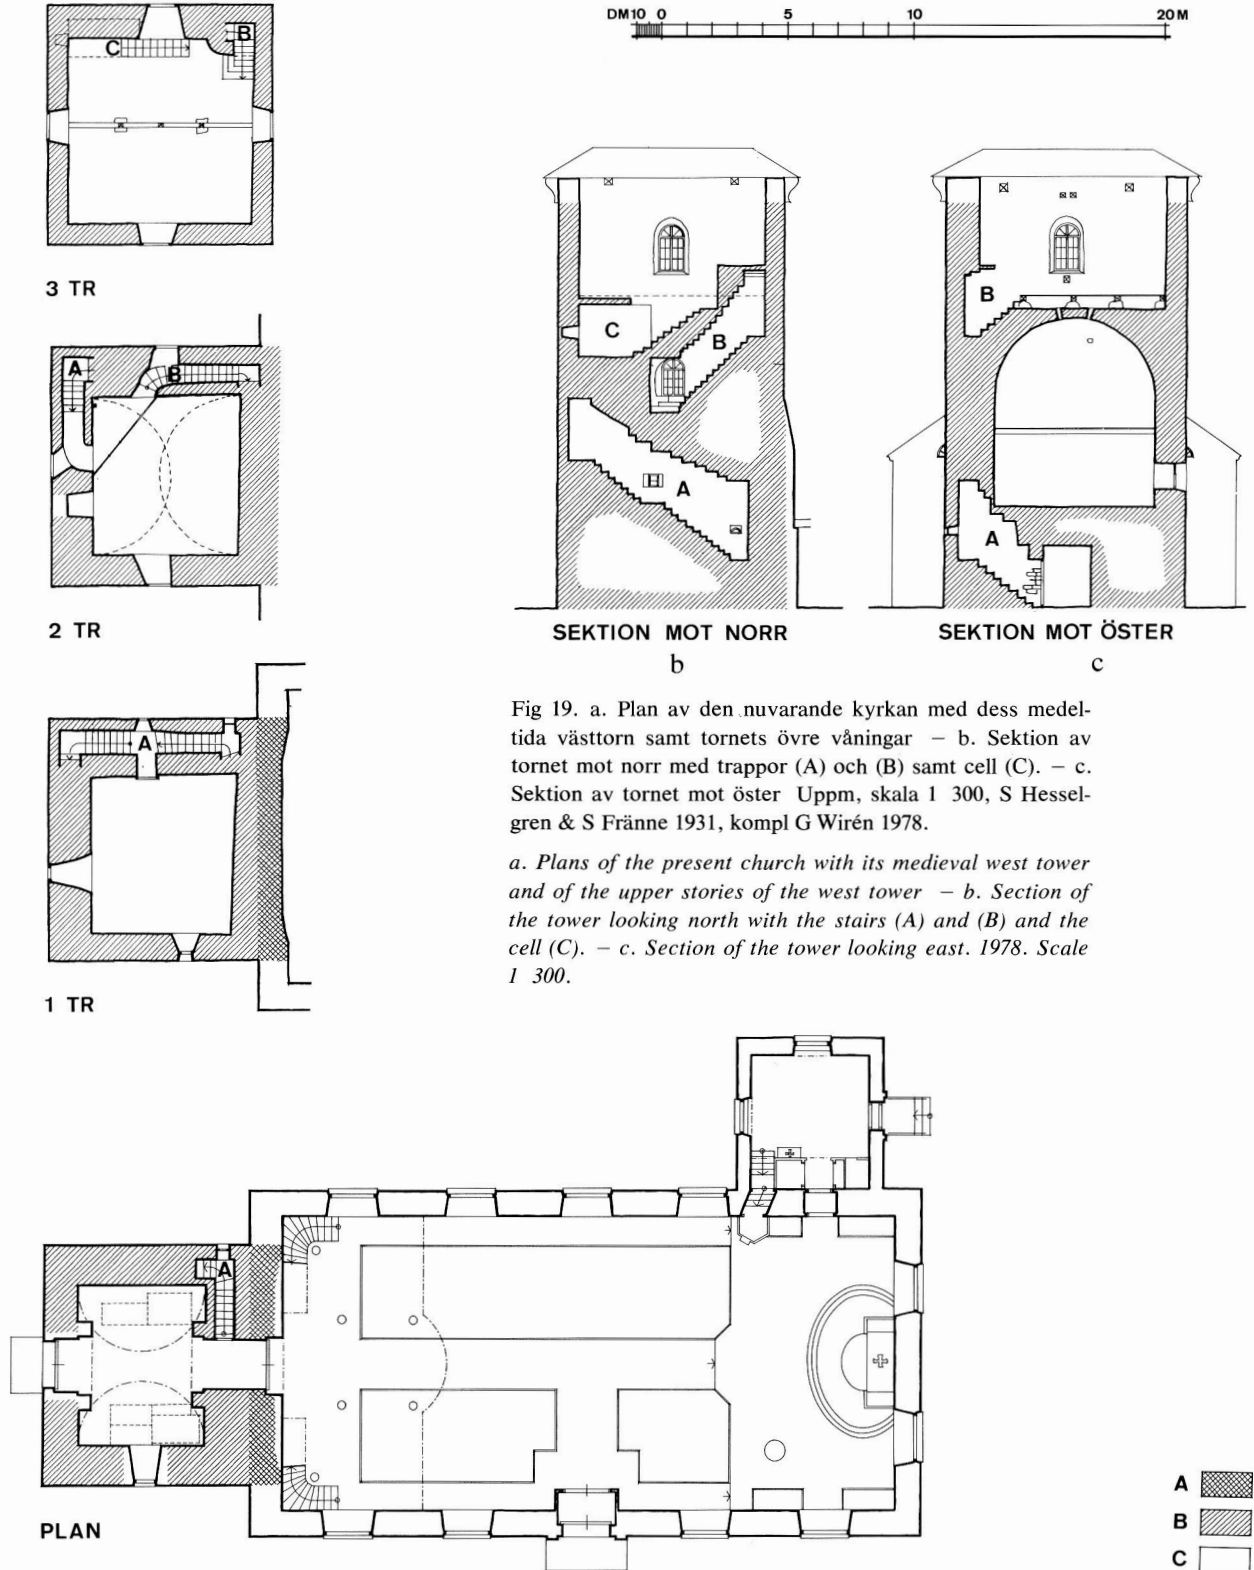
Fig 19. a. Plan av den nuvarande kyrkan med dess medeltida västtorn samt tornets övre våningar – b. Sektion av tornet mot norr med trappor (A) och (B) samt cell (C). – c. Sektion av tornet mot öster Uppm, skala 1 300, S Hesselgren & S Fränne 1931, kompl G Wirén 1978.

a. Plans of the present church with its medieval west tower and of the upper stories of the west tower – b. Section of the tower looking north with the stairs (A) and (B) and the cell (C). – c. Section of the tower looking east. 1978. Scale 1 300.

fastslå, om löphålen är ursprungliga eller ej. – Högst uppe på muren, omkring 3,5 m över golvet och nära valvet, sitter två par bjälkhål mitt för varandra i öster och väster (fig 19 c; 20 a, 29). Ett av hålen är genom-

Det kalkbruksgolv, som vi förväntar oss häruppe i tredje våningen, döljs sedan 1861 av ett trägolv, beläget 60 cm över detta och buret av små murade plintar (fig 19 c; 20 a). På det murade golvet vilar också två kraftiga plintar som skjuter upp ovanför trägolvet (fig 19 a, 20 a, c). De bär upp klockstolens baskonstruktion, ett kraftig fotträ av ek med dimensionerna 25×26 cm. Dess ändar har upplag i öster och väster i de ursprungliga bottarna till de nedan beskrivna stora fönstren. På det grova virket vilar tre lodräta, klenare master, vilka

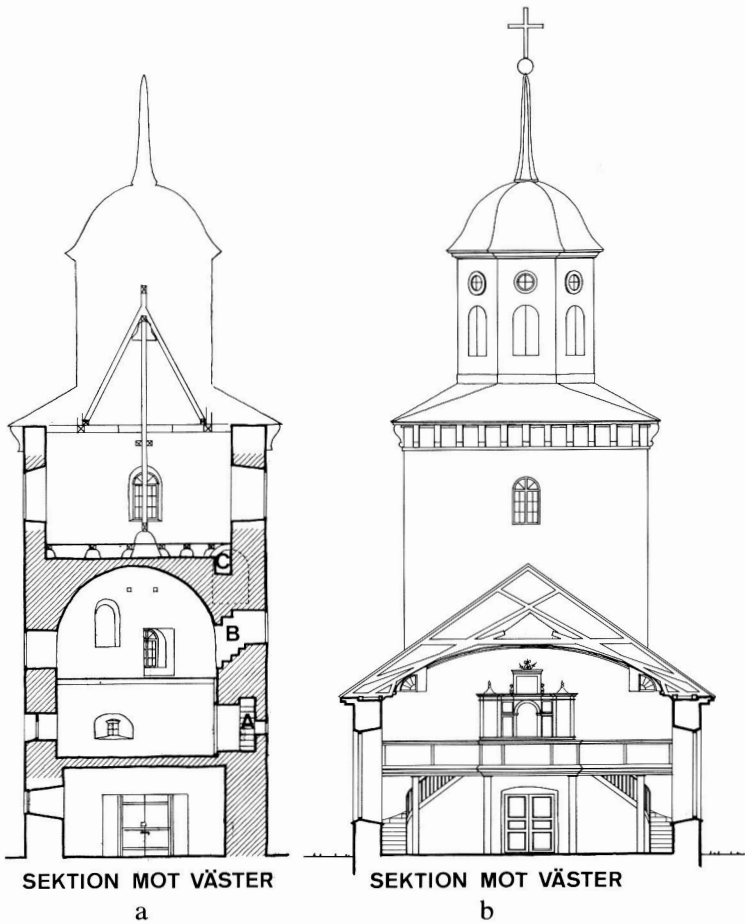
Fig 20. a. Sektion av tornet mot väster – b. Tvärsektion av långhuset mot väster (jfr fig 32). – c. Längdsektion av långhuset och tornet mot söder Uppm, skala 1 300, S Hesselgren & S Fränne 1931 samt G Wirén 1978.

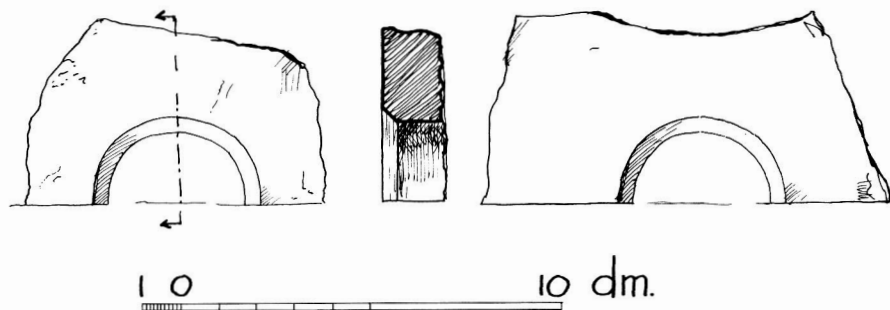
Fig. 21. Omfattning i två delar av huggen kalksten till rund glugg, troligen till det ej längre bevarade östtornet eller det medeltida långhusets profanvåning. Skala 1:20. S Hesselgren & S Fränne 1931

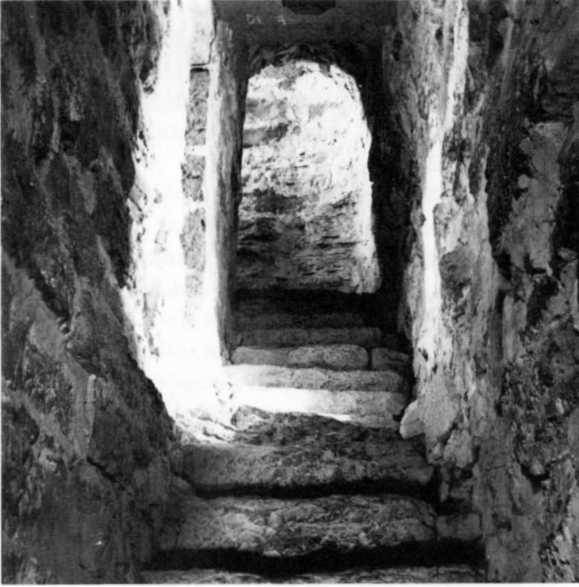
Fig 22. Nedre delen av trappa (A) i tornets norra mur sedd nedifrån. Tv ingången till första våningen. Foto S Hallgren 1978.

Trappan består, ovanligt nog, av två lopp med olika riktning, det nedre (A) går motsols – också det ett säreget drag – och för upp till första och andra våningarna, medan det övre (B) på normalt sätt går medsols och leder vidare uppåt från andra våningen (fig 19 a–c).

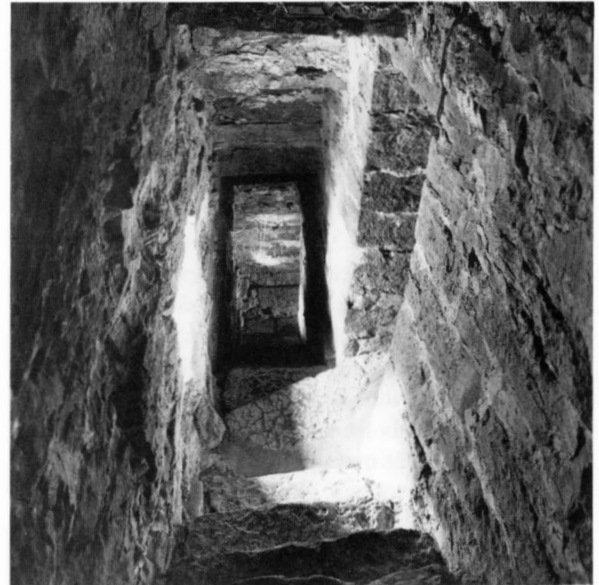
Fig 24. Nedre delen av trappa (A), sedd uppifrån. Th ingången till första våningen. Foto S Hallgren 1978.

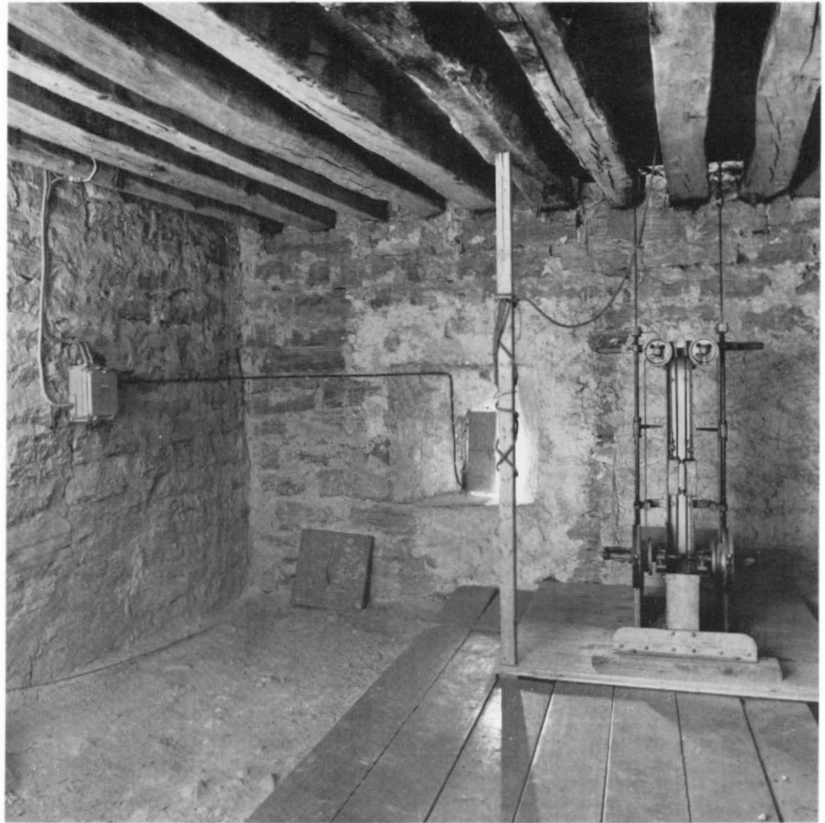
Fig 26. Detalj av bjälklaget i första tornvåningen, mot söder. Foto S Hallgren 1978.

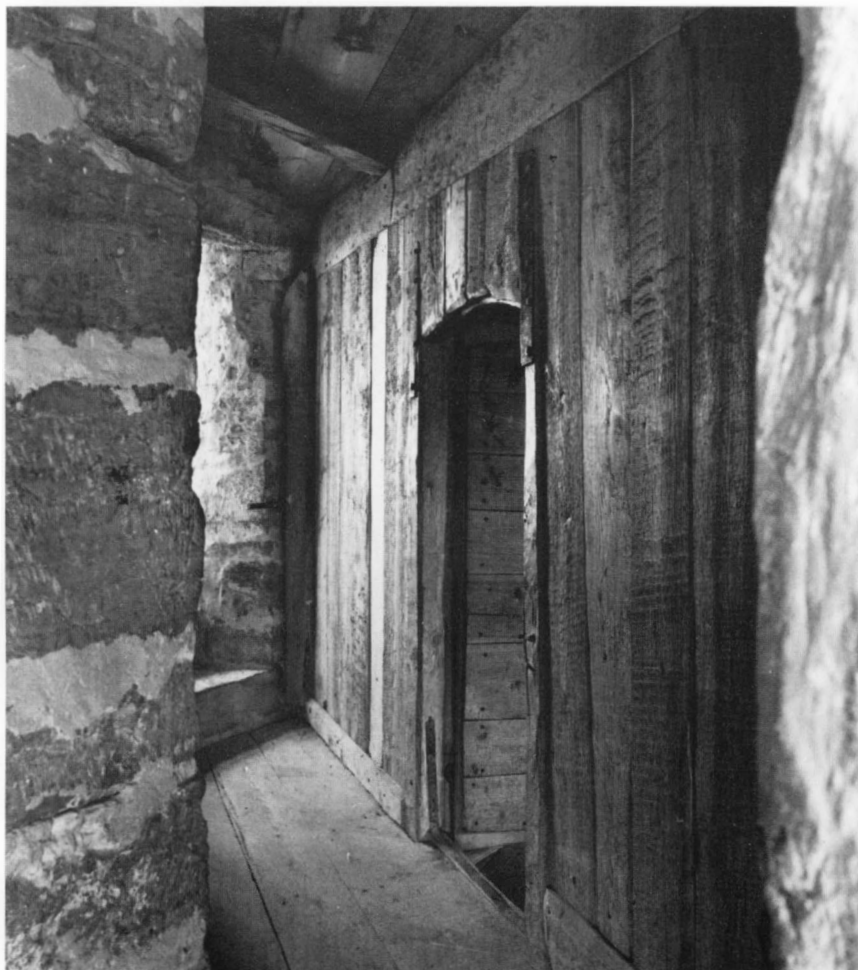
Fig 27 Förrummet i tornets andra våning. Foto S Hallgren 1978.

Rummet belyses mot söder av ett ganska stort, rundbågigt, kraftigt utvidgat fönster (fig 19 a, 20 a, c), placerat på platsen för en liten glugg (jfr fig 12). Den västra smygsidan skrånar kraftigt, medan den östra är rätvinklig. Det indirekta ljuset från det stora, rundbågiga fönstret ute i trappa (A) i västra muren är ganska starkt (fig 19 a; 20 a, c), liksom ljusflödet från den utvidgade, rundbågiga fönsteröppningen ute i trappa (B) på norra sidan (fig 19 a, b; 20 a, 27).

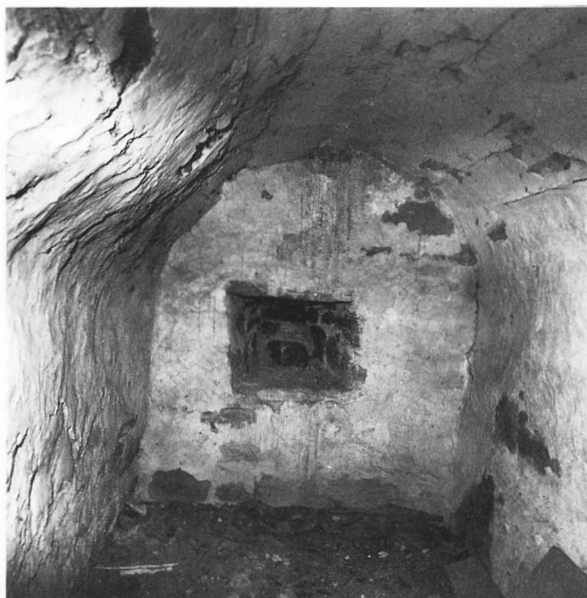
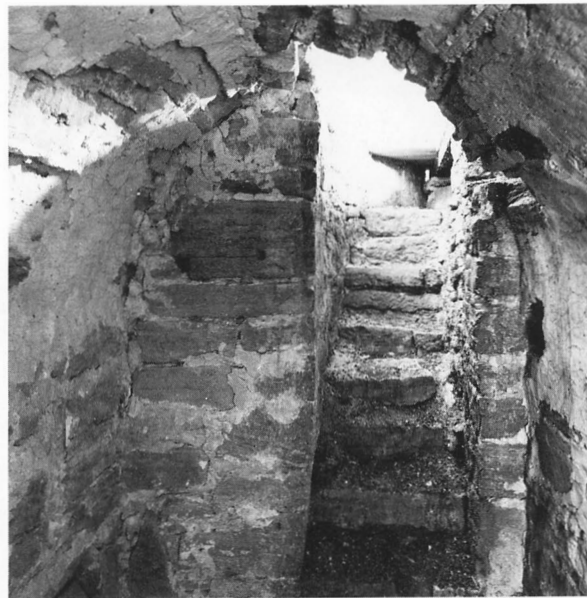
Fig. 30 a–b. Interiörer mot väster och öster av den lilla cellen under golvet i tornets tredje våning (betecknad med C i fig 19 b och 20 a). Foto S Hallgren 1978.

Interiors towards west and east of the little cell under the floor in the third storey of the tower (C in figs 19 b, 20 a).

skjutbom med endast en bomkanal (fig 30 b), placerad mitt emot dörrens gångjärnssida, en ålderdomlig anordning, som på Öland bl a är känd från Böda, Källa och Köping. Bomhålet i Bredsättra är 48 cm djupt och har en diameter av 14 cm.³²

Väggarna har mycket brett utstrukna fogar i vilka ristningar bl a olika geometriska figurer förekommer. Mot väster är en glugg med igenmurad dageröppning (fig 30 a). Innersmygen är raktäckt, har vågrät botten

ca 70 cm över golvet och skrånande sidor. Smygens innermått är 48×65 cm, det synliga djupet 80 cm. – Golvet, liksom trappan, är täckt med jord och skräp, men har troligen under detta lager ett kalkbruksgolv av

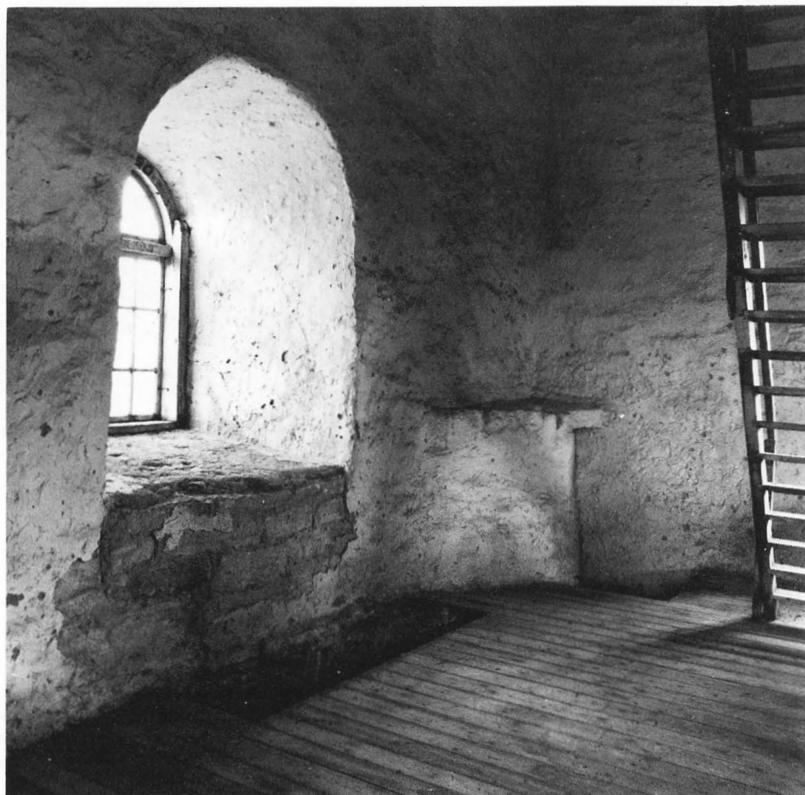
Fig 29. Tornets andra våning mot väster med innersmygen av en igenmurad dörr- eller fönsteröppning. Foto S Hallgren 1978.

Second storey of the tower towards west with the inner splay of a blocked-up door or window.

Det övre, mycket höga, välvda rummet är indelat i två våningar genom ett bjälklag av mycket tätt placerade bjälkar (fig 25 f). Den övre våningen, tornets andra, med dess trägolvs har troligen varit den egentliga tillflyktsvåningen. Måtten på den igenmurade öppningen mot väster (fig 29) stöder antagandet, att det inte är frågan om ett stort fönster utan om en högt sittande ingång, ca 8,5 m över den ursprungliga markytan, genom vilken man på en stege kunde komma direkt in i tornet. Sådana ingångar, belägna på i det närmaste stormningssäker höjd, känner vi från flera öländska torn (not 30). Kanske finns det på tornets utsida, under putsen, spår av en podest, dvs en av bjälkar eller konsoler buren plattform, mot vilken en stege kunde resas. Spår av en sådan finns nämligen i Glömminge (Piper, Burgenkunde fig 102, 202 f, 676; Frölén I, fig 85, s 99 f). I valvet finns löphål för klocklinor, som visar, att tornets tredje våning ursprungligen varit klockvåning. Kyrkklockorna tjänade då även som stormklockor. De i fig 12 ff avbildade, stora, rundbågiga ljudöppningarna gjordes delvis om 1861 men på insidan ser man, att de varit lika breda som de nuvarande, stora fönstren och att de haft sin botten ungefär $\frac{1}{2}$ m längre ned (fig 20a, 31). Belysningen bestod fö av små raktäckta gluggar, placerade så, att de samtidigt belyste murtrapporna och tornrummen (fig 19a). Den lilla cellen, som är utsparat i valvets nordvästra hörn (fig 19a, b), har troligen varit en vaktcell. Den gick att låsa inifrån. Liknande små hemliga utrymmen finns i Källa, Löt, Gräsgård, Hulterstad, Ås och Vickleby³⁵

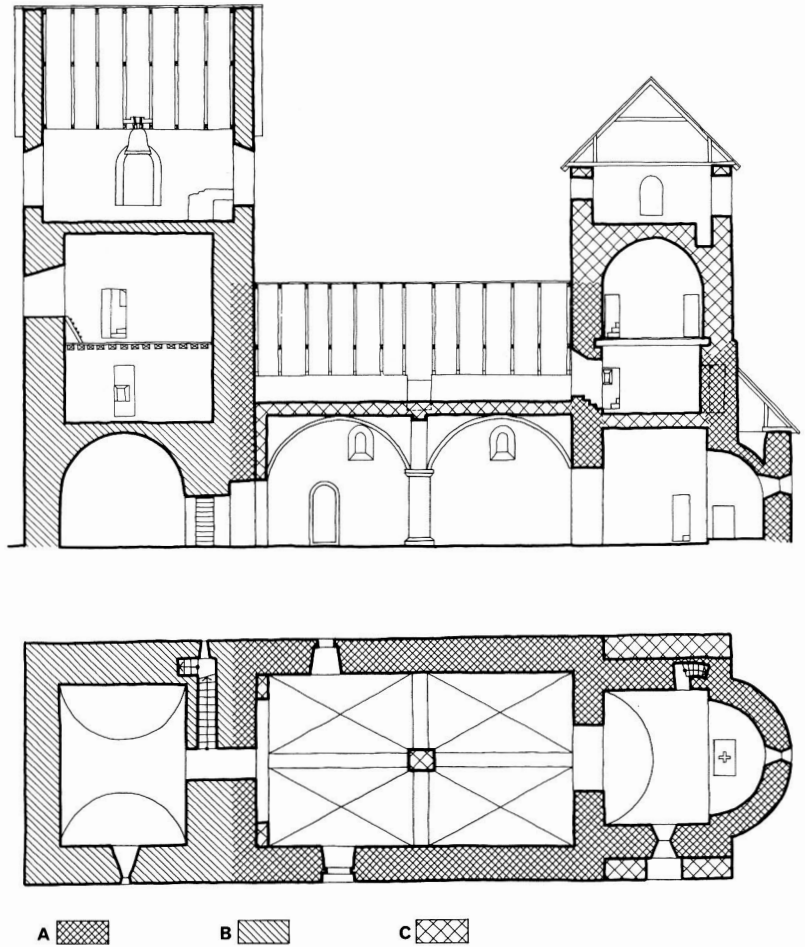
The pack-saddle church in the first half of 13th century (Summary, period III). Longitudinal section looking north and plan. Reconstruction, scale 1 300. – The vaulting system of the nave and the upper storeys of the east tower are reconstructed after other better known Öland fortress churches.

III. *Ca 1170–1240*. Från omkring år 1170 härjades Sydsjaskandinavien svårt av upprepade anfall från hedniska sjörövare från Östersjöns södra och östra kustområden (Tuulse 1955, s 159 ff). Därmed framtvängades lika väl på Öland som i de andra berörda, kristna områdena försvarsanordningar av olika slag. Folkvandringstidens fornborgar rustades upp och kyrkorna byggdes om, så att även de kunde tjäna till befolkningens försvar. En intensiv byggnadsverksamhet inleddes. Ölands samtliga kyrkor, som från början enbart var fredliga gudstjänstlokaler byggdes om på olika sätt och omvandlades, steg för steg, till små sockenfästningar (R Boström 1972 b). Detta gällde även Bredsättra, som så småningom blev en starkt befäst sk klövsadelskyrka (fig 12 ff, 31 A, 94 B, C).

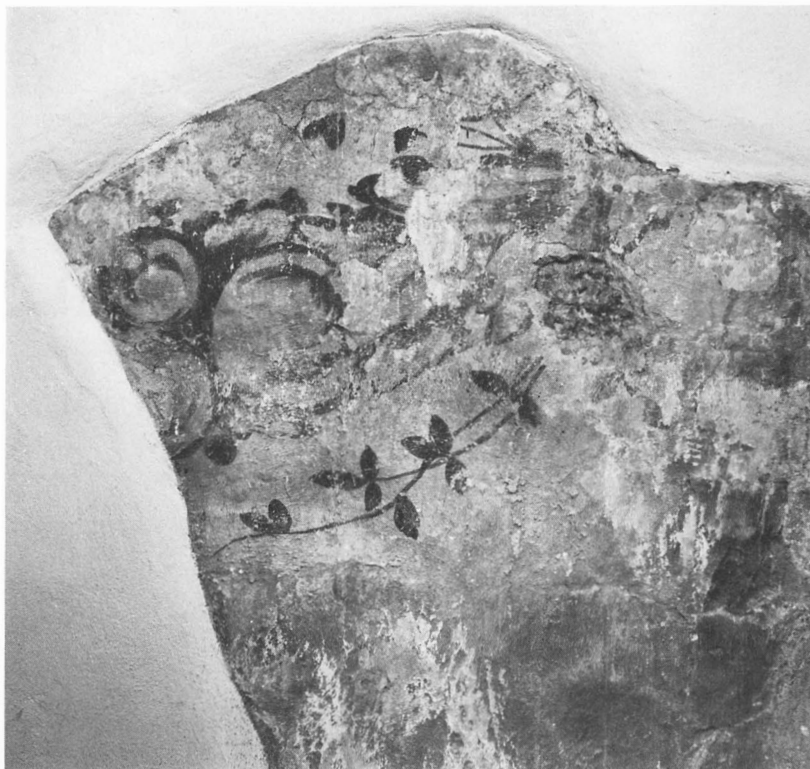
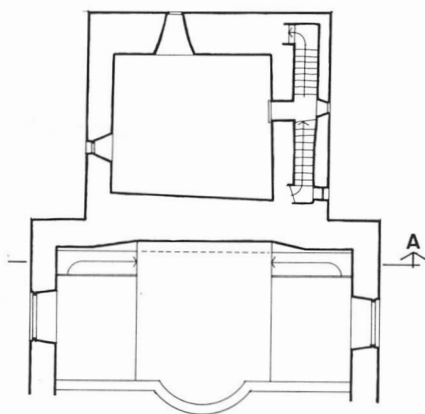
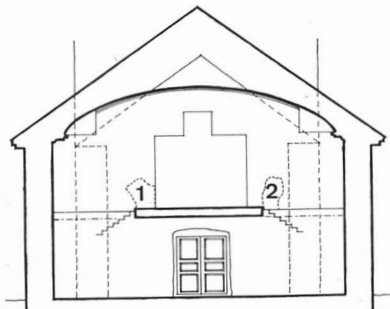
West wall of medieval nave, visible from the organ gallery of the present church and plan in the same level as the gallery. 1 and 2 indicate fragments of murals (cf figs 33–34). In the attic the gable pitch of the medieval nave can be seen (also indicated with a broken line; cf fig 16). 1978. Scale 1 : 300.

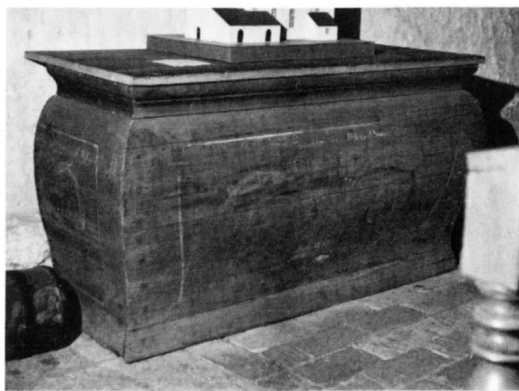
Fig 35. Altarbord av furu, tillverkat 1785 för att dölja det medeltida stenaltaret. Ölands Forngård, Borgholm. Foto R Boström 1964.

Communion table, pine wood, made in 1785 to cover the medieval stone altar. Borgholm's local museum, Ölands Forngård.

Det medeltida stenaltaret bevarades ända till kyrkans rasering 1848. Måtten kan delvis beräknas med hjälp av ett trähölje, som gjordes 1785 (fig 35, se nedan). Detta har nämligen ett stort urtag på baksidan som visar stenaltarets ungefärliga mått: längd ca 148 cm, höjd ca 84 cm, skivans tjocklek ca 11,5 cm. Trälådans inre djup är endast 65 cm, den har alltså endast dolt stenaltarets framsida, liksom förhållandet var i Egby (Öl II: 2, s 369f). Den nedan beskrivna altaruppsatsen kunde alltså stå kvar på stenaltaret, när trähöljet gjordes 1785.

I stället för att ersätta stenaltaret med ett av trä, vilket var det vanligaste inte bara på Öland under 1700-talet, beslöt man 1785 att altaret skulle »beklädas med bräder och öfverstrykas» (st prot). Höljet är av furu och har karnissvängda sidor (fig 35). Skivans profilerade kant skjuter ganska långt utanför altarbordet. Det är brunlaserat med marmorerad skiva och pryds på framsidan av gröna palm- och olivkvistar, lagda i kors. Den nästan utplånade inskriften lyder »Anno 1785» Mått: längd 164,5 cm, höjd 89,5 cm, skivans bredd 70,5 cm. Nu i Ölands Forngård (inv nr 462).
