Bredsättra kyrkor

SVERIGES KYRKOR

ÖLAND

RUNSTENS HÄRAD ÖLAND BAND II: 4

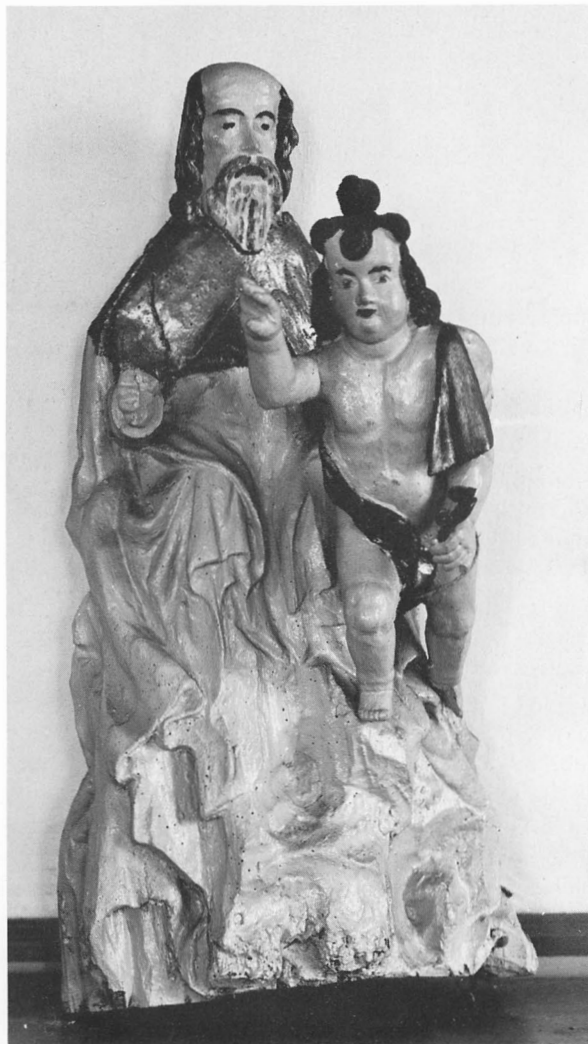
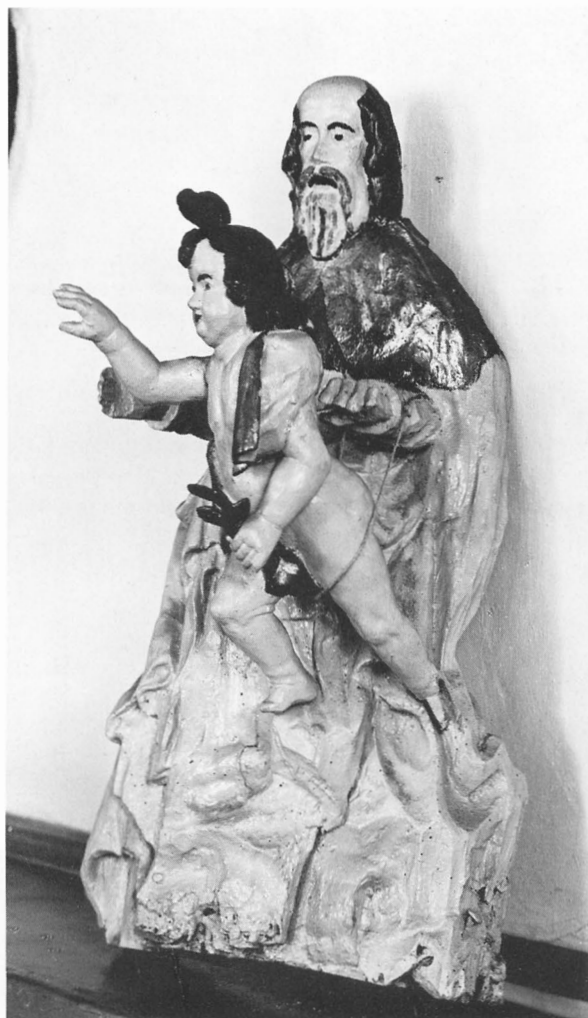
Fig 36a–b. Gud Fader från Nådistolen (jfr fig 41; nu överst th på den nuvarande altaruppsatsens krön, fig 58). Putton är troligen skulpterad 1770 av Gudm Rundgren. Foto A Edle 1931.

1–2. Gud Fader och en bild av den korsfäste (fig 36, 37) ur en Nådastolsframställning, vilken sannolikt har utgjort centralpartiet i altarskåpet (fig 41). Gud Fader som är 59 cm hög, bär långt, vågigt, mörkbrunt hår och skägg och sitter frontalt med armarna framsträckta (höger arm avslagen). Karnationen är ljus elfbensfärgad. En veckrik, ljusgrå mantel är symmetriskt draperad över axlarna och hänger i mjuka, vida veck omkring figuren och grupperar sig omkring knäna. Manteln har en bred, troligen endast i guldfärg utförd krage. En mörkbrun livklädnad skymtar på överkroppen, innanför manteln. På huvudet är skulpterat ett läge för en krona, ryggen är urholkad.

Den knubbiga lilla ängeln med olivkvisten (fig 36) är troligen skulpterad av Rundgren och sannolikt identisk med »1. Liten Bild» i inv 1784. Längd 33 cm. Det är en fullrund skulptur med en tapp som skjuter ut vid rygglutet. Naturlig karnation, mörkgult hår och förgyllt

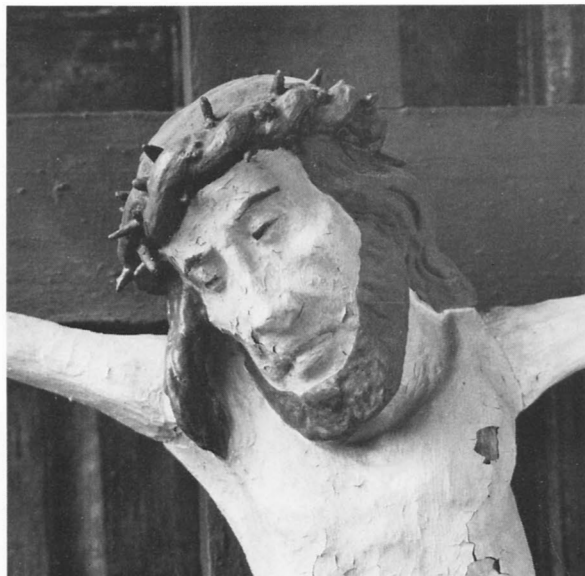
Fig 37 a–b. Den Korsfäste från Nådastolen (jfr fig 41) på ett kors från 1770. Foto S Hallgren 1978.

The Christ figure from a representation of The Holy Trinity (cf fig 41) on a cross from 1770.

Av det crucifix, som Gud Fader hållit framför sig, återstår själva Kristusbild (fig 37), som 1770 försågs med ett 122 cm högt kors med en titulus. Kristus har oproportionerligt stort huvud, som lutar mot höger axel, fötterna är genomborrade med en enda spik, ländklädet hänger i en flik från höger höft. Törnekronan är grön, hår och skägg bruna, gråvit karnation, röda sår, gråvitt ländkläde. Korset brunt, vit titulus med svart text, svarta spikar. Bilden är 52 cm hög, avståndet mellan fingertopparna är 50 cm.

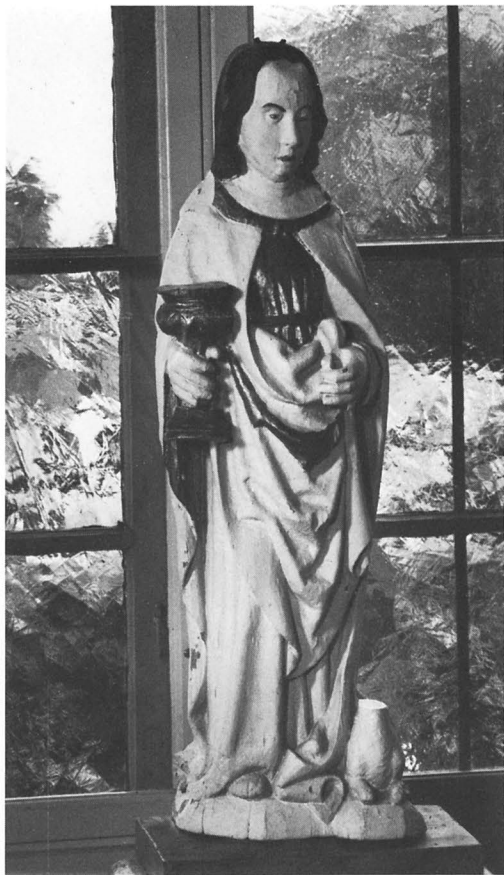
Fig 39a-b. S:ta Katarina av Vadstena (jfr fig 41). Huvuddoket och foten blev överarbetade 1770. Foto S Hallgren 1978.

St Catherine of Vadstena (cf fig 41). The head cloth and foot were recarved in 1770.

4. S:ta Katarina av Vadstena⁴⁰ (fig 39), en ung kvin-

na, som står nästan frontalt. Huvuddoket är överarbetat till hår och hennes från början skoklädda fot skulpterad med tår⁴¹ 1770. Över axlarna ligger en osymmetriskt draperad mantel, öppen fram och visar ett förgyllt klänningsliv, sammanhållet i midjan med ett smalt, rödbrunt skärp. Den grå mantelns framvåd är uppdragen över magen och faller ned i en flik mitt fram med många bågformiga veck. Den vida klänningen syns under manteln och ligger över fötterna, av vilka man endast ser ena fotens tåspets. Vid hennes vänstra sida ligger en hind, vars huvud saknas. I sin högra hand håller hon en lampa. Höjd 75 cm. Under den ursprungliga fotplattan ligger en yngre från 1770 med måtten 37 × 20 × 13,5 cm. Den är marmorerad i grått, blågrått

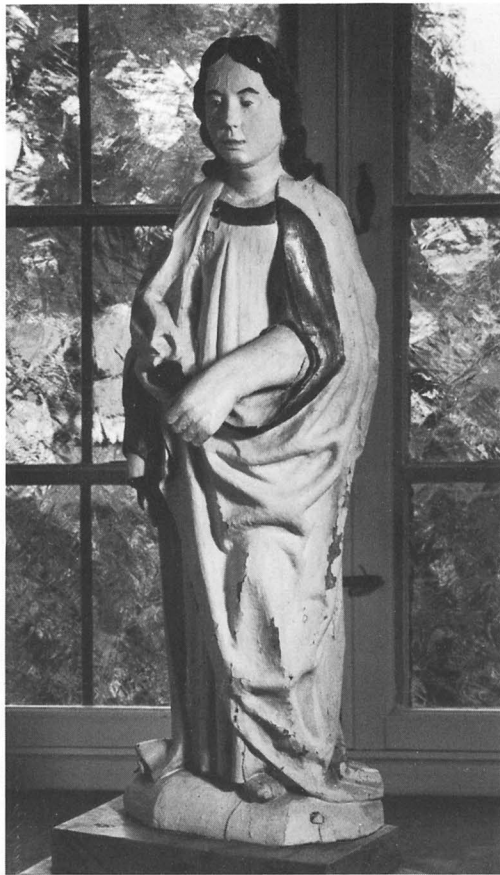
Fig 40a-b. Kvinnligt helgon (jfr fig 41). Den ena armen är från 1770. Foto S Hallgren 1978.

Female saint (cf fig 41). One arm was made in 1770.

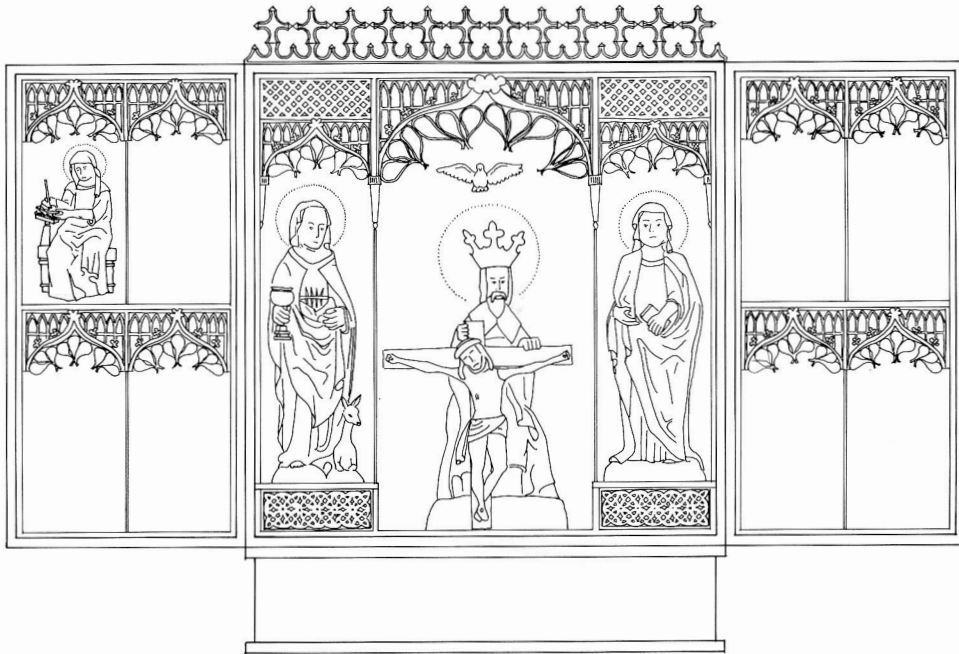
Fig 41 Rekonstruktion av det medeltida altarskåpet. G Wirén 1980.

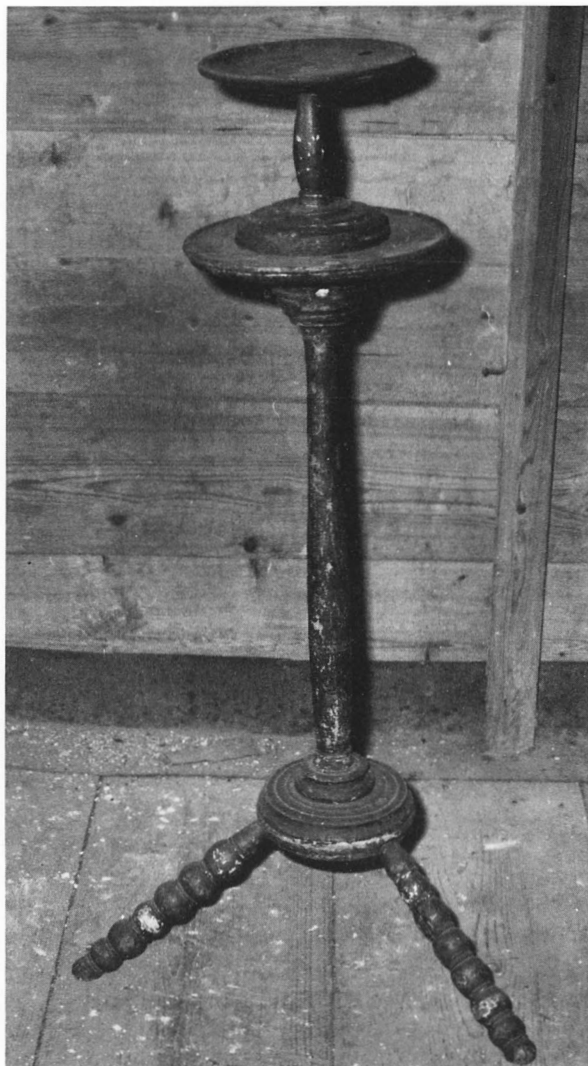
Fig 42. Dopbord av svarvat, grönmålat trä, första gången upptaget i inv 1811. På detta är placerat ett lågt ställ i samma utförande, vilket möjligen har burit upp en dopskål i stenfunten (fig 63 ff). Foto S Hallgren 1978.

Baptismal stand, turned wood, painted green. First recorded in 1811. A low stand in the same technique is placed on top of it, which has probably supported a baptismal bowl in the stone font (figs 63 ff).

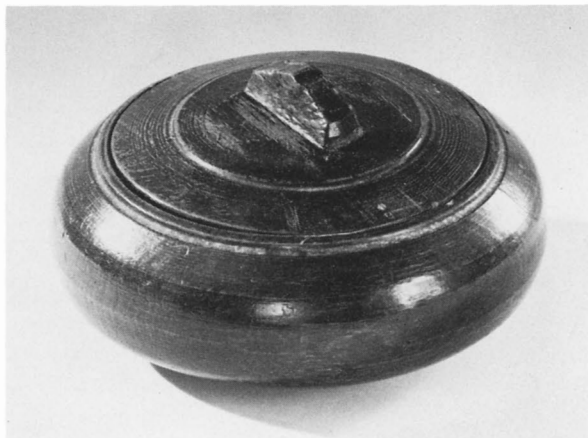
Fig 44. Oblatask av svarvat trä, s k låsask. 1600-talet. Foto S Hallgren 1978.

Wafar box, turned wood, a so-called lock box. 17th cent.

Oblatask, en svarvad, rund och tillplattad skålsk av masurbjörk, 1600-talet, (fig 44). Märkt på botten utsida: NP (sammanskrivet). Diameter 19 cm, sannolikt tillverkad av samme svarvare som gjort den dubbla låsasken i fig 45 (se nedan, Möbler m m).

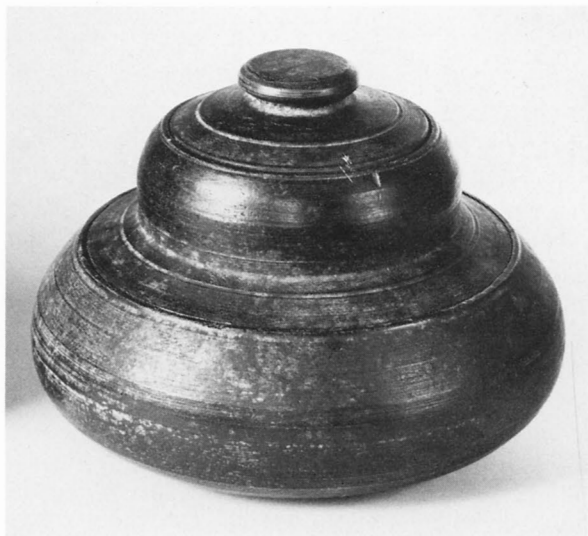
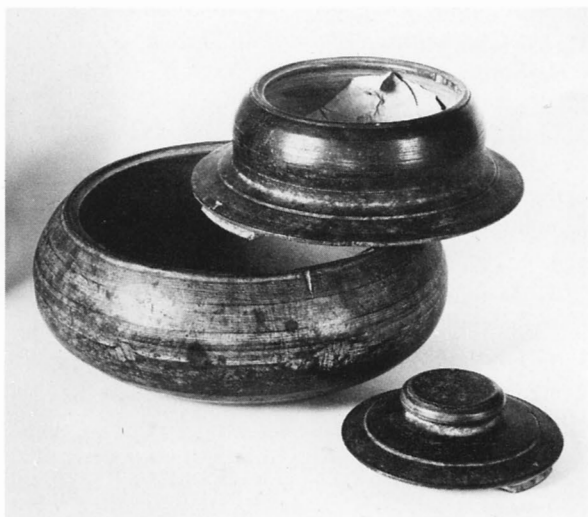
Fig 45 a–b. Dubbel låsask av svarvat trä, stängd och öppen, 1600-talet. Foto S Hallgren 1978.

En dubbel sk låsask av svarvad björk (fig 45), höjd 16 cm, bredd 22 cm. Den övre asken låses mot den undre på följande sätt. Tappar i den övre askens botten

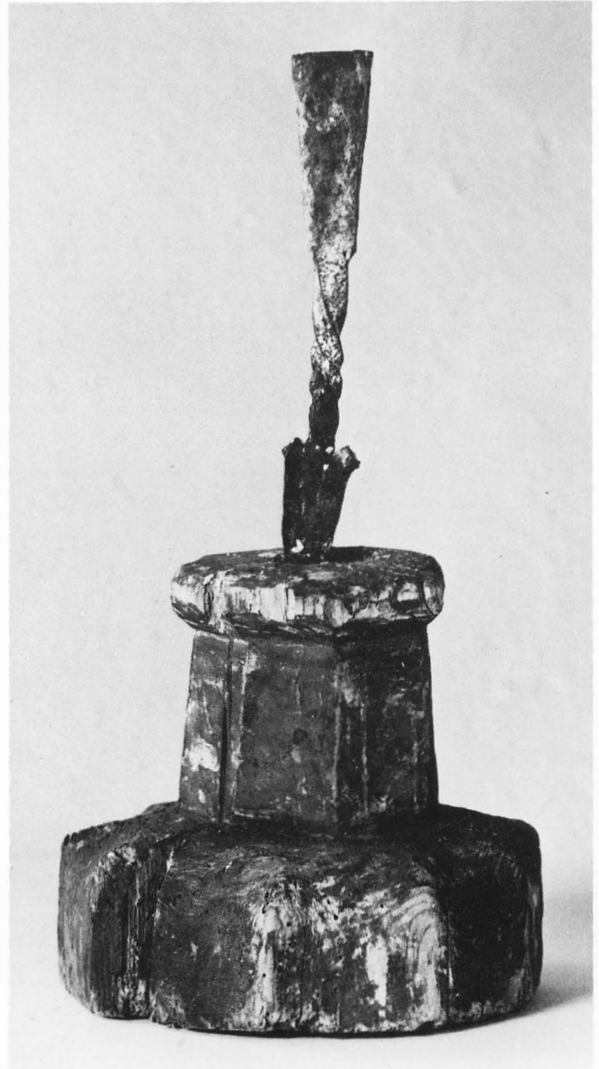
Fig 46. Medeltida ljusstake av trä med ljushållare av smidesjärn. Foto S Hallgren 1978.

Medieval candlestick, wood with wrought iron candle holder.

Medeltida ljusstake (fig 46), bestående av en åttkantig fot af skulpterat, maskstunget trä med färgspår samt en hög ljushållare av smidesjärn. Höjd 32,5 cm.

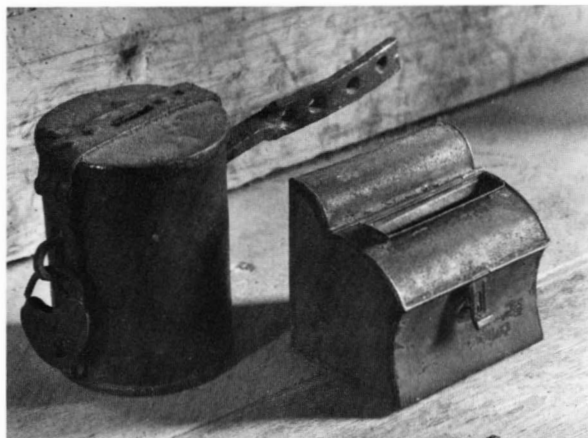
Fig 47 Två kollektbössor den vänstra från 1799 (se även fig 48), den högra från 1800-talets senare del. Foto S Hallgren 1978.

Two collection boxes, the left from 1799 (cf fig 48), the right from the end of 19th cent.

Cylindrisk fattigbössa av järnbleck (fig 47), första gången upptagen 1811 (inv) men äldre (jfr nedan). Överfalsat lock med myntspringa. På ena sidan av bössan är ett långt skaft fastnitat med tre hål för skruvar i dess fria ände. Har troligen varit fastskruvad vid en läktarstolpe, nära sydportalen (jfr fig 15). Rester av blå färg. Total längd 34 cm, höjd 18 cm. – Till »armbössan» hörde troligen en avlång bräda av furu (fig 48), med kontursågade sidor och underkant, men rak överkant, målad i blågrönt och med följande inskrift, målad med svart frakturstil: »Läs, Tobie 4. Cap: 7. 8. 9. 10. 11. 12. versar / Syr: 4 Cap: 1. 2. 3. 4. 5. 6. v. 7. Cap: 36 v: / uppsatt år 1799». Bibelhänvisningarna gäller givande av allmosor. Höjd 17 cm, längd 46,5 cm. Brädan har varit fäst på undersidan av exempelvis läktaren. Dess överkant saknar nämligen färg.

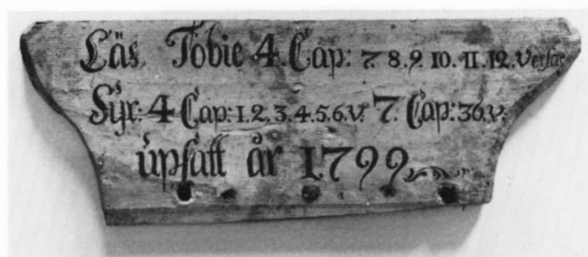
Fig 48. Inskriftstavla, hörande till den vänstra kollektbössan i fig 47. Inskriften visar att det rör sig om en fattigböss. Foto S Hallgren 1978.

Inscription tablet from the left collection box in fig 47. The inscription indicates that it was a poor-box.

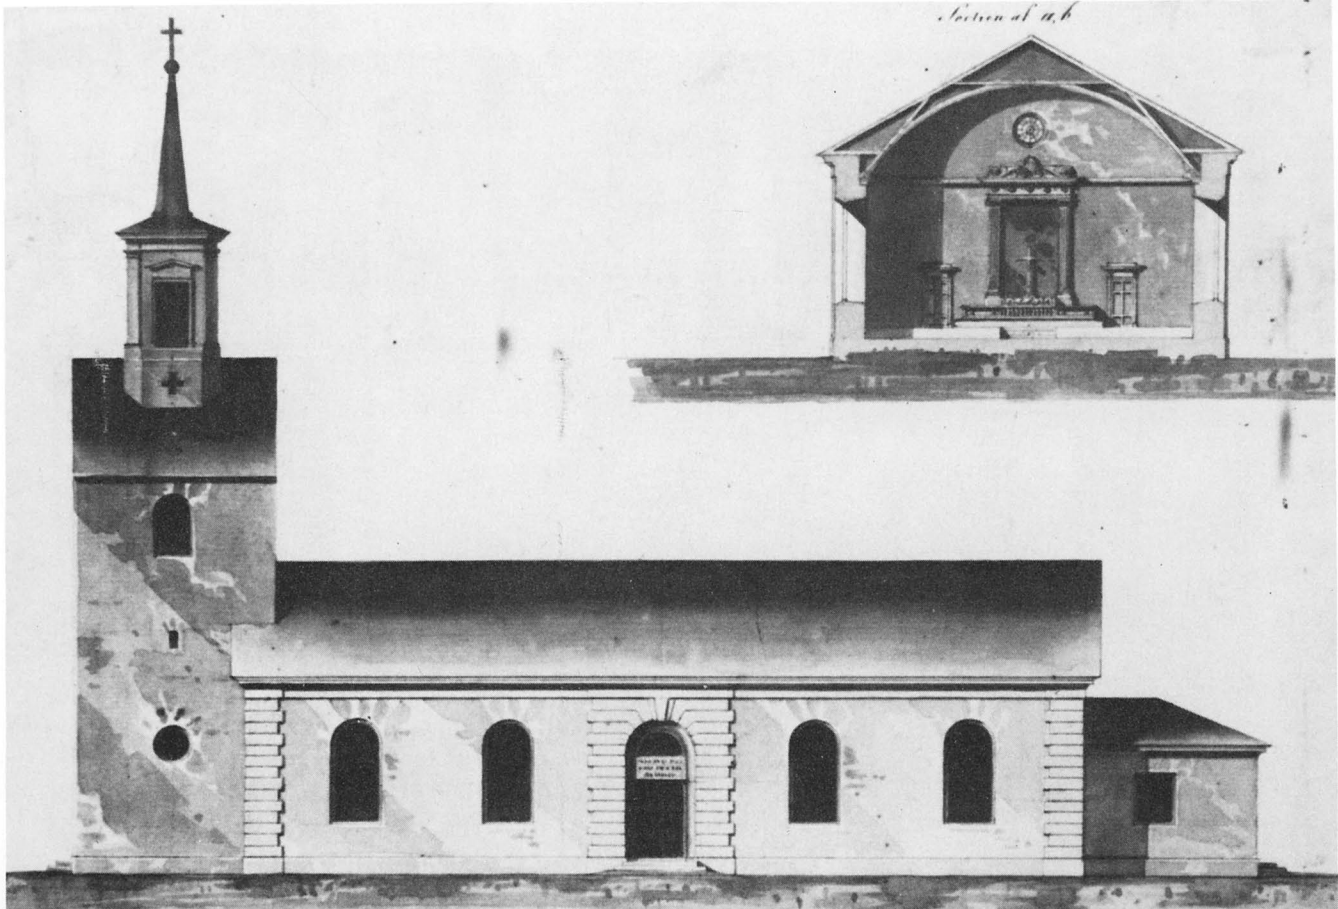
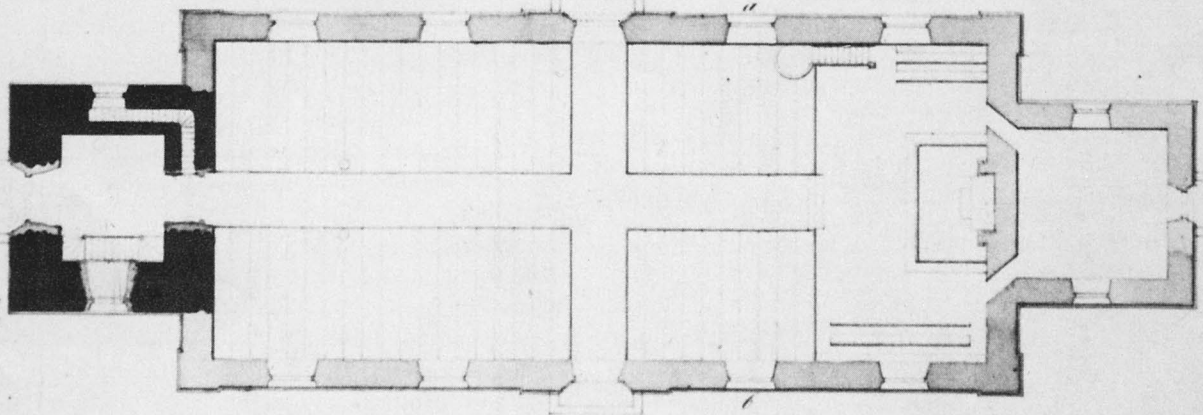
Fig 51. Förslag till ny kyrka med bibehållande av det medeltida västtornet, utarbetat 1842 av Th Edberg vid ÖIÄ. Skala 1 : 300. RA.

Lanterninbygget sköts upp till 1861 (se nedan) och fick då endast en ytlig likhet med Edbergs ritning (jfr fig 50 och 51). Då var inte längre kyrkoherde Rundquist i livet.

På ordförandens (tf pastor J A Medelius, 1830–1897) framställning beslöt församlingen 22/5 1860 att kyrktornet skulle förses med en lanternin. Arbetet skulle påbörjas 1/4 1861 och vara avslutat till midsommar samma år. Vid en extra sockenstämma 5/8 1860 granskades Edbergs nästan 20 år gamla ritning (fig 51), och man beslöt, »att den skulle noggrannt följas, såvida den Byggmästare, som åtog sig byggnaden, ansåg den vara fullt ändamålsenlig för Ringklockans uppsättande i

Lanterninen». För att undvika entreprenadauktion, beslöt man att hämta Peter Isberg (not 55) från Sandby, där han just höll på att avsluta ett kyrkobygge. Jämför man Edbergs ritning (fig 51) med den av Isberg utförda tornavslutningen i Bredsättra (fig 18, 50, 52), skiljer de sig i flera avseenden från varandra. Visserligen är lanterninen i båda fallen åttkantig, men enligt ritningen skulle den resa sig på det gamla sadeltaket. Isberg formar i stället taket som en avskuren pyramid. Murkrönet och den kraftigt framspringande takgesimsen med dess karakteristiska konsoler finns inte heller med på Edbergs ritning, men återfinns däremot på flera av Isbergs öländska kyrktorn, bla Kastlösa från 1850-talet, samt Alböke och den nyss nämnda Sandby från 1860. Ritningarna till dessa kyrkor hade Isberg också gjort, ehuru de blivit lätt överarbetade vid ÖIÄ. På både Sandby och Bredsättra reser sig den smala, åttkantiga spiran över en halvfrisk huv i stället för en åttkantig. De för Isberg så typiska, skulpturala taklisterna var emellertid inte hans egen uppfinning, utan låg i tiden och återfinns fr a på byggnader, som ritats

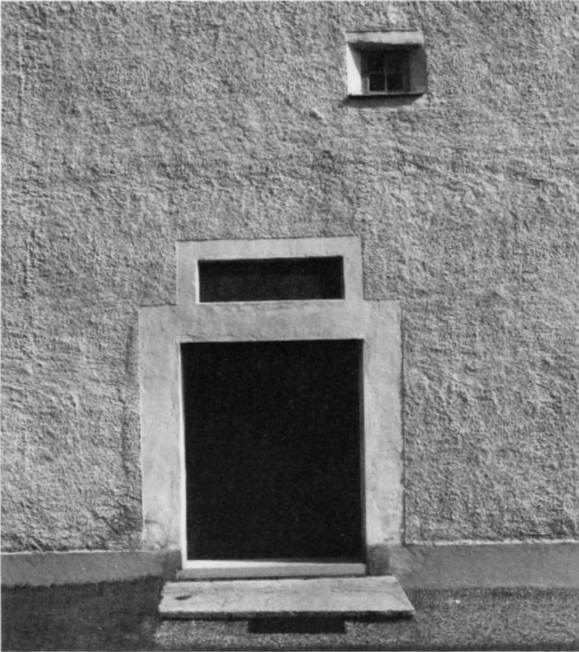
Fig 53. Västportalen från 1848 samt glugg i första tornvåningen. Foto S Hallgren 1978.

West doorway from 1848 and window on the first storey of the tower.

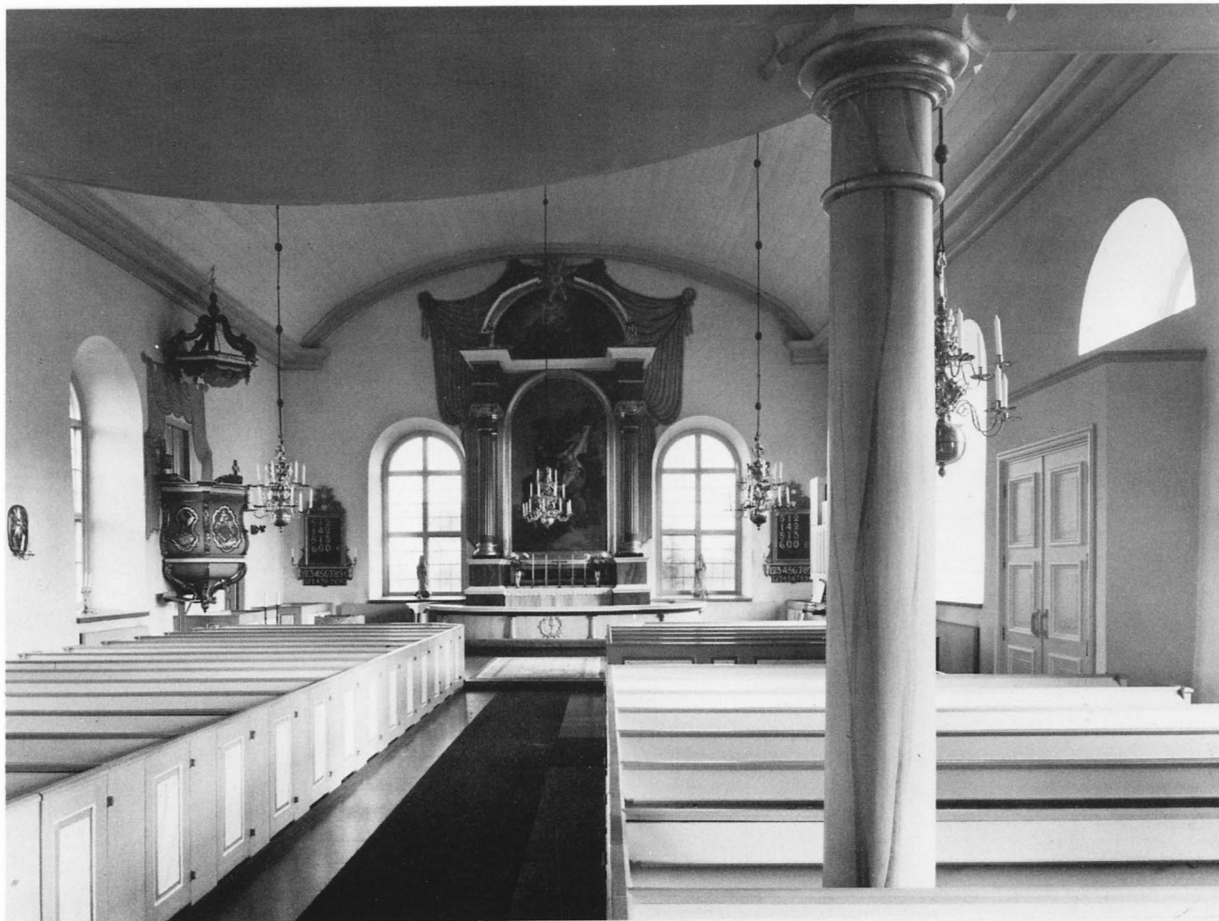
Fig 55. Interiör mot öster. Foto R Hintze 1979.

Interior looking east.

På östra korväggen, nära hörnen, hänger två svartmålade nummertavlor med skulpterade, förgyllda ramar (synliga i fig 55). Överstyckena orneras med hjärta, fiol och harpa, skulpterade och förgyllda, vilka avtecknar sig mot ljusblå fond. Nertill utskjuter ett sockelparti i sidled, i grått och svart med något guld, till fäste för ett par ljushållare och för sifferförrådet. Sannolikt från kyrkans byggnadsår. Total höjd 205 cm.

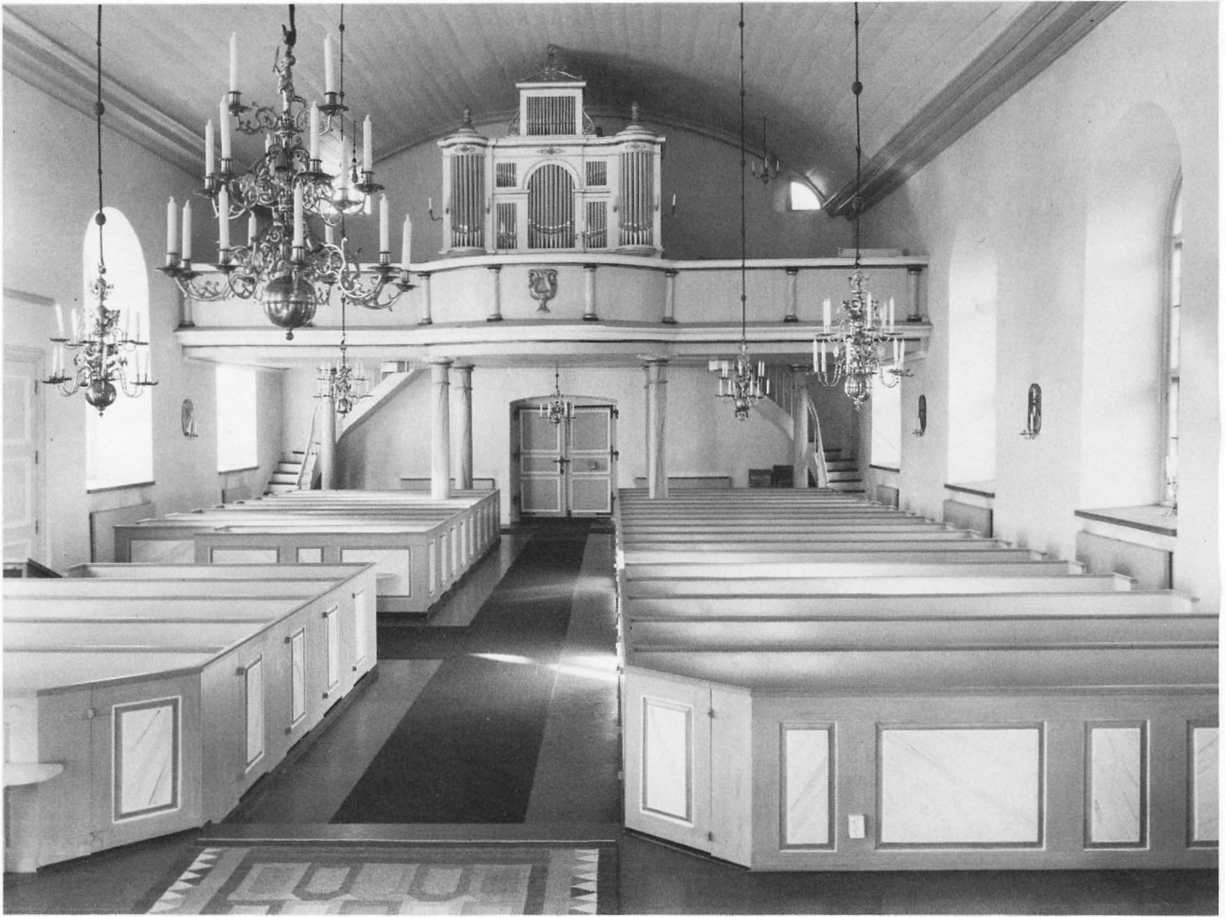
Fig 56. Interiör mot väster. Foto R Hintze 1979.

Interior looking west.

Till läktaren (fig 56) som sträcker sig tvärs över hela kyrkans västra del, leder två symmetriskt placerade trätrappor med genombrutna räcken (fig 19 a). Bröstningen liknar altarringen i flera avseenden. Den vitmålade armlედaren och sockeln bildar två markerade horisontaler som bärs upp av halvkolonetter med halvrunda, gråmarmorerade skaft och förgyllda kapital och baser. Mellan dem är bröstningen slät, marmorerad i turkosblått. På det framspringande mittpartiet en skulpterad, förgylld lyra. Läktaren bärs upp av tre par fria kolonner av trä, vilkas skaft är marmorerade i grått och något svart, medan kapitälerna är förgyllda. Läktarens undersida är en slät panel, målad i ljus turkosfärg. – Läktaren är samtidigt med kyrkan. 1924 var bröstningen marmorerad i grönt, men halvkolonetterna var målade som i dag.

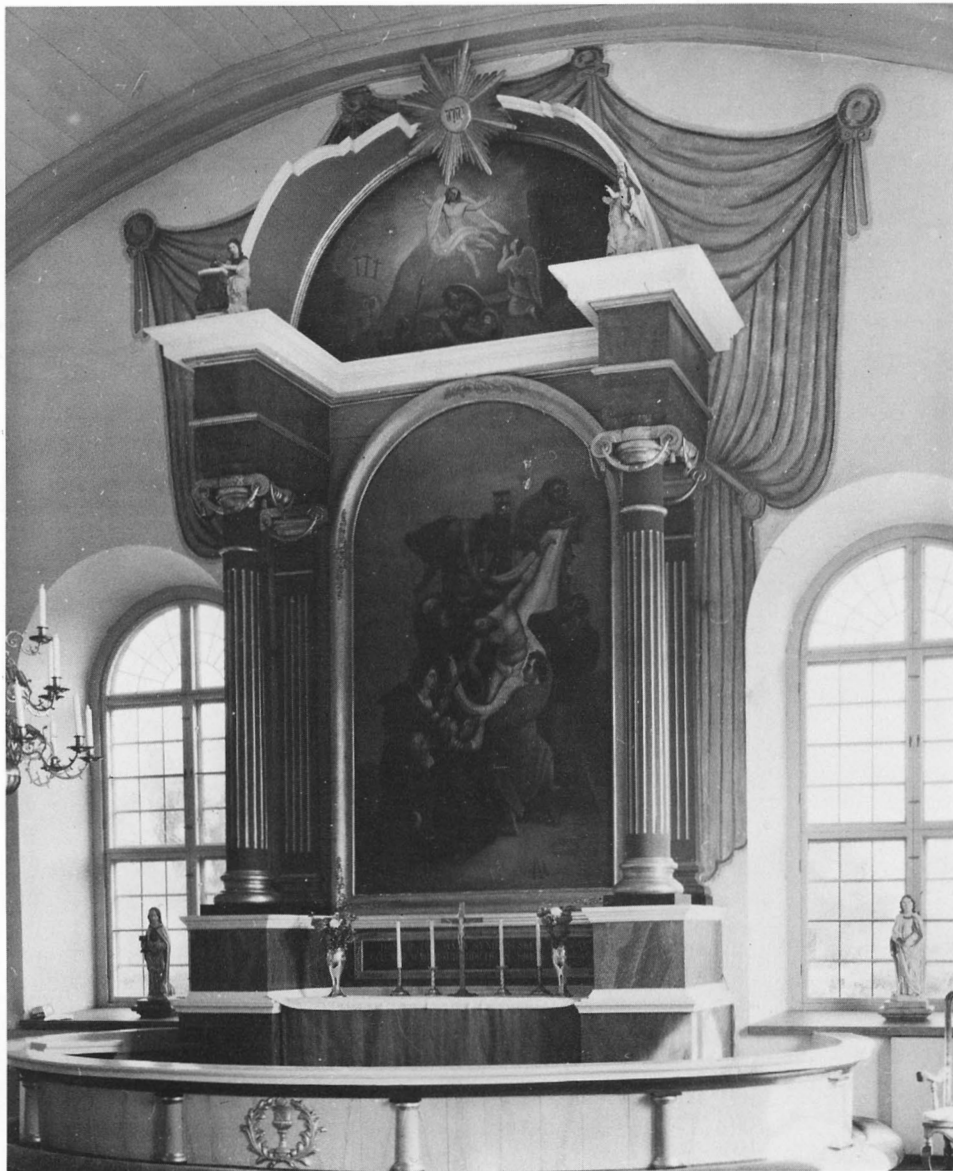
Fig 57. Altaruppsats med två målningar, utförda 1848 och 1849 av S G Lindblom i Kalmar, den större, Korsnedtagningen efter altartavlan i Kalmar domkyrka, den mindre, Uppståndelsen efter Fredrik Westins altartavla i Kungsholms kyrka, Stockholm. Ramverket är antingen utfört av C L Lindgren, kyrkans byggmästare, eller av Olof Jacobsson i Mortorp. Överst två medeltida skulpturer (fig 1, 36, 38). Det på väggen målade draperiet är troligen utfört 1850 av målaremästare C O Poijes från Mönsterås. Foto S Hallgren 1978.

Altar-piece with two paintings by S G Lindblom of Kalmar 1848 and 1840. The larger, The Deposition, a copy of the altarpiece in Kalmar cathedral, the smaller, The Resurrection, a copy of Fredrik Westin's altarpiece in the Kungsholm's church in Stockholm. The framing is either executed by C L Lindgren, the master builder of the church, or by Olof Jacobsson of Mortorp. On the top are two medieval sculptures (cf figs 1, 36, 38). The hanging, painted on the wall, is probably executed in 1850 by C O Poijes, master painter of Mönsterås.

Altaruppsatsen (fig 57–58) består av ett stort, arkitektoniskt ramverk av trä, målat i brunt med vita listverk och förgyllda detaljer och utfört 1848, kanske av Olof Jacobsson. Den är troligen en fri efterbildning av Th Edbergs ritning (fig 51). Målningen och förgyllningen utfördes 1850 av målarmästaren C O Pojjes (not 57), som detta år målade hela interiören med dess inred-

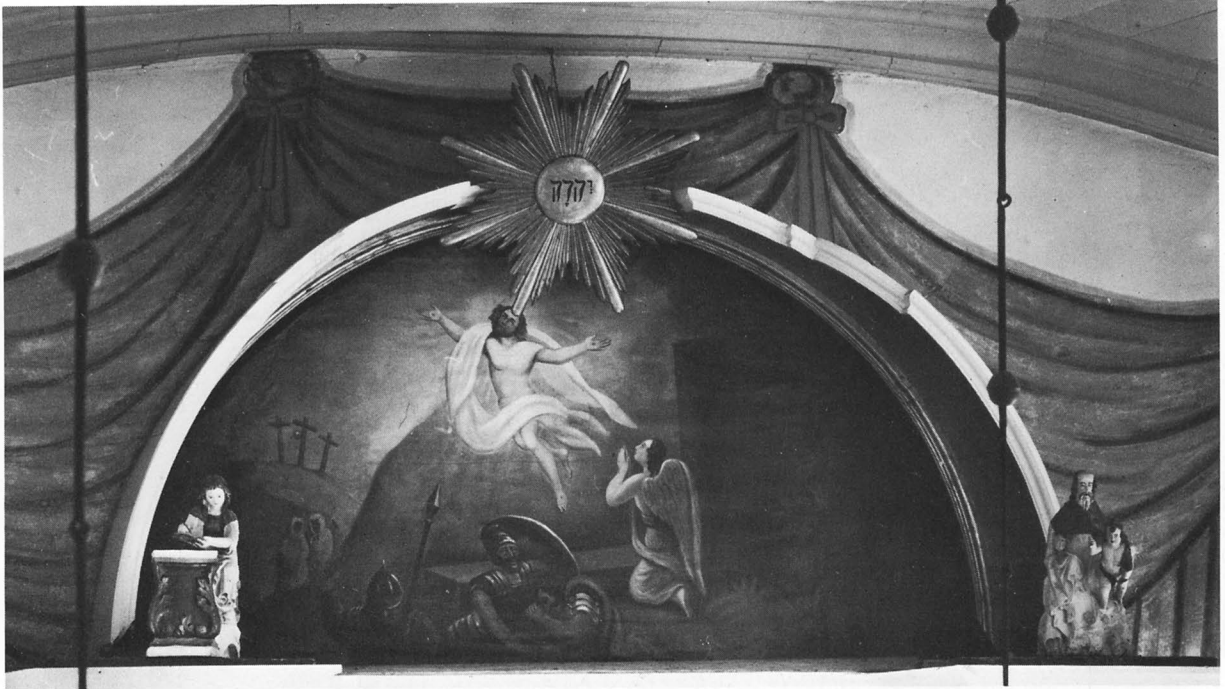
Fig 58. Altaruppsatsens överdel (jfr fig 57). Foto S Hallgren 1978.

The top of the altarpiece in fig 57.

Över denna målning är ännu en tavla placerad (fig 58), utförd av Lindblom 1849, halvcirkelformad och inramad av en förgyllt list. Den framställer Kristi uppståndelse, kopia av Fredrik Westins⁵⁹ målning i Kungsholms kyrka i Stockholm. Denna komposition använde Lindblom några år senare i Löts kyrkas altartavla (Ö II. 1, fig 306). Färgskalan domineras av en blågrön himmel, mot vilken Kristi ljusa kropp och vita draperier avtecknar sig. Kristus och ängeln t h har frisk karnation. Soldaterna nedtill bildar en mörkbrun och grå massa. Brunt landskap med Golgata t v

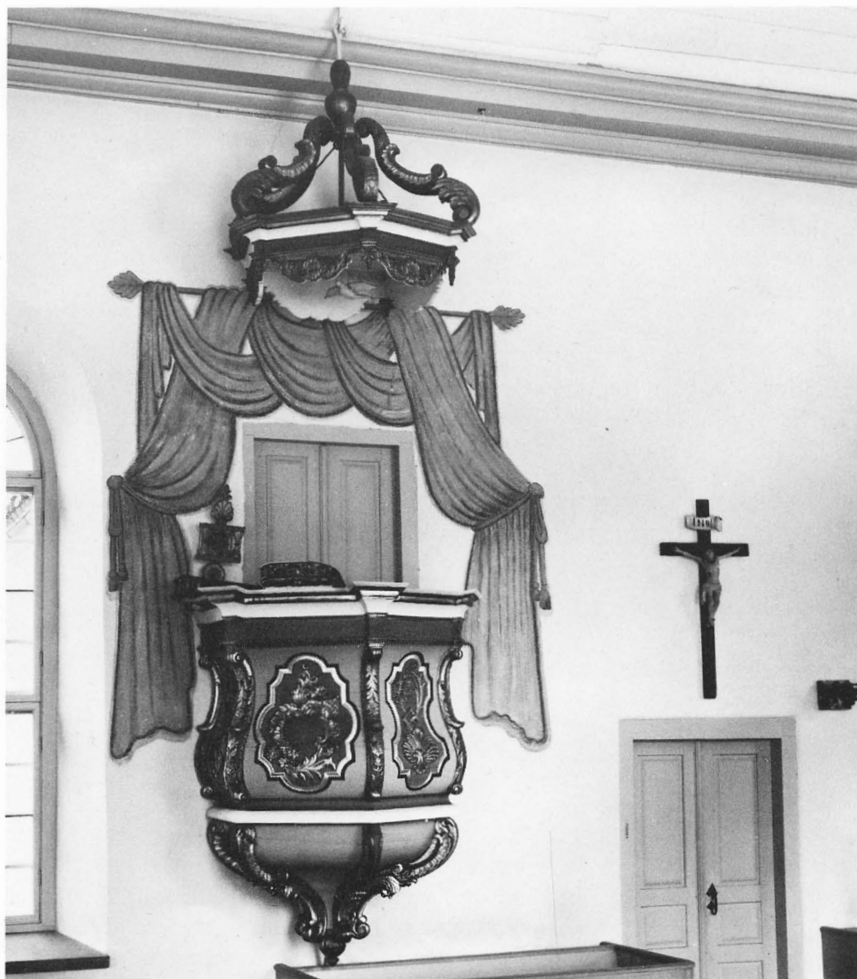
Fig 59. Predikstol, skulpterad av Nils Linhardt Lindman och ursprungligen målad av And G Wadsten 1768. Nuvarande färg samt draperimålningen troligen utförd 1850 av målaremästare C O Poijes. Foto S Hallgren 1978.

Pulpit, sculptured by Nils Linhardt Lindman and originally painted in 1768 by And G Wadsten. Present colouring and the painted hanging on the wall probably by C O Poijes, 1850.

Predikstolens korg och ljudtak (fig 59), som är övertagna från Gamla kyrkan, har osymmetriskt femsidig plan, som numera inte stämmer med ljudtakets (predikstolens placering i Gamla kyrkan var ju annorlunda; jfr fig 15). Korgens fyra sidor är S-svängda med förkroppade

Ljudtaket har oregelbundet framsidig plan som visar, att det ursprungligen varit inpassat i ett hörn (jfr fig 15). Dess nederkant är en upprepning av korgens arkitrav. Under kanten är fästade skulpterade ornament i form

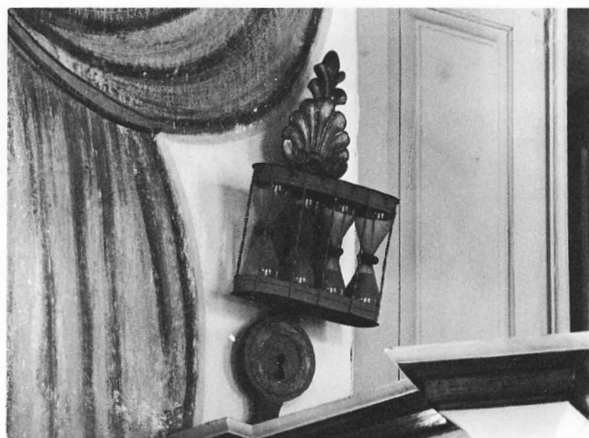
Fig 60. Timglas, skänkt 1759 av konstapeln Lars Schottenius. Foto S Hallgren 1978.

Hour glass, presented in 1759.

Timglas (fig 60) med fyra glas i ett blåmålat ställ av mässing på en likaledes blåmålad ständare av trä skulpterad på båda sidor. Ständaren är krönt av en förgylld mussla. Under glashållaren en urtavla, övermålad med guldbronsering. I dess mitt en vridbar, svartmålad visare, en rest av en i övrigt försvunnen mekanism. Höjd 70 cm. Enligt en också försvunnen inskrift skänkt 1759 av konstapeln Lars Schottenius⁶² (Ahlqvist 2: 1, s 182. – Håkansson nr 46).

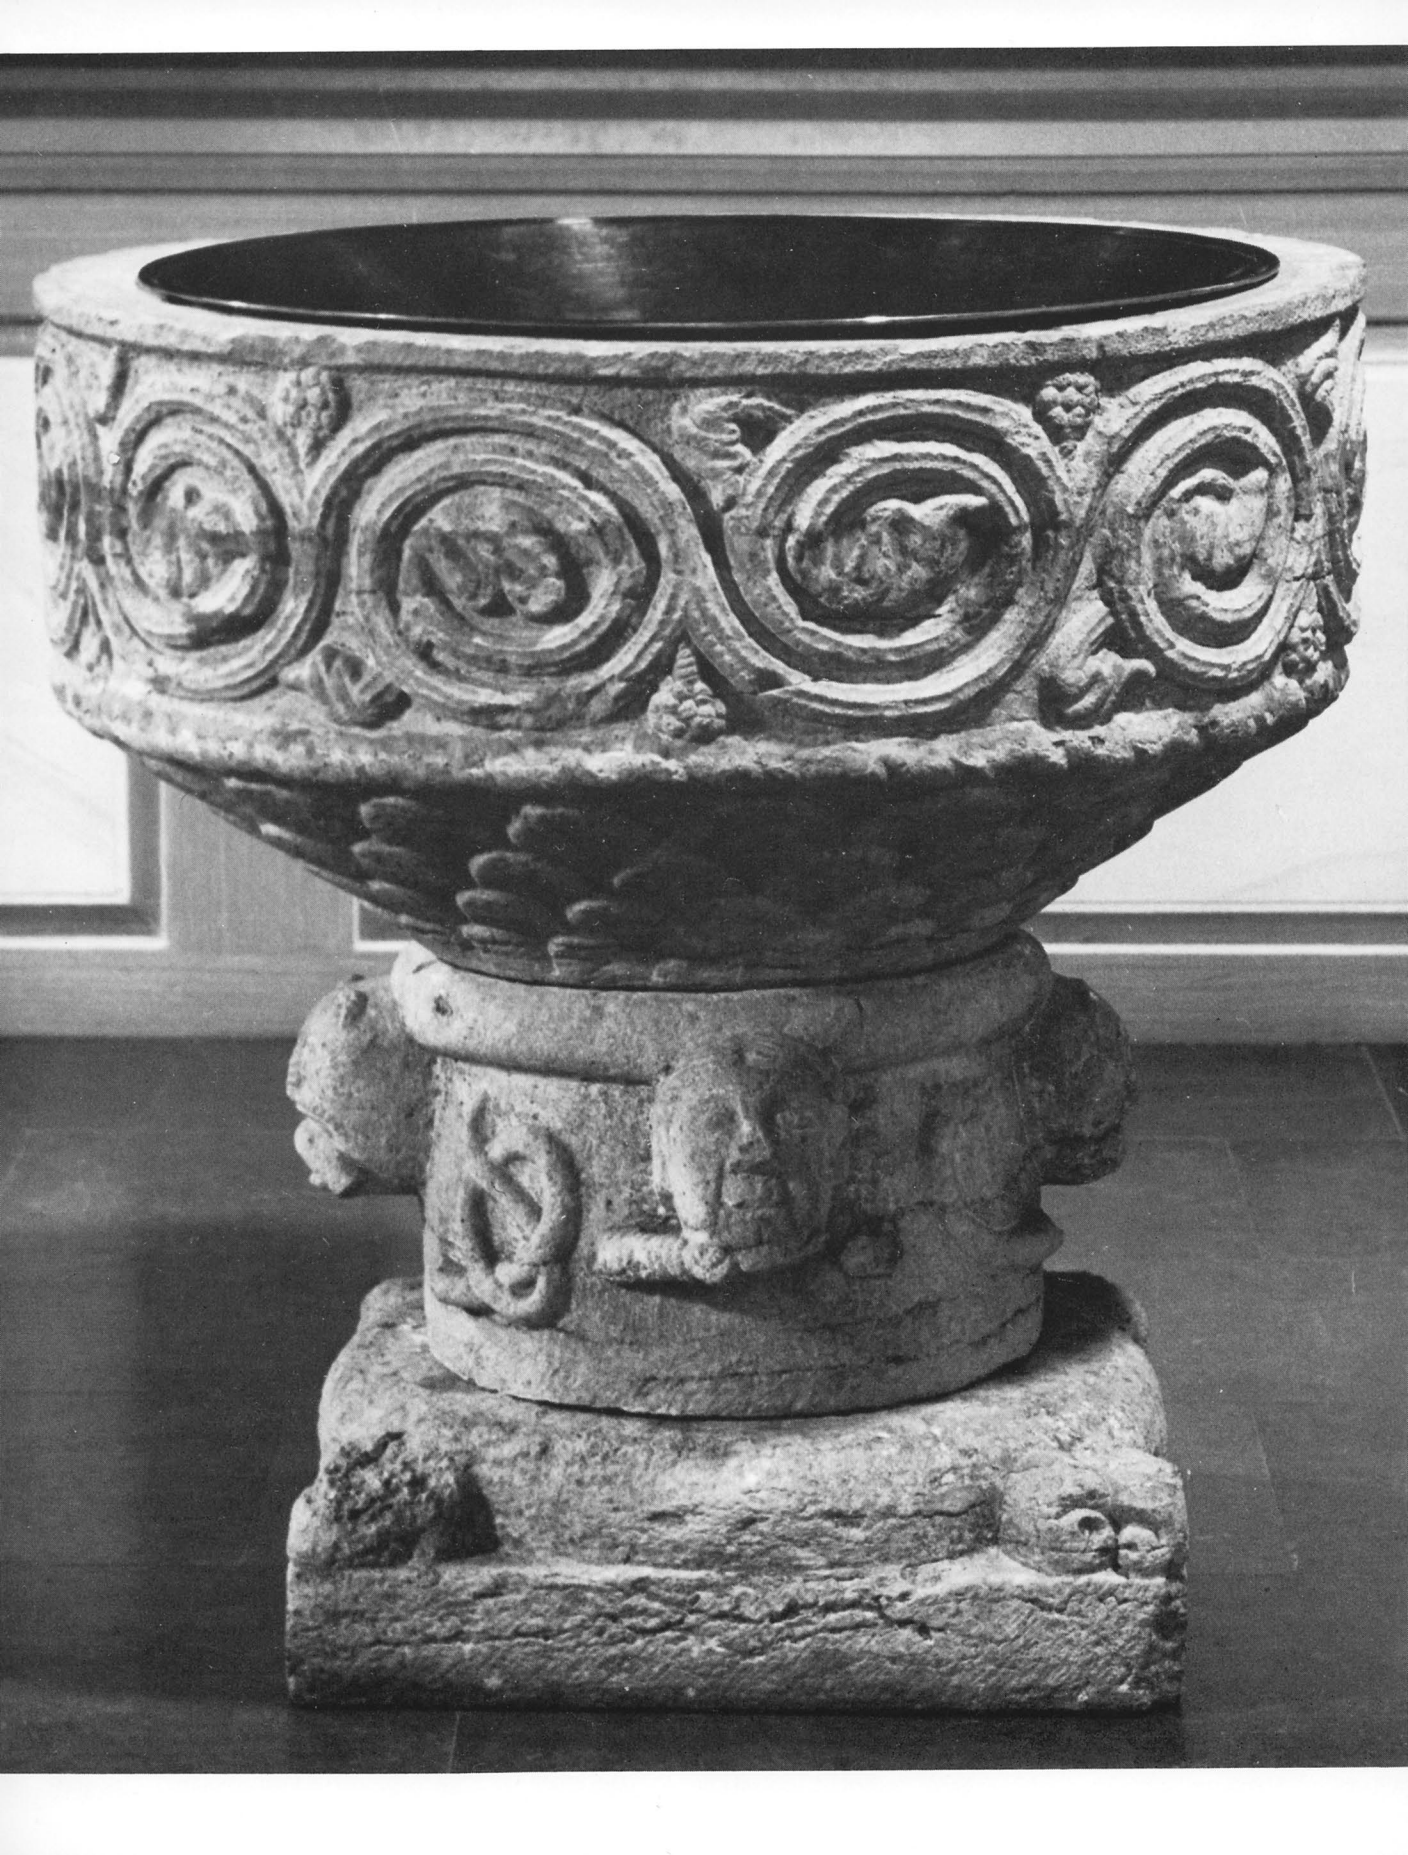
Fig 63. Dopfunten, helhetsbild.

The font.

Dopfunten (fig 63–72) är kyrkans förnämsta inredningsföremål, skulpterad av grå kalksten från Gotland⁶⁶ tillskriven den anonyme stensemästaren Calcarius II⁶⁷ och tillverkad omkring 1210–1260. Den är huggen av tre block, cuppa, skaft och fotplatta och har ett genomgående, smalt uttömningshål (ca 1 cm i diameter). Hålet mynnar upp till i en skålförmig fördjupning mitt i boten. Total höjd 82 cm, skålens diameter 80 cm.

Dopfonten har flera skador, bl a genomgående, vågräta sprickor, som lagades 1944. Skadorna beror framför allt på att fonten en längre tid har stått utomhus. Vid Ahlqvists besök 1821 låg den sönderslagen på kyrkogården (Saml II, S 85, s 109). Från 1859 användes

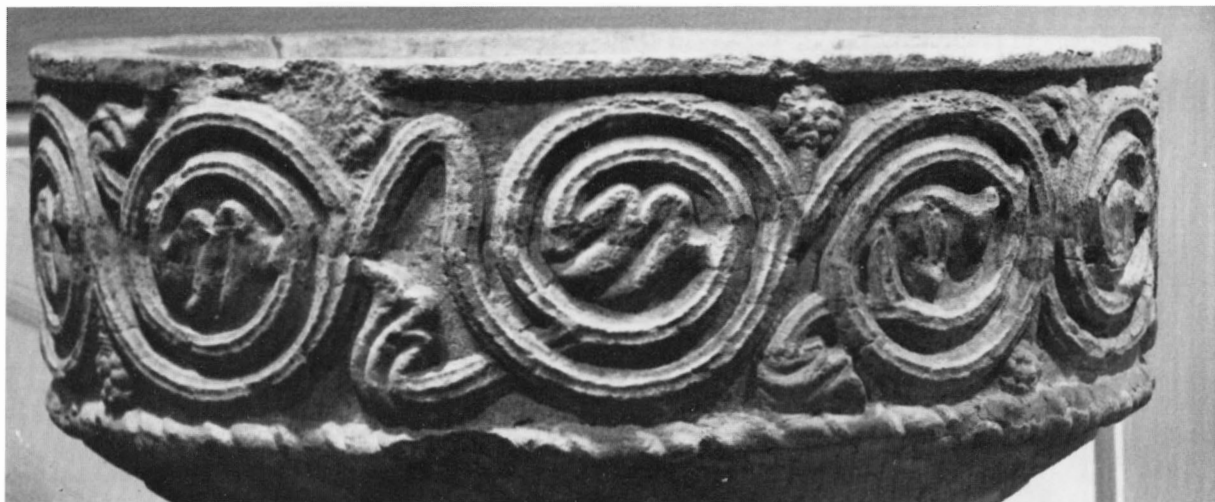
Fig 64. Detalj av cuppan.

Detail of bowl.

motsvaras av en klase både i sidled och vertikalt. Mellan två spiraler bildar stälken en spetsig vinkel (fig 64), möjligen beroende på att skulptören räknat fel, när han skulle fördela spiralerna runt cuppan. (Avståndet mellan två blev för stort och fylldes därför ut med ett vinkelböjt stycke av stälken.)

skålens cylindriska del och dess koniska botten markeras av en vänstervriden repstav med ett otydligt diamantsnöre, medan överdelen avslutas med en stav, som har profilen platt + skråkant. På botten utsida är skulpterade fyra rader av platta fjäll med rundade ändar. De är lagda likt taktegel, men uppåtvända och symboliserar enligt Oscar Reutersvärd⁶⁸ dopets heliga vatten.

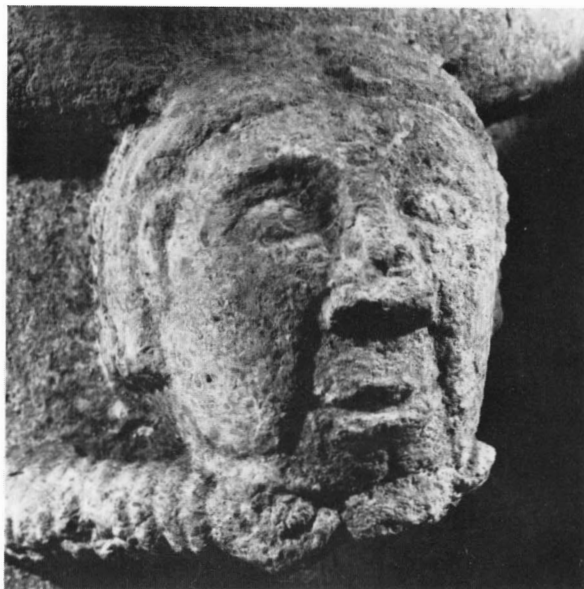
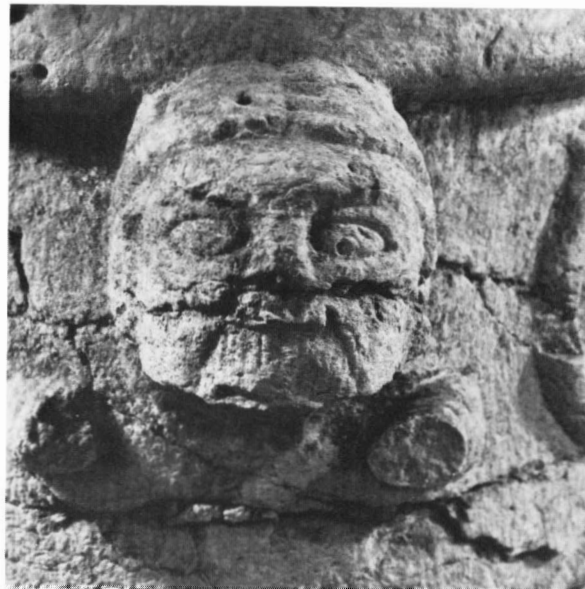
Fig 65–66. Två manshuvuden från dopfontens skaft.

Two male heads from the font pedestal.

de, två av dem med mänskliga drag, de båda andra skall troligen föreställa lejon. De förra, som ser manliga ut (fig 65, 66), har rakt, stripigt, mittbenat och halvlångt hår som lämnar öronen fria, mandelformade ögon med

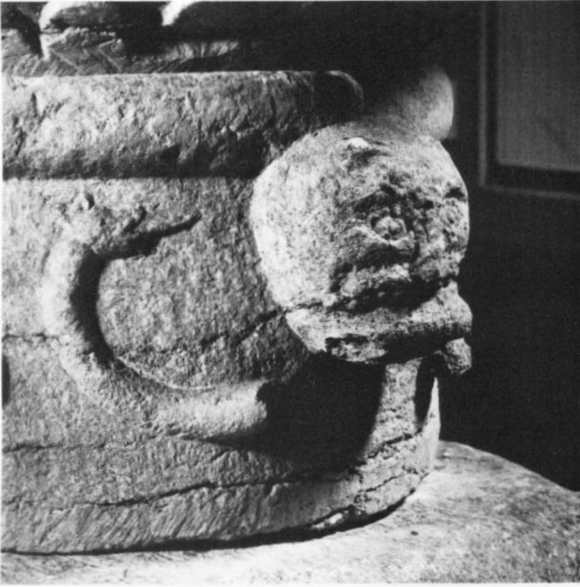
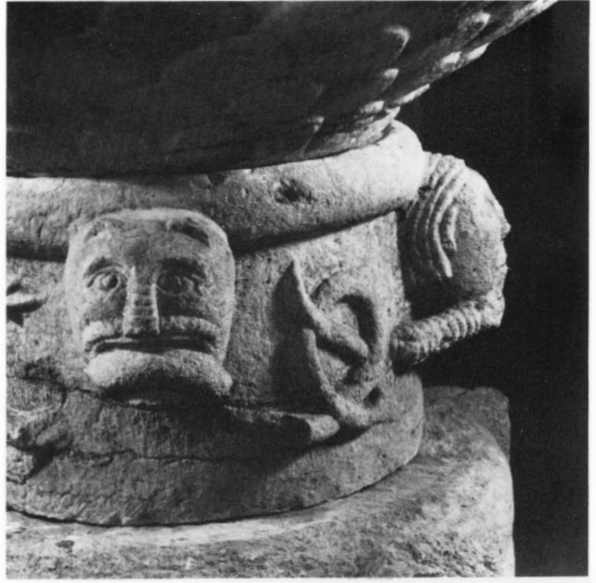
Fig 67–68. Lejon från dopfontens skaft med drake mellan käftarna.

Lions from the font pedestal with dragons between their jaws.

De båda lejonerna har nästan mänskliga drag genom ögonens och nosarnas form (fig 67–69). Ur pannorna sticker små spetsiga öron upp. Överläppen på de öppna gapen är uppdragna, så man ser de täta tandraderna. Lejonerna biter om drakar med fjälliga kroppar, som är avslagna närmast lejonens käftar, men som fortsätter i bukter i hög relief över fontens skaft. På vänster sida om lejonerna böjer sig drakarnas kroppar i en spänstig

båge och vänder huvuderna mot lejonerna (fig 67–69). Drakarna har spetsiga, uppåtstående öron och öppna gap med långa, spetsiga tungor. Den ena drakens stjärt är ringlad som ett stort, kursivt S (fig 70), medan den andras är snodd som en kringla (fig 68). Lejonerna symboliserar troligen Kristus och drakarna djävulen.

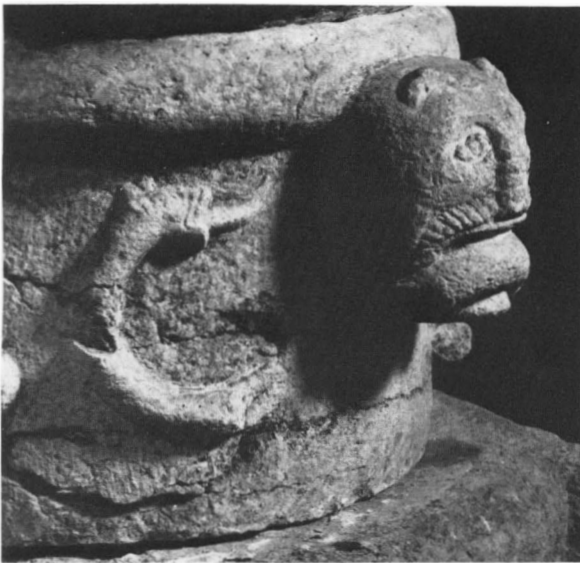
Fig 69. Lejonet i fig 68 och dess drake.

The lion in fig 68 with its dragon.

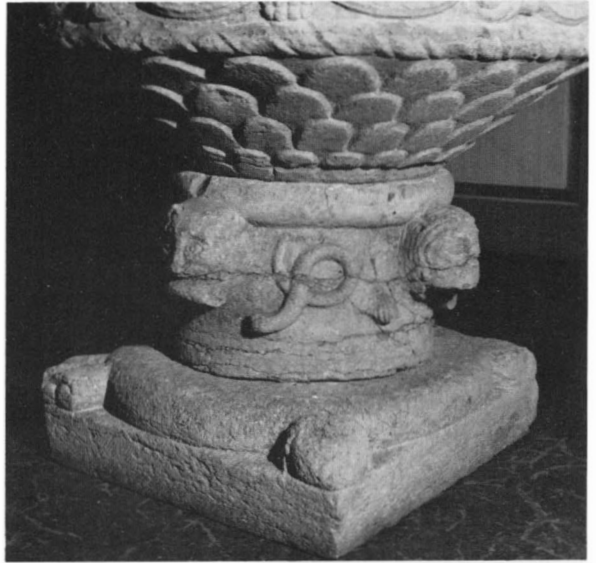
Fig 70. Funtens skaft och fotplatta med stjärten till draken i fig 67

Font pedestal and base with the dragon tail of fig 67

Skålen är inpassad i en fördjupning i skaftets översida. Det senare kröns av en fyllig, slät vulst. Skaftets grundform är en avskuren kon med svagt skrånande sida. Ur detta växer fyra huvuden ut, korsvis placera-
