Bredsättra kyrkor

SVERIGES KYRKOR

ÖLAND

RUNSTENS HÄRAD ÖLAND BAND II: 4

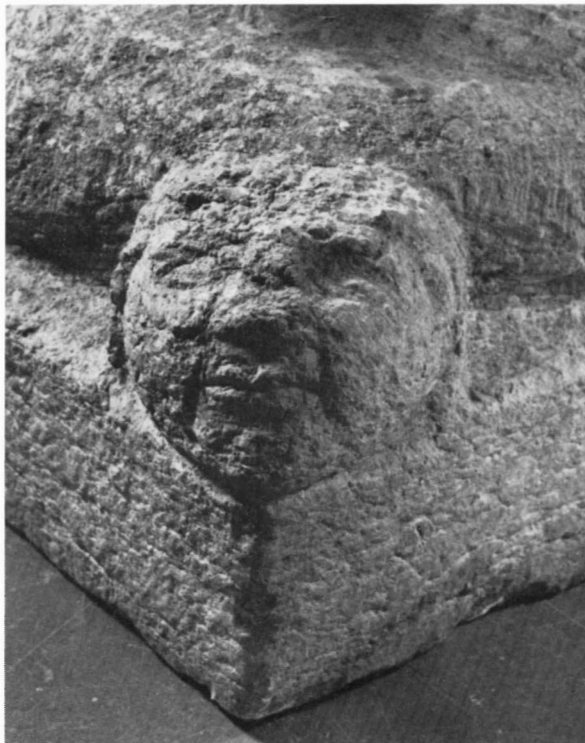
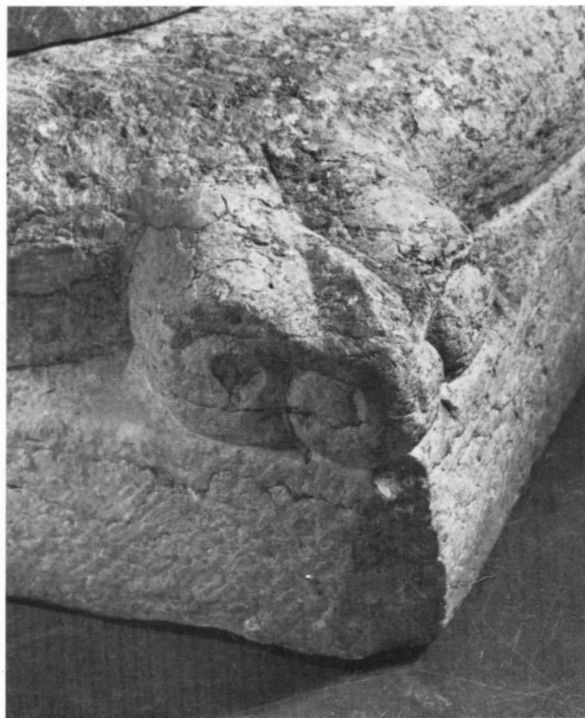
Fig 71–72. Två hörnornament på fontens fotplatta, ett manshuvud och ett pergamentstycke (?) med inrullade kanter

Two corner ornaments of the font base, a male head and a piece of parchment (?) with rolled edges.

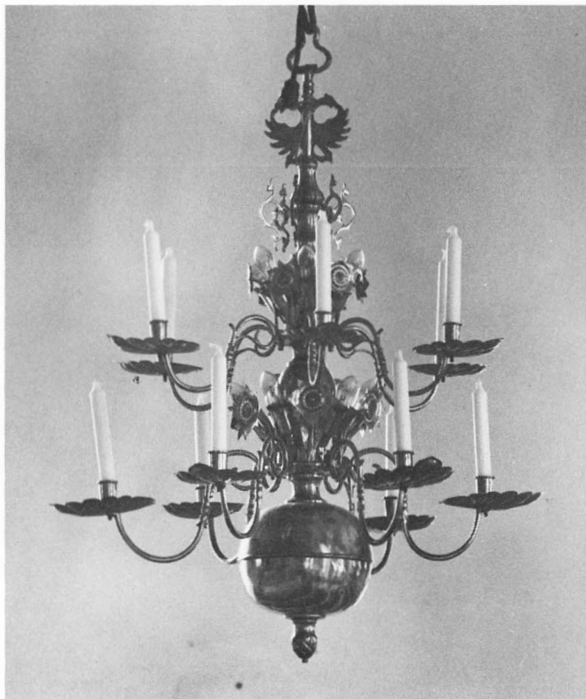
Fig 78. Ljuskrona av mässing, tillverkad senast 1750. Foto S Hallgren 1978.

Brass chandelier, made at the latest in 1750.

Ljuskronor av mässing: 1 För tolv ljus i två kransar (fig 78). Mittstammen krönt av en dubbelörn och nedtill avslutad med en stor kula och en pinjekotte, S-formade, rikt profilerade, gjutna ljusarmar med raka ljuspipor och musselformade droppskålar Prydnadsarmar med reflexblommor lika öppna klockor och reflexstjärnor Utan inskrift. Höjd 106 cm. Var ny 1750 (inv). Hängde i väster i Gamla kyrkan, 1918 i mittgången närmast läktaren, nu över norra bänkkvarteret, närmast läktaren. – 2. För tolv ljus i två kransar (fig 79). S-formade, profilerade ljusarmar med raka ljuspipor och musselformade droppskålar Uppåtriktade reflexblommor dels formade som öppna klockor, dels i form

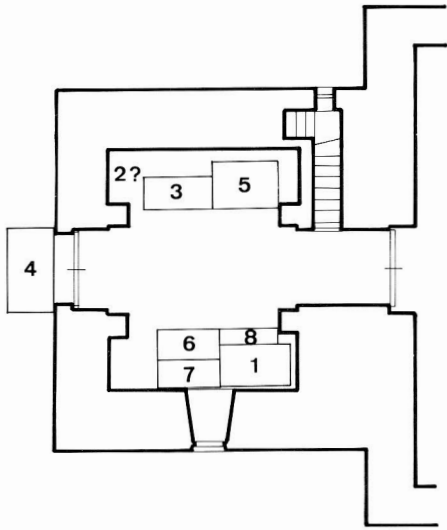
Fig 85. Schema över gravstenarnas placering i vapenhuset. R Boström 1979.

Identification of gravestones in the porch.

Följande gravstenar ligger i eller utanför vapenhuset i tornets bottenvåning, där de fick sin nuvarande placering 1957 (fig 85).

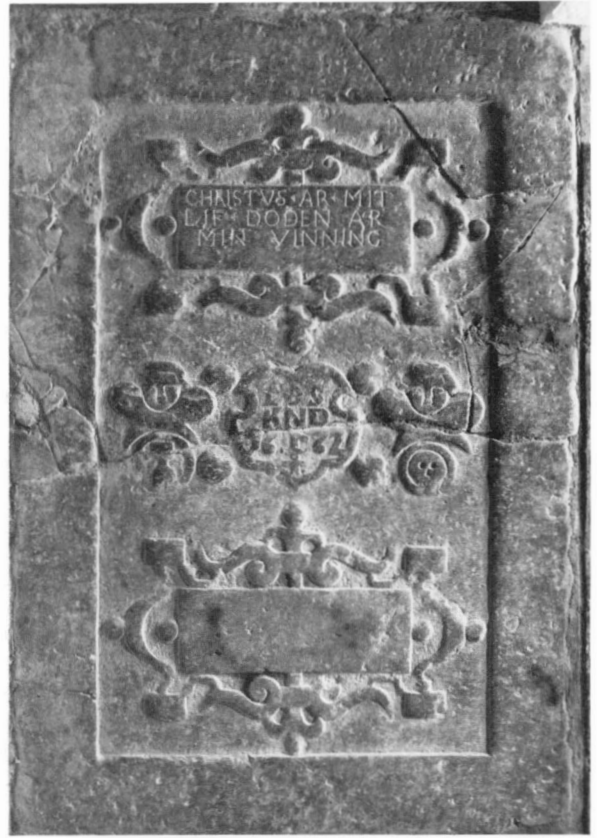
Fig 86. Gravhäll av grå kalksten från 1662 (nr 5) i vapenhusets golv Foto S Hallgren 1978.

Grave slab, grey limestone, 1662 (no 5, cf fig 85) in the porch floor

5. Skulpterad håll av grå kalksten (fig 86), mått 182 × 123 cm. I mitten symmetrisk renässanssköld, omgiven av en smal ram. I dess centrum följande inskrift i relief:

Ned till ännu en rektangulär kartusch, utan inskrift. Runt stenens kant en bred, upphöjd bård, utan synlig inskrift. – Stenen är spräckt mitt itu, tvärs över skölden. – Håkansson nr 42.

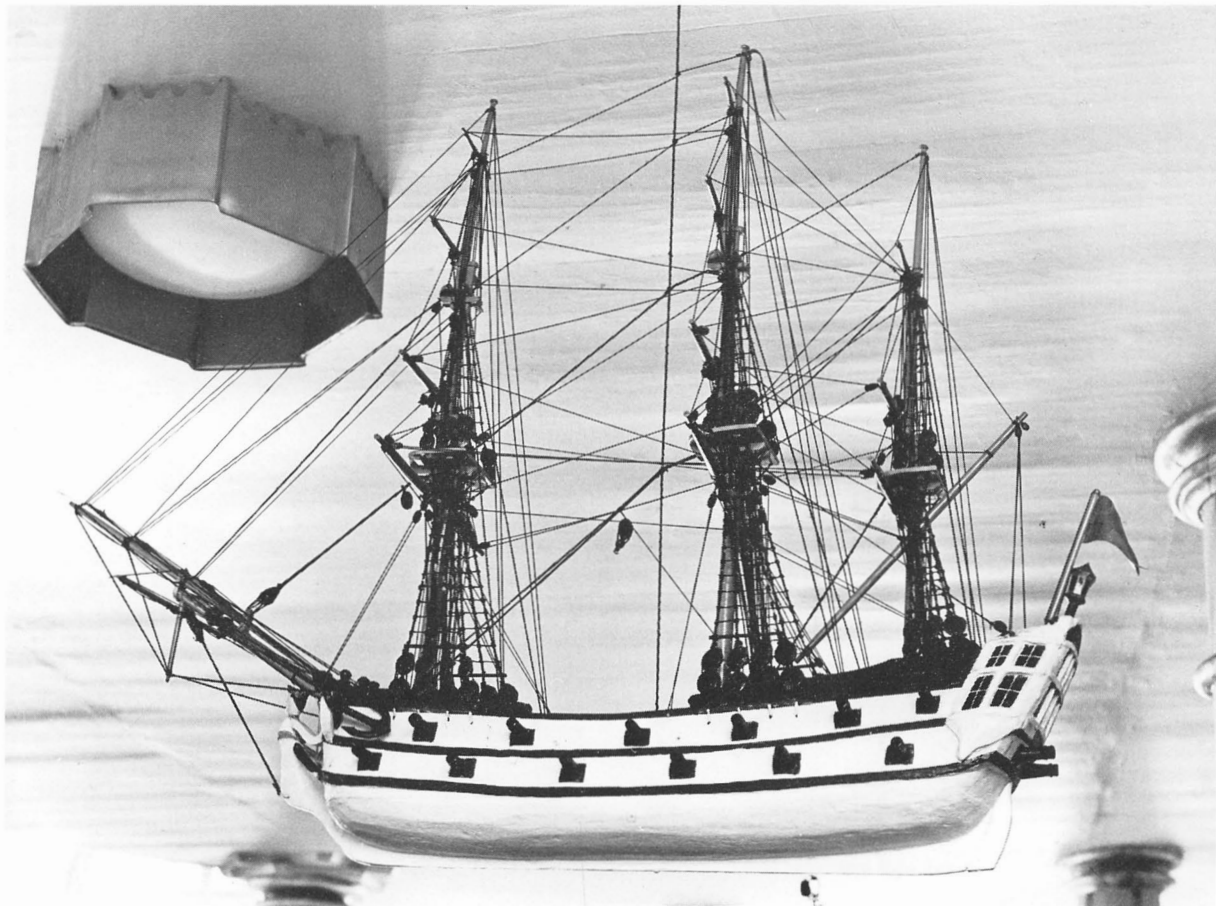
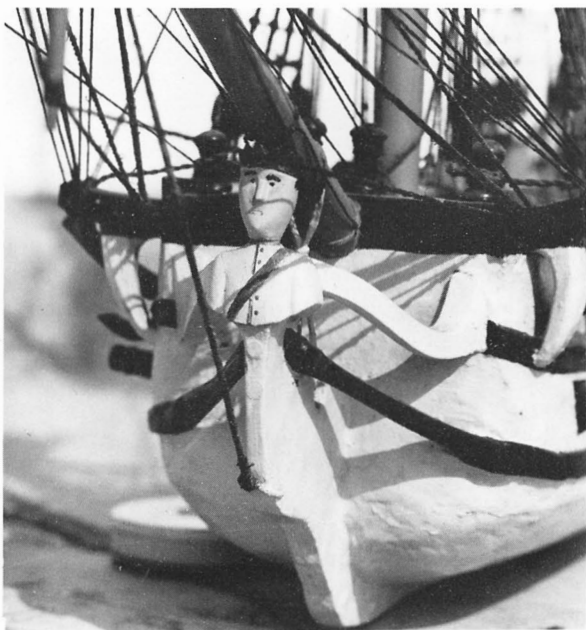
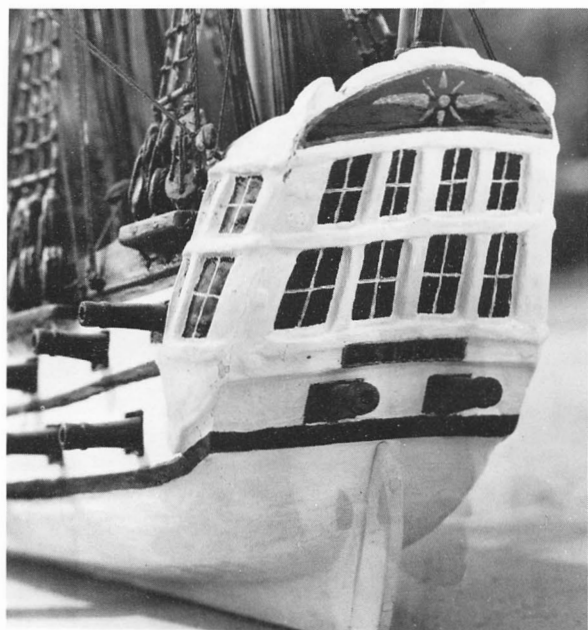
Fig 87 a–c. Votivskepp, Svea, 1700-talets mitt. Foto R Hintze 1979 (a) samt S Hallgren 1978 (b, c).

En tremastare, Svea (fig 87), tillkom mellan 1774 och 1782 (Domkap, inv). Det är ett »linjeskepp från 1700-ta-

The most important item from the 18th century is the pulpit (fig 59), the hour-glass (fig 60), the candlesticks (figs 78, 81 f) and two chalices (figs 73 ff). There are in addition a votive ship (fig 87), a Karl XII bible, a cupboard and table in the vestry (figs 89, 90), a bridal crown with case (figs 76 f), a poor-box (figs 47 f) and a wooden cover for the medieval masonry altar (fig 35).

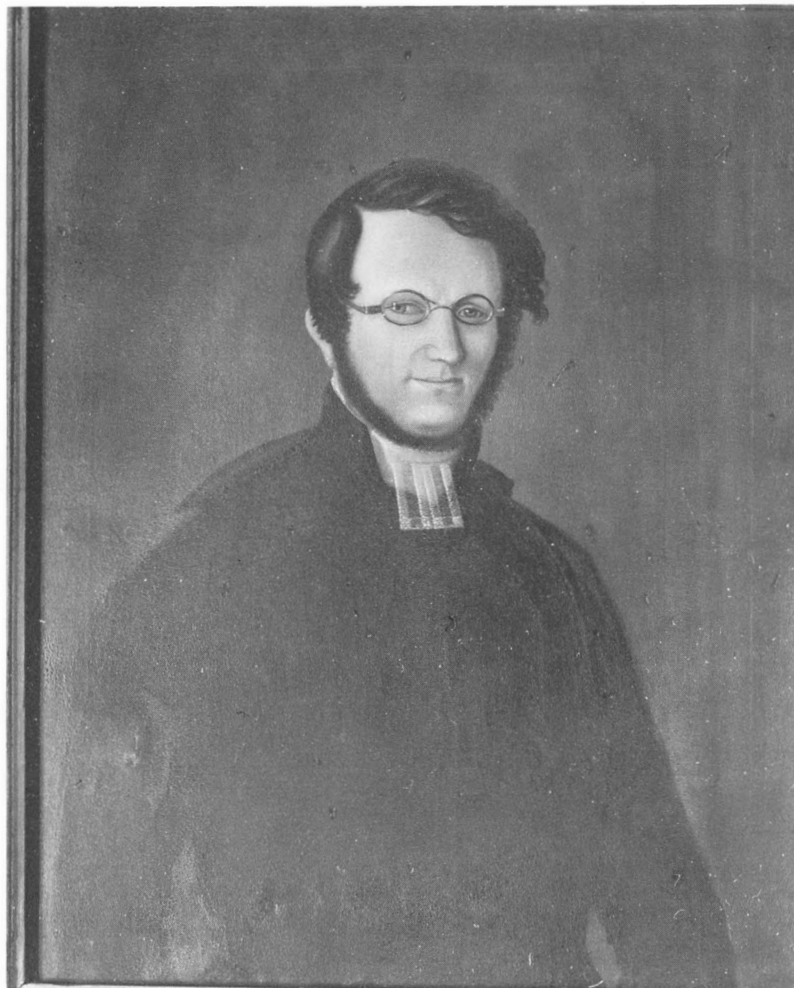
Fig 88. Porträtt av prosten Erik Rundquist, osignerat, men troligen målat av S G Lindblom 1848 eller 1849. Foto S Hallgren 1978.

Porträtt av prosten Erik Rundquist (not 54 a), oljemålning på duk (fig 88). Midjebild, målad i dunkel färgskala, blek karnation, mörkbrunt hår och skägg. Bred, förgylld ram med hörnornament. Dagermått: 62,5 × 50 cm. Osignerat, men troligen målat av S G Lindblom (not 57). – Håkansson nr 52.

- 54a. *Erik Rundquist* (fig 88), f 1799, kh i Gärdslösa 1844 – prost över egna församlingar 1848, † 1851 – Herdam 4, s 210 f.
55. *Peter Isberg*, byggmästare i Algutsrum. Han hade tidigare bla reparerat Gräsgårds kyrka (1834) och byggt ett västtorn vid Runstens kyrka (1838, ÖI II: 5, under utg). Samma år som han lade grunden till Löts kyrka (färdigbyggd av honom 1842, ÖI II: 2, s 291 ff), förhöjde han tornet i Högsrum (R Boström 1979, s 90). Han har på Öland bla även byggt kyrkorna i Smedby (1852), Kastlösa (1855), Persnäs (1857. ÖI I: 5, s 466, 482, 484), Alböke (1859; R Boström, KNS XLVI, s 44) och Sandby (1860). Håkansson har också en uppgift om att Isberg skulle ha tillverkat en predikstol i N Möckleby kyrka (nr 604 A). Han skulle alltså även ha varit snickare.

58. *Sven Gustaf Lindblom*, f 1810, † 1888, teckningslärare, målare. Var även musikanter vid Kalmar regemente, avsked därifrån 1848 med fanjunkares rang. Elev vid Konstakad 1835–1839. Mycket flitig: porträtt (fig 88), landskap, altartavlor i östra Småland, Öland, Östergötland, de sistnämnda vanligen efter berömda original. På Öland återgår hans altartavlor i Runsten (1846, ÖI II: 5, under utg), Bredsättra (1849, fig 57 f) och Högsrum (1953, R Boström 1979, fig 11) närmast på Kalmar domkyrkas altaruppsats med Korsnedtagningen, tillskriven David von Krafft. Denna i sin tur återgår emellertid i första ledet på Rubens' berömda altartavla i Antwerpens katedral. – M Hofrén 1929 samt 1947. B Olsson 1957 s 546 f.

When the new church was built, a large altar-piece was made with paintings by S G Lindblom of Kalmar (figs 57–58). It was probably he too who painted the portrait of a parson (fig 88). Somewhat later a christening bowl (fig 43 right),

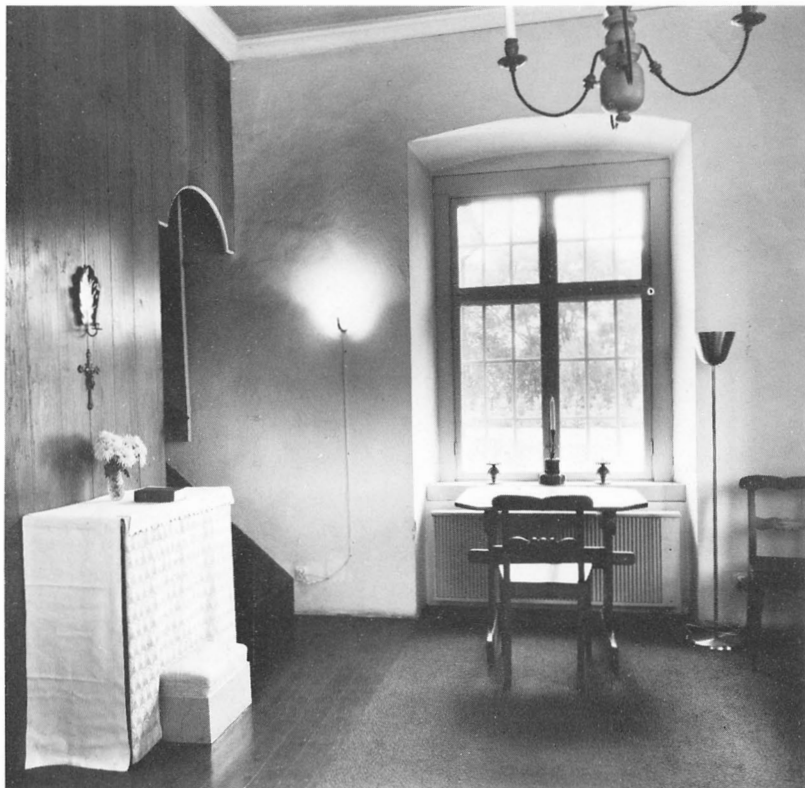
Fig 89. Interiör av sakristian mot nordväst med bord, anskaffat mellan 1774 och 1782 samt stolar anskaffade före 1811. Foto S Hallgren 1978.

Sakristians möbler är delvis övertagna från Gamla kyrkan: 1. Bockbord av furu (fig 89), rektangulär skiva med rundade hörn, 89,5×81 cm, höjd 77 cm. Anskaffat mellan 1774 och 1782 (domkap). – 2–3. Ett par stolar av furu (fig 89), empire, brunlaserade med svarta sitsar. Höjd 85 cm. Upptagna första gången 1811, då de var tre till antalet (inv). – 4. Skåp av gran (fig 90), med två dörrar och tre fria hyllor. Målat i en blågrå färg med profileringen upptill mörkröd. Stod i koret i Gamla kyrkan (inv 1811). Höjd 223 cm, bredd 116 cm,

The 19th century. While the medieval church was still standing, a bell was re-cast (fig 91) and a brass chandelier two chairs (fig 89), a baptismal stand (fig 42), and a christening bowl (fig 43 left) were acquired.

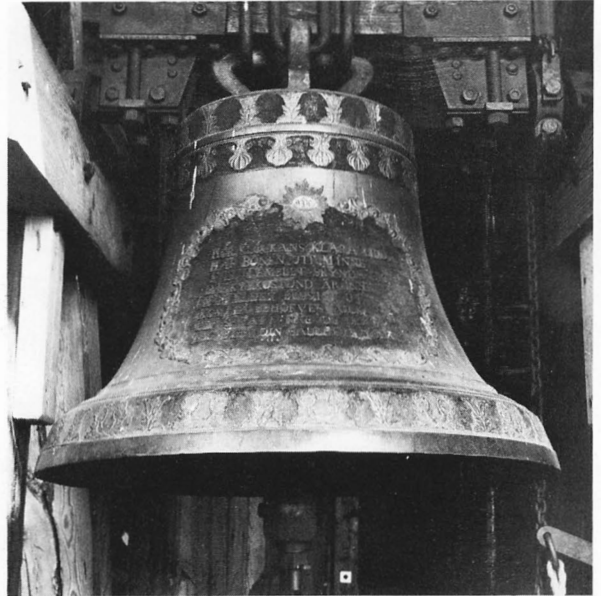
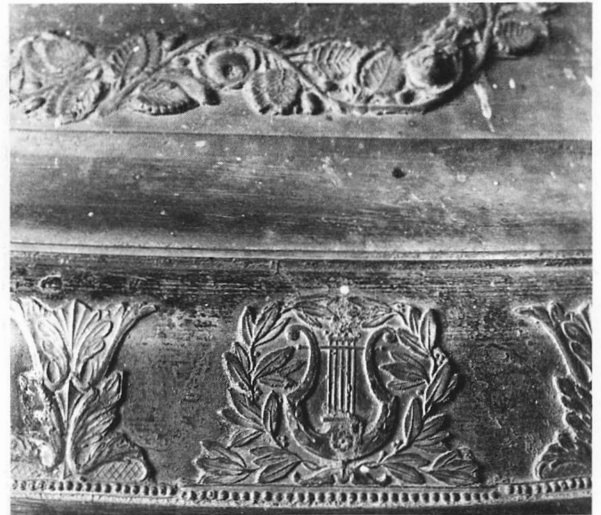
Fig 91 a–b. Lillklockan, gjuten 1833 i Stockholm av S Ch Grönwall. Foto S Hallgren 1978.

Lillklockan är omgjuten 1833. Den dekorerar runt halsen av empireornament (fig 91 a) samt runt slagringen av lyror och akantus omväxlande (fig 91 b). Inskriften på norra sidan lyder: ÅR 1833 DÅ / PROSTEN MAGISTER ELIAS SCHYTZ⁸⁵ / VAR FÖRSAMLINGENS KYRKOHERDE, / JSRAEL AHLQVIST⁸⁶ / COMMINISTER, / OLOF JAENSSON I LÅNGÖRE / PEHR JAENSSON I NEDRA SANDBY / ÄLDERMÄN, / ANDERS JÖNSSON I ÖFRA SANDBY / JAN SVENSSON I LÅNGÖRE KYRKOVÄRDAR, / BLEF DENNA BREDSÄTTRA KLOCKA / OMGJUTEN I STOCKHOLM / AF

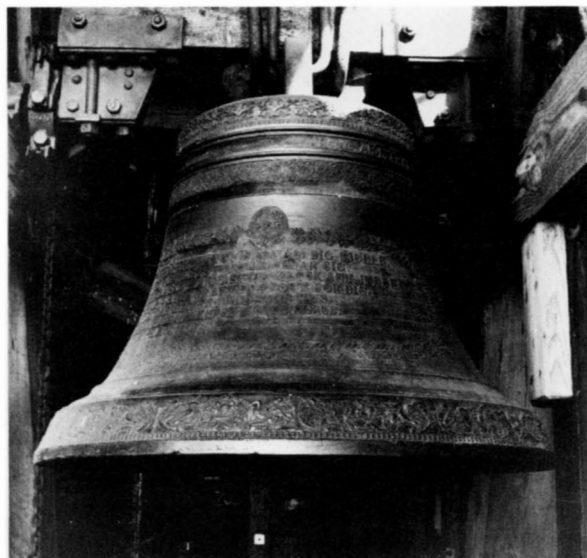
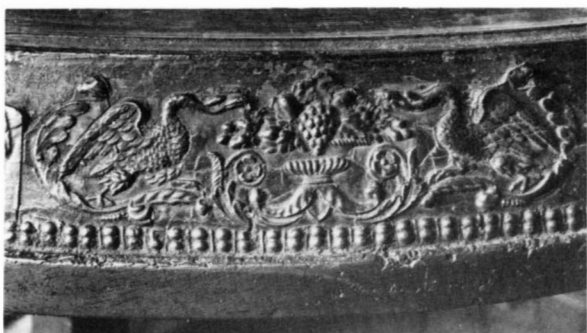
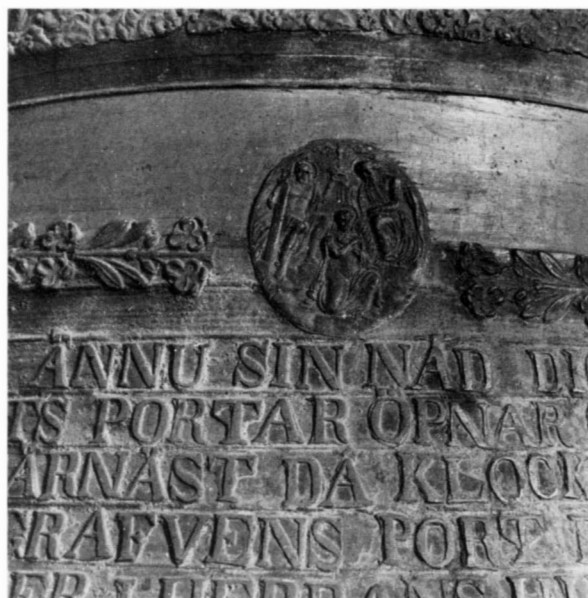
Fig 92 a-c. Storklockan, gjuten 1863 i Kalmar av J P Forsberg. Foto S Hallgren 1978.

Storklockan (fig 92) dekorerar runt slagringen av en ornamentfris av pelikaner och fruktkorgar (fig 92 b).

Inskrift runt halsen, norra sidan: ÅR 1863 ÄR DENNA KLOCKA GJUTEN I CALMAR AF I. P. FORSSBERG.⁸⁸ En treenighetssymbol, därunder: GÅR IN I HANS PORTAR MED TACKANDE, / UTI HANS GÅRDAR MED LOFVANDE / TACKER HONOM, LOFVER HANS NAMN. / DA. PS. 100 V. 4. Södra sidans inskrift (fig 92 c): HÖR GUD ÄNNU SIN NÄD DIG BJUDER / SE TEMPLETS PORTAR ÖPPNA SIG. / KANSKE HÄRNÄST, DÅ KLOCKAN LJUDER, / UPLÅTES GRAFVENS PORT FÖR DIG. / DU GÅR EJ MER I HERRANS HUS, / DITT RUM BEREDS I JORDES (sic!) GRUS. / SV. PS. B. N. 323. V. 1.⁸⁹ Däröver en medaljong med Marie kröning (fig 92 c). – Diameter 99 cm, höjd med krona 88 cm, utan krona 68 cm.

ovan). Den beställdes från Forssberg och skulle levereras vid bryggan i Borgholm den 15/10 (st prot 26/6 1862). När klockan var färdig och provades, vägrade emellertid församlingen att godkänna den. Som skäl anfördes brister i utförandet, bl a anmärkte man på, att kronan var av järn, inte av klockmetall, och fäst med bultar, samt att dess botten var för tunn. Klockan ansågs därför »ovaraktig» (st prot 12/11 1862). Efter en opartisk besiktning göts klockan om, och när den levererades, provhängdes och provringdes, godkändes den (st prot 11/2 1863).

a chasuble (fig 83), a chandelier (fig 80) which was presumably intended to resemble a crystal chandelier and the great bell (fig 92) were purchased.

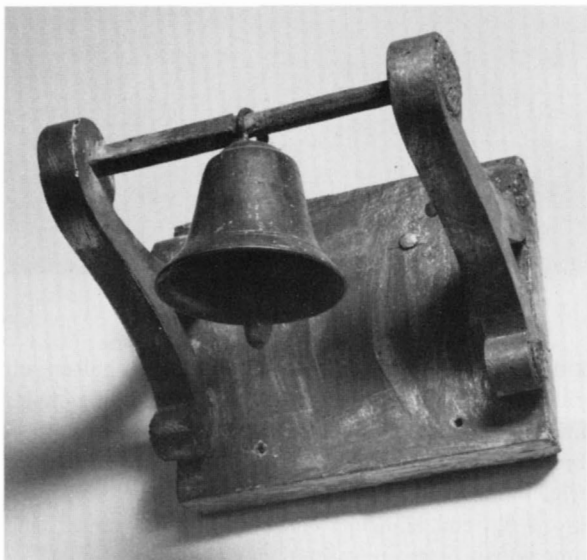
Fig 93. Primklocka, troligen från omkring 1300. Foto S Hallgren 1978.

Primklockan (fig 93) är en inskriftslös medeltids-

klocka. Enda ornering är två par linjer runt halsen, ett par i slaget samt ett par runt slagringen. Samtliga linjer är bildade genom ristning i formmanteln. Kronan avbruten och ersatt med järntråd. Klockan är troligen från omkr 1300. Mått: Diameter 10,2 cm, höjd utan krona 8,4 cm. Hänger i en guldbronserad träställning omedelbart öster om sakristiedörren.

Den redan nämnda sanctusklockan (fig 93), som härstammar från medeltiden, hängde 1774 (inv) och sannolikt även tidigare i koret. Den hänger även i Nya kyrkans kor och beskrivs nedan.

The oldest object in the church is the font, a 13th century Gotland work (figs 63–72), made in three parts with a narrow drain running through. From the 18th century it lay in pieces in the churchyard, and in 1859 was used as the base of a sundial. However in 1919 it was brought into the church and in 1944, restored. The sanctus bell (fig 93) is from c 1300.

Before there was an organ in the church, a warden rang the sanctus bell (fig 93) as an indication to the parish clerk to start the singing.

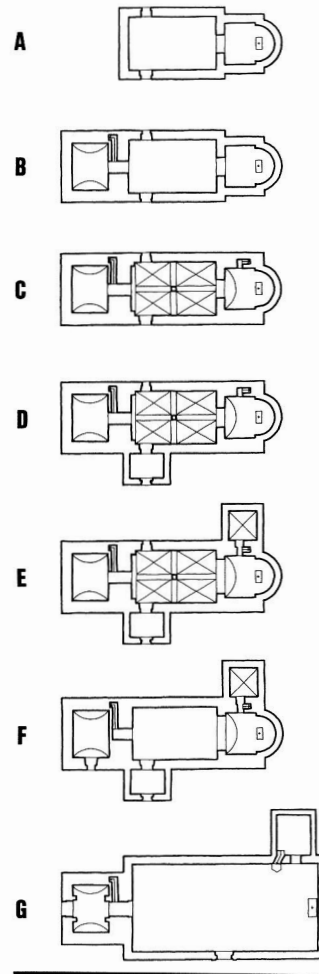
Fig 94. Kyrkans tillväxt. Skala 1 1000. R Boström & G Wirén 1980.

The development of the plan of the church. Skala 1 1000.
