Sproge kyrka

SVERIGES KYRKOR

HABLINGE TING, GOTLAND, BAND VIII:2

VOLYM 191 AV SVERIGES KYRKOR, KONSTHISTORISKT INVENTARIUM

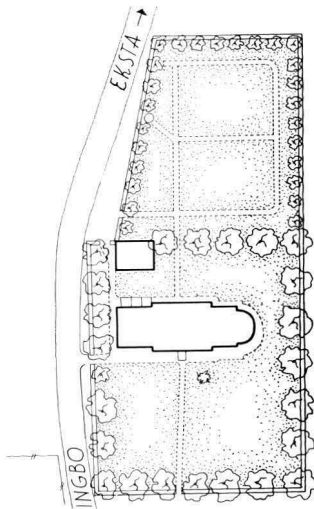
Fig 4. Situationsplan, 1:2000. Uppm J Söderberg 1943.

General plan, 1:2000.

lan och utan närmare kontakt med de två stora fornlämningsstråken i öst och väst (se kartan fig 4). Bakom lokaliseringen av kyrkan kan alltså ligga ett avsiktligt fjärfande från "hednatidens" fornlämningslägen till ett mera neutralt och i förhållande till de historiska gårdarna betydligt centralare läge.

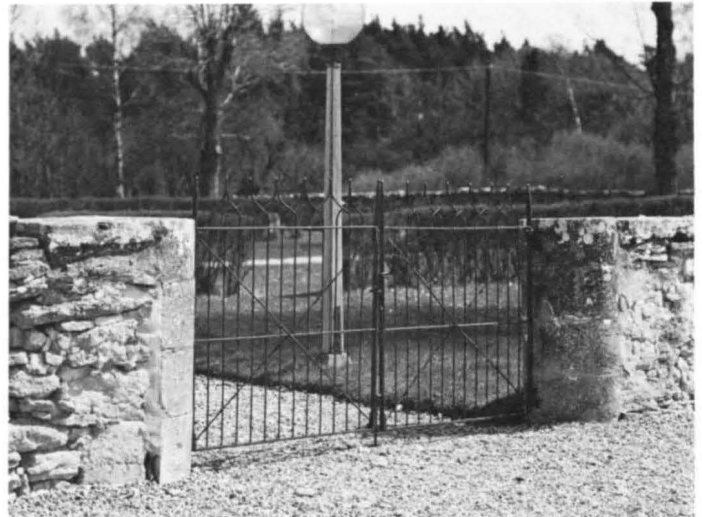
Fig 5. Kyrkogårdens västra ingång med grindstolpar av delar från långhusets rivna mittkolonn. Foto 1982.

The west entrance to the churchyard with gateposts made of parts of the pulled-down central column of the nave.

I samband med kyrkans ombyggnad 1839–40 anordnades två ingångar, en i väster och en i söder mitt för kyrkans sydportal. Ritningar till två par grindar av trä uppgjordes av prosten och lektorn Jacob Klingwall⁶. Grindarna utfördes i något förenklat skick – Klingwall hade på ritningen anbringat ett kors och ett ankare – och målades svarta. De ännu kvarstående grindstolparna uppbyggdes av halvcirkelsegment från långhusets

rivna mittkolonn, och de västra grindstolparna försågs vid sidorna med två kvadratiske kalkstensplattor. Märk de grunt ristade linjerna som löper vertikalt på kolonnstenarna. Mått: segmentens diameter ca 62, höjd ca 28, täckplattornas sida ca 50, tjocklek 17,7 respektive 15 cm. Av dessa plattor – som möjligen kan sättas i samband med försvunna sidoaltaren – har den tjockare skrånande kant på åtminstone två sidor och den tunnare hålkälad kant på en sida. De västra grindstolparna vilar även på två kvadratiske plattor. De nuvarande enkla svartmålade järngrindarna torde ha tillkommit i samband med kyrkogårdsutvidgningen 1928, då också kyrkogårdens båda andra ingångar fick sina grindstolpar av cement.

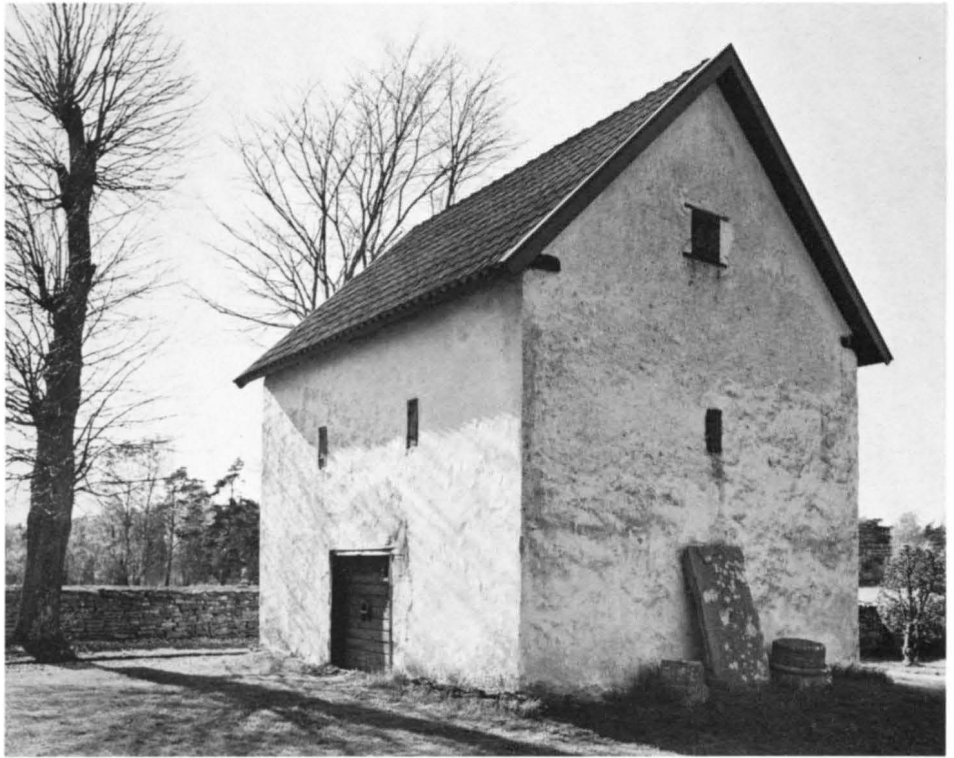
Fig 7. Sockenmagasinet från sydöst. Foto 1982.

The parish storehouse from SE.

Magasinsbyggnad (fig 7) av putsad och vitkalkad kalksten, uppförd i två våningar under tegeltak samt belägen i kyrkogårdens nordvästra hörn, öster om nordvästra ingången. Magasinet har två rakslutna ingångar, en i söder, ledande till bottenvåningen, och en mindre i väster upptagen 1842, belägen ett stycke upp på fasaden och ledande till magasinets övre våning och vind. Ingången i söder täcks av svarttjärad dubbeldörrar av liggande bräder. Den västra ingångens dörr är också svarttjärad samt utvändigt av liggande och invändigt av stående bräder; den är försedd med ett stort, ålderdomligt lås och kan möjligen tidigare ha suttit i kyrkobyggnaden. I bottenvåningen inryms redskapsbod och elcentral och i övervåningen det forna sockenmagasinet. Enligt räkenskaperna uppfört i början av 1820-talet; 1820–21 inköps 9 lass kalksten, och 1824–25 utbetalas för sten till ett ”mtrials (sic!) hus under magasinett”. Nytt tegeltak pålades senast enligt stämmobeslut 1978.

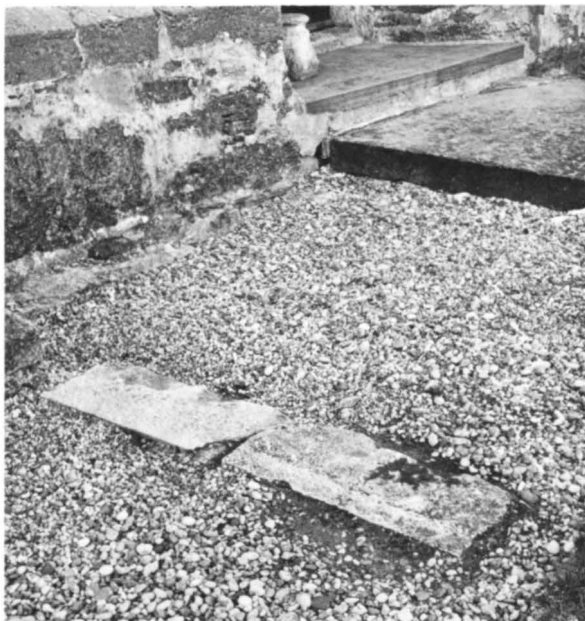
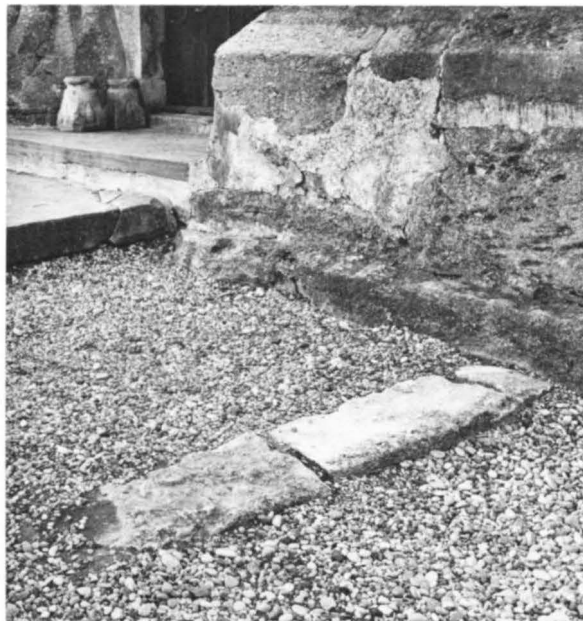
Fig 8 a-b. Grundstenar vid tornportalen, möjligen till ett försvunnet sockenmagasin av trä. Foto 1982.

Foundation stones at the tower portal, possibly belonging to a wooden parish storehouse, now lost.

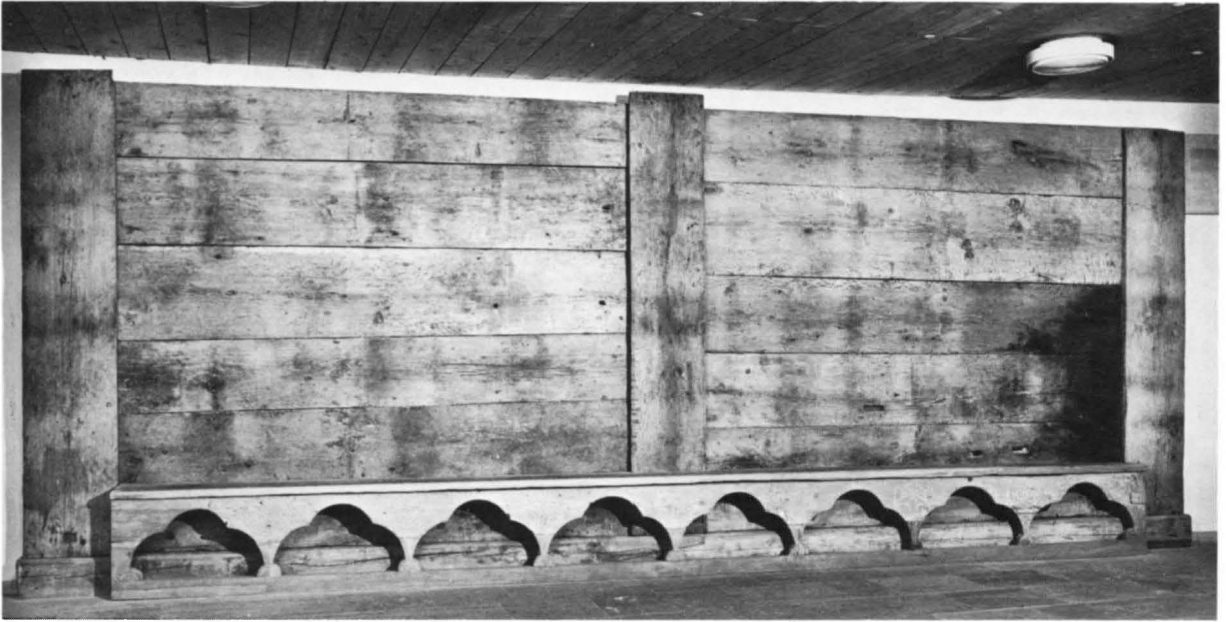
Fig 9. Plankor från träkyrkan, uppsatta som skiftesverksvägg i GF. Foto R Hejdström 1982.

Planks from the wooden church, now in the Museum of Antiquities, Visby.

The present church at Sproge was preceded by a wooden church. When, in 1965, the church was restored, some 40 oak planks were found laid as a floor under the pews in the nave. In addition, remains of constructional details were found, such as head plates and roof-beams. The planks – none of which is preserved in its entire length – had originally a convex outside trimmed at the ends so as to fit into the supporting construction, but when they were adapted for the construction of the new floor, the convex part was planed off (figs 9-12). On the small parts remaining of the original surface there is a decoration of concentric circles. The planks were not kept together with springs in grooves but with treenails, which may indicate that the church was erected in a framework technique; if so, it is the first we know of on Gotland. This is, however, uncertain; it may also have been a stave church. This wooden church will have consisted of a nave with a lower and narrower chancel and should have been built in the early 12th century.

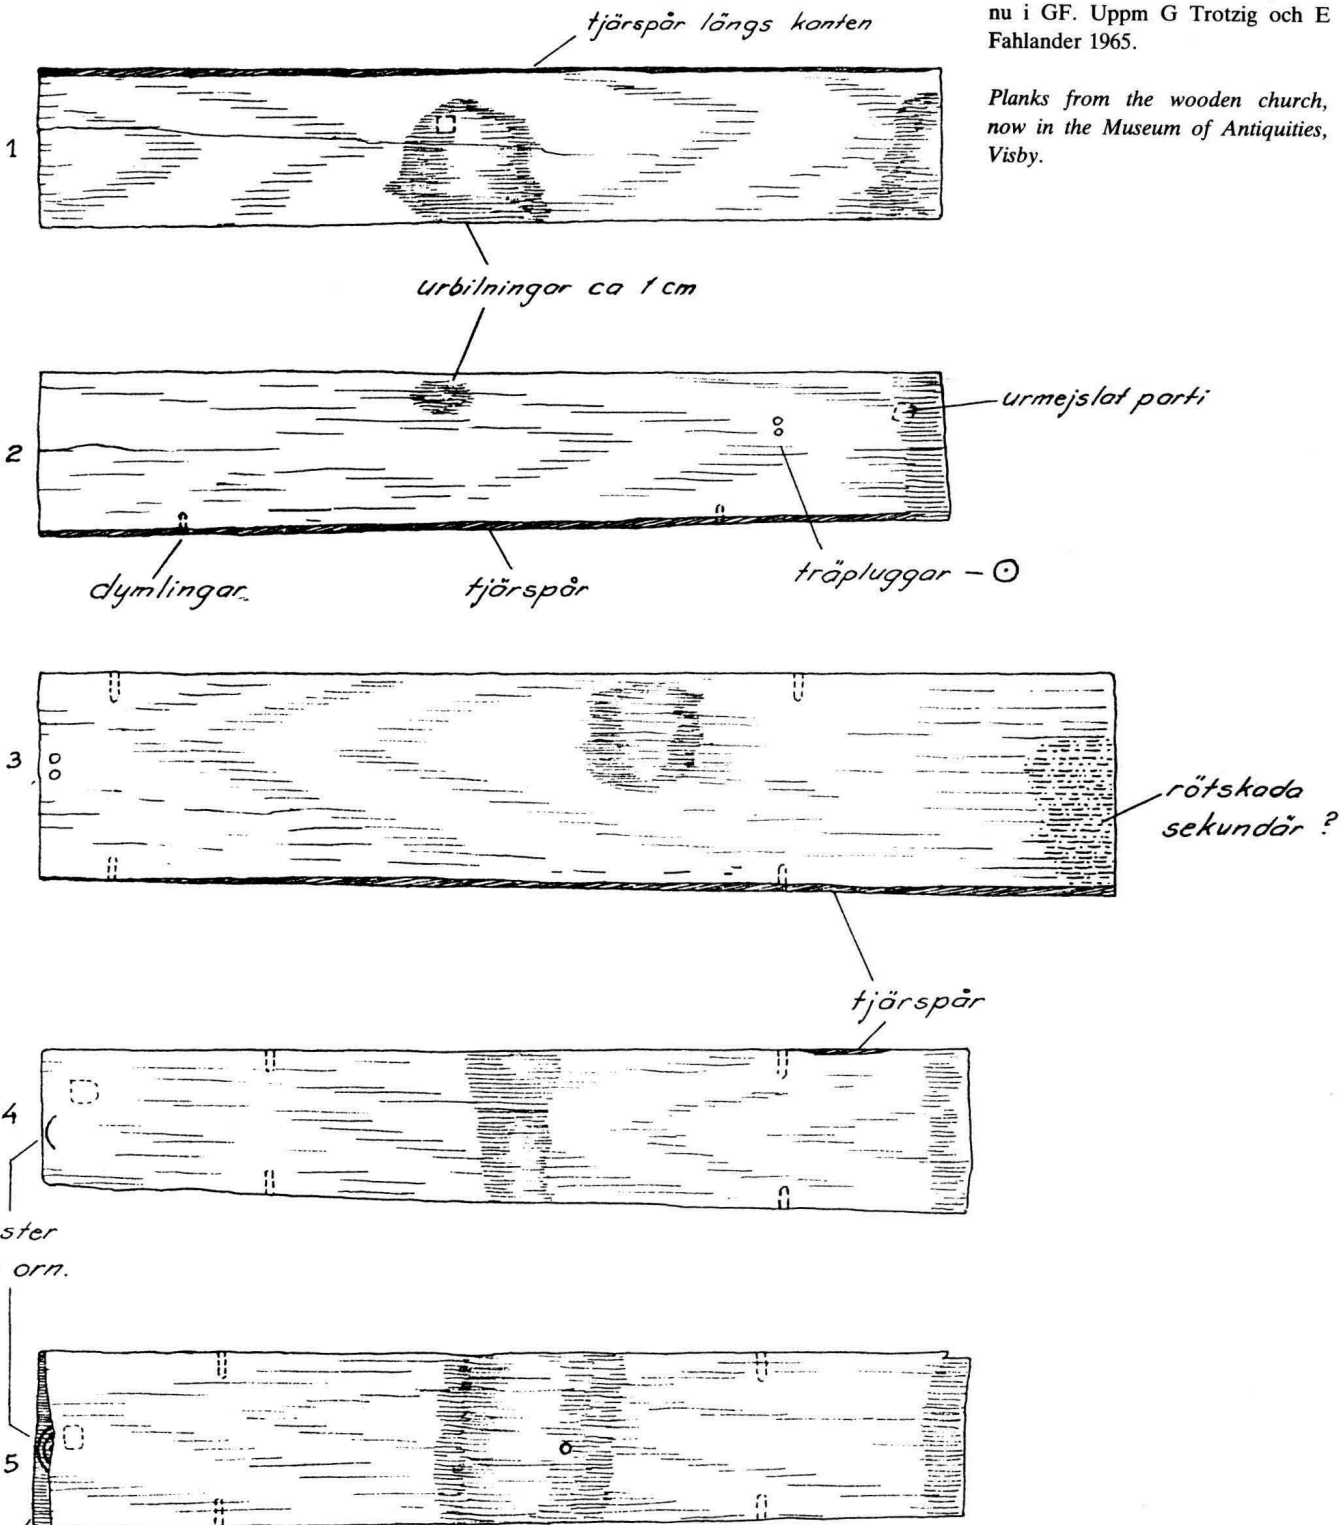
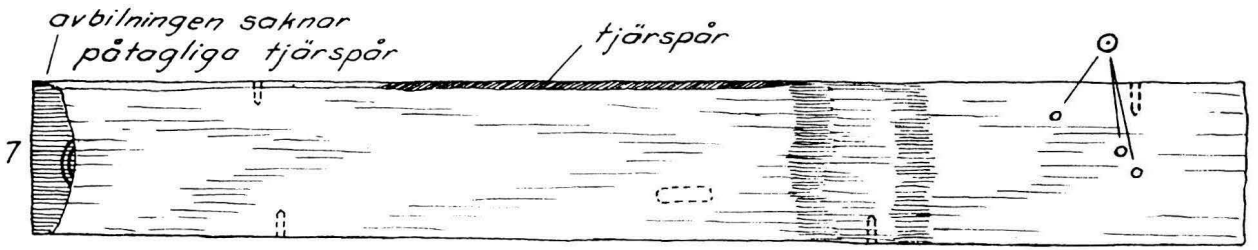
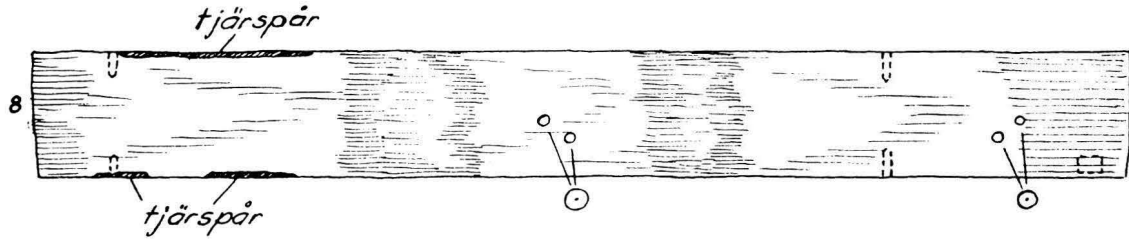
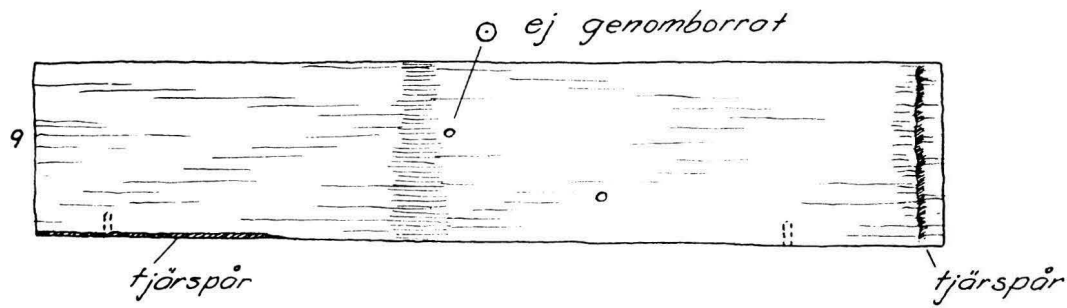
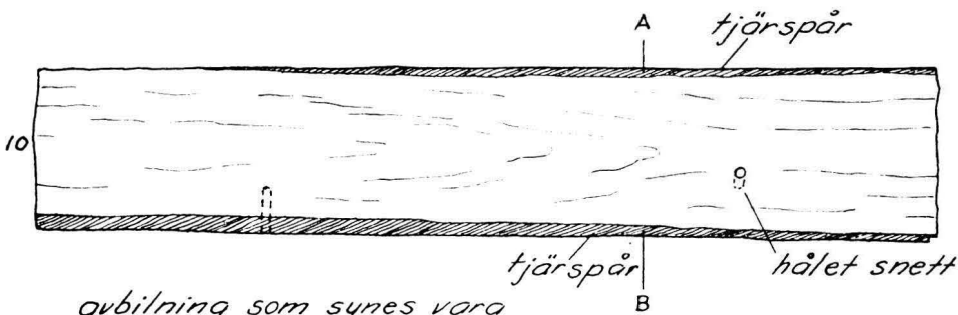
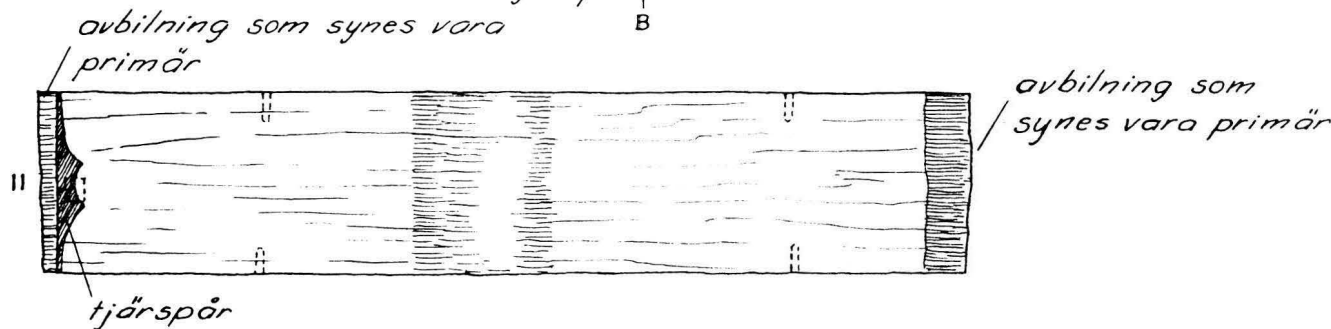
Fig 10–11. Plankor från träkyrkan, nu i GF. Uppm G Trotzig och E Fahlander 1965.

Inmurade som förstärkning över den sedermera igenmurade uppgången till predikstolen genom triumfbågsmuren påträffades vidare fem brädstuppar av furu (fig 10), ca 23 cm breda och med längder mellan 52 och 122 cm; insidan är avbilad, varför den ursprungliga tjockleken är okänd. Utsidan är tjärad och försedd med ristade koncentriska cirklar runt borrarade hål samt en grund profilering längs ena kanten. Profileringens insida har dock bevarat sin ursprungliga yta och utgör av allt att döma den ena sidan av en räna. Troligtvis

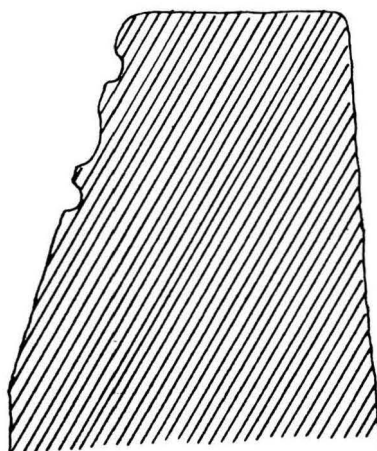
detaljsektion av profilering å nr 45 1/1

Fig 12. Rester av träkyrkan, möjligen fragment av hammarband. Uppm G Trotzic och E Fahlander 1965.

Remains of the wooden church, possibly fragments of head plates.

utgör dessa träfragment rester av hammarband, med profilerad nederkant och en ränna att foga in väggplankorna i.

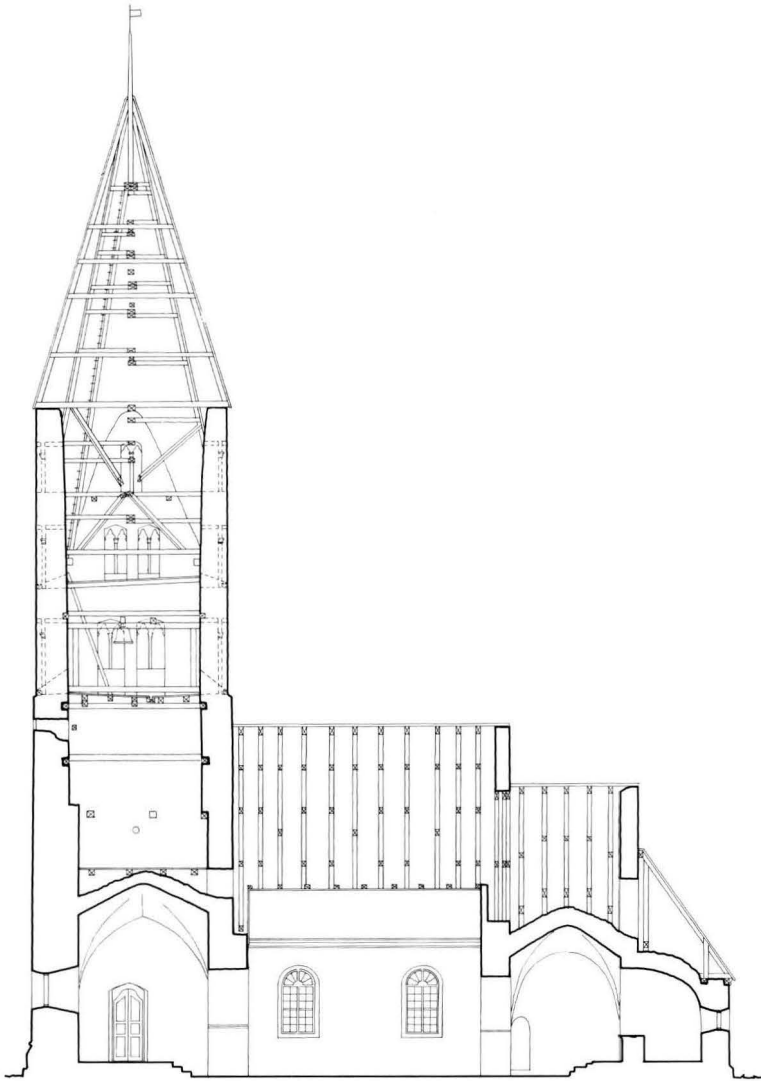
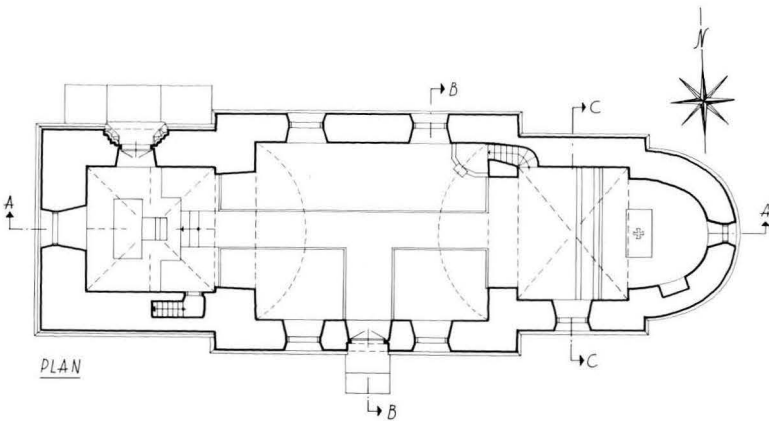
SKÄRNING A-A.

*Sandstenkapitäl
liggande på kyrkogården*

Fig 15. Plan, längdsektion mot norr, 1:300, samt kapitäl från den rivna långhuskolonnen, 1:30. Uppm J Söderberg 1943.

Plan, longitudinal section facing N, 1:300, and capital from the pulled-down nave column, 1:30.

Sproge kyrka består av kor med absid, långhus samt torn från medeltiden (fig 15–16). Kor, absid och långhus utgör en enhetlig romansk anläggning från 1200-talets andra fjärdedel, medan det gotiska tornet tillkommit omkring 1300. Tornet är dock i proportionerna anpassat till långhuset. Den medeltida kyrkobyggnaden får betraktas som fullbordad i och med dess tillkomst.

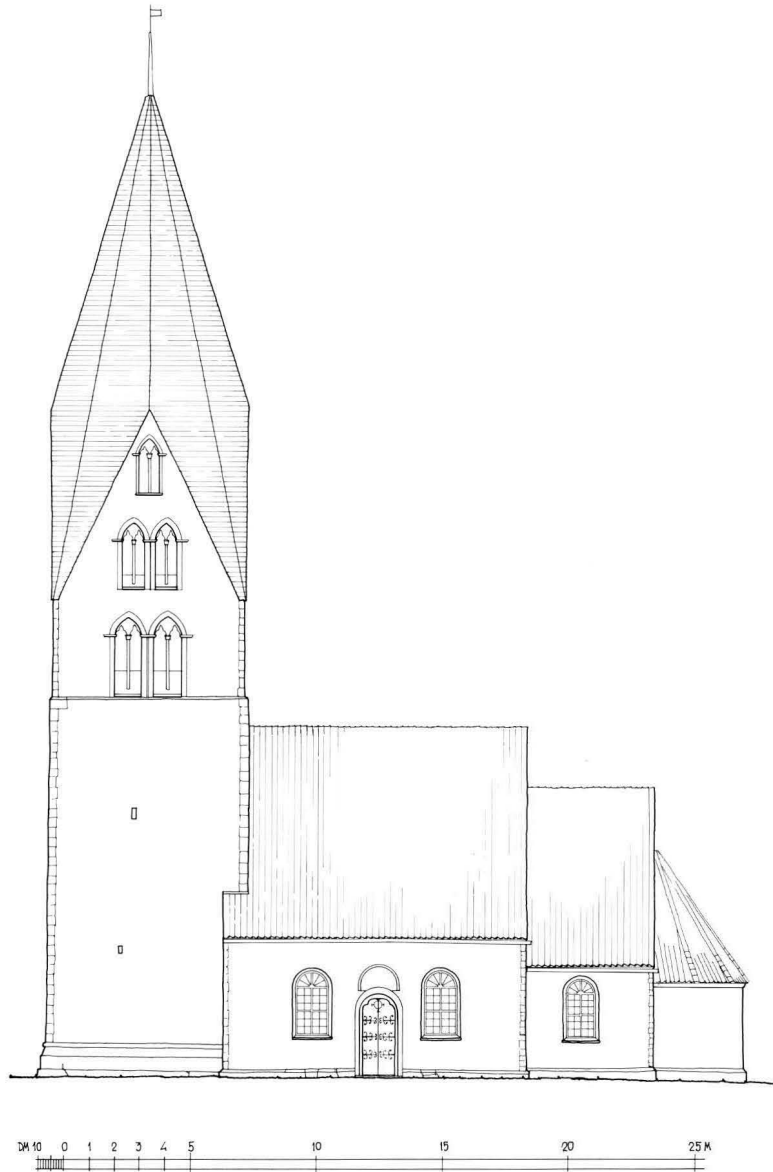
Fig 16. Kyrkans sydfasad samt sektioner genom långhus och kor mot öster, 1:300. Uppm J Söderberg 1943 och G Wirén 1981.

The south front and sections through nave and chancel facing E, 1:300.

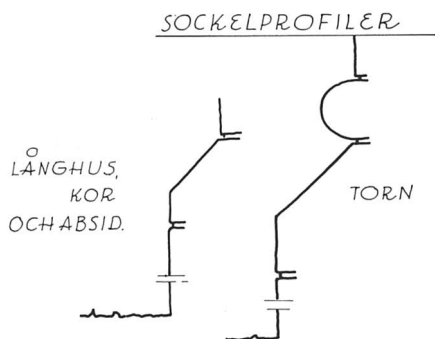
Fig 18. Sockelprofiler, 1:20. Uppm J Söderberg 1943.

Socle profiles, 1:20.

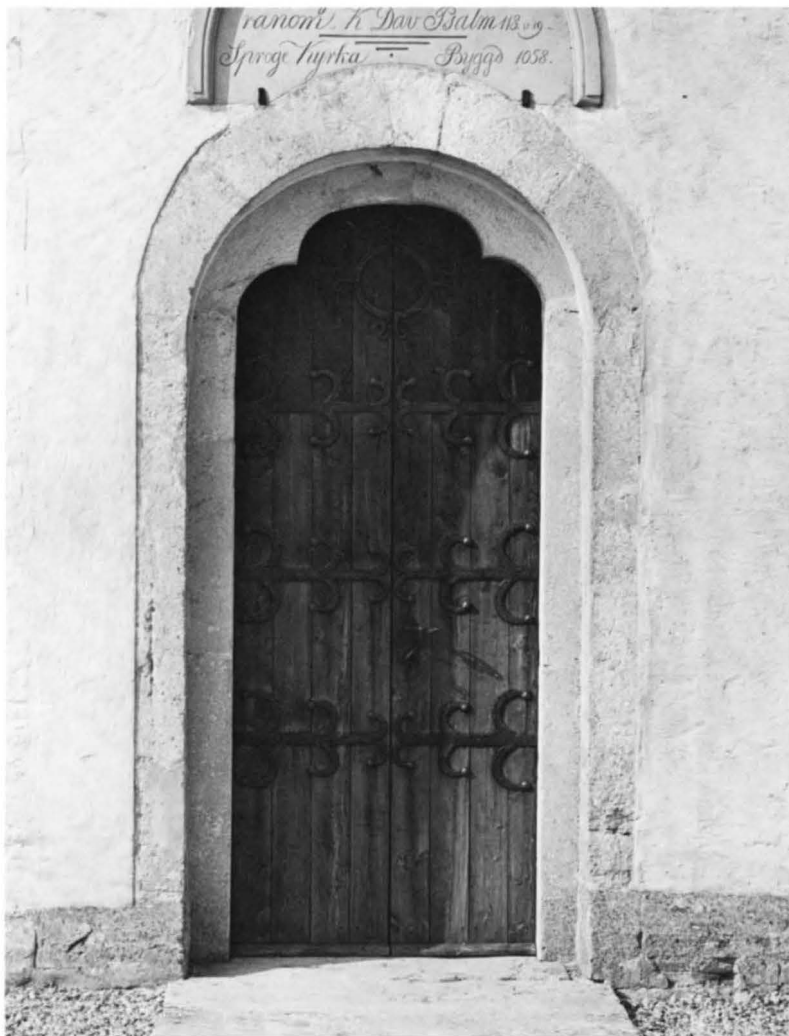
Fig 20. Långhusets sydportal, 1200-tallets andra fjärdedel, flyttad och omändrad 1840. Foto 1982.

The south portal of the nave, second quarter of the 13th century, moved and altered in 1840.

Långhusportalen (fig 20) är belägen mitt på långhusets sydfasad, dit den flyttades vid ombyggnaden 1839–40. Dess ursprungliga plats, ca 100 cm väster om den nuvarande, kan skönjas i putsen på utsidan och är markerad med rits i putsen på insidan. Vid flyttningen höjdes portalen något samt breddades ca 25 cm. Det sockelparti som därvid blev över insattes på portalens

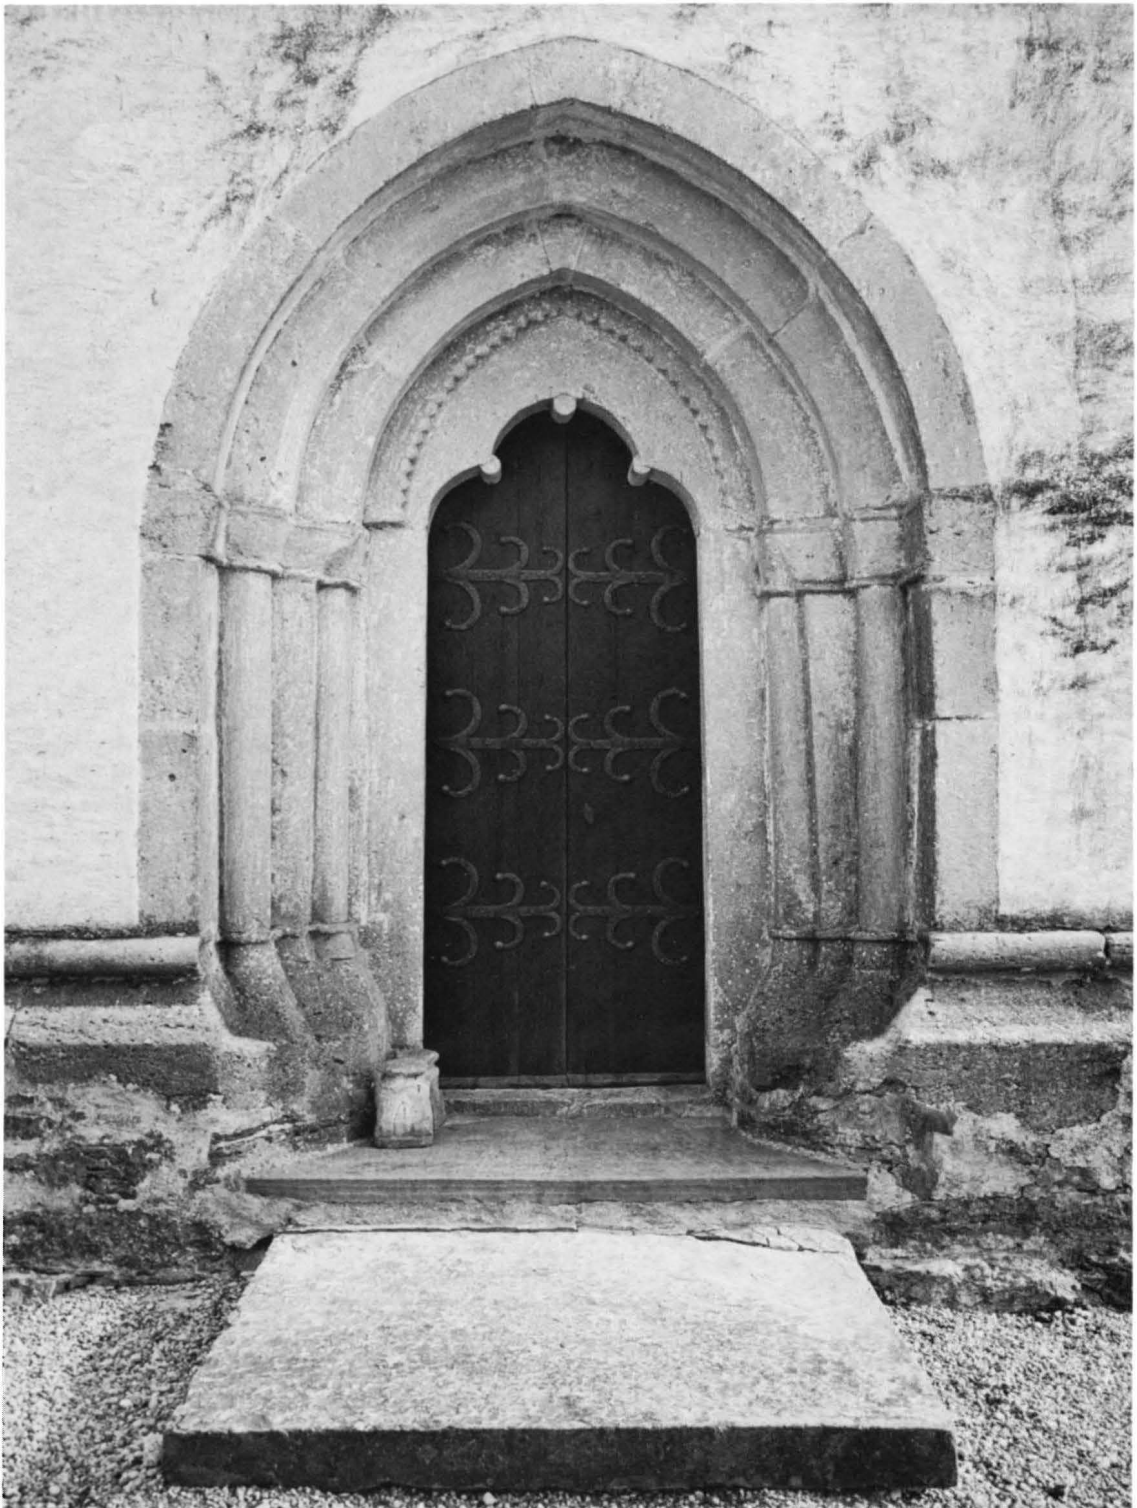
Fig 23. Tornportalen från omkr 1300. Foto 1982.

The tower portal from ca 1300.

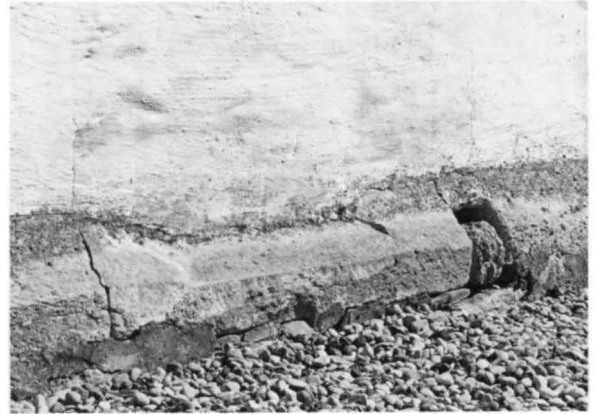
Fig 27. Korets södra sockel, med medeltida solbänk insatt som sockelsten på korportalens plats. Foto 1982.

The south socle of the chancel with a medieval window-sill put as a socle stone in the place of the chancel portal.

utseende framgår dock av en teckning av Jöran Wallin⁸ från omkr 1740. Den var rundbågig och hade trifolieförm tympanon i likhet med långhusportalen, men var mindre än denna (fig 26). Som sockelsten på portalens plats är en medeltida solbänk till ett fönster – troligen långhusets sydfönster eller tornets västfönster – insatt (fig 27).

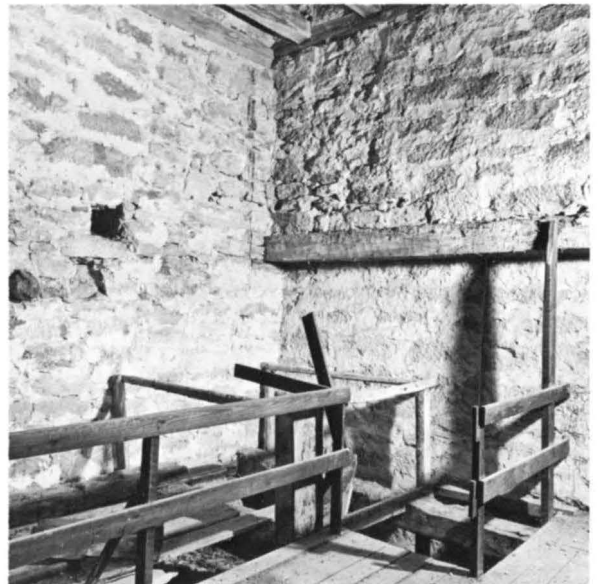
Fig 29. Tornets första övervåning mot nordöst. Foto 1982.

The first upper storey of the tower facing NE.

Tornkammaren (fig 29) är hög och rymlig och förefaller att i äldre tid ha varit delad i två våningar, att döma av ett bjälklag med ursprungligen tre grova, fyrkantiga stockar, av vilka den mellersta är borta. Den västligaste av stockarna är mycket kraftig och uppvisar spår efter nötning av klockrep. Under detta bjälklag finns hål för runda stockändar, två i norr och två i söder, med en stump kvarsittande på varje sida. I västern finns två runda stockhål med en kvarsittande stump. I västra väggen avtecknar sig långhusets västgavel i murverket. Den är något tunnare än tornmuren och har av allt att döma aldrig varit putsad. Gavelröstets

översta del är borta. I dess nedre del leder en trång spetsvinklig öppning in till kyrkans vind. Tornkammaren får ljus av tre små rakslutna gluggar med huggen kalkstensomfattning utvändigt och skränande smyggar invändigt, en i söder och två ovanför varandra sittande i väster. Halva rummet har brädgolv, vilande på ett bjälklag av fyra kraftiga fyrkantiga stockar. En trästege utmed sydväggen leder upp till klockvåningen. I stegen finns årtalet 1820 inskuret.

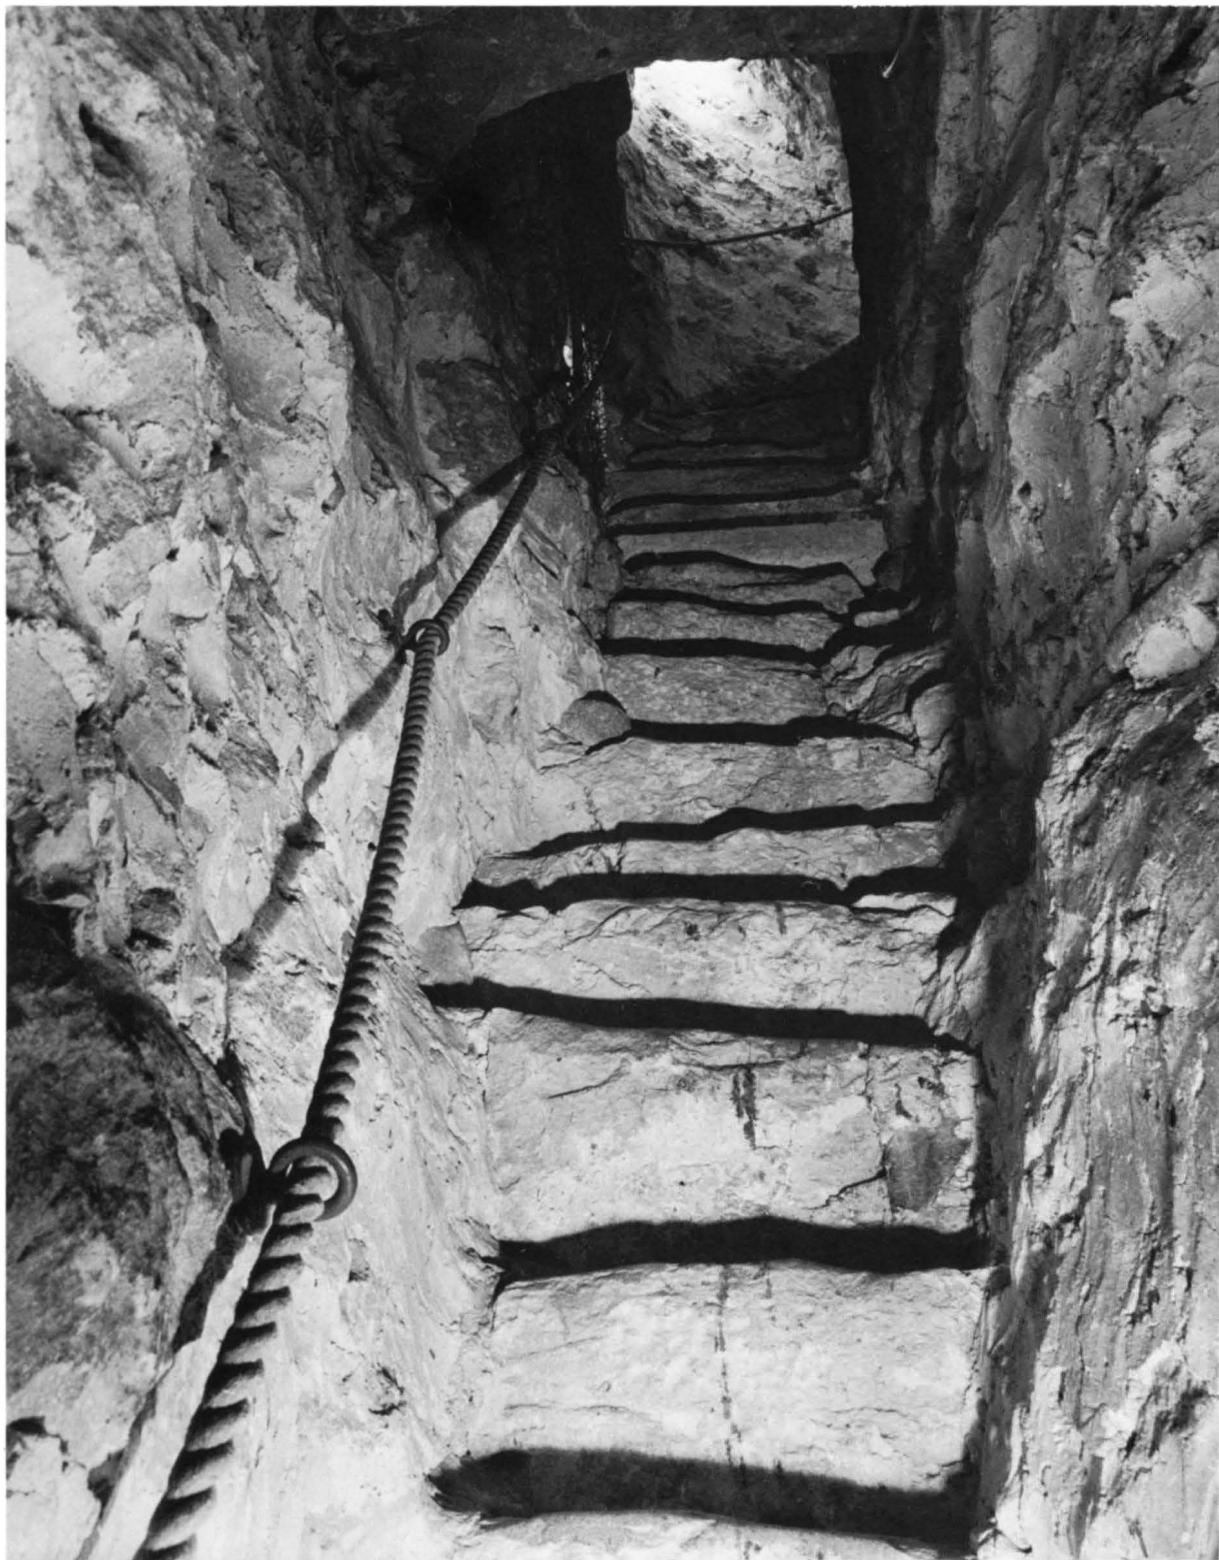
Fig 30. Trappan i tornets södra mur. Foto 1982.

The staircase in the south wall of the tower.

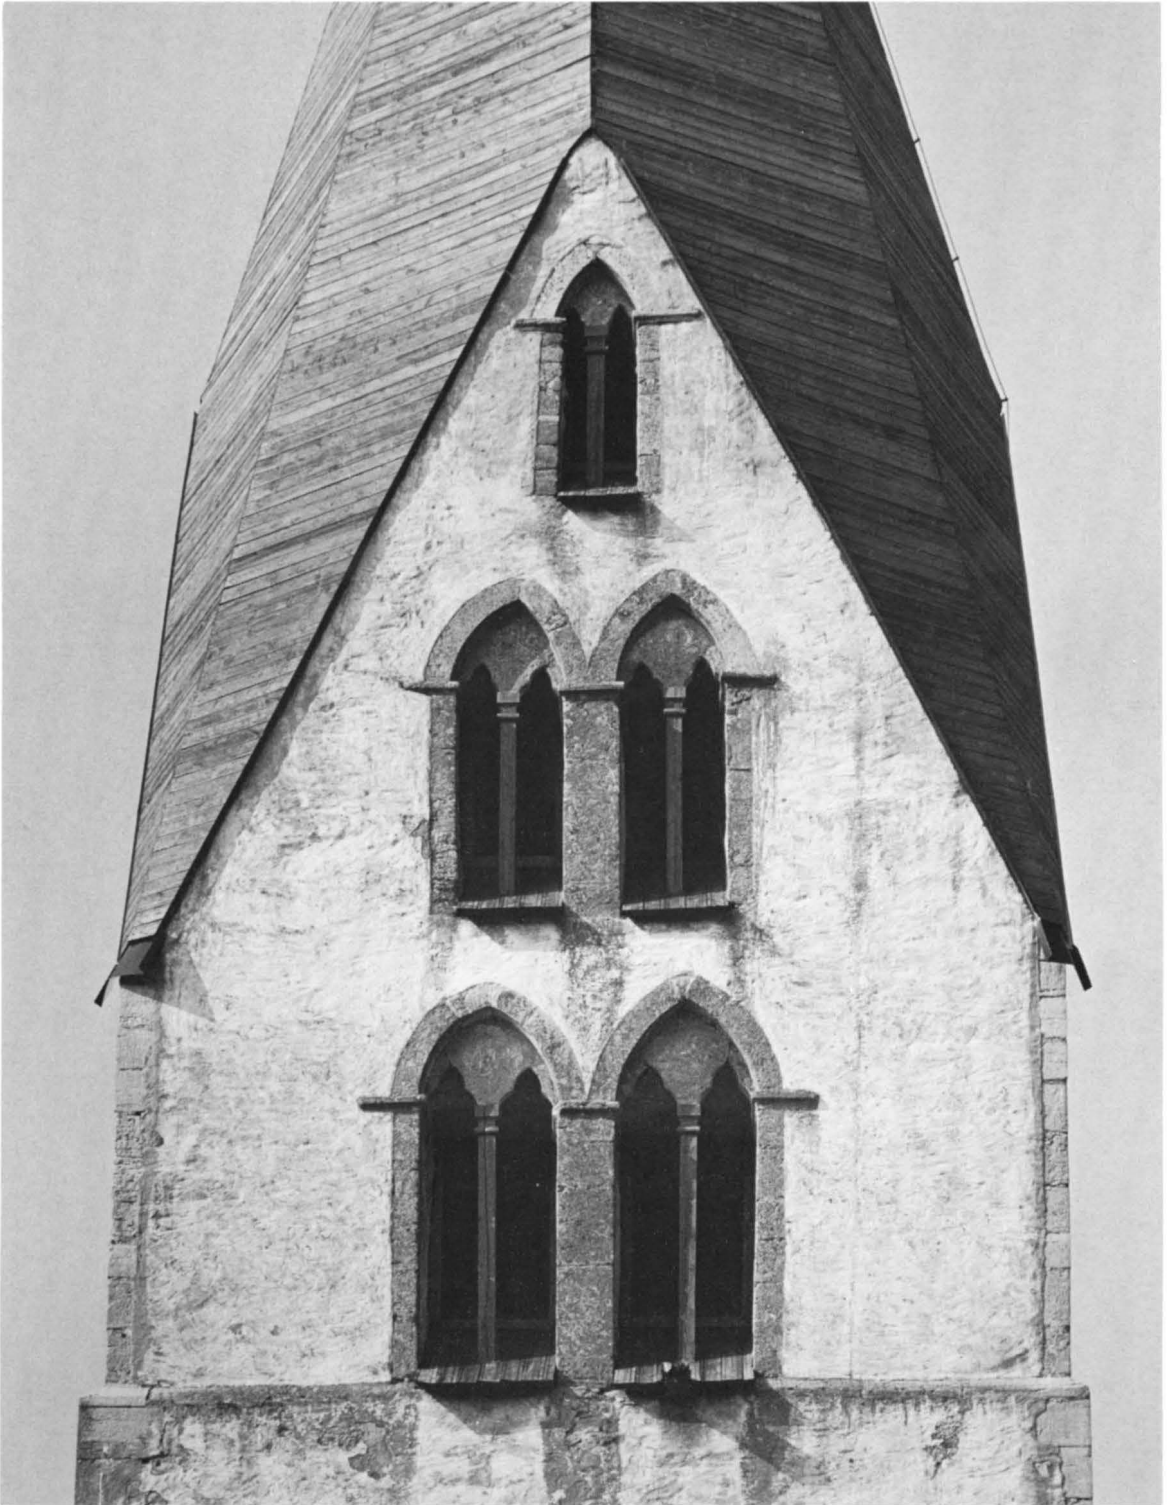
Fig 31. Tornets övre delar, västra fasaden. Foto 1982.

The upper parts of the tower, the west front.

Tornet har fyra spetsiga gavelrösten (fig 31) med fem ljudgluggar på varje sida. I klockvåningen sitter två parvis ställda och i själva gavelröstet tre; två något mindre parvis ställda samt en ännu mindre där ovanför. Ljudgluggarna är spetsbågiga med kalkstensomfattningar och hålkälade anfangsplattor av kalksten (fig 32). Tympanonskivorna är konturerade som parvis ställda spetstrifolier. Ljudgluggarna har ursprungligen varit försedda med kolonetter av kalksten; i deras ställe sitter nu fyrkantiga tjärade träpelare med enkla profilerade kapital. De inre smygarna är trubbvinkliga. I klockvåningens västsydvästra glugg sitter ännu en brä-

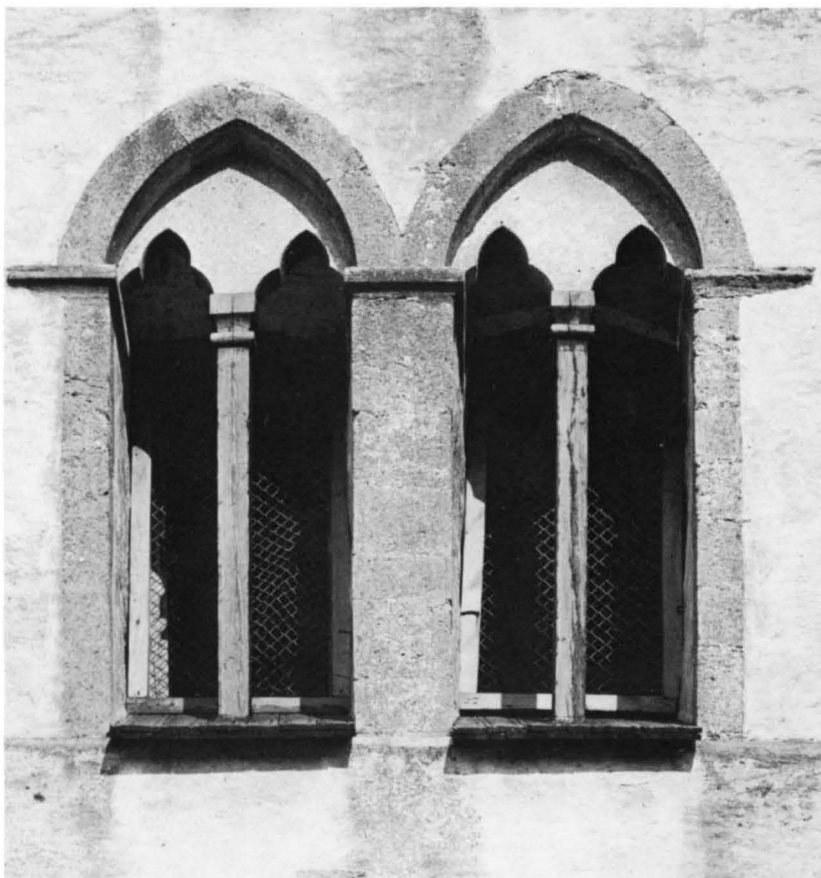
Fig 32. Ljudöppningar i tornets västra fasad. Foto 1982.

Sound openings in the west front of the tower.

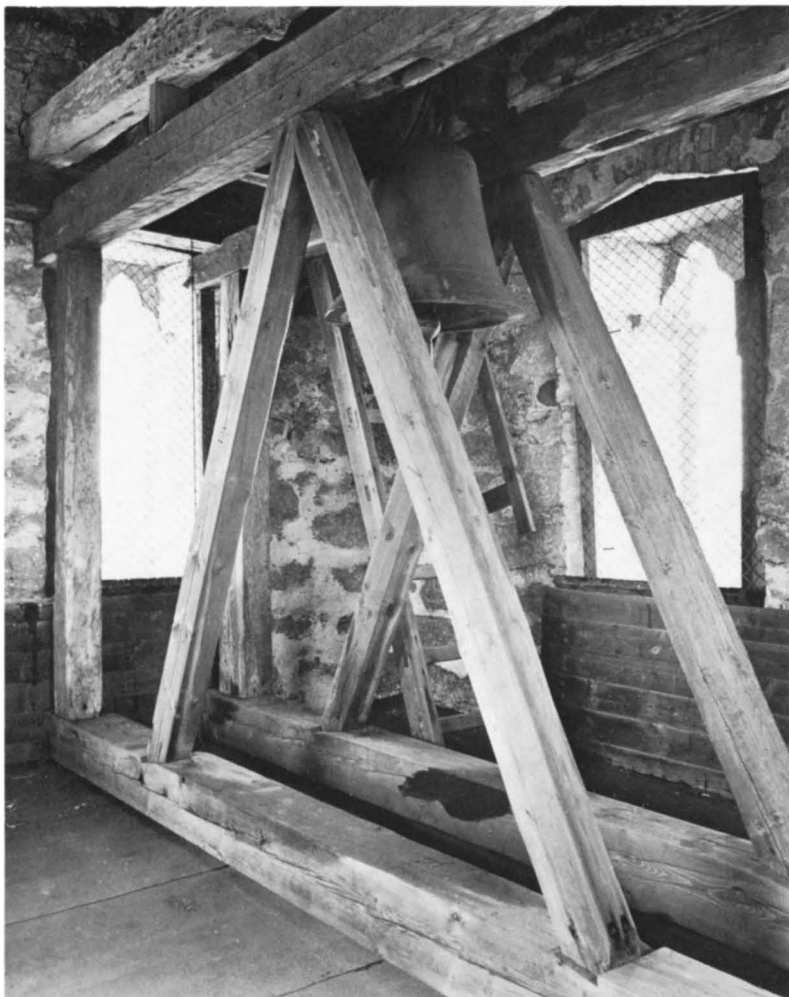
Fig 33. Klockvåningen mot nordväst.
Foto 1982.

The bell storey facing NW.

Klockvåningen (fig 33) har trägolv. Här förvaras en äldre, odaterad vindflöjel av järn. Kyrkans enda klocka hänger i klockvåningens norra del. Den ursprungliga klockupphängningsanordningen synes vara bevarad; flera ekstockar bär spår av upphängning. Från klockvåningen leder stegar upp till tornets översta delar. Ytterligare ett bjälklag finns ovanför klockvåningen (fig 34).

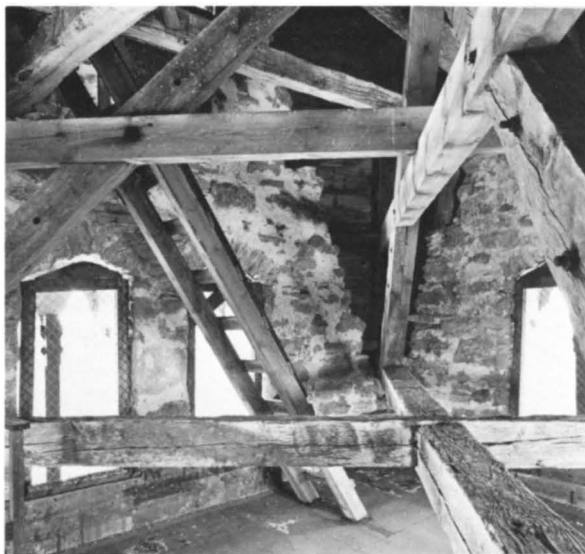
Fig 34. Tornets översta våning. Foto 1982.

The top storey of the tower.

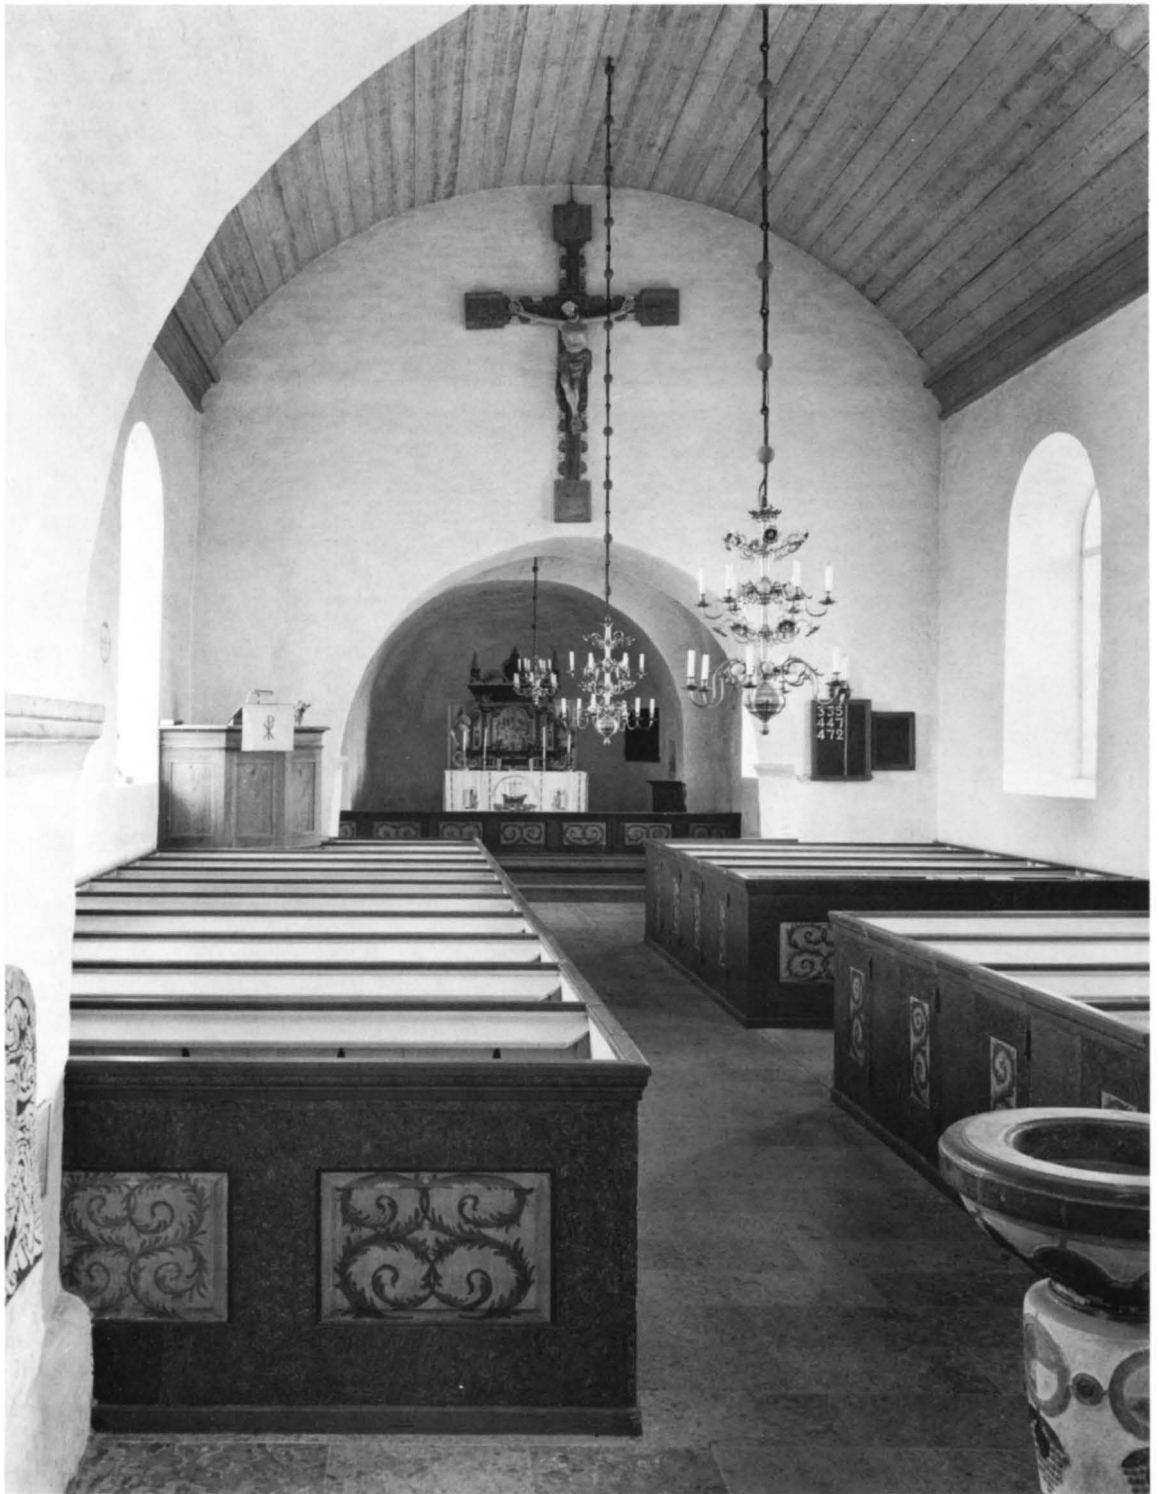
Fig 37. Interiör mot öster. Foto 1982.

Interior facing E.

Långhuset (fig 37, 38) täcks av ett trätunnvalv från 1840, vilket ursprungligen varit vitlimmat men som sedan restaureringen 1964–65 är vitlaserat. Tunnvalvet har breda, profilerade gesimser och västgavel av vitlimmade bräder. Före 1840 täcktes långhuset av fyra valv, uppburna av en mittkolonn. Av dessa valv syns spår i långhusets samtliga hörn, i synnerhet i det sydvästra. Tornrummet har ett högt tältvalv, koret ett något tryckt kryssvalv, huvudsakligen av sandsten, och absiden hjälmvalv. Långhuset upplyses av stora fönster i norr och söder, koret av ett fönster i söder och absiden av ett litet rundfönster i väster. Vid sydvästra långhusfönstret syns spår av sydportalens ursprungliga läge och under korets sydfönster spår av den forna korportalens. Triumf- och tornbågarna är rundbågiga och försedda med anfangslistor av finhuggen kalksten, triumfbågens med nedåt skränande kant, tornbågens profilerade. Hela kyrkorummet är putsat och vitkalkat. På långhusets och korets väggar finns målade medeltida inverningskors.
