Sproge kyrka

SVERIGES KYRKOR

HABLINGE TING, GOTLAND, BAND VIII:2

VOLYM 191 AV SVERIGES KYRKOR, KONSTHISTORISKT INVENTARIUM

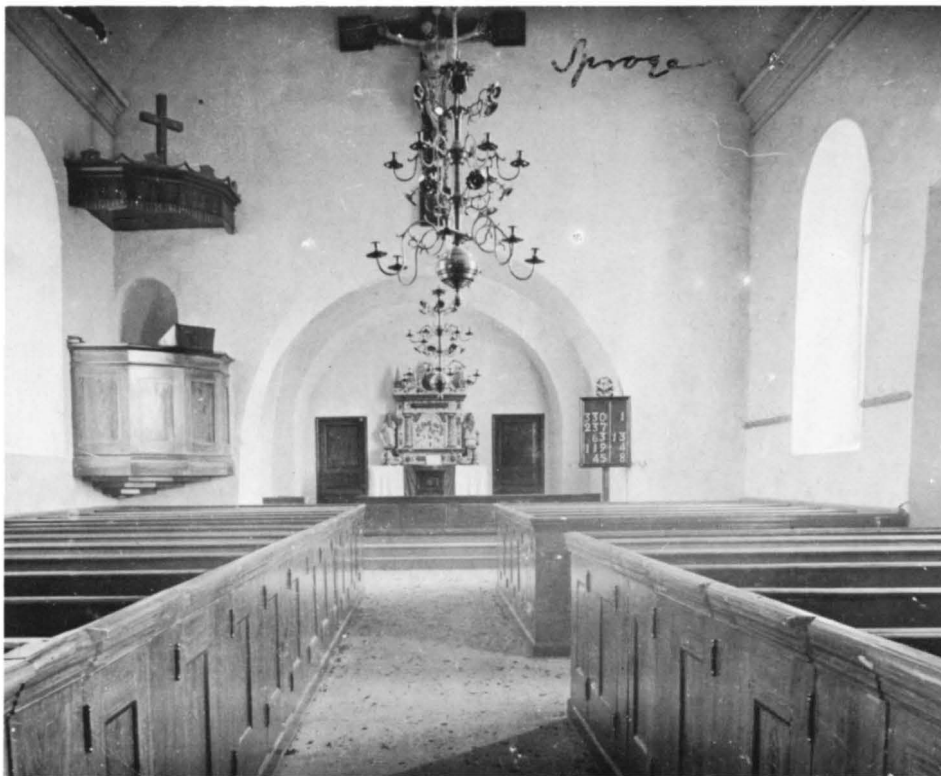
Fig 38. Interiör mot öster omkr 1900. Foto i ATA.

Interior facing E, ca 1900.

Långhuset (fig 37, 38) täcks av ett trätunnvalv från 1840, vilket ursprungligen varit vitlimmat men som sedan restaureringen 1964–65 är vitlaserat. Tunnvalvet har breda, profilerade gesimser och västgavel av vitlimmade bräder. Före 1840 täcktes långhuset av fyra valv, uppburna av en mittkolonn. Av dessa valv syns spår i långhusets samtliga hörn, i synnerhet i det sydvästra. Tornrummet har ett högt tältvalv, koret ett något tryckt kryssvalv, huvudsakligen av sandsten, och absiden hjälmvalv. Långhuset upplyses av stora fönster i norr och söder, koret av ett fönster i söder och absiden av ett litet rundfönster i väster. Vid sydvästra långhusfönstret syns spår av sydportalens ursprungliga läge och under korets sydfönster spår av den forna korportalens. Triumf- och tornbågarna är rundbågiga och försedda med anfangslistor av finhuggen kalksten, triumfbågens med nedåt skränande kant, tornbågens profilerade. Hela kyrkorummet är putsat och vitkalkat. På långhusets och korets väggar finns målade medeltida inverningskors.

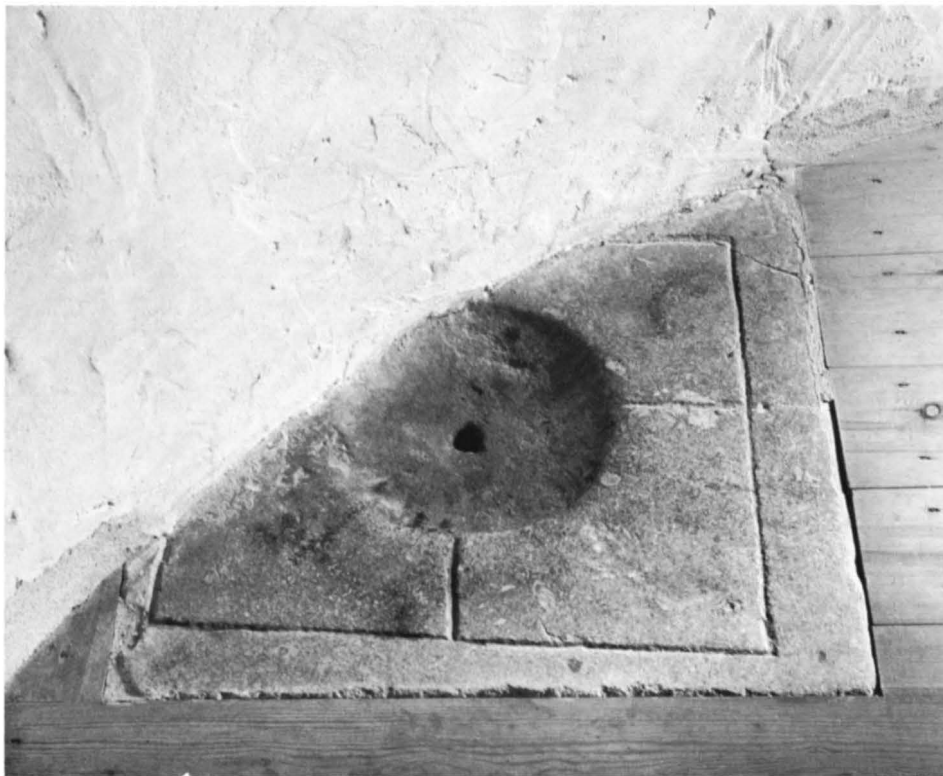
Fig 42. Kvadratisk kalkstensplatta med piscina, delvis inmurad i absidens södra mur. Foto 1982.

Square limestone slab with piscina, partly walled into the south wall of the apse.

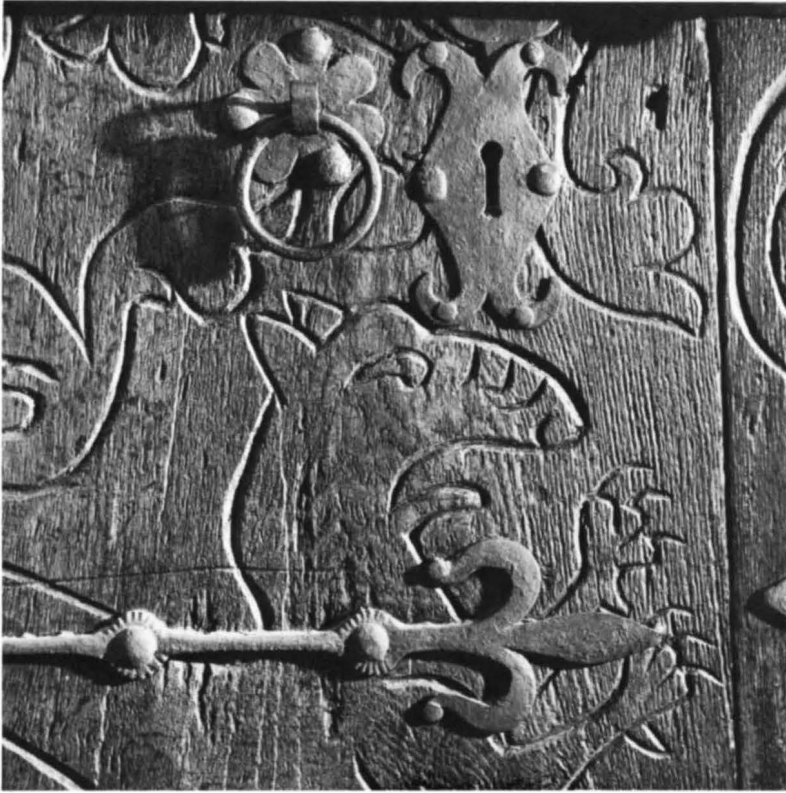
Fig 44. Detalj av väggskåpets skurna dekor. Foto R Hejdström 1982.

Detail of the carved decoration of the aumbry.

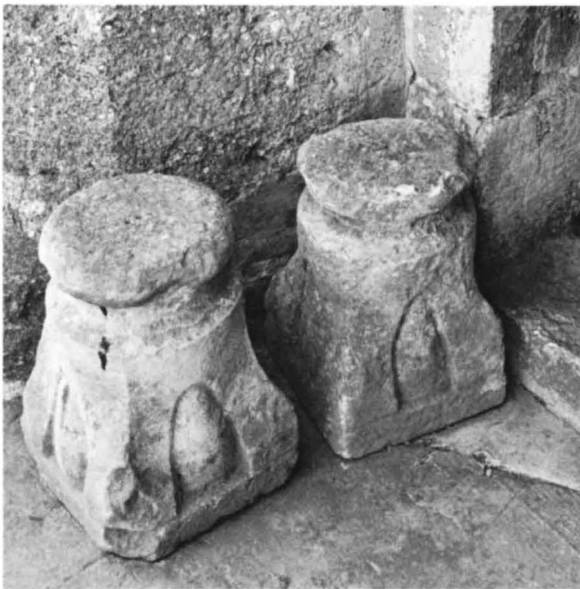
Fig 45. Kapital av sandsten, troligen från tornets ljudöppningar, Foto 1982.

Sandstone capital, probably from the sound openings of the tower.

1–2. Två kapitäl av sandsten (fig 45), kvadratiska med

ett nedsänkt rundat parti på varje sida. Kan möjligen ha hört till kolonetterna i tornets ljudgluggar. Höjd 29, längd/bredd 20, diameter 17. Vid nordportalen. –3. Bas till långhusets mittkolonn (fig 46), av gråaktig kalksten, med veckkapitäl. Höjd ca 30, längd/bredd ca 75. Vid materialbodens östra gavel. –4. Kapitäl till långhusets mittkolonn, av grå kalksten. Svårt vittrat. Höjd ca 50, diameter ca 42. Vid materialbodens östra gavel. –5. Sektion till mittkolonnens nedre del, av grå kalksten. Höjd ca 25, diameter ca 60. Vid materialbodens östra gavel. –6. Platta av kalksten med inåt skrånande kant. Längd 93, bredd 62, tjocklek 16,5. Väster om kyrkogårdens västra ingång. –7. Platta av kalksten, kvadratisk. Längd/bredd 50, tjocklek 22. I kyrkogårdsmurens nordöstra hörn. –8. Platta av kalk-

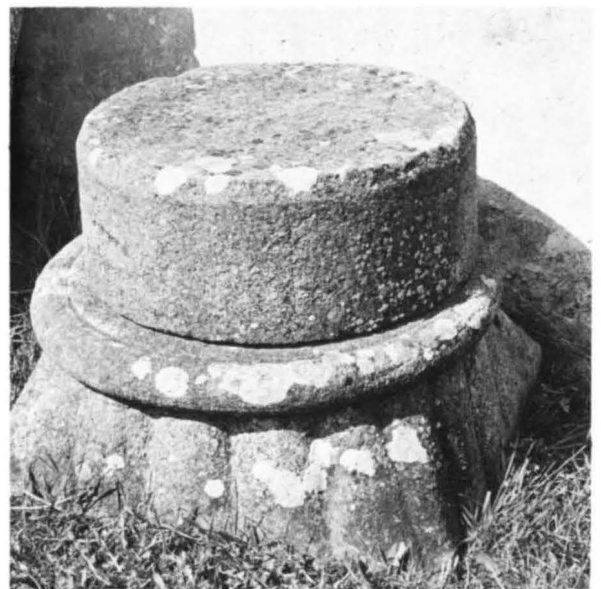
Fig 46. Kollontrumma och veckkapitalbas, ursprungligen härrörande från långhusets mittkolonn. Foto 1982.

Column drum and scallop capital base, originally stemming from the central column of the nave.

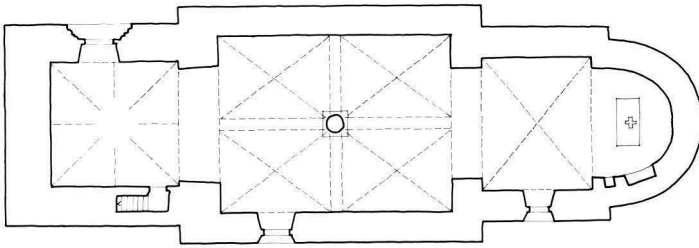
Fig 47. Plan av kyrkan före ombyggnaden 1839–40. Rekonstruktion av E Lagerlöf och G Wirén 1982.

Plan of the church prior to the rebuilding in 1839–40. Reconstruction by E Lagerlöf and G Wirén. 1982.

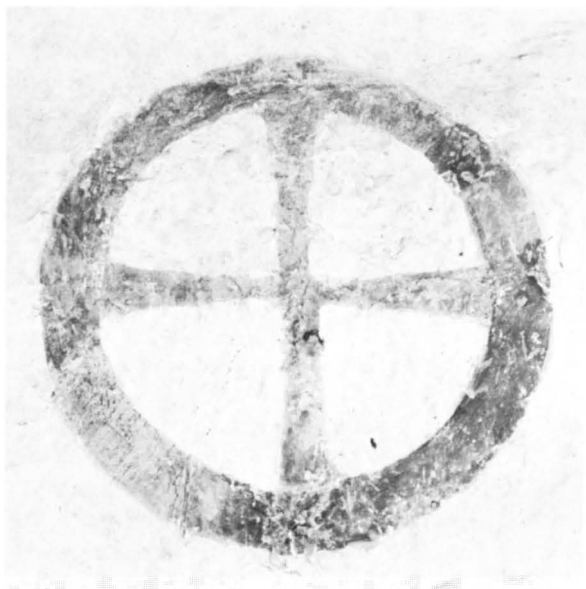
Fig 48. Invigningskors på långhusets västra vägg. Foto 1982.

Consecration cross on the west wall of the nave.

På kyrkans väggar finns åtta målade invigningskors (fig 48) i rött och grönt, fyra i koret – två på varje vägg – och fyra i långhuset; två i norr och två i väster. Korsens diameter ca 32. 1200-talet. Framtagna och konserverade 1965 av Erik Olsson, Sanda.

In 1965, eight painted consecration crosses from the 13th century were laid bare and preserved (fig 48). On the same occasion were also found remains of figural paintings from the 16th century on the north wall and inscriptions from the end of the 17th century on the south and east walls (figs 49,50); all these paintings were, however, extremely fragmentary and were, consequently, whitewashed anew.

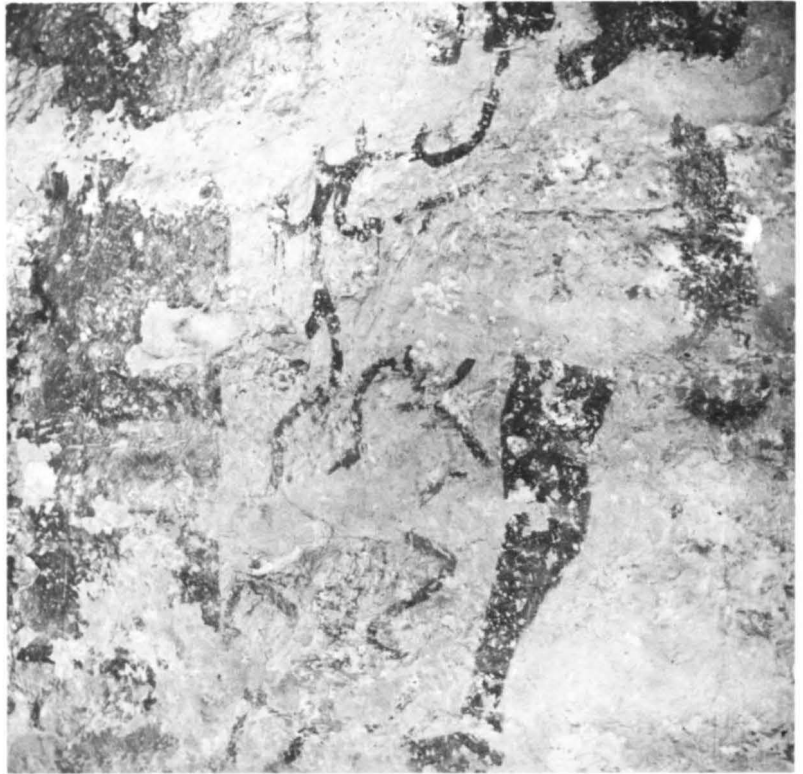
Fig 49. Fragment av kalkmålning på långhusets norra vägg. 1500-talet. Foto ATA.

Fragment of mural on the north wall of the nave. 16th century.

Vid restaureringen 1964–65 framkom flera spår av målningar, vilka dock var i för dåligt skick för att lämnas synliga, varför de kalkades över. Kring den igenmurade korportalen framkom röd kvaderindelning. På långhusets norra vägg påträffades rester av figurer och slingor i rött och svart, vid predikstolen spår av en figur (ett ben), (fig 49). Målningarna dateras av Erik Olsson i hans konserveringsrapport till 1500-talet och jämförs med målningar på Väte kyrkas norra vägg.

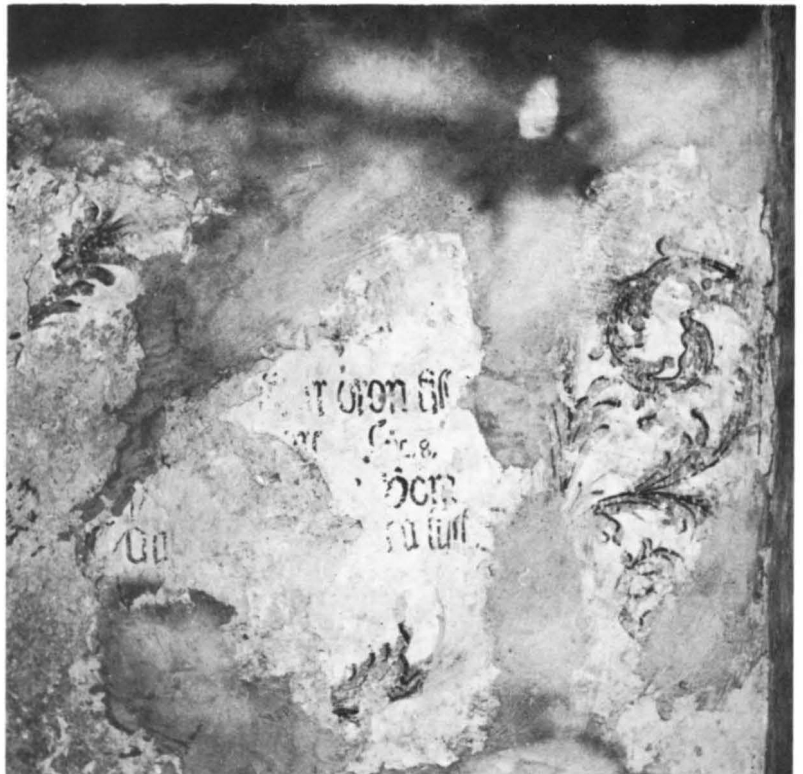
Fig 50. Fragment av målad inskrift på långhusets södra vägg. 1600-talets slut. Foto ATA.

Fragments of painted inscription on the south wall of the nave. End of the 17th century.

På främre delen av södra väggen och södra sidan av östra väggen fanns inskrifter från 1600-talet (fig 50), vilka också överkalkades. Den ena av dessa lyder enligt inv 1830: "Den 18de Mars 1686 blef denna Thorn af nyo uppbygd med H Lars Oxenwalds²⁷ pådrifvande, då visi pastor, samt kyrkovärdarnas Lars Mårtens Rasmus Alfvégårda, Thomas Snoder". I inv 1830 omtalas vidare en inskrift i "Bakkyrkan å norra sidan af väggen" med följande lydelse: "dessa bänkar äro 1751 byggde och 1755 målade genom Pastor DNI. Israel Kolmodins besörjande" samt på södra sidan mitt emot: "då desse bänkar byggdes och målades voro kyrkvärdare Hans Lindarf. Pehr Kruse, Lars Butvier samt med Pastor derom anstalt gorde anno 1755". Inv 1830 omnämner också en inskrift på långhusets mittkolonn: "P Ronander²⁸ A° 1675 d. 11 Martii", hvilket enligt sägen skall vara skrifvit af en Dansk prest". 1756–57 (räk) uppges att man "renoverat gardinen bak altaret". Möjligen avses härmed en draperimålning.

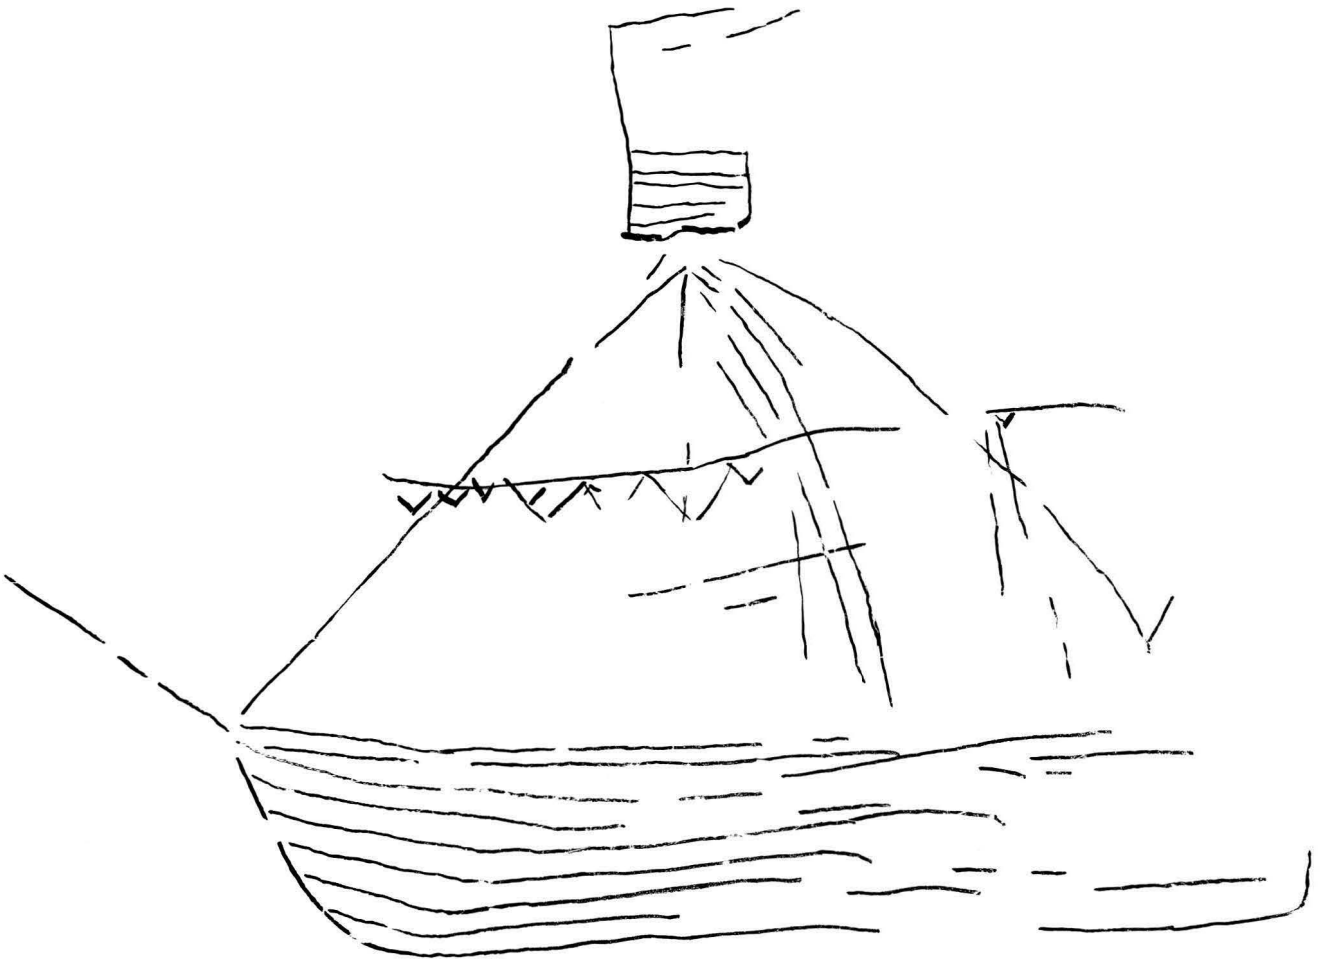
Fig 51. Skeppsristning på ringkammarens södra vägg. Uppritat av P von Busch och Sibylla Haasum 1982.

Carving of a ship on the south wall of the bell-ringing chamber.

I kalkputsens på ringkammarens södra vägg finns ett antal ristningar: två enmastade skepp (fig 51) av vilka det ena har bogspröt, beslaget råsegel, mastkorg och vimpel samt antydning till ett utbyggt akterkastell. Av det andra skeppet är endast konturerna nu synliga, skrov med mast.^{28a} Dessutom förekommer tre runin-

skrifter, vilka dock ännu inte blivit föremål för tolkning. Ristningarna framtoogs 1965 av Erik Olsson, Sanda.

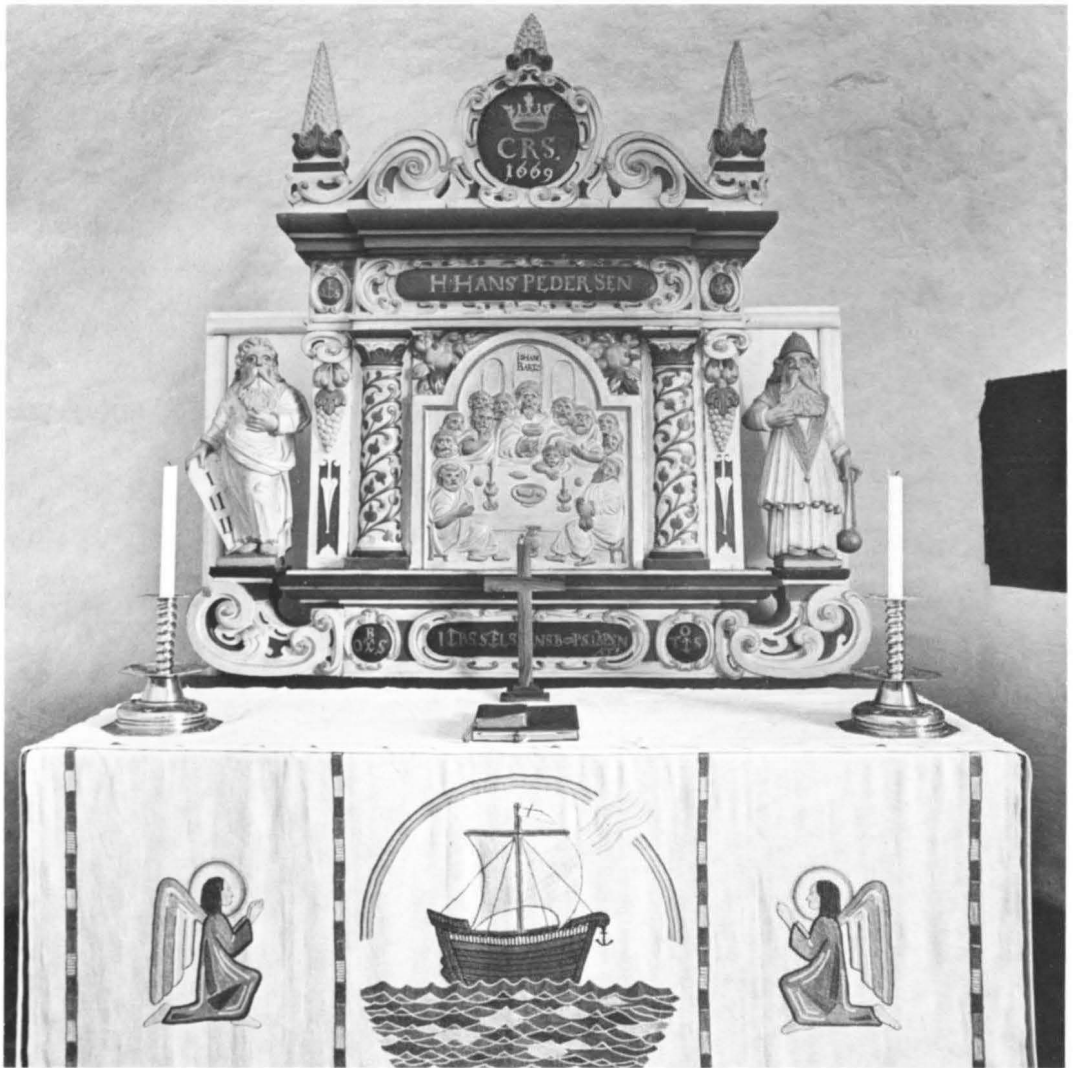
Fig 52. Altaruppsats av sandsten, målad av Johan Bartsch d y 1669. Foto 1982.

Altar piece of sandstone, painted by Johan Bartsch the Younger, 1669.

Altaruppsats (fig 52) av skulpterad och målad sandsten. I mittfältet en framställning av Nattvarden; Kris-

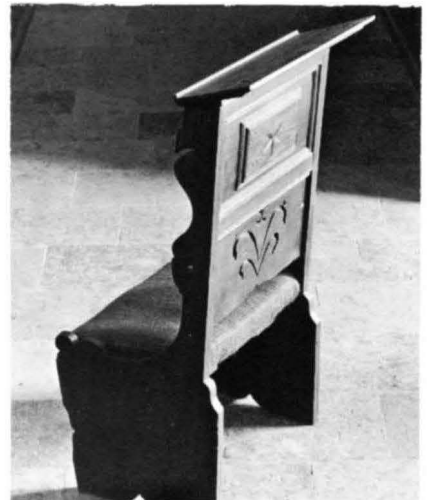
Fig 54. Bekännelsepall av trä från omkr 1730. Foto 1982.

Confession stool of wood from ca 1730.

Bekännelsepall (fig 54) av grönmålat trä med kontursågade sidostycken, på framsidans nedre del ett ursågat bladornament, där ovanför ett spegelfält av omålad ek med en inlagd stjärna i mörkt och ljust fanér, omgivet av rödmålat listverk. Dyna av grönt tyg. Höjd 96, bredd 52, knäfallshöjd 34, sidostyckenas bredd 36. Av allt att döma identisk med en i ett odaterat inventarium, troligen från 1734, omnämnd "ny Pall wid Altaret". 1805 (inv) omnämns den som "En Skriftestol för altaret" och i inv 1830 som "I kyrkogångspall".

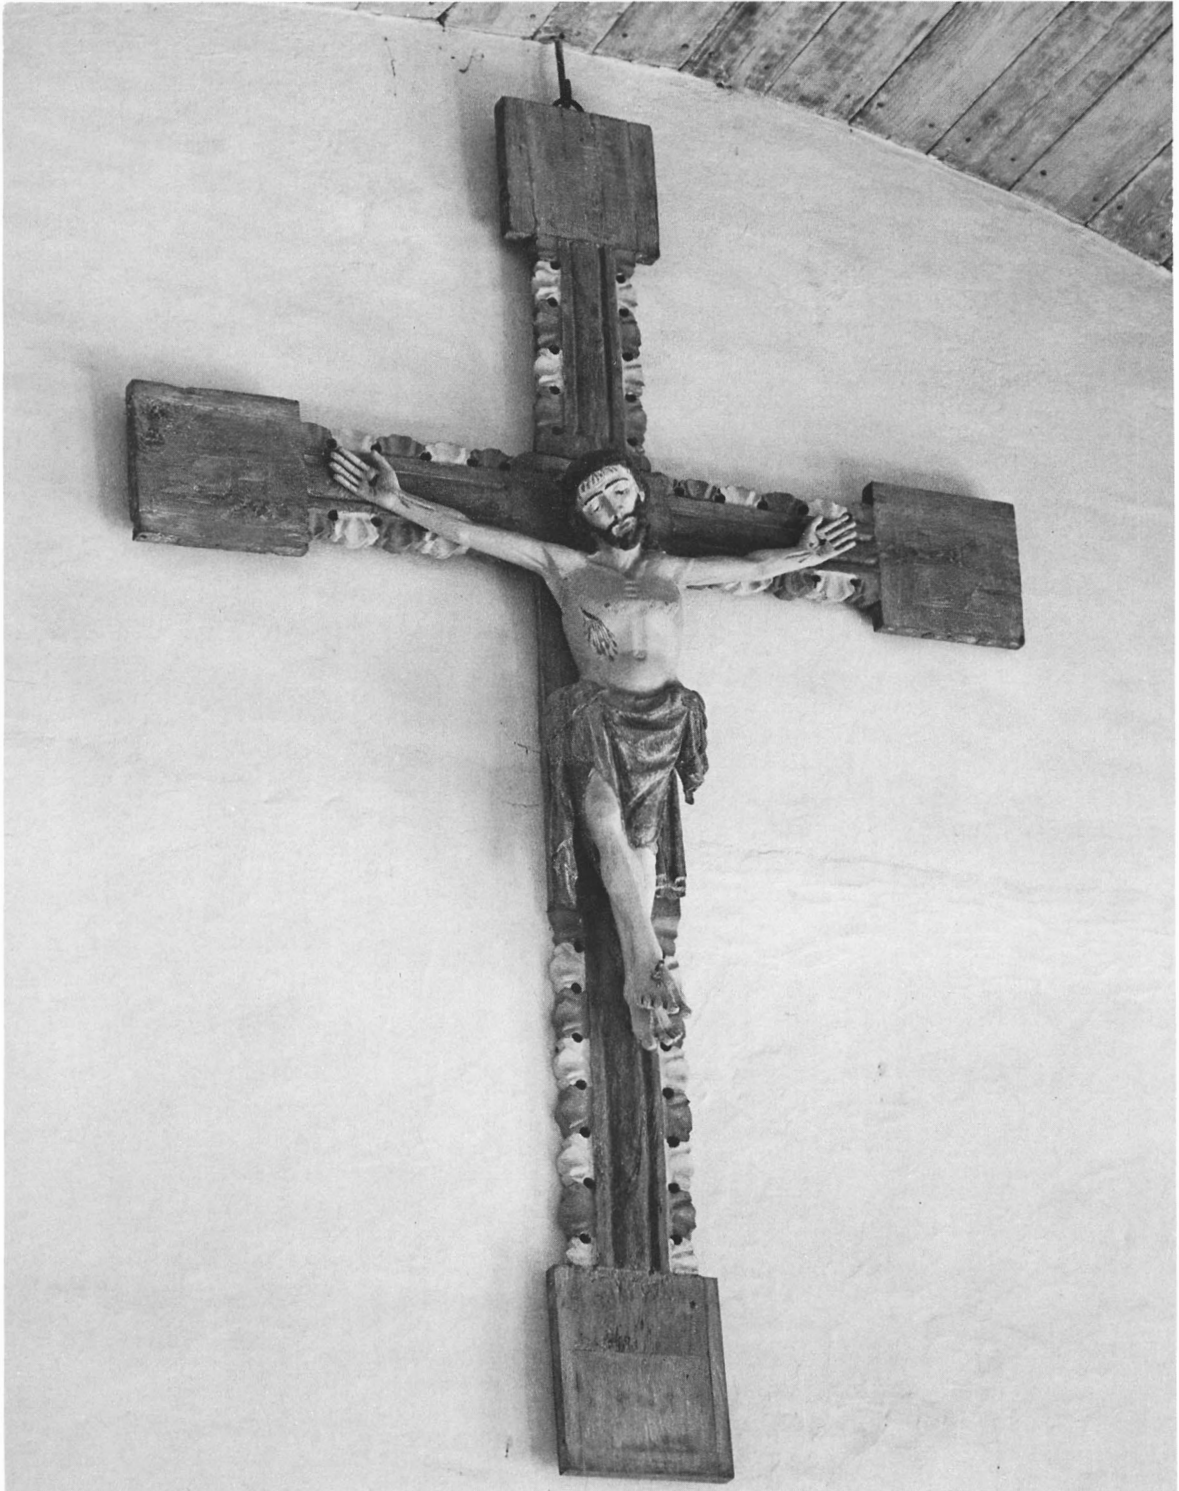
Fig 55. Triumfkrucifix av ek, 1300-talets första hälft. Foto 1982.

Rood of oak, first half of the 14th century.

Triumfkrucifix (fig 55–56) av snidad, krederad och målad ek; Kristusfiguren med sår i sidan, varur blodet rinner; törnekrona har funnits, men är borta. Den ursprungliga polykromin är svårt skadad. Färger: förgyllt ländkläde, brunt hår och skägg, vitskär karnation, rött

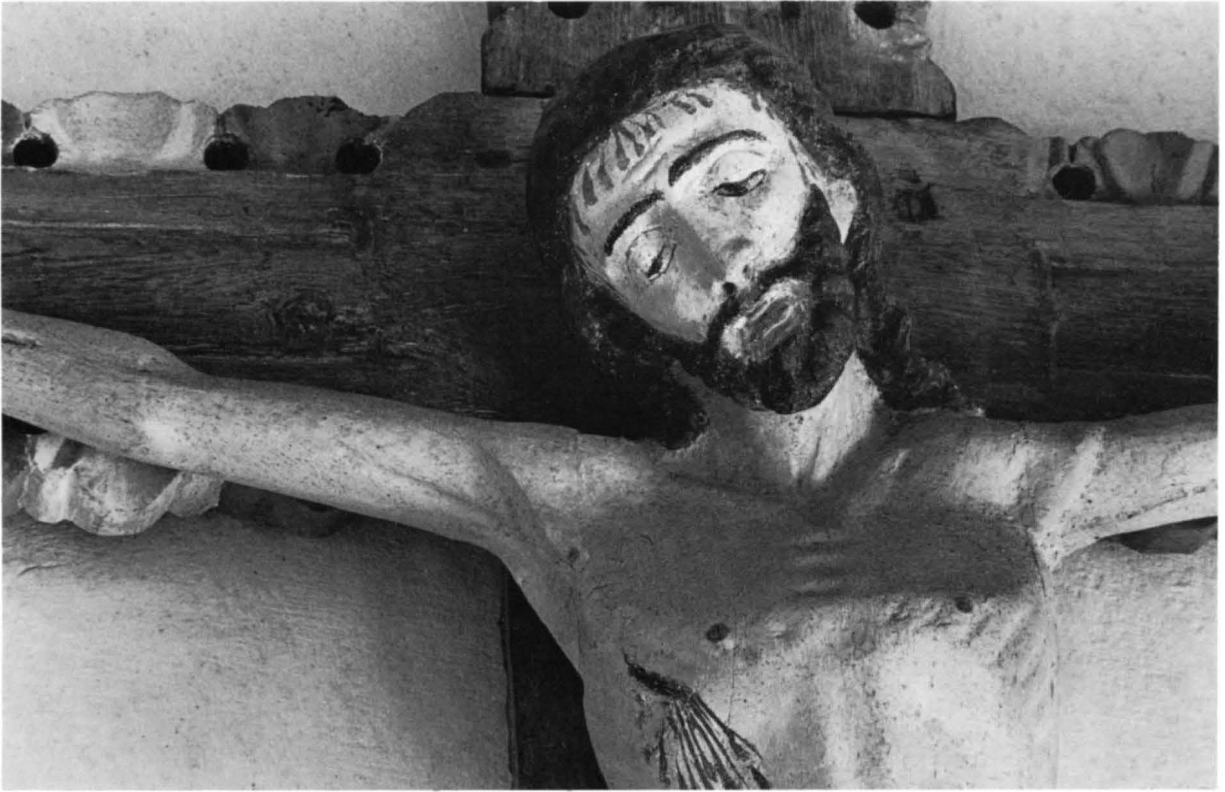
Fig 56. Detalj av triumfkrucifixet. Foto R Hejdström 1982.

Detail of the rood.

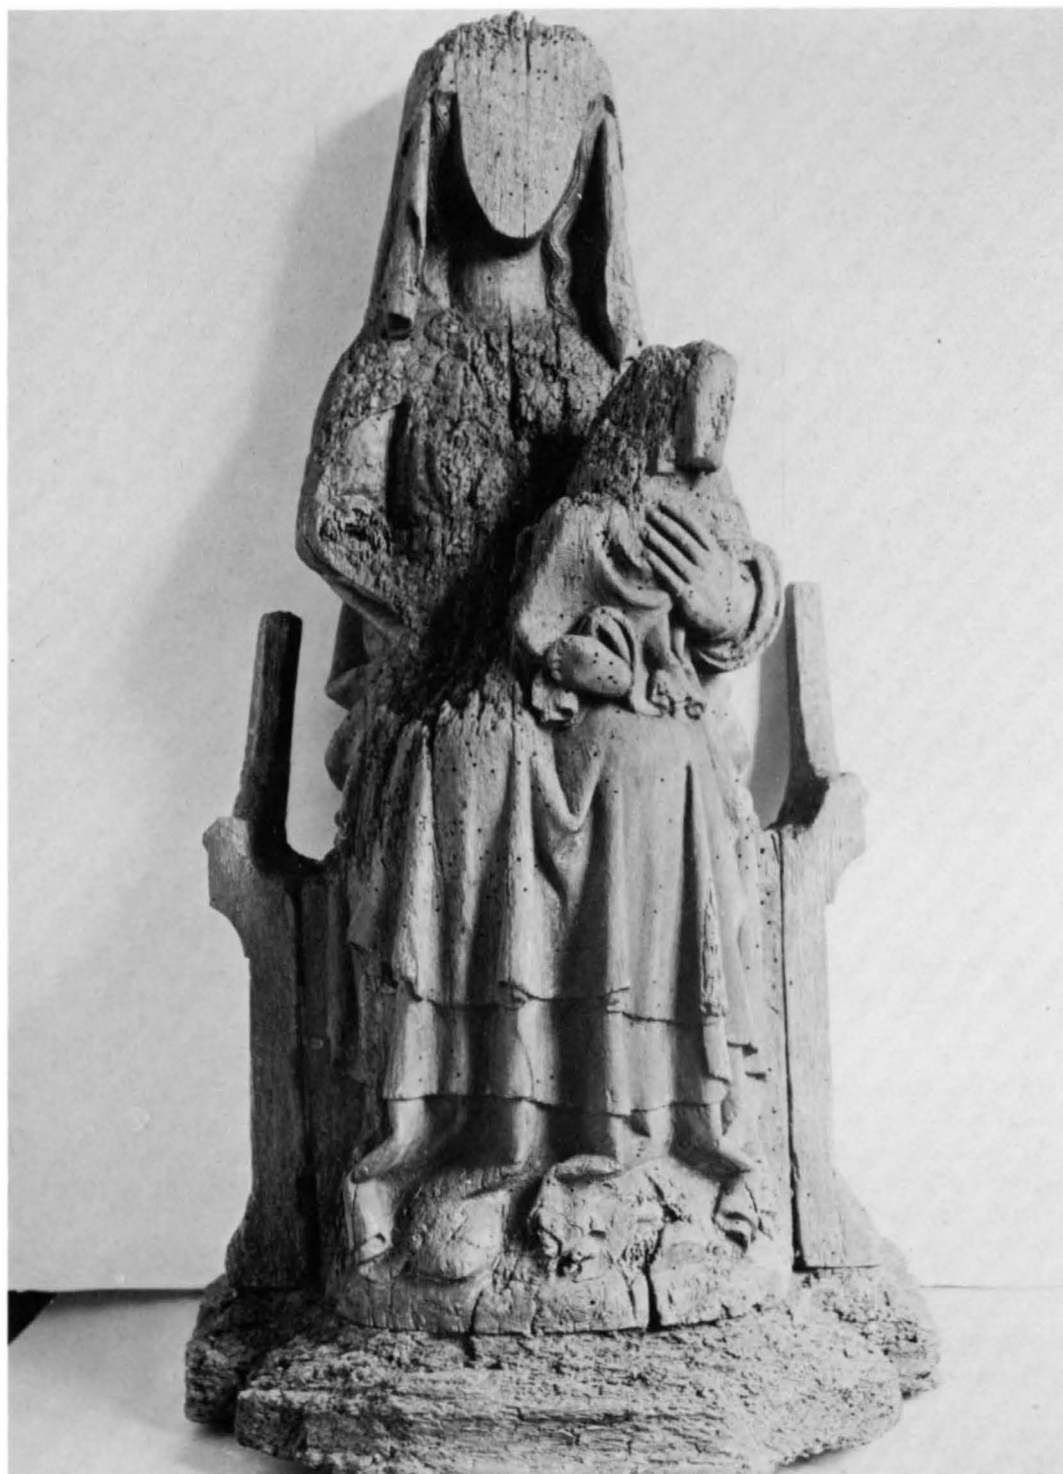
Fig 57. Madonnabild av ek, 1300-talets början. Foto G Sjöberg 1925, ATA.

Madonna of oak, beginning of the 14th century.

Madonnabild (fig 57) av snidad, ursprungligen krederad och målad ek. Maria sitter tronande på en bänk med gavlar och sockelplatta i särskilda delar. Hon sitter frontalt med huvudet något åt vänster; Jesusbarnet har hon på sitt vänstra knä och stöder det med handen. Maria är iförd mantel, som hänger i trattformade veck kring underbenen, fotsid klädnad och huvuddok. Bar-

net, som sitter vänt mot vänster med korslagda ben, är iförd en lång skjorta. Bänkgavlarna har två kopplade, trebladigt betäckta fönster med spetsig yttre båge i genombrutet arbete. Armstöden skjuter baktill upp i hornform och har sannolikt sammanfallit med ett nu försvunnet dorsale, som varit fäst med tätt sittande tappar. Marias ansikte, högerarm och vänstra tumme samt barnets huvud och armar borta, liksom polykromin. I övrigt är skulpturen svårt maskäten och har sannolikt stått utomhus en längre tid. Höjd 103 cm. Deponerad i GF (inv nr Dep 45). Av J Roosval³⁴ daterad till omkring 1260–95 och tillskriven ”Hamramästaren”; den uppvisar stora likheter med madonnabilderna i Hangvar – som den i det närmaste är en replik av – Vagnhärad i Södermanland och Nikolaikirche i Stralsund. G Svahnström³⁵ daterar madonnan till 1300-talets förra hälft. Omnämnd i inv 1830 som ”En gammal Jungfru Maria bild med barnet”. P A Sæve uppger den 1864 vara ”aldeles förrutnad”.

A Madonna of oak from about the same time and very like the Hangvar Madonna (SvK Go II, pp 80, 82) is much damaged (fig 57). It is kept in the Museum of Antiquities, Visby.

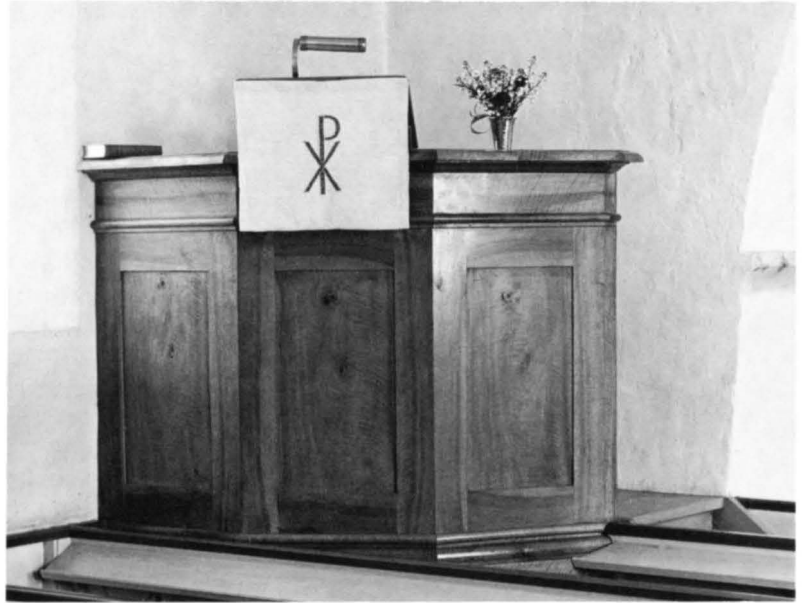
Fig 58. Predikstol av valnöt, uppsatt 1842 och omgjord 1965. Foto 1982.

Pulpit of walnut, erected in 1842 and altered in 1965.

Predikstol av valnötsfanerat furu (fig 58), bestående av tre sidor med av ramverk omgivna släta speglar samt profilerad överliggare och sockel. På överliggaren ett bokställ med skinnklädd översida och ett ornament i intarsia på undersidan. Predikstolen, som invändigt är mörkbetsad, vilar på ett 1965 uppfört postament i långhusets nordöstra hörn. Trappa med fem trappsteg från 1965. I sockenmagasinet förvaras delar av predikstolens ljudtak och underrede (se fig 39). Ljudtaket har

Predikstolen uppsattes 1842, varvid en öppning för predikstolstrappan gjordes i triumfbågmurens norra del. Sedan man bestämt att den gamla predikstolen skulle avlägsnas beslöts att en ny predikstol av valnötsfanerat trä skulle förfärdigas i enlighet med de ritningar, som vid ÖIÄ utarbetats av Fredrik Blom³⁶ för Eksta kyrka, dock utan ”de ornament som för Predikstolen i Ekstad äro bestämde, utan endast med Listverk och släta Speglar”. Man hade nämligen redan hunnit inköpa lämpligt virke till denna predikstol innan man 1838 inköpte predikstol från Össeby i Uppland till Eksta kyrka, varför det var angeläget att det skulle komma till användning. För arbetet kontrakterades snickaren J W Lindström i Klintehamn, på samma villkor som han skulle ha tillverkat och uppsatt predikstolen i Eksta. Dess placering bestämdes genom omröstning inom byggnadskommittén.

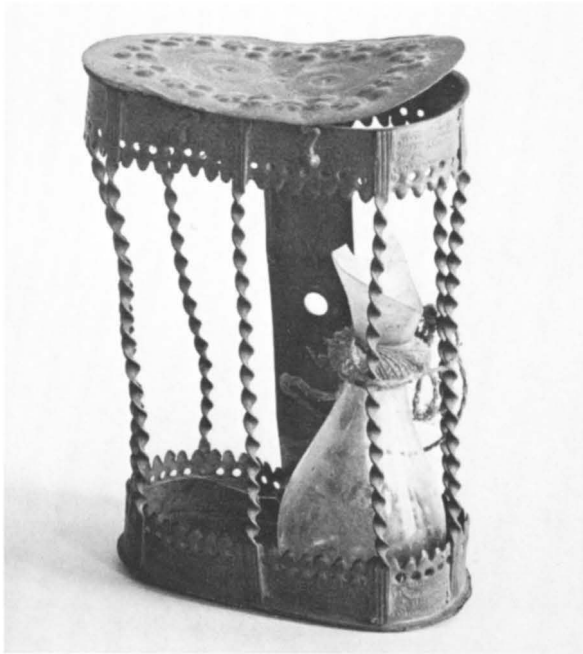
Fig 59. Timglas från 1600-talets slut. Foto 1982.

Sand-glass from the end of the 17th century.

Timglas av mässing med punsad dekor (fig 59), glashållarna sammanhållna av spiralvridna mässingstenar. Defekt. Höjd 16. 1600-talets slut. 1805 (inv) omtalas ”Et Timglas”.

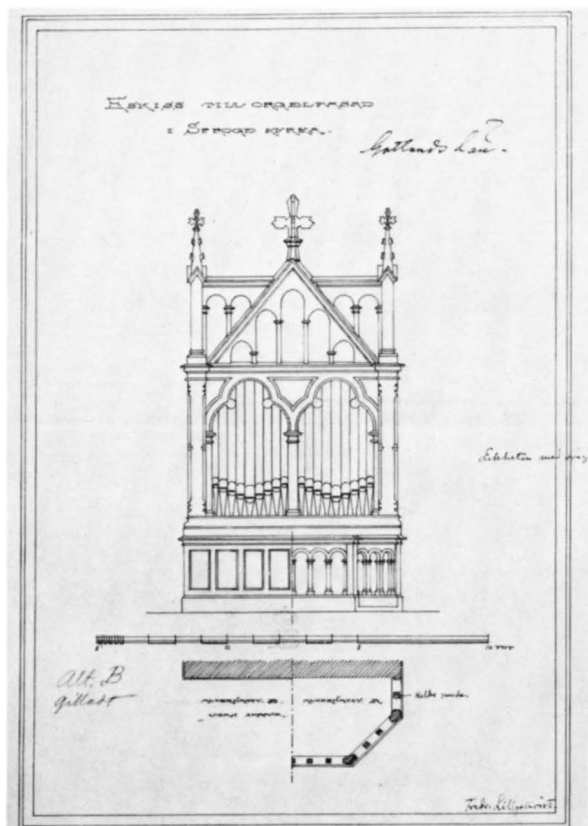
Fig 62. Ritning till orgelfasad av F Lilljekvist 1892, i ÖIÄ:s ritningssamling, RA. Foto RA.

Drawing for organ front by F Lilljekvist, 1892.

Orgeln (fig 61) är byggd av Åkerman & Lund i Stockholm och anskaffades 1892. Den är placerad på golvet i ringkammaren. Orgelns disposition: Princ. 8. Rörfl. 8. Salc. 8. Fl. 4. Bihangspedal. Orgelfasad i nygotik; två upptill trifolieformade pipfält, flankerade av pilastrar

och krönta av en spetsgavel med fem spetsbågiga blindarkader. Som fond bakom gaveln är ett rakslutet parti – lägre än gaveln – med på varje sida om denna två rundbågsarkader med svart botten. Fondpartiets hörn kröns av fialer. Orgeln är numera vitmålad, men var ursprungligen ekådrad. Fasaden är ritad av Fredrik Lilljekvist³⁸ (fig 62). Orgeln har reparerats 1937, 1949 och senast 1965 av Andreas Thulesius, Sanda, varvid fasaden även "befriades från onödig ornamentering".

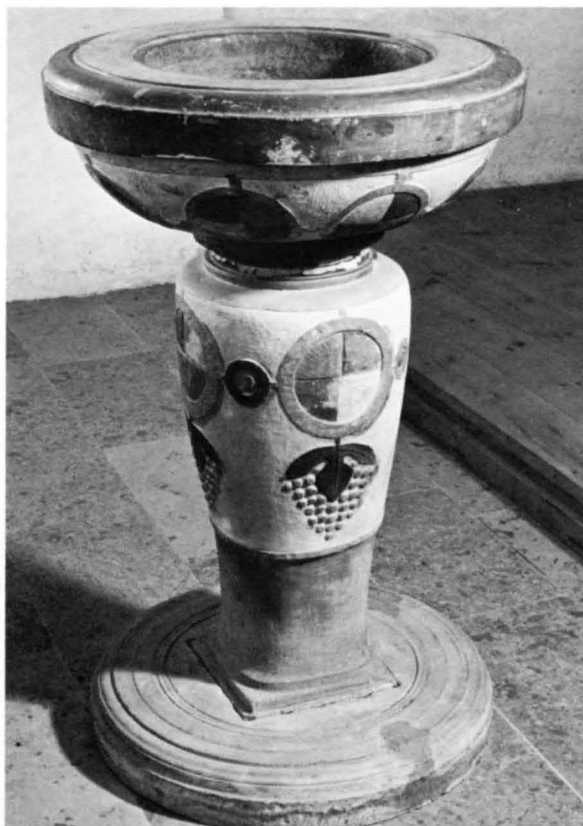
Fig 63. Dopfont av sandsten från 1600-talets mitt. Foto 1982.

Sandstone font from the mid 17th century.

Dopfont (fig 63) av grå, delvis bemålad sandsten, stående på rund sandstensplint med profilerad kant. Halvfärisk, något tillplattad cuppa med cylindrisk kant, balusterformat skaft. På cuppa och skaft huggen och målad dekor av geometriska beslagsornament i plattskärning, på skaftet även av druvklasar. Färger: guld,

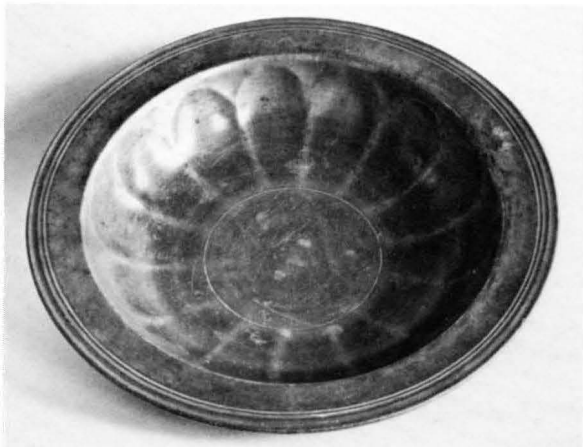
Fig 64. Dopfat av tenn, tillverkat av Mårten Michaelis, mästare i Visby 1661–1703. Foto 1982.

Pewter christening bowl made by Mårten Michaelis, master at Visby, 1661–1703.

Dopfat av tenn (fig 64) med godronnerad botten. Diameter 36. Enligt stämplrar tillverkad av Mårten Michaelis, mästare i Visby 1661–1703. Omnämns i senare tillskrift i 1594 års inventarium som ”Eth bechenn uthi fontenn”, samt i 1680 års inventarium som ”it bäkken till funten”. Ett likadant dopfat finns i Eksta kyrka (SvK, vol 178, s 57).

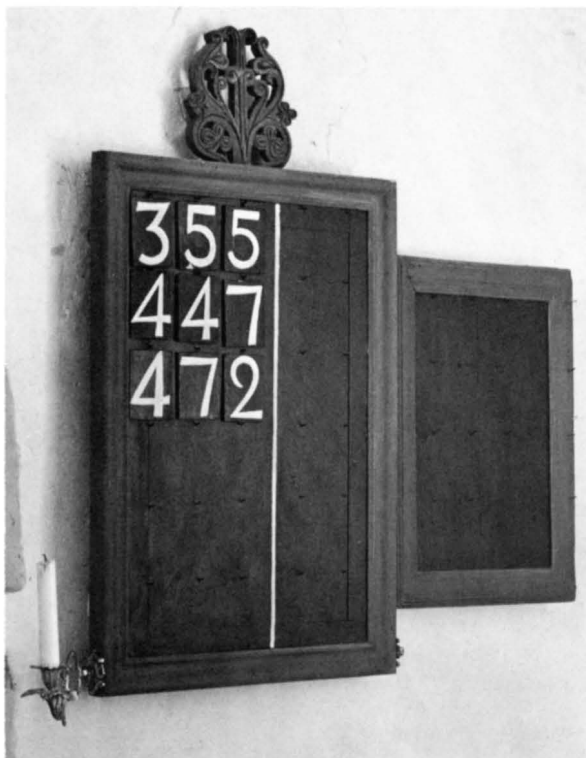
Fig 65. Nummertavla från 1700-talet med snidat bladkrön från senmedeltiden. Foto 1982.

Hymnboard from the 18th century with carved leaf crest from late medieval times.

Nummertavla av trä (fig 65) med grön- och rödmålad

profilerad ram, krönt av ett senmedeltida snidat bladornament (fig 66), målat i rött och svart. Svart sifferfält. Höjd utom ornamentet 78, bredd 56, ornamentets höjd 21,5. Troligen identisk med den ”Nummer Tafla med 32 Thennumerer” som omtalas tidigast i ett odatrat inventarium från omkring 1734. I räkenskaperna 1735 omtalas att man utbetalat ”för en tafla med Numerer att utvisa [P]salmerna som siungas skola”.

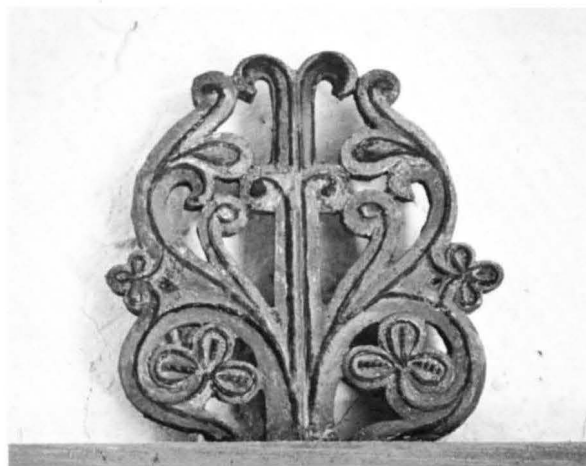
Fig 66. Snidat bladkrön från senmedeltiden, sekundärt använt som krön till nummertavla. Foto 1982.

Carved leaf crest from the Late Middle Ages, secondarily used as a crest on a hymnboard.

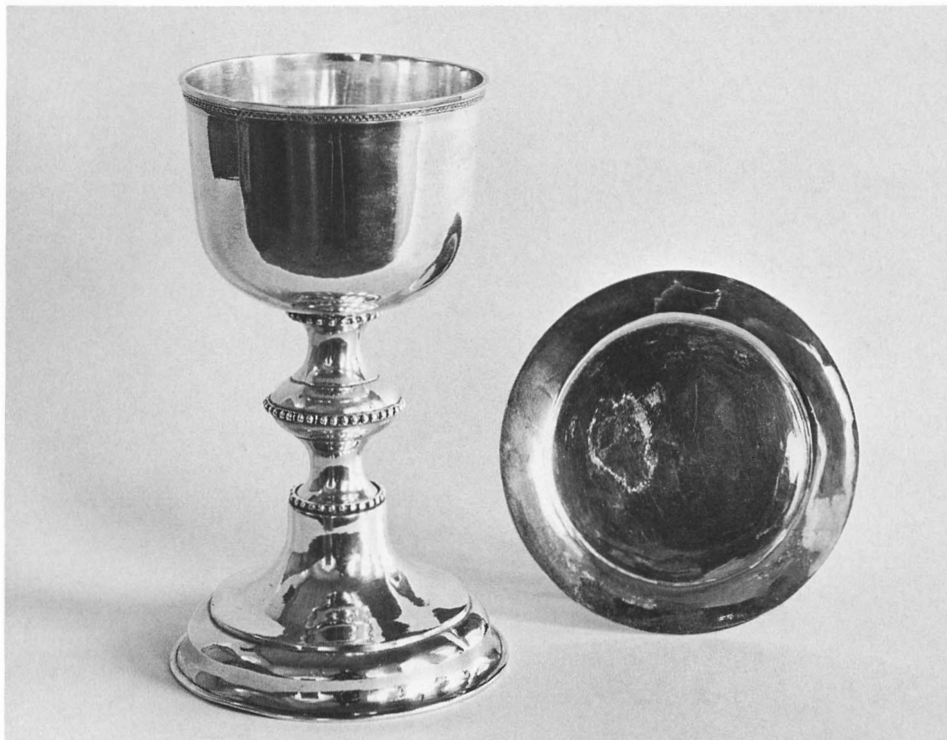
Fig 67. Kalk och paten av delvis förgyllt silver, tillverkade av Anders Simon Eskelund i Visby 1857. Foto 1982.

Chalice and paten, partly silver-gilt, made by Anders Simon Eskelund at Visby, 1857.

Kalk av silver (fig 67), förgylld med undantag av cuppens utsida. Profilerad fot, nod med pärlstavlist på mitten, omgiven av mellanstycken med pärlstavlist upptill och nertill. Odekorerad cuppa. Höjd 20, cuppens diameter 10,5, fotens 11,5. Enligt stämplrar tillverkad av Anders Simon Eskelund⁴¹ i Visby 1857, varvid silvret från en äldre kalk, anskaffad 1802, användes (räk). – Paten av silver (fig 67) med förgylld ovasida. Odekorerad. Diameter 13. Stämplrar som kalkens. – Oblatask av tenn, cylindrisk; locket kan även användas som paten. Höjd 10, diameter 13. Enligt stämplrar tillverkad av Melchior Lefflers⁴² efterträdare i Visby 1840.

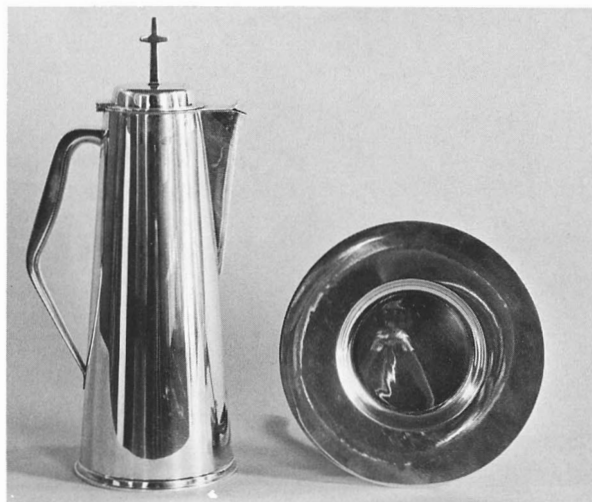
Fig 68. Vinkanna av silver, tillverkad av T Eldh 1968, och paten av silver, utförd av E Löfman 1970. Foto 1982.

Silver flagon, made by T Eldh, 1968, and silver paten, made by E Löfman, 1970.

Paten av silver (fig 68), odecorerad. Diameter 17. Enligt stämplar tillverkad av E Löfman, Markströms Guldsmeds AB i Upsala, 1970. Enligt inskrift skänkt av Sproge kyrkliga syförening 1970.

Vinkanna av silver (fig 68), cylindrisk, uppåt avsmalnande. Locket krönt av ett kors. Höjd 39, diameter nertill 11. Enligt stämplar tillverkad av T Eldh, Klintehamn, 1968. Enligt inskrift skänkt av Sproge kyrkliga syförening 1970.

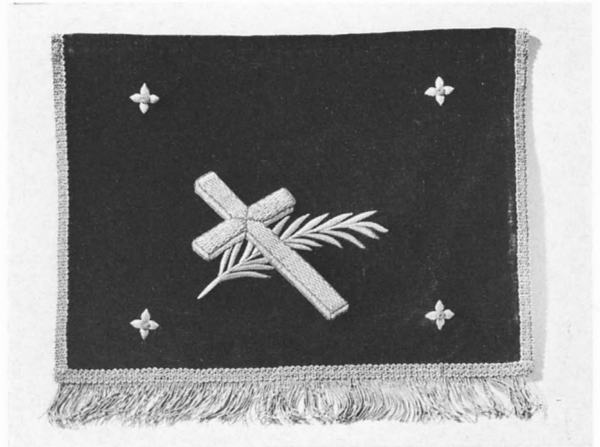
Fig 77. Predikstolskläde av röd sammet med guldbroderier anskaffat 1894. Foto 1982.

Pulpit pall of red velvet with gold embroideries, acquired in 1894.

Predikstolskläden: – 1. Av brunröd sammet (fig 77) med kors, palmkvist samt fyra stjärnor i guldbroderi. Höjd 45, längd 33. Nyanskaffat enligt vis prot 1894. – 2. Av grönt ylle med broderat kors i guld, gult och rött, guldfrans. Höjd 46, längd 39. Enligt inskrift tillverkat av Cedergren och Eriksson, Visby, 1958. Gåva 1958 av Axel Söderström, Vattskogs, med familj. – 3. Av violett linne med broderad törnekrona i silver. Höjd 45, längd 38. – 4. Av vitt linne med broderad Kristussymbol i guld och rött. Höjd 45, längd 39. Gåva av Sproge kyrkliga syförening 1979.

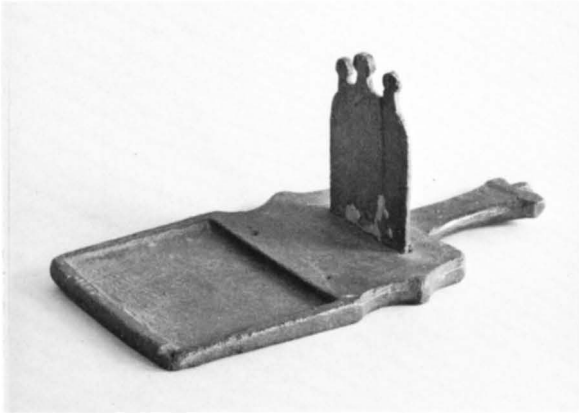
Fig 78. Kollekttavla av trä, möjligen från 1500-talet. Foto 1982.

Wooden collection tray, possibly from the 16th century.

Kollekttavla (fig 78) av gråmålat trä; under den grå färgen finns bemålning i bl a rött på kreddering. Höjd 14, längd 34, bredd 16. 1500-talet? I ett odaterat inventarium från omkring 1734 omnämns "Twänne Collect Taflor". 1858 (inv) uppges den ena vara "sönderfallen", och båda avskrevs vid visitationen 1891.

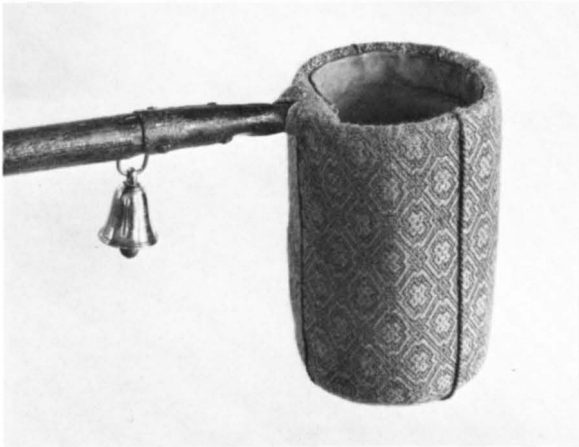
Fig 79. Kollektthåv med påse av grönt mönstrat ylle. Skaftet från 1800-talets början. Foto 1982.

Collection bag of green, patterned wool. The handle from the early 19th century.

Två kollektthåvar (fig 79) med svarvade, svartmålade träskaft med bjällror av gulmetall, ring och hållare av järn samt påsar klädda utvändigt med grönt mönstrat ylle, invändigt med skinn. Längd 142, påsens diameter 12, påsens djup 19. Tidigast omnämnda i inv 1830: "Tvenne stycken håfvar af walmar med tillhörande malmklockor". Påsarnas nuvarande klädsel tillkom 1965.

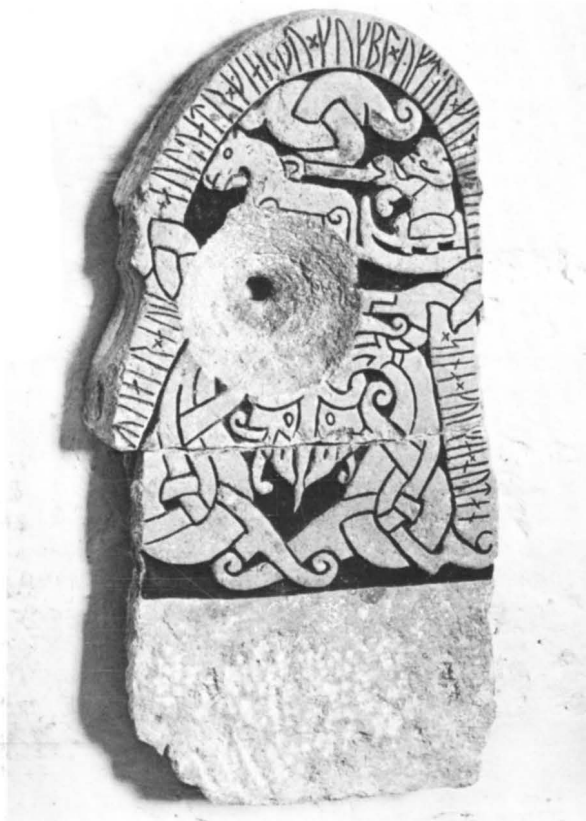
Fig 80. Bildsten av kalksten med runinskrift, sekundärt använd som piscina. Foto 1982.

Picture stone of limestone with runic inscription; secondarily used as a piscina.

Bildsten (fig 80) av grå kalksten med rundad överdel och reliefhuggen ornamentik; två mot varandra vända rundjur, sammanbundna med ett iriskt koppel, där ovanför en figurscen med en slädåkare, dragen av en häst. Runinskriften längs kanten lyder i översättning: "Gairvat och Andvat gjorde kummel efter . . ." Höjd 93, basens bredd ca 50. Fram till 1965 var stenen sönderlagen i två delar och placerad som bakvägg och piscina i en nisch i absiden; själva piscinans skålförmiga fördjupning har utplånat en stor del av stenens centrala ornamentik. Efter att nischen påträffats i januari 1965 uttogs stenen och placerades vid tornbågens norra sida efter att ha reparerats av stenhuggaremästare Henry Karlsson, Slite.⁴⁴

A picture stone (fig 80) with a runic inscription was found in 1965 as a piscina in a walled-in niche in the apse. It is now to be found on the west side of the tower arch.

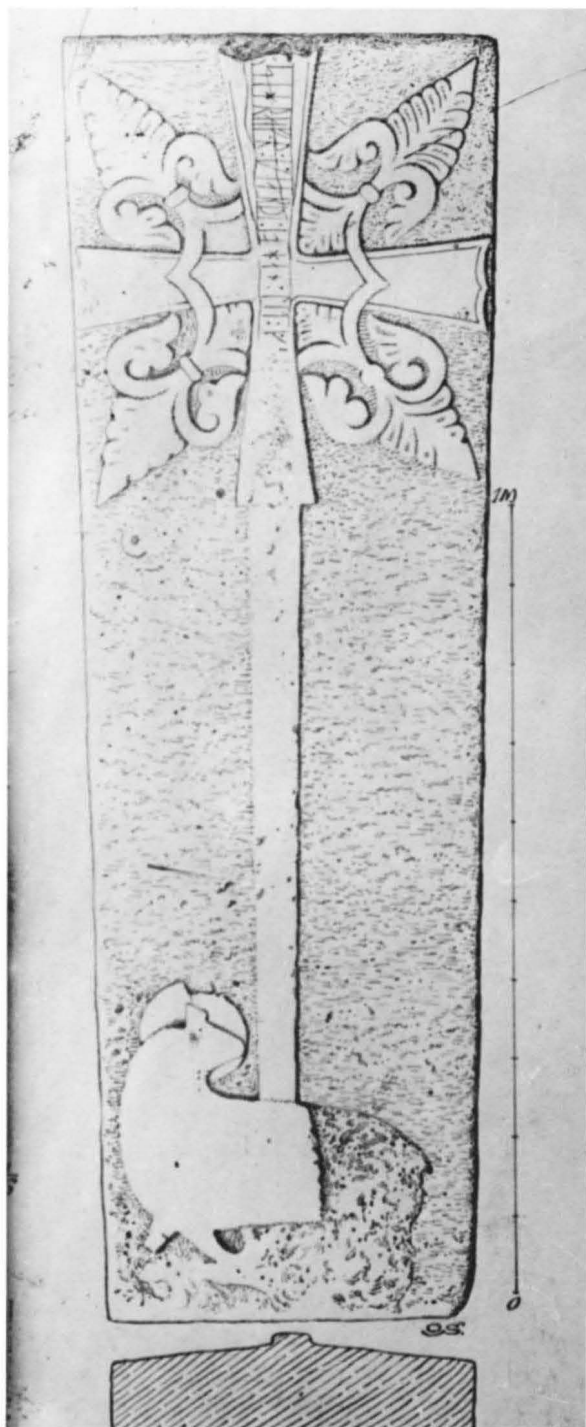
Fig 81. Lock till gravkista av sandsten med runinskrift, utfört och signerat av stensemästaren Sighraf. 1100-talets senare hälft.

Lid of tomb chest of sandstone with runic inscription, made and signed by the stone master Sighraf. Latter half of the 12th century.

Gravstenar: – 1. (G 69) Av sandsten (fig 81), trapezoidal. Mitt på stenen ett reliefhugget stavkors av maltesertyp på en lång stång, uppbyggt av ett Gudslamm med gloria. I korsarmarnas vinklar palmettornament. Ingen ristning utmed stenens ytterkanter. Runinskrift på korsets lodräta armar, i översättning lydande: "Sighraif gjorde (stenen). Johan lät göra". Carl Säve trodde sig kunna läsa ytterligare runor: " . . . r:ag – – r . . . ahu:bi . . .", vilka dock numera är borta. Stenens längd 162, bredd upptill 55, nertill 46, tjocklek 17. Korsets horisontella bredd 52, dess vertikala höjd utom skaftet 54. Gravstenen är huggen av den kände stenmästaren Sighraf,⁴⁵ verksam under 1100-talets senare del, vilken utfört ett stort antal dopfuntar, främst på Gotland. Stenen påträffades 1844, dessförinnan var den enligt Carl Säve "inmurad och dold i kyrkoväg-

A grave slab (fig 81) of sandstone with a runic inscription and decorated with a relief-hewn Maltese cross on a long pole borne by a Lamb of God and signed by the stone master Sighraf, who was active during the latter part of the 12th century, is now kept in the Museum of Antiquities, Visby. Three tomb stones (figs 82–85) with runic inscriptions lie in the chancel floor and a fourth is leaning against the east gable of the parish storehouse in the churchyard. They are dated to the 13th century. The stone lying in the north part of the chancel is called the Plague Stone; according to tradition, the plague raged so fiercely at Sproge in 1710–11 that all the survivors – there were 28 of them – found room on this stone.
