Sproge kyrka

SVERIGES KYRKOR

HABLINGE TING, GOTLAND, BAND VIII:2

VOLYM 191 AV SVERIGES KYRKOR, KONSTHISTORISKT INVENTARIUM

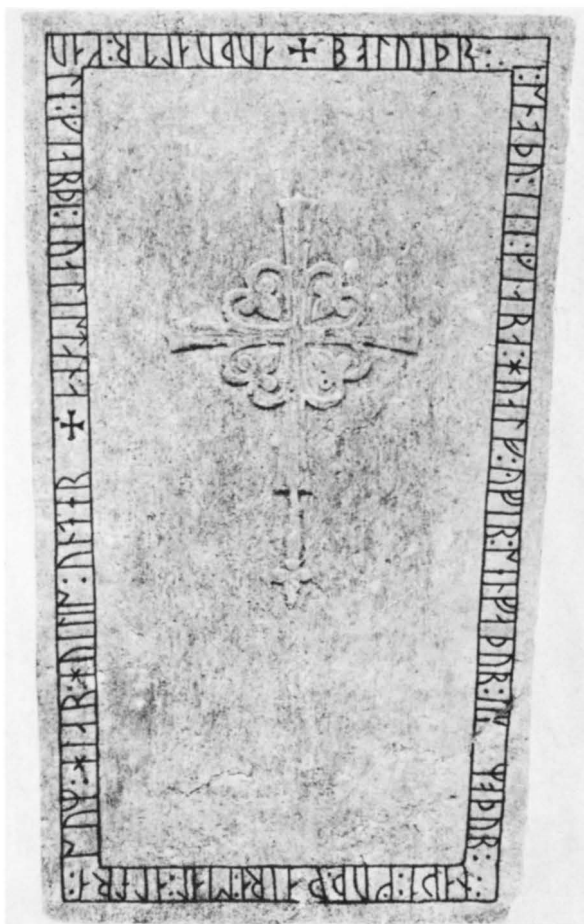
Fig 82. Gravhäll av kalksten med runinskrift (G 65), den så kallade Peststenen. 1200-talet. Foto I Anderson 1961. ATA.

Grave slab of limestone with runic inscription (G 65), the so-called Plague Stone. 13th century.

gen”, troligen den norra. P A Säves teckning visar att den 1864 var rest på marken; han anger dess plats till närheten av södra kyrkogårdsmuren. Stenen deponerades 1909 i GF (dep. C 46).⁴⁶ – 2. (G 65) Av rödaktig kalksten (fig 82), trapezoidal. På mitten ett ornerat kors med gloria i högre relief. Runt kanterna runinskrift, i översättning lydande: ”Botvid (?) i Snoder lät göra gravvalv över sin fader och sin moder. Gud vare nådig alla deras själar, som vila här under. Audvald göte (?) gjorde två likstenar (?)”. Stenens längd 200, bredd upptill 120, nertill 104. 1200-talet. Den har tidigare legat över en grav på kyrkogården. Wallin⁴⁷ omnämner ”På Kyrkiogården 4 runstenar, mäst af tackdropp fördärfwade”, och torde då avse denna och de tre följande (G 66–68). Stenen omtalas av Ekdahl⁴⁸ 1826, som även avritade tre stenar; teckningarna har dock förkommit. Efter visitationen 1891 upprestes stenen och de tre följande (G 66–68) mot sockenmagasinets

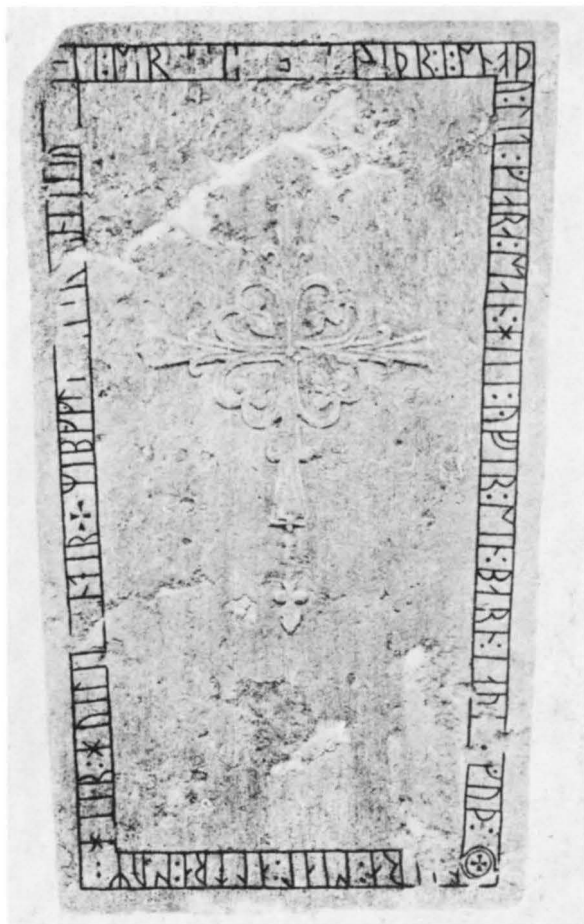
Fig 83. Gravhäll av kalksten med runinskrift (G 66). 1200-talet. Foto I Anderson 1961. ATA.

Grave slab of limestone with runic inscription (G 66), 13th century.

– 3. (G 66) Av kalksten (fig 83), trapezoidal, ornerat kors med gloria i högre relief, längs kanterna nött runinskrift, i översättning lydande: [Bot (?)] vid i Snoder lät göra denna sten över sina barn. Gud vare nådig alla deras själar, som vila här under . . .". Längd 179, bredd upptill 107, nertill 94. 1200-talet. Utförd av samma mästare som föregående. Sedan 1965 placerad i korgolvets södra del.⁵⁴ – 4. (G 67) Av kalksten (fig 84), på mitten ett inhugget rikt ornerat kors med glo-

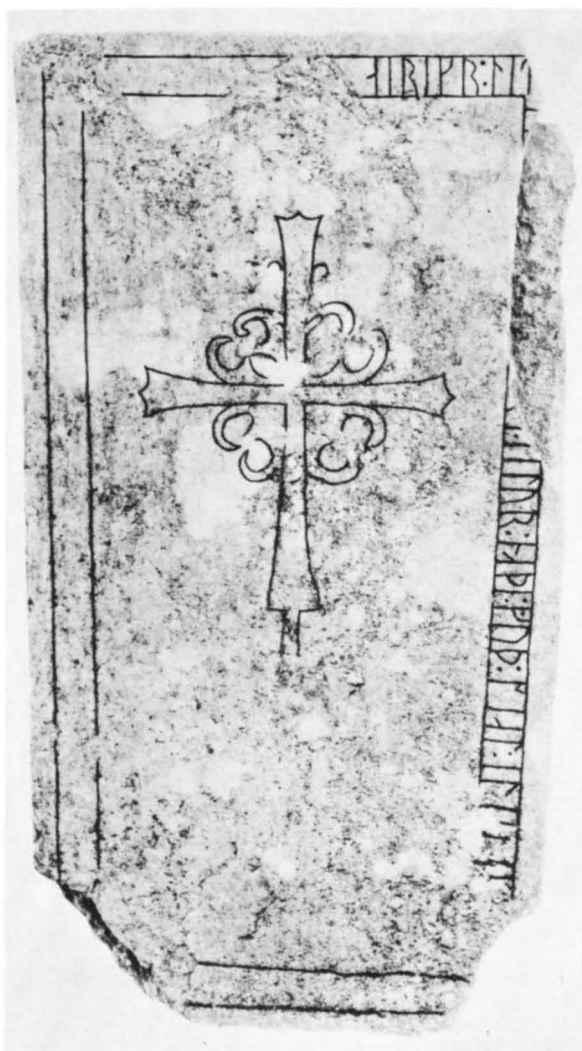
Fig 85. Gravhäll av kalksten med runinskrift (G 68). 1200-talet. Foto I Anderson 1961. ATA.

Grave slab of limestone with runic inscription (G 68). 13th century.

ria. Längs kanterna välbevarad runinskrift, i översättning lydande: "Rudvid på Burg lät göra stenen över sin fader Botulv på Burg. Gud vare nådig alla deras själar, som vila här under. Bedjen Pater noster alla de som . . .". Längd 207, bredd 105. 1200-talet. Sedan 1965 placerad i korgolvets mitt.⁵⁵ – 5. (G 68) Av grå kalksten (fig 85), trapezoidal, på mitten ett rikt ornerat kors med slingor och strålkran. Inskrift i runor längs kanterna, i översättning lydande: "Airik lät göra stenen över sin dotter. Gud vare [hennes] själ nådig". Längd 176, bredd upptill 106, nertill 96. 1200-talet. Skadad. Rest mot sockenmagasinets östra gavel.⁵⁶ – 6. Av kalksten utan inskrift. Längd 170, bredd 80. Framför sydportalen.

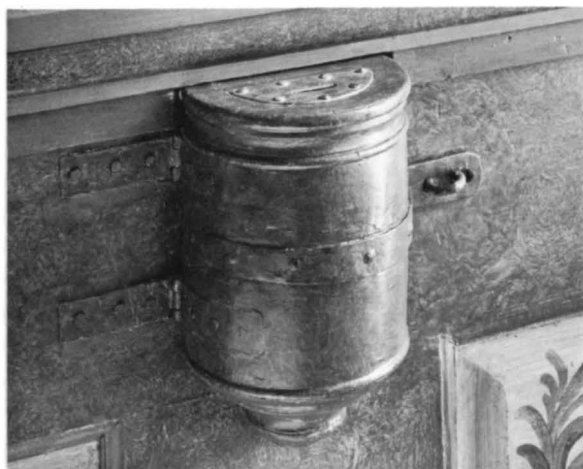
Fig 86. Fattigbössa av trä, enligt räkenskaperna tillverkad 1795–96. Foto 1982.

Wooden poor-box, according to the accounts made in 1795–96.

Fattigbössa (fig 86) av svarvat och brunmålat trä, halvrund. Höjd 23, diameter 14,5 cm. Fastsatt med gångjärn på sydöstra bänkkvarterets västra bänkskärm vid sydportalen. Enligt räkenskaperna tillverkad 1795–96, då det utbetalas till ”Jacob Gångare för en fattig-

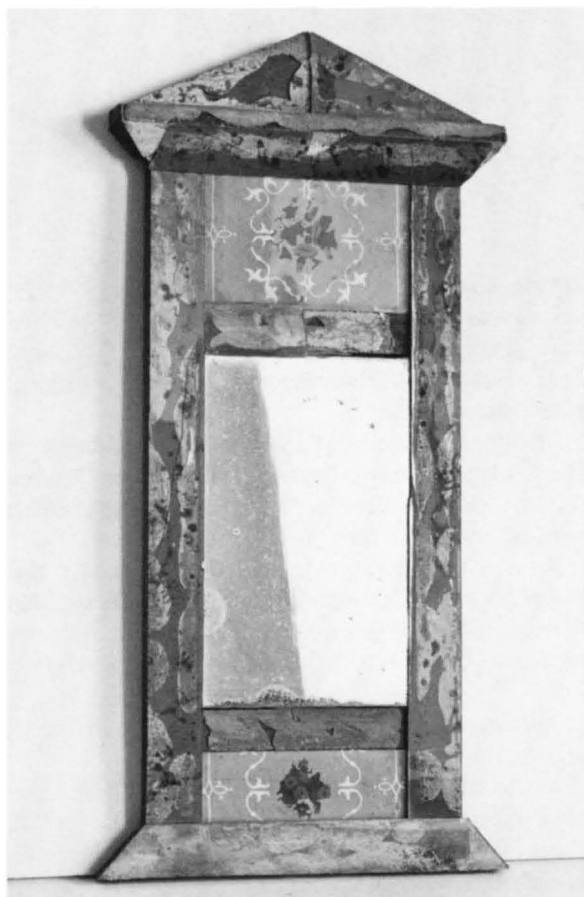
Fig 87. Spegel med ram av trä och målat glas på trästomme, inköpt 1840. Foto 1982.

Mirror with wooden frame and painted glass on a wooden case, purchased in 1840.

Spegel (fig 87) med ram av målat glas på trästomme, tresidigt överstycke. Färger: rött, vitt, blått. Höjd 51, bredd 25 cm. Inköpt 1840 (räk).

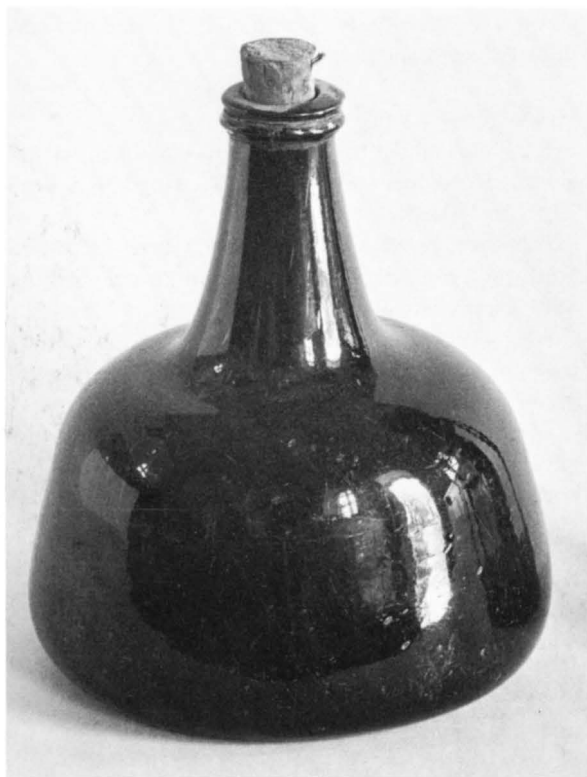
Fig 88. Flaska av grönt glas. 1700-talet. Foto 1982.

Flask of green glass. 18th century.

Flaska av grönt glas (fig 88). Höjd 17, diameter 14 cm. I inventarium från omkring 1734 omtalas "En Butellie". 1746 (räk) inköps "En stop bouteille at hafwa wijn uti" och i inv 1805 "En Butelle".

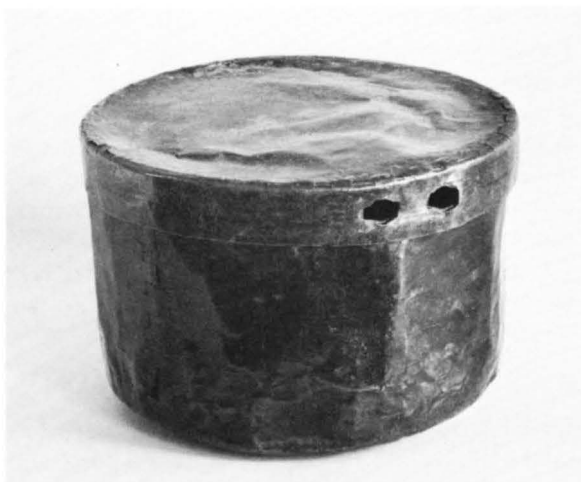
Fig 89. Burk av koppar "at förvara kyrkans penningar uti", troligen inköpt enligt räkenskaperna 1802–03. Foto 1982.

Copper box, "in which to keep the church money", probably purchased, according to the accounts, in 1802–03.

Burk av koppar (fig 89), cylindrisk. Höjd 12,5, diameter 20 cm. Enligt räkenskaperna 1802–03 inköptes "en stor ask at förvara kyrkans penningar uti", förmodligen denna. I inv 1830 upptas "En större kopparask".

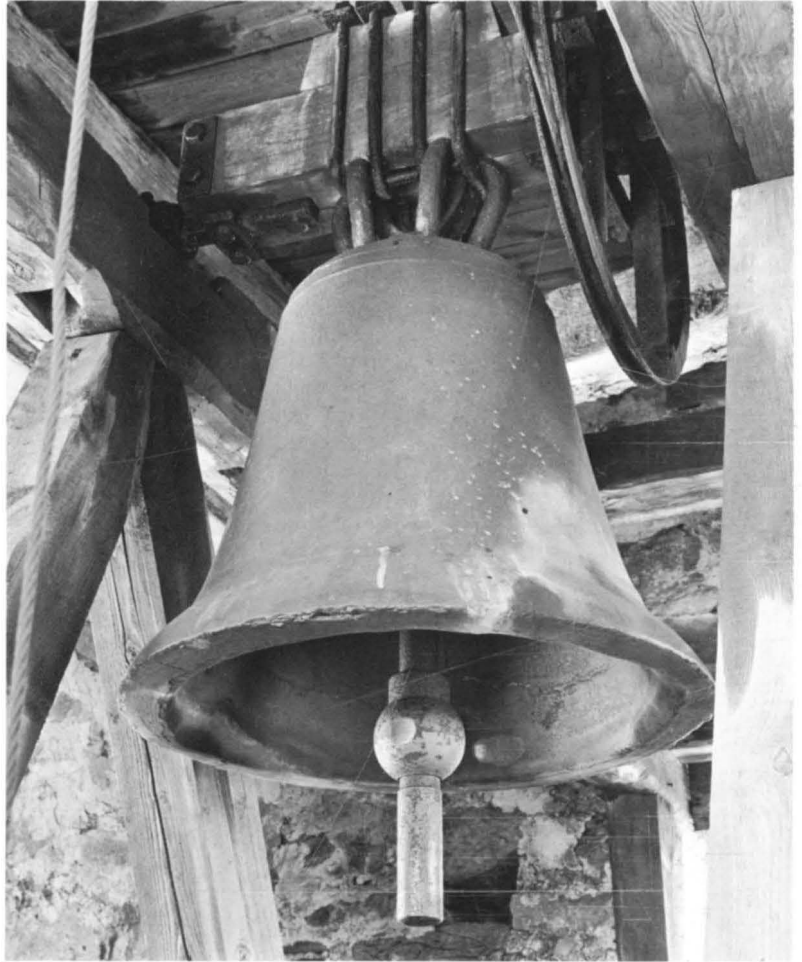
Fig 90. Klocka från 1200-talet. Foto 1982.

Church bell from the 13th century.

Kyrkans enda klocka (fig 90) är medeltida med dekor av parställda släta ränder upptill och nertill, den nedre till större delen utnött genom kimning.⁵⁹ Inskrifter eller märken saknas. Höjd 840 (625 utan bygel), diameter 697. Ton E. Mats Åmark⁶⁰ daterar den till 1200-talets förra hälft och nämner motsvarigheter i Västergötland, som t ex klockorna i Dala, Gullered och Mularp. Säve uppger 1864 att året 1827 stod på kläppen. Klockan reparerades senast 1950 av Bergholtz.

The church bell (fig 90) is dated to the first half of the 13th century and is, consequently, the oldest church bell on Gotland.

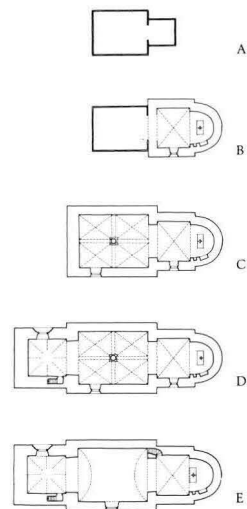
Fig 91. Kyrkans planutveckling. 1:1000.
E Lagerlöf och G Wirén 1982.

Development of church plan. 1:1000.
