SVERIGES KYRKOR
SMÅLAND

Arby kyrka

SÖDRA MÖRE HÄRAD, SMÅLAND

VOLYM 207 AV SVERIGES KYRKOR, KONSTHISTORISKT INVENTARIUM

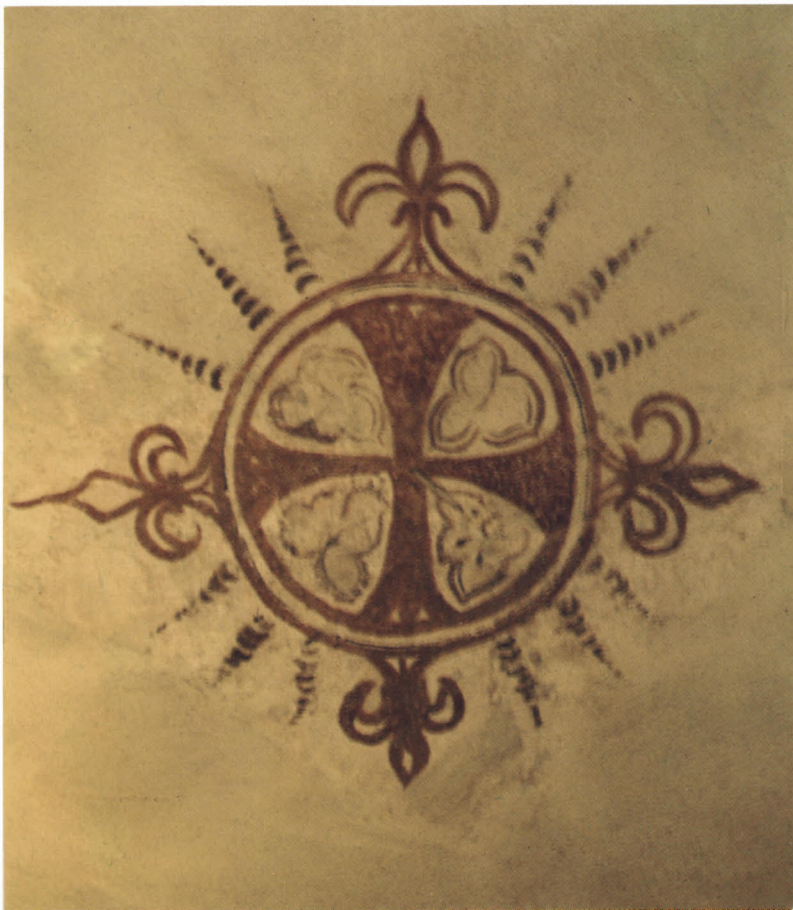
Fig 9. Medeltida konsekrationsskors i absiden. Foto K Andersson 1971.

Mediaeval consecration cross in the apse.

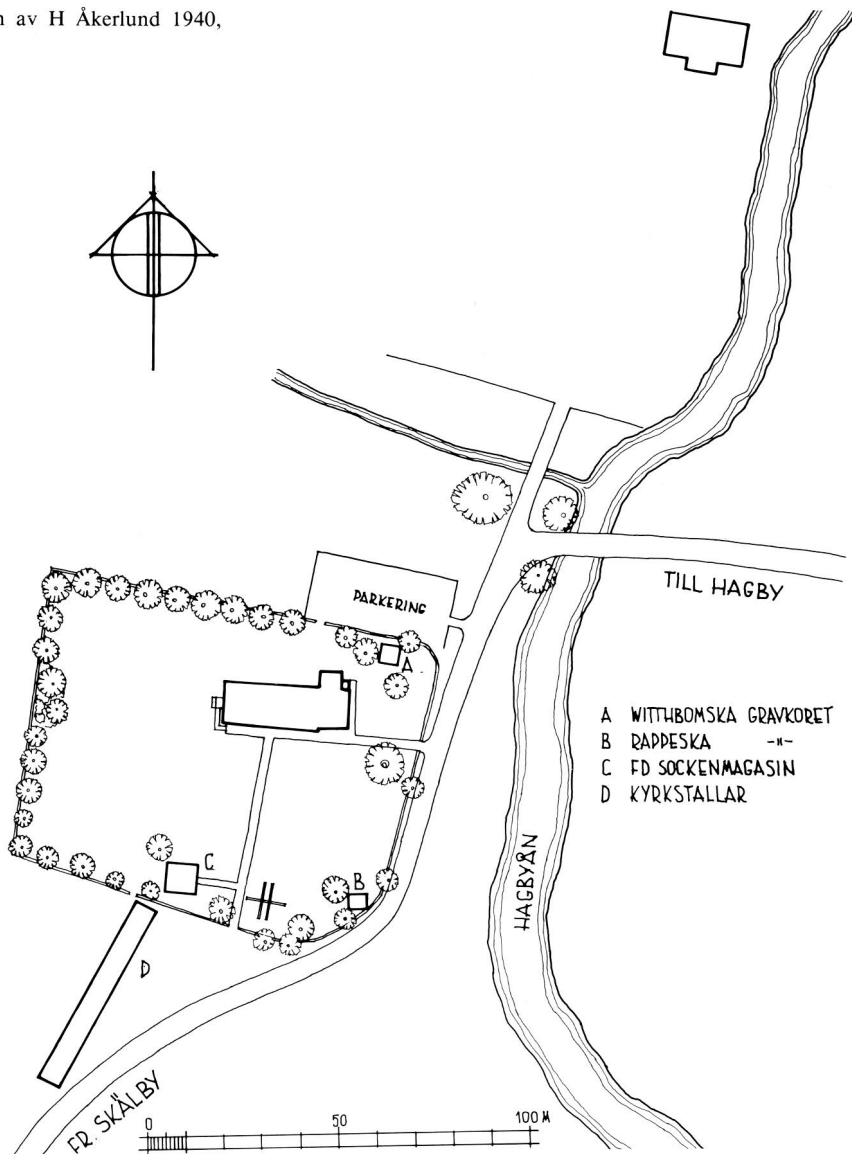
Fig 10. Situationsplan, 1:2000. Uppm av H Åkerlund 1940, reviderad av G Wirén 1983.

Site plan, scale 1:2000.

Kyrkogården ligger intill vägen mellan Hagby och Skälby (fig 10). Den har en areal av ca 100×100 m och omges av en kallmurad meterhög stenmur av gråsten med enstaka inslag av sandsten. Insidan av muren utgörs av en gräsbevuxen jordslänt. Ingångarna ligger i öster och söder och består av smidda järngrindar mellan stenstolpar (fig 11).

Innanför södra ingången ligger till vänster på kyrkogården (fig 10) ett kvadratisk stenhus, ca 8,10×8,10 m stort (fig 13). Det har en murtjocklek av ca 1,20 m och täcks av ett högre, spåntäckt sadeltak. Byggnadens gavlar vetter mot öster och väster. I öster leder en dörröppning in till markvåningen. I väster finns ett fönster samt en ljusglugg i gavelröset.

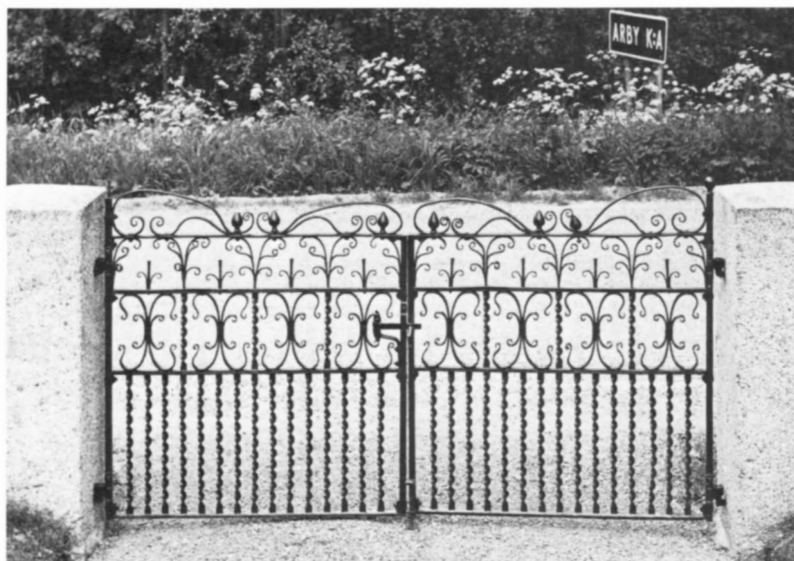
Fig 11. Östra ingången till kyrkogården, med grindar från 1866. Foto R Hintze 1983.

East entrance to the churchyard. Gates from 1866.

Genom dessa åtgärder, samt 1929 års utvidgning åt väster, fick kyrkogården sin nuvarande utsträckning. 1860-talets järngrindar är ännu bevarade (fig 11). En port i norr upptogs i början av 1970-talet i samband med att en parkeringsplats iordningställdes norr om kyrkogården.

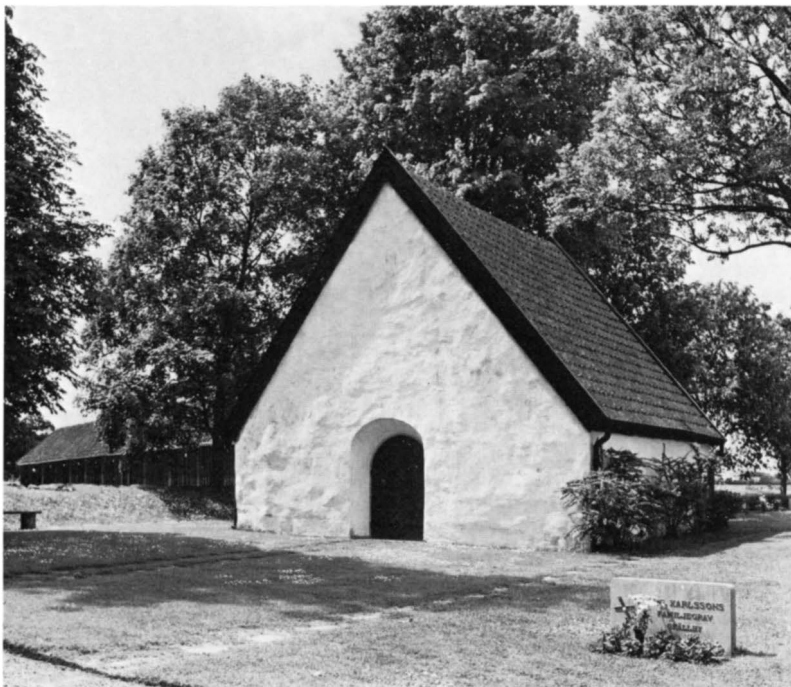
Fig 13. Medeltida tiondelada, numera bårhus. Foto R Hintze 1983.

Mediaeval tithes barn, now burial chapel.

Byggnaden tjänstgör sedan 1958 som bårhus. I samband med denna förändring avknackades putsen och murtekniken visade sig vara medeltida: gråsten med jämna skiftgångar och utstrukna fogar försedda med kvaderrits (fig 14–15).

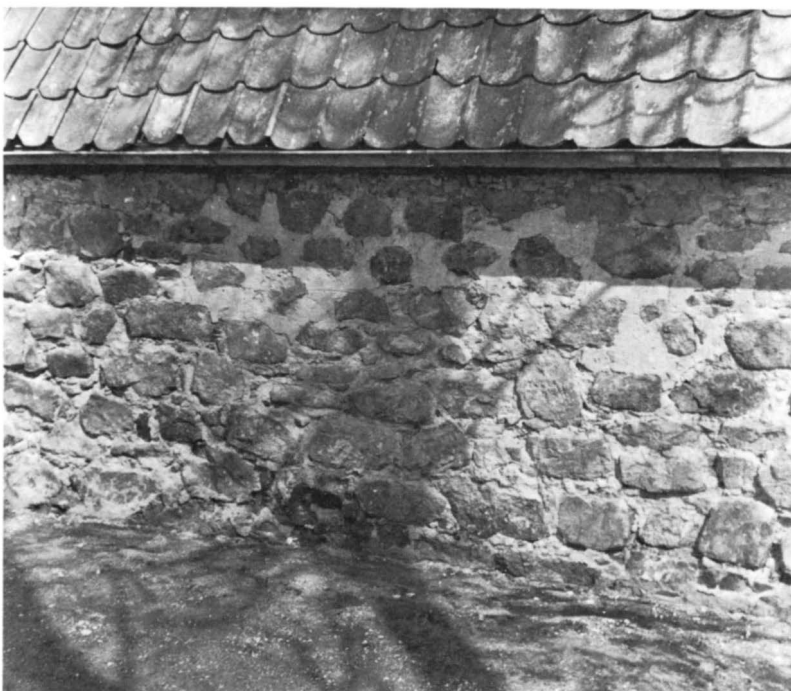
Fig 14. Tiondeladans murverk frilagt vid byggnadsarbeten 1958. Foto M Hofrén, KLM.

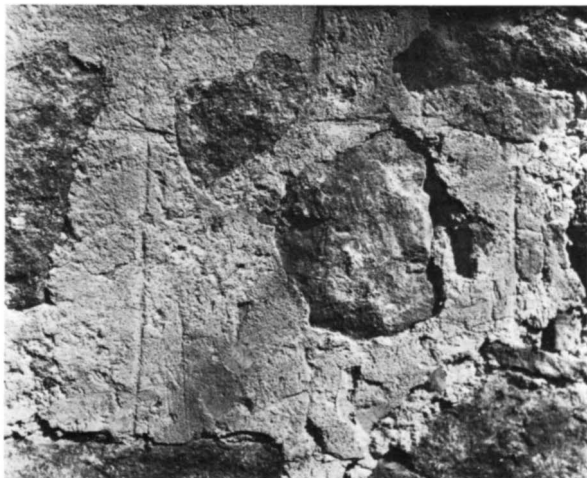
Fig 15. Detalj av murverket i Fig 14. Foto M Hofrén 1958, KLM.

Detail of masonry in Fig 14.

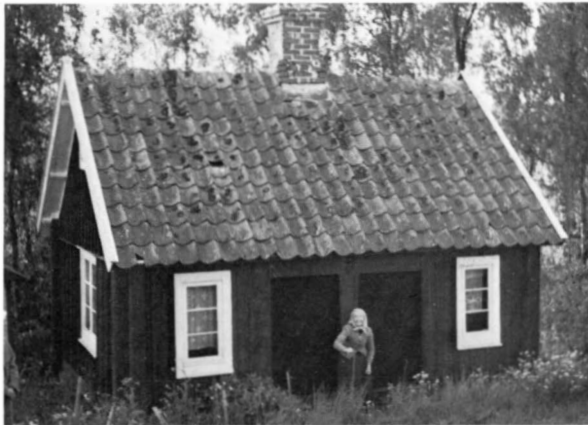
Fig 19. Det ursprungliga benhuset i dess sentida funktion som brygghus och vedbod. Framför huset Emma Larsson, som åter-skänkte boden till kyrkan. Foto O Svennebring 1959.

The original ossuary, later used as a wash-house and wood-store.

Enligt skolrådsprotokoll försålles boden den 27 juli 1907 till nämndemannen och kyrkovärden August Lorentsson, Gräsgärde. Han i sin tur erbjöd boden till änkan Emma Larsson, Gräsgärde nr 6, att nyttjas som brygghus och vedbod. 1959 kunde boden genom O Svennebrings forskning identifieras och 1960 skänktes den av änkan Larssons dotter Anna Johansson till kyrkan (fig 19). Den 14 mars 1961 plockades benhuset ned under ledning av den i knuttimring erfarne byggmästaren Arvid Andersson i Skälby och förvaras nu i en av kyrkstallarna.

Det knuttimrade huset med väggar av kraftigt bilat virke har haft en storlek av 5,70×4,12 m med ungefär 2 meters knuthöjd. I fasaden var de vackra »gravkorsdörarna» från 1700-talets början ännu kvar. Uppe på vinden återfanns också de gallerverk (fig 20), 2 st med vardera 7 balusterdockor och 1 st med 5 balusterdockor, som vid sista flyttningen byttes mot fönster. Urtagen för gallerverk hade därvid delvis fått fyllas igen med timmer. Måtten på öppningarna överensstämmer med gallerverkens mått.

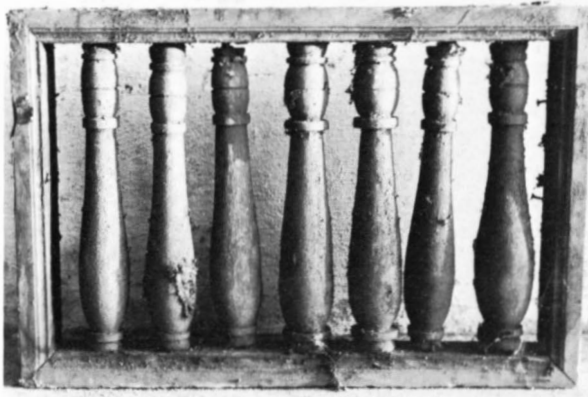
Fig 20. Gallerverk som tillhört fönsteröppning i benhuset. Foto O Svennebring 1959.

Wooden grille, originally in a window-opening in the ossuary.

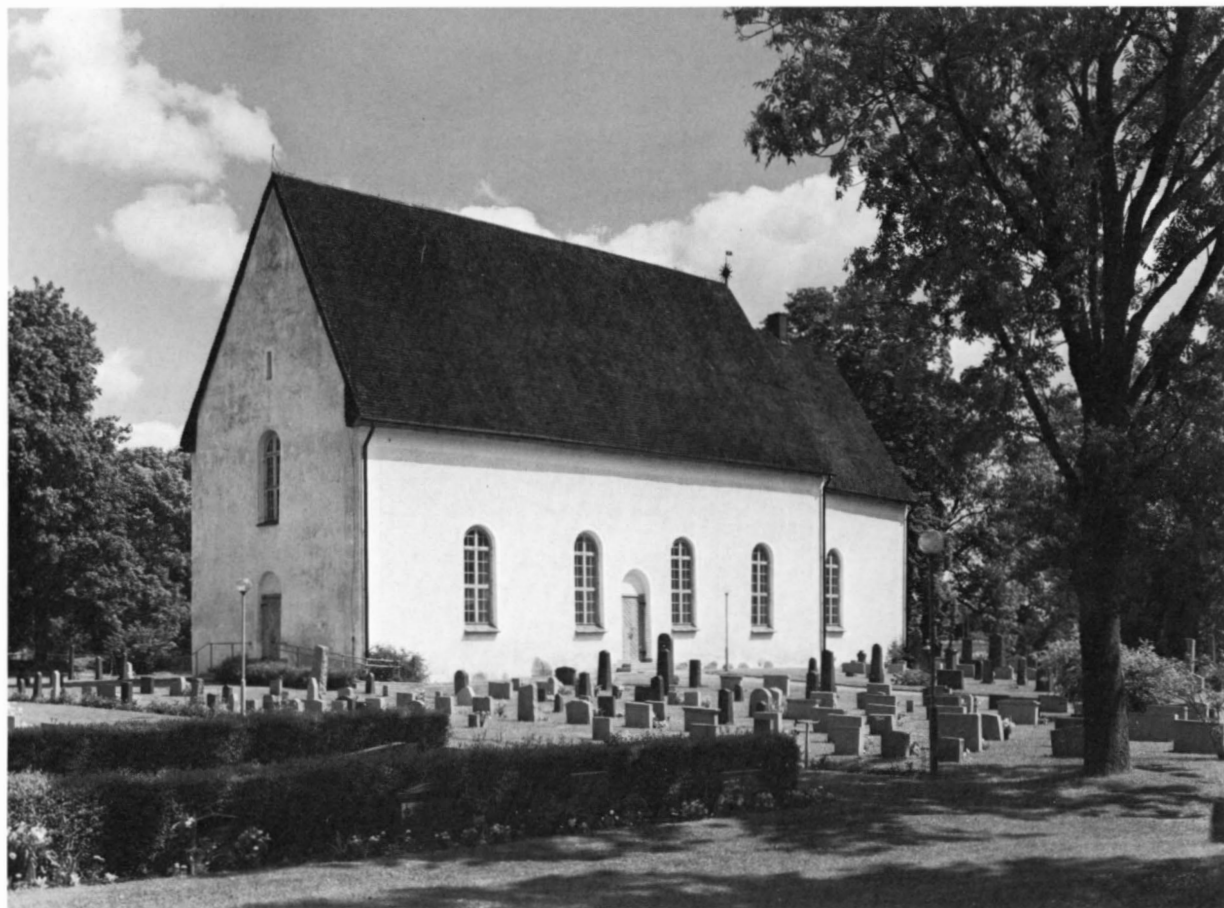
Fig 27. Kyrkan från sydväst. Foto R Hintze 1983.

The church from the south-west.

Kyrkan består av långhus och ett något lägre och smalare kor med rak avslutning åt öster samt inbyggd absid (fig 27). Kyrkans västra del utgörs av nederdelarna till ett rivet västtorn. Här inryms sedan 1970-talets början ett förrum.

som ojämnt och på olika höjd skjuter fram ur den jämna övermuren (se fig 27 och 28).

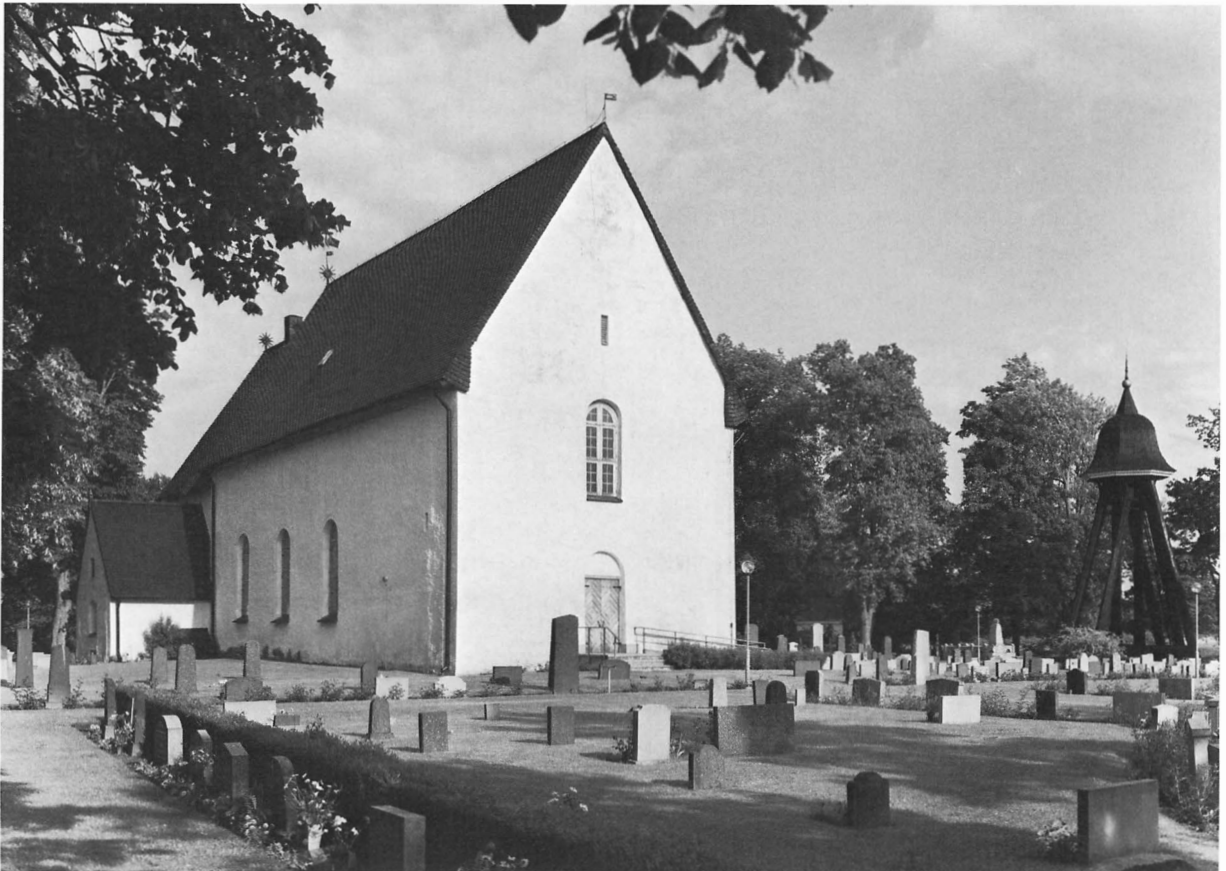
Fig 28. Kyrkan från nordväst. Foto R Hintze 1983.

The church from the north-west.

Alla byggnadsdelar, även sakristian vid korets norra sida (fig 28), är medeltida. Kyrkan präglas dock starkt av de omfattande reparationerna 1770 och 1821 (se Byggnadsbeskrivning). Sakristians källare tillkom vid anläggning av lågtrycksångvärme 1944 och fungerar fortfarande som värmecentral med en ny installation från 1972.

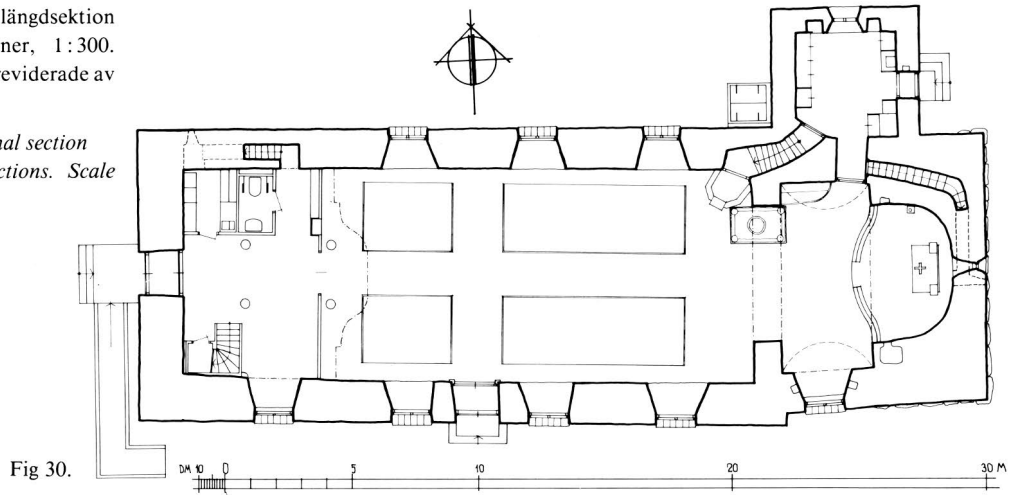
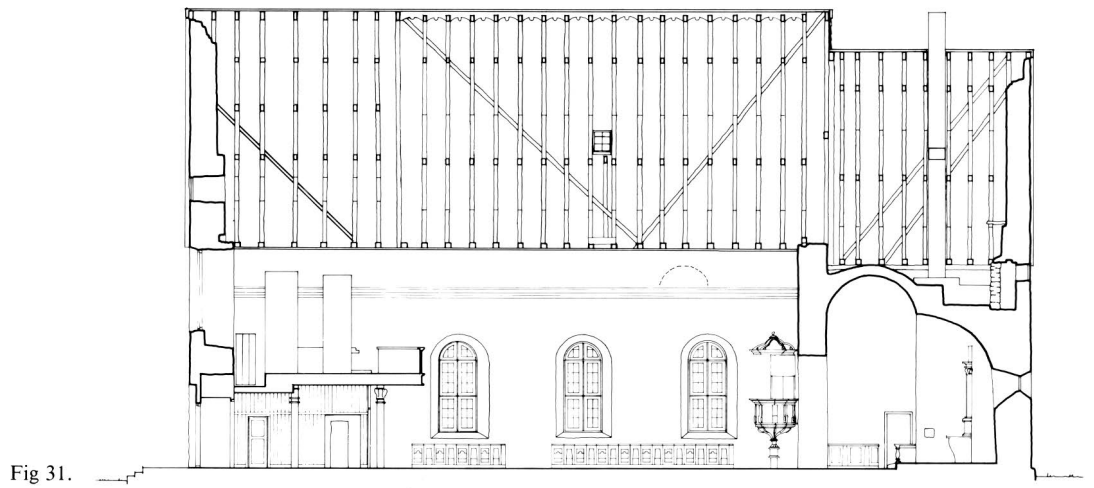
Fig 32.

Plan of the church, longitudinal section looking north, and cross-sections. Scale 1:300.

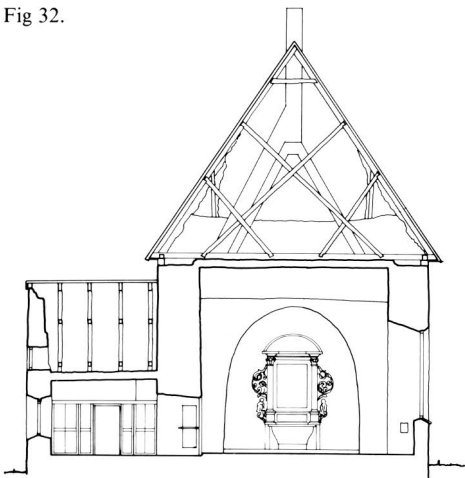
SEKTION KORET MOT ÖSTER

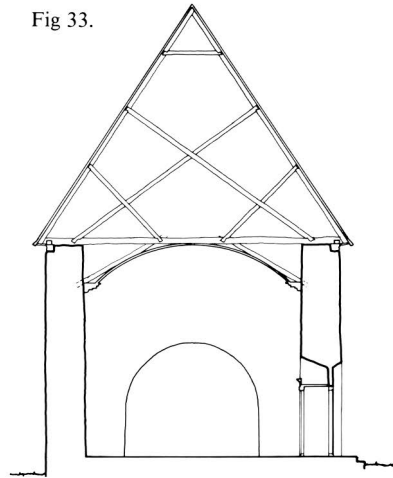
Fig 33.

SEKTION LÅNGHUS MOT ÖSTER

Koret täcks av ett tvärställt tunnvalv, absiden av ett hjälmvalv (fig 31). Båda är av sten och tillhör den ursprungliga byggnaden. Långhuset har ett gråmålat trä-tunnvalv med marmorerad kraftig gesims (fig 33–36).

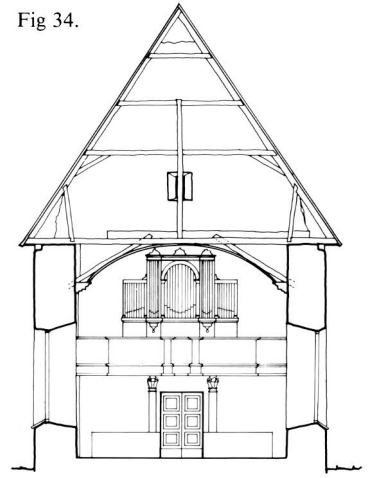
Fig 34.

SEKTION LÅNGHUS MOT VÄSTER

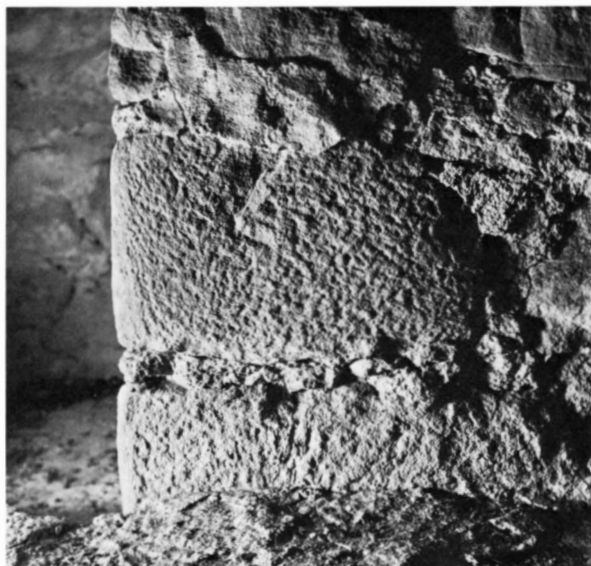
Fig 37. Ytbehandling av hörnsten i muröppning på vinden. Foto K Andersson 1972.

Dressing treatment of corner-stone in a wall-opening in the roof-space of the church.

Hörn och omfattningar är huggna till grov kvaderform med mejsel eller pikhacka (fig 37). Murbruket är hårt och gulvitt och fogarna utdragna över stenarna. Skiftgångar-

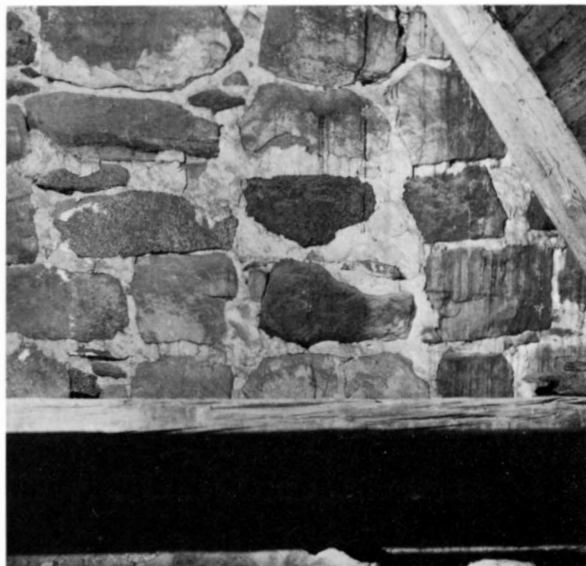
Fig 38. Detalj av korets murverk, östra väggen sedd från vinden. Foto K Andersson 1971.

Detail of masonry in the chancel, east wall seen from the roof-space.

na är regelbundna i kor och långhus (fig 38) samt i det tidigare tornet, mindre regelbundna i sakristian (fig 39). I kor och långhus finns rester av den ursprungliga putsen, ett centimetertjockt finputsskikt med glättad yta. Tornets innerväggar har inga spår av slätputs utan tycks ha stått med fogstrukna ytor.

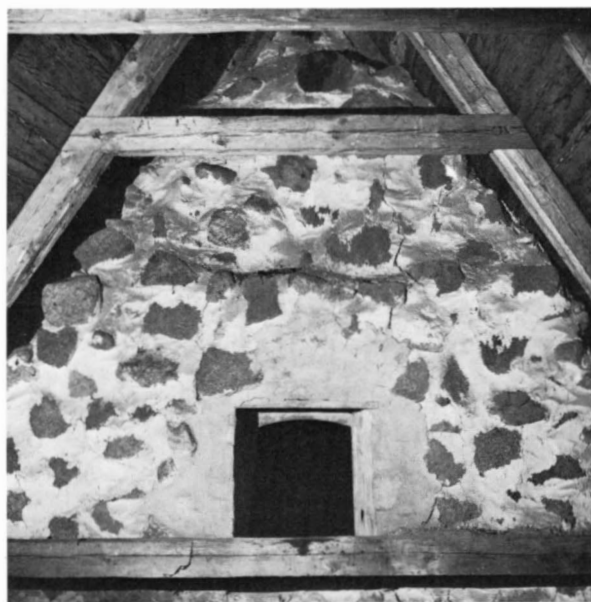
Fig 39. Murverk i sakristians norra gavel, sett från vinden. Foto K Andersson 1971.

Masonry in the north gable of the vestry, seen from the roof-space.

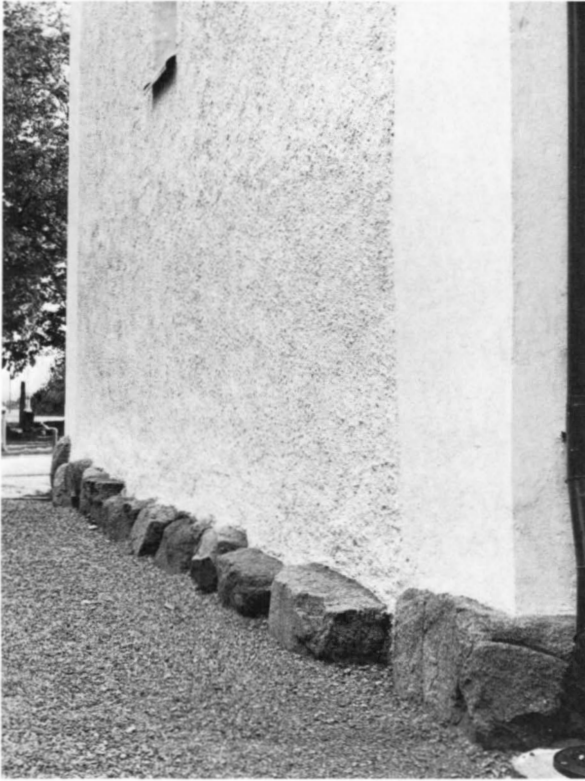
Fig 40. Korets »sockel». Östra väggen. Foto K Andersson 1972.
The »base» of the chancel, east wall.

I samband med restaureringen 1971–72 företogs en byggnadsarkeologisk undersökning, vilken även innefattade utgrävning (rapport i ATA). Det framgick då, att grundläggningen av kor och långhus var av likartad karaktär. Grunden bestod av kallmur av knytnävsstora gråstenar och var 2,50 m bred och 0,60 m djup. Koret och långhuset skiljer sig dock från varandra därigenom, att koret utvändigt har en upp till 25 cm bred och 30 cm hög »sockel» av obearbetad gråsten (fig 40), medan långhusmurarnas nederdel utgörs av extremt stora markstenar,

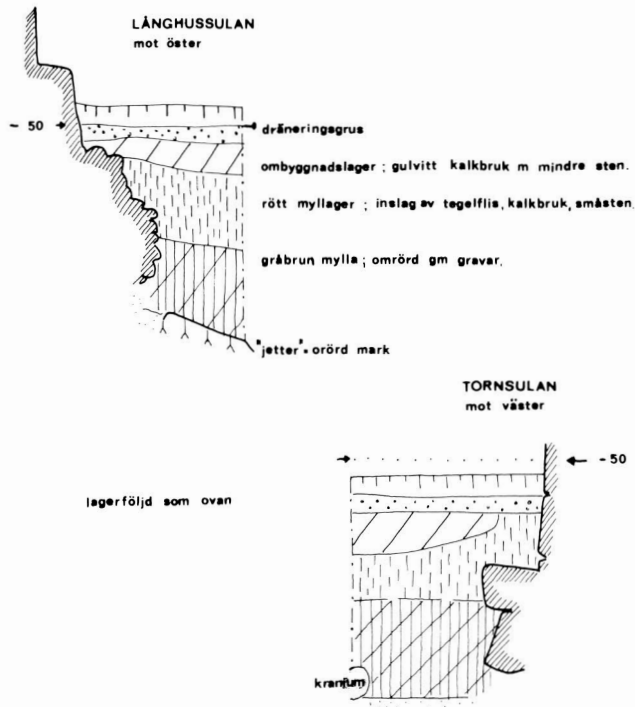
Fig 41. De frilagda grundmurarna till torn och långhus mot öster. Foto K Andersson 1971.

The east-facing foundation walls of the tower and the nave.

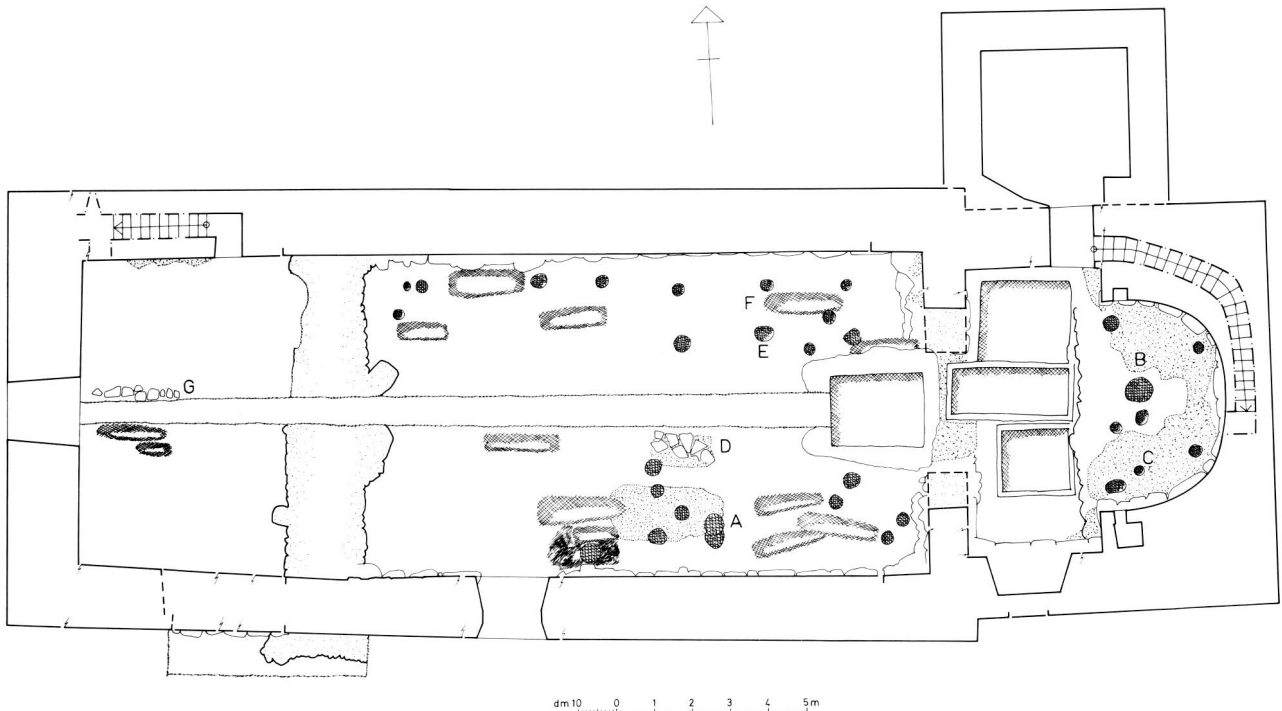
The construction of the foundation walls, scale 1 : 40.

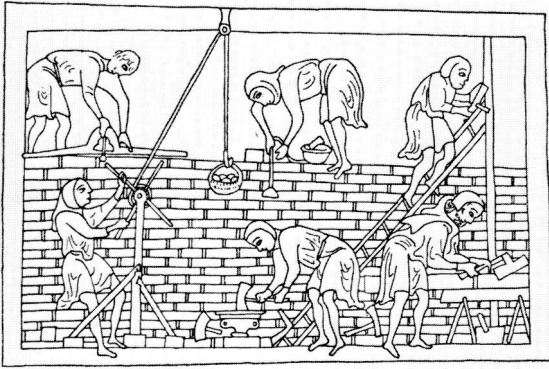
Fig 44 a–b. Manuskriptbilder från 1200-talets första hälft. – a. The life of St. Alban, Trinity College, Dublin. – b. John Rylands Library, Manchester. French manuscript 5, fol 16. – Bilderna visar medeltida byggnadsteknik, hissanordningar m m av liknande slag som kan ha funnits i Arby kyrka enligt bevarade stolphål.

Manuscript illustrations from the first half of the 13th century. The illustrations show mediaeval building techniques, and include different types of lifting arrangements etc., which, on the evidence of the post-holes (see Fig 43), may have been used in the building of the stone church at Arby.

Under stenbyggnadstiden har också grävts ett meterdjupt hål (A på planen fig 43) vid långhusets sydsida. I dess botten låg ett mynt från 1200-talets mitt (Th XII, Valdemar 1250–75, LL XVII och MG 1980 nr 5).²² Hålet kan vara avsett för en kraftig stolpe till en anordning, med vars hjälp byggstenar lyfts upp direkt på murkrönet.²³ Genom bildframställningar i medeltida manuskript får vi en uppfattning om hur sådana lyftanordningar kunde vara konstruerade (fig 44 a–b).

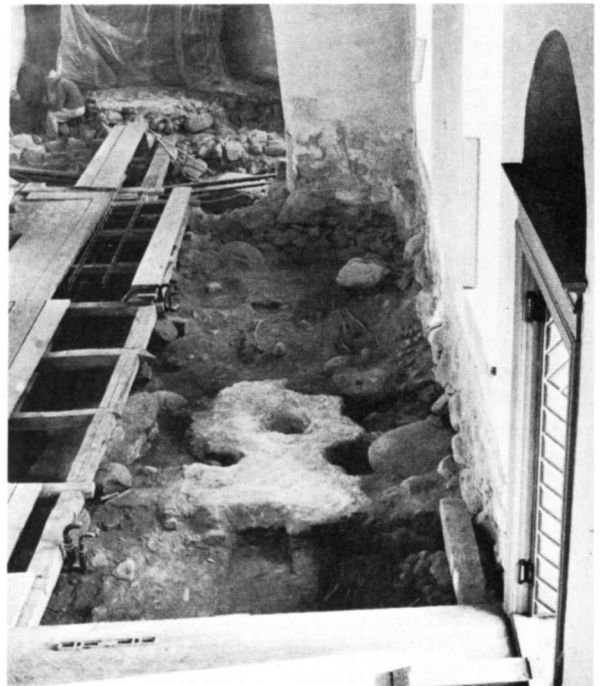
Fig 46. Byggnadslager och stolphål från stenkyrkans uppförande t v och golvrest t h. Däremellan spår av försvunnen syll till förmodad träkyrka. Jfr Fig 43. Foto K Andersson 1971.

Left, construction layer and post-holes from the building of the stone church. Right, floor remains. In the middle, traces of a sill to the wooden church. See Fig 43.

Av golvet återstod endast en yta av ca 1×2 m, med den enda oskadade kanten i söder (fig 46). Det bestod av kalksten lagd i hårt, gulvitt bruk, likartat det som finns i stenkyrkans murar. Ytan på golvresten låg ca 15 cm lägre än byggnadslagret söder därom. Mellan golvresten och kalkbrukslagret fanns en i den hårda sterila marken nedgrävd ränna, med en bredd av nära 50 cm och ett djup av

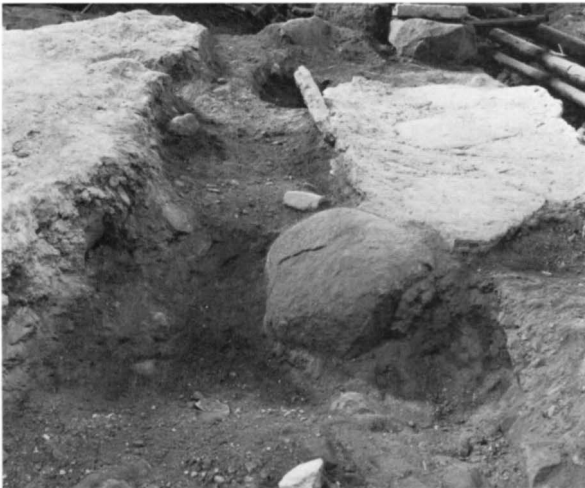
Fig 47. Spår av träsyllen mot väster (jfr Fig 46). Foto K Andersson 1971.

Traces of the wooden sill (see Fig 46).

20 cm (fig 47). Spåret av rännan var bevarat med en längd av 2,5 m och orienterat i östvästlig riktning. Fyllningen i rännan utgjordes av löst material, en blandning av jord och kalkbruk. Såväl golvrestens som byggnadslagrets anslutning till rännan var anmärkningsvärda. Golvets kalksten och bruk rundades uppåt mot en nume-

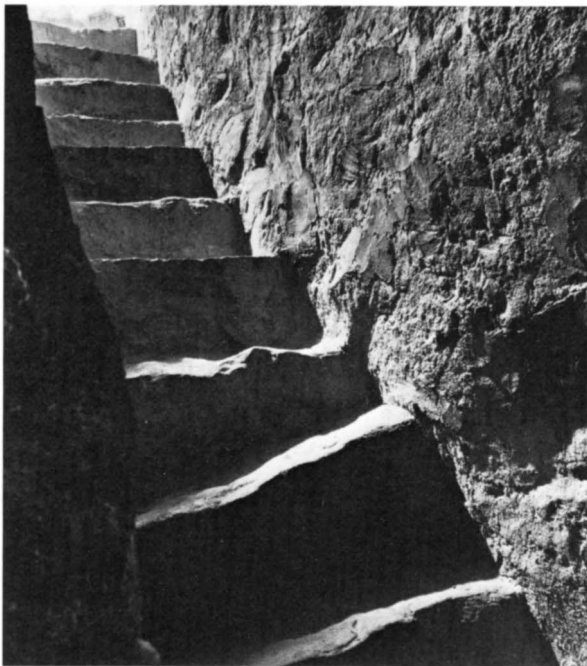
Fig 51. Trappan till vinden i norra kormuren. Foto R Hintze 1983.

The stair to the roof-space in the north wall of the chancel.

Murarna i absidpartiet är förtjockade till omkring 2,5 m i norr och söder. En i norra kormuren inbyggd trappa (fig 51) leder upp över hjälmvalvet och genom en öppning i östväggen in på vinden.

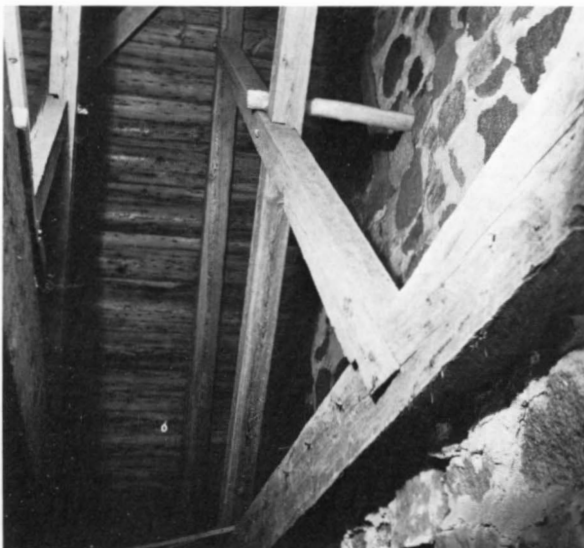
Fig 55. Avsågad trästolpe i sydöstra svickeln till absidens hjälmvalv (jfr Fig 74). Foto K Andersson 1971.

Sawn-off timber post in the south-east corner above the apse vault (see Fig 74).

En intressant detalj på korvinden är en ca 30 cm hög stolpe med en diameter av 30 cm, som står fastmurad med sten och kalkbruk i hjälmvalvets fyllda sydöstra svickel (fig 55, se även fig 74). I norr finns på motsvarande plats en betongkonstruktion, men det är dock mycket sannolikt, att också där funnits en liknande stolpe. Stolpen har troligen fungerat under byggskedet, antingen som spira till en byggnadsställning, som del av en lyftanordning för tunga stenar eller ingående i en provisorisk

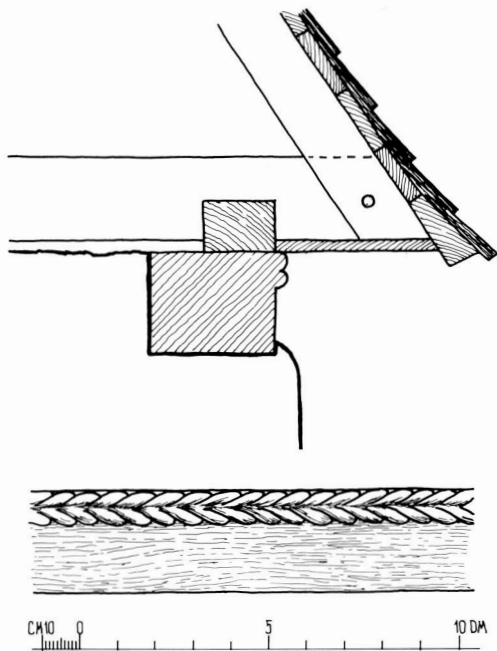
Fig 57. Hammarband med flätbandsornering på södra långhusmuren, 1 : 20. Uppm av H Åkerlund 1940, renritning av G Wirén 1983.

Tie-beam with band ornamentation on the south wall of the nave, scale 1 : 20.

Hammarbandet på långhusets sydsida är av ek och har dubbel repstavsornering (fig 57). Det har dendrokronologiskt daterats till »efter 1183» (Bartholin prov nr 64045). På norra sidan av långhuset är hammarbandet endast prytt med en utspärad slät rundstav, i storlek och placering motsvarande den övre hälften av södra hammarbandets repstav. Korets hammarband är inte ornerade.

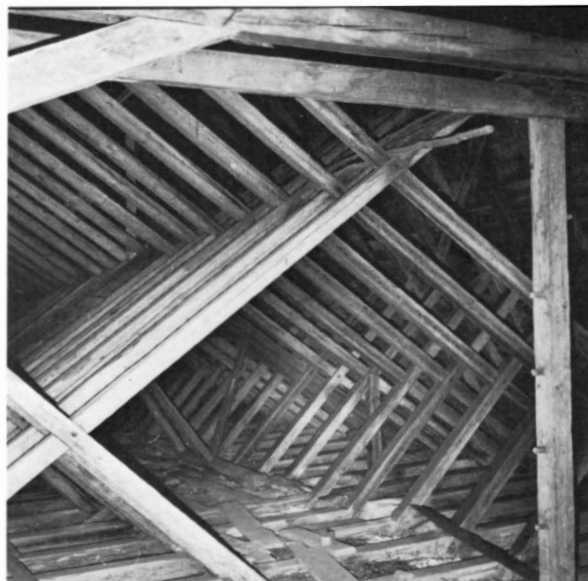
Fig 58. Takstolen över långhuset, mot öster. Foto K Andersson 1971.

Roof-trusses above the nave.

Takstolarna över långhus och kor har likartad konstruktion. De är byggda av furutimmer med kryssförsträvning mellan sparrar och takbjälkar och vilar på hammarband i murkrönens utsidor (fig 31–33, 58). Sammanfogningen mellan kryssträvor och sparrar är utförd som laxning, halft i halft, med trädymlingar och järnaglar (fig 59).

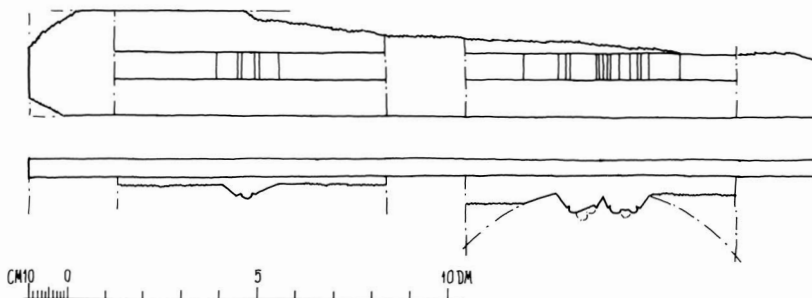
Fig 60. Styrplanka från den ursprungliga takstolen, 1:20. Uppm av K Andersson, renritning av G Wirén 1983.

Binding-beam from the original roof-trusses, scale 1:20.

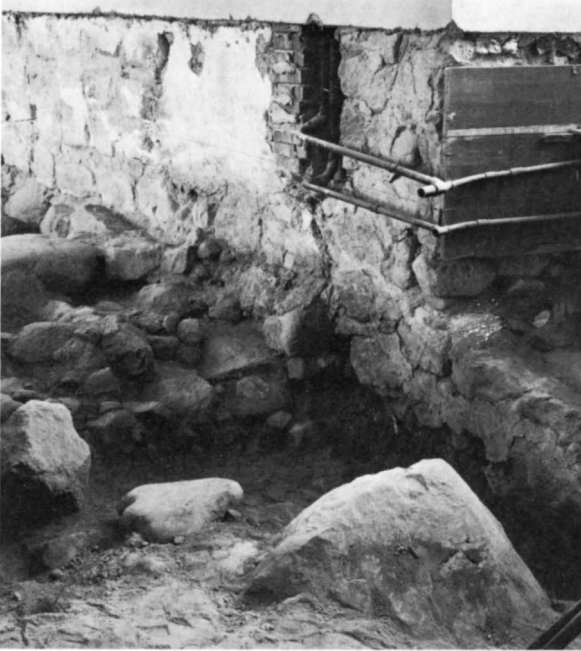
Fig 61. Ilagning i sydväggen efter muren mellan långhus och torn. Tv syns rester av dennas grundmur. Foto K Andersson 1971.

Repairs to the south wall, which show the position of the now removed wall between the nave and the tower. Left, remains of the foundation of this wall.

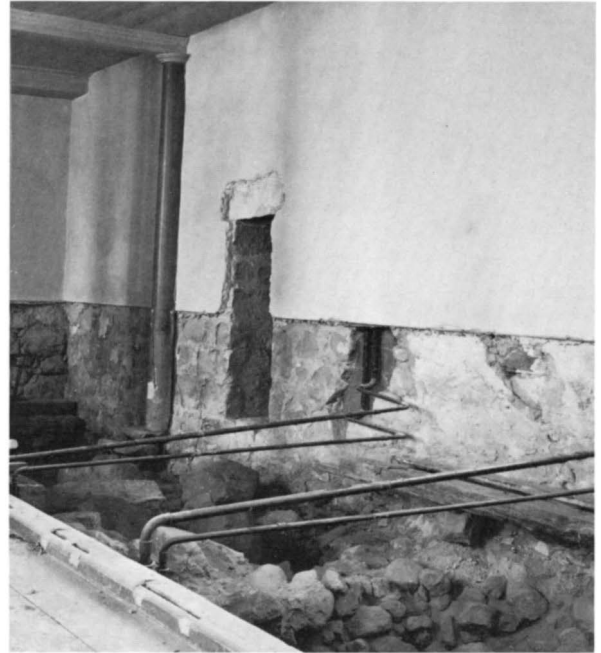
Fig 62. Framtagen dörröppning till trappa i tornets norra mur. Foto K Andersson 1971.

Re-opened doorway to the stair in the north wall of the tower.

I tornets norra mur upptäcktes vid undersökningen 1971 en ursprunglig 1,80 m hög och 0,70 m bred, rakt avtäcktt dörröppning (fig 62), som, när igensättningen borttogs, visade sig leda till en bevarad inre murtrappa med en bredd av 70 cm. Trappan förde med 11 trappsteg via en delvis förstörd dörröppning in till tornets andra

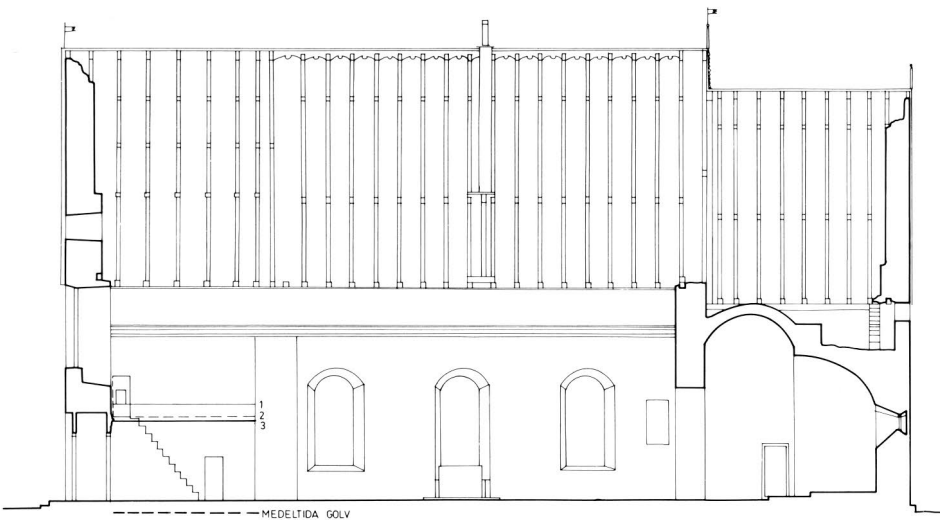
Fig 63. Längdsektion mot norr visande torntrappan och den ursprungliga golvnivån i tornets nedre våningar, 1 : 300. Ritning av A Hildebrand 1972.

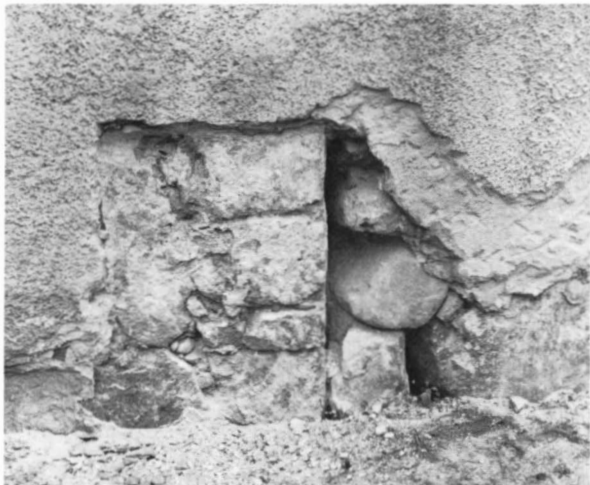
Fig. 64. Frilagd del av västra smygen till tornets södra ingång. Foto K Andersson 1971.

Exposed part of the west surround of the south doorway of the tower.

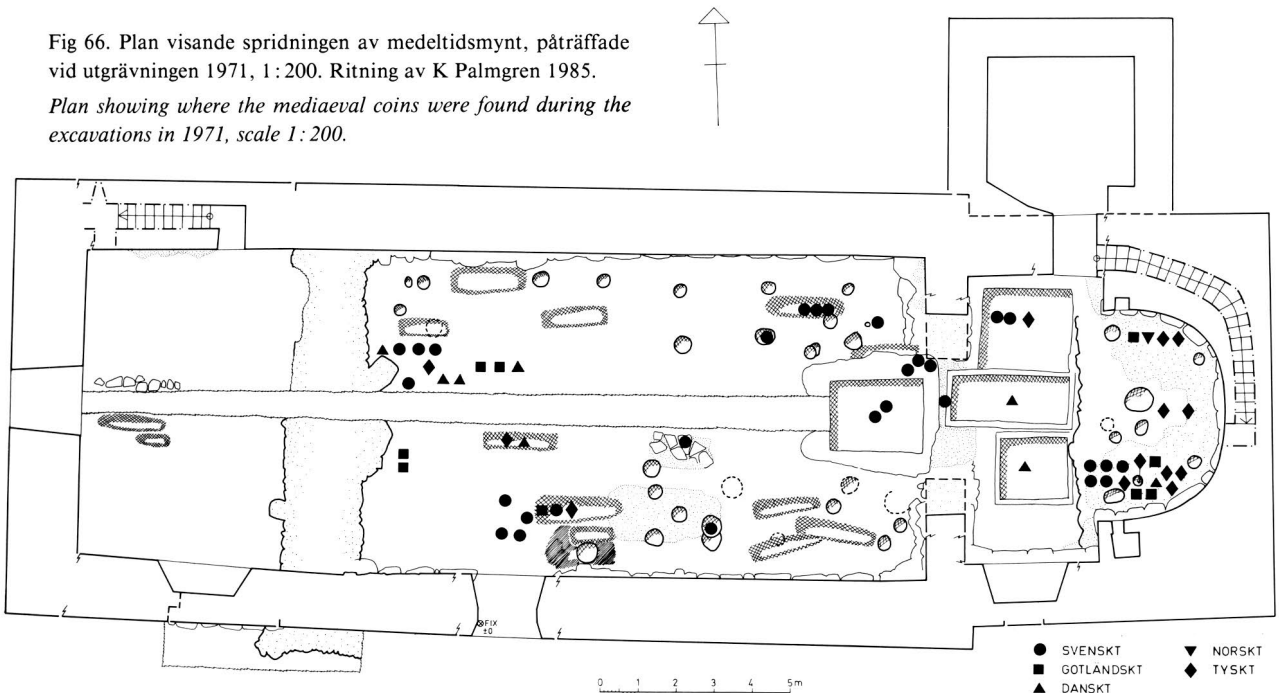
Plan showing where the mediaeval coins were found during the excavations in 1971, scale 1:200.

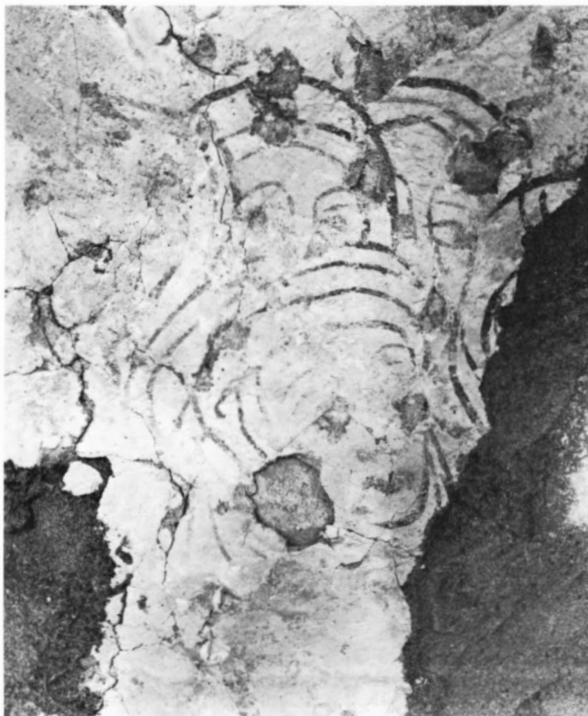
Fig 71. Fragment av senmedeltida kalkmålning på norra långhusväggen. Före konservering. Foto M Hofrén 1944.

Remains of a late mediaeval mural on the north wall of the nave. Before conservation.

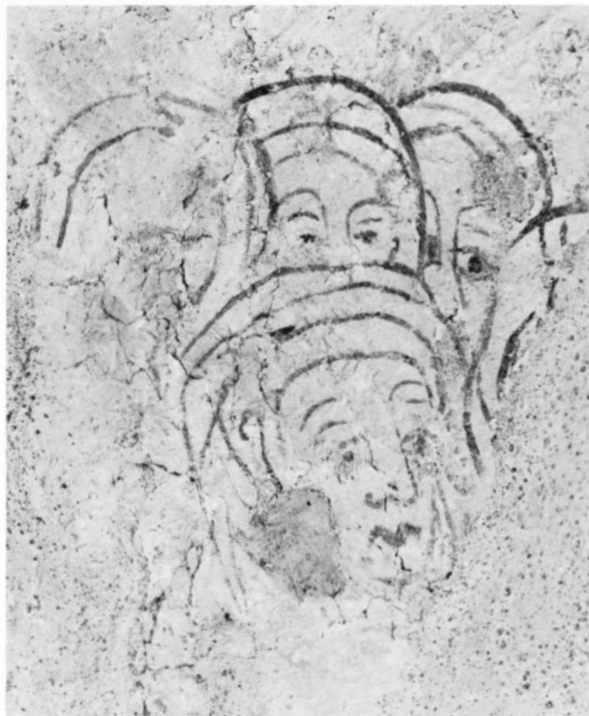
Fig 72. Kalkmålningens fragmentet i Fig 71 efter konservering. Foto K Andersson 1972.

The mural in Fig 71 after conservation work.

Lilje- och spiralformen har motsvarighet i konsekrationskors i Voxtorps kyrkas kor, vilket nyligen daterats till 1301 ± 5 .³² – 2. Fragment av figurmålningar (fig 72) finns på långhusets norra vägg mellan de båda östligaste fönstren. Det bevarade partiet är 20×20 cm stort och utfört i al secco på ett liknande gulvitt kalkskikt som konsekrationskorsens. Konturerna är tecknade med 2 mm breda penselstråk i svartgrå färg. Målningen visar fyra kvinnoansikten, frontalt vända och försedda med huvuddok samt en del av en femte kvinnas dok. Ansiktena har rosa karnation, i övrigt ingen färg. Fragmentet har ingått i en senmedeltida kalkmålningens utsmyckning, vars motiv nu ej kan tolkas. – 3. Baldakinmålning(?) I sydöstra hörnet av långhuset påträffades vid 1970-talets restaurering spår av kimiröskfärg intill den plats där predikstolen stod före 1770 års restaurering. Möjligen är spåren rester av en baldakinmålning som omgivit 1600-talspredikstolen. – 4. Takbård. På långhusvinden upptäcktes 1971 mellan bjälklaget och 1820-talets trätunnvalv spår av röda och gula färger. En försiktig partiell avknackning av täckande vita kalklager skedde, varvid en meterbred målade takbård framträdde (fig 73). Bården har anslutit till det

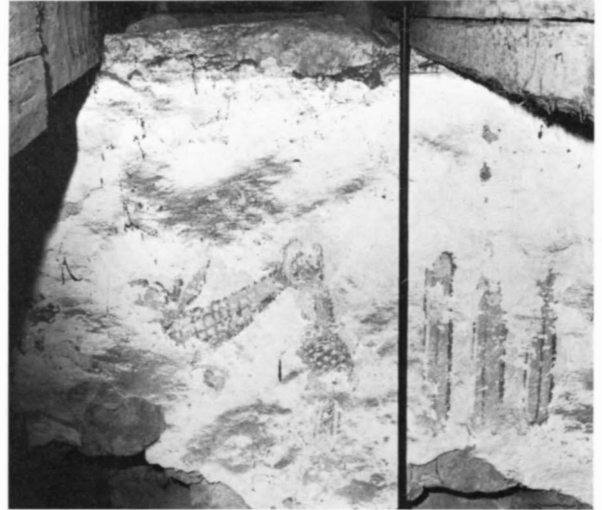
Fig 73. På vinden framknackad dekorativ bård, som anslutit till ett tidigare, plant trätak. 1600-talets senare del. Foto K Andersson 1971.

Uncovered decorative band in the roof-space. This mural was originally below an earlier flat wooden ceiling. Latter part of 17th century.

1687 gjordes stora reparationer på kyrkan (räk). Samma år invigdes en »rymlig stuga» på Påryds ägor till kapell (Olsson, B, 1951, s 99). Tyvärr saknas detaljuppgifter både för kyrka och kapell. Det finns dock anledning att förmoda, att det var vid denna tid som långhuset försågs med en meterbred kalkmålade bård med yppiga blomster-, frukt- och draperimotiv på väggarna i anslutning till det plana trätaket. Rester av dessa målningar är synliga på vinden (se ovan). En ny predikstol införskaffades även. Eventuellt kompletterades också bänkbeståndet. En av de bevarade dörrarna har årtal 1688 inskuret (se nedan).

Kyrkorummets volym och färgskala blev helt förändrad. Även om det inte direkt framgår av de skrivna källorna torde väggar (och tak?) ha blivit målade vita. Ovan det nuvarande välvda innertaket täcks nämligen den färgrika barockfrisen av flera vita kalklager. Mot väggarnas kalkade vithet stod den moderna träinredningen huvudsakligen i grå marmorering samt blått och guld. Bakom denna omfattande förändring ligger säkert prosten Morings kraftfulla vilja. Under hans ledning omdanades samtidigt Hagby kyrka (Löfman). Sockenmän och kyrkoråd har i alla tider verkat som det traditionellas bevarare. Från högre ort var emellertid belåtenheten stor och vid 1796 års visitation, då yttertaken stod nystrukna med tjära och vitriol (st prot), framhöll biskop Wallenstråle, att Arby kyrka var »rymlig, vacker och i gott stånd» (Pleijel, 1945, s 25).

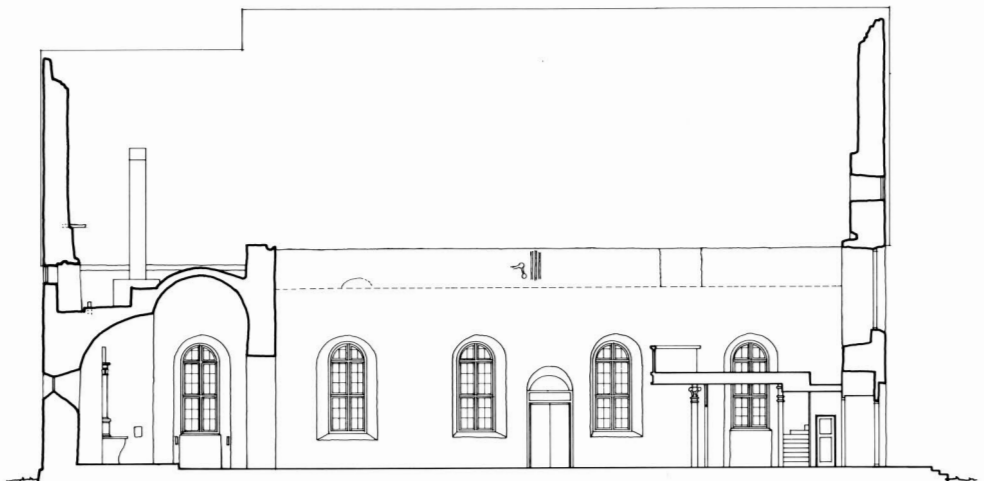
Longitudinal section looking south. The section shows the position of the sawn-off scaffolding timber in the chancel roof-space (see Figs 55 and 56), an older window, the remains of the decorative band above the nave (see Fig 73), and the position of the original tower wall. – Scale 1 : 300.

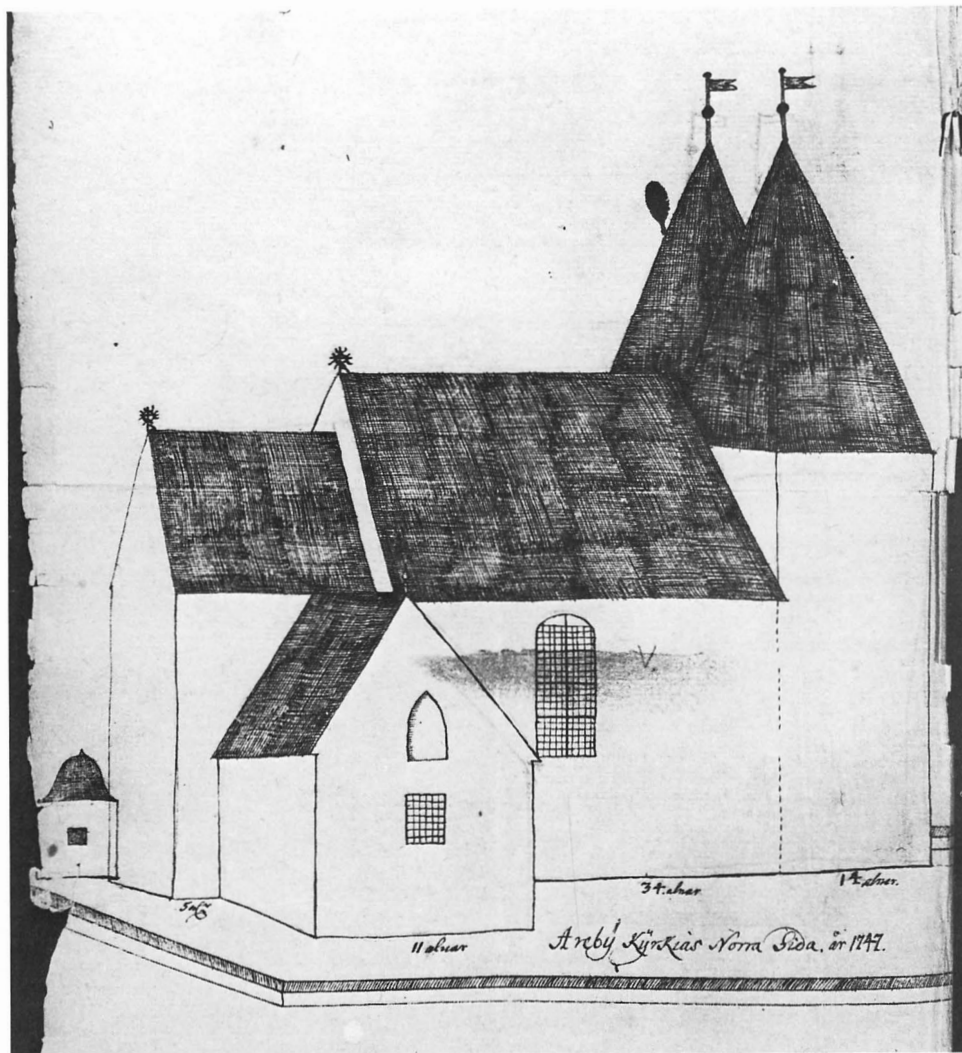
Fig 75. Kyrkan från norr. Teckning av P Frigelius 1747, KLB. Foto ATA.

The church seen from the north. Drawing dated 1747.

En kvinnfolksläktare hade dock tillkommit 1736 (räk). Innanför de av Frigelius år 1747 avritade murarna (fig 75–76) får vi alltså tänka oss ett färgrikt, dekorerat rum. I koret stod ännu det senmedeltida altarskåpet bakom ett lågt målat gallerskrank, som skilde långhus från kor. I koret användes ännu 1750 primklockan, nu i samband med samling till nattvarden (Wentz, H, 1980, s 74). Fortfarande användes kyrkorummets även som gravplats. Först 1775 överenskomms att »inga lik härefter skall få begravas i kyrka och sakristia» (st prot).
