SVERIGES KYRKOR
SMÅLAND

Arby kyrka

SÖDRA MÖRE HÄRAD, SMÅLAND

VOLYM 207 AV SVERIGES KYRKOR, KONSTHISTORISKT INVENTARIUM

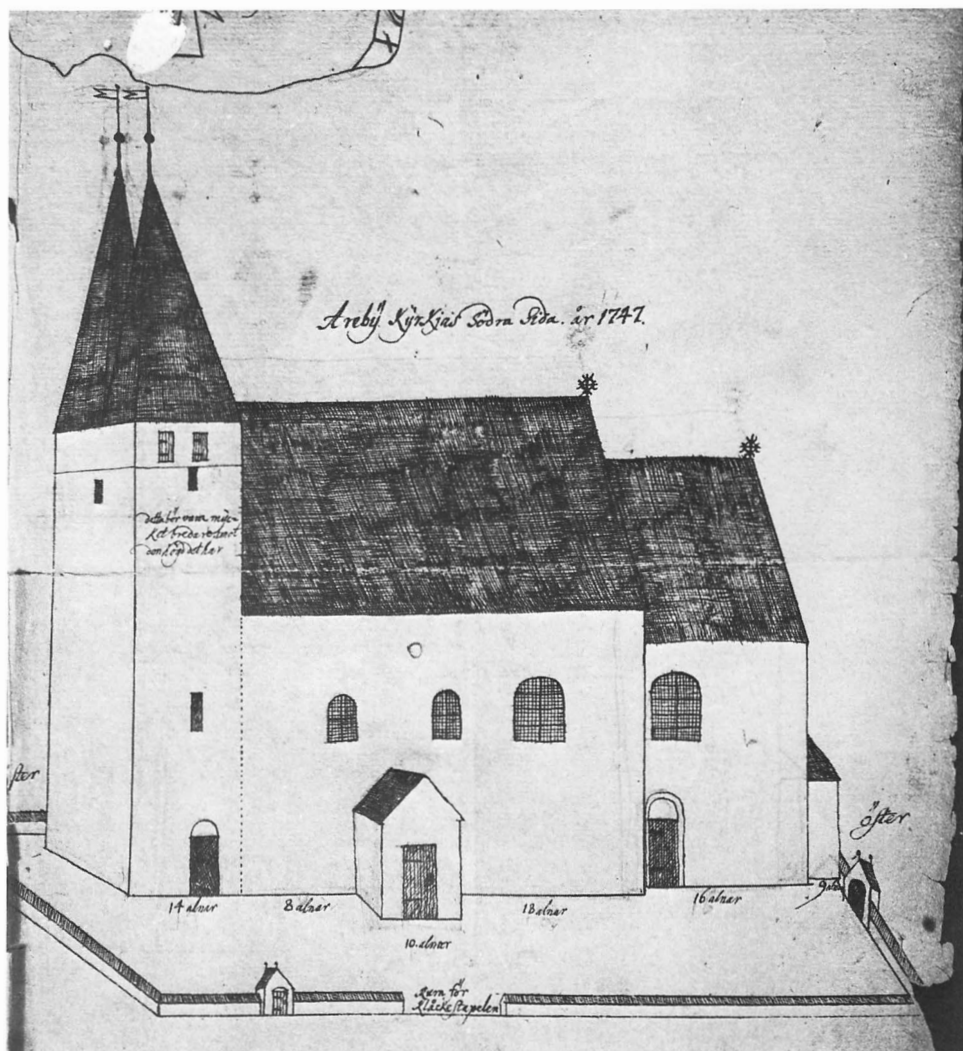
Fig 76. Kyrkan från söder. Teckning av P Frigelius 1747 KLB. Foto ATA.

The church seen from the south. Drawing dated 1747.

omkring 1600. Troligen bibehölls den öppna takstolen med sina snidade styrplankor i långhuset. Fönstret i korets sydvägg förstörades sannolikt tidigt. Två av de romanska fönstren på långhusets sydvägg var däremot kvar ännu vid 1700-talets mitt såsom Frigelius teckning visar (fig 76).

En kvinnfolksläktare hade dock tillkommit 1736 (räk). Innanför de av Frigelius år 1747 avritade murarna (fig 75–76) får vi alltså tänka oss ett färgrikt, dekorerat rum. I koret stod ännu det senmedeltida altarskåpet bakom ett lågt målat gallerskrank, som skilde långhus från kor. I koret användes ännu 1750 primklockan, nu i samband med samling till nattvarden (Wentz, H, 1980, s 74). Fortfarande användes kyrkorummets även som gravplats. Först 1775 överenskomms att »inga lik härefter skall få begravas i kyrka och sakristia» (st prot).

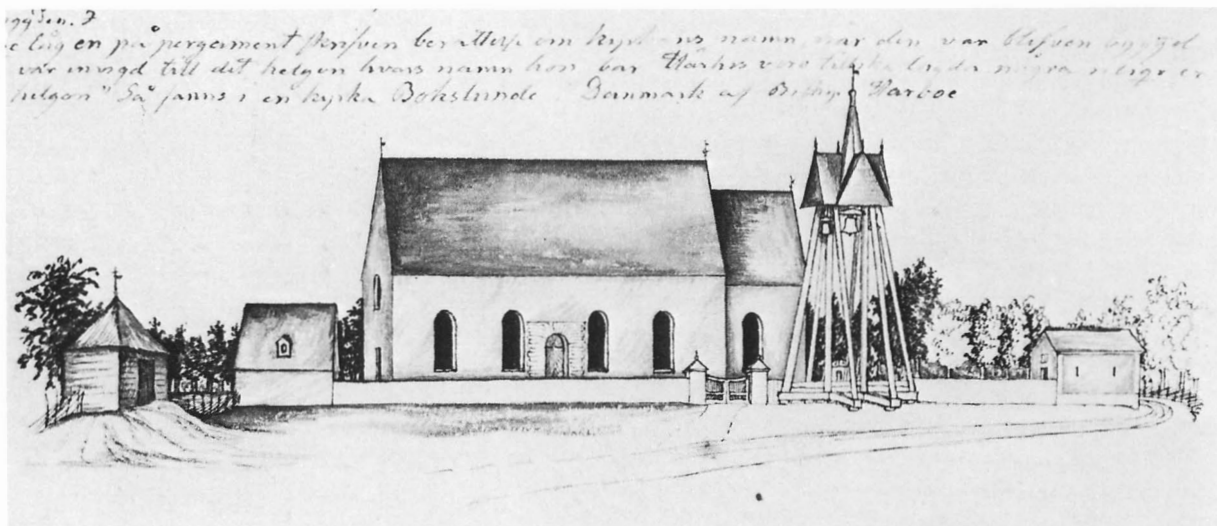
Fig 77 Kyrkan och kyrkogården efter 1820-talets ombyggnad. Akvarellerad teckning av N I Löfgren, ATA. Foto ATA.

The church and the churchyard after alteration work in the 1820's.

Tack vare de utförliga kyrkliga arkivalierna och Löfgrens samma decennium gjorda avbildningar (fig 77–78) och beskrivning av kyrkan är dess tidiga 1800-talsgestaltning väl känd. Exteriören hade i princip fått den form den ännu har. Dock var ytterfasaderna troligen ännu slätputsade och sydportalen omgavs av en rusticerad nyklassicistisk omfattning. Taken stod nymålade med tjära och rödfärg (st prot 1824). Interiören dominerades av vita väggar och grå snickerier. Löfgren anmärker att kyrkan är mycket »glad och ljus» (Löfgren, s 258).

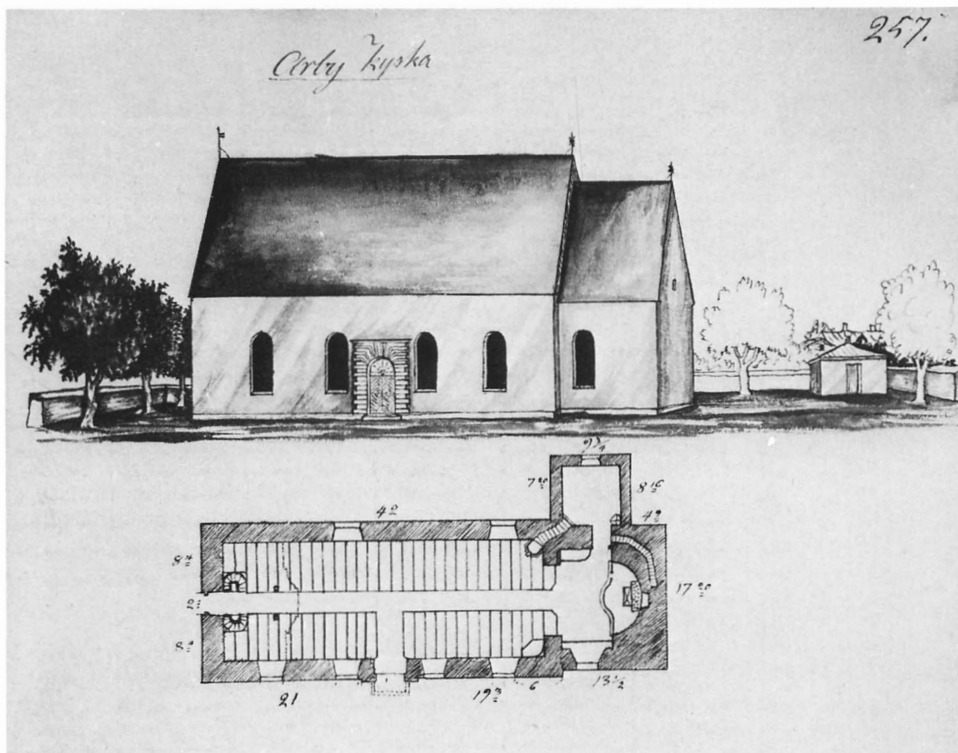
Fig 78. Kyrkans plan och sydfasad efter 1820-talets ombyggnad. Akvarellerad teckning av N I Löfgren, ATA. Foto ATA.

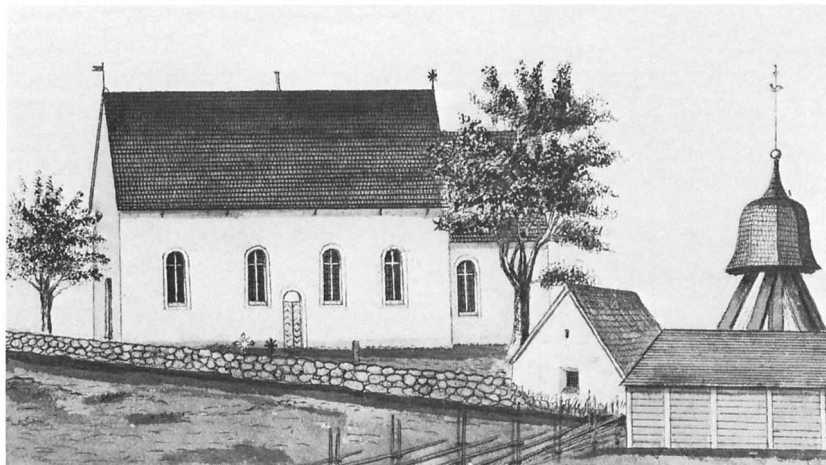
Fig 79. Kyrkan och kyrkogården från söder, avbildade av E Ihrfors i *Smolandia sacra*, 1890-talet, ATA. Foto ATA.

The church and the churchyard seen from the south. Drawing from the 1890's.

1884 skaffades smiden till »värmeapparaten» (räk) som tydligen installerats tidigare. Den ersattes år 1900 med en ny kamin (räk). Ihrfors³⁴ avbildning (fig 79) återger kyrkan under 1800-talets slut.

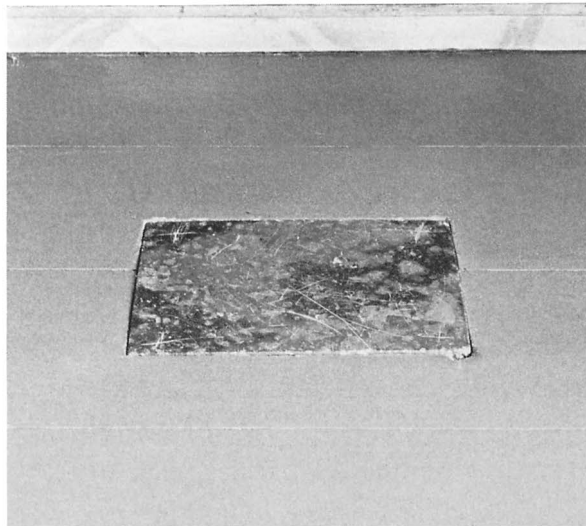
Fig 86. I altarskivan infälld täcksten, som tillhört det medeltida altaret. Foto R Hintze 1983.

The altar cover-stone, once part of the mediaeval altar.

Det äldsta altaret var ett romanskt blockaltare av sten, troligen placerat i absiden. I det nuvarande träaltaret (fig 88) ligger en 23×29 cm stor slipad täcksten av röd marmorliknande öländsk kalksten (det skikt som på Öland går under namnet blodläget, se Boström, R, 1973, s 148 ff). Täckstenen, som har ristade kors i hörnen, har tillhört det medeltida altaret och bildat lock över relikgömman (fig 86).

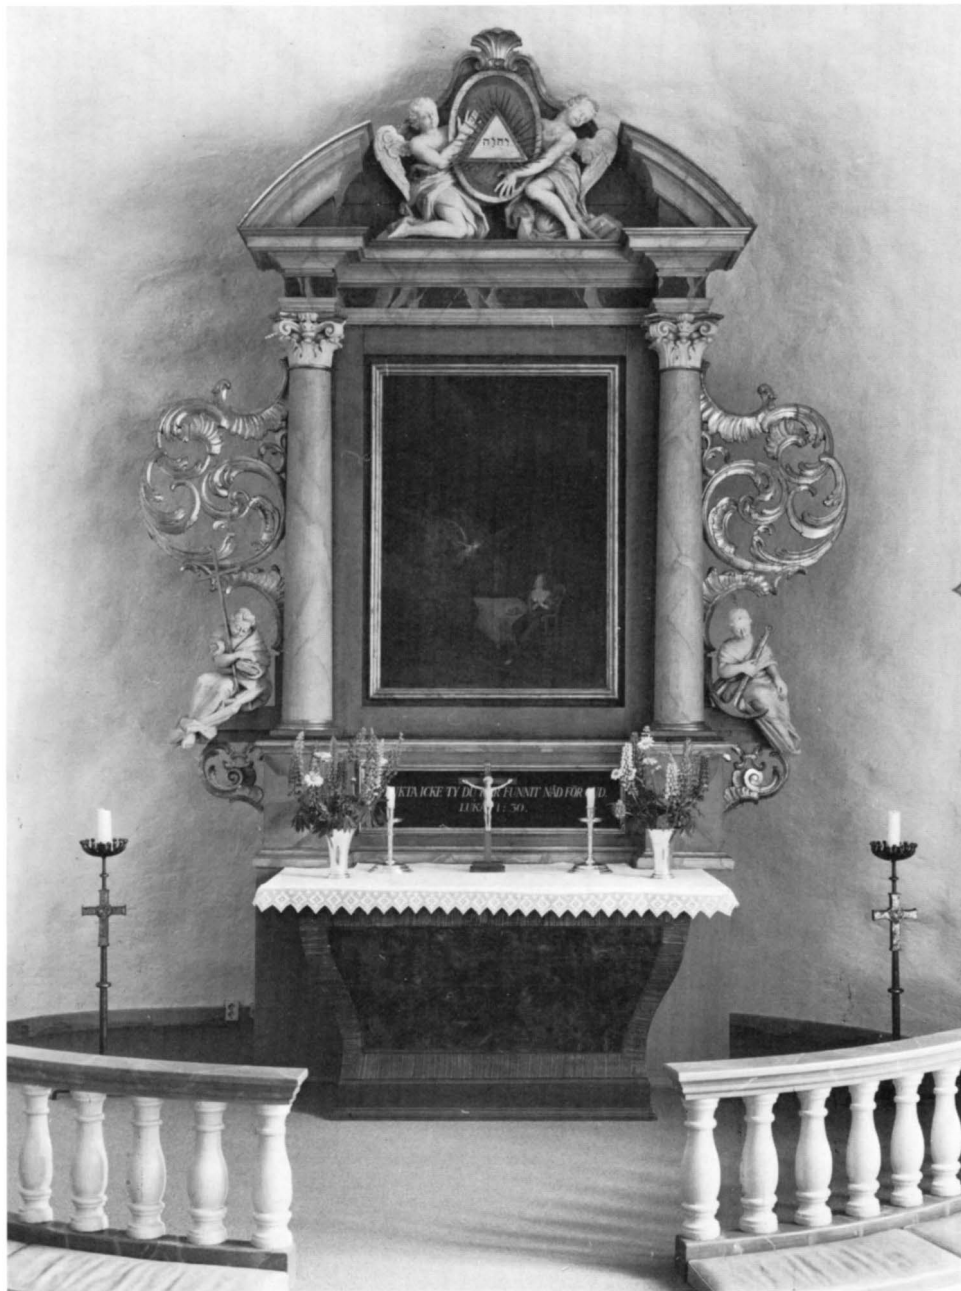
Fig 88. Altaruppsats från 1770, utförd av J Berggren. Foto R Hintze 1983.

Altar from 1770, designed and built by J Berggren.

Vid den stora förändringen 1770 fick kyrkan sin ännu bevarade altaruppsats (fig 88), tillverkad av Jonas Berggren,³⁷ samt ett nytt altarskrank. Den tillhörande altartavlan är målad i olja på brädpannå och visar Marie Bebådelse (fig 89). På predellan står en inskrift Luk 1 30, som direkt hänför sig till bebådelsen: »Frukta icke (Maria) ty Du har funnit nåd inför Gud.»³⁸ Altartavlan med guldrum och ett försänkt fält i brun marmorering omfattas av två kolonner, marmorerade i brungrått och med vita, korintiska kapitäl. Kolonnerna bär en brunmarmorad fris och en öppen, förgylld segmentfronton i vars mitt två vitmålade änglar uppbär en rocaillekrönt, oval platta, målad blågrön och omgiven av guldrum. I plattans mitt finns en förgylld och strålkranomgiven Jahvetriangel. Altaruppsatsens vingar utgörs av genombrutna rokokoorament, snidade och förgyllda. Två vitmålade skulpturer, föreställande Tron och Hoppet, flankerar altaruppsatsens nederdel.

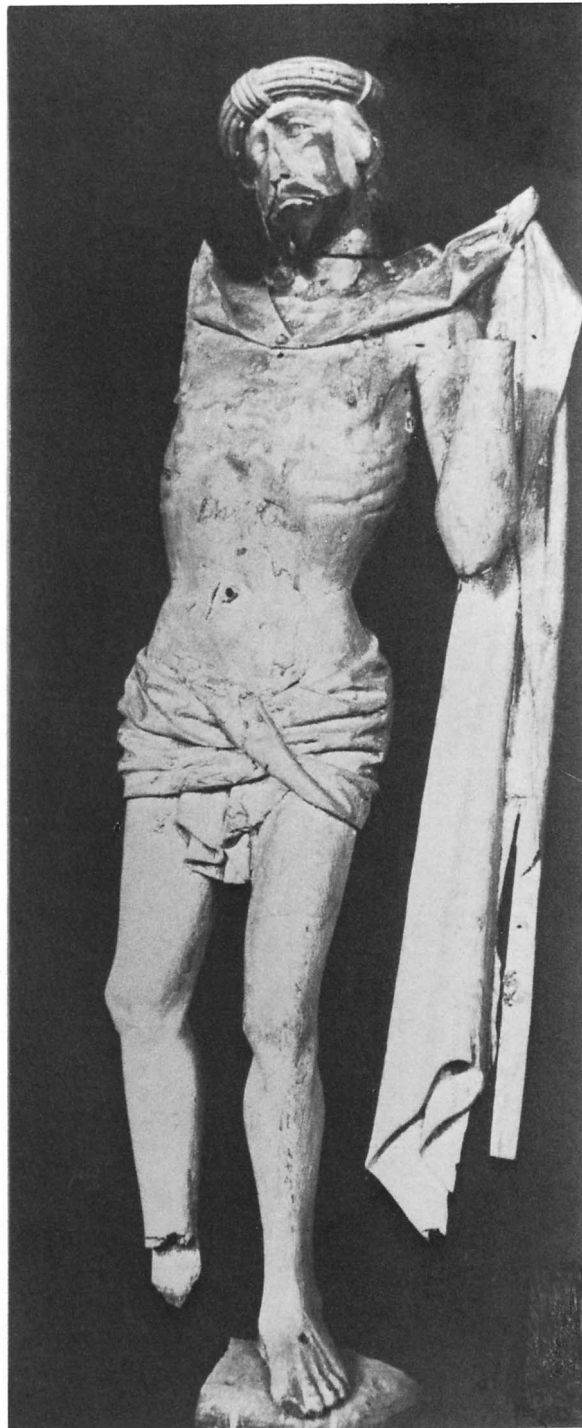
Fig 97 Kristus som smärtoman. Nu fragmentarisk skulpturgrupp. 1400-talets slut. I KLM. Foto KLM 1941.

Christ as Man of Sorrows. Sculpture group from the end of 15th century.

I Kalmar läns museum förvaras (inv nr KLM 20536) en skulptur framställande Kristus som smärtoman (fig 97). Den är överlämnad från Karlslunda kyrka såsom

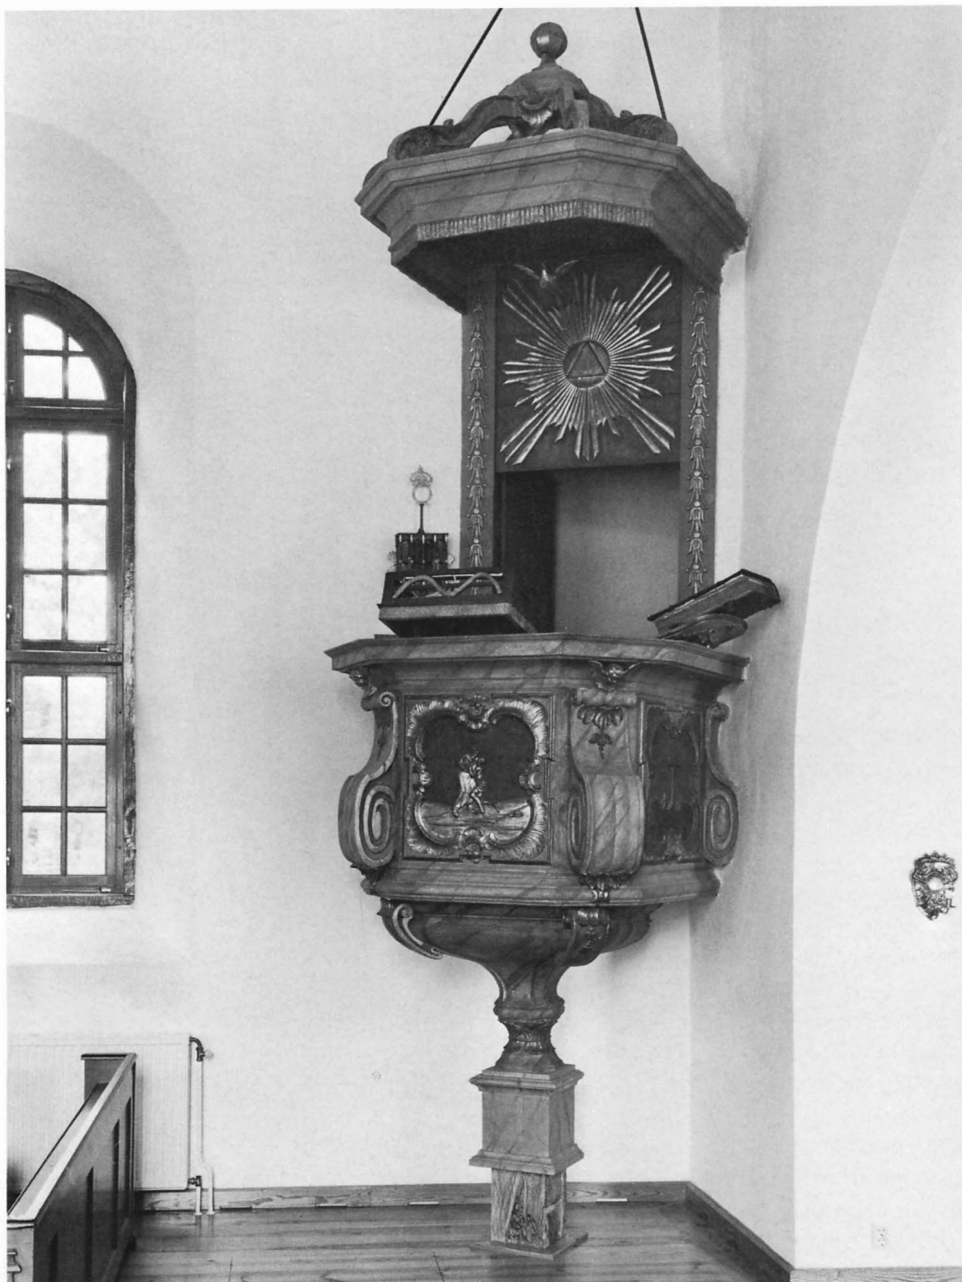
Fig 98. Predikstol, utförd av J Berggren 1770. Ljudtaket förändrat 1822. Foto R Hintze 1983.

The pulpit, designed and built by J Berggren in 1770. The canopy was altered in 1822.

1770 skaffades den predikstol, som ännu är bevarad. Den placerades på norra sidan. Liksom altaret och altaruppsatsen tillhör den Jonas Berggrens produktion. 1821 beslöt att predikstolen skulle vidgas (st prot) och 1822 att

Predikstolen (fig 98) har en femsidig korg med tre bildfält omgivna av rokokokartuscher och mellan dessa kraftiga bärande voluter. Det mellersta bildfältet har en framställning av Den förlorade sonens återkomst (fig 99). Det norra (vänstra) fältet visar ett stympat träd med endast en frisk gren samt vid trädets fot Lagens tavlor och vilande på dessa en uppslagen bok samt ett kors (fig 100). Boken har en texthänvisning till Paulus' brev till romarna 11:20. Det högra fältet har en enkel bild av ett ankare, troligen en komplettering från 1822 års tillökning. Tillsammans åskådliggör bilderna Tron, Hoppet och Kärleken. Det femsidiga ljudtaket från 1822 »bärs» arkitektoniskt av med tofsgirlanger dekorerade pilastrar. På ryggstycket ovanför öppningen ses en strålkransomgiven triangel – samma Gudssymbol som kröner altar-

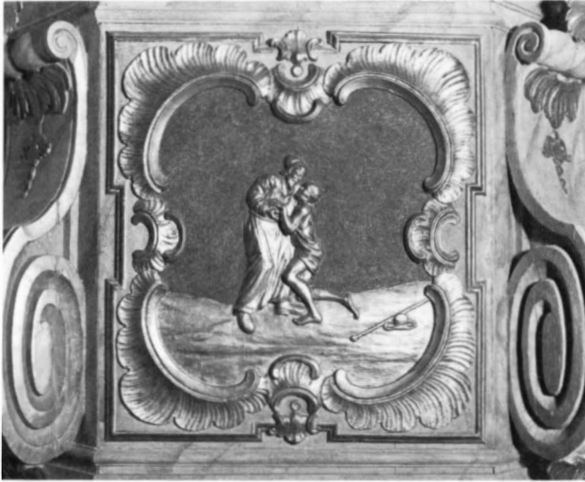
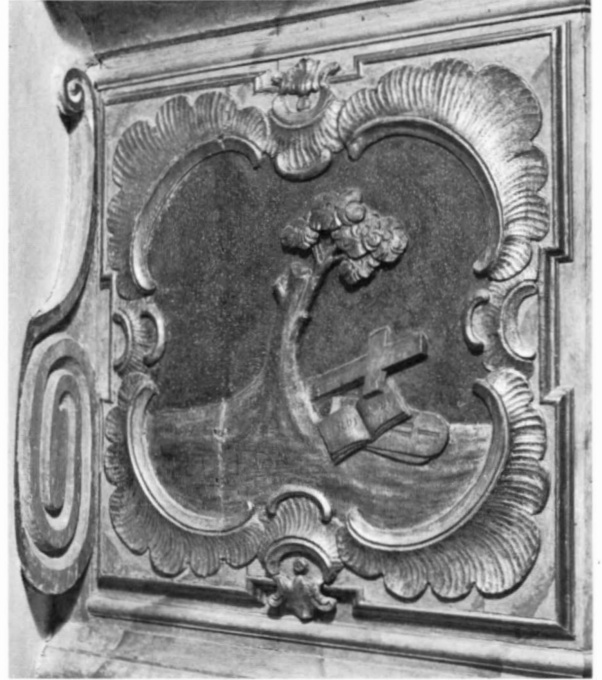
Fig 99–100. Bildfält från predikstolens korg visande den förlorade sonens återkomst samt emblem med hänvisning till Rom. 11:20. Foto R Hintze 1983.

Decorative panels from the pulpit. One showing the Return of the Prodigal Son, and the other an emblem with an open Bible with the inscription »Rom. 11:20».

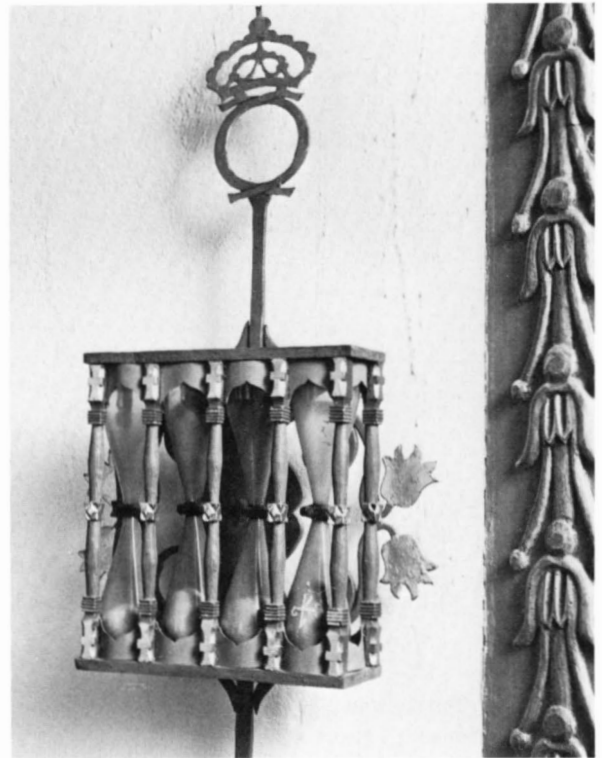
Fig 101. Timglas, inköpt 1711. Foto R Hintze 1983.

Hour-glass from 1711.

Predikstolen är försedd med timglas bestående av fyra glas i rödmålad träställning, prydd med kors (fig 101). Förankrad i rödmålat järnstativ med nod nedtill samt förgyllda plattjärnsblommor bakom glasen. Mittstången upptill avslutad med ett krönt C i spegelmonogram. Järnstativets höjd 100 cm. Träställningen 27 cm hög. Inköpt 1711 för 8 Dlr silvermynt (räk). Under en tid var timglasen försvunna ur kyrkan men återfanns 1912 i Applerum och blev den 30 mars detta år på nytt uppsatta på predikstolen. Konserverade 1945 och 1972 av konserverator Sven Wahlgren, Jönköping.

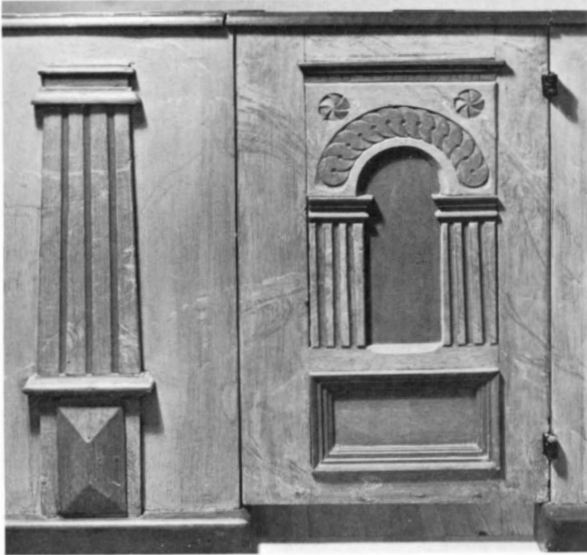
Fig 102–103. Bänkdörrar från 1600-talet. Foto R Hintze 1983.

Pew-doors from the 17th century pews.

Dörrarna till de gamla bänkarna är ännu i bruk. De är utförda med något varierande ramverk och släta fyllningar (fig 102–103) och har nederst en liggande rektangulär fyllning omgiven av kraftigt profilerat listverk och däröver ett i plattskärning utfört ramverk i form av en bågställning, bestående av kannelerade eller med andra barockornament dekorerade pilastrar, som bär det likaledes dekorerade överstycket. Mittfyllningarna är släta. På insidan på den främsta bänken på kvinnosidan är ristat: IIM år 1688. Mellanstyckena utgörs av kraftiga kannelerade pilastrar burna av postament med diamantristik.

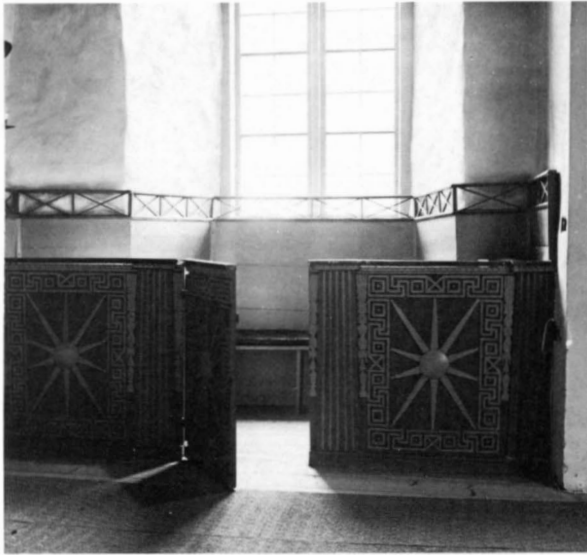
Fig 104. Herrskapsbänk tillhörande ägarna till Kristinelund. Uppförd 1823, borttagen vid 1970-talets restaurering. Foto H-Foto, Kalmar, 1970.

Pew belonging to the owner of the Kristinelund estate. Built in 1823, removed during the restoration work in the 1970's.

var den kvar till restaureringen på 1970-talet. Bänkskärmar med dörr i mittpartiet är 1,20 m höga och hörde samman med en vägghpanel med gallerverk. Målade i blågrått. På framsidan finns meanderomgivna stjärnor målade i vitt (fig 104).

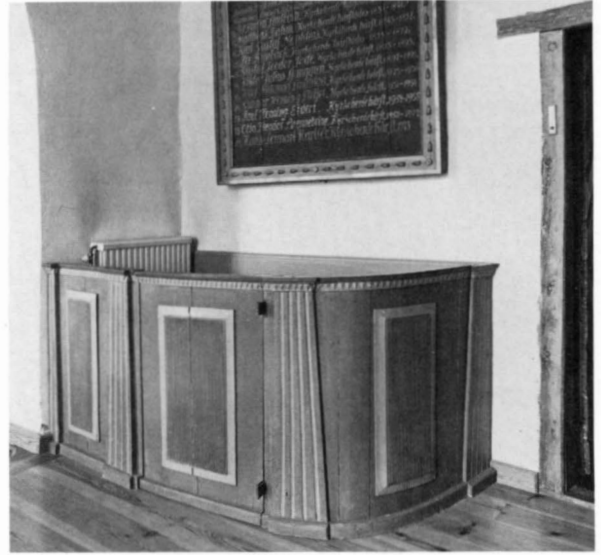
Fig 105. Korbänk, tillkommen 1821. Foto R Hintze 1983.

Choir-pew from 1821.

I korets norra hörn finns en korbänk (fig 105). Målad i gråblått. Ingång i mittfältet. Fältens utanpåliggande speglar är kannelerade och har släta gråmålade ramar. Mellanstyckena utformade som lisener. Höjd 1,03 m. Bänkens funktion framgår av arkivalierna. 1821 begärde nämligen pastor »att få uppbygga för sin kära hustru och sina döttrars räkning en Chorbänk mellan korvalvet och dörren till sakristian eller där hvarest kyrkovårdarna hitills haft sitt stolrum» (st prot).

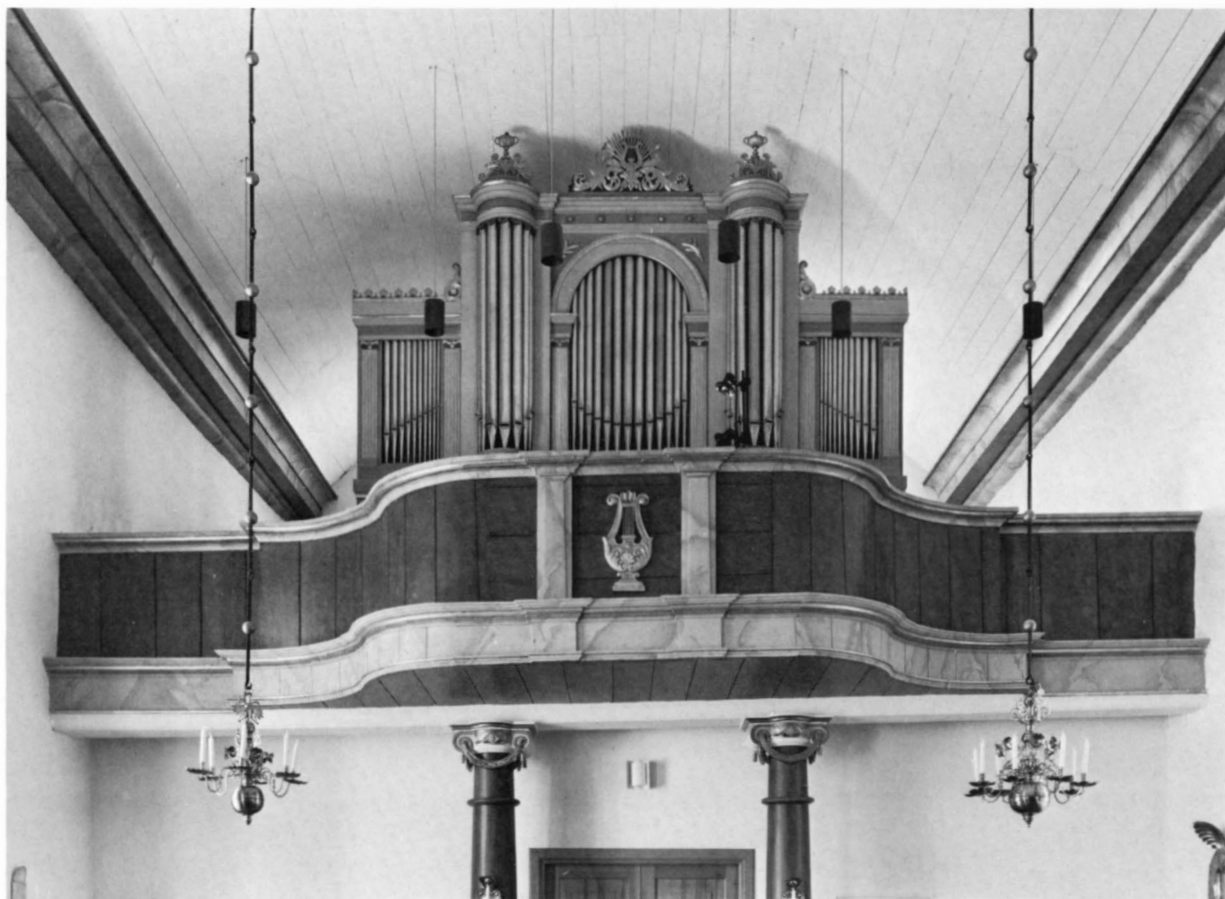
Fig 106. Orgel och orgelläktare. Foto R Hintze 1983.

The organ and the organ gallery.

Orgelläktaren (fig 106) bärs av slanka träkolonner med festongdekorerade joniska kapitäl. Läktarbarriärens mittparti är framdraget och mjukt svängt. Dess mittparti pryds av en pilasteromfattad förgylld lyra. Nuvarande färgsättning i blått, grå marmorering och guld är ett resul-

Orgelfasaden från 1852 består av ett högre mittparti med ett rundbågigt pipfält och två flankerande tureller, samt lägre sidopartier med plana pipfält (fig 106). Sockeln är slät och har ett inbyggt spelbord tillkommet 1955. Över mittpartiet finns ett skulpterat och förgyllt ornament i form av en lyra flankerad av akantusrankor; på turellerna urnor och över sidofälten lister med stående skulpterade löv.

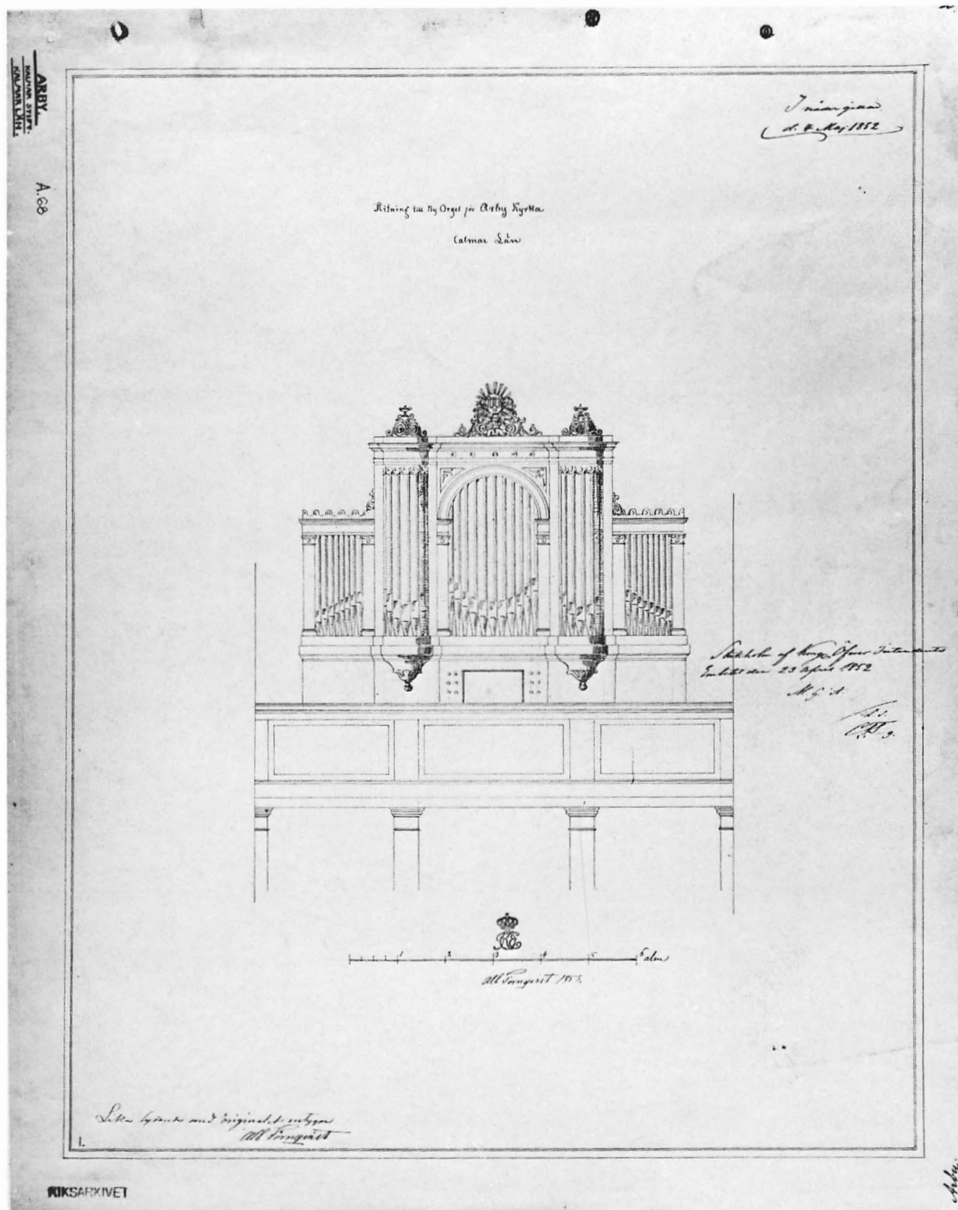
Fig 107 Ritning till orgelfasad av A Törnqvist, godkänd 1852. RA. Foto RA.

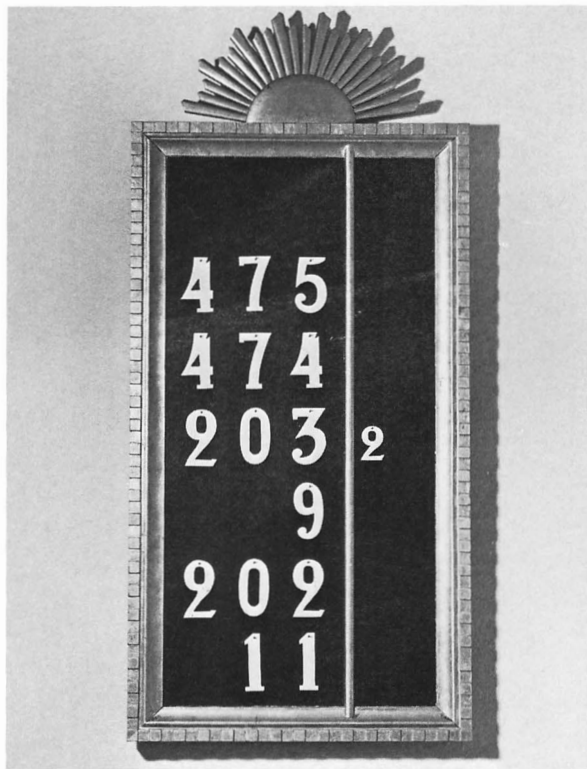
Fig 108. Nummertavla från 1823. Foto R Hintze 1983.

Hymn-board from 1823.

I anslutning till 1820-talets restaurering av byggnaden anskaffades 2 nya nummertavlor (st prot). Nummertavlorna, som troligen utökades på längden 1878 (jfr ovan) mäter 110×88 cm, har svarta siffertavlor och förgylld ram med överstycke i form av en strålsol. En av dessa tavlor är alltså i bruk och är placerad på södra sidan

om triumfbågen (fig 108). Den andra förvaras i kyrkans bod. Siffrorna har flera gånger förnyats tex 1944, 1961 och senast 1982 då genom kyrkorädsledamoten Gert Rosengrens försorg och på bekostnad av medel ur kyrkans minnesfond siffror av plåt, målade med vit färg anskaffades.

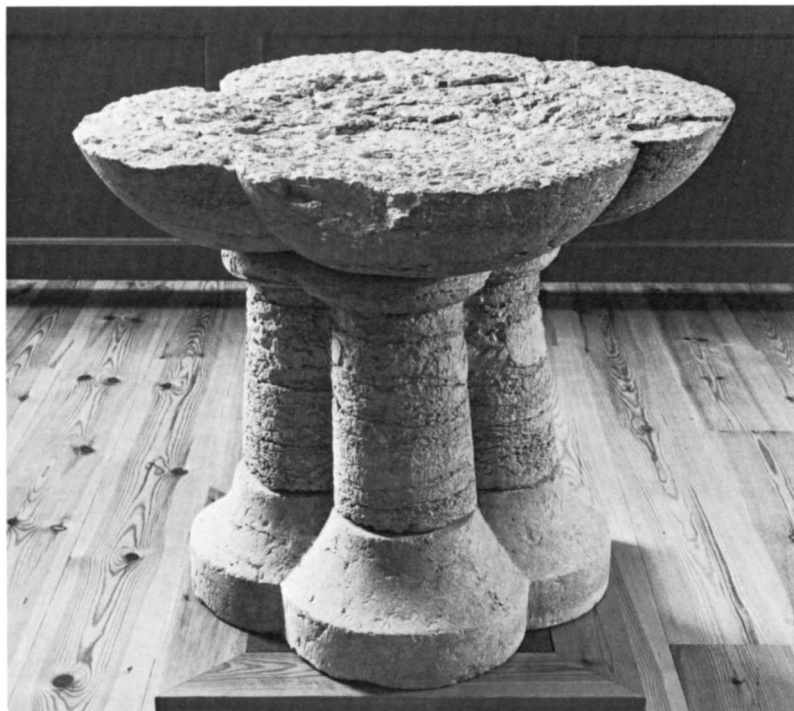
Fig 109. Dopfont från 1200-talets senare del. Cuppans övre del saknas. Foto R Hintze 1983.

Baptismal font from the latter part of the 13th century. The upper part is missing.

Dopfunten är en medeltida, sk paradisfunt, med fyrlobig cuppa utan uttömningshål (fig 109–110). Endast nedre delen av cuppan är bevarad. Eventuellt kan den vara avsågad. Skaft och fot utgörs av fyra kraftiga, kopplade kolonnetter med ringkapitel och skråkantade baser. Funten nuvarande höjd 77 cm. Cuppans diameter 95 cm.

Funtens verkstycken består av olika stenarter: foten är av ljusröd något spräcklig kalksten och skaftet av vitgrå kalksten, liksom cuppan. Stenen är gotländsk. Skaftet och cuppan består av sten som tagits på norra Gotland,

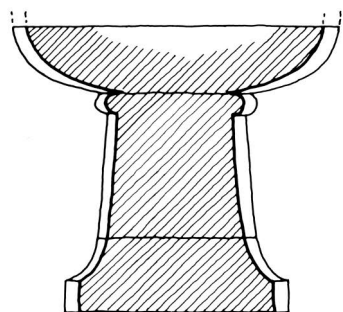
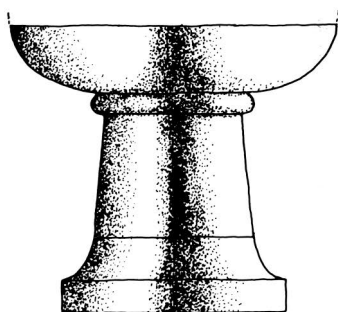
Fig 110. Uppmätning av dopfonten i Fig 109, 1:20. Renritad av G Wirén 1986.

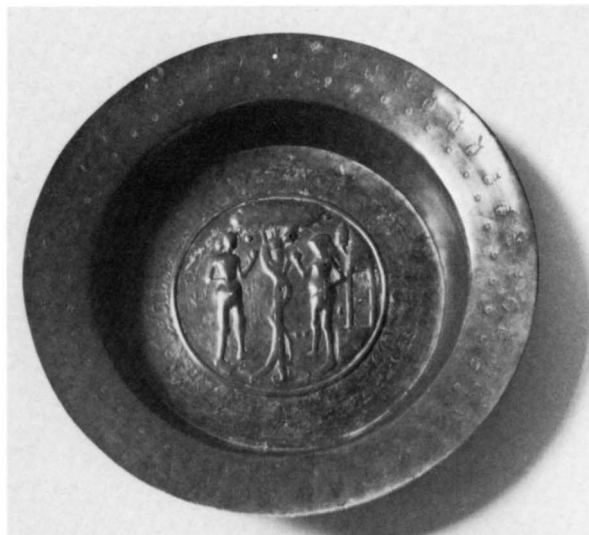
Fig 111. Dopfat av mässing. Tyskt arbete. 1500-tal. Foto R Hintze 1983.

Brass baptismal plate, German work from the 16th century.

Dopfät av driven och punsad mässing (fig 111). I botten en medaljong med en framställning av Syndafallet. Brämets dekor består av blad och små grekiska, likarmade kors. Runt medaljongen en inskrift i gotiska majuskler. Mellan var sjunde bokstav är en rombisk punkt. De sju bokstäverna CHREFIV upprepas fem gånger. Fatets diameter 39,5 cm.

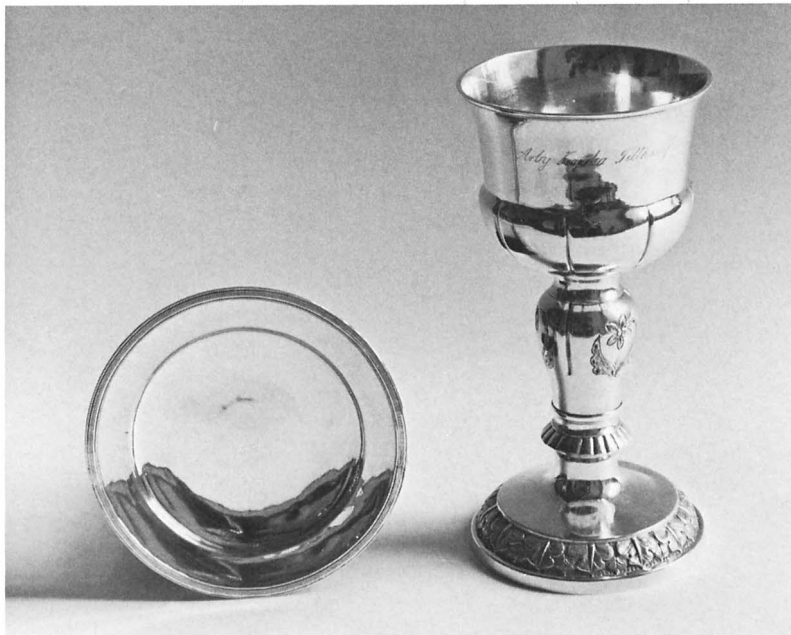
Fig 112. Kalk av silver med paten, inköpta 1850, tillverkade av C V Holmgren, Kalmar. Foto R Hintze 1983.

Chalice and paten from 1850. Made by C V Holmgren, Kalmar.

Nattvardskärnen utgörs nu av: Kalk av silver (fig 112), 43 1/2 lod. Höjd 23 cm, cuppens diameter 11,5 cm. Cuppens övre del lätt utsvängd, nedre delen bukig och genom färor indelad i åtta fält. Kort skaft, kraftig balusterformad nod, rund, profilerad fot. På nod och fot blom- och bladornament. – Tillhörande patén; silver utan dekor. Diameter 15 cm. Tillverkade i Kalmar av C V Holmgren (1847–61). Inköpta 1850 i stället för den kalk och patén, som stals 1848 (invv).

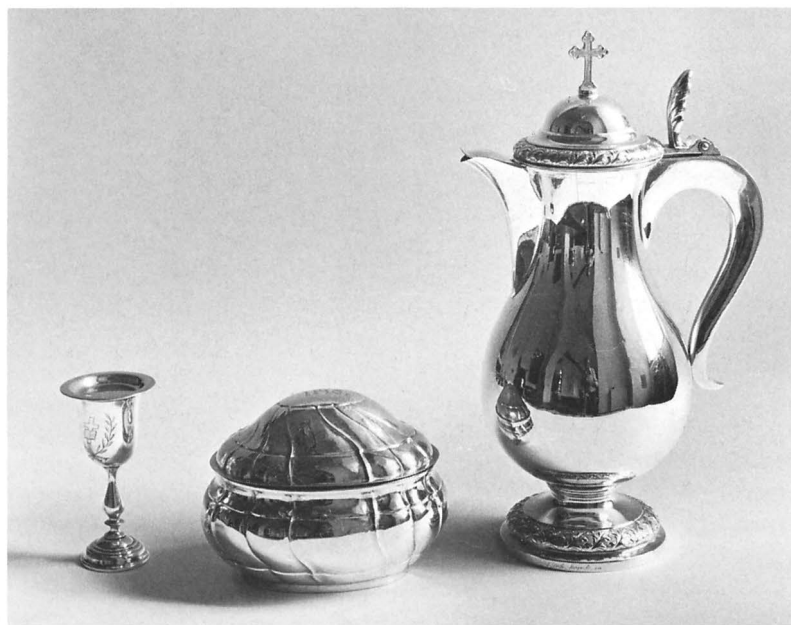
Fig 113. Vinkanna, oblatask och sockenbudskalk från 1900-talet. Foto R Hintze 1983.

Wine-jug, communion wafer box and vaticum chalice, 20th century.

Vinkanna av silver (fig 113), bukig, med hög profilerad fot. Foten dekorerad med bladranka. Liknande dekor på den S-formade hanken och på locket, som kröns av kors. Tumgrepp i form av genombrutet blad. Höjd 34 cm, diameter buk 14 cm. Inskrift nedtill på foten: »Med tack för 50 år: Anna Rappe. 1 Joh Kap 4.10.» Tillverkad 1939

Oblataskar: 1 Av silver, förgylld invändigt (fig 113). Oval, bukig form med godronning. På locket ovalt fält med IHS och kors. Höjd 12 cm. Största bredd 16 cm. Utländskt arbete. I botten inskrift: »Skänkt till Arby kyrka av Friherrinnan Anna Rappe den 15 Juli 1923.» – 2. Svarvad träask med målad dekor av blommor och bladrankor (fig 114). Röd botten. Invändigt klädd med grågrönt linne med broderat kors av guldtråd med bruna accenter. I botten försedd med året 1702. Renoverad 1963 av konstnärinnan Anna-Maria Hoke. Färgen bättrad och invändig textil anbringad.

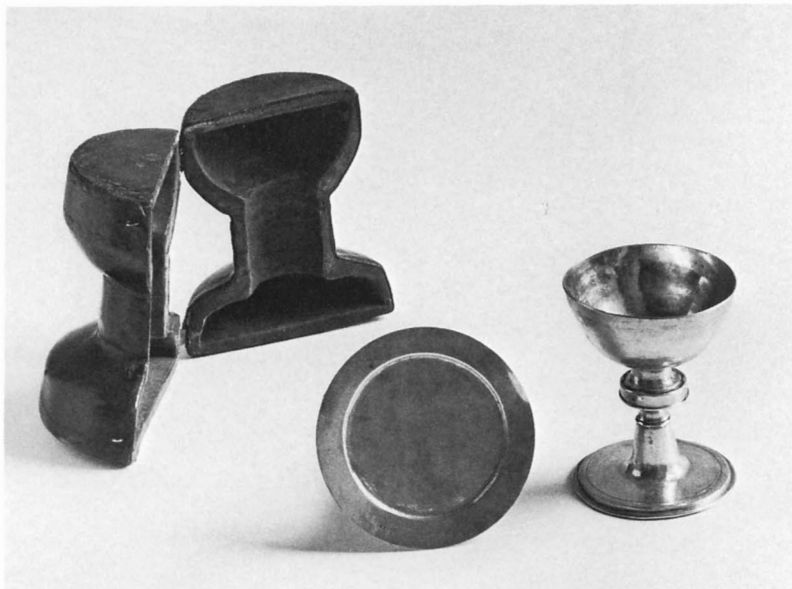
Fig 115. Sockenbudstyg med fodral. Kal-
ken daterad 1660, patenen tillverkad
1766. Foto R Hintze 1983.

*Viaticum vessels with box. The chalice is
dated 1660, the paten was made in 1766.*

Sockenbudstyg: 1 Kalk av silver, 19 lod, höjd 10 cm (fig 115). Vid, slät cuppa med förgylld insida. Diameter 7,5 cm. Profilerad nod, profilerad fot med högt uppdraget mittparti. Inskrift i botten »1660» (ristat) och 1881 (punsat). Troligen är detta samma kalk som omnämndes 1597–98 (PB vis) och 1606 (vis prot). Renovering av sockenbudskalken omtalas 1660, 1824 och 1880 (räk). En svinhudsväska gjordes till den 1706/07 och 1868 gjordes ett nytt fodral (räk). – Patén, silver, utan dekor. Diameter 9,5 cm. Stämplad 1766. – 2. Kalk av nysilver, förgylld invändigt (fig 113). Höjd 11,5 cm. Hög, smal cuppa med utsvängt bräm. Stämpel: GHK NS. På cuppan korsade lagerrankor, bibel och bok lagda över kors. Cuppens dia-

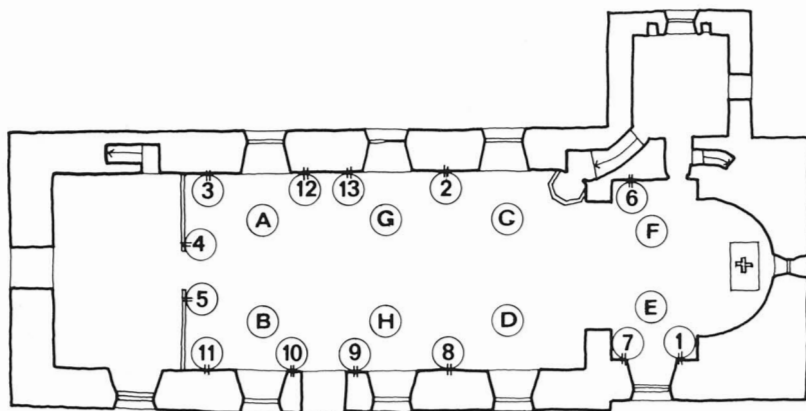
Fig 116. Ljuskronornas och ljusplåtarnas
placering i kyrkorummet. Ritning av G
Wirén 1986.

*The position of the chandeliers and the
sconces.*

Åtta ljuskronor av mässing hänger nu i kyrkorummet, sex i långhuset och två i koret. De är fördelade i två rader. Placeringen är markerad på planen i fig 116. – 1 (A). För åtta ljus i en krans (fig 117). Den 75 cm höga mittstången är nedtill avslutad med en stor kula, diameter 23 cm, och en »svarvad» mittknopp. S-formade ljusarmar med bladknoppar. Musselformade droppskålar och ljuspipor med vulst. Blomformade reflexplåtar. Upptagen i förteckningen 1798 (inv). – 2 (B). För sex ljus i en

Väggljusplåtar: I kyrkorummet finns 11 st väggljusplåtar av fem olika typer. 8 st är av mässing i drivet och punsat arbete, för ett ljus. 3 st är av enklare form, även de i mässing, men för två ljus. Deras placering framgår av fig 116. – 1 Oval bricka, höjd 54 cm, bredd 43,5 cm (fig 120). Den konvexa mittreflexen bär initialerna JWM och CFS. Runt mittreflexen löper kransar av större och mindre bucklor. Plåten kröns av en musselformad reflexplåt, 25 cm hög. S-formad ljusarm, musselformad droppskål och rak pipa. Skänkt 1776 av häradsskrivaren Joachim Wiggman och hans hustru Charlotta Fierstedt, Gräsgårde.⁵³ – 2–3. Oval, 53×43 cm stor plåt med konkav mittreflex. Brämet rikt ornerat med växtornament

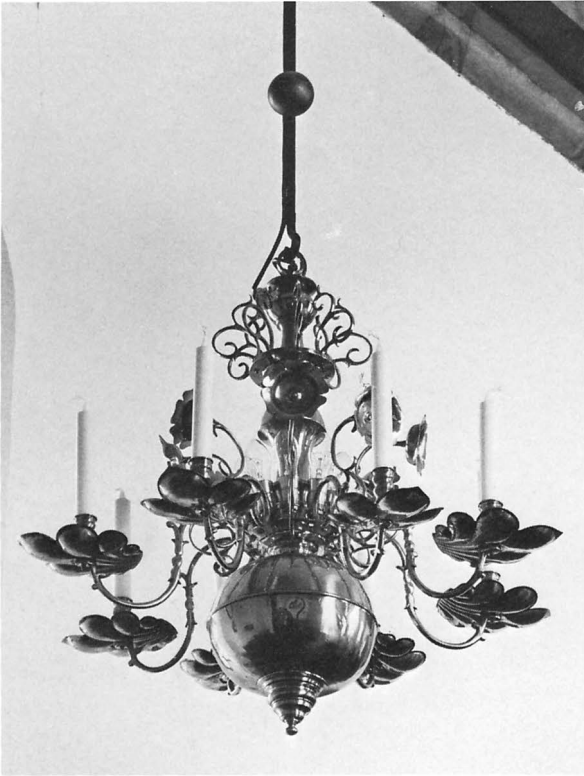
Fig 117. Ljuskrone för 8 ljus (A), 1700-tal. Foto R Hintze 1983.
Chandelier for 8 candles (A), 18th century.

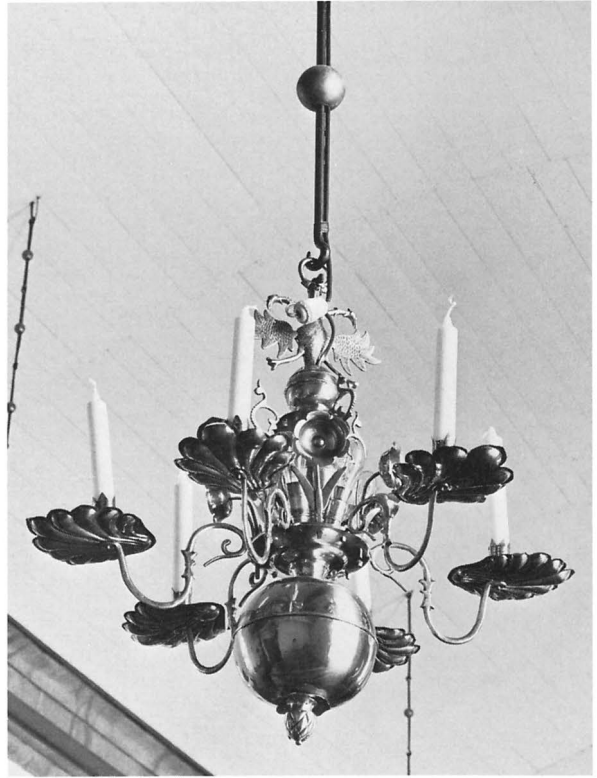
Fig 118. Ljuskrone för 6 ljus (B), 1700-tal. Foto R Hintze 1983.
Chandelier for 6 candles (B), 18th century.

krans (fig 118). Den rikt profilerade 72 cm höga mittstängan nedtill avslutad med stor kula, 18 cm i diameter, och längst ner med pinjekotte. Mittstammen kröns av dubbelörn. S-formade knoppförsedda ljusarmar. Musselformade droppskålar, upptill flikiga raka ljuspipor. Blomformade reflexplåtar. Skänkt 1750 av Håkan Olofsson i Resby (vis prot). – 3 (C). För sex ljus i en krans (fig 119). Den profilerade 58 cm höga mittstängan upptill krönt av en krigare med höjd högerarm. Mittstängan avslutas med ett lejonhuvud med ring i munnen. S-formade blad- och knoppförsedda ljusarmar med djurhuvudsliknande avslutning. Runda droppskålar och raka ljuspipor. Inga reflexplåtar. Nämnad i 1713 års visita-

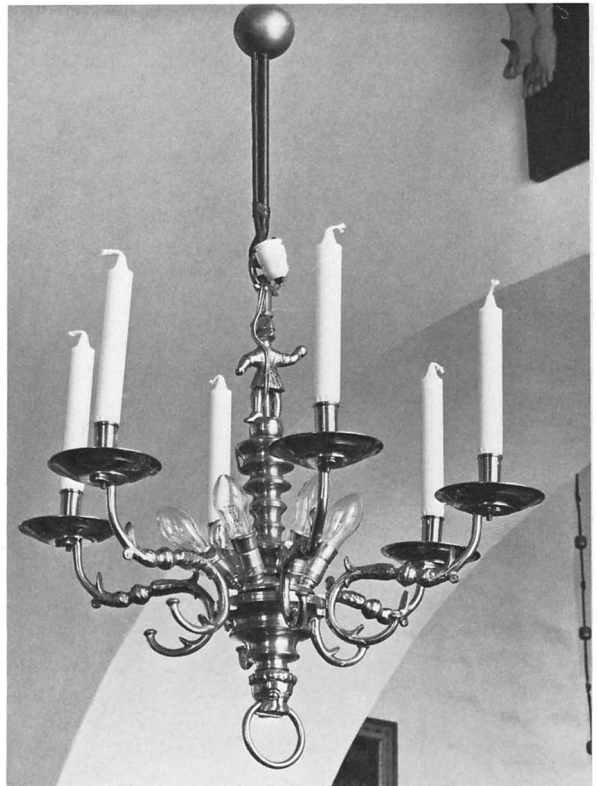
Fig 119. Ljuskrone för 6 ljus (C), skänkt år 1700. Foto R Hintze 1983.

Chandelier for 6 candles (C), donated 1700.

tionsprotokoll. Skänkt av Jacob Mittler på Applerum år 1700. »Första Stora Bönd 1700 förärade Leutnant Mittler till kyrkan en ljuskrona och två mässingsljusplåtar i testamente efter sin sahl hustru Magdalena Hillman» (jfr not 10). – 4 (D). Kopia av nr 3 inköpt 1917 av F Lindstedt, Kalmar, för 433 kr (räk). – 5 (E). För sexton ljus i två kransar. Rikt profilerad 1,10 m hög mittstång nedtill avslutad med stor kula, diameter 23 cm, med mittknopp, upptill av mindre kula. S-formade, gracilt förgrenade ljusarmar. Musselformade droppskålar, raka uppklippta ljuspipor. Blomformade reflexplåtar. Inköpt 1839 i Kalmar. Redovisad i 1841 års inventarium. – 6 (F). Kopia av nr 5, utförd år 1973 av AB Lindstedt & Son, Kalmar. – 7 (G). För 32 ljus i två kransar. Mittstång, höjd 1,45 m, försedd med kulor, den största nedtill samt gracila ornament som krön. Runda droppskålar, urnformade ljuspipor. Blomformade reflexplåtar. Inköpt 1911 för insamlade medel. Det som fattades tillsköt kyrkokassan (räk). – 8 (H). Kopia av nr 7, utförd 1973 av AB Lindstedt & Son, Kalmar. Ljuskronorna nr 6 och 8 bekostade av Minnesfonden.

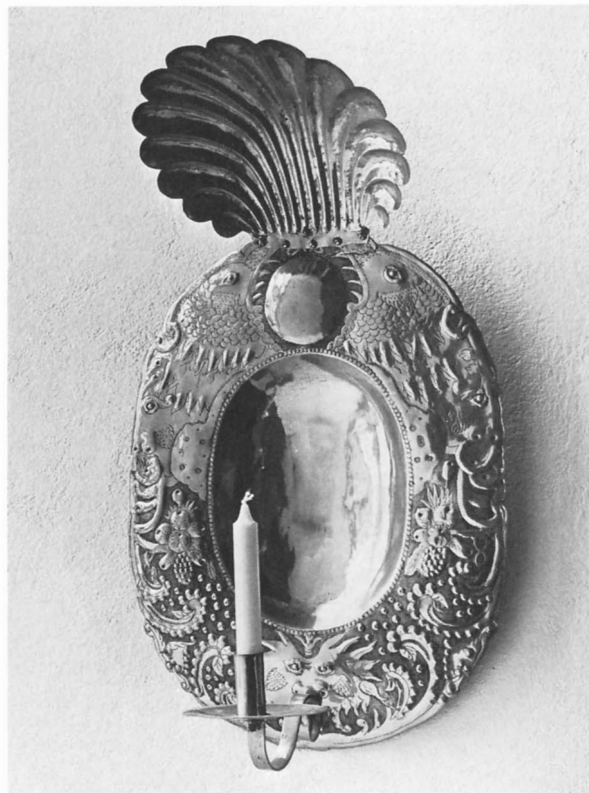
Fig 121. Väggljusplåt (2), 1700-talstyp. Foto R Hintze 1983.
Sconce (2), 18th century type.

samt upptill två motstående drakhuvuden och nedtill maskaron. Musselformad, 30 cm hög reflexplåt. S-formad (omgjord?), ljusarm, rund droppskål och rak ljuspipa (fig 121). Barocktyp. Ålder okänd. Troligen utländskt arbete. Omnämns första gången 1713(?). – 4–5. Ovalfyrcantig upptill något bredare plåt. Största bredd 17, minsta 12 cm, höjd 22 cm. Stor konvex mittreflex omgiven av naturalistiska blommor omväxlande med runda bucklor i drivet och punsat arbete. Liten S-formad ljusarm med hjärtformig droppskål och rak uppklippt bladformig ljuspipa. Upptill fyrcantig, överst bredare reflexplåt med konvex mittreflex omgiven av blomkrans samt upptill i ytterkanterna 2 stora bucklor. Reflexplåtens höjd 10 cm. Barocktyp. Omnämns första gången 1713(?). – 6–7. Tressidig, upptill avslutad med stor öppen krona (fig 122). Höjd 29 cm, bredd 20,5 cm. Konkav, oval mittreflex omgiven av pärlstav och på vardera sidan en kvinnlig figur i draperad dräkt och med stor blomsterkorg på huvudet samt vid fötterna en stor fågel med nacktofs. S-formad ljusarm med bladknoppar, rund droppskål och rak ljuspipa. Troligen identiska med de ljusplåtar som nämns för första gången 1798 (inv). – 8. Ovalfyrcantig plåt, storlek 45,5×40 cm, med konvex mittreflex omgiven av växtrankor med blommor och druvor i drivet och punsat arbete. Mittreflexen försedd med de punsade initialerna JWM och CFS. Bredoval reflexplåt, höjd 22 cm, upptill med liknande ornament som själva plåten samt ett kvinnohuvud infattat i mussla i mitten. S-formad ljusarm, rund droppskål med pärlstav, rak i kanten uppklippt ljuspipa. Liksom nr 1 skänkt 1776 av härads-skrivare Joachim Wiggman och hans hustru Charlotta Fierstedt, Gräsgårde. – 9–11. Högrektangulär form, storlek 23×20,5 cm, krönt av en halvrund, 10 cm hög reflexplåt. Tunn slät mässingsplåt med i kanterna utpunsad rundad 1/2 cm bred omfattning. S-formade ljusarmar med knoppformer, rund droppskål och rak ljuspipa. Omnämnda första gången 1873. – (4, 5 och 7 stulna 1988.)

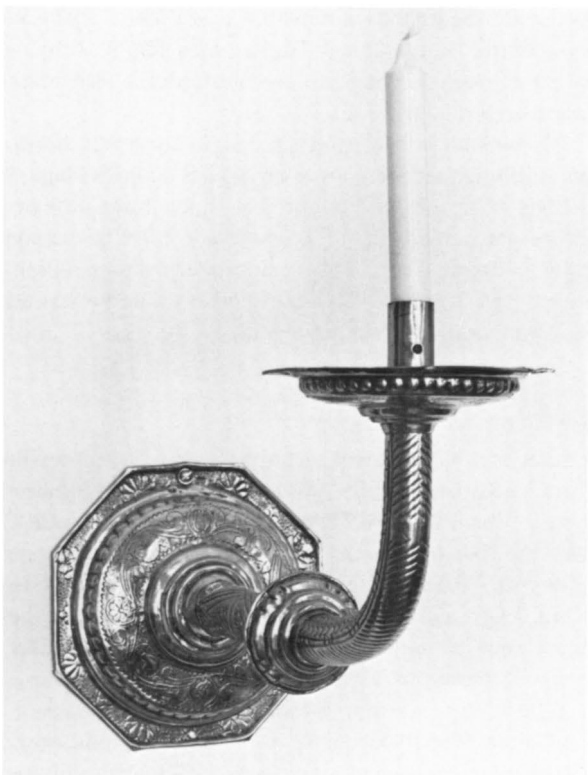
Fig 123. Väggljusarm, omnämnd 1713. Foto R Hintze 1983.

Candle bracket, mentioned in 1713.

Ett par väggljusarmar (12–13) för ett ljus med åttkantig svagt kupad, rikt ornerad ryggplåt, 22 cm bred. Uppåtböjd arm med en nod och åttkantig droppskål samt rak ljuspipa (fig 123). Ljusarmen som har driven ornamentik skjuter ut från väggen 43 cm. Nämnda för första gången 1713 (vis prot).

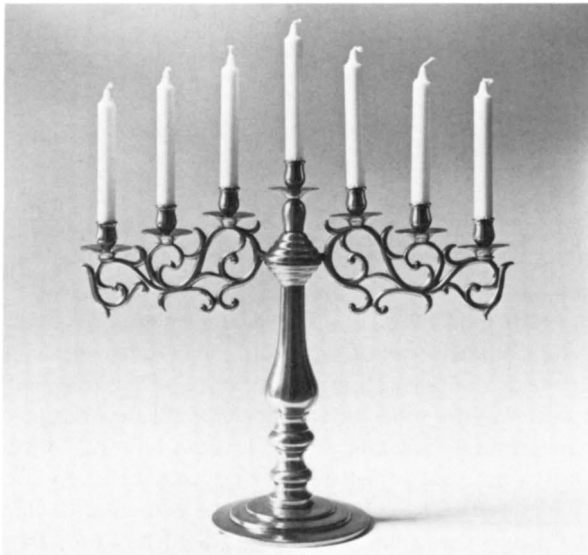
Fig 124. Kandelaber av mässing, tillverkad 1927. Foto R Hintze 1983.

Brass candelabrum, made 1927.

Ljustakar: 1. Kandelaber av försilvrade mässing för 3 ljus. Spiralvridet skaft, nod och ljuspipa med droppskål. Höjd 49 cm. Fotens diameter 31 cm. Inskrift: J L C C 1778.⁵⁴ Försilvrade 1881 (vis prot). – 2. Kandelaber av mässing för 7 ljus. Höjd 50 cm, bredd 60 cm, vikt ca 20 kg. Svarvat skaft. Genombrutna växtornament under runda droppskålar och urnformade ljuspipor (fig 124). Tillverkad och skänkt 1927 av fabrikör Axel Bolling i Gränna, fader till kantor Gustaf Bolling i Arby (kr prot). – 3–8. Mässingsljusstakar av något växlande former. Höjd 17–18 cm. Två märkta Gusum 16 och 18. 1890–1920-tal. – 9–10. 2 mindre mässingsljusstakar. Höjd 14 cm, rak ljuspipa med smalt bräm, neråt avsmalnande skaft. Foten platt, diameter 12 cm. – 11–12. 2 ljusstakar av försilvrade mässing tillverkade i stil med den trearmade kandelabern (nr 1). Höjd 46 cm. Punsad bladdekor på foten, som har diameter 26 cm. Tillverkade av J G Hentzell i Kalmar och överlämnade som gåva påskdagen 1928 av friherre Gerhard Rappe på Christinelund. – 13–14. 2 försilvrade mässingsljusstakar. Höjd 29 cm. Fotens diameter 20 cm. Rak ljuspipa. Skaftet med nod. Fanns 1898. Omförsilvrade 1928 av Hentzell, Kalmar, på friherre Gerhard Rappes bekostnad (st prot). – 15–16. Ljustakar i järnsmide avsedda som golvstakar vid begravning. Höjd 110 cm. Fyrdelad fot. Rakt skaft med nod, kors och hjärta. Droppskål med utdragna flikar avslutade med runda knoppar (fig 88). Gåva 1974 av kyrkoherde Hans Lennart Hartler med familj, Arby. – 17. Dopljusstake, tillverkad av balusterdocka från 1600-talets korskrank (fig 125).
