SVERIGES KYRKOR
SMÅLAND

Arby kyrka

SÖDRA MÖRE HÄRAD, SMÅLAND

VOLYM 207 AV SVERIGES KYRKOR, KONSTHISTORISKT INVENTARIUM

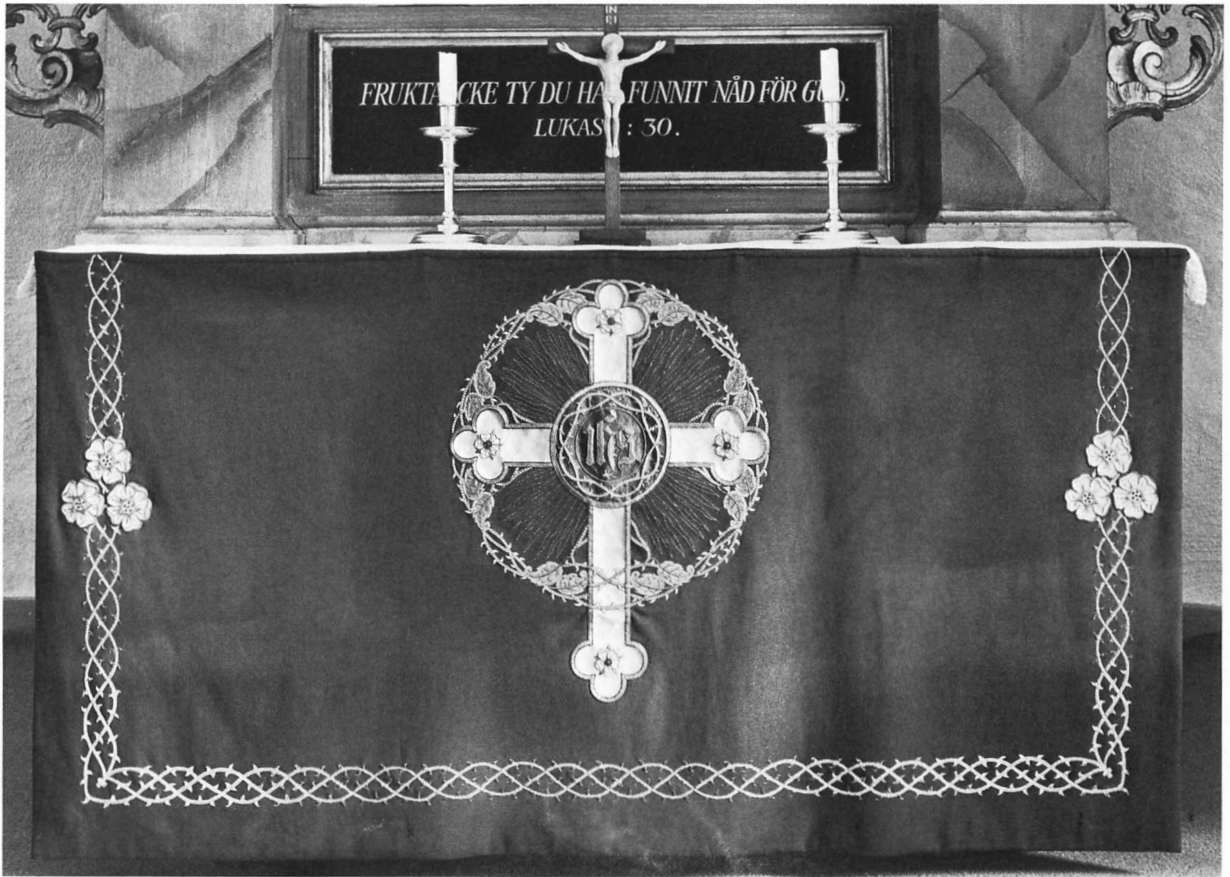
Fig 126. Antependium av röd sammet. Tillverkat vid Ersta 1908. Foto R Hintze 1983.

Antependium of red velvet, made in 1908.

Antependier: 1. Röd sammet med applikationer och broderier i silke (fig 126). Vitt ringkors med IHS i kors-

mitten. Baksida av vitt siden. Tillverkad av Ersta diakonianstalts paramentavdelning 1908 (räk). – 2. Vit sidendamast med invävda mindre kors. Stort kors av guldgalon. Batikbaksida. Tillverkad av Licism 1954. Skänkt av Kyrkliga ungdomskretsen. – 3. Violettt bladmönstrad sidendamast. Vitt kors med silvertrådar. Baksida av beige linne. Tillverkad av fru Dagmar Bolling och skänkt av enskild person 1956. – 3. Grön mönstrad linnedamast med guld och silkebroderier i form av Kristusymbol och bladrankor. Baksida av vitt linne. Gåva av Arby lottaförning 1949. – 5. Svart ylle, kypert, bred silkesfrans.

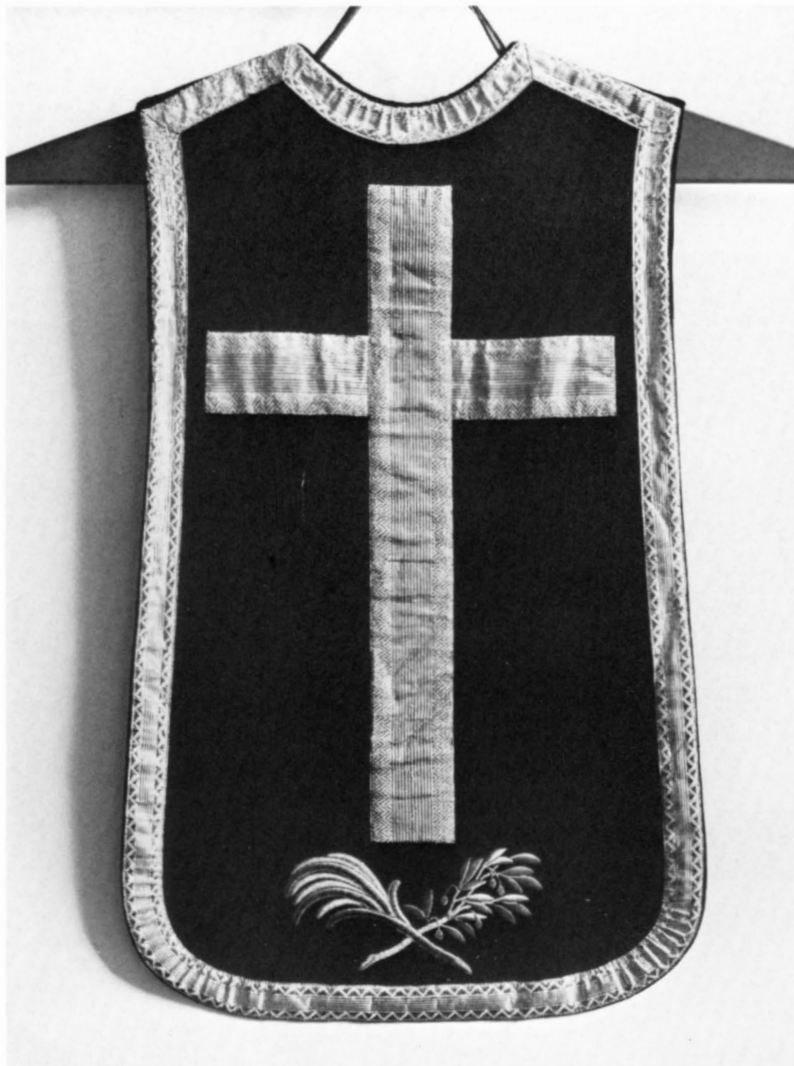
Fig 127. Mässhake av svart sammet med galoner och broderier i silver. Inköpt 1848. Foto R Hintze 1983.

Chasuble of black velvet with silver embroidery, purchased in 1848.

Mässhakar: 1. Av svart silkesammet med galoner och broderier av silver (fig 127). På ryggsidan applicerat kors av silvergalon, därunder broderade rankor av palmblad samt blommor. På framsidan triangel med Jahve inom strålkran. Foder av svart bomullssatin. Inköpt 1848 från Jeanette Wirén i Stockholm för 160 Rdr Banco i stället för en gammal mässhake som samtidigt försålades (räk). Renoverad 1923 på Ersta, varvid broderierna överflyttades på ny sammet och den smala galonen ersattes med ny (ATA). Åter konserverad 1980 av Libraria tillsammans med svarta kalkklädet. – 2. Av vitt linne i kypertteknik. På ryggsidan grönt stort kors med invävda små svarta kors samt i korsmitten Guds allseende öga i broderiarbete. På framsidan broderi: ängel inom alfa och omega. Grönt sidenfoder. Inköpt 1946 av Södra Sveriges kyrkliga textil i Lund. Delvis gåva av församlingens missionskyrets och ungdomskretsen. – 3. Av linnerysväv med ylleinplock i ljusa nyanser av vitt, isblått, gult, violett och grått. Kragen i gula nyanser och guld. På ryggsidan kors. På framsidan himmelens port, omgiven av ljusstrålar. Komponerad och utförd av textilkonstnärinnan Anna Maria Hoke i Kalmar 1965 med tema »Vad ljus över giften». Bekostad av Kyrkans minnesfond. – 4. Av violett ylle i tuskaft. Vertikalt växlande inslag i blått och rödviolett. På ryggsidan stort kors med invävda bladrankor i brungult. På framsidan IHS under litet kors i brungult. Foder av brungult grövre ylle i tuskaft. Inköpt av textilkonstnärinnan Vivianne Hellman, Söderfors. Bekostad av Kyrkans minnesfond samt anslag från Skällby, Olsby och Ålebo syföreningar.

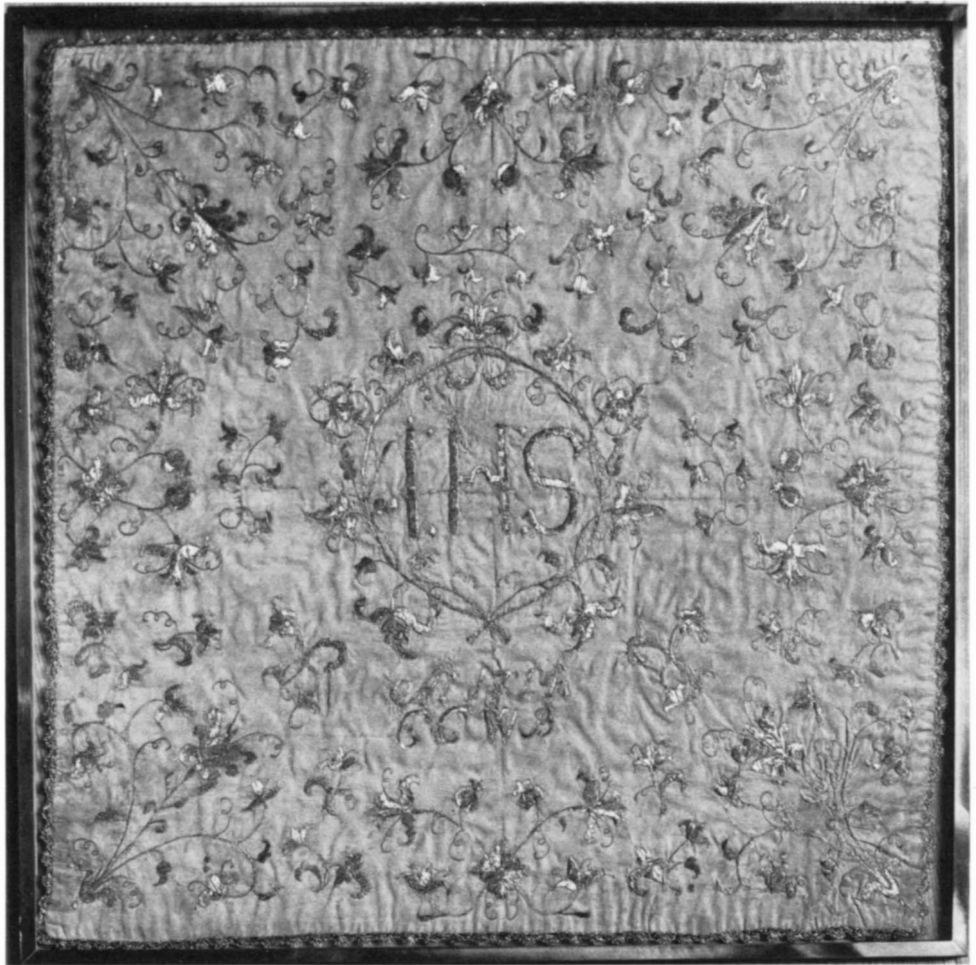
Fig 128. Kalkduk av siden med broderier i guld och silver, skänkt 1715. Foto R Hintze 1983.

Chalice veil of silk with gold and silver embroidery work. Donated in 1715.

da av ljusblå sidentaft med liksidigt broderi tecknande på dukens mitt IHS inom blom- och bladkrans, över dukens yta strödda blomkvistar samt blomsterornament (fig 128). Under mittmotivet ses året 1714 samt initialerna EC WB. Broderierna är utförda med guld- och silvertråd samt grönt silke i plattsöm och stjälkstygn. Runt dukens ytterkant knypplad guldspets. Mått: höjd 53 cm, bredd 51 cm. Duken är broderad och skänkt till kyrkan 1715 av inspektör Weinbergs (se not 101) dotter Emerentia (st

The church contains a rich collection of chandeliers, sconces and candelabra etc from the 18th century and later. Among the textiles still preserved in the church is a chalice veil from 1714 (Fig. 128) and two collection bags (Figs 132–133) from the beginning of the 18th century.

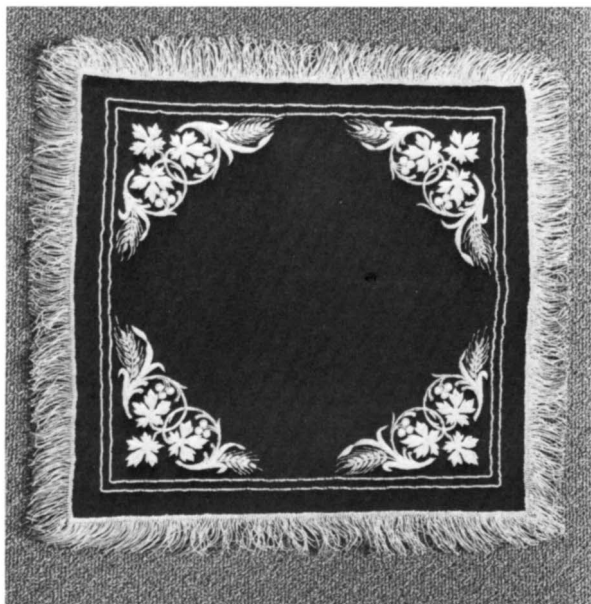
Fig 129. Kalkduk av svart sammet med silverbroderier, skänkt 1824. Foto B Sahlström, KLM 1983.

Chalice veil of black velvet with silver embroidery, donated in 1824.

prot). Den uppges vara av sidentyg »på ena sidan blått och på den andra rött». Duken blev 1987 konserverad hos raås textilsektion. – 2. Av svart sammet med silverfransar Kors och blomsterbroderier av silvertråd. Storlek 40×40 cm (fig 129). Gäva 1824 av »Hr Generalmajoren och Riddaren Björnstjernas (se not 14) välborna dotter Emilia på hennes första nattvardsdag den 12 december ett kalkkläde, utsytt av hennes egen hand» (st prot). Renoverad 1980 av Libraria tillsammans med svarta

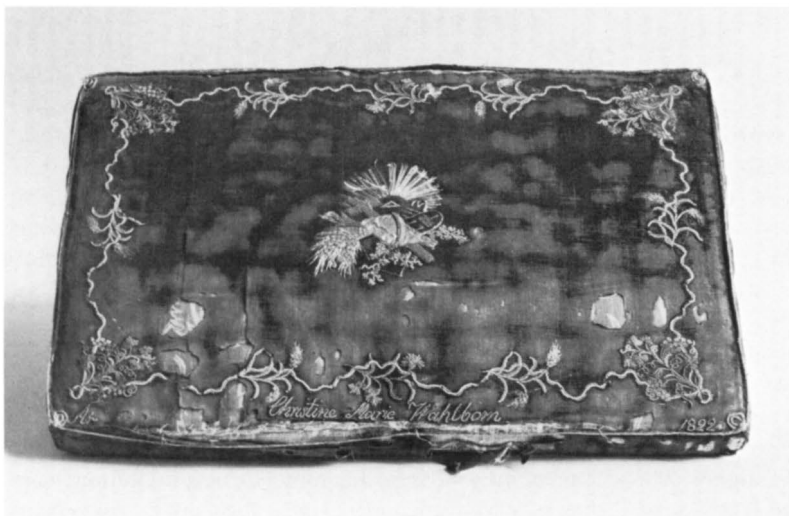
Fig 130. Bokdyna av svart sammet med guldtråds- och pärlbroderier, skänkt 1822. Foto R Hinze 1983.

Book cushion of black velvet with gold-thread and pearl embroidery work, donated in 1822.

Bokdyna av svart sammet med guldtråds- och pärlbroderier. I mitten Guds allseende öga och bok, kors, lagens tavlor samt kärve och blommor däromkring (fig 130). Nedtill är broderat i guldtråd: »Christine Marie Wahlbom 1822.» Mått 48×32×5 cm. I sockenprotokollet 1822 uppges: »Uti dec. månad behagade majoren och riddaren Wahlboms dotter Demoiselle Christina Maria Wahlbom (se not 14) å Christinelund ädelmodigt skänka en vacker bokpulpet med av henne högst prydliga utsydd svart sammetsdyna, till minne av hennes första nattvardsgång.»

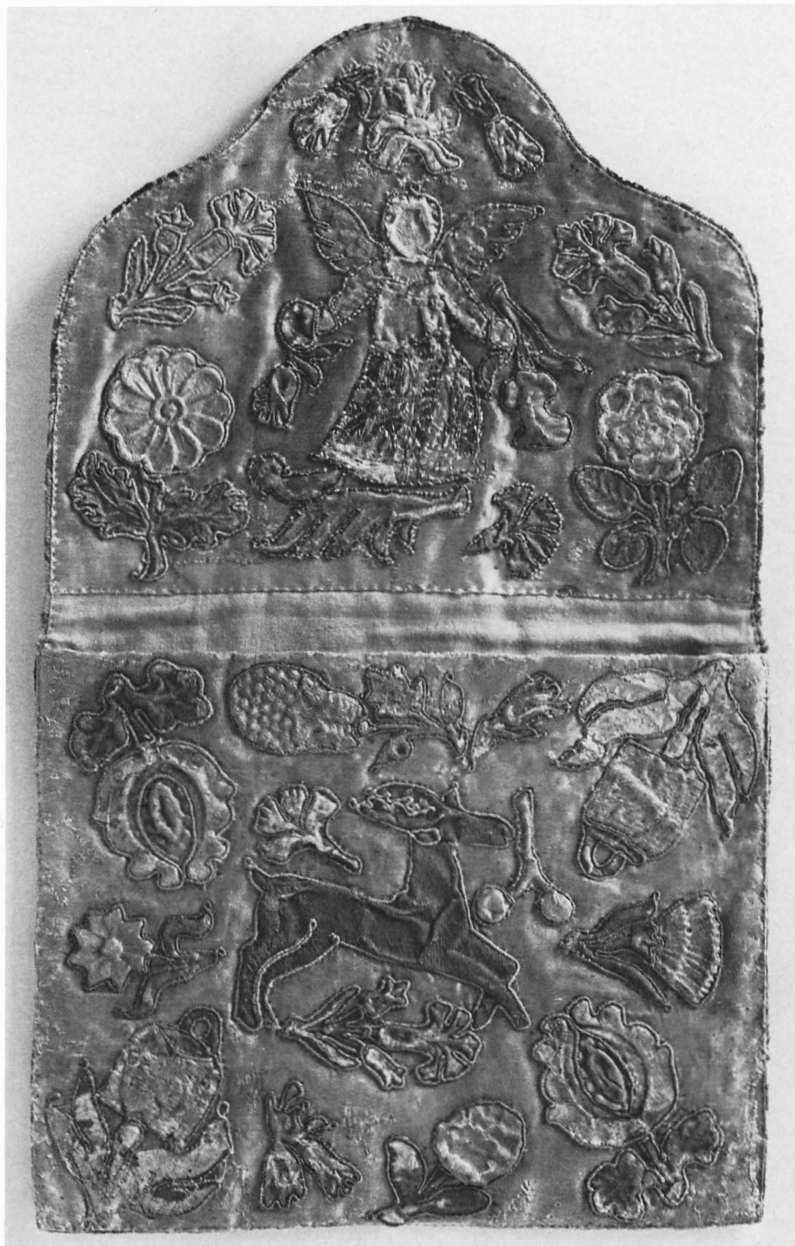
Fig 131. Brevväska (bursa?). Gulvitt siden med applikationer. Tidigt 1700-tal. Foto R Hintze 1983.

Letter bag (bursa?), light yellow silk with appliqué work. Early 18th century.

Brevväska (bursaliknande) av gulvitt siden med polykroma applikationer bla blommor och hjort (fig 131). Foder av kattun med rött-svart mönster. Mått 48×29 cm. Skänkt av godsägare A Wulffs sterbhus 1959. Från början av 1700-talet?

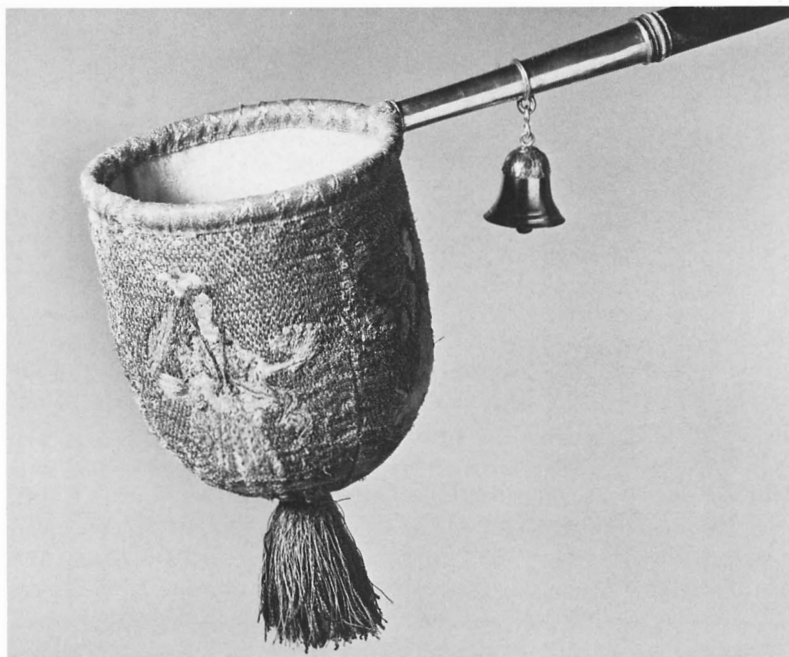
Fig 132. Kollektåvar med figurbroderier, märkt 1701 Foto R Hintze 1983.

Collection-bag with embroidered figures, dated 1701.

Kollekthåvar:⁵⁶ 1 Oblekt linnelärft med heltäckande broderi med framställning av fyra kvinnofigurer i flerfärgat silke på siden mot en bakgrund i silverläggsöm (fig 132). Kvinnofigurerna, som visar Tron och Hoppet samt Kärleken i två varianter, är klädda i tidsenliga dräkter med fladdrande schalar och plymer på huvudet. De är utförda i nu bleknat silke i rött, rosa, blått, vitt, gulgrönt och brunt samt något metalltråd i schattérsöm med stjälksöm och knutar på nu huvudsakligen smutsvitt siden. Figurerna står på mark som skiftar i blått och gul-

grönt. Bakgrund i silverläggsöm. På ett par ställen har applicerats mindre bitar av mönstrat silverband. I håvens botten en rundel i vilken ses en stjärna broderad i gulvitt silke mot bakgrund i silverläggsöm. I stjärnans mitt är fästad en tofs av silver och mörkblått silke, 1,8 cm. Runt öppningen mönstrad silvergalon, bredd 3 cm. Innerpåse av gulvitt sämskskinn. – Håven är sammansatt av två stycken lärtf med broderi med en söm mitt bak vid holken och en söm mitt fram. Holk med inskriptionen »JT CHE 1701» samt ringklocka med bladornering i silver. Svarvad stång av trä med diagonalränder målade i grönt och guld samt handtag i rött och beslag av ben med rester av förgyllning. Färgen nu till stor del avskavd. Mått: höjd 16 cm, diameter 14 cm. Stångens längd 110 cm, inklusive holk 12,5 cm. – I räkenskaperna 1702 uppges: »Hafver Proviantmesterskan ifrån Gårda Edla och dygderika Fru Christina Ehrenström gifvit i Testamente efter sin saligman Hr Johan Törnebohm⁵⁷ en väl broderad Kyrkiopung med Käpp, Silfverbeslag och Silfverklocka.» – 2. Av nu ceriserosa atlassiden med dekor av blombroderier i silver i låg relief samt prydd med guldspets och guldtofs (fig 133). Holk med inskriptionen »Bengt Weinberg: Anna: M: AltenAK 1728» (se not 10) samt ringklocka i silver. Stång av trä. – Håven är sammansatt av fem kilar atlassiden, var och en med likadant avpassat broderi av blommor, blad och vindruvsklasar utförda i silvertråd och silversnodd samt lan, paljetter och kantiljer i läggsöm sydda över grova trådar oblekt lingarn. Över skarvarna silversnodd. Runt öppningen ett blommönstrat guldband, bredd 2 cm, vid vil-

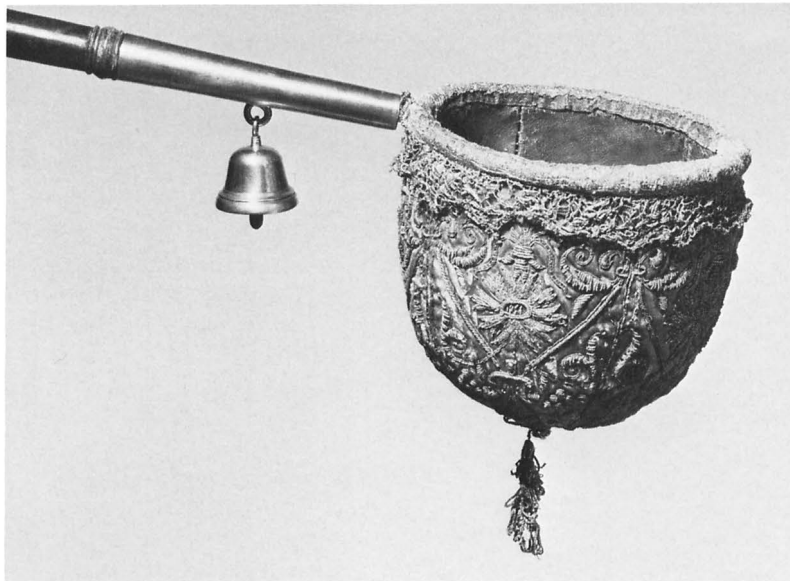
Fig 133. Kollektåv med blomsterbroderier i silvertråd, märkt 1728. Foto R Hintze 1983.

Collection-bag with silver-thread embroidery work, dated 1728.

ket är fästad en knypplad guldspets, bredd 2,5 cm. Under guldbandet en remsa av blå linnelärtf. I håvens botten en guldtofs i snömakeri, 1,7 cm lång. Innerpåse av brunt läder. Holk och ringklocka av silver samt svarvad stång av trä målade med diagonalränder i brunt och grönt. Färgen nu till stor del avskavd. Mått: höjd 15 cm, diameter 16 cm, stångens längd 107 cm, inklusive holk 13 cm. Kollektåven nämns för första gången i vis prot 1739. – Håvarna 1–2 konserverades 1982 hos raä:s textilsektion. Kostnaden bestreds av Kyrkans minnesfond. – 3–4. 2 nya håvar av grönbått ylle med broderier i gulrött. Innerpåse av sämskskinn. Stångens längd 127 cm, skafthylsa av silver Håvens diameter 15 cm. Komponerade av textilkonstnärinnan Brita Carlström, Kalmar. Tyget vävt av Stina Olofsson, Gräsgårde. Förfärdigade av Kalmar hemslöjd 1976 (prot). Skänkta av familjerna Rickard Elofsson, Gräsgårde, och Birger Olsson, Kulltorp.

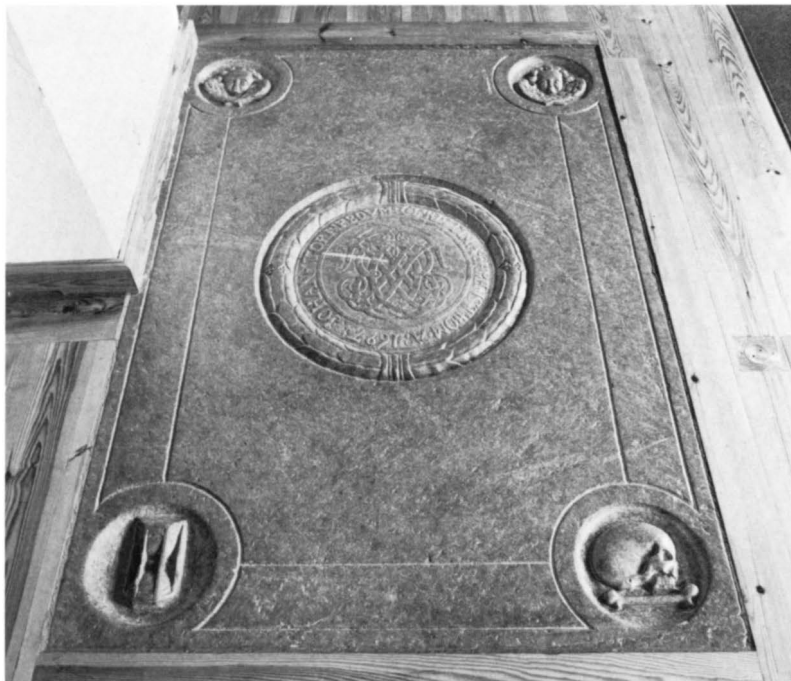
Fig 134. Gravsten i koret över Johan Törneboum och Christina Ehrenström 1697. Foto R Hintze 1983.

Gravestone, in the chancel, dated 1697.

Endast en gravsten, som legat i kyrkans golv, återstår (fig 134). Stenen är av röd kalksten, mått 146×212 cm, med försänkt ornamentik. Ram med figurprydda rundlar i hörnen: överst änglar, nederst tv ett timglas och th dödskalle och benknota. I mitten av stenen ett spegelmonogram omgivet av en cirkelrund ram med texten: »Johan Törneboum Christina Ehrenström. An 1697» (se not 57). Gravstenen, som troligtvis från början och åtminstone sedan 1747, då Frigelius ritade av den, legat över graven i koret framför altaret, blev vid 1970-talets restaurering flyttad till nordsidan av triumfbågen, där den försänktes i det nya golvet.

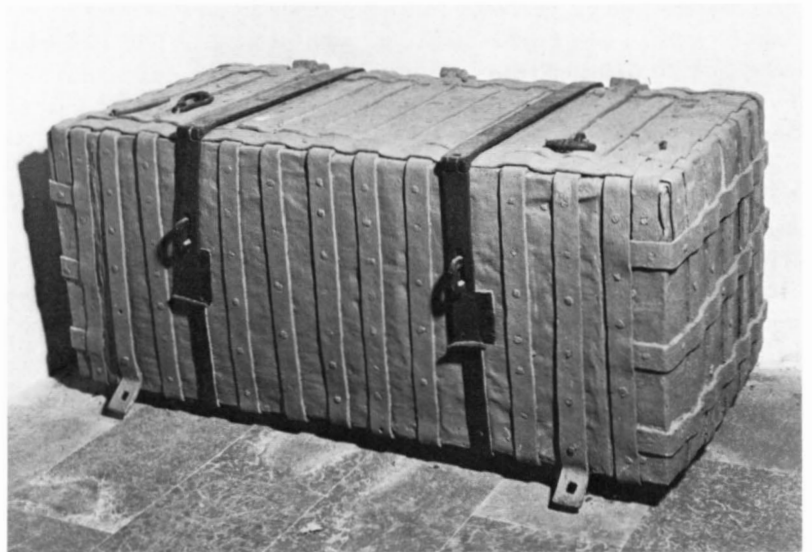
Fig 135. Kyrkkista från 1720-talet. Foto R Hintze 1983.

Church chest from the 1720's.

Kyrkokistan från 1720-talet bevaras ännu (nu i bårhuset). Den är identisk med den 1750 beskrivna men numera gråmålad. Storlek 150×70×65 cm (fig 135).

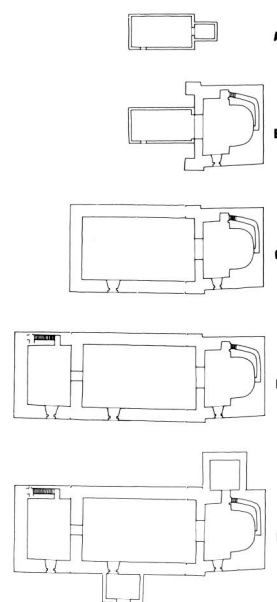
Fig 137. Kyrkans planutveckling, 1 : 1 000. K Andersson, ritning G Wirén 1986.

The development of the plan of the church, scale 1 : 1 000.

The building history (Fig. 137)

A. (Around the year 1100 to around the year 1200.) The archaeological excavation work (Fig. 43) exposed a number of post-holes (E), negative traces of a sill-beam and remains (D) of limestone floor-slabs (Figs 45–48), which have been interpreted as being the remains of a 4 metres wide nave in a wooden church. It was, however, not possible to establish the length of this nave.

B. (Early 13th century.) A vaulted stone chancel—with an internal apse, a stair in the north wall, and a narrow

C. (First half of the 13th century.) The walls of the nave were built. The masonry technique is very similar to that of the chancel. The excavation work (Fig. 43) provided valuable information regarding the construction of the stone church. About 1 metre away from the north wall there was a row of post-holes from scaffolding, and by the south wall there was a 1 metre deep post-hole (A) which is assumed to be a trace of a lifting arrangement for building-stones (Fig. 44). A coin from the middle of the 13th century was found at the bottom of this hole. The original roof-trusses (Figs 31–34, 54 and 58–60)—which are still preserved—were open above the nave. Judging

D. (From the middle to the third quarter of the 13th century.) Until 1770 the west part of the present nave consisted of a broad west tower (Figs 75–76). The archaeological excavations clearly showed that the tower is mediaeval, but from a later date than the nave. The foundation walls of the tower differ in construction from those of the nave (Figs 41–42), and the tower and the nave are independent structures with a head joint between them (Figs 61, 63). A stair was found in the north wall of the tower (Figs 62–63) and traces of the original south doorway (Figs 64, 76) were found in the south wall of the nave. The tower had timber floor-beams. The tower was probably built during the middle or third quarter of the 13th century. The oldest surviving contents of the church—the baptismal font and the rood—are from the same period.
