Silte kyrka

HABLINGE TING, GOTLAND BAND VIII:3

Av MATS BERGMAN

VOLYM 215 AV SVERIGES KYRKOR, KONSTHISTORISKT INVENTARIUM

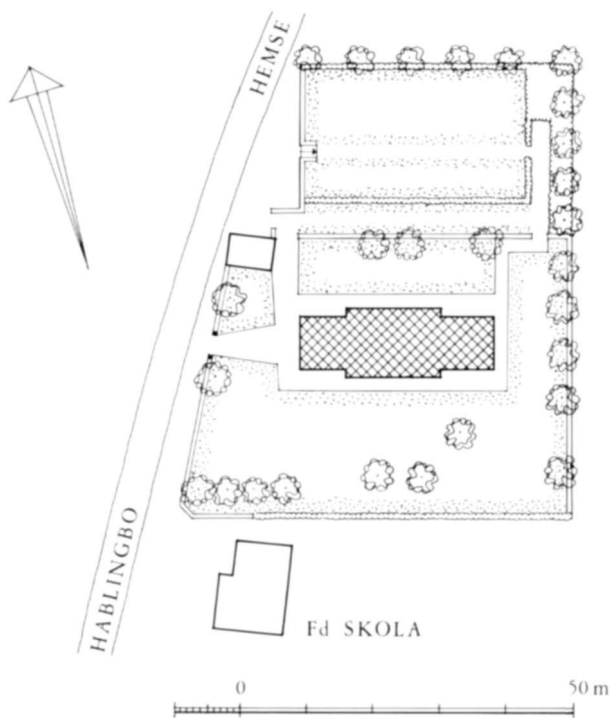
Fig 4. Situationsplan. 1:2000. Uppm G Redelius 1989.

Site plan, scale 1:2000.

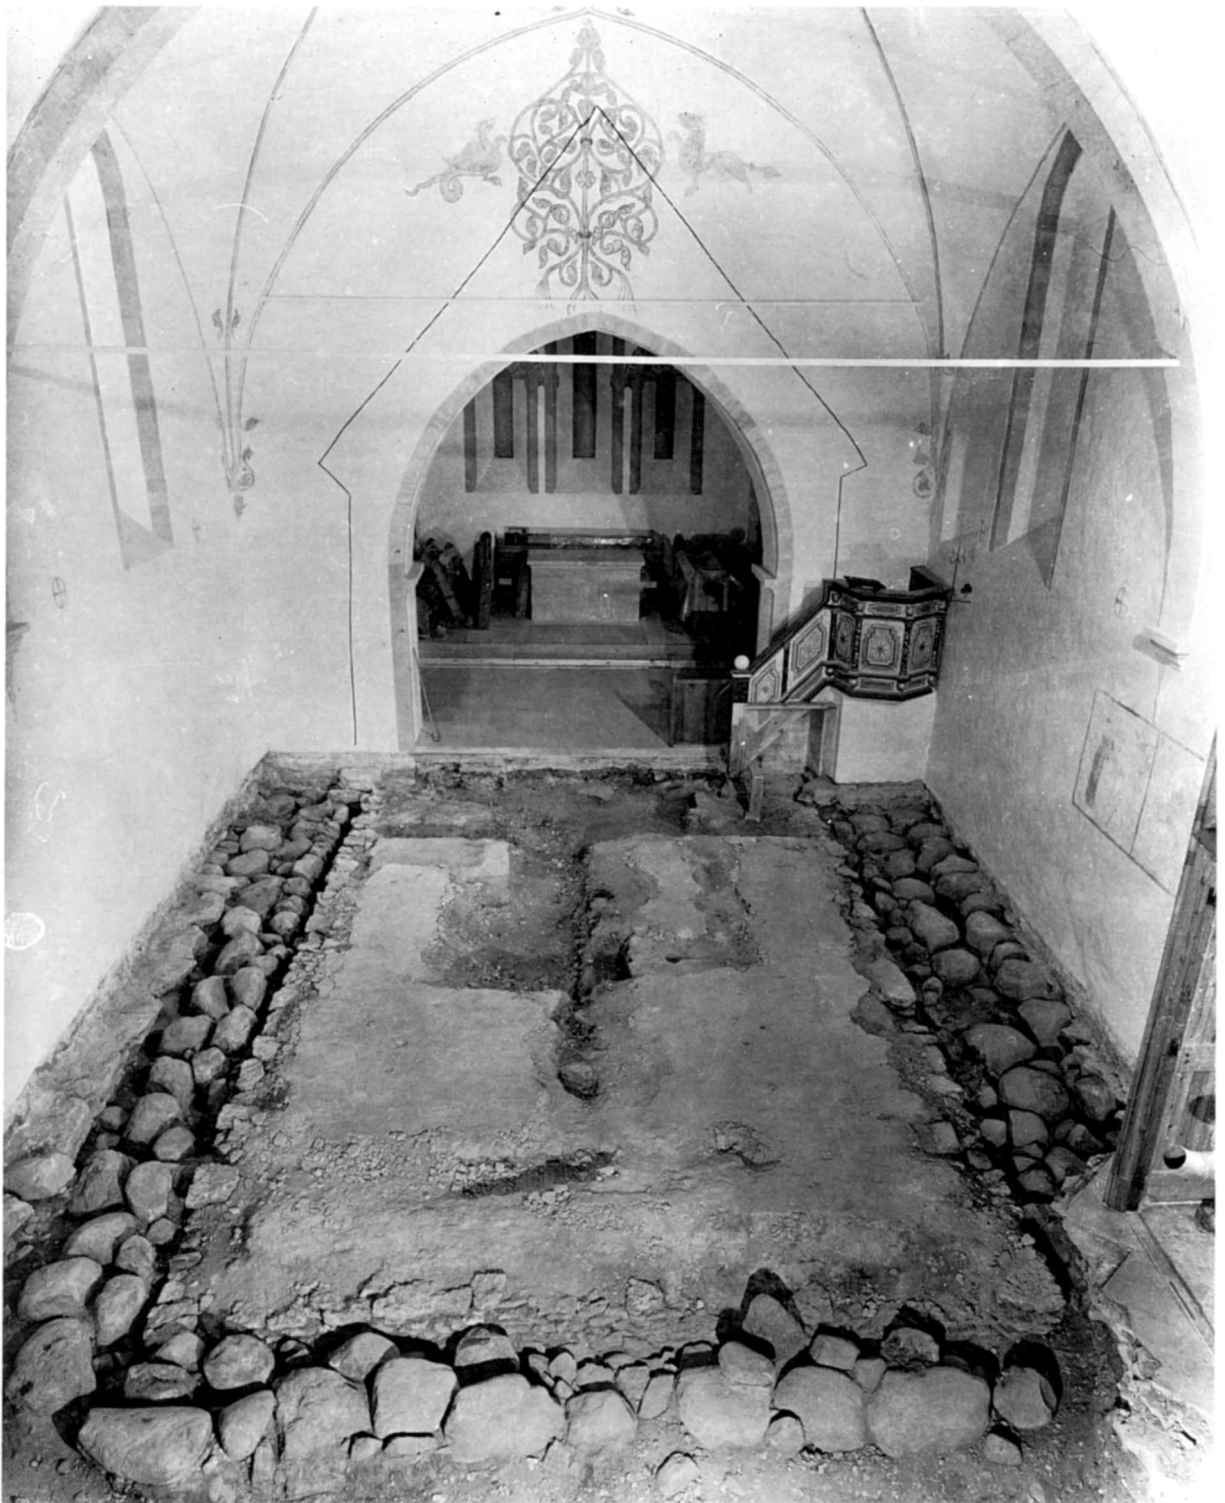
Fig 7. Stavkyrkans framgrävda grund samt avtryck av långhusets östgavel. Foto Waldemar Falck 1971.

Inte heller återfanns några spår av var ingången varit belägen; en grav hade stört den sannolika platsen mitt på västgaveln. Möjligen kunde vissa spår av nötning iakttas på den sten som låg ungefär mitt för kyrkans längdaxel.

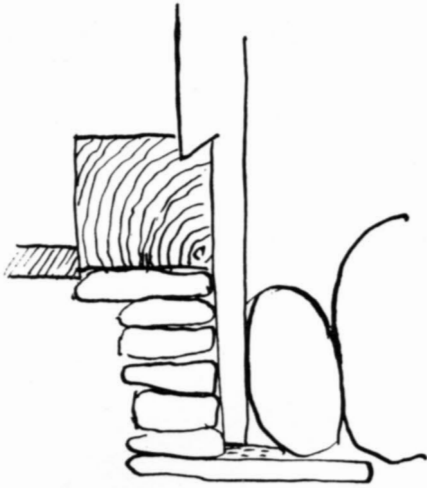
Fig 8. Rekonstruktion av anslutningen mellan stav och syll i stavkyrkan. Efter Trotzig 1972.

Reconstruction of the junction between the stave and the wall sill of the stave church.

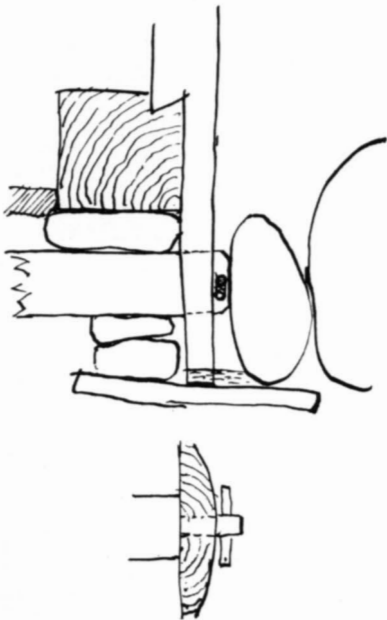
Fig 9. Rekonstruktionsförsök av anslutningen mellan de två tvärgående bjälkarna och långväggarna. Efter Trotzig 1972.

Attempted reconstruction of the junction between the joists and the north and south walls.

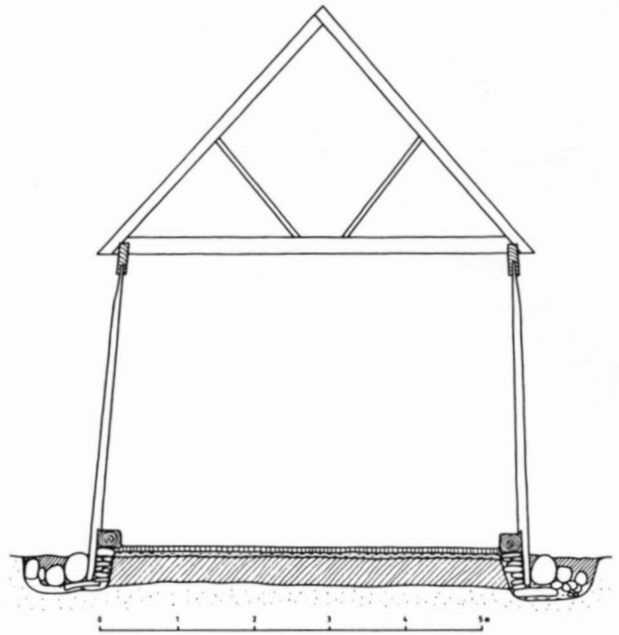
Fig 12. Tvärsnitt av stavkyrkans långhus, 1:300. Efter Ahrens 1982.

Cross-section of the nave of the stave church. Scale 1:300.

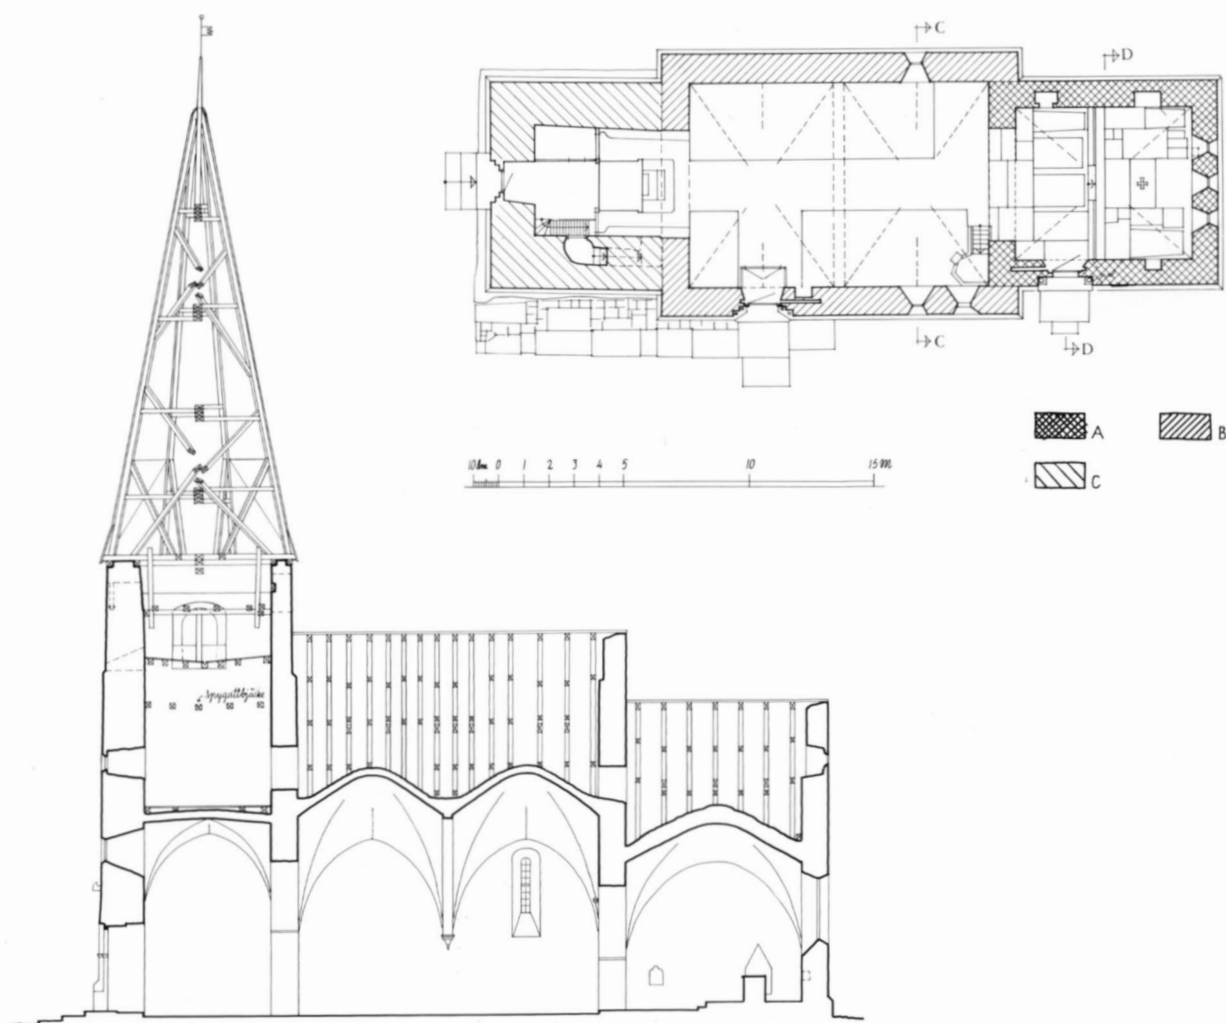
Fig 14. Plan samt längdsektion mot norr, 1:300. J Söderberg 1943 och G Redelius 1989.

Plan and longitudinal section looking north. Scale 1:300.

Silte kyrka består av kor och långhus samt västtorn, allt från medeltiden (fig 14–19). Koret byggdes först, något före 1200-talets mitt, och anslöt en kortare tid till den föregående stavkyrkans långhus innan långhuset tillkom; rester av utvändig puts på korets västgavel kan iakttas från långhusvinden. Förbandet mellan kor och långhus är dåligt med sprickbildningar i östra långhusvalvet som följd (Erik Olssons konserveringsrapport),

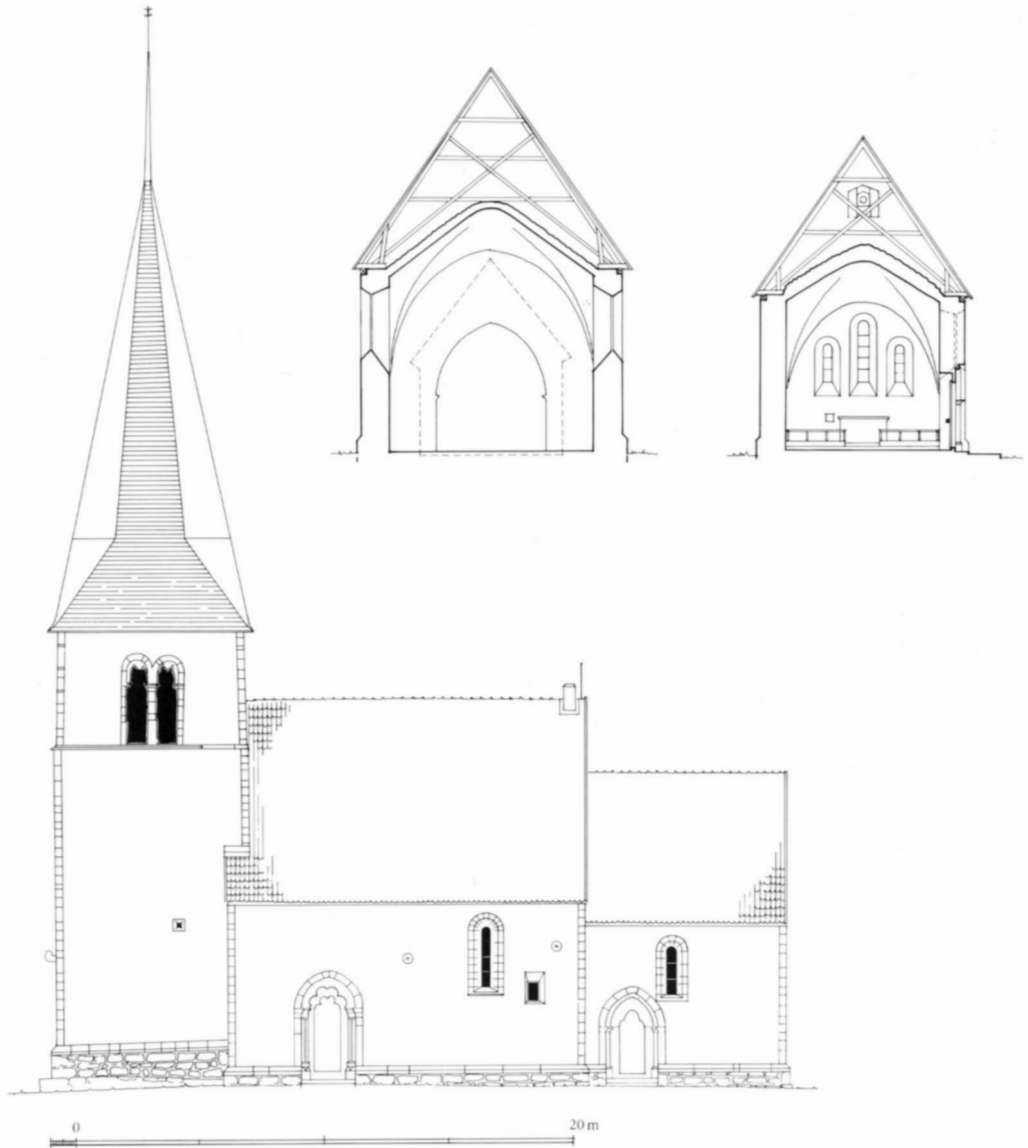
Fig 15. Sydfasad samt sektioner av långhuset och koret mot öster, 1:300. G Redelius 1989.

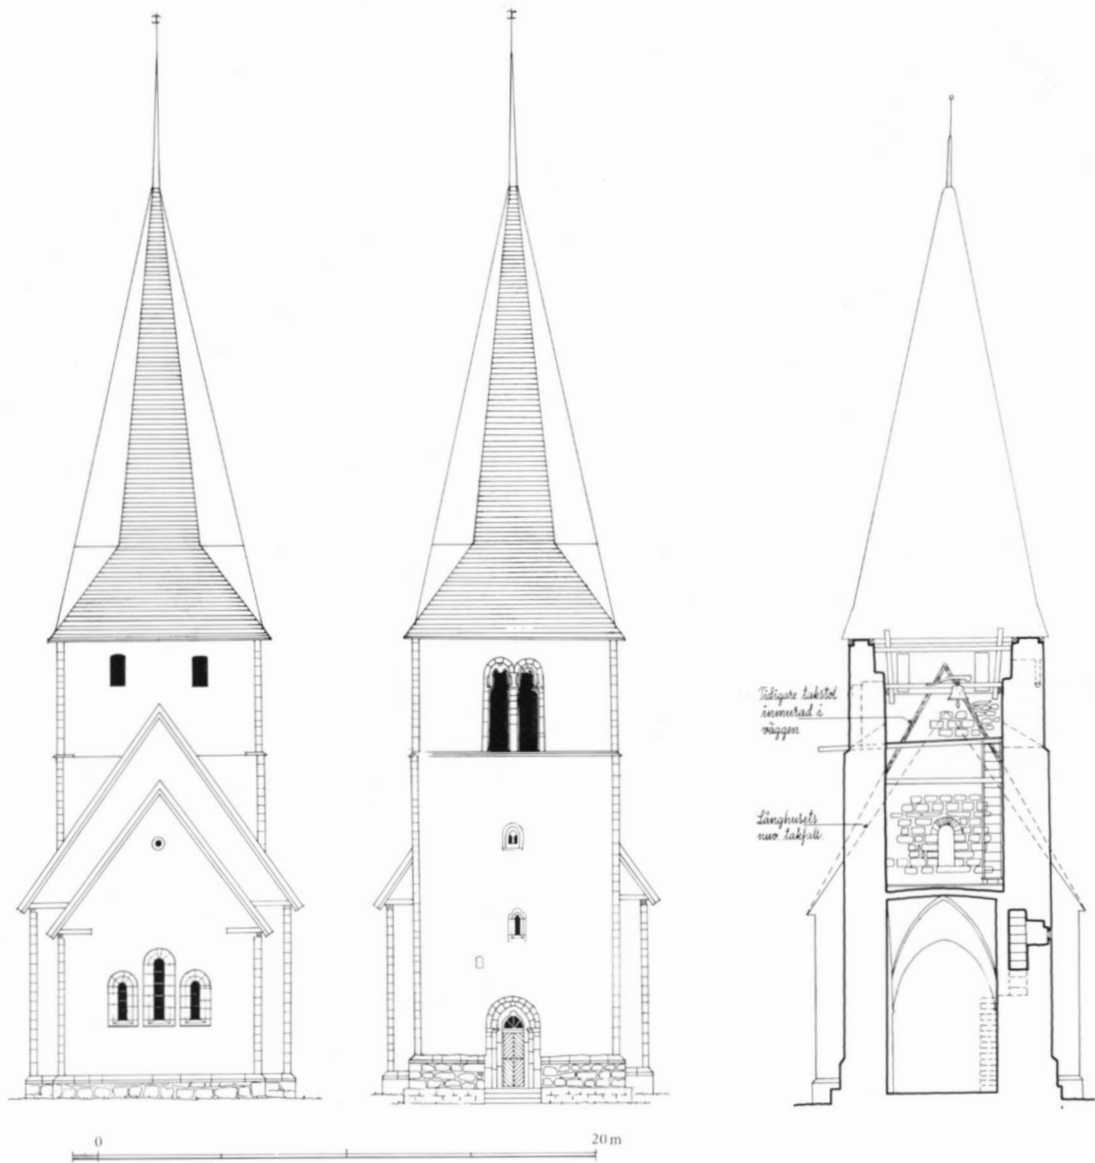
Fig 16. Fasader mot väster och öster, 1:300. G Redelius 1989. Sektion av tornet mot öster. J Söderberg 1943.

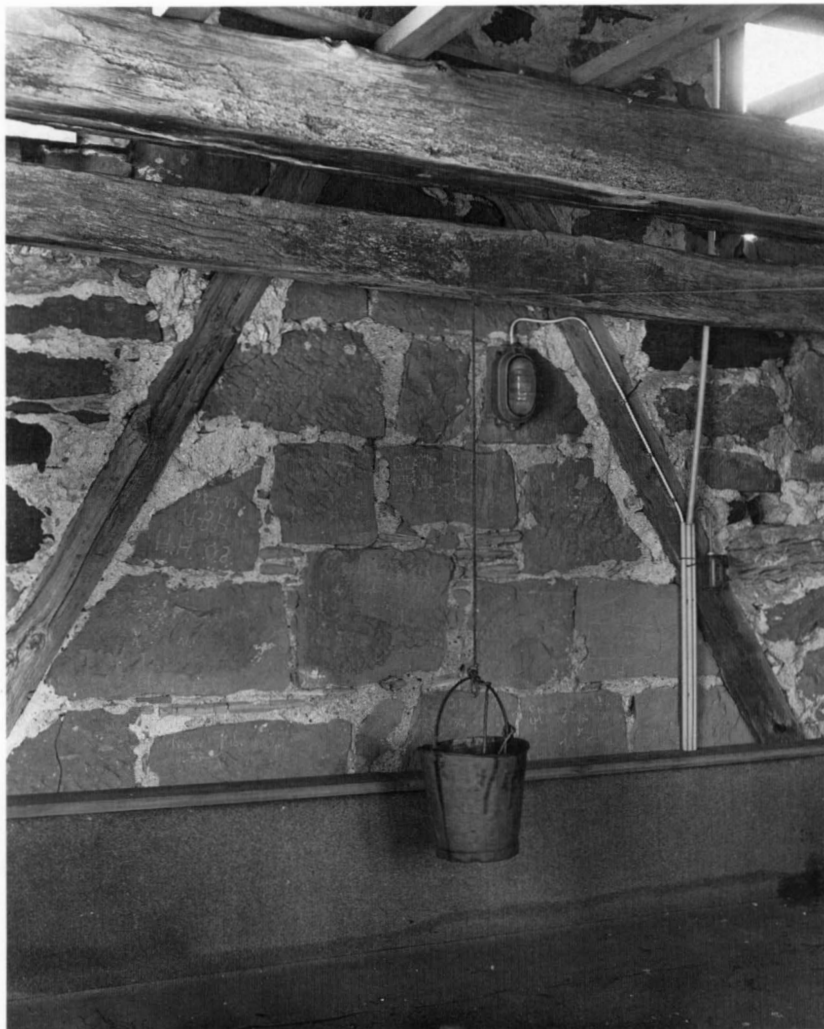
Fig 20. Långhusets västgavel sedd från tornet. Foto 1988.

tycks ha varit putsad (fig 20); den består av relativt omsorgsfullt huggna kvadrar och har inte varit avsedd att synas någon längre tid. Korets norra hörnkedja är något skadad. Sockel, hörnkedjor och omfattningar är finhuggna. Spår av stenens bearbetning är flerstädes synliga men inga stenhuggarmärken kan skönjas. I lång-

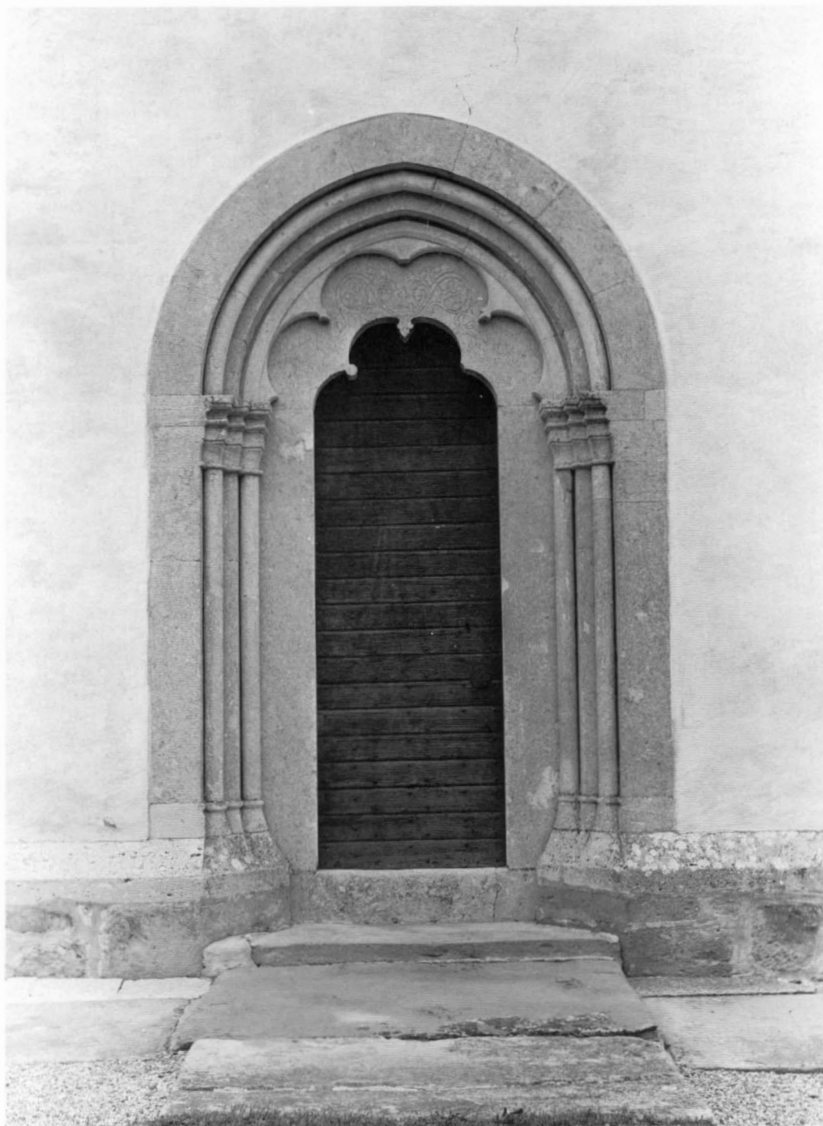
Fig 21. Långhusportalen. Foto 1988.

Långhusportalen (fig 21) av grå och röd kalksten är svagt spetsbågig och tvåsprängig med ganska vittrade kolonner. Baserna är släta och tvådelade; de nedre delarna sammanhänger med sockeln. Upptill har de en vulst som ytterst avslutas med en liten volut. Även kapitälerna är släta med en svagt markerad ås på mitten. Det mellersta språnget mellan kolonnerna fortsätter ner i den del av sockeln som utgör basen och avslutas med en spets. Den inre östra kolonnen är huggen i ett stycke, de

övriga i två. De uppbär profilerade kapitälband av grå kalksten med en inskuren linje på mitten och där ovanför en helt slät fris. Ovanpå kapitälbanden ligger rödaktiga, kraftigt profilerade täckplattor vilka uppbär arkivolten. Denna har rödaktig omfattning och en grå vulst i det yttersta språnget. Själva arkivolten är grå och rundbågigt fyrpasskonturerad med tresidig yttre kantvulst; den har hjässdroppar i form av franska liljor – den översta avbruten – mellan varje rundbåge. De helt släta posterna uppbär den trepasskonturerade tympanonskivan. Dess mellersta, bredare båge delas av en lilje-

formad hjässdroppe i mitten och avskiljs från de båda övriga bågarna med runda droppar (den östra är avslagen). På tympanonskivan finns inhuggen dekor: ett huvud ur vars mun utgår akantusrankor på ömse sidor samt ett ornament på den översta hjässdroppen. Den ca 30 cm höga tröskeln har på mitten ett inhugget georgskors, vilket också tjänstgör som fixpunkt¹⁰. Nött tröskelhäll av sandsten samt invändig tröskelhäll av två sandstenar.

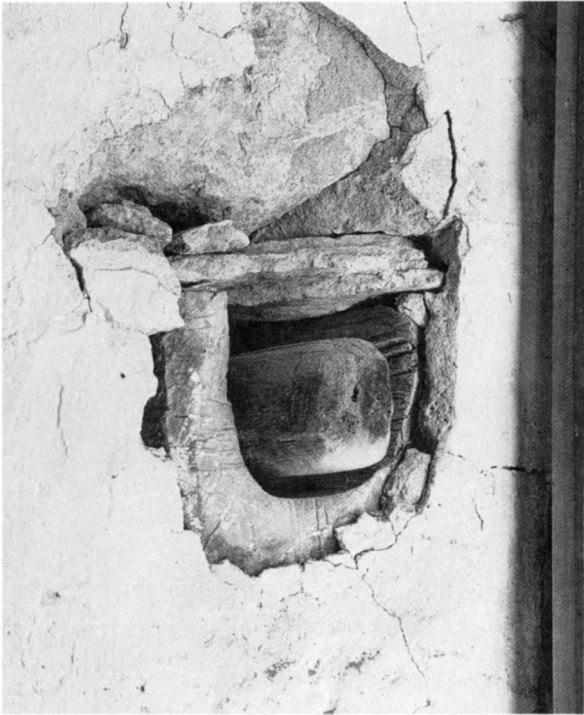
Fig. 22. Bom och bomrännia i långhusportalens södra smyg. Foto 1988.

The bar and the bar hole in the south splay of the nave doorway.

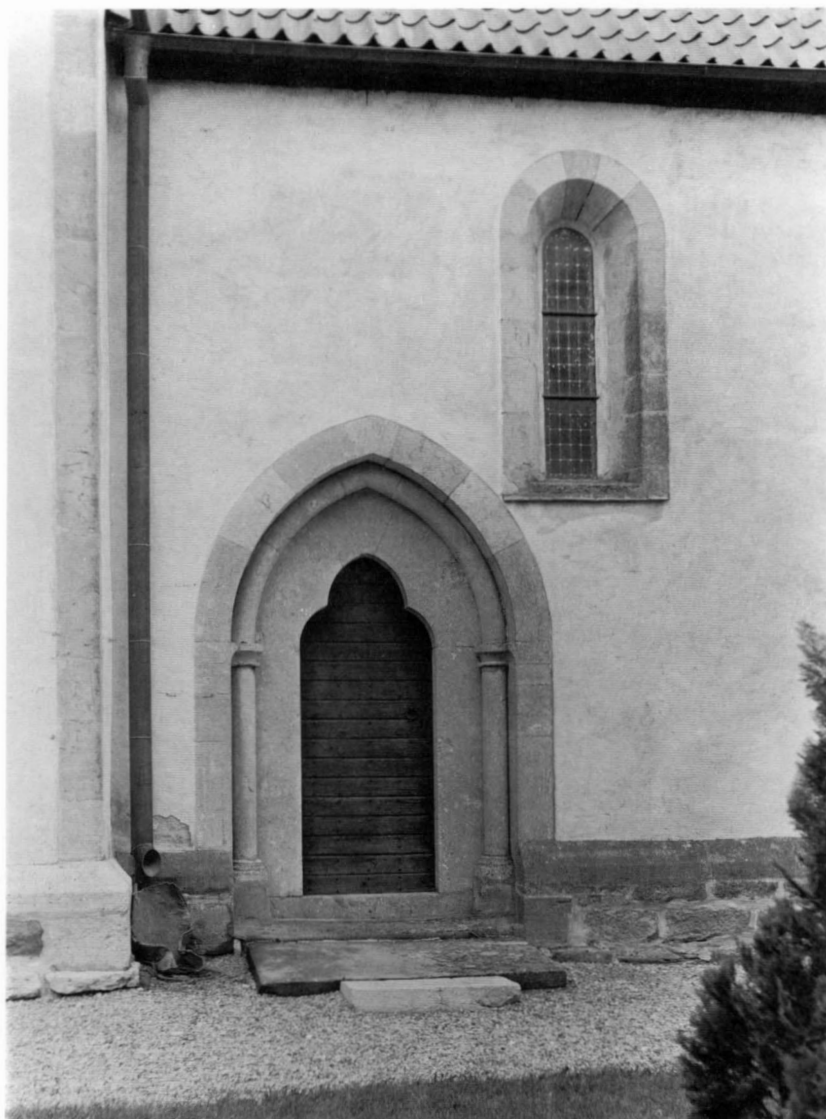
Fig 23. Korportalen. Foto 1988.

Korportalen (fig 23), också av grå och röd kalksten men med inslag av sandsten, är enklare utformad. Den är ensprångig och spetsbågig med helt slät omfattning i linje med murlivet. De båda kolonnerna har profilerade baser av grovkornig sten, vilande på var sitt podium av sandsten. Profilerade kapitäl, uppbärande en vulst längs arkivolten. De breda posterna och tympanonstenen är släta. Tympanonstenen är konturerad i spets-trifolieform. Inga färgspår eller inskrifter; möjligen finns spår av ristningar på västra yttre omfattningen. Tröskeln är ca 18 cm hög.

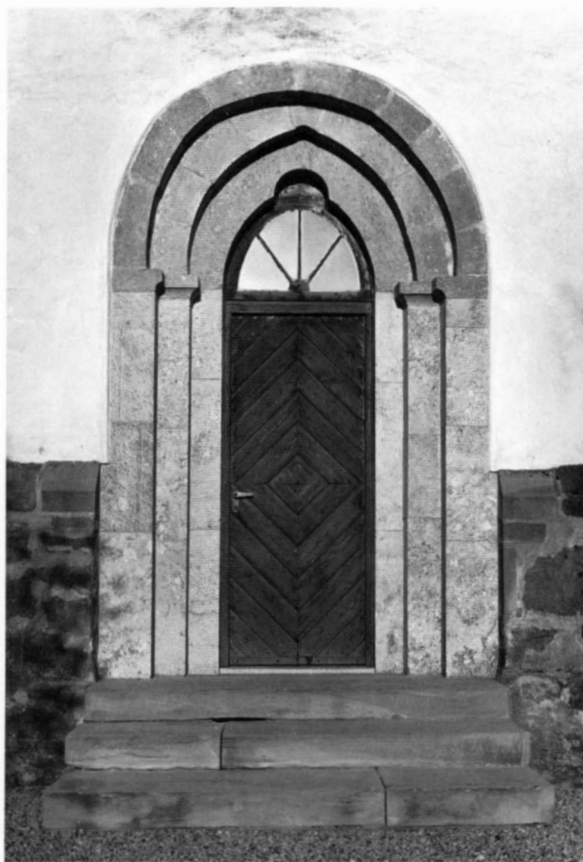
Fig 24. Tornportalen. Foto 1988.

Tornportalen (fig 24) i väster har omfattning av rödaktig kalksten. Den är tvåsprångig med rundbågig yttre och spetsbågig inre omfattning. Portalen har enkla kapitälband med hålkälad undersida. Tympanonskivan har överst en rundbågig uttagning så att ett slags grov trepassform bildas. Portalens inre smyg är tämligen djup, trängre upptill vid tympanonstenen och svagt stickbå-

gig, innerst i murlivet raksluten. Norra smygen är trängre inåt för att få plats med sakristieavbalkningen (se nedan). Posterna och tröskeln är nyhuggna vid restaureringen 1971–1972. Invändigt har portalen två tröskelhällar av sandsten. Raksluten brunlaserad dörr av profilerade, mot varandra snedställda bräder, där ovanför ett halvrunt fönster med fyra rutor. Dörren har handtag och nyckelskylt av järn. Den tillkom vid restaureringen 1971–1972. Bred tröskelhäll av sandsten. Upp till portalen leder tre stora och breda trappsteg av sandsten. En teckning av P A Säve (fig 25) utvisar portalens utseende 1847; den var då oskadad och hade en dörr av

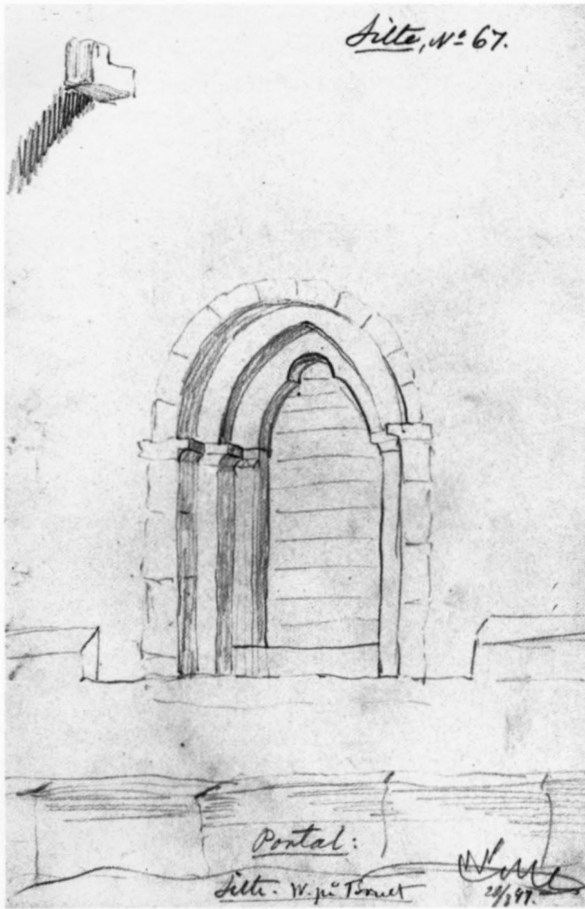
Fig 25. Tornportalen. Teckning av P A Säve 1847. Foto UUB.

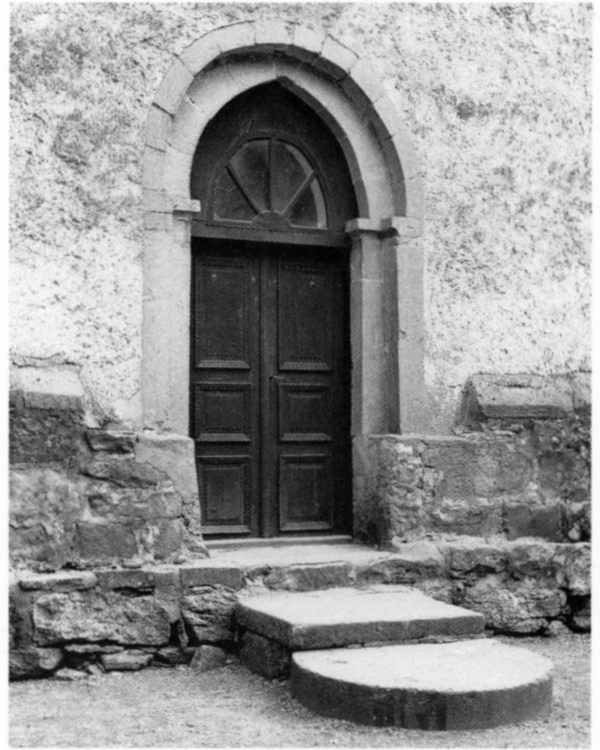
Fig 26. Tornportalen före restaureringen 1971-1972. Foto GF.

The tower doorway prior to the restoration work 1971-1972.

liggande bräder, lik kyrkans båda övriga. Vid en reparation 1854 (st prot, räk) bortbröts tornportalens poster och pardörrar med speglar (fig 26) insattes. Därvid förändrades också de inre smygarna.

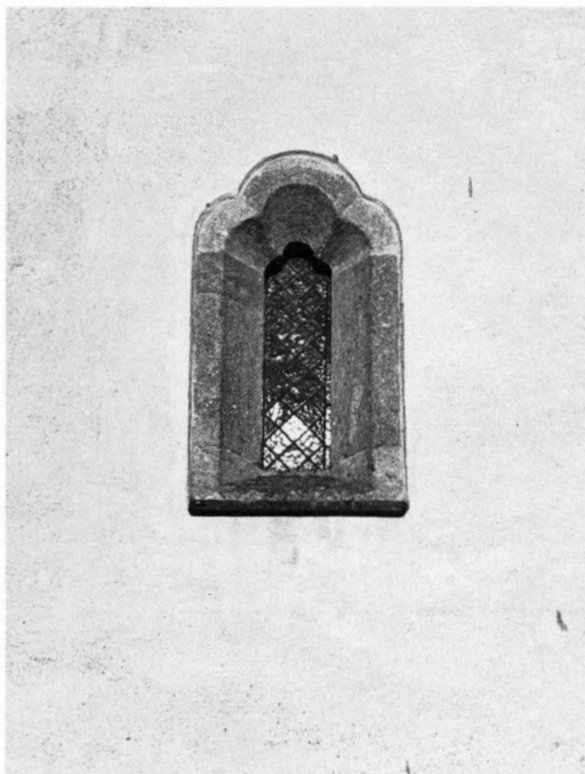
Fig 27. Fönster i tornets västvägg. Foto 1988.

Window in the west wall of the tower.

I tornets västvägg ovanför portalen är ett smalt, upp-till rundbågstrifolieformat fönster med omfattning av röd kalksten samt snedrutigt konstglas i gult och grönt (fig 27). Dess inre smyg är putsad och vitkalkad. Fönstret liknar sydfönstret i Havdhems kyrkas långhusövervåning.

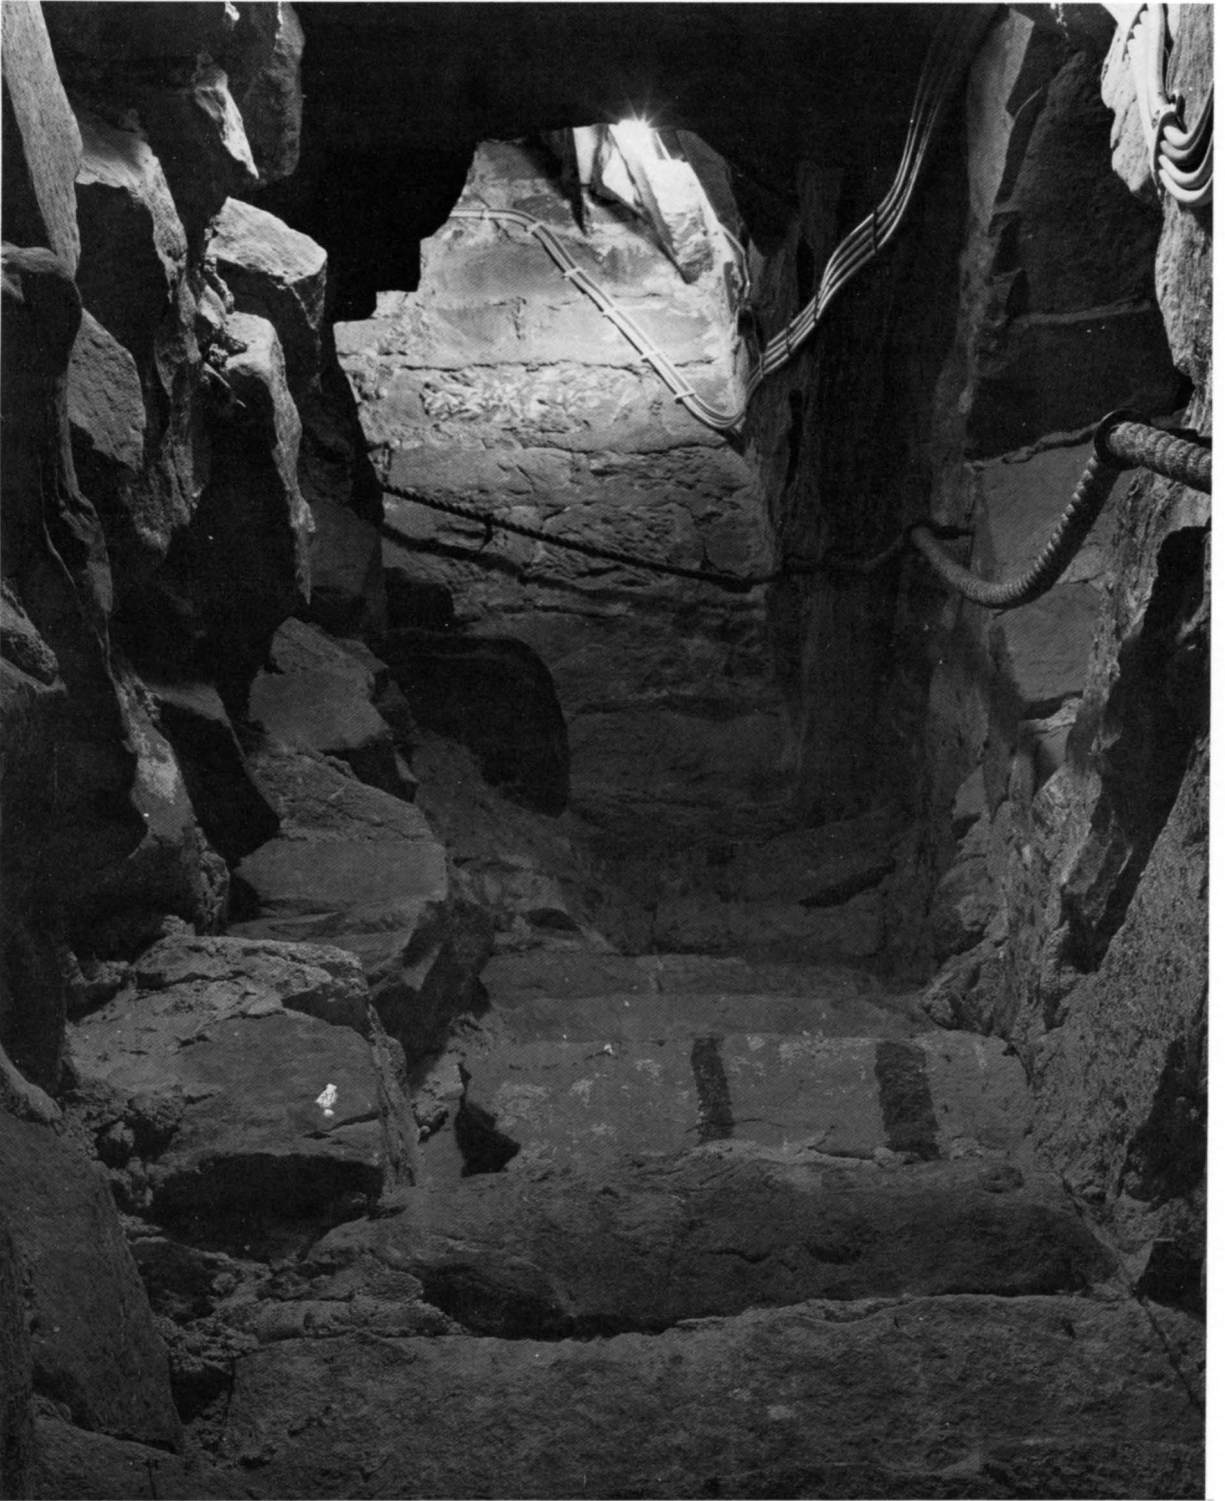
Fig 28. Trappan i tornets södra vägg.

Tornets övre delar nås genom en mycket högt sittande ingång i ringkammarens södra vägg, som nås via en trappstege av delvis vitmålat trä. Ingångens höga placering kan antyda att tornet haft försvarsfunktion (jfr Roosval 1941). Ingången är låg, raksluten och har en gråvitmålad dörr med spegelfält av pärlspånt och mäsingshandtag, tillkommen 1903. I nivå med ingången bör ett bjälklag ha funnits. Härifrån leder en trappa (fig 28) med mycket höga och oregelbundna trappsteg upp till tornets första övervåning. Trappan omfattar nio egentliga trappsteg, sedan bara oregelbundna stenar upp till första övervåningen, där den mynnar i sydöstra hörnet. Den har en sentida repljaldare och får ljus av en liten glugg i söder med skråkantad omfattning och dageröppning med konkava sidor, huggen i ett enda kalkstensstycke. Här i trapploppet syns sandstensdominansen mycket tydligt. I taket i trappans nedre del är inmurat ett verkstycke av kalksten till en spetsbågig omfattning (fig 29). På insidan strax ovanför öppningen sitter en stockända som torde ha tillhört ett bjälklag tvärs över ringkammaren¹³.

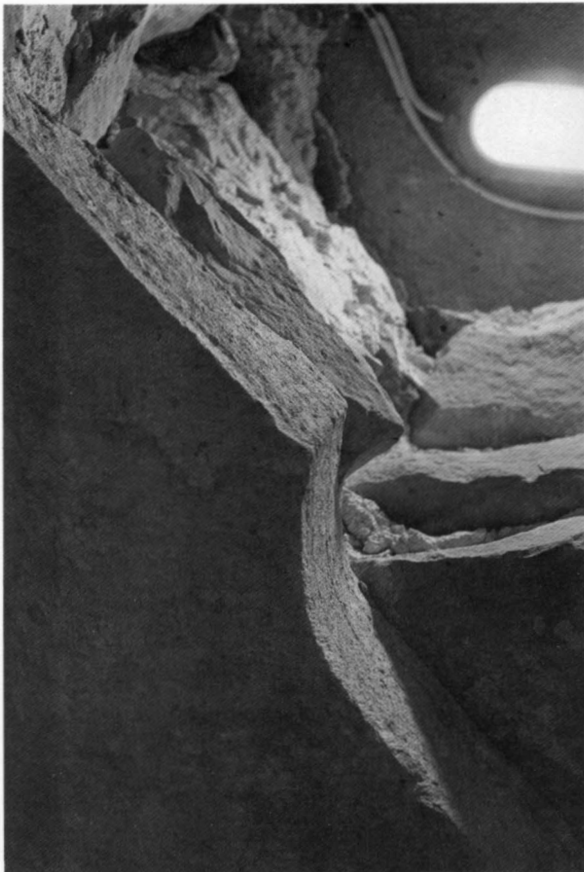
Fig 29. Del av spetsbågig omfattning, sekundärt inmurad i torntrappan. Foto 1988.

Part of a Gothic opening surround used as building material in the tower staircase.

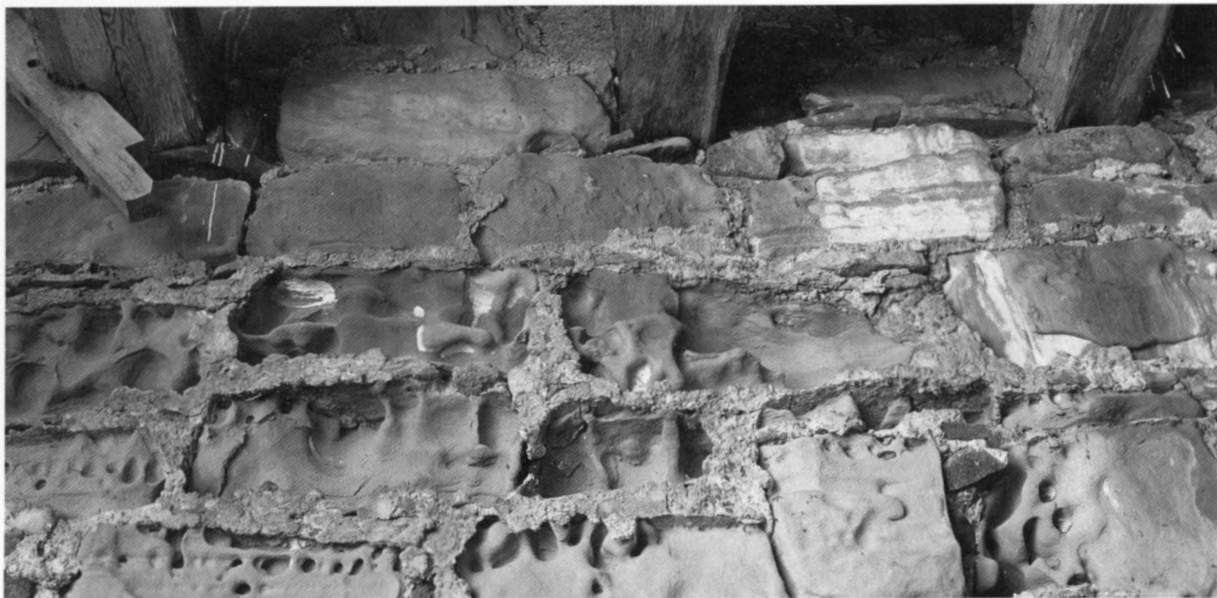
Fig 30. Vägparti med vittrad sandsten på insidan av tornets södra vägg. Foto 1988.

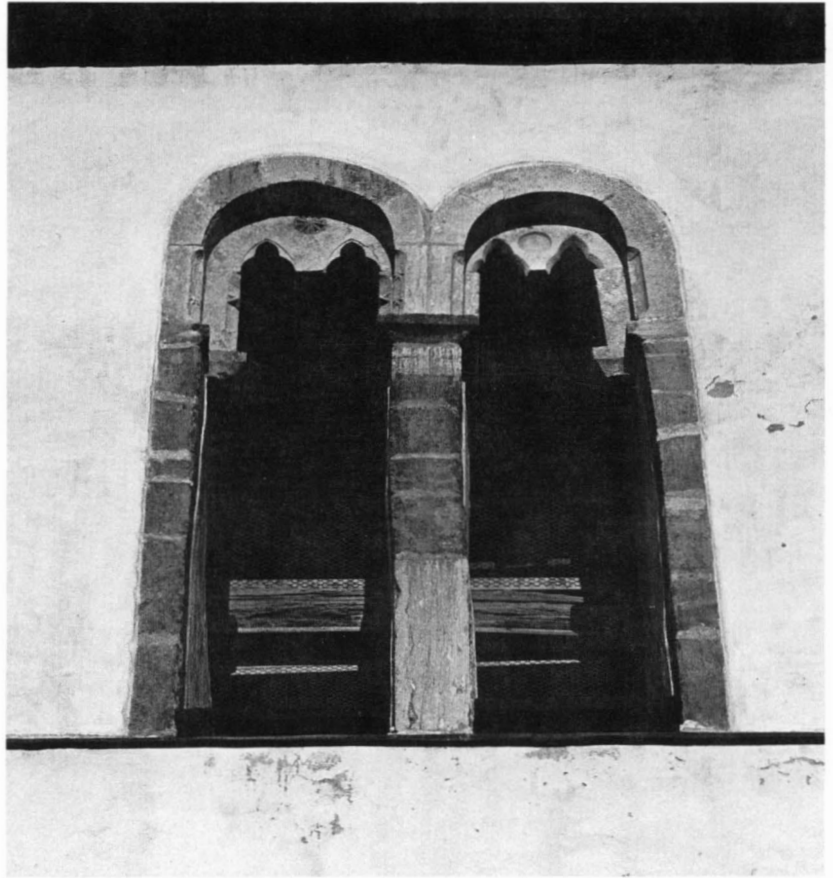
Fig 31. Ljudgluggar i tornets västfasad. Foto 1988.

Sound openings on the west front of the tower.

Ljudgluggarna (fig 31–34) är ett hopplock av stenhuggeridetaler utan inbördes sammanhang. De nedre delarna är huvudsakligen sandsten med vissa inslag av kalksten. I väster och i söder finns två par ljudgluggar. Dess övre delar uppbärs av anfangar med hålkälade undersidor, dels av sandsten, dels av röd kalksten. Övre delarna är rundbågiga med skråkantad yttre omfattning

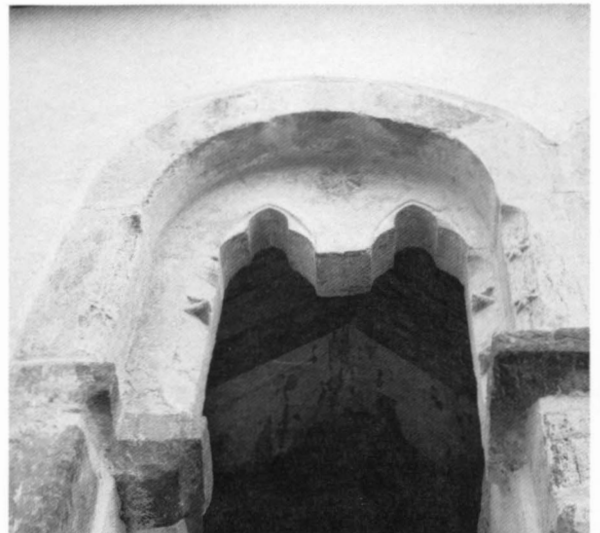
Fig 32. Detalj av ljudglugg i tornets västfasad med dekor av 'hundtänder'. Foto GF.

Detail of the sound opening with dog-tooth ornaments on the west front of the tower.

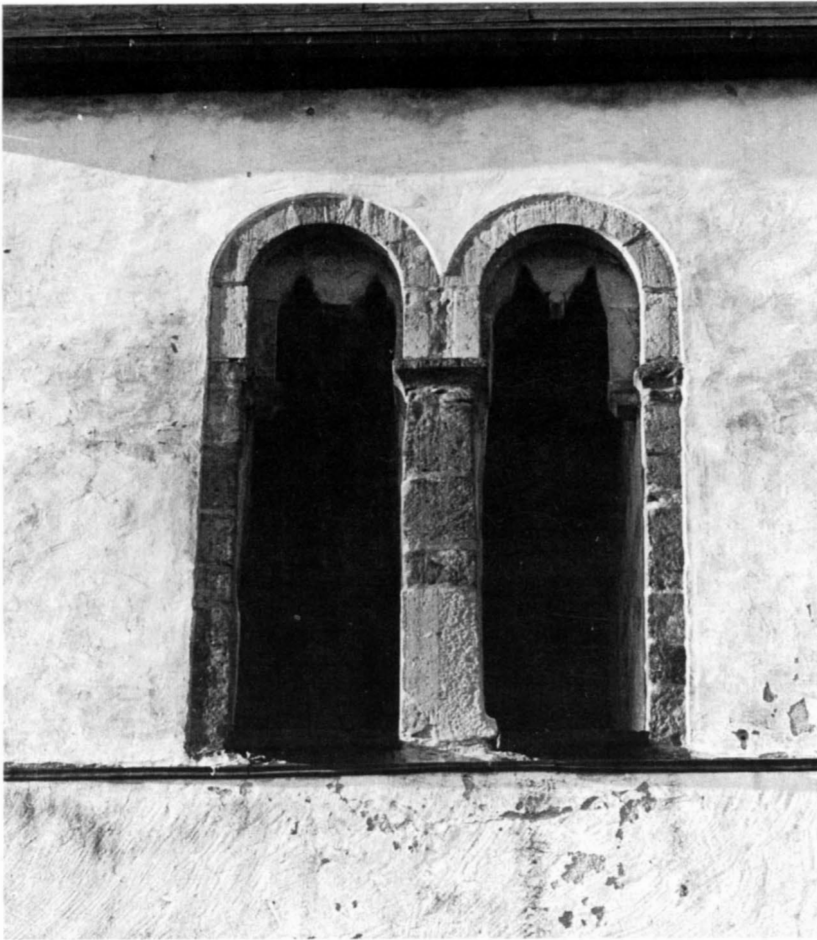
Fig 33. Ljudgluggar i tornets sydfasad. Foto 1988.

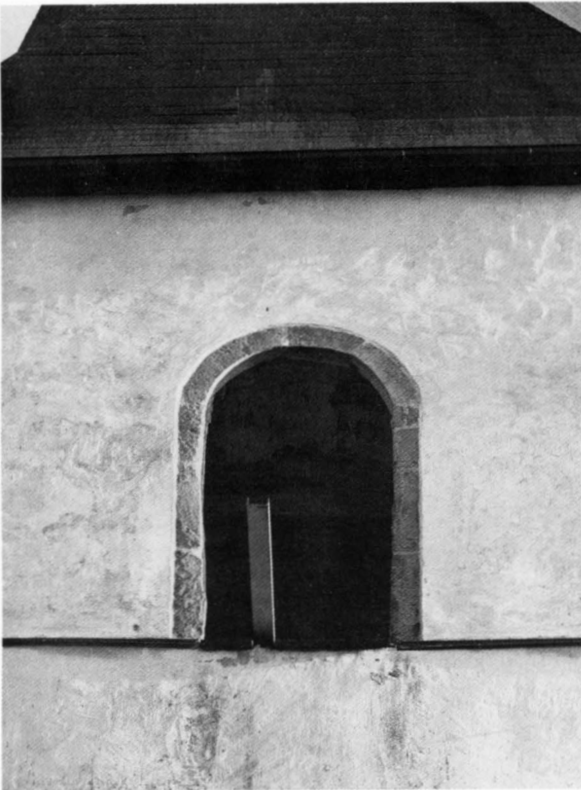
Fig 34. Ljudglugg i tornets norra fasad. Foto 1988.

Sound opening on the north front of the tower.

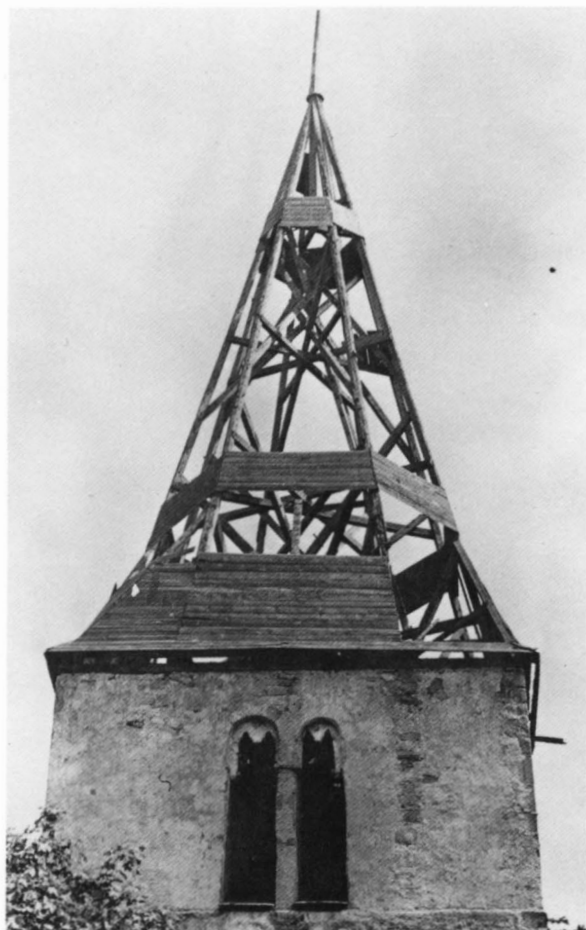
Fig 37. Tornspiran under reparation 1949. Foto S A Söderholm. ATA.

The spire during repair work in 1949.

Tornspiran – utan tvivel kyrkans mest sårbara del – härstammar i sitt nuvarande skick från en reparation 1949 (fig 37). Den nybyggdes helt 1868 (räk), till vilket åtgick 67 dagars arbete. Dess föregångare byggdes enligt räkenskaperna 1783–1784 av den kände tornbyggaren Mårten Suderbys¹⁷ från Gothem. Enligt räkenska-

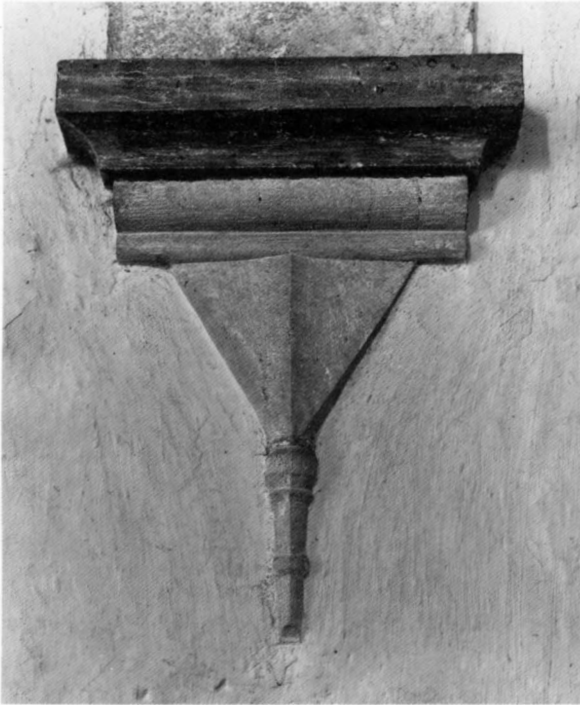
Fig 40. Valvkonsol på långhusets sydvägg. Foto A Edle.

Vault console on the south wall of the nave.

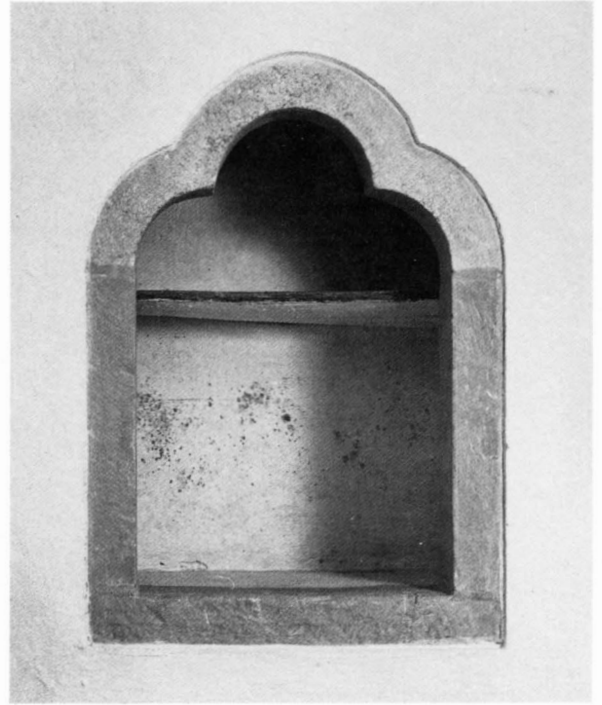
2. I korets norra vägg mot väster (fig 42). Trifoliekrönt omfattning av sandsten och rödaktig kalksten. Invändigt är nischen putsad och vitkalkad med en tunn hylla av ek i nivå med krönstenens nederdel. Spår av ristningar. Omfattningens höjd 81 cm, bredd 53 cm, nischens djup 61 cm; hyllan sitter 50 cm över nischens botten. Nischen är belägen inom det utrymme där korstolar under medeltiden brukade vara placerade och kan indikera att sådana funnits här i Silte¹⁸.

Fig 42. Nisch i korets norra vägg. Foto 1988.

Niche in the north wall of the chancel.

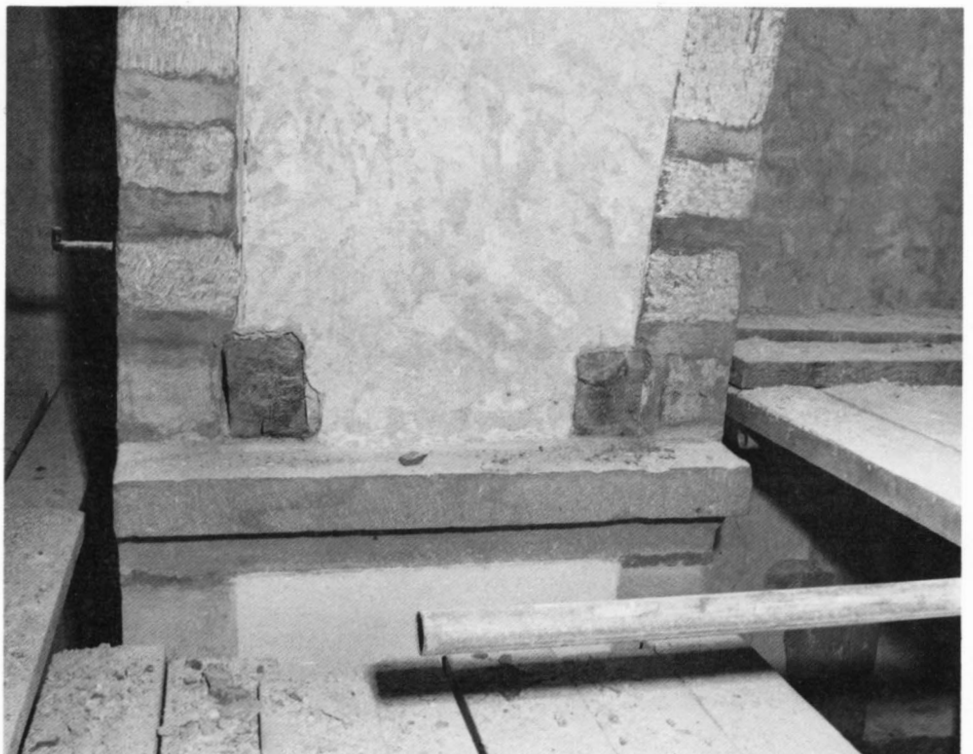
Fig 41. Avsågade stockändar i triumfbågen, möjligen rester av ett lektorium. Foto E Olsson 1971. GF.

Beam ends in the chancel arch, possibly the remains of a lectory.
