Silte kyrka

HABLINGE TING, GOTLAND BAND VIII:3

Av MATS BERGMAN

VOLYM 215 AV SVERIGES KYRKOR, KONSTHISTORISKT INVENTARIUM

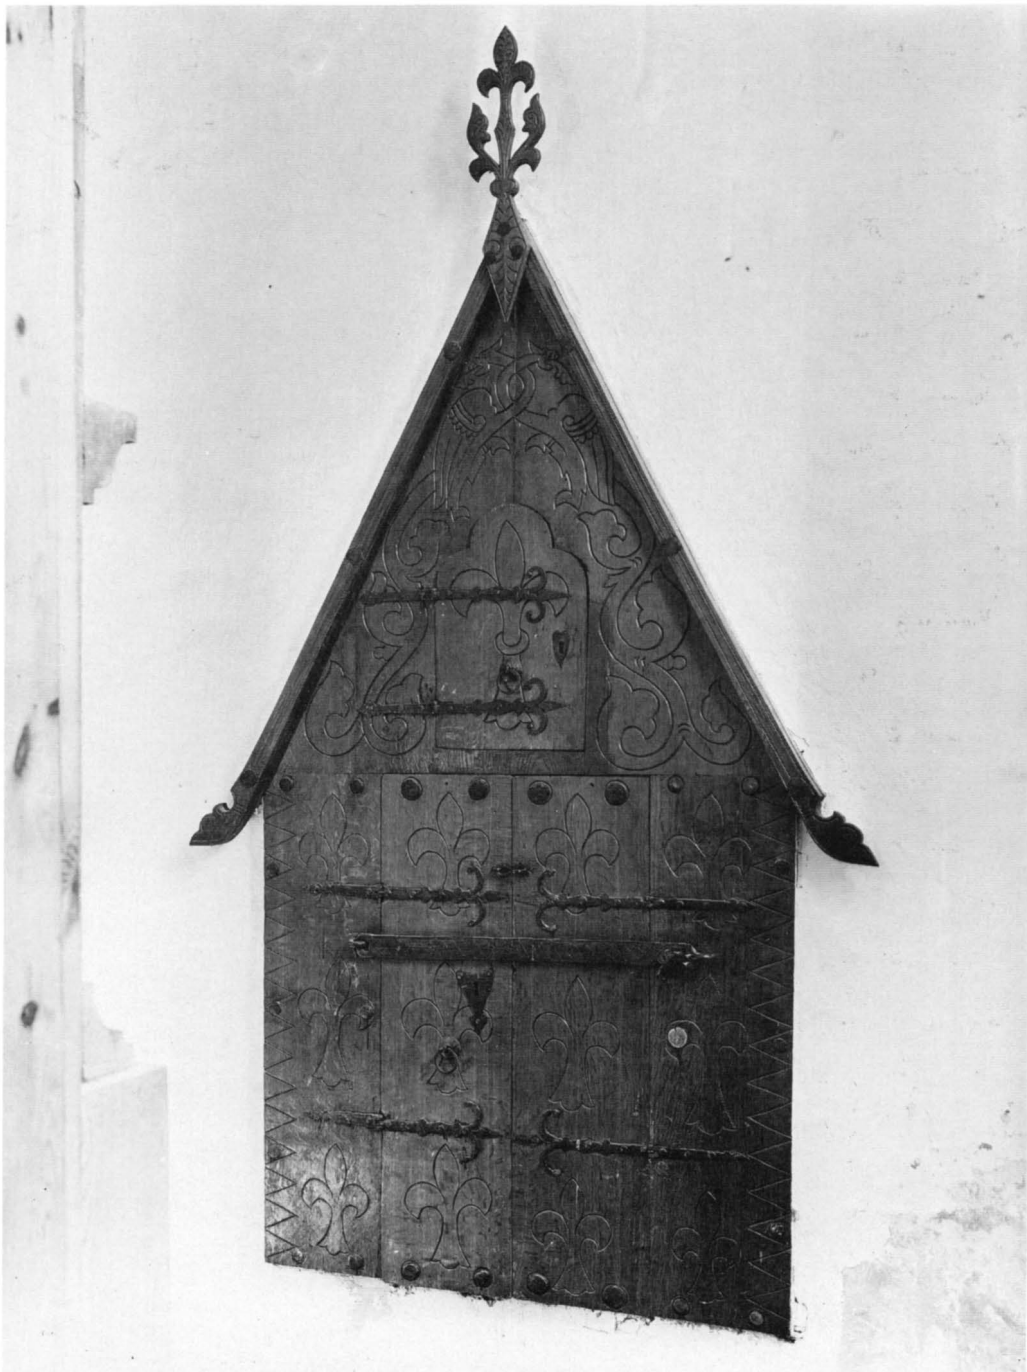
Fig 43. Sakramentskåp i korets norra vägg med omfattning och dörrar av ek. Den snidade och ristade ornamentiken samt beslagen är till största delen ursprungliga, men skåpet är hårt restaurerat 1902. Foto A Edle 1943.

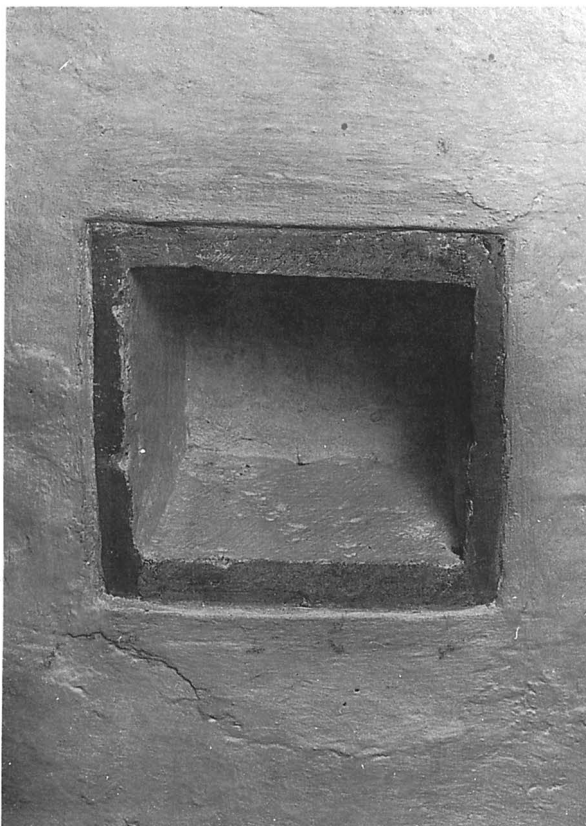
Fig 44. Fyrkantig nisch i korets östra vägg. Foto 1988.

Square niche in the east wall of the chancel.

4. I korets östra vägg, nedanför norra fönstret (fig 44), med omfattning av kalksten och sandsten. Höjd ca 33 cm, bredd 29 cm, djup ca 29 cm. Möjligen en relikgömma.

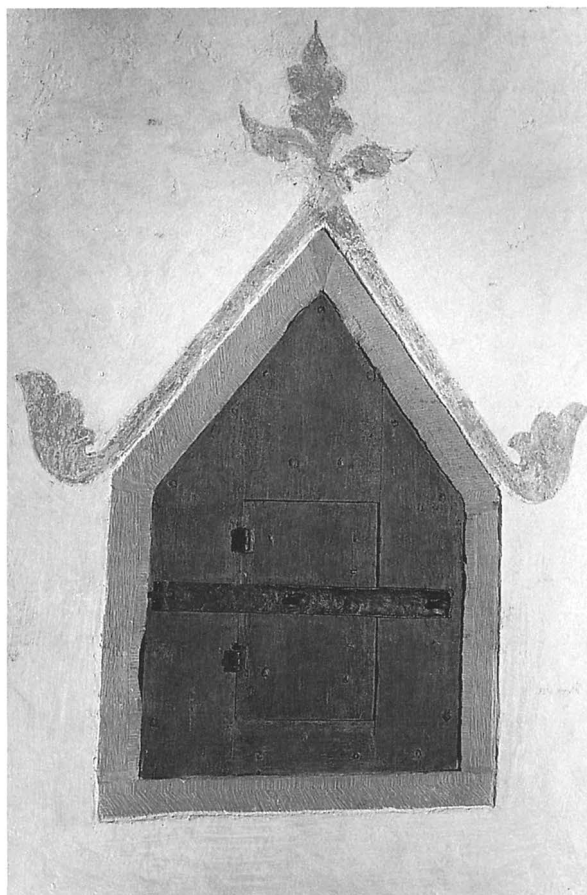
Fig 45. Nisch med väggsåp i korets södra vägg. Foto 1988.

Niche and wall cupboard in the south wall of the chancel.

5. I korets södra vägg, öster om korportalen (fig 45), spetsvinklig med sandstensomfattning och inklätt med ett gediget, utvändigt rödbrunmålat träskåp med raksluten lucka och svartmålad järnbom med plats för två hänglås. Nischens höjd 94 cm, bredd 65 cm, skåpets djup ca 41 cm. Sannolikt avsedd för en piscina, som antagligen ännu finns kvar under brädinklädnaden.

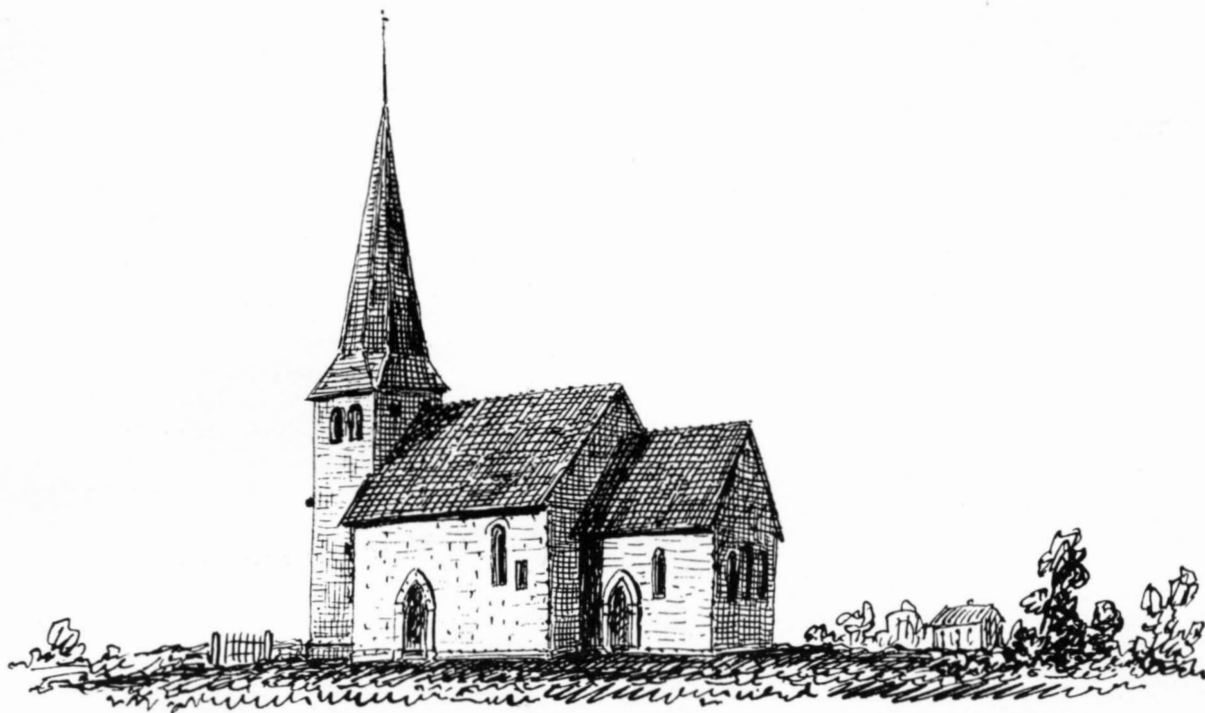
Fig 47. Kyrkan från sydöst. Teckning av P A Säve 1864. Foto ATA.

The church seen from the south-east. Drawing by P A Säve, 1864.

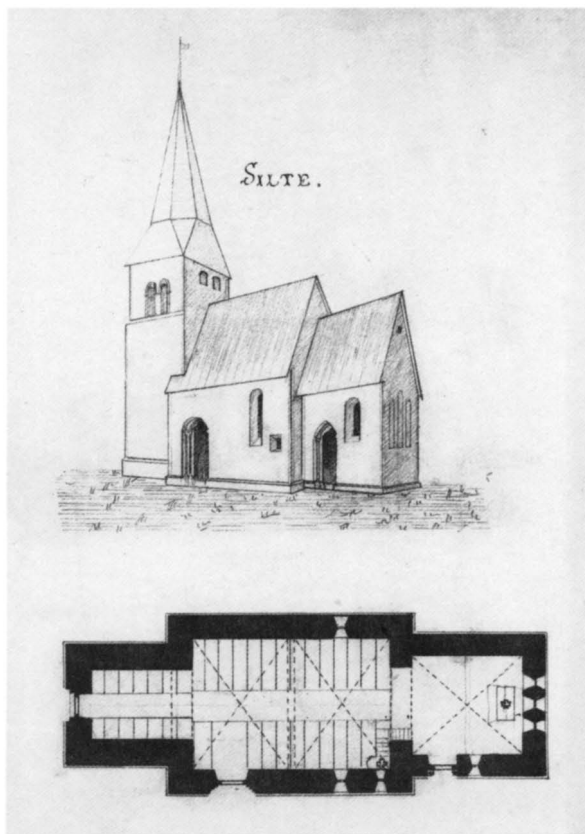
Fig 48. Kyrkan från sydöst samt plan o 1880. Foto RA.

The church seen from the south-east, and plan. From around 1880.

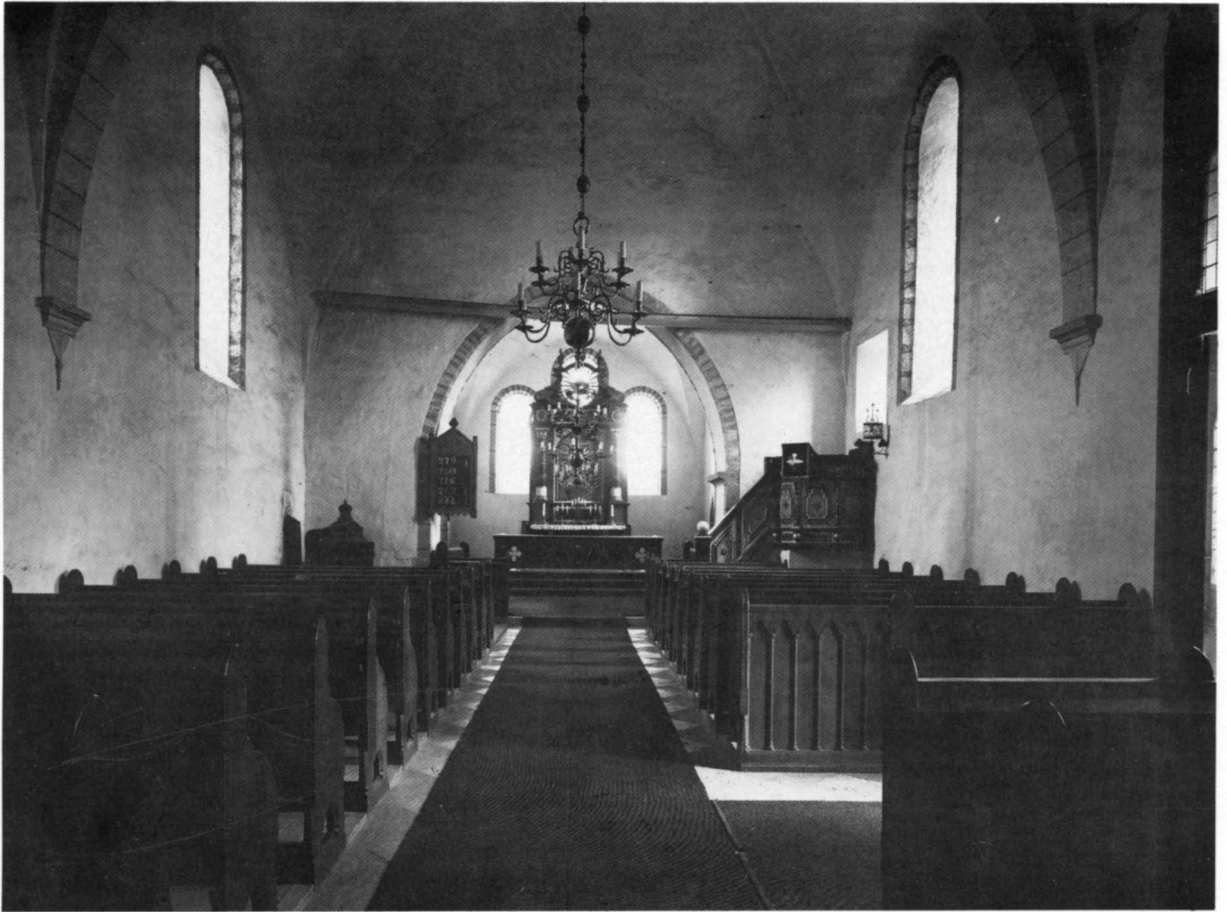
Fig 51. Interiör mot öster. Foto A Edle 1943.

The interior of the church looking east; 1943.

Genom långhuset går två dragstag av järn med runda plattor. Fredrik Bergman uppger på 1860-talet att långhusets södra och norra väggar hölls samman av en bjälke (fig 51). I långhusets östra gavel finns ett stockhål ovanför öppningen mellan kor- och långhusvindarna.

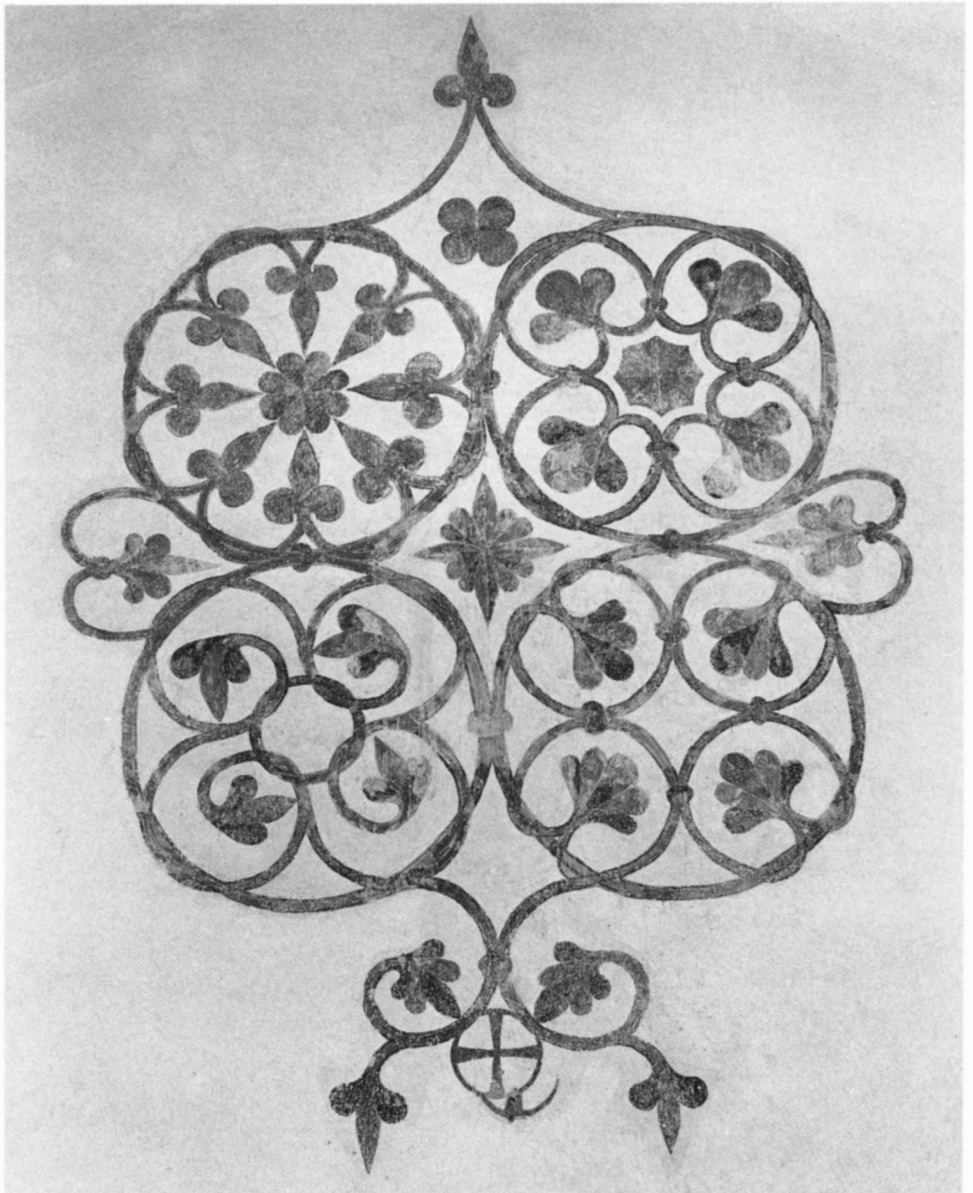
Fig 53. Livsträdsornament, kalkmålning på korets norra vägg. 1200-talet. Foto 1988.

The Tree of Life, mural on the north wall of the chancel; 13th century.

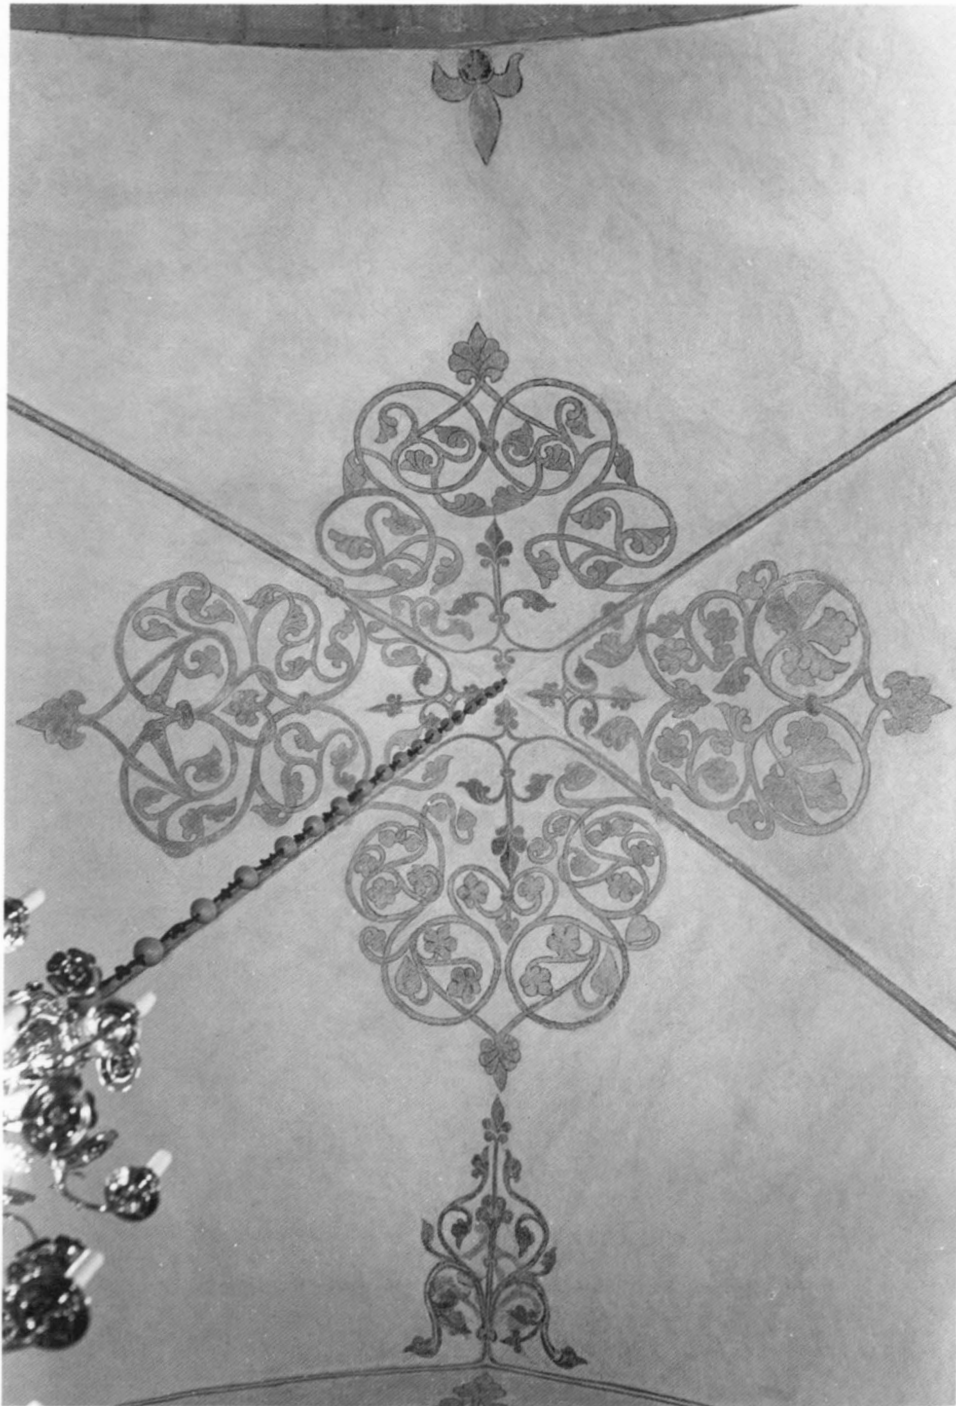
Fig 54. Livsträdsornament, kalkmålning i långhusets östra valv. 1200-talet. Foto 1988.

The Tree of Life, mural on the east vault of the nave; 13th century.

LÅNGHUSET. *Östra valvet:* Smala linjer längs valvstrålarna samt sköld- och gördelbågarna, vilka avslutas nertill med växtornament i öster och konsoler i väster. Livsträdsornament i mitten (fig 54), växtornament i de fyra väderstrecken. *Västra valvet:* Smala linjer i valvstrålarna som ovan, franska liljor i öster, söder och

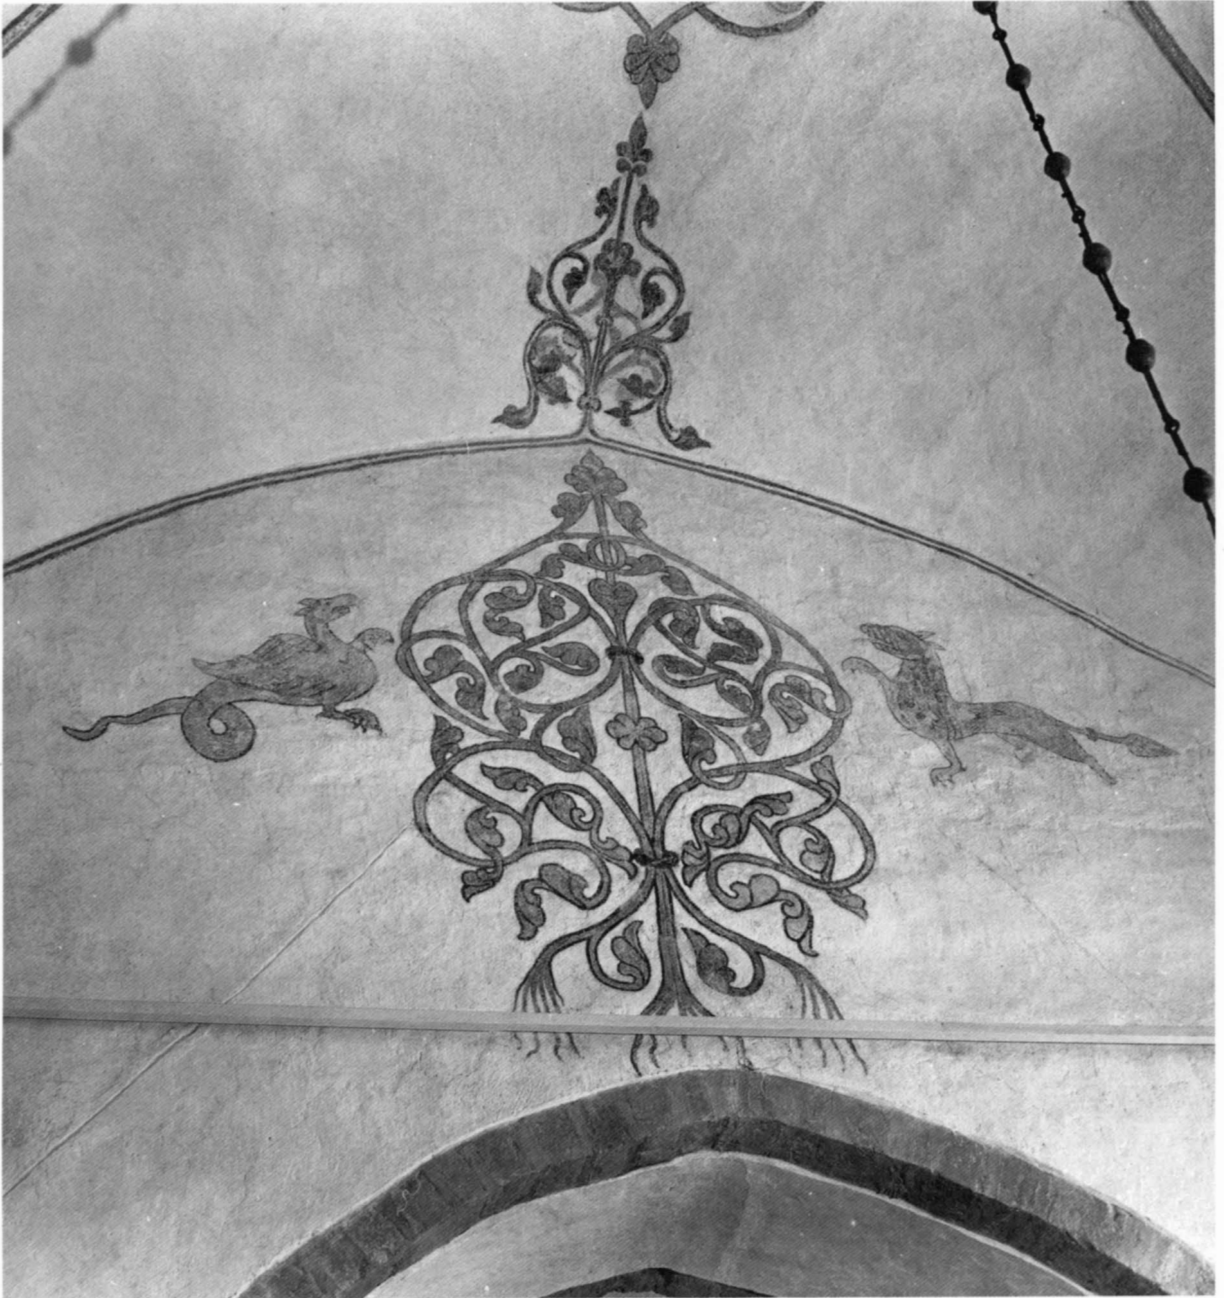
Fig 55. Livsträdsornament och fabeldjur, kalkmålningar på triumfbågväggen. Foto 1988.

The Tree of Life and animals, murals above the chancel arch; 13th century.

norr; konsolavslutning. *Östra väggen:* Ovanför triumfbågen är ett stort livsträd, flankerat av en drake i norr och ett lejon i söder (fig 55). *Södra väggen:* Ovanför väggsåpet finns dekor lik den ovanför såpet i korets sydvägg. *Västra väggen:* Söder om tornbågen, ca 175 cm över golvet, är målat ett växtornament, i vilket sitter ett avbrutet järn efter en ljushållare. *Norra väggen:* Västra travén har överst ett växtornament samt ett lejon t v; ett annat, nu försvunnet djur har funnits t h. Målningarna är hållna i rött och grått med inslag av svart, vitt och gulbrunt.

Vid framtagandet kunde Erik Olsson (konserveringsrapport) konstatera att två olika målare utfört samma dekortyp, vilket visas av att två livsträd i valvet ovanför triumfbågen överskjuter varandra. En skillnad i färgskalan kan också iaktas. Målare I följer arkitekturen och har ristade hjälplinjer. Hans målningar utgörs av dem på valvstrålarnas linjer och gränsen mellan vägg och valv, de franska liljorna, livsträden på norra långhusväggs västra del och omedelbart ovanför triumfbågen samt omfattningarna runt korets östfönster. Målare II har utfört livsträdet på triumfbågens vägg, akantus runt liljorna i östra långhusvalvet, målningarna runt

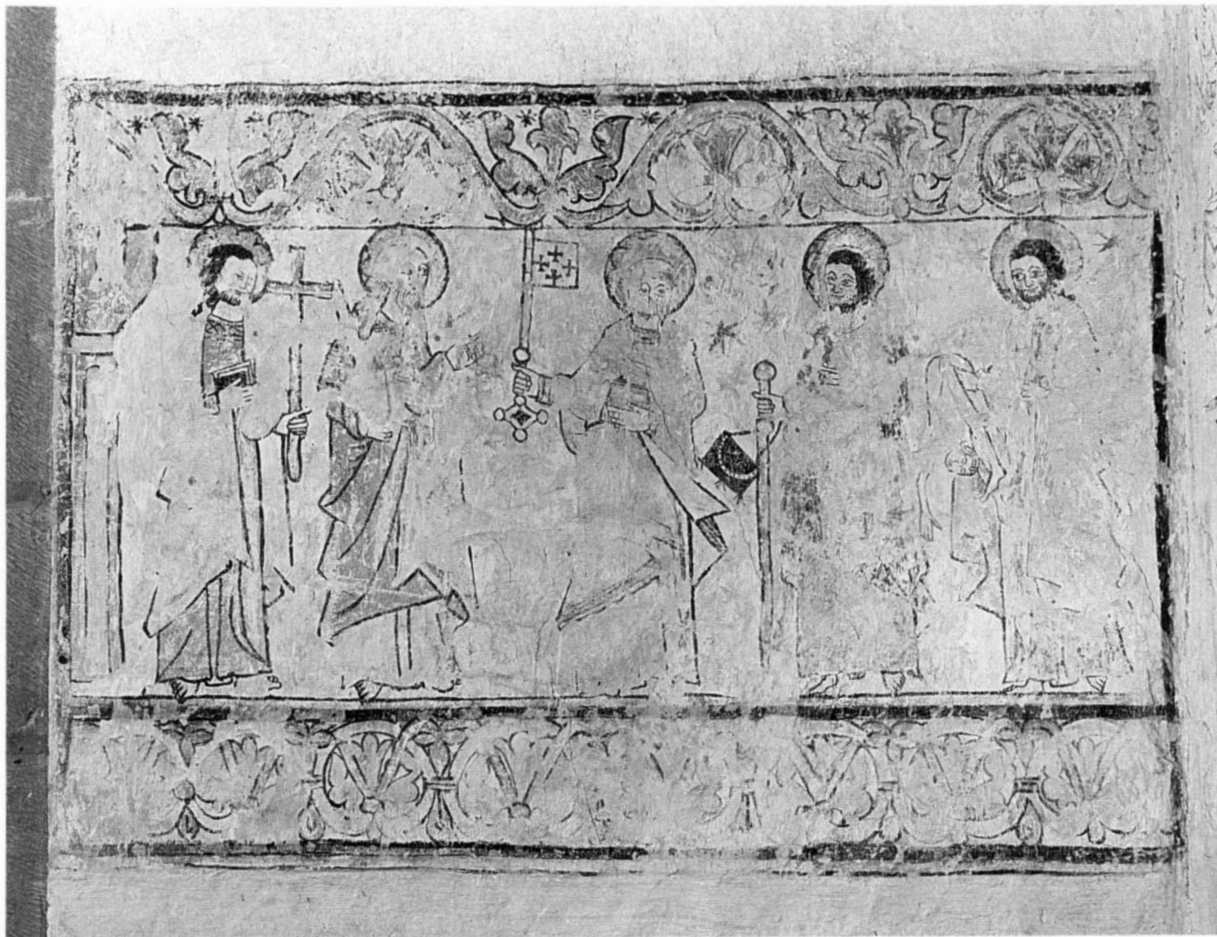
Fig 56. Fem apostlar, fr v S Andreas, S Paulus, S Petrus, S Jakob d ä och S Bartolomeus. Kalkmålning på långhusets västra vägg. 1400-talet. Foto 1988.

Five apostles: St Andrew, St Paul, St Peter, St James the elder and St Bartholomew. Mural on the west wall of the nave; 15th century.

På långhusets västra vägg, norr om tornbågen, är målad en inramad figurscen (fig 56): fem apostlar i fotsida dräkter, fr v S Andreas med bok och kors, S Paulus med svärd, S Petrus med nyckel, S Jakob d ä med lång stav och väska samt S Bartolomeus med flådd hud över armen. Band med växtornament. Färger: caput mortuum, rött, gult, grönt, blått, svart, vitt. Apostlamålningen kan tänkas ha utgjort altarmålning över ett nu försvunnet altare på denna plats, vilket dess form och höjd antyder. Söderberg (1971, s 141ff)²⁴ tillskriver målningarna "Apostlamästaren i Lärbro", som dessutom varit verksam i Bro, Väskinde, Ekeby och Hall. Målningarna i Sanda av den konstnär som Söderberg (ibidem, s 150) kallar "Nicolausmästaren" uppvisar samma slags bård.

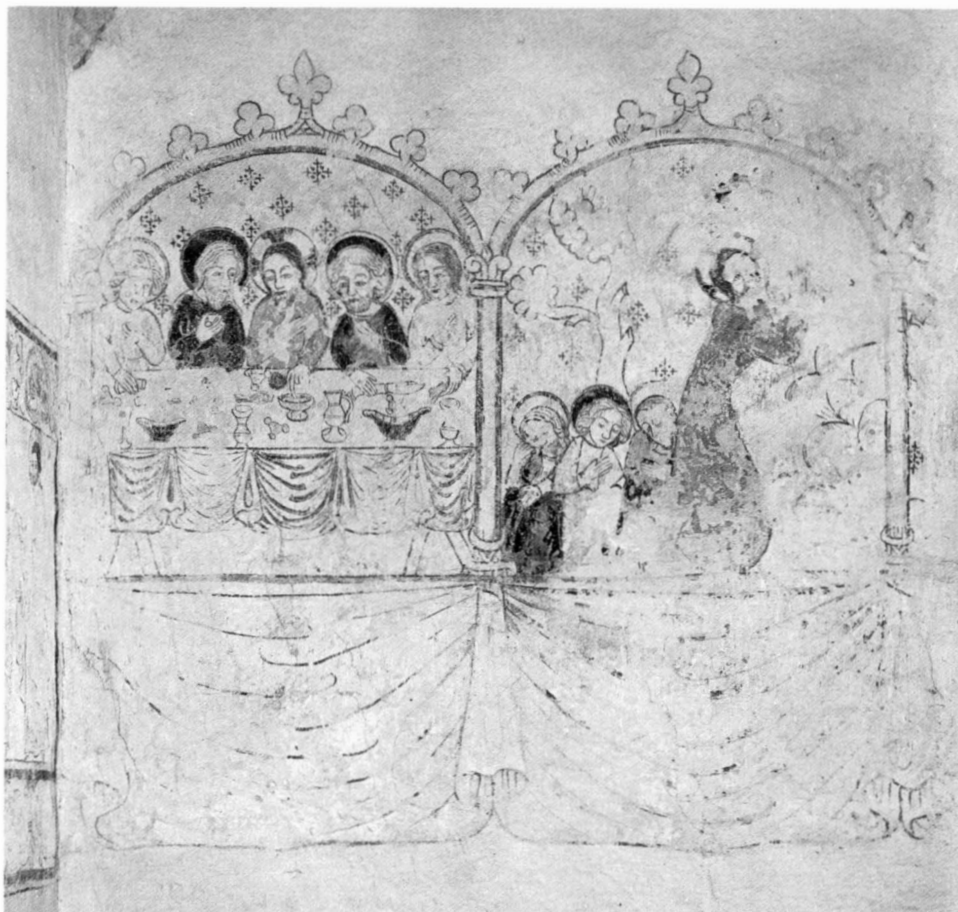
Fig 57. Nattvarden och Getsemane, scener ur passionsfris på långhusets norra vägg. Kalkmålning av "Passionsmästaren". 1400-talet. Foto 1988.

The Last Supper and Christ in Gethsemane. Scenes from a Passion frieze on the north wall of the nave. Murals by the painter "Passionsmästaren"; 15th century.

På norra väggen längst i väster finns två scener ur en passionsfris (fig 57): -1. Nattvarden, -2. Getsemane, där under draperier. Rött, svart, grönt, vitt. Passionsfrisen fortsätter utmed hela väggen (fig 58–62) men är överkalkad på grund av sitt skadade tillstånd: -3. Judaskys-sen, -4. Inför Kaifas, -5. Avklädandet, -6. Gisslandet, -7. Törnekröningen, -8. Korsbärandet, -9. Korsfästelsen, -10. Gravläggningen, -11. Uppstigandet ur graven, -12. Kristus tar upp människan ur dödsriket, -13. Kristus som världsdomare, -14. Otolkad scen (Erik Olssons konserveringsrapport).

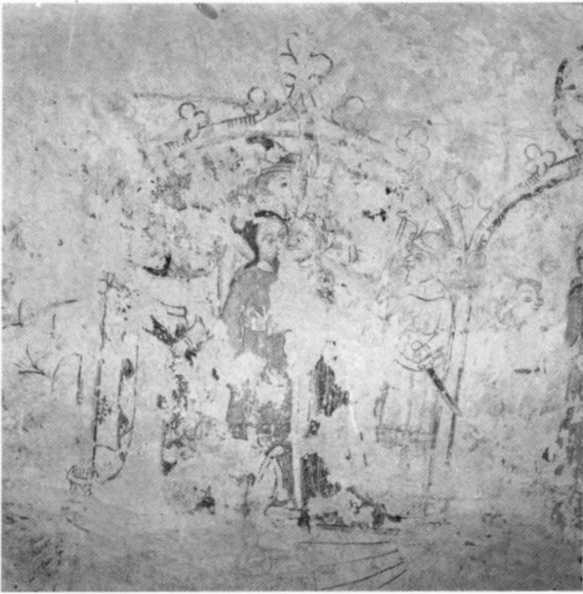
Fig 58. Judaskyssen. Överkalkad kalkmålning av "Passionsmästaren". 1400-talet. Foto E Olsson 1971. GF.

The Kiss of Juda. Now overwashed mural by the "Passionsmästaren"; 15th century.

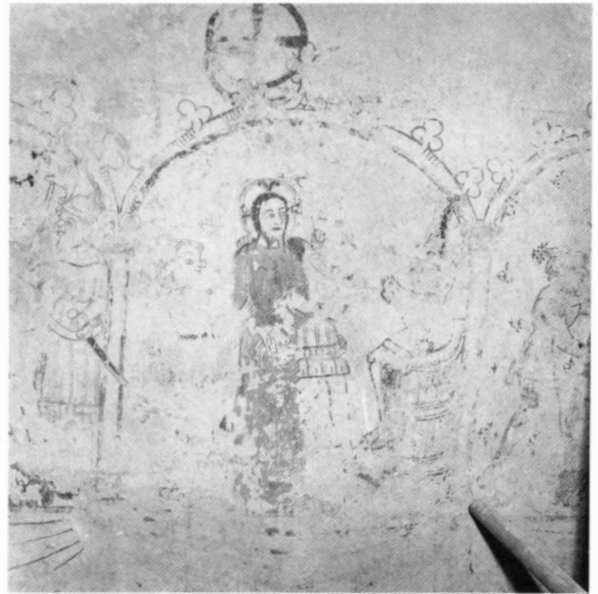
Fig 59. Kristus inför Kaifas. Överkalkad kalkmålning av "Passionsmästaren". 1400-talet. Foto E Olsson 1971. GF.

Christ and Caiphas. Now overwashed mural by the "Passionsmästaren"; 15th century.

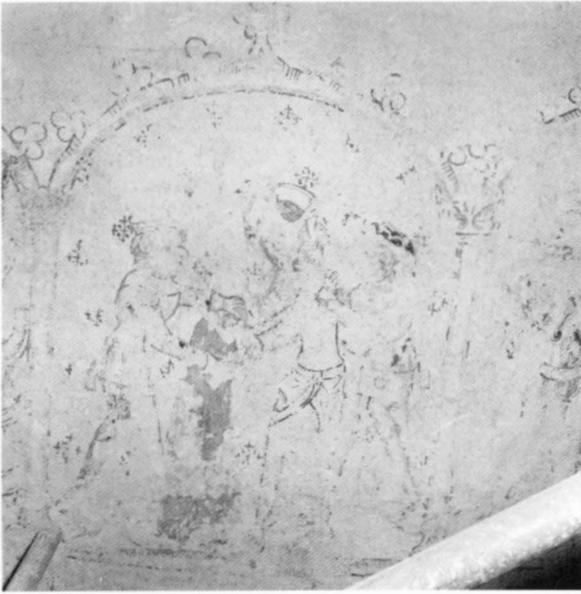
Fig 60. Avklädandet. Överkalkad kalkmålning av "Passionsmästaren". 1400-talet. Foto E Olsson 1971. GF.

The Disrobing Before the Cross. Now overwashed mural by the "Passionsmästaren"; 15th century.

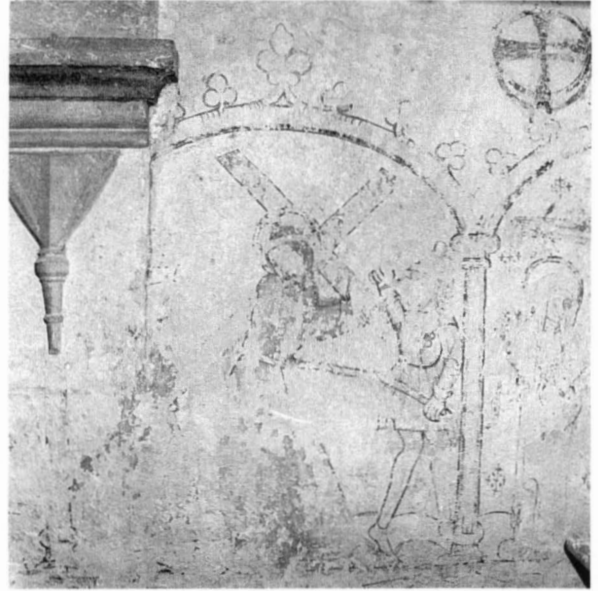
Fig 61. Korsbärandet. Överkalkad kalkmålning av "Passionsmästaren". 1400-talet. Foto E Olsson 1971. GF.

The Bearing of the Cross. Now overwashed mural by the "Passionsmästaren"; 15th century.

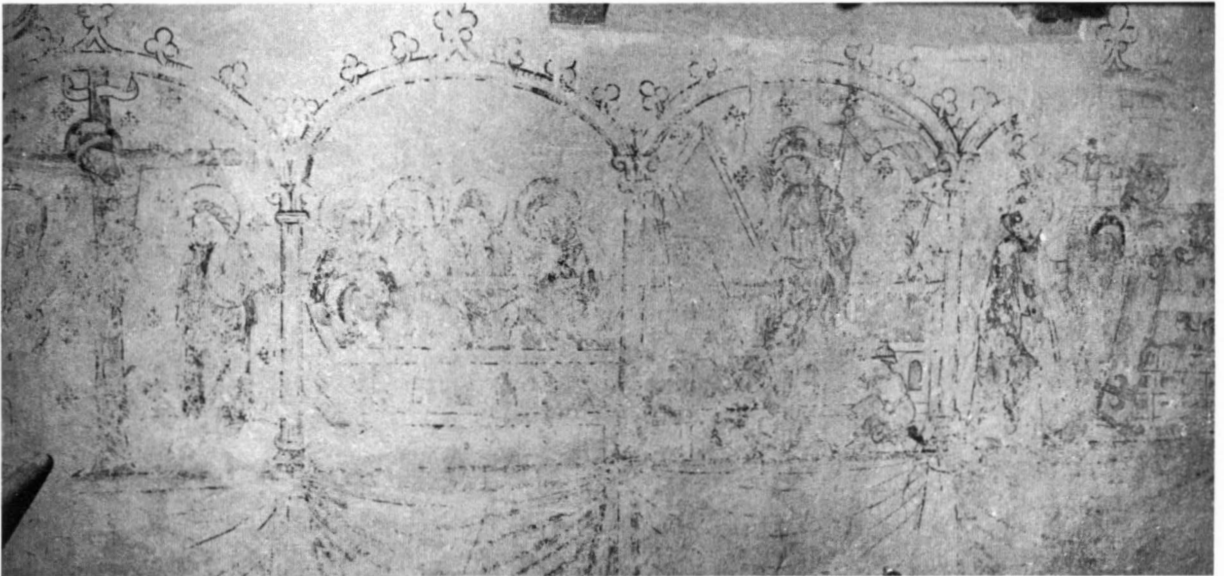
Fig 62. Korsfästelsen, Gravläggnigen, Uppståndelsen och Kristus tagande upp människan ur dödsriket. Överkalkade kalkmålningar av "Passionsmästaren". 1400-talet. Foto E Olsson 1971. GF.

The Crucifixion, the Deposition, the Resurrection and Christ raising man from the kingdom of the dead. Now overwashed murals by the "Passionsmästaren"; 15th century.

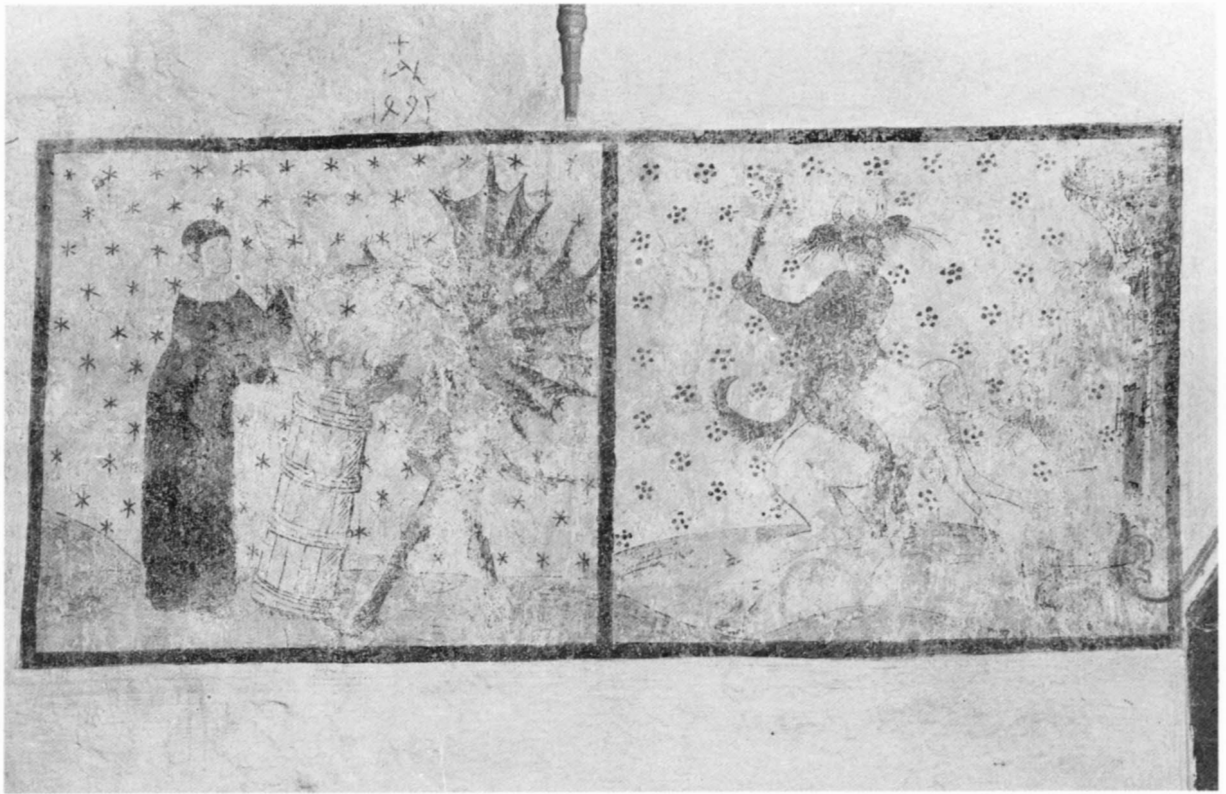
Fig 63. Djävulen hjälper en kvinna kärna smör samt djävulen ridande på en kvinna. Ovanför syns årtalet 1495. Kalkmålningar på långhusets södra vägg. 1400-talets slut.

The Devil helping a woman to churn butter, and the Devil riding on a woman, and, above, the date 1495. Murals on the south wall of the nave; end of the 15th century.

På långhusets södra vägg mitt under gördelbågen finns två scener inom röd ram (fig 63). I öster får en kvinna i mössa, pipkrage och fotsid mörk dräkt t v hjälp av djävulen i grönt och rött t h (skadad) att kärna smör; grön mark, stjärnbeströdd bakgrund. I väster syns en röd djävulsfigur som rider på en krypande kvinna me-

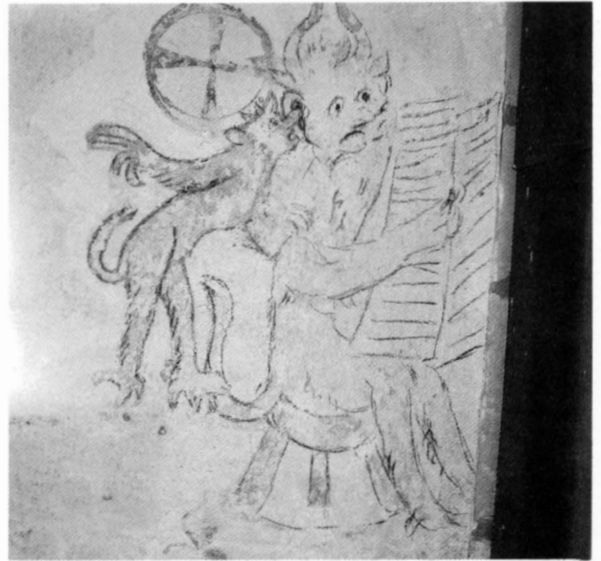
Fig 64. Scen med skvallrande djävlar. Överkalkad kalkmålning i långhuset från o 1500. Foto E Olsson 1971.

Scene with gossiping devils. Now overwashed mural in the nave; around 1500.

Kyrkan har ytterligare några – skadade och därför överkalkade – målningar från 1400-talet eller tidigt 1500-tal: S Kristoffer, av Erik Olsson (konserveringsrapport) jämförd med en Kristoffersbild i Levide, djävulen sittande på en pall och antecknande på ett stort papper vad en smådjävul t v viskar i hans öra (fig 64), en scen med kvinnoskvaller samt obestämda fragment bakom predikstolen.

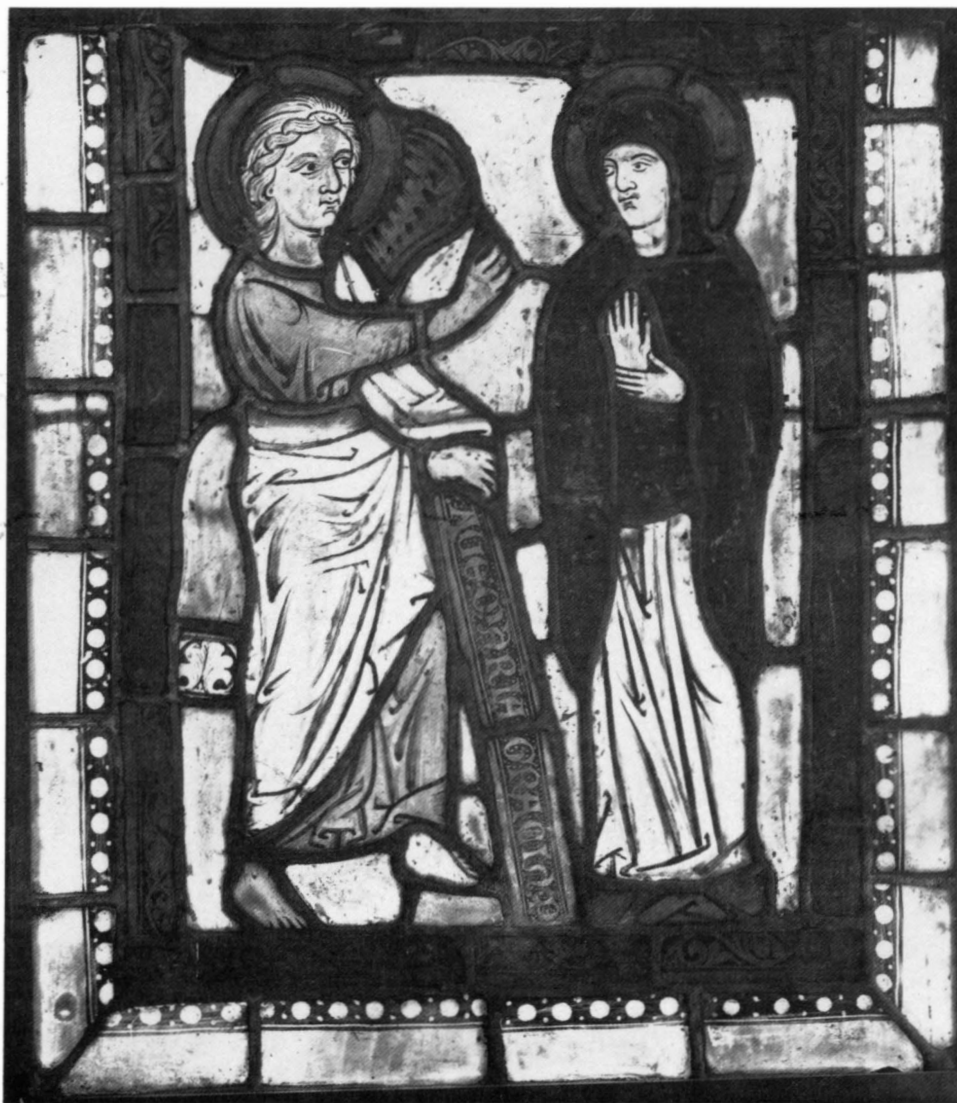
Fig 65. Bebådelsen, glasmålning i korets norra östfönster. 1200-talet. Foto ATA.

The Annunciation. Stained glass in the northernmost window of the east gable; 13th century.

Glasmålningarna innehåller följande motiv²⁷: - 1. Bebådelsen (fig 65); Maria th håller händerna för bröstet, ängeln tv håller högra handen utsträckt och i den vänstra ett språkband med inskrift: "AUE:MARIA:GRACIA:P[LENA]". Höjd 42 cm, bredd 37 cm. - 2. Kristi födelse (fig 66); Maria halvligger i förgrunden tv, i mitten Jesusbarnet i en krubba med en kolonnettavdelad rundbågsöppning i framsidan, där bakom kreatur; Josef th om krubban. Höjd 35 cm, bredd ca 37 cm. - 3. Frambärandet i templet (fig 68); th Simeon bärande Jesusbarnet, som sträcker fram sina händer mot Maria

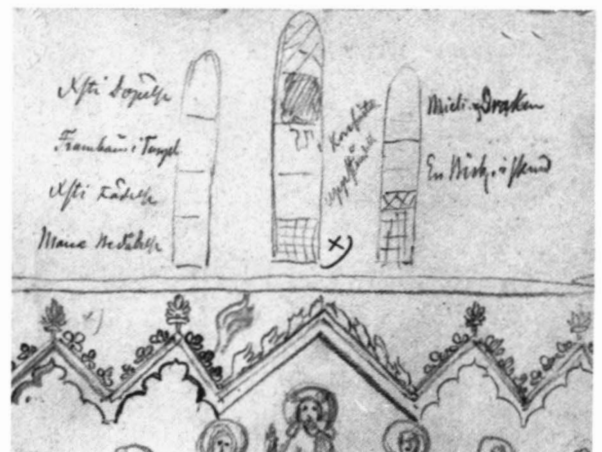
Fig 67. Glasmålningarnas placering i korets östfönster. Teckning av P A Säve 1847. Foto UUB.

The location of the stained glass in the east windows of the chancel. Drawing by P A Säve, 1847.

Glasmålningar har sannolikt funnits i kyrkans samtliga fönster. Sex rutor är bevarade. En skiss av P A Säve från 1847 (fig 67) visar att åtta rutor då ännu fanns kvar i kyrkan, samtliga i trefönstergruppen och säkerligen på sina ursprungliga platser. I det nordöstra fönstret, som då var komplett med fyra rutor, satt nerifrån och upp Bebådelsen, Kristi födelse, Frambärandet i templet samt Kristi dop. Av mittfönstrets fem rutor fanns den tredje och fjärde uppifrån i behåll, överst Korsfästelsen

och därunder Uppståndelsen. Det sydöstra fönstret hade de två översta rutorna i behåll: överst S Mikael, därunder S Martin, av Säve kallad "En Bisk[op] i Skrud".

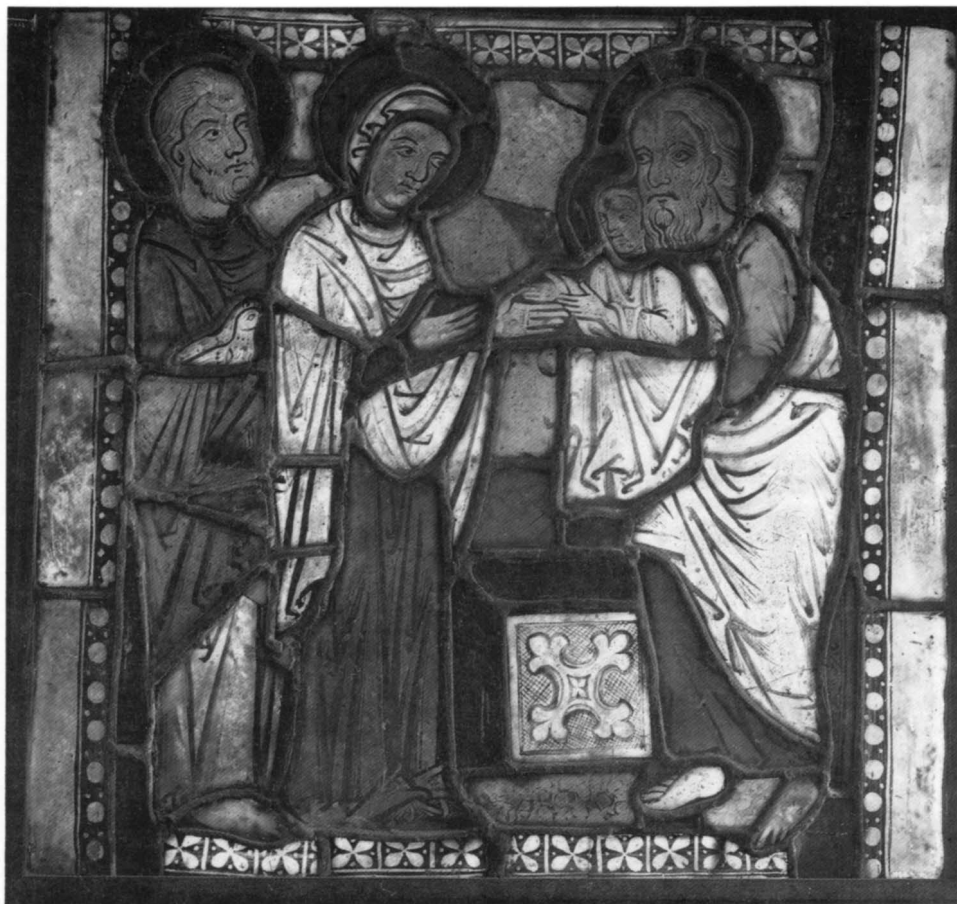
Fig 68. Frambärandet i templet, glasmålning i korets norra östfönster. 1200-talet. Foto GF.

The Infant Christ in the Temple. Stained glass in the northernmost window of the east gable; 13th century.

Frambärandet i templet (fig 68); th Simeon bärande Jesusbarnet, som sträcker fram sina händer mot Maria och Josef t v. Höjd 35 cm, bredd ca 37 cm. -4. Kristi dop, fragment (fig 69); Johannes döparen th och en ängel t v, infattade i en träskiva. Figurernas höjd ca 30 cm. I GF (inv nr B 935). -5. S Mikael (fig 70); ärkeängeln står frontalt på draken och stöter ett spjut i denna. Inskrift i glorian: "SCS MICHAEL: ARCH". Rutan, som är rundbågig, är smalare än de övriga vilket dock beror på att en yttre kantbård gått förlorad; bildytan är nämligen lika bred som S Martins och figurerna har samma skala (något större än i övriga rutor). Dessutom sticker spetsen av Mikael's ena vinge ut något från rundbågen. Höjd 52,5 cm, bredd 30 cm. I GF (inv nr B 934); en fotografisk kopia är 1988 (felaktigt) insatt i södra långhusfönstret. -6. S Martin (fig 71); klädd i biskopsdräkt och stående frontalt med en välsignande gest med högerhanden, i vänstra handen en kräkla; ovanför bi-

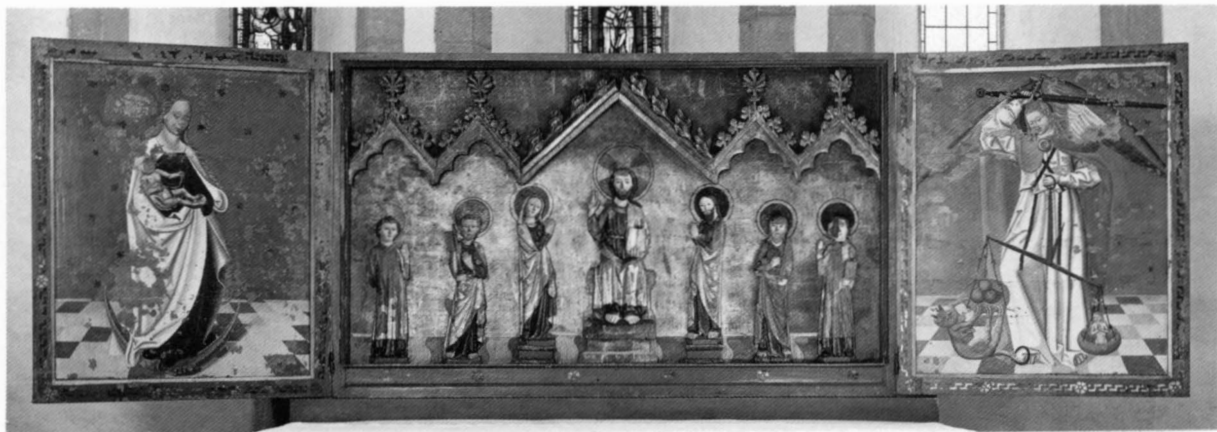
Fig 72. Altarskåp av målad och förgylld ek från 1500-talets början med skulpturer från o. 1300. Foto 1988.

Reredos of painted and gilded oak from the beginning of 16th century, with sculptures from around 1300.

På högaltaret står ett altarskåp (fig 72–76) av skulpterad, målad och förgylld ek, bestående av corpus och två dörrar. Corpus, som är avlångt och förhållandevis lågt, framställer Yttersta domen. I mitten tronar Kristus på en sockel med tre steg, varav det nedersta är av yngre datum. I vänstra handen håller han livets uppslagna bok medan den högra är lyft i en välsignande gest.

Figurerna är uppställda under en baldakinanordning av lister med snidade bladornament och korsblomformade krön. Listerna bildar fem gavlar, av vilka den i mitten är bredast och täcker även Maria och Johannes. Dess bladornament avviker i formen från de övriga och krönet saknas. Mittgaveln är uppenbarligen sekundär; ett parti i fonden, där den röda grundfärgen framträder, visar att den ursprungligen varit lägre – kanske även vidare – och antagligen lik de övriga. De mindre baldakinernas inre linje är taggbågig. Mellan figurerna har funnits kolonnetter. Figurerna står ej exakt mitt under baldakinerna. I sockelbrädan är inristat monogrammen MID och CL.

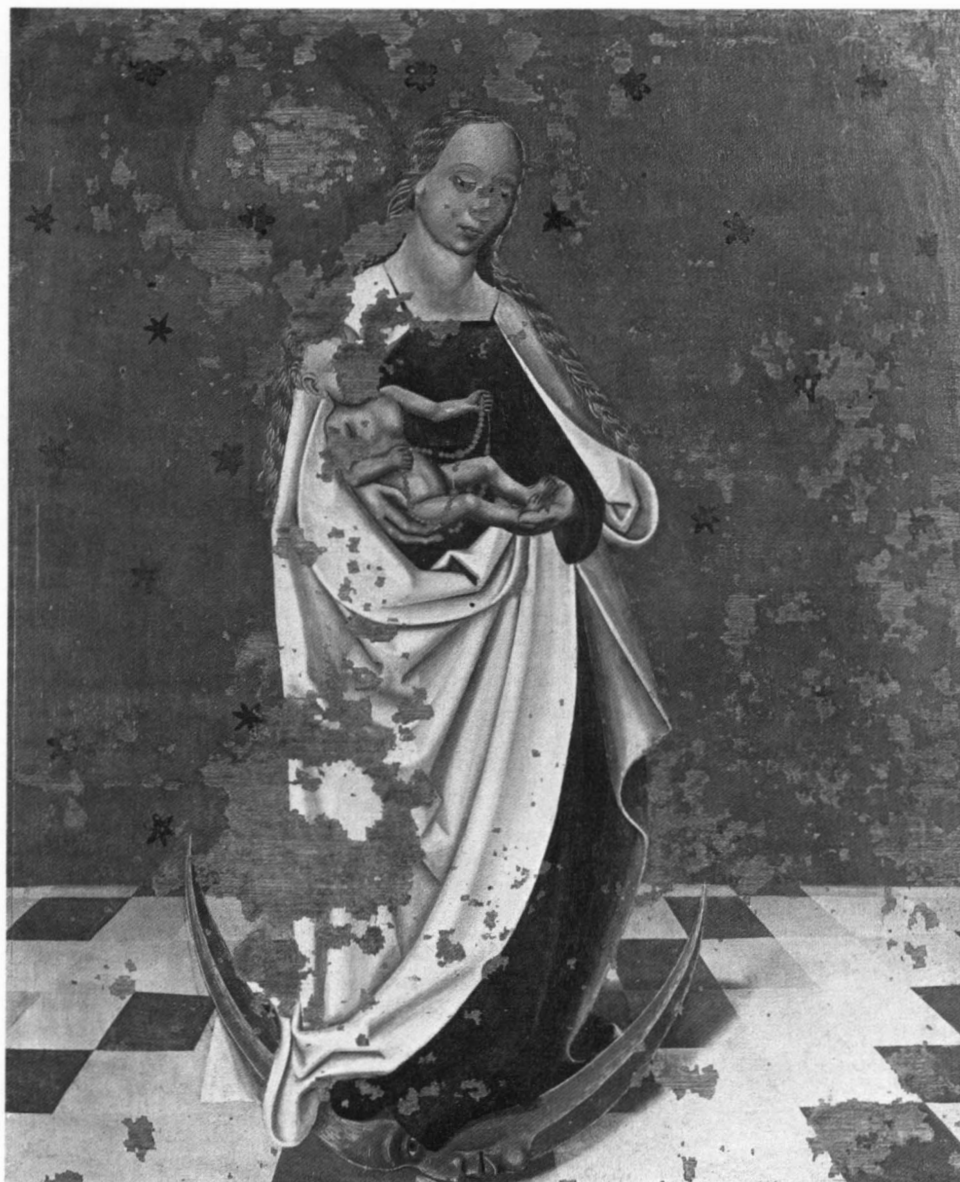
Fig 73. Maria immaculata. Målning på vänstra altarskåpsdörrens insida. Foto 1988.

Maria immaculata. Painting on the inside of the left wing of the reredos.

Den vänstra dörrens insida (fig 73) framställer Maria immaculata på månskäran, Jesusbarnet med radband av

röda pärlor. Maria har blont hår samt klädnad i grönt och vitt. På den högra dörrens insida (fig 74) syns S Mikael vägande själar. I högra handen håller han ett lyftat svärd och i den vänstra en våg, vars vänstra skål, lastad med tre klot, tyngs ner av en djävul med två ansikten, medan den tyngre högra skålen innehåller en bedjande kristen. Ärkeängeln har blont hår, vingar i grönt och gult samt klädnad i grönt och vitt.
